UNIVERSIDAD NACIONAL DE CAJAMARCA

TESIS

**"ANÁLISIS GEOTÉCNICO DE LOS TALUDES INESTABLES DE LA CARRETERA SAN
PABLO – CAJAMARCA, EN EL TRAMO: KM. 00+000 – KM. 07+000, MEDIANTE
MÉTODOS DE EQUILIBRIO LÍMITE"**

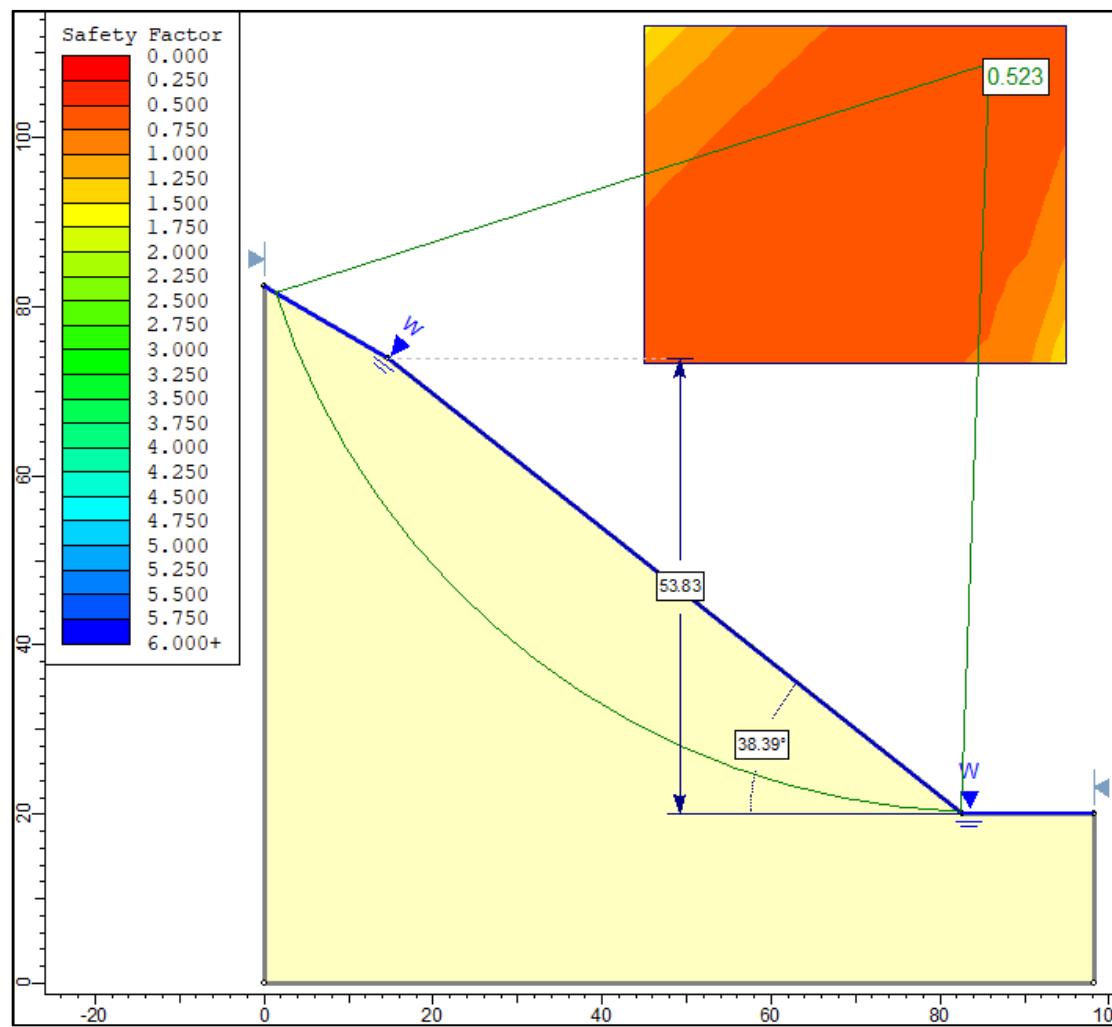
*Análisis en condiciones estáticas de saturación total (100%) – Estación N° 03:
Método de Spencer*

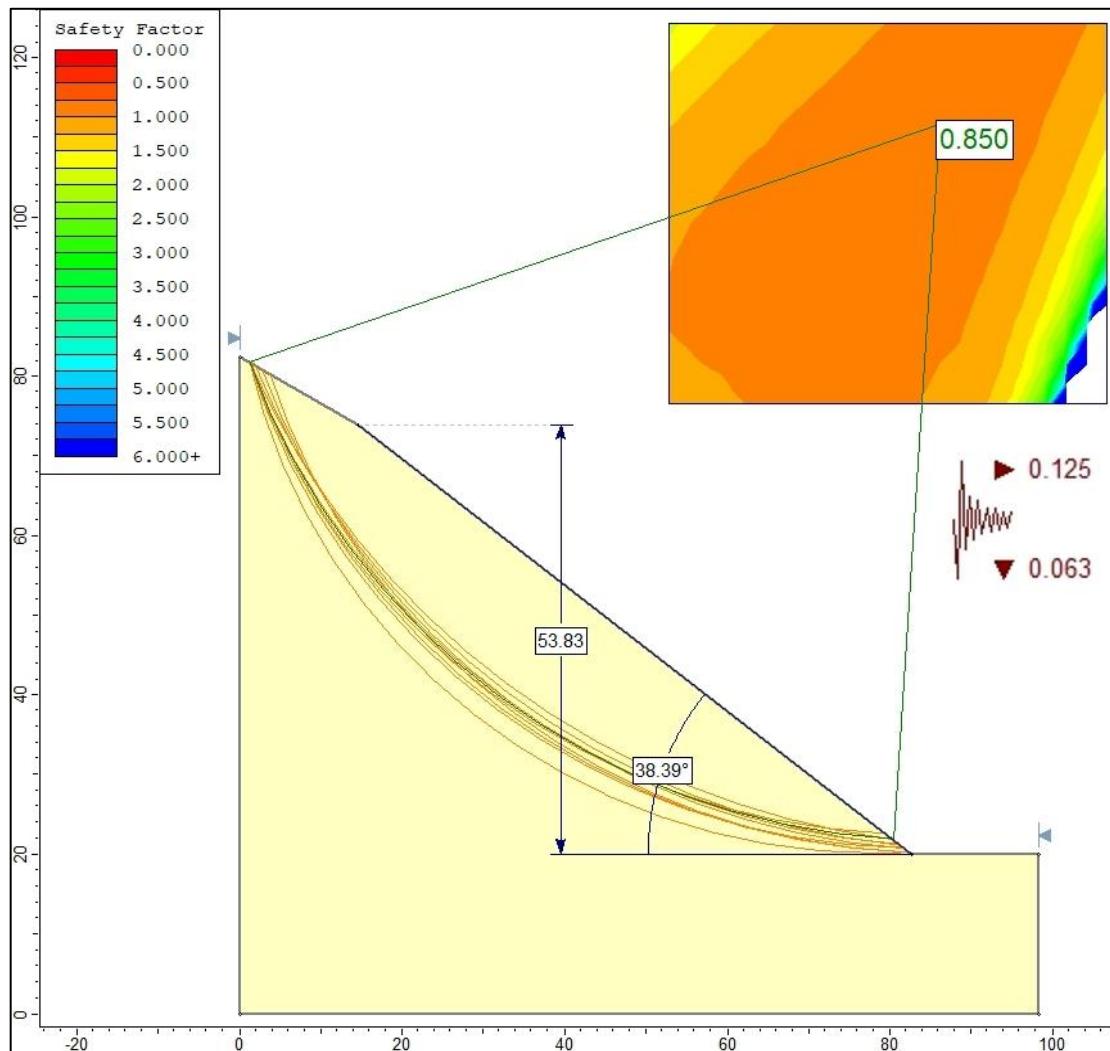
Análisis en condiciones drenadas y solicitud sísmica pico ($K_h=0.125$, $K_v=0.063$) – Estación N° 03: Método de Spencer

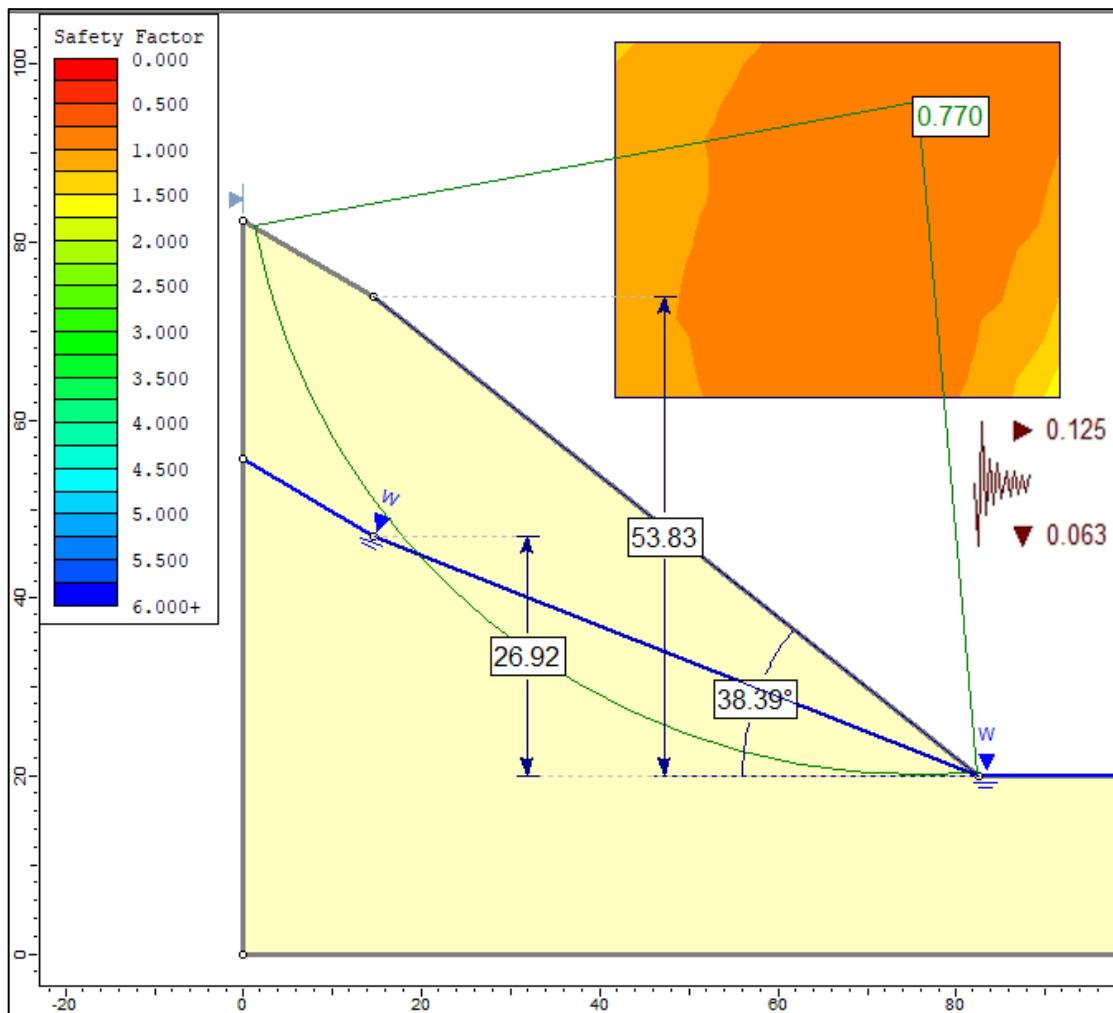
Análisis en condiciones de saturación parcial y solicitud sísmica pico

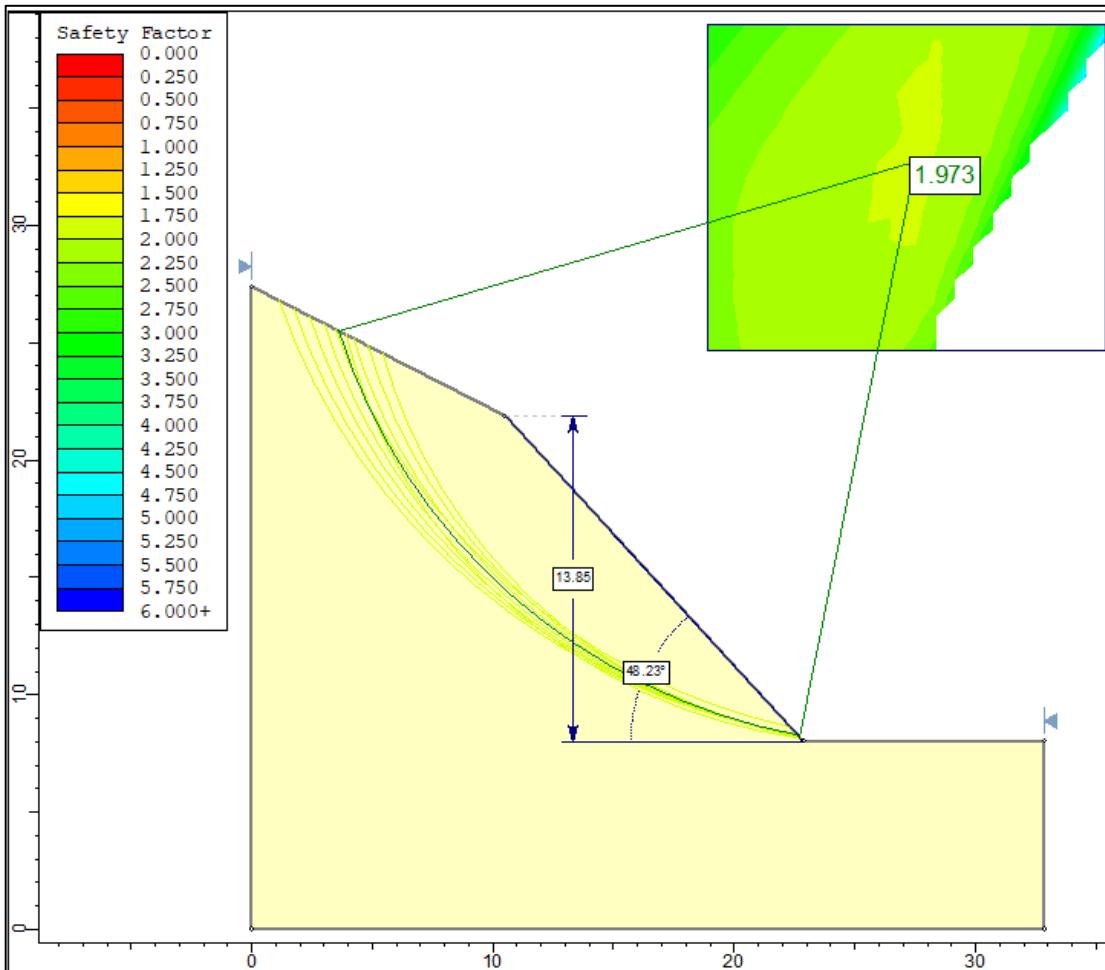
Análisis en condiciones estáticas totalmente drenadas – Estación N° 03: Método de Spencer

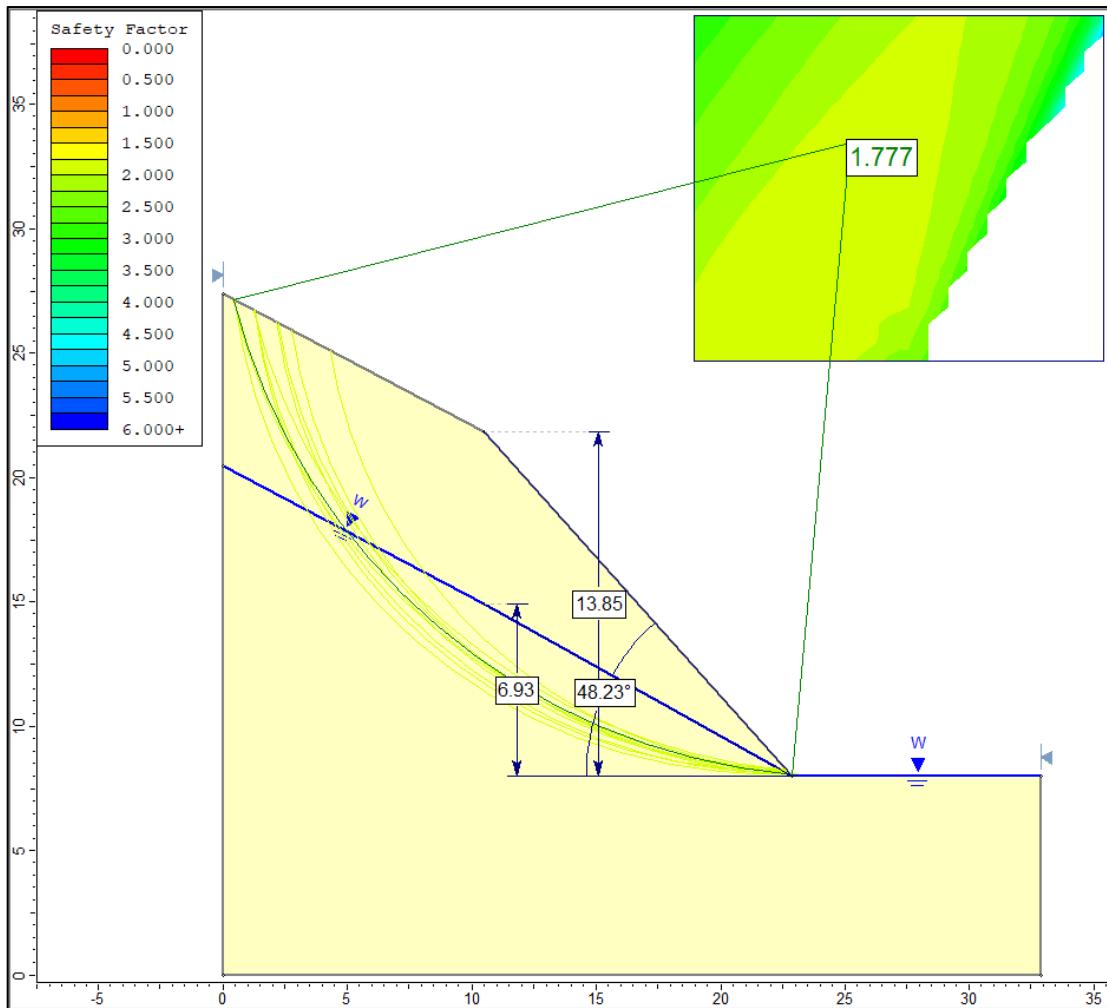
*Análisis en condiciones estáticas de saturación parcial (50%) – Estación N° 04:
Método de Spencer*

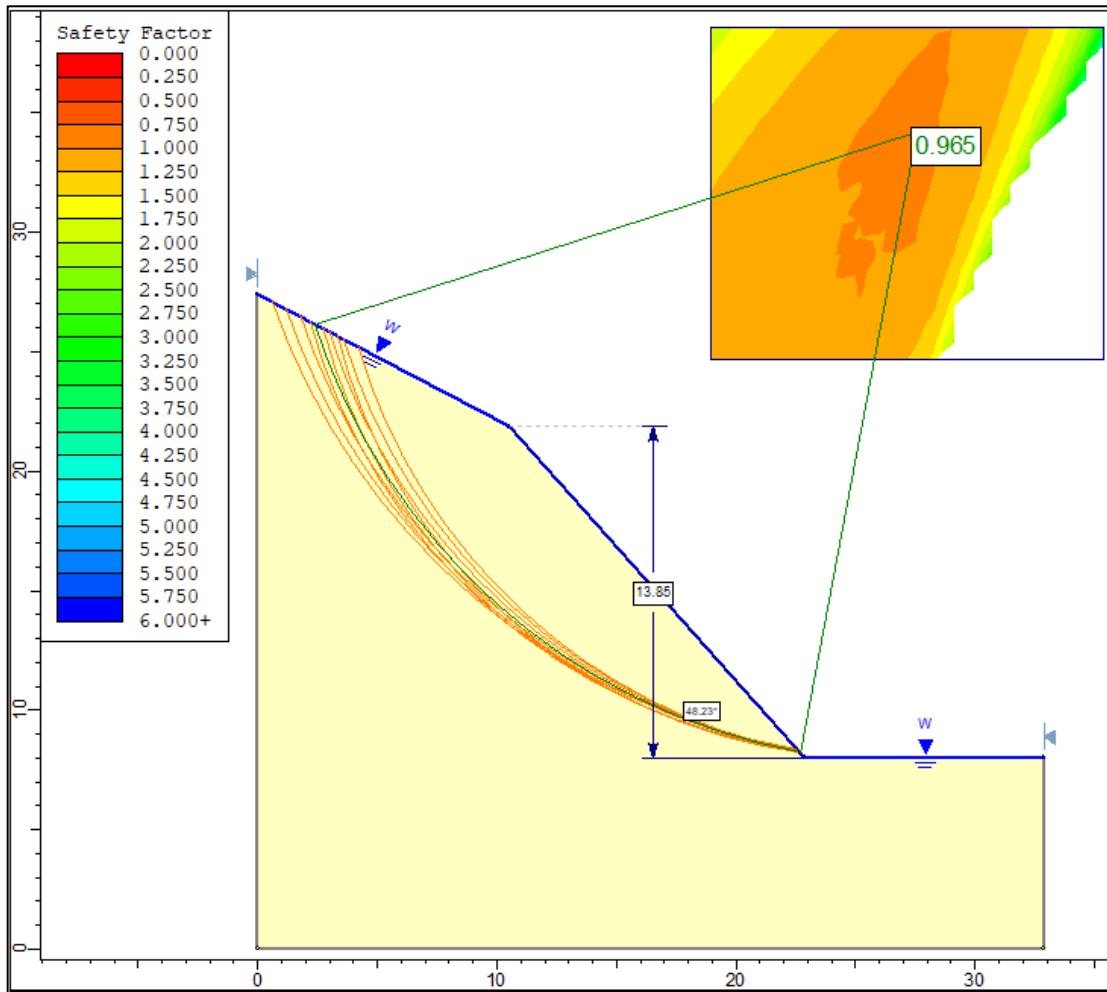
Análisis en condiciones estáticas de saturación total (100%) – Estación N° 03: Método de Spencer

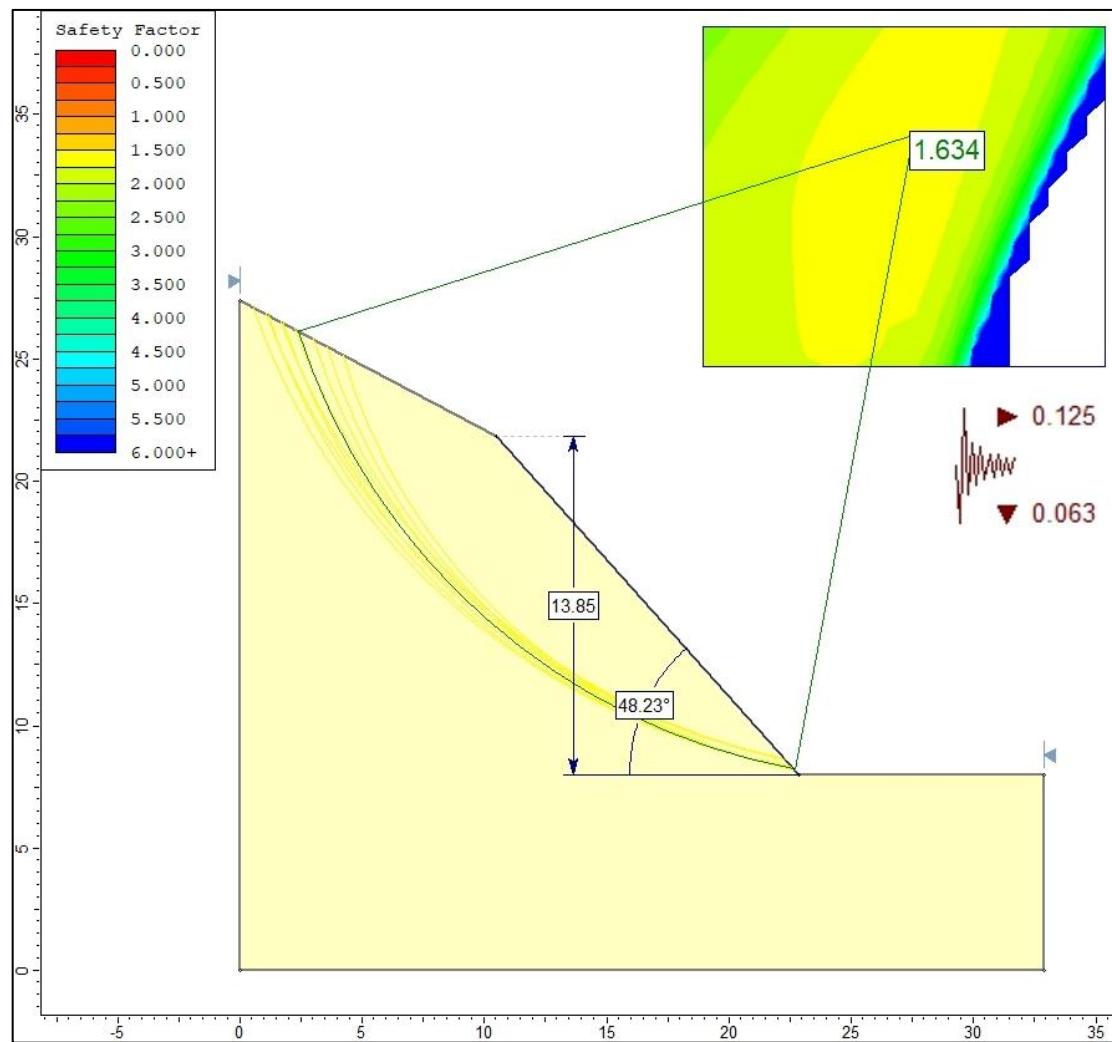
Análisis en condiciones drenadas y solicitud sísmica pico ($K_h=0.125$, $K_v=0.063$) – Estación N° 04: Método de Spencer

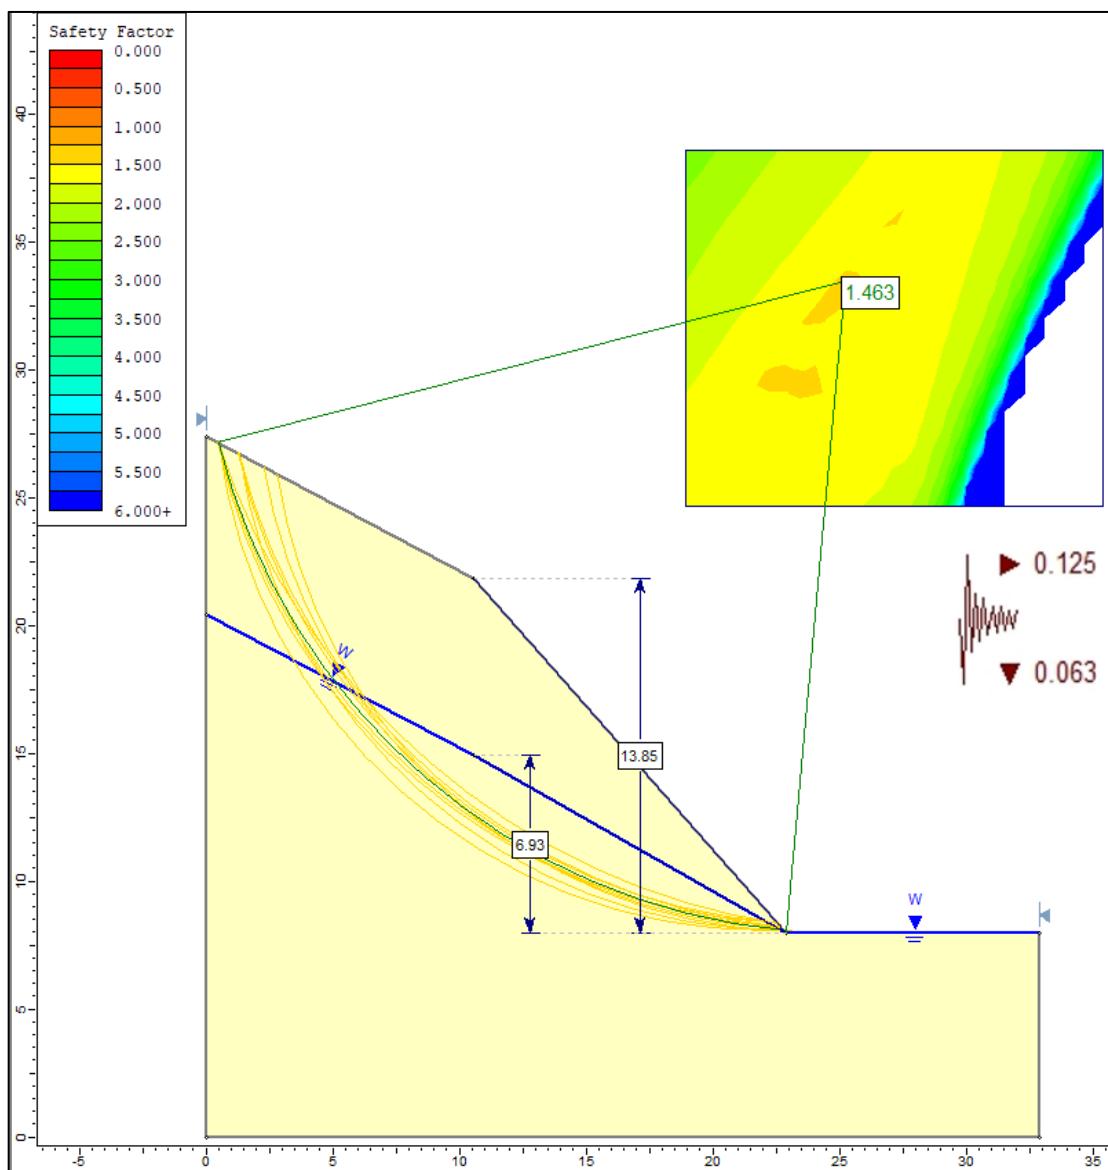
Análisis en condiciones de saturación parcial y solicitud sísmica pico
