TESIS
“ESTIMACIÓN DE PÉRDIDAS DE AGUA POTABLE NO FACTURADA EN
EL SISTEMA DE DISTRIBUCIÓN DEL BARRIO BELLAVISTA – CELENDÍN,
2024”

PARA OPTAR EL TITULO PROFESIONAL DE:
INGENIERO HIDRÁULICO

PRESENTADO POR EL BACHILLER:
ALEXIS SALOMÓN VÁSQUEZ VARGAS

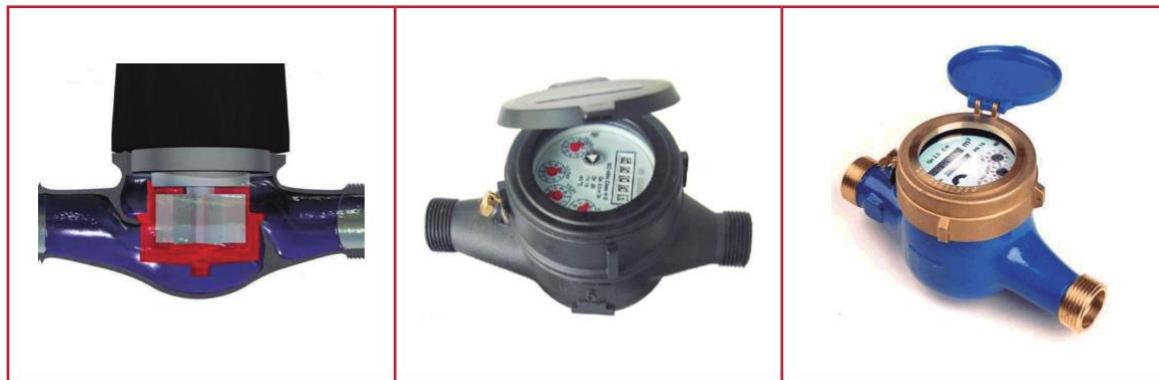
Figura 1. Medidores de chorro múltiple.

Medidor de chorro múltiple, medidor de velocidad que consiste de un rotor de turbina que gira alrededor de su eje perpendicularmente al flujo de agua en el interior del medidor, en el que el chorro se divide e incide en varios puntos de la periferia del rotor.

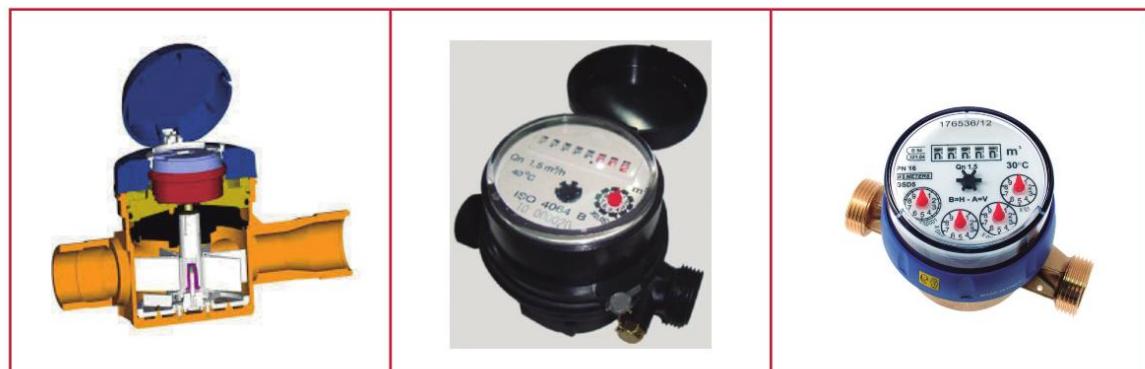
Figura 2. Medidores de chorro único.

Medidor de chorro único, a diferencia del medidor de chorro múltiple el chorro incide en un solo punto de la periferia del rotor.

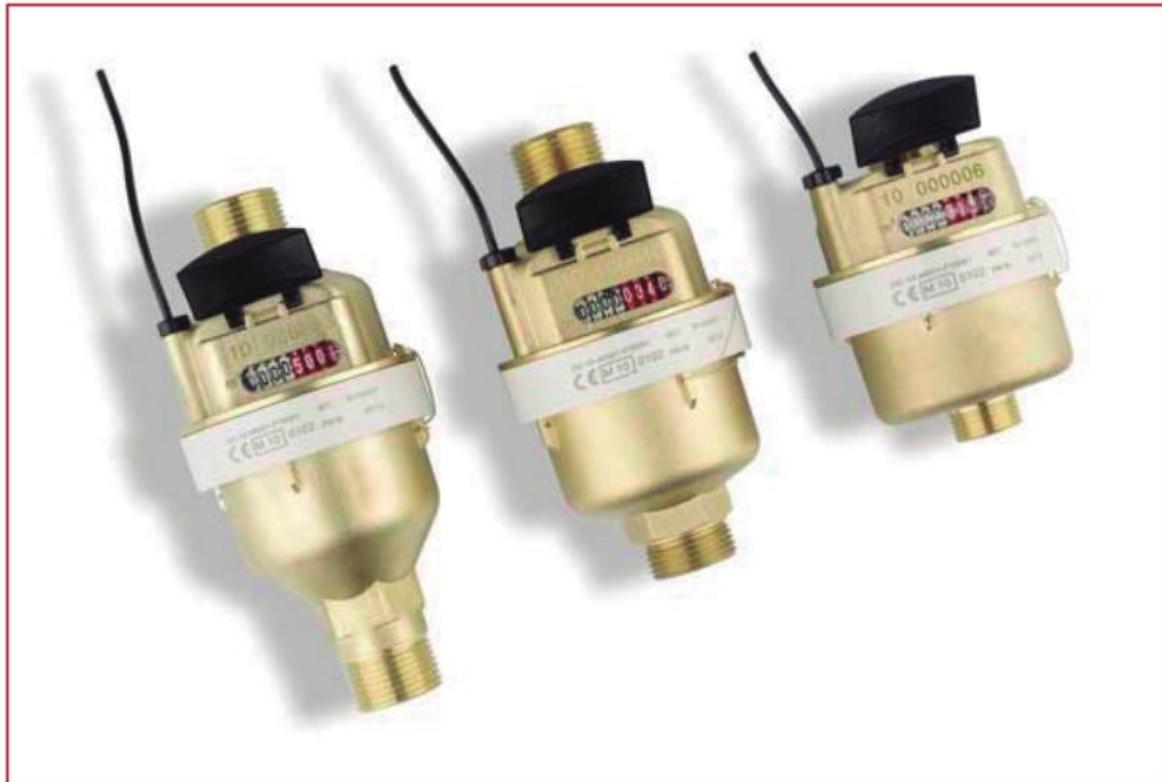
Figura 3. Medidores Volumétricos.

Medidor volumétrico, es un dispositivo conectado a un conducto cerrado que consiste de una cámara de volumen conocido y un mecanismo operado por el flujo de agua donde esta cámara

es sucesivamente llenada y descargada. El movimiento de un elemento móvil es transmitido mecánicamente o por otros medios, a un contador que registra el número de los volúmenes que pasan a través del dispositivo indicador, que totaliza el volumen de agua que ha pasado por el medidor.

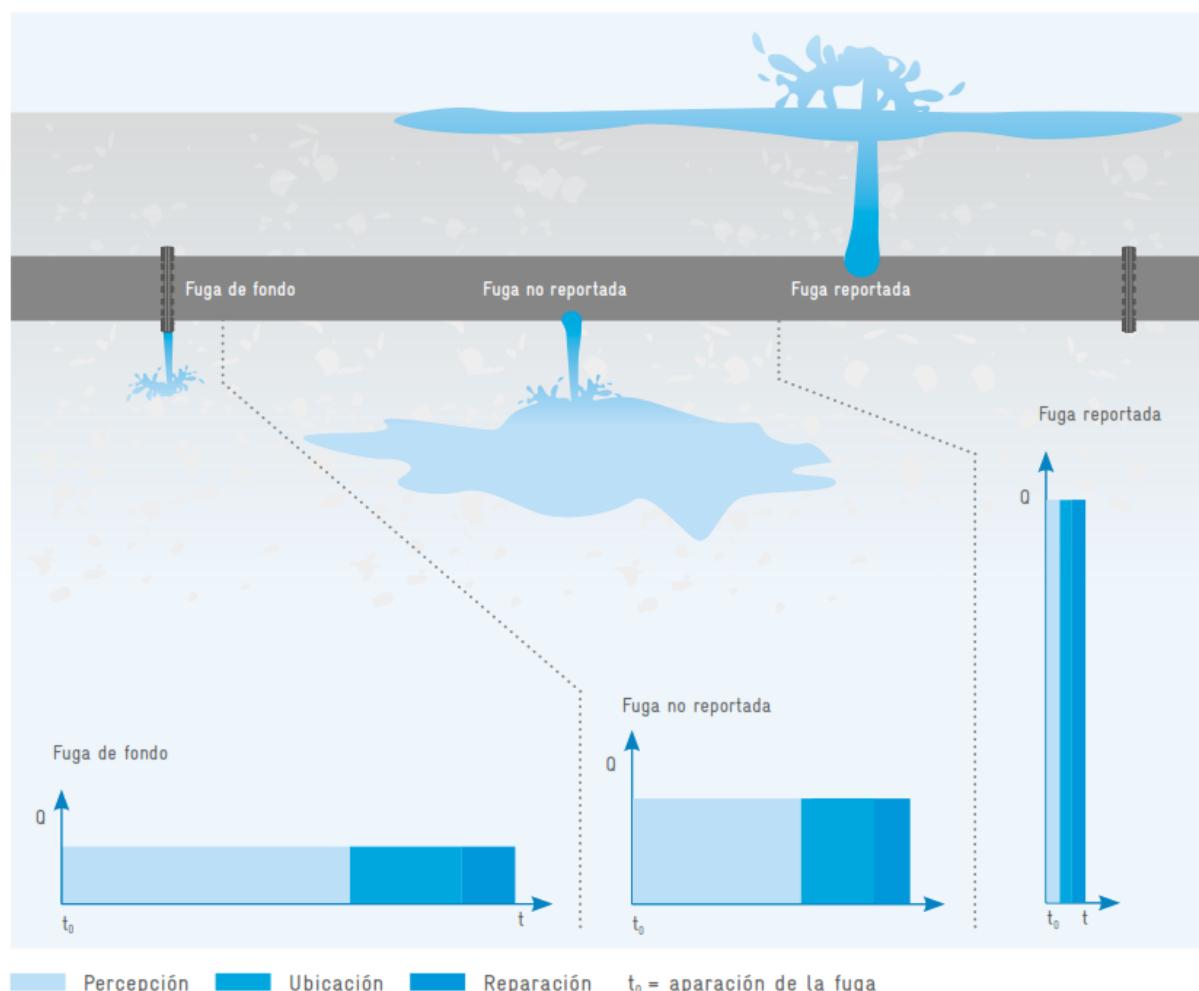
Figura 4. Relación entre tasa de fuga (Q) y tiempo de fuga (t).

Las fugas reportadas o visibles, provienen principalmente de estallidos súbitos o rupturas de uniones en grandes troncales o tuberías de distribución. El agua que fuga aparecerá en la superficie rápidamente dependiendo de la presión del agua y tamaño de la fuga, así como de las características del suelo y la superficie. No se requiere equipo especial para ubicar estas fugas.

Fugas no reportadas u ocultas. Estas por definición tienen caudales mayores a 250 l/h a 50 m de presión, pero debido a las condiciones no favorables no aparecen en la superficie. La presencia de fugas ocultas se puede identificar analizando tendencias en el comportamiento del

Fugas de fondo. Comprende pérdidas de agua con caudales menores a 250 l/h a 50 m de presión. Estas fugas son muy pequeñas (filtración o goteo de uniones, válvulas o accesorios no herméticos) no se pueden detectar utilizando métodos de detección acústicos de fugas. Por lo que se asume que muchas fugas de fondo nunca se detectan ni reparan, sino que fogan hasta que se reemplaza eventualmente la parte defectuosa. Las fugas de fondo a menudo causan una buena parte de las pérdidas reales de agua debido a su gran número y el largo tiempo durante el que ocurren.

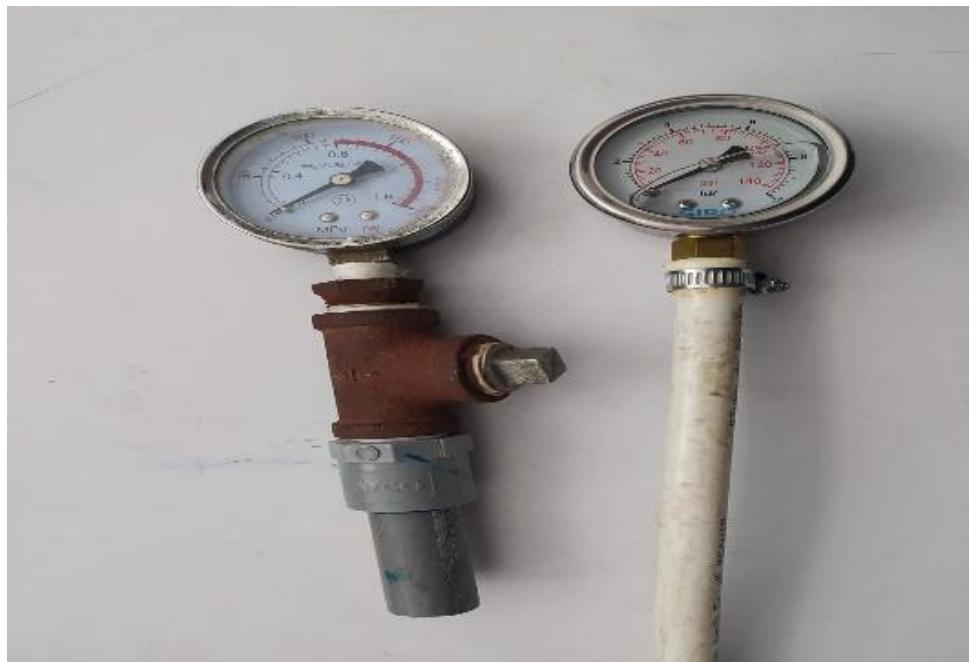
Figura 11. Manómetros utilizados en el barrio Bellavista.

- Manómetro. Necesario para medir las presiones en el sistema de distribución del barrio bellavista, verificando in situ las presiones en las cajas de medidor.

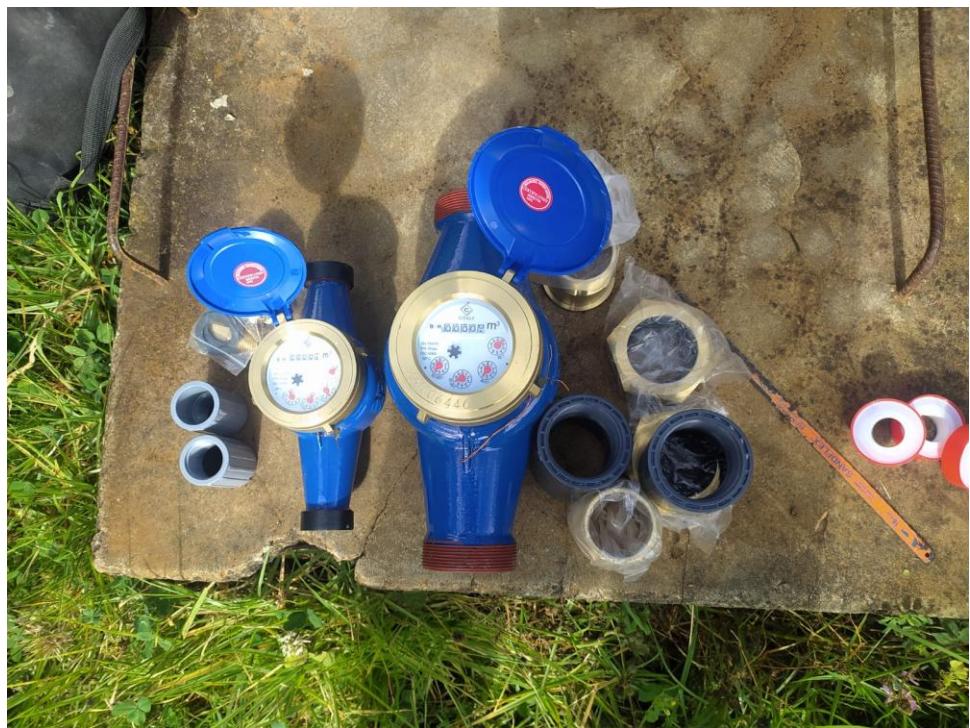
- Medidores de agua potable de 2" y de 1" Ubicados en el reservorio del barrio Bellavista – Celendín.

Figura 12. Medidores de agua potable de 2" y 1" de la marca CITALY instalados a la salida del reservorio Bellavista.

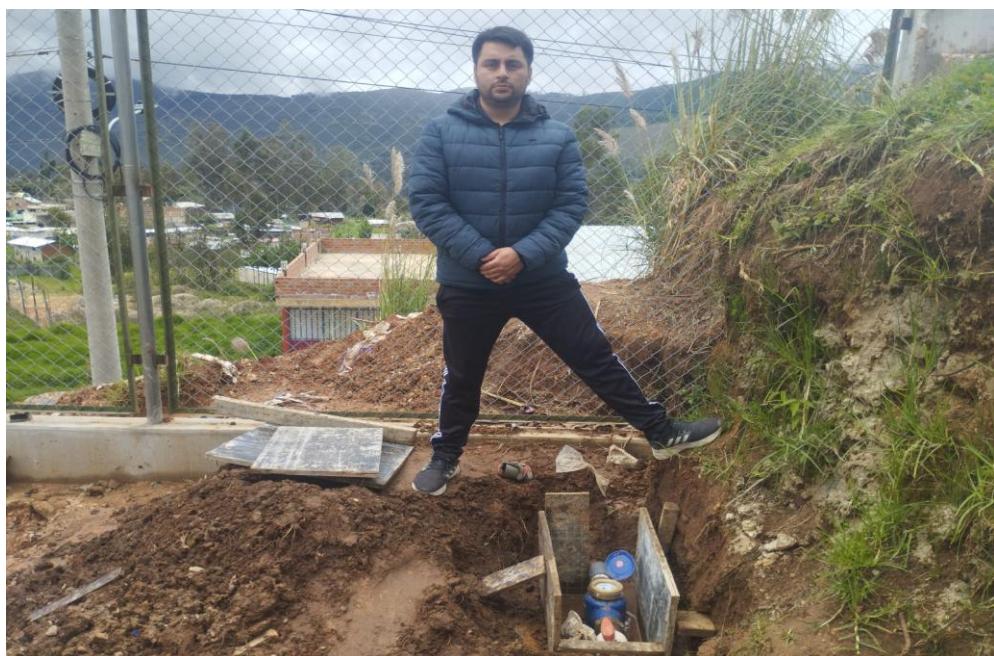
Figura 15. Instalación de macromedidor a la salida del reservorio Bellavista.

Para la medición del caudal de ingreso al sistema de distribución de agua potable se instaló un medidor de chorro múltiple de la marca CITALY de 2" a la salida del reservorio del barrio Bellavista.

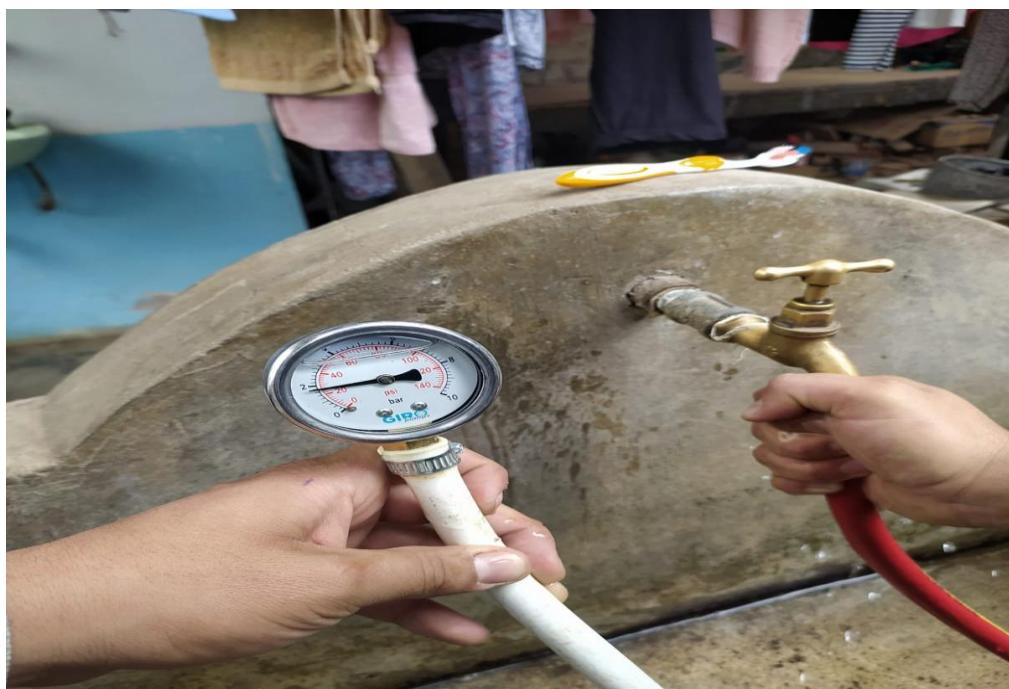
Figura 16. Medición de presión Av. Carretera a Cajamarca usuario: 75690.

Se utilizó el manómetro acoplado al grifo para realizar las mediciones de presión durante el trabajo de campo.

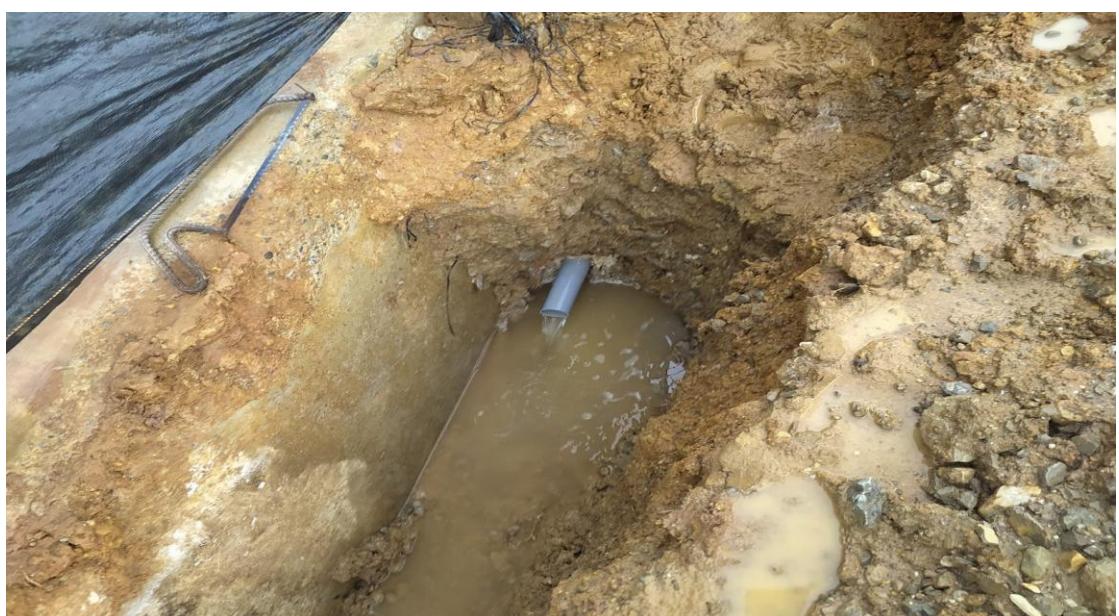
Figura 17. Rotura de tubería matriz Av. Cajamarca.

Rotura de tubería matriz en la Av. Cajamarca. En este lugar se está construyendo un grifo por lo cual dueños del terreno excavaron sin tener conocimiento de la ubicación de la tubería matriz que abastece a parte de los usuarios del barrio bellavista, según versiones recabadas de los pobladores aledaños, dicha fuga ocurrió al promediar las 09:00 a.m. y fue atendida a las 04:00 p.m. teniendo un tiempo de desperdicio de 7 horas.

Ítem	Dirección	Descripción	Aforo (litros)	Tiempo prom.(seg.)	Caudal (L/s)	Tiempo de desperdicio (seg.)	Volumen (m ³)
1	Av. Cajamarca	Rotura tubería matriz de 2"	20.00	10.98	1.82	25200.00	45.90

Para calcular el volumen de la fuga se utilizó la fórmula de caudal.

$$V = 45.90 \text{ m}^3$$

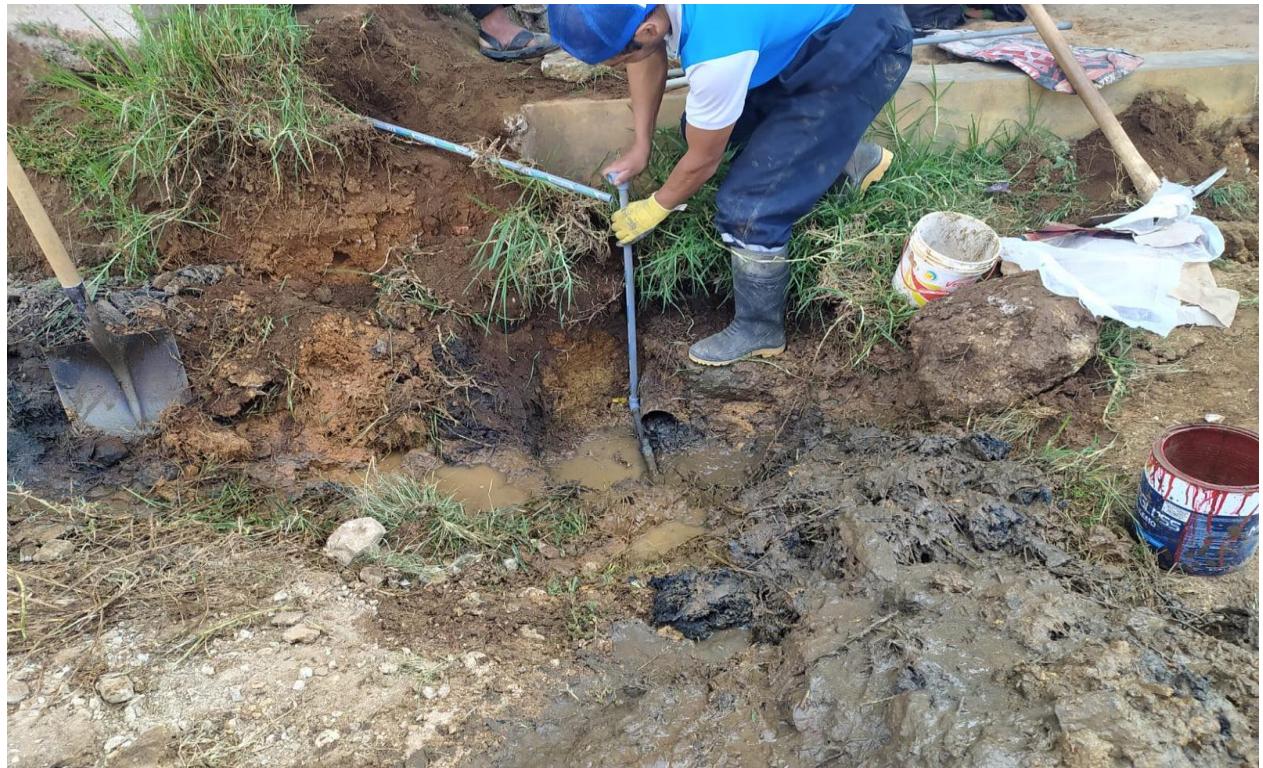
Figura 18. Fuga en conexión domiciliaria barrio Bellavista.

Se determinó el volumen de la fuga detectada al costado del colegio BELLAVISTA (tubería rota).

Para calcular el volumen de la fuga se utilizó la fórmula de caudal.

$$V = 60.96 \text{ m}^3$$

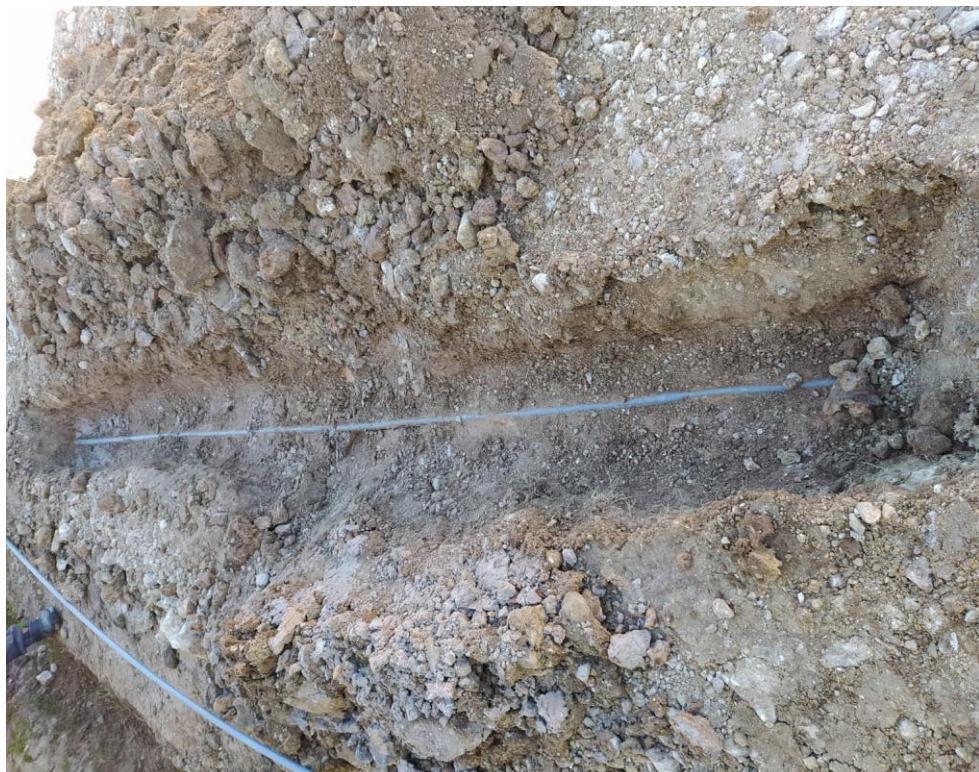
Figura 19. Fuga de la tubería $\frac{3}{4}$ de pulgada (Prolongación San Cayetano).

Se determinó el volumen de la fuga en la tubería matriz del pasaje prolongación San Cayetano.

Para calcular el volumen de la fuga se utilizó la fórmula de caudal.

$$V = 72.51 \text{ m}^3$$

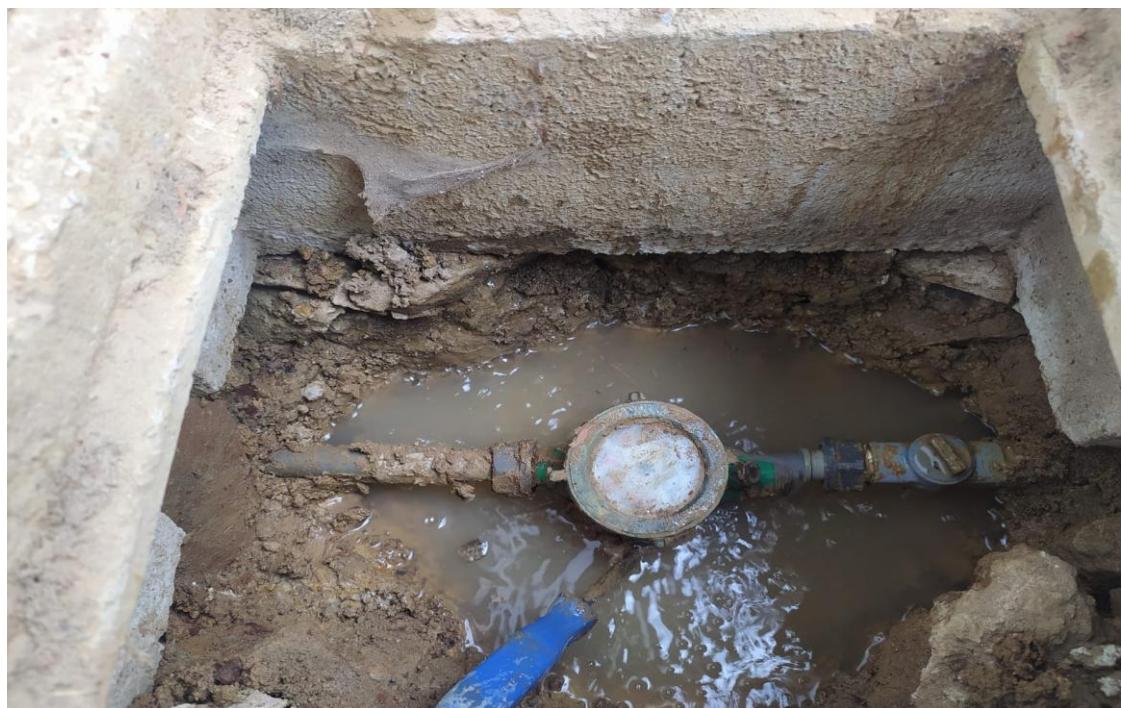
Figura 20. Fuga en caja de registro Código :72784.

Se detectaron fugas en cajas de registro, el tiempo de servicio en el barrio Bellavista es de 16 horas.

Fuga en caja de registro, código de inscripción 72784

Para calcular el volumen mensual de la fuga se utilizó la fórmula de caudal

Ítem	Código de Inscripción	Aforo (ml)	Tiempo Promedio (segundos)	Caudal (L/s)	Volumen mensual (m ³)
1	72782	50	338.74	0.0001476	0.26
2	72784	50	457.39	0.0001093	0.19
3	73020	50	115.14	0.0004343	0.75
4	76553	50	201.14	0.0002486	0.43
Total de pérdidas mensuales de fugas en cajas de registro =					1.62

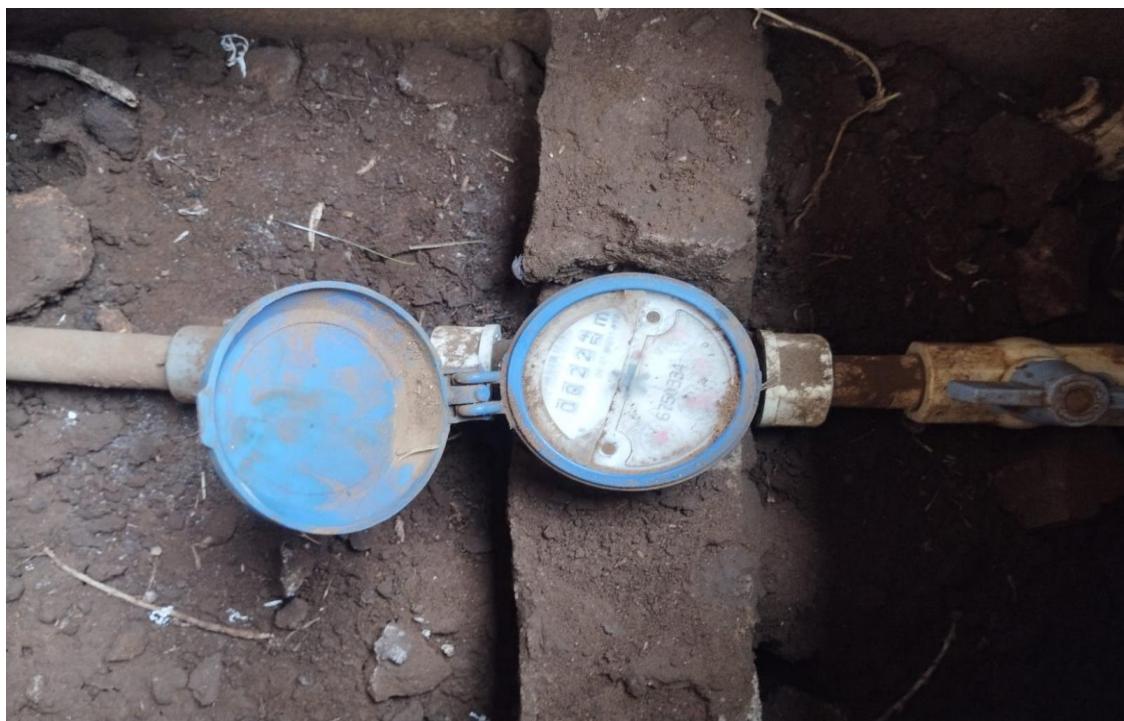
Figura 22. Conexión domiciliaria con medidor no registrado en SEMACEL. (Lectura: 225)

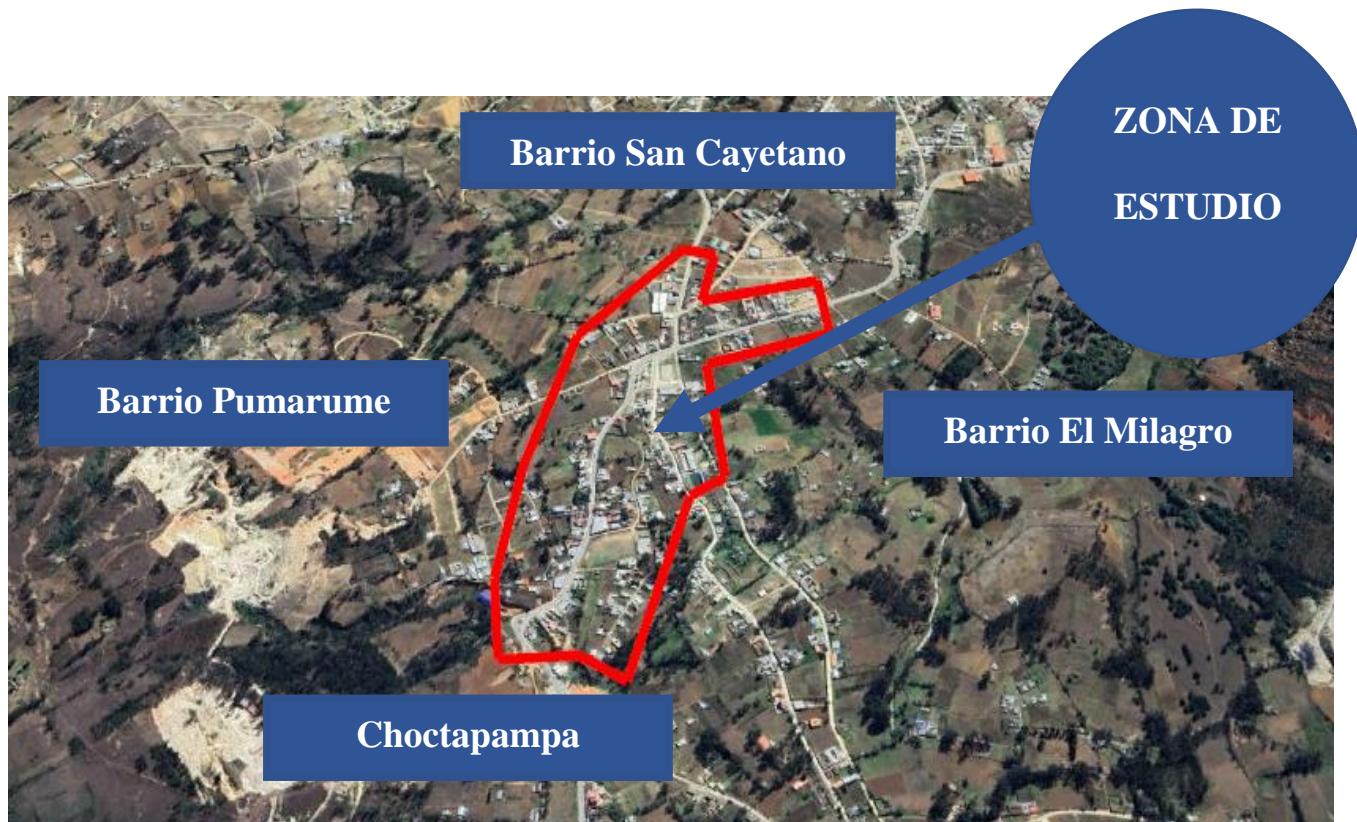
Figura 23. Límites de la zona de estudio (barrio Bellavista).

Límites del sector:

Norte	:	Barrio Pumarume.
Sur	:	Choctapampa.
Este	:	Barrio El Milagro.
Oeste	:	Barrio Pumarume.

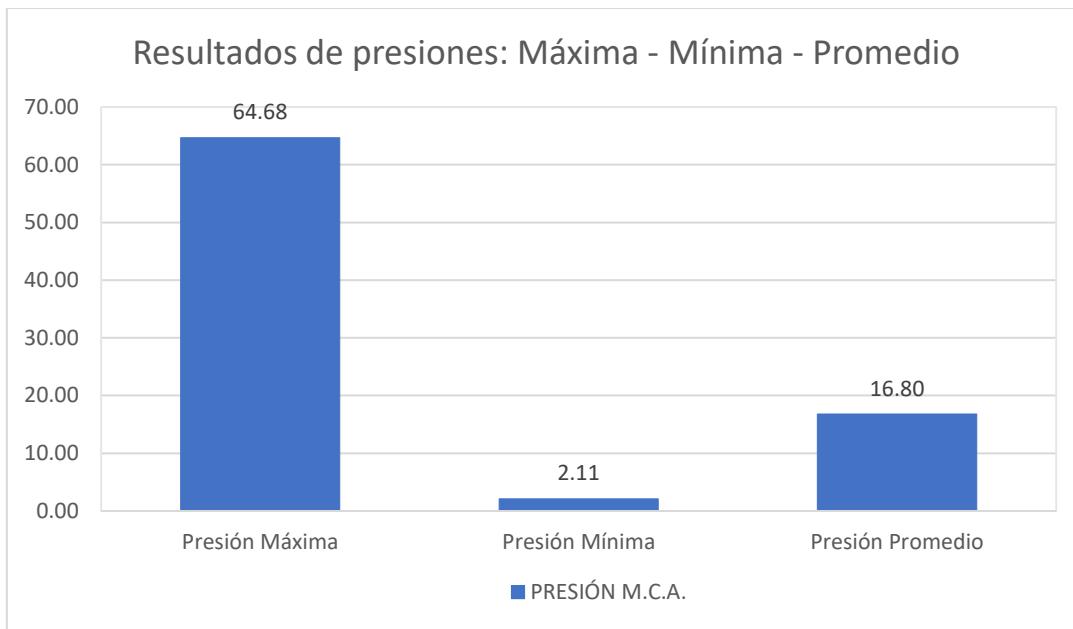
Figura 24. Resultado de presiones: Máxima - Mínima – Promedio.

En el Reglamento Nacional de Edificaciones norma OS.050 “Redes de distribución de agua para consumo humano DS N° 010-2009” menciona que la presión máxima debe tener 50 M.C.A (metros columna de agua) y una presión mínima de 10 M.C.A.

En las presiones medidas en el barrio Bellavista se verificó que la mayoría de datos se encuentra dentro del rango establecido por la norma OS 050, a excepción de 76 datos que se encuentran por debajo de los 10 m.c.a. y 15 datos que exceden los 50 m.c.a.

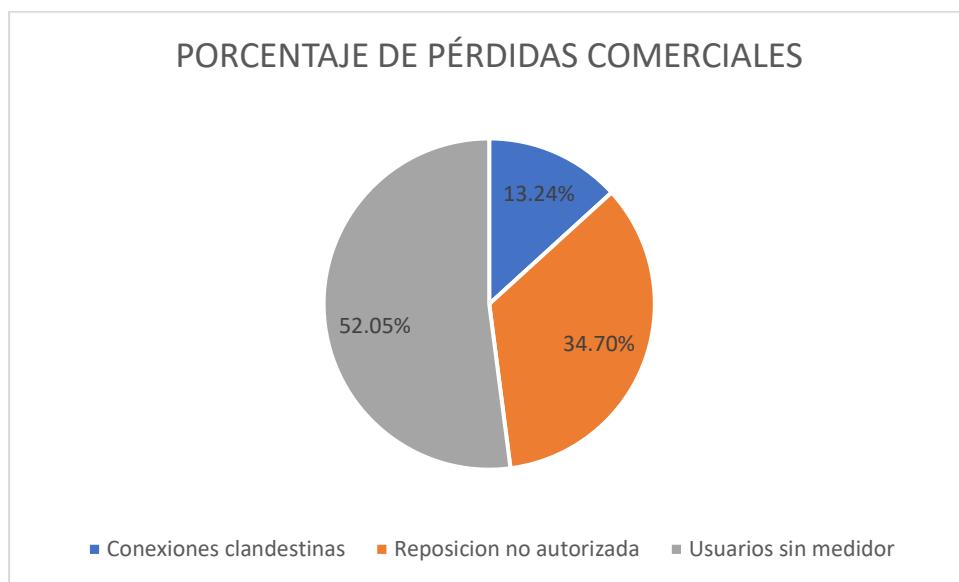
Figura 25. Porcentaje de pérdidas comerciales.

Hay un promedio mensual de 657 m³ de volumen perdido, de los cuales la mayor cantidad se da en los usuarios que no cuentan con medidor representando el 52.05% del total de perdidas comerciales con un volumen de 342 m³; el 34.70% pertenece a las reposiciones no autorizadas y el 13.24% a conexiones clandestinas.

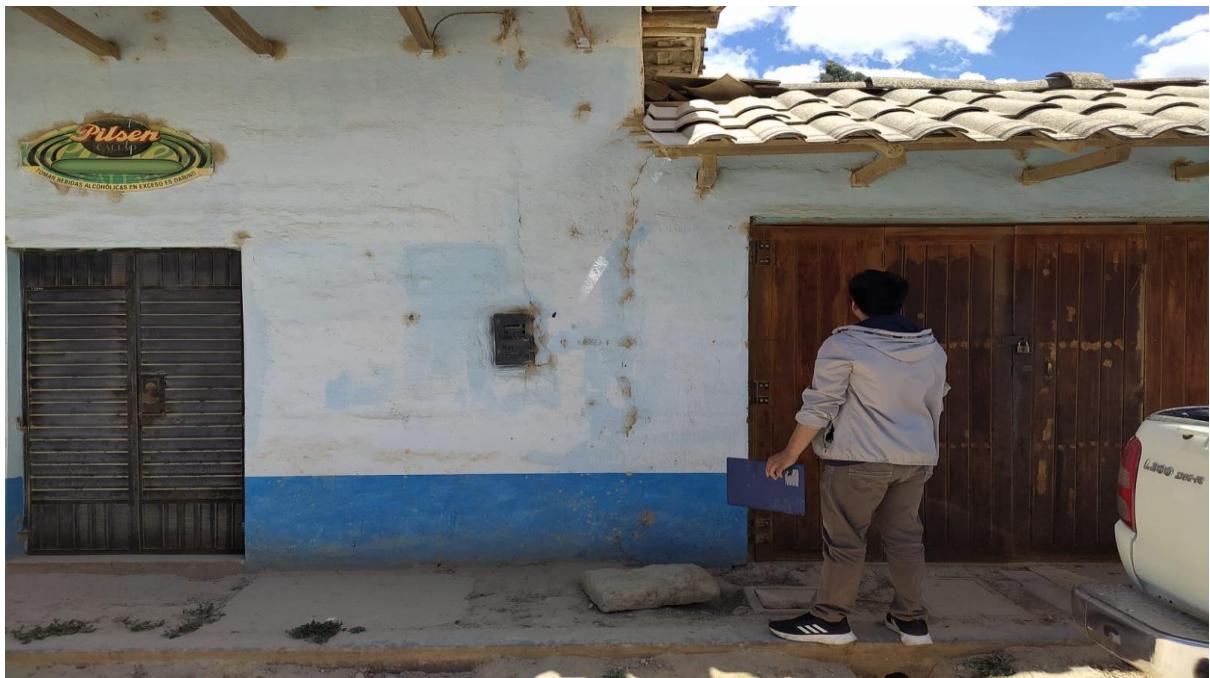
Figura 32. Verificación de usuario en corte físico en el barrio Bellavista, Código de

Inscripción: 75730.
