UNIVERSIDAD NACIONAL DE CAJAMARCA
FACULTAD DE INGENIERÍA
ESCUELA ACADÉMICO PROFESIONAL DE INGENIERÍA HIDRÁULICA

“ESTUDIO DE LA EROSIÓN HÍDRICA, CON LA APLICACIÓN DEL MÉTODO DE EVALUACIÓN DIRECTA, MICROPARCELAS CON CLAVOS DE EROSION, EN LAS CONDICIONES EDAFOCLIMÁTICAS DE LA MICROCUEENCA DEL RÍO PORCÓN - CAJAMARCA, AÑO 2023.”

Para Optar el Título Profesional de Ingeniero Hidráulico

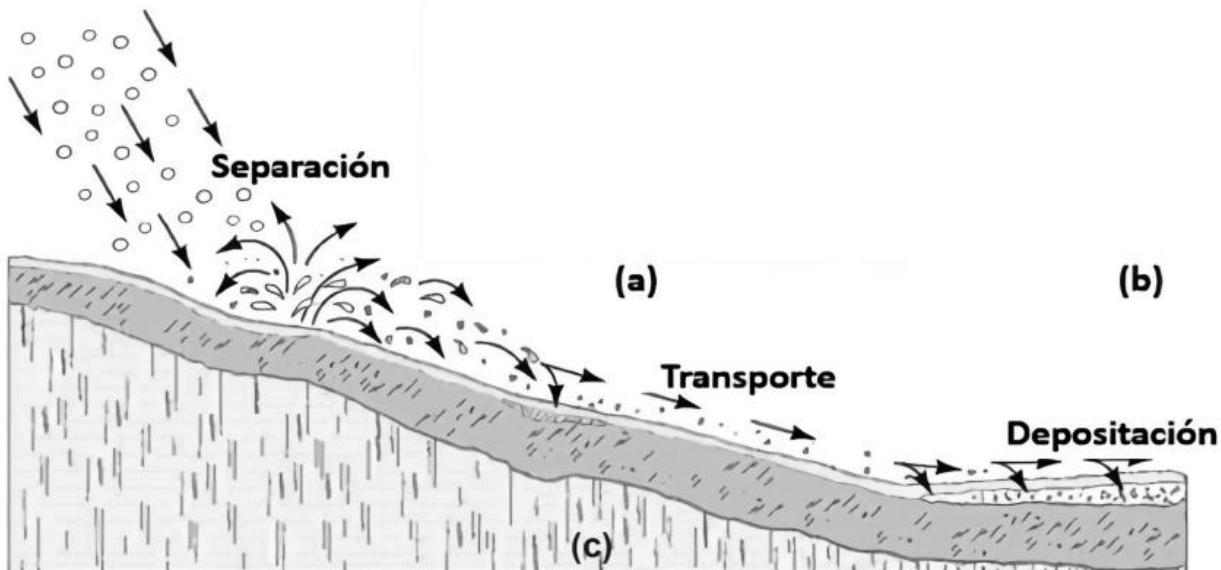
Figura 1

Proceso de Erosión Hídrica: Etapas de Separación, Transporte y Deposición del Suelo por Salpicadura de Gota de Lluvia.

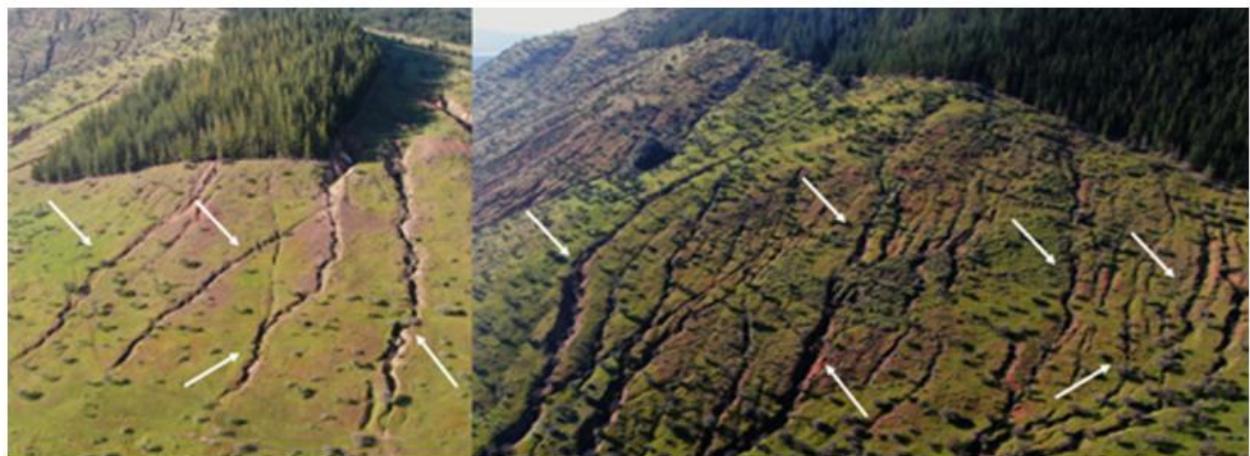
Figura 2

Erosión por surcos y regueros sobre una ladera y a escala de paisaje.

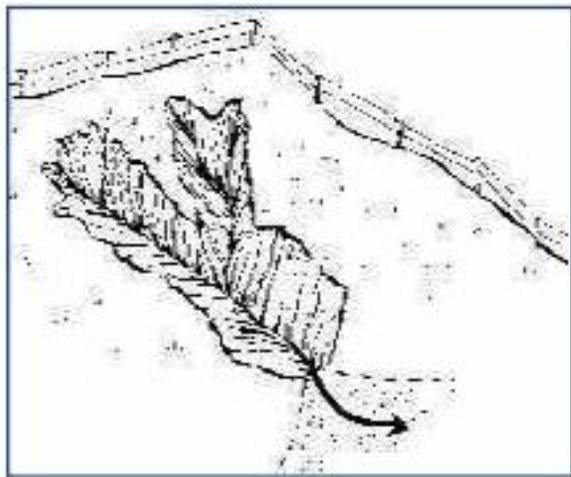
Figura 3

Formación de una cárcava.

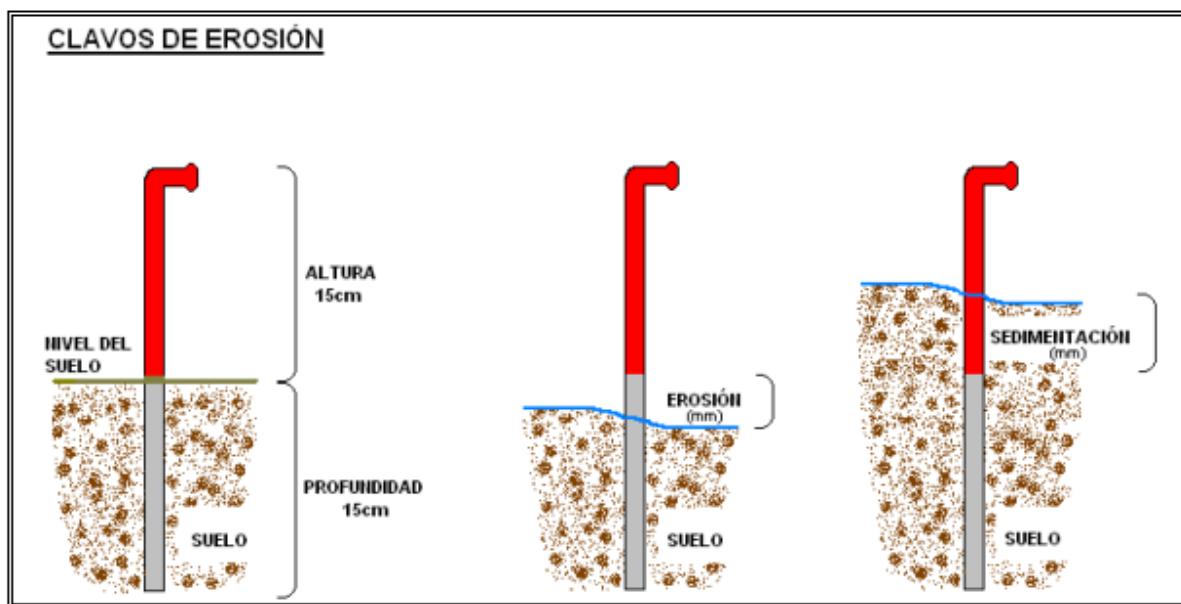
Figura 4

Esquema de las varillas en el suelo, representando los procesos de erosión y sedimentación.

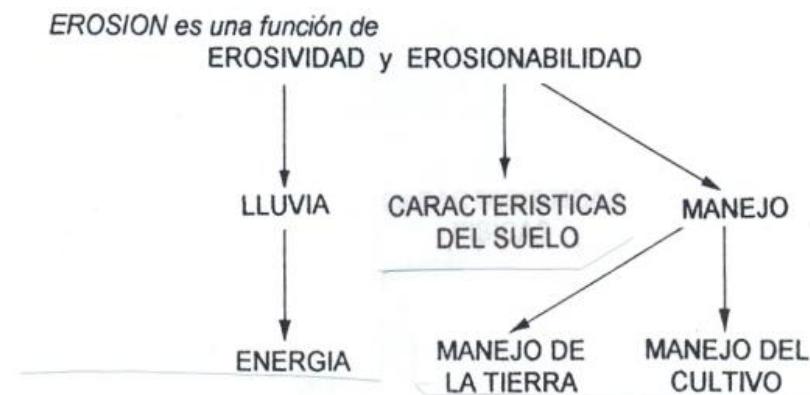
Figura 5

Factores que afectan la erosión hídrica.

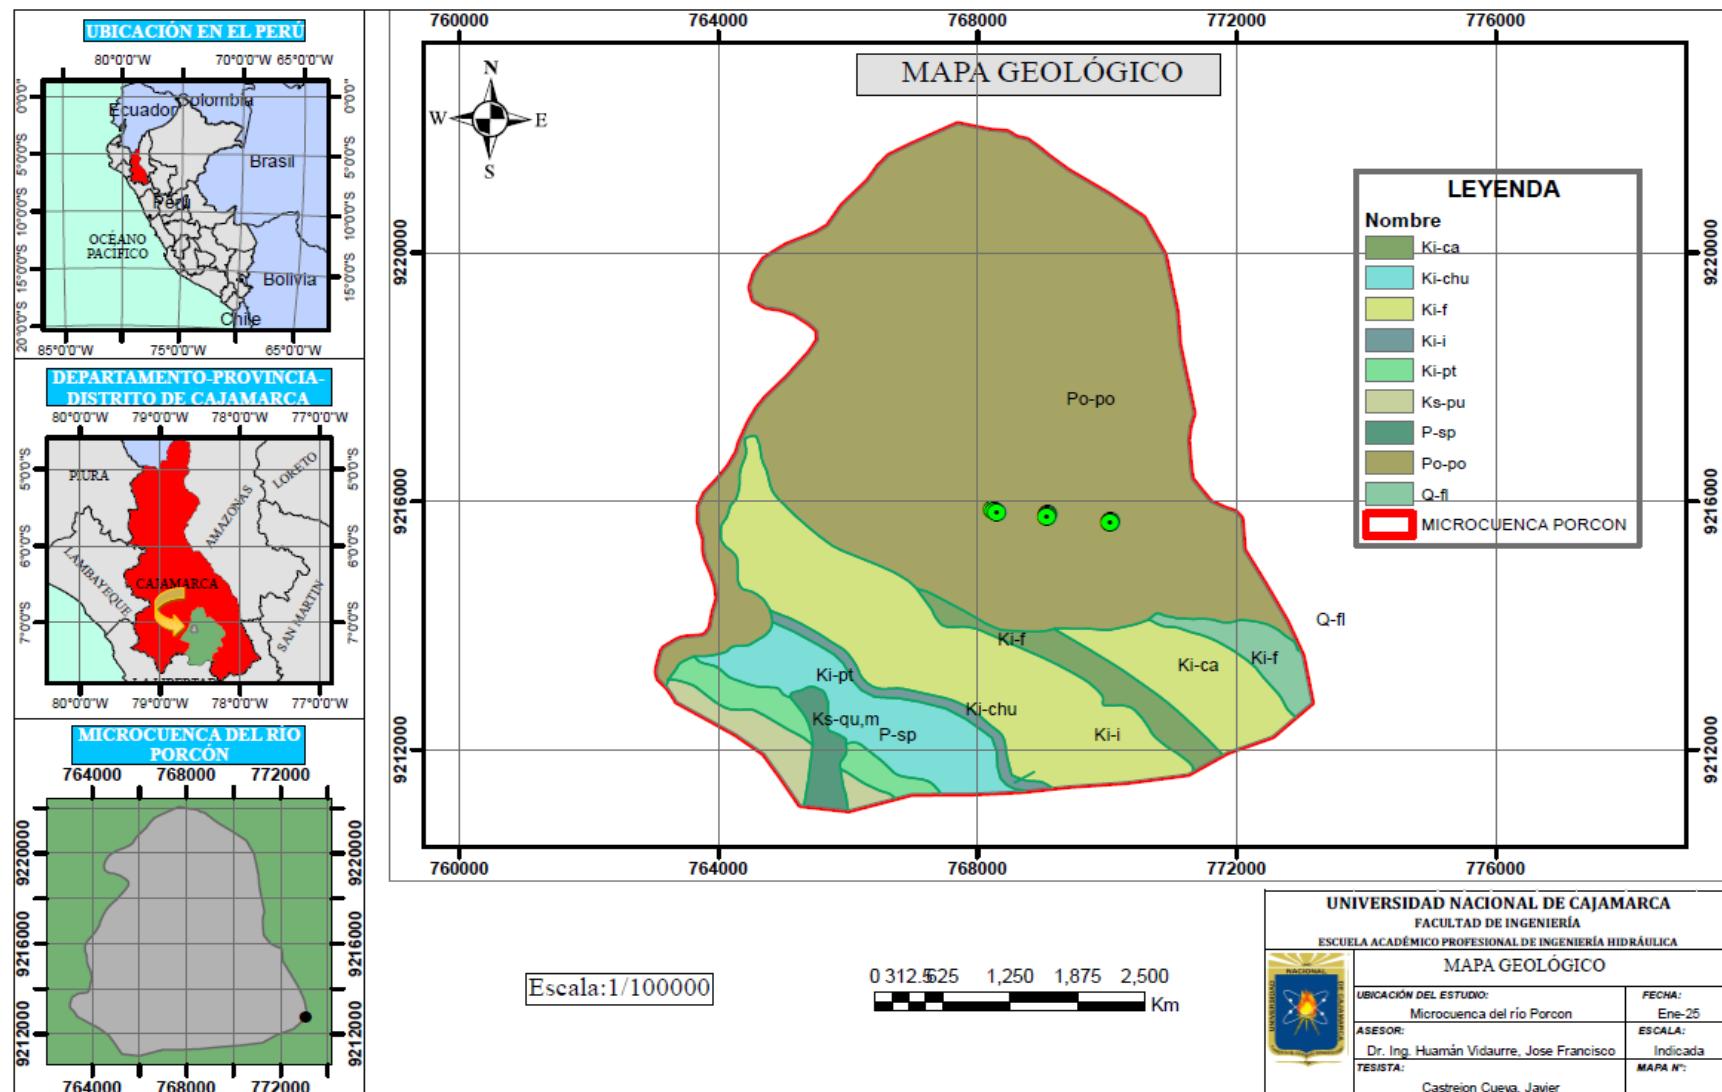
Figura 6

Mapa geológico de la microcuenca del río Porcón.

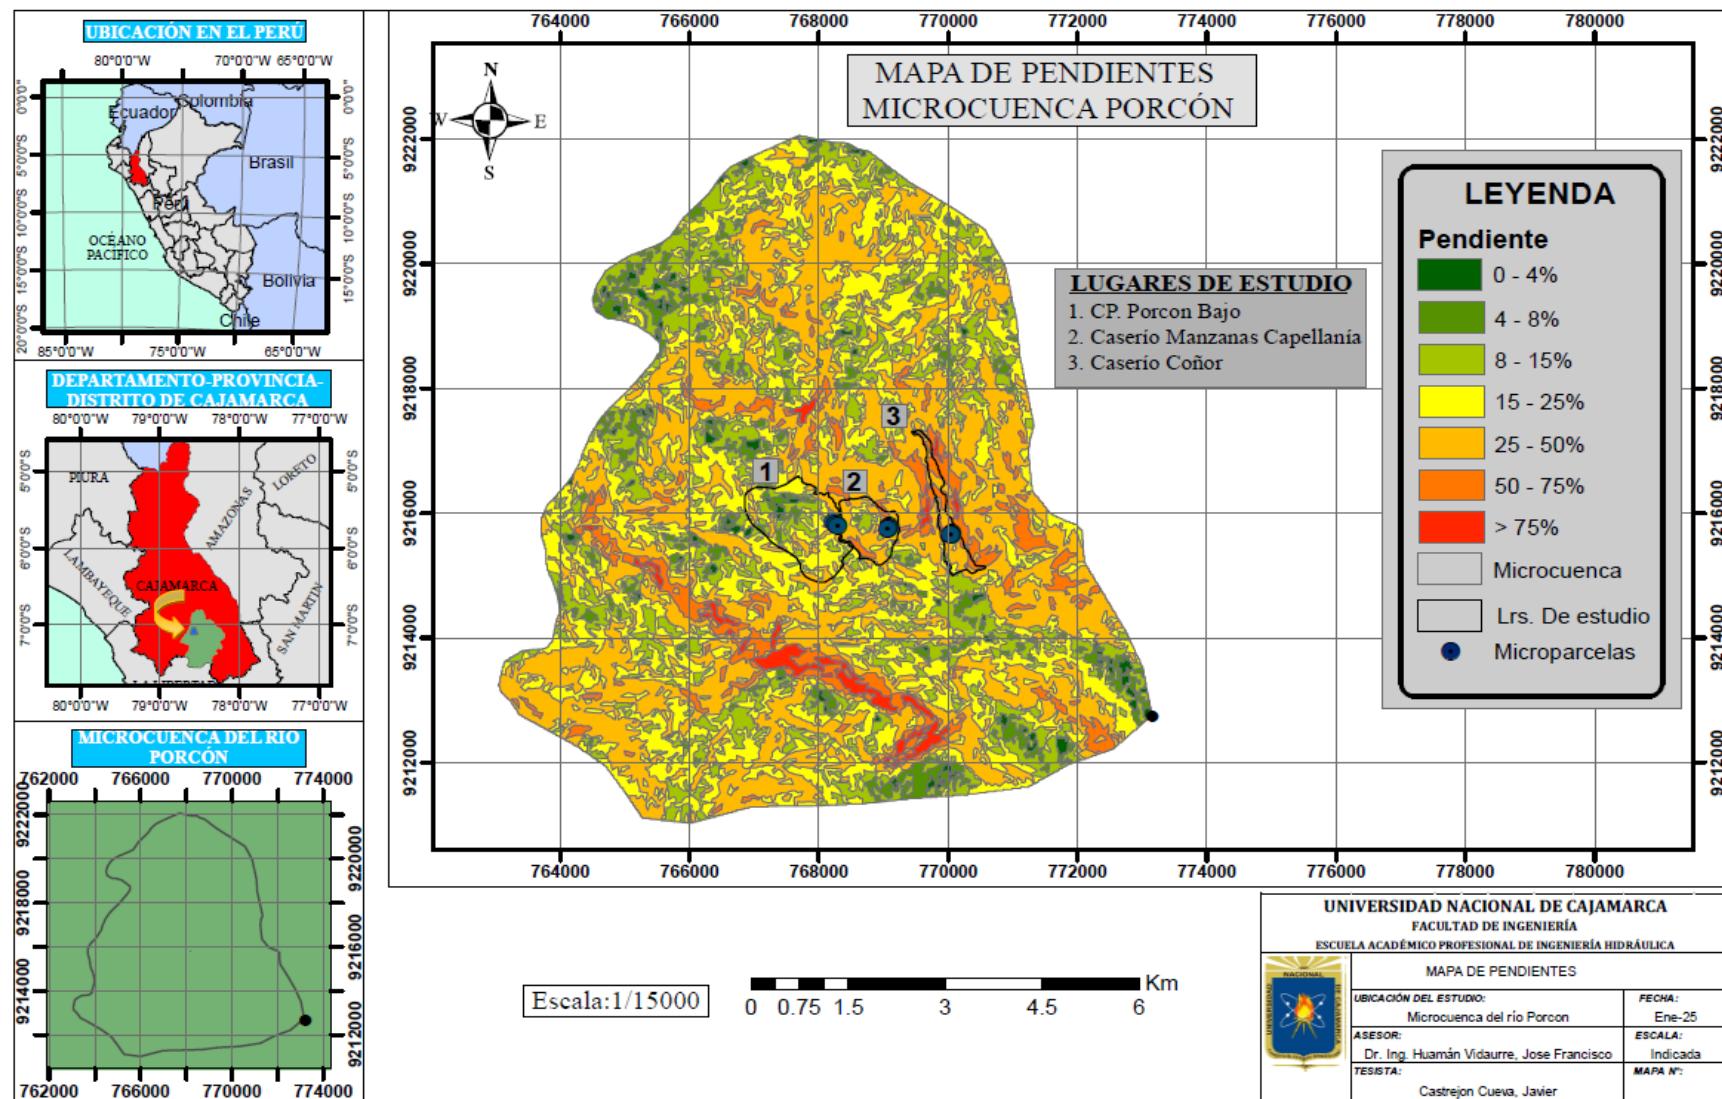
Figura 7

Mapa de pendientes de la microcuenca del río Porcón

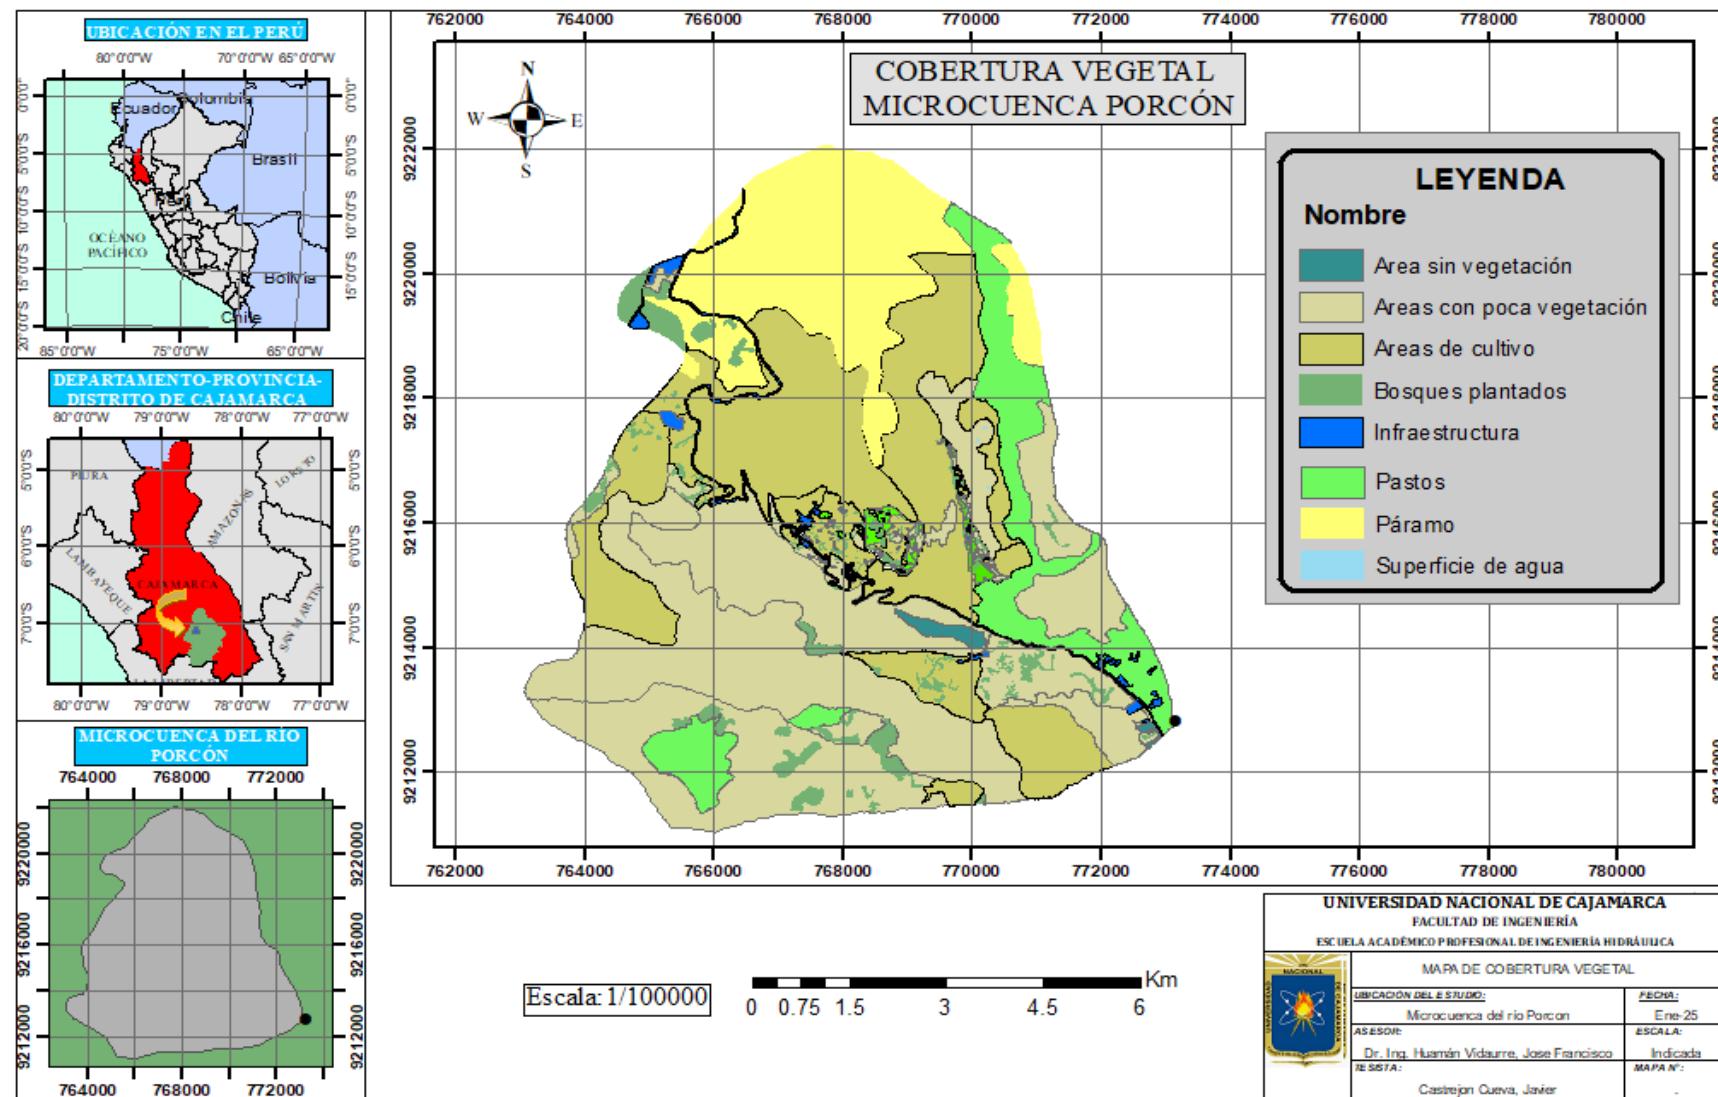
Figura 8

Mapa de cobertura vegetal de la microcuenca del río Porcón.

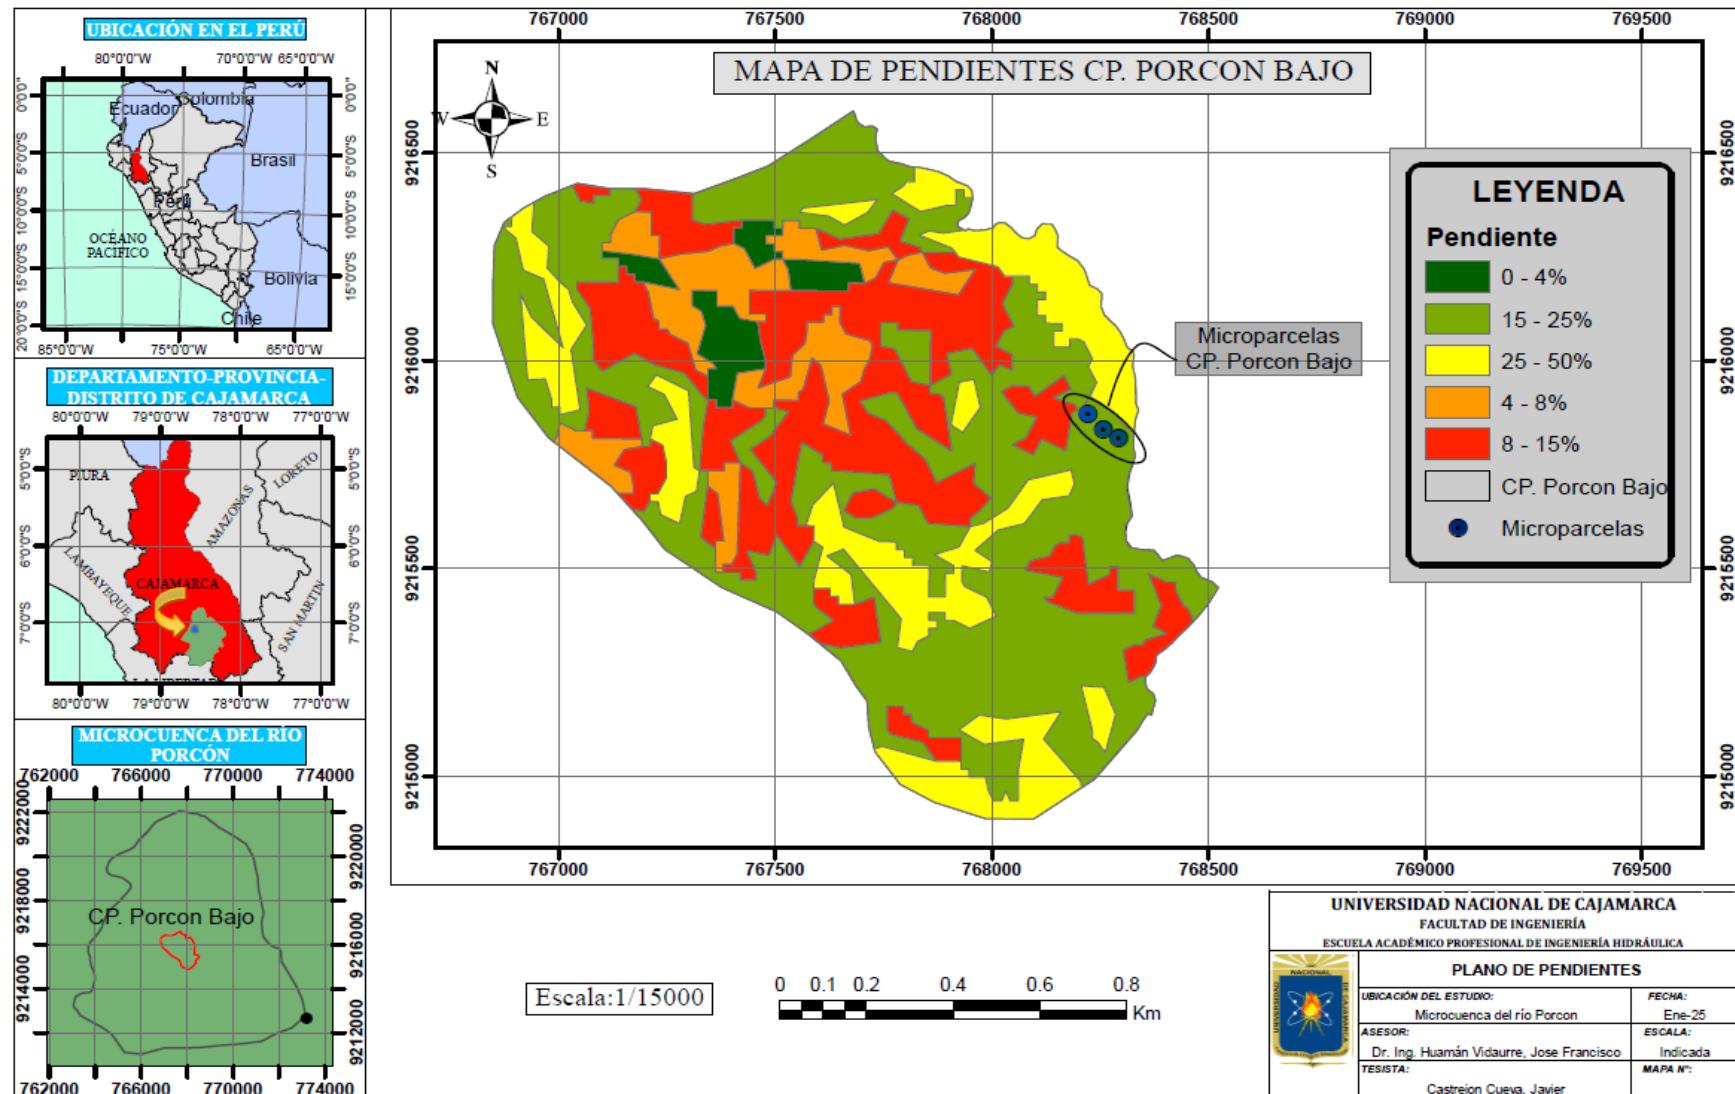
Figura 9

Mapa de pendientes del centro poblado Porcón Bajo

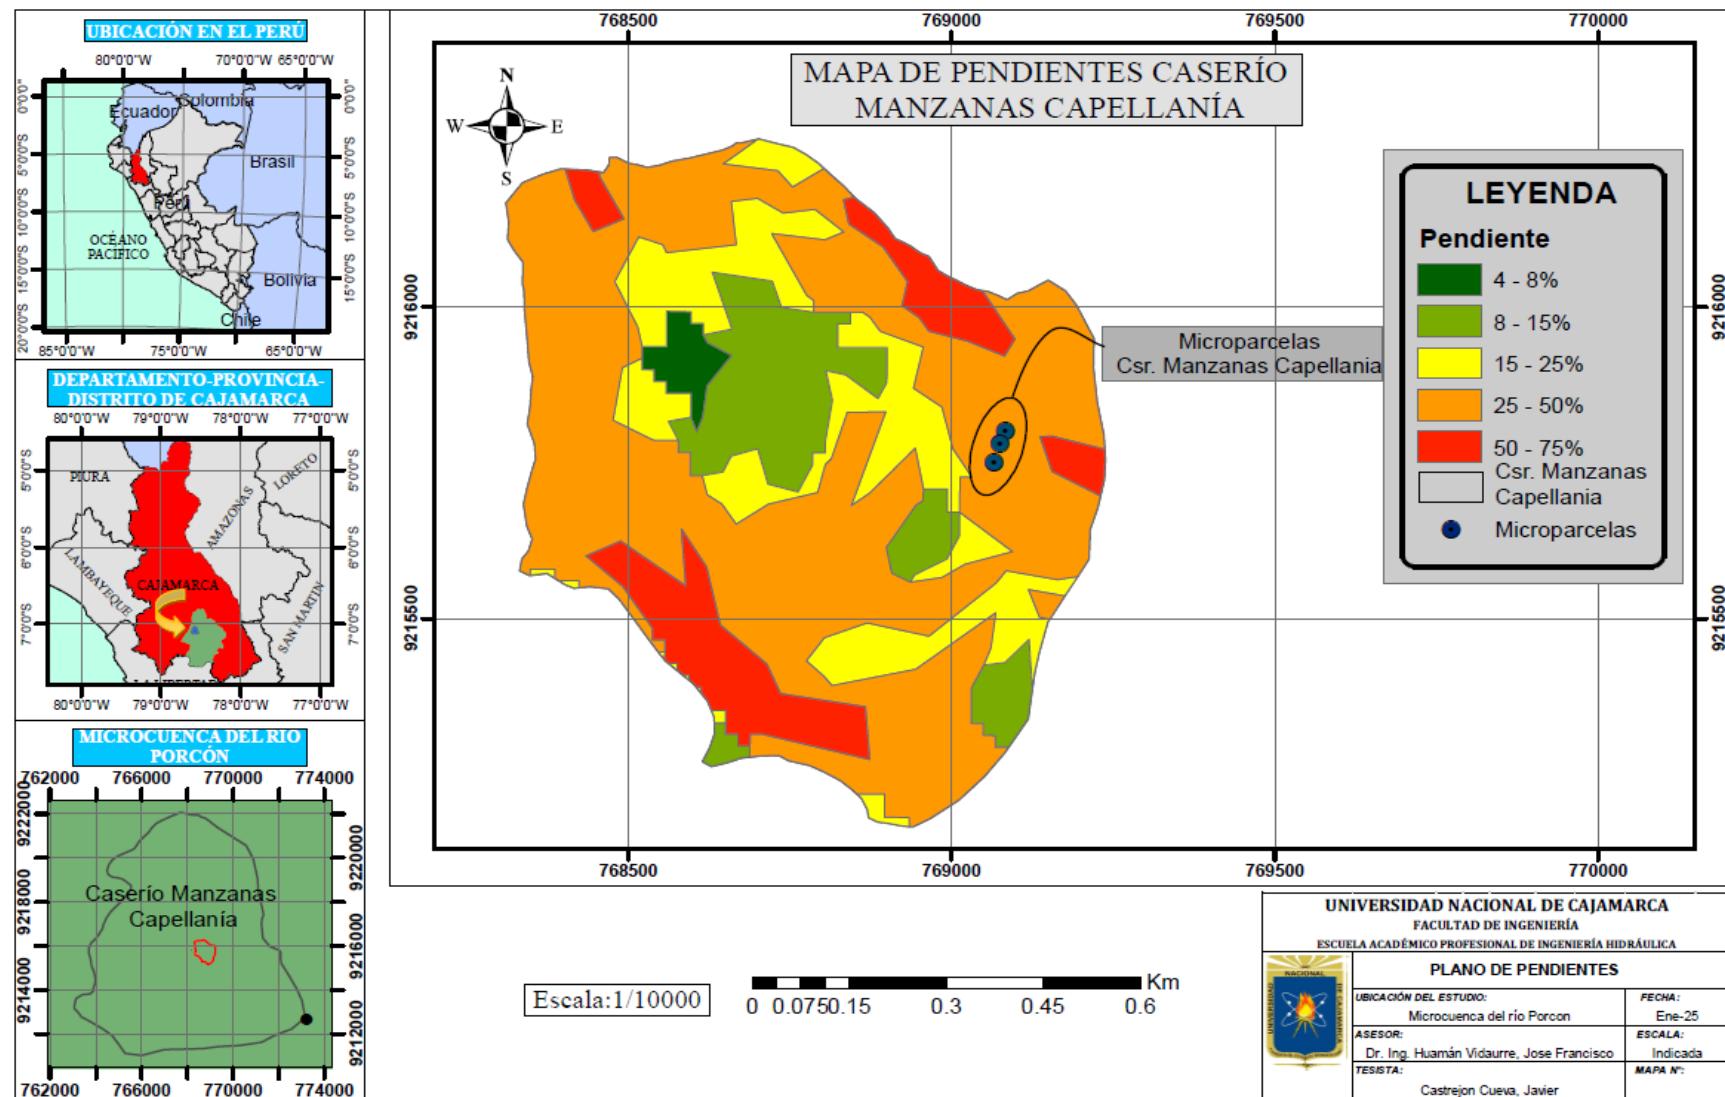
Figura 10

Mapa de pendientes del caserío Manzanas Capellania

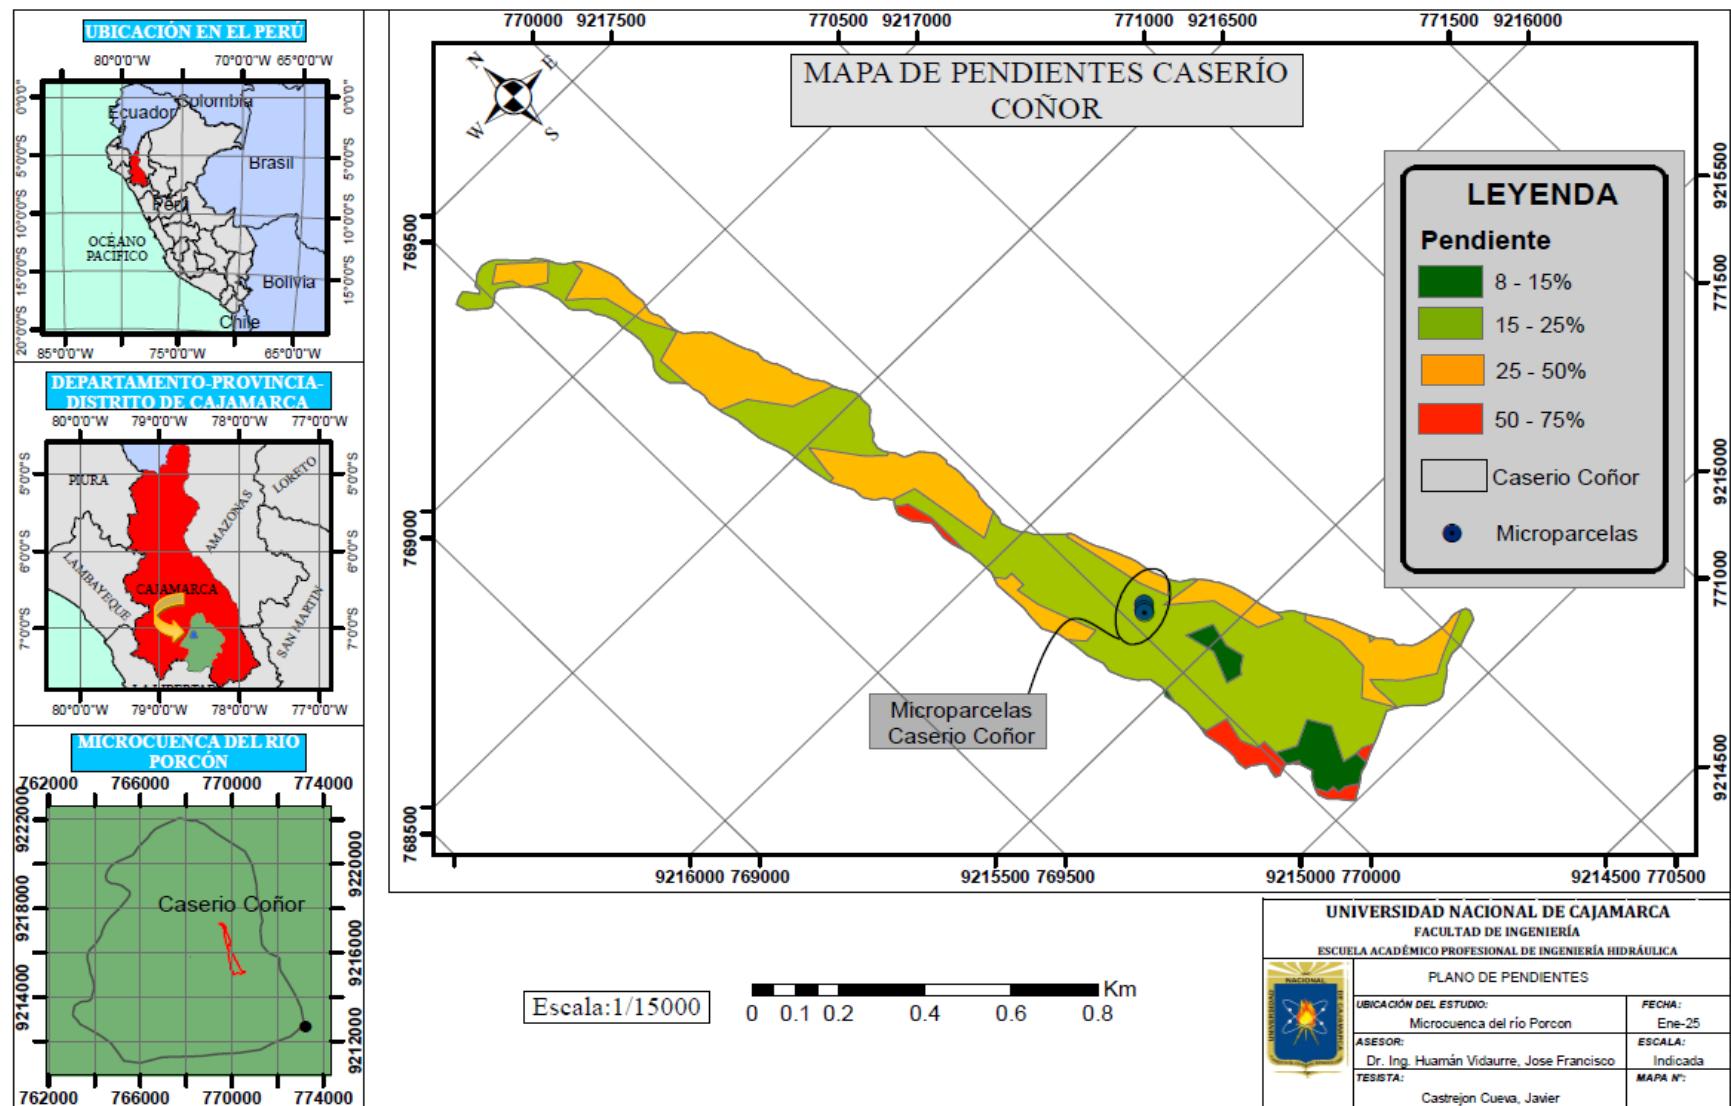
Figura 11

Mapa de pendientes del caserío Coñor

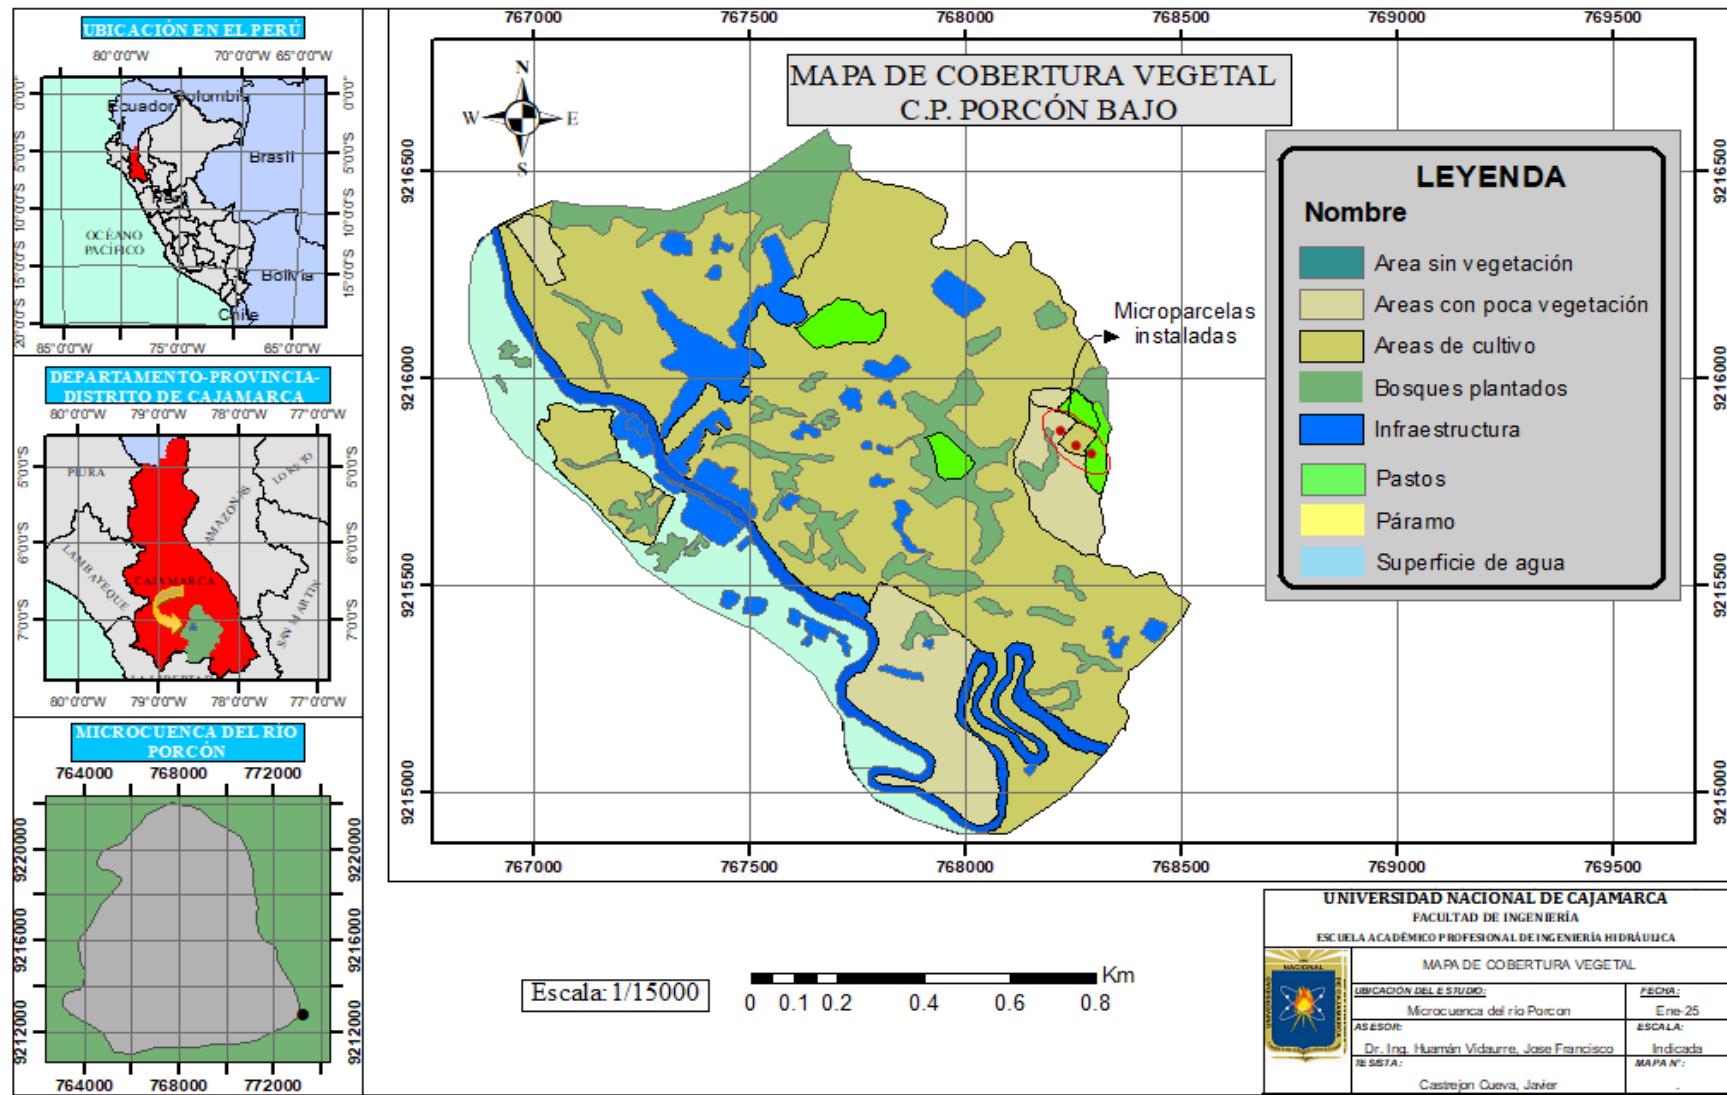
Figura 12

Mapa de cobertura vegetal del centro poblado Porcón Bajo

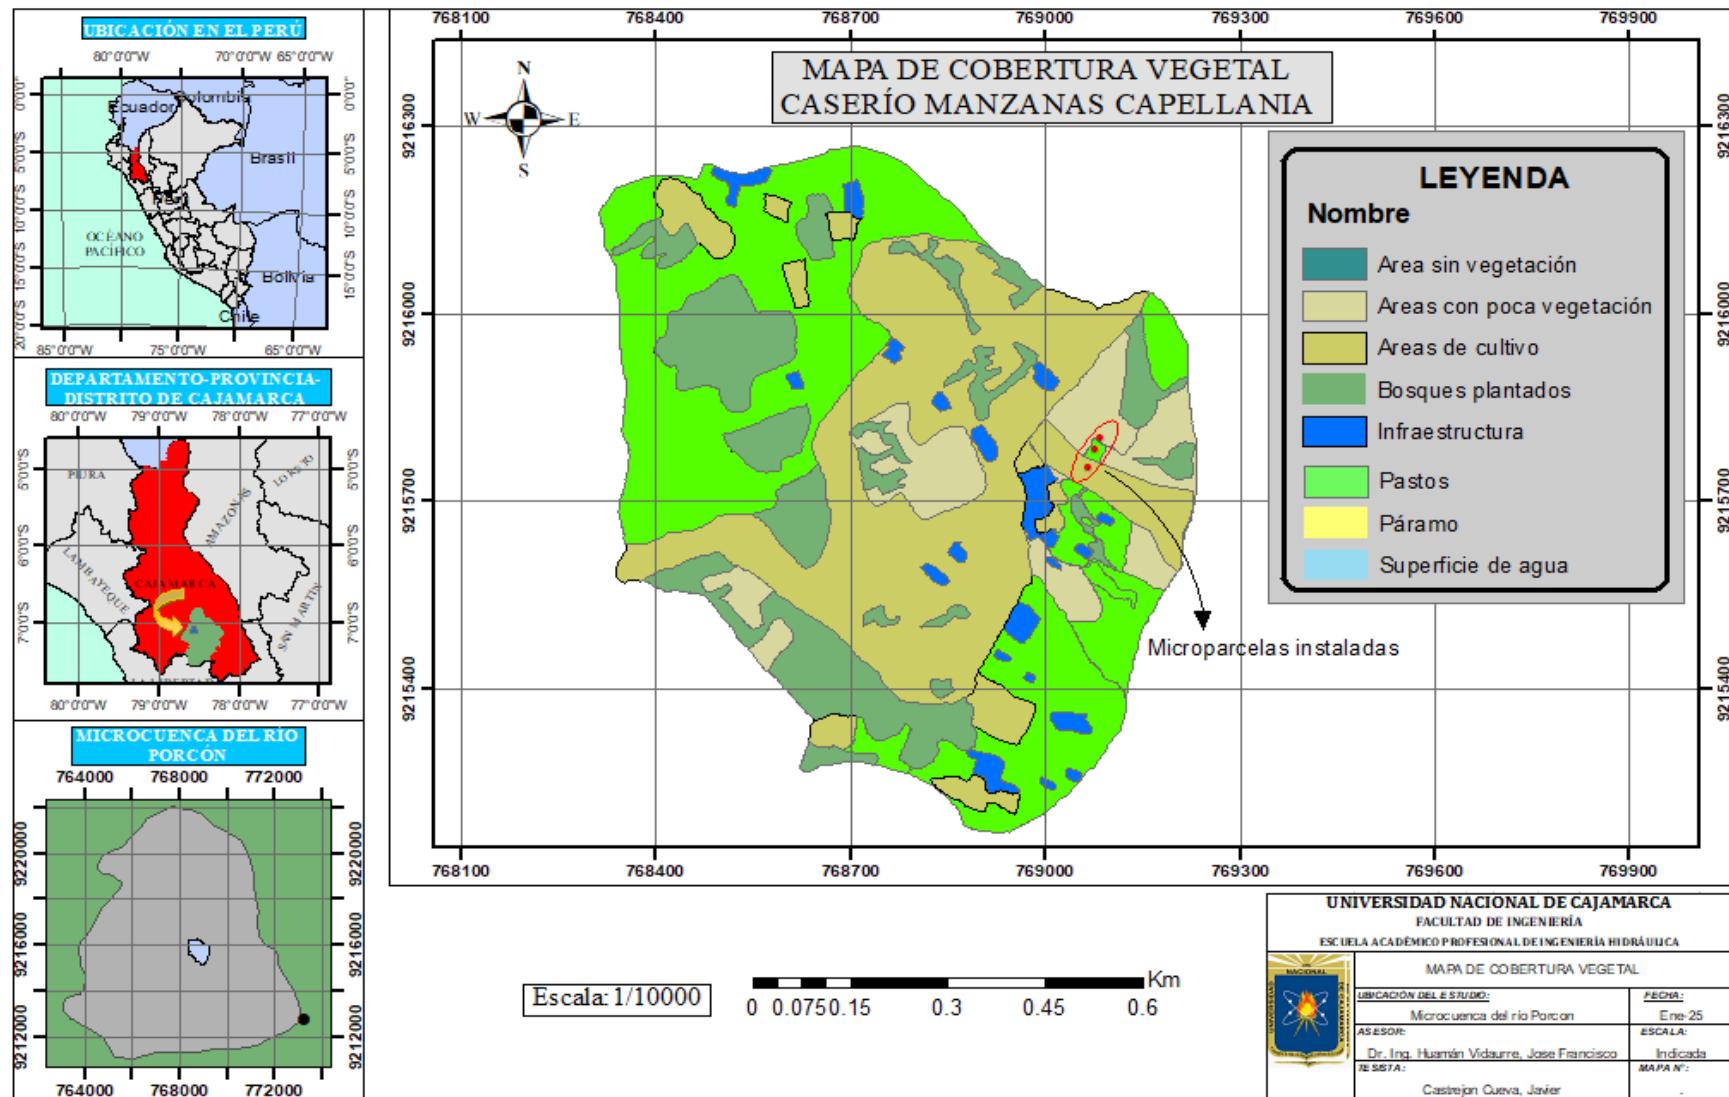
Figura 13

Mapa de cobertura vegetal del caserío Manzanas Capellania

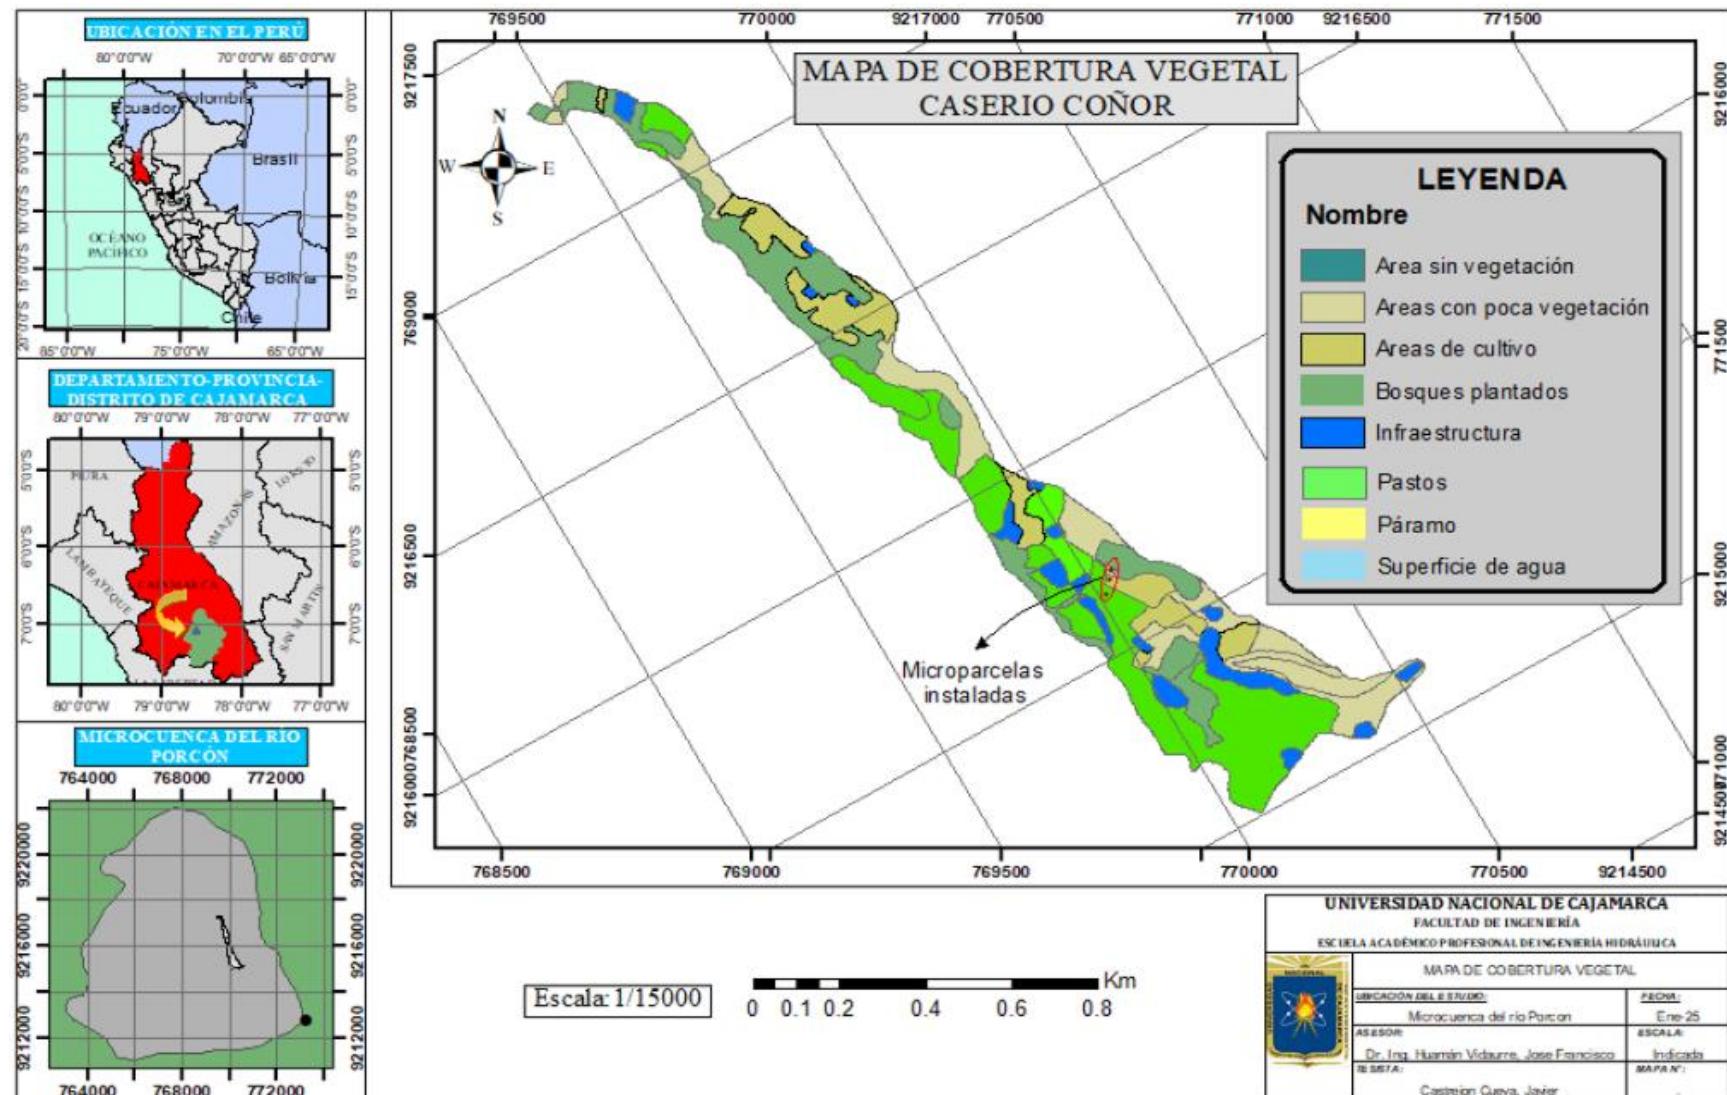
Figura 14

Mapa de cobertura vegetal del caserío Coñor

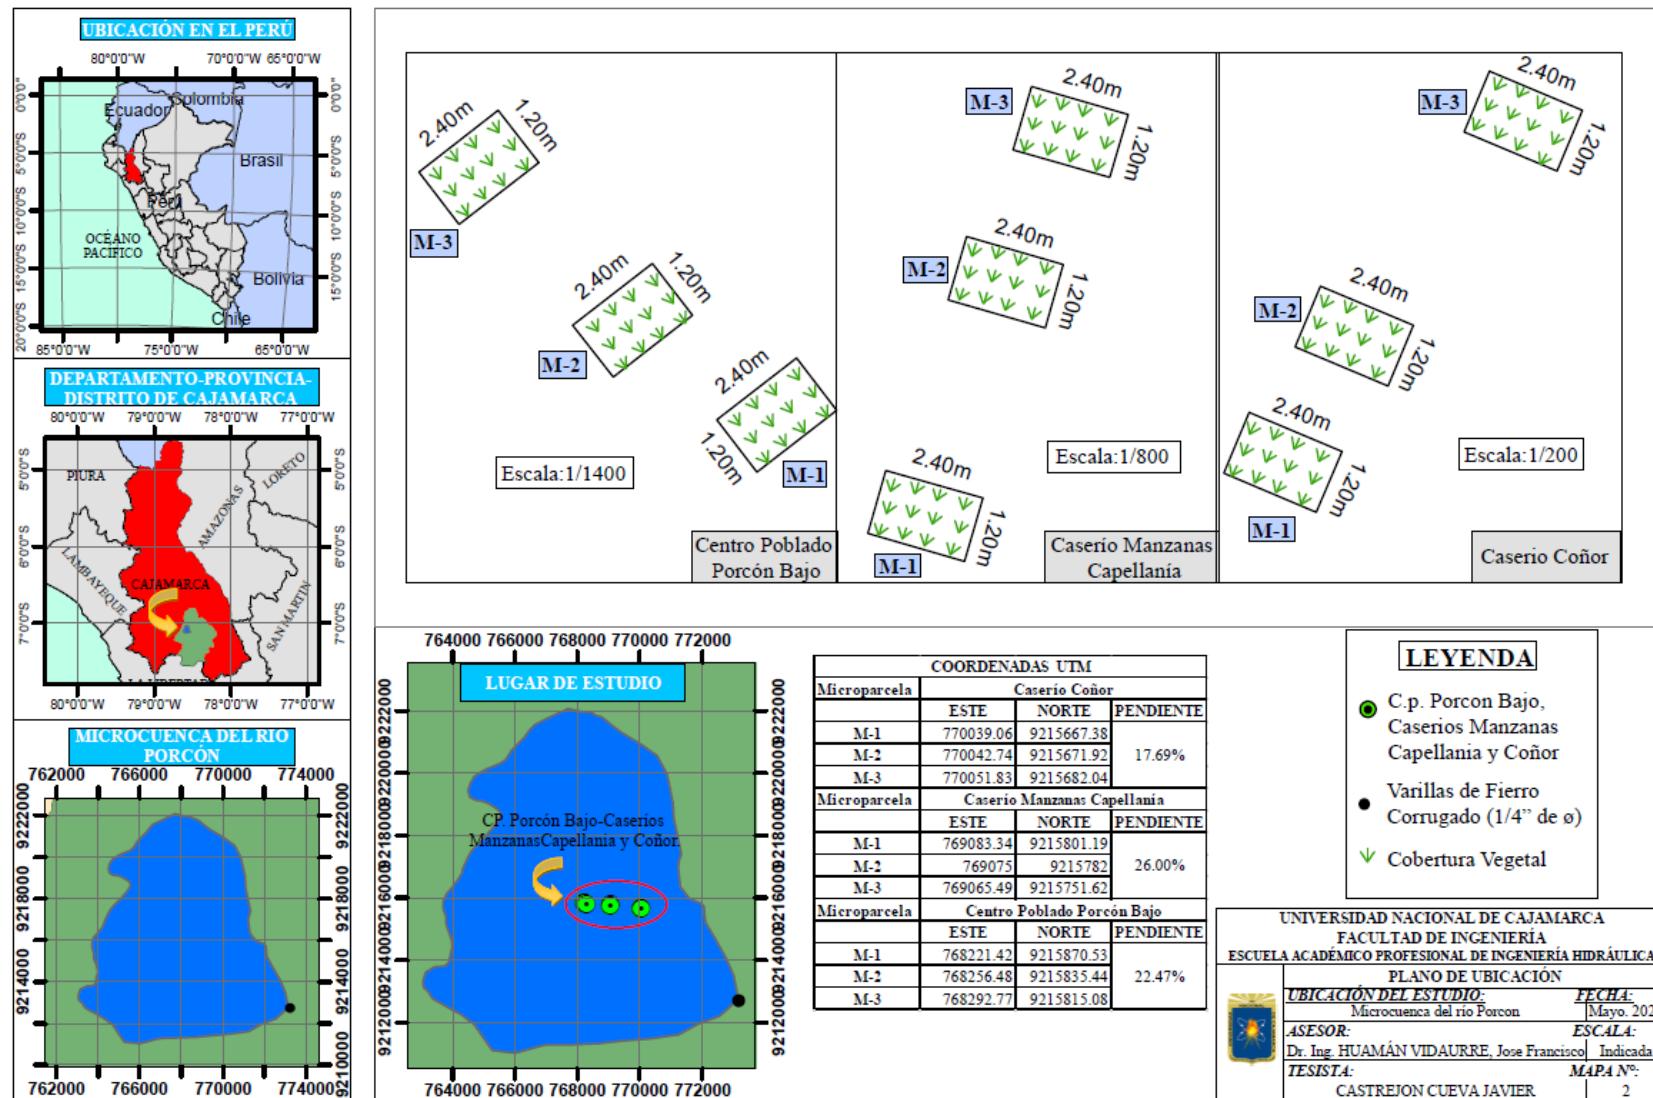
Figura 16

Plano de ubicación y distribución de las microparcelas.
