UNIVERSIDAD NACIONAL DE CAJAMARCA
FACULTAD DE INGENIERÍA
ESCUELA ACADÉMICO PROFESIONAL DE INGENIERÍA HIDRÁULICA

“ESTUDIO DE LA EROSIÓN HÍDRICA, CON LA APLICACIÓN DEL MÉTODO DE EVALUACIÓN DIRECTA, MICROPARCELAS CON CLAVOS DE EROSION, EN LAS CONDICIONES EDAFOCLIMÁTICAS DE LA MICROCUEENCA DEL RÍO PORCÓN - CAJAMARCA, AÑO 2023.”

Para Optar el Título Profesional de Ingeniero Hidráulico

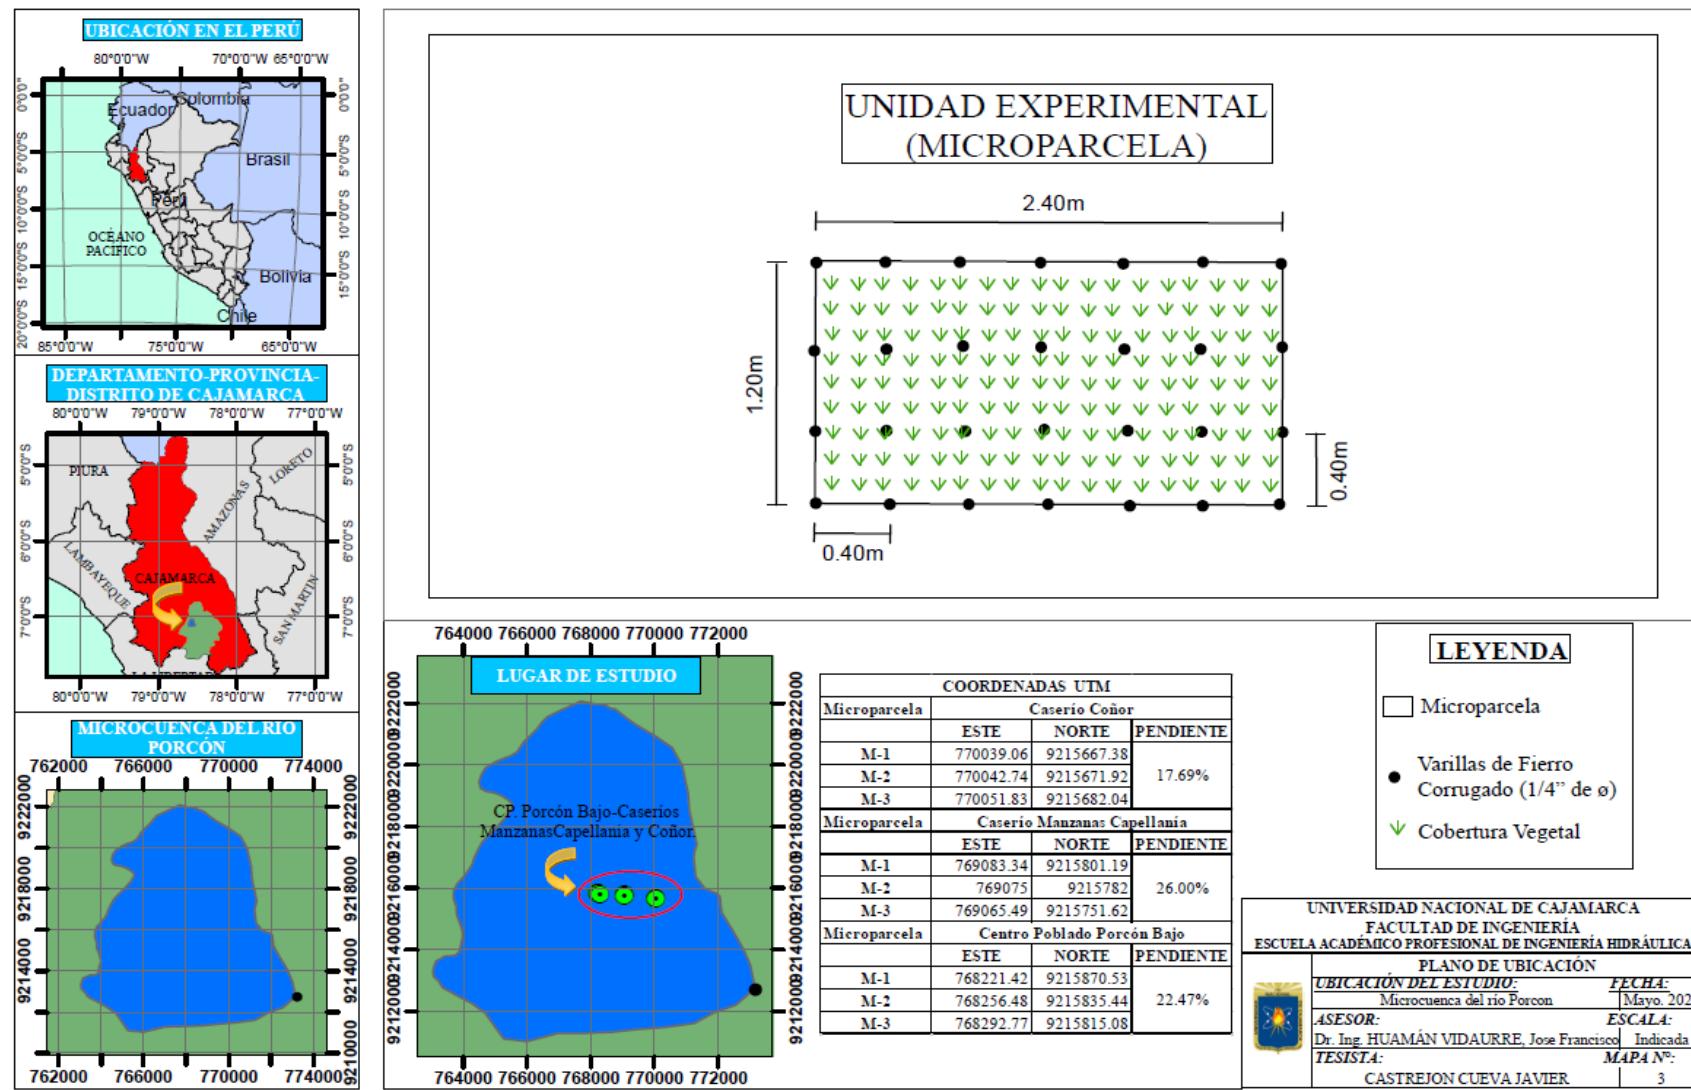
Figura 17

Plano de ubicación y distribución de las microparcelas.

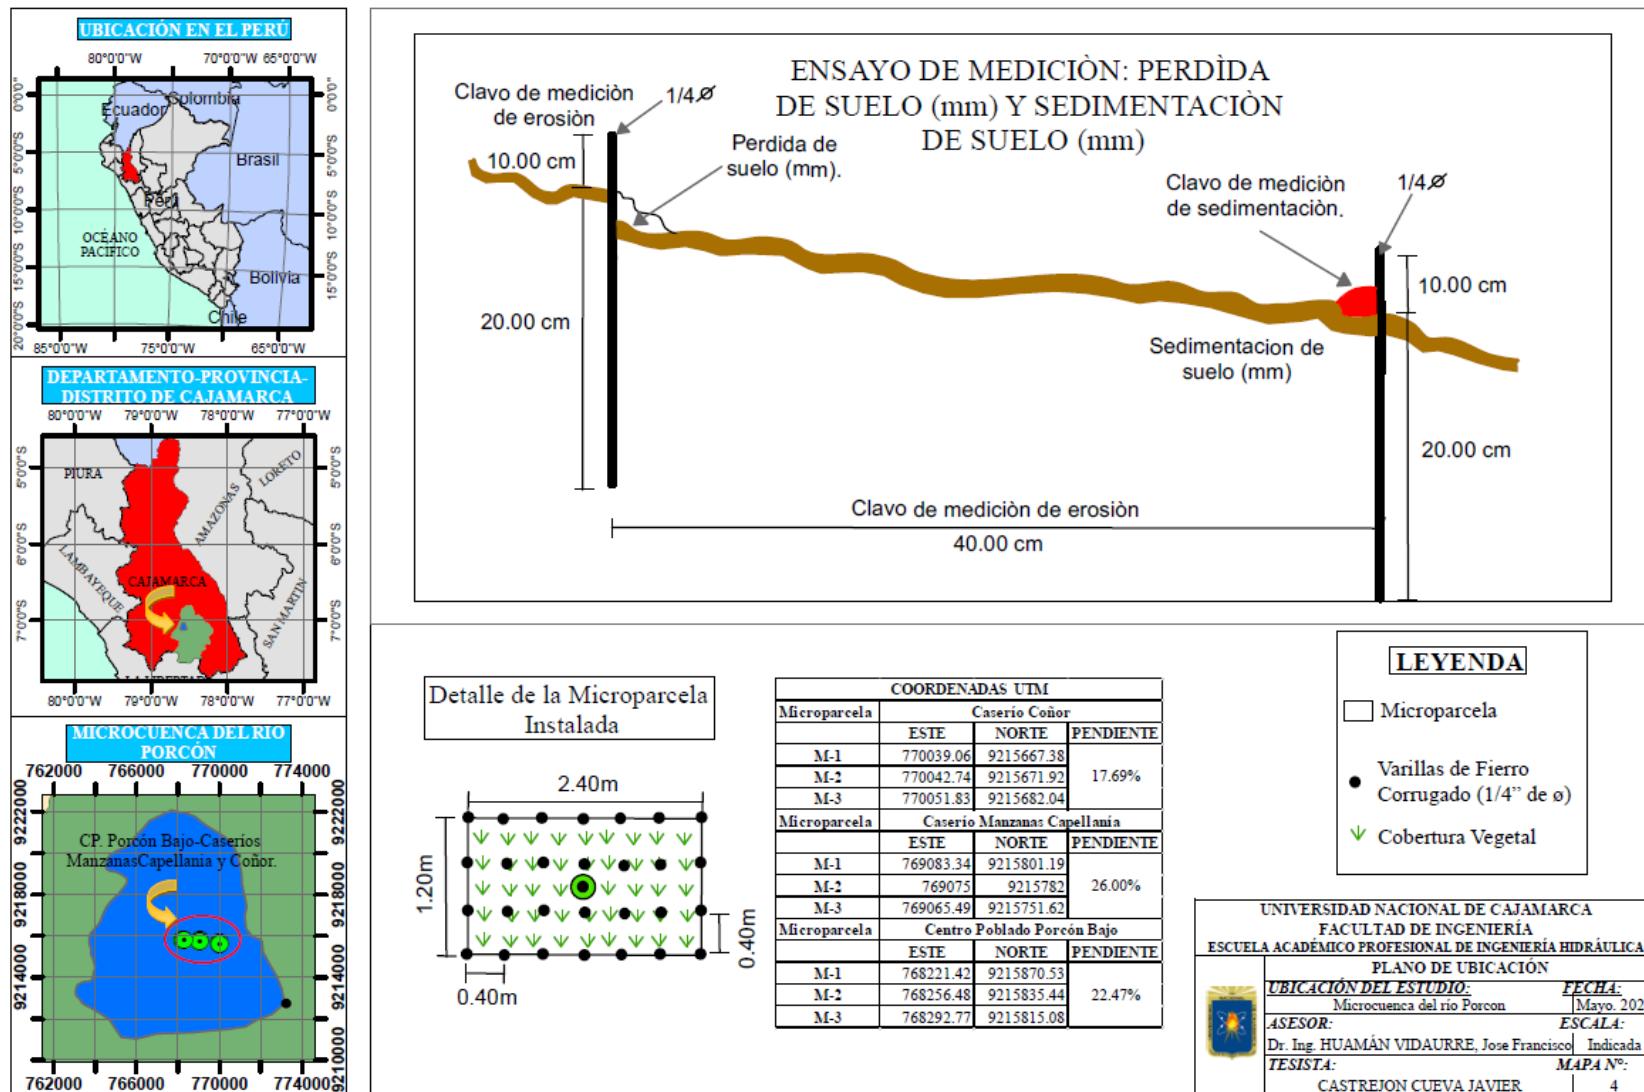
Figura 18

Mediciones a realizar en los clavos de medición de erosión.

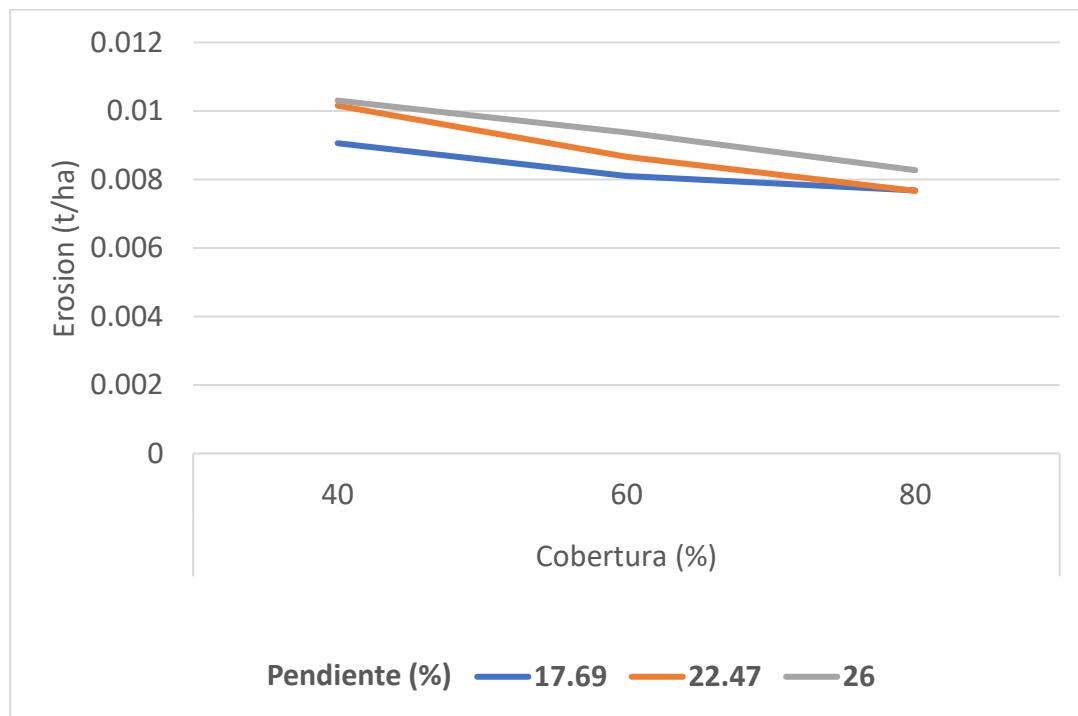
Figura 19

Erosión suelo (cm) en función de la pendiente y la cobertura.

Al analizar los resultados de la erosión hídrica en función de la pendiente y la cobertura vegetal, se observa que la pérdida de suelo más alta se registró en la pendiente de 26 % con una cobertura de 40 %, alcanzando un valor de 0.01030363 t/ha, seguido muy de cerca por la pendiente de 22.47% con la misma cobertura del 40 %, donde se obtuvo una erosión de 0.01015532 t/ha. En contraste, las menores pérdidas de suelo se registraron consistentemente en los tratamientos con 80 % de cobertura vegetal, independientemente de la pendiente, con valores que oscilaron entre 0.0076661 y 0.0082716 t/ha.

Se puede apreciar una tendencia clara donde, para cada nivel de pendiente, el incremento en la cobertura vegetal resulta en una reducción de la erosión hídrica. Esta tendencia es particularmente notable en las pendientes más pronunciadas (22.47% y 26%), donde la diferencia en la erosión entre 40 % y 80 % de cobertura es más marcada. En la pendiente de 26 %, la erosión se reduce de 0.01030363 t/ha con 40 % de cobertura a 0.0082716 t/ha con 80 % de cobertura, evidenciando el importante papel protector de la vegetación contra la erosión hídrica.

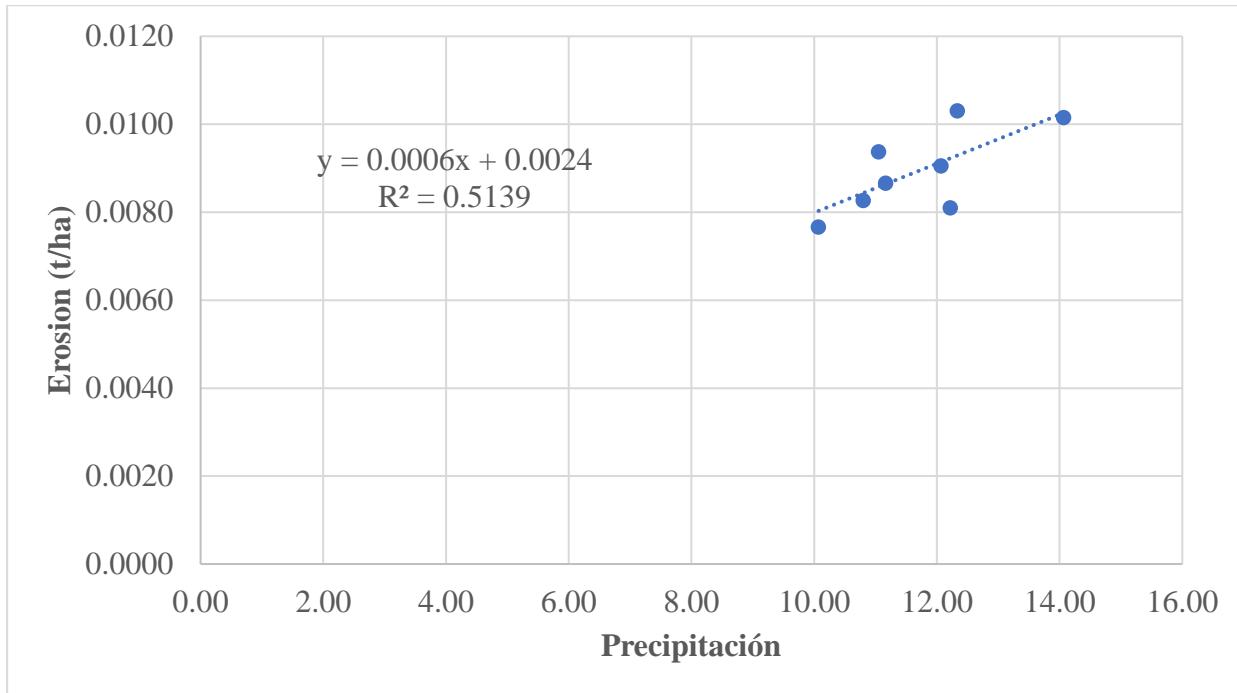
Figura 20

Erosión suelo (cm) en función de la erosión y la precipitación.

El análisis de varianza para la regresión demuestra una relación significativa entre la precipitación y la erosión hídrica del suelo ($p=0.0187$). El coeficiente de determinación ($R^2=0.5139$) indica que el 51.39% de la variabilidad en la erosión del suelo es explicada por la precipitación, evidenciando una influencia considerable de las lluvias sobre los procesos erosivos. La relación entre ambas variables es directamente proporcional, lo que significa que el incremento en la precipitación conlleva a un aumento en la pérdida de suelo por erosión hídrica. Esta relación indica la importancia de considerar la intensidad y frecuencia de las precipitaciones en el manejo y conservación de suelos para mitigar los efectos erosivos.

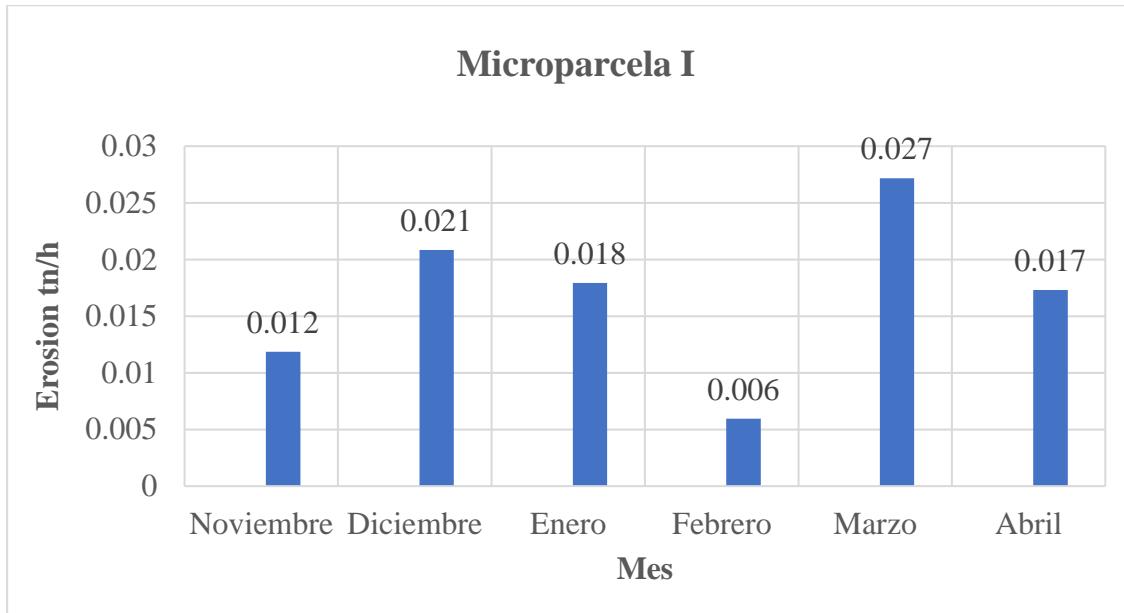
Figura 21

Erosión del suelo (tn/h) en la Microparcela I, centro poblado Porcón Bajo.

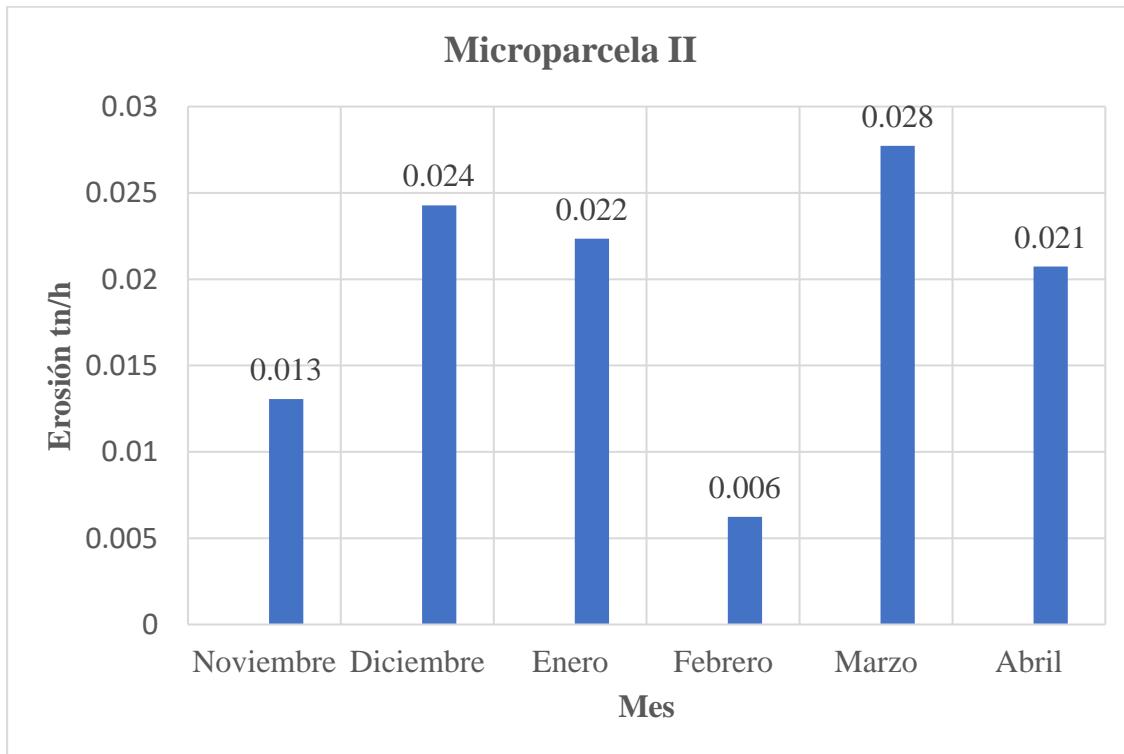
Figura 22

Erosión del suelo (tn/h) en la Microparcela II, centro poblado Porcón Bajo.

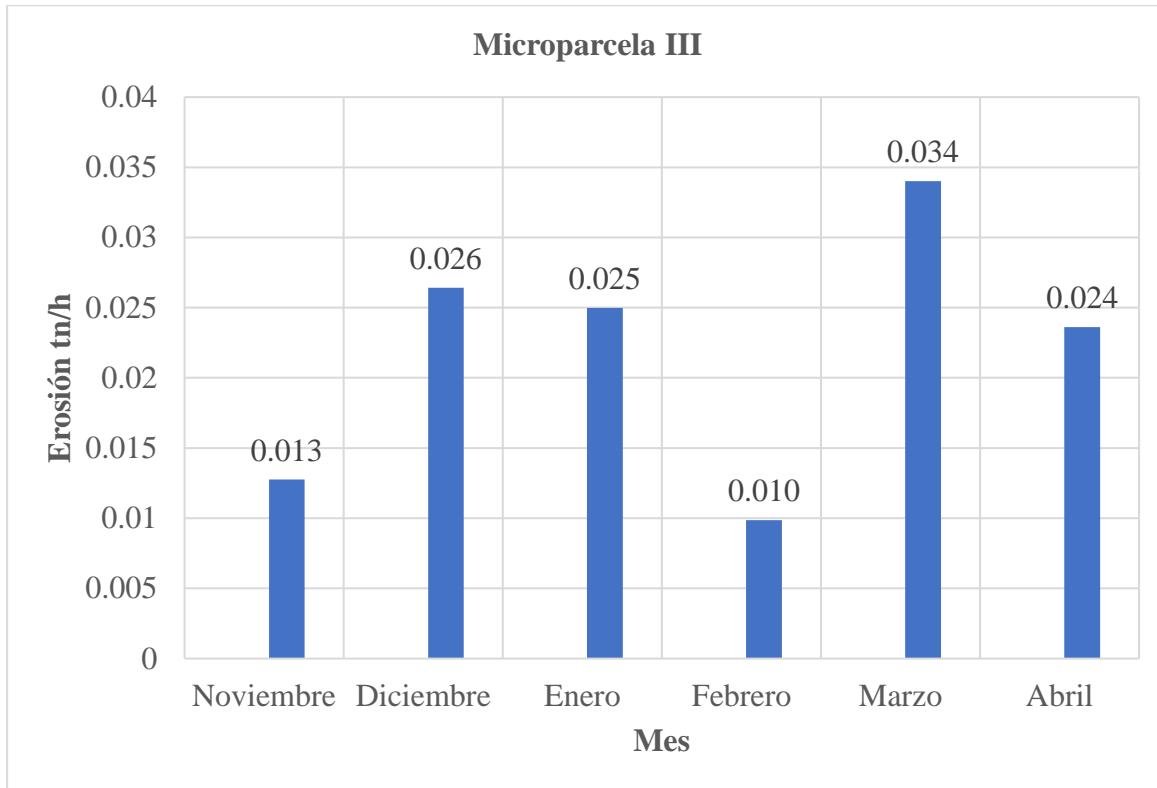
Figura 23

Erosión del suelo (tn/h) en la Microparcela III, centro poblado Porcón Bajo.

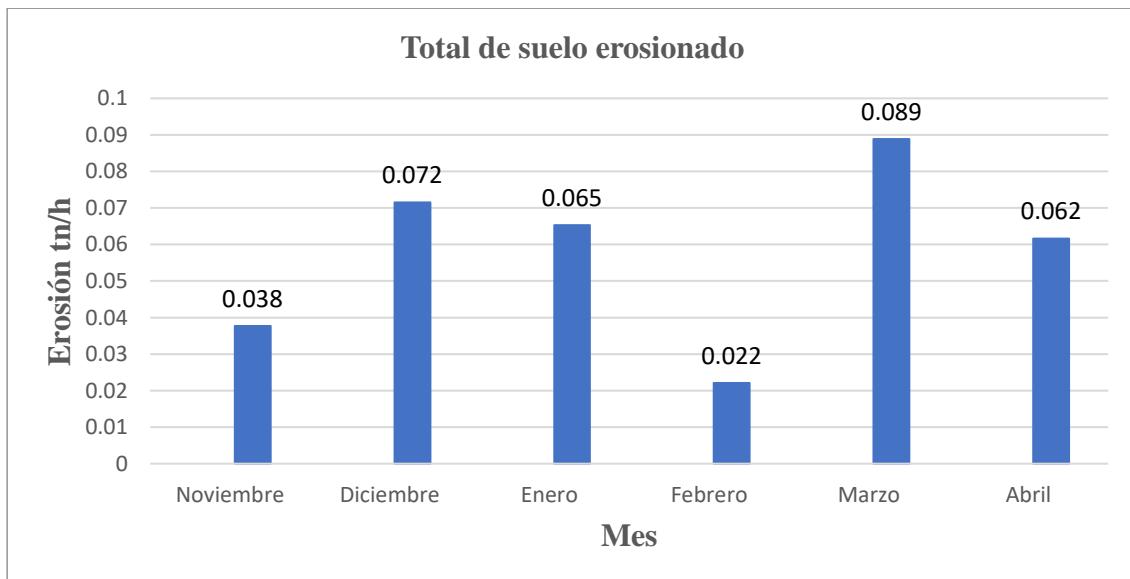
Figura 24

Total de suelo erosionado para cada mes del centro poblado Porcón Bajo.

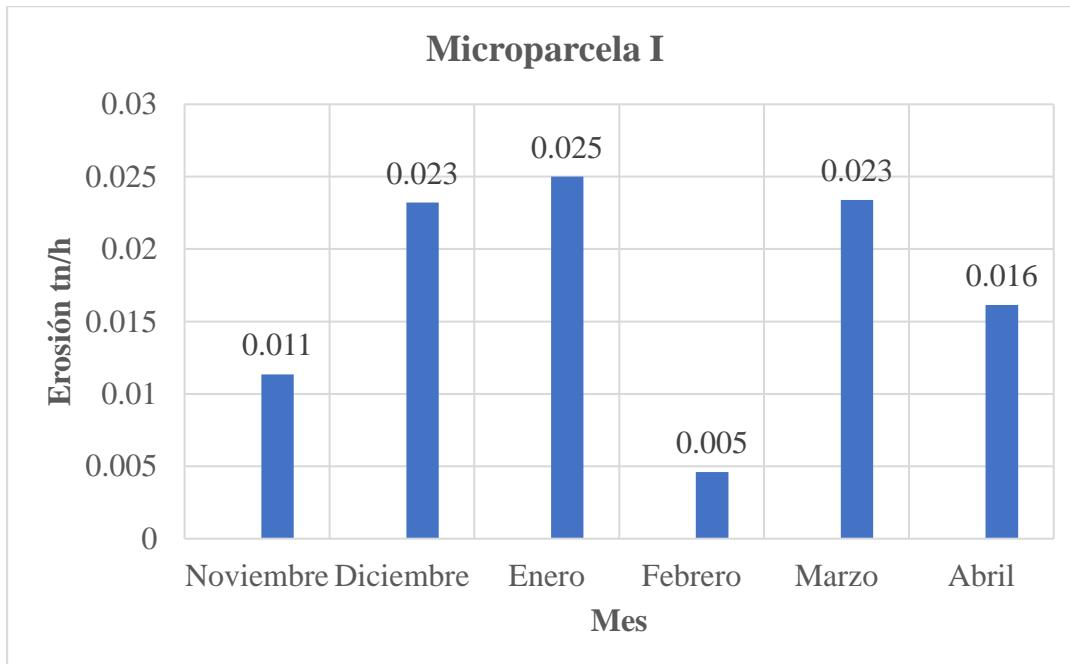
Figura 25

Erosión suelo (tn/h) en la Microparcela I, caserío Coñor.

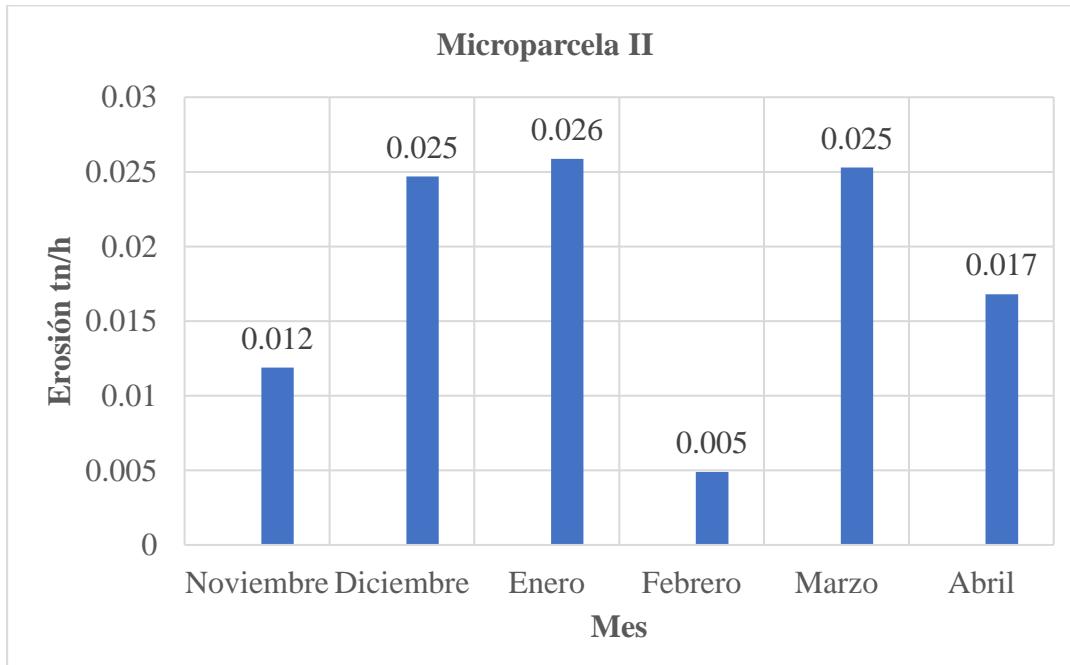
Figura 26

Erosión suelo (tn/h) en la Microparcela II, caserío Coñor.

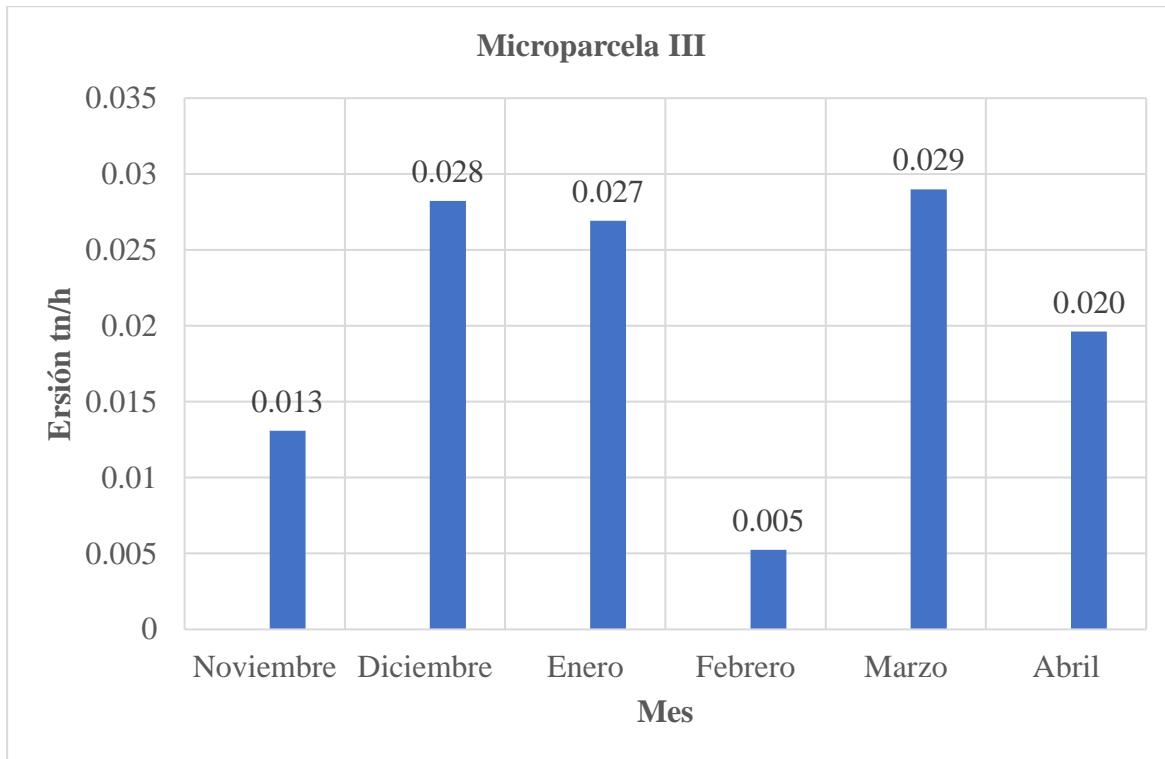
Figura 27

Erosión del suelo (tn/h) en la Microparcela III, caserío Coñor.

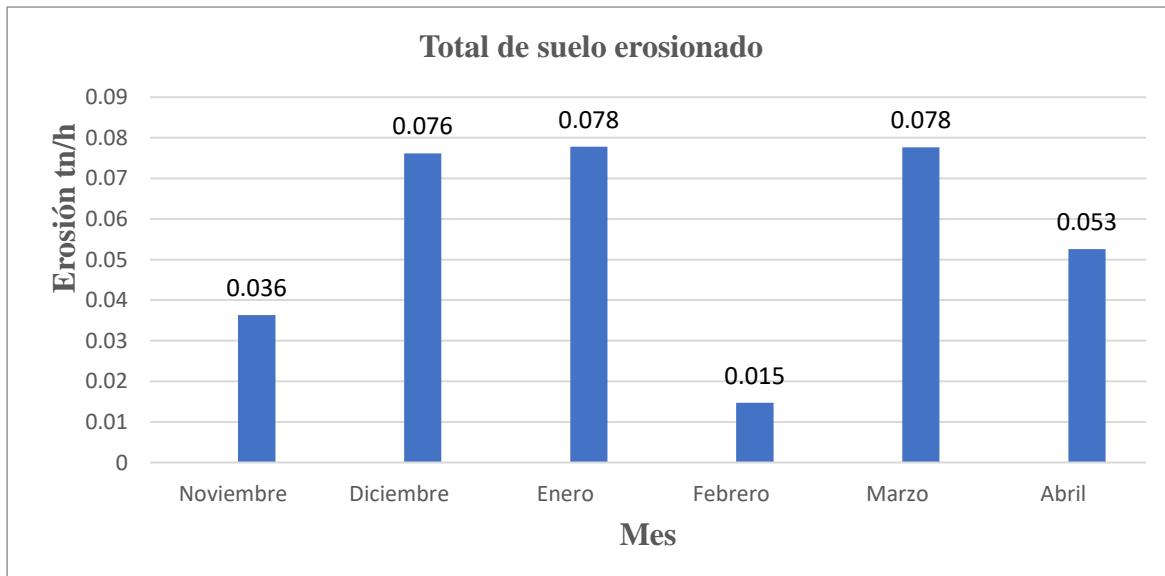
Figura 28

Total de suelo erosionado para cada mes - caserío Coñor.

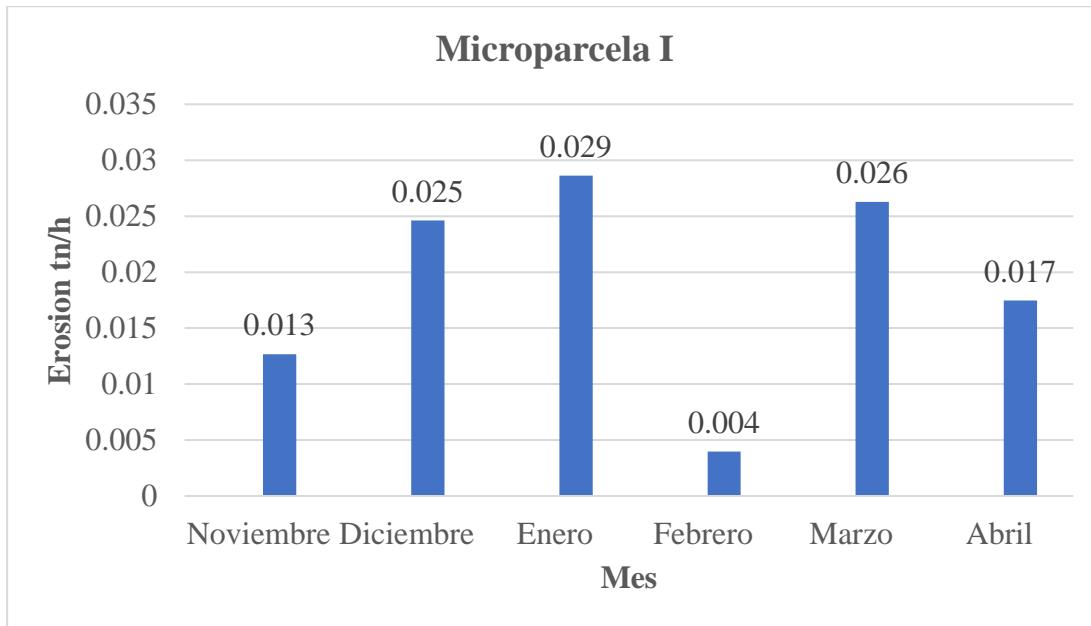
Figura 29

Erosión suelo (tn/h) en la Microparcela I, caserío Manzanas Capellanía.

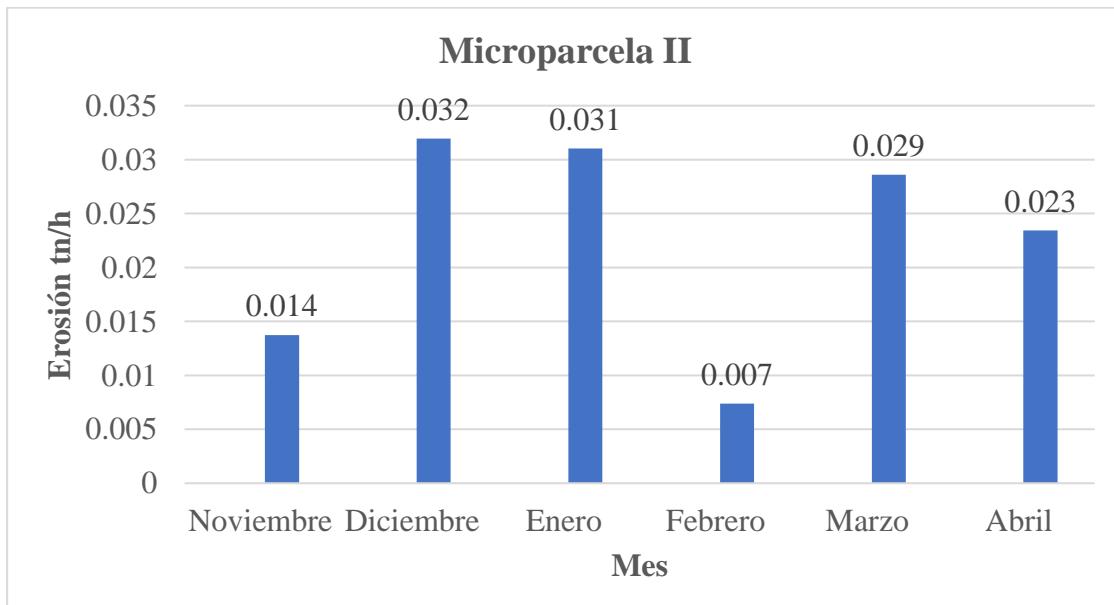
Figura 30

Erosión suelo (tn/h) en la Microparcela II, caserío Manzanas Capellanía.

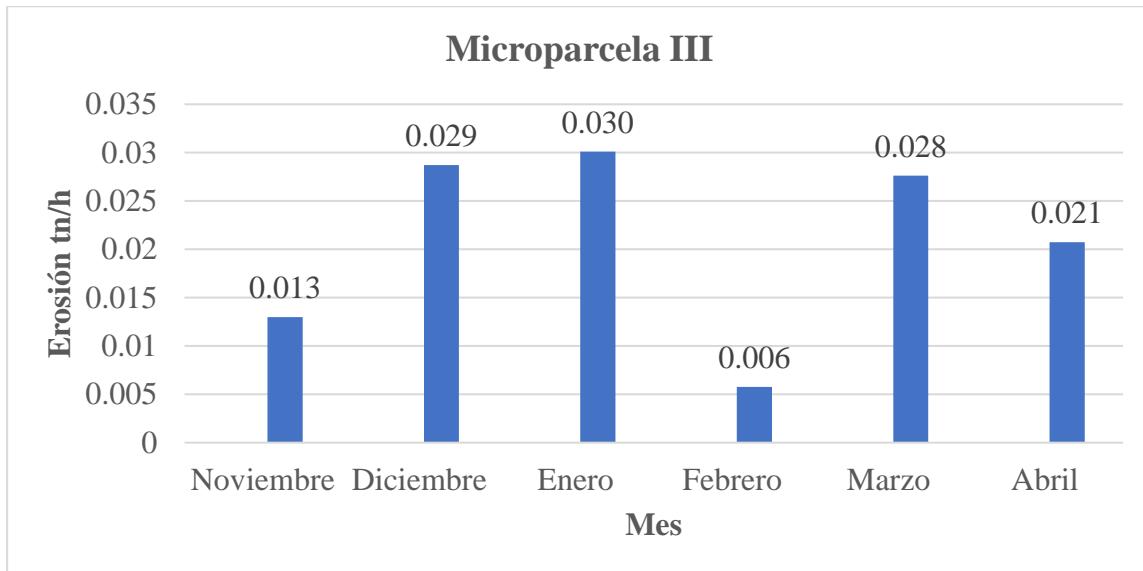
Figura 31

Erosión suelo (tn/h) en la Microparcela III, caserío Manzanas Capellanía.

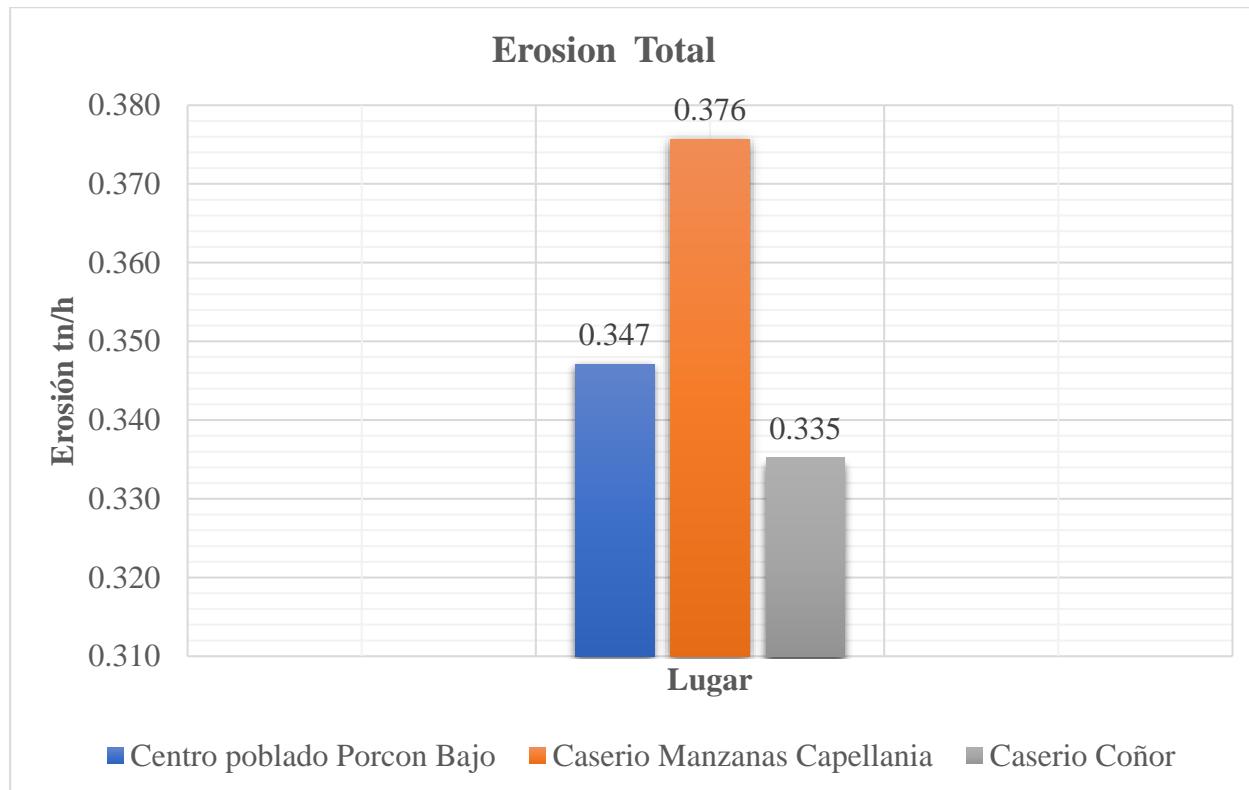
Figura 33

Erosión Total (tn/h), centro poblado Porcón Bajo, caserío Manzanas Capellanía y Coñor.

De la figura 33, se aprecia la pérdida total de suelo por erosión hídrica, datos que fueron obtenidos de los cuadros resumen tablas 15, 18 y 21; gráfico de barras que se representa los totales de erosión hídrica por mes (tn/h) vs Mes.

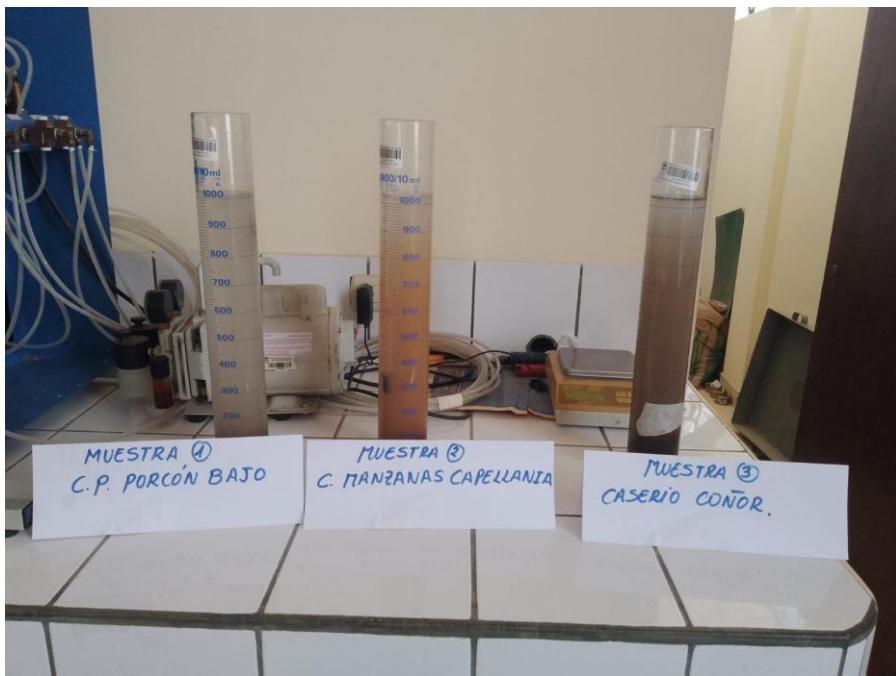
Fotografía 7

Determinación de la textura del suelo por el método de Bouyoucos.

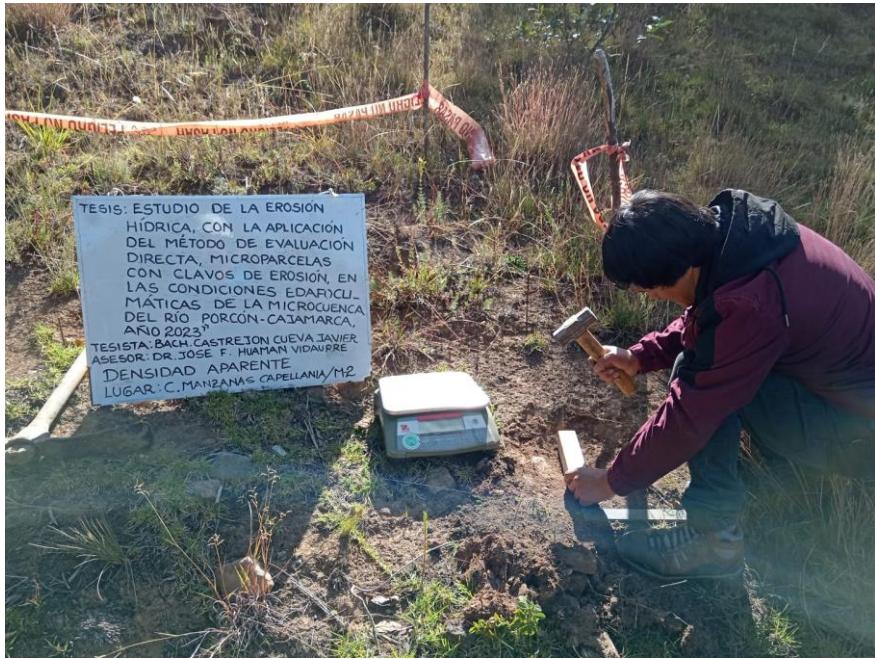
Fotografía 9

Determinación de la densidad aparente por el método del cubo Caserío Manzanas Capellanía.

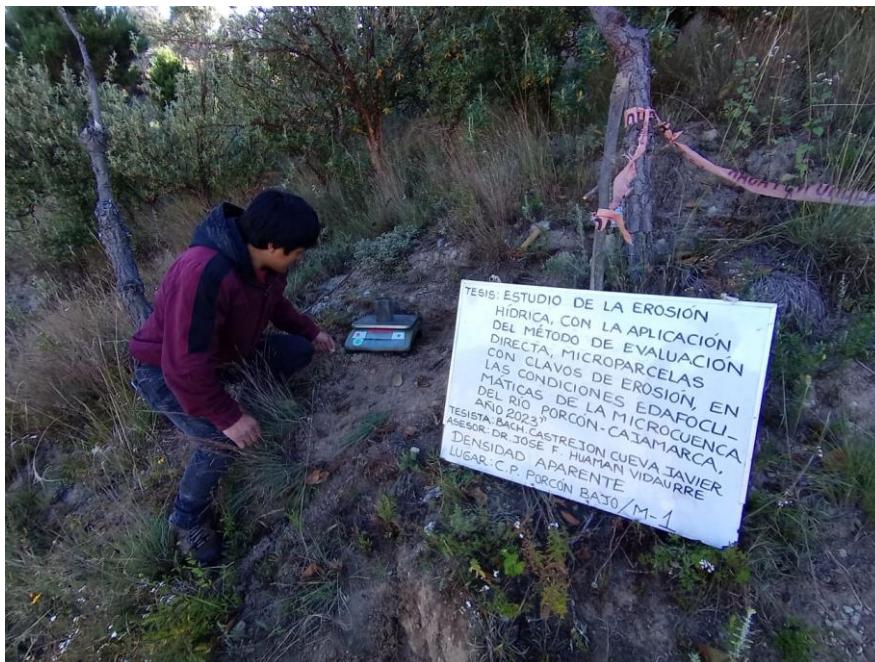
Fotografía 10

Determinación de la densidad aparente por el método del cubo Centro Poblado Porcón Bajo.

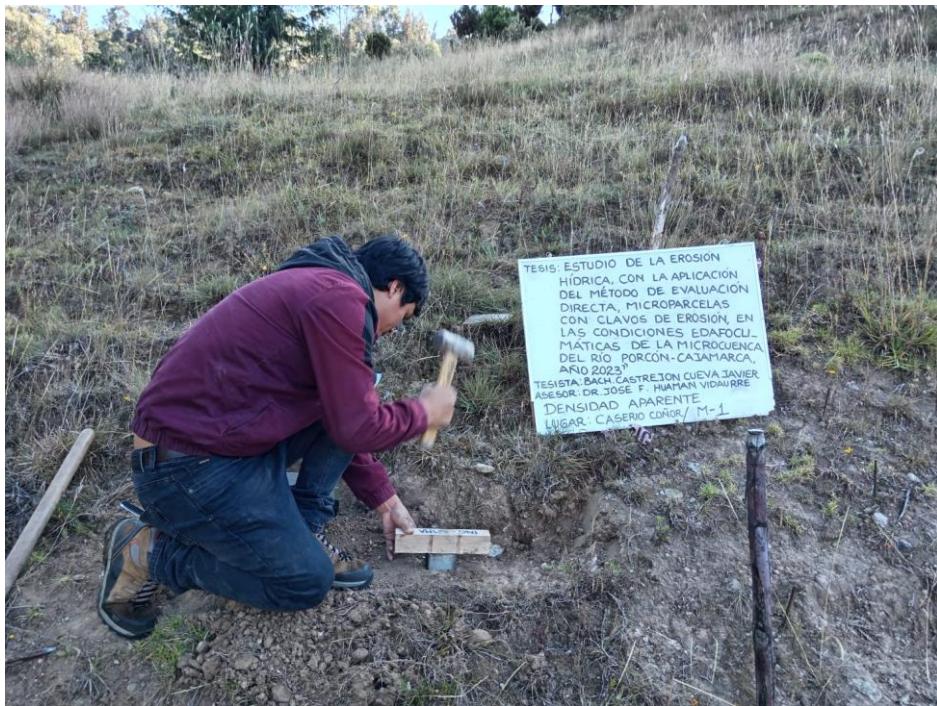
Fotografía 11

Determinación de la densidad aparente por el método del cubo Caserío Coñor.

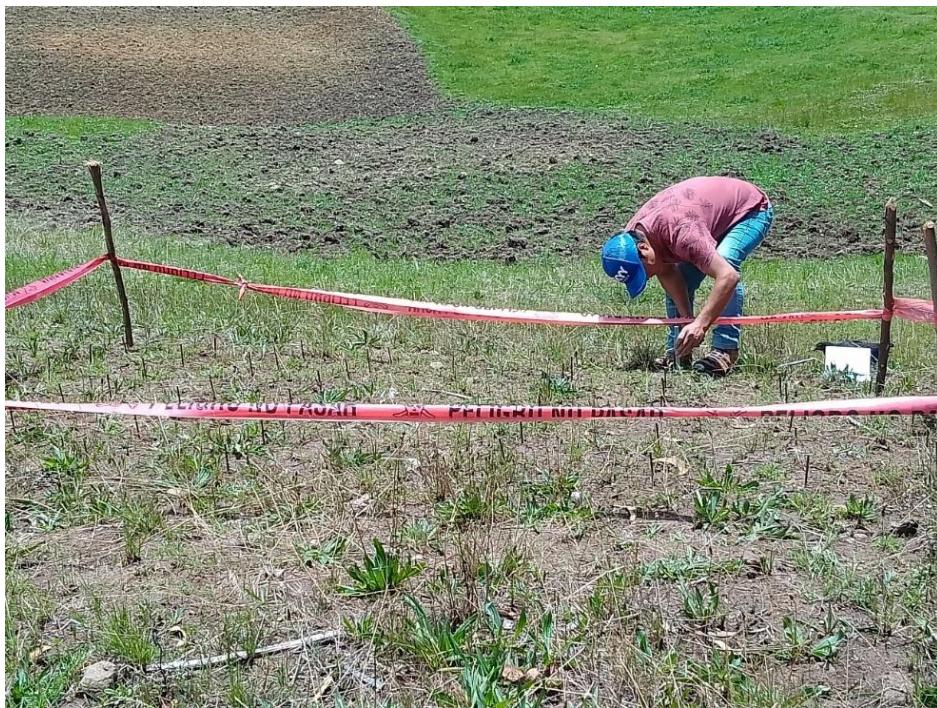
Fotografía 12

Instalación de la Microparcela I, Centro Poblado Porcón Bajo.

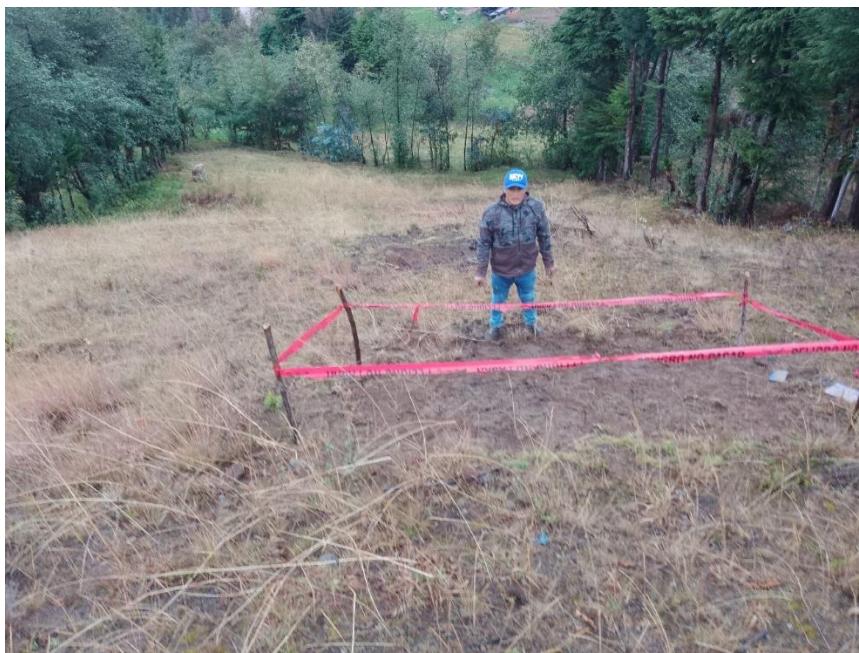
Fotografía 13

Instalación de la Microparcela I, Caserío Manzanas Capellanía.

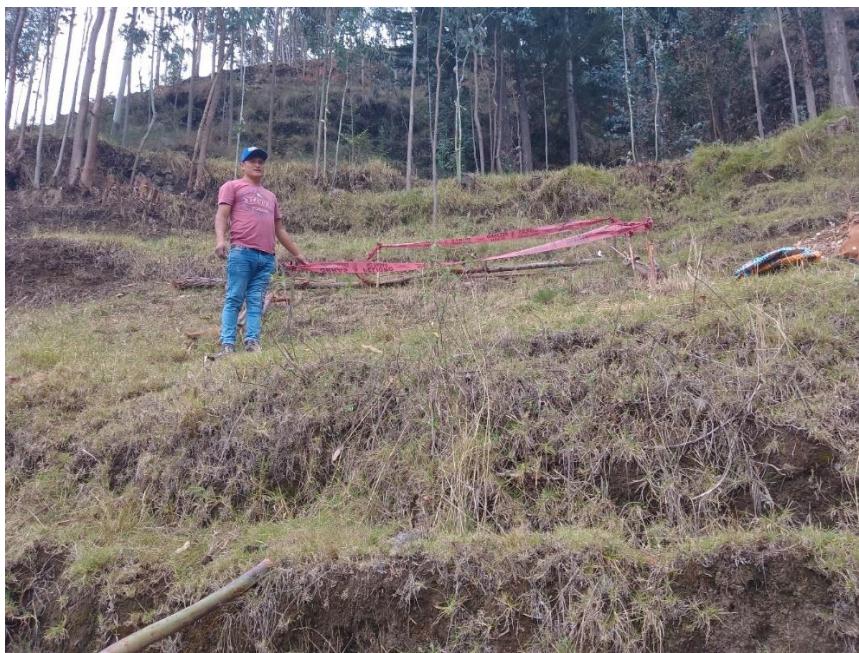
Fotografía 14

Instalación de la Microparcela II, Caserío Coñor.

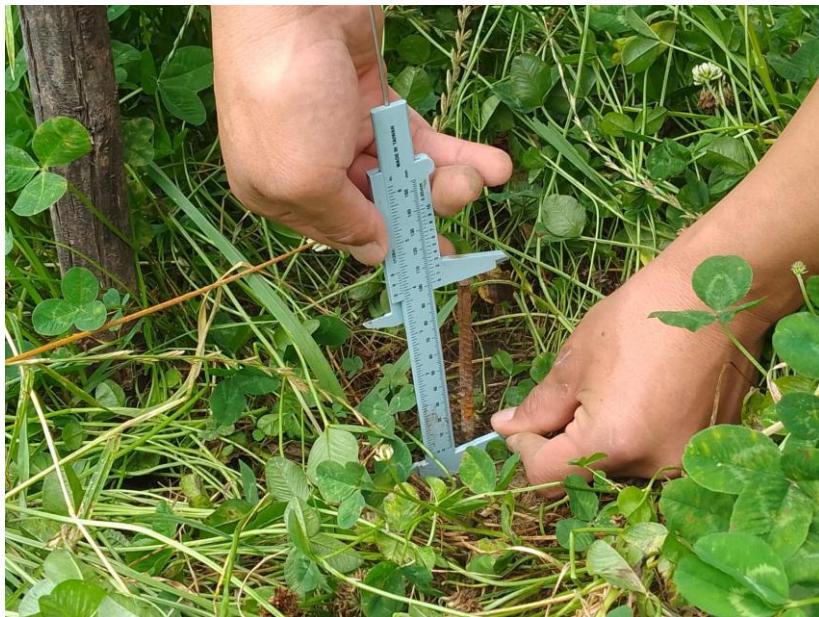
Fotografía 19

*Medición de la pérdida de suelo en pendiente 22.47%, Centro poblado Porcón Bajo
Microparcela I.*

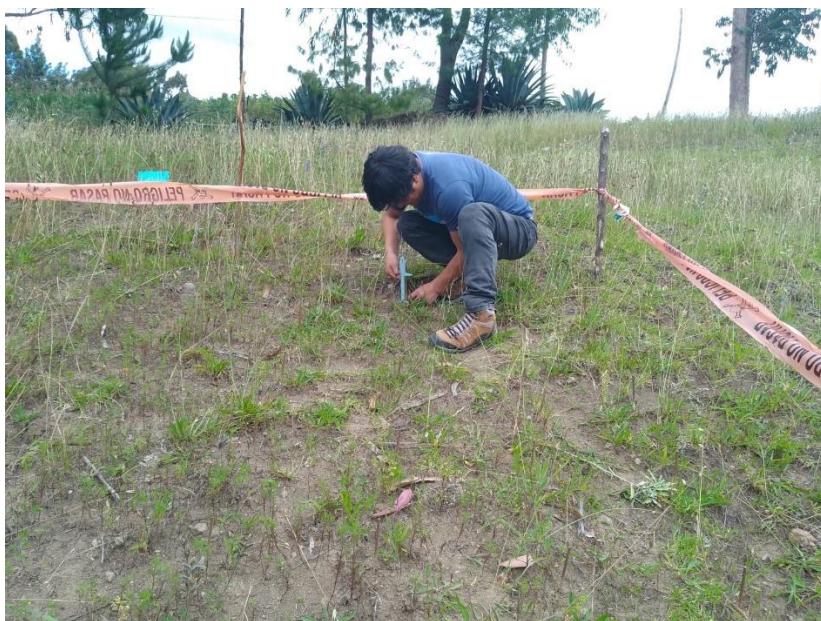
**Fotografía 20**

*Medición de la pérdida de suelo en pendiente 22.47%, Centro poblado Porcón Bajo.
Microparcela II.*

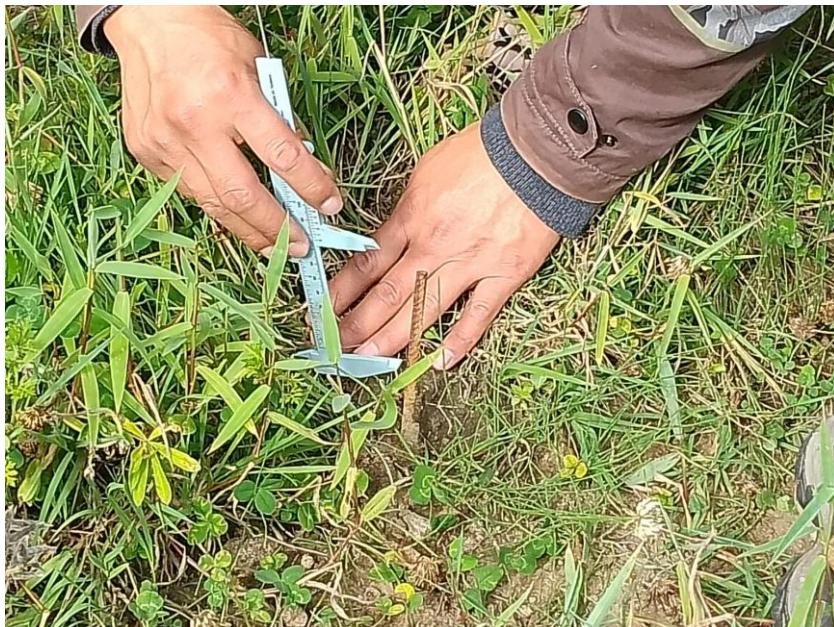
Fotografía 21

Medición de la pérdida de suelo en pendiente 22.47%, Centro poblado Porcón Bajo.

Microparcela III.

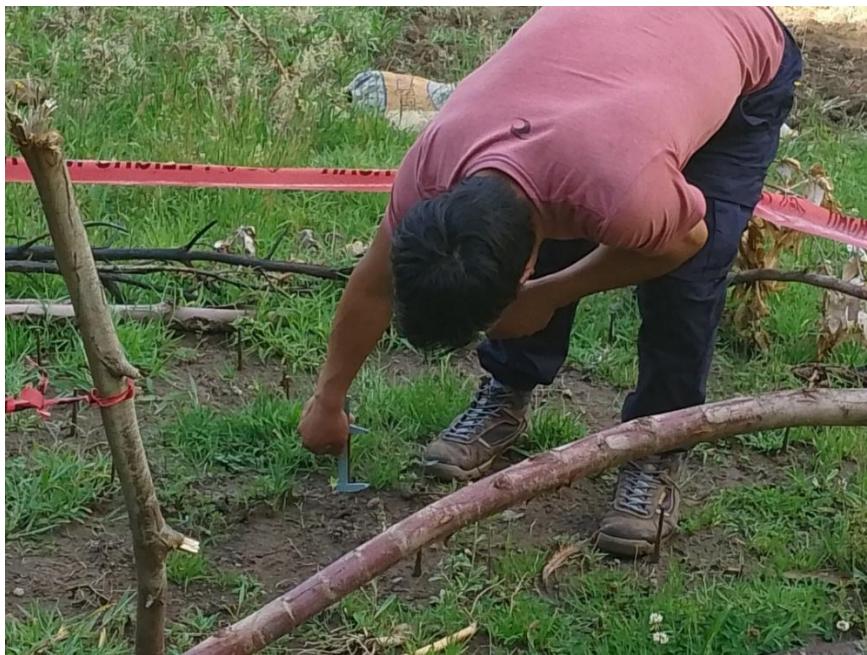
Fotografía 22

Medición de la pérdida de suelo en pendiente 17.69%, caserío Coñor, Microparcela I.

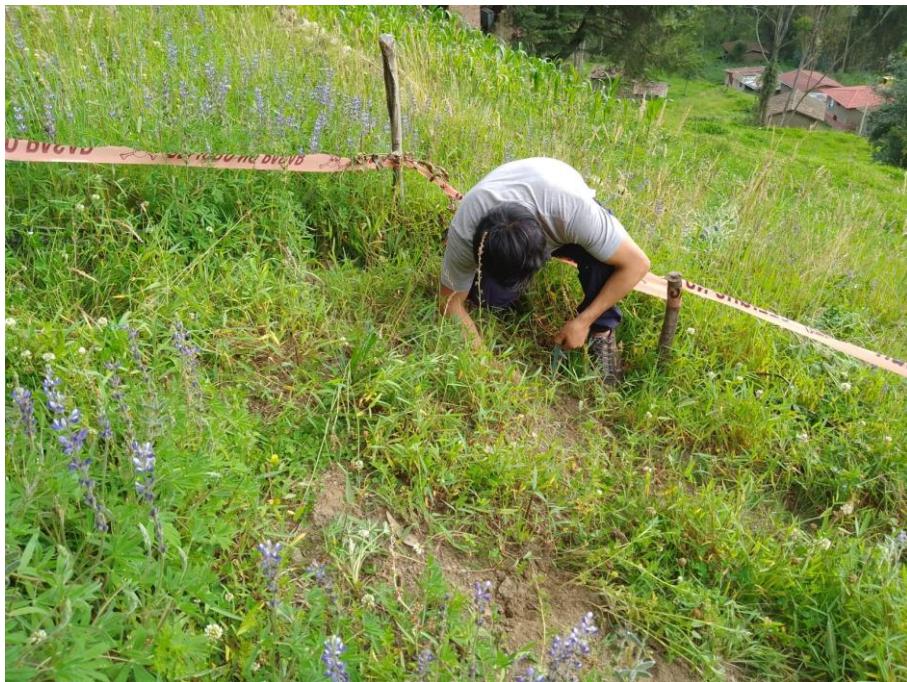
Fotografía 23

Medición de la pérdida de suelo en pendiente 17.69%, caserío Coñor, Microparcela II.

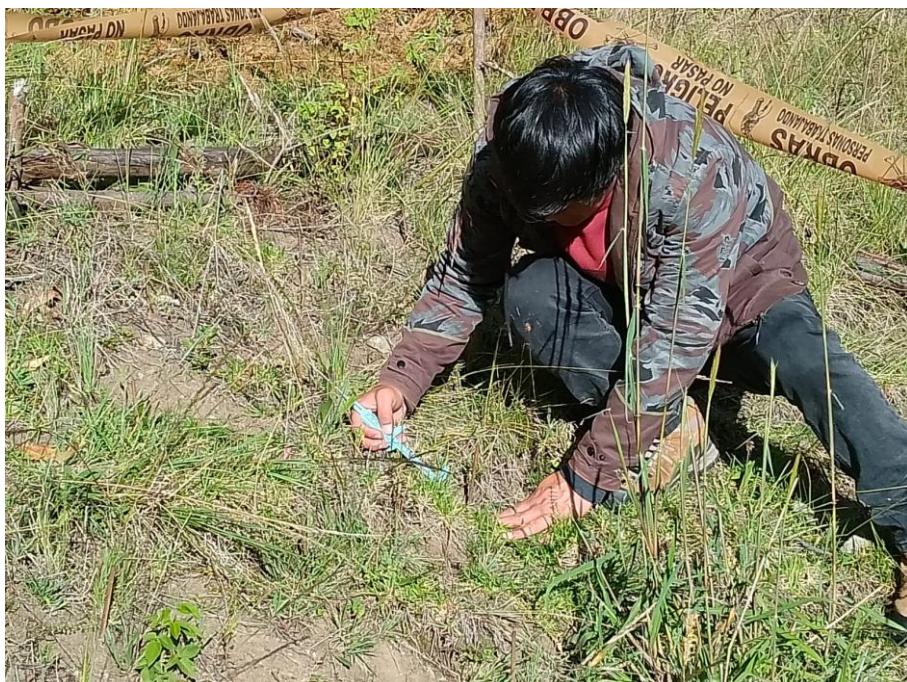
Fotografía 24

Medición de la pérdida de suelo en pendiente 17.69%, caserío Coñor, Microparcela III.
