UNIVERSIDAD NACIONAL DE CAJAMARCA
FACULTAD DE INGENIERÍA
ESCUELA ACADÉMICO PROFESIONAL DE INGENIERÍA HIDRÁULICA

“ESTUDIO DE LA EROSIÓN HÍDRICA, CON LA APLICACIÓN DEL MÉTODO DE EVALUACIÓN DIRECTA, MICROPARCELAS CON CLAVOS DE EROSION, EN LAS CONDICIONES EDAFOCLIMÁTICAS DE LA MICROCUEENCA DEL RÍO PORCÓN - CAJAMARCA, AÑO 2023.”

Para Optar el Título Profesional de Ingeniero Hidráulico

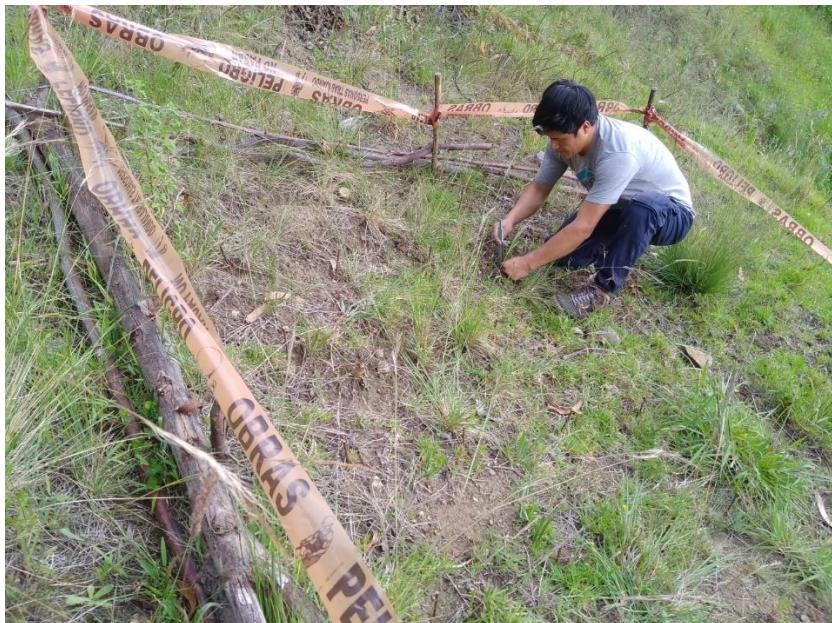
Fotografía 25

Medición de la pérdida de suelo en pendiente 26%, caserío Manzanas Capellania, Microparcela I.

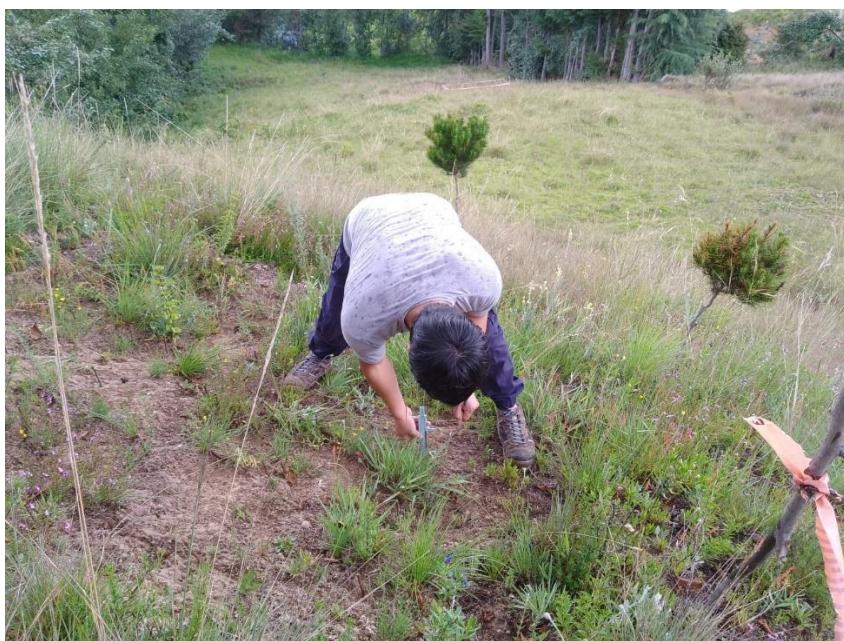
Fotografía 26

Medición de la pérdida de suelo en pendiente 26%, caserío Manzanas Capellania, Microparcela II.

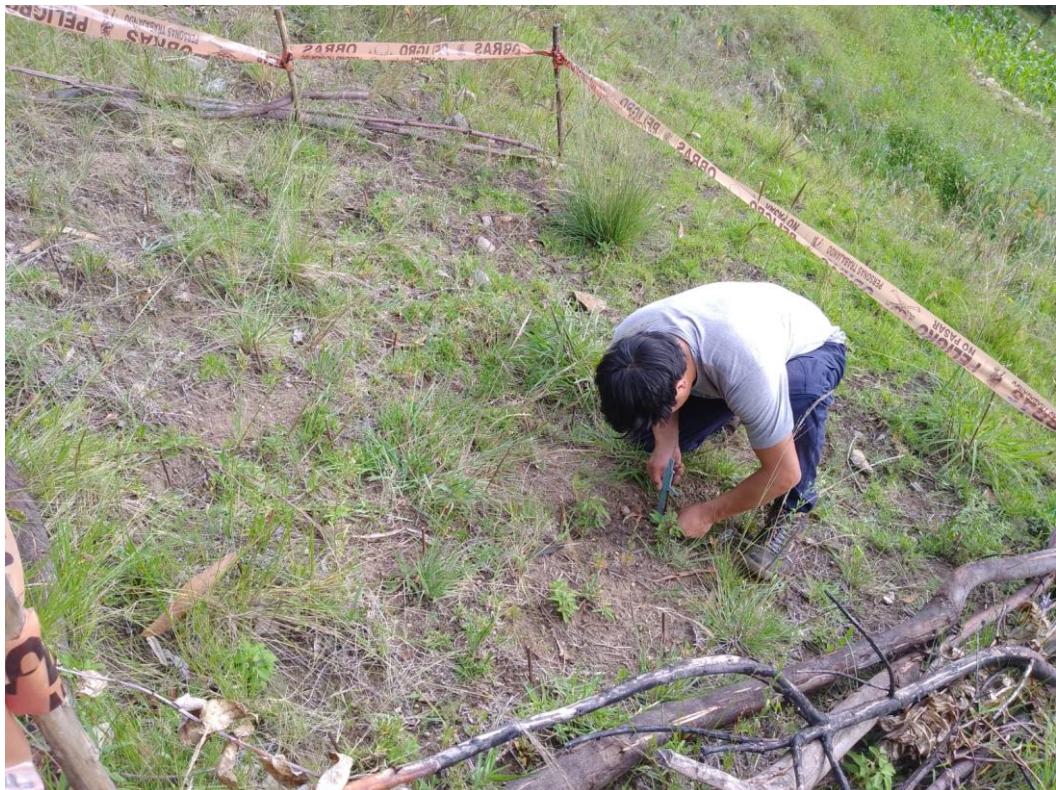
Fotografía 27

Medición de la pérdida de suelo en pendiente 26%, caserío Manzanas Capellania, Microparcela III.
