**UNIVERSIDAD NACIONAL DE CAJAMARCA**  
**FACULTAD DE INGENIERÍA**  
**ESCUELA PROFESIONAL DE INGENIERÍA CIVIL**

**“INTEGRACIÓN Y APLICACIÓN DE LOS MÉTODOS DE SOFT COMPUTING  
(FAHP Y FWA) PARA LA EVALUACIÓN DEL ESTADO DEL PAVIMENTO EN 5  
TRAMOS DE LA CARRETERA CA-1071 EN EL CENTRO POBLADO DE TARTAR  
CHICO, DISTRITO DE LOS BAÑOS DEL INCA, DEPARTAMENTO DE  
CAJAMARCA”**

**PARA OPTAR AL TÍTULO PROFESIONAL DE INGENIERO CIVIL**

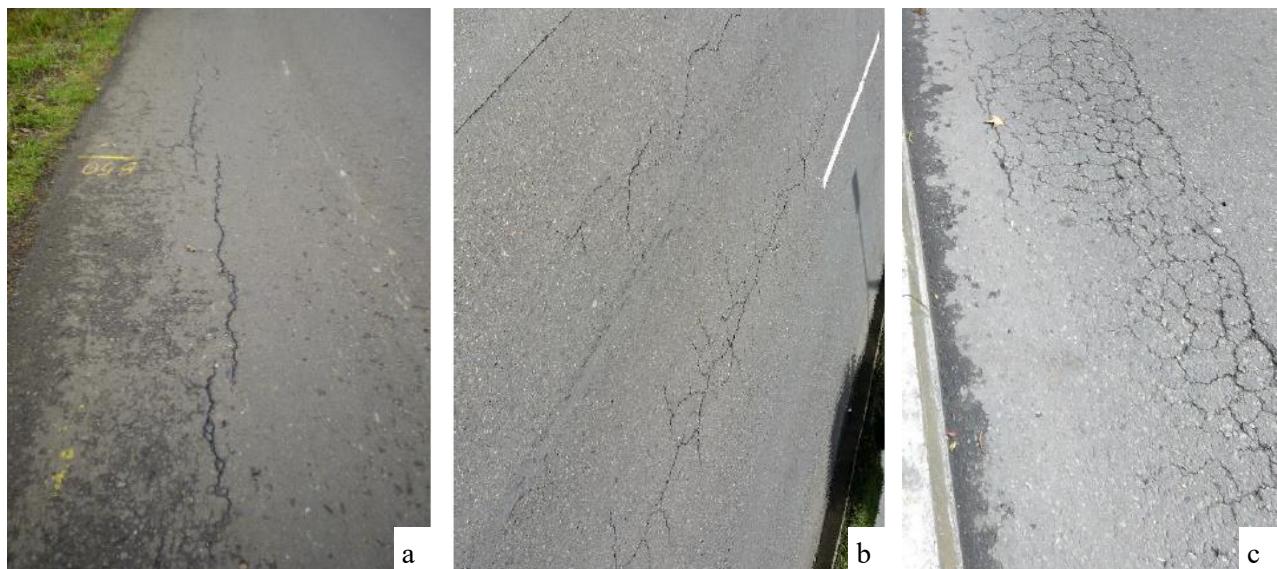
*Severidad de falla Piel de Cocodrilo*

<b>Descripción</b>	Grietas de fatiga interconectadas que forman polígonos con ángulos agudos, semejantes a una piel de cocodrilo. Se originan por la falla por fatiga de la capa asfáltica bajo cargas repetidas, iniciando en el fondo de la capa y propagándose a la superficie. Ocurren típicamente en las huellas de ruedas (áreas sujetas a tráfico) y representan un daño estructural severo, a menudo acompañado de ahuellamiento.
<b>Severidad Baja</b>	Grietas finas longitudinales, pocas o ninguna interconectada, sin descascaramiento (sin rotura en los bordes). Ver Figura 4 (a)
<b>Severidad Media</b>	Mayor interconexión de grietas formando malla; grietas de ancho moderado con leve descascaramiento de bordes. Ver Figura 4 (b)
<b>Severidad Alta</b>	Red de grietas bien definida, con piezas delimitadas por grietas amplias y bordes descascarados; algunos fragmentos pueden moverse bajo el tránsito. Ver Figura 4 (c)

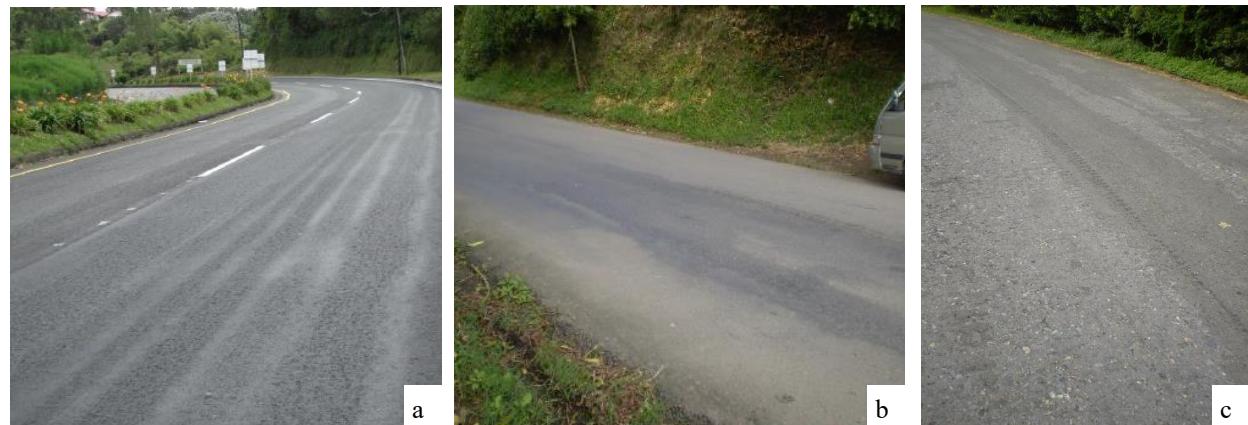
### *Severidad de falla Exudación*

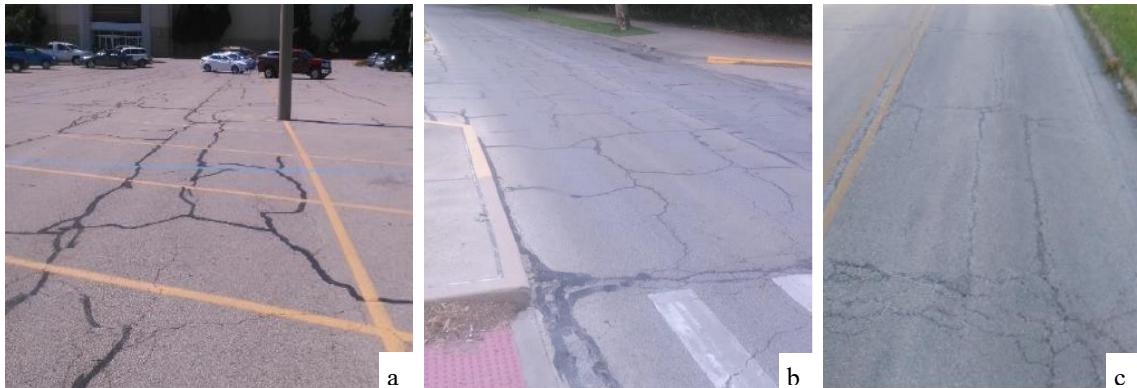
*Severidad de falla Agrietamiento en Bloque*

<b>Descripción</b>	Grietas interconectadas que dividen el pavimento en bloques aproximadamente rectangulares (entre ~0,3 m y 3 m de lado). Se deben principalmente a la contracción del asfalto por cambios térmicos diarios y endurecimiento del ligante, más que a las cargas de tránsito. Suelen cubrir áreas extensas, incluso zonas sin tráfico, a diferencia de la piel de cocodrilo que genera piezas más pequeñas en áreas cargadas.
<b>Severidad Baja</b>	Bloques delimitados por grietas de baja severidad (según criterio de grietas longitudinales/transversales, es decir, grietas estrechas). Ver Figura 6 (a)
<b>Severidad Media</b>	Bloques delimitados por grietas de severidad media (anchura moderada, posiblemente con algún deterioro en bordes). Ver Figura 6 (b)
<b>Severidad Alta</b>	Bloques formados por grietas de alta severidad (grietas anchas, con bordes muy deteriorados o fragmentados). Ver Figura 6 (c)

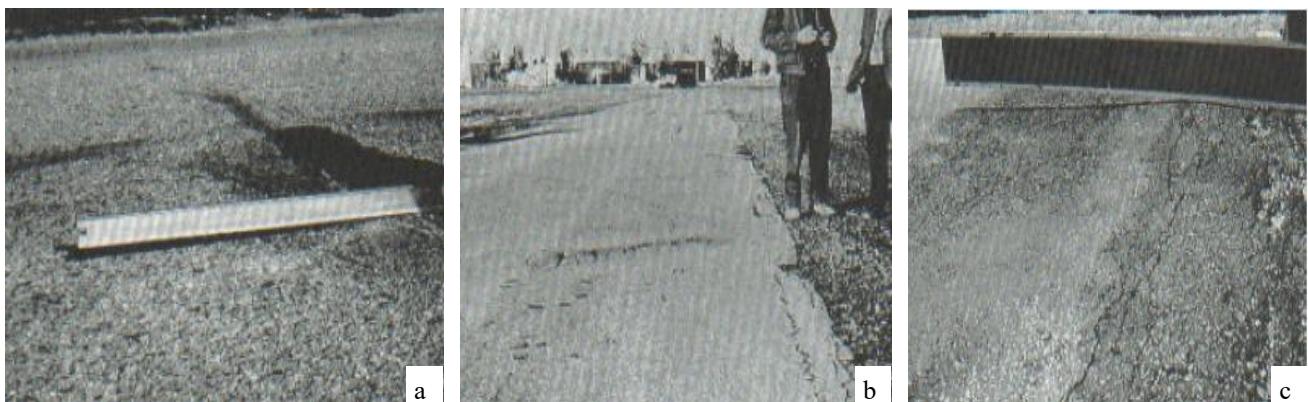
*Severidad de falla Abultamientos y hundimientos*

<b>Descripción</b>	Deformaciones localizadas; los abultamientos son desplazamientos pequeños hacia arriba en la superficie, y los hundimientos son desplazamientos pequeños y abruptos hacia abajo. Un abultamiento genera una ondulación (corrugación) si se repite en serie perpendicular al tráfico con intervalo < 3 m. Los abultamientos pueden originarse por combadura de losas de concreto bajo la capa asfáltica, expansión por congelamiento (hielo) o infiltración de material bajo la superficie (efecto “tenting”). Los hundimientos suelen indicar zonas localmente asentadas; deformaciones amplias (longitud >3 m) se catalogan aparte como <i>hinchamiento</i> .
<b>Severidad Baja</b>	Abultamiento/hundimiento casi imperceptible, afecta muy levemente la calidad de rodadura (molestia de baja severidad al tránsito). Ver Figura 7 (a)
<b>Severidad Media</b>	Deformación apreciable que provoca irregularidad moderada al pasar (calidad de tránsito de severidad media). Ver Figura 7 (b)

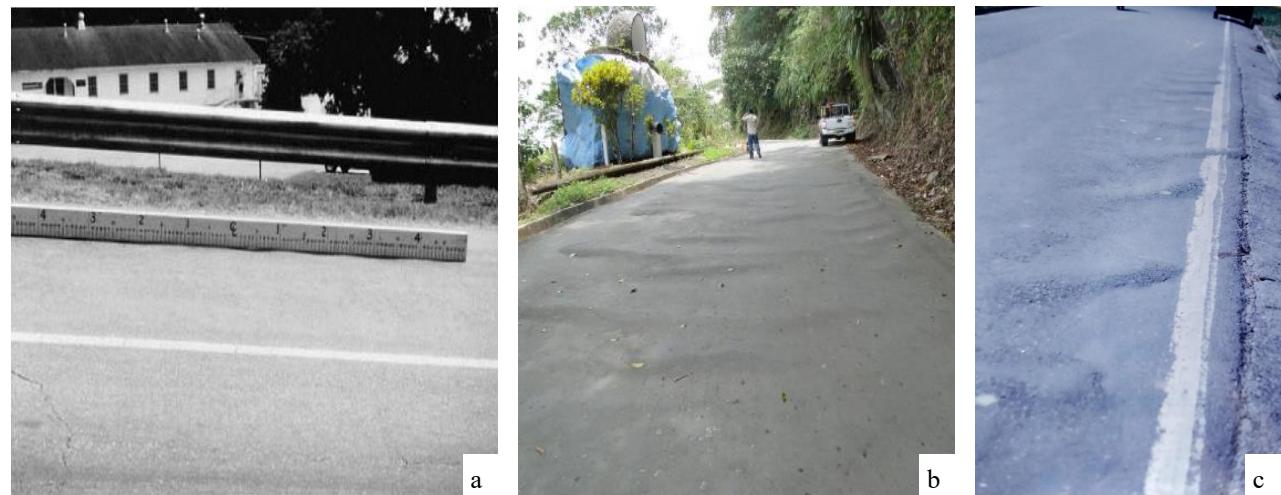
### Severidad de falla Corrugación

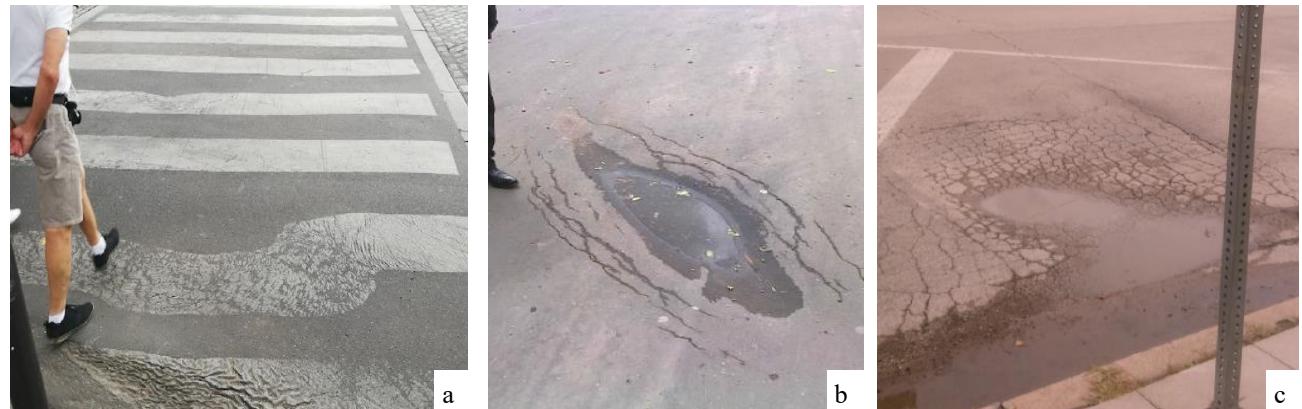
### Severidad de falla Depresión

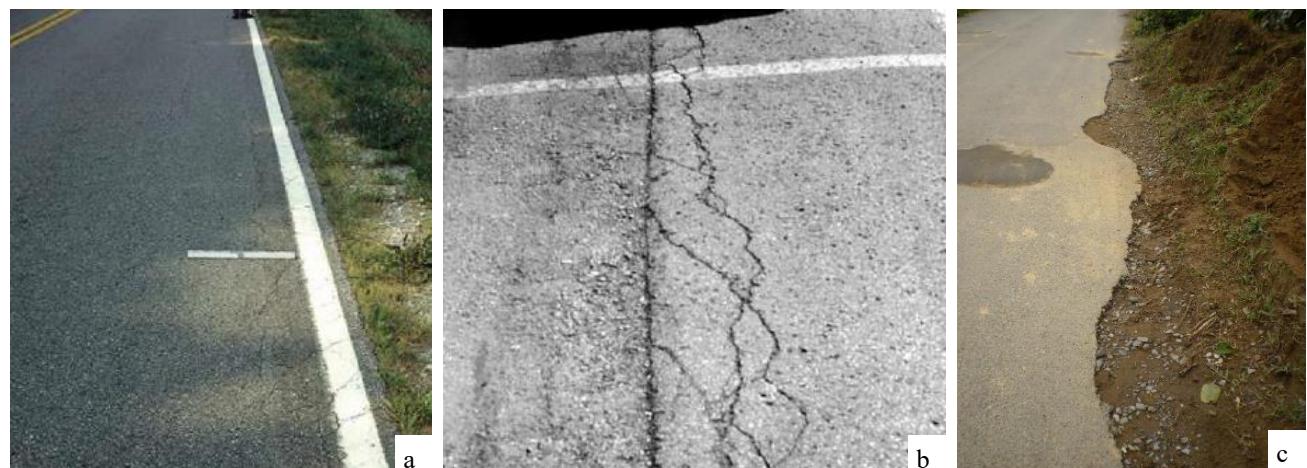
*Severidad de falla Rotura de Borde*

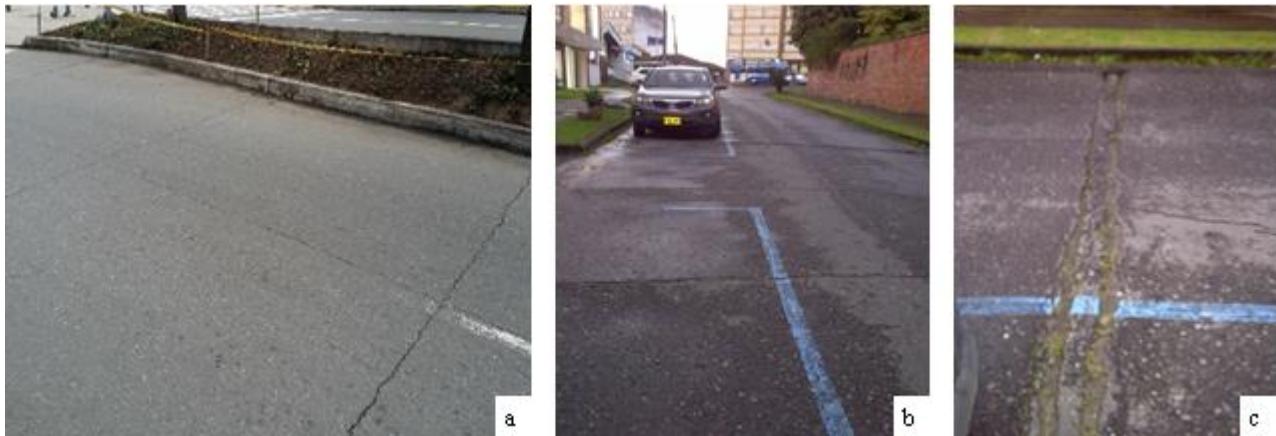
*Severidad de falla Grieta de reflexión de junta*

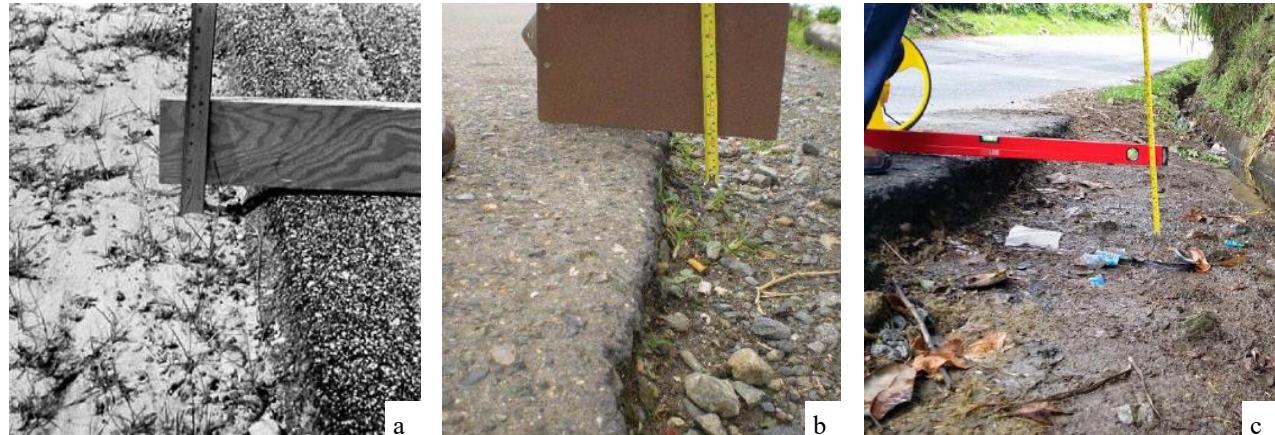
*Severidad de falla Desnivel*

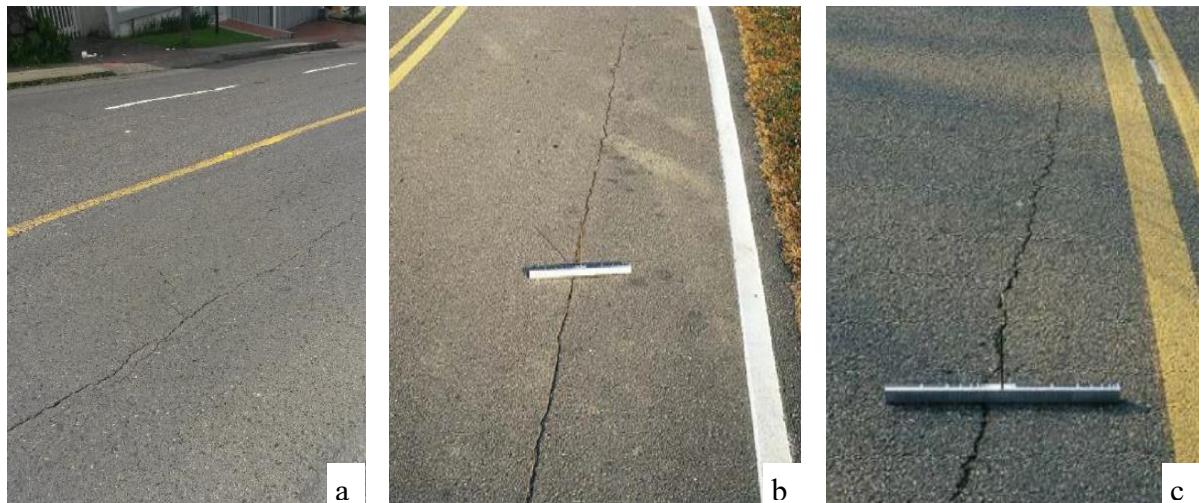
*Severidad de falla Grietas Longitudinales y Transversales*

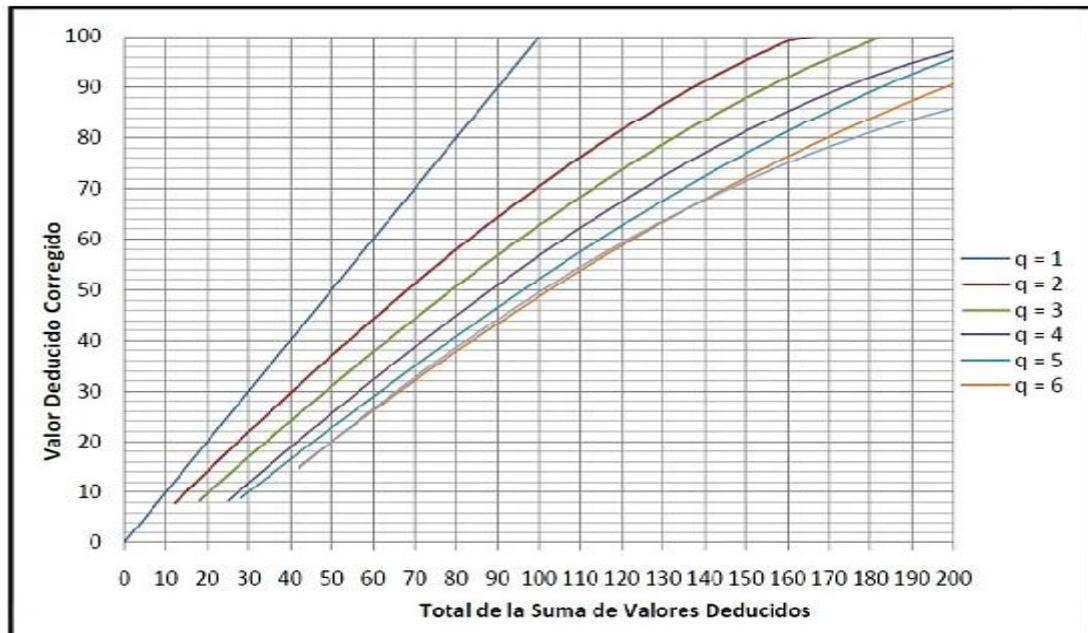
**Figura 42**

*Curvas de valor deducido corregido (VDC)*

Si hay varias fallas, se combinan sus VD usando un procedimiento iterativo definido en ASTM D6433 para obtener un CDV, evitando sobrepenalización.

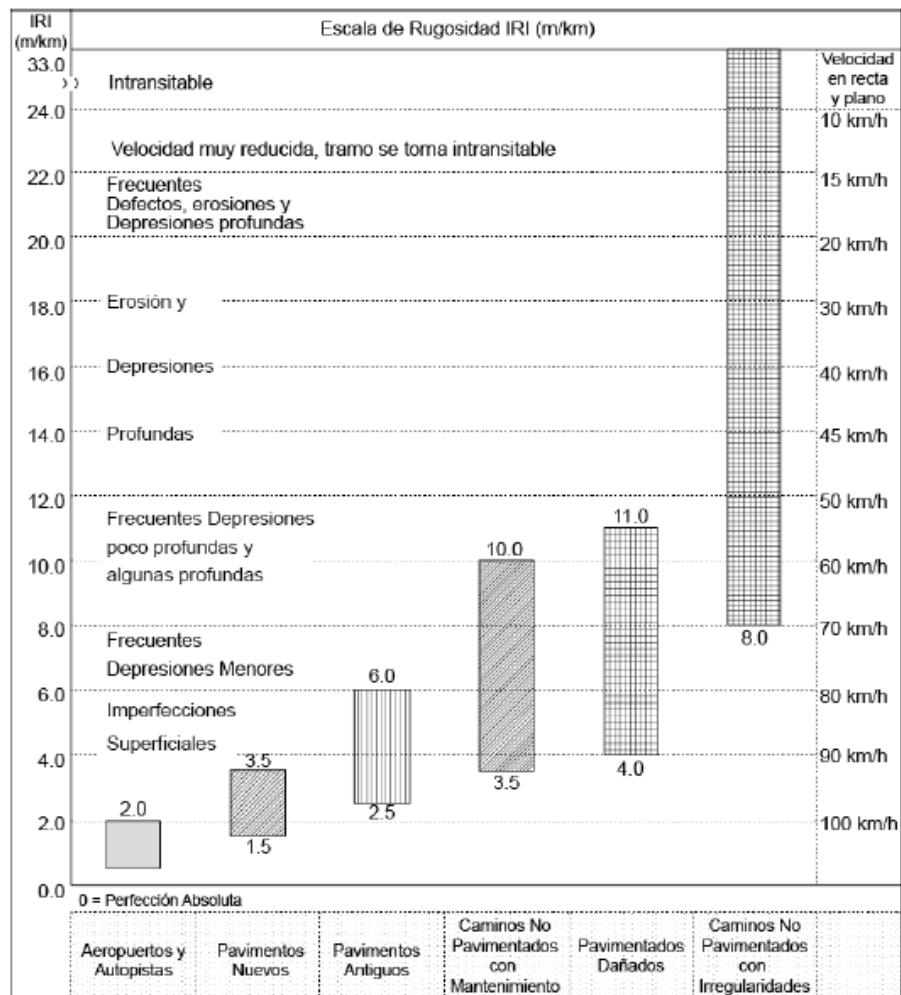
*Escala de Rugosidad IRI (m/km)*

El Índice Internacional de Rugosidad (IRI) es un parámetro estándar que cuantifica la regularidad superficial de un pavimento. Mide la acumulación de los desplazamientos verticales de la suspensión de un vehículo tipo (modelo “cuarto de carro”) al recorrer una vía a velocidad constante. (Steven M & Michael W, 2025)

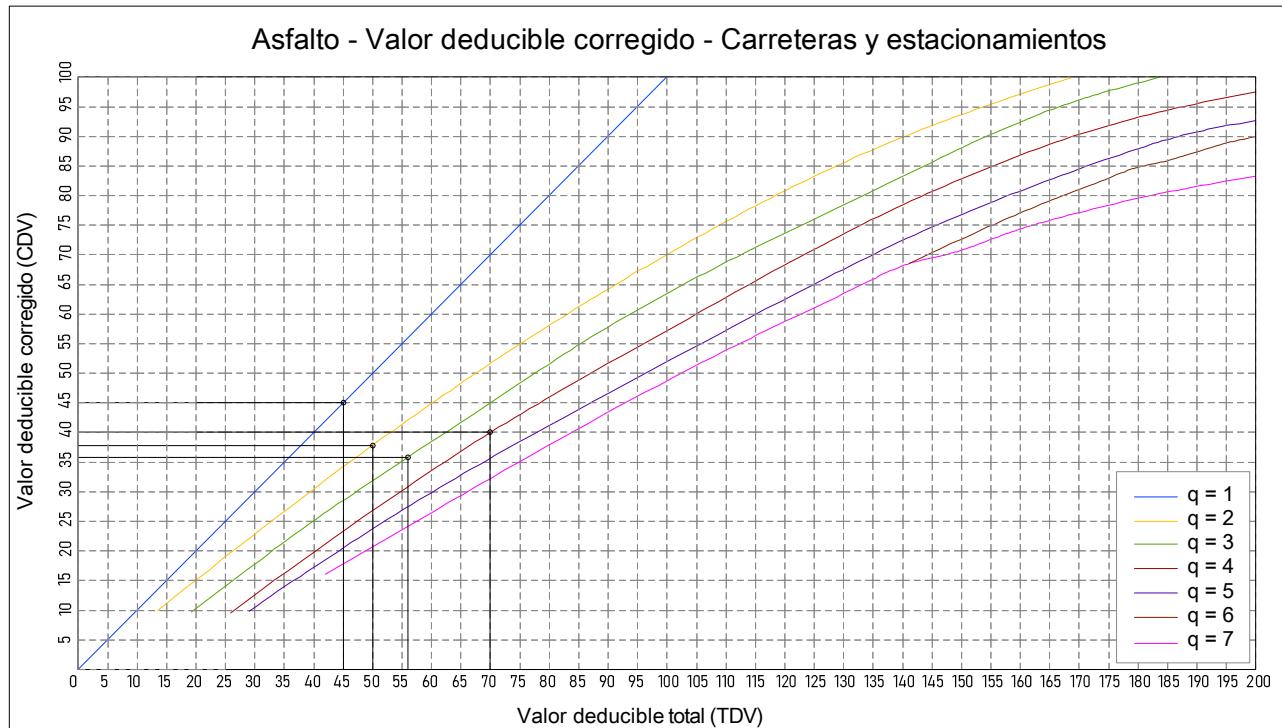
*Obtención de VD corregidos en curva de corrección*

- **Cálculo PCI de la Unidad de Muestra.** Finalmente se calculó el PCI para la UM1 del Tramo 1, utilizando el mayor VD Corregido mayor, para el ejemplo visto se tendría VDC máx.= 45, por lo que:

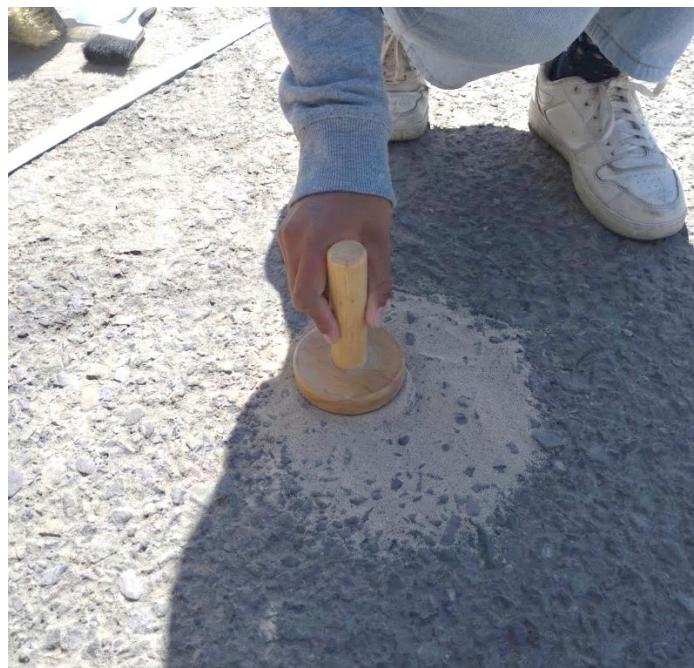
*Formación de círculo de arena*

- F. **Diámetro.** Se midió tres veces el diámetro del círculo formado, con ayuda de una regla en diferentes direcciones.

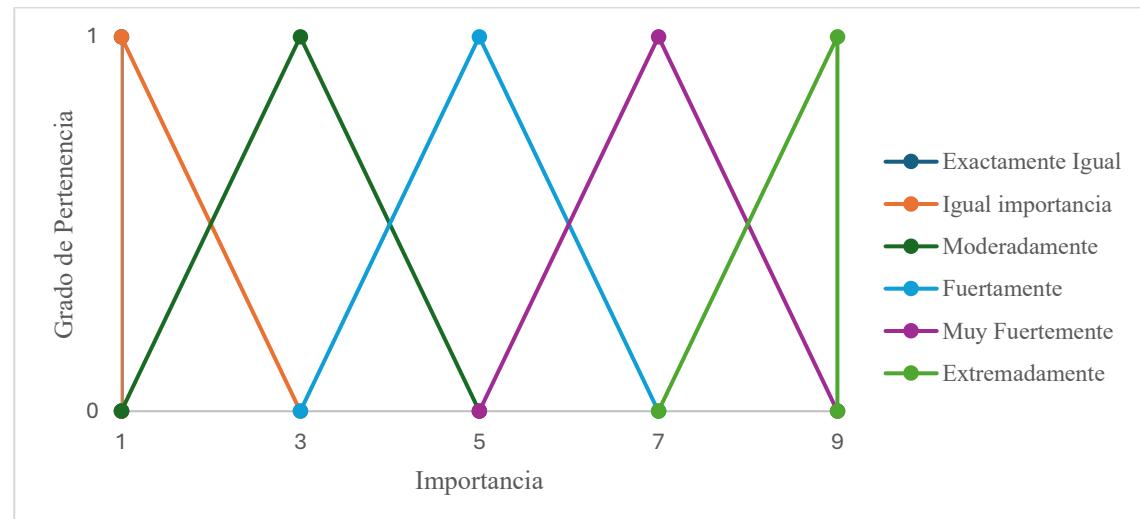
**Figura 70***Función de Membresía Triangular de comparaciones pareadas*

Se realizó una comparación pareada de los criterios de evaluación, gráficamente se planteó una matriz de nxn, donde “n” será igual a la cantidad de variables, en este caso n=4.

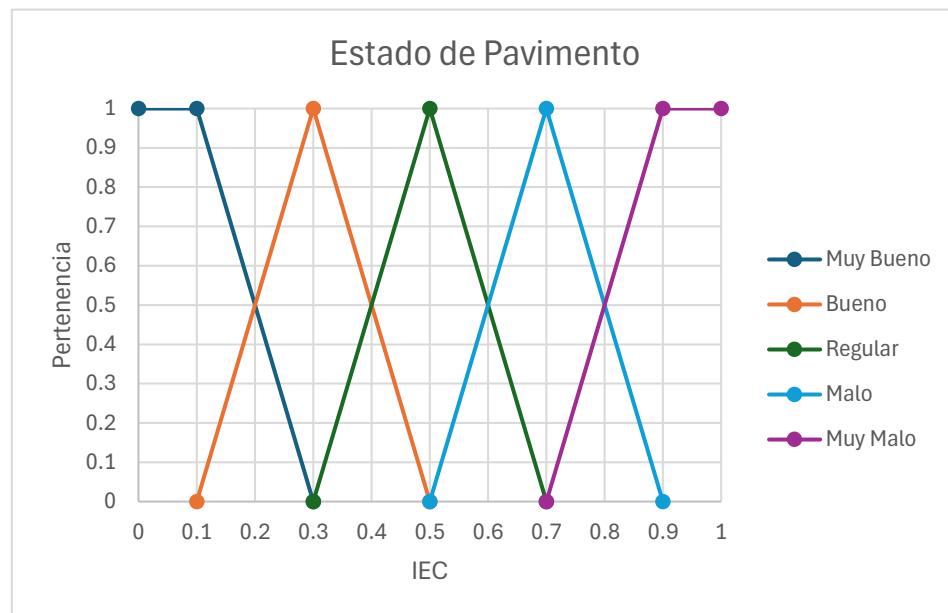
*Funciones de pertenencia de salida para la clasificación del IEC*

*Nota:* Se muestra la partición del universo de discurso  $[0, 1]$  en cinco conjuntos lingüísticos equidistantes. Adaptado de *Pavement condition assessment using soft computing techniques* por Singh et al. (2018)

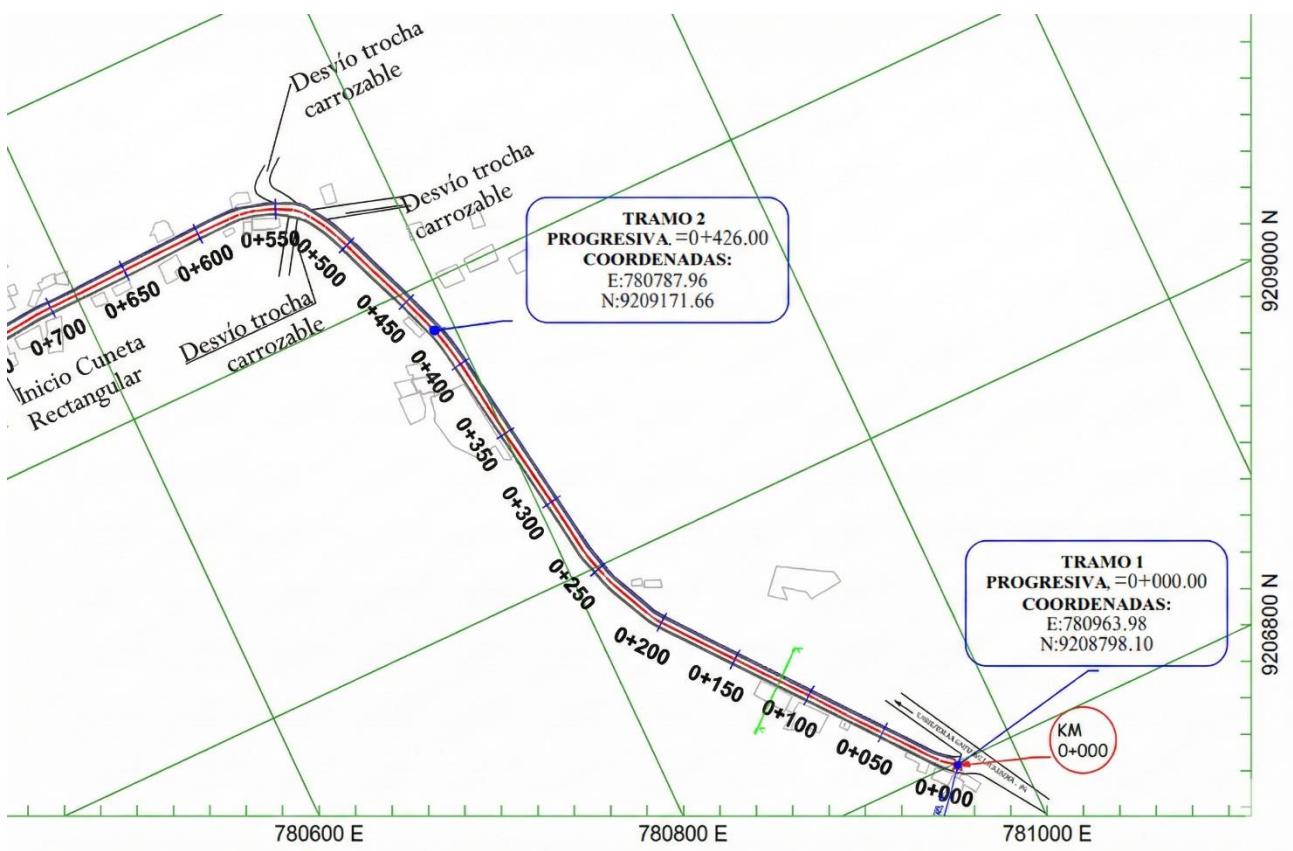
*Vista de plano General en Planta*

La Figura 74 muestra un recorte del Plano General en Planta (Ver anexo H) en el plano se observa la segmentación de la vía en los cinco tramos de evaluación definidos (T1 a T5), cada uno con una longitud de 426 metros. La geometría en planta revela un trazado sinuoso con múltiples curvas horizontales que se adaptan a la topografía del terreno, lo cual influye directamente en las condiciones de seguridad y comodidad de manejo evaluada

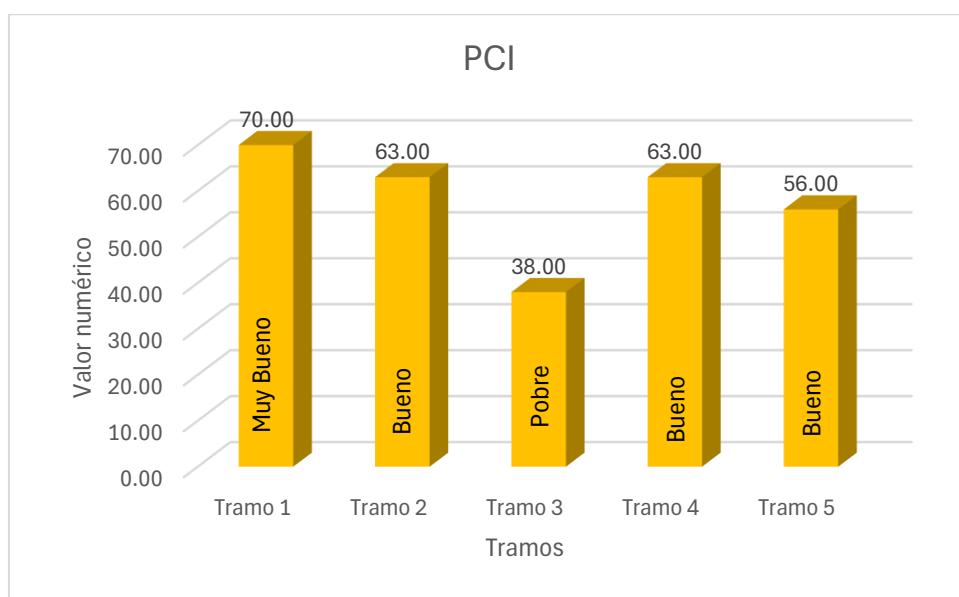
*Grafico de comparación de resultados de PCI entre tramos*

La Figura 75 ilustra gráficamente esta variabilidad, destacando la caída abrupta en la condición del Tramo 3 con un estado “Pobre” en comparación con los Tramos 2, 4 y 5 mostraron condiciones de “Bueno”, con promedios de 63, 63 y 56 respectivamente, mientras que el Tramo 1 presentó un estado “Muy Bueno” (ver Tabla 34).

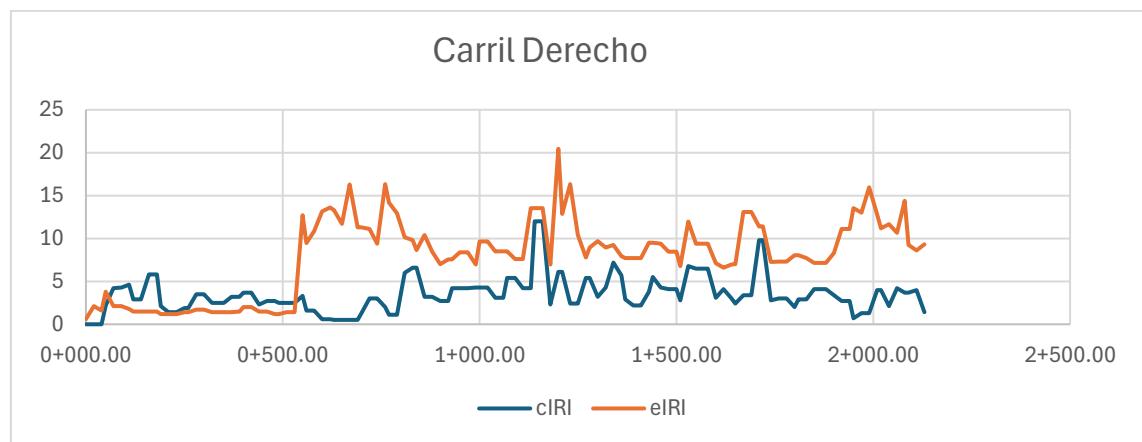
*Grafico de valores IRI del carril derecho.*

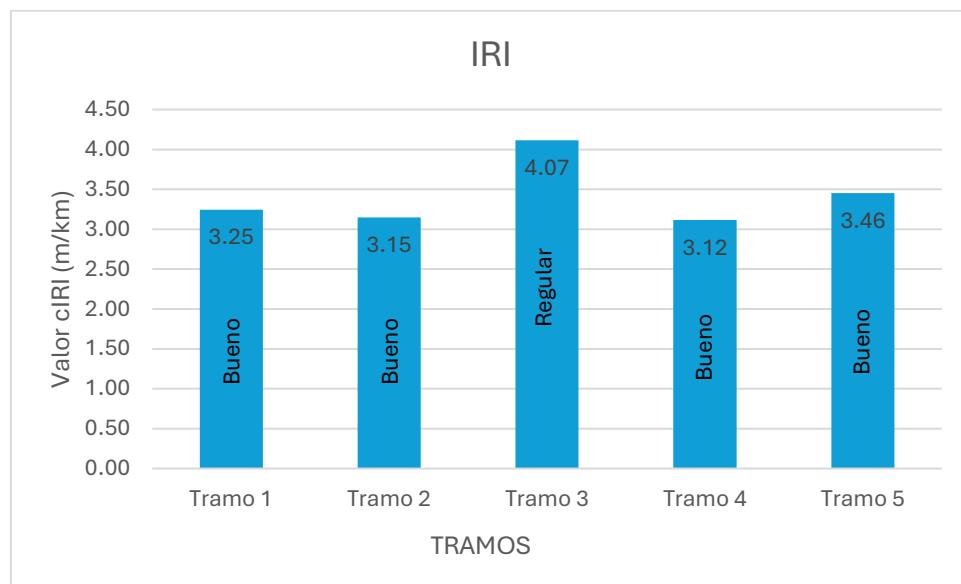
*Gráfico de comparación de resultados de IRI entre tramos*

La Figura 78 ilustra la comparación de resultados del IRI, obteniendo en el Tramo 3 un IRI de 4.07 m/km correspondiente a “regular” (ver Tabla 34), para el Tramo 1, 2, 3 y 4 un valor de 3.25, 3.15, 3.12 y 3.46 respectivamente, lo cual corresponde a un estado de “bueno”. Lo que evidencia al Tramo 3 como el tramo en peor condición.

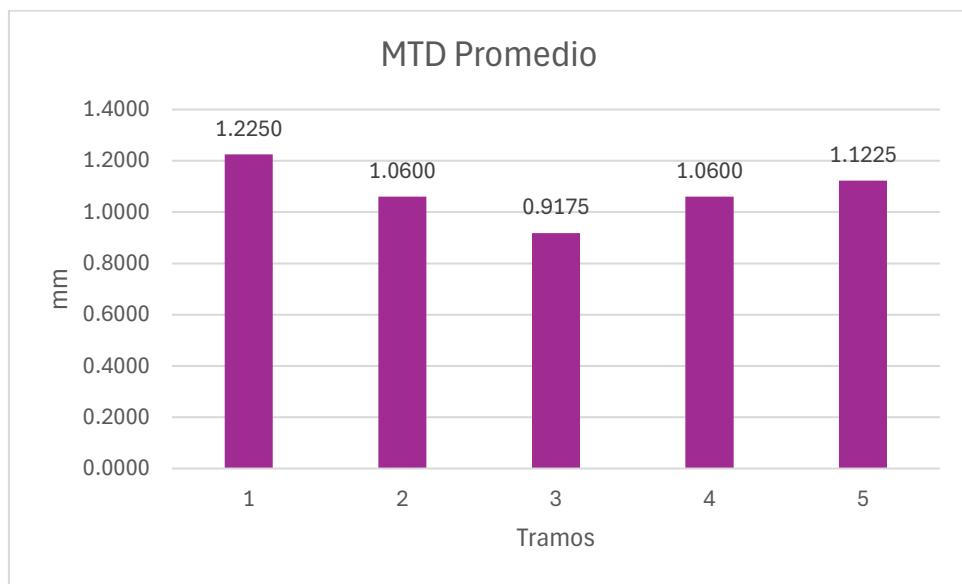
Grafico de valores MTD por Tramos.

La Tabla 40 y la Figura 79 indican que el tramo 1 obtuvo el mayor valor promedio (1.23 mm), indicando una excelente capacidad de drenaje superficial, el Tramo 3 registró el valor más bajo (0.955 mm), aunque se mantiene por encima del límite crítico de 0.4 mm, los Tramos 2, 4 y 5 mostraron valores intermedios de 1.06 mm, 1.065 mm y 1.125 mm respectivamente.

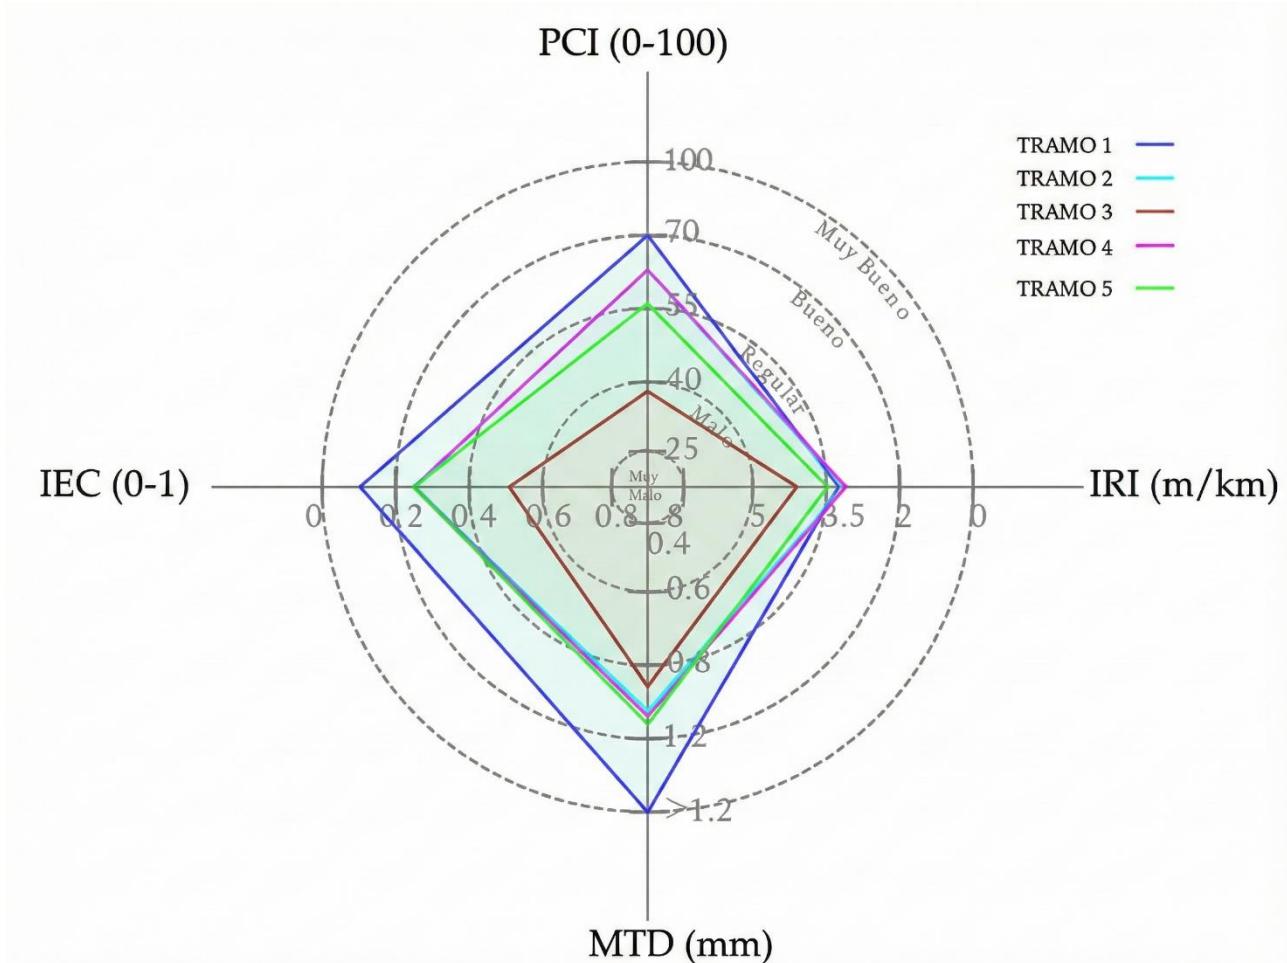
*Perfil multicriterio por tramo*

*Nota: La figura presenta un diagrama radial comparativo que integra las tres variables de entrada (PCI, IRI, MTD) y la variable de salida (IEC) para los cinco tramos evaluados.*
