# **UNIVERSIDAD NACIONAL DE CAJAMARCA**

## **TESIS PROFESIONAL**

**EVALUACIÓN GEOESTRUCTURAL E HIDROGEOLÓGICA DEL  
CENTRO POBLADO LA CHORRERA - SOROCHUCO -  
CELENDIN - CAJAMARCA**

**CAJAMARCA PERÚ  
2014**

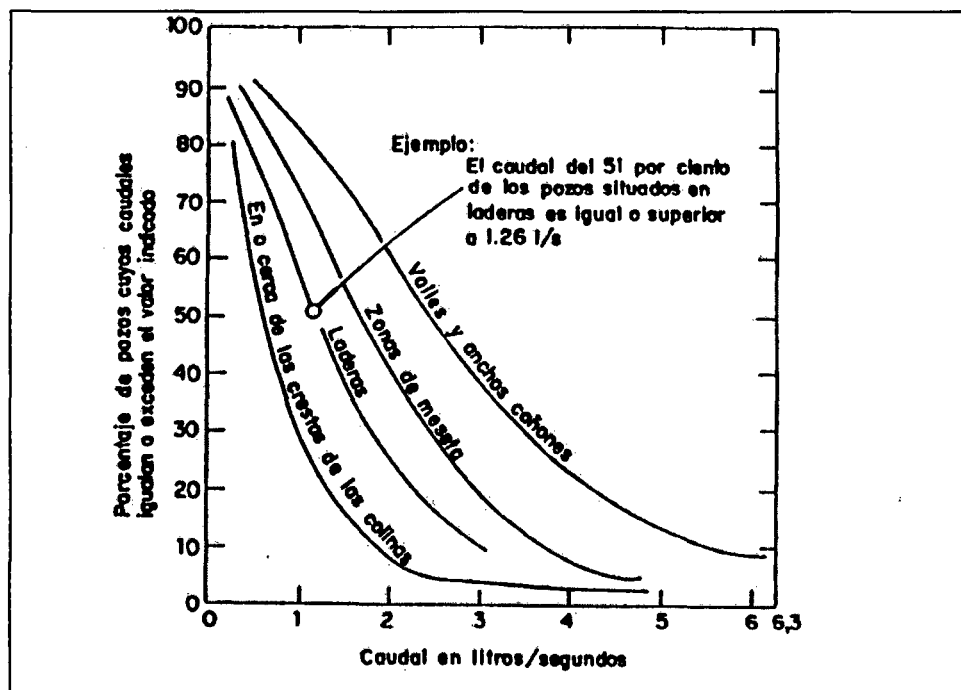
Figura 07. Pozos productivos y su relación con la topografía (Citado en Davis et al, 1971).

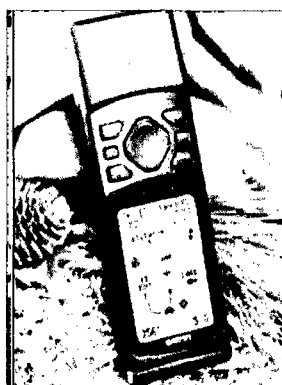
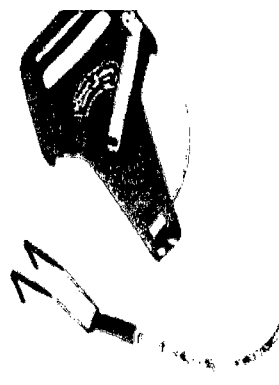
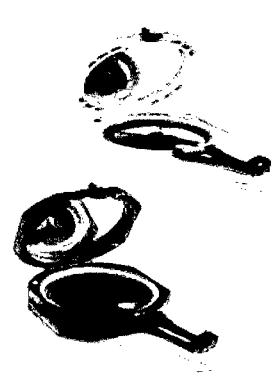
Imagen 01: Equipo utilizado en campo

- ✓ Equipo Fundamental de geología.
- ✓ Carta Topográfica a escala 1/10,000.
- ✓ Carta Geológica del INGEMMET. Escala 1/100 000.
- ✓ Imagen satelital Landsat 7, de alta resolución Esc: 1/15000
- ✓ Picota.
- ✓ Brújula tipo Brunton.
- ✓ G.P.S Navegador.
- ✓ Lupas (10x y 20x), Rayador (dureza 7).
- ✓ Ácido clorhídrico 20%.
- ✓ Libreta de Campo, Lápiz, Colores. Protactor.
- ✓ Cámara Digital.
- ✓ Movilidad.

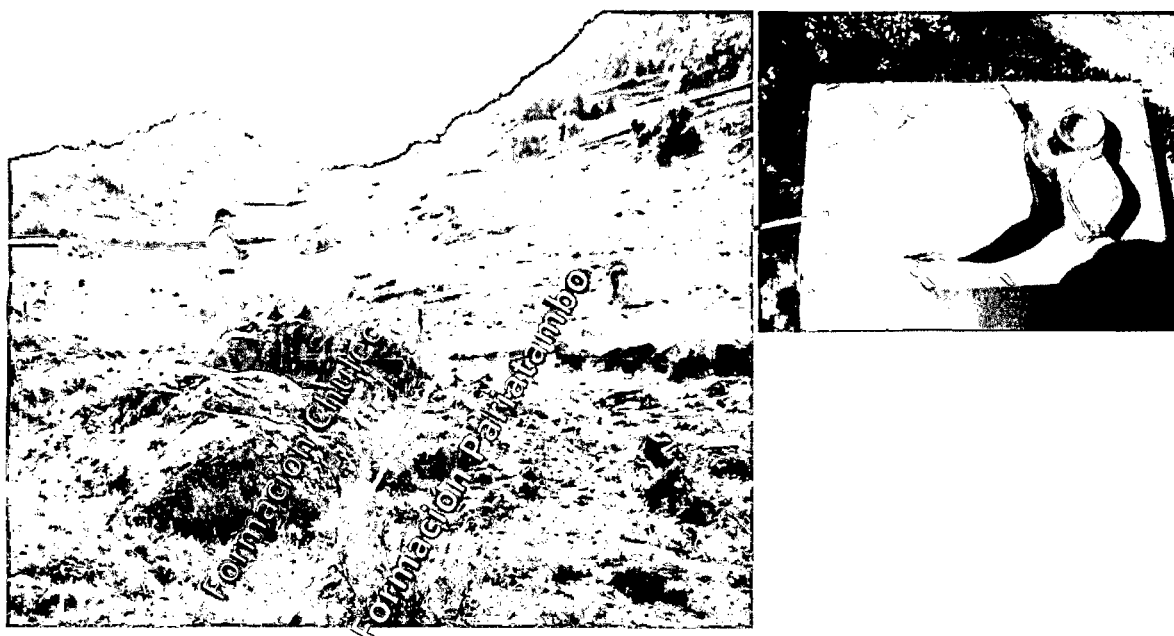
Observación de campo: En nuestro recorrido hemos encontrado la presencia de rocas calizas arenosas ligeramente Alteradas en las cuales se puede observar presencia pirita diseminada, aflora en una potencia de unos 10 metros aproximadamente.

Foto 07.- Contacto entre la Formación Chulec y La Formación Pariatambo (Norte: 9231273, Este: 796524)

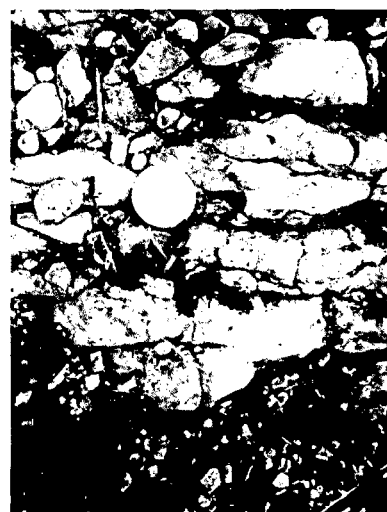
**Foto N°18.-** Fractura en roca caliza rellena con Cuarzo Perpendicular a la Falla regional la Chorrera (Este: 796591, Norte: 9231849) Rbo : N5° Buz : 55° SE

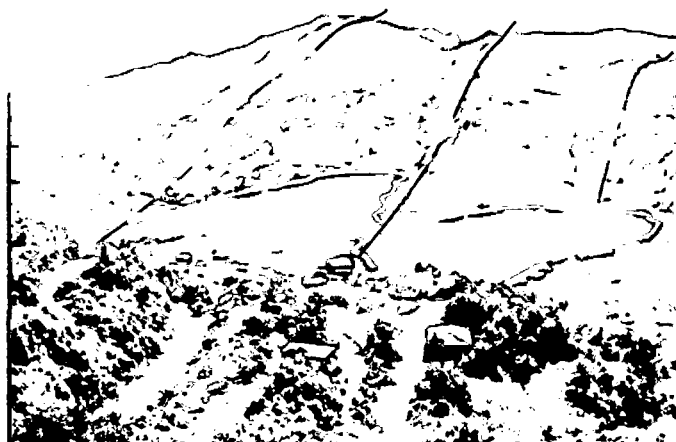
Se ha localizado el eje de un anticlinal el cual ha sido erosionado en gran parte por agentes meteóricos pero claramente se puede distinguir la disposición de los estratos plegados al costado de la laguna Alforjacochoa, por lo que se presume de la existencia de esfuerzos distensivos. Asociado a esta deformación se observan fracturas perpendiculares al eje del pliegue en roca caliza.

Foto N°25.- Anticlinal Alforjacocho

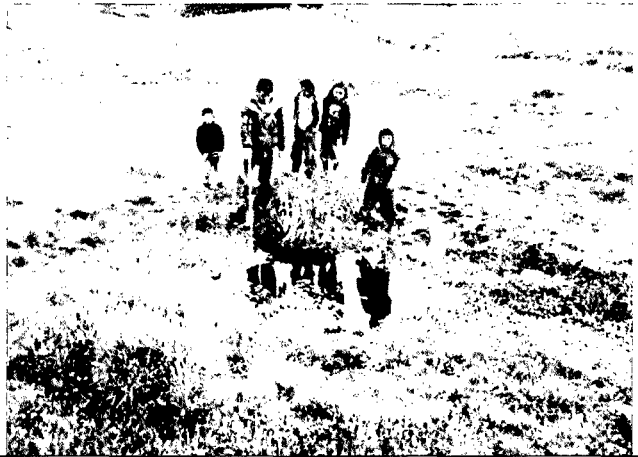
| <b>TESIS: EVALUACION GEOESTRUCTURAL E HIDROGEOLOGICA DEL CENTRO POBLADO LA CHORRERA-SOROCHUCO-CELENDIN-CAJAMARCA</b> | | | | |
|--|---|--|--|--|
| <b>MAPA DE UBICACIÓN-NUMERO Y NOMBRE DE LA MANIFESTACION HOJA CELENDIN (14-G)-PE-10</b> | | | <b>COORDENADAS UTM</b><br>9231213 N<br>797185 E | |

| <b>TESIS: EVALUACION GEOESTRUCTURAL E HIDROGEOLOGICA DEL CENTRO POBLADO LA CHORRERA-SOROCHUCO-CELENDIN-CAJAMARCA</b> | | | | |
|--|---|--|--|--|
| <b>LOCALIZACION</b><br><br>Manantial llamado tragadero se encuentra en el centro poblado la chorrera-districto de Sorochuco. | | | <b>FOTOGRAFIA</b><br> | |
| <b>TIPO DE MANIFESTACION</b><br>Manantial | | | <b>REGIMEN</b><br>Permanente | |
| <b>ALREDEDORES DE LA MANIFESTACION</b><br>Emplazado en rocas intrusivas, y además raíces de plantas e ichus. | | | <b>USO</b><br>Domestico<br>Riego | <b>OBRAS</b><br>ND |

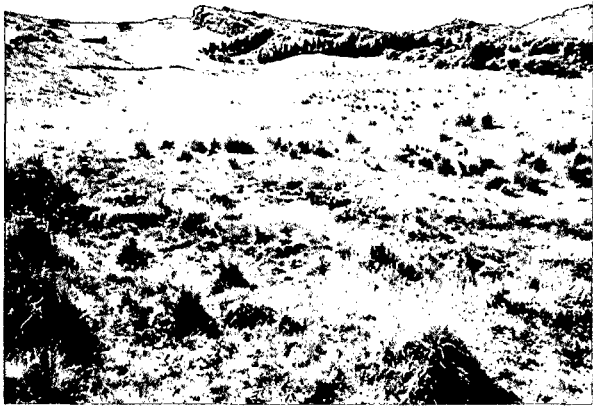
| <b>ESIS: EVALUACION GEOESTRUCTURAL E HIDROGEOLOGICA DEL CENTRO POBLADO LA CHORRERA-SOROCHUCO-CELENDIN-CAJAMARCA</b> | | | | |
|---|---|---|---|---|
| Manantial ubicado en el centro poblado la chorrera. | | | | |
| Manantial | | | Permanente | |

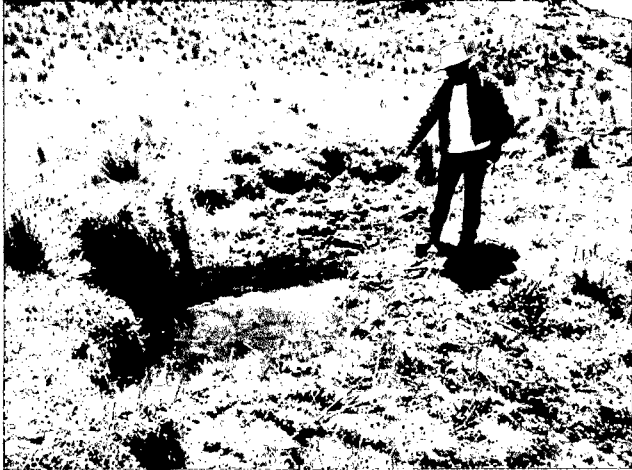
| <b>TESIS: EVALUACION GEOESTRUCTURAL E HIDROGEOLOGICA DEL CENTRO POBLADO LA CHORRERA-SOROCHUCO-CELENDIN-CAJAMARCA</b> | | | | |
|--|---|--|--|---|
| <b>MAPA DE UBICACIÓN-NUMERO Y NOMBRE DE LA MANIFESTACION HOJA CELENDIN (14-G)-PE-11</b> | | | <b>COORDENADAS UTM</b><br>9231259N<br>797354E | |

| <b>TESIS: EVALUACION GEOESTRUCTURAL E HIDROGEOLOGICA DEL CENTRO POBLADO LA CHORRERA-SOROCHUCO-CELENDIN-CAJAMARCA</b> | | | | |
|--|---|--|--|---|
| <b>LOCALIZACION</b><br><br>Adyacente al cerro el mirador en el Centro Poblado la Chorrera | | | <b>FOTOGRAFIA</b><br> | |
| <b>TIPO DE MANIFESTACION</b><br>Manantial | | | <b>REGIMEN</b><br>Permanente | |
| <b>ALREDEDORES DE LA MANIFESTACION</b><br>Rocas intrusivas, raíces, algas verdes, ichu, etc | | | <b>USO</b><br>Riego | <b>OBRAS</b><br>ND |

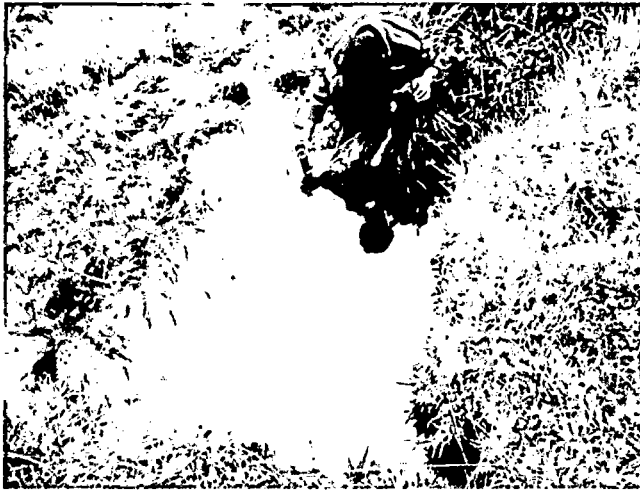
| <b>TESIS: EVALUACION GEOESTRUCTURAL E HIDROGEOLOGICA DEL CENTRO POBLADO LA CHORRERA-SOROCHUCO-CELENDIN-CAJAMARCA</b> | | | | | |
|--|---|---|--|--|---|
| <b>MAPA DE UBICACIÓN-NUMERO Y NOMBRE DE LA MANIFESTAION HOJA CELENDIN (14-G)-PE-14</b> | | | | <b>COORDENADAS UTM</b><br>9231403N<br>797332E | |

| <b>TESIS: EVALUACION GEOESTRUCTURAL E HIDROGEOLOGICA DEL CENTRO POBLADO LA CHORRERA-SOROCHUCO-CELENDIN-CAJAMARCA</b> | | | | | |
|--|---|---|--|--|---|
| <b>LOCALIZACION</b><br><br>Manantial ubicado en el centro poblado la chorrera | | | <b>FOTOGRAFIA</b><br> | | |
| <b>TIPO DE MANIFESTACION</b><br>Manantial | | | <b>REGIMEN</b><br>Permanente | | |
| <b>ALREDEDORES DE LA MANIFESTACION</b><br>Rocas intrusivas, raíces, algas verdesas | | | | <b>USO</b><br>Domestico<br>Riego | <b>OBRAS</b><br>ND |

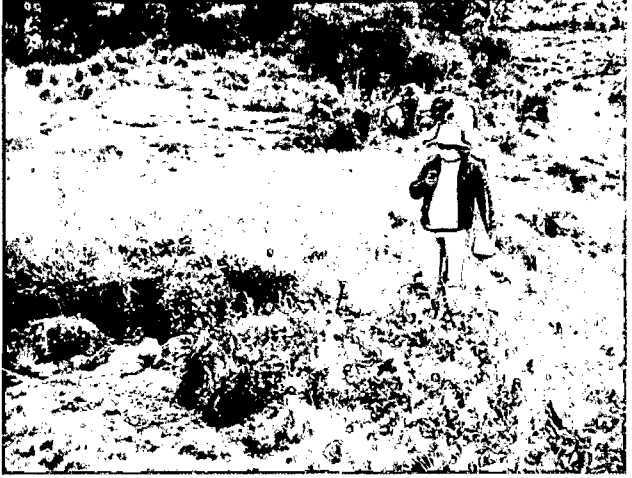
| <b>TESIS: EVALUACION GEOESTRUCTURAL E HIDROGEOLOGICA DEL CENTRO POBLADO LA CHORRERA-SOROCHUCO-CELENDIN-CAJAMARCA</b> | | | | |
|--|---|---|--|---|
| <b>MAPA DE UBICACIÓN-NUMERO Y NOMBRE DE LA MANIFESTACION HOJA CELENDIN (14-G)-PE-17</b> | | | <b>COORDENADAS UTM</b><br>9231658N<br>797463E | |

| <b>TESIS: EVALUACION GEOESTRUCTURAL E HIDROGEOLOGICA DEL CENTRO POBLADO LA CHORRERA-SOROCHUCO-CELENDIN-CAJAMARCA</b> | | | | |
|--|---|---|--|---|
| <b>LOCALIZACION</b><br><br>Reservorio ubicado en el anexo Hijadero el Chanche-centro poblado la Chorrera. | | | <b>FOTOGRAFIA</b><br> | |
| <b>TIPO DE MANIFESTACION</b><br>Manantial | | | <b>REGIMEN</b><br>Permanente | |
| <b>ALREDEDORES DE LA MANIFESTACION</b><br>Contacto entre rocas intrusivas con rocas calizas, raíces, algas verdosas. | | | <b>USO</b><br>Domestico<br>Riego | <b>OBRAS</b><br>RAP |

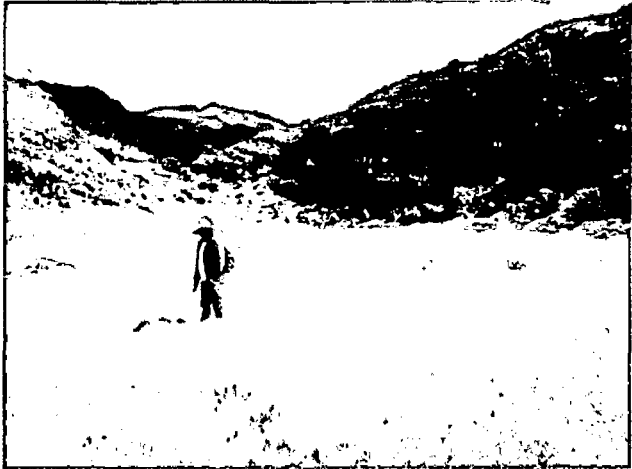
| <b>TESIS: EVALUACION GEOESTRUCTURAL E HIDROGEOLOGICA DEL CENTRO POBLADO LA CHORRERA-SOROCHUCO-CELENDIN-CAJAMARCA</b> | | | | |
|--|---|---|--|---|
| <b>MAPA DE UBICACIÓN-NUMERO Y NOMBRE DE LA MANIFESTACION HOJA CELENDIN (14-G)-PE-18</b> | | | <b>COORDENADAS UTM</b><br>9231783N<br>798348E | |

| <b>TESIS: EVALUACION GEOESTRUCTURAL E HIDROGEOLOGICA DEL CENTRO POBLADO LA CHORRERA-SOROCHUCO-CELENDIN-CAJAMARCA</b> | | | | |
|--|---|---|--|---|
| <b>LOCALIZACION</b><br><br>Laguna Chaquicocha esta dentro del anexo Chaquicocha. | | | <b>FOTOGRAFIA</b><br> | |
| <b>TIPO DE MANIFESTACION</b><br>Laguna | | | <b>REGIMEN</b><br>Efímera | |
| <b>ALREDEDORES DE LA MANIFESTACION</b><br>Rocas intrusivas con calizas en parte superior, raíces, algas verdosas. | | | <b>USO</b><br>Riego | <b>OBRAS</b><br>ND |

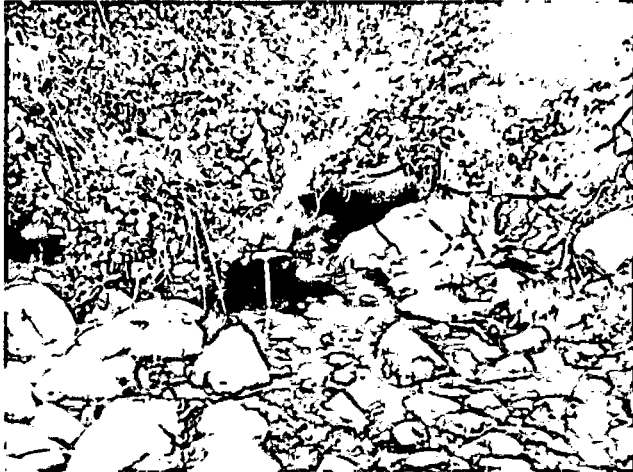
| <b>TESIS: EVALUACION GEOESTRUCTURAL E HIDROGEOLOGICA DEL CENTRO POBLADO LA CHORRERA-SOROCHUCO-CELENDIN-CAJAMARCA</b> | | | | | |
|--|---|---|--|---|--|
| <b>MAPA DE UBICACIÓN-NUMERO Y NOMBRE DE LA MANIFESTACION HOJA CELENDIN (14-G)-PE-20</b> | | | | <b>COORDENADAS UTM</b><br>9232339N<br>797559E | |

| <b>TESIS: EVALUACION GEOESTRUCTURAL E HIDROGEOLOGICA DEL CENTRO POBLADO LA CHORRERA-SOROCHUCO-CELENDIN-CAJAMARCA</b> | | | | | |
|--|---|---|--|---|--|
| <b>LOCALIZACION</b><br><br>Manantial Ojo de Agua esta dentro del anexo Hijadero-Centro Poblado la Chorrera | | | <b>FOTOGRAFIA</b><br> | | |
| <b>TIPO DE MANIFESTACION</b><br>Manantial | | | <b>REGIMEN</b><br>Permanente | | |
| <b>ALREDEDORES DE LA MANIFESTACION</b><br>Rocas calizas, presencia de un Karst, raices de las plantas | | | | <b>USO</b><br>Domestico<br>Riego | <b>OBRAS</b><br>Reservo<br>rio de<br>agua<br>potable |

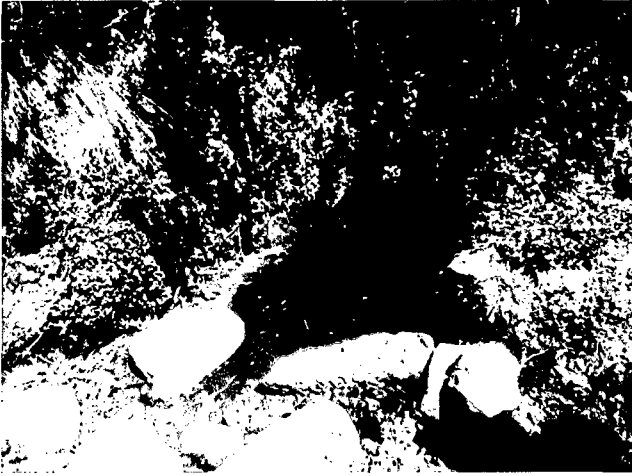
| TESIS: EVALUACION GEOESTRUCTURAL E HIDROGEOLOGICA DEL CENTRO POBLADO LA CHORRERA-SOROCHUCO-CELENDIN-CAJAMARCA | | | | |
|---|---|---|---|--|
| MAPA DE UBICACIÓN-NUMERO Y NOMBRE DE LA MANIFESTACION HOJA CELENDIN (14-G)-PE-22 | | | COORDENADAS UTM<br>9231742N<br>793972E | |

| TESIS: EVALUACION GEOESTRUCTURAL E HIDROGEOLOGICA DEL CENTRO POBLADO LA CHORRERA-SOROCHUCO-CELENDIN-CAJAMARCA | | | | |
|---|---|---|---|--|
| LOCALIZACION<br><br>A 200 metros de la Laguna Alforjacochoa. | | | FOTOGRAFIA<br> | |
| TIPO DE MANIFESTACION<br>Manantial | | | REGIMEN<br>Permanente | |
| ALREDEDORES DE LA MANIFESTACION<br>Material orgánico, rocas calizas y raíces de las plantas. | | | USO<br>Riego | OBRAS<br>ND |

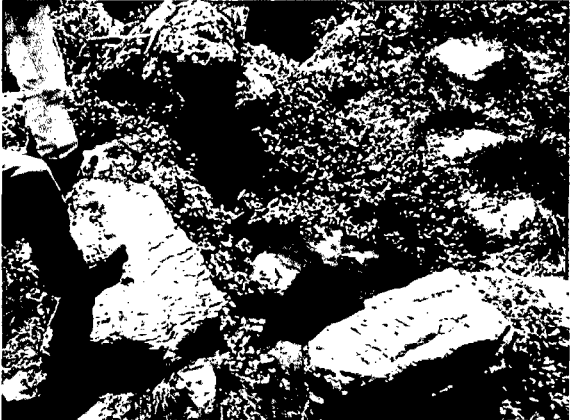
| <b>TESIS: EVALUACION GEOESTRUCTURAL E HIDROGEOLOGICA DEL CENTRO POBLADO LA CHORRERA-SOROCHUCO-CELENDIN-CAJAMARCA</b> | | | | |
|--|--|---|--|--|
| <b>MAPA DE UBICACIÓN-NUMERO Y NOMBRE DE LA MANIFESTACION HOJA CELENDIN (14-G)-PE-24</b> | | | <b>COORDENADAS UTM</b><br>9231823N<br>795427E | |

| <b>TESIS: EVALUACION GEOESTRUCTURAL E HIDROGEOLOGICA DEL CENTRO POBLADO LA CHORRERA-SOROCHUCO-CELENDIN-CAJAMARCA</b> | | | | |
|--|--|---|--|--|
| <b>LOCALIZACION</b><br><br>Afluente a la Laguna Chica | | | <b>FOTOGRAFIA</b><br> | |
| <b>TIPO DE MANIFESTACION</b><br>Manantial | | | <b>REGIMEN</b><br>Permanente | |
| <b>ALREDEDORES DE LA MANIFESTACION</b><br>Roca caliza, algas verdosas | | | <b>USO</b><br>Domestico<br>Riego | <b>OBRAS</b> |

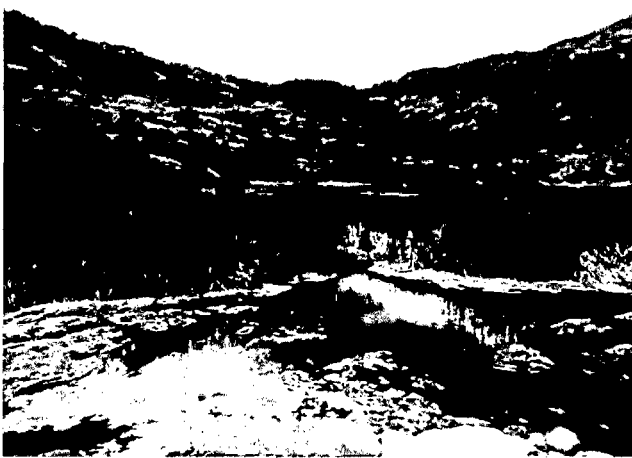
| <b>TESIS: EVALUACION GEOESTRUCTURAL E HIDROGEOLOGICA DEL CENTRO POBLADO LA CHORRERA-SOROCHUCO-CELENDIN-CAJAMARCA</b> | | | | |
|--|--|---|--|---|
| <b>MAPA DE UBICACIÓN-NUMERO Y NOMBRE DE LA MANIFESTACION HOJA CELENDIN (14-G)-LE-25</b> | | | <b>COORDENADAS UTM</b><br>9231316N<br>796691E | |

| <b>TESIS: EVALUACION GEOESTRUCTURAL E HIDROGEOLOGICA DEL CENTRO POBLADO LA CHORRERA-SOROCHUCO-CELENDIN-CAJAMARCA</b> | | | | |
|--|--|---|--|---|
| <b>LOCALIZACION</b><br><br>Laguna Chica adyacente a la laguna Alforjacochoa-Centro Poblado la Chorrera | | | <b>FOTOGRAFIA</b><br> | |
| <b>TIPO DE MANIFESTACION</b><br>Laguna | | | <b>REGIMEN</b><br>Permanente | |
| <b>ALREDEDORES DE LA MANIFESTACION</b><br>Roca caliza, totoras, además de raíces y algas verdesas | | | <b>USO</b><br>Domestico<br>Riego | <b>OBRAS</b><br>ND |

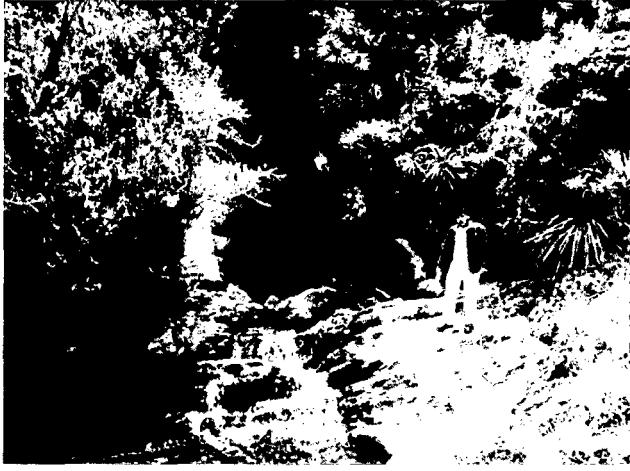
| <b>TESIS: EVALUACION GEOESTRUCTURAL E HIDROGEOLOGICA DEL CENTRO POBLADO LA CHORRERA-SOROCHUCO-CELENDIN-CAJAMARCA</b> | | | | |
|--|---|---|--|---|
| <b>MAPA DE UBICACIÓN-NUMERO Y NOMBRE DE LA MANIFESTAION HOJA CELENDIN (14-G)-ME-26</b> | | | <b>COORDENADAS UTM</b><br>9229155N<br>796325E | |

| <b>TESIS: EVALUACION GEOESTRUCTURAL E HIDROGEOLOGICA DEL CENTRO POBLADO LA CHORRERA-SOROCHUCO-CELENDIN-CAJAMARCA</b> | | | | |
|--|---|---|--|---|
| <b>LOCALIZACION</b><br><br>Un karst adyacente a la Laguna Chica-Anexo el Muyjo. | | | <b>FOTOGRAFIA</b><br> | |
| <b>TIPO DE MANIFESTACION</b><br>Manantial | | | <b>REGIMEN</b><br>Permanente | |
| <b>ALREDEDORES DE LA MANIFESTACION</b><br>Roca caliza | | | <b>USO</b><br>Domestico<br>Riego | <b>OBRAS</b><br>ND |

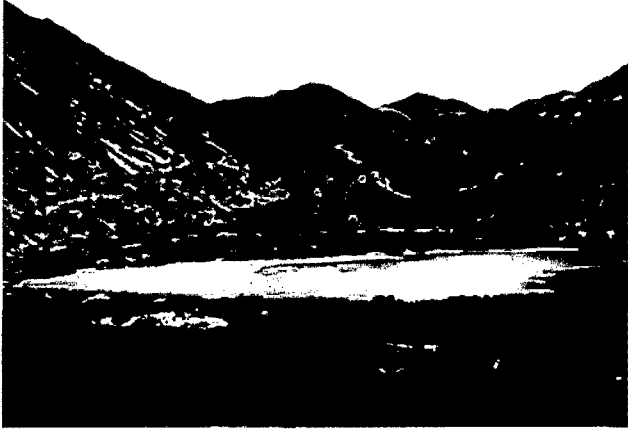
| <b>TESIS: EVALUACION GEOESTRUCTURAL E HIDROGEOLOGICA DEL CENTRO POBLADO LA CHORRERA-SOROCHUCO-CELENDIN-CAJAMARCA</b> | | | | |
|--|---|---|--|---|
| <b>MAPA DE UBICACIÓN-NUMERO Y NOMBRE DE LA MANIFESTAION HOJA CELENDIN (14-G)-KE-27</b> | | | <b>COORDENADAS UTM</b><br>9229601N<br>795999E | |

| <b>TESIS: EVALUACION GEOESTRUCTURAL E HIDROGEOLOGICA DEL CENTRO POBLADO LA CHORRERA-SOROCHUCO-CELENDIN-CAJAMARCA</b> | | | | |
|--|---|---|--|---|
| <b>LOCALIZACION</b><br><br>Laguna Lipiac ubicada en el cerro Hilo rico, anexo Lipiac-Centro Poblado la Chorrera | | | <b>FOTOGRAFIA</b><br> | |
| <b>TIPO DE MANIFESTACION</b><br>Laguna | | | <b>REGIMEN</b><br>Permanente | |
| <b>ALREDEDORES DE LA MANIFESTACION</b><br>Roca arenisca | | | <b>USO</b><br>Domestico<br>Riego | <b>OBRA</b><br>S<br>ND |

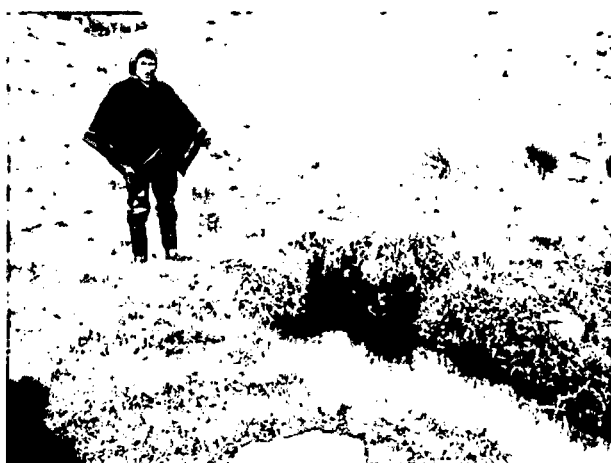
| <b>TESIS: EVALUACION GEOESTRUCTURAL E HIDROGEOLOGICA DEL CENTRO POBLADO LA CHORRERA-SOROCHUCO-CELENDIN-CAJAMARCA</b> | | | | | |
|--|--|---|---|---|---|
| Manantial Huevo fondo adyacente al cerro Picota Chica- Caserío Agua Blanca | | | | | |
| <b>TIPO DE MANIFESTACION</b><br>Manantial | | | <b>REGIMEN</b><br>Permanente | | |
| <b>ALREDEDORES DE LA MANIFESTACION</b><br>Roca intrusiva, Raíces, algas verdosas. | | | | <b>USO</b><br>Domestico<br>Riego | <b>OBRA</b><br>S<br>ND |

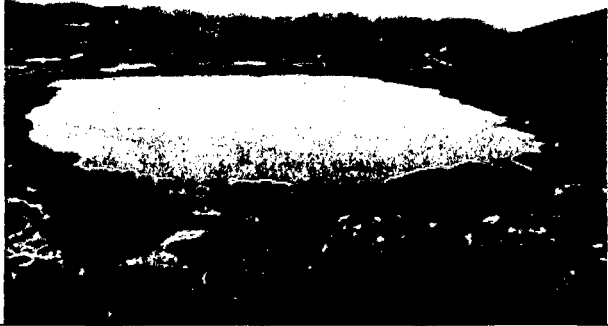
| <b>TESIS: EVALUACION GEOESTRUCTURAL E HIDROGEOLOGICA DEL CENTRO POBLADO LA CHORRERA-SOROCHUCO-CELENDIN-CAJAMARCA</b> | | | | |
|--|--|---|--|--|
| <b>MAPA DE UBICACIÓN-NUMERO Y NOMBRE DE LA MANIFESTACION HOJA CELENDIN (14-G)-ME-31</b> | | | <b>COORDENADAS UTM</b><br>9234750N<br>793176E | |

| <b>TESIS: EVALUACION GEOESTRUCTURAL E HIDROGEOLOGICA DEL CENTRO POBLADO LA CHORRERA-SOROCHUCO-CELENDIN-CAJAMARCA</b> | | | | |
|--|--|---|--|--|
| <b>LOCALIZACION</b><br><br>Laguna Lucmacocha en el caserio Agua blanca | | | <b>FOTOGRAFIA</b><br> | |
| <b>TIPO DE MANIFESTACION</b><br>Manantial | | | <b>REGIMEN</b><br>Permanente | |
| <b>ALREDEDORES DE LA MANIFESTACION</b><br>Roca calizas, Raices, algas verdosas | | | <b>USO</b><br>Domestico<br>Riego | <b>OBRAS</b><br>ND |

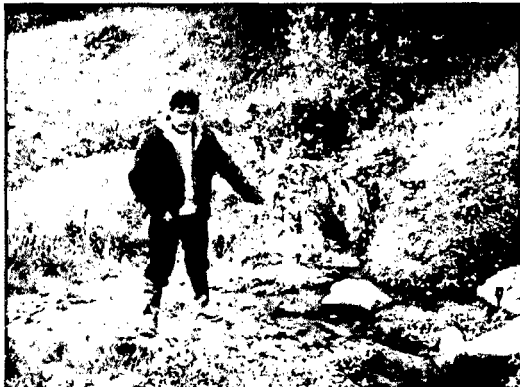
| TESIS: EVALUACION GEOESTRUCTURAL E HIDROGEOLOGICA DEL CENTRO POBLADO LA CHORRERA-SOROCHUCO-CELENDIN-CAJAMARCA | | | | | |
|---|---|---|--|--|---|
| Un Manantial adyacente a la carretera-centro Poblado la Chorrera | | | | | |
| TIPO DE MANIFESTACION<br>Manantial | | | REGIMEN<br>Permanente | | |
| ALREDEDORES DE LA MANIFESTACION<br>Roca caliza, Arbustos, Raíces y Algas Verdosas | | | | USO<br>Domestico<br>Riego | OBRAS<br>ND |

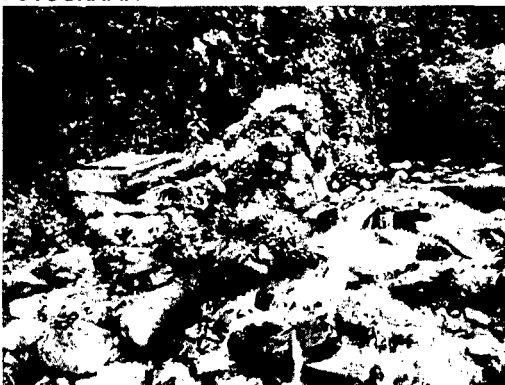
| TESIS: EVALUACION GEOESTRUCTURAL E HIDROGEOLOGICA DEL CENTRO POBLADO LA CHORRERA-SOROCHUCO-CELENDIN-CAJAMARCA | | | | | | | |
|---|---|---|--|--|---|---|--|
| Un karst Ojo de agua esta en el camino anexo Hijadero - Centro Poblado la Chorrera | | | | | | | |
| TIPO DE MANIFESTACION<br>Karst | | | REGIMEN<br>Permanente | | | | |
| ALREDEDORES DE LA MANIFESTACION<br>Roca caliza, Raíces y Algas Verdosas | | | | USO<br>Domestico<br>Riego | OBRAS<br>RAP | | |

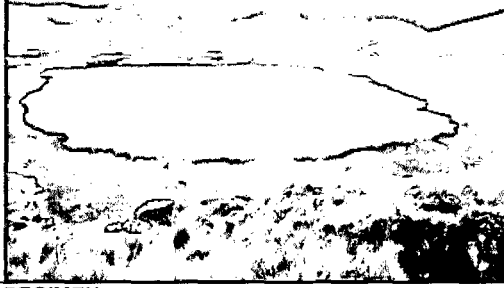
| TESIS: EVALUACION GEOESTRUCTURAL E HIDROGEOLOGICA DEL CENTRO POBLADO LA CHORRERA-SOROCHUCO-CELENDIN-CAJAMARCA | | | | | |
|---|---|---|--|---|--|
| LOCALIZACION<br><br>Laguna Lucmacocha ubicada en el caserío agua blanca-Distrito de sorochocho | | | FOTOGRAFIA<br> | | |
| TIPO DE MANIFESTACION<br>Laguna | | | REGIMEN<br>Permanente | | |
| ALREDEDORES DE LA MANIFESTACION<br>Roca caliza, Raíces y Algas Verdosas | | | | USO<br>Domestico<br>Riego | |

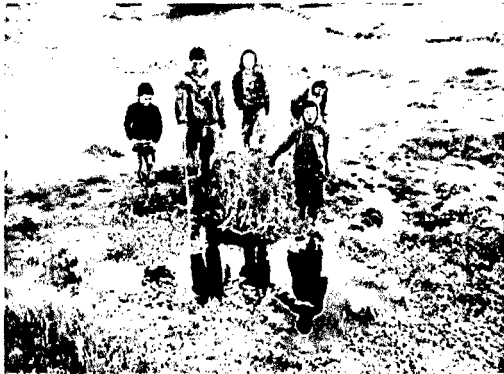
| TESIS: EVALUACION GEOESTRUCTURAL E HIDROGEOLOGICA DEL CENTRO POBLADO LA CHORRERA-SOROCHUCO-CELENDIN-CAJAMARCA | | | | | |
|---|---|---|--|---|--|
| Un Manantial Llamado tragadero adyacente a un camino-centro Poblado la Chorrera | | | | | |
| TIPO DE MANIFESTACION<br>Manantial | | | REGIMEN<br>Permanente | | |
| ALREDEDORES DE LA MANIFESTACION<br>Rocas intrusivas, Raíces y Algas Verdosas | | | | USO<br>Domestico<br>Riego | |

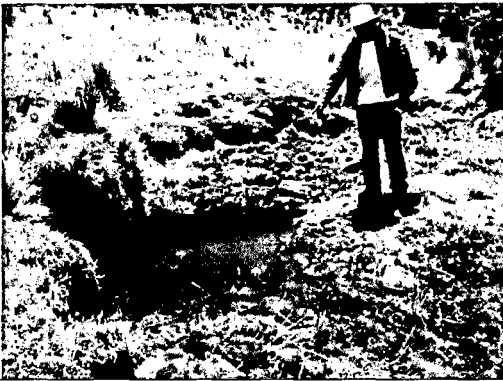
| <b>TESIS: EVALUACION GEOESTRUCTURAL E HIDROGEOLOGICA DEL CENTRO POBLADO LA CHORRERA-SOROCHUCO-CELENDIN-CAJAMARCA</b> | | | | |
|--|--|--|---|--|
| <b>MAPA DE UBICACIÓN-NUMERO Y NOMBRE DE LA MANIFESTAION HOJA CELENDIN (14-G)-CH-2</b> | | | <b>COORDENADAS UTM</b><br>9231259N<br>797354E | |

| <b>TESIS: EVALUACION GEOESTRUCTURAL E HIDROGEOLOGICA DEL CENTRO POBLADO LA CHORRERA-SOROCHUCO-CELENDIN-CAJAMARCA</b> | | | | |
|--|--|--|---|--|
| <b>LOCALIZACION</b><br><br>Un Manantial adyacente al cerro córdoba centro Poblado la Chorrera | | | <b>FOTOGRAFIA</b><br> | |
| <b>TIPO DE MANIFESTACION</b><br>Manantial | | | <b>REGIMEN</b><br>Permanente | |
| <b>ALREDEDORES DE LA MANIFESTACION</b><br>Rocas intrusivas, , Raíces y Algas Verdosas | | | <b>USO</b><br>Domestico<br>Riego | <b>OBRAS</b><br>ND |

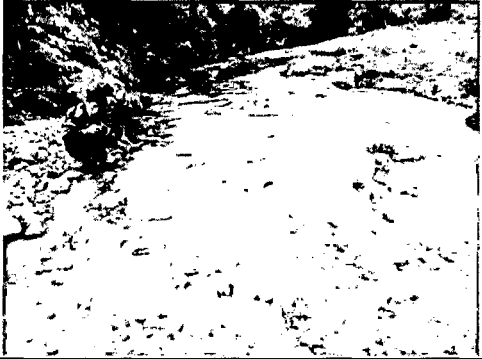
| TESIS: EVALUACION GEOESTRUCTURAL E HIDROGEOLOGICA DEL CENTRO POBLADO LA CHORRERA-SORUCHUCO-CELENDIN-CAJAMARCA | | | | |
|---|---|---|--|---|
| MAPA DE UBICACIÓN-NUMERO Y NOMBRE DE LA MANIFESTAION HOJA CELENDIN (14-G)-CH-7 | | | | COORDENADAS UTM<br>9231780N<br>796331E |

| TESIS: EVALUACION GEOESTRUCTURAL E HIDROGEOLOGICA DEL CENTRO POBLADO LA CHORRERA-SORUCHUCO-CELENDIN-CAJAMARCA | | | | |
|---|---|---|--|---|
| LOCALIZACION<br><br>Rio la Chorrera adyacente al Centro Poblado la Chorrera | | | FOTOGRAFIA<br> | |
| TIPO DE MANIFESTACION<br>Rio | | | REGIMEN<br>Permanente | |
| ALREDEDORES DE LA MANIFESTACION<br>Roca caliza, Arbustos, Raíces y Algas Verdosas | | | | USO<br>Domestico<br>Riego |
