UNIVERSIDAD NACIONAL DE CAJAMARCA
FACULTAD DE INGENIERÍA
ESCUELA ACADÉMICO PROFESIONAL DE INGENIERÍA CIVIL

**VULNERABILIDAD SÍSMICA DEL SECTOR B Y D DEL HOSPITAL REGIONAL
DE CAJAMARCA**

Tesis para optar el Título Profesional de:

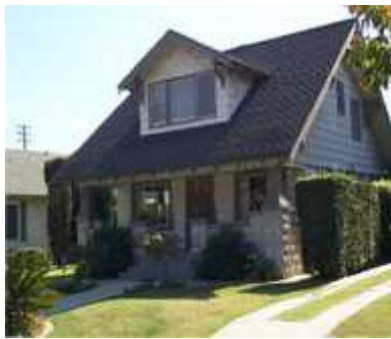
Identificador de Edificio	Fotografía	BSH	Características y Rendimiento
W1

H = 4,4 M = 5,2 L = 7,4	Los materiales de acabado exterior más comunes son el revestimiento de madera, el revestimiento de metal o el estuco.

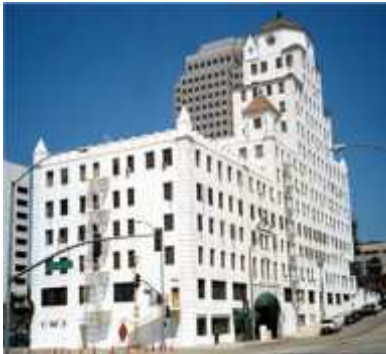
<p>H = 2,8 M = 3,6 L = 4,8</p>	<p>Las cargas laterales son resistidas por los muros de corte.</p>
S5

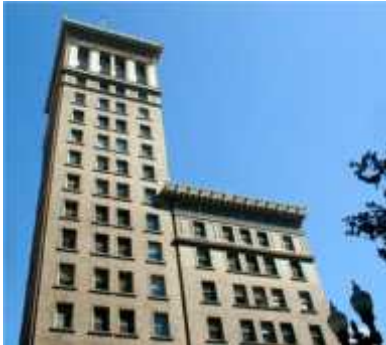
<p>H = 2,0 M = 3,6 L = 5,0</p>	<p>Las columnas de acero son relativamente delgadas y pueden estar ocultas en las paredes.</p>
C1

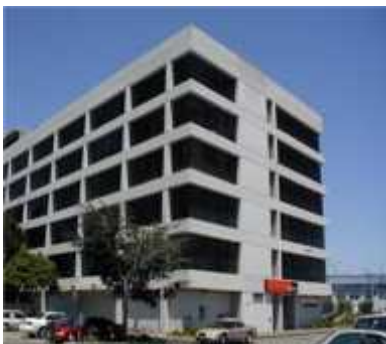
<p>H = 2,8 M = 3,6 L = 4,8</p>	<p>El daño comúnmente observado en edificios más altos se debe a discontinuidades, golpes y configuraciones irregulares.</p>

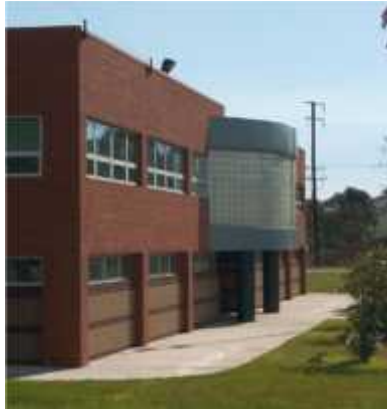
<p>H = 2,8 M = 3,4 L = 4,6</p>	<p>Las paredes son de ladrillo o bloque de concreto. Los sistemas de piso y techo más comunes son madera, acero ligero o concreto prefabricado.</p>
URM

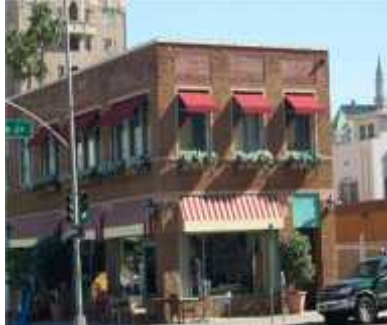
<p>H = 1,8 M = 3,4 L = 4,6</p>	<p>El rendimiento es pobre debido a la falta de anclaje de las paredes a los pisos y el techo, el mortero blando y los pilares estrechos entre las aberturas de las ventanas.</p>

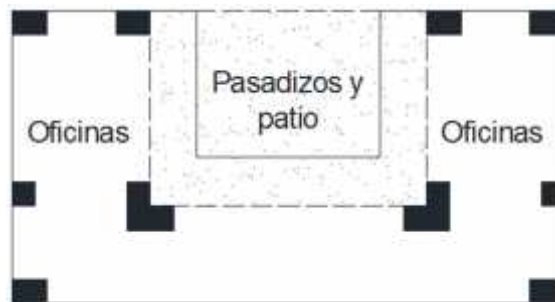
Figura 2.9 Razón entre área de patio y área total

C.4. Atrio o patio interior, R_{ap} :

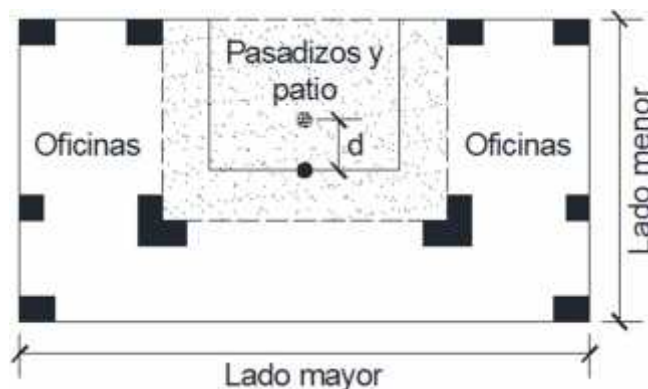
Figura 2.10 Relación de excentricidad del patio interior con el área total

C.5. Excentricidad de atrio o patio interior, f :

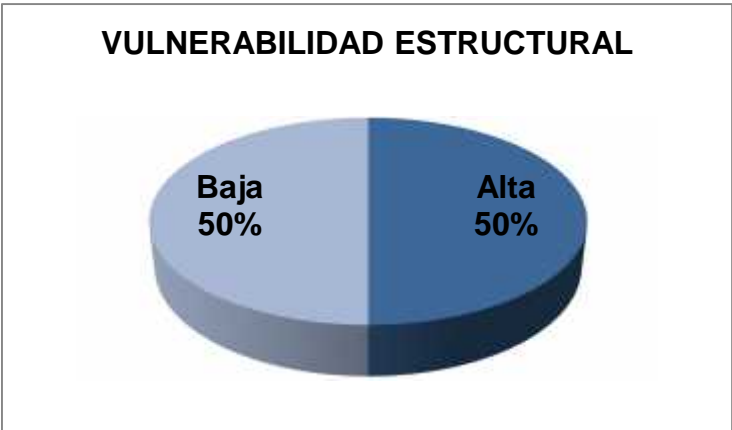
Figura 3.4 Vulnerabilidad Estructural del Sector B

Como se observa en la Figura 3.4 la vulnerabilidad estructural del sector B es 50% Alta y 50% Baja.

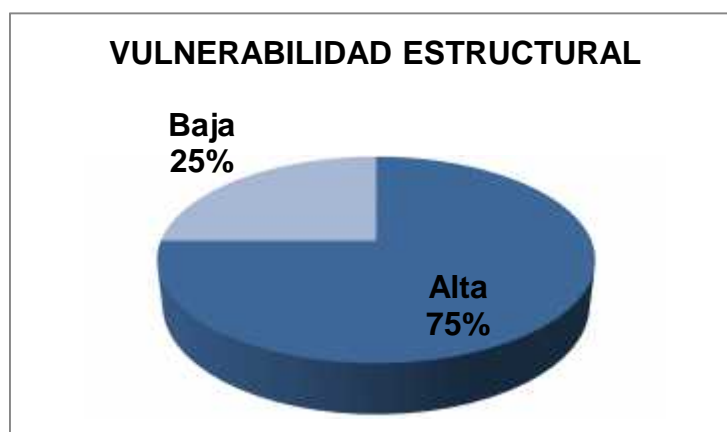
Figura 3.5 Vulnerabilidad Estructural del Sector D

Como se observa en la Figura 3.5 la vulnerabilidad estructural del sector D es baja en un 25% y alta en un 75%.

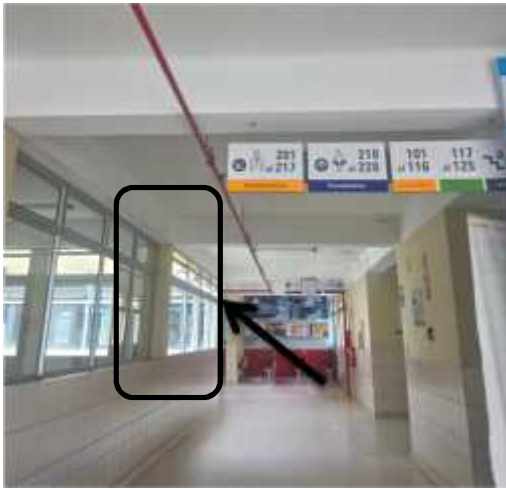
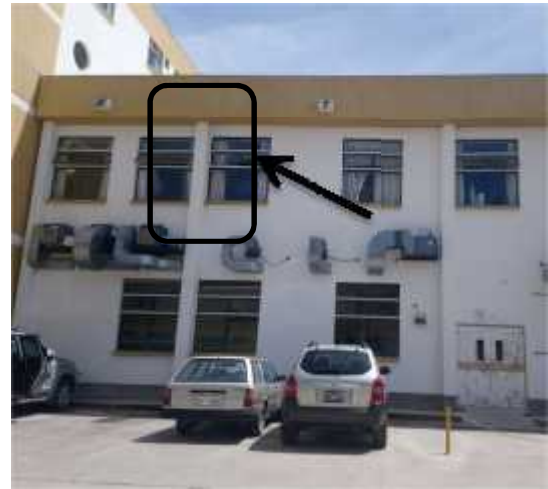
Figura 3.7 Columna corta en segundo piso del Sector B y D

- Columnas Cortas: Se identificó este fenómeno con ayuda de los planos de arquitectura y la visita que se realizó en los sectores de estudio. En la Figura 3.7 (a) se observa la presencia de columna corta en el segundo piso del Sector B y en la Figura 3.7 (b) se observa la columna corta en el segundo piso del Sector D.

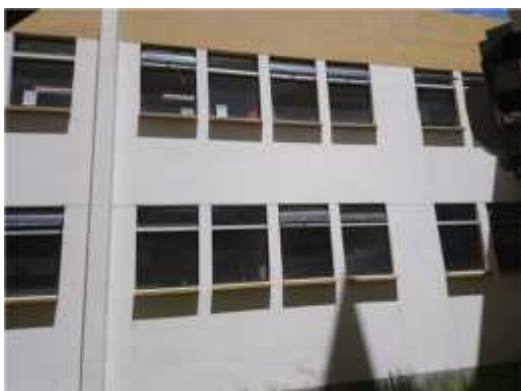
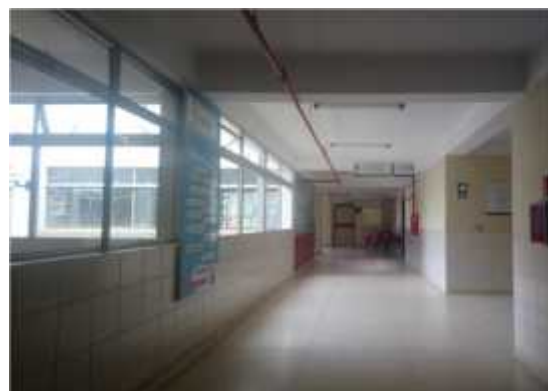
Figura 3.8 Ventanería en el Sector B

- Ventanería: Este elemento arquitectónico se observó en las partes exteriores y en los corredores interiores de los sectores estudiados, sin tener las medidas de seguridad apropiadas frente a un evento sísmico. En la Figura 3.8 (a) se observa ventanería exterior en ambos pisos del Sector B y en la Figura 3.8 (b) se observa ventanería exterior en ambos pisos del Sector B y en la Figura 3.8 (b) en los corredores y patios interiores de ambos pisos del Sector B.

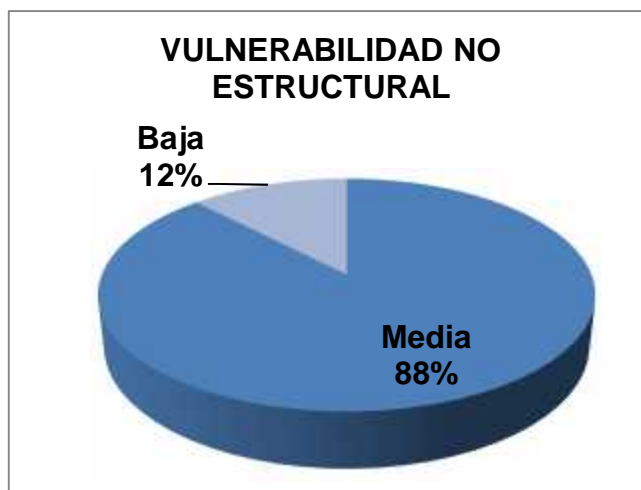
Figura 3.9 Vulnerabilidad No Estructural del Sector B

La Vulnerabilidad No Estructural se determinó en porcentajes para los niveles Alto, Medio y Bajo, teniendo en cuenta las instalaciones básicas y equipos, así como los elementos arquitectónicos para cada sector evaluado.

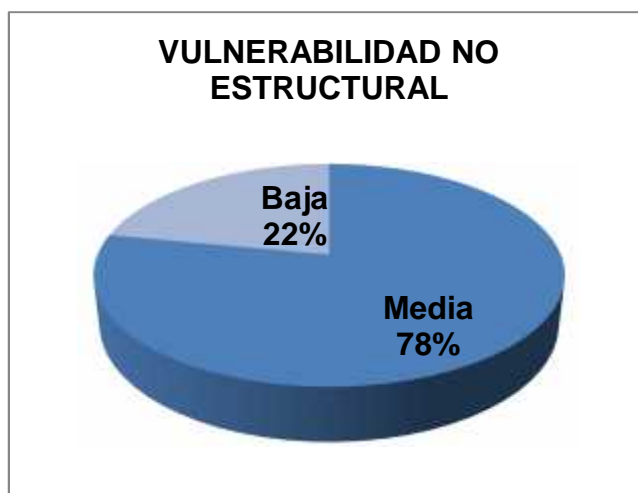
Figura 3.10 Vulnerabilidad No Estructural del Sector D

El nivel de Vulnerabilidad No Estructural del Sector D resultó media para ambos pisos, como se muestra en la Tabla 3.23.

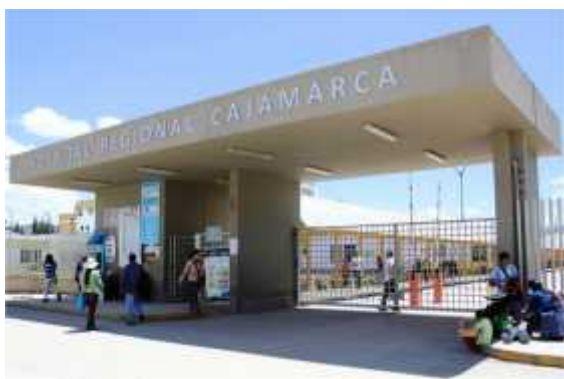
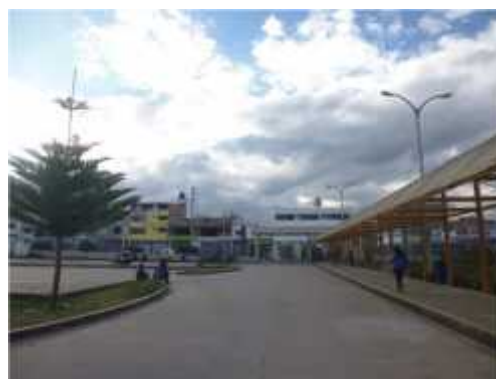
Figura 3.11 Acceso Vehicular V-1

Bueno: Como se observa en la Figura 3.11, tiene una dimensión de la vía que permite que entren y salgan vehículos en simultáneo por la misma entrada, sin obstaculizarse. Además es una entrada controlada porque sólo se permite la entrada de automóviles para empleados y público en general.

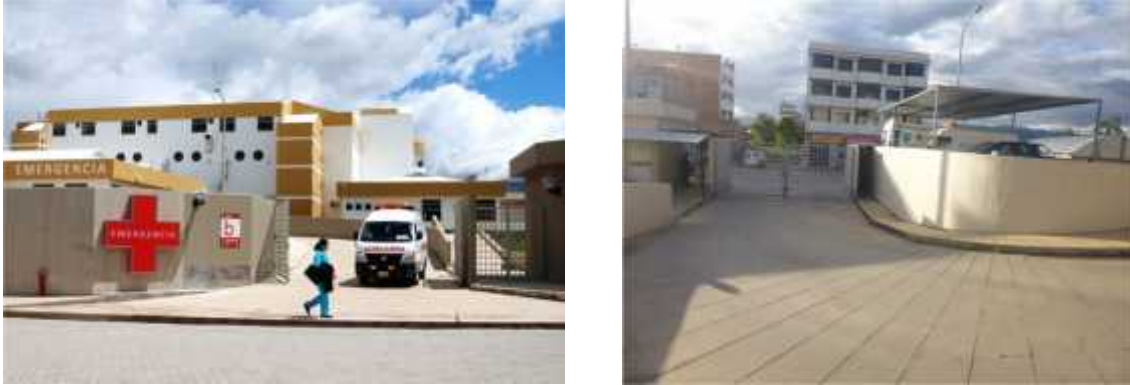
Figura 3.12 Acceso Vehicular V-2

Regular: Como se observa en la Figura 3.12, tiene una dimensión de la vía que permite que entren y salgan vehículos en simultáneo por la misma entrada, sin obstaculizarse. Igualmente permite la entrada y salida de vehículos como ambulancias hasta la entrada de emergencia (segundo piso del Sector D). Tiene una pendiente moderada en la entrada.

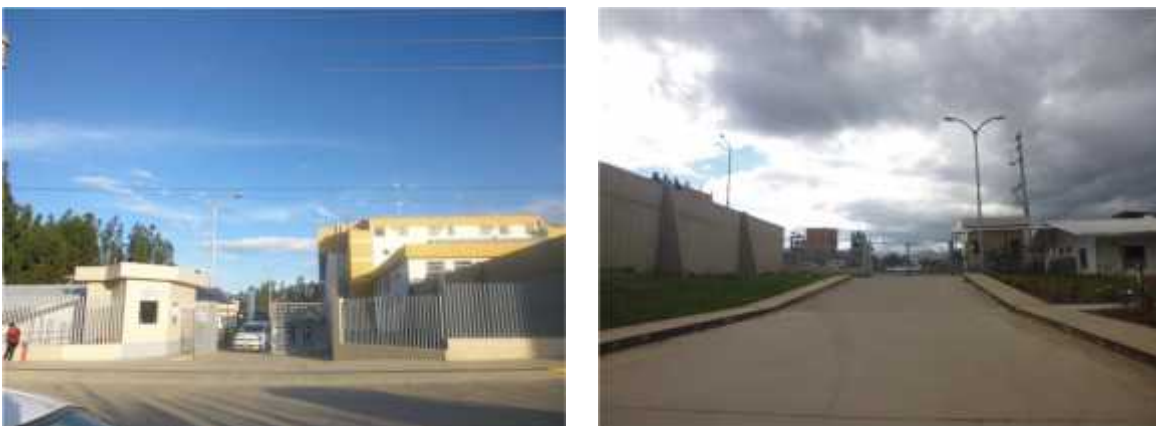
Figura 3.13 Acceso Vehicular V-3

Regular: Como se observa en la Figura 3.13, tiene una dimensión de la vía que permite que entren y salgan vehículos no simultáneo por la misma entrada, sin obstaculizarse. Igualmente permite la entrada y salida de vehículos hasta la

entrada de la morgue (primer piso del Sector D). Tiene una pendiente suave en la entrada.

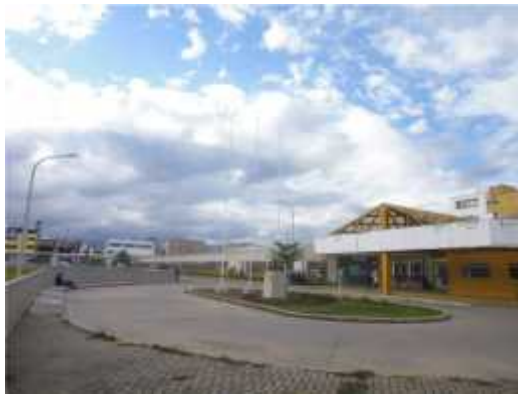
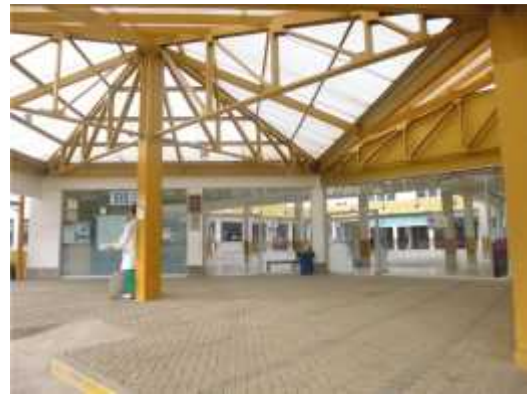
Figura 3.14 Acceso Peatonal P-1

El acceso P-1 al hall principal

Bueno: Como se observa en la Figura 3.14, permite la entrada al público, a los pacientes ambulatorios, a las visitas y al personal del hospital desde la entrada principal al hall de entrada en donde se concentran el núcleo de circulación.

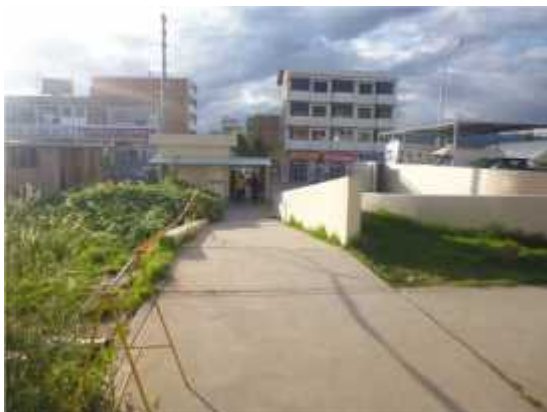
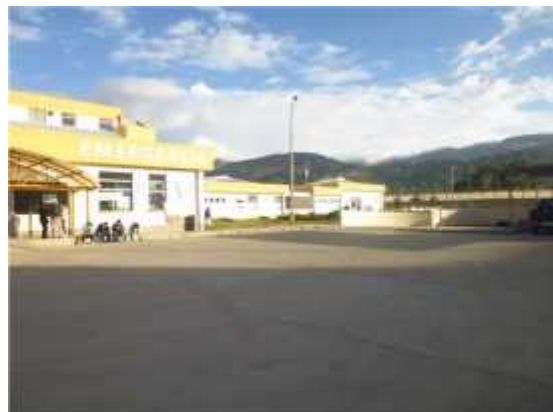
Figura 3.15 Acceso Peatonal P-2

El acceso P-2 a Emergencia

Bueno: Como se observa en la Figura 3.15, es un acceso independiente directo a Emergencia y con acceso a la entrada principal, por su ubicación facilita la entrada de público, pacientes ambulatorios, visitas, etc.

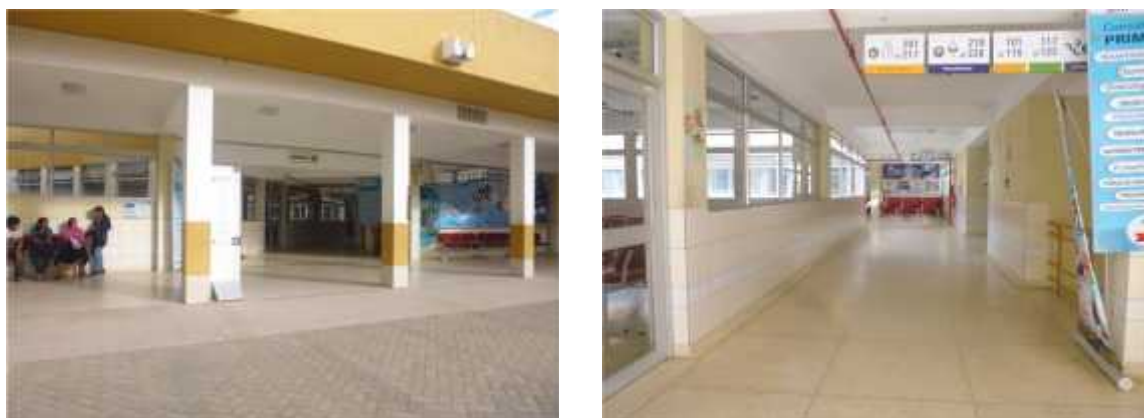
Figura 3.16 Acceso Peatonal P-3

El acceso P-3 a Consulta Externa

Regular: Como se observa en la Figura 3.16, en el inicio es un acceso compartido con Banco de Sangre entre otros, por su ubicación facilita la entrada de público, pacientes ambulatorios, visitas, etc.

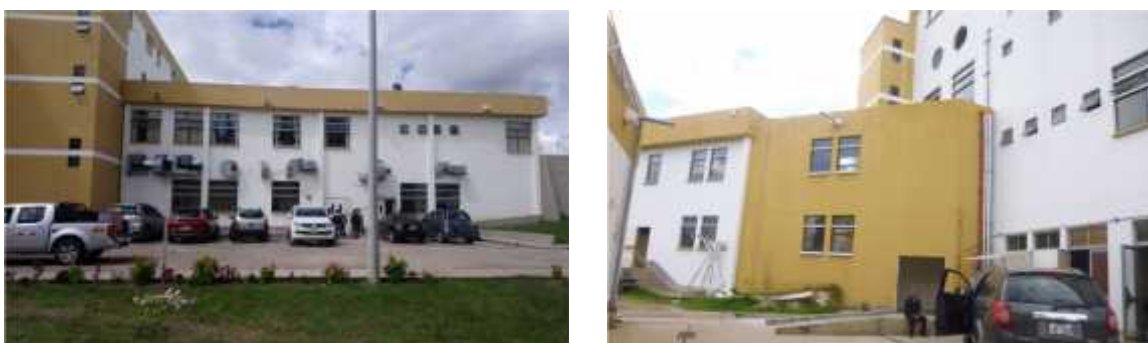
Figura 3.17 Edificaciones adyacentes

Regular: En relación a las otras edificaciones del conjunto Hospitalario, se identificó el Sector E de 5 pisos entre los sectores B y D, ambos de dos pisos separados por juntas de dilatación, también se identificó el pasadizo del Sector A de 1 piso que limita con la entrada del Sector B separado por una junta de dilatación, como se observa en la Figura 3.17.

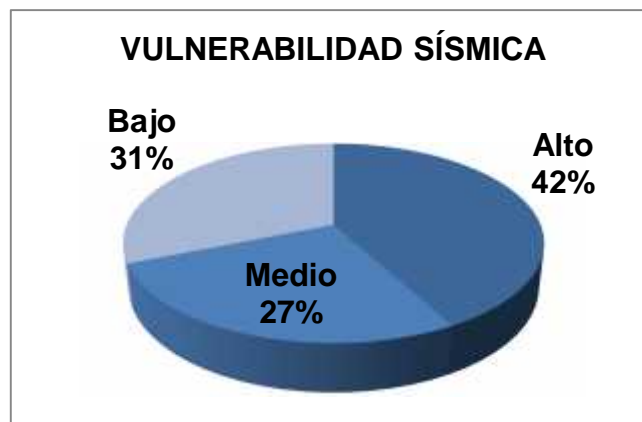
Figura 3.21 Vulnerabilidad Sísmica del Sector D

Se asignó los pesos relativos a cada vulnerabilidad y se logró determinar la vulnerabilidad sísmica como se muestra en la Tabla 3.31 y en la Figura 3.21.
