**UNIVERSIDAD NACIONAL DE CAJAMARCA**  
**FACULTAD DE INGENIERÍA**  
**ESCUELA ACADÉMICO PROFESIONAL DE INGENIERÍA CIVIL**

**PROPUESTA DE REHABILITACIÓN DE PAVIMENTO DE CONCRETO  
UTILIZANDO SOBRECAPAS DE REFUERZO EN LA AVENIDA TODOS LOS  
SANTOS DE LA CIUDAD DE CHOTA.**

**PARA OPTAR EL TITULO PROFESIONAL DE  
INGENIERO CIVIL**

**2018**

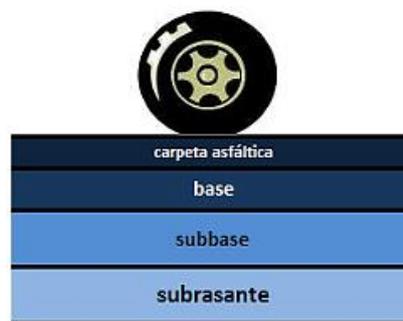
Figura 01: paquete estructural pavimento flexible

Esquema típico del paquete estructural de un pavimento flexible.

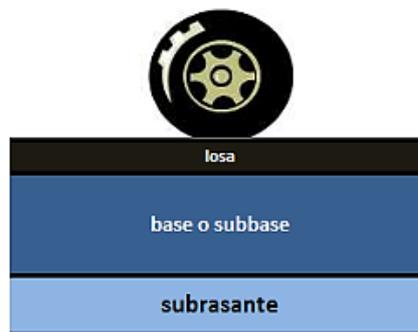
Figura 02: Sección típica transversal pavimento rígido

Esquema típico del paquete estructural de un pavimento flexible.

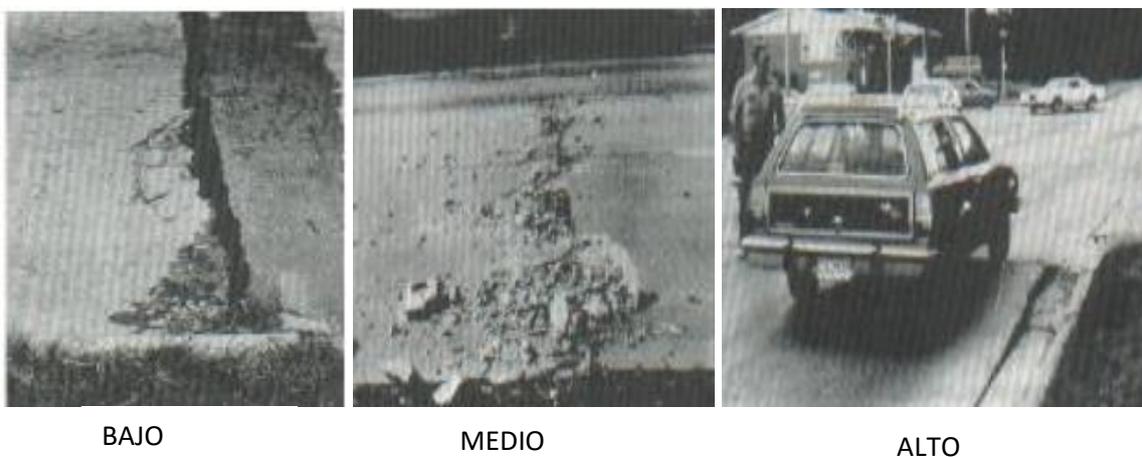
Figura 04 Blow up – Buckling

H - Causa una calidad de tránsito de alta severidad.

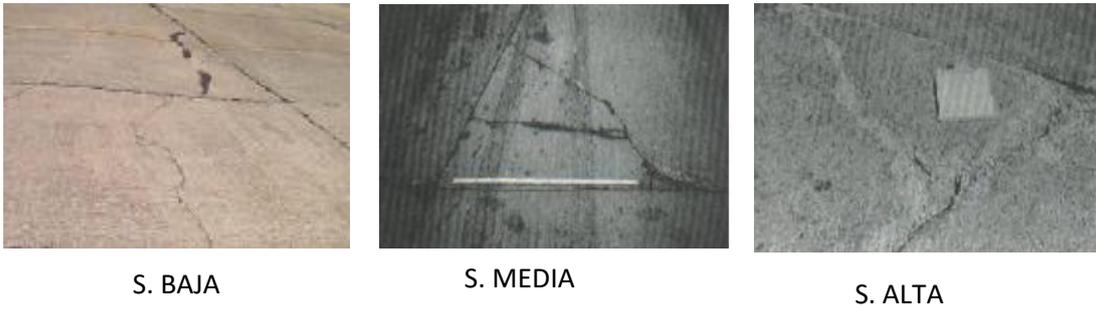
Figura 05 falla grieta en esquina

H- Se define por una grieta de severidad alta o el área entre la junta y las grietas están muy agrietadas.

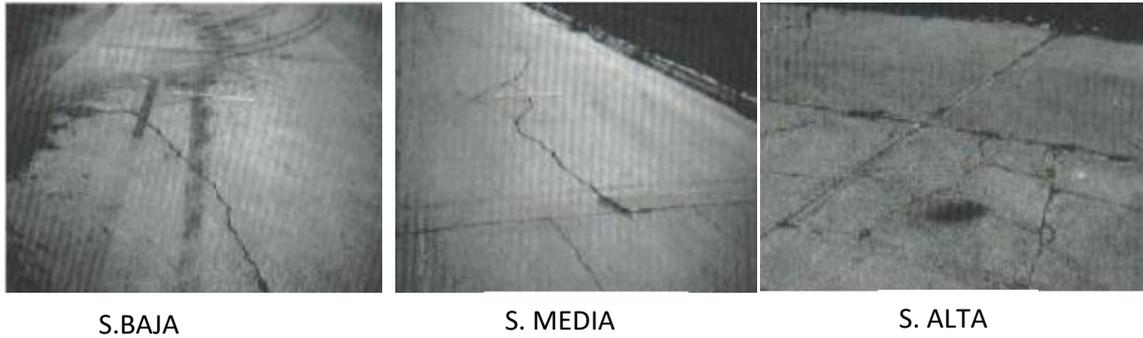
Figura 06 falla losa dividida

Severidad de la mayoría de las grietas	Número de pedazos en la losa agrietada		
	4 a 5	6 a 8	8 a más
B	B	B	M
M	M	M	A
A	M	M	A

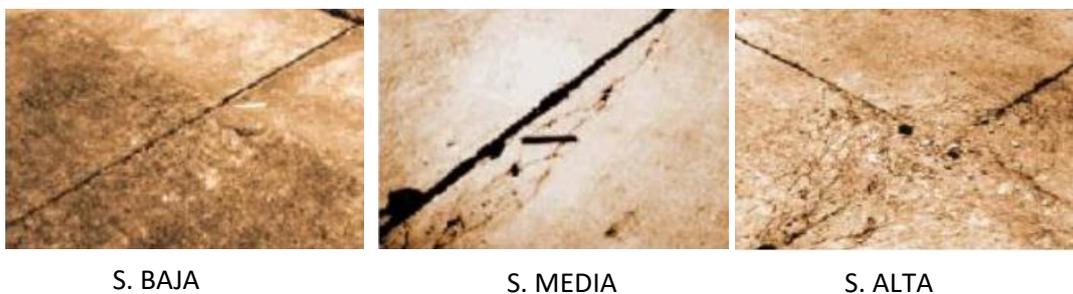
Figura 07 falla Grieta de durabilidad “D”

B -	Las grietas “D” cubren menos del 15% del área de la losa. La mayoría de las grietas están cerradas, pero unas pocas piezas pueden haberse desprendido.
M -	Existe una de las siguientes condiciones: 1. Las grietas “D” cubren menos del 15% del área de la losa y la mayoría de los pedazos se han desprendido o pueden removerse con facilidad. 2. Las grietas “D” cubren más del 15% del área. La mayoría de las grietas están cerradas, pero unos pocos pedazos se han desprendido o pueden removerse fácilmente.
A -	Las grietas “D” cubren más del 15% del área y la mayoría de los pedazos se han desprendido o pueden removerse fácilmente.

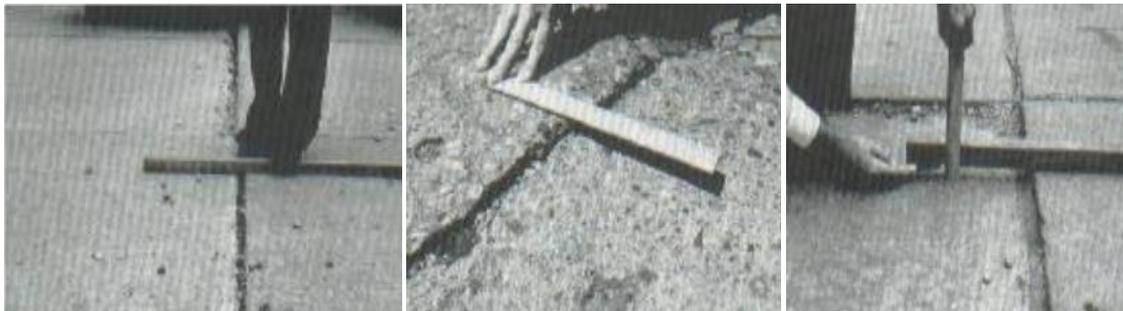
Se definen por la diferencia de niveles a través de la grieta o junta como se indica en el siguiente cuadro:

Nivel de severidad	Diferencia de elevación
B	3 a 10 mm
M	10 a 19 mm
A	Mayor que 19 mm

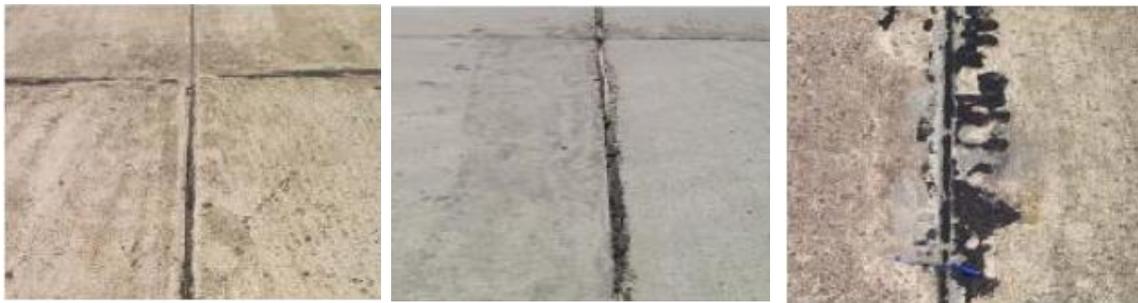
M - Está en condición regular en toda la sección, con uno o más de los tipos de daño que ocurre en un grado moderado. El sellante requiere reemplazo en dos años.

A - Está en condición generalmente buena en toda la sección, con uno o más de los daños mencionados arriba, los cuales ocurren en un grado severo. El sellante requiere reemplazo inmediato.

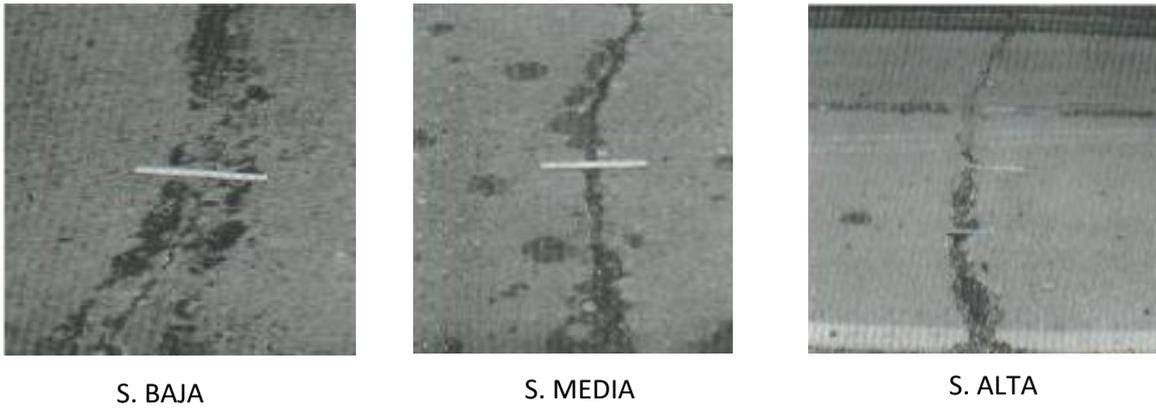
Figura 11 Grietas lineales (grietas longitudinales, transversales y diagonales)

<b>B -</b>	Grietas no selladas con ancho entre 3.0 mm y 25.0 mm, o grietas selladas de cualquier ancho con llenante en condición satisfactoria. No existe escala.
<b>M -</b>	Existe una de las siguientes condiciones: 1. Grieta no sellada con un ancho entre 25.0 mm y 76.0 mm y sin escala. 2. Grieta no sellada de cualquier ancho hasta 76.0 mm con escala menor que 10.0 mm. 3. Grieta sellada de cualquier ancho con escala hasta de 10.0 mm.
<b>A -</b>	Existe una de las siguientes condiciones: 1. Grieta no sellada de más de 76.0 mm de ancho. 2. Grieta sellada o no de cualquier ancho y con escala mayor que 10.0 mm.

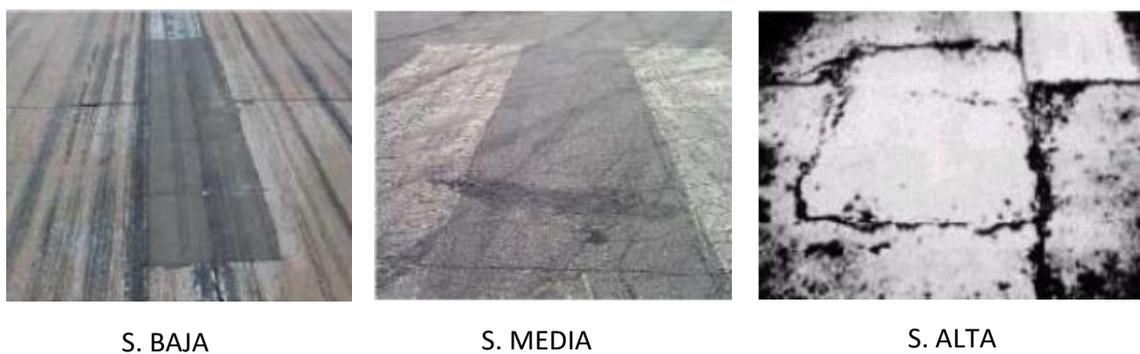
Figura 12 falla parche grande

A - El parche está muy dañado. El estado de deterioro exige reemplazo.

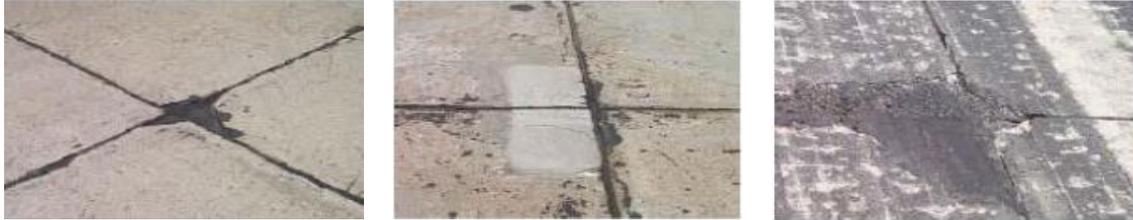
M - El parche está moderadamente deteriorado. El material del parche puede ser retirado con considerable esfuerzo.

A - El parche está muy deteriorado. La extensión del daño exige reemplazo.

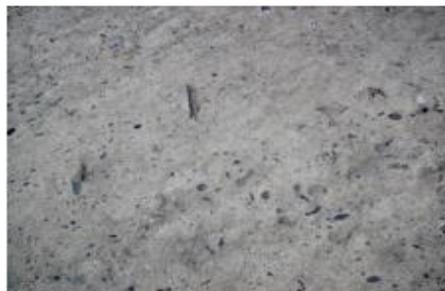
Figura 14 falla pulimiento de agregados

No se definen grados de severidad. Sin embargo, el grado de pulimiento deberá ser significativo antes de incluirlo en un inventario de la condición y calificarlo como un defecto.

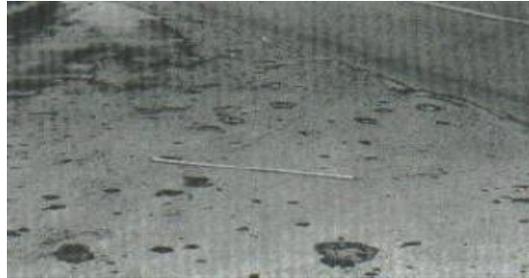
Figura 15 falla popouts

No se definen grados de severidad. Sin embargo, el popout debe ser extenso antes que se registre como un daño. La densidad promedio debe exceder aproximadamente tres por metro cuadrado en toda el área de la losa.

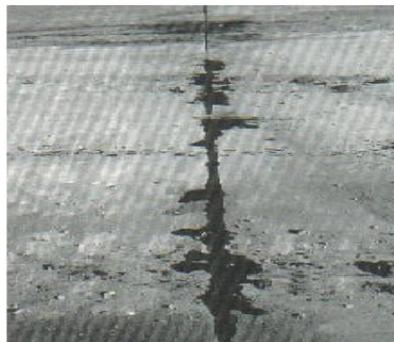
Figura 16 falla bombeo

No se definen grados de severidad. Es suficiente indicar la existencia.

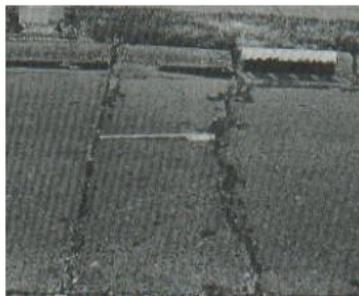
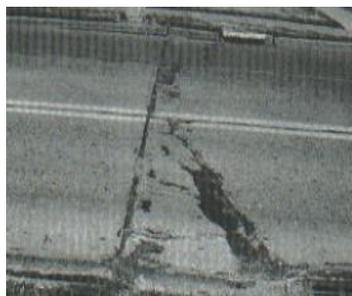
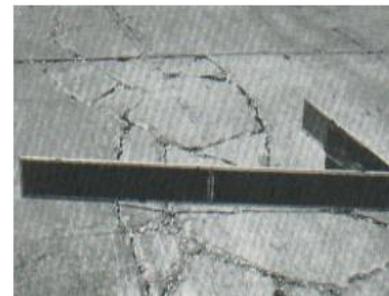
Figura 17 falla punzonamiento

Severidad de la mayoría de grietas	Número de Pedazos		
	2 a 3	4 a 5	Más de 5
B	B	B	M
M	B	M	A
A	M	A	A

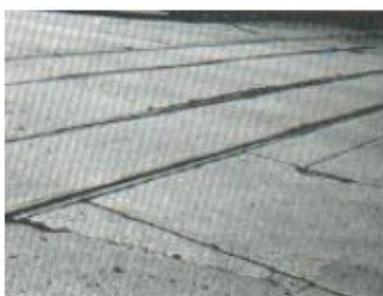
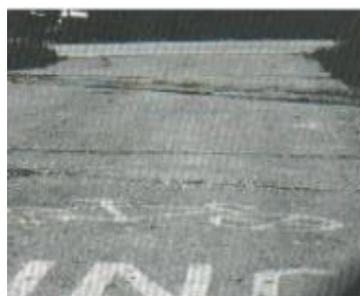
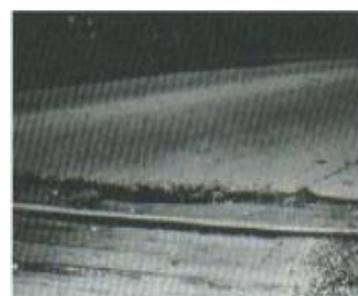
Figura 18 falla cruce en vía férrea

A - El cruce de la vía férrea produce calidad de tránsito de alta severidad.

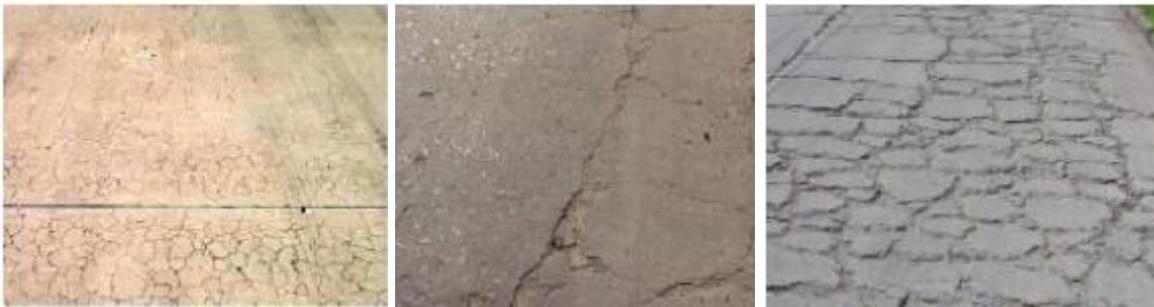
M - La losa está descamada, pero menos del 15% de la losa está afectada.

A - La losa esta descamada en más del 15% de su área.

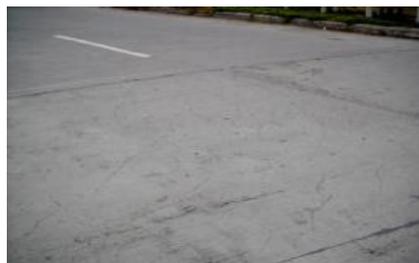
Figura 20 falla grieta retracción

No se definen niveles de severidad. Basta con indicar que están presentes.

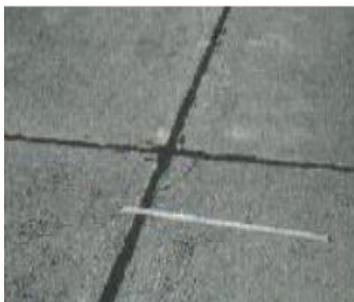
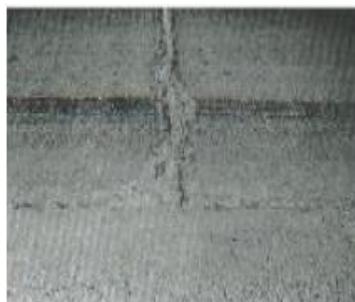
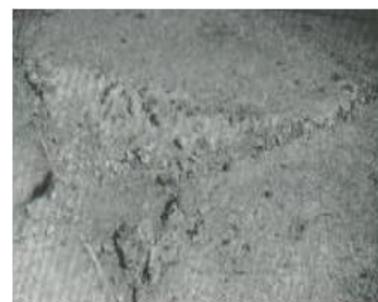
Figura 21 falla descascaramiento en esquina

Profundidad del descascaramiento	Dimensiones de los lados del descascaramiento	
	127x127 mm a 305x305 mm	Mayor que 305x305 mm
Menor de 25 mm	B	B
25 a 51 mm	B	M
Mayor 51	M	A

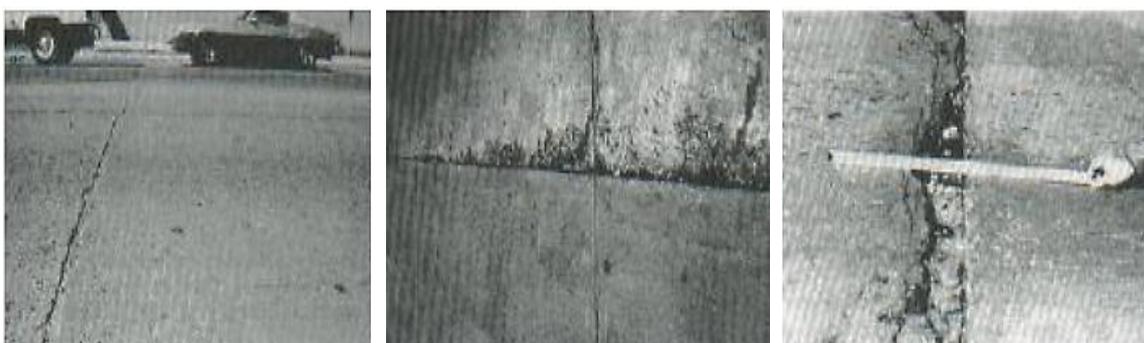
En el cuadro siguiente se ilustran los niveles de severidad para descascaramiento de junta. Una junta desgastada, en la cual el concreto ha sido desgastado a lo largo de toda la junta se califica como de baja severidad.

Fragmentos del descascaramiento	Ancho del descascaramiento	Longitud del descascaramiento	
		< 0.6 m	> 0.6
Duros. No puede removerse fácilmente (puede faltar algunos pocos fragmentos)	< 102 mm	B	B
	> 102 mm	B	B
Suelos. Puede removerse y algunos fragmentos pueden faltar. Si la mayoría o todos los fragmentos faltan, el descascaramiento es superficial, menos 25 mm.	< 102 mm	B	M
	> 102 mm	B	M
Desaparecidos. La mayoría o todos los fragmentos han sido removidos	< 102 mm	B	M
	> 102 mm	M	A

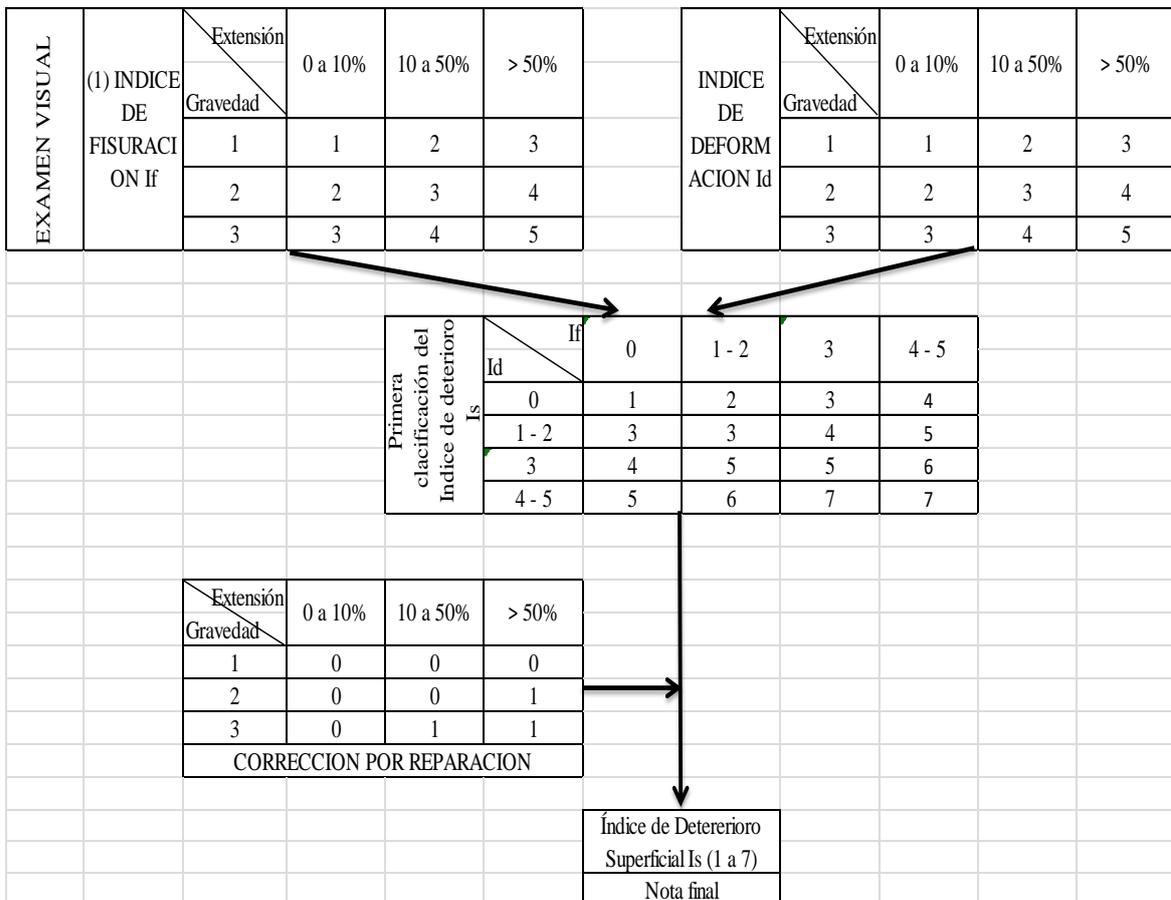
Figura 23. Índice de deterioro superficial IS

La metodología Francesa Vizir permite por medio de una inspección visual la identificación de daños funcionales o estructurales en la calzada de forma cuantitativa y cualitativamente el estado de cada tramo, calculando de esa manera el índice de deterioro superficial de la vía. Debido a que es una metodología que depende netamente del juicio de la personas quienes realizan la inspección visual se debe realizar una alta capacitación al personal a cargo de las mismas sobre los criterios de identificación de los deterioros, que deben estar acompañado por personal con conocimiento en el área de pavimentos para así garantizar que los datos que se tomen sean lo más acertados a la realidad actual de la calzada.

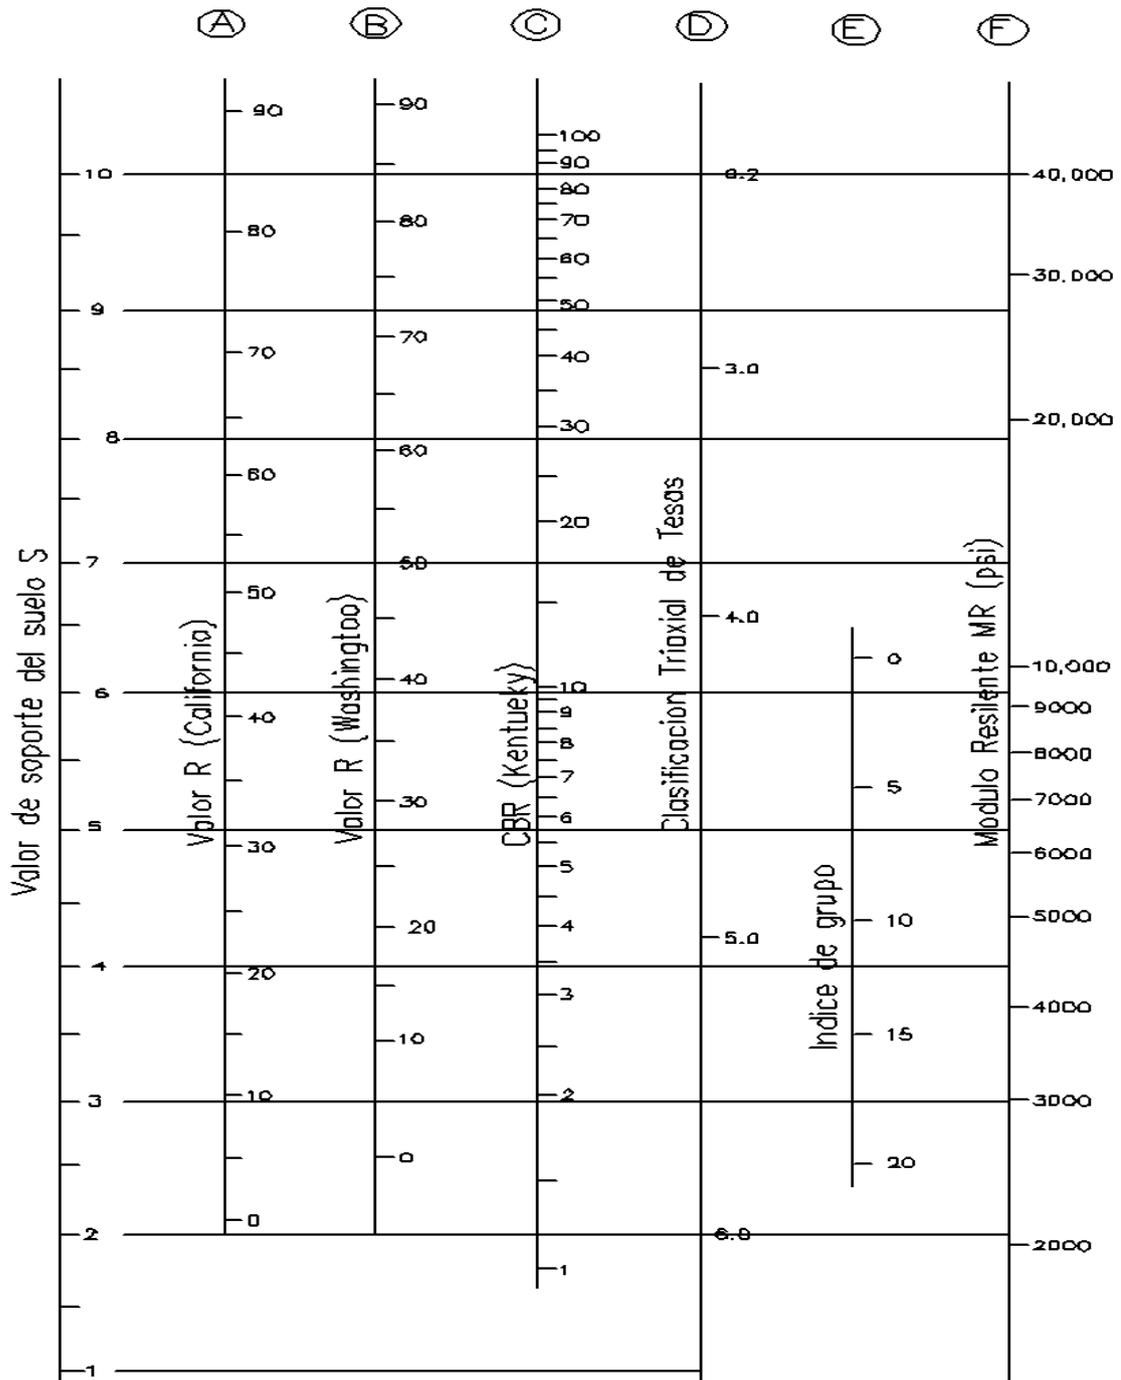
Figura 26 Correlaciones con el Módulo Resiliente

En la figura 26 hay correlaciones entre el  $M_R$  y otros ensayos. Como precaución es necesario aclarar que estas correlaciones son empíricas y permiten relacionarlas con el  $M_R$ , pero de ninguna manera entre sí.

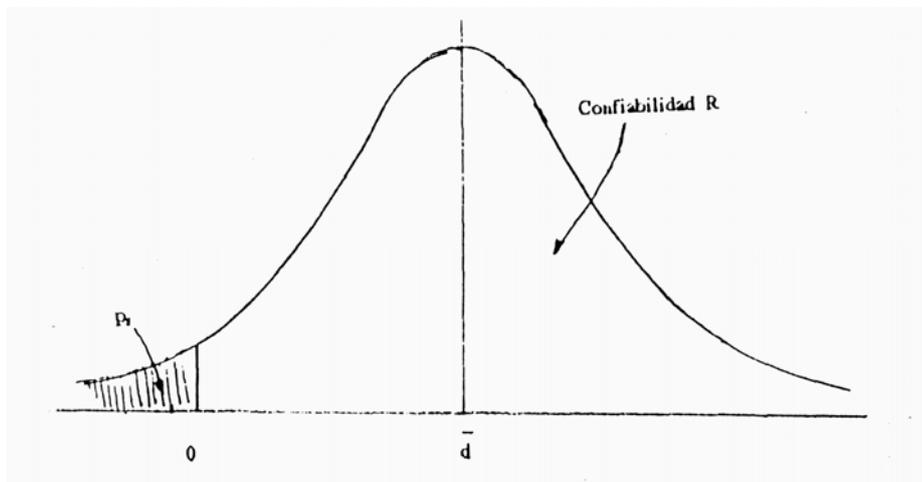
Figura 34 Ilustración de los conceptos de probabilidad de falla y de confiabilidad

Es fácil deducir que si el número de ESALs previstos es menor que el número de ESALs reales, la vida útil del pavimento se acortará. Por lo tanto, la variabilidad en el diseño, en la construcción afecta en gran medida la bondad de un diseño, por ejemplo:

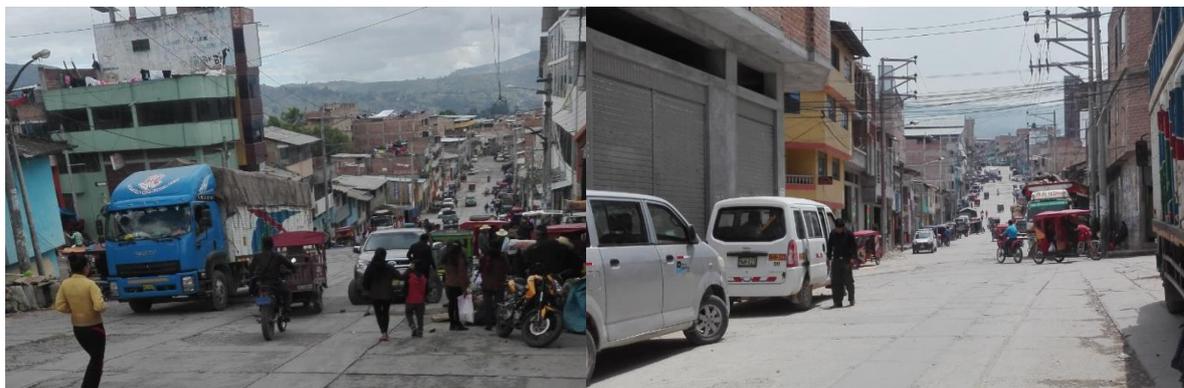
Figura 43 Descripción fotográfica de la avenida Todos los santos

El pavimento es rígido sin refuerzos, las dimensiones de las losas son variables a lo largo de toda la avenida en estudio, dimensiones promedio (4.50 x 4.00) por paño.

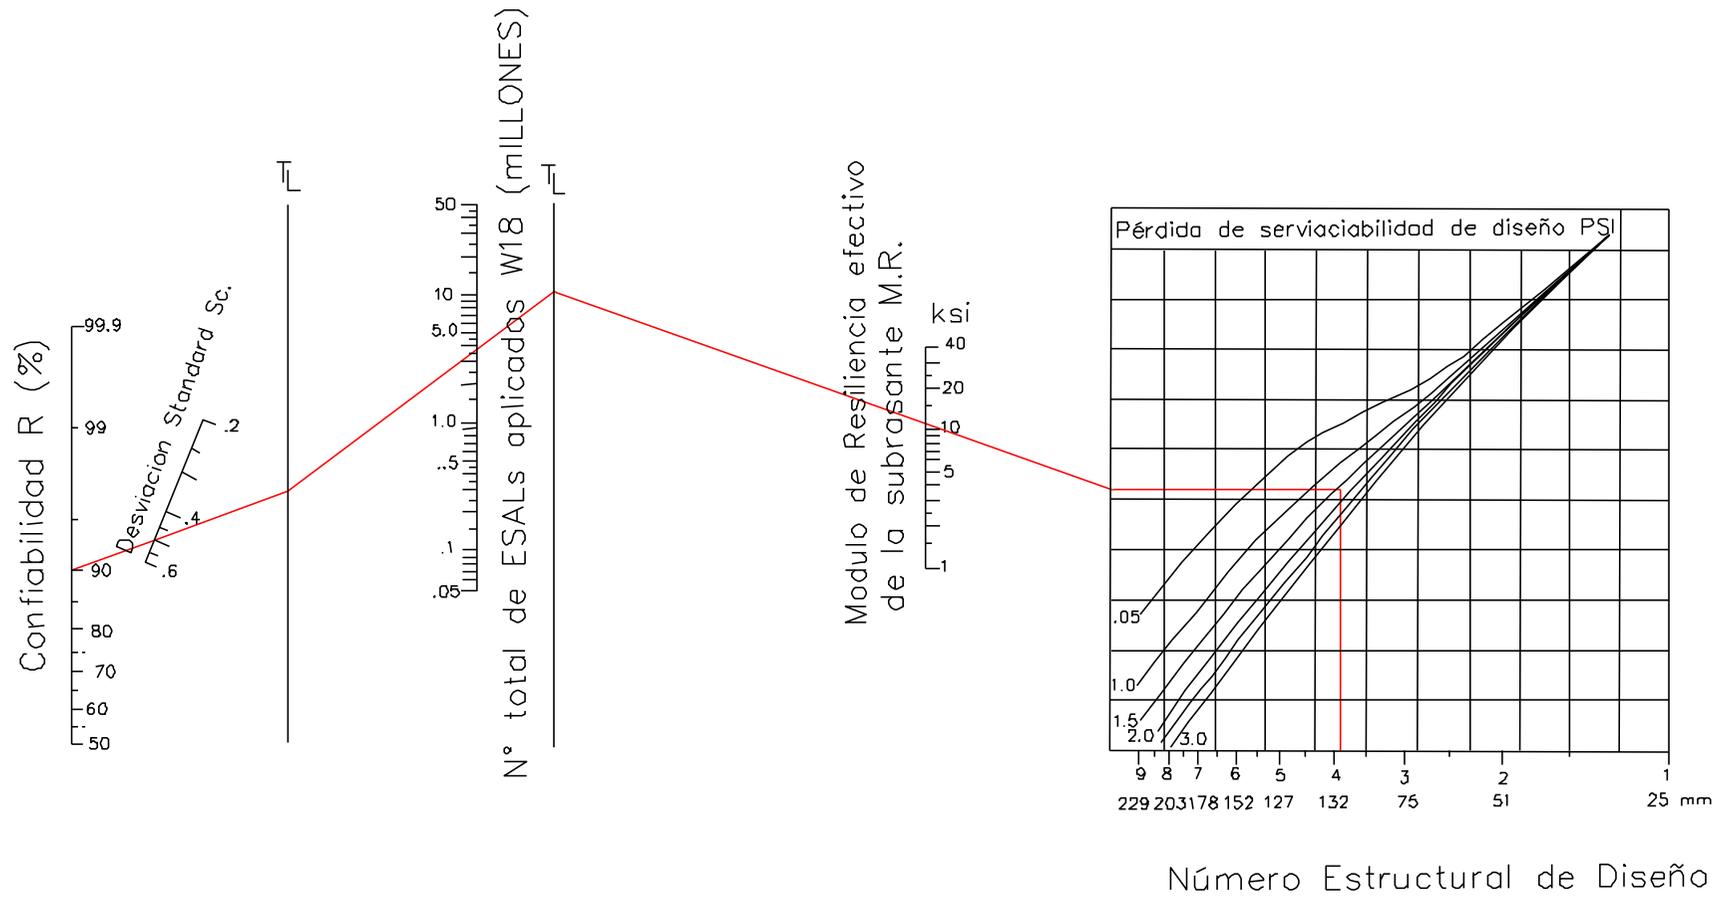
Figura N° 46.

Según la figura se puede determinar el valor de  $SN_f = 3.80$  in

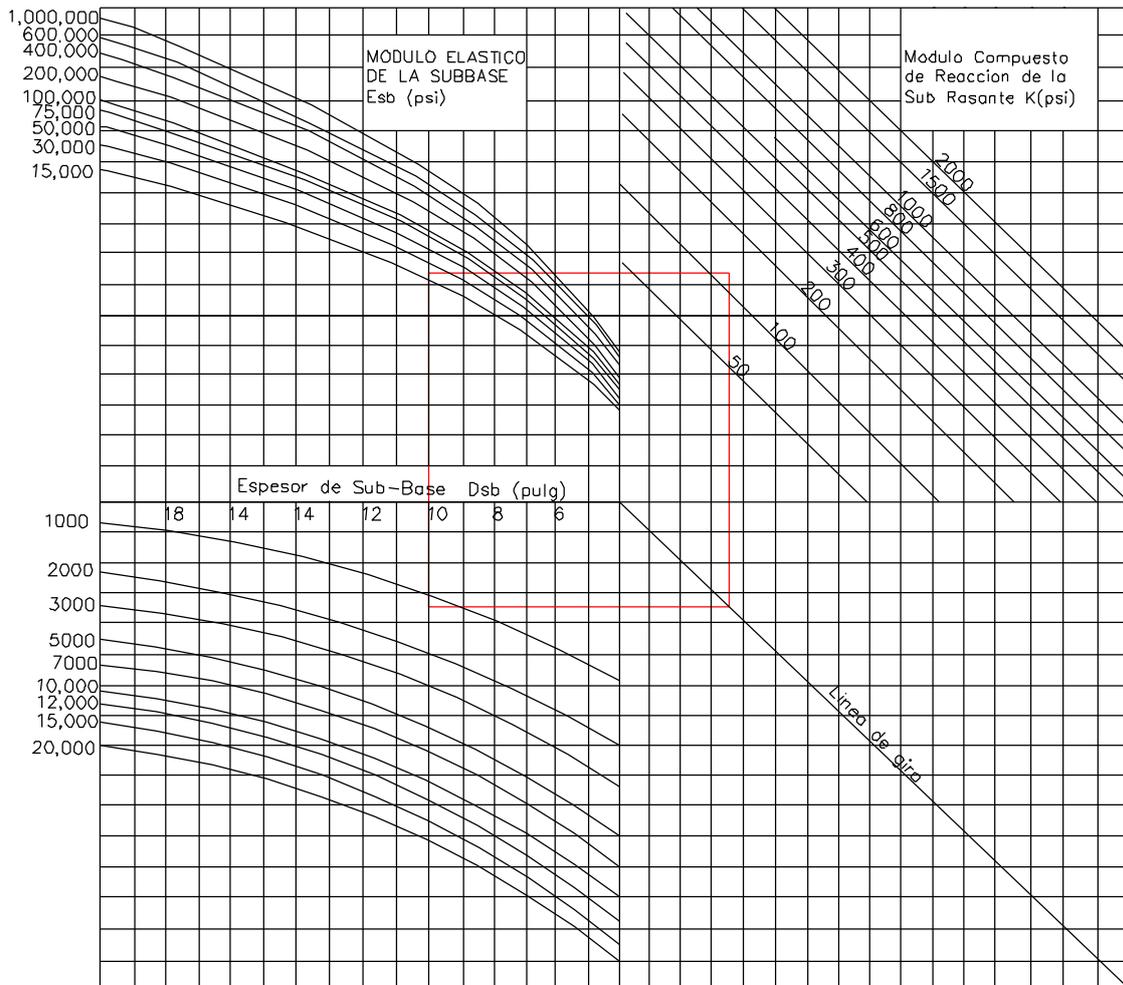
Figura N° 49

$K_{\infty} = 130 \text{ pci}$
