UNIVERSIDAD NACIONAL DE CAJAMARCA

**“EVALUACIÓN DEL RIESGO SÍSMICO UTILIZANDO EL ÍNDICE
DE VULNERABILIDAD DE BENEDETTI - PETRINI EN LAS
VIVIENDAS DE ADOBE EXISTENTES EN LA ZONA URBANA
DEL DISTRITO DE LLACANORA, CAJAMARCA”**

**TESIS PARA OPTAR EL TÍTULO PROFESIONAL DE INGENIERO
CIVIL**

2018

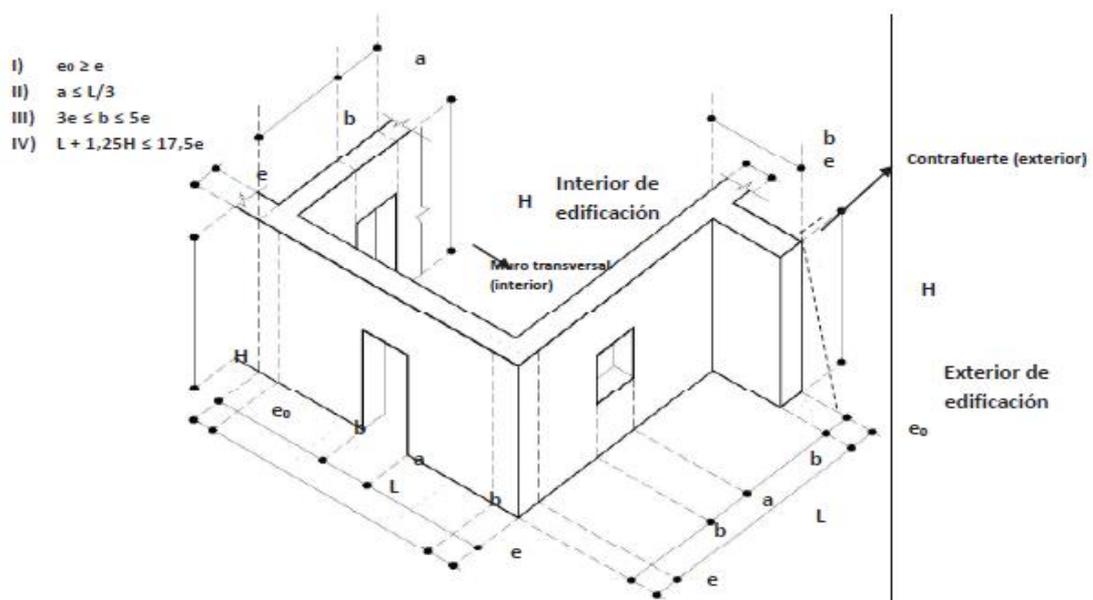
Figura 2.4: Límites Geométricos de muros y vanos

Nota 1: Cada arriostre vertical (contrafuerte o muro transversal) puede construirse hacia el interior o hacia el exterior de la edificación, según el criterio del proyectista.

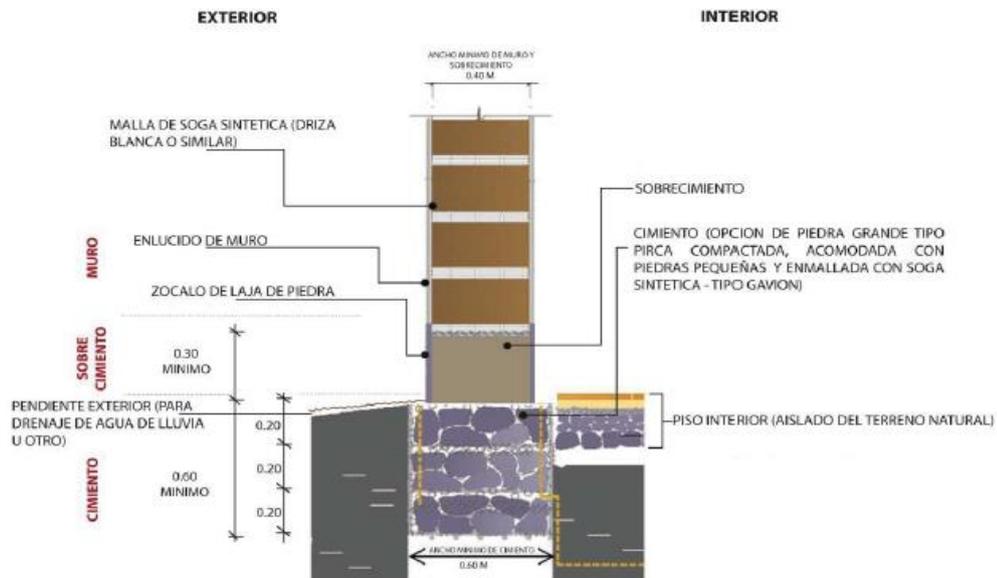
Figura 2.6. Esquema de Cimentación.

- Albañilería de piedra con mortero de cemento o cal y arena gruesa.
- Concreto ciclópeo.

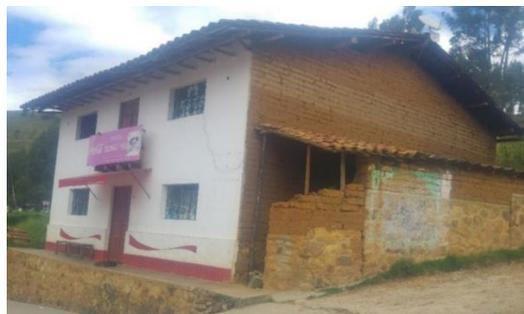
En una vivienda de adobe todos los muros deben ser portantes y principales. Esto se logra cuando el techo y el entrepiso, en el caso de una vivienda de uno o dos pisos, descansan sobre los muros longitudinales y transversales. Es decir se tienen vigas de madera o tallos de guayaquil en ambos sentidos. Lo que ocurre en las viviendas de la zona urbana de Llacanora es que las vigas descansan tan solo en los muros de la fachada y de la parte posterior por lo que el muro lateral no es un muro portante ni arriostrado.

Figura 2.7. Muro lateral no portante.

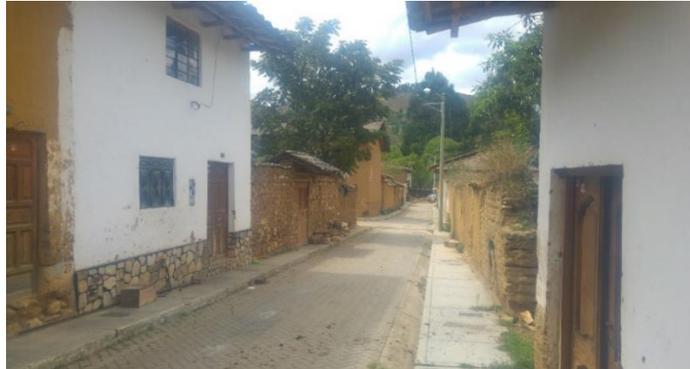
encontró que las puertas tiene un ancho mayor, en la mayoría de viviendas se ubican cerca de las esquinas (ver fig. 2.8). Los dinteles están conformados por umbrales de madera cuyo espesor es de 4", los cuales se empotran al menos 0.35m a cada lado del vano.

Figura 2.8. Vanos de puertas muy grandes y mal ubicados.

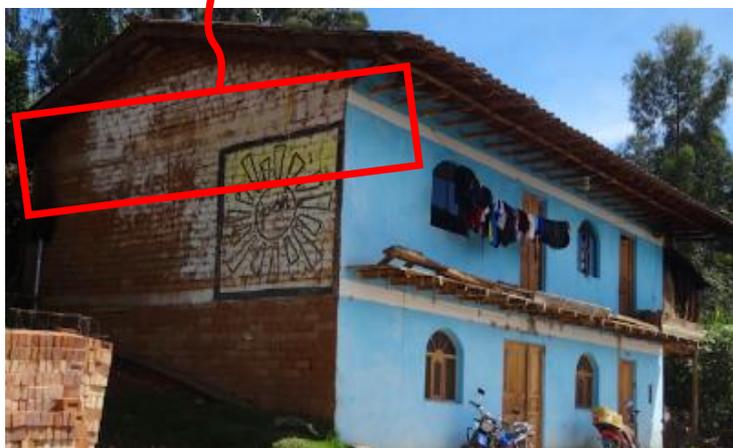
La ausencia de viga solera es una constante en casi todas las viviendas. La principal función de la viga solera, que según lo estudiado puede ser de madera o concreto, consiste en unir todos los muros de la vivienda para trabajar en conjunto y limitar la presencia de grietas. El contrafuerte es un apoyo que se emplea en los muros cuando estos tienen una longitud mayor a 4.00m, como es el caso de las viviendas en el distrito de Llacanora. Según la bibliografía consultada (EERI, 2003) debe tener una longitud de 3 veces el ancho del muro y puede estar ubicado hacia adentro o hacia afuera; este elemento fue detectado en una vivienda existente.

Figura 2.9. Vivienda con viga collar.

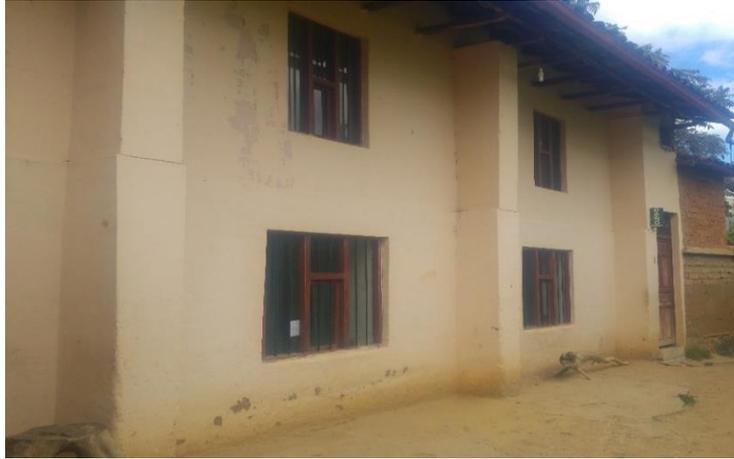
Figura 2.10. Vivienda con contrafuerte.

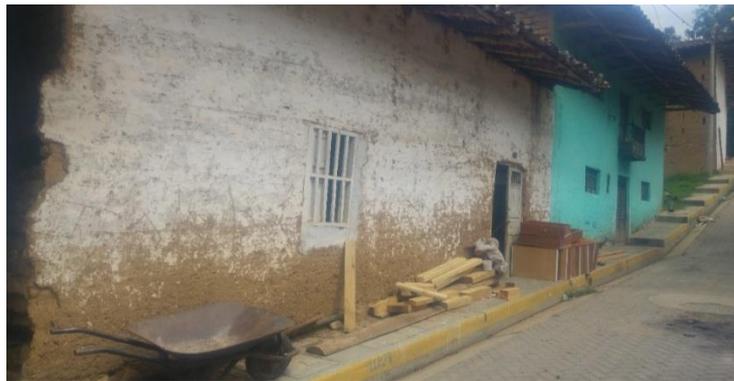
Actualmente se vienen construyendo viviendas de adobe, sin embargo se tienen viviendas con una antigüedad de más de 50 años.

Figura 2.11. Vivienda con antigüedad de más de 50 años.

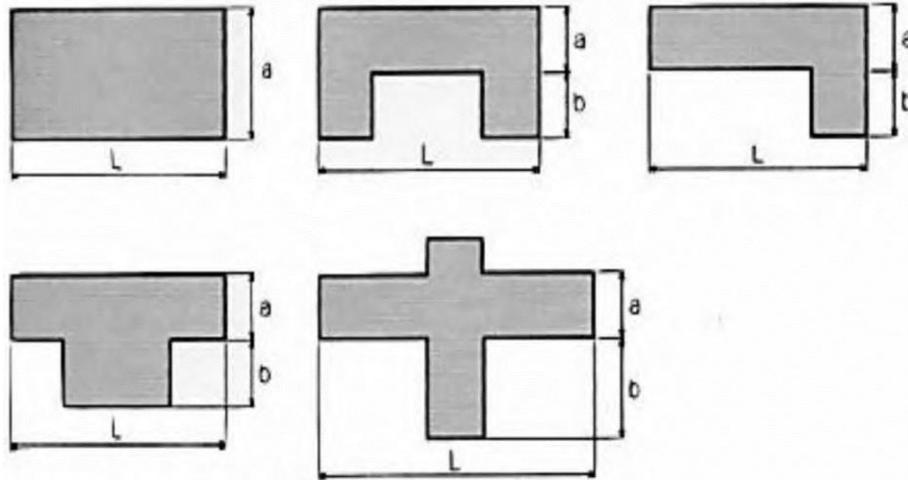
Figura 3.1. Formas originales en planta consideradas en la metodología del índice de vulnerabilidad.

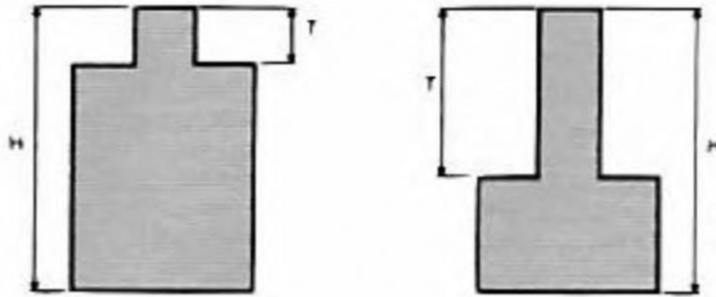
En el caso de edificaciones de adobe, albañilería y concreto armado, se reporta la variación de masa en porcentaje $\pm \frac{\Delta M}{M}$ entre dos pisos sucesivos, siendo M la masa del piso más bajo y utilizando el signo (+) si se trata de aumento o el (-) si se trata de disminución de masa hacia lo alto del edificio. La anterior relación puede ser sustituida por la variación de áreas respectivas $\pm \frac{\Delta A}{A}$, evaluando en cualquiera de los dos casos el más desfavorable. Por lo tanto, la evaluación de este parámetro se realiza utilizando la variación de la altura en el edificio, es decir los valores de la altura mínima (obtenido de H-T) y máxima del edificio (H). El valor del parámetro se obtiene de acuerdo a la figura 3.3 en donde RL es la relación entre las dos alturas o altura promedio del edificio.

Figura 3.2. Configuración en elevación.

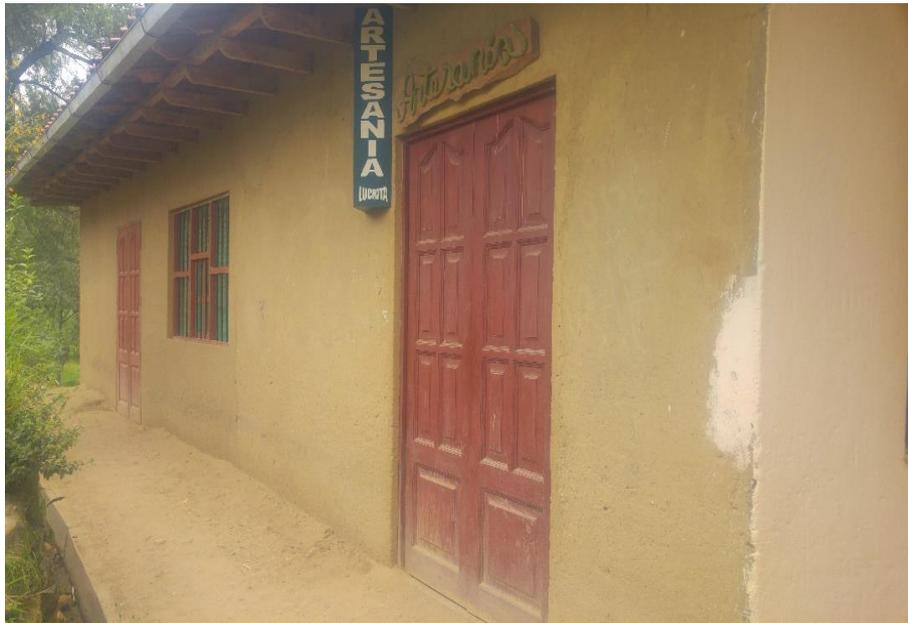
Casi la totalidad de las edificaciones de adobe, debido a la ausencia de elementos de confinamiento, carecen de esa capacidad de comportamiento tipo de "cajón".

Figura 4.1. Edificación de adobe sin arriostramiento horizontal y vertical.

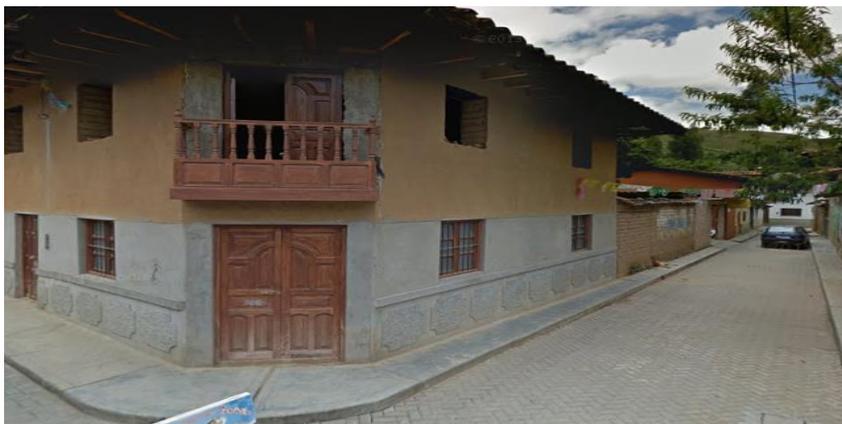
Figura 4.2. Mampostería de adobe homogéneo y de regular calidad.

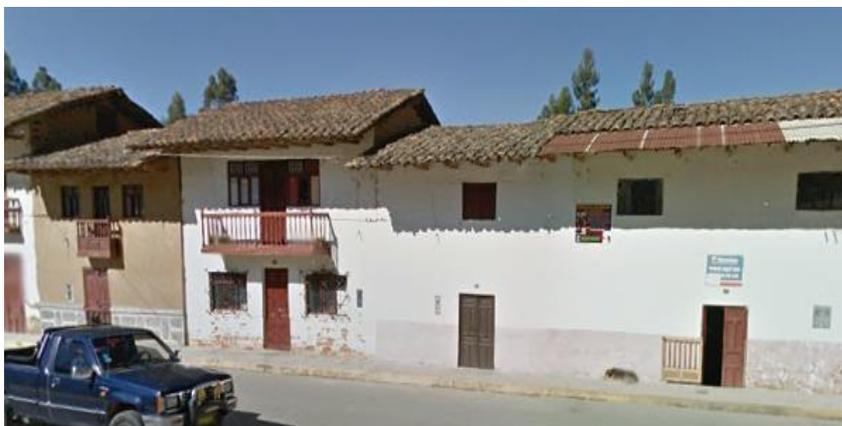
Por el contrario tenemos gran porcentaje de las clase B, debido a la falta de guía profesional, ni mano de obra adecuada, y recurren a la construcción informal, agravándose el problema por la falta de cuidado en el asentado de los ladrillos, lo cual conlleva a muros con juntas de excesivo o pequeño espesor, o espesores de junta de dimensiones variables. Las edificaciones de adobe son, por lo general, las más antiguas, de épocas donde no había especificaciones mínimas de uso, por lo que la calidad actual de estos en su mayoría es mala.

Figura 4.3. Construcciones antiguas y de baja calidad.

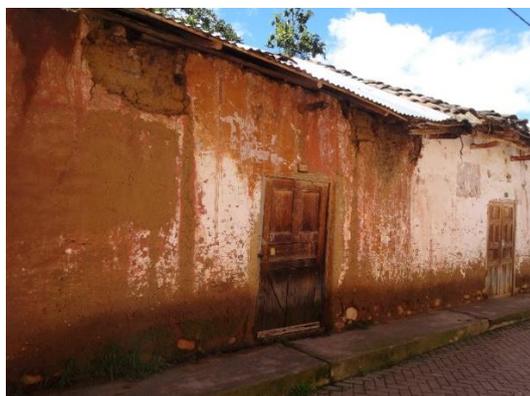
Para las edificaciones de adobe debido a la presencia de humedad y sales se les asigno la calificación "C" y si además el estado de conservación del edificio es deteriorado se le asigno con la calificación "D".

Figura 4.4. Presencia de humedad en el sobrecimiento y muros.

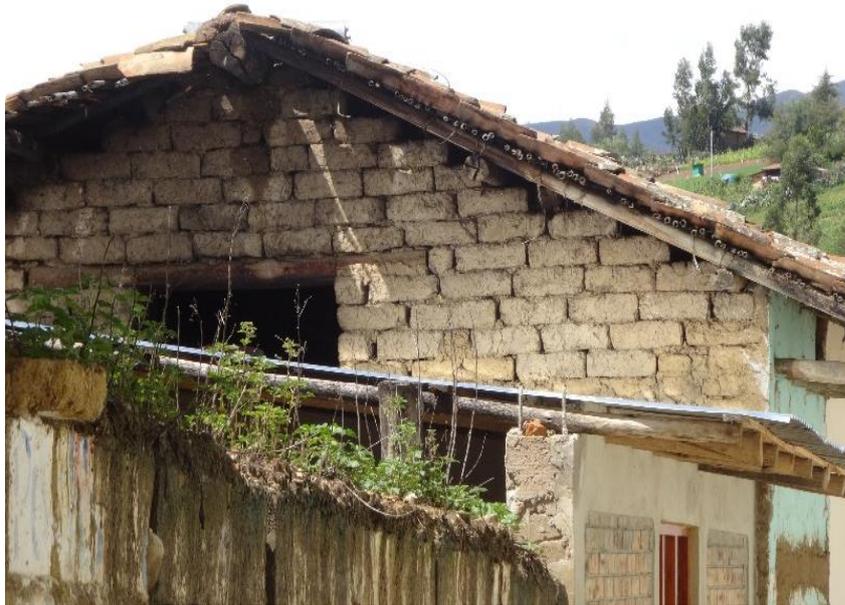
Las edificaciones de adobe son antiguas y están ubicadas dentro de las clases "B" y de "C", ya que en su mayoría poseen techos flexibles de madera y caña, muchos en estado deflectado, o bien tienen únicamente una cobertura liviana (calamina o eternit). Ninguno de ambos se comporta como diafragma rígido, los muros, en caso de sollicitación sísmica, actuaran como si estuvieran en voladizo.

Figura 4.5. Techo compuesto de caña y vigas de madera en estado deflectado.

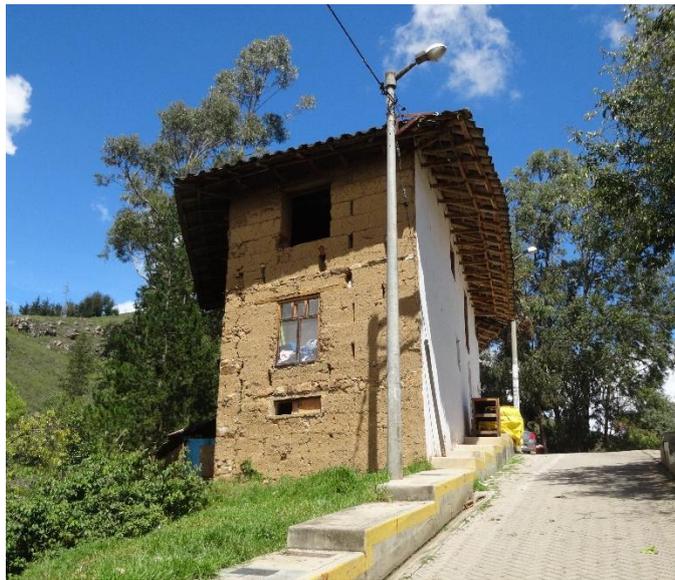
El método evalúa la condición de simetría en planta de los edificios, proponiendo los valores más altos del parámetro cuando las dimensiones en planta se asemejan a secciones cuadradas, sin protuberancias adicionales y penalizándose las secciones excesivamente alargadas o con protuberancias demasiado grandes, las cuales pueden provocar problemas de torsión en planta y concentraciones de esfuerzos en las esquinas y en los elementos más alejados de los centros de gravedad y de rigidez.

Figura 4.6. Vivienda con irregularidad en planta.

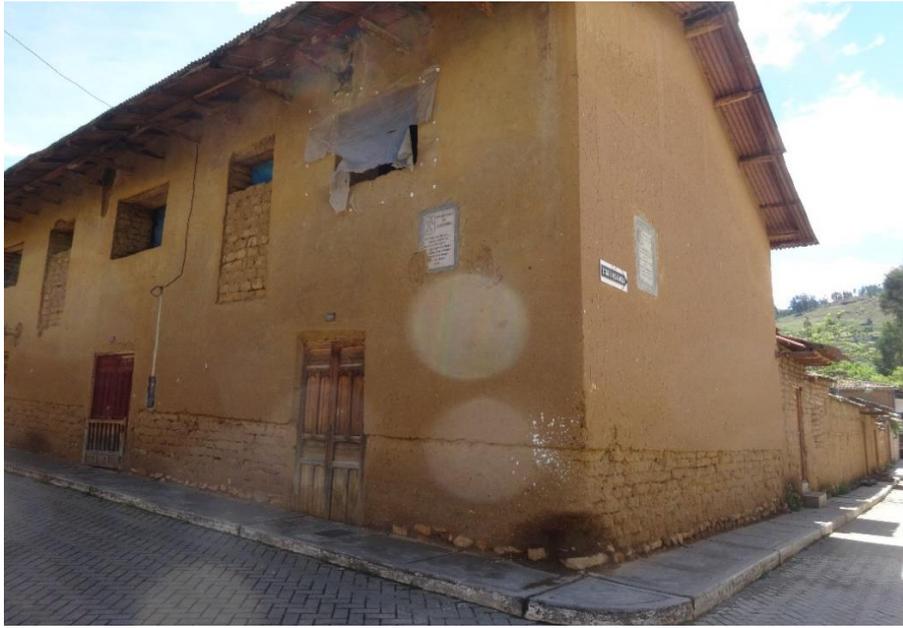
La mayor cantidad de viviendas de adobe, se ha calificado con la letra B, esto quiere decir que la mayoría de viviendas presenta una separación de muros adecuada, estando dentro de los rangos de clasificación para elegir la clase o letra.

Figura 4.7. Edificación de adobe con excesiva separación de muros.

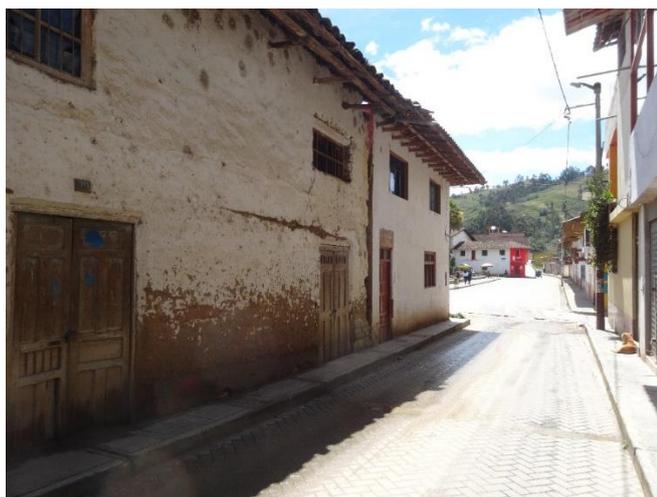
Figura 4.8. Viviendas en mal y buen estado de conservación.

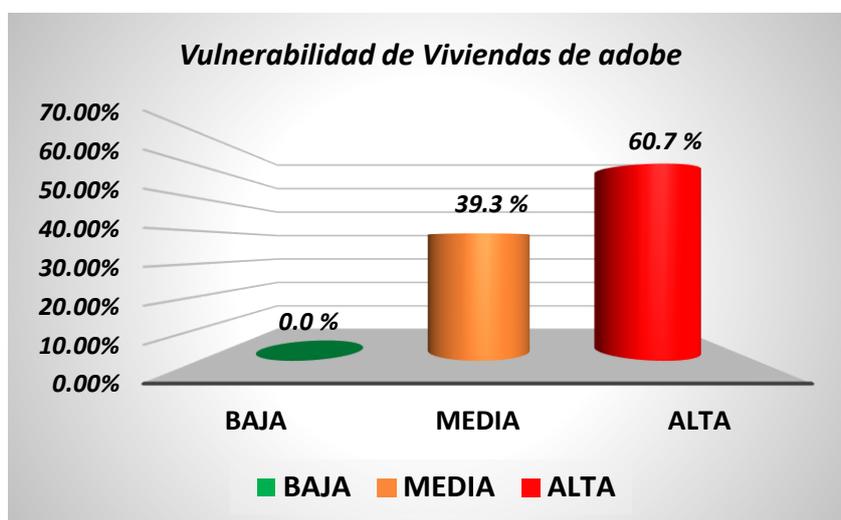
Figura 5.13. Resultados del nivel de vulnerabilidad en porcentaje.

Se observa que las edificaciones de adobe presentan una vulnerabilidad **ALTA** con 60.7%, debido a que la calidad estructural del adobe en la zona en estudio es mala, además su gran peso atrae una considerable fuerza sísmica, comportándose frágilmente ante movimientos horizontales.

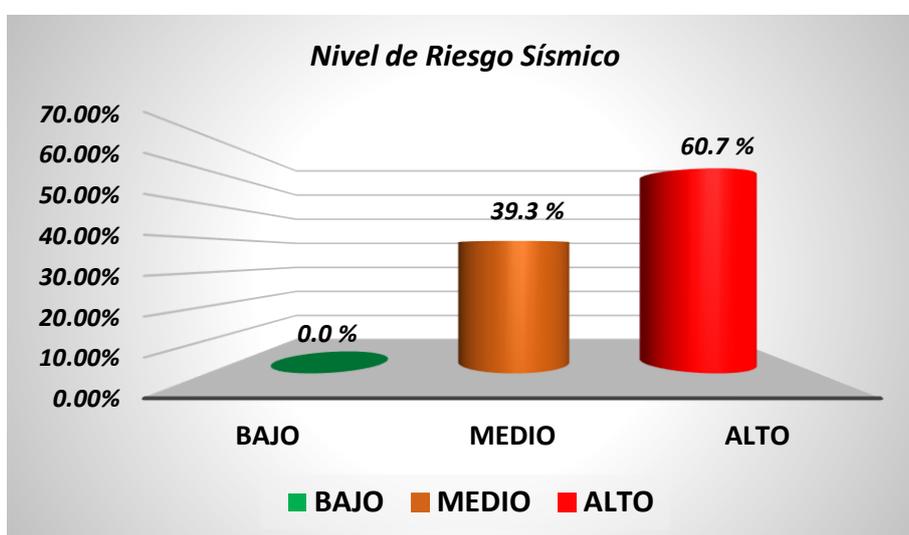
Figura 5.14. Resultados del nivel de riesgo sísmico en porcentaje.

El nivel de riesgo sísmico calculado para las viviendas de adobe de la zona urbana del distrito de Llacanora es **ALTO**, con un 60.7%.

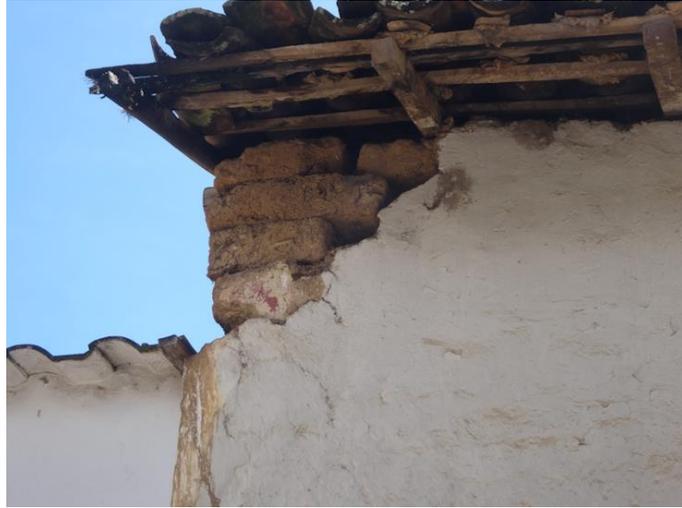
Foto N°1: Deterioro en la cobertura y muros

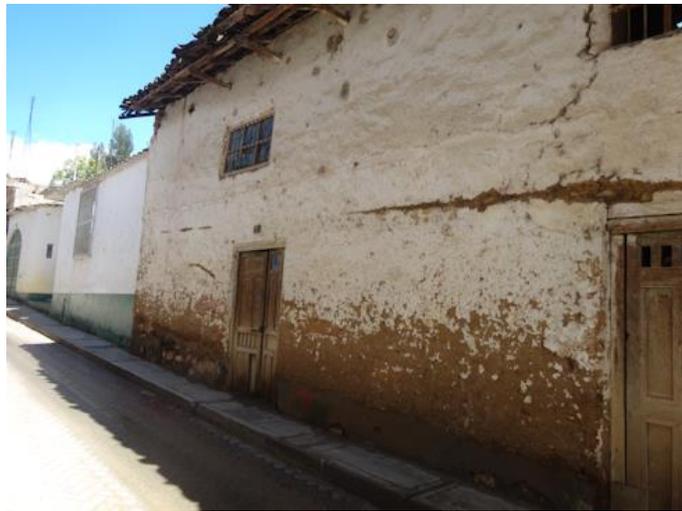
Foto N°2: Grietas y fisuras en las paredes de fachada principal

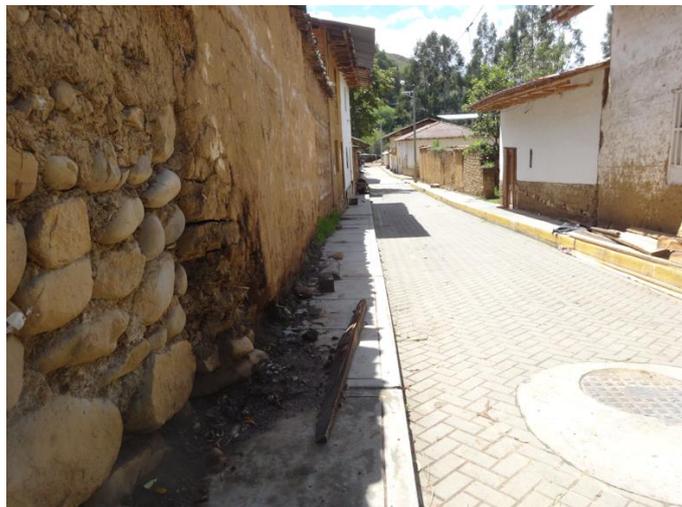
Foto N° 3: Humedad en el sobrecimiento.

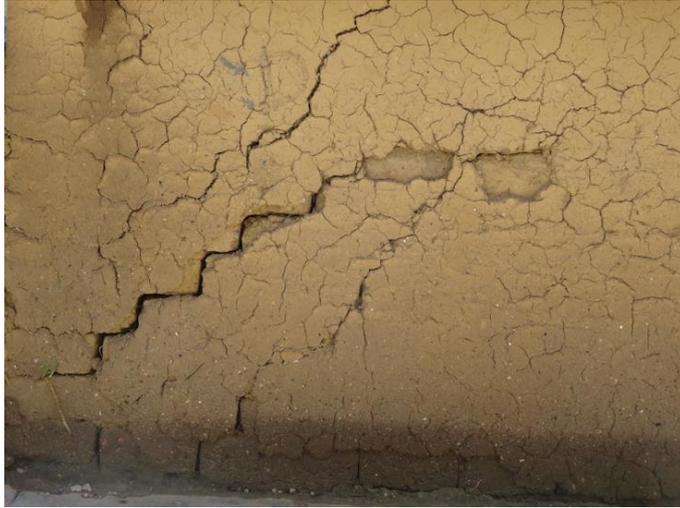
Foto N° 4: Grietas en las paredes

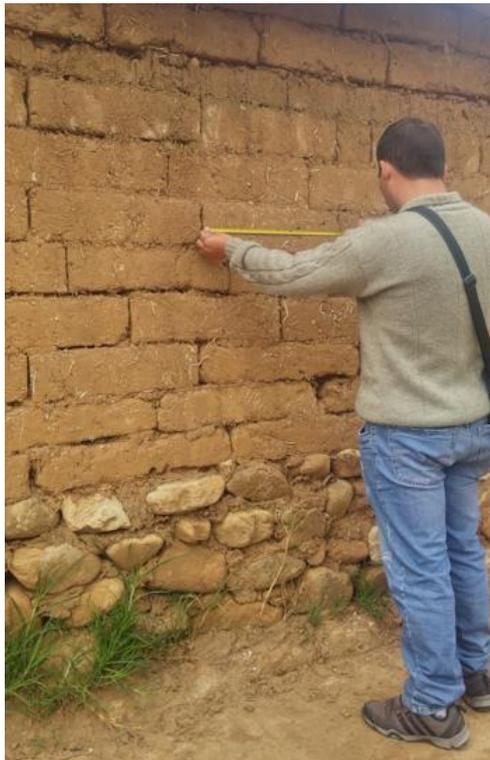
Foto N° 10: Medición de bloques de adobe construcción renovada.

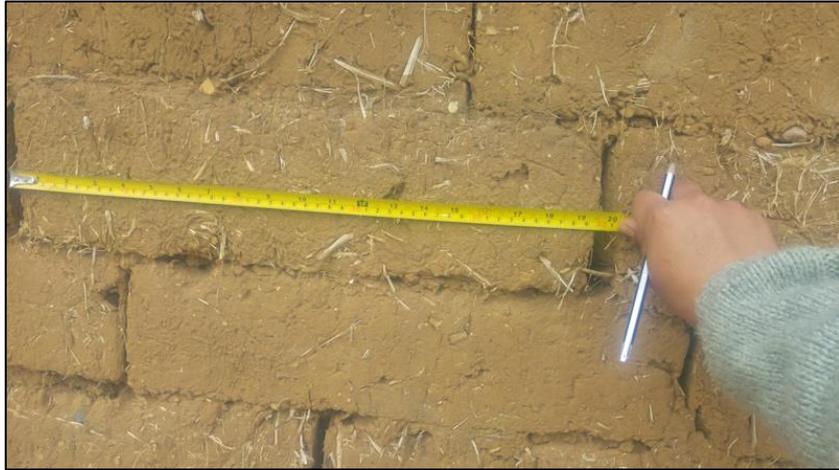
Foto N° 11: Medición de juntas y bloque de adobe.

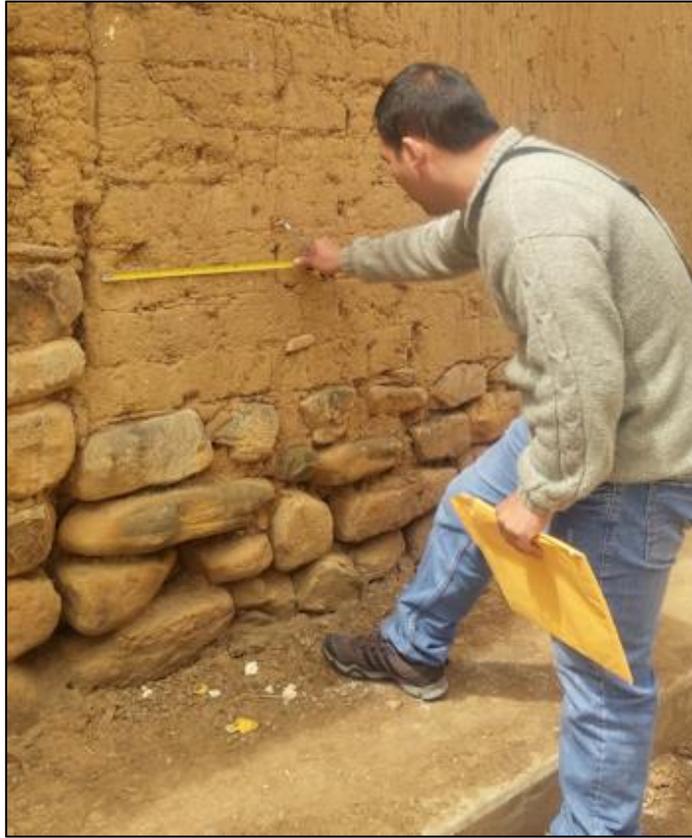
Foto N° 14: Medición de sobrecimiento y juntas entre viviendas.

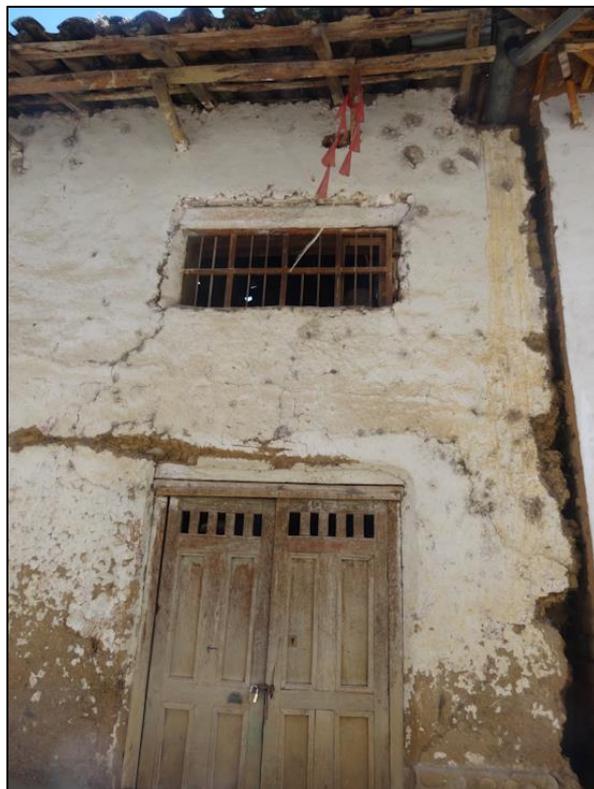
Foto N° 15: Estado de conservación en malas condiciones.

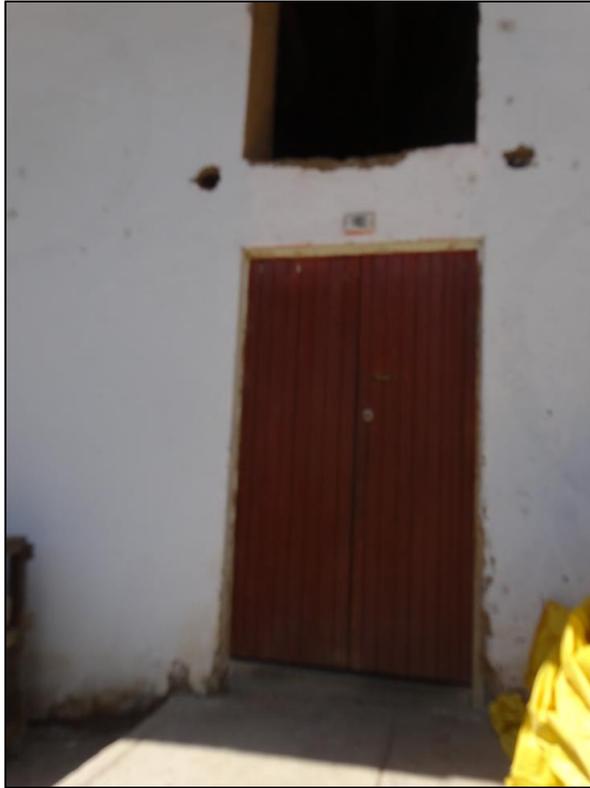
Foto N° 16: Mala ubicación de vanos.

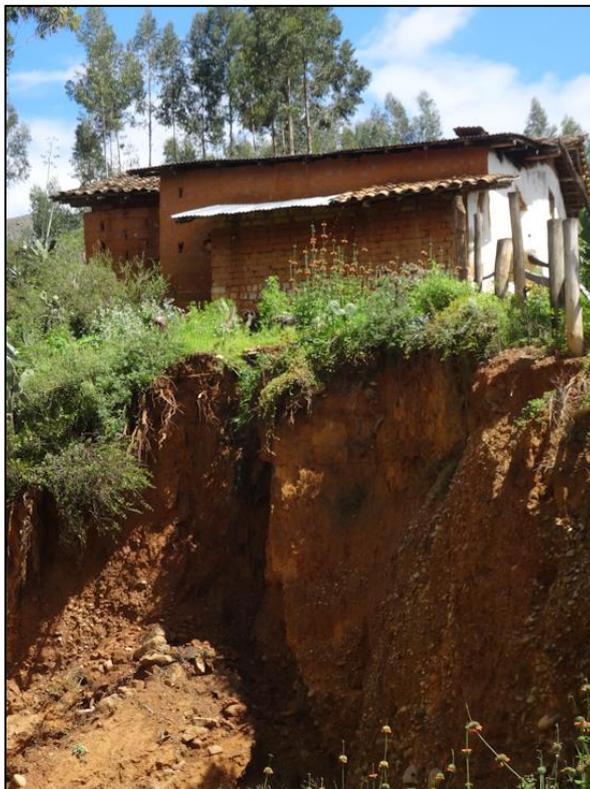
Foto N° 17: Vivienda construida en zona de ladera y con desprendimiento de material.
