**UNIVERSIDAD NACIONAL DE CAJAMARCA**  
**FACULTAD DE INGENIERÍA**  
**ESCUELA ACADÉMICO PROFESIONAL DE INGENIERÍA GEOLÓGICA**

**TESIS PROFESIONAL**

**EVALUACIÓN GEOTÉCNICA DE LOS TALUDES DE LA CARRETERA**  
**CAJAMARCA – CIUDAD DE DIOS EN EL TRAMO Km.142+000 – Km.150+000**

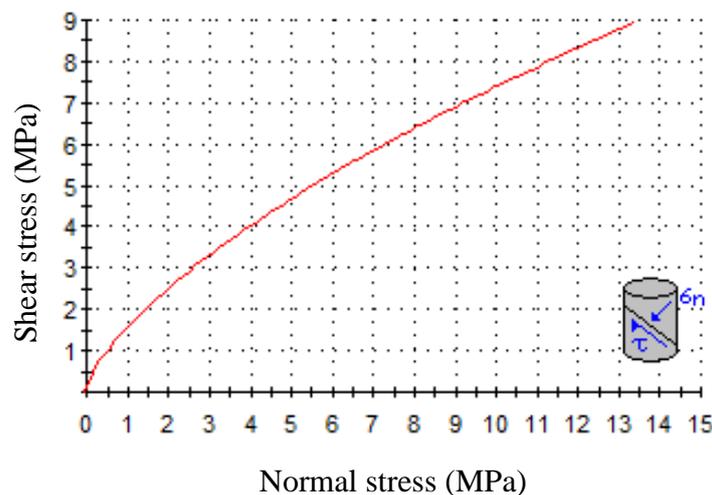
Figura 1. Representación del criterio de Hoek y Brown, en el espacio de tensiones normal y tangencial. (Gavilanes 2004)

En la Figura 01 se representa las tensiones de rotura para el criterio de rotura de Hoek y Brown. En la figura se aprecia que la función que define el dominio elástico es no lineal.

Tal y como se ha indicado para el criterio de rotura de Mohr-Coulomb los estados de tensiones encima de la curva están en rotura, mientras que los interiores están en el dominio elástico, y los estados tensionales por encima de la curva son inaccesibles para este determinado caso.

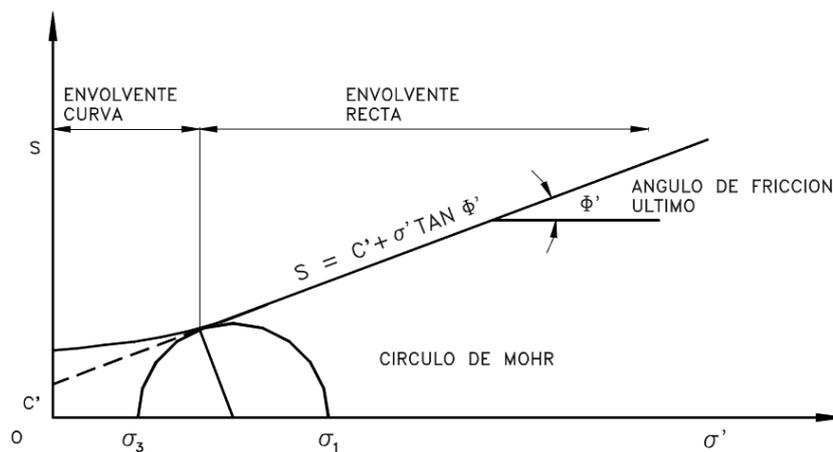
Figura 2. Envolvente de falla, criterio de Mohr – Coulomb. (Lambe & Whitman 1972).

El suelo será estable para un estado de esfuerzos donde el círculo de Mohr quede totalmente por debajo de la envolvente, la resistencia máxima del suelo será alcanzada en un plano donde el círculo de Mohr sea tangente a la envolvente. Este plano crítico forma un ángulo  $\theta_{cr}$  con el plano sobre el cual actúa el esfuerzo principal  $\sigma_1$ , donde  $\theta_{cr} = \pi/4 + \phi/2 = 45^\circ + \phi/2$ , en un suelo no puede generarse un estado de esfuerzos tal que el círculo de Mohr corte a la envolvente, ya que esto implica la falla. Lambe & Whitman (1972).

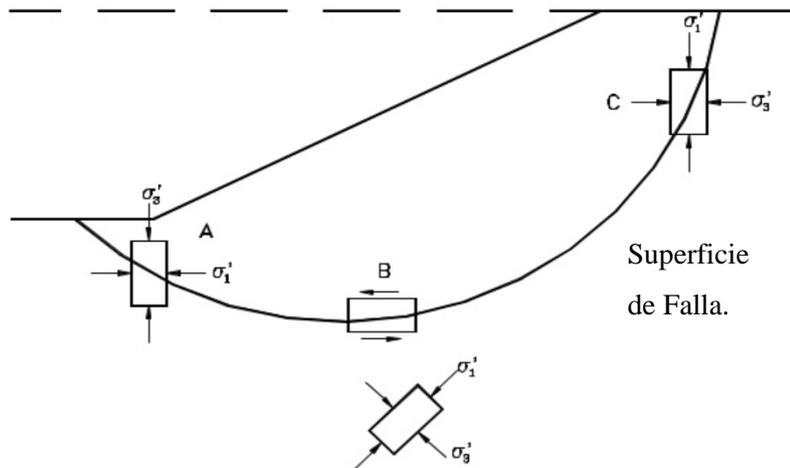
Figura 3. Dirección de esfuerzos principales en la falla de un talud. (Lambe & Whitman 1972).

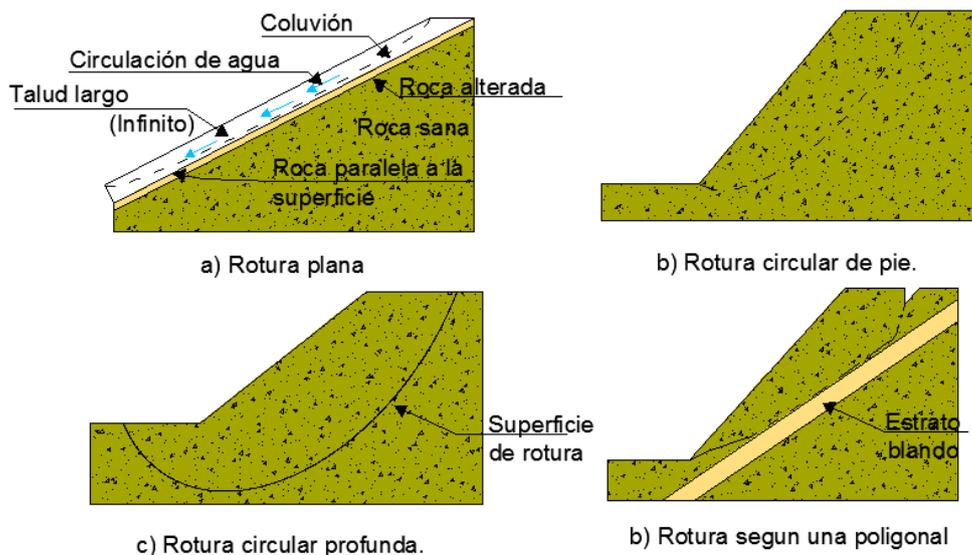
Figura 4. Tipos de superficies de rotura en suelos. (Gonzales de Vallejo 2002).

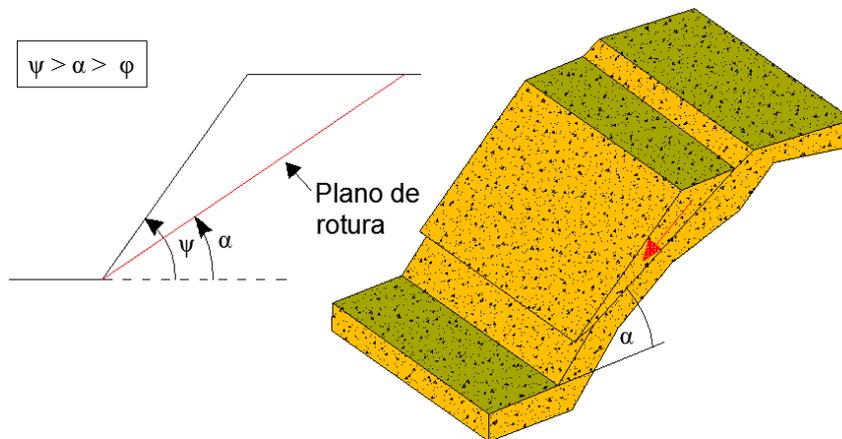
Figura 5. Condiciones para la rotura plana. (Gonzales de Vallejo 2002).

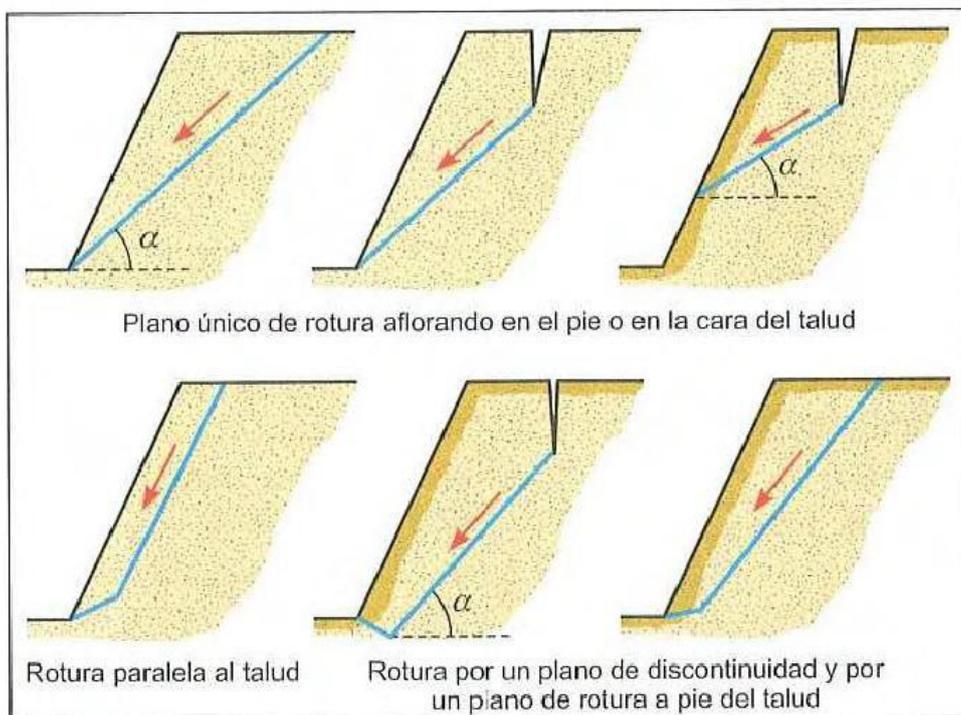
Figura 6. Tipos de rotura plana. (Gonzales de Vallejo 2002).

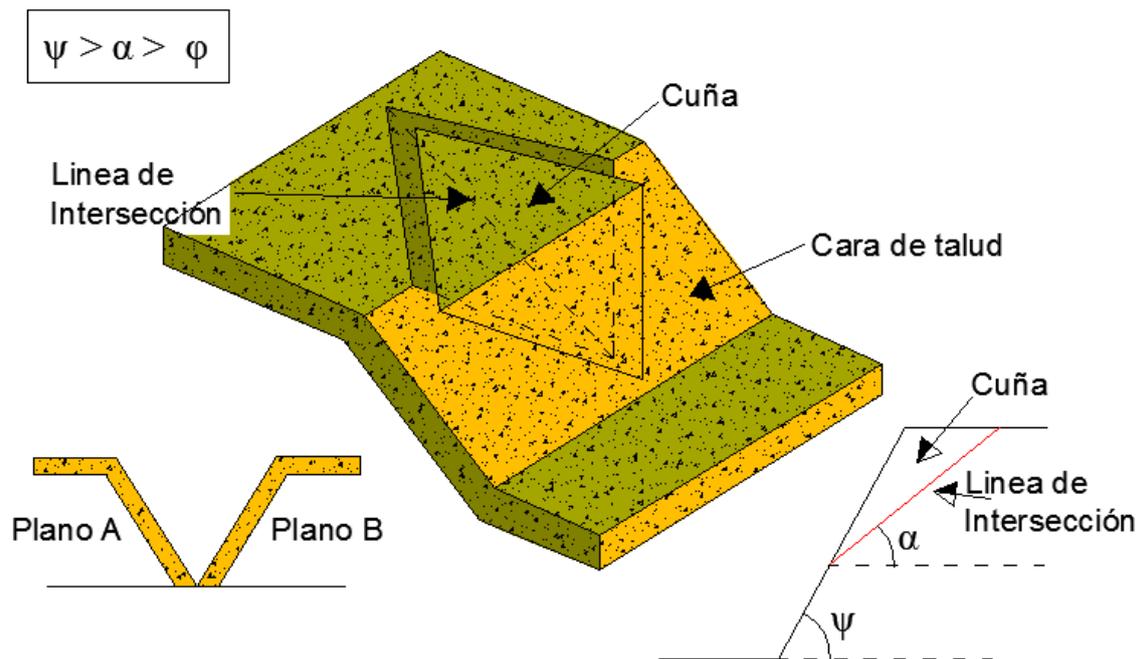
Figura 7. Condiciones para la rotura en cuña. (Gonzales de Vallejo 2002).

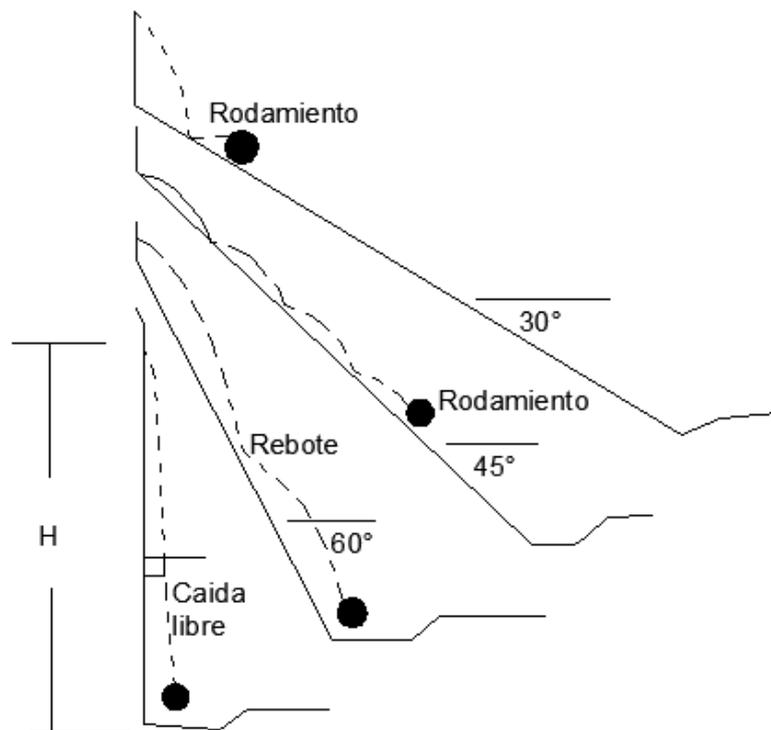
Figura 8. Formas de movimiento para caídas de rocas. (Hoek 2000).

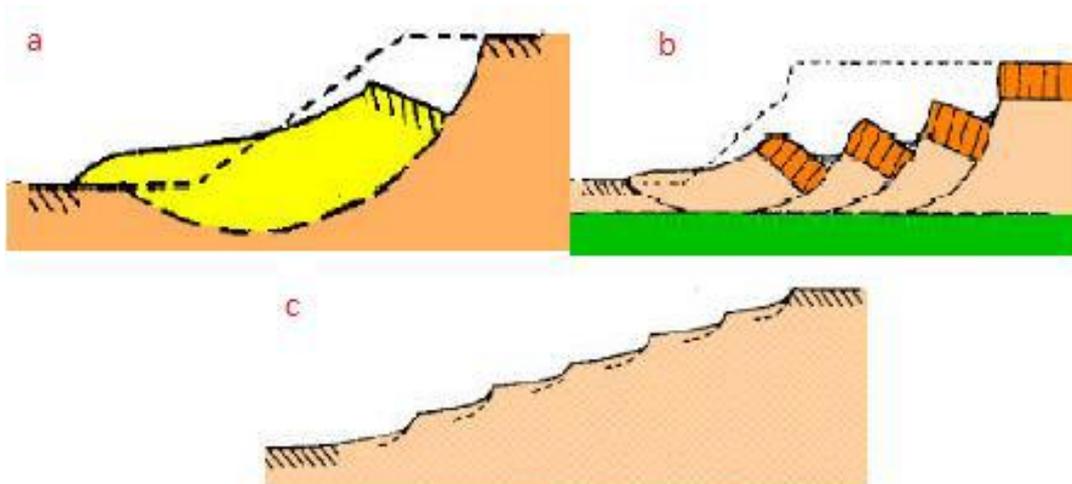
Figura 9. a) Movimiento simple, b) Movimiento múltiple, c) Movimiento sucesivo. (Hutchinson 1968).

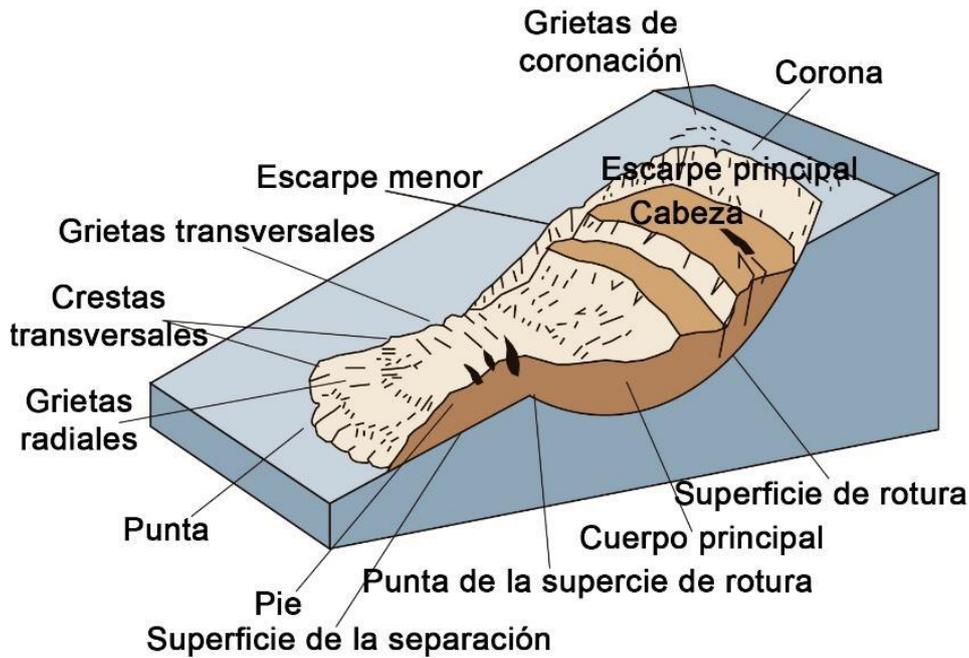
Figura 10. Nomenclatura de las partes de un deslizamiento. (Highland & Jhonson, 2004).

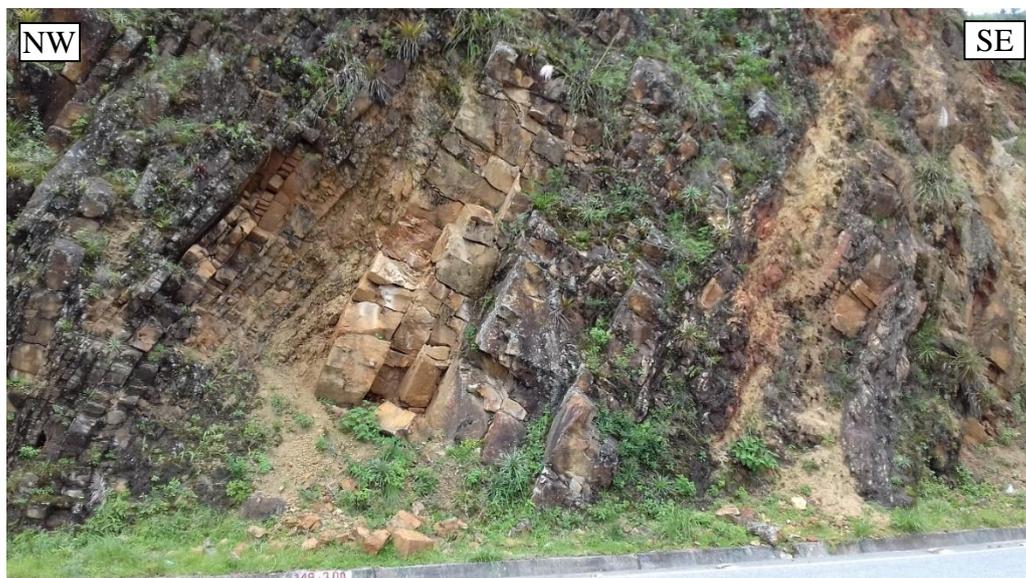
discontinuidades. Encontramos procesos geodinámicos cuyos resultados son derrumbes de rocas generados por la erosión y meteorización, siendo una zona insegura.

Foto 1. Talud en el tramo 01, Km. 149+670 – Km. 149+720

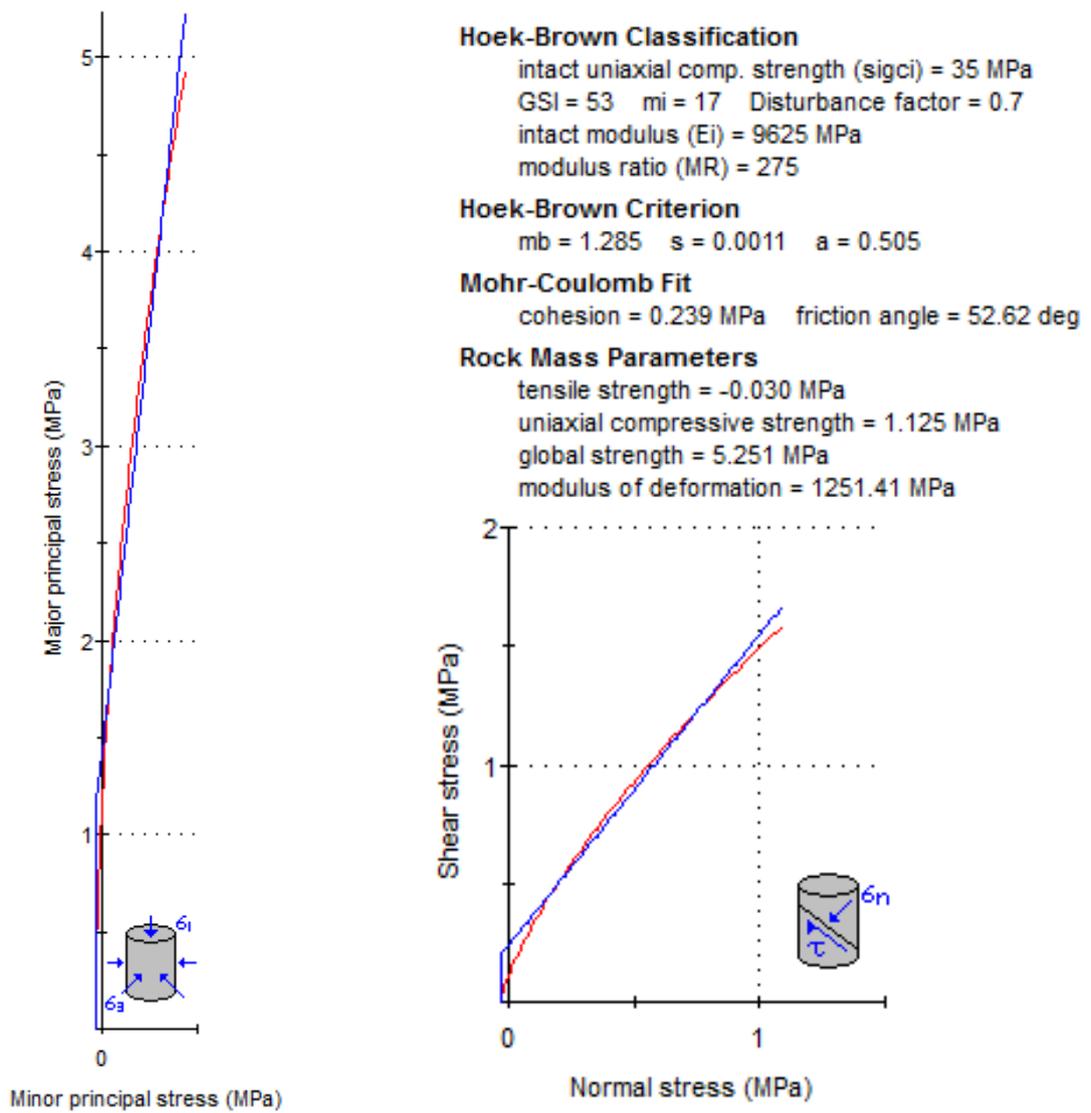
Propiedad	Parámetro	Unidad	Unidad Geológica: Ki-f
Clasificación Hoek-Brown	Sigci	MPa	35
	GSI	-	53
	Mi	-	17
	D	-	0.7
	Ei	MPa	9625
	MR	-	275
Criterio Hoek-Brown	Mb	-	1.28505
	S	-	0.00110094
	A	-	0.504656
Rango de envoltura de rotura	Aplicación	-	Taludes
	sig3max	MPa	0.436747
	Peso específico	MN/m3	0.0245
	Peso específico saturado	MN/m3	0.0260
	Altura promedio	M	20
Ajuste Mohr-Coulomb	C	MPa	0.23914
	Phi	Degrees	52.6218
Parámetros del Macizo Rocosó	Sigt	MPa	-0.0299855
	Sigc	MPa	1.12506
	Sigcm	MPa	5.25065
	Erm	MPa	1251.41
Tipo de material	Mogi	-	Frágil

Figura 11. Graficas de Esfuerzo Mayor – Esfuerzo Menor (Izquierda) y Esfuerzo Normal – Esfuerzo de Corte (derecha) en la arenisca de la Fm. Farrat.

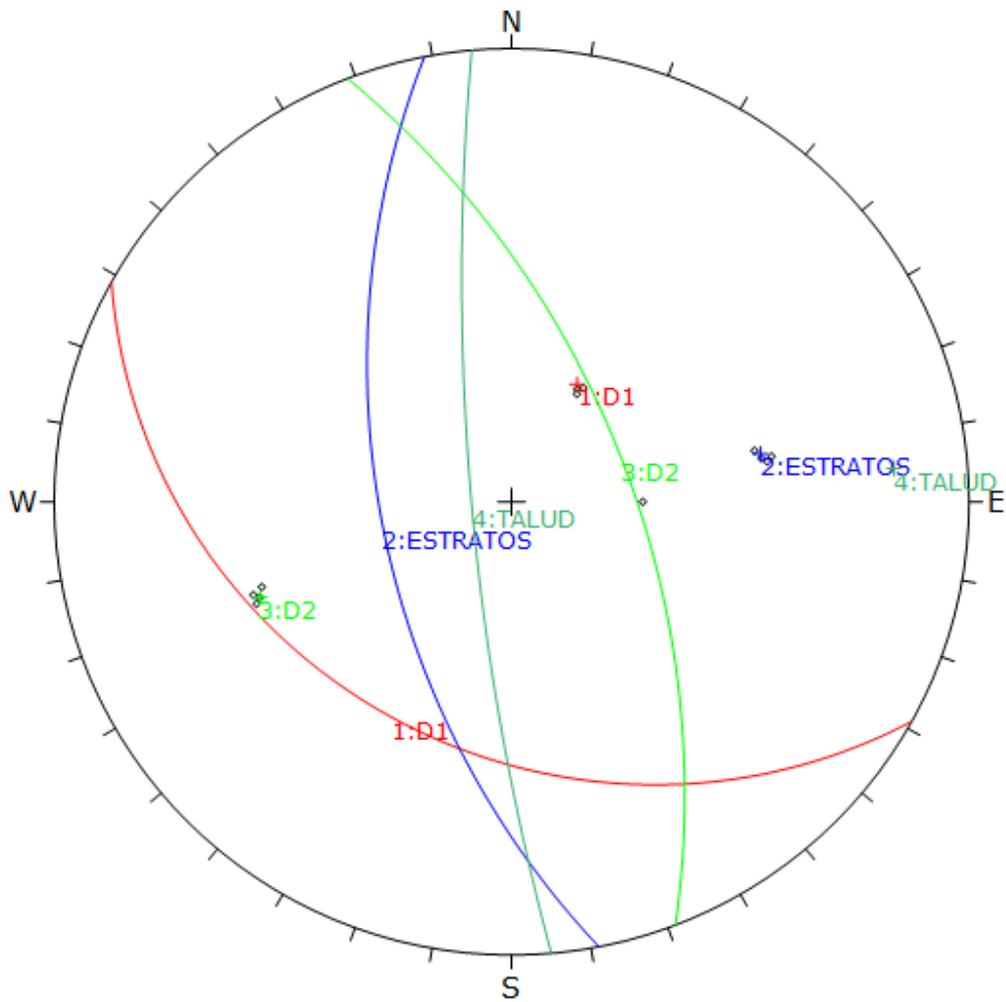
Color	Dip	Dip Direction	Label
<b>User Planes</b>				
1		33	209	D1
2		58	259	ESTRATOS
3		61	69	D2
4		80	265	TALUD
<b>Plot Mode</b>		Pole Vectors		
<b>Vector Count</b>		12 (12 Entries)		
<b>Hemisphere</b>		Lower		
<b>Projection</b>		Equal Angle

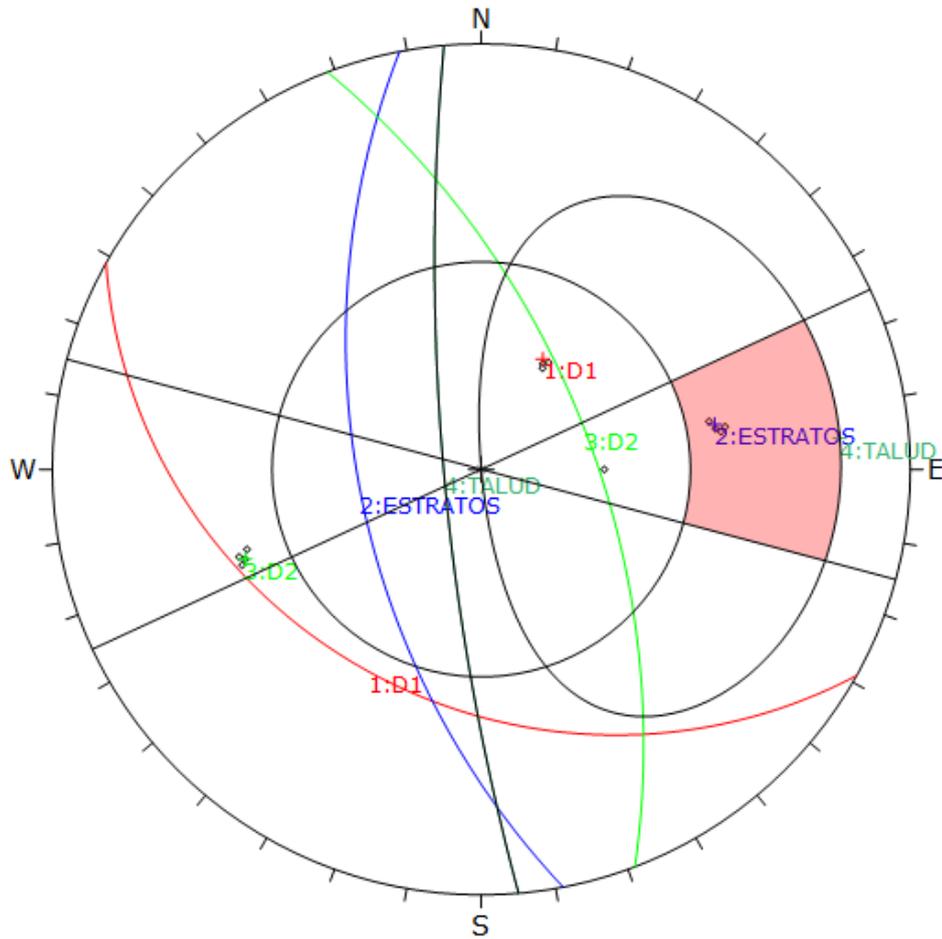
<b>Kinematic Analysis</b>	Planar Sliding		
<b>Slope Dip</b>	80		
<b>Slope Dip Direction</b>	265		
<b>Friction Angle</b>	52°		
<b>Lateral Limits</b>	20°		
	<b>Critical</b>	<b>Total</b>	<b>%</b>
Planar Sliding (All)	4	12	33.33%
	<b>Color</b>	<b>Dip</b>	<b>Dip Direction</b>
	<b>User Planes</b>		
1	■	33	209
2	■	58	259
3	■	61	69
4	■	80	265
	<b>Label</b>		
	D1		
	ESTRATOS		
	D2		
	TALUD		
<b>Plot Mode</b>	Pole Vectors		
<b>Vector Count</b>	12 (12 Entries)		
<b>Hemisphere</b>	Lower		
<b>Projection</b>	Equal Angle

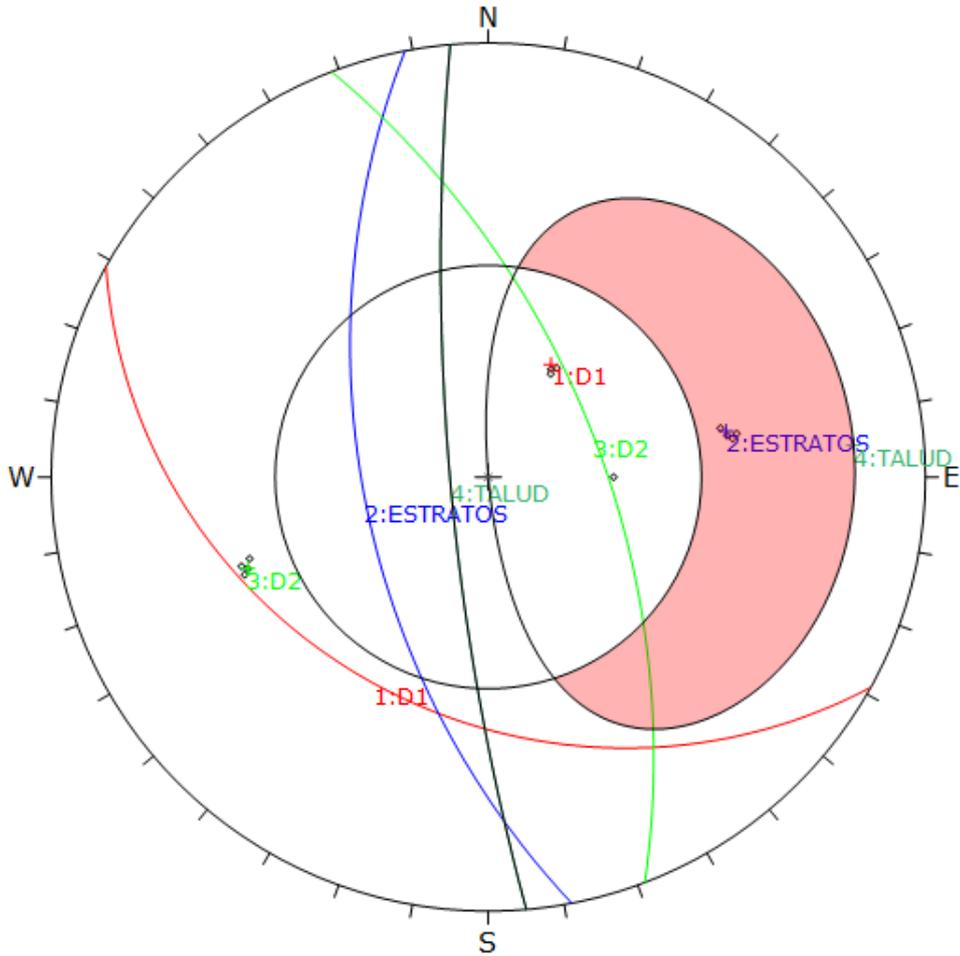
<b>Kinematic Analysis</b>	Planar Sliding		
<b>Slope Dip</b>	80		
<b>Slope Dip Direction</b>	265		
<b>Friction Angle</b>	52°		
	<b>Critical</b>	<b>Total</b>	<b>%</b>
Planar Sliding (All)	4	12	33.33%

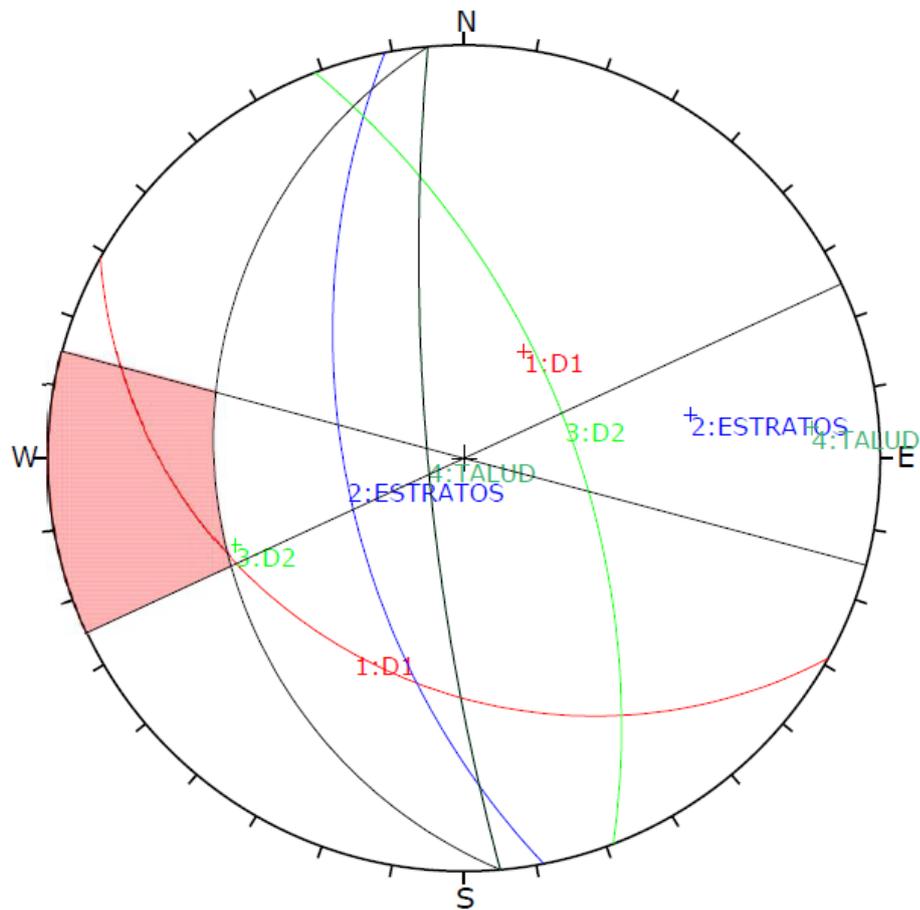
<b>Kinematic Analysis</b>	Flexural Toppling		
<b>Slope Dip</b>	80		
<b>Slope Dip Direction</b>	265		
<b>Friction Angle</b>	52°		
<b>Lateral Limits</b>	20°		
	<b>Critical</b>	<b>Total</b>	<b>%</b>
Flexural Toppling (All)	0	12	0.00%

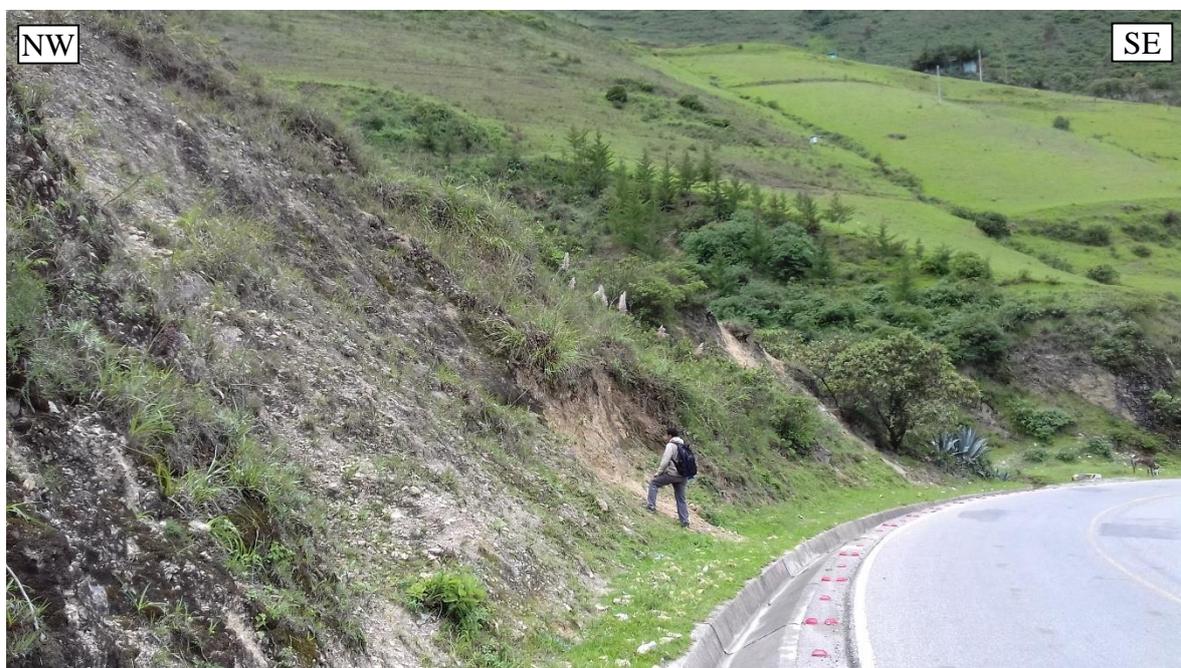
Su geomorfología del talud corresponde a una pendiente de terrenos muy escarpados formado por eventos geomorfológicos de erosión desde la base al tope con una pendiente de 55°, el cual lo vuelve inestable por su composición litológica (fragmentos de calizas con abundantes fósiles).

Foto 2. Talud en el tramo 02, Km. 149+280 – Km.149+330.

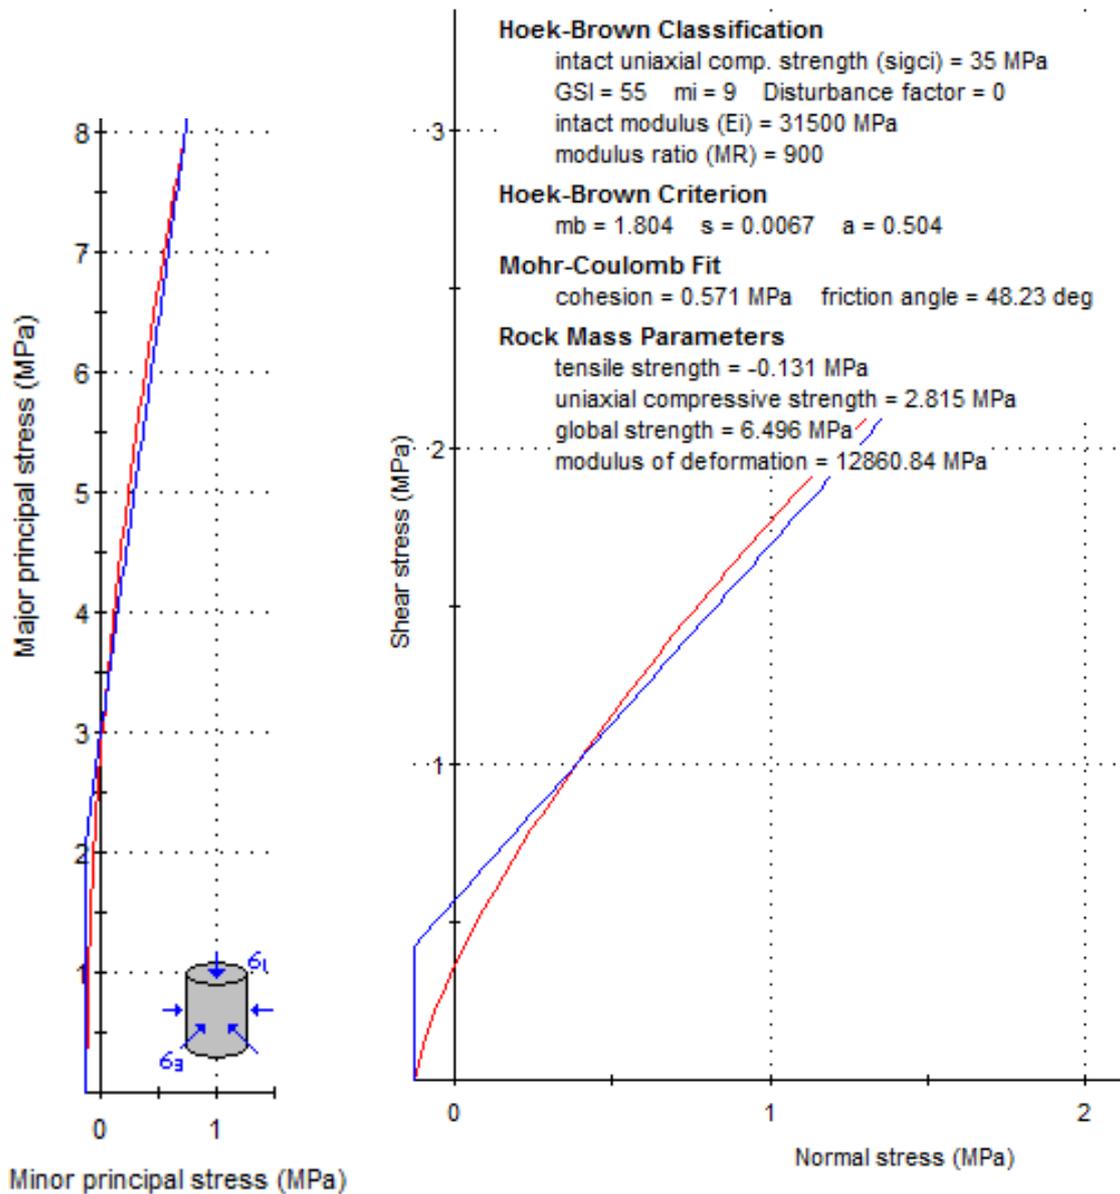
Propiedad	Parámetro	Unidad	Unidad Geológica: Ki-chu
Clasificación Hoek-Brown	Sigci	MPa	35
	GSI	-	55
	Mi	-	9
	D	-	0
	Ei	MPa	31500
	MR	-	900
Criterio Hoek- Brown	Mb	-	1.80414
	S	-	0.00673795
	A	-	0.504048
Rango de envoltura de rotura	Aplicación	-	Taludes
	sig3max	MPa	1.02488
	Peso específico	MN/m3	0.0245
	Peso específico saturado	MN/m3	0.0251
	Altura promedio	M	50
Ajuste Mohr- Coulomb	C	MPa	0.570694
	Phi	Degrees	48.2297
Parámetros del Macizo Rcoso	Sigt	MPa	-0.130715
	Sigc	MPa	2.81541
	Sigcm	MPa	6.49605
	Erm	MPa	12860.8
Tipo de material	Mogi	-	Frágil

Figura 12: Graficas de Esfuerzo Mayor – Esfuerzo Menor (Izquierda) y Esfuerzo Normal – Esfuerzo de Corte (derecha) en las Calizas margosas de la Formación Chuléec.

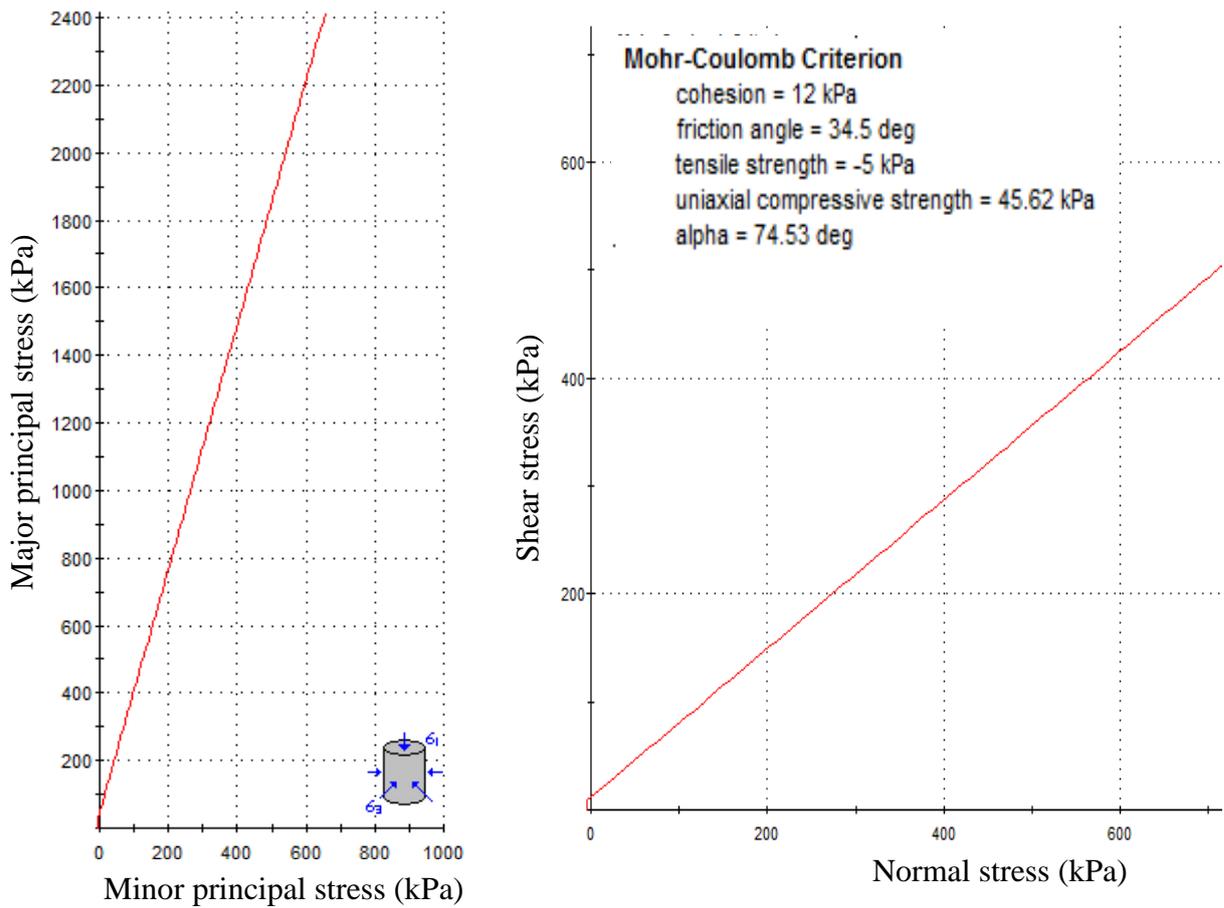
Propiedad	Parámetro	Unidad	Qh-co
Tipo de Depósito	-	-	Coluvial
Tipo de suelo	SUCS	-	CH-GC
Peso específico	Seco	KN/m <sup>3</sup>	21
	Saturado	KN/m <sup>3</sup>	25
Criterio de Mohr-Coulomb	Cohesión	kPa	12
	Ángulo de fricción	grados	34.5
	Resistencia tensional	kPa	-5
	Resistencia a la compresión uniaxial	kPa	45.6165
	Alpha	grados	74.5275
Tipo de material	Mogi	-	Frágil

Figura 12. Interpretación en RocData del tramo 02.

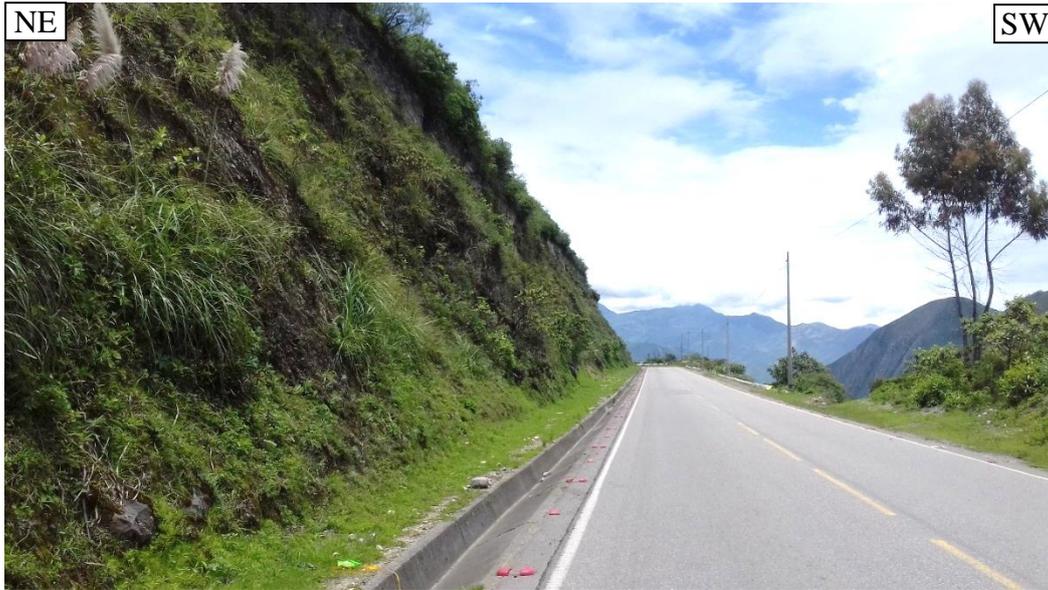
Geomorfológicamente está compuesta por terrazas de composición cuaternaria de gravas gruesas a finos, siguiendo la secuencia de depositación en el talud, teniendo una pendiente de 80°, el cual lo vuelve inestable.

Foto 3. Talud en el tramo 03, Km.148+400 – Km.148+600.

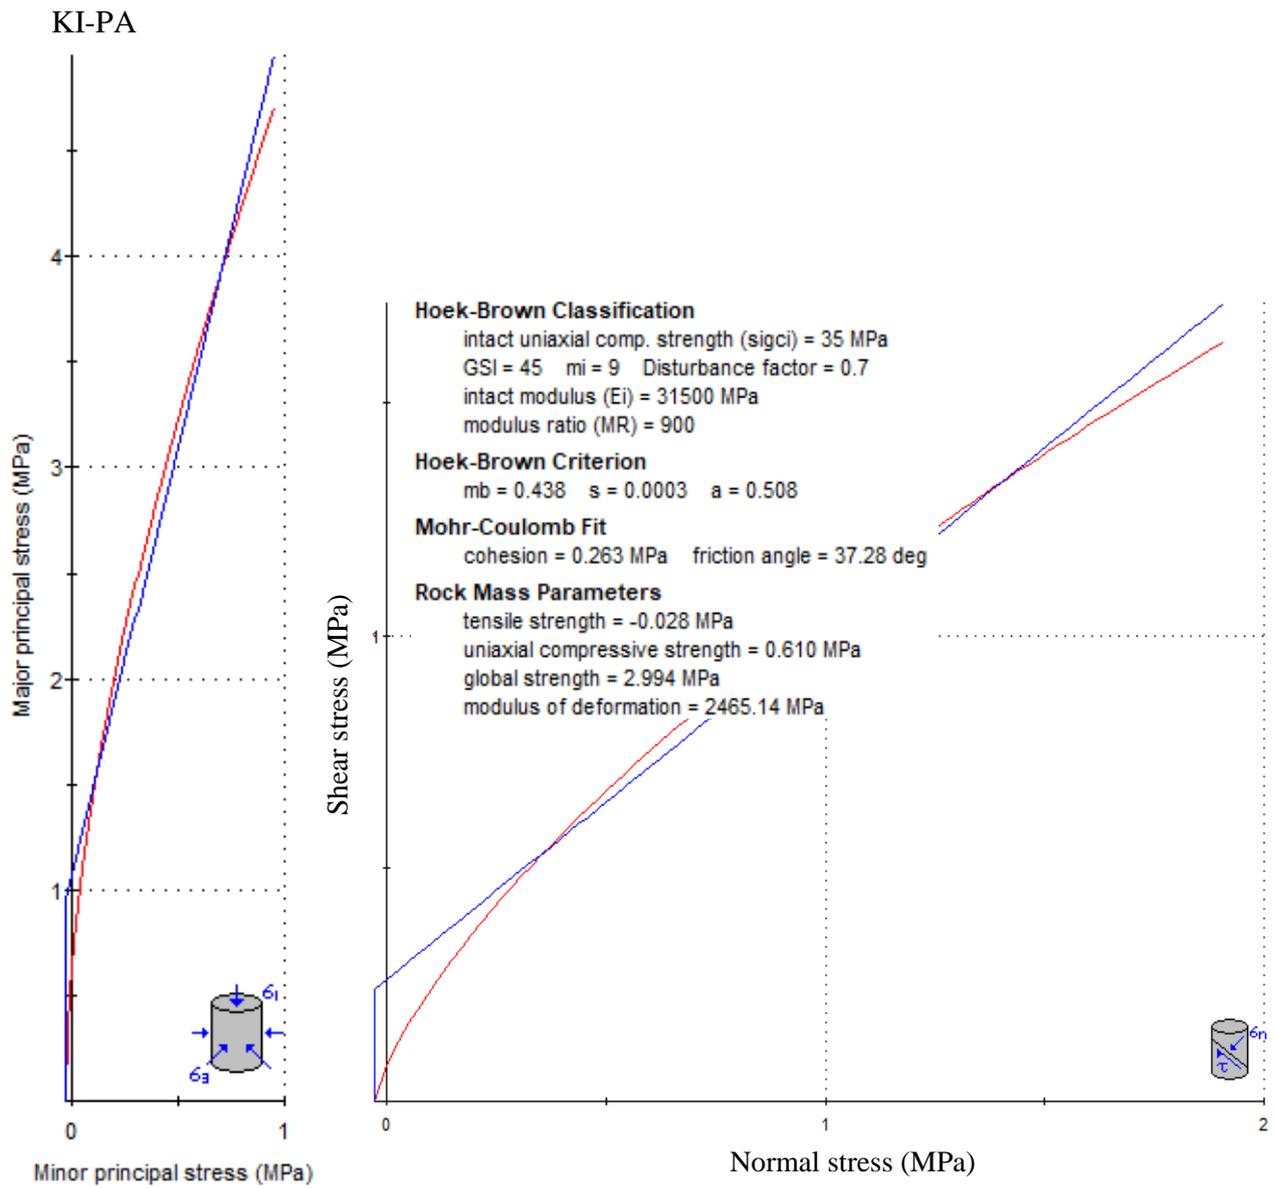
Propiedad	Parámetro	Unidad	Unidad Geológica	
			Ki-pa	Ks-yu
Clasificación Hoek-Brown	Sigci	MPa	35	75
	GSI	-	45	60
	Mi	-	9	10
	D	-	0.7	0.7
	Ei	MPa	31500	52500
	MR	-	900	700
Criterio Hoek- Brown	Mb	-	0.438343	1.11047
	S	-	0.000345328	0.00303634
	A	-	0.508086	0.502841
Rango de envoltura de rotura	Aplicación	-	Taludes	Taludes
	sig3max	MPa	0.955867	1.07294
	Peso específico	MN/m3	0.0245	0.0245
	Peso específico saturado	MN/m3	0.0261	0.0251
	Altura promedio	M	50	50
Ajuste Mohr- Coulomb	C	MPa	0.262581	0.736872
	Phi	Degrees	37.2787	49.6389
Parámetros del Macizo Rcoso	Sigt	MPa	-0.0275731	-0.205072
	Sigc	MPa	0.609808	4.06523
	Sigem	MPa	2.99387	10.809
	Erm	MPa	2465.14	10535.8
Tipo de material	Mogi	-	Frágil	Dúctil

Figura 13. Graficas de Esfuerzo Mayor – Esfuerzo Menor (Izquierda) y Esfuerzo Normal – Esfuerzo de Corte (derecha) en las Calizas bituminosas de la Formación Pariatambo.

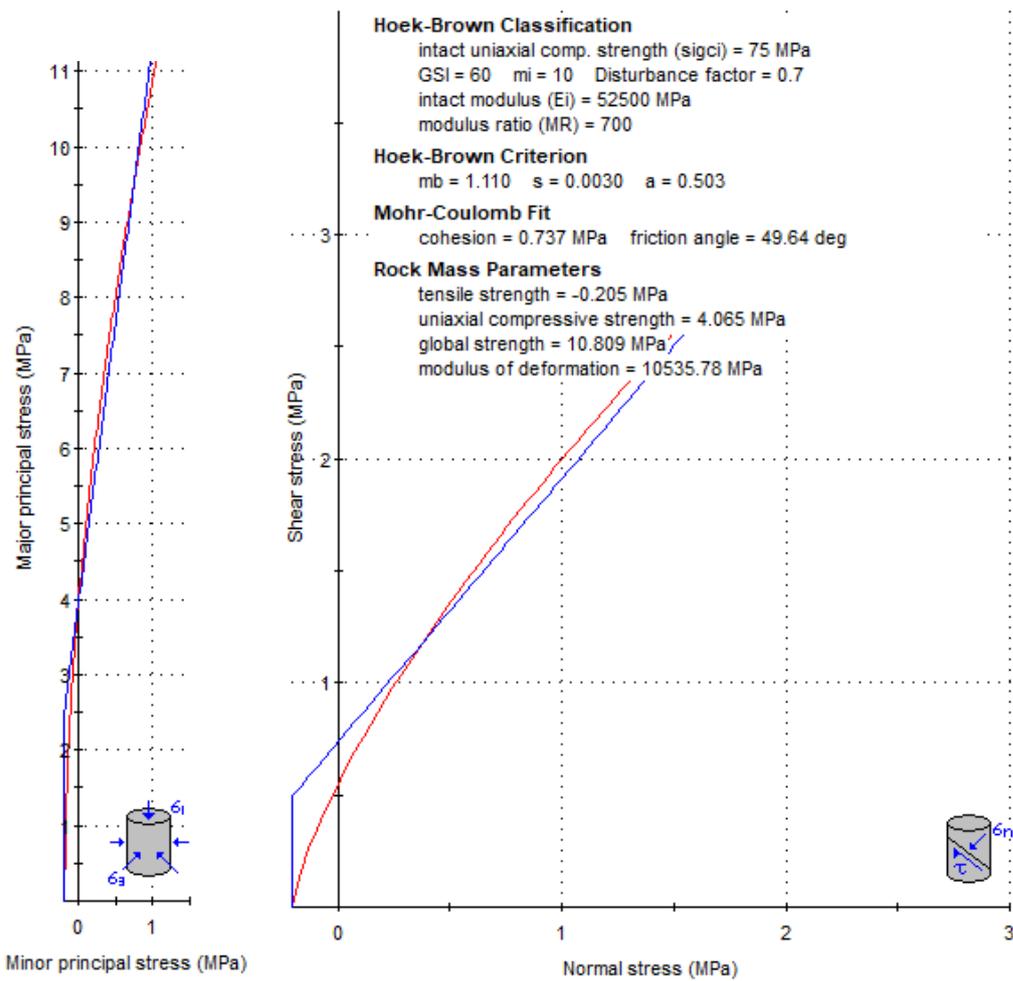
Figura 14. Graficas de Esfuerzo Mayor – Esfuerzo Menor (Izquierda) y Esfuerzo Normal – Esfuerzo de Corte (derecha) en las margas gris parduzcas de la Formación Yumagual.

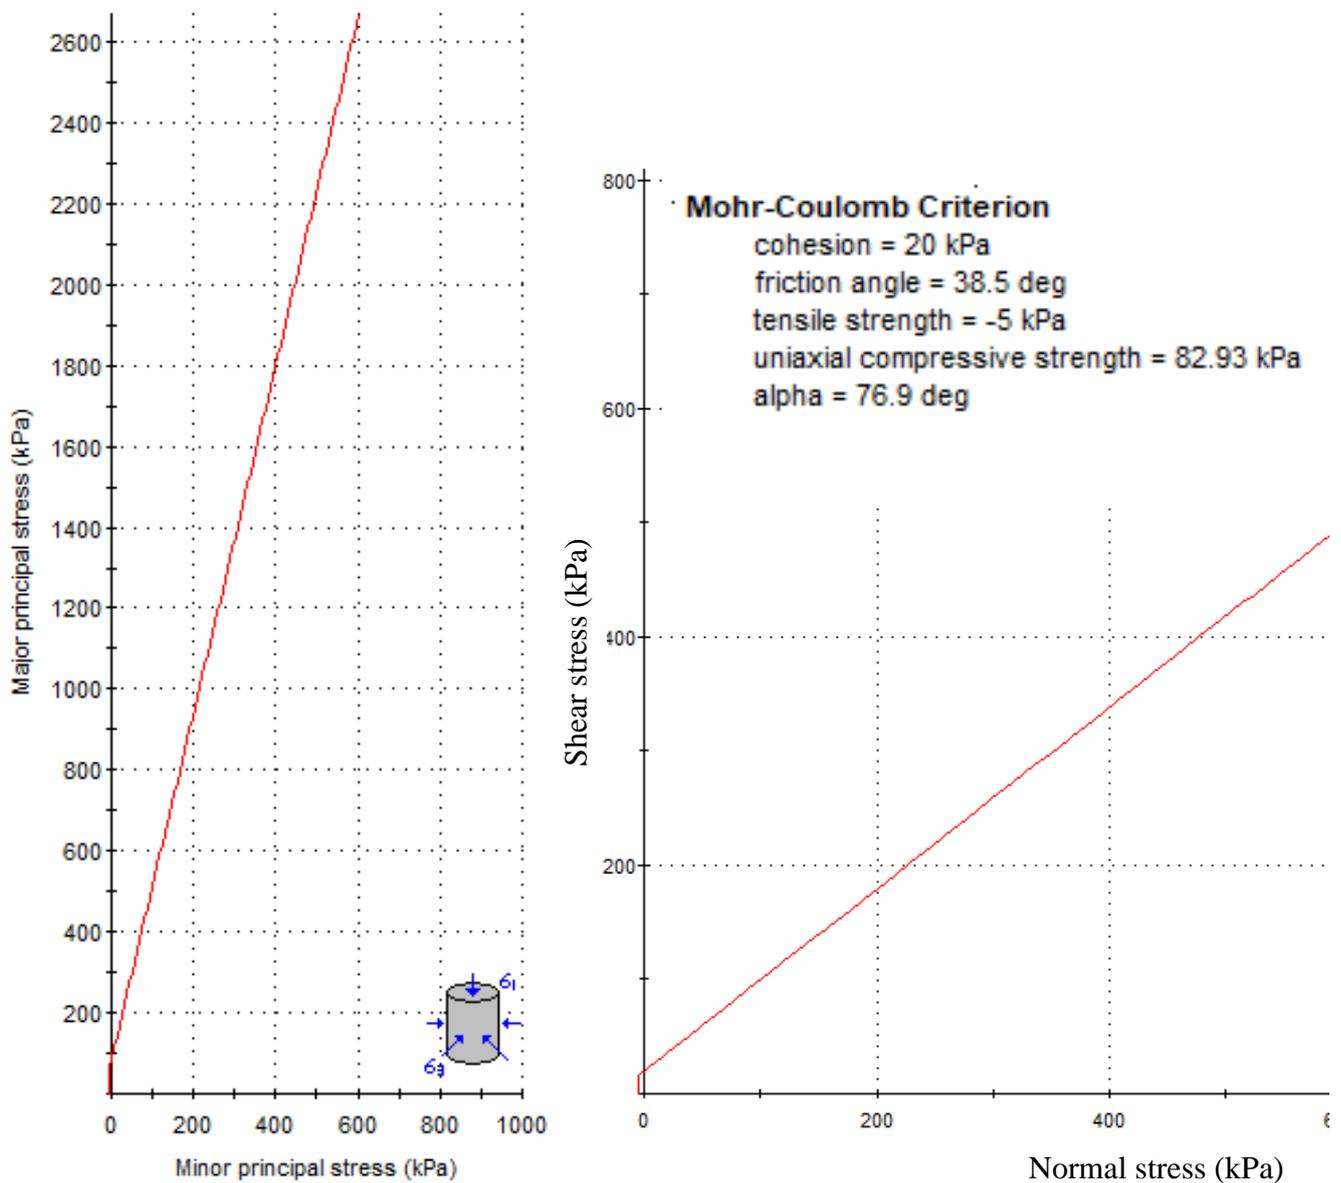
Propiedad	Parámetro	Unidad	Qh-co
Tipo de Depósito	-	-	Coluvial
Tipo de suelo	SUCS	-	CH
Peso específico	Seco	KN/m <sup>3</sup>	20
	Saturado	KN/m <sup>3</sup>	25
Criterio de Mohr-Coulomb	Cohesión	kPa	20
	Ángulo de fricción	grados	38.5
	Resistencia tensional	kPa	-5
	Resistencia a la compresión uniaxial	kPa	82.9286
	Alpha	grados	76.9029
Tipo de material	Mogi	-	Frágil

Figura 15. Interpretación en RocData del tramo 03.

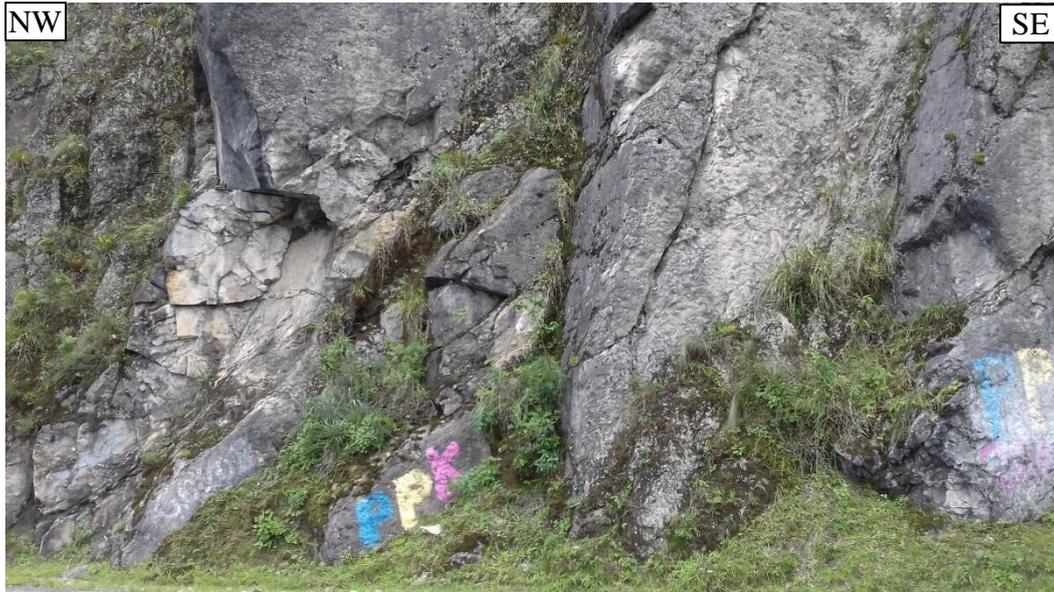
Su litología del talud está conformada por rocas de la Formación Yumagual (Ks-yu), caracterizada por una secuencia de calizas y margas gris parduzcas potentes más o menos uniformes. Lo constituyen calizas altamente alteradas formando surcos en la parte frontal del talud por la precipitación, debilitando de manera progresiva y desestabilizando el talud.

Foto 4. Talud en el tramo 04, Km.148+110 – Km.148+160

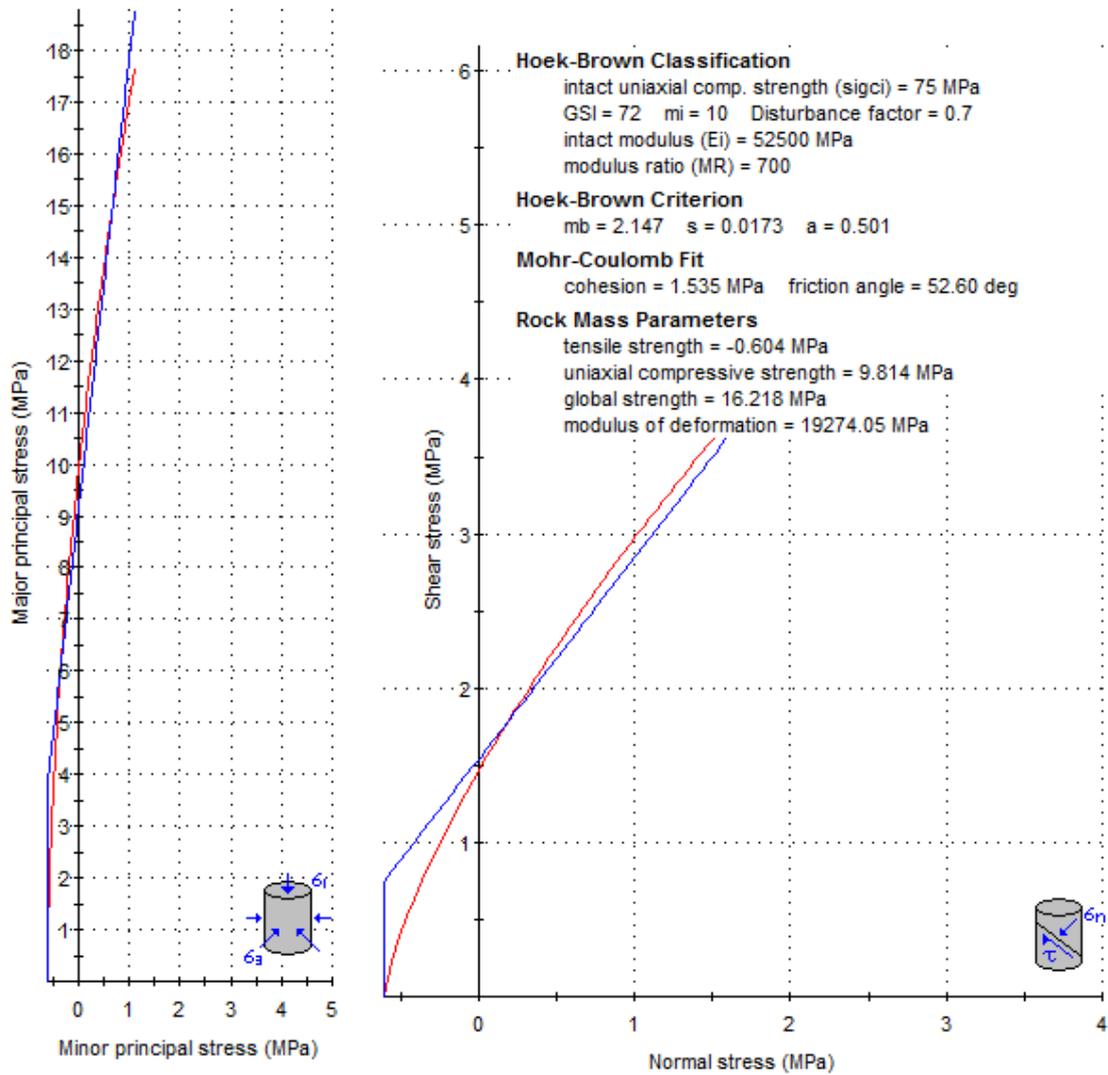
Propiedad	Parámetro	Unidad	Unidad Geológica: Ks-yu
Clasificación Hoek-Brown	Sigci	MPa	75
	GSI	-	72
	Mi	-	10
	D	-	0.7
	Ei	MPa	52500
	MR	-	700
Criterio Hoek- Brown	Mb	-	2.14711
	S	-	0.0172841
	A	-	0.50116
Rango de envoltura de rotura	Aplicación	-	Taludes
	sig3max	MPa	1.11285
	Peso específico	MN/m3	0.0245
	Peso específico saturado	MN/m3	0.0251
	Altura promedio	m	50
Ajuste Mohr- Coulomb	C	MPa	1.53476
	Phi	degrees	52.6029
Parámetros del Macizo Rocosó	Sigt	MPa	-0.603743
	Sigc	MPa	9.81388
	Sigcm	MPa	16.2178
	Erm	MPa	19274.1
Tipo de material	Mogi	-	Frágil

Figura 16. Graficas de Esfuerzo Mayor – Esfuerzo Menor (Izquierda) y Esfuerzo Normal – Esfuerzo de Corte (derecha) en las margas gris parduzcas de la Formación Yumagual en el tramo 04.
