**UNIVERSIDAD NACIONAL DE CAJAMARCA**  
**FACULTAD DE INGENIERÍA**  
**ESCUELA ACADÉMICO PROFESIONAL DE INGENIERÍA GEOLÓGICA**

**TESIS PROFESIONAL**

**EVALUACIÓN GEOTÉCNICA DE LOS TALUDES DE LA CARRETERA**  
**CAJAMARCA – CIUDAD DE DIOS EN EL TRAMO Km.142+000 – Km.150+000**

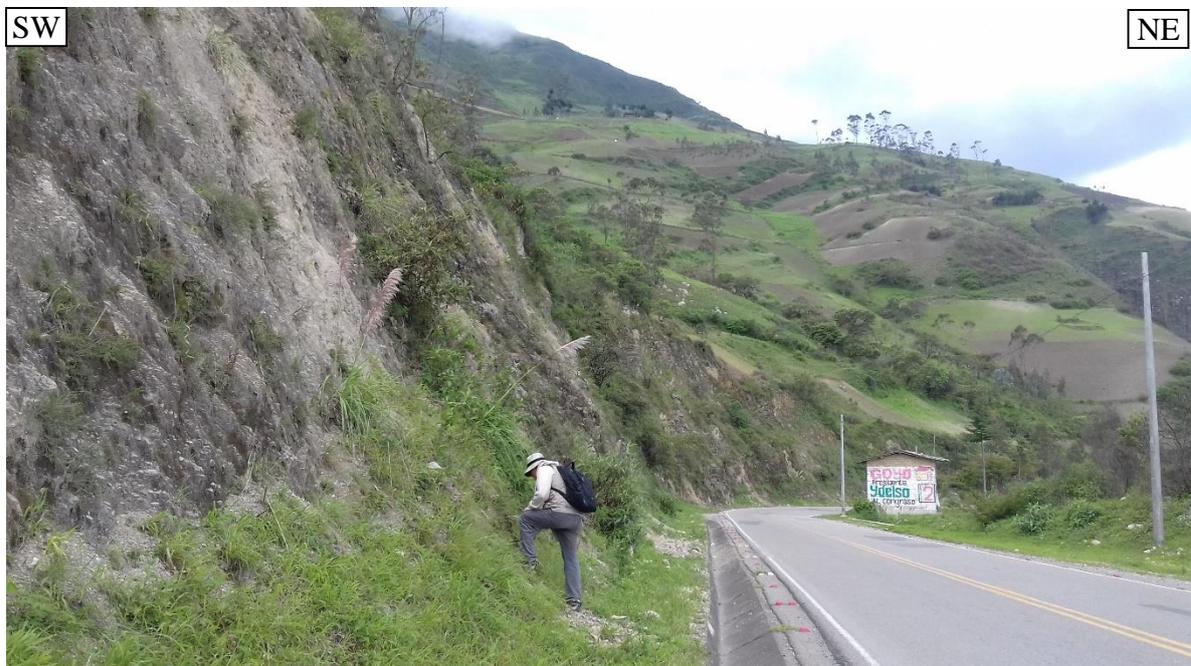
Su geomorfología del talud corresponde a una pendiente de tipo Terreno muy escarpado formado por eventos geomorfológicos de erosión, cuenta con una pendiente de 71°, el cual lo vuelve inestable por su composición.

Foto 5. Talud en el tramo 05, Km.146+500 – Km.146+650

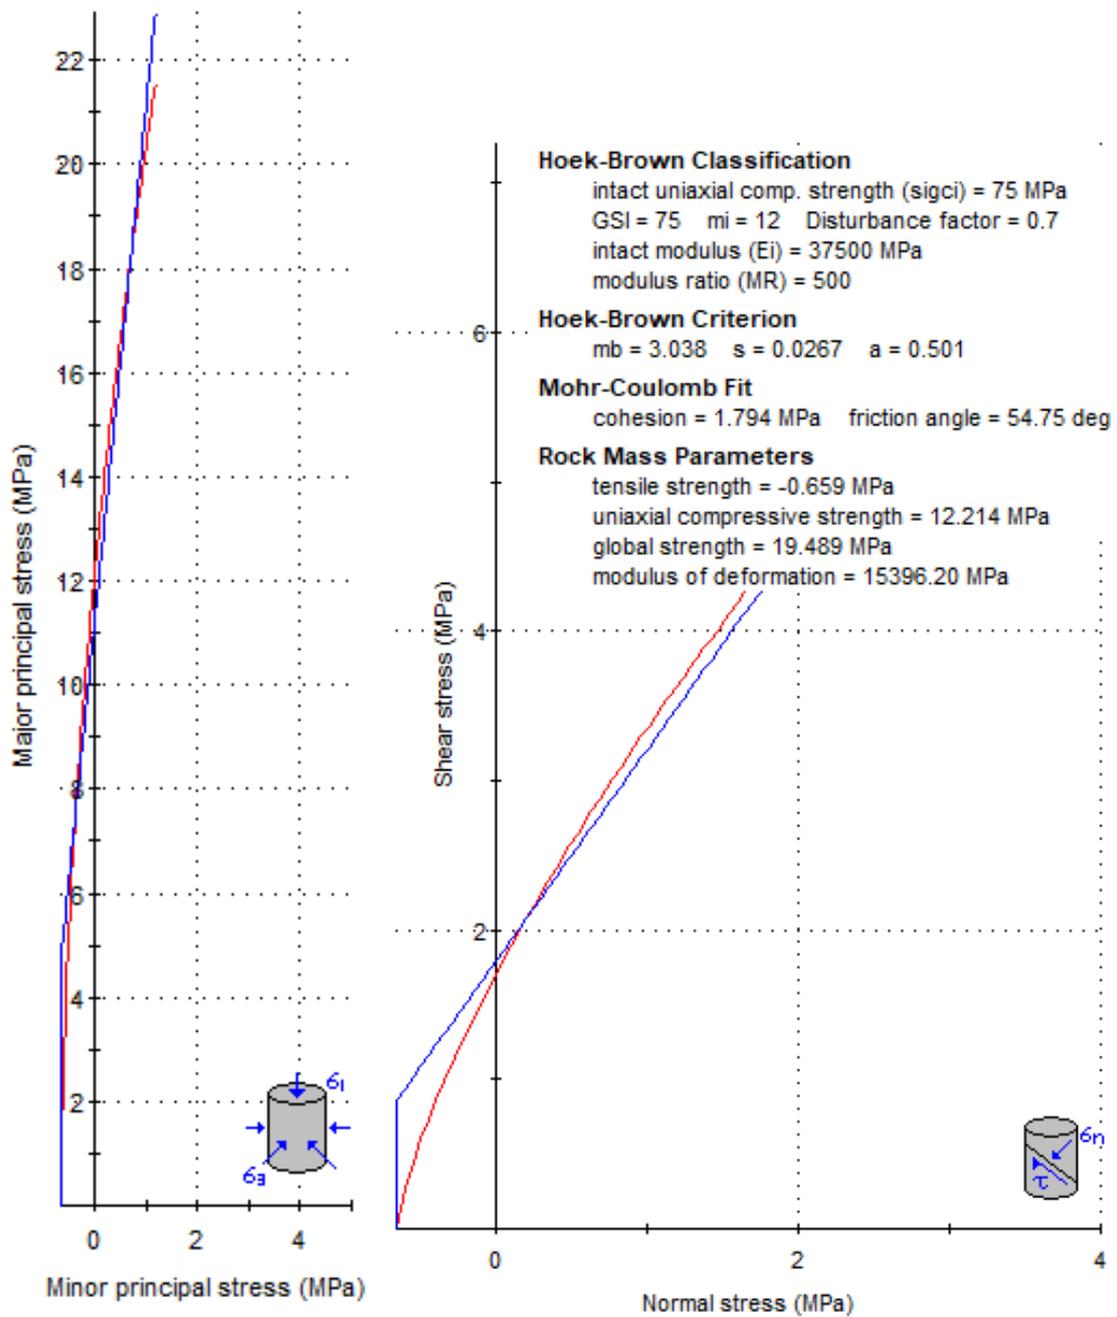
Propiedad	Parámetro	Unidad	Unidad Geológica: Ks-yu
Clasificación Hoek-Brown	Sigci	MPa	75
	GSI	-	75
	Mi	-	12
	D	-	0.7
	Ei	MPa	37500
	MR	-	500
Criterio Hoek-Brown	Mb	-	3.03825
	S	-	0.0266974
	A	-	0.500911
Rango de envoltura de rotura	Aplicación	-	Taludes
	sig3max	MPa	1.17335
	Peso específico	MN/m3	0.0255
	Peso específico saturado	MN/m3	0.0265
	Altura promedio	m	50
Ajuste Mohr-Coulomb	C	MPa	1.79363
	Phi	degrees	54.7501
Parámetros del Macizo Rocosó	Sigt	MPa	-0.659034
	Sigc	MPa	12.2141
	Sigcm	MPa	19.4885
	Erm	MPa	15396.2
Tipo de material	Mogi	-	Frágil

Figura 17. Graficas de Esfuerzo Mayor – Esfuerzo Menor (Izquierda) y Esfuerzo Normal – Esfuerzo de Corte (derecha) en las margas gris parduzcas de la Formación Yumagual en el tramo 05.

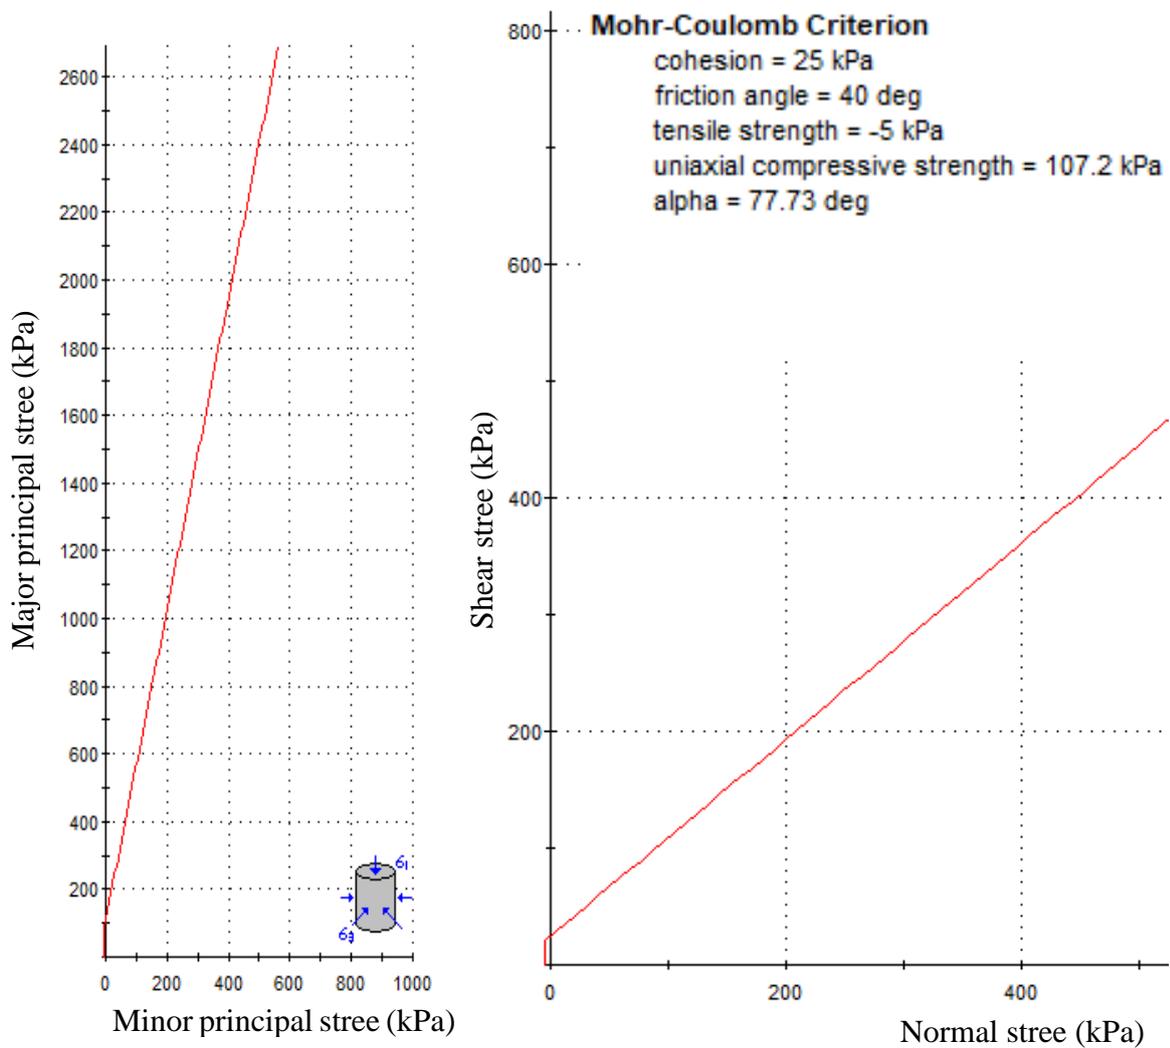
Propiedad	Parámetro	Unidad	Qh-co
Tipo de Depósito	-	-	Coluvial
Tipo de suelo	SUCS	-	CH
Peso específico	Seco	KN/m3	19
	Saturado	KN/m3	24
Criterio de Mohr-Coulomb	Cohesión	kPa	25
	Ángulo de fricción	grados	40
	Resistencia tensional	kPa	-5
	Resistencia a la compresión uniaxial	kPa	107.225
	Alpha	grados	77.7324
Tipo de material	Mogi	-	Frágil

Figura 18. Interpretación en RocData del tramo 05.

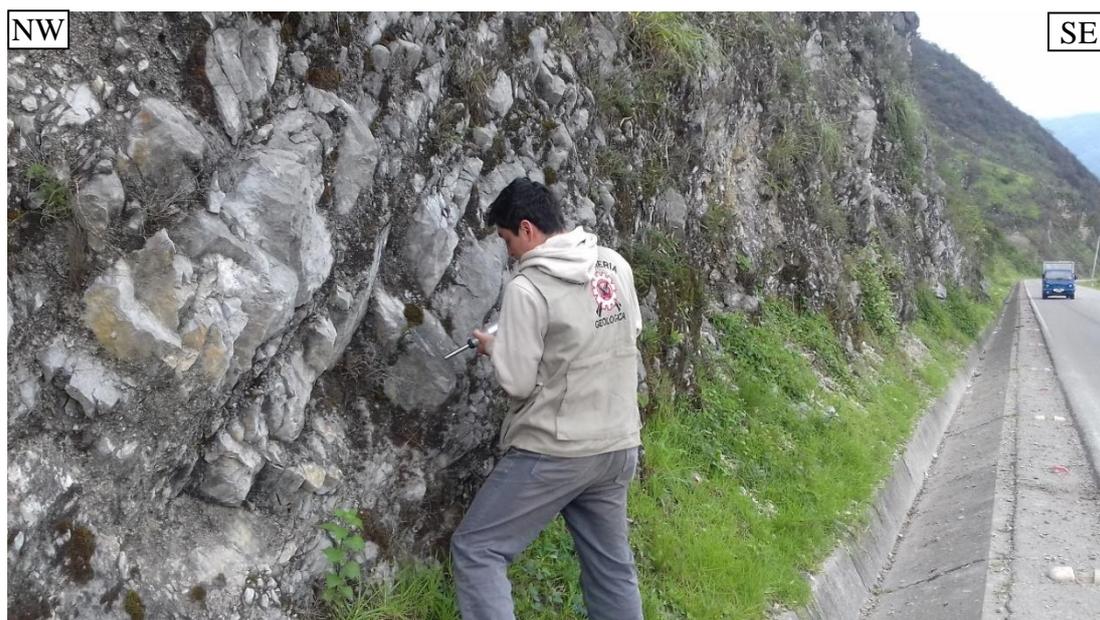
El talud está constituido por calizas gris oscuras o azuladas, con delgados lechos de lutitas y margas de la Formación Cajamarca (Ks-ca), Geodinámicamente los planos de estratificación están buzando en contra de la carretera, los cuales están siendo afectada por la precipitación lo cual erosiona e inestabiliza el talud. Presentándose moderadamente meteorizada; conformando dos familias de discontinuidades.

Foto 6. Talud en el tramo 06, Km.146+200 – Km.146+280.

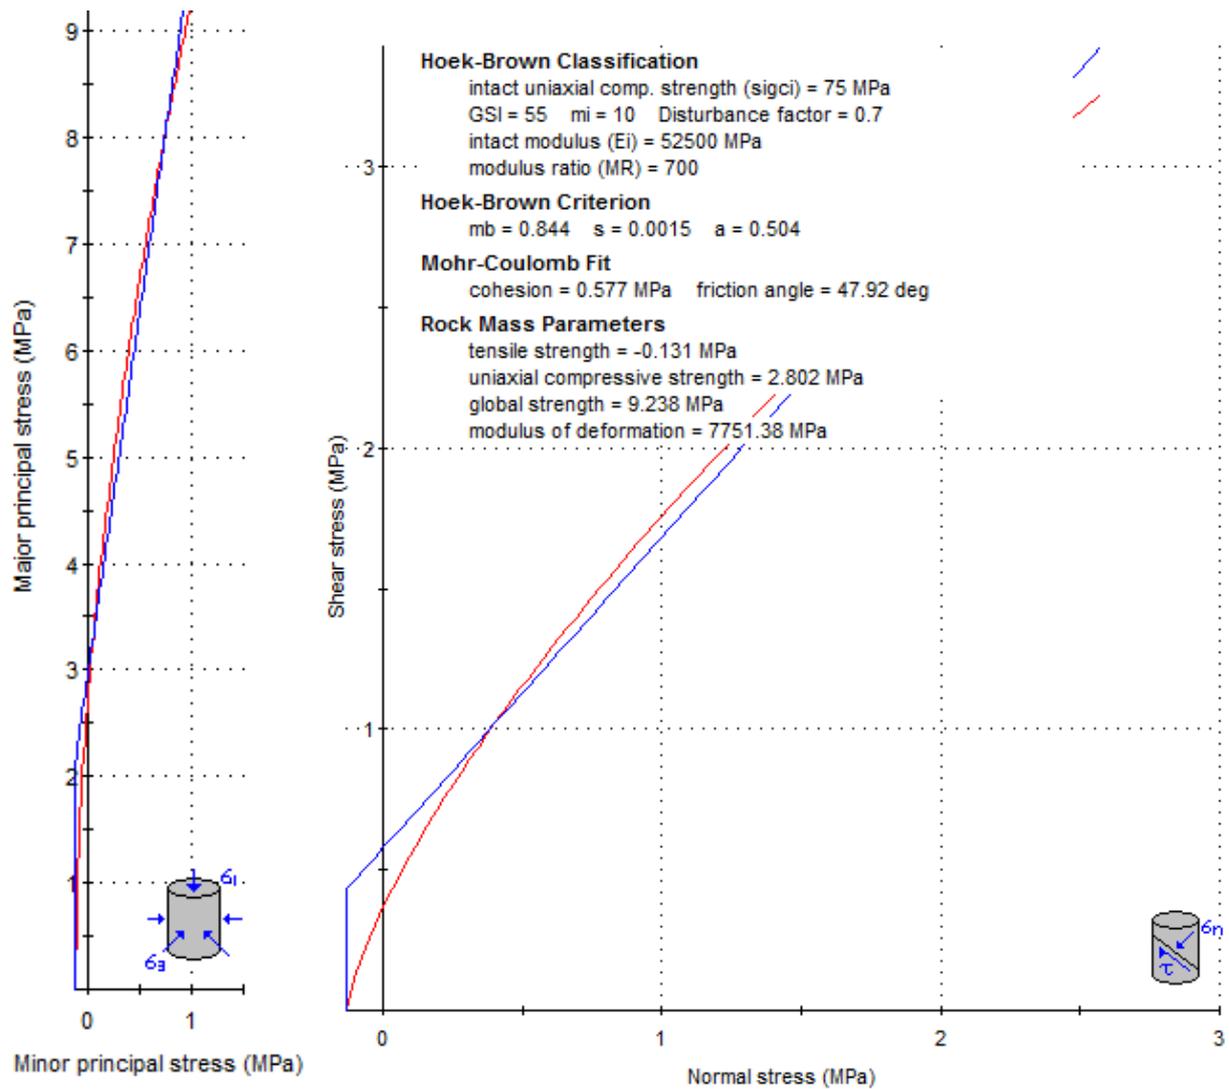
Propiedad	Parámetro	Unidad	Unidad Geológica: Ks-ca
Clasificación Hoek-Brown	Sigci	MPa	75
	GSI	-	55
	Mi	-	10
	D	-	0.7
	Ei	MPa	52500
	MR	-	700
Criterio Hoek-Brown	Mb	-	0.843713
	S	-	0.00147111
	A	-	0.504048
Rango de envoltura de rotura	Aplicación	-	Taludes
	sig3max	MPa	1.05788
	Peso específico	MN/m3	0.0245
	Peso específico saturado	MN/m3	0.0251
	Altura promedio	M	50
Ajuste Mohr-Coulomb	C	MPa	0.576547
	Phi	degrees	47.9179
Parámetros del Macizo Rocosó	Sigt	MPa	-0.130771
	Sigc	MPa	2.80168
	Sigcm	MPa	9.23751
	Erm	MPa	7751.38
Tipo de material	Mogi	-	Frágil

Figura 19. Graficas de Esfuerzo Mayor – Esfuerzo Menor (Izquierda) y Esfuerzo Normal – Esfuerzo de Corte (derecha) en las calizas grises oscuras o azuladas de la Fm. Cajamarca en el tramo 06.

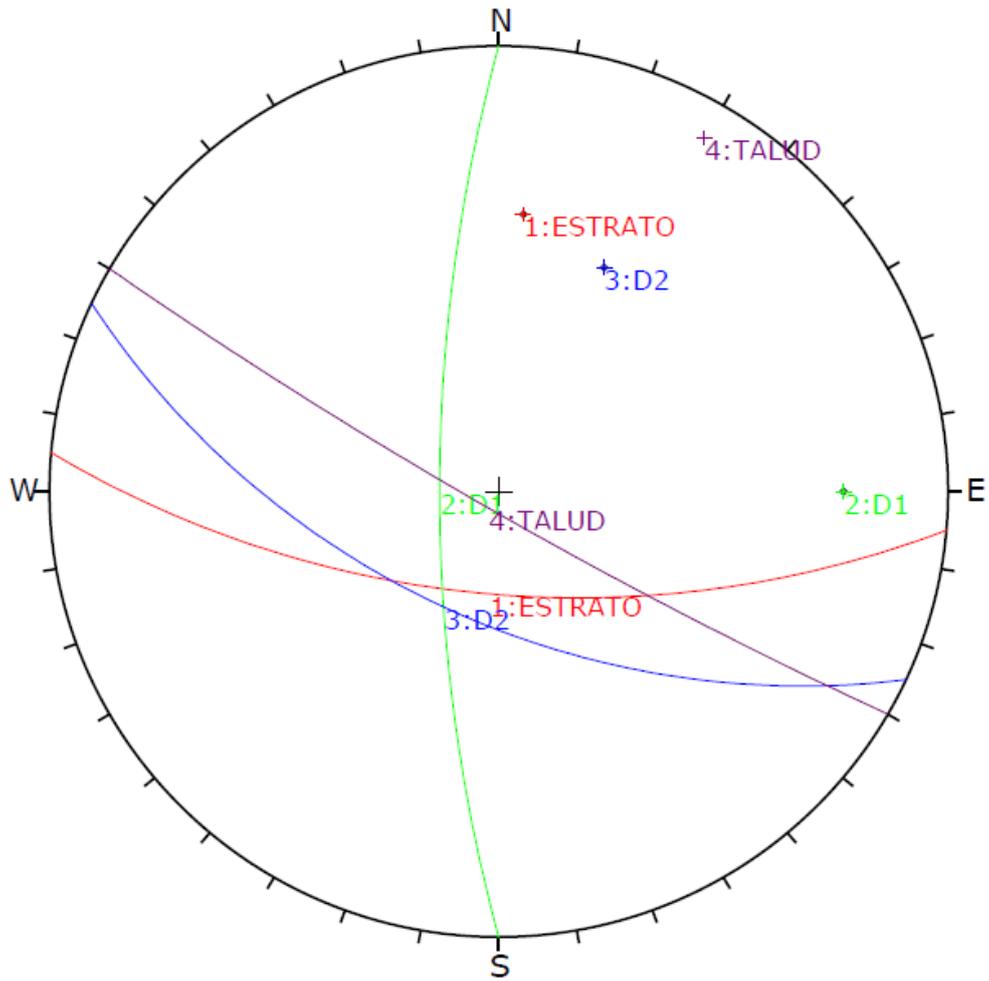
Symbol	Feature			
◇	Pole Vectors			
	Color	Dip	Dip Direction	Label
User Planes				
1	■	64	185	ESTRATO
2	■	75	270	D1
3	■	58	205	D2
4	■	85	210	TALUD
Plot Mode		Pole Vectors		
Vector Count		3 (3 Entries)		
Hemisphere		Lower		
Projection		Equal Angle

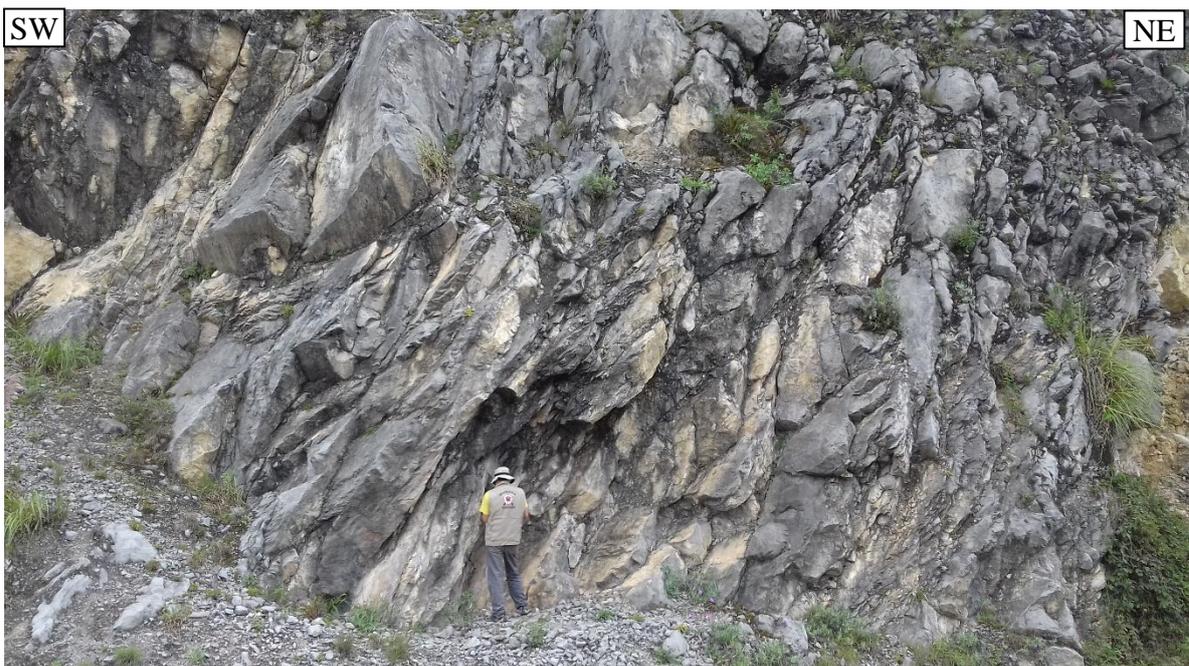
El talud está conformado por rocas de la Formación Cajamarca (Ks-ca), caracterizada por una secuencia de calizas, con delgados lechos de lutitas y margas en bancos consistentes más o menos uniformes. Lo constituyen calizas altamente alteradas que han sufrido procesos geodinámicos cuyos resultados son derrumbes de rocas generados por la erosión y meteorización.

Foto 7. Talud en el tramo 07, Km.145+570 – Km.145+620.

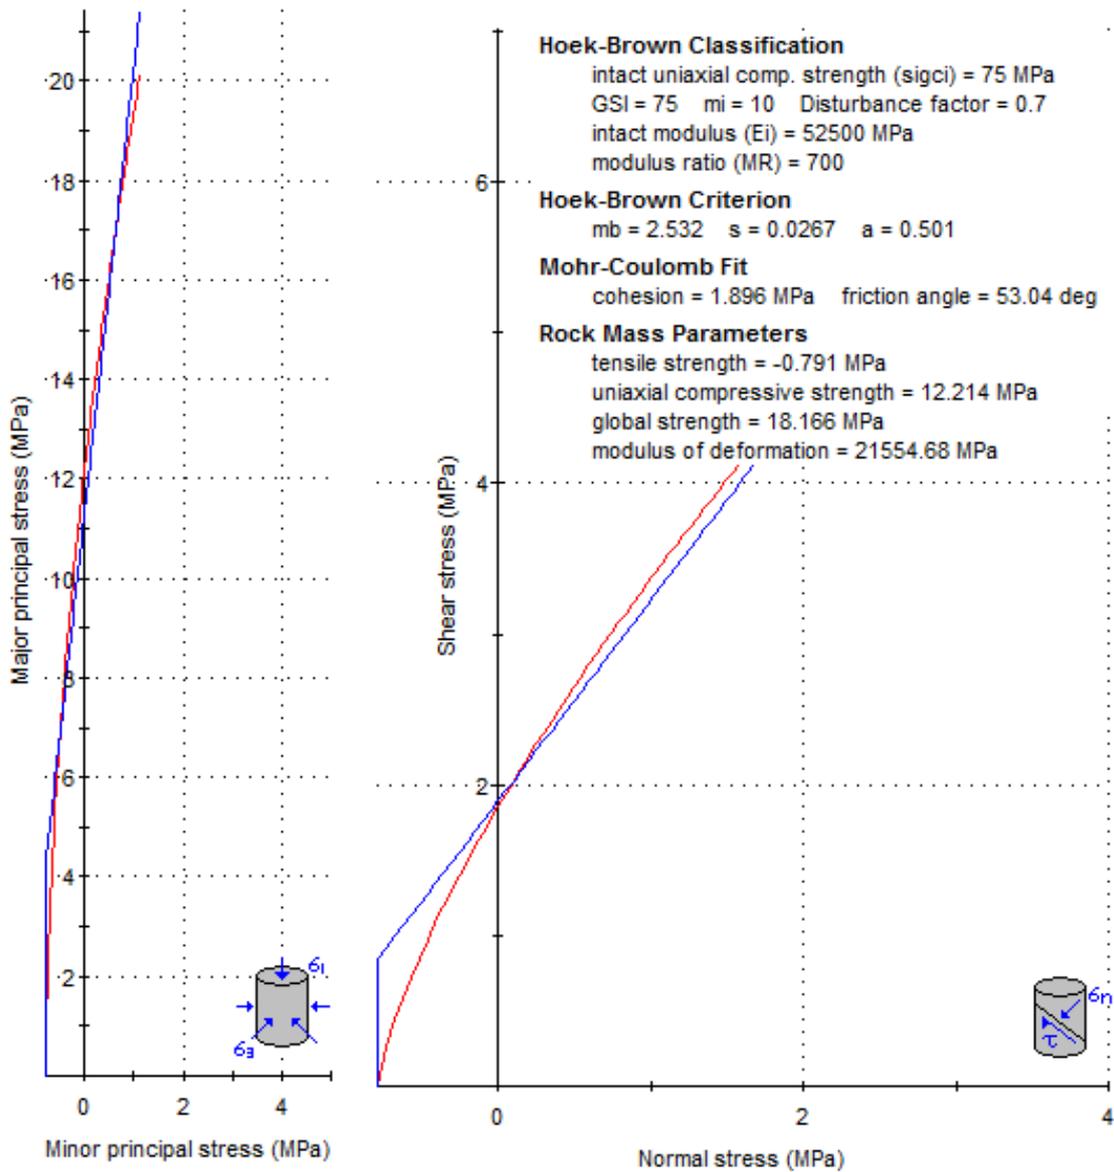
Propiedad	Parámetro	Unidad	Unidad Geológica: Ks-ca
Clasificación Hoek-Brown	Sigci	MPa	75
	GSI	-	75
	Mi	-	10
	D	-	0.7
	Ei	MPa	52500
	MR	-	700
Criterio Hoek-Brown	Mb	-	2.53187
	S	-	0.0266974
	A	-	0.500911
Rango de envoltura de rotura	Aplicación	-	Taludes
	sig3max	MPa	1.12427
	Peso específico	MN/m3	0.0245
	Peso específico saturado	MN/m3	0.0251
	Altura promedio	M	50
Ajuste Mohr-Coulomb	c	MPa	1.8963
	phi	degrees	53.04
Parámetros del Macizo Rocosos	sigt	MPa	-0.79084
	sigc	MPa	12.2141
	sigcm	MPa	18.1656
	Erm	MPa	21554.7
Tipo de material	Mogi	-	Frágil

Figura 20. Graficas de Esfuerzo Mayor – Esfuerzo Menor (Izquierda) y Esfuerzo Normal – Esfuerzo de Corte (derecha) en las calizas grises oscuras o azuladas de la Fm. Cajamarca en el tramo 07.
