UNIVERSIDAD NACIONAL DE CAJAMARCA

TESIS PROFESIONAL

**EVALUACIÓN GEOTÉCNICA EN INESTABILIDAD DE TALUDES EN ZONAS
CRITICAS EN LA CARRETERA KUNTUR WASI EN EL TRAMO Km. 45+000 –
Km 52+000**

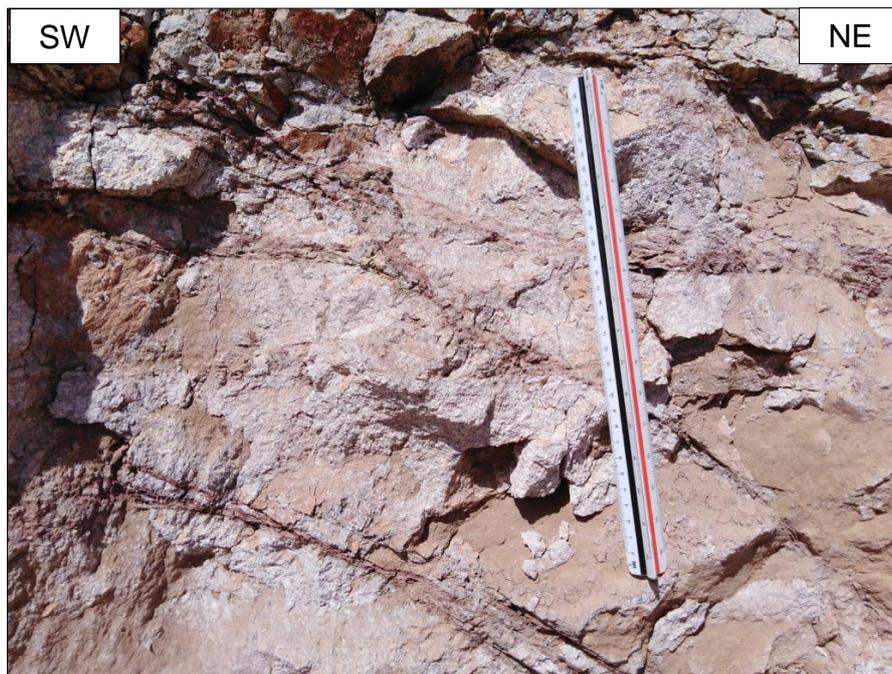
En la siguiente imagen podemos ver una roca con moderado fracturamiento, presencia de venillas primarias que son cortadas por venillas secundarias de óxidos de hierro, oxidación moderada posible zona de alteración argílica, Las venillas primarias son de limonita y son cortadas por venillas de hematita.

Foto 01. Dacitas altamente erosionadas por la presencia de agua.

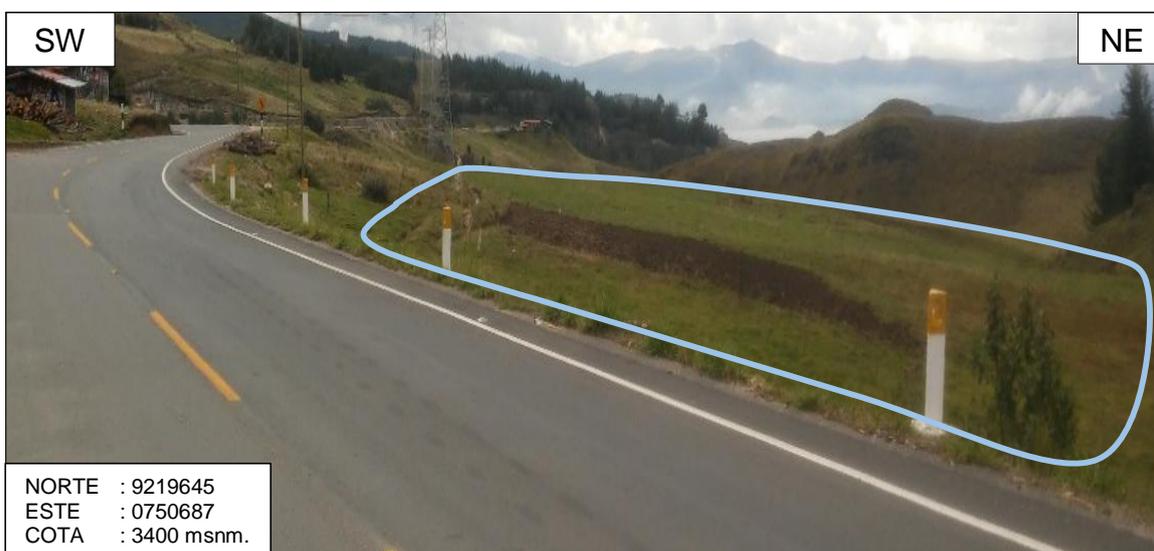
Presenta una superficie homogénea, ligeramente ondulada, constituida por depósitos aluviales, depositados durante el Holoceno, aprovechada para actividades agrícolas y ganaderas. Comprendida dentro del rango de 0° a 8°,

Foto 03.Planicie formada al margen de la carretera. (Quebrada Misho).

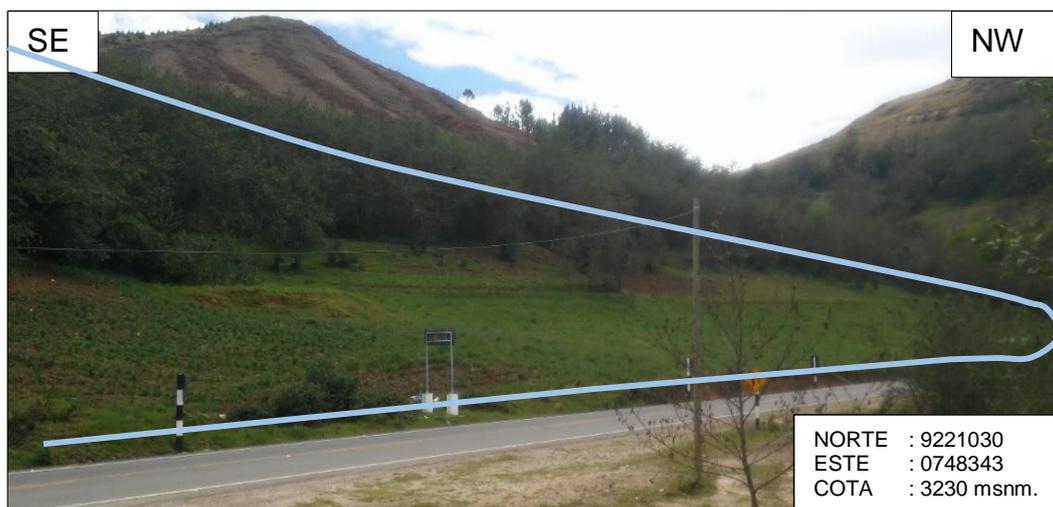
Terreno relativamente inclinado y heterogéneo, con inclinaciones que están comprendidas entre los 20 ° a 50 °, se encuentran en su mayoría en la zona de estudios. Estas áreas son aprovechadas para la agricultura y pastoreo.

Foto 05.Ladera formada al margen izquierdo de la carretera. (Cruce al centro poblado de Maraypampa)

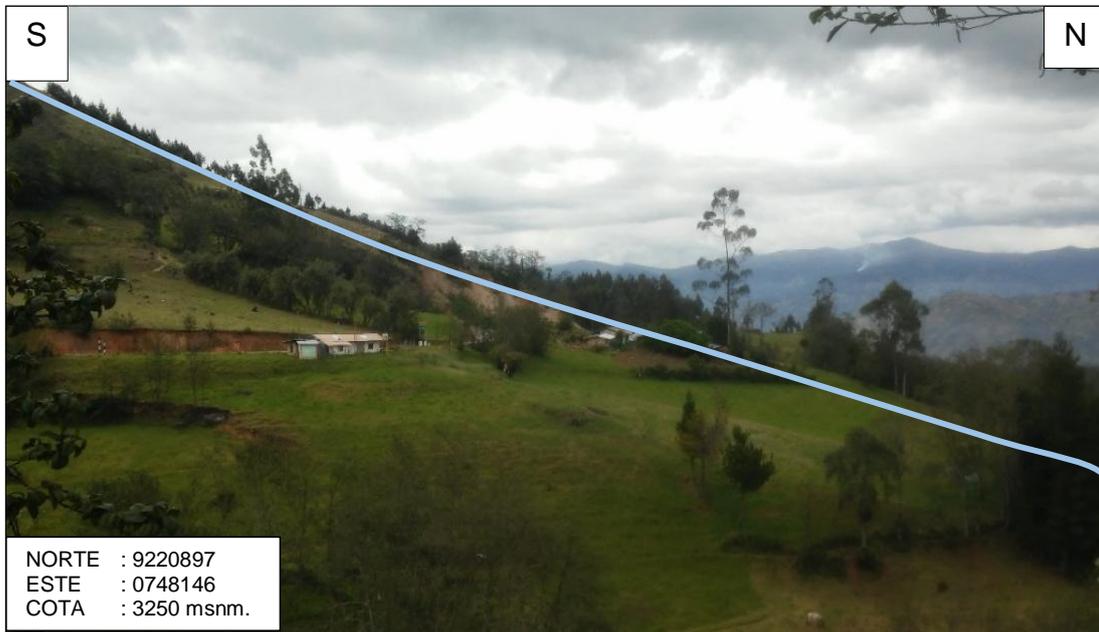
Dávila, (2011) la describe como: “Fuerte desnivel en los terrenos que delimita a dos superficies más o menos planas”. Consideradas en un intervalo de 50° a 90°. La presencia de escarpas en la zona es en poco porcentaje

Foto 06. Escarpa formada al margen derecho de la quebrada peña negra.

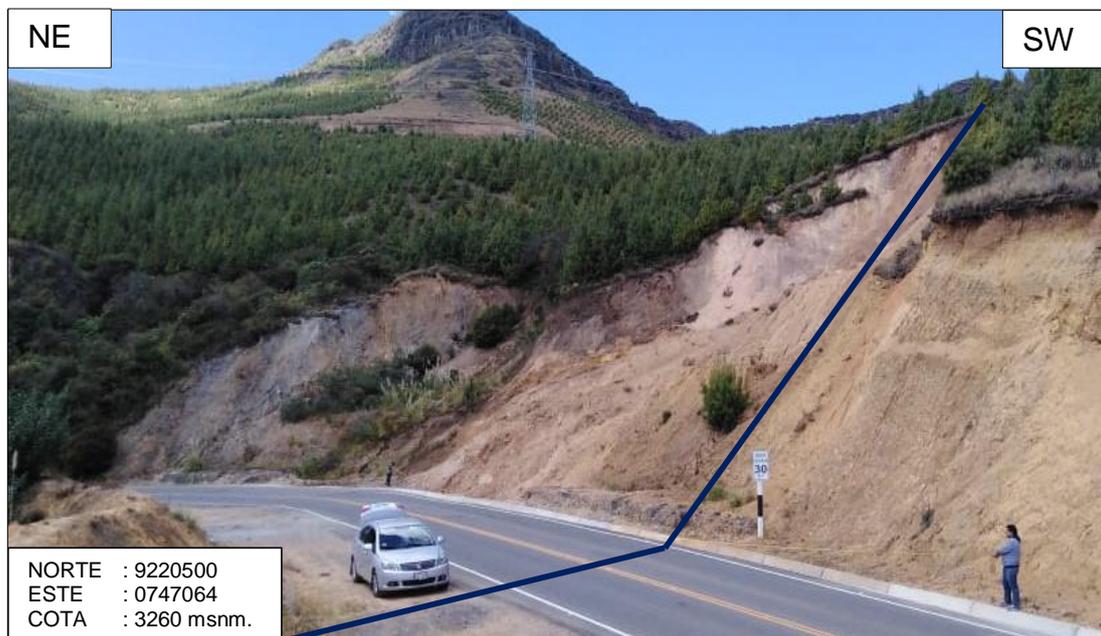
En el talud está constituido por limos arcillosos, El talud tiene una altura de 26 m., con una pendiente de 45°; muy erosionado, en la parte superior los suelos presentan vegetación.

Foto 08. Talud conformado por limos arcillosos, en la progresiva 52+000.

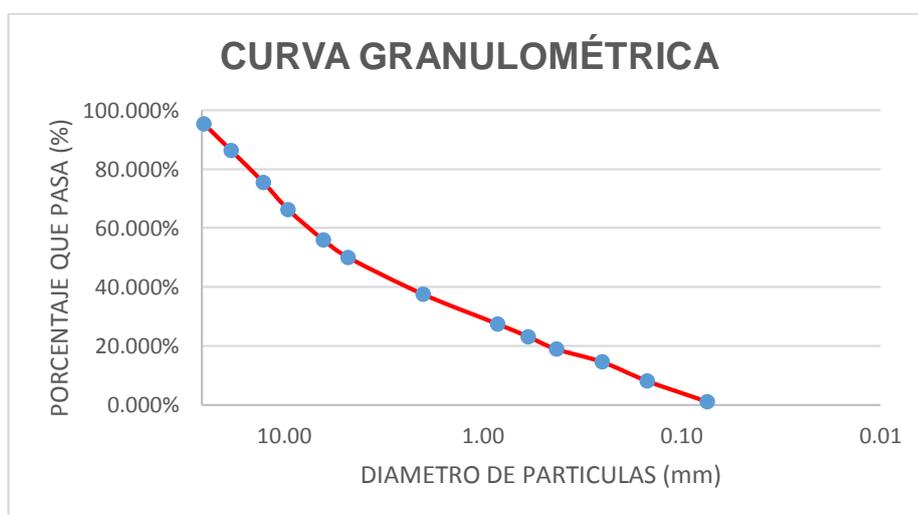
Figura 12. Curva granulométrica

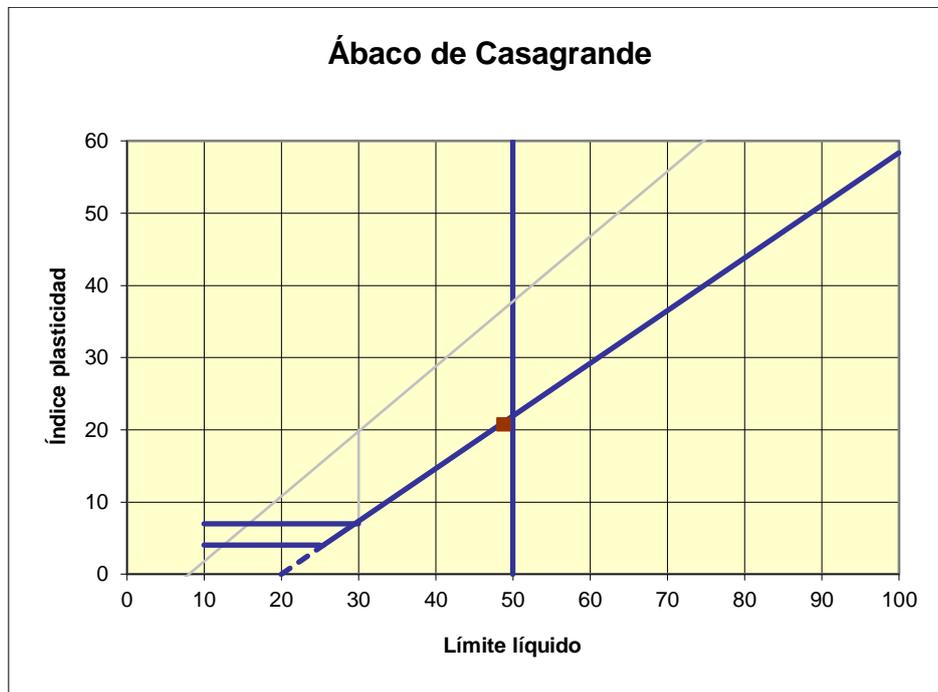
Figura 13. Sistema unificado de clasificación de suelos (S.U.C.S.)

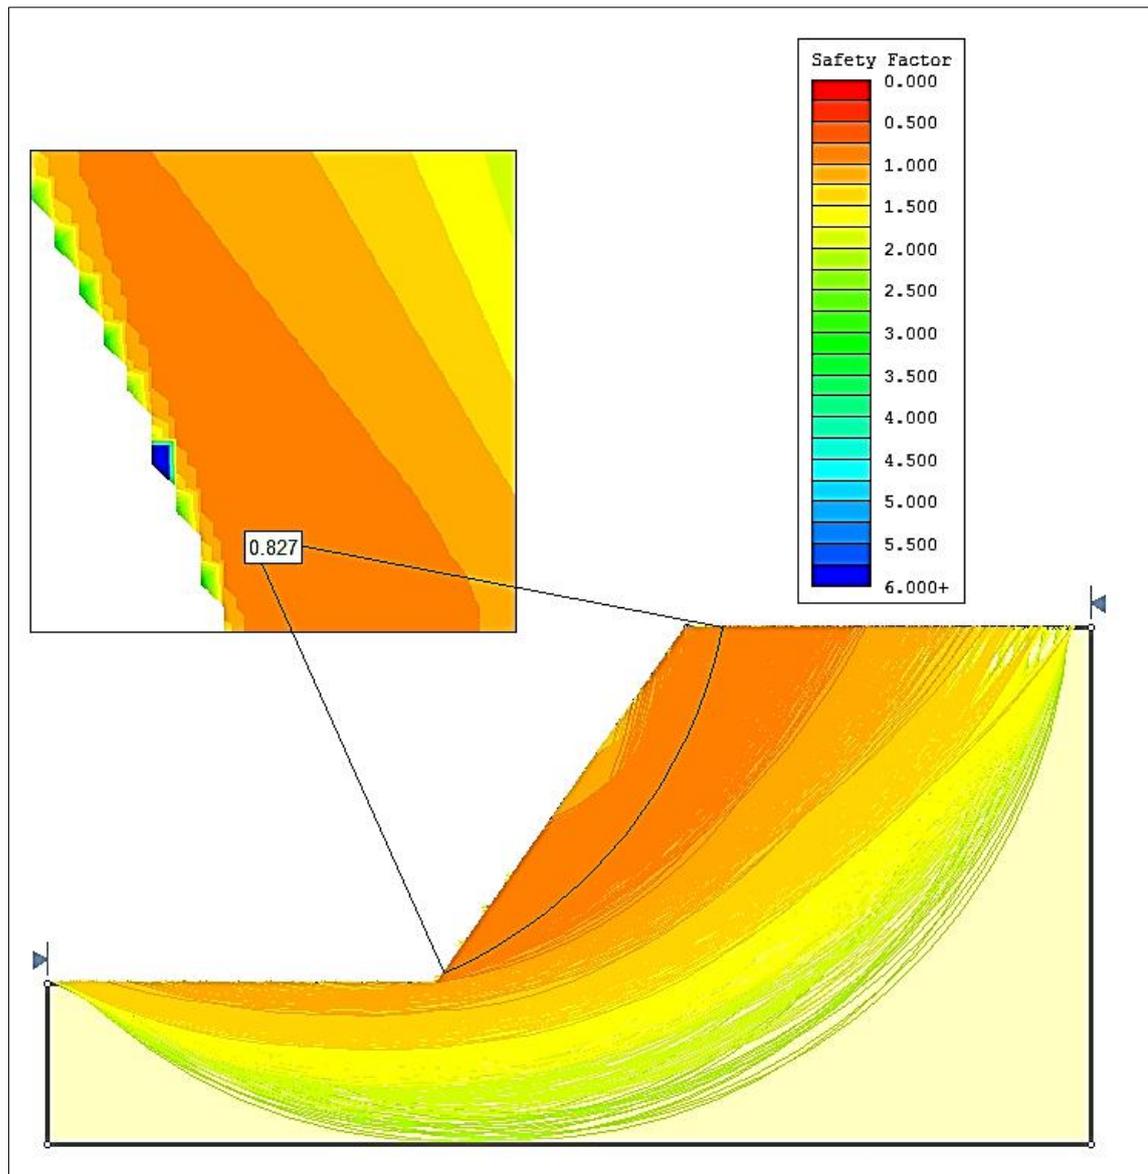
Tomando las medidas reales del talud y su entorno, se consideró que está compuesto por un suelo limo arcilloso (Sistema unificado de clasificación de suelos S.U.C.S.).

Figura 14. Método Bishop simplificado evalúa el talud (Estación N° 01), con un FS igual a 0.827

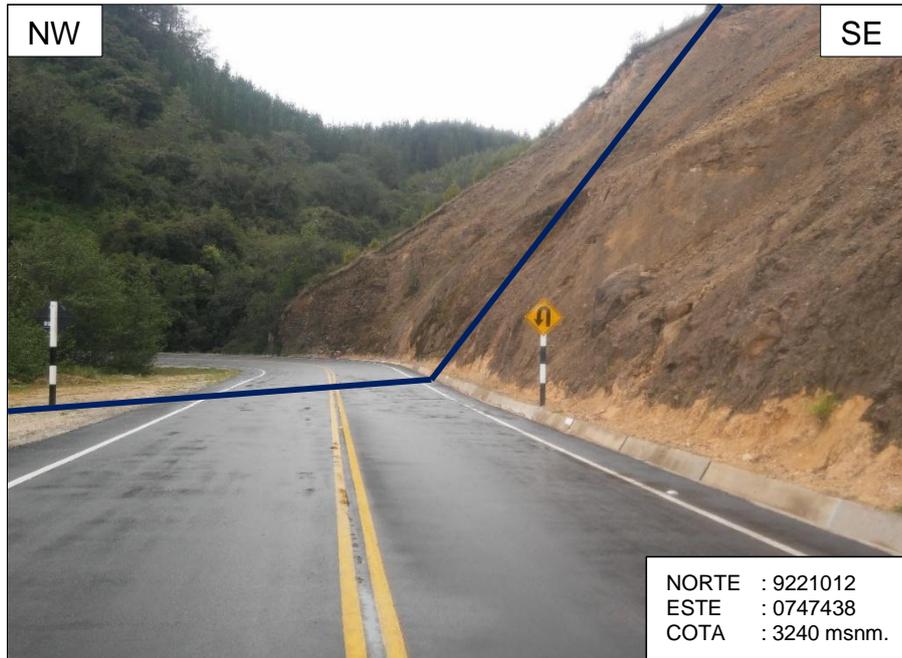
Talud presentando características de inestabilidad, conformada por un macizo rocoso de dacita, altamente fracturados y con presencia de óxidos, la litología pertenece al volcánico San Pablo.

Foto 09. Talud conformado por dacita fracturada en la progresiva 45+500.

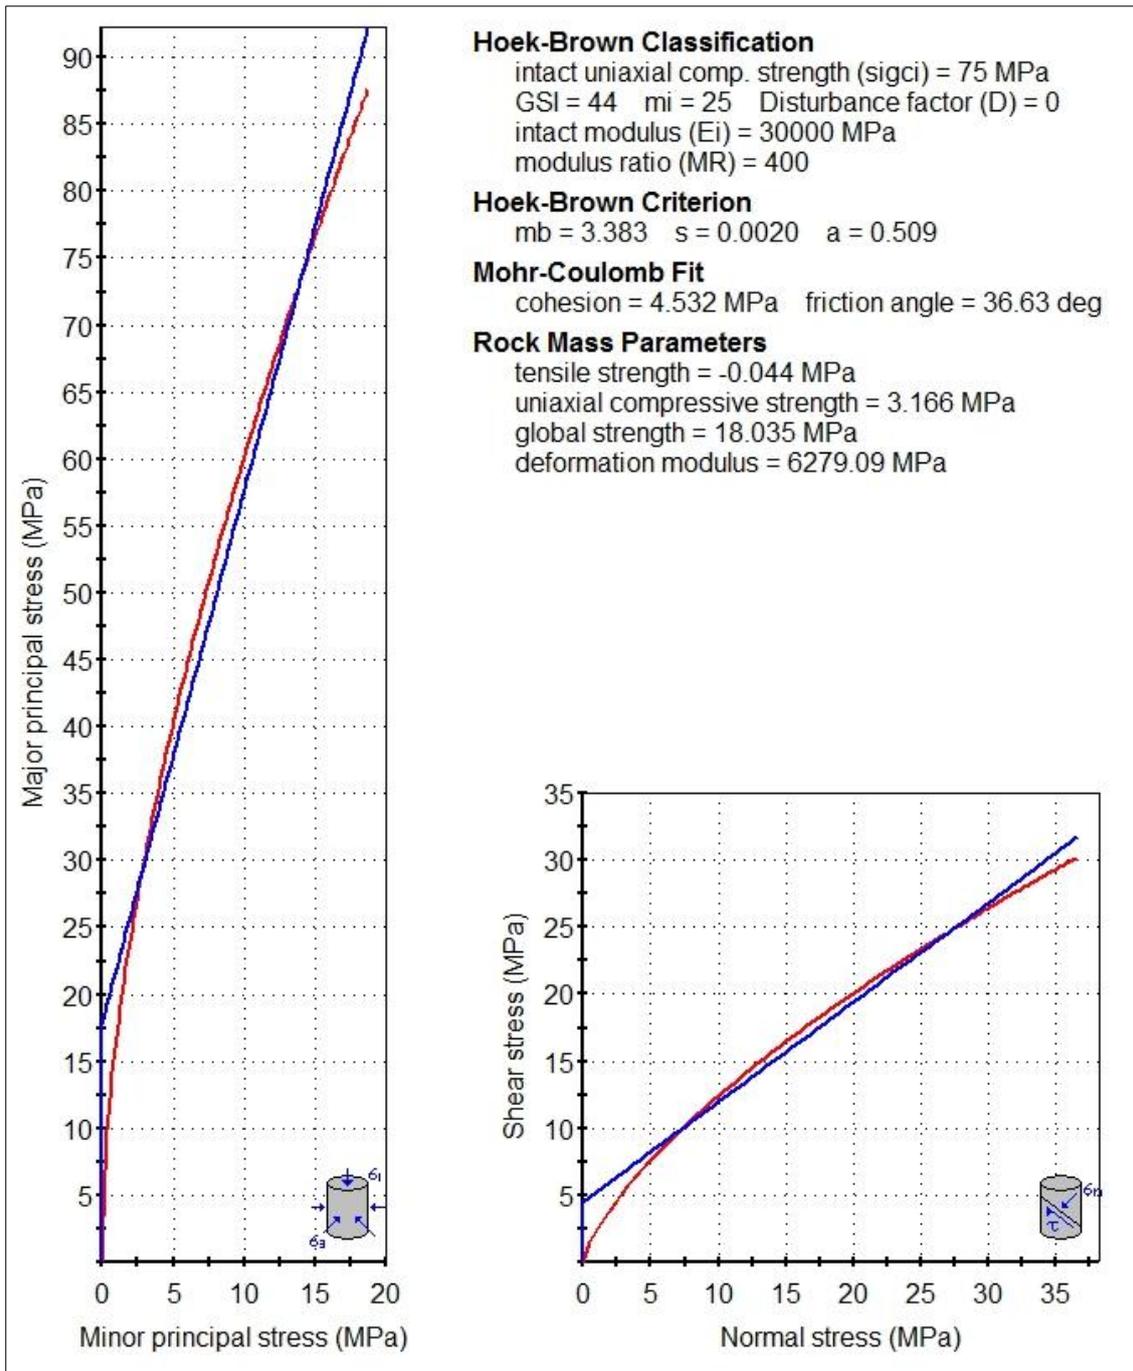
Figura 16. Grafica de esfuerzos para la Estación N° 02

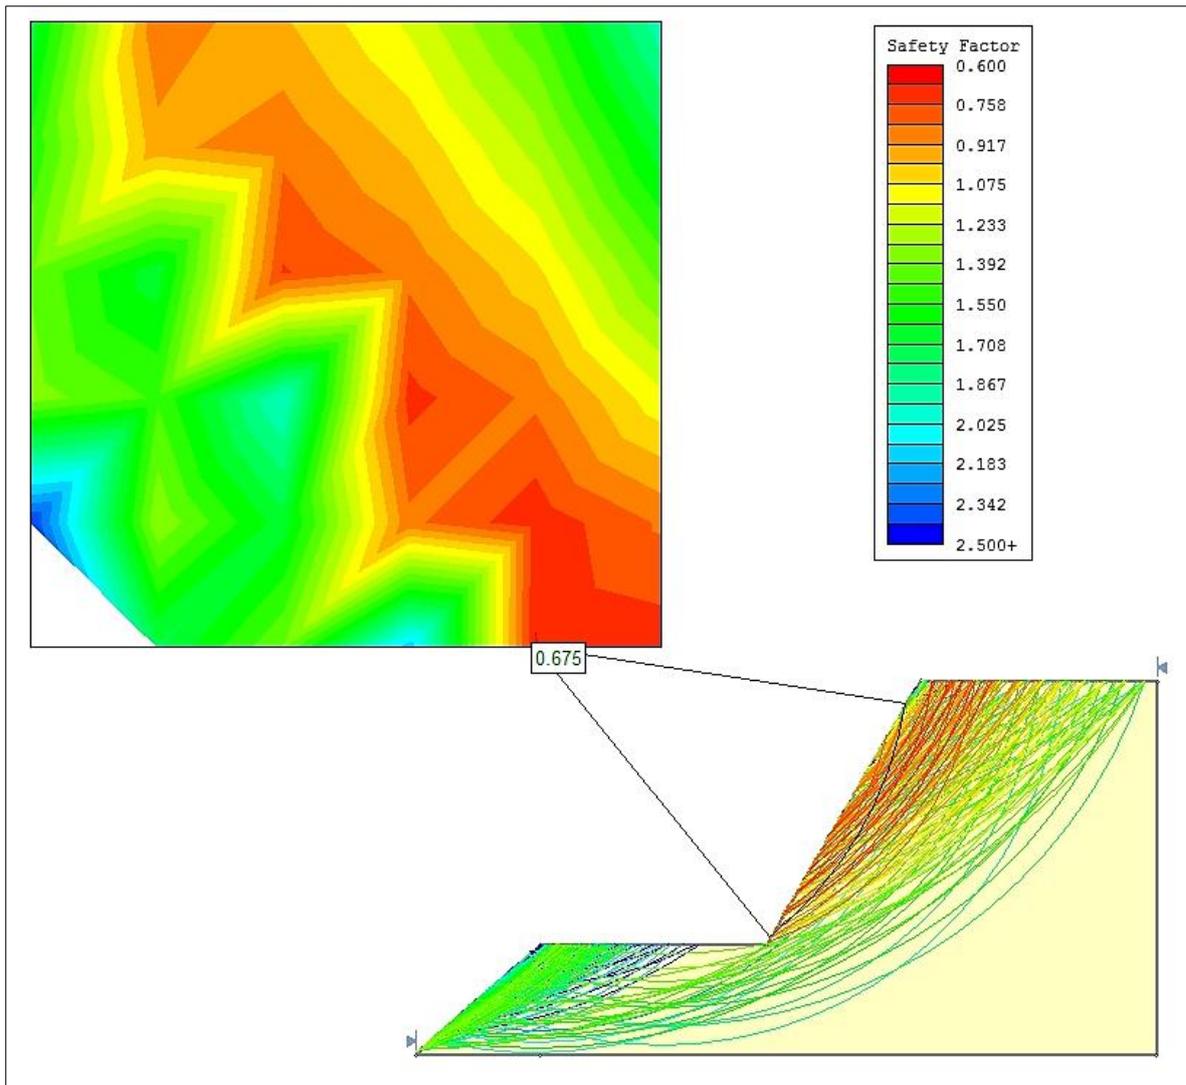
Tomando las medidas reales del talud y su entorno, y considerando la roca constituyente del talud se encuentra altamente fracturada, consideramos un GSI igual a 44.

Figura 17. Método Bishop simplificado evalúa el talud (Estación N° 02), con un FS igual a 0.675

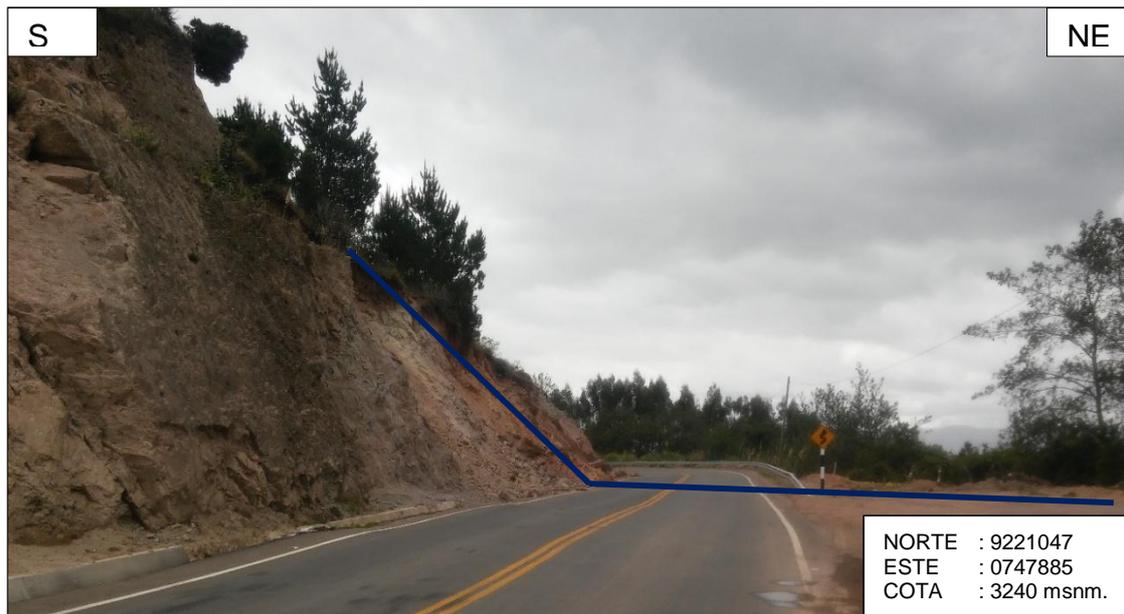
Talud que presenta características de inestabilidad, altamente erosionado por la presencia de agua, las diaclasas están rellenas de arcilla y óxidos la litología pertenece al volcánico San Pablo.

Foto 10. Talud altamente erosionado y fracturado en la progresiva 46+900.

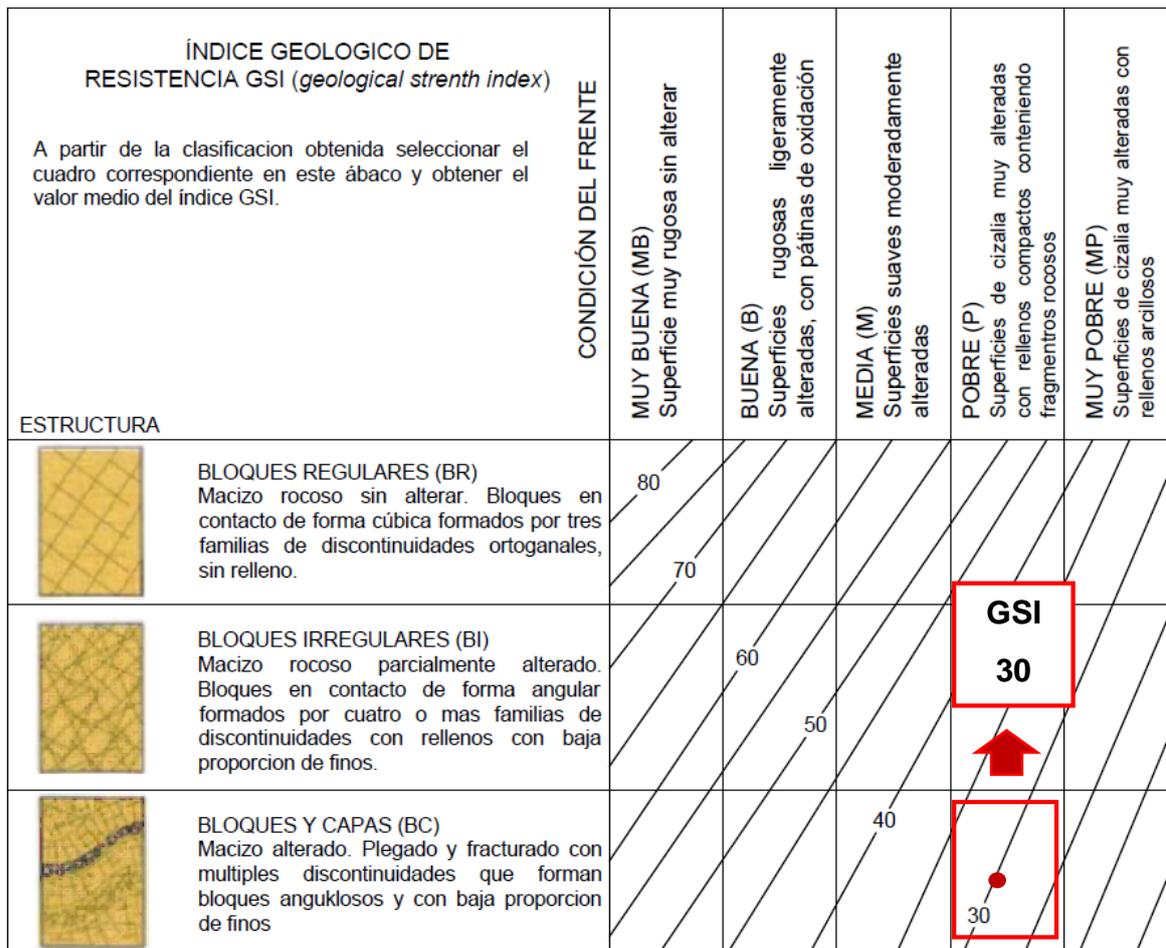
Figura 18. Asignación de GSI para el macizo rocoso de la Estación N° 03.

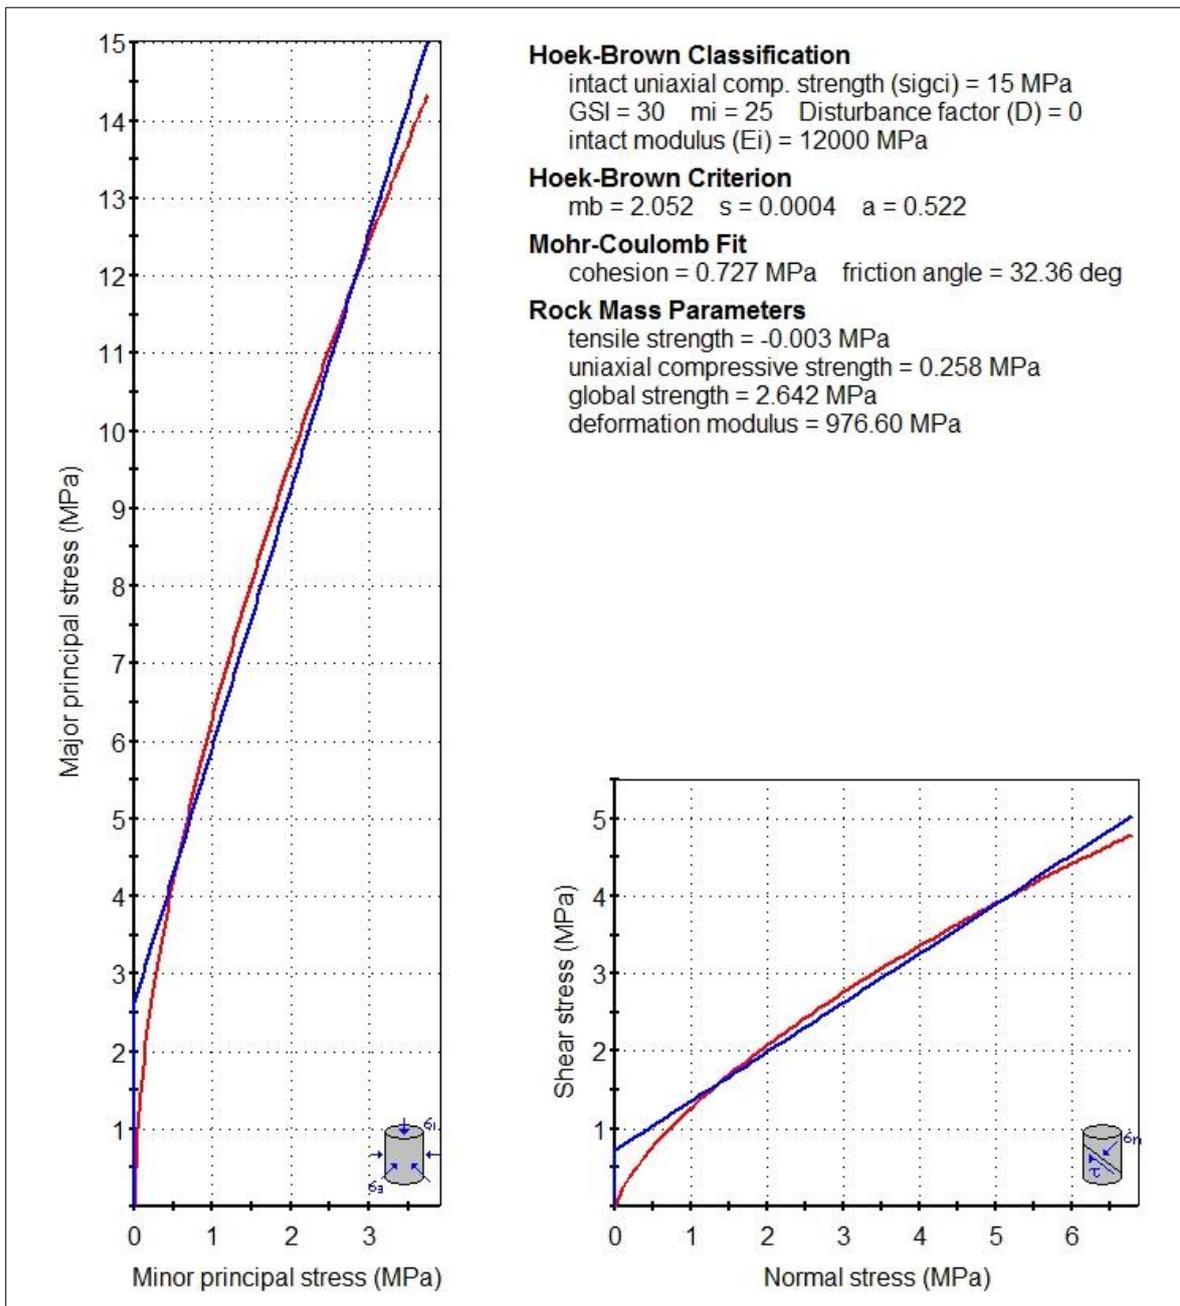
Figura 19. Grafica de esfuerzos para la Estacion N° 03.

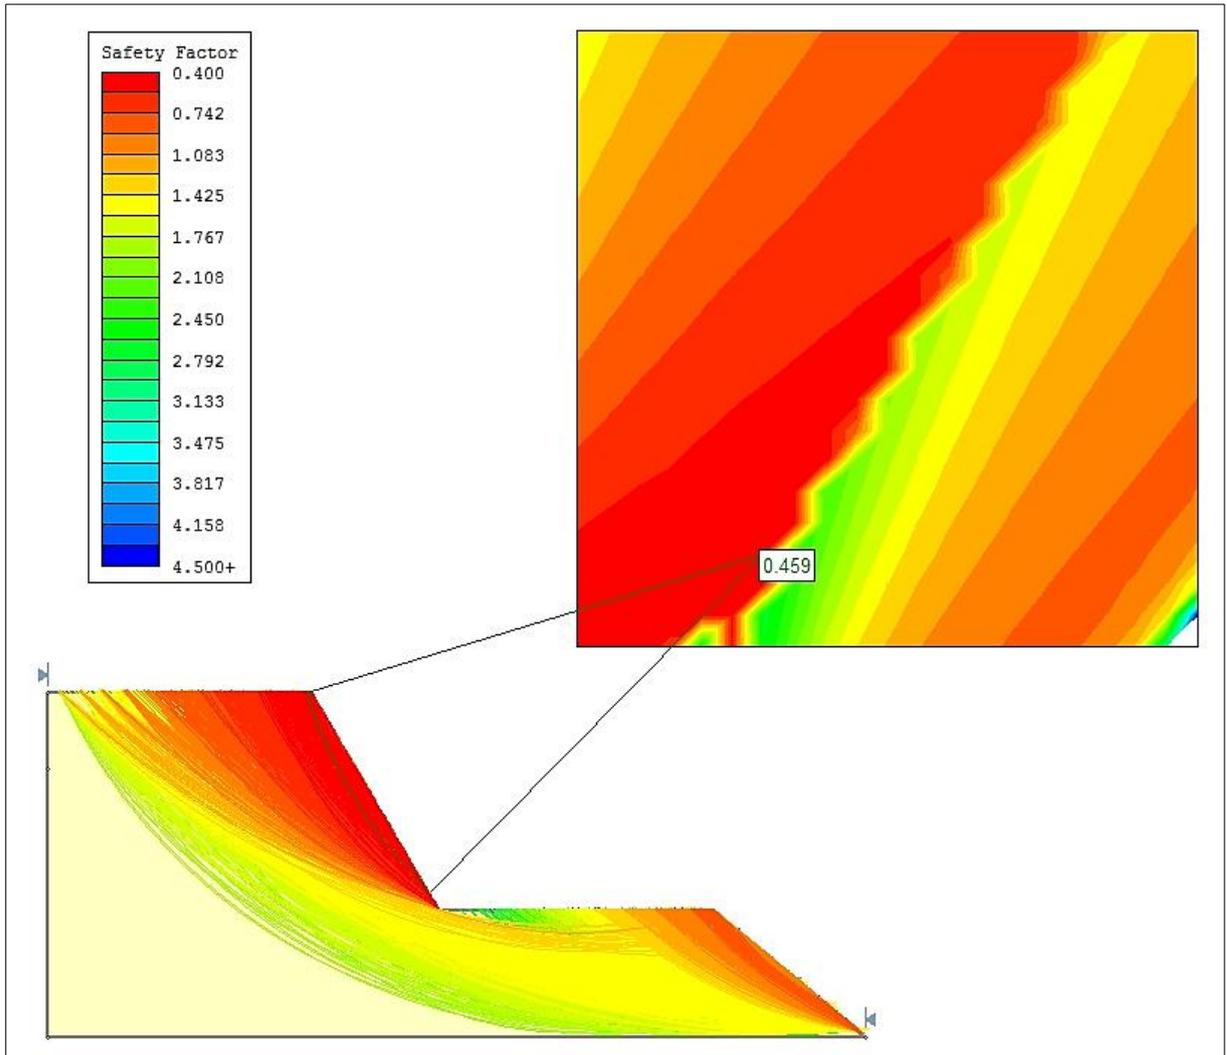
Tomando las medidas reales del talud y su entorno, y considerando la roca constituyente del talud se encuentra erosionado por la presencia de agua, consideramos un GSI igual a 30.

Figura 20. Método Bishop simplificado evalúa el talud(Estación N° 03), con un FS igual a 0.459

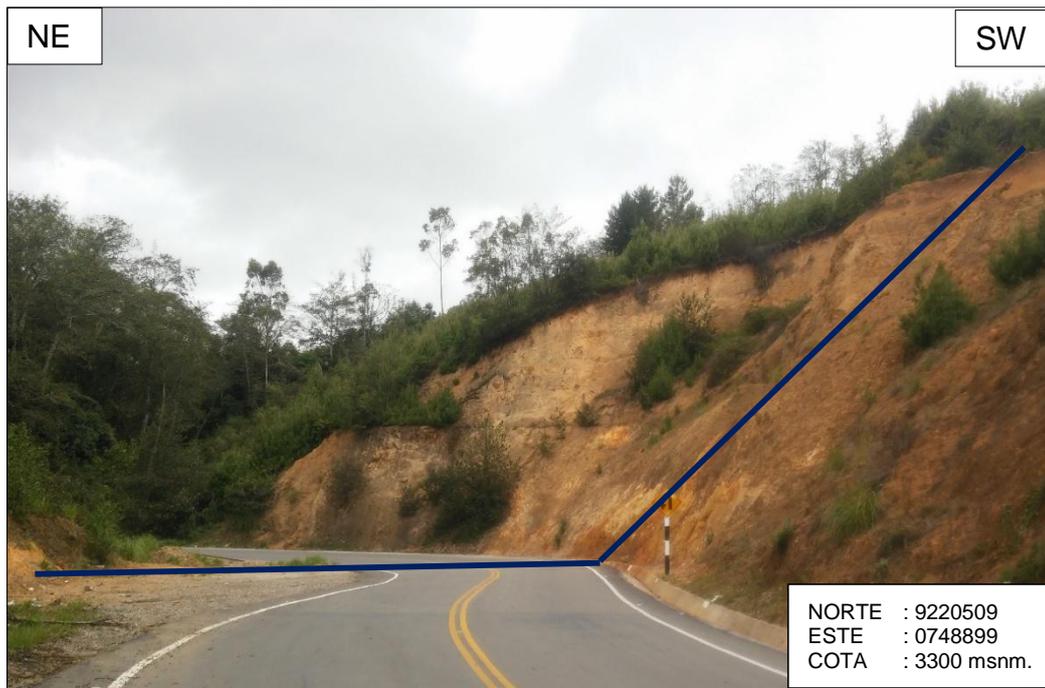
Talud que presenta características de inestabilidad intensas, se puede observar que se encuentra muy erosionado por la presencia de agua, tiene una altura de 45 m., con una pendiente de 45°; la litología pertenece al volcánico San Pablo.

Foto 11. Talud altamente erosionado en la progresiva 48+700.

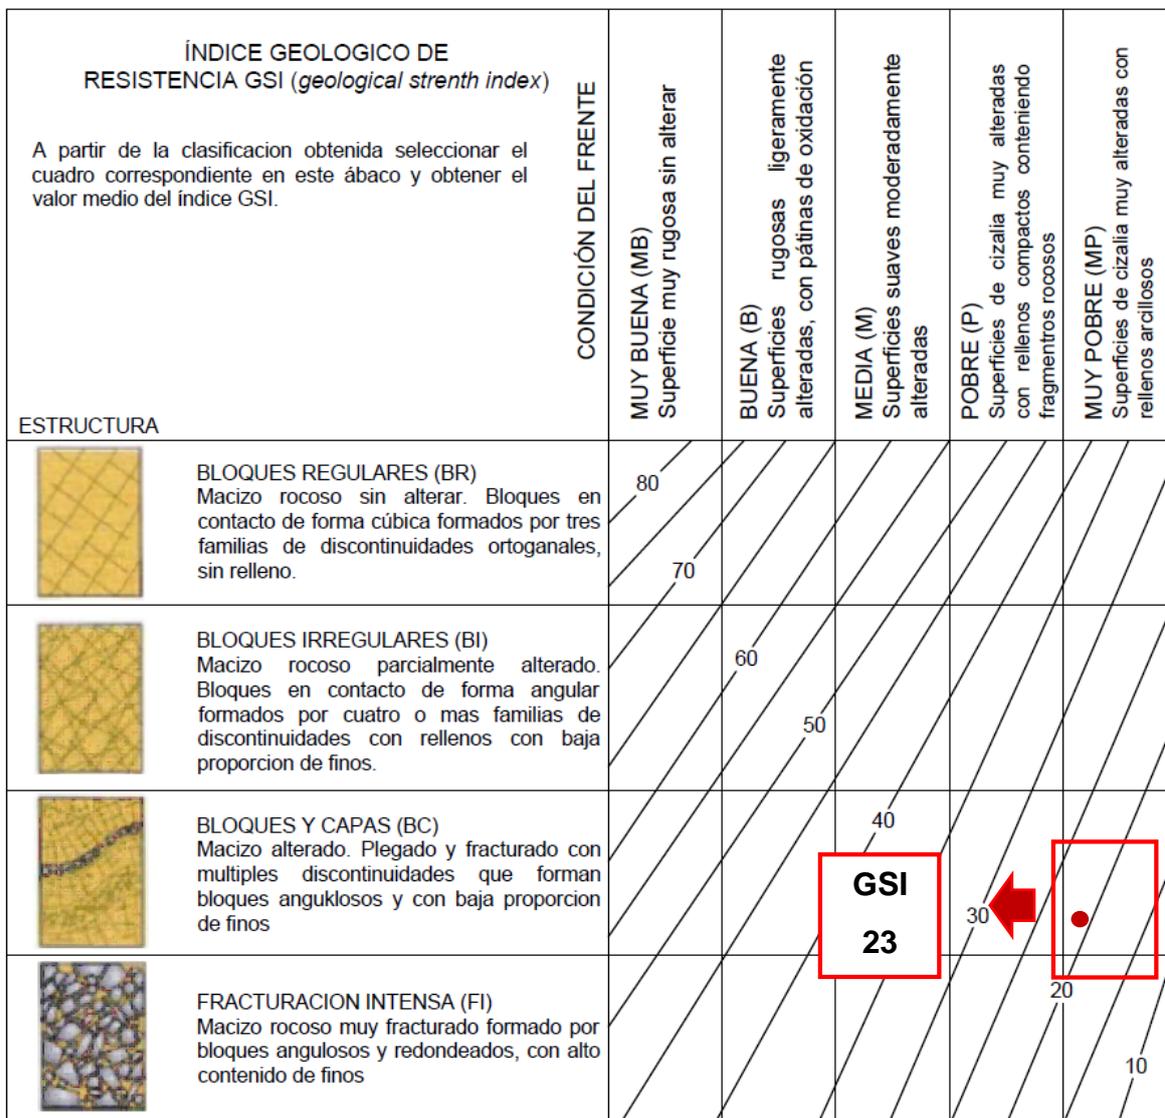
Figura 21. Asignación de GSI para el macizo rocoso de la Estación N° 04.

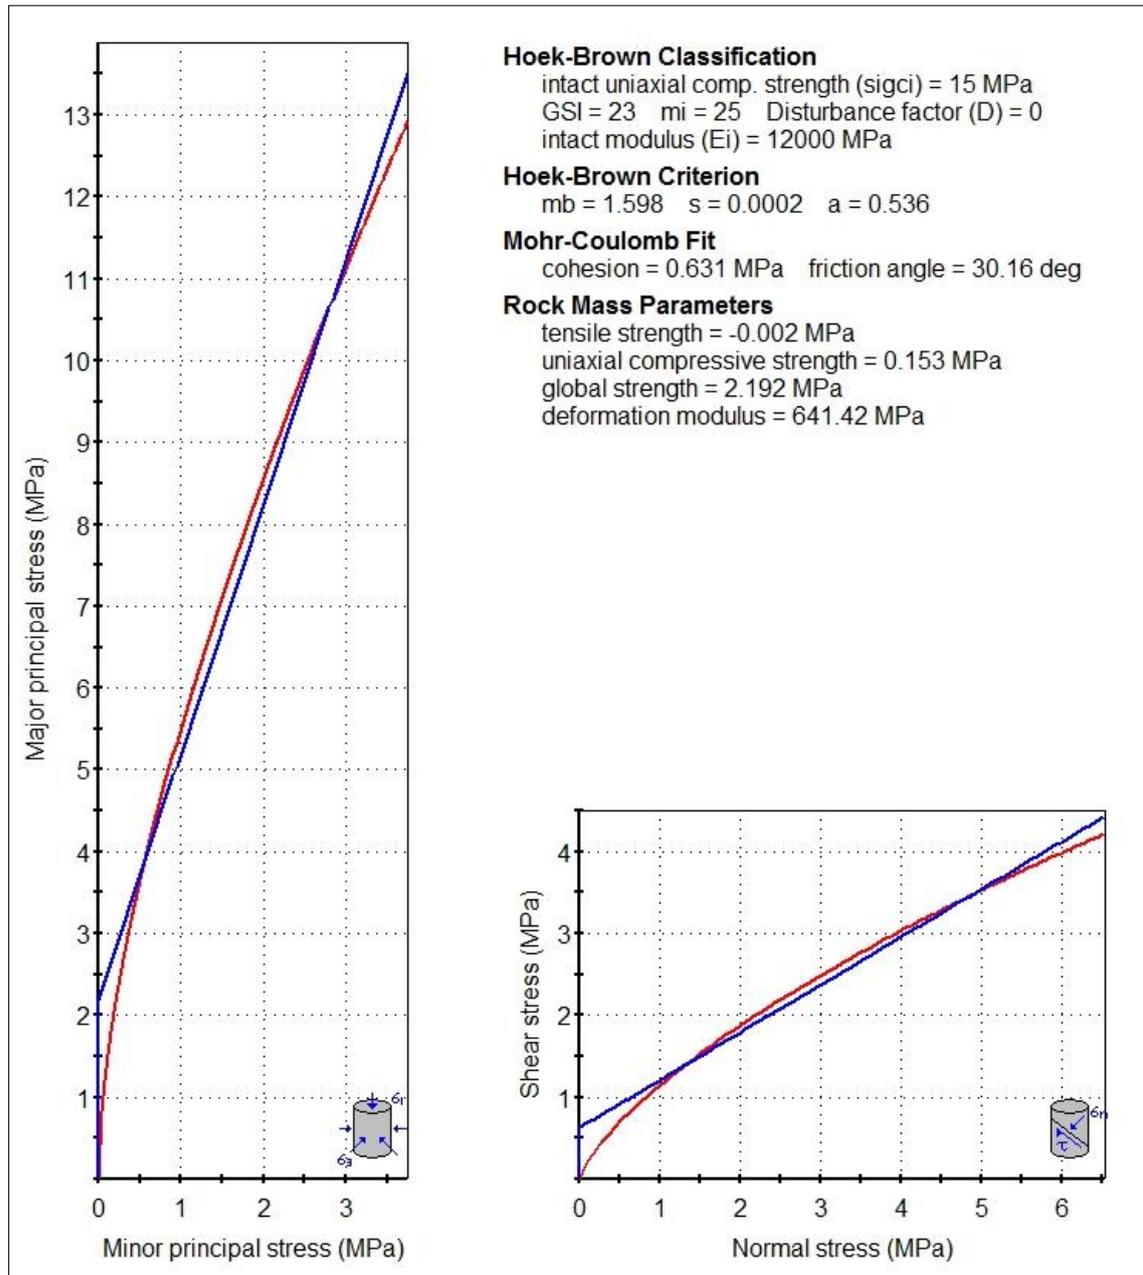
Figura 22. Grafica de esfuerzos para la Estación N° 04.

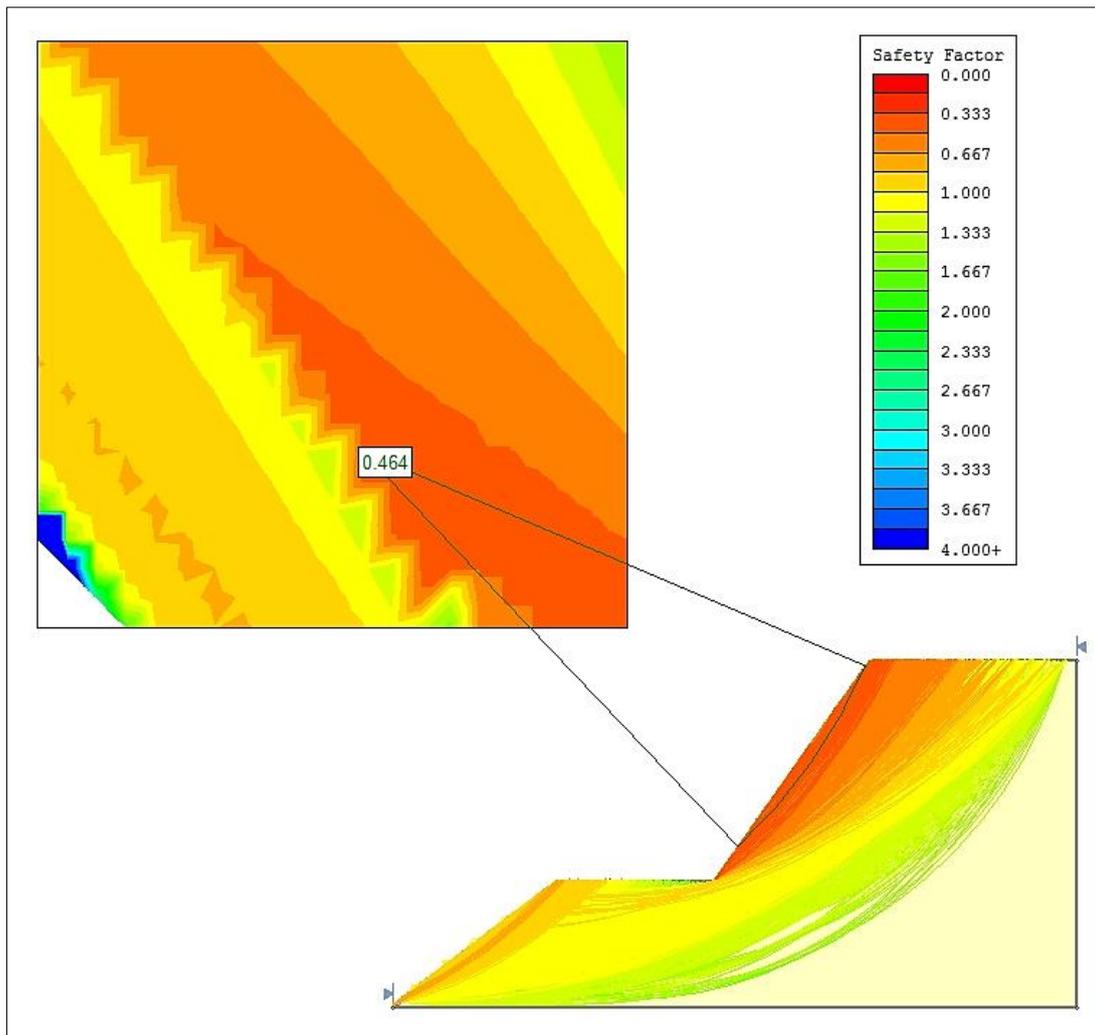
Tomando las medidas reales del talud y su entorno, y considerando la roca constituyente del talud se encuentra erosionado por la presencia de agua, consideramos un GSI igual a 23.

Figura 23. Método Bishop simplificado evalúa el talud (Estación N° 04), con un FS igual a 0.464.

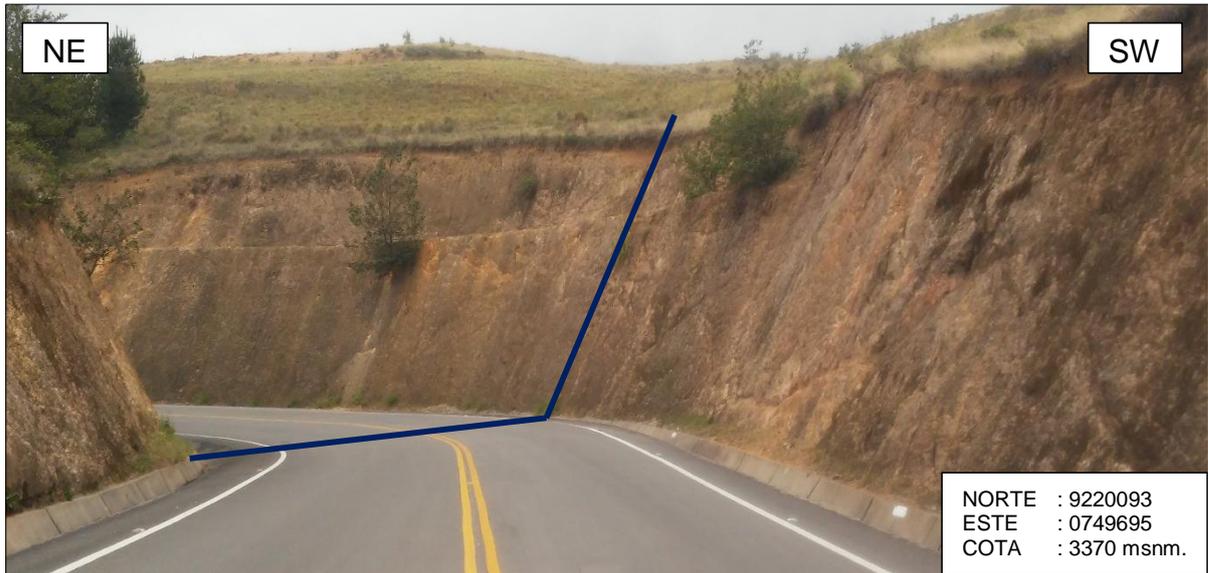
En el talud está constituido por dacitas; la litología pertenece al volcánico San Pablo tiene una altura de 15 m., con una pendiente de 60°, en la parte superior presentan vegetación.

Foto 12. Talud constituido por suelo, en la progresiva 50+100.

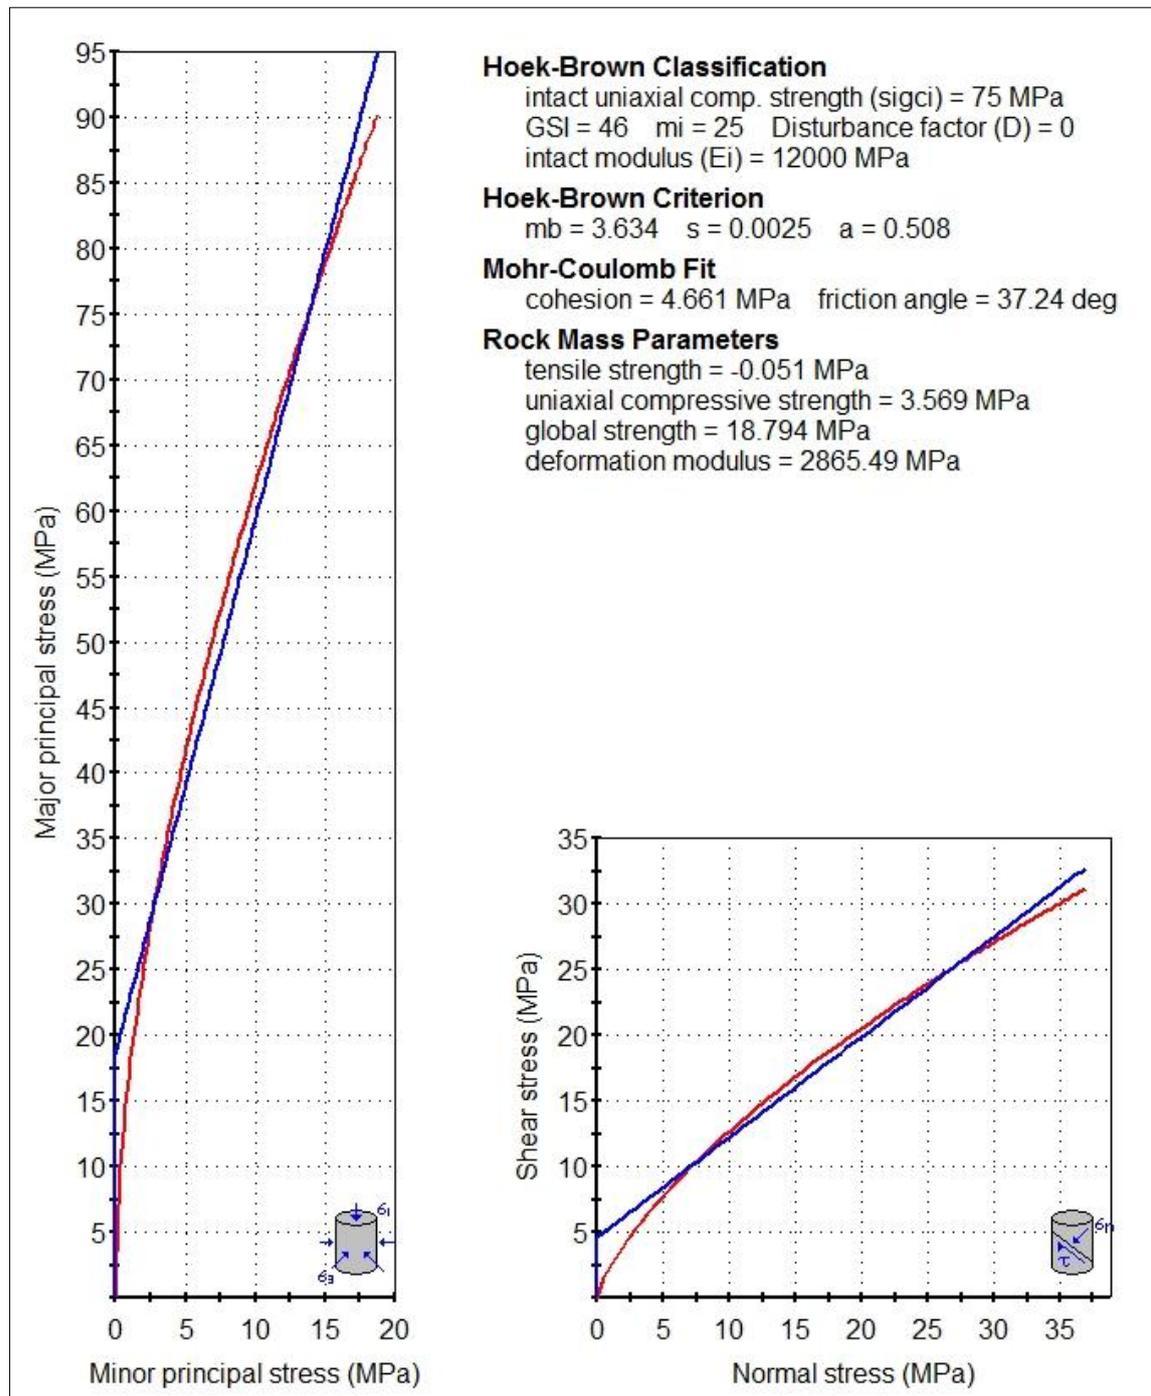
Figura 25. Grafica de esfuerzos para la Estación N° 05.

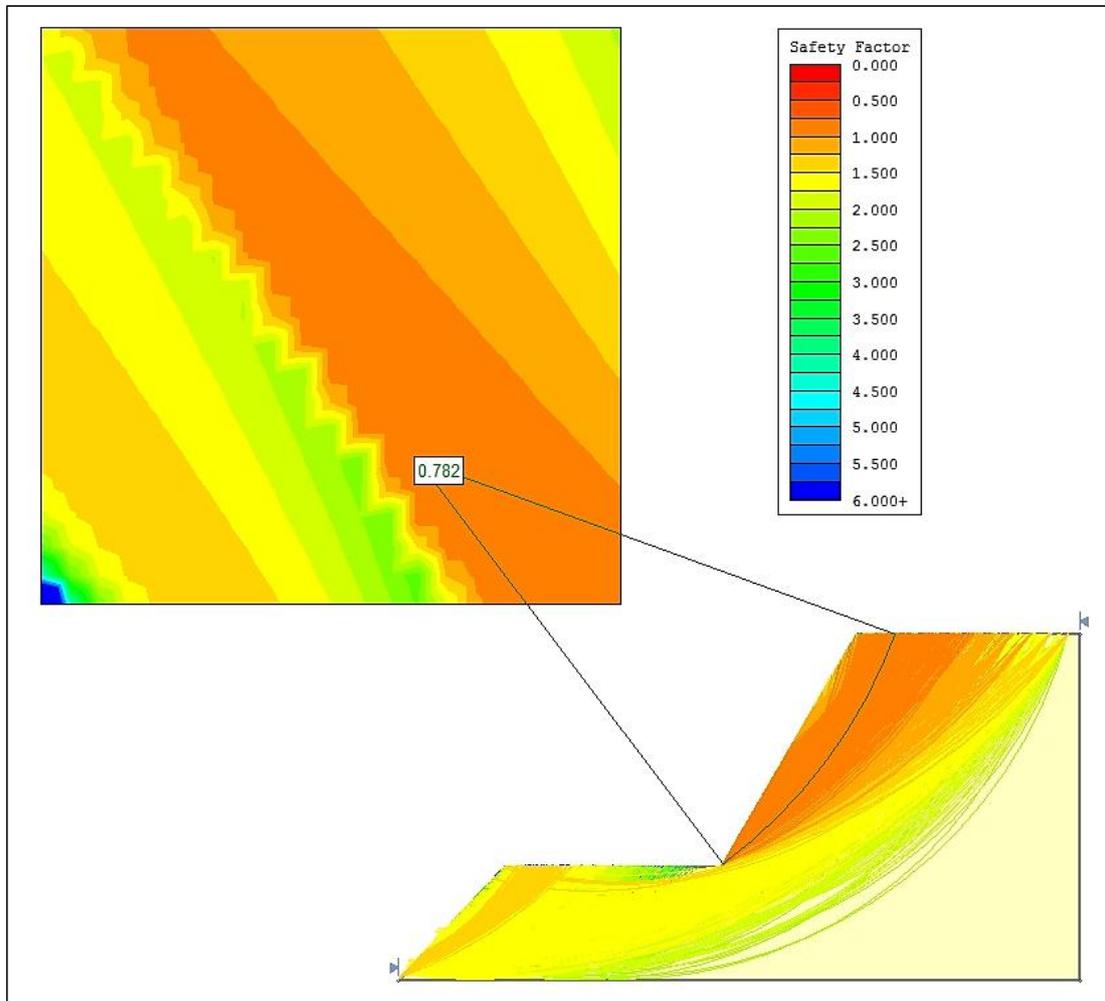
Tomando las medidas reales del talud y su entorno, y considerando la roca constituyente del talud se encuentra erosionado por la presencia de agua, consideramos un GSI igual a 46.

Figura 26. Método Bishop simplificado evalúa el talud (Estación N° 05), con un FS igual a 0.782.
