UNIVERSIDAD NACIONAL DE CAJAMARCA

TESIS PROFESIONAL

**EVALUACIÓN GEOTÉCNICA EN INESTABILIDAD DE TALUDES EN ZONAS
CRITICAS EN LA CARRETERA KUNTUR WASI EN EL TRAMO Km. 45+000 –
Km 52+000**

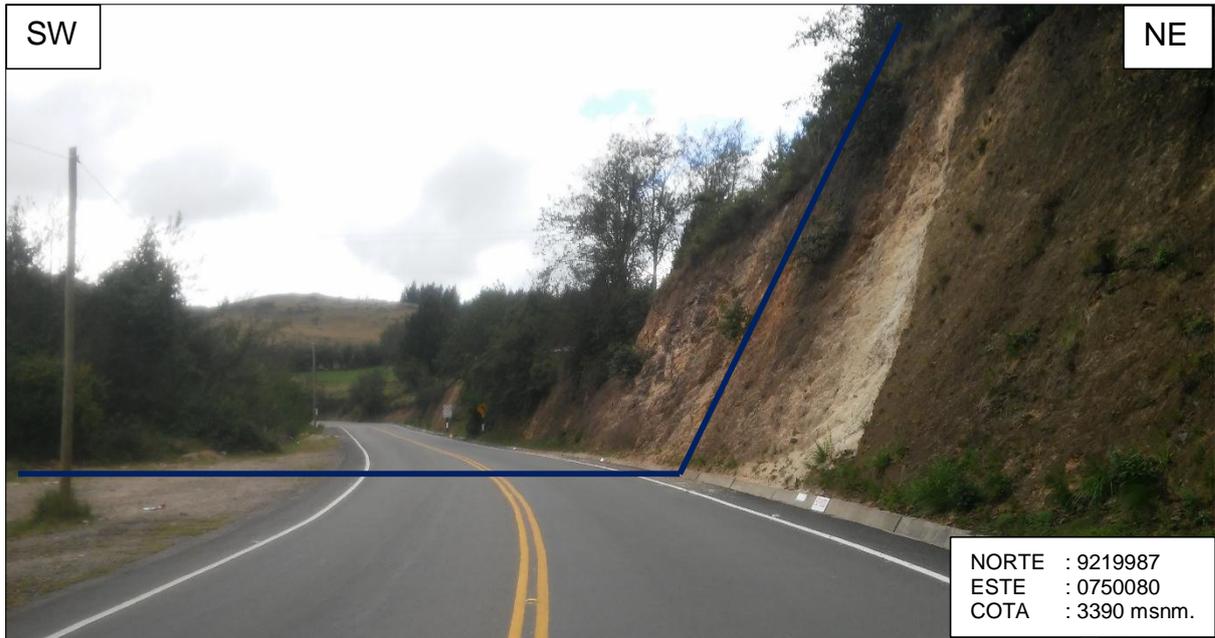
El Talud tiene una altura de 15 m con una pendiente de 65°, presenta características de inestabilidad conformada por un macizo rocoso fracturado de dacita, la litología pertenece al volcánico San Pablo.

Foto 13. Talud por compuesto por dacita en la progresiva 51+500.

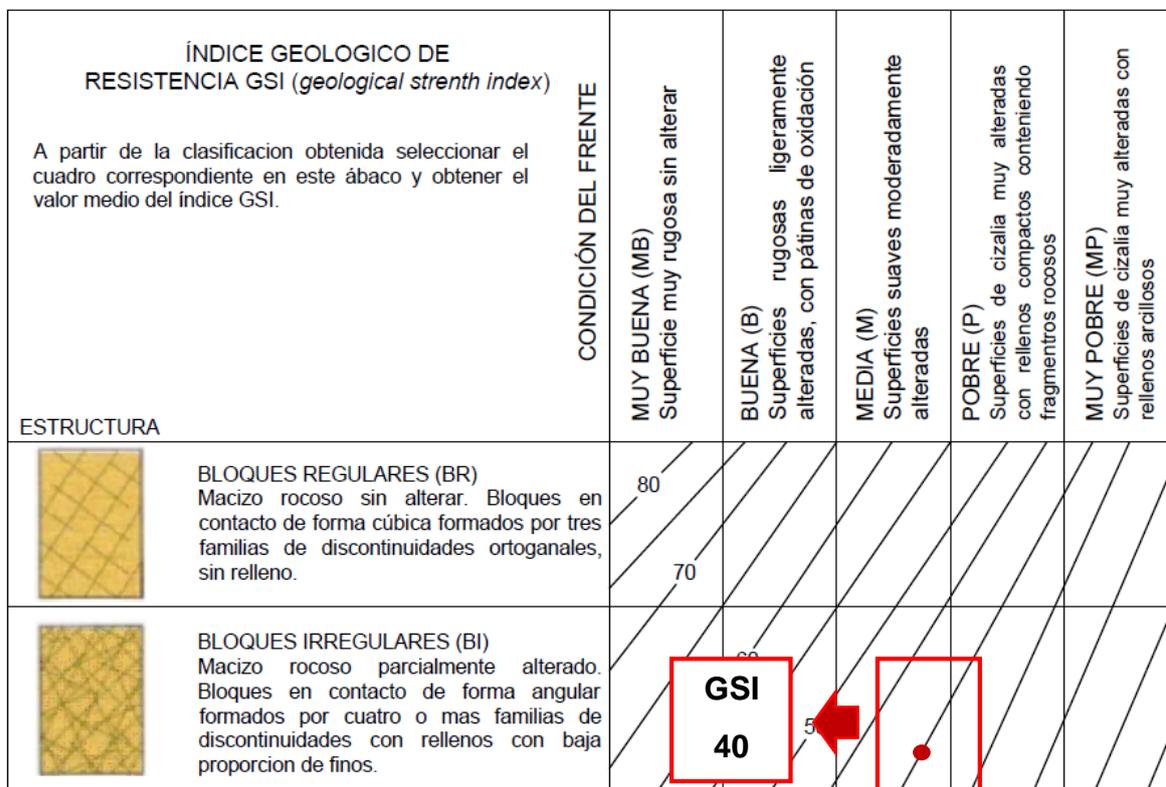
Figura 27. Asignación de GSI para el macizo rocoso de la Estación N° 06.

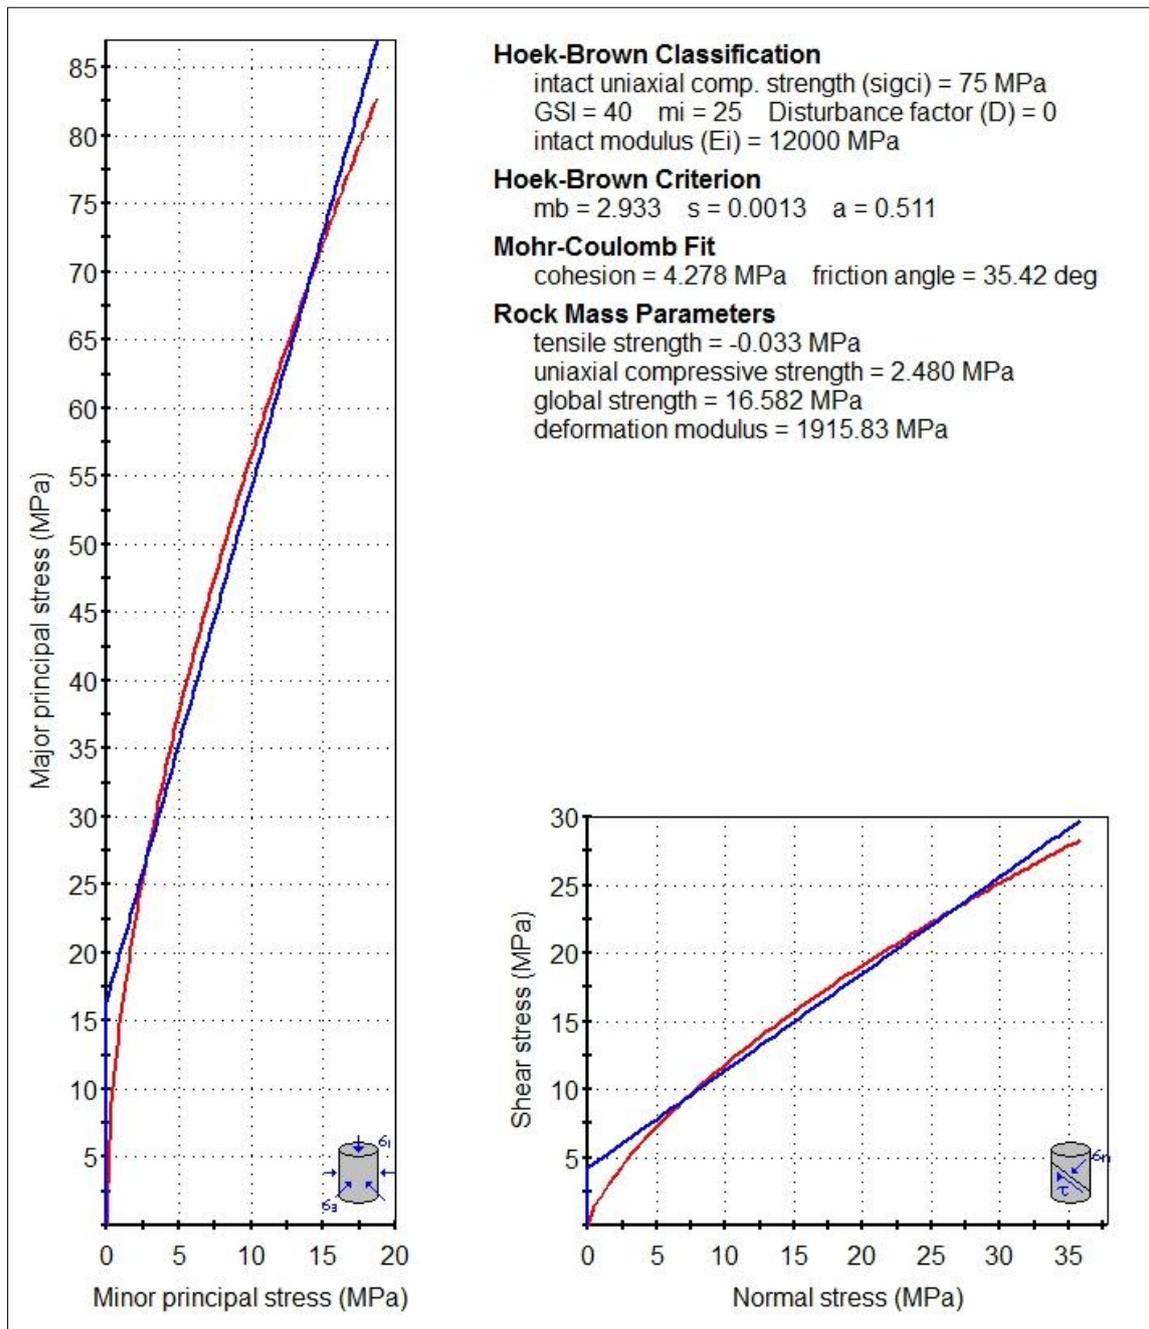
Figura 28. Grafica de esfuerzos para la Estación N° 06.

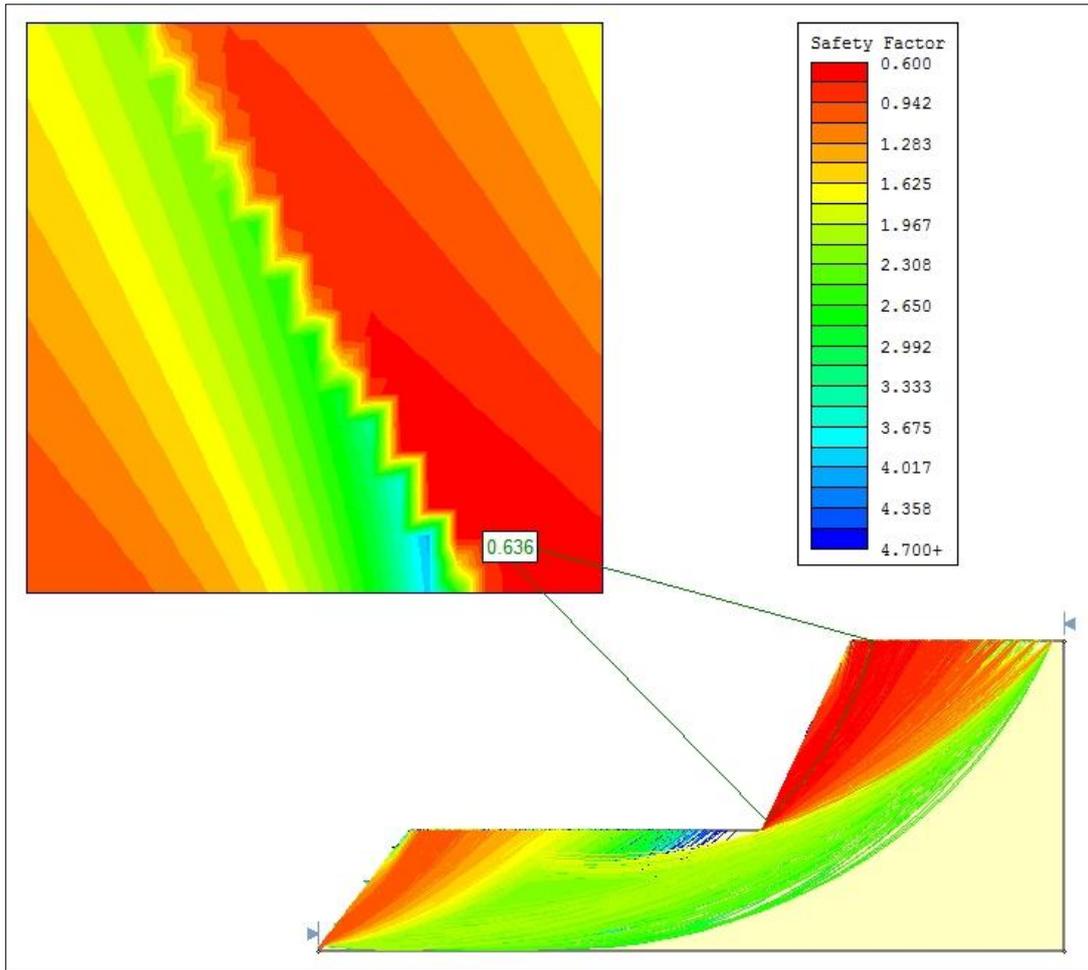
Tomando las medidas reales del talud y su entorno, y considerando la roca constituyente del talud se encuentra erosionado por la presencia de agua, consideramos un GSI igual a 40.

Figura 29. Método Bishop simplificado evalúa el talud (Estación N° 06), con un FS igual a 0.636.
