UNIVERSIDAD NACIONAL DE CAJAMARCA

TESIS:

**ALTERACIÓN DE LAS PROPIEDADES FÍSICO MECÁNICAS DE SUELOS
POR LA ACTIVIDAD EXTRACTIVA DE ARCILLA UTILIZADA PARA LA
FABRICACIÓN DE LADRILLO ARTESANAL EN EL CENTRO POBLADO
SANTA BÁRBARA - CAJAMARCA.**

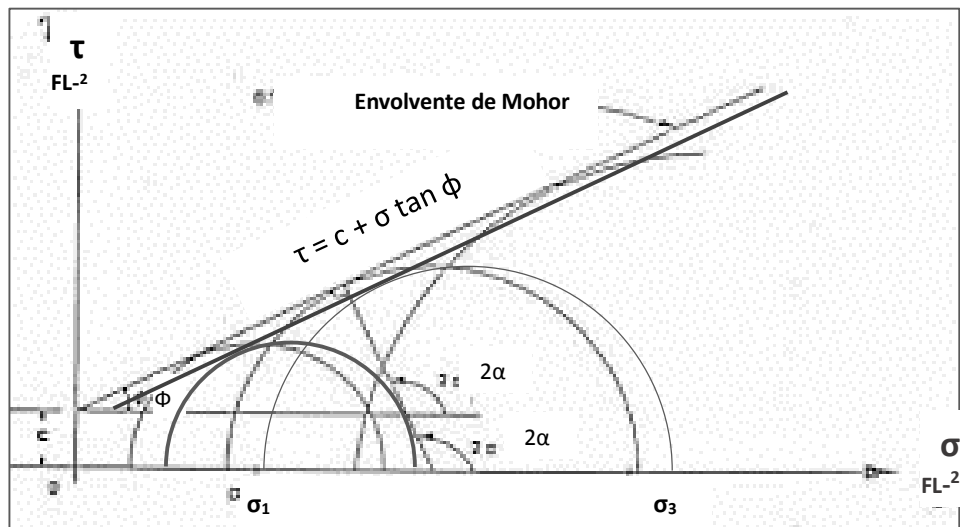
Esta relación se muestra en la siguiente figura:

Figura 4. Envolvente de Mohor.
