**UNIVERSIDAD NACIONAL DE CAJAMARCA**

**“EVALUACIÓN DEL RIESGO ASOCIADO A LA VULNERABILIDAD FÍSICA POR  
LADERAS INESTABLES EN EL TRAMO DE CARRETERA CAJAMARCA –  
GAVILÁN, 2018”**

**TESIS PROFESIONAL**

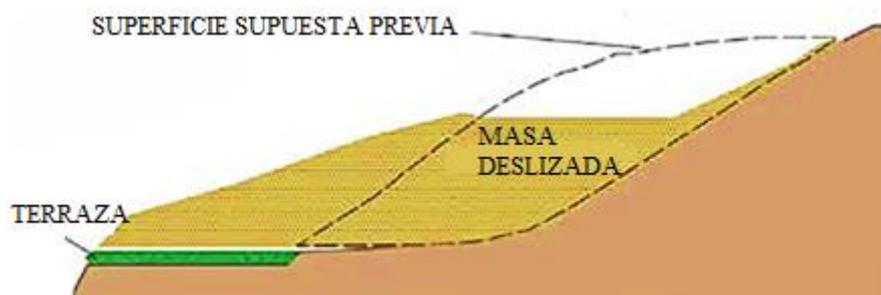
Figura 4.- Proceso de Movimiento en masa (CENEPRED, 2014)

Agrupar a todos los movimientos ladera abajo de una combinación de detritos, rocas y/o tierras por efecto de la fuerza gravitatoria (Cruden, 1991). Algunos movimientos en masa son imperceptibles, lentos y difusos como la reptación, y otros deslizamientos pueden desarrollar altas velocidades determinados por la superficie de rotura. (Crozier, 2005).

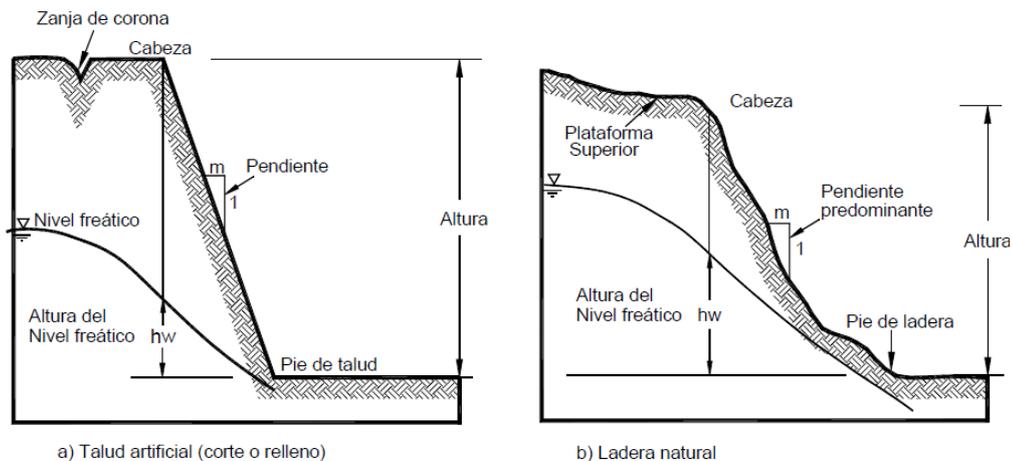
**Figura 6.-** Nomenclatura de Taludes y Laderas (Suárez Díaz, 2013)

(Suárez Díaz, 2013) afirma que un talud o ladera es una masa de tierra no plana, que presenta cambios de altura significativos (pendiente). Técnicamente se define ladera cuando su conformación actual tuvo como origen un proceso natural y talud cuando se conformó artificialmente.

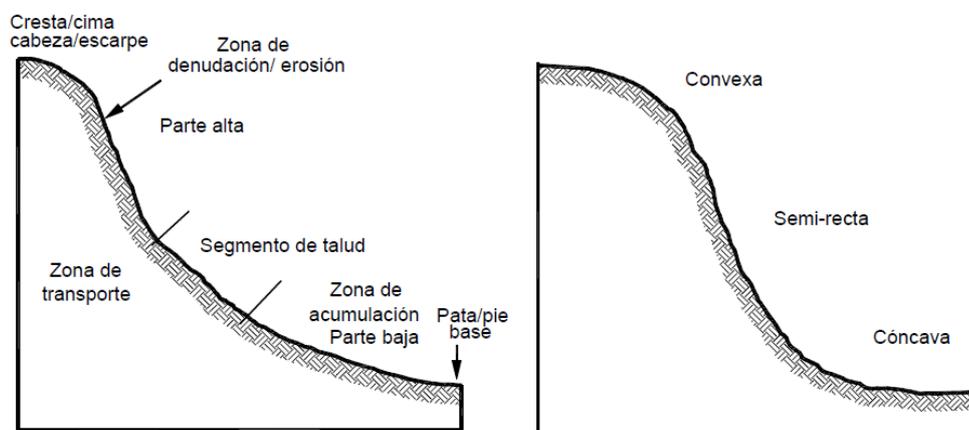
**Figura 7.-** Partes generales de un talud o ladera (Suárez Díaz, 2013)

Cabe recalcar que los suelos más resistentes (rocas) generalmente forman laderas de mayor inclinación (pendiente) y los materiales de baja resistencia, generan laderas de baja inclinación (pendiente).

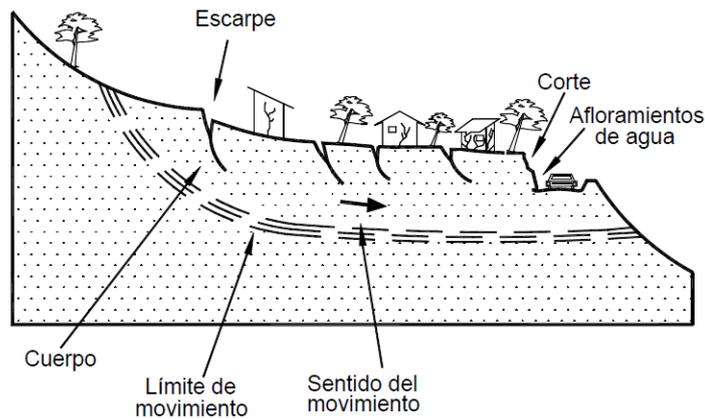
**Figura 8.-** Esquema de deslizamiento en suelo blando (*Suárez Díaz, 2013*)

Son movimientos que se producen en suelo, roca o ambos, a lo largo de una superficie cóncava o plana, donde la masa original se desplaza ladera abajo en tramos variables. La velocidad con que suceden es variable, pueden ser lentos (<16mm/año) a extremadamente rápidos (> 5m/seg)

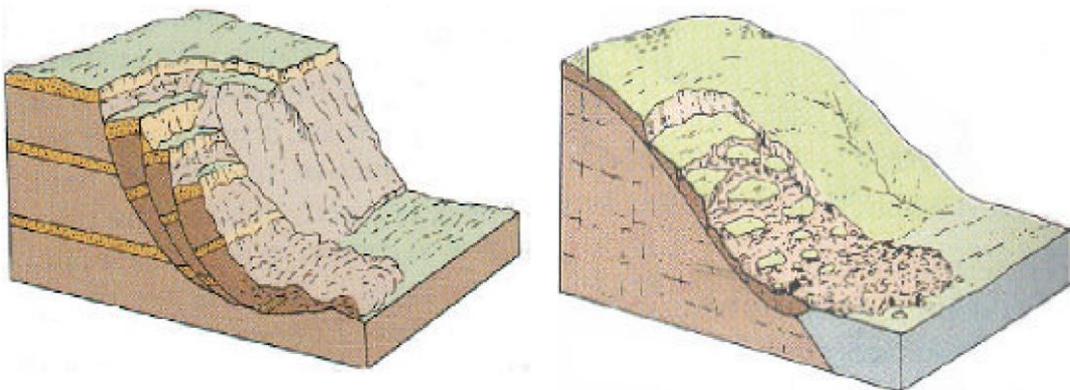
**Figura 9.-** Deslizamiento Rotacional y Traslacional (Skinner & Porter, 1992)

- a) **Deslizamientos Rotacionales:** Movimiento lento inicialmente de una masa de roca, suelo o ambos, a lo largo de una superficie de rotura en forma cóncava y circular, sobre la cual se desplaza. Ocasionalmente se da en terrenos isotrópicos, cohesivos y homogéneos, presentan poca deformación de los materiales, los cuales a medida que la masa se desplaza gradualmente se van alterando, y se transforman en movimientos más complejos. (INDECI, 2016)
- b) **Deslizamientos Traslacionales:** Movimiento lento o rápido de una masa de roca, suelo o ambos a lo largo de una superficie de deslizamiento planar. Suceden en lugares que presentan discontinuidad, formando placas de estratos cuyas bases carecen de soporte, y se desplazan en sentido de la pendiente.

El encuentro de discontinuidades de masas rocosas puede originar un deslizamiento en cuña, estos se producen generalmente por factores desencadenantes y antrópicos tales como corte de taludes para estructura vial o de canalización. (INDECI, 2011)

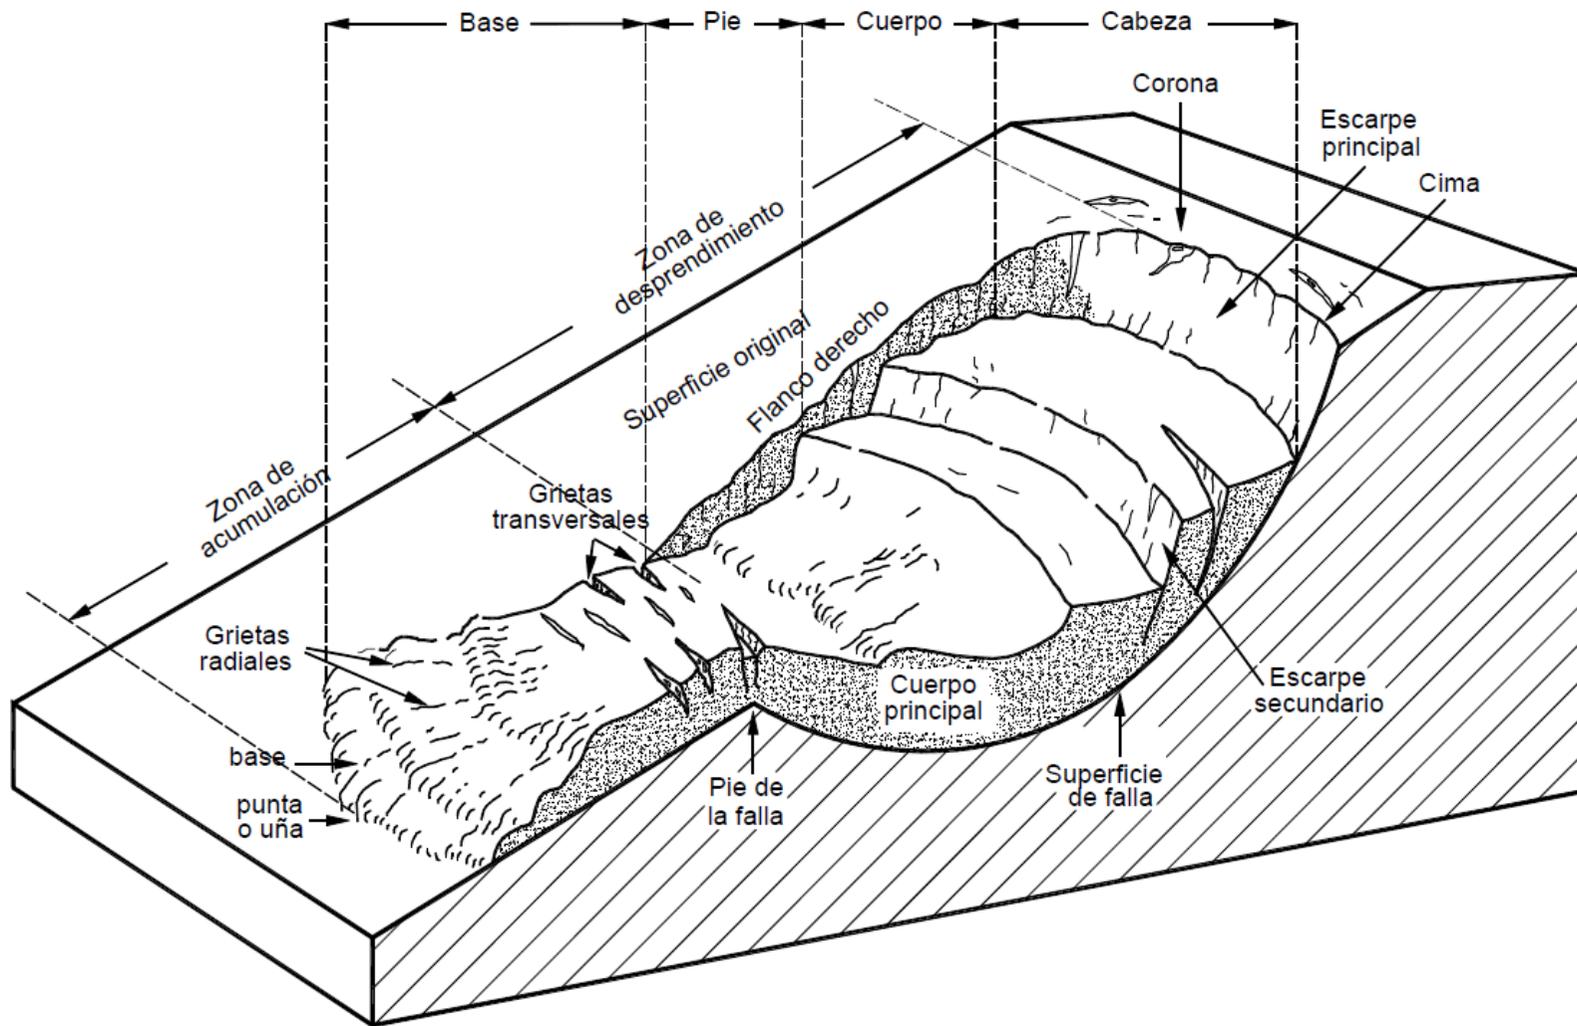
**Figura 10.-** Partes de un Deslizamiento (Suárez Díaz, 2013)

- **Escarpe secundario:** Se define como el terreno de pendiente elevada generada por el movimiento diferencial dentro de la masa que se desplaza.
- **Superficie de falla:** Se define como el área por debajo del movimiento y que delimita el volumen del material desplazado. No todos los movimientos poseen superficie de falla.

- **Pie de la superficie de falla:** Se define como el encuentro entre la parte inferior de la superficie de rotura y la superficie original del terreno.

- **Base:** Se define como el área cubierta por el material perturbado bajo del pie de la superficie de falla.
- **Punto o ña:** Se define como el punto de la base que se encuentra más lejano de la cima.

- **Cuerpo principal del deslizamiento:** Definido como el material trasladado que se ubica por arriba de la superficie de falla.
- **Superficie original del terreno:** Se define como la superficie que existía antes de que se presentara el movimiento.

A continuación, se muestra un deslizamiento típico. Las principales partes que lo componen son las siguientes:

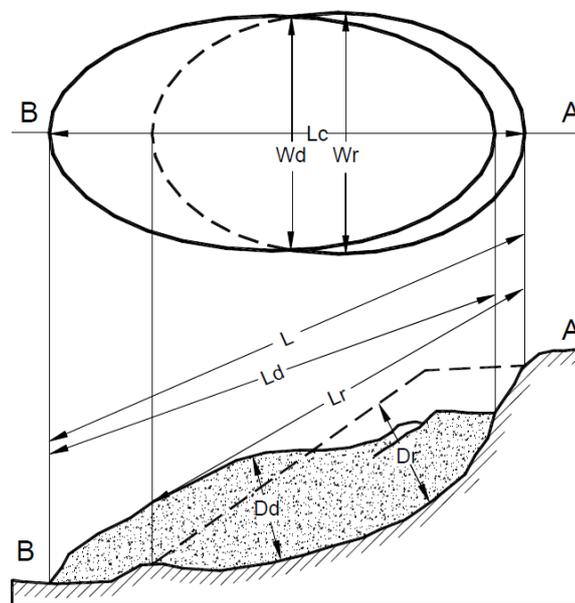
**Figura 11.-** Dimensiones de los movimientos en masa (Suárez Díaz, 2013)

- **Ancho de la masa desplazada  $W_d$ .** Es el ancho máximo de la masa desplazada, perpendicular a  $L_d$ .
- **Ancho de la superficie de falla  $W_r$ .** Es el ancho máximo entre los flancos del deslizamiento perpendicular a  $L_r$ .

- **Longitud total  $L$ .** Es la menor distancia desde la punta a la corona del deslizamiento.
- **Longitud de la línea central  $L_c$ .** Es la distancia desde la punta hasta la corona del deslizamiento.

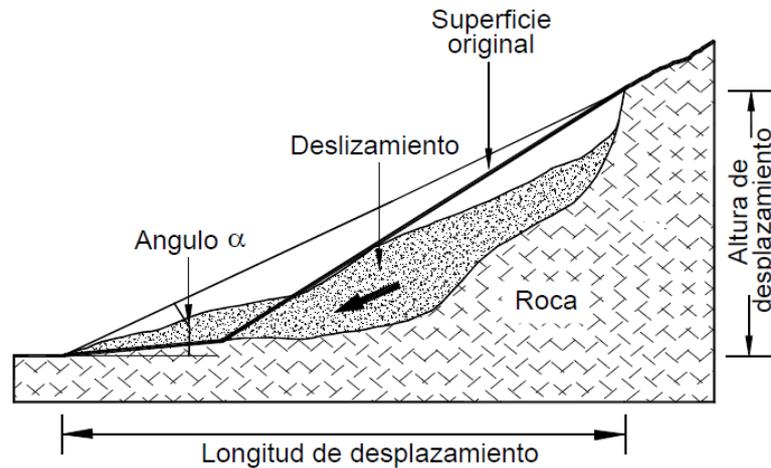
Figura 12.- Ángulo de desplazamiento (Suárez Díaz, 2013)

El ángulo de desplazamiento “ $\alpha$ ” determina la velocidad y el volumen de material. A menor “ $\alpha$ ”, el volumen total aumenta, pero la velocidad de movimiento disminuye. Sin embargo, la velocidad también depende de la inclinación (pendiente) de la zona de desprendimiento y la longitud del recorrido.

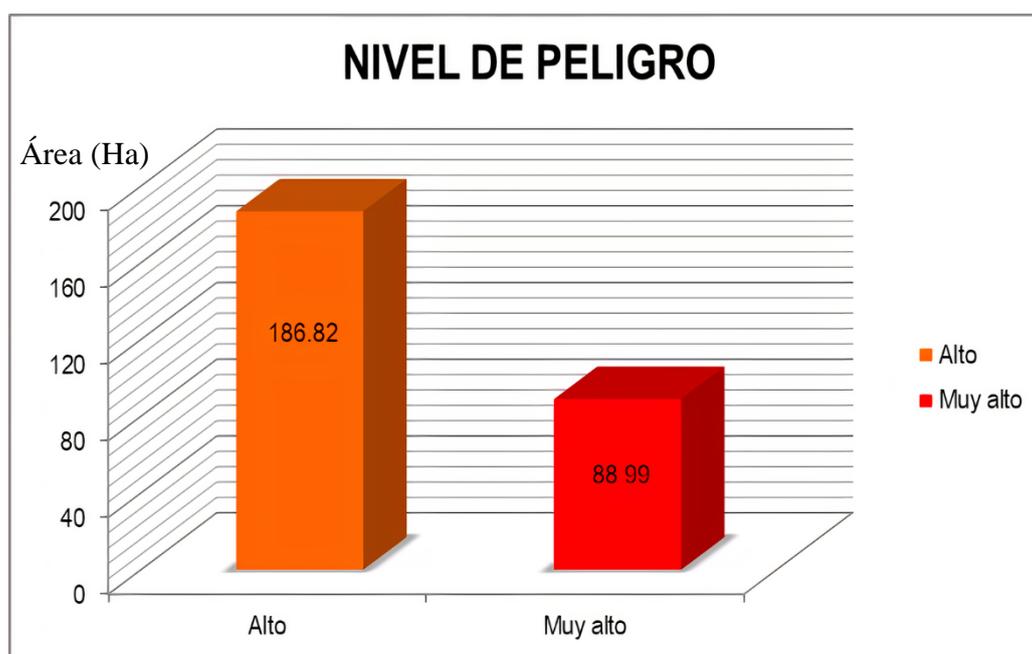
**Figura 16.-** Nivel de peligro en la zona de estudio

La tabla N° 16 y la figura N° 16 muestran el nivel de peligro que presenta la zona de estudio, se observa que de un total de 275.81 Ha, el 68% (186.82 Ha) presenta un nivel de peligro **MUY ALTO** y el 32% (88.99 Ha) presenta un nivel de peligro **ALTO**.

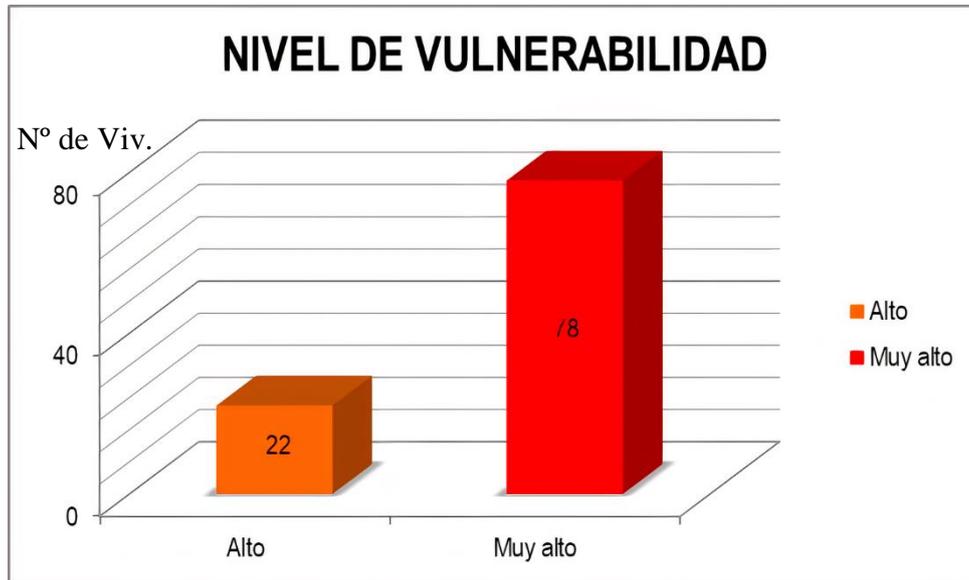
**Figura 17.-** Nivel de vulnerabilidad en la zona de estudio

La tabla N° 22 y la figura N° 17 muestran el nivel de vulnerabilidad que presentan los moradores y su entorno físico (viviendas), se observa que, de un total de 100 viviendas evaluadas, el 78% presenta un nivel de vulnerabilidad **MUY ALTO** y el 22% presenta un nivel de vulnerabilidad **ALTO**.

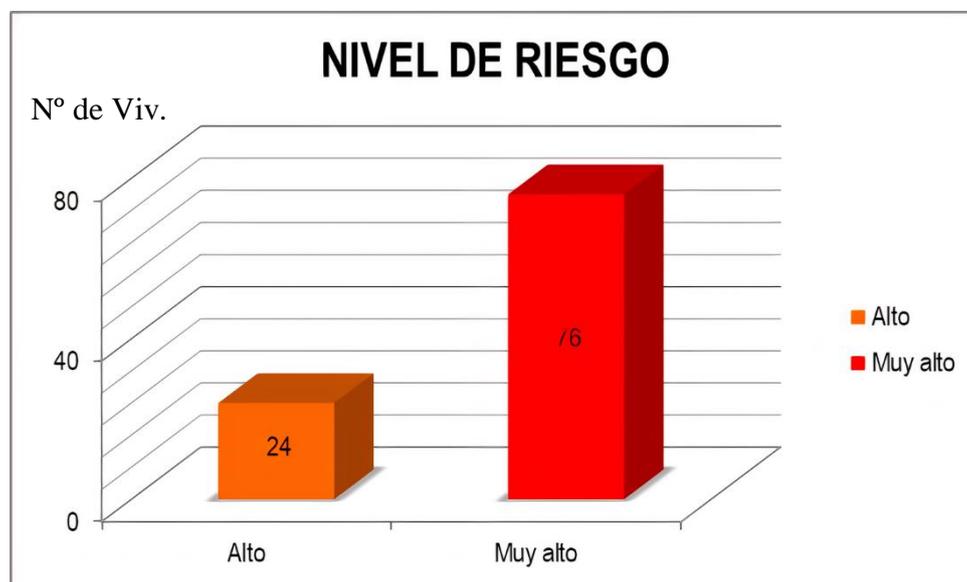
**Figura 18.-** Nivel de riesgo en la zona de estudio

La tabla N° 23 y la figura N° 18 muestran el nivel de riesgo que presentan los moradores y su entorno físico (viviendas) en la zona de estudio, se observa que, de un total de 100 viviendas, el 76% presenta un nivel de riesgo **MUY ALTO** y el 24% presenta un nivel de riesgo **ALTO**.

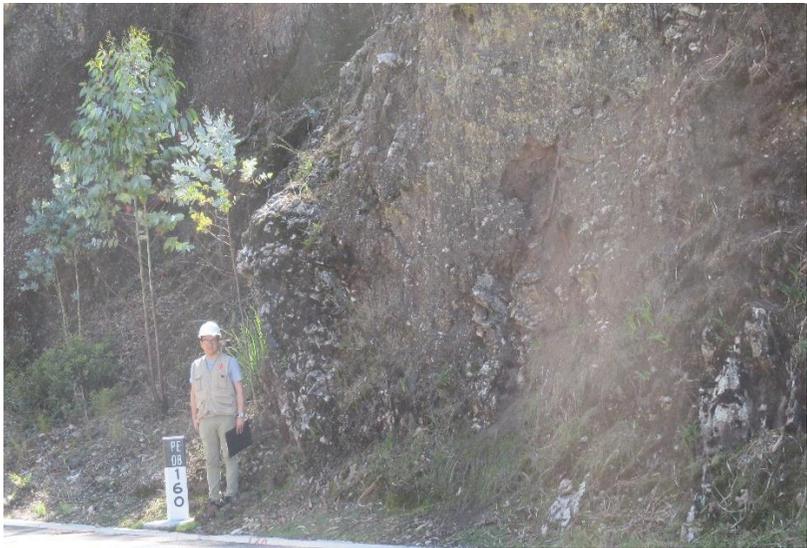
<b>UBICACIÓN:</b>		KM 160 + 000 AL KM 160 + 030		
<b>DESCRIPCIÓN:</b>		Probable ocurrencia de deslizamiento, lado izquierdo de la vía en una longitud de 30 m

<b>ANALISIS DE PELIGRO</b>			
	<b>NOMBRE</b>	<b>DESCRIPCION</b>	<b>EFFECTOS DIRECTOS</b>	<b>EFFECTOS INDIRECTOS</b>
	<b>DESLIZAMIENTOS</b>	Ocurrencia de derrumbe, que se puede activar ante precipitaciones muy fuertes.	Pérdidas humanas, daños de vehículos, destrucción del tramo de carretera.	Mayores costos en mantenimiento de la capa de rodadura.
	<b>ANALISIS DE VULNERABILIDAD FISICA</b>			
	<b>NOMBRE</b>	<b>EXPOSICION</b>	<b>FRAGILIDAD</b>	<b>RESILIENCIA</b>
	<b>CALZADA</b>	La calzada se encuentra al pie del talud del sector donde ocurriría el derrumbe.	La capa asfáltica tiene 10mm de espesor y es fácilmente erosionable.	La vía está bajo constante mantenimiento por niveles de servicio.
	<b>ANALISIS DE RIESGOS</b>			
	<b>DAÑO PRINCIPAL</b>	<b>GRADO DE AMENAZA</b>	<b>GRADO DE VULNERABILIDAD</b>	<b>NIVEL DE RIESGO</b>

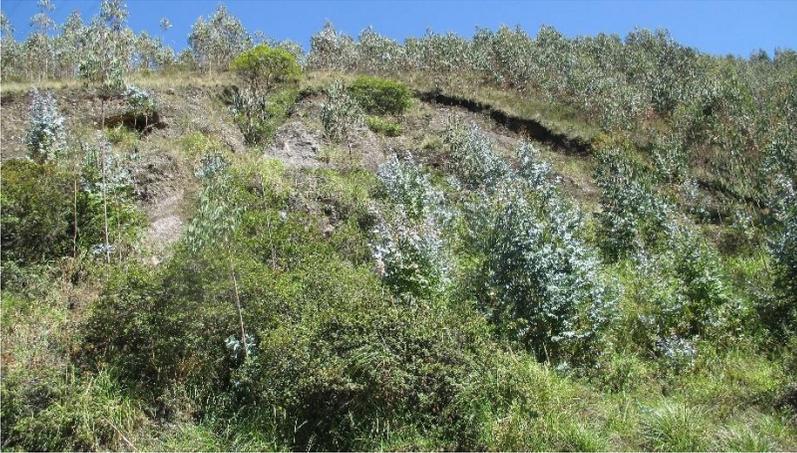
<b>UBICACIÓN:</b>	KM 160 + 200 AL KM 160 + 240			
<b>DESCRIPCIÓN:</b>	El terreno da indicios de que se está deslizando de manera lenta, pero puede ser más veloz en épocas de lluvia, el deslizamiento está ocurriendo en unos 40 m de la vía.

<p>Gran parte del terreno se está deslizando debido a la gran cantidad de finos y las infiltraciones, esto sumando a las precipitaciones intensas causarían un gran deslizamiento.</p>	<b>ANALISIS DE PELIGRO</b>			
	<b>NOMBRE</b>	<b>DESCRIPCION</b>	<b>EFFECTOS DIRECTOS</b>	<b>EFFECTOS INDIRECTOS</b>
	<b>DESLIZAMIENTOS</b>	El agua de escorrentía transportara el material suelto del talud sobre la calzada.	Erosión de calzada por sedimentos durante el tránsito vehicular	Mayores costos en mantenimiento de la capa de rodadura.
	<b>ANALISIS DE VULNERABILIDAD FISICA</b>			
	<b>NOMBRE</b>	<b>EXPOSICION</b>	<b>FRAGILIDAD</b>	<b>RESILIENCIA</b>
	<b>CALZADA</b>	La calzada se encuentra al pie del talud del sector donde ocurriría el derrumbe.	La capa asfáltica tiene 10mm de espesor y es fácilmente erosionable.	La vía está bajo constante mantenimiento por niveles de servicio.

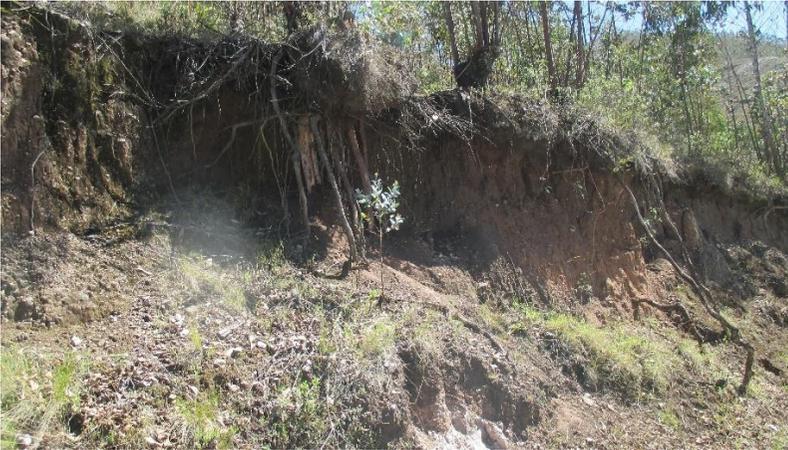
<b>UBICACIÓN:</b>	KM 160 + 200 AL KM 160 + 240			
<b>DESCRIPCIÓN:</b>	El terreno se encuentra muy erosionado, las raíces de los árboles se encuentran expuestas así mismo el suelo es muy fino, en el caso de presentarse un deslizamiento este afectaría a 40 m de la vía.

<p>El talud está deslizando ya que el material que lo compone en su mayoría son finos, estos contribuyen a la inestabilidad del talud junto con la pendiente.</p>	<b>ANÁLISIS DE PELIGRO</b>			
	<b>NOMBRE</b>	<b>DESCRIPCIÓN</b>	<b>EFFECTOS DIRECTOS</b>	<b>EFFECTOS INDIRECTOS</b>
	<b>DESLIZAMIENTOS</b>	Los suelos son muy erosionables debido a que presentan materiales finos en su composición.	Erosión de calzada por sedimentos durante el tránsito vehicular	Mayores costos en mantenimiento de la superficie de rodadura.
	<b>ANÁLISIS DE VULNERABILIDAD FÍSICA</b>			
	<b>NOMBRE</b>	<b>EXPOSICIÓN</b>	<b>FRAGILIDAD</b>	<b>RESILIENCIA</b>

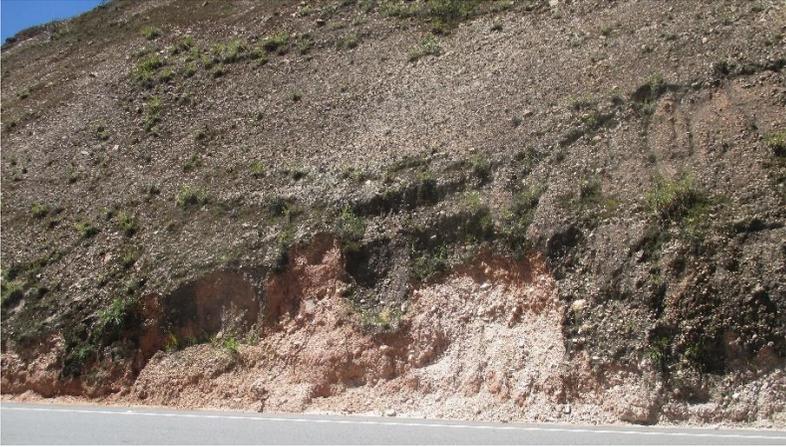
<b>UBICACION:</b>	KM 163 + 500 AL KM 163 + 550			
<b>DESCRIPCIÓN:</b>	Probable ocurrencia de deslizamiento, lado izquierdo de la vía en una longitud de 50 m

<p>El terreno se está deslizando gradualmente debido a los siguientes factores: el relieve, la meteorización y las lluvias intensas.</p>	<b>ANALISIS DE PELIGRO</b>			
	<b>NOMBRE</b>	<b>DESCRIPCION</b>	<b>EFFECTOS DIRECTOS</b>	<b>EFFECTOS INDIRECTOS</b>
	<b>DESLIZAMIENTOS</b>	Ocurrencia de derrumbe, que se puede activar ante precipitaciones muy fuertes.	Perdida de la transitabilidad de la vía debido al material deslizado.	Alto costo de mantenimiento de la capa de rodadura.
	<b>ANALISIS DE VULNERABILIDAD FISICA</b>			
	<b>NOMBRE</b>	<b>EXPOSICION</b>	<b>FRAGILIDAD</b>	<b>RESILIENCIA</b>
	<b>CALZADA</b>	La calzada se encuentra al pie del talud del sector donde ocurriría el derrumbe.	La capa asfáltica tiene 10mm de espesor y es fácilmente erosionable.	La vía está bajo constante mantenimiento por niveles de servicio.

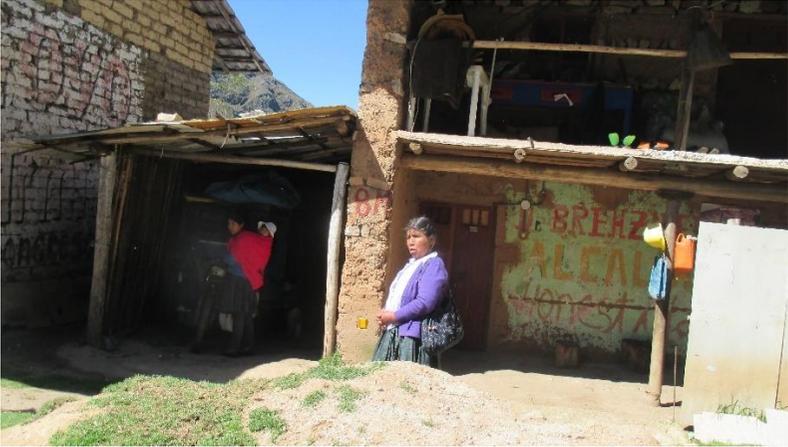
<b>UBICACIÓN:</b>	KM 160 + 300			
<b>DESCRIPCIÓN:</b>	Probable afectación a vivienda al presentarse un deslizamiento

<p>Las viviendas presentan deficiencias estructurales tales como: falta de sobrecimiento, excesiva cantidad de vanos, irregularidad en planta, falta de refuerzo horizontal y la inexistencia de una viga collar para amarrar el techo.</p>	<b>ANALISIS DE PELIGRO</b>			
	<b>NOMBRE</b>	<b>DESCRIPCION</b>	<b>EFFECTOS DIRECTOS</b>	<b>EFFECTOS INDIRECTOS</b>
	<b>DESLIZAMIENTOS</b>	Ocurrencia de derrumbe, que se puede activar ante precipitaciones muy fuertes.	Pérdidas humanas y materiales, aledaños a la zona del peligro.	Costos de reconstrucción, reubicación y ayuda.
	<b>ANALISIS DE VULNERABILIDAD FISICA</b>			
	<b>NOMBRE</b>	<b>EXPOSICION</b>	<b>FRAGILIDAD</b>	<b>RESILIENCIA</b>
	<b>VIVIENDAS</b>	Las viviendas se encuentran cercanas a lugares peligrosos donde pueden ocurrir deslizamientos.	Las viviendas están construidas de adobe y se encuentran en malas condiciones.	Las personas ignoran la gestión de riesgos de desastres.

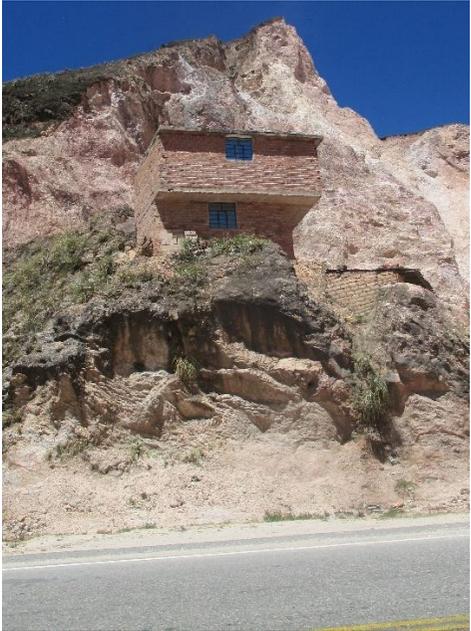
<b>UBICACIÓN:</b>	KM 165 + 200			
<b>DESCRIPCIÓN:</b>	Probable pérdida de vidas humanas y materiales ante un posible deslizamiento

<p>La construcción está ubicada en una zona peligrosa además esta no cuenta con elementos estructurales capaces de proveerle rigidez ante un deslizamiento.</p>	<b>ANALISIS DE PELIGRO</b>			
	<b>NOMBRE</b>	<b>DESCRIPCION</b>	<b>EFEKTOS DIRECTOS</b>	<b>EFEKTOS INDIRECTOS</b>
	<b>DESLIZAMIENTOS</b>	Ocurrencia de derrumbe, el cual puede activarse ante precipitaciones muy fuertes y al continuo tránsito de vehículos pesados.	Pérdidas humanas y pérdidas económicas.	Costos de reconstrucción, reubicación y ayuda.
	<b>ANALISIS DE VULNERABILIDAD FISICA</b>			
	<b>NOMBRE</b>	<b>EXPOSICION</b>	<b>FRAGILIDAD</b>	<b>RESILIENCIA</b>
	<b>VIVIENDAS</b>	Las viviendas se encuentran en zonas muy erosionadas y muy cercanas a taludes inestables.	Las viviendas no cumplen en su totalidad los procedimientos constructivos propuestos por el RNE.	Los habitantes al producirse un deslizamiento no saben cómo reaccionar ni mucho menos como enfrentarlo.

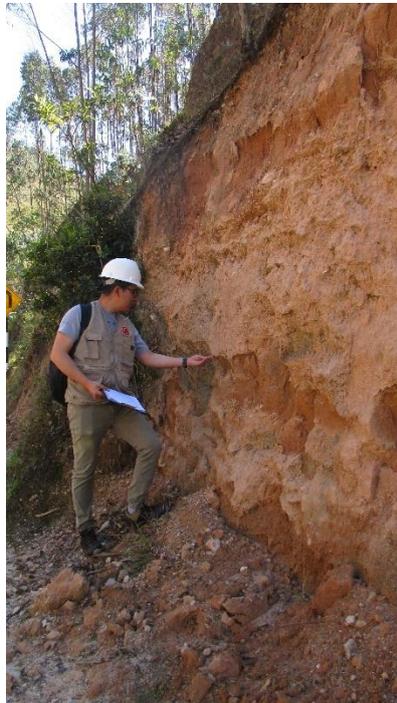
**Fotografía N° 02.- Talud muy erosionado compuesto de materiales finos**

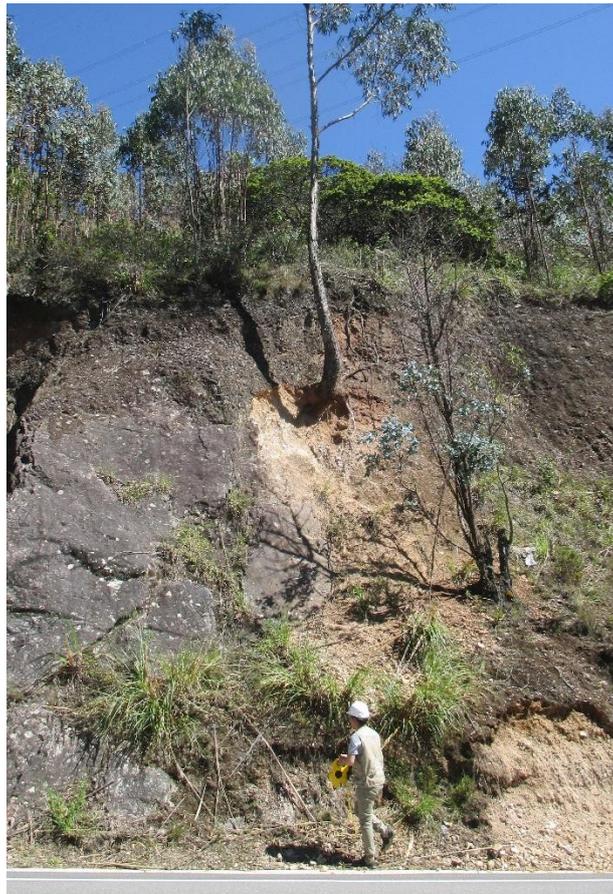
**Fotografía N° 04.-** El terreno está deslizando muy lentamente, prueba de ello es la torcedura del árbol en su parte inferior.

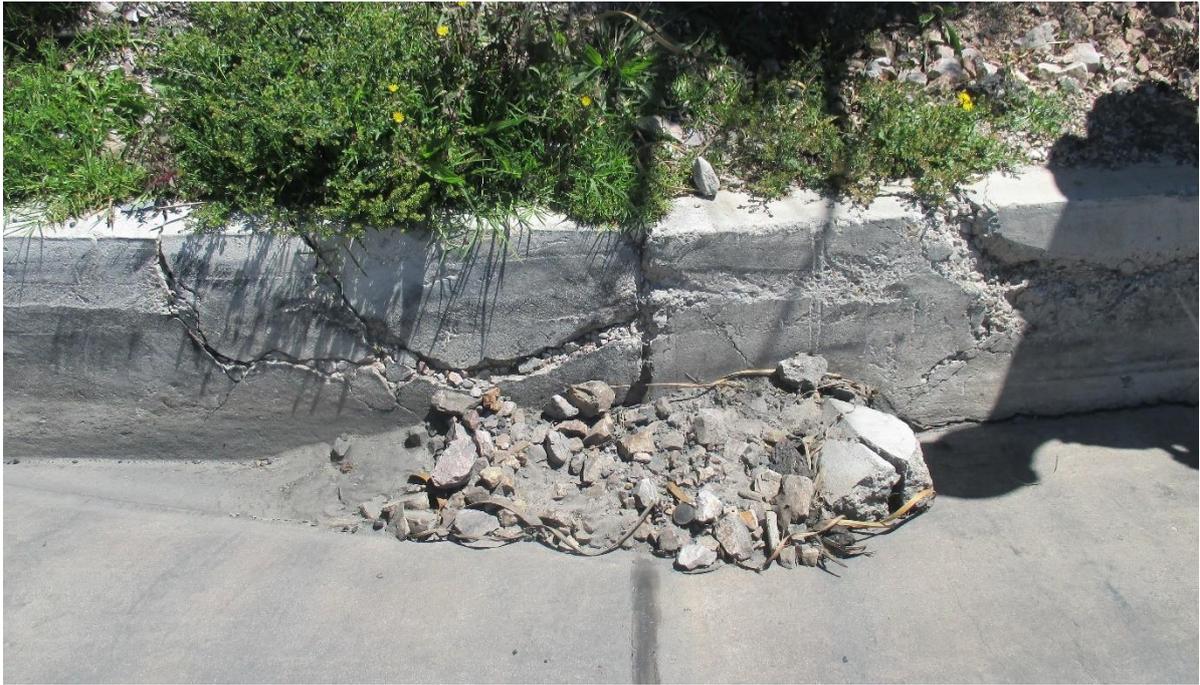
**Fotografía N° 05.-** Los materiales que caen desde los taludes, rocas de diversos tamaños, que muchas veces son colocadas a los costados de la carretera por los transeúntes y choferes que transitan la vía.

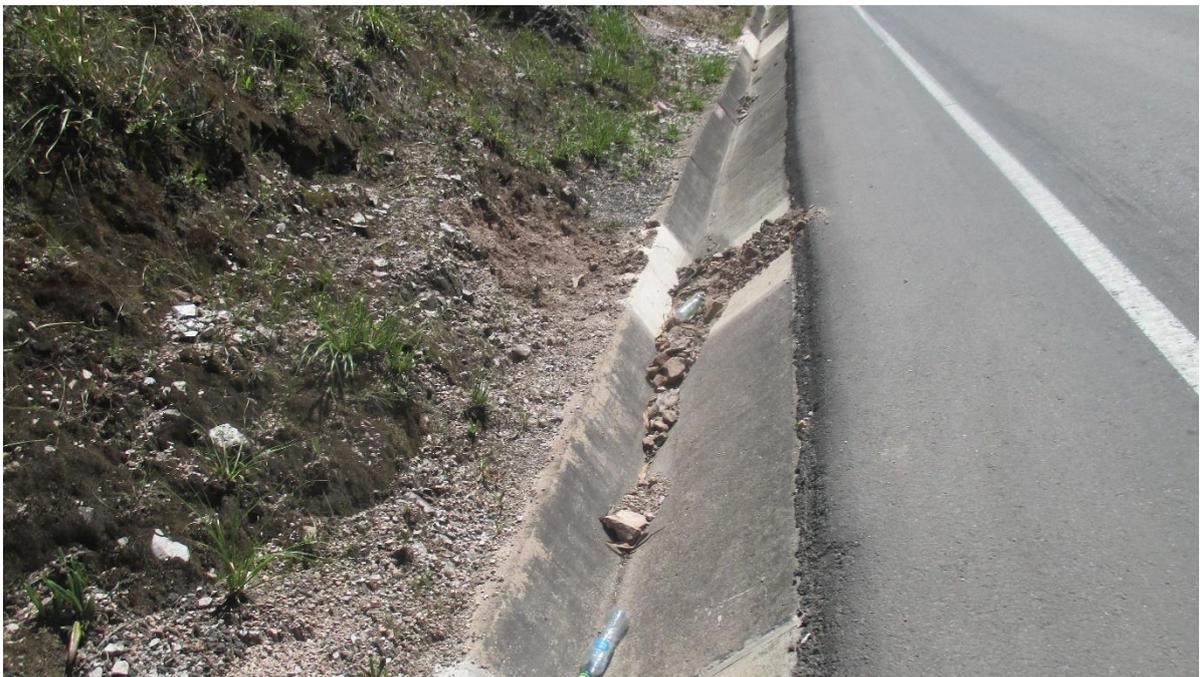
**Fotografía N° 06.-** Los materiales que caen desde los taludes ocupan las cunetas y continuamente se le debe hacer mantenimiento

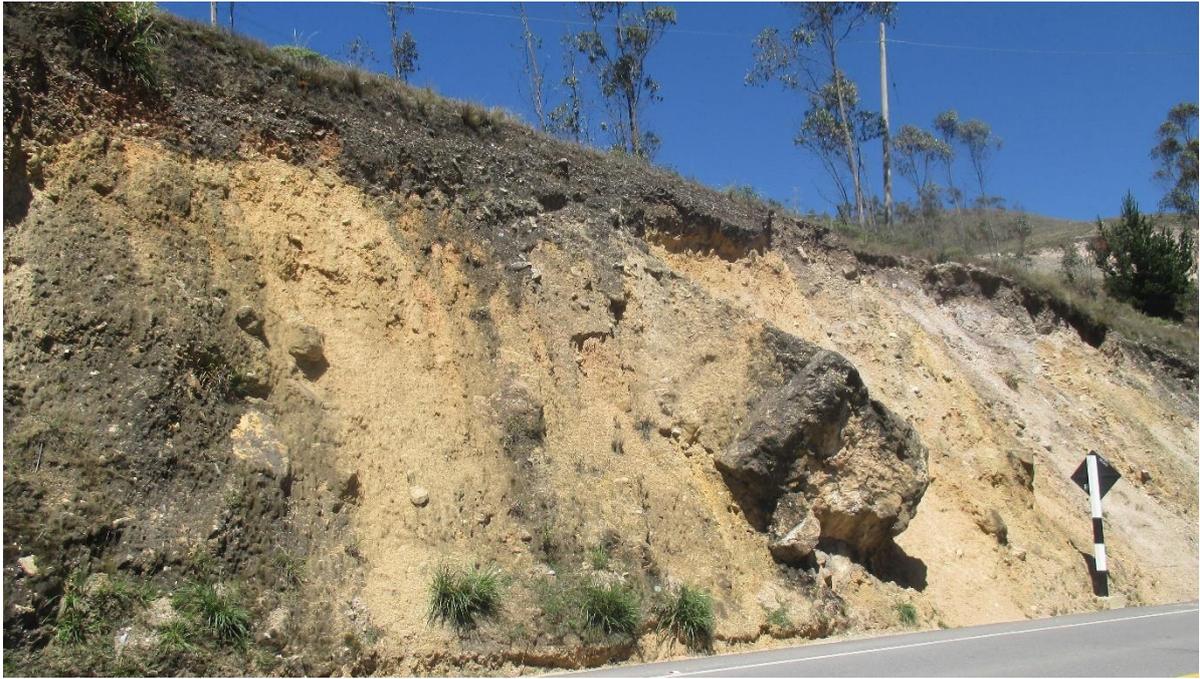
**Fotografía N° 07.-** Se muestra una roca de grandes dimensiones la cual en cualquier momento podría volcarse y generar accidentes, ya que el talud se encuentra muy erosionado.

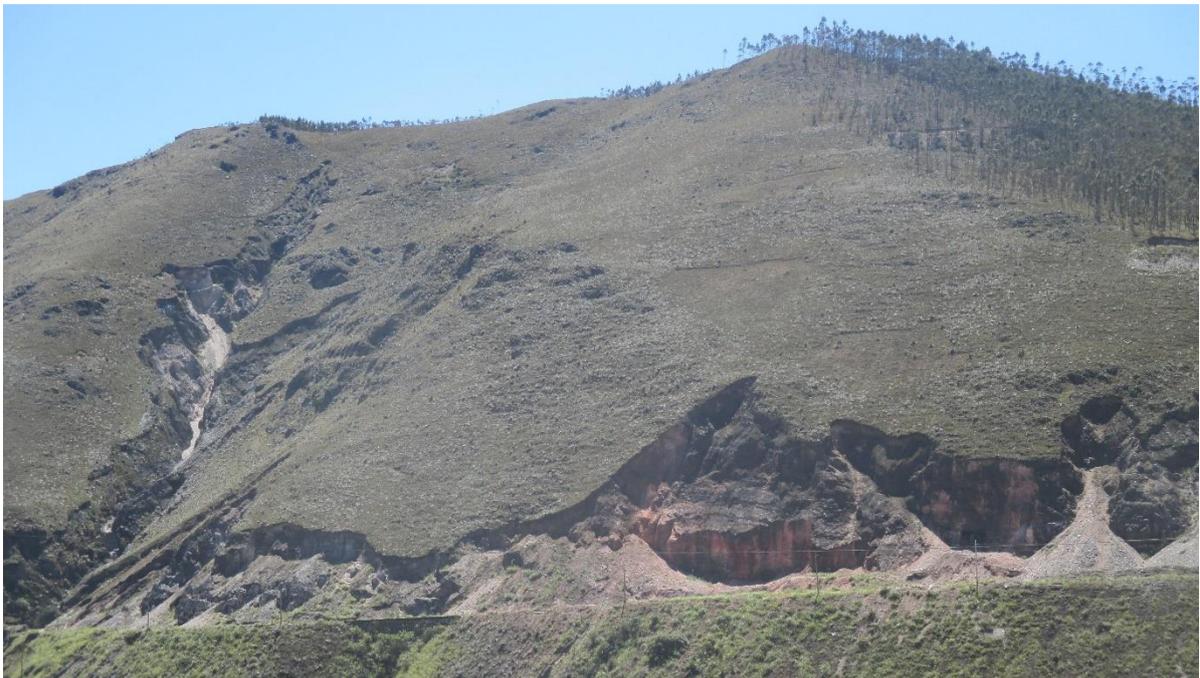
**Fotografía N° 08.-** Se muestra lo erosionados que están los taludes a lo largo de la vía y la escasez de vegetación.

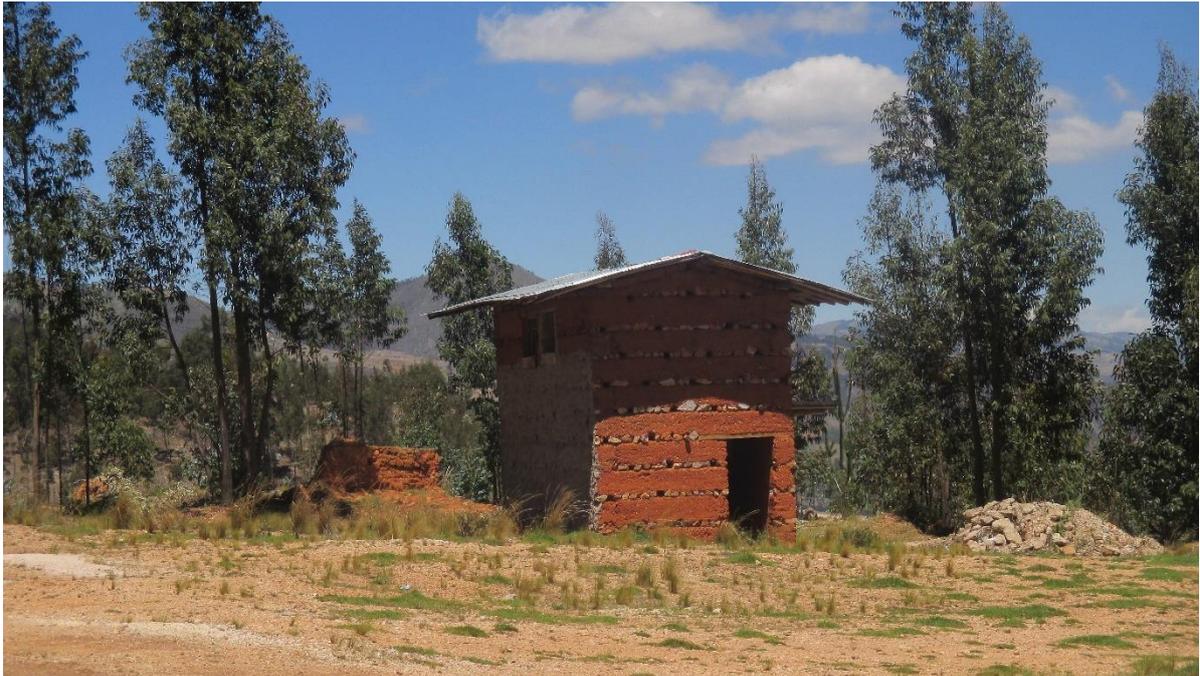
**Fotografía N° 09.-** La gran mayoría de construcciones de adobe presentes en el área de estudio no cuentan con un sobrecimiento; los muros se apoyan directamente en el suelo además de otros problemas tales como falta de refuerzo horizontal.

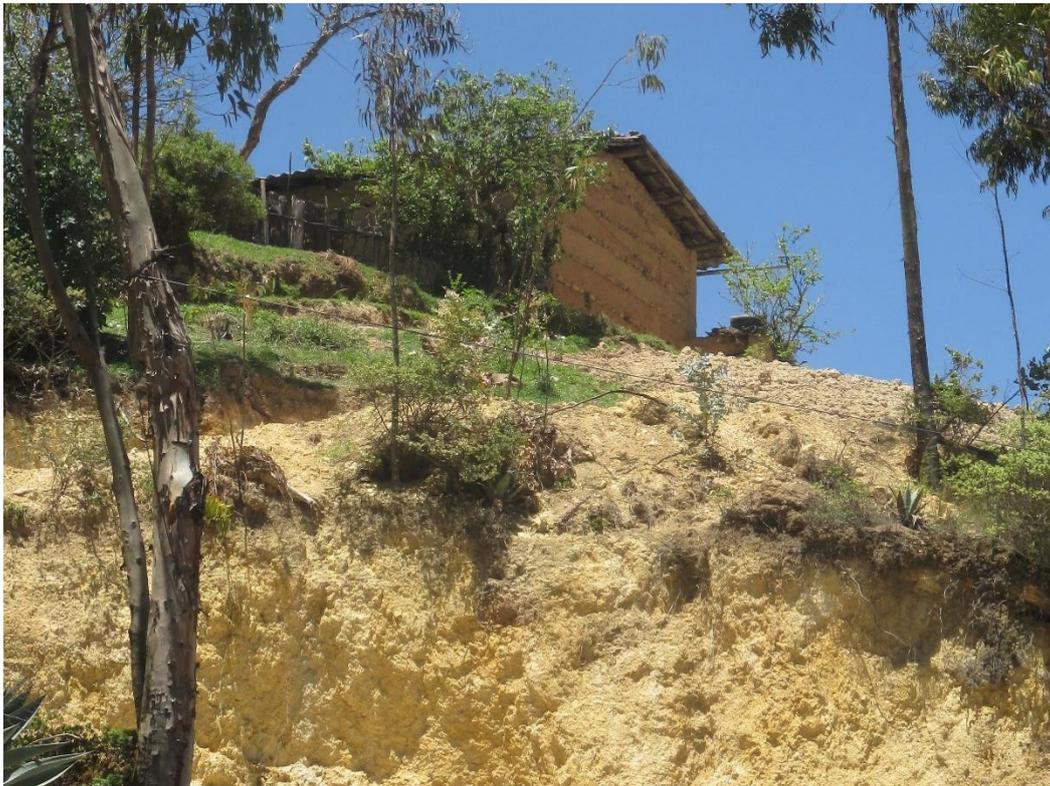
**Fotografía N° 10.-** La vivienda está asentada encima de un talud, el cual está compuesto de material granular muy meteorizado, este factor en conjunto con las altas precipitaciones pone en riesgo a todas a las viviendas que presentan el mismo problema.
