**PROGRAMA DE MAESTRÍA EN CIENCIAS**

**“RIESGO SÍSMICO DE LA INFRAESTRUCTURA EDUCATIVA PUBLICA  
CÉSAR VALLEJO - CHANTA ALTA, DISTRITO LA ENCAÑADA, PROVINCIA  
DE CAJAMARCA-2018”**

**MENCIÓN: INGENIERÍA CIVIL**

**2019**

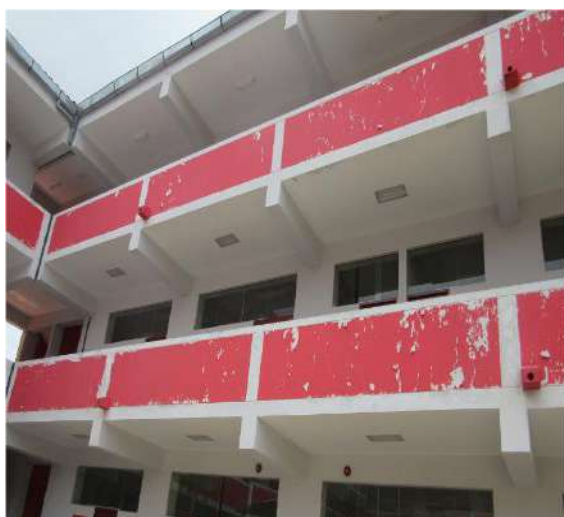
**Figura 3:** (a) Pabellones de la Institución César Vallejo módulo M1, (b) Fisuras en unión tabique muro, (c) Infiltraciones, (d) Grietas en columnas por falla en junta de construcción.

La Institución Educativa Pública César Vallejo, se encuentra ubicada en una zona 2, sobre un suelo de baja resistencia con clasificación SUCS CH (Arcilla de alta plasticidad), según el estudio de mecánica de suelos. La obra fue finalizada en abril del 2013, sin embargo, presenta fisuras en las paredes, asentamientos e infiltraciones; Por tal motivo se plantea determinar el nivel de riesgo sísmico de dicha institución, y así poder plantear medidas para la mejora del comportamiento estructural frente a inminentes movimientos sísmicos, y de esta manera evitar pérdidas económicas y humanas. Ver Fig. 3(a), Fig. 3(b), Fig. 3(c). Fig. 3(d).

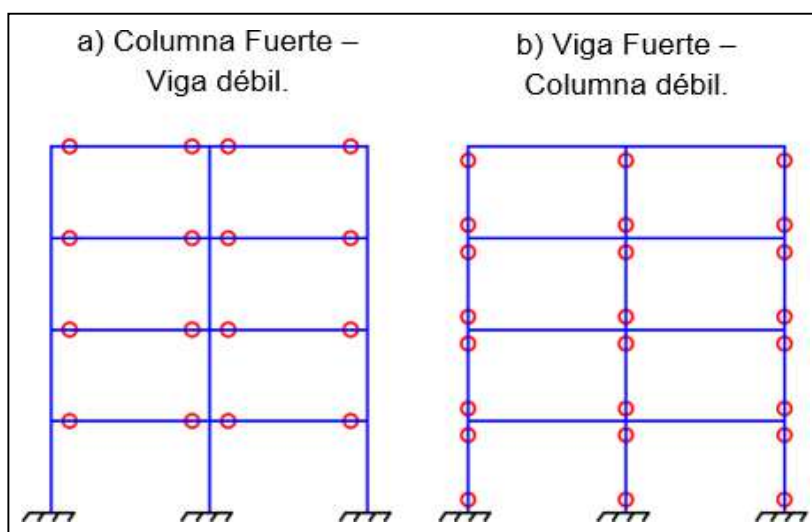
**Figura 7:** Mecanismo de rótulas plásticas.

Para determinar el tipo de falla de las edificaciones, se identificará los elementos en los cuales se produce falta inicial, si esta se ha producido en las columnas ocasionará un fallo de fragilidad del sistema estructural, mientras que, si se produce en las vigas, generará una falla dúctil del sistema estructural (Mosqueira, 2012).

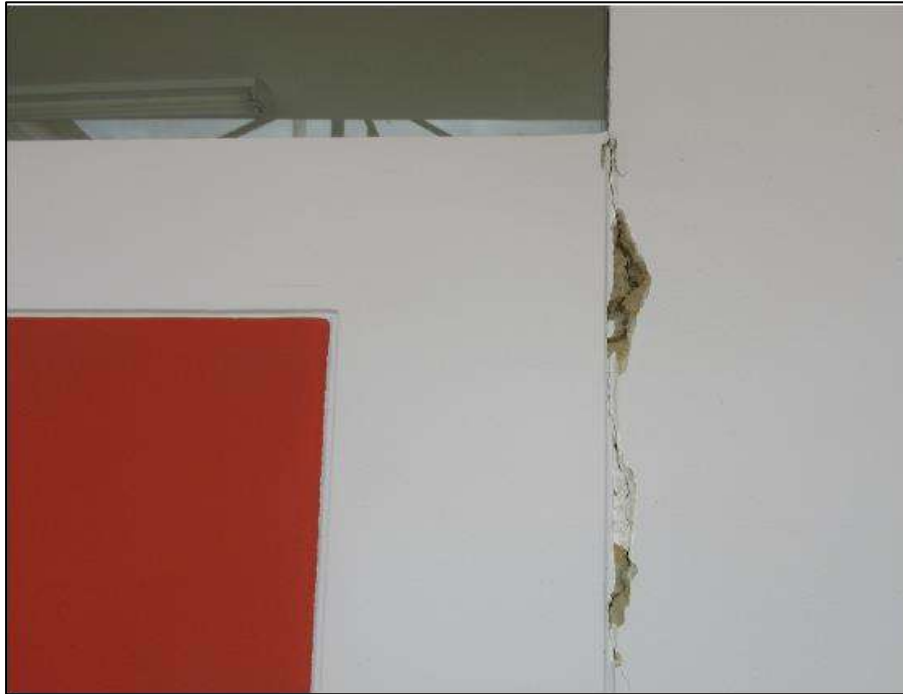
**Figura 17:** Grietas en unión tabique muro.

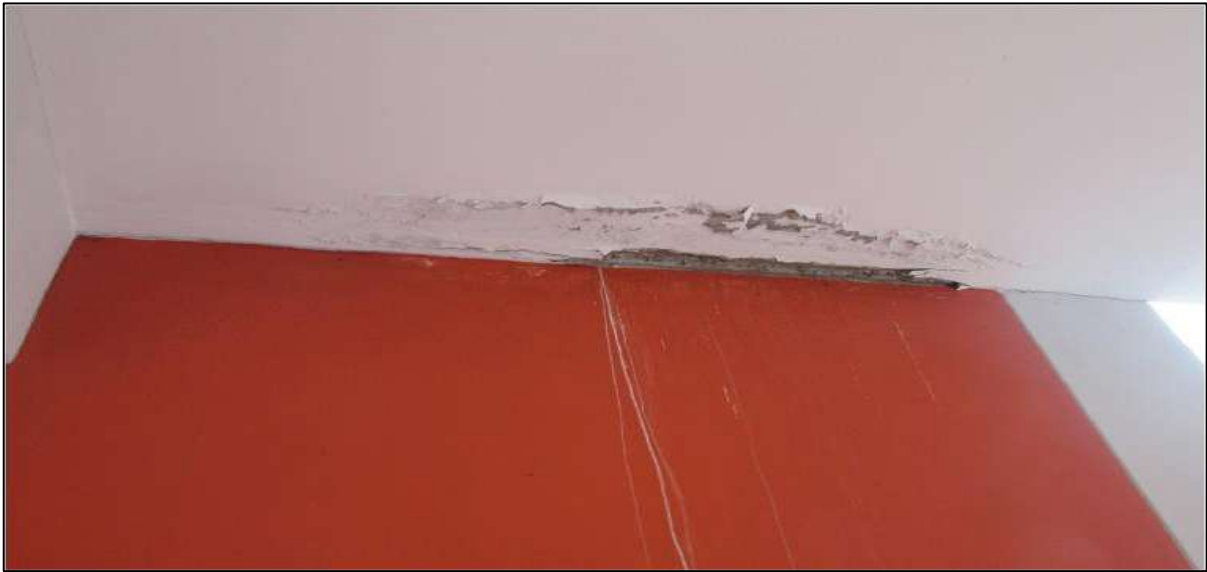
**Figura 19:** No existe junta de construcción entre el módulo M1 y escalera.

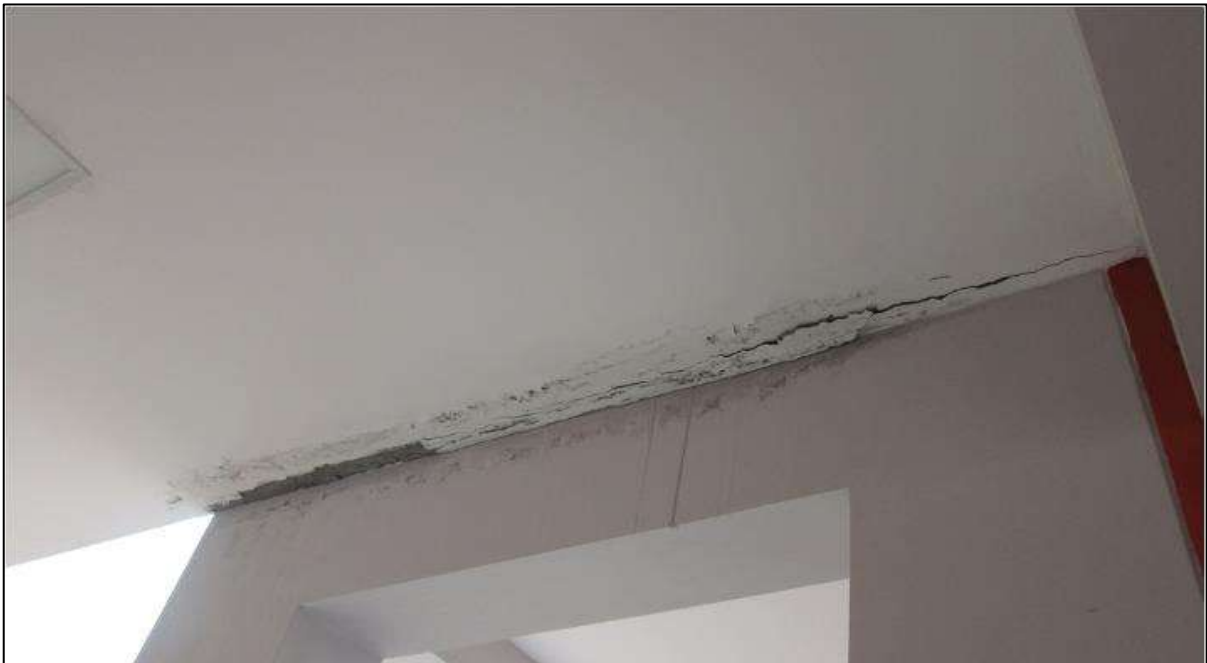
**Figura 20:** No existe junta sísmica entre el módulo M2 y escalera.

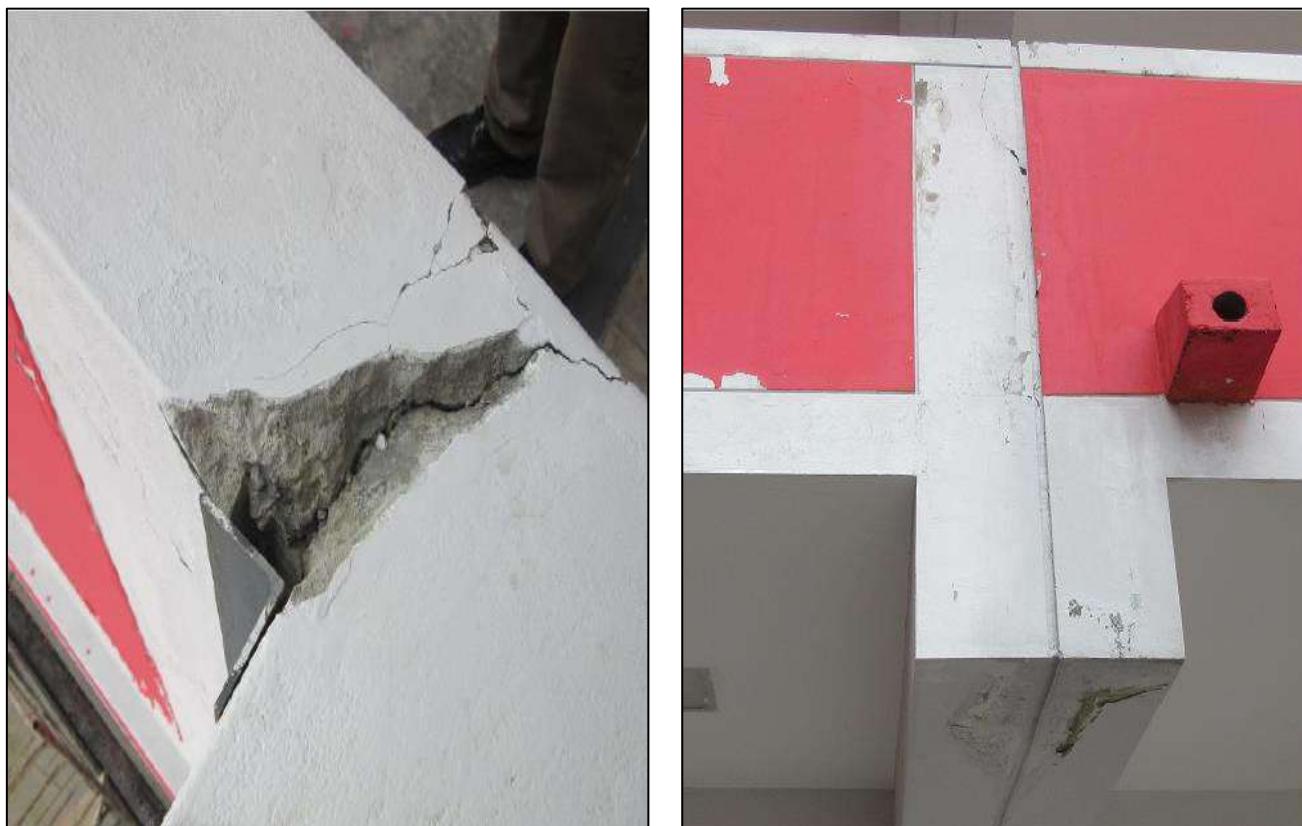
**Figura 21:** (a)(b) Rajaduras debido a malos procesos constructivos.

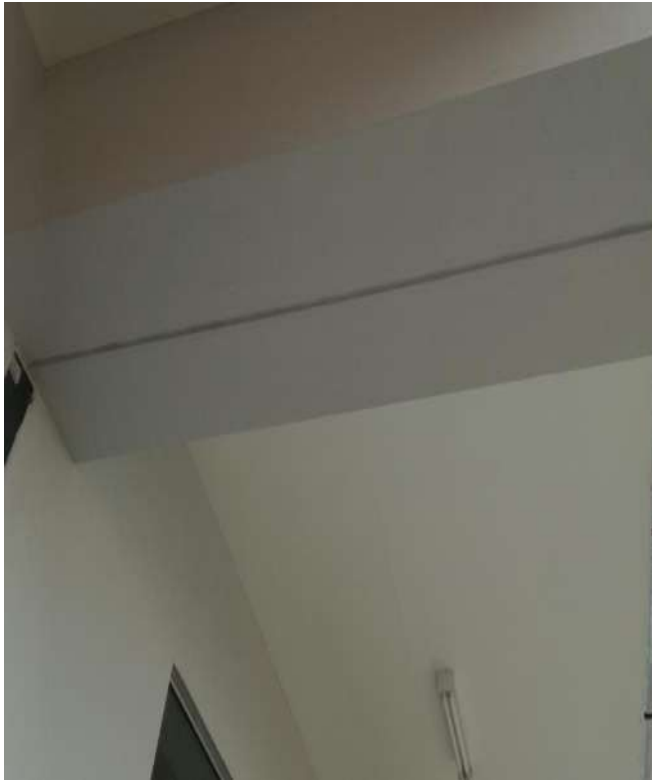
**Fotografía 05 y 06:** No existe junta de construcción entre módulos y escaleras

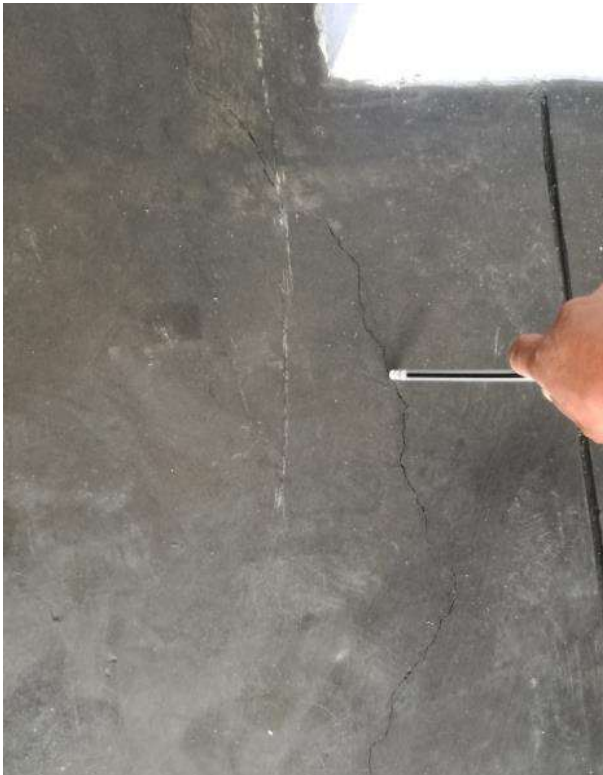
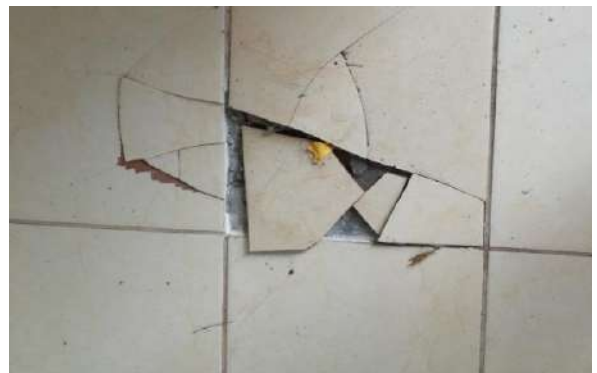
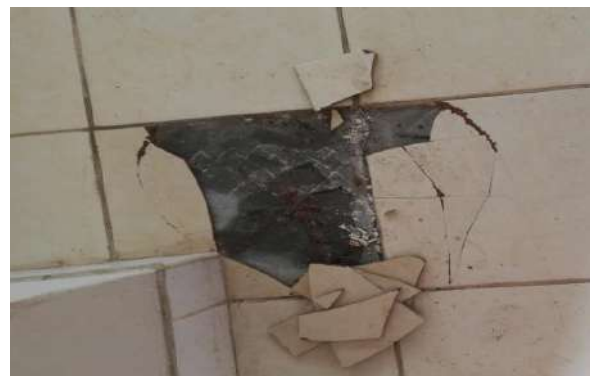
**Fotografía 07 y 08:** Fisuras y levantamiento de pisos.

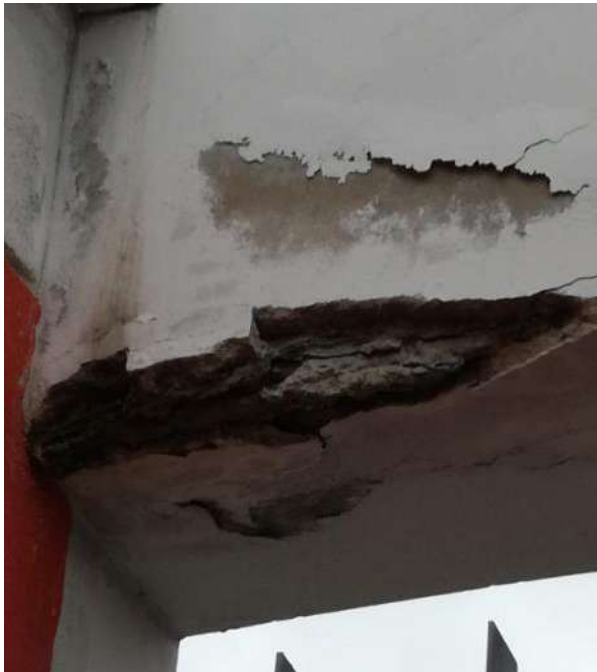
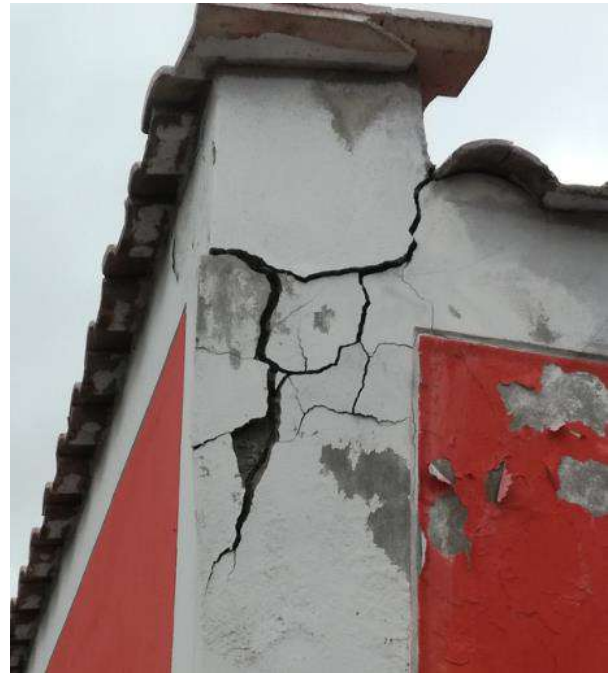
**Fotografía 09 y 10:** Grietas en columnas y muros en el cerco perimétrico.

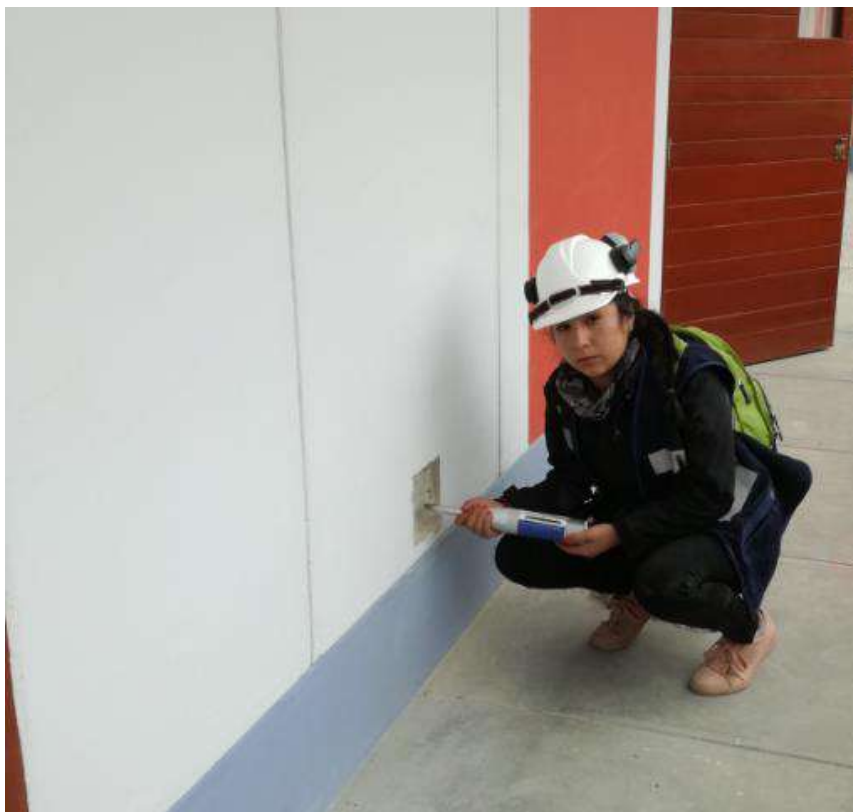
Fotografía 13: Ensayo de esclerometría en columna del módulo 01, segundo nivel.

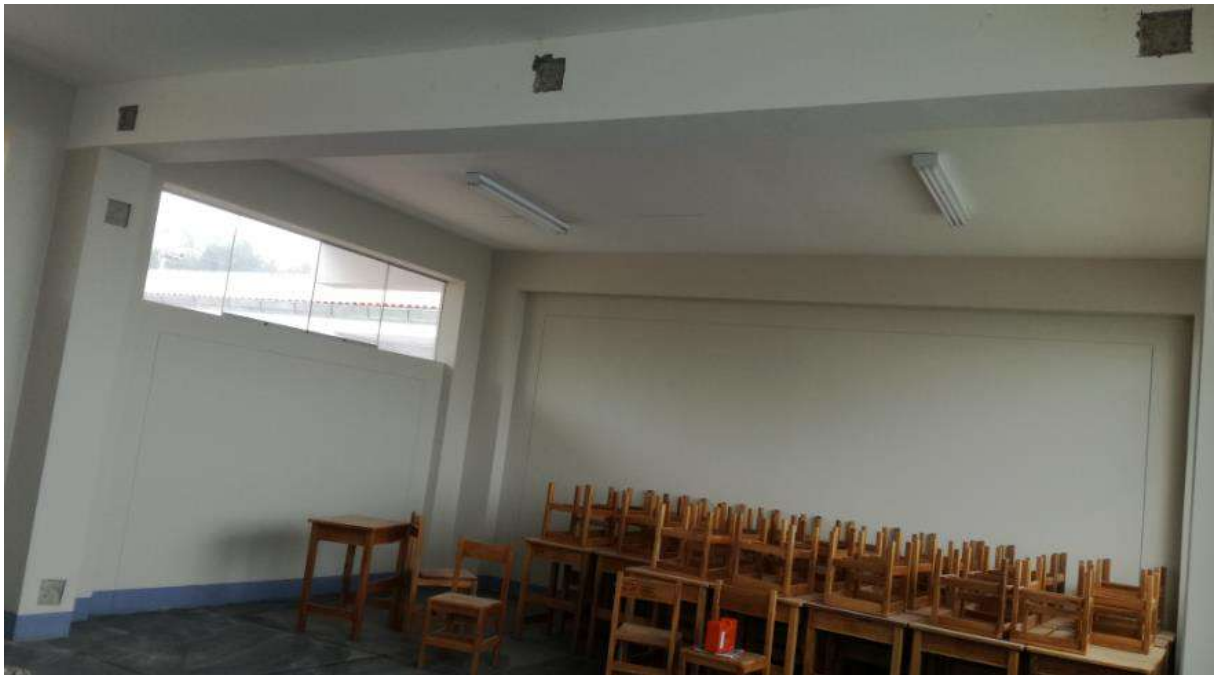
**Fotografía 14:** Tres puntos para realizar el ensayo de esclerometría en vigas, dos puntos para el ensayo de esclerometría en columnannas.

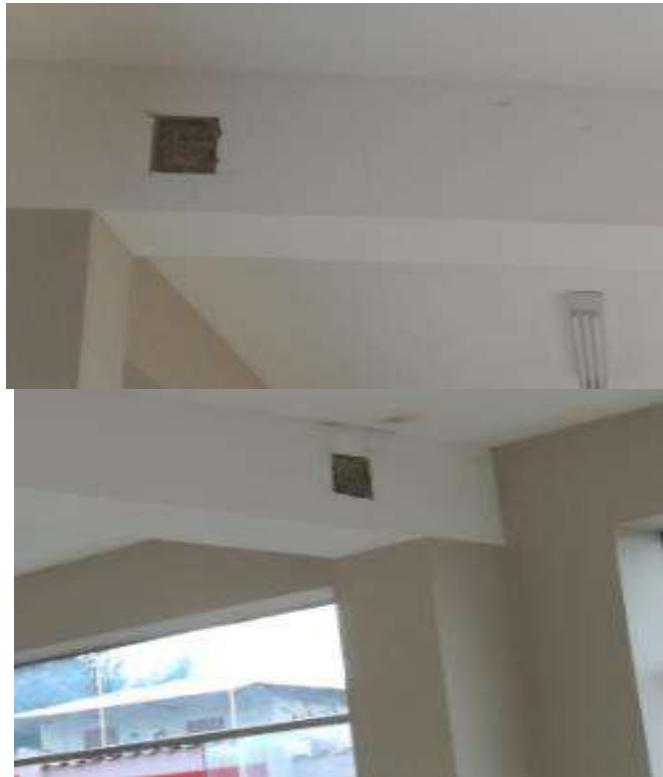
**Fotografía 17 y 18:** Ensayo de esclerometría en columnas y vigas el módulo 02, segundo nivel

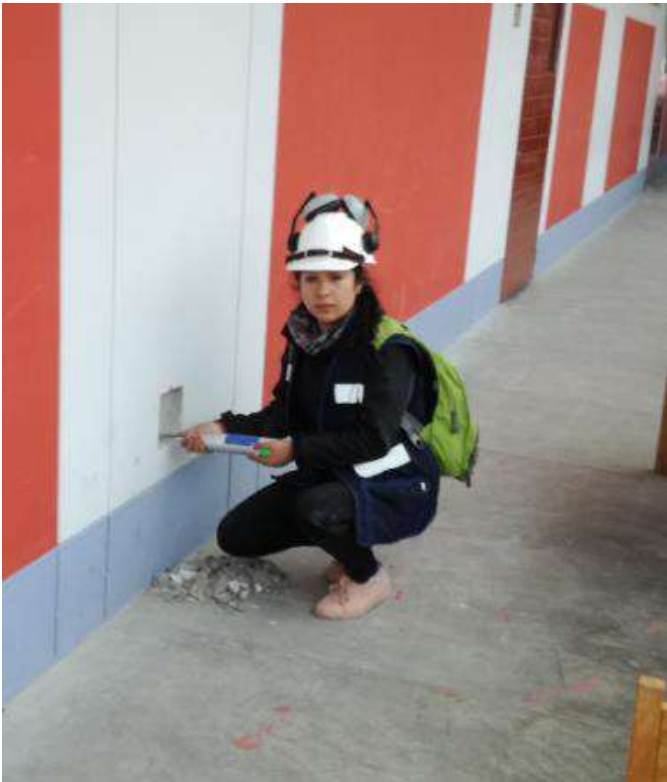
Fotografía 21 y 22: Ensayo de esclerometría en columnas y vigas el módulo 03.

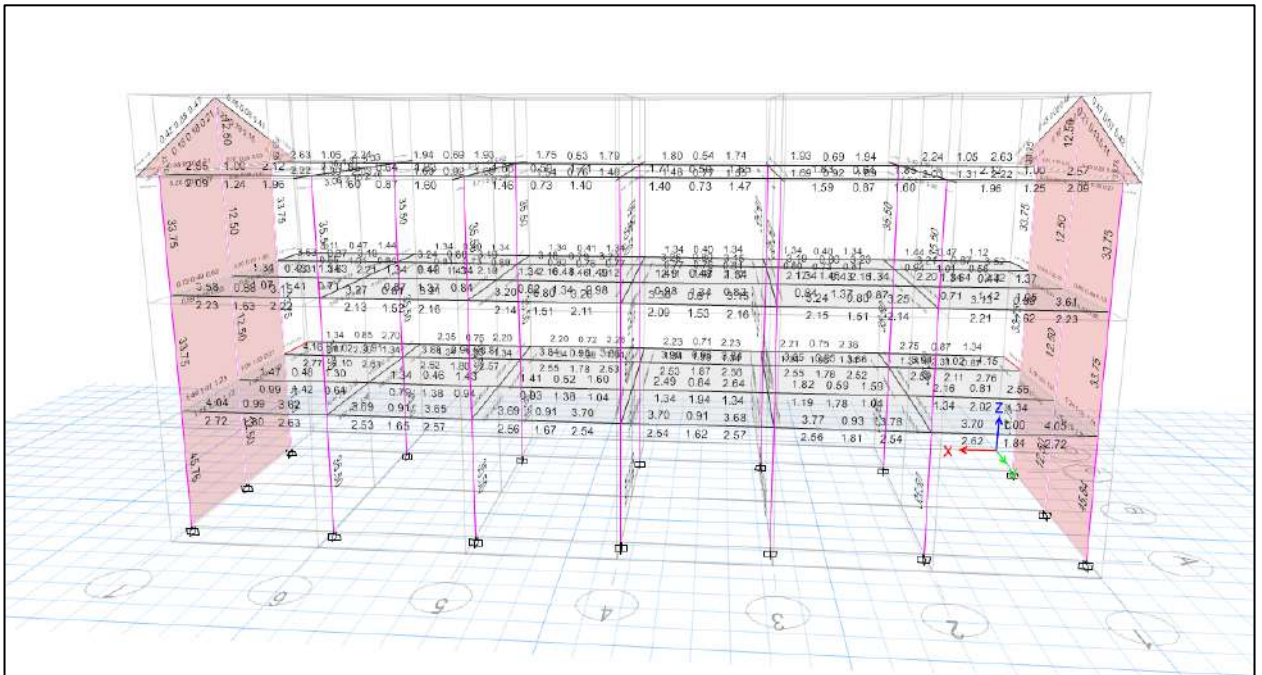
**Ilustración 26:** Acero necesario en la edificación
