UNIVERSIDAD NACIONAL DE CAJAMARCA
FACULTAD DE INGENIERÍA
Escuela Académico Profesional de Ingeniería de Minas

**EVALUACIÓN GEOMECÁNICA DE LOS NIVELES 1665 Y 1720 DE LA MINA
ESPERANZA DE MINERA CROACIA E.I.R.L.**

TESIS PROFESIONAL

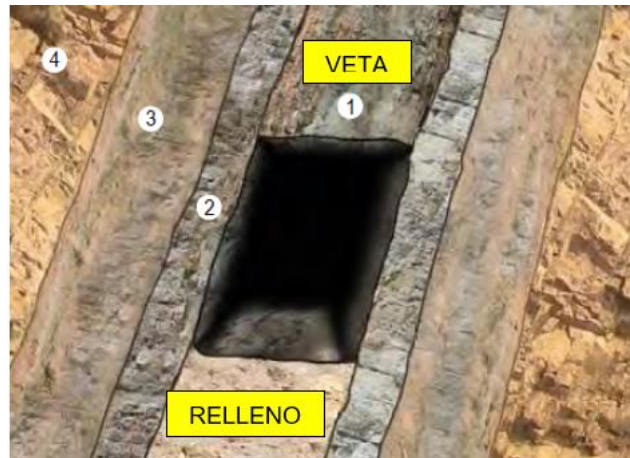
Figura 6. Zoneamiento de una estructura mineralizada.
Fuente: SNMPE, 2004.

Zona de alteración propilítica potásica (3): asociada a la periferia de las cajas en donde las rocas mejoran su calidad; donde las fracturas presentan minerales de clorita formando superficies lisas.

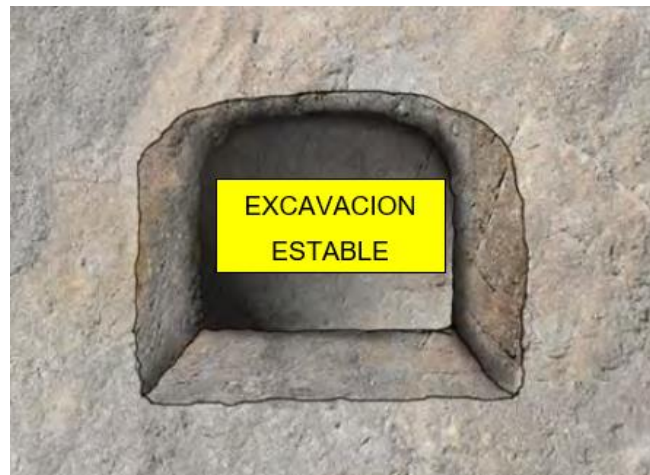
Se caracterizan por presentar pocas discontinuidades, con baja persistencia y ampliamente espaciadas, generalmente son rocas de buena calidad que están asociadas a cuerpos mineralizados polimetálicos en rocas volcánicas. Ignorando por ahora la influencia de los esfuerzos, los túneles en estos tipos de rocas son estables sin necesidad de sostenimiento artificial, solo requieren de un buen desatado de rocas o sostenimiento puntual (SNMPE, 2004).

Figura 7. Ejemplo de una excavación en roca masiva con pocas fracturas.
Fuente: SNMPE, 2004.

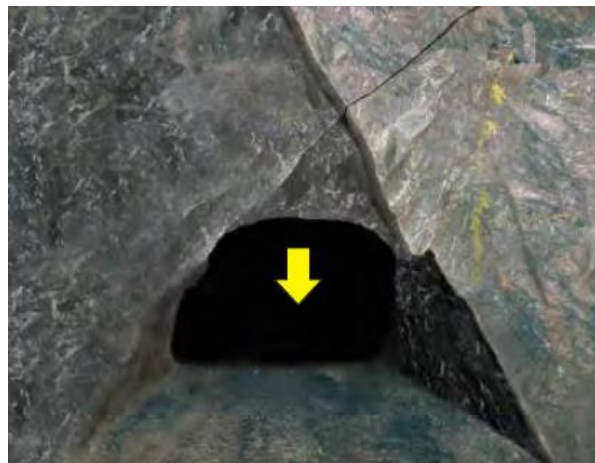
Cuñas biplanares: La SNMPE (2004) indica que es el modo más simple de falla y está formado por la intersección de dos discontinuidades o sistemas de discontinuidades, cuyo rumbo es paralelo o subparalelo al eje de la excavación. En este caso, en el techo o en los hastiales se forma una cuña biplanar o prisma rocoso, que podría desprenderse desde el techo o deslizarse desde los hastiales inesperadamente.

Figura 8. Cuña biplanar por las intersecciones de diaclasas en rocas fracturadas.
Fuente: SNMPE, 2004.

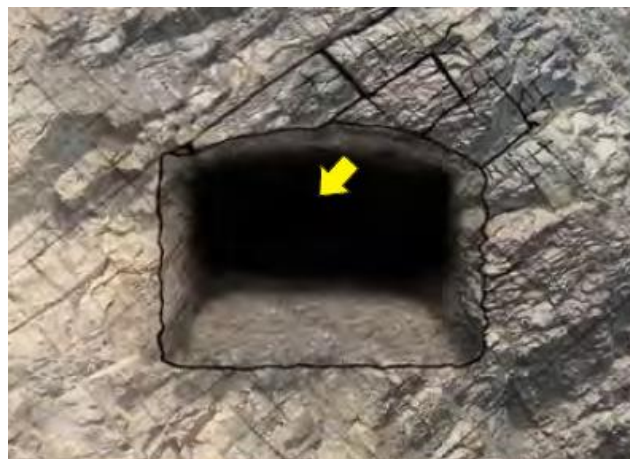
Bloques irregulares: La roca de los contornos de la excavación está formada como un edificio de bloques que se autosostienen. Los bloques liberados por las intersecciones de las diaclasas presentan formas irregulares. La falla puede ocurrir por caída o deslizamiento de los bloques debido al efecto de la gravedad (SNMPE, 2004).

Figura 11. Bloques irregulares liberados por las intersecciones de las diaclasas en rocas fracturadas.
Fuente: SNMPE, 2004.

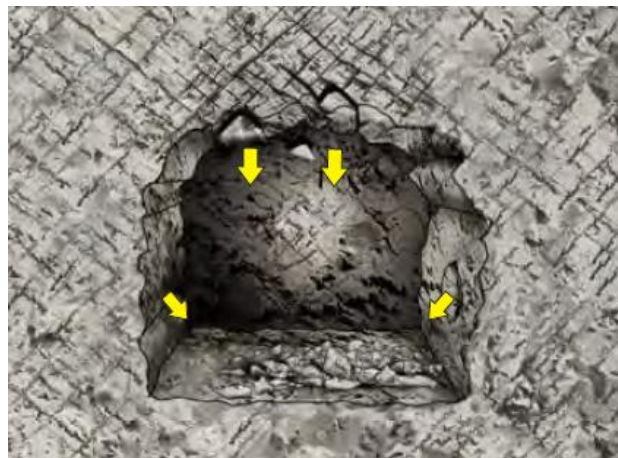
Las rocas intensamente fracturadas presentan muchos sistemas de discontinuidades, las cuales crean pequeños fragmentos rocosos, constituyendo por lo general macizos rocosos de mala calidad. La inestabilidad del terreno en este caso ocurre por el deslizamiento y caída de estas pequeñas piezas y fragmentos rocosos desde las superficies de la excavación, la cual puede ir agrandando progresivamente la excavación y eventualmente llevarla al colapso si no se utiliza elementos de sostenimiento oportunamente (SNMPE, 2004).

Figura 12. Roca intensamente fracturada.
Fuente: SNMPE, 2004.

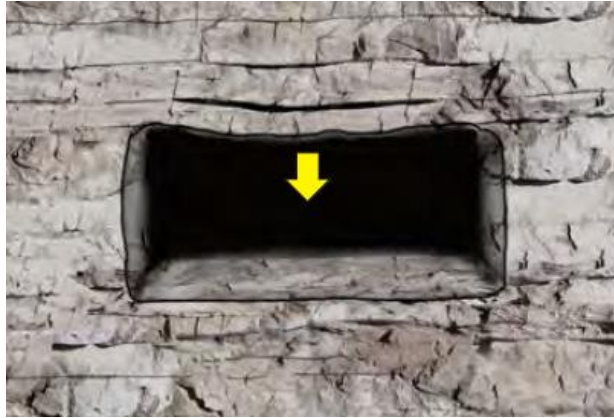
Según la SNMPE (2004), “cuando los estratos tienen bajo buzamiento ($<20^\circ$) generalmente el techo y piso de los tajeos recomienda asegurar la estabilidad de la excavación, principalmente del techo de la labor”. Los principales problemas que pueden generarse en estos casos es la separación o despegue de los bloques tabulares del techo inmediato y su cargado, así como la deflexión hacia el vacío del minado por efecto de la gravedad.

Figura 13. Liberación de los estratos subhorizontales, flexión y caída hacia el vacío del minado.
Fuente: SNMPE, 2004.

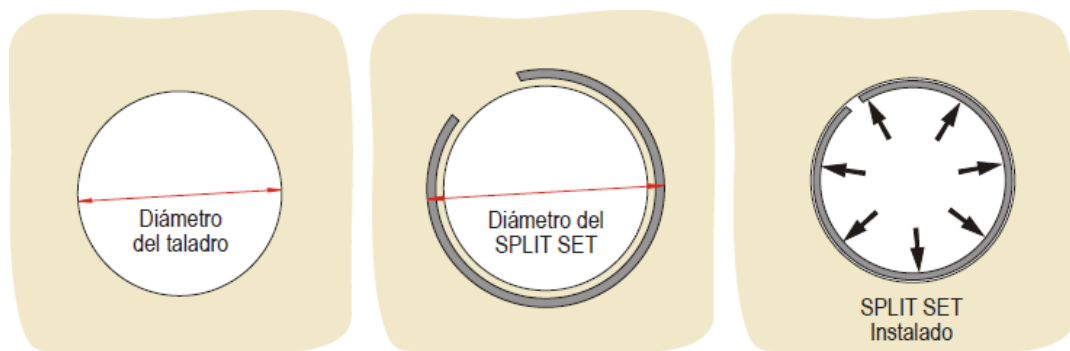
Figura 19. Mecanismo de anclaje del Split Set.
Fuente: SNMPE, 2004.

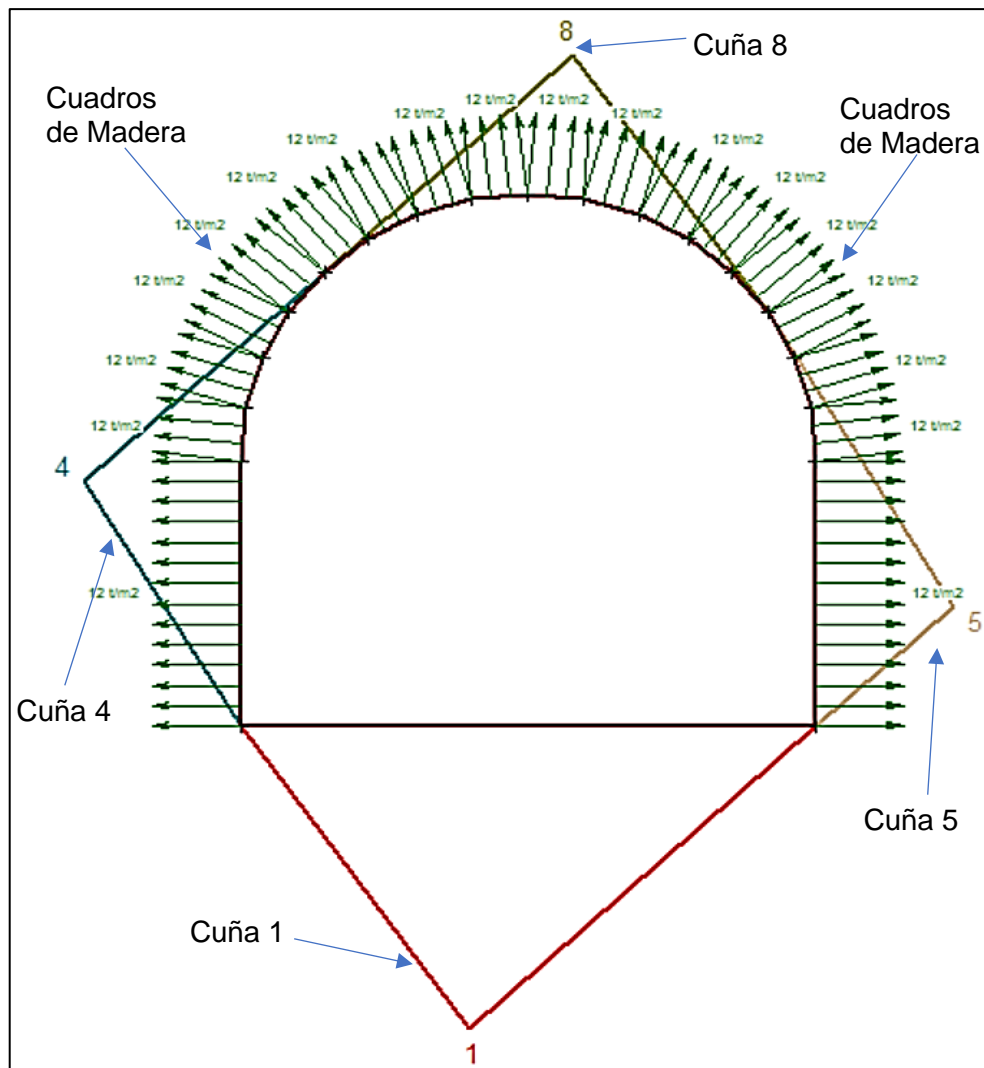
En la estación geomecánica 2 se puede observar la formación de cuatro cuñas, la más inestable es la número 8 que está ubicada en la corona y presenta un factor de seguridad de 0.0 con un peso de 0.406 Ton la cual la hace inestable y con un alto potencial de caída por la presencia de goteo de agua; de acuerdo a la tabla GSI recomienda sostenimiento con cuadros de madera espaciados a 1.20m donde el factor de seguridad para estas cuñas es óptimo como muestra el siguiente gráfico.

Figura 33. Representación gráfica de cuñas y sostenimiento -EG 2.

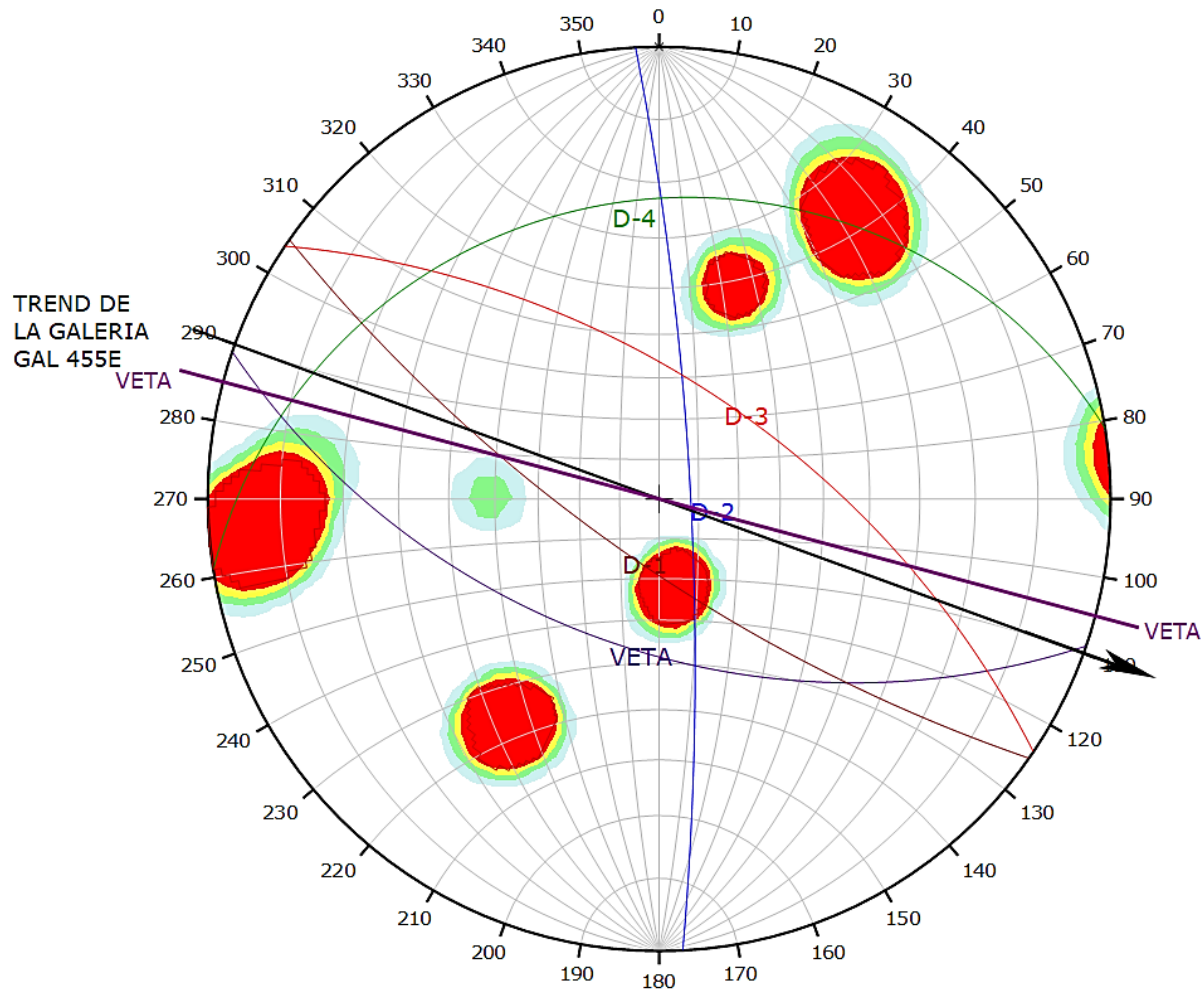
En la Figura 33, se puede observar la formación de tres cuñas representativas, la de mayor tamaño está conformada por los planos de discontinuidad de la veta: 53°/199° (D/DD), D-2: 82°/87° (D/DD) y D-3: 61°/34°(D/DD), la cuña se ubica en la corona de la galería y parte del hastial izquierdo (caja piso) con un alto potencial de caída de rocas.
