ESCUELA ACADÉMICO PROFESIONAL DE INGENIERÍA CIVIL

**ANÁLISIS COMPARATIVO DE LOS EFECTOS AMBIENTALES
PRODUCIDOS EN EL MEJORAMIENTO CARRETERA CA-101,
TRAMO: EMPALME PE-1N F (KM 0+000)-HASTA CASERÍO
AMANCHALOC (KM 8+000), DE LA PROVINCIA
CONTUMAZÁ-CAJAMARCA, RESPECTO A LO DECLARADO
EN LOS ESTUDIOS DE IMPACTO AMBIENTAL**

TESIS PARA OPTAR EL TÍTULO PROFESIONAL DE INGENIERO CIVIL

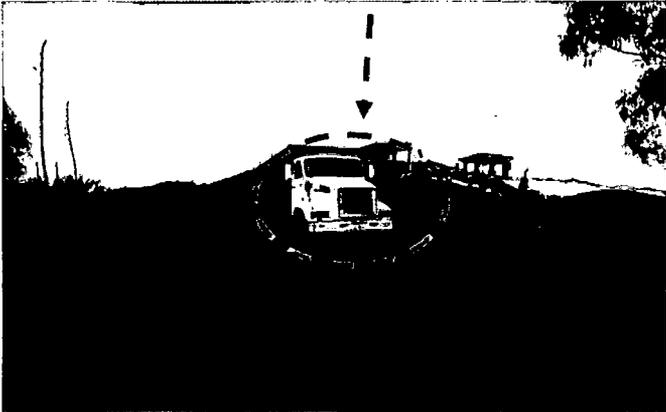
UBICACIÓN: PROV: DISTRITO:	CAJAMARCA-PERU CONTUMAZA CONTUMAZA	PROGRESIVA: 1+400 - 1+450
<div style="text-align: center;"> <p>Maquinaria</p>

</div>		IMPACTO DEL PROYECTO SOBRE EL MEDIO: SOCIOECONOMICO
		FASE DEL PROYECTO: MEJORAMIENTO
		GRADO DEL IMPACTO: NEGATIVO MODERADO

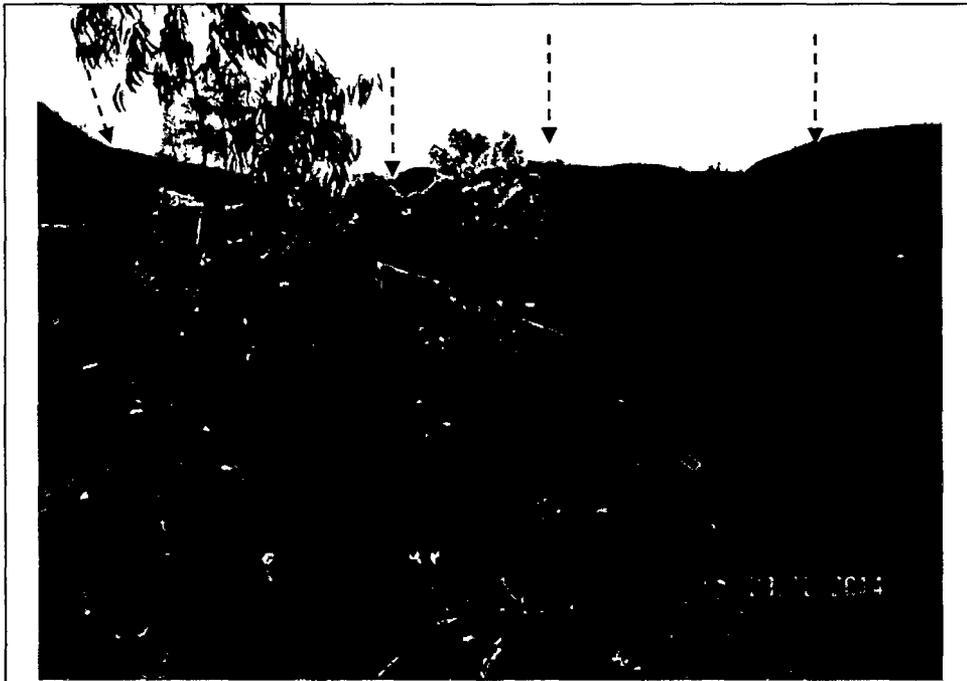
Fotografía N° 7. Vista panorámica de la geomorfología de la zona en estudio

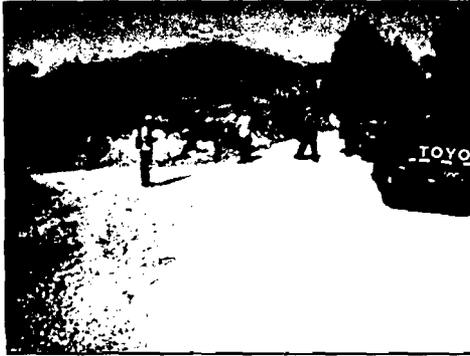
Colinas subredondeadas.- Son geoformas como su mismo nombre lo dice redondeadas a subredondeadas, su característica principal son los depósitos eluviales, generados a partir de la meteorización de las rocas volcánicas. Este tipo de geoforma lo podemos observar muy claramente en la progresiva 4+000.

Colinas subredondeadas

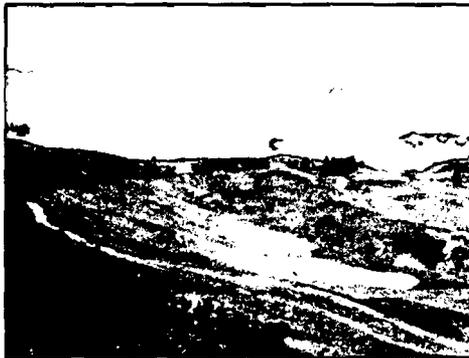
Desde la progresiva 8+200 hasta la progresiva 9+030 se tiene una zona donde se observa numerosas cárcavas en depósitos cuaternarios poco consolidados.

Cárcavas: Izq. Progresiva 2+000 Der. Progresiva 8+500

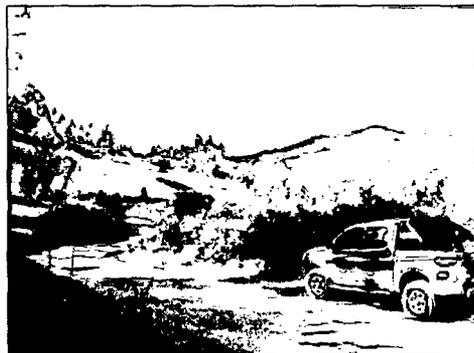
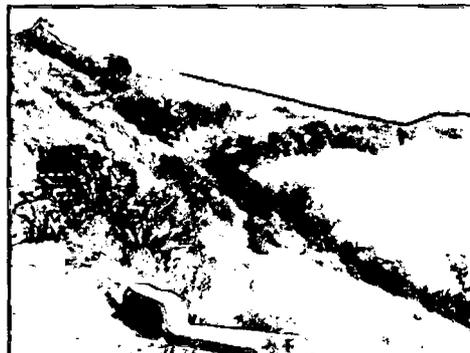
- ◆ Desde la progresiva 0+000 en el cruce a Cascas hasta la progresiva 1+570 se tiene un tramo donde predominan las pendientes bajas, salvo en donde se ha realizado el corte del terreno generando taludes con ángulos medios. Cabe resaltar también que en este tramo existe carretera por lo que se considerará mejoramiento de la vía.

Izq. Pendientes bajas vista desde la prog. 0+000 Der. Pendientes medias vista desde la prog. 1+400

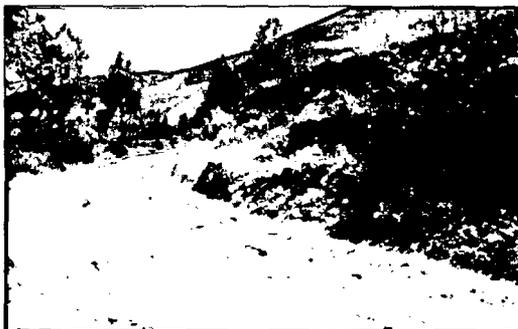
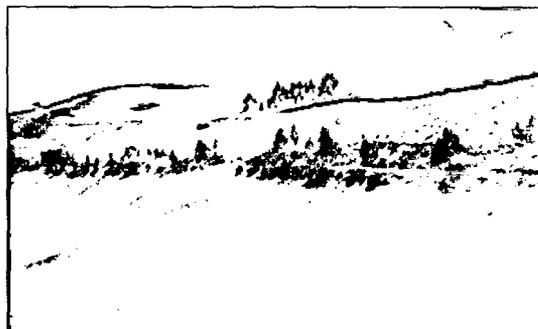
- ◆ Desde la progresiva 1+570 hasta la progresiva 2+220 la pendiente natural varía de baja a media mientras que el talud tiene pendientes entre 40 y 75° observándose deslizamientos sobre la carretera existente, algunas reptaciones de suelo y numerosas cárcavas las que podrían afectar el buen funcionamiento de la vía.

Pendientes bajas a medias entre las progresivas 1+570 a 2+220

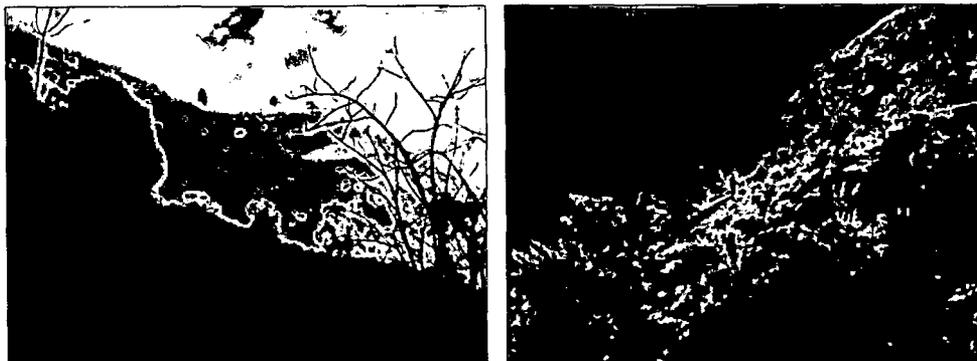
pues al no considerar esto al momento de la construcción de la carretera podría caer estos bloques y producir accidentes.

Pendientes altas controladas por depósitos cuaternarios

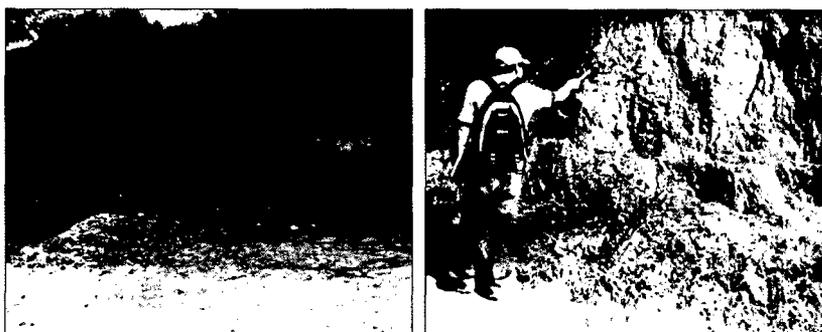
Son acumulaciones esencialmente finas de arcillas, limos y arenas, acumuladas sobre las laderas y formaciones rocosas pre-cuaternarias, a consecuencia de intensa meteorización in situ ocurrida en determinados sectores, especialmente sobre los componentes de las rocas volcánicas de la unidad volcánica Chilete.

Estos depósitos son poco competentes y favorecen la ocurrencia de deslizamientos cuando se hallan en fuertes pendientes, o cuando son aperturados en taludes para la construcción de vías.

Depósitos eluviales: Izq. Progresiva 0+000 Der. Progresiva 4+217

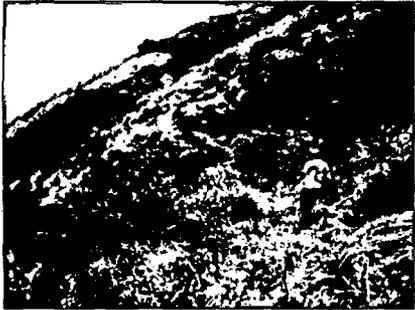
IMPACTO AMBIENTAL DEL PROYECTO SOBRE EL MEDIO:	
	X	Físico
		Biológico
		Socioeconómico y Cultural
FASE DEL PROYECTO:		
		Planificación
	X	Construcción
		Operación
GRADO DEL IMPACTO:		
	Ligero	
	Moderado	X
	Alto	X
<input style="width: 40px; height: 40px; border: 1px solid black;" type="checkbox"/>		
PROBLEMAS AMBIENTALES		
Alteración del paisaje, modificación de las características naturales del agua y aire, alteración del suelo agrícola, alteración de un manantial en la progresiva XXXX,		
CAUSAS DEL PROBLEMA AMBIENTAL		
Corte del terreno para la apertura de la vía, corte del terreno para la construcción del sistema de drenaje, conformación de taludes estables, afirmado de la vía que podría generar derrames de material particulado.		
MEDIDAS DE MITIGACION

<ul style="list-style-type: none"> • Se deberá seguir con la recomendación de la estabilidad de taludes de tal manera de remover la menor cantidad posible de material. • En los lugares donde el trazo de la carretera atraviesa zonas de cultivo, el material excedente no deberá dejarse a los costados de la vía; el mismo que deberá ser transportado a lugares de disposición. • En la progresiva XXX se deberá realizar una captación del manantial para evitar su deterioro. • Luego de realizar el corte del talud se deberá realizar el desatado de rocas y bloques sueltos que podrían quedar en la pared del talud (desquinche), con la finalidad de evitar posteriores caídas.

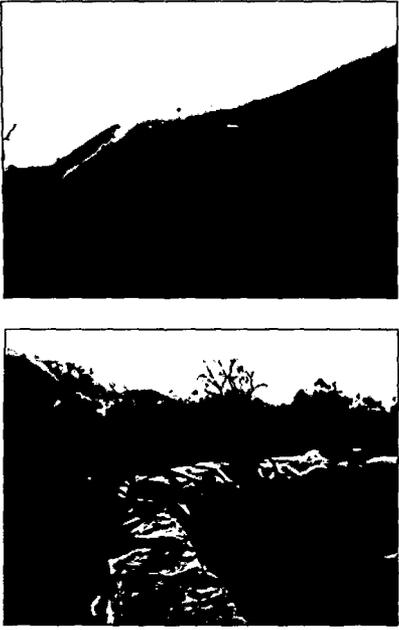
HOJAS DE CAMPO N° 04

IMPACTO AMBIENTAL DEL PROYECTO SOBRE EL MEDIO:	
	<input type="checkbox"/>	Físico
	<input checked="" type="checkbox"/>	Biológico
	<input type="checkbox"/>	Socioeconómico y Cultural
FASE DEL PROYECTO:		
	<input type="checkbox"/>	Planificación
	<input checked="" type="checkbox"/>	Construcción
	<input type="checkbox"/>	Operación
GRADO DEL IMPACTO:		
Ligero	<input type="checkbox"/>	<input checked="" type="checkbox"/>
Moderado	<input checked="" type="checkbox"/>	
Alto	<input type="checkbox"/>	
PROBLEMAS AMBIENTALES Contaminación sonora provocando estrés de pobladores y animales, generación de polvo que puede generar problemas de salud de los lugareños y alteración del libre funcionamiento de la fotosíntesis en las plantas, aumento de sólidos en suspensión en el agua, eliminación de algunos árboles frutales.

CAUSAS DEL PROBLEMA AMBIENTAL Movimiento de tierra que podría generar polvo, corte del terreno que podría atravesando algunos lugares agrícolas eliminando algunos árboles frutales, construcción de sistemas de drenaje; al remover el material puede generar sólidos que pueden transportarse en suspensión en el agua.		
MEDIDAS DE MITIGACION <ul style="list-style-type: none"> • El material extraído del corte para la apertura de la carretera deberá ser depositado a un costado de tal manera de afectar la menos cantidad posible de terreno, y de ser necesario depositar en un lugar de disposición final (botadero). • Si se trabaja en época de ausencia de lluvia se deberá humedecer las zonas de trabajo a fin de generar la menor cantidad posible de polvo. • La Empresa Contratista deberá comunicar a sus trabajadores que está prohibido arrojar residuos sólidos u cualquier componente que pueda degradar el suelo. • Los equipos deberán ser revisados sobre todo los silenciadores con la finalidad de evitar ruidos excesivos.
