UNIVERSIDAD NACIONAL DE CAJAMARCA

DETERMINACIÓN DEL COMPORTAMIENTO ESTRUCTURAL DEL PAVIMENTO FLEXIBLE DE LA CARRETERA SAN MIGUEL - PABLO, TRAMO SAN MIGUEL - SUNUDEN; MEDIANTE EL ANÁLISIS DEFLECTOMÉTRICO.

TESIS PARA OPTAR EL TÍTULO PROFESIONAL DE INGENIERO CIVIL

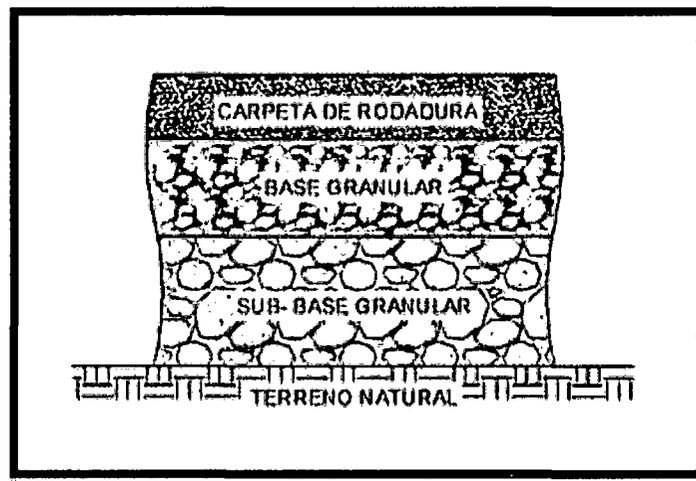
Los pavimentos flexibles están constituidos por las siguientes capas: carpeta asfáltica, base, subbase y Subrasante. A continuación se explica a detalle cada uno de estos elementos.

Figura 2.02. Esquema típico del paquete estructural de un pavimento flexible

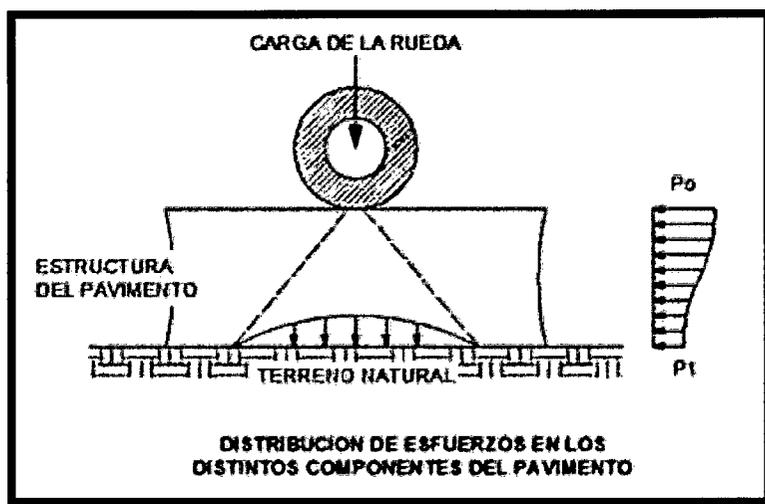
mayor a menor, a medida que se va profundizando hacia los niveles inferiores. Ver figura 2.03.

Figura 2.03. Distribución e incremento de esfuerzos de un pavimento flexible.

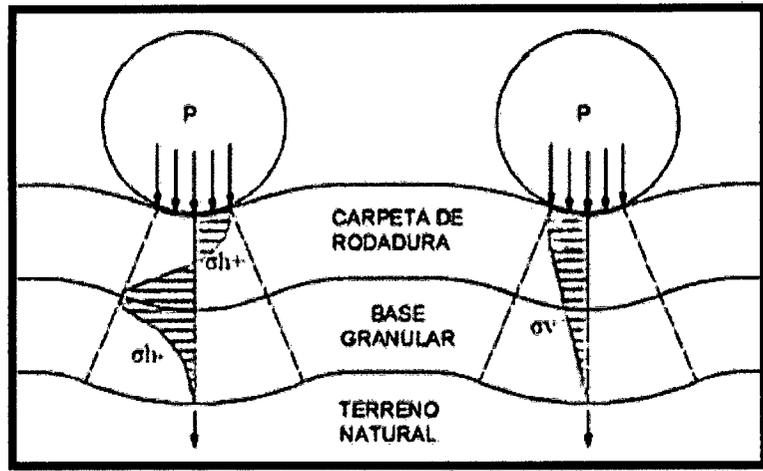
La llanta no solo genera esfuerzos verticales sino también esfuerzos horizontales. En una estructura típica de pavimento (carpeta asfáltica, base y subbase granular) los esfuerzos horizontales se disipan a través de la carpeta asfáltica, pasando de un valor positivo en la superficie a uno negativo en su fibra interior. Los esfuerzos así generados producen fisuras que luego se reflejarán en la superficie. La figura 2.04 muestra la distribución de esfuerzos horizontales (σ_h) y verticales (σ_v) de pavimentos típicos.

Figura 2.04 Distribución de esfuerzos en un pavimento flexible

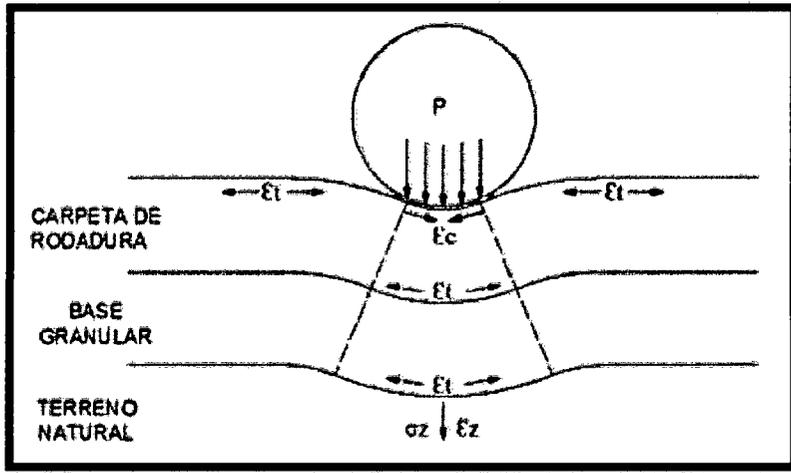
Las principales fallas que se producen en el pavimento están asociadas a las deformaciones excesivas a nivel de la sub rasante, reflejando el comportamiento del terreno de fundación y la deformación por tracción, asociado al agrietamiento, figura 2.05

Figura 2.05 Deformaciones en un pavimento flexible

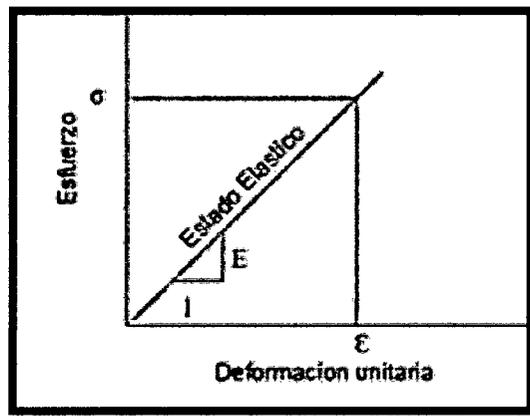
La figura 2.06, demuestra correlación existente entre las deformaciones y esfuerzos producidos en el pavimento, indicándonos que cada material tiene un módulo de elasticidad propio, lo que no indica que a mayor deflexión del pavimento, se sufrirá mayores esfuerzos en el pavimento.

Figura 2.06 Curva esfuerzo – deformación

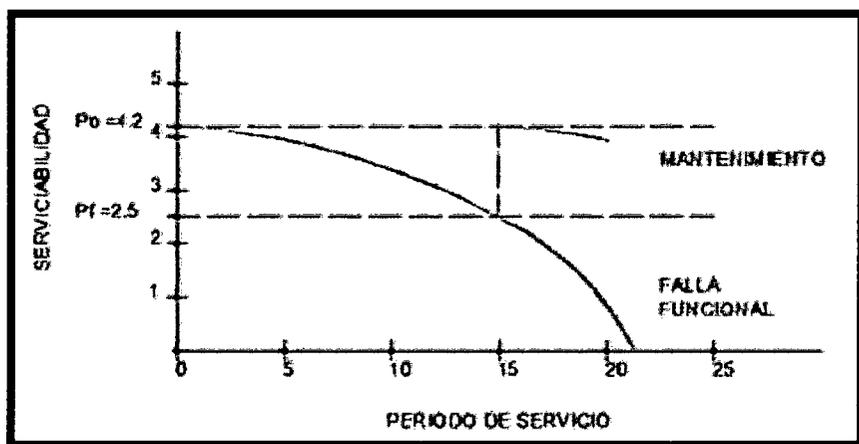
La falla funcional en sí, consiste en deficiencias superficiales del pavimento a las que se asocian precisamente el índice de servicio, que afectan en mayor o menor grado la capacidad del camino, para proporcionar al usuario un tránsito como y seguro.

Figura 2.07. Pérdida de serviciabilidad en un pavimento flexible.

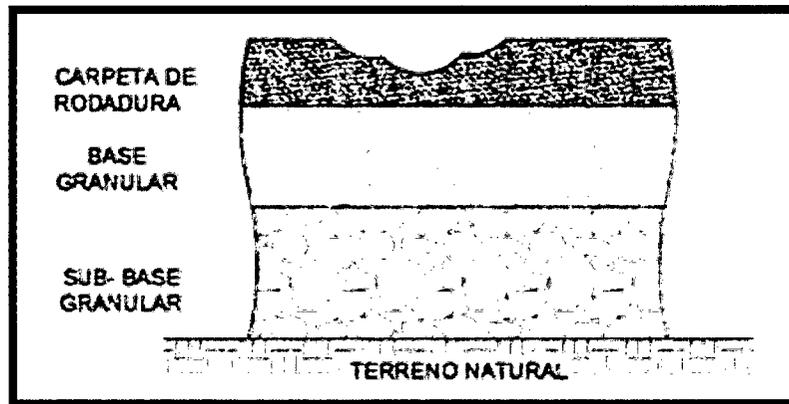
- Las ondulaciones longitudinales.
- Las deformaciones transversales.
- La textura de la superficie.
- El porcentaje de baches y áreas reparadas.

Figura 2.08. Falla funcional en un pavimento flexible.

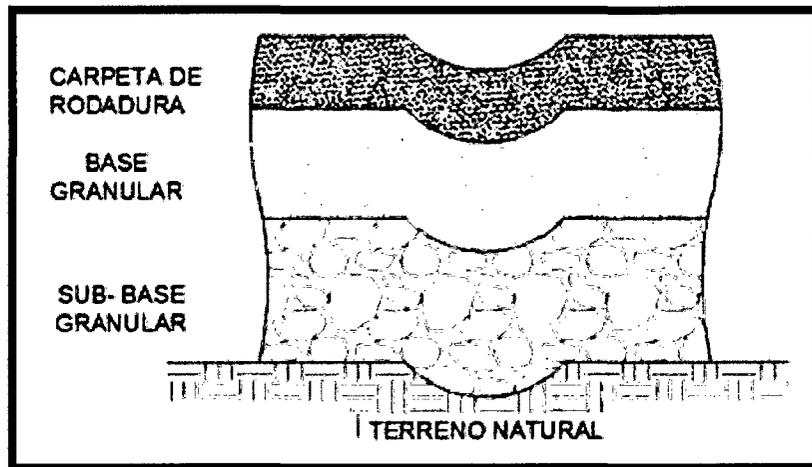
- Cuando las deformaciones recuperables son elevadas, los materiales y en particular las capas asfálticas sufren el fenómeno denominado fatiga cuando el número de aplicaciones de las cargas pesadas es elevado, que se traduce en reducción de sus características mecánicas. En este caso la deformación horizontal por tracción en la parte inferior de las capas asfálticas al flexionar la estructura, puede exceder el límite crítico y se llega a la iniciación del proceso de fisuramiento”

Figura 2.09. Falla estructural en un pavimento flexible.

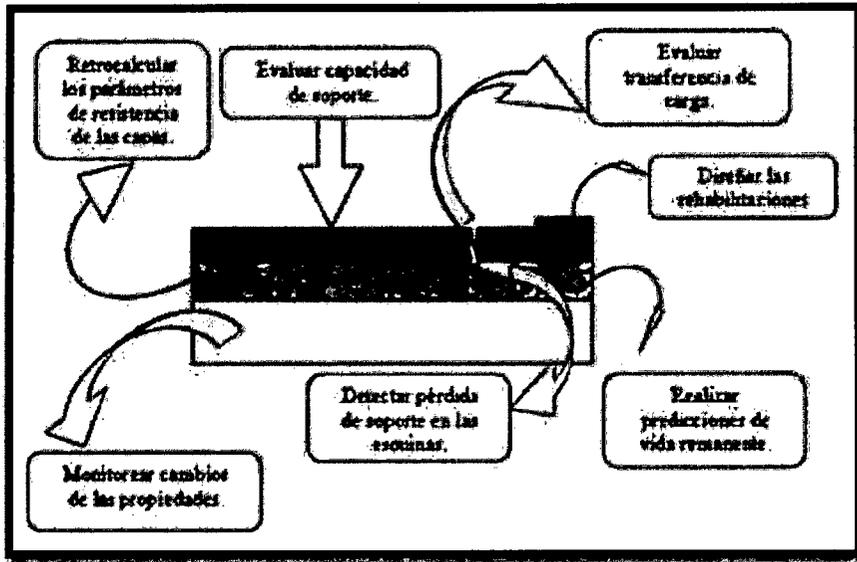
Figura 2.10. Resultados de una evaluación estructural.

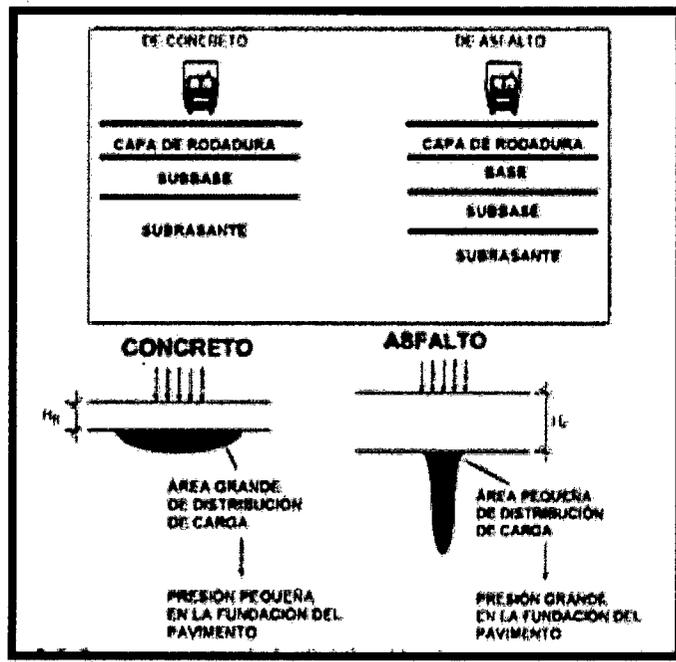
El efecto de las cargas producidas por los vehículos en los pavimentos es la principal causa del deterioro de este, a lo cual se suma el efecto del clima, reduciendo así la capacidad del pavimento. (Ver figura 2.11.)

Figura 2.11. Comparación de la distribución de cargas en pavimentos.

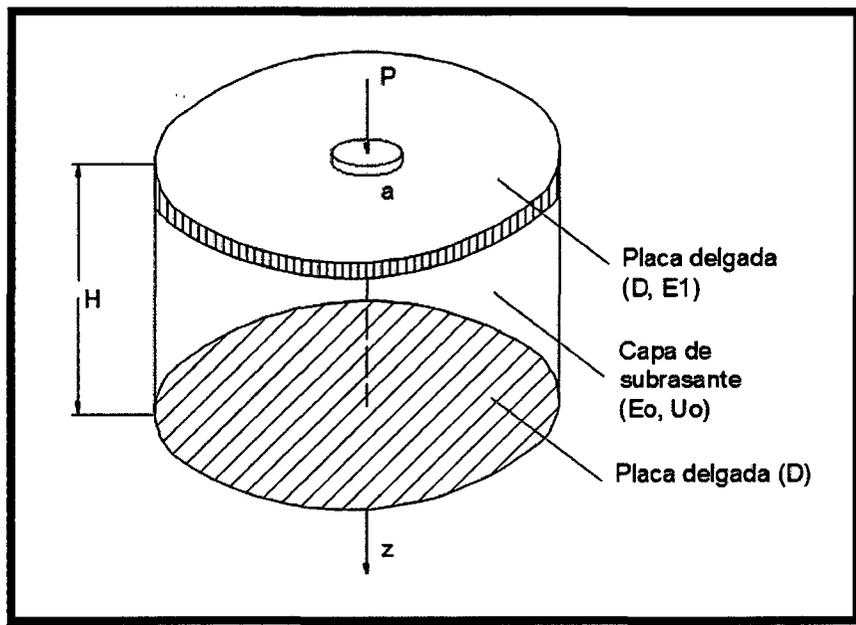
Hogg presentó la solución matemática del modelo que se conoce por su nombre. Este modelo representa al pavimento como una placa delgada con una cierta rigidez a la flexión y horizontalmente infinita, sustentada por una capa elástica homogénea e isotrópica, de espesor que puede ser infinito o limitado por una base rígida, horizontal y perfectamente rugosa. La figura 2.12 describe la geometría y los parámetros del modelo de Hogg.

Figura 2.12. Modelo de comportamiento Hogg.

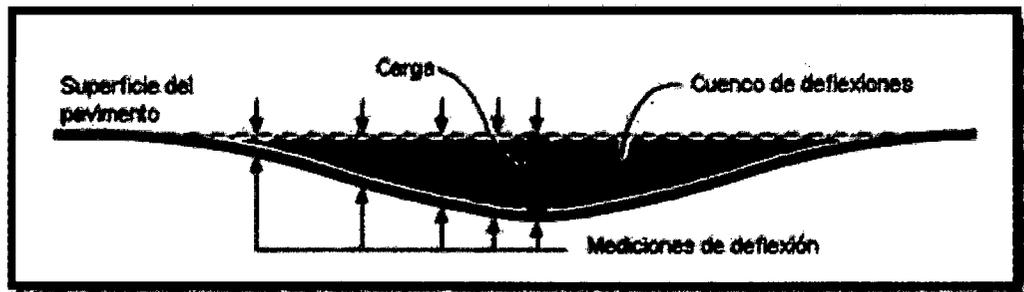
Los equipos de deflectometría pueden registrar deflexiones en diferentes puntos lo que ayuda a definir completamente la caracterización de las deformaciones conocido como cuenco de deflexiones.

Figura 2.14. Esquema ideal del comportamiento del cuenco de deflexiones

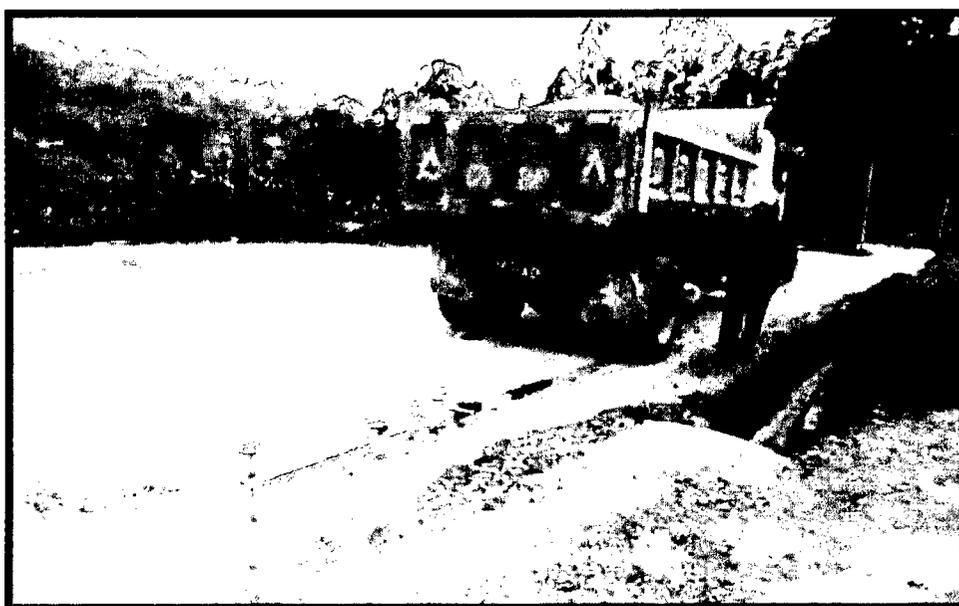
Los END empleados en el país en los últimos 20 años, se han ejecutado con el deflectógrafo tipo Viga Benkelman según el procedimiento canadiense Canadian-Goad Road Association (coincidente con el Instituto del Asfalto) que determina la deflexión elástica del pavimento. Este equipo determina deformaciones del pavimento frente a las solicitaciones de carga provenientes de un vehículo cargado. La Figura 2.15 muestra las ruedas duales de un eje trasero de un vehículo que transmite una carga de 8.2 toneladas y el equipo Viga Benkelman posicionado para efectuar las mediciones de deformaciones.

Figura 2.15. Procedimiento en campo de uso del equipo viga Benkelman.

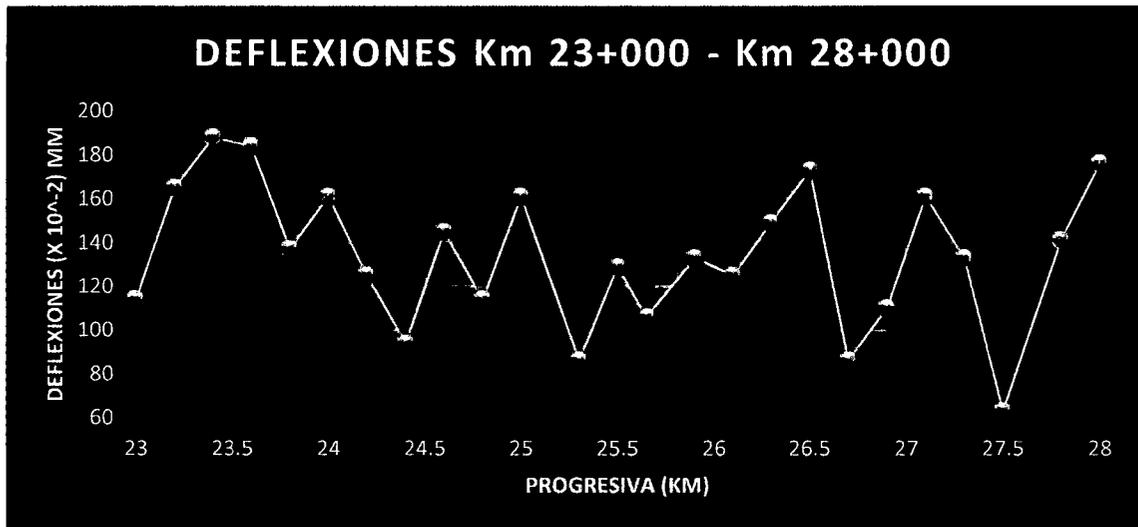
deflectograma resultante de graficar las deflexiones máximas obtenidas en cada estación evaluada. La homogeneidad de la gráfica evaluada a partir de la amplitud alcanzada permite determinar sectores de comportamiento similar y de esta manera sectorizar el tramo.

Figura 2.16. Deflectograma para evaluar el estado estructural de la vía.

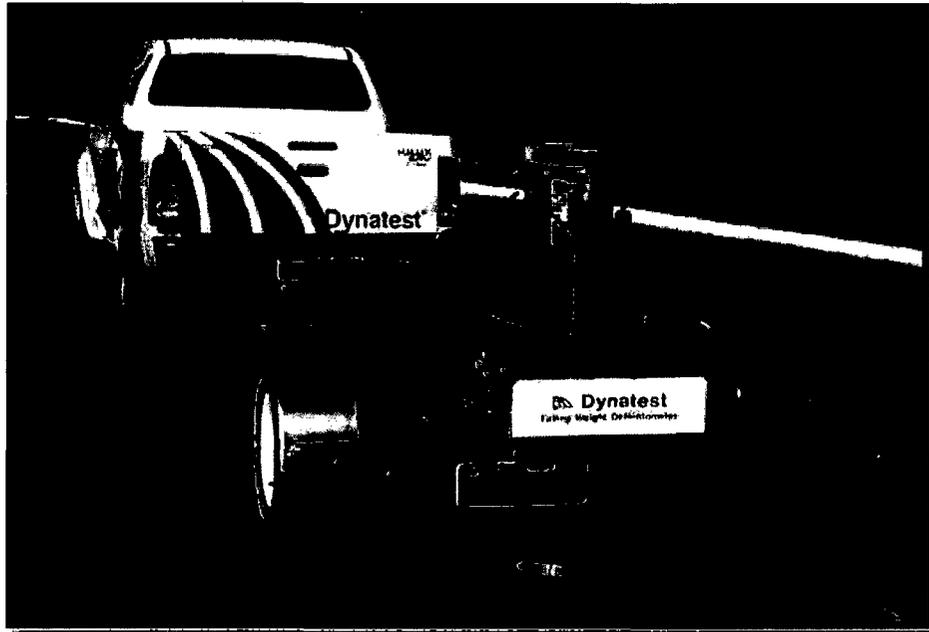
La deflexión medida en el punto de aplicación de la carga da el resultado de la capacidad estructural del pavimento en conjunto, mientras que la deflexión registrada por los sensores más alejados son debidas a la deformación de las capas más inferiores (base, subbase y Subrasante).

Figura 2.17. Deflectómetro de impacto (FWD).

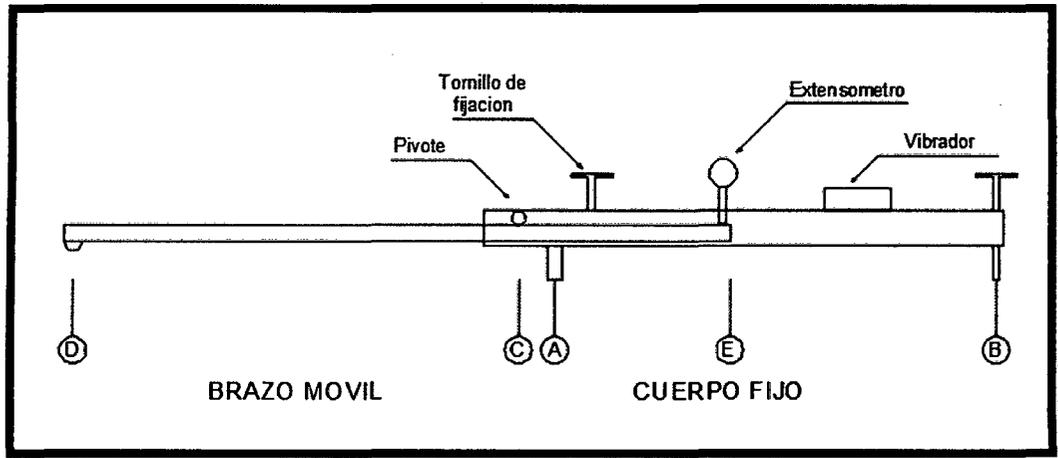
La viga consta esencialmente de dos partes: un cuerpo fijo que se ubica directamente sobre el terreno mediante tres apoyos, dos delanteros fijos (A) y un tercero posterior regulable (B). Así como de un cuerpo móvil el cual consta de dos brazos móviles acoplados al cuerpo fijo a través de una articulación o pivote (C), uno de cuyos extremos se apoya sobre el terreno (D) entre las dos llantas del eje trasero, y el otro se encuentra en contacto sensible con el vástago de un extensómetro de movimiento vertical (E). Adicionalmente el equipo posee un vibrador incorporado que al ser accionado, durante la realización de los ensayos, evita que el indicador del dial se trabe o que cualquier interferencia exterior afecte las lecturas.

Figura 2.18. Esquema viga Benkelman.

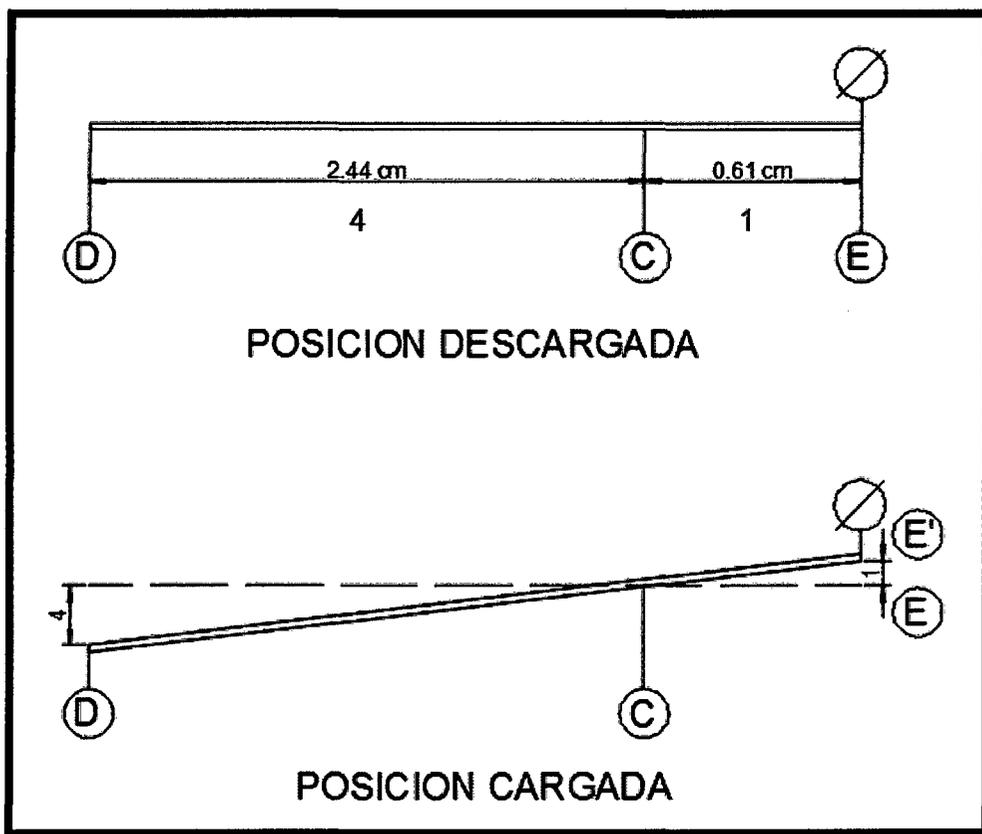
procedimiento descrito. Es de anotar que en realidad lo que se mide es la recuperación del punto “D” al remover la carga (rebote elástico) y no la deformación al colocar esta. Para calcular la deflexión deberá considerarse la geometría de la viga, toda vez que los valores dados por el extensómetro (EE’) no están en escala real sino que dependen de la relación de brazos existentes (fig.2.19)

Figura 2.19. Principio de uso de viga Benkelman.

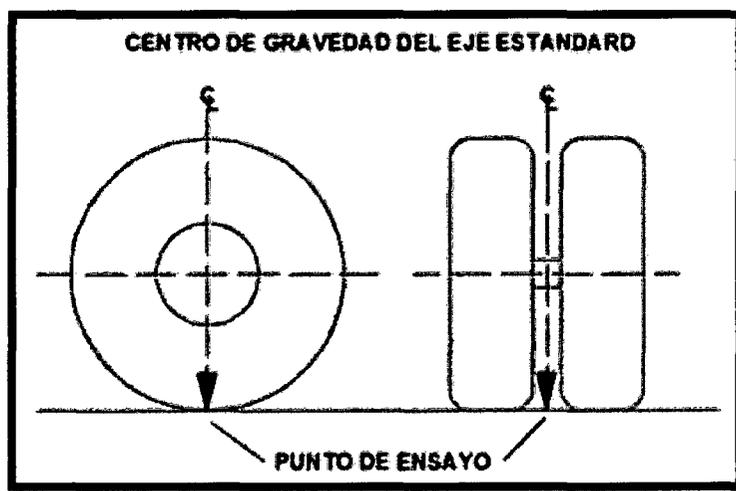
- II. La rueda dual externa deberá ser colocada sobre el punto seleccionado, quedando este ubicado entre ambas llantas. Para la correcta ubicación de la misma es conveniente colocar en la parte trasera externa del camión una guía vertical en correspondencia con el eje de carga; desplazando suavemente el camión, se hace coincidir la guía vertical con la línea transversal indicada en el paso número I, de modo que simultáneamente el punto que entre ambas llantas de la rueda dual y que coincida aproximadamente con el eje vertical del centro de gravedad del conjunto (ver Fig. 2.21). para toda esta operación es aceptable una tolerancia en el rango de 3" alrededor del punto.

Figura 2.21. Ubicación del centro de gravedad del eje posterior.

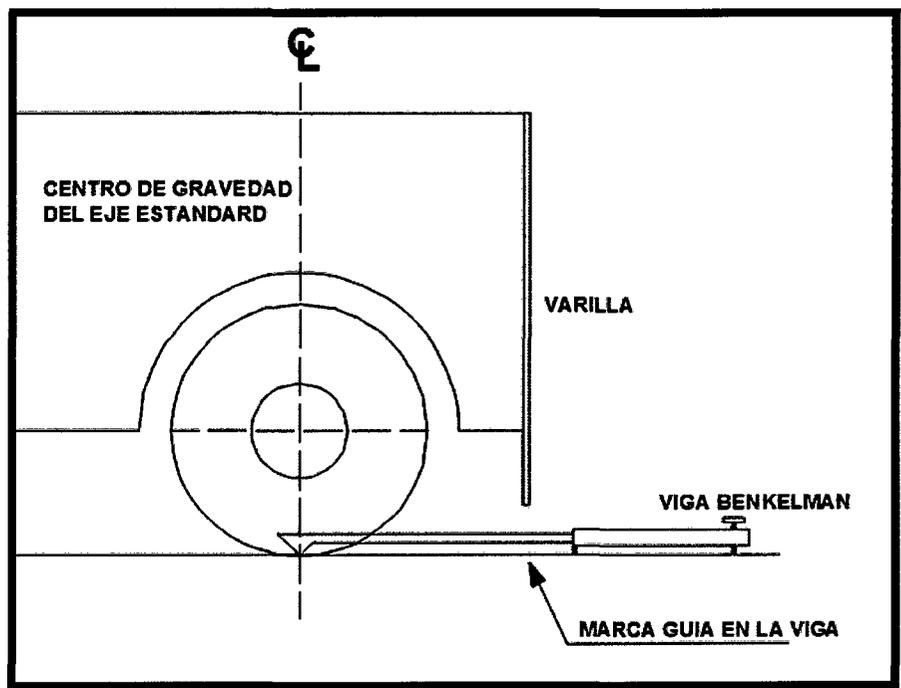
Se coloca la viga en la posición como estuviera entre las llantas pero en la parte exterior de las mismas, haciendo coincidir igualmente, haciendo uso de una plomada, el extremo del brazo móvil con el eje vertical del centro de gravedad, tomando como punto de referencia la varilla vertical adosada a la parte trasera del camión (ver Fig. 2.22), se efectúa una marca en la viga de manera tal que, en adelante, basta con hacerlas coincidir para asegurarse que el extremo de la viga coincide con el centro de las llantas, en el momento de iniciar las mediciones.

Figura 2.22. Alineamiento del extremo de la viga Benkelman con el centro de las llantas.

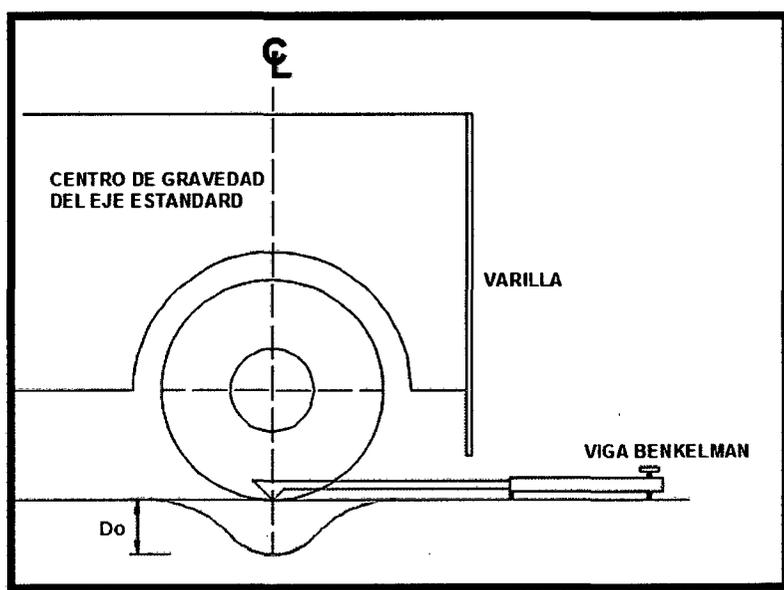
Establecida la lectura inicial en cero, se hace avanzar el camión suavemente a una velocidad de **1 km/h**, procediéndose a tomar las lecturas conforme la varilla vertical vaya coincidiendo con la primera, segunda y demás marcas adicionales (Fig.2.24.), y una lectura final cuando el camión se haya alejado lo suficiente del punto de ensayo hasta una distancia de **8 metros**². Aproximadamente en que el indicador del dial ya no tenga movimiento, registro que corresponde al punto de referencia con deflexión cero.

Figura 2.24. a. Posición inicial (D_o = Deflexión máxima).

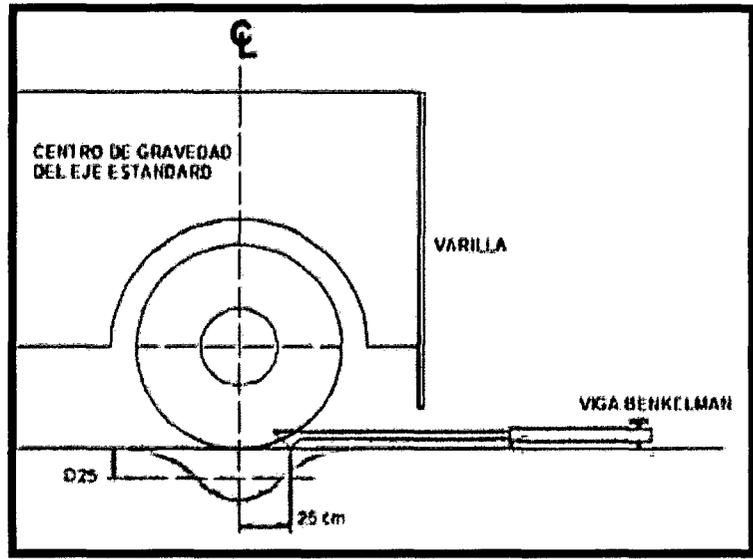
Figura 2.24. b. Posición a 25cm (D_{25}).

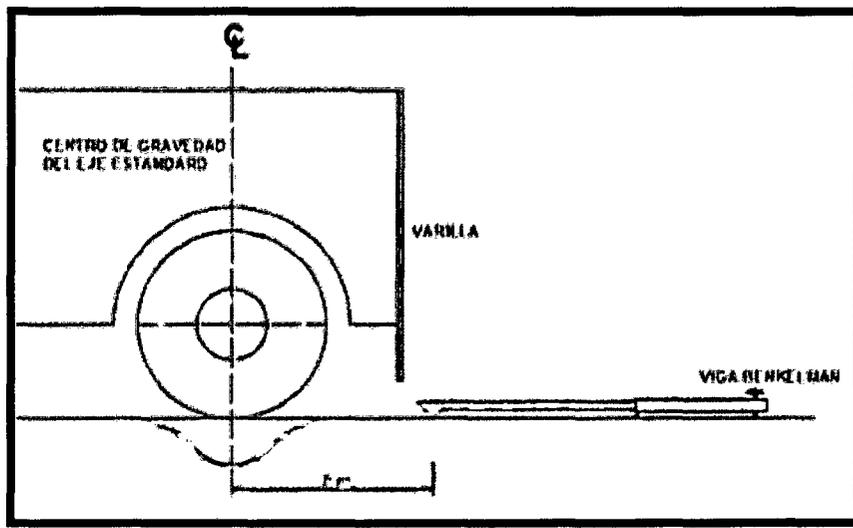
Figura 2.24. c. Posición final ($D = 0$).

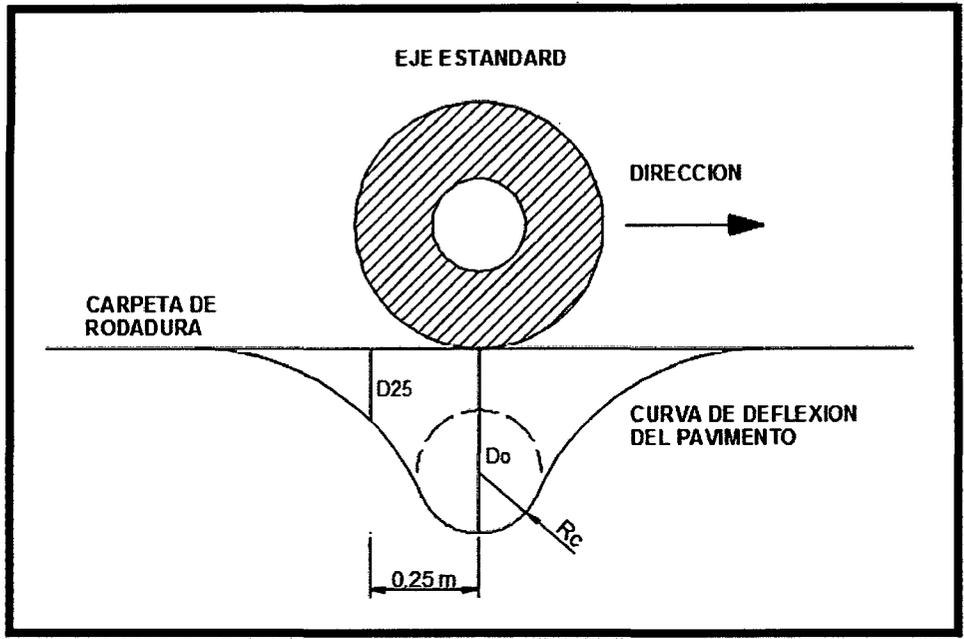
Las primeras tentativas para expresar numéricamente la curvatura se basaron en relacionar la Deflexión máxima con el diámetro del área superficial deformada (índice de curvatura), lo que resulta algo aleatorio por las dificultades para fijar el punto donde la línea de Deflexión es tangencial a la horizontal. Un análisis de los diversos procedimientos de medición permite comprobar que uno del más simple es el que está basado en la comprobación experimental; así la línea de Deflexión se aproxima a una parábola hasta una distancia algo mayor de 25 cm. Del eje de carga, para sufrir luego una inflexión y tender asintóticamente hacia la horizontal, la curvatura de la parábola queda definida por su parámetro. El radio de curvatura queda definido por la siguiente relación:

Figura 2.25. Deformada del pavimento y parámetros de comparación.

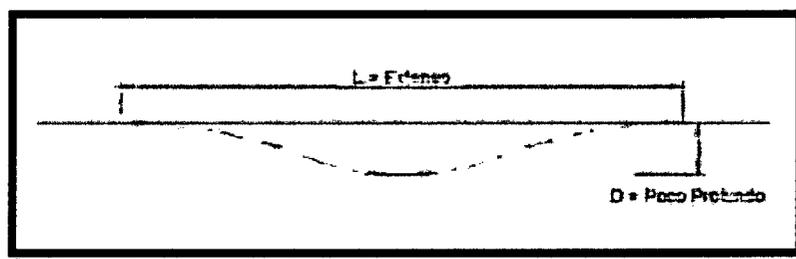
Figura 2.26. Deflexión tipo I, curva extensa poco profunda.

- Tipo I: Estos modelos de deformación poseen un buen comportamiento estructural de subrasante y un buen comportamiento estructural del pavimento, ya que presentan un radio de curvatura mediana y una deflexión pequeña. Esto debido a que presentan un pavimento con sus capas en regular estado de deterioro, además de una subrasante que posee materiales que cumplen con la calidad solicitada.

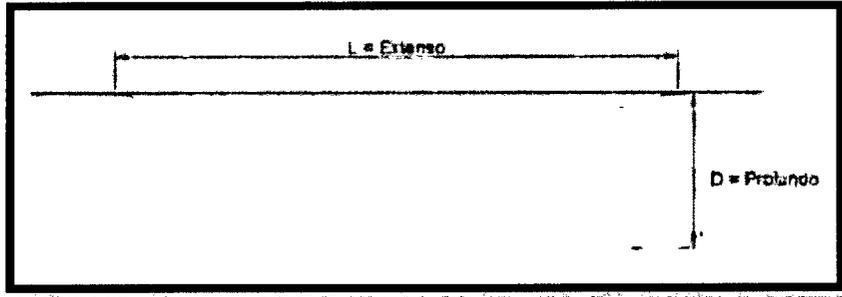
Figura 2.27. Deflexión tipo II, curva extensa profunda.

- Tipo II: Estos modelos de deformación poseen un mal comportamiento estructural de subrasante y un buen comportamiento estructural del pavimento, ya que presentan un radio de curvatura mediana y una deflexión grande. Esto debido a que presentan un pavimento con sus capas en regular estado de deterioro, Pero una subrasante que posee materiales que no cumplen con la calidad solicitada.

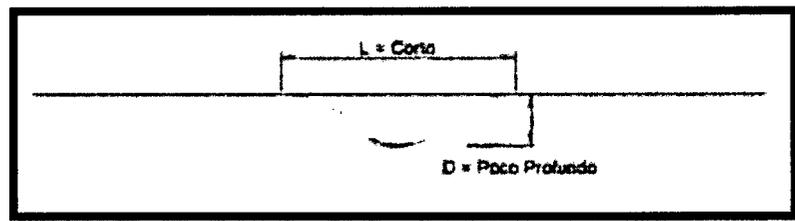
Figura 2.28. Deflexión tipo III, curva corta poco profunda.

debido a un espesor de las capas del pavimento insuficientes o un alto grado de deterioro de dichas capas, las cuales ya no cumplen con los estándares de calidad solicitados (en granulometría, compactación, CBR, etc.).

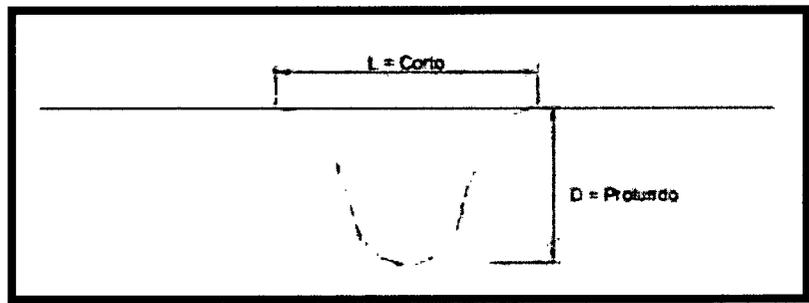
Figura 2.29. Deflexión tipo IV, curva corta profunda.

- Tipo IV: Estos modelos de deformación poseen un mal comportamiento estructural de subrasante y un mal comportamiento estructural del pavimento, ya que presentan un radio de curvatura pequeño y una deflexión grande. Esto debido a un espesor de las capas del pavimento insuficientes o un alto grado de deterioro de dichas capas, además de una subrasante que posee materiales inadecuados con un bajo CBR, así como deficiencia en el grado de compactación y/o mal drenaje.

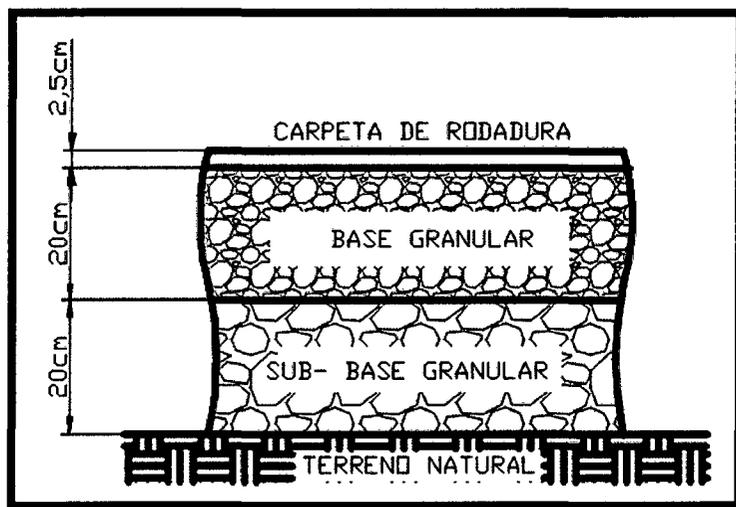
El pavimento en estudio es un Pavimento Flexible – Tratamiento Bicapa.

Figura 3.01. Estructura del pavimento en estudio

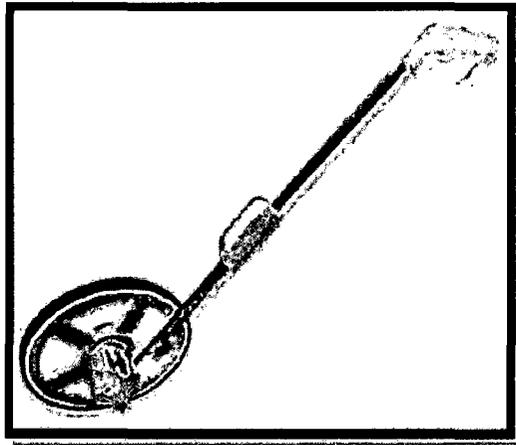
- **Hoja de registro de datos:** Documento donde debe registrarse la información obtenida durante el proceso de inspección (Tabla 3.01).
- **Odómetro:** Instrumento manual que permite obtener mediciones longitudinales más precisas. Debe de tener una lectura aproximada de 30mm. (Fig. 3.02).

Figura 3.02. Odómetro manual

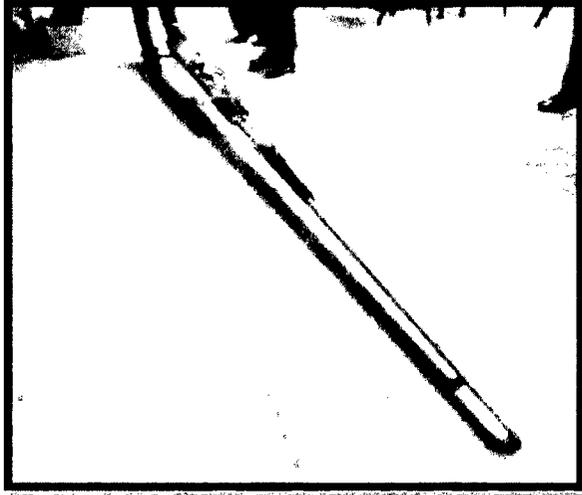
- **Plano de Distribución:** plano de la red del pavimento que será evaluada (Anexo 5).
- **Deflectómetro Viga Benkelman:** una viga Benkelman de doble brazo con sus correspondientes diales registradores (al 0.01 mm y recorrido 12 mm) y las siguientes dimensiones fundamentales (Fig. 3.03):
 - Longitud del primer brazo de ensayo, desde el pivote al punto de prueba =2.440 m.
 - Longitud del primer brazo de ensayo, desde el pivote al punto de apoyo del vástago de su dial registrador = 0.610 m.
 - Longitud del segundo brazo de ensayo, desde el pivote a la punta de prueba =2190 m.
 - Longitud del segundo brazo de ensayo, desde el pivote al punto de apoyo del vástago de su dial registrador = 0.5475 m.

Figura 3.03. Viga Benkelman

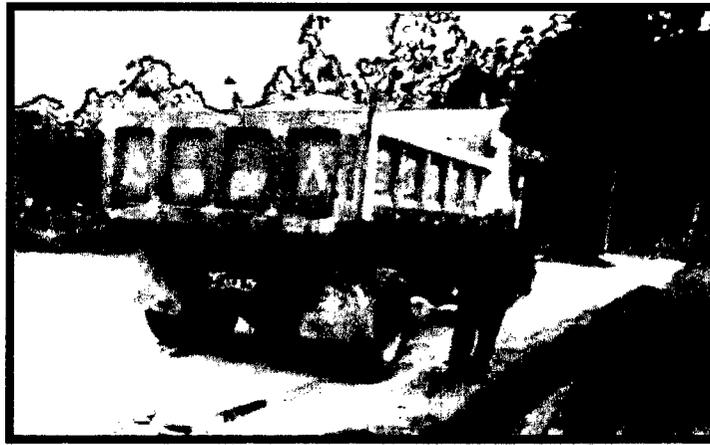
- **Camión para ensayo:** el eje trasero pesara en la balanza 8175 kilogramos, igualmente distribuidos en sus ruedas duales y estará equipado con llantas de caucho y cámaras neumáticas. Las llantas deberán ser 10" x 20"; 12 lonas e infladas a 5.6kg/cm² (80 libras por pulgada cuadrada). La distancia entre los puntos medios de la banda de rodamiento de ambas llantas de cada rueda dual deberá ser de 32 cm.

Figura 3.04. Camión para ensayo.

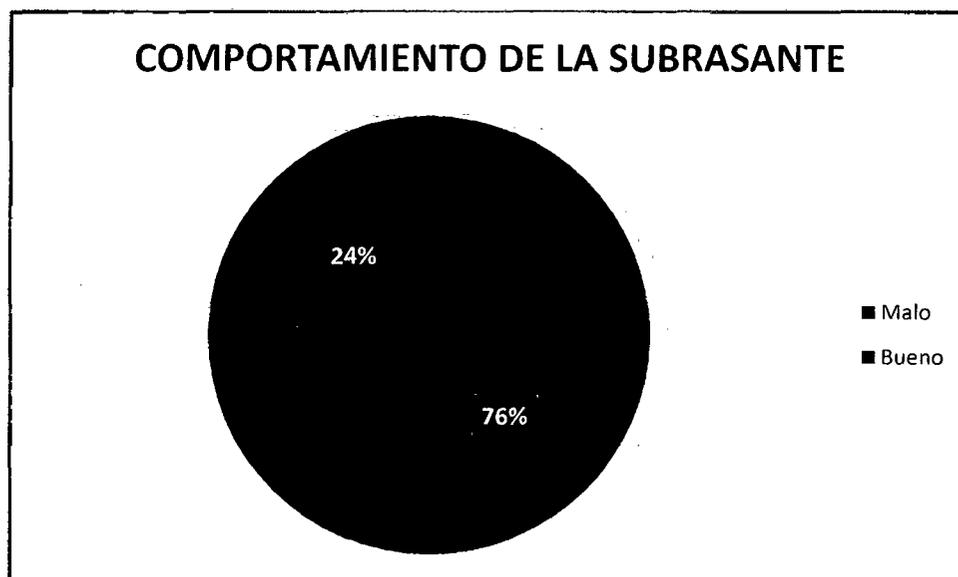
Figura 4.01. Porcentaje de unidades de muestra con un comportamiento de subrasante bueno o Malo, de la Carretera San Pablo – San Miguel, Tramo Sunuden – San Miguel.

Las causas asociadas a este comportamiento de la subrasante, vendrían a ser un mal proceso constructivo en la etapa de compactación de la subrasante, o un mal drenaje que saturó al suelo de la subrasante.

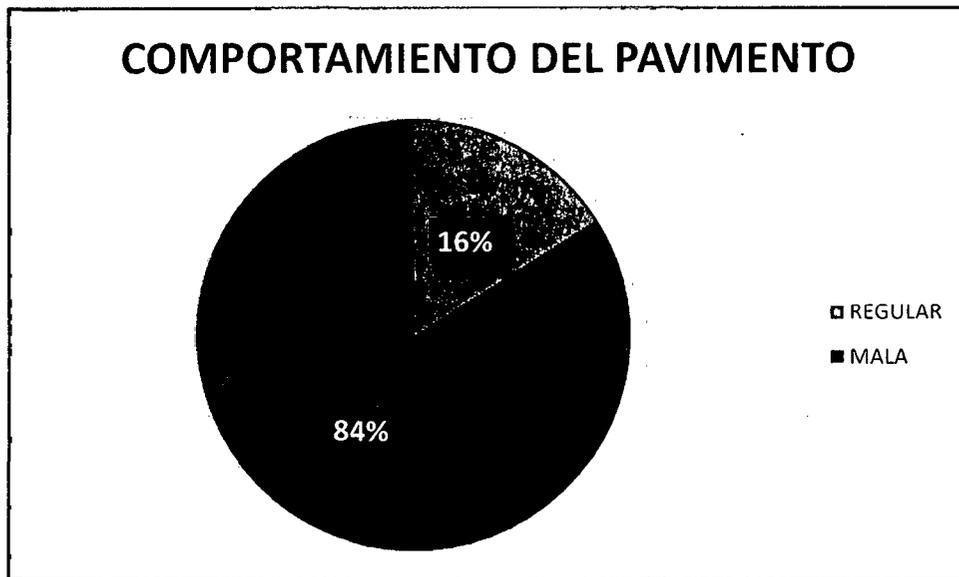
Figura 4.02. Porcentaje de unidades de muestra con un comportamiento de pavimento regular o malo, de la carretera San Pablo – San Miguel, tramo Sunuden – San Miguel.

Las causas asociadas al comportamiento del pavimento, vendrían a ser, un mal diseño de los espesores de terracerías (carpeta de rodadura, base, subbase), el aumento del tráfico para el que fue diseñado, o las fallas ocasionadas por los agentes climatológicos.

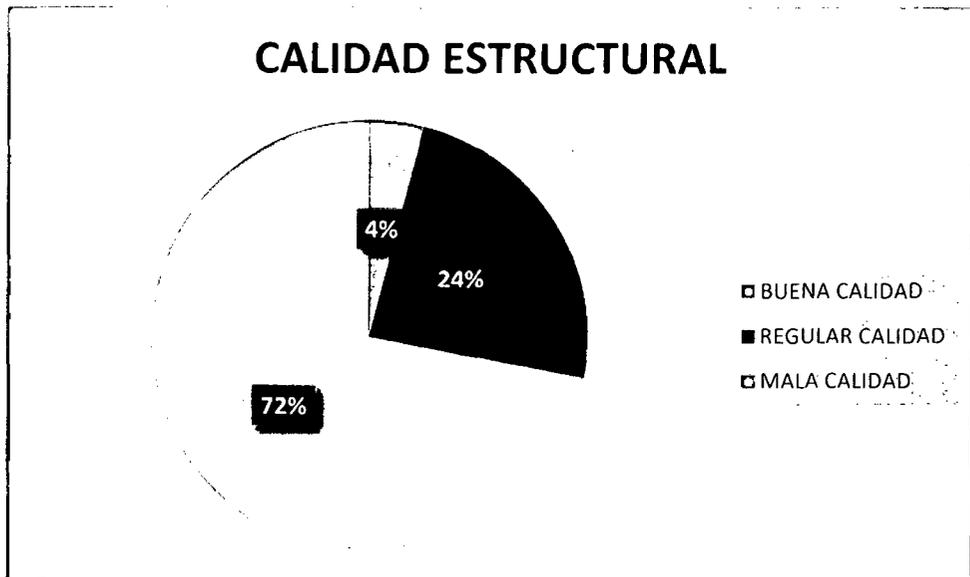
Figura 4.03. Porcentaje de unidades de muestra con una calidad estructural de pavimento bueno, regular o malo, de la carretera San Pablo – San Miguel, tramo Sunuden – San Miguel.

Las causas asociadas a esta desviación (33.47), vendrían a ser, que el pavimento en estudio presenta zonas en donde el deterioro de su paquete estructural ha sido más acelerado que en otras zonas de estudio, esto debido a algunas zonas de deslizamiento las cuales producen un desestabilización en el suelo de fundación. Así como la pérdida parcial o total de la carpeta de rodadura en otras zonas de la vía, lo cual producirá la exposición de la base, perdiendo así su capacidad estructural.

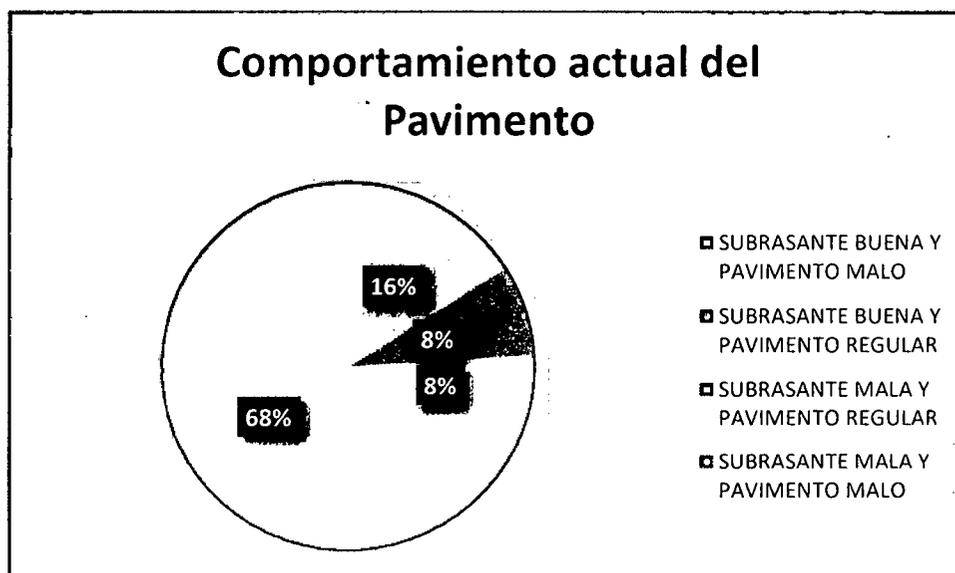
- Se ha determinado el comportamiento estructural de las capas del Pavimento flexible de la carretera San Miguel – San Pablo, tramo San Miguel – Sunuden, mediante el análisis deflectométrico. Indicándonos que dicha carretera presenta actualmente un comportamiento estructural de mala calidad. Debido a que la deflexión promedio (137.12×10^{-2} mm) es mayor a la deflexión admisible (108×10^{-2} mm). Por lo que no se garantiza una estructura de comportamiento satisfactorio.
- Se realizó el análisis deflectométrico del pavimento flexible de la carretera San Miguel – San Pablo, tramo San Miguel – Sunuden. el cual consta con una longitud de 5,000 metros lineales. Se inspeccionaron un total de 25 unidades de muestra obteniendo los siguientes resultados (ver gráfico 5.01).

Figura 5.01. Porcentaje de unidades de muestra con estado de pavimento y estado de subrasante en la carretera San Pablo – San Miguel, tramo Sunuden – San Miguel.

- Se ha determinado que el 16% de muestras poseen un buen comportamiento de la subrasante y un mal comportamiento del pavimento, ya que presentan un radio de curvatura pequeño (menor a 100 metros), y una deflexión pequeña (menor a la deflexión admisible, 108×10^{-2} mm). Esto debido a un espesor de las capas del pavimento insuficientes o un alto grado de deterioro de dichas capas, las cuales ya no cumplen con los estándares de calidad solicitados (en granulometría, compactación, CBR).

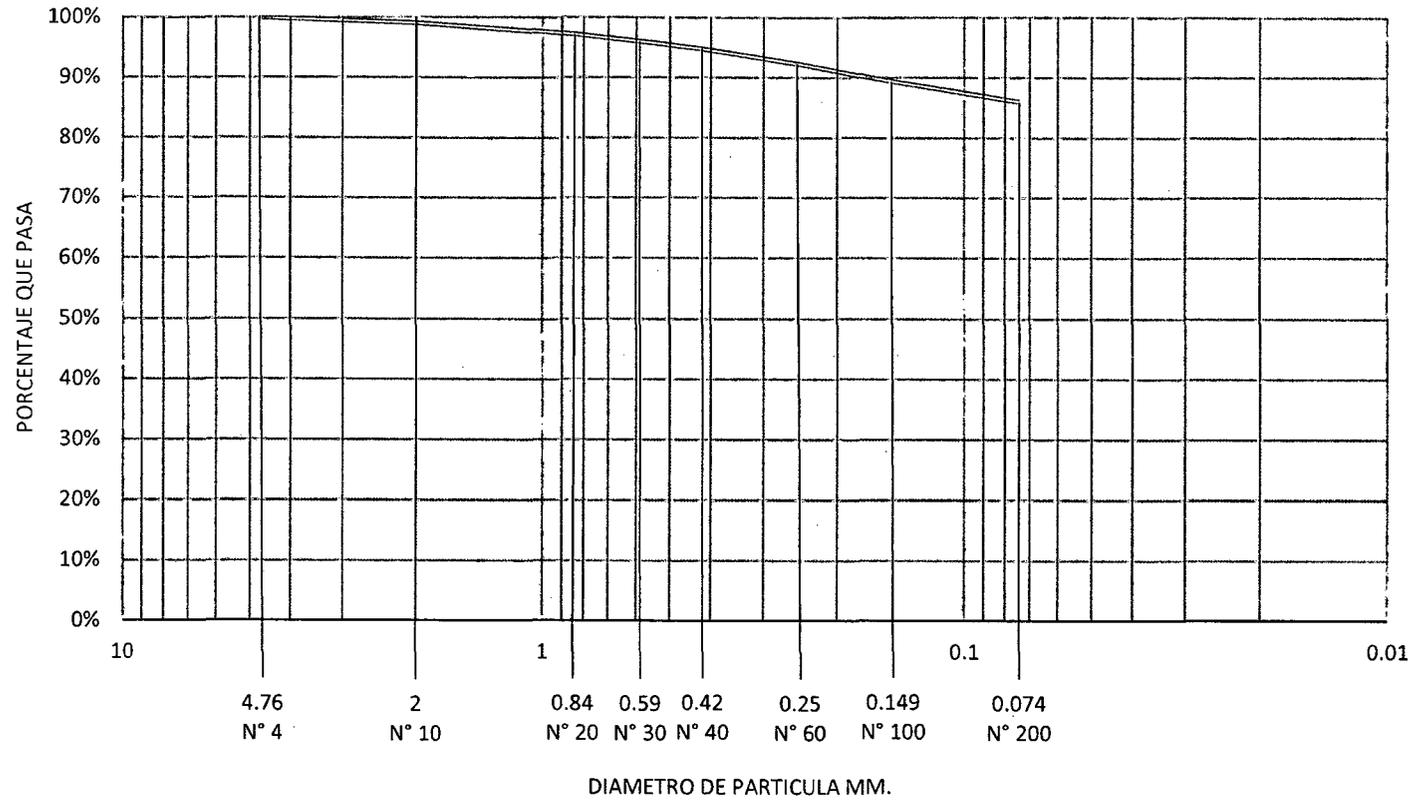
Figura A3.04. Curva granulométrica

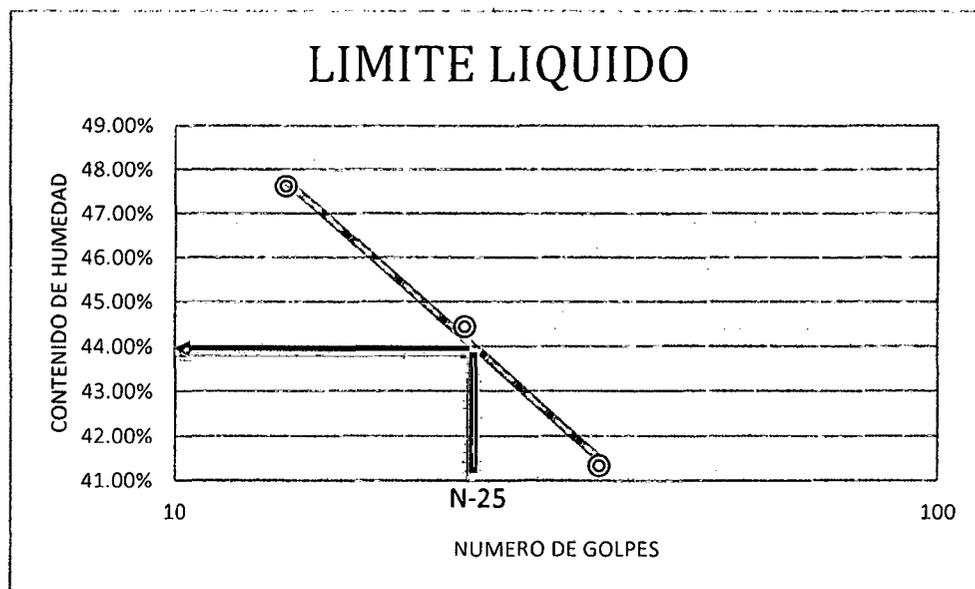
Figura A3.06. Limite líquido.

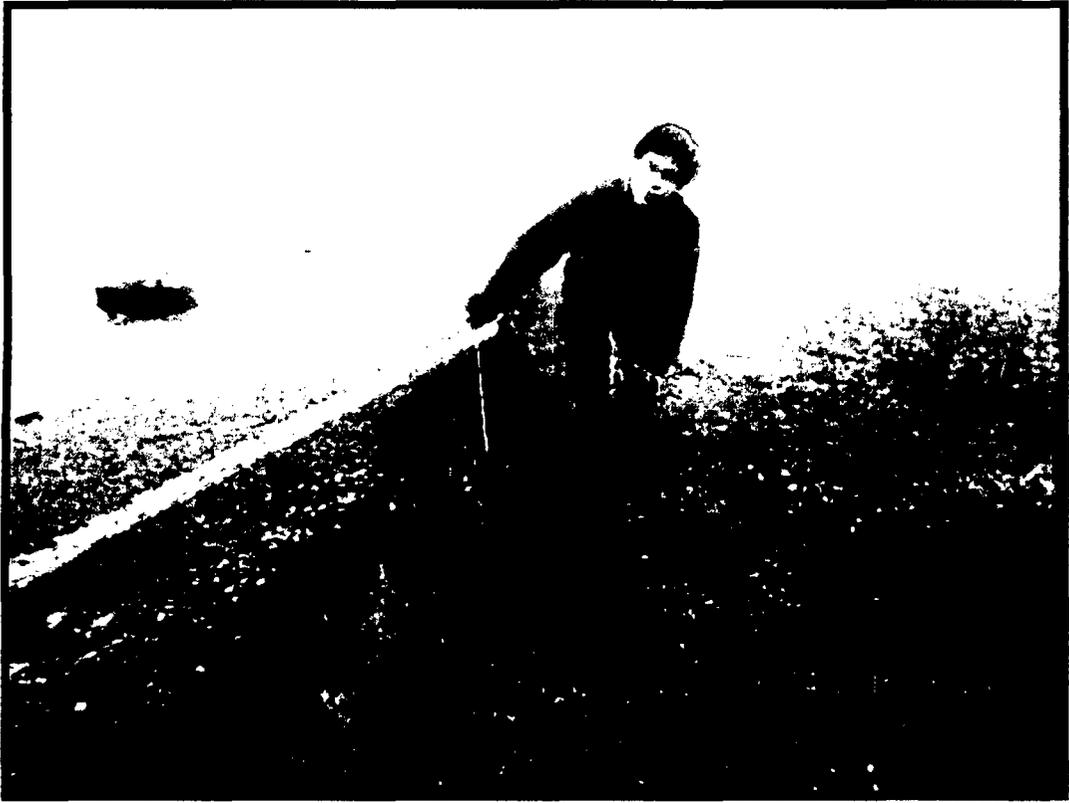
Figura A5.03. Toma de medida de la Carpeta Asfáltica.

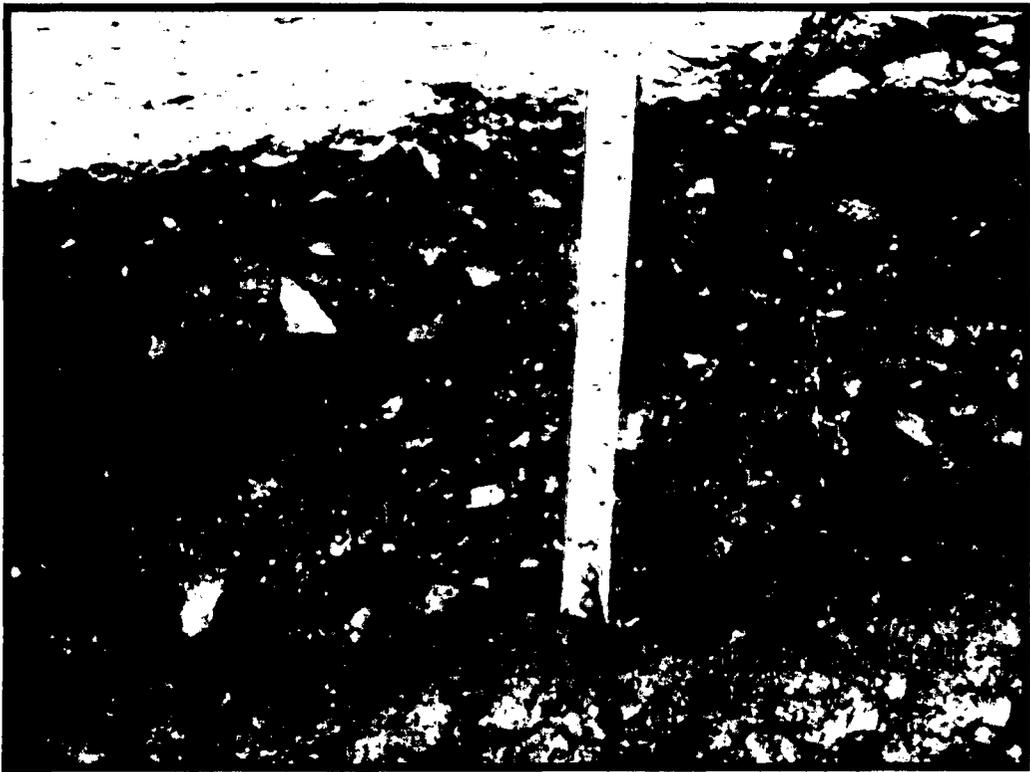
Figura A5.04. Base Granular Mejorada con Asfalto.
