UNIVERSIDAD NACIONAL DE CAJAMARCA

DETERMINACIÓN DEL COMPORTAMIENTO ESTRUCTURAL DEL PAVIMENTO FLEXIBLE DE LA CARRETERA SAN MIGUEL - PABLO, TRAMO SAN MIGUEL - SUNUDEN; MEDIANTE EL ANÁLISIS DEFLECTOMÉTRICO.

TESIS PARA OPTAR EL TÍTULO PROFESIONAL DE INGENIERO CIVIL

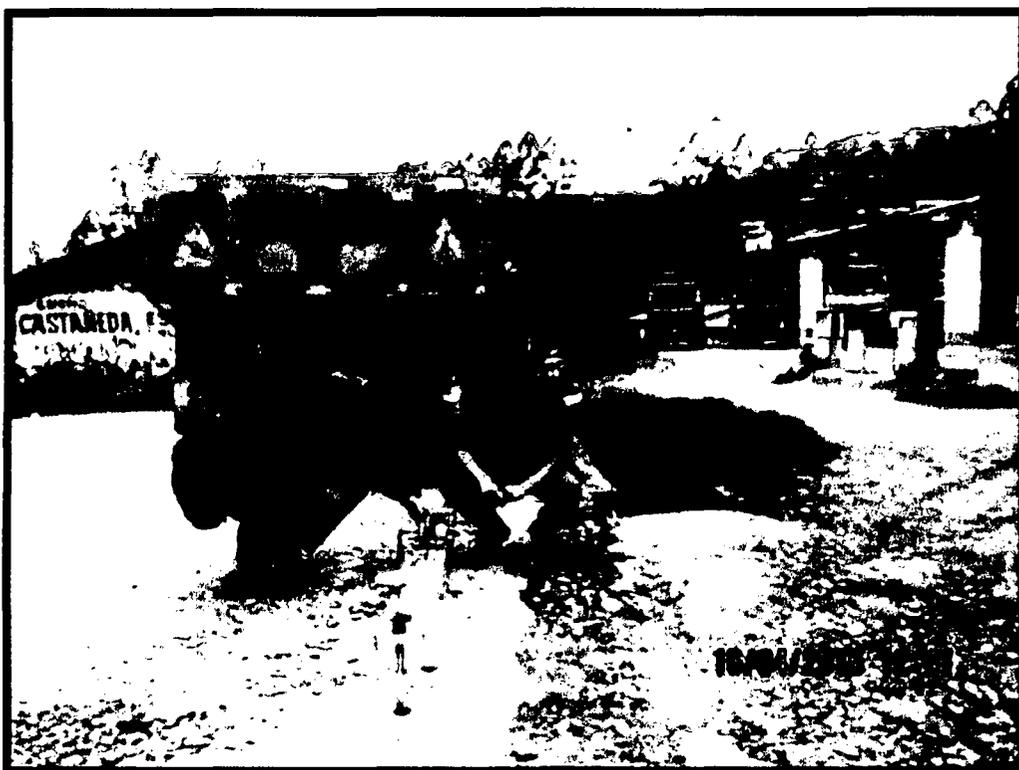
Figura A5.05. Calibración de la Viga Benkelman, para proceder a la toma de Deflexiones.

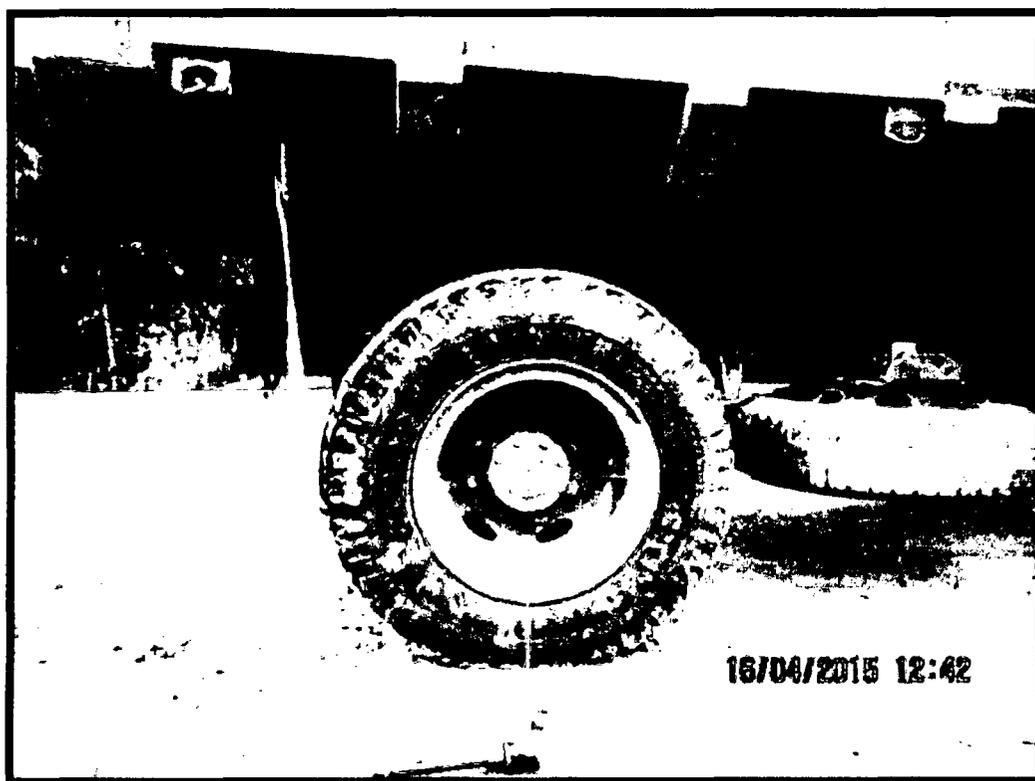
Figura A5.06. Medida de la Temperatura del Pavimento.
