**EFFECTO DE INUNDACIÓN SIMULADA EN LA RESISTENCIA DE MUROS DE
ADOBE CON TARRAJEOS DE MORTEROS CEMENTO - CAL, TIERRA ROJA
– CAL, CEMENTO – YESO Y MURO PATRÓN EN LA CIUDAD DE
CAJAMARCA, 2018**

**MAESTRO EN CIENCIAS
MENCIÓN: INGENIERÍA Y GERENCIA DE LA CONSTRUCCIÓN**

Bachiller: ERICK RAFAEL MUÑOZ BARBOZA

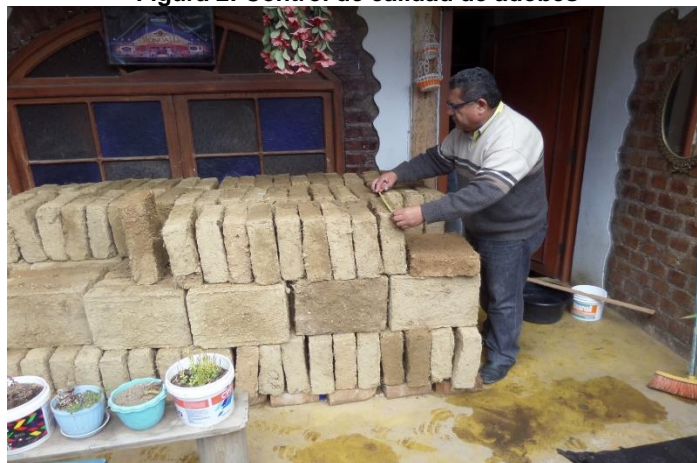
Figura 2: Control de calidad de adobes

Se puede observar el proceso de fabricación, selección y traslado de los adobes en el **anexo 9.1**.

Al cumplir los 28 días se inspecciono y midió los adobes apilados, descartando las muestras que no cumplen con la calidad mínima o presenta fallas en su

composición o estructura, y solo se autorizó el trabajo con los adobes que pasaron el control de calidad.

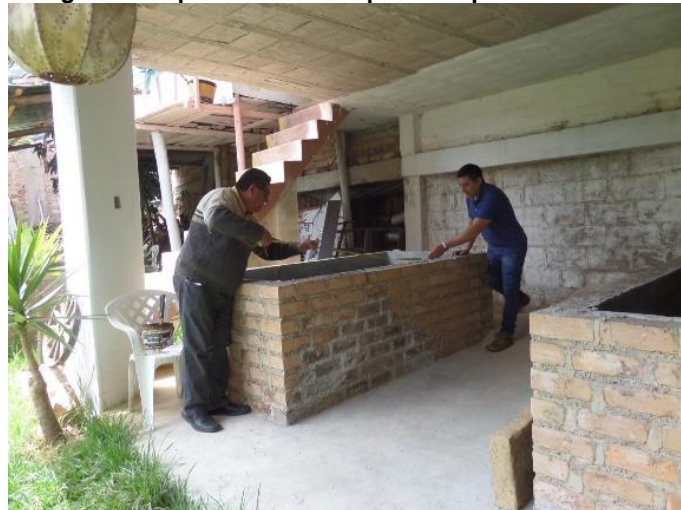
Figura 4: Supervisión de los pozos impermeabilizados

Es una estructura construida con ladrillos y mortero de cemento con agregado grueso, con tarrajeo cemento arena mezclado con aditivo impermeabilizante, que será adecuada para cumplir con los requisitos de impermeabilidad y estanqueidad, con la finalidad analizar las variables de absorción, capilaridad y desempeño a lo largo del tiempo de cada muro; este procedimiento consistirá en pruebas de estanqueidad, reparación de fisuras y puntos de filtración, terminando con el impermeabilizado final mediante tarrajeo con una mezcla incorporando aditivos impermeabilizantes, obteniendo como resultado un pozo adecuado para realizar las pruebas y análisis necesarios para el estudio.

Se puede observar el proceso constructivo y la supervisión de los pozos impermeabilizados en el **anexo 9.2**.

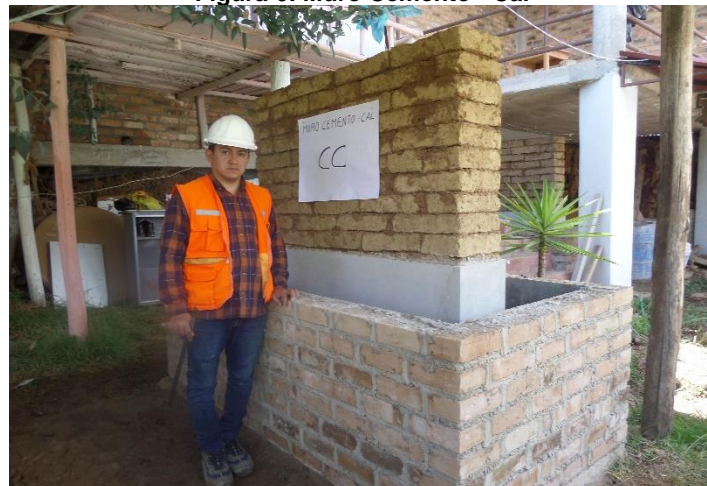
Figura 6: Muro Cemento - Cal

Para observar el proceso constructivo del muro con recubrimiento de mortero Cemento – Cal, ir al **anexo 9.2.1**.

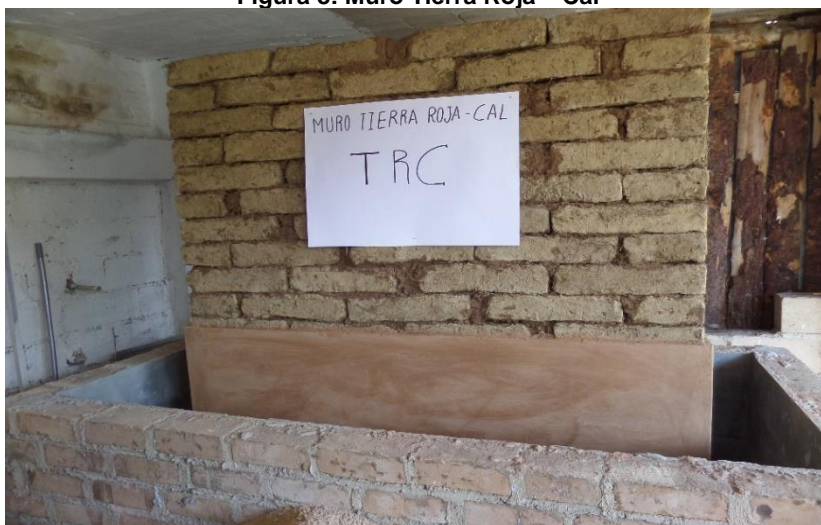
Figura 8: Muro Tierra Roja - Cal

Para observar el proceso constructivo del muro con recubrimiento de mortero Cemento - Cal, ir al **anexo 9.2.2**.

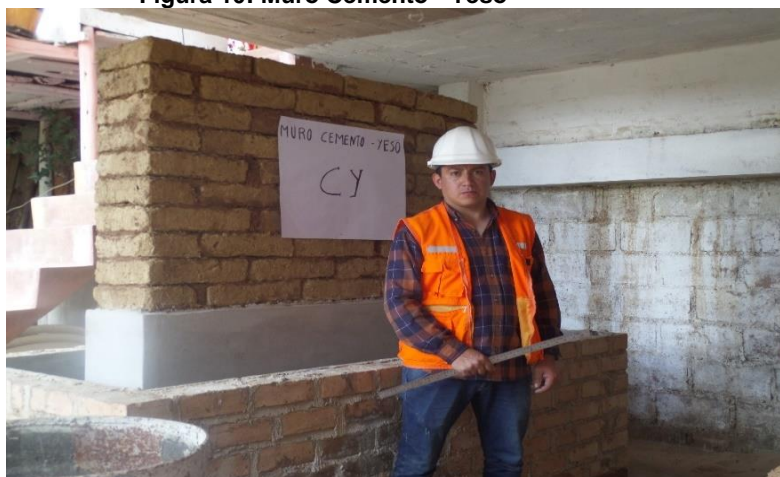
Figura 10: Muro Cemento - Yeso

Para observar el proceso constructivo del muro con recubrimiento de mortero Cemento – yeso, ir al **anexo 9.2.3**.

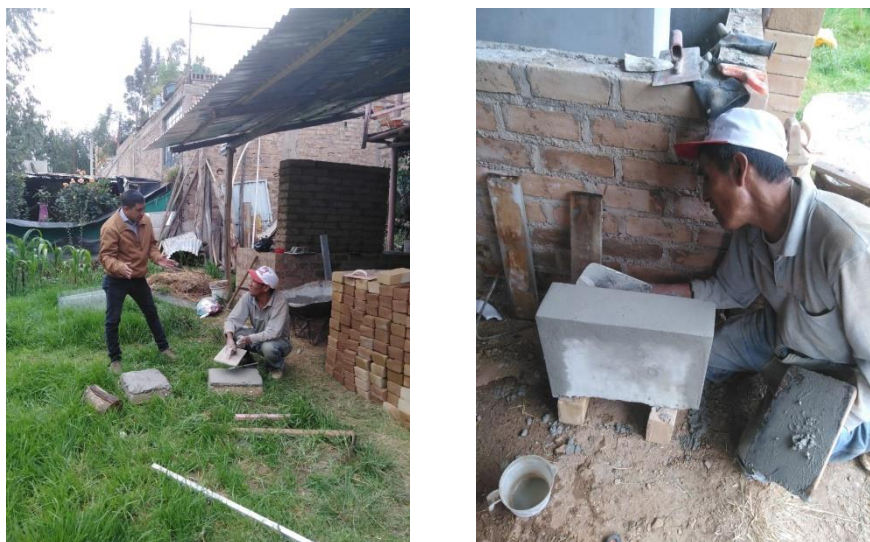
Figura 14: Elaboración muestras individuales Cemento - Cal

Estas muestras fueron elaboradas sobre el adobe patrón (sin recubrimiento), primero se colocó la mala electrosoldada, luego se realizó la aplicación del mortero Cemento – Cal con una dosificación 1:1:6 (Cemento – Cal – Arena).

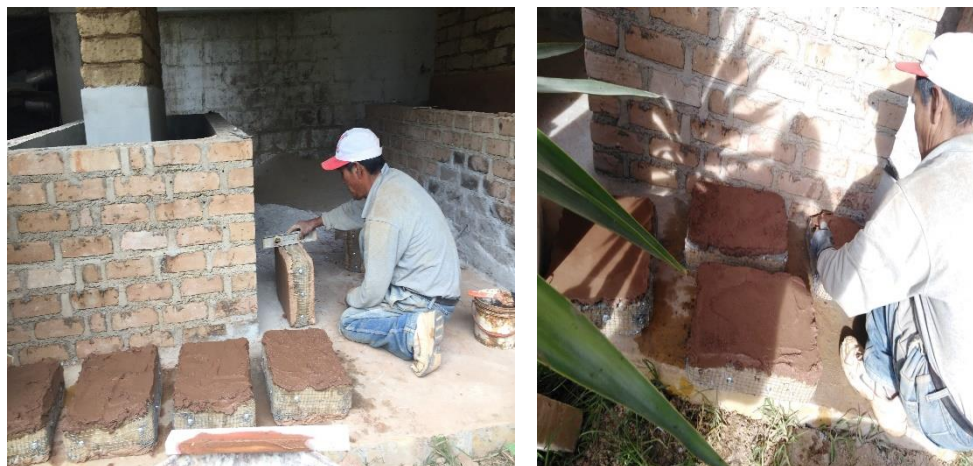
Figura 15: Elaboración muestras individuales Tierra Roja - Cal

Estas muestras fueron elaboradas sobre el adobe patrón (sin recubrimiento), primero se colocó la mala electrosoldada, luego se realizó la aplicación del mortero Tierra Roja - Cal con una dosificación 2:1 (Tierra Roja – Cal).

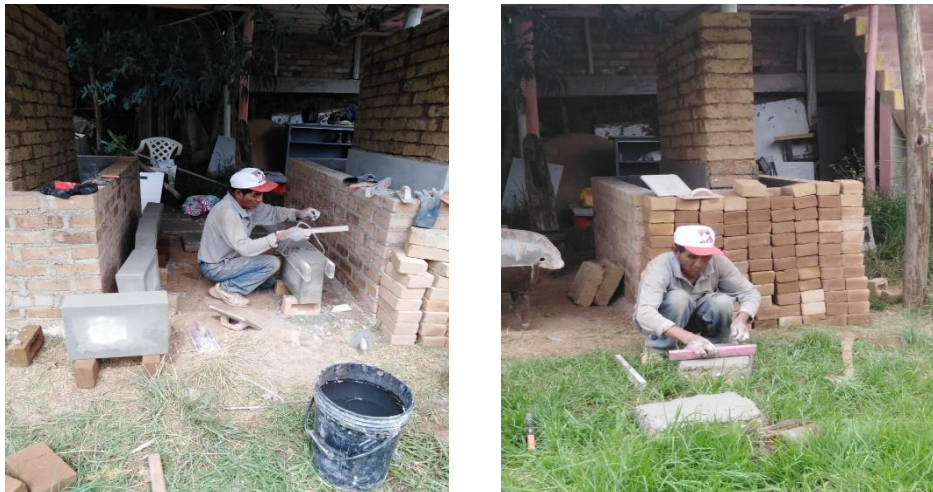
Figura 16: Elaboración muestras individuales Cemento - Yeso

Estas muestras fueron elaboradas sobre el adobe patrón (sin recubrimiento), primero se colocó la mala electrosoldada, luego se realizó la aplicación del mortero Cemento – Yeso con una dosificación 1:1:6 (Cemento –Yeso – Arena).

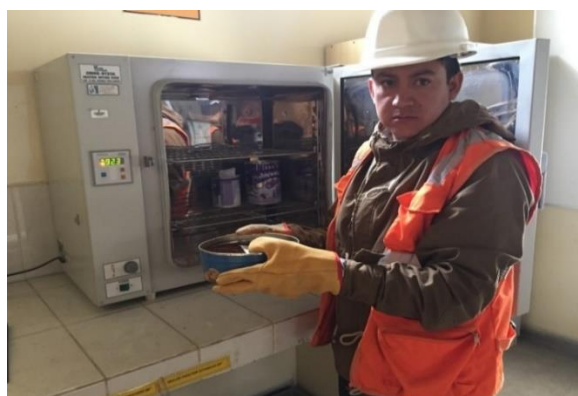
Figura 17: Ingreso de muestras Contenido de Humedad

Para determinar el contenido de humedad nos guiamos en las Normas MTC E 108 / ASTM D2216 / NTP 339.127, para el procedimiento y cálculo del porcentaje de humedad, se extrajo muestras en estado natural y luego fueron sometidas al ensayo, la determinación Contenido de humedad según la norma NTP 339.127, puede ver el procedimiento en el **anexo 9.3.1 (1)**

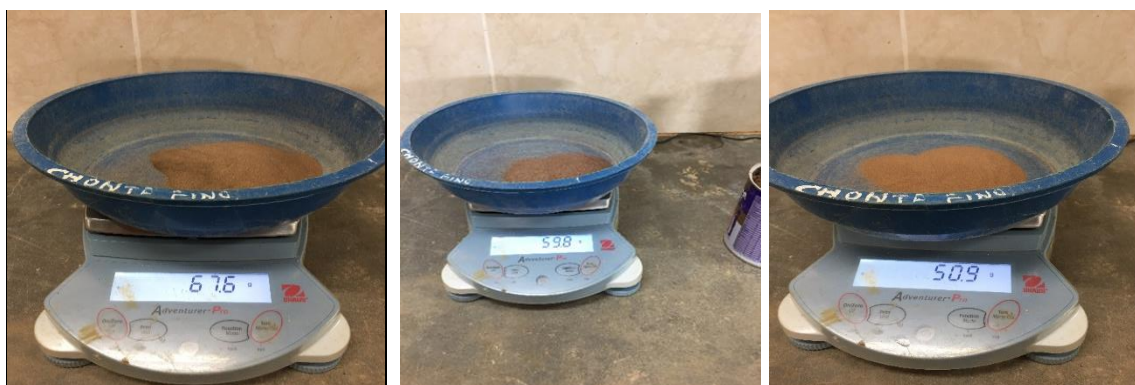
Figura 18: Toma de Datos - Tamizado por Lavado - Malla N° 200

Para el procedimiento para determinar la granulometría Mediante Tamizado Por Lavado se utilizó la norma ASTM D421 puede ver el procedimiento en el **anexo 9.3.1 (2)**

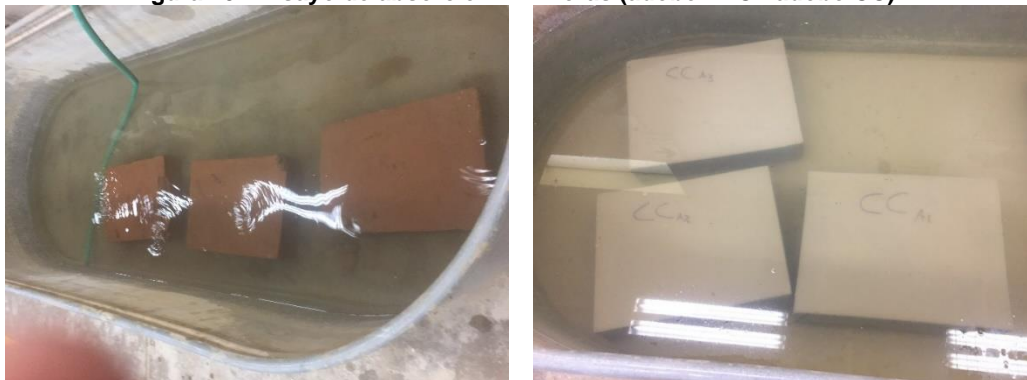
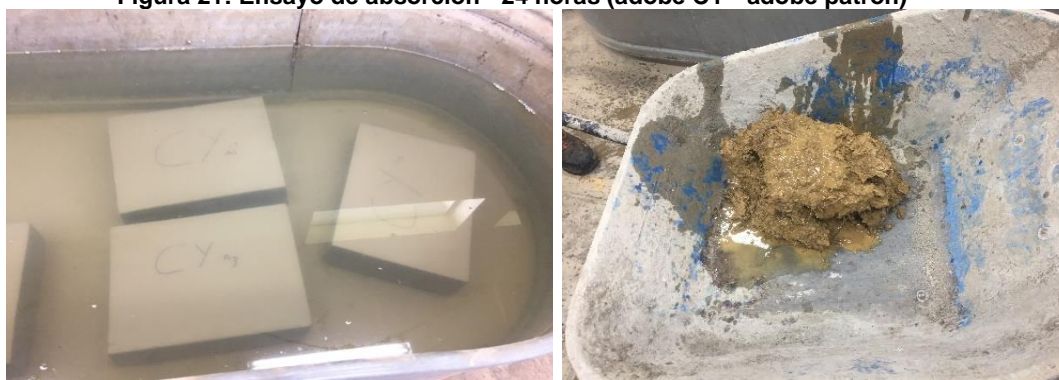
El objetivo del ensayo de Absorción, es conocer la capacidad de absorción del adobe durante 24 horas de inmersión en agua a una temperatura de $24^{\circ}\text{C} \pm 8^{\circ}\text{C}$ (Cabrera & Huaynate, 2010).

Figura 20: Ensayo de absorción - 24 horas (adobe TRC - adobe CC)

Figura 21: Ensayo de absorción - 24 horas (adobe CY - adobe patrón)

Para ver el procedimiento de los ensayos de absorción a las 24 horas en las muestras individuales revisar el **anexo 9.3.2.1**

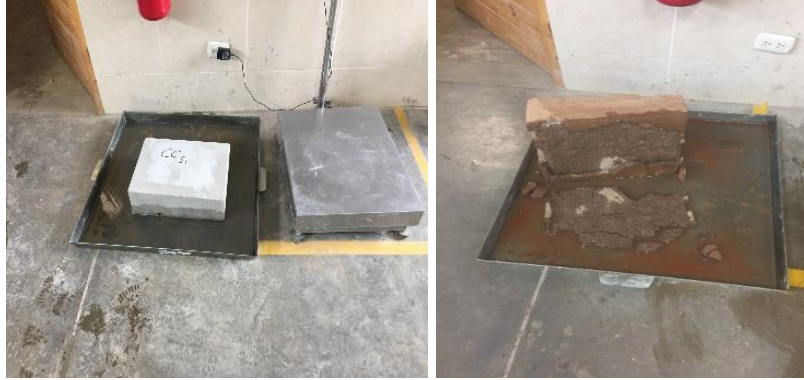
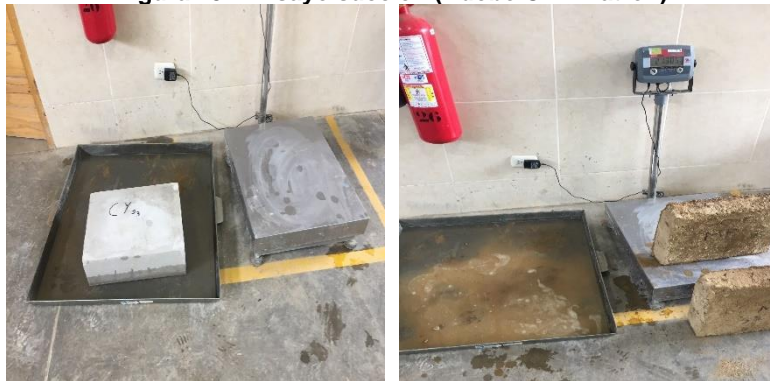
La prueba de succión busca determinar el índice de absorción temprana del espécimen analizado, lo que viene a ser la cantidad de agua que 200cm^2 de la unidad de adobe puede absorber en un periodo normado en 1 minuto ± 1 segundo (Cabrera & Huaynate, 2010).

Figura 22: Ensayo succión (Adobe CC - adobe TRC)

Figura 23: Ensayo succión (Adobe CY – Patrón)

Para ver el procedimiento de los ensayos de succión al minuto en las muestras individuales revisar el **anexo 9.3.2.2**

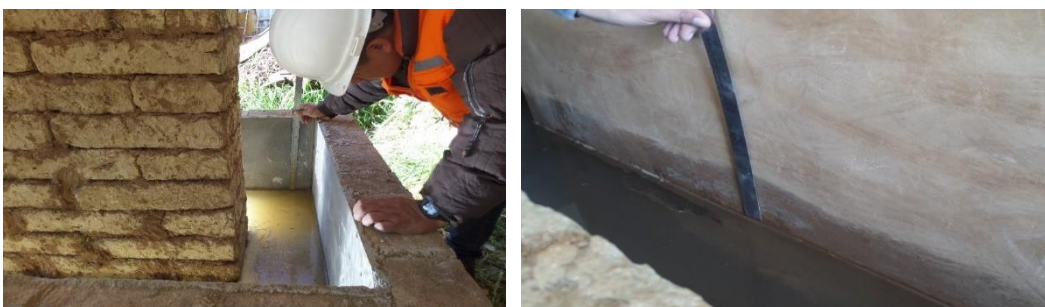
Figura 24: Medida Absorción en pozo impermeabilizado y succión en muros

- Concluido el ensayo se derrumbaron los muros que no han colapsado (del ser el caso) sacando los adobes desde la hilada superior, llevando un registro fotográfico de una unidad por cada hilada para documentar su consistencia al tacto y observar cuán húmedo se encontraba su núcleo.

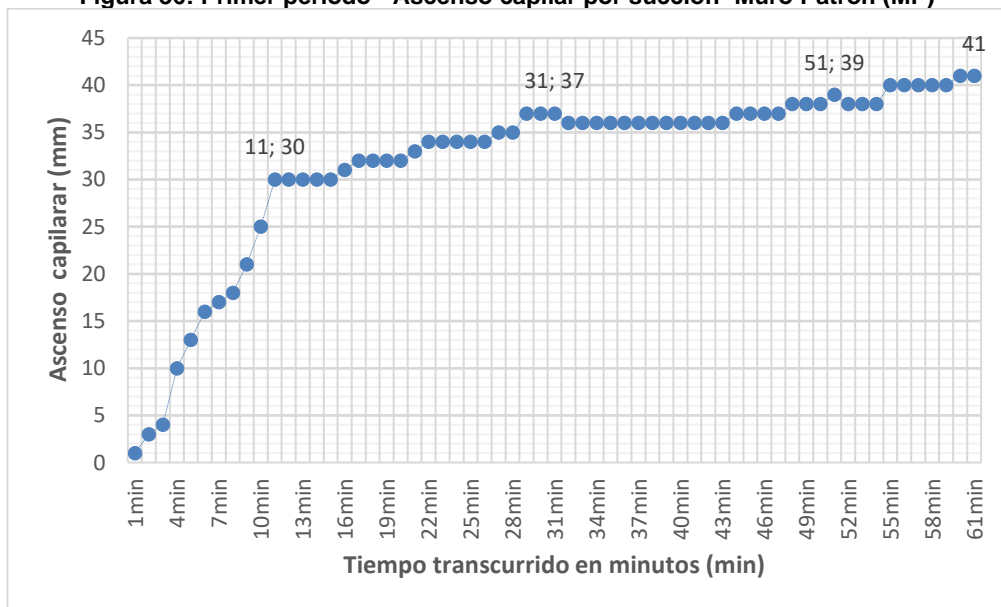
Figura 36: Primer periodo - Ascenso capilar por succión- Muro Patrón (MP)

Observamos que en hasta el minuto 11 hay un ascenso capilar pronunciado hasta los 30 mm, al culminar el primer periodo (60 minutos) se llegó a un ascenso capilar de 41 mm.

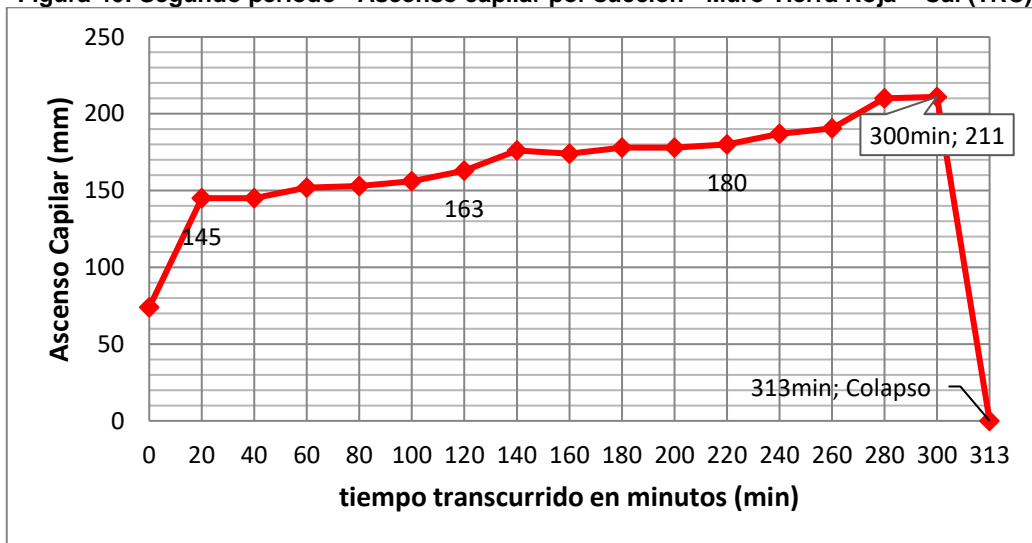
Figura 46: Segundo periodo - Ascenso capilar por succión - Muro Tierra Roja – Cal (TRC)

Observamos que ascenso creciente llegando a un máximo de 211 mm en el segundo periodo, antes de colapsar, El muro colapso a las 5:46 pm, a las 6 horas con 13 minutos aproximadamente de empezar el primer periodo de los ensayos, no completo el segundo periodo.

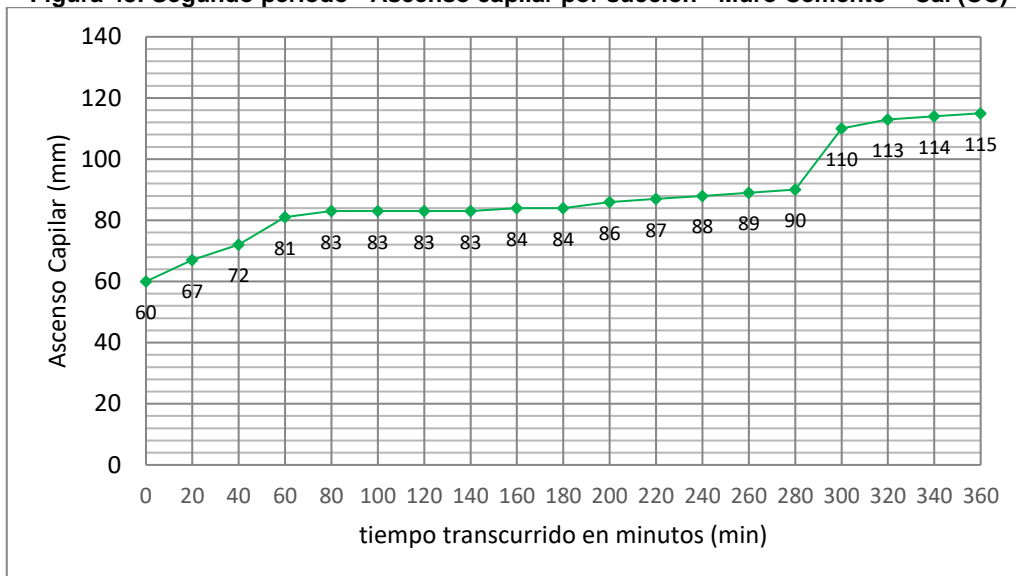
Observamos que ascenso es creciente llegando a un máximo de 115 mm en el segundo periodo.

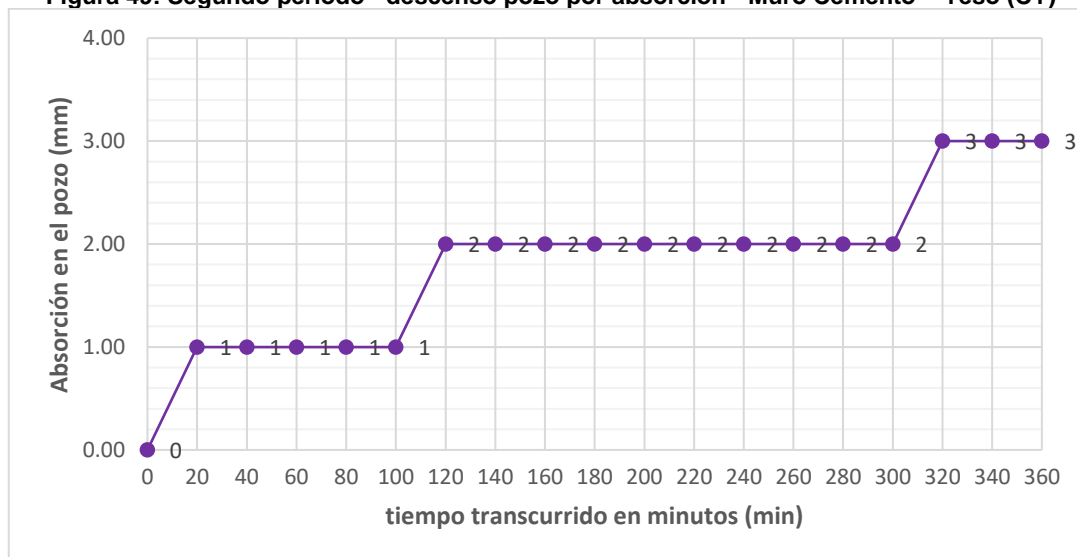
Observamos que en el segundo periodo correspondiente el muro absorbió hasta el minuto 360 un total de 4.71 litros, siendo un total acumulado de 6.28 litros, culminando satisfactoriamente el segundo periodo.

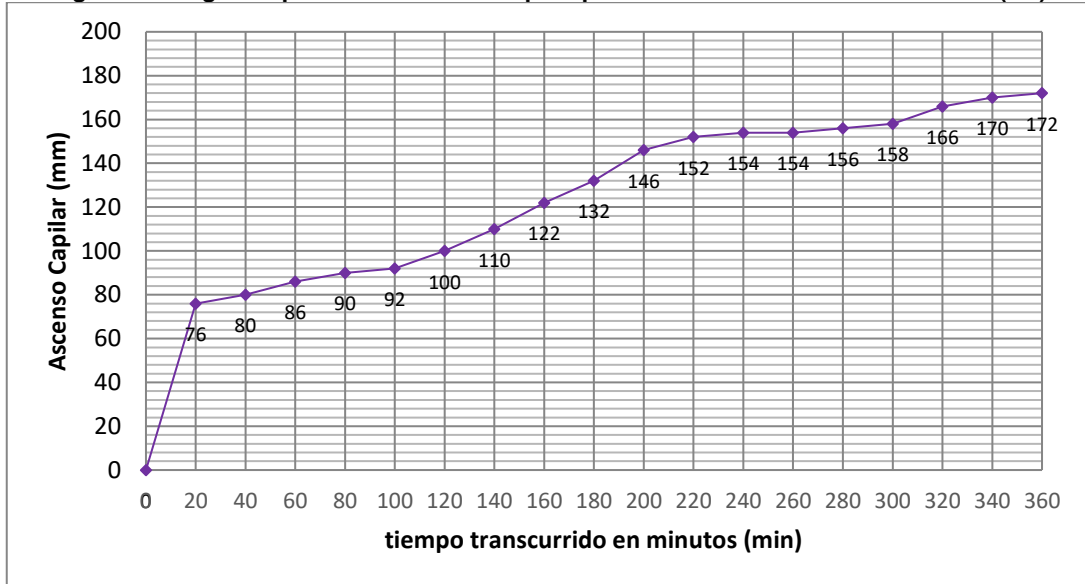
Observamos que ascenso es creciente llegando a un máximo de 172 mm en el segundo periodo.

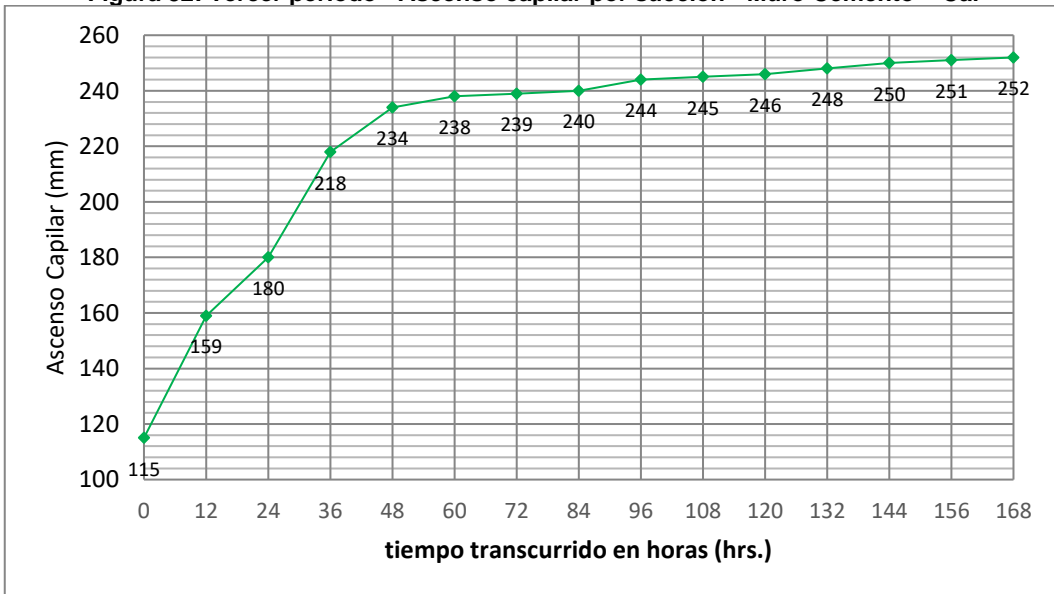
El ascenso capilar por succión es creciente llegando a un máximo de 252 mm en el tercer periodo, el muro en este periodo permaneció estable.

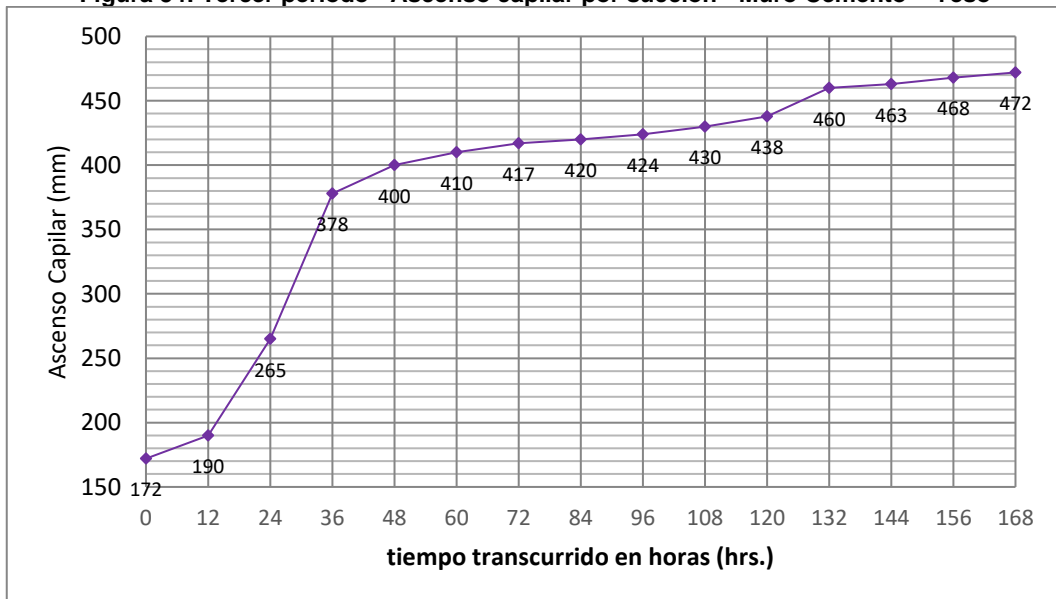
El ascenso capilar por succión es creciente llegando a un máximo de 472 mm en el tercer periodo, el muro en este periodo permaneció estable.

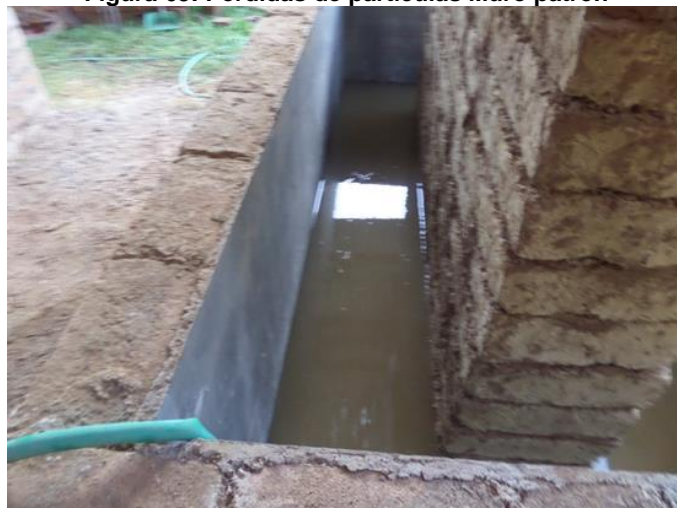
Figura 63: Perdidas de partículas Muro patrón

Todos los muros soportaron el primer periodo de ensayos con un tiempo de duración de 60 minutos, sin embargo, **el muro patrón** presento pérdidas en las partículas de su muro, el agua se volvió turbia y el muro presento una leve inclinación hacia su parte posterior.

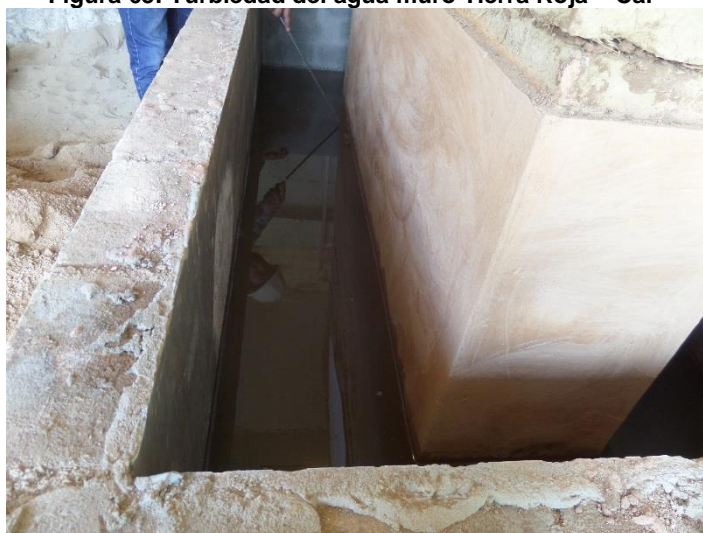
Figura 65: Turbiedad del agua muro Tierra Roja – Cal

El muro con **recubrimiento de Tierra Roja – Cal**, presento perdidas en las partículas de su tarrajeo, el agua se volvió turbia y el muro presento una leve inclinación hacia su parte posterior.

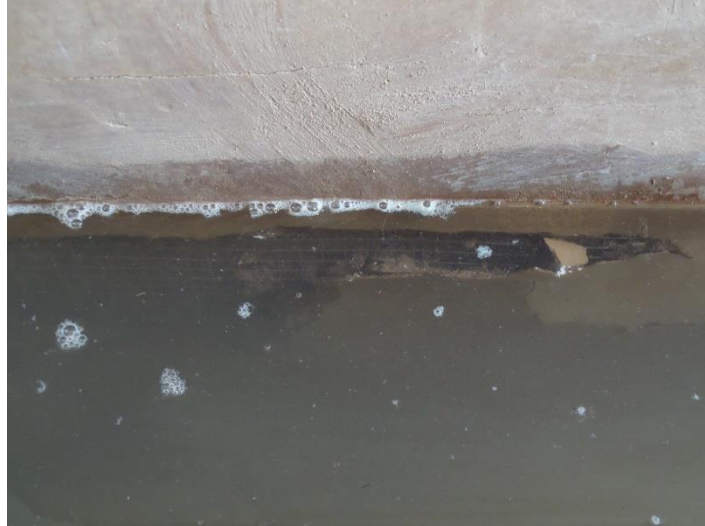
Figura 66: Perdida del Recubrimiento Tierra Roja – Cal

Se produjo desprendimiento del recubrimiento ingresando el agua al muro, el muro tiene contacto directo con el agua, empieza a fallar, el recubrimiento no garantiza protección frente a los efectos del agua en el muro, observamos

que la malla electro soldada es una protección adicional para mantener la estabilidad del muro.

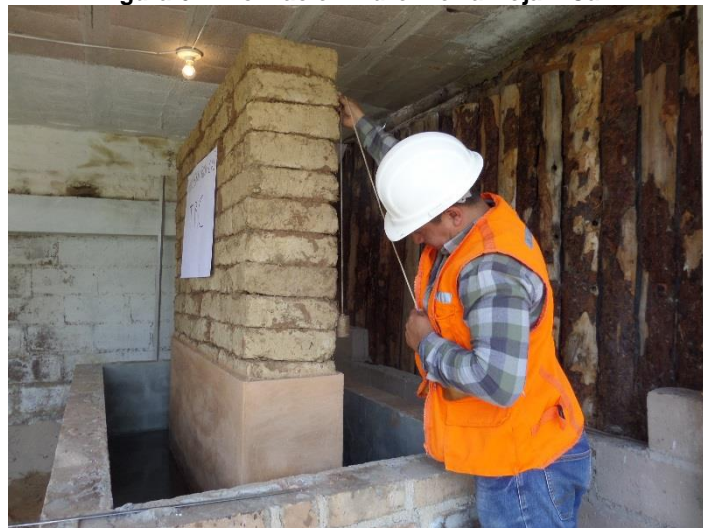
Figura 67: Inclinación Muro Tierra Roja – Cal

Observamos que el muro con recubriendo Tierra Roja – Cal empieza a presentar inclinación hacia su parte posterior, esto fue comprobado con la plomada.

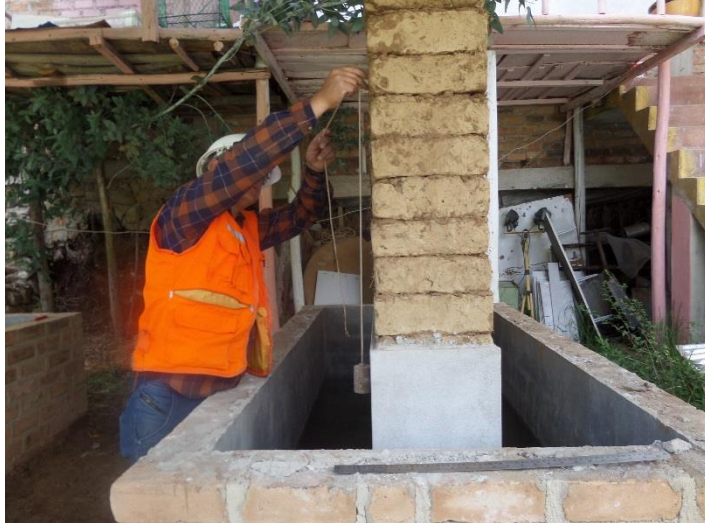
Figura 68: Verticalidad del muro Cemento - Cal forma adecuada

El muro con **recubrimiento de Cemento – Cal**, no presento modificación en su estructura correspondiente a los 60 minutos después de haber alcanzado la medida base de 35 cm, presenta absorción leve equivalente a

1.51 litros, no hay descenso considerable en el pozo por absorción 1 mm, el ascenso capilar es constante y creciente, en los últimos minutos de la primera etapa su ascenso fue más lento.

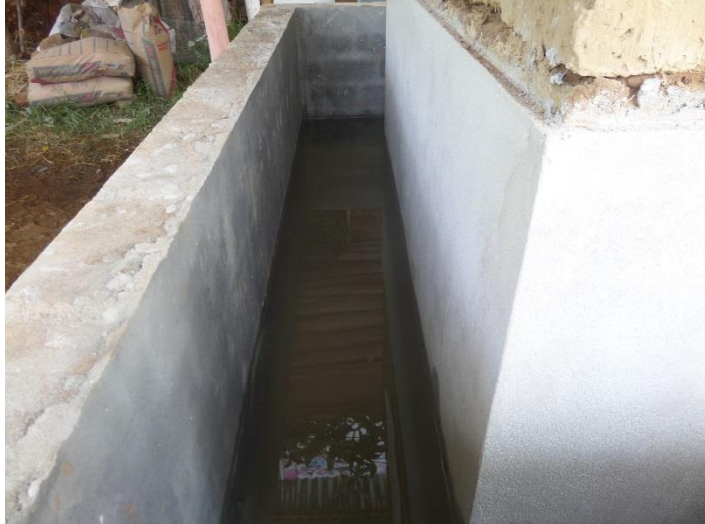
Figura 69: Succión y Absorción mínima - Muro Cemento – Cal

El muro con recubrimiento de Cemento – Cal, no fue afectado en el primer periodo de los ensayos durante 60 minutos.

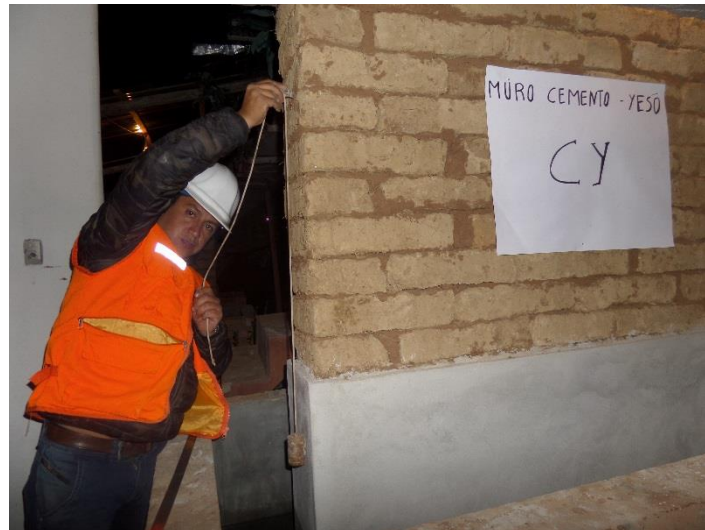
Figura 70: Verificación de la Verticalidad del muro Cemento – Yeso

El muro con recubrimiento de Cemento – Yeso, no presento modificación en su estructura, presenta absorción en el primer periodo lenta, 1 mm, equivalente a 1.57 litros, Ascenso capilar no constante, en los últimos

minutos de la primera etapa su ascenso fue más lento, pero obtuvo el mayor ascenso capilar junto al muro con Tarrajeo tierra Roja – Cal de todos los muros equivalente a 74 mm.

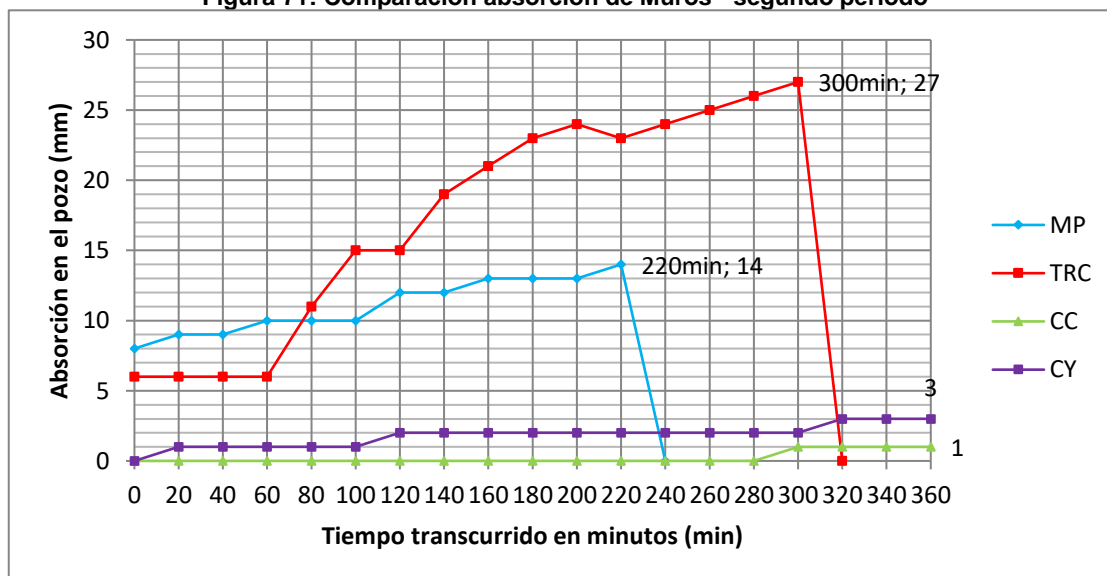
Pudimos observar, que solo dos muros soportaron el segundo periodo de ensayos, el muro de con tarrajeo de cemento – cal y el muro con tarrajeo de cemento yeso, además, el muro con recubrimiento de Tierra Roja – Cal el que más absorbió hasta su colapso en el minuto 313, con un total 43.55 litros acumulados en el minuto 300 (en el segundo periodo absorbió 33.87 litros), siguiendo el muro Patrón con un total de 22.75 litros acumulados de absorción al minuto 220 (en el segundo periodo absorbió 9.75 litros), colapso en el minuto 221, posteriormente el muro de Cemento – Yeso una absorción de 6.28 litros acumulados (en el segundo periodo absorbió 4.71 litros), y finalmente el muro que menos absorbió fue el muro Cemento – Cal, con 3.11 litros acumulados (en el segundo periodo absorbió 1.55 litros).

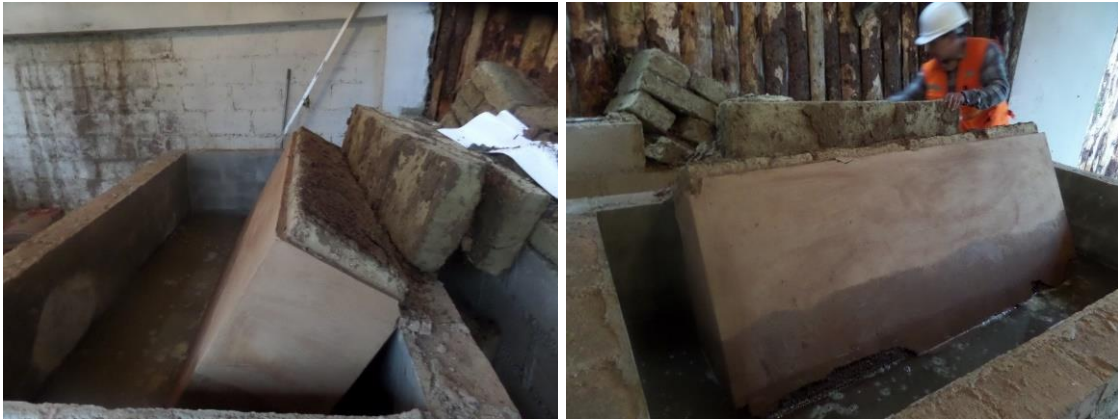
Figura 73: Colapso Muro Tierra Roja – Cal

de 2019 después de 6 horas con 13 minutos desde el inicio del primer ensayo.

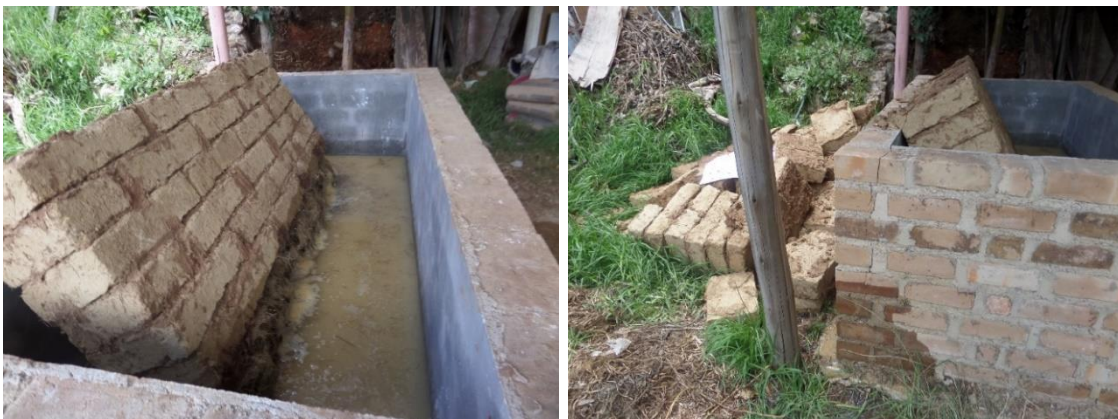
Figura 74: Colapso Muro Patrón

Notamos del cuadro que el segundo muro con mayor absorción fue el muro Patrón, cuya última medida fue de 14 mm a los 220 minutos del segundo periodo, el muro Patrón colapso a las 11:46 am del día 17 de febrero de 2019 después de 4 horas con 41 minutos desde el inicio del primer ensayo, fue el primer muro en colapsar.

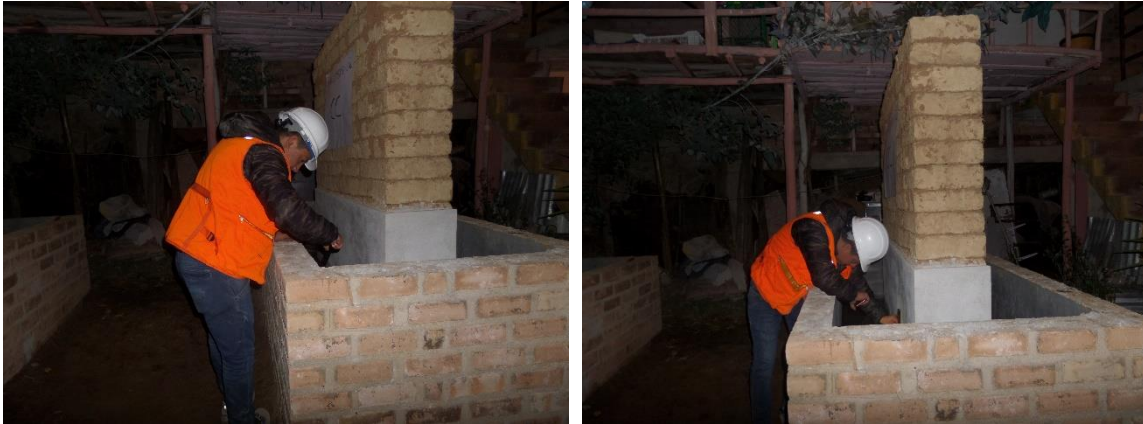
Figura 75: Medidas final segundo periodo - Muro Cemento – Cal

El muro con recubrimiento Cemento – Cal, paso satisfactoriamente este periodo de ensayos, con 1 mm de absorción durante el segundo periodo, equivalente a 1.55 litros de agua, siendo el cuarto muro en menor absorción.

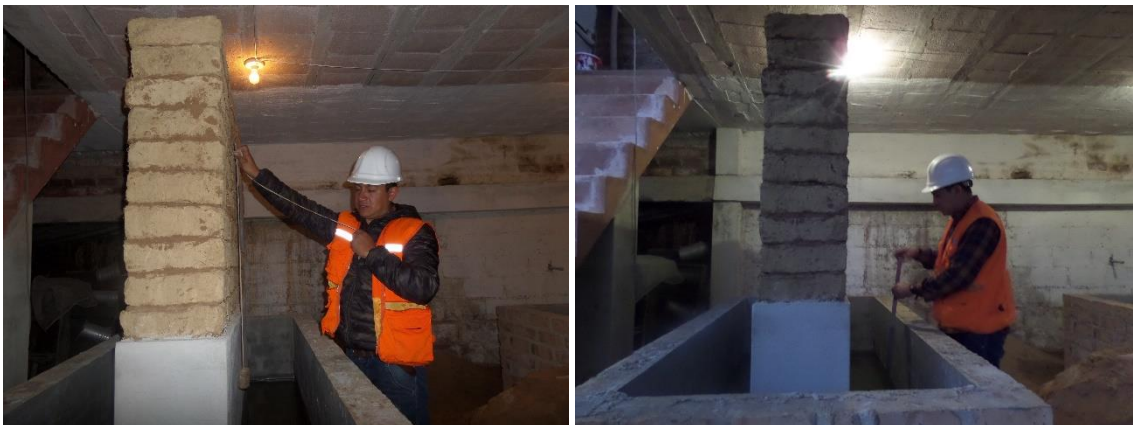
Figura 76: Medidas final segundo periodo - Muro Cemento – Yeso

El muro con recubrimiento Cemento – Yeso, paso satisfactoriamente este periodo de ensayos, con 3 mm de absorción durante el segundo periodo, equivalente a 4.71 litros, siendo el tercer muro en absorción.

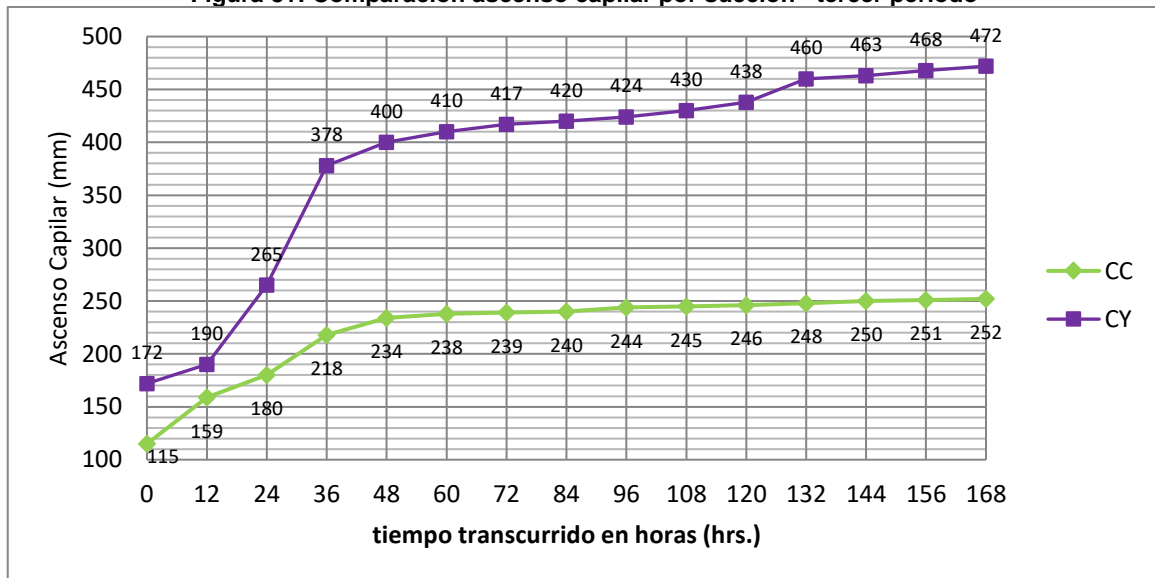
Pudimos observar que el ascenso Capilar mayor lo tuvo el muro de Cemento – Yeso un ascenso capilar de 472 mm, el mero Cemento – Cal tuvo un ascenso capilar de 252 mm.

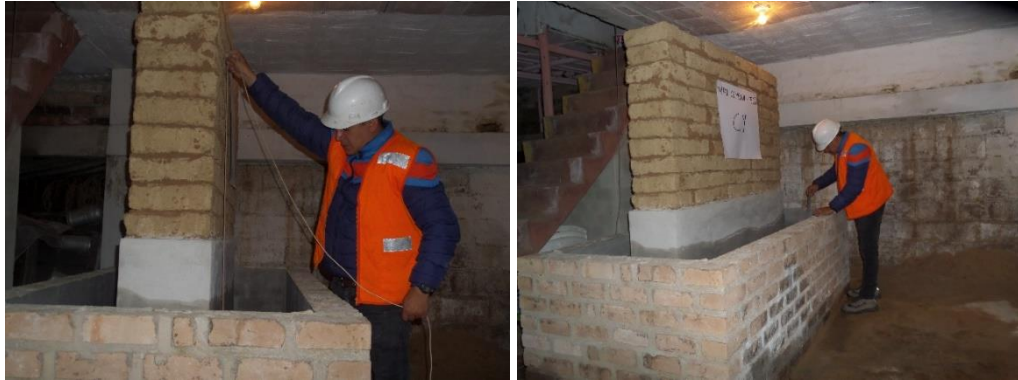
Figura 83: Verificación estado de los muros tercer periodo - Muro Cemento - Yeso

recubrimiento de Cemento – Yeso, tiene una mayor absorción y succión, donde el ascenso capilar está cerca al borde del tarrajeo (90 cm), por lo cual se consideró conveniente en coordinación con el asesor aplicar un cuarto periodo de ensayo adicional, donde se realizarán las medias de forma semanal, durante 17 días más, luego de este periodo se realizara a desmoldar los muros que soporten este periodo.

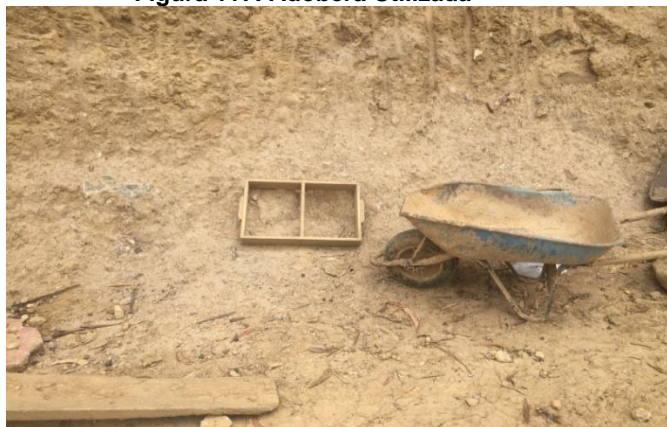
Figura 117: Adobera Utilizada

Las adoberas utilizadas son de madera, la fabricación es de modo artesanal, bajo conocimientos empíricos, sin criterios técnicos, por lo cual se supervisó la dosificación para la elaboración de todos los adobes.

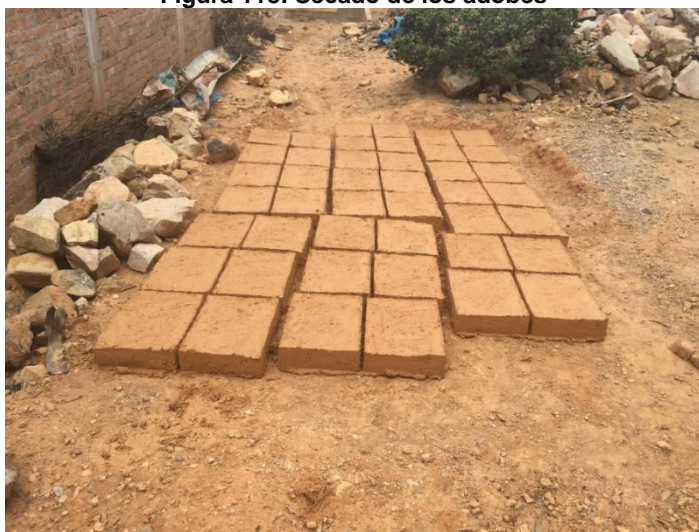
Figura 118: Secado de los adobes

El proceso de secado es al aire libre, cada 7 días son volteados para airear todos los lados, luego de 15 días se apilan para su transporte.

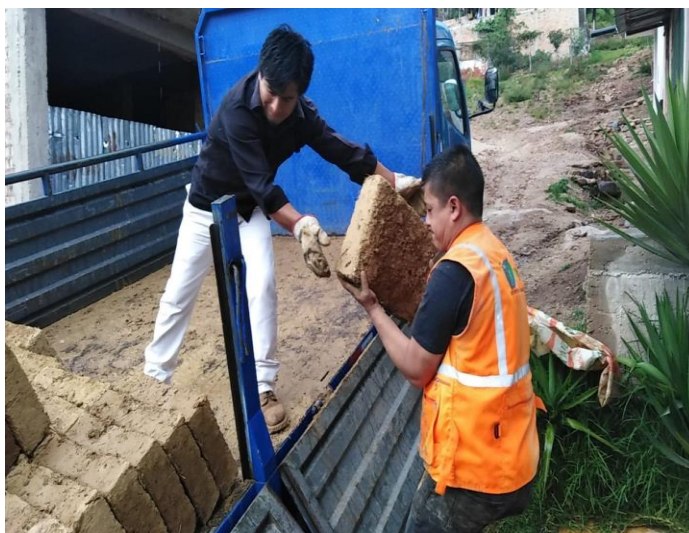
Figura 119: traslado de material

El transporte de los adobes se realiza en vehículos de carga, donde las muestras sufren deterioro en su estructura, por lo cual se seleccionó las mejores muestras, la descarga la realice de forma manual, a los 15 días de ser fabricados los adobes.

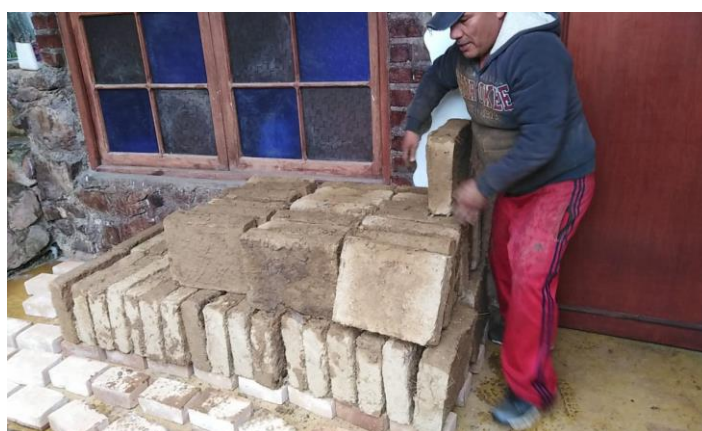
Figura 120: Distribución de los adobes

Luego de ser descargados del camión, los adobes fueron ubicados en hiladas con un espaciamiento adecuado, para garantizar el ingreso del aire, y permitir continuar con el proceso de secado.

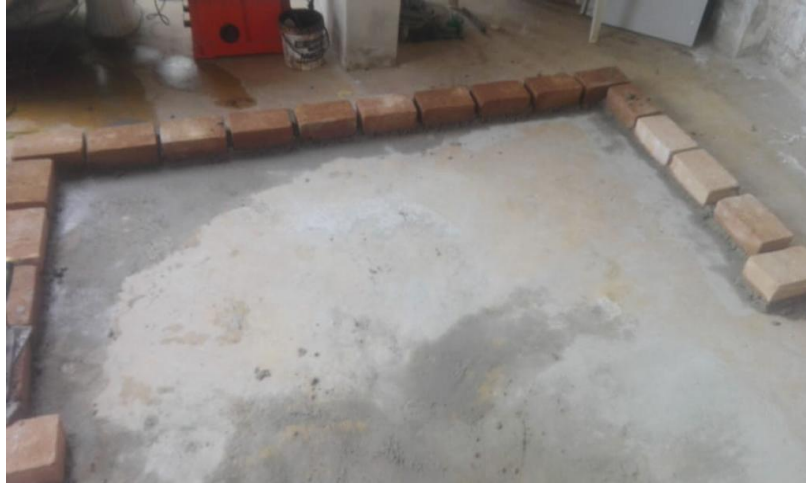
Figura 123: Inicio construcción pozos

La construcción se realizó en aparejo de soga, con separación de 15 mm entre cada, tanto en la parte vertical como en la horizontal, la altura del muro de pozos es de 800 mm en la parte interna, de lado cada pozo tiene 1000 mm de ancho en parte interna, 2110 mm de largo parte interna.

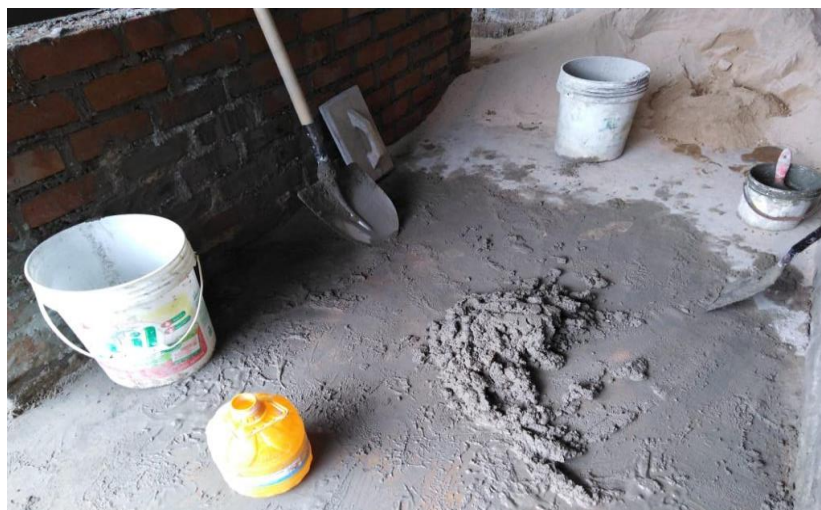
Figura 124: Mortero con Impermeabilizante

Luego de terminar el asentado de los ladrillos, se procedió a realizar el tarrajeo y con mezcla de cemento, y aditivo impermeabilizante.

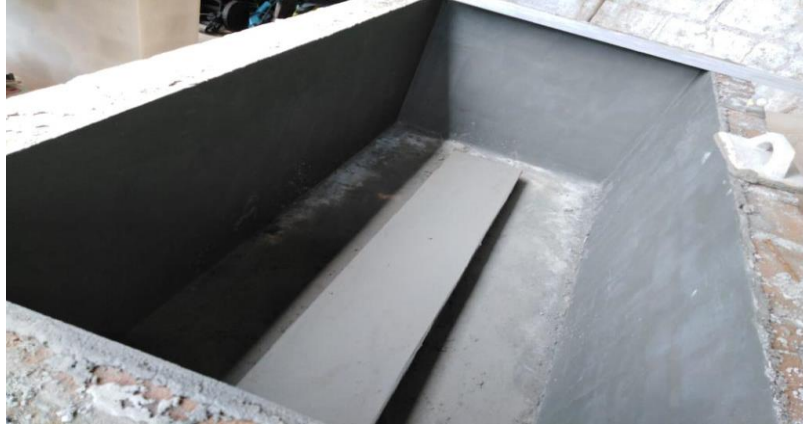
Figura 125: Sobrecimiento de 50 mm

Luego se construyó un sobrecimiento en cada pozo con una altura de 50 mm, para evitar que el agua ingreso por la parte en contacto con el suelo de los muros, finalmente se realizó el tarrajeo con 15 mm de espesor tanto en las paredes como en el suelo de los muros del pozo.

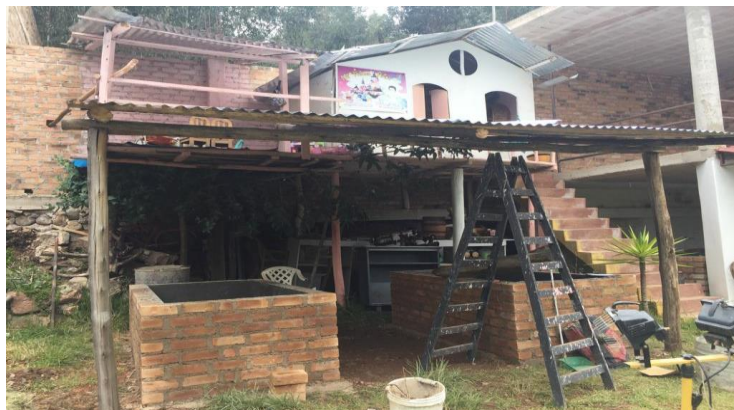
Figura 126: Pozos Impermeabilizados MP - CC

Finalmente, como protección a los pozos y muros se construyó un techo con madera y calamina para garantizar que los muros no serán afectados por lluvias.
