**EFFECTO DE INUNDACIÓN SIMULADA EN LA RESISTENCIA DE MUROS DE
ADOBE CON TARRAJEOS DE MORTEROS CEMENTO - CAL, TIERRA ROJA
– CAL, CEMENTO – YESO Y MURO PATRÓN EN LA CIUDAD DE
CAJAMARCA, 2018**

**MAESTRO EN CIENCIAS
MENCIÓN: INGENIERÍA Y GERENCIA DE LA CONSTRUCCIÓN**

Bachiller: ERICK RAFAEL MUÑOZ BARBOZA

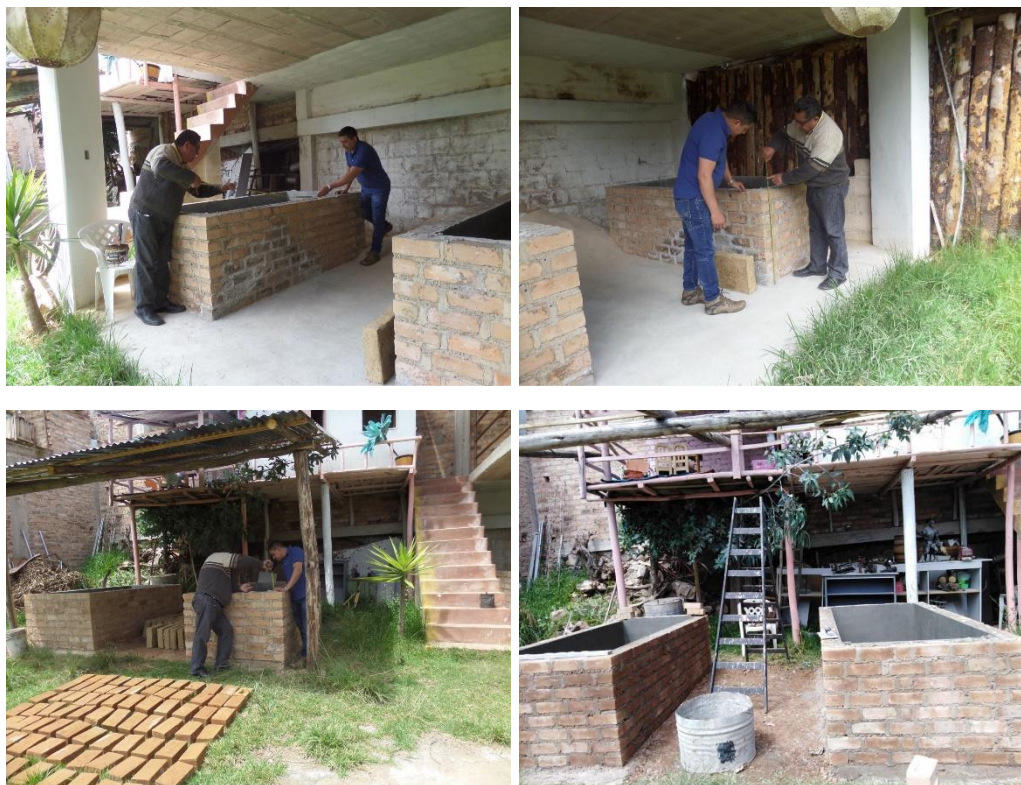
Figura 128: Supervisión de los pozos - Pozo CY - Pozo TRC - Pozo CC - Pozo MP

Luego de tener listo los pozos, se realizó la supervisión de cada uno de ellos, donde se midió altura, ancho, largo, perpendicularidad y se comprobó que los 4 pozos cumplen con la calidad necesaria para realizar la construcción de los muros. Se dejó secar el material por 28 días.

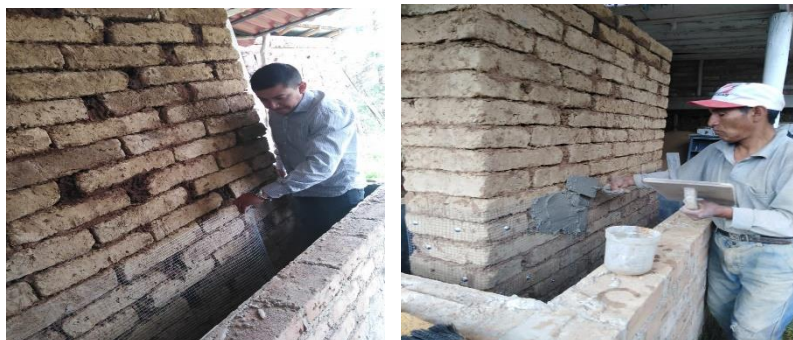
Figura 130: Aplicación del Recubrimiento - Tarrajeo mortero Cemento - Cal

En este muro se construyó un recubrimiento de cemento – cal, con una dosificación de 1:1:6 (cemento – cal – arena), de altura 90 cm desde la base del pozo, aplicado sobre una malla electro soldada $\frac{1}{2}$ " anclada al muro mediante clavos con separación de 10 cm. Este recubrimiento proporciona una barrera hidráulica con lo cual se disminuyó el porcentaje de absorción de agua del adobe.

Para la fabricación del muro se hizo primero asentando los adobes, se esperó 7 días que secan, luego de eso se clavó la malla electro soldada y se aplicó el recubrimiento.

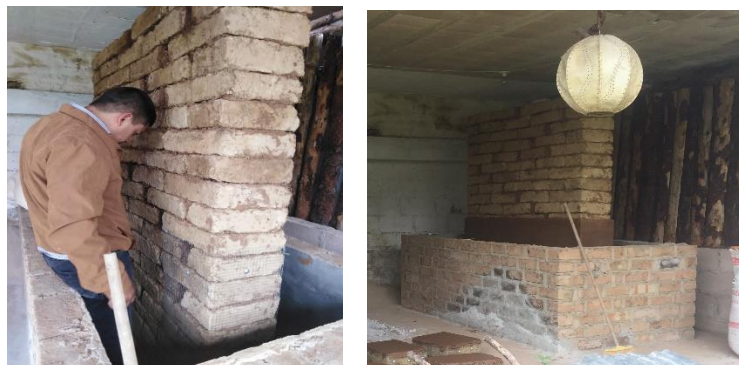
Figura 134: Aplicación de Recubrimiento - Tarrajeo mortero Tierra Roja – Cal

En este muro se construyó un recubrimiento de Tierra Roja - Cal, con una dosificación de 2:1 (tierra - cal), de altura 90 cm desde la base del pozo, aplicado sobre una malla electro soldada $\frac{1}{2}$ " anclada al muro mediante clavos con separación de 10 cm. Este recubrimiento proporciona una barrera hidráulica con la cual disminuye el porcentaje de absorción de agua del adobe.

Para la fabricación del muro se hizo primero asentando los adobes, se esperó 7 días que secan, luego de eso se clavó la malla electro soldada y se aplicó el recubrimiento.

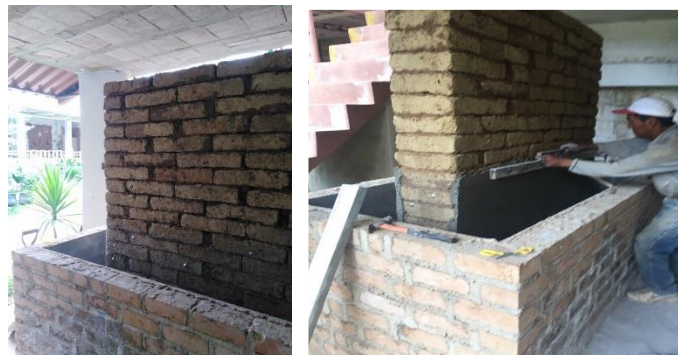
Figura 138: Aplicación de Recubrimiento - Tarrajeo mortero Cemento – Yeso

En este muro se construyó un zócalo de cemento - yeso de altura 90 cm desde la base del pozo, con una dosificación de 1:1:6 (cemento – yeso – arena), aplicado sobre una malla electro soldada $\frac{1}{2}$ " anclada al muro. Este zócalo proporciona una barrera hidráulica con lo cual disminuyo el porcentaje de absorción de agua del adobe.

Para la fabricación del muro se hizo primero asentando los adobes, se esperó 7 días que secan, luego de eso se clavó la malla electro soldada y se aplicó el recubrimiento.

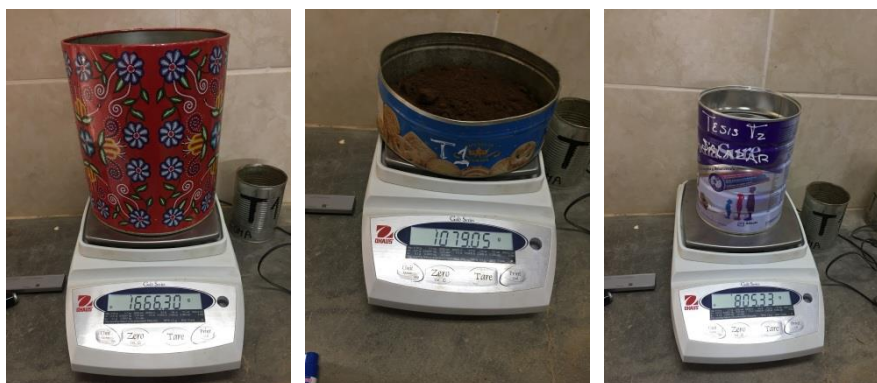
Figura 141: Muestras tara más material Ensayo Contenido de Humedad

Para determinar el contenido de humedad nos guiamos en las Normas MTC E 108 / ASTM D2216 / NTP 339.127, para el procedimiento y cálculo del porcentaje de humedad, se extrajo muestras en estado natural y luego fueron sometidas al ensayo.

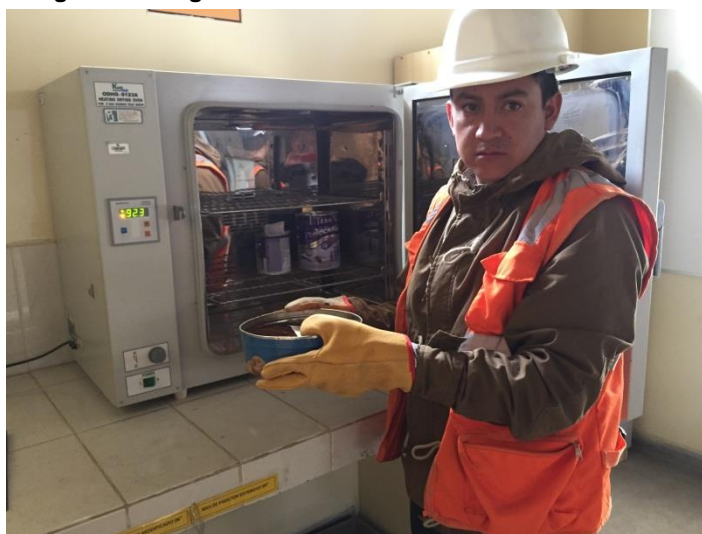
Figura 142: Ingreso de muestras Contenido de Humedad

- Identificación del recipiente (A)
- Pesarse el recipiente o tara (B).
- Pesarse la muestra húmeda en el recipiente o tara (C).
- Secar la muestra en la estufa durante 24 horas a 105°C.
- Pesarse la muestra seca en el recipiente o tara (D).
- Determinar el peso del agua $W_w(E) = C - B$.
- Determinar el peso del suelo seco $W_s(F) = D - B$
- Determinar el contenido de humedad $(G) = (E / F) * 100$
- $(W\%) = \frac{W_w}{W_s} * 100$
- Determinar el promedio del contenido de humedad (H).

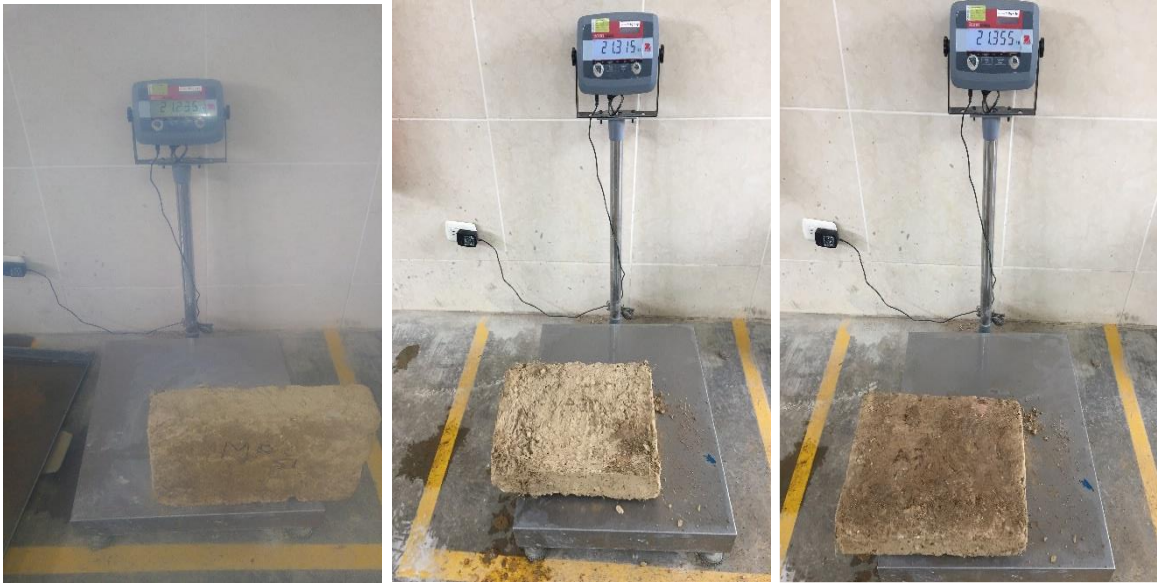
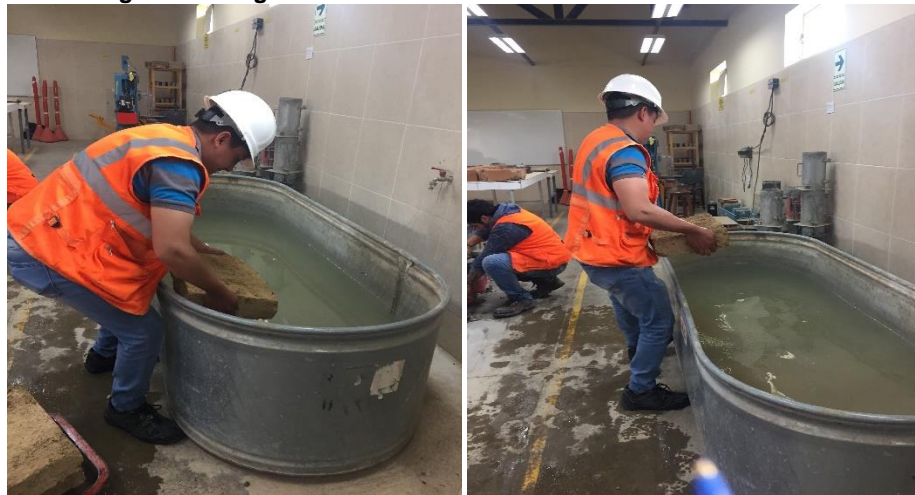
El objetivo del ensayo de Absorción, es conocer la capacidad de absorción del adobe durante 24 horas de inmersión en agua a una temperatura de $24^{\circ}\text{C} \pm 8^{\circ}\text{C}$.

Figura 153: Determinación peso seco para Absorción - Adobe Patrón

Figura 154: Ingreso Adobe Patrón 24 horas Absorción

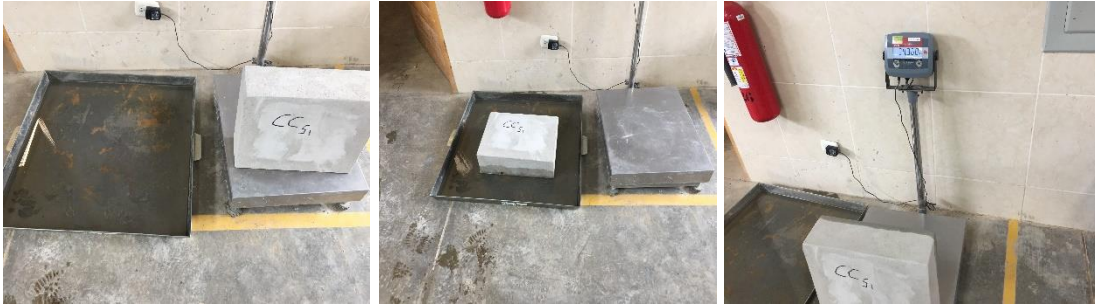
Figura 165: Ensayo Succión - Adobe Cemento - Cal N°1

La prueba de succión busca determinar el índice de absorción temprana del espécimen analizado, lo que viene a ser la cantidad de agua que 200cm² de la unidad de adobe puede absorber en un periodo normado en 1 minuto \pm 1 segundo.
