UNIVERSIDAD NACIONAL DE CAJAMARCA
FACULTAD DE INGENIERÍA
ESCUELA ACADÉMICO PROFESIONAL DE INGENIERÍA GEOLÓGICA

**EVALUACIÓN GEOTÉCNICA DE LOS TALUDES CRÍTICOS DE LA
CARRETERA COMPRENDIDA ENTRE EL PUENTE EL OBISPO –
HUANGAMARCA, DISRITO DE BAMBAMARCA**

**Para Optar el Título Profesional de
INGENIERO GEÓLOGO**

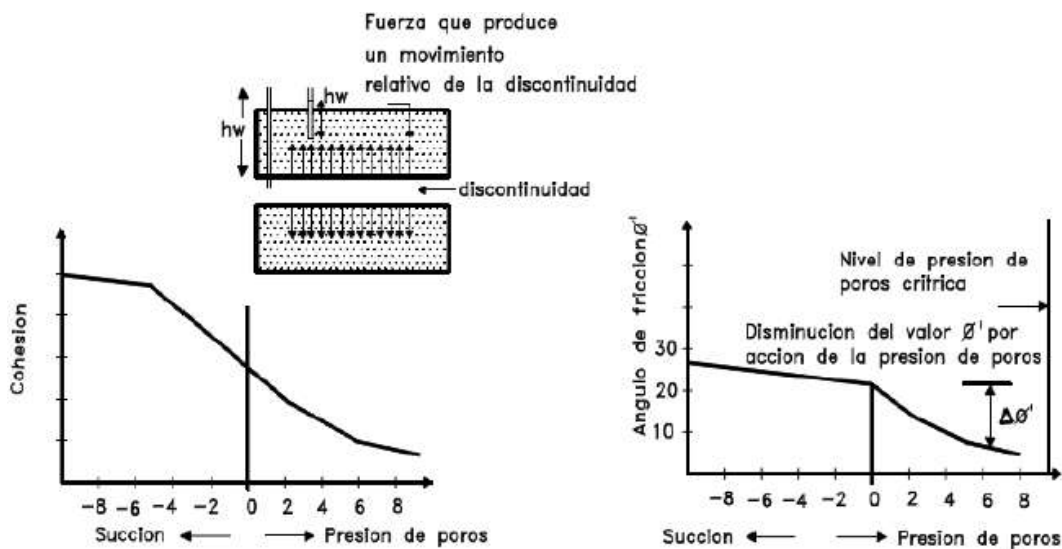
Figura 2.3. Variación de la cohesión y ángulo de fricción en una discontinuidad por el aumento de humedad y presión de poros. Fuente: Suarez, 2007.

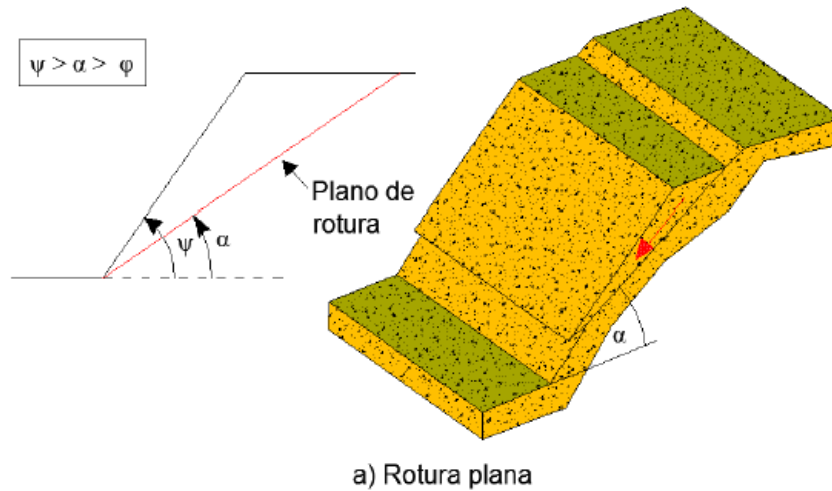
Se entiende por rotura planar, como aquella en el que el deslizamiento se produce a de una única superficie plana. Siendo la más sencilla de las formas de rotura posibles se produce cuando existe una fracturación dominante en la roca y convenientemente orientada respecto al talud. La representación semiesférica en la red de Schmidt de esta condición se observa en la Figura 2.7, se prevé el deslizamiento cuando el rumbo de la familia de discontinuidades es similar al del talud y su buzamiento menor que este.

Figura 2.7. Ruptura plana. Fuente: González de Vallejo, 2002.

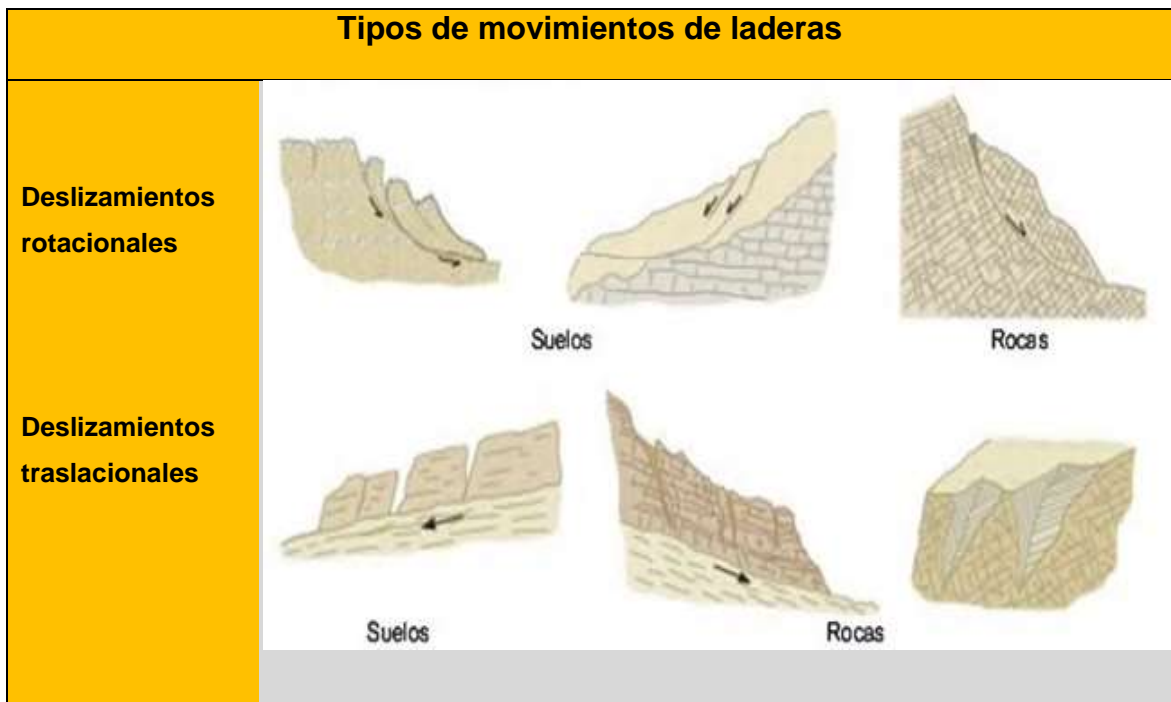
Figura 2.11. Clasificación general de los movimientos de ladera.
Fuente: González de Vallejo, 2002.

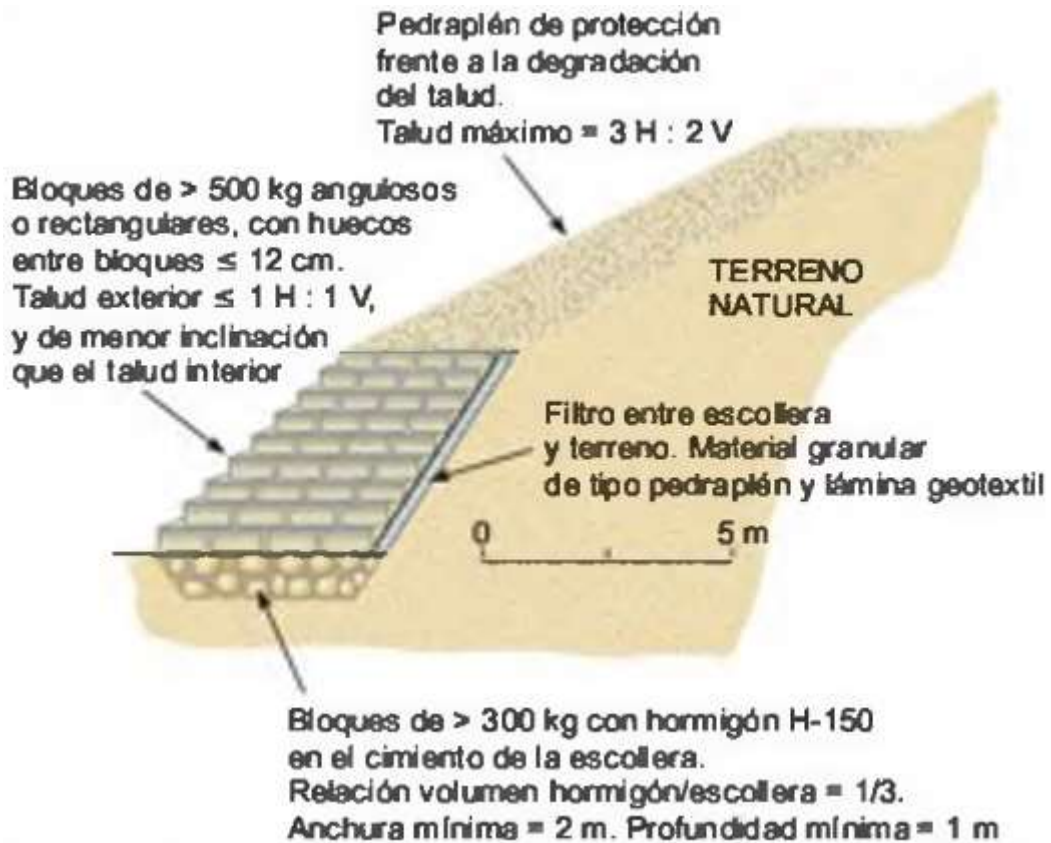
Figura 2.15. Estabilización de un talud mediante escollera.
Fuente: González de Vallejo, 2002.

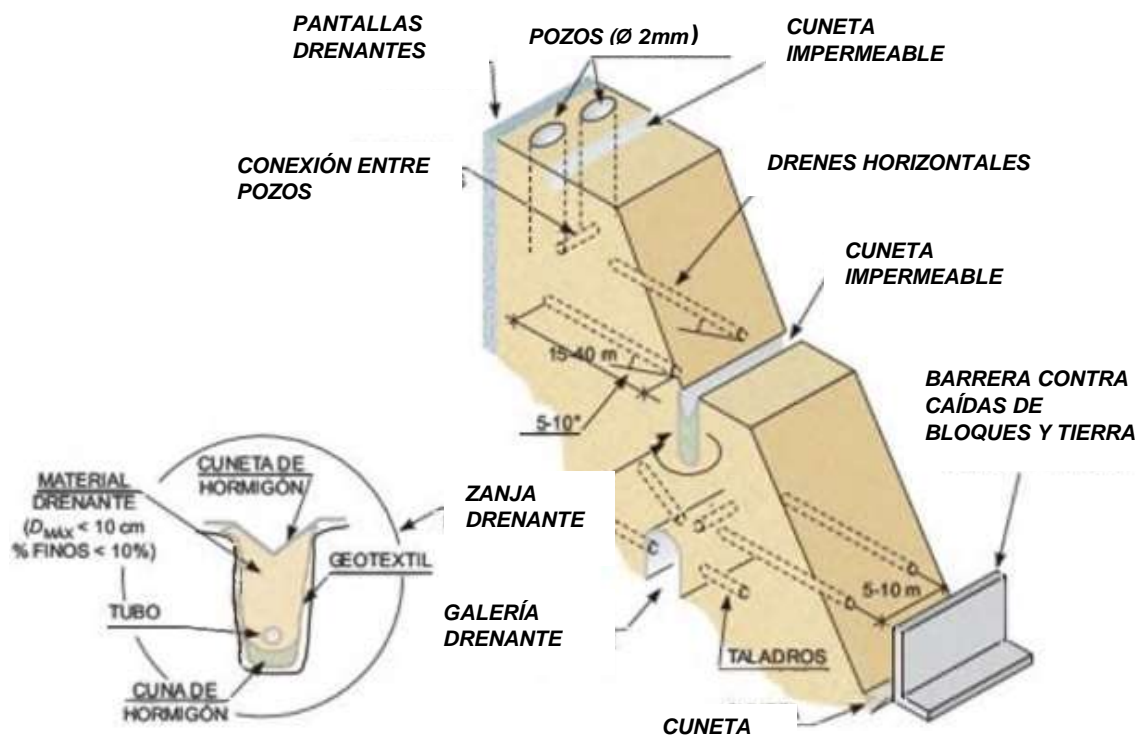
Figura 2.16. Medidas de drenaje y protección en taludes. Fuente: Uriel, 1991.

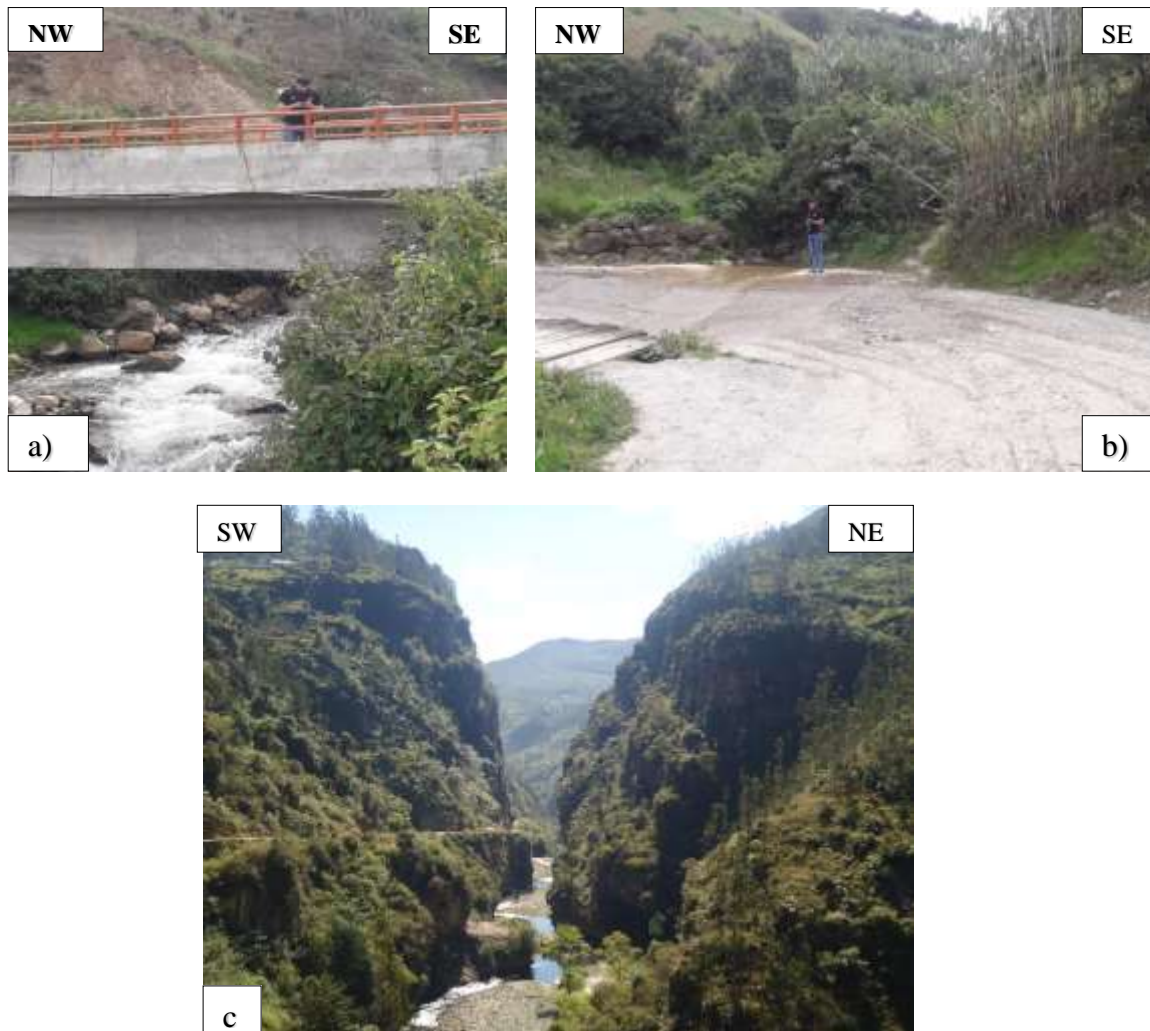
Foto 3.2. **a).** Río Paraguran. Coordenadas: E: 779236, N: 9264988, cota: 2555 m.s.n.m.
b). Quebrada Onda. Coordenadas E: 778783; N: 9265291, cota: 2561 m.s.n.m. **c).** Río Llaucano. Coordenada E: 778500; N: 9266122.cota: 2320 m.s.n.m.

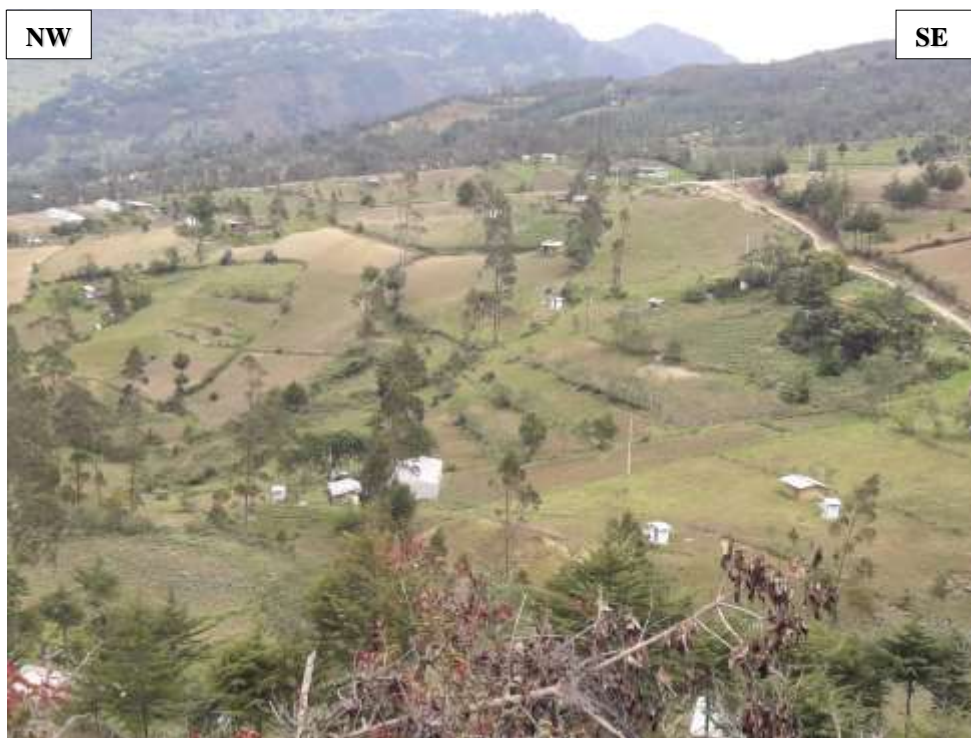
Foto 3.3. Lomada, ubicado en la parte en el centro poblado Huangamarca. Coordenadas E: 779012, N: 9265015, Cota: 2511 m.s.n.m.

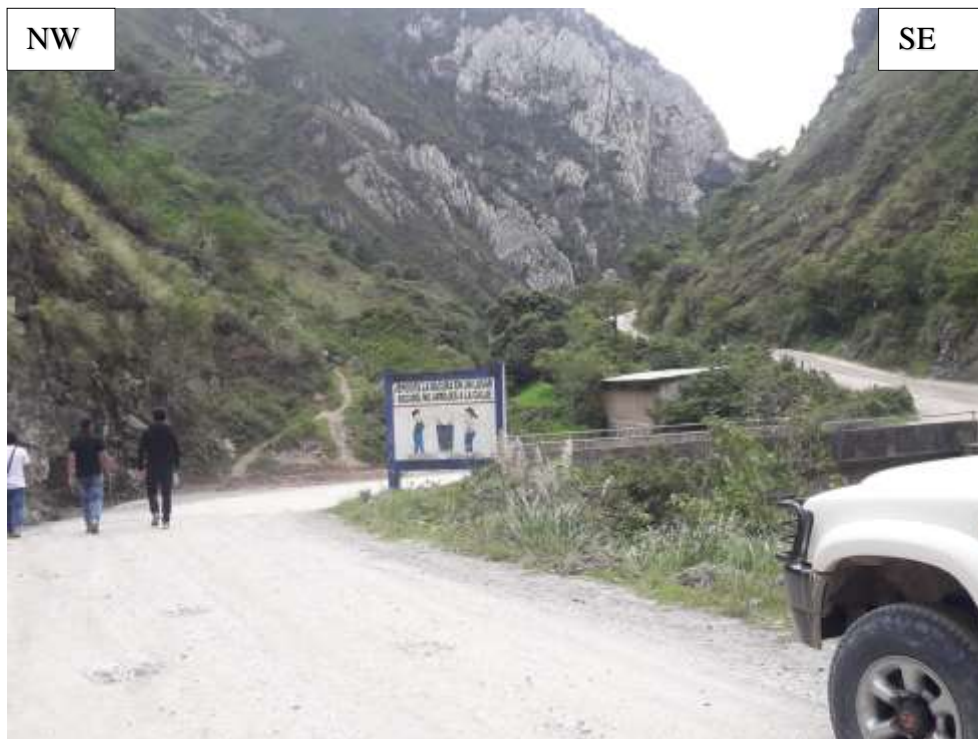
Foto 3.4. Escarpe, ubicado en el puente Obispo. Coordenadas E: 779100, N: 9265000 cota: 2340 m.s.n.m.

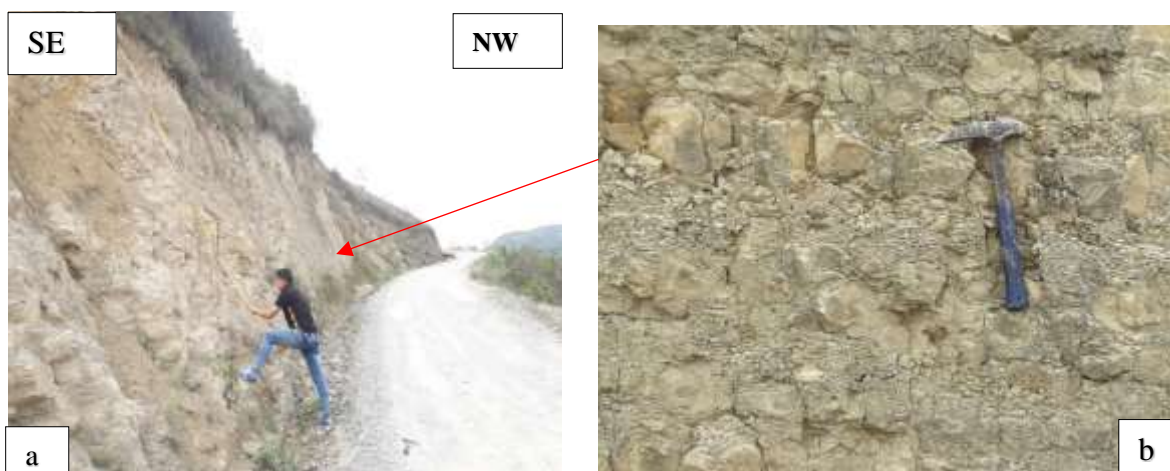
Foto 3.5. a. Litología de la Formación Chúlec, en el flanco izquierdo de la carretera. B. Secuencia sedimentaria rítmica de intercalación de arcillolitas y calizas nodulares, altamente intemperizadas de color amarillento, de espesor de 0.08 a 0.10 m. Coordenadas E: 779123, N: 9265272 cota: 2507 m.s.n.m.

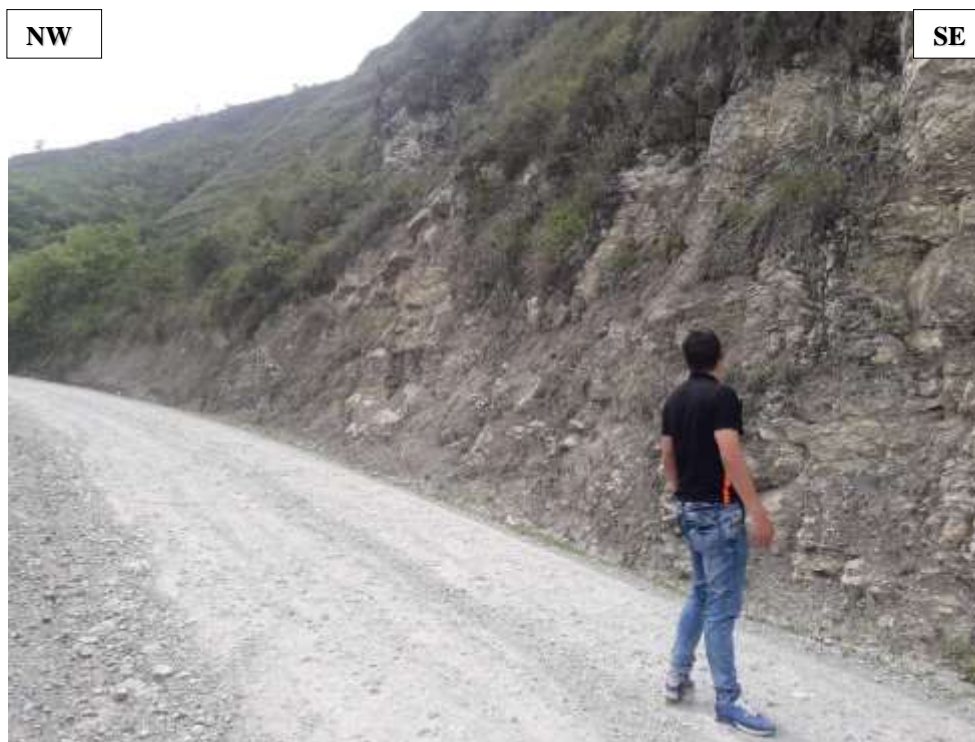
Foto 3.6. Formación Pariatambo, compuesta por secuencias de arcillolitas y calizas bituminosas a negruzcas, presentando alta meteorización en la secuencia litoestratigráfica. Coordenadas E: 777744, N: 9265649 cota: 2420 m.s.n.m.

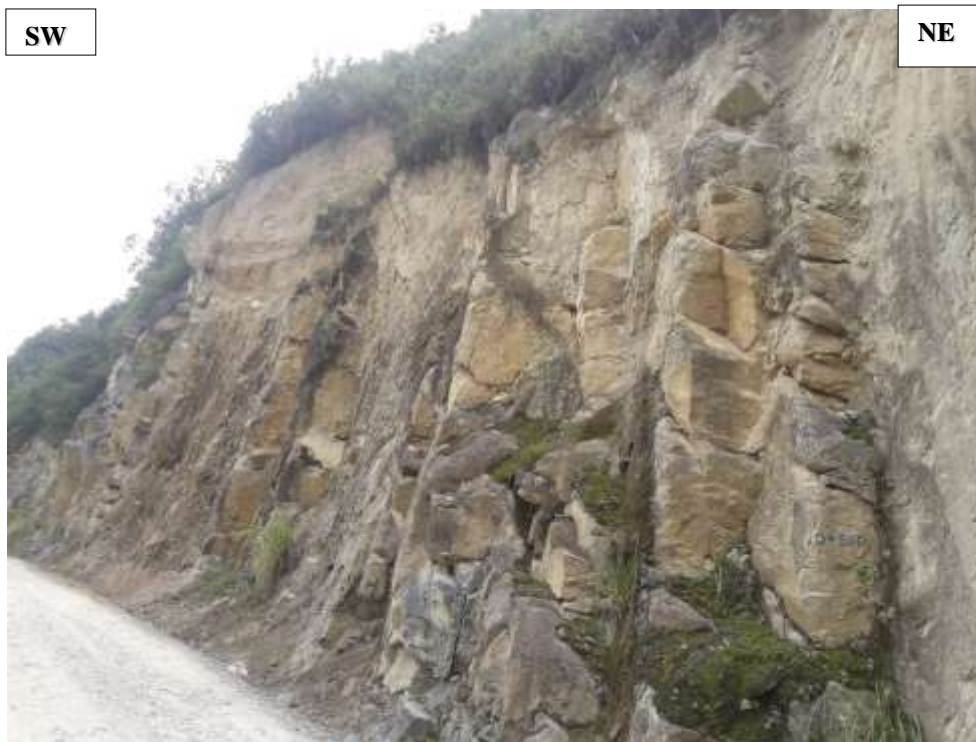
Foto 3.7. Paquetes competentes de calizas e intercalaciones de arcillolita de color gris, pertenecientes al Grupo Quilquiñan. Coordenadas E: 777272, N: 9265649
Cota: 2470 m.s.n.m.

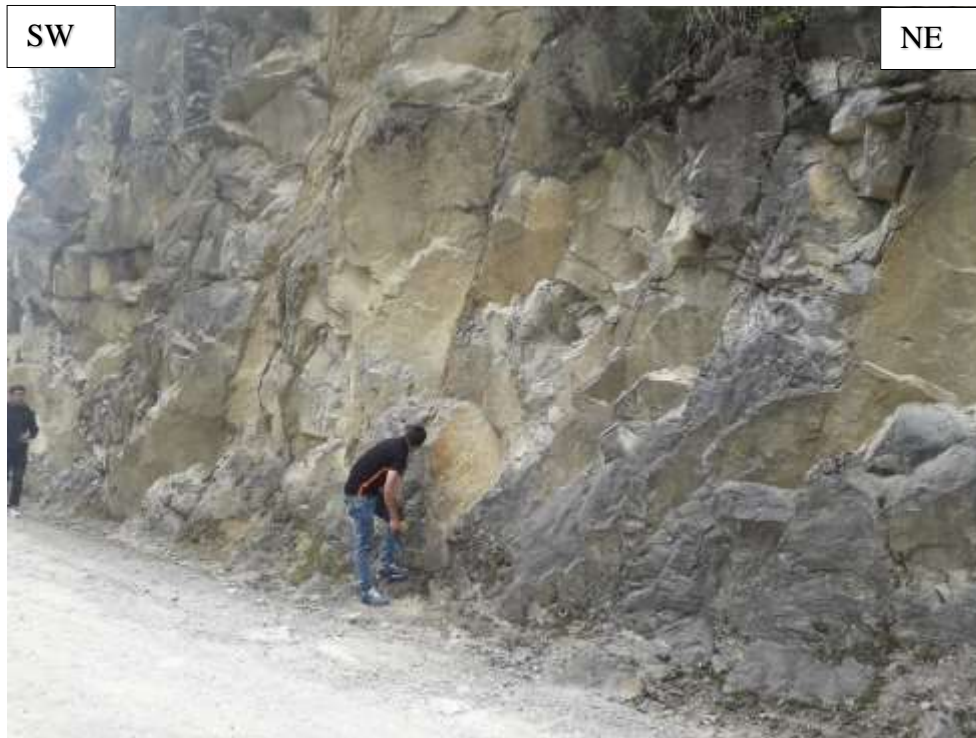
Foto 3.8. Calizas grises de grosor entre: 0.60 a 0.85 m. de la Formación Cajamarca, con superficies de color blanquecino por la meteorización de la roca. Coordenadas E: 777172, N: 9265609 cota: 2390 m.s.n.m.

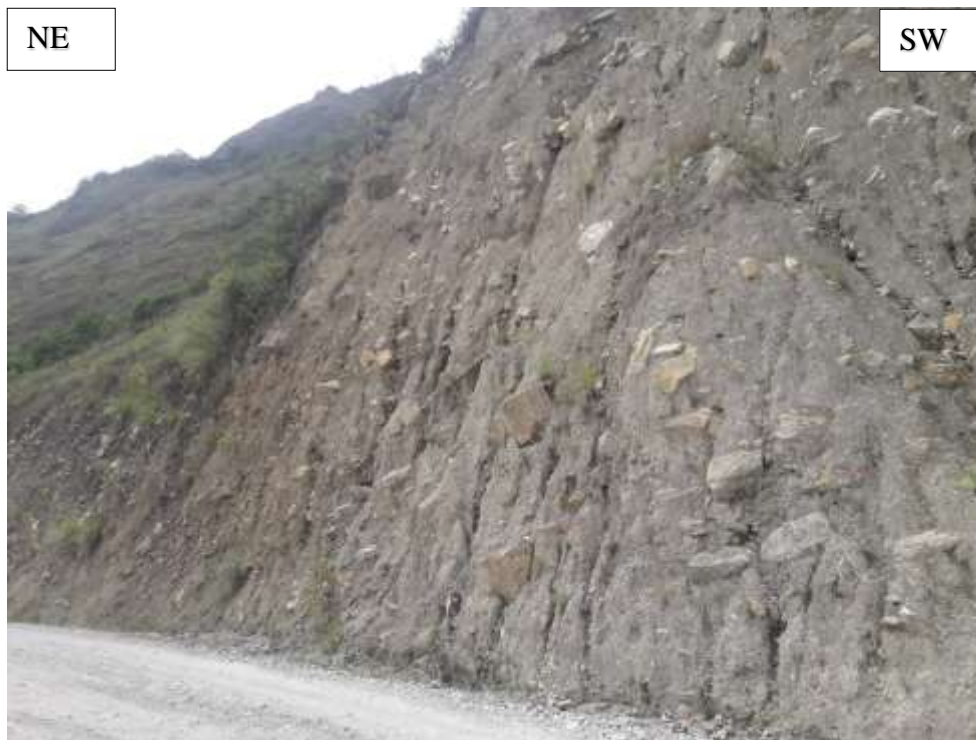
Foto 3.9. Depósito Coluvio-aluvial, ubicado en el flanco derecho de la carretera, conformado por fragmentos de rocas y material englobante de composición limosa de color gris. Coordenadas E: 777612 N: 9265687, cota: 2446 m.sn.m.

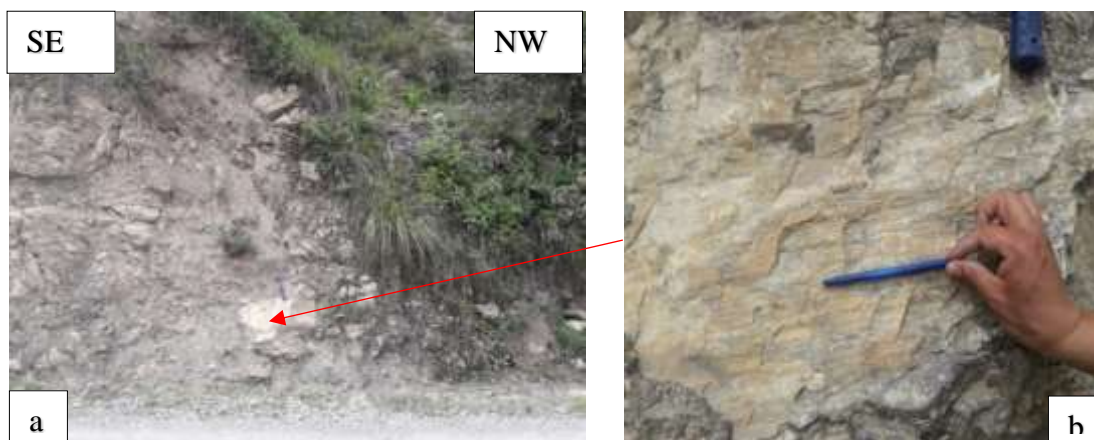
Foto 3.11. **a)** Se ubica en el flanco derecho de la carretera de la Formación Pariatambo, cubierta por Depósito Cuaternario, aflorando en la parte inferior del talud el plano de falla en la roca caliza, ubicado en la progresiva: Km. 03+950. **b)** Plano de falla dextral, observándose las estrías de falla, escalones y el movimiento cinemático de la falla.

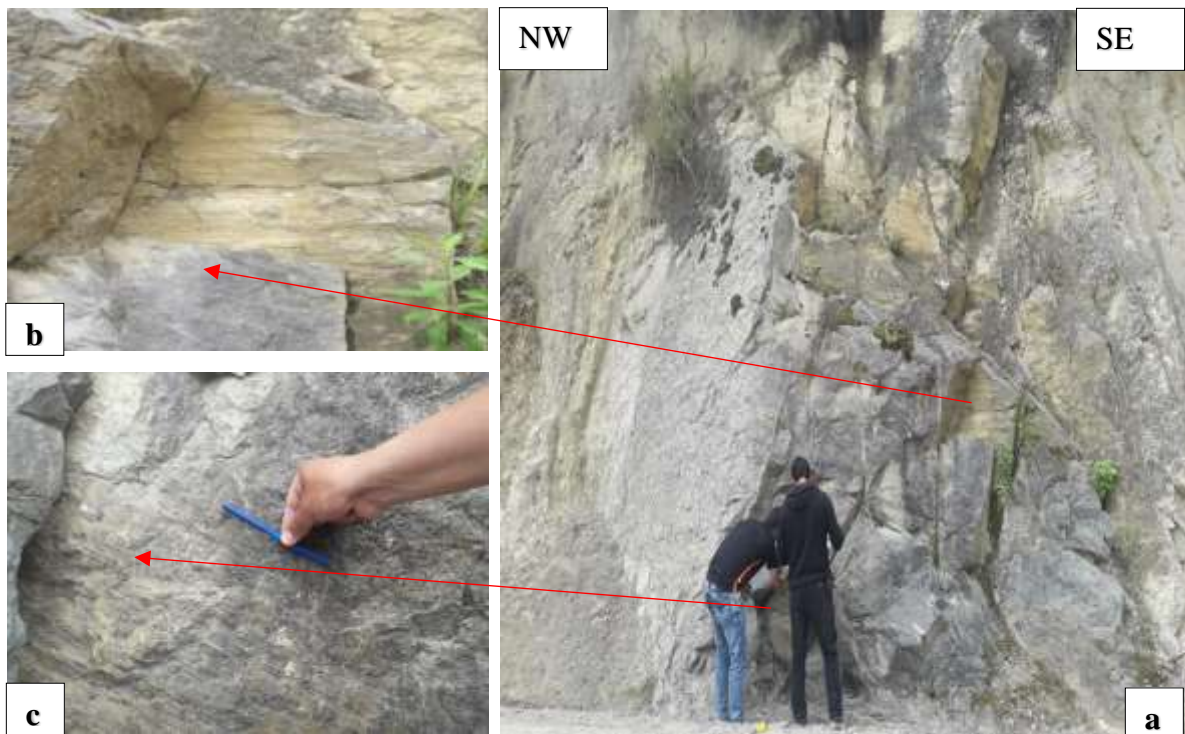
Foto 3.13. **a)** Espejos de fallas ubicadas en las calizas del Grupo Quilquiñan. **b)** Espejo de falla de movimiento cinemático: sinistral. **c)** Falla dextral, con recristalización de minerales de calcita; en la progresiva: Km. 00+520. Coordenadas E: 777069 N: 9265505, cota: 2438 m.s.n.m.

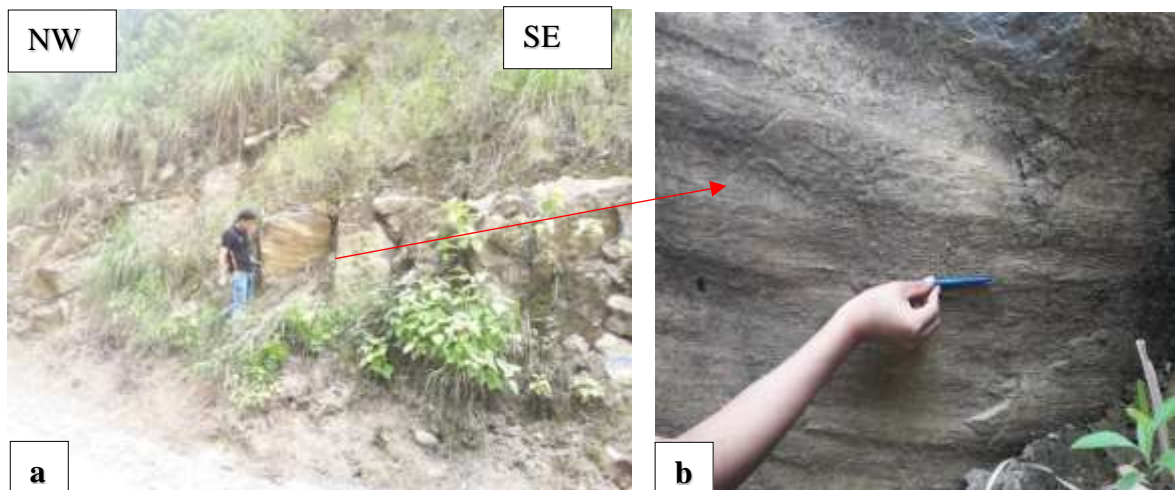
Foto 3.14. **a)** Plano de falla dextral ubicado en el pie del talud, de la Formación Cajamarca. **b)** Movimiento cinemático del espejo de falla con orientación: $Az = 300^\circ$, $Bz = 75^\circ NE$ y $pitch = 5^\circ$, en la progresiva: Km. 00+310. Coordenadas E: 777139 N: 9265428, cota: 2526 m.s.n.

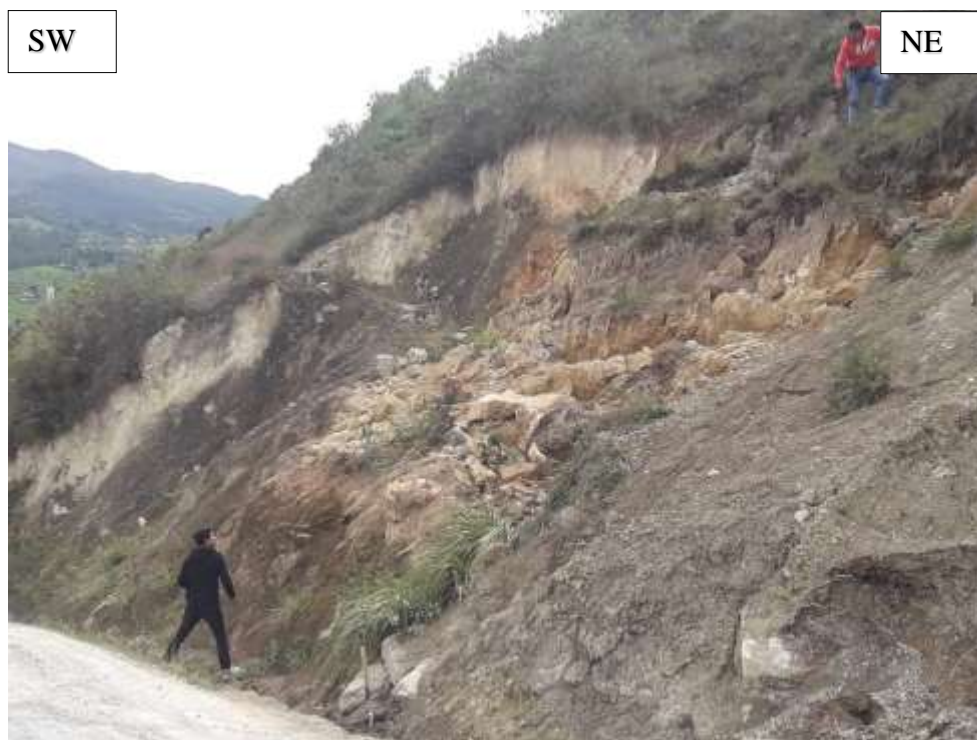
Foto 3.15. Rotura circular de pie, afectando 40 m. de la carretera entre la progresiva: Km. 06+100-Km. 06+140. Coordenadas E: 780420 N: 9265444, cota: 2748 m.s.n.m.

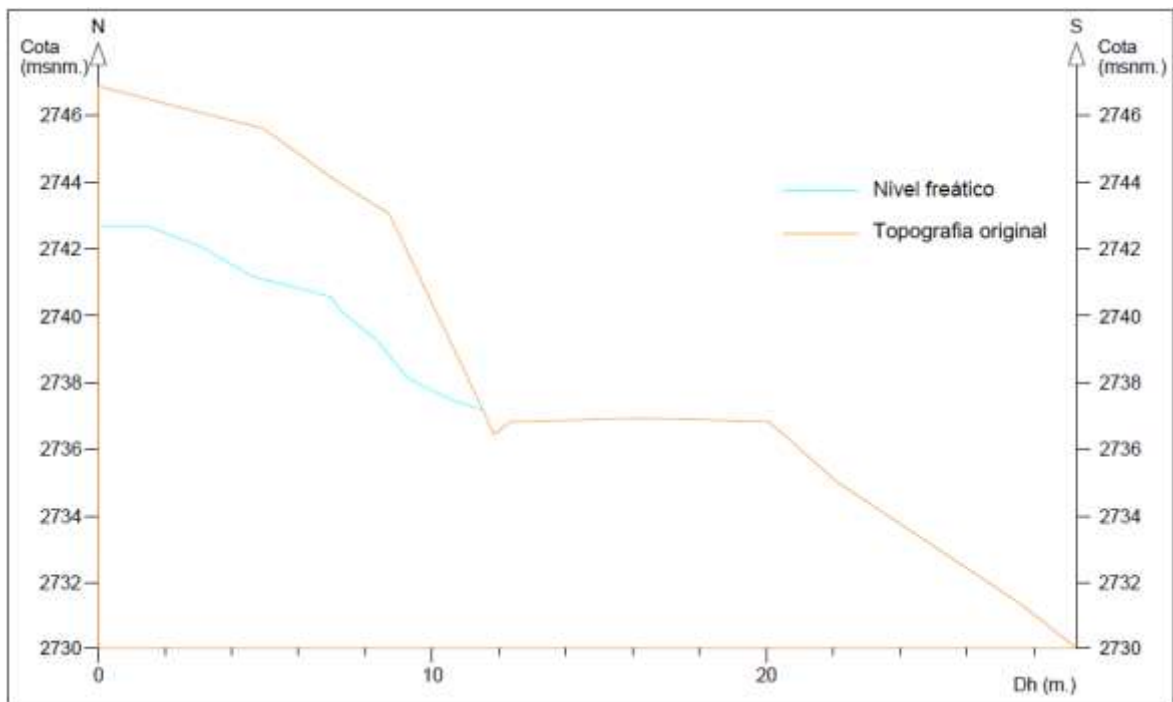
Figura 3.3. Sección de corte del talud a evaluar, ubicado en la progresiva: Km. 06+100-Km. 06+140.

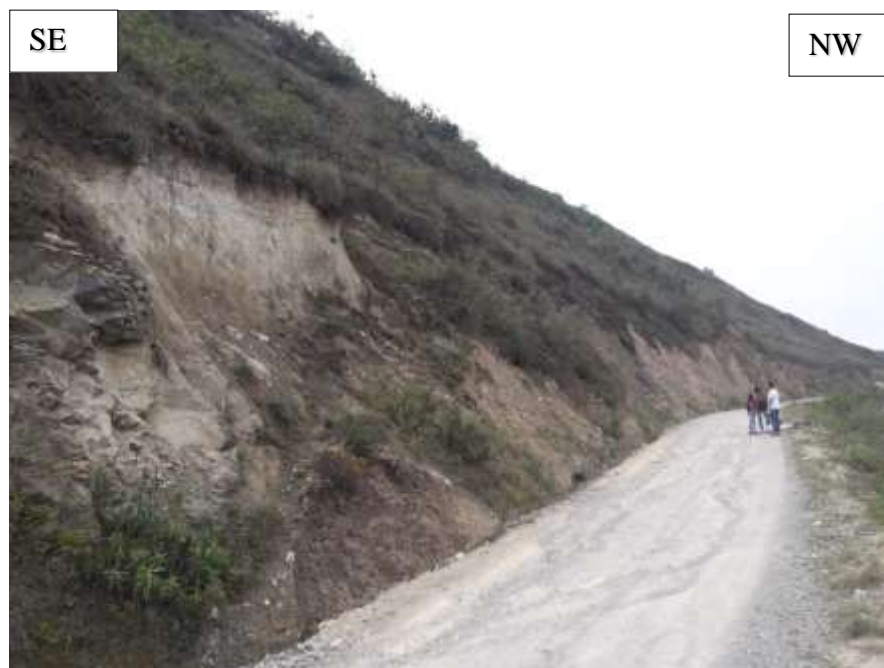
Foto 3.16. Rotura circular de pie, afectando 30 m. ubicado en el flanco izquierdo de la carretera entre la progresiva: Km. 05+955-Km. 05+985. Coordenadas E: 780436, N: 9265446, cota: 2751 m.s.n.m.

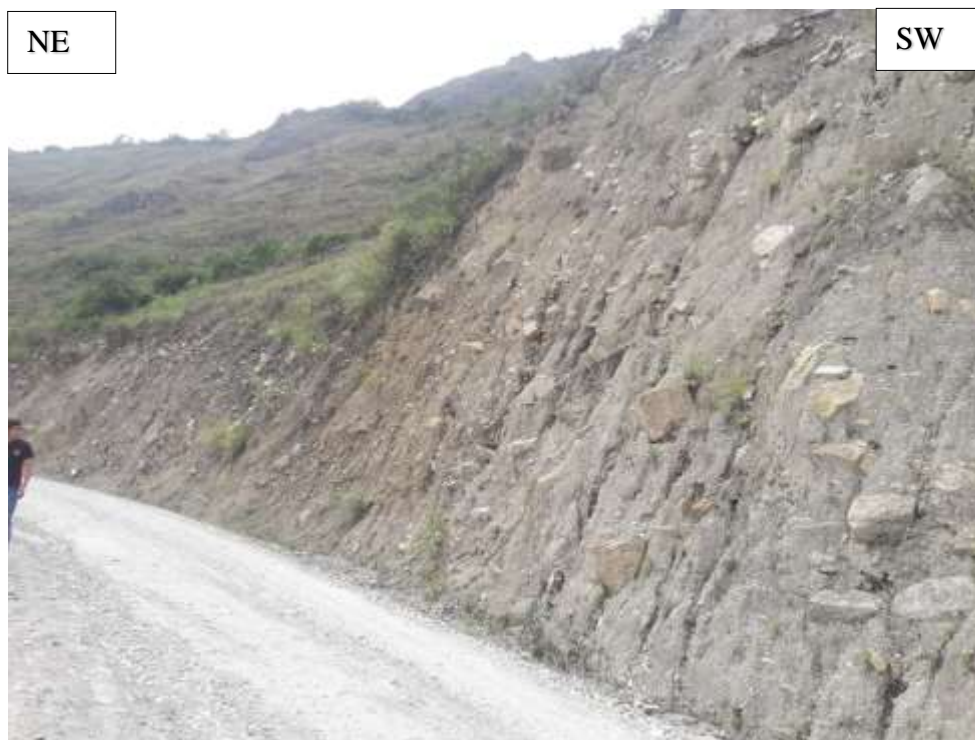
Foto 3.17. Formación de cárcavas en el talud del flanco derecho de la carretera entre la progresiva: Km. 02+500-Km. 02+540. Coordenadas E: 777612 N: 9265687. Cota: 2446 m.s.n.m.

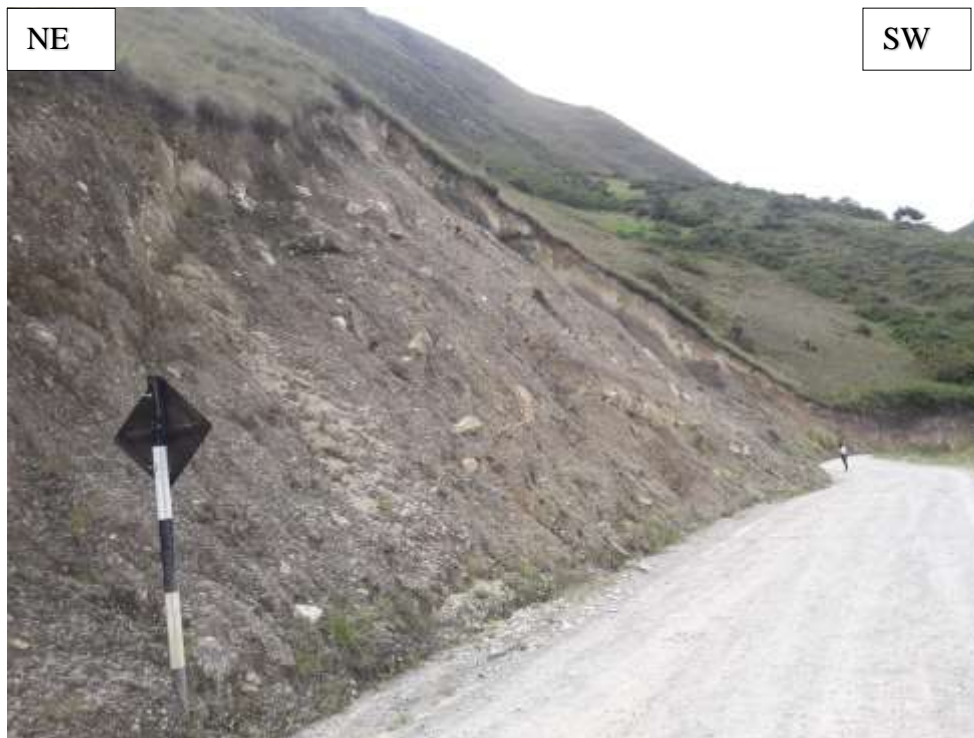
Foto 3.18. Cárcavas en el talud del flanco derecho de la carretera entre la progresiva: Km. 01+700-Km. 01+750. Coordenadas E: 778262 N: 9265827, cota: 2477 m.s.n.m.

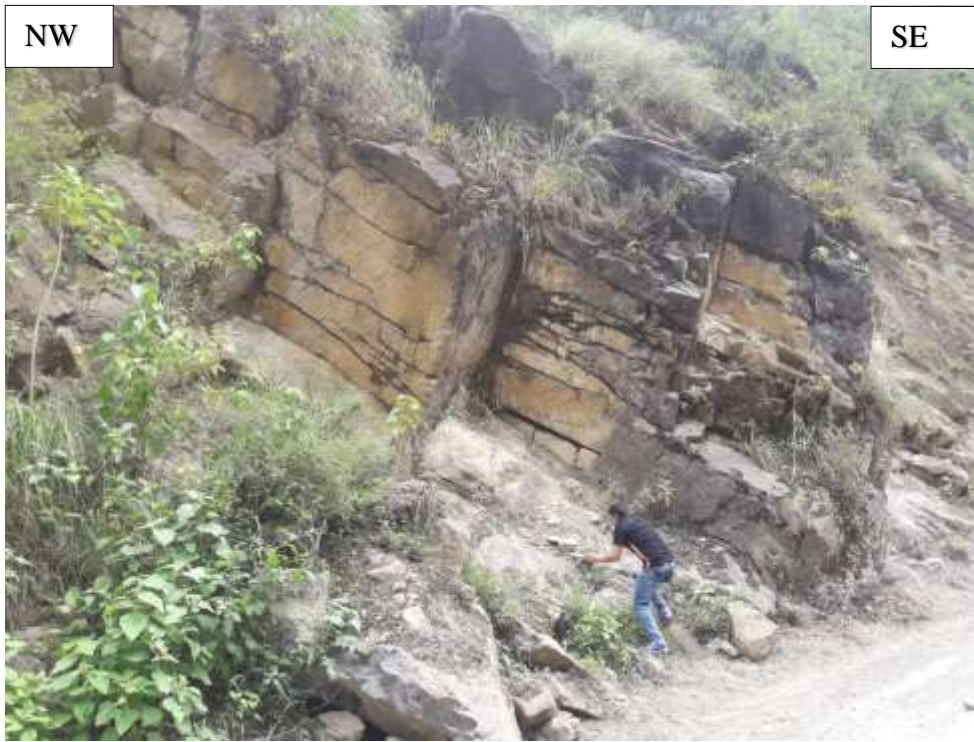
Foto 3.19. Inestabilidad en el talud del flanco derecho de la carretera entre la progresiva: Km. 00+200-Km. 00+300. Coordenadas E: 777146 N: 9265444, cota: 2515 m.s.n.m.
