UNIVERSIDAD NACIONAL DE CAJAMARCA
FACULTAD DE INGENIERÍA
ESCUELA ACADÉMICO PROFESIONAL DE INGENIERÍA DE MINAS

TESIS

**EVALUACIÓN GEOTÉCNICA Y DISEÑO DEL TAJO ESMAEL DE LA
EMPRESA CAL PLUS, CONCESIÓN COLQUIRRUMI 49-C.
DISTRITO, PROVINCIA DE HUALGAYOC - CAJAMARCA**

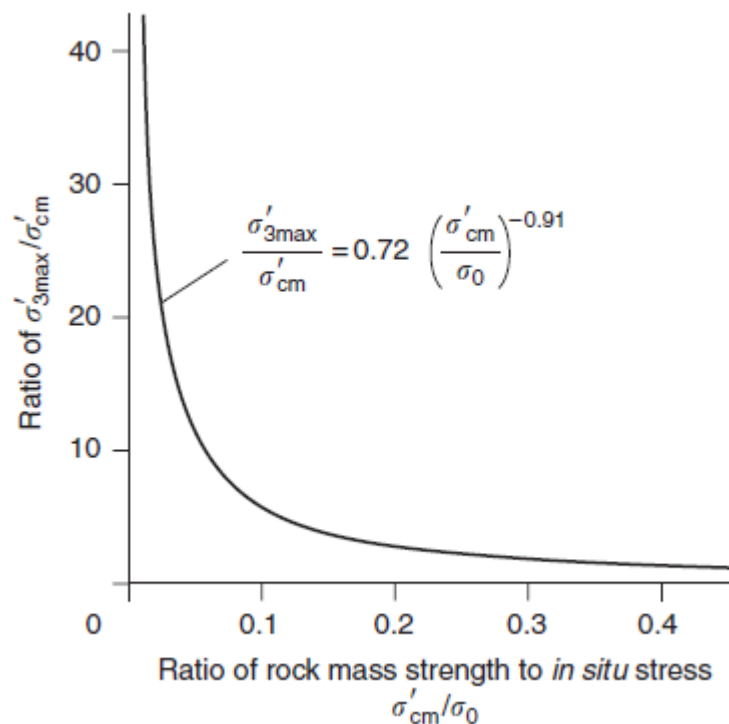
Figura 2.3. Relación para el cálculo de σ'_{3max} para los parámetros equivalentes de Mohr-Coulomb y Hoek-Brown para taludes.

La determinación del valor apropiado de σ'_{3max} a ser utilizado en las ecuaciones 5 y 6 dependerá de cada situación específica. Para el caso de taludes, el factor de seguridad calculado, la forma y ubicación de la superficie de rotura son equivalentes. Se han llevado a cabo estudios de estabilidad de los taludes en roca que utilizan el análisis circular de falla de Bishop para un amplio rango de geometrías de taludes y propiedades de masa de roca tanto para los criterios de Mohr-Coulomb y el criterio Generalizado de Hoek-Brown para encontrar el valor de σ'_{3max} da curvas características equivalentes (Wyllie y Mah, 2004).

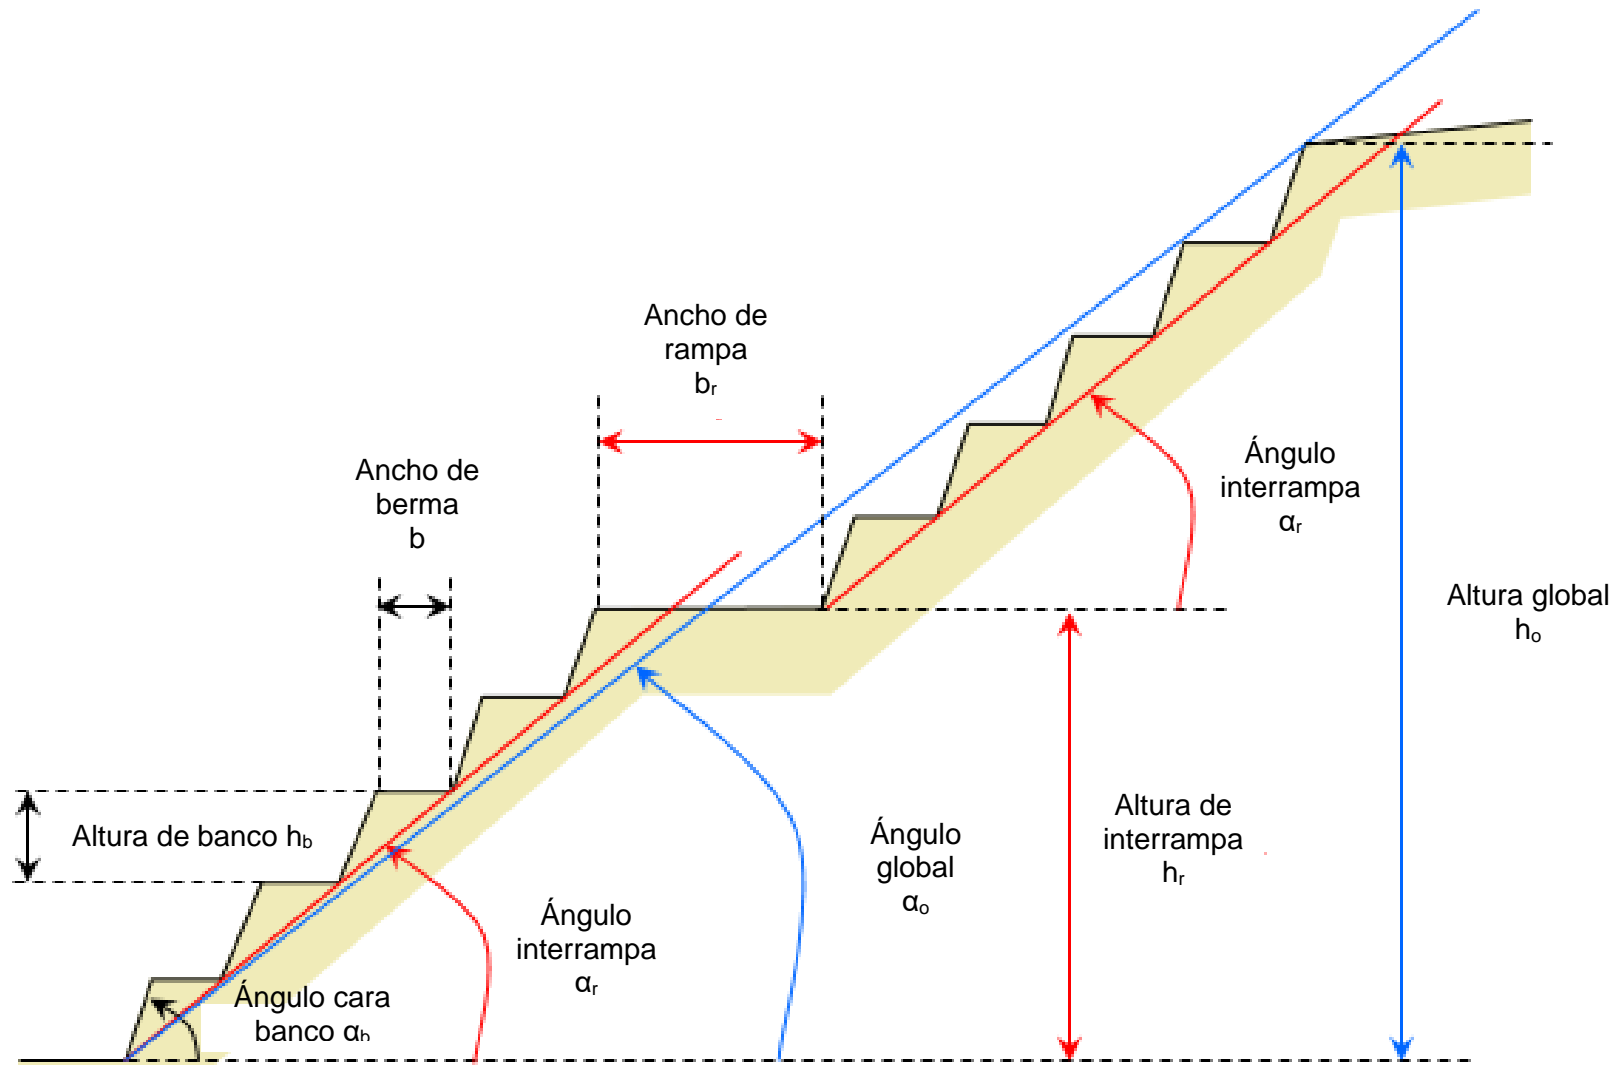
Figura 2.6. Parámetros geométricos de diseño de tajos.
Fuente: Hustrulid et al., 2013.

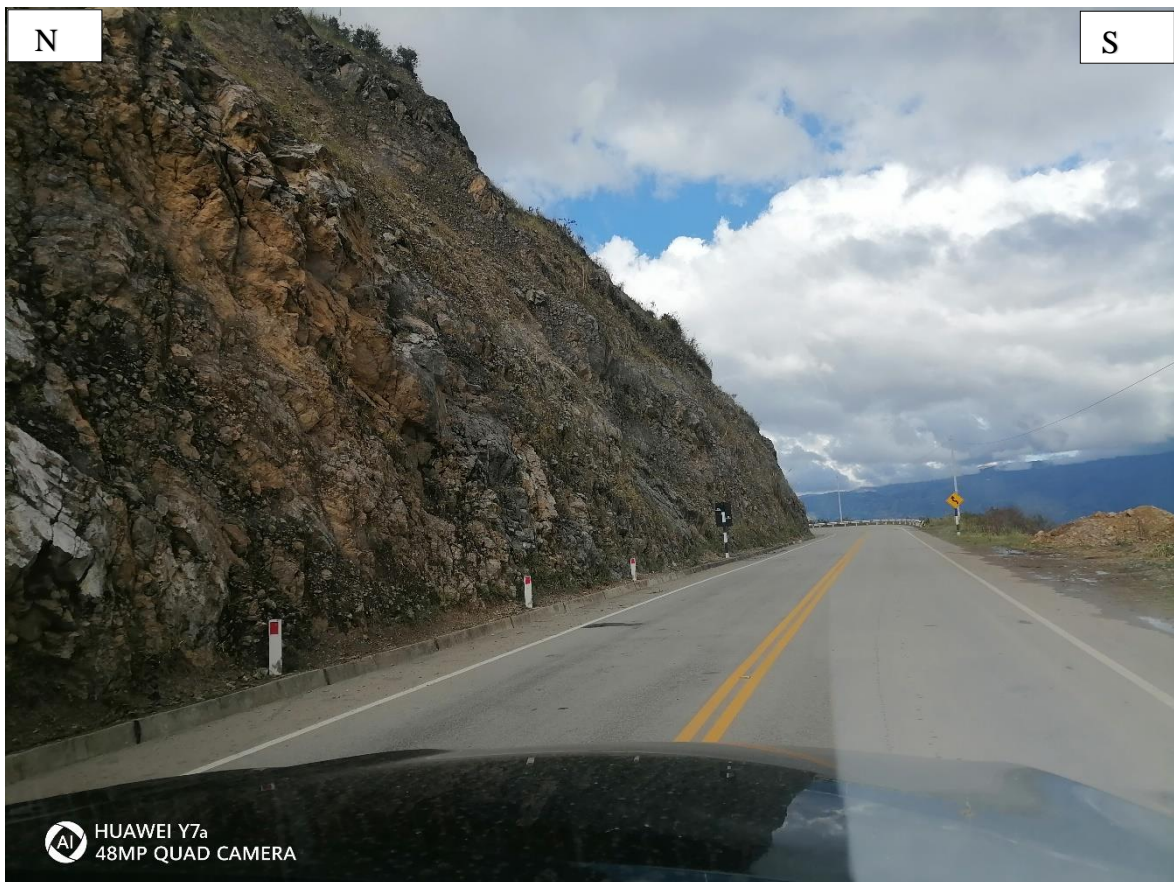
Figura 3.4. Formación Yumagual, ubicada en el flanco izquierdo de la carretera.
Ubicación: E = 766867.760 m., N = 9253894.260 m. y Cota = 3159 msnm.

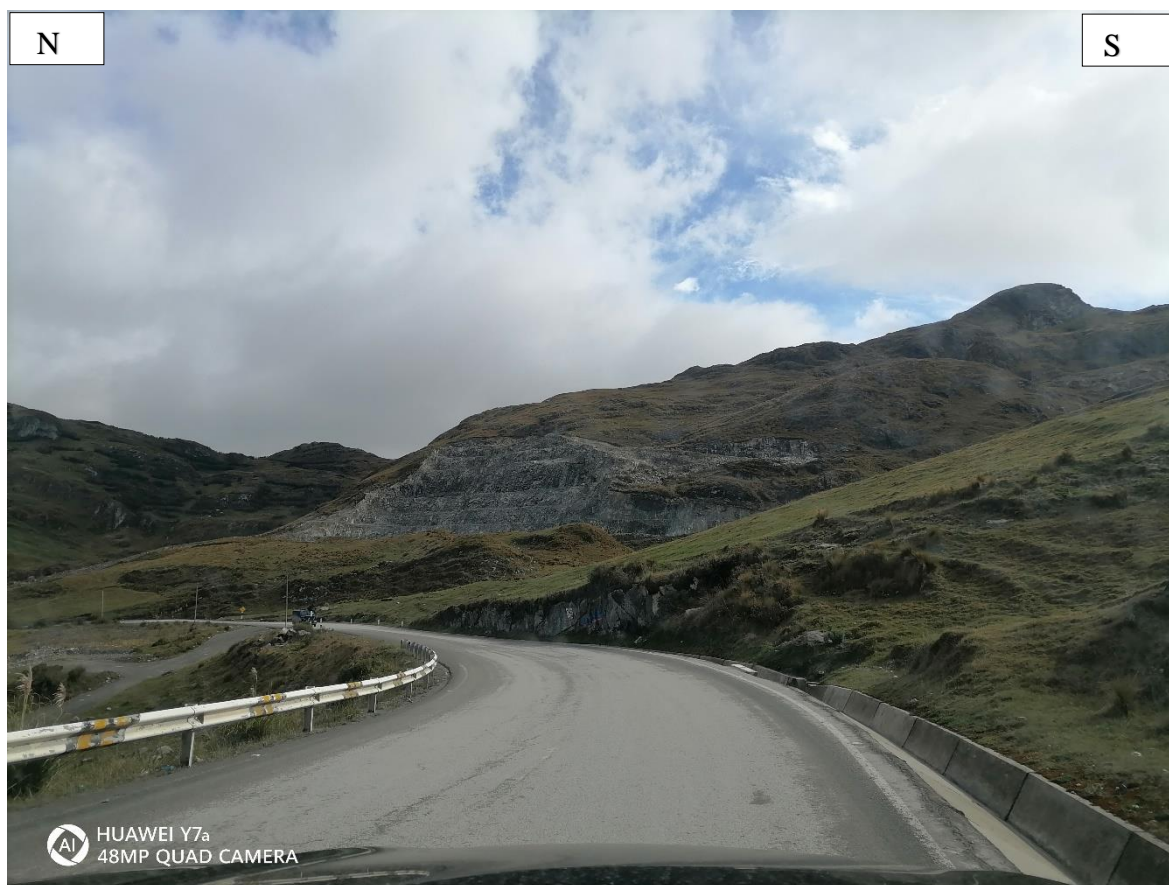
Los constituyen la zona de mayor importancia calcárea, con orientación N-S, conformada por calizas mudstone azuladas de espesor estratigráfico: 300 m. a 500 m. careciendo su superficie de vegetación. Caracterizada por presentar estratificación homogénea y uniforme de espesor: 0.50 m a 1.50 m. formando en

Figura 3.5. Formación Cajamarca se ubicada en el distrito de Hualgayoc, flanco derecho de la carretera. Ubicación: E = 761803.800 m., N = 9249715.030 m. y Cota = 3889 msnm.

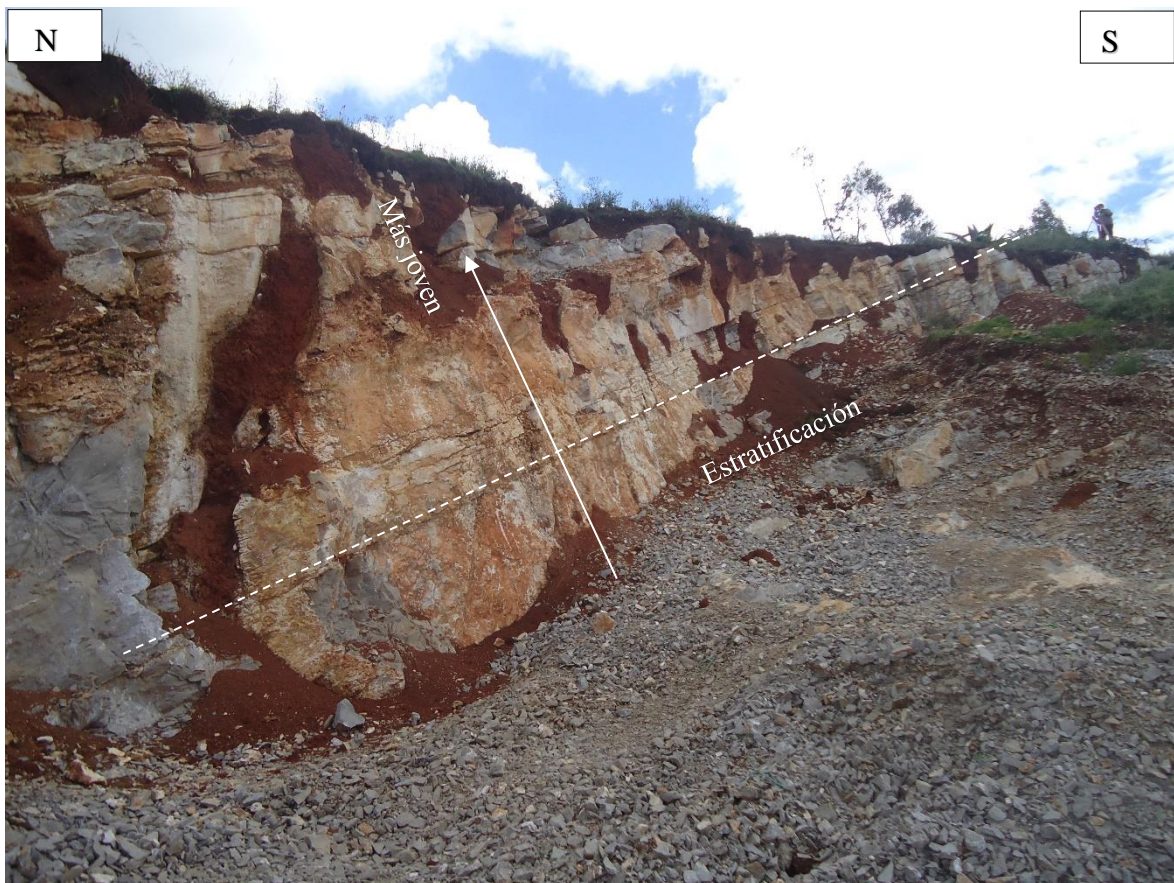
Figura 3.6. Tajo de explotación de roca caliza - Formación Cajamarca. Ubicación: E = 769892.827 m., N = 9255421.770 m. y Cota = 3292 msnm.

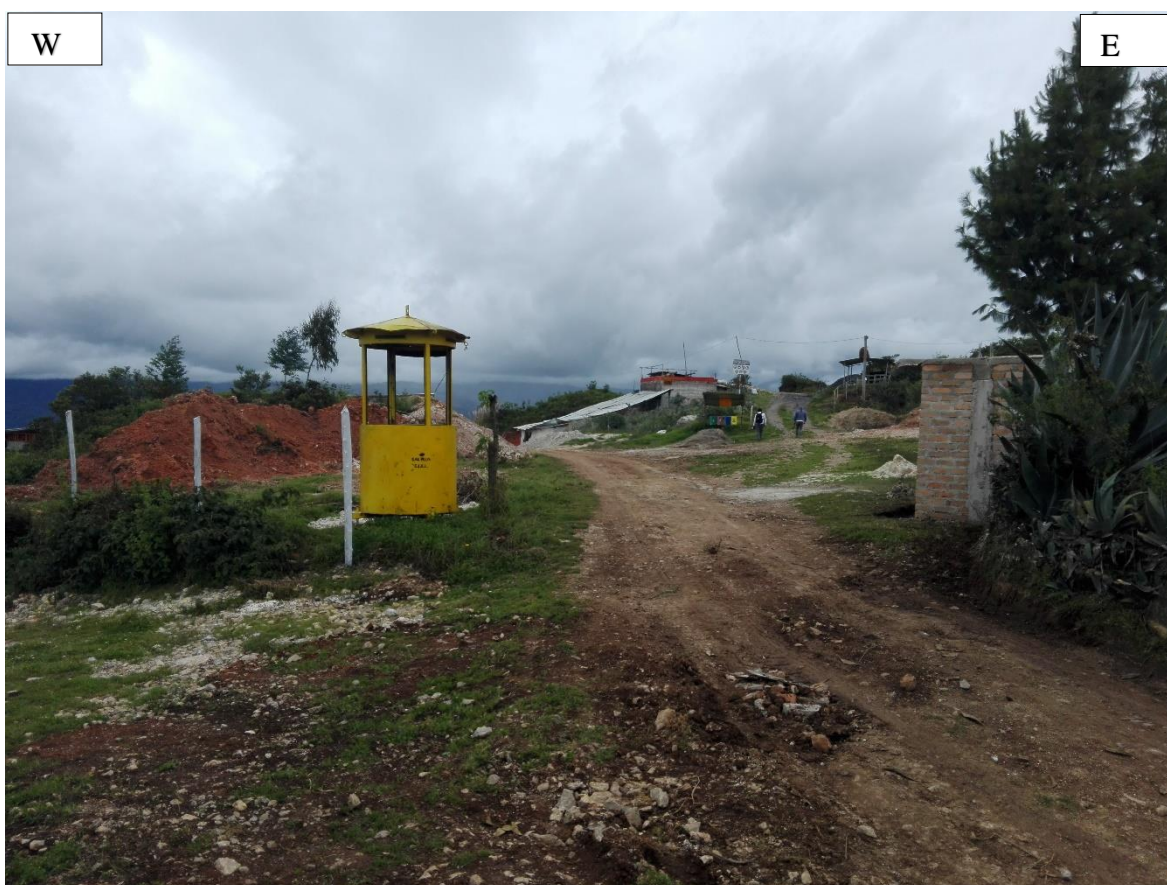
Figura 3.7. Instalaciones del área de beneficio - empresa Cal Plus E.I.R.L., observando la planta metalúrgica, emplazada en la unidad geomorfológica - planicie. Ubicación: E = 769866.849 m., N = 9255532.829 m. y Cota = 3289 msnm.

La primera poligonal del terreno superficial está emplazada sobre esta unidad morfo-genética ocupando un área del proyecto minero de 2,255.21 m². con área porcentual de 17.32%; con pendientes oscilantes de 0° - 7°, predominando instalaciones como: Cantera, oficina, playa de estacionamiento, servicios higiénicos, caseta de guardianía, comedor, hospedaje, área de descanso, acopio de carbón, residuos sólidos, almacén de herramientas, almacén de sustancias peligrosas y la mitad del almacén de cal hidratada, con una orientación W.

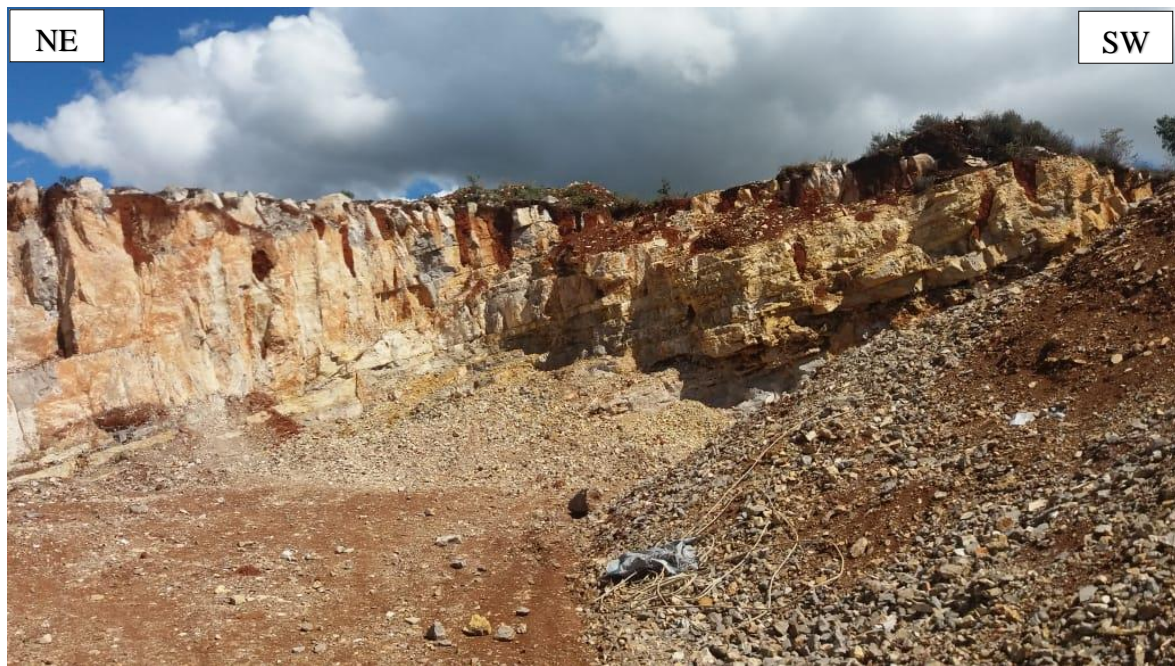
Figura 3.8. Cantera de extracción de roca caliza, emplazada en lomadas, conformado por paquetes de buen espesor de roca calcárea. Ubicación: E = 769904.171 m., N = 9255373.785 m. y Cota = 3291 msnm.

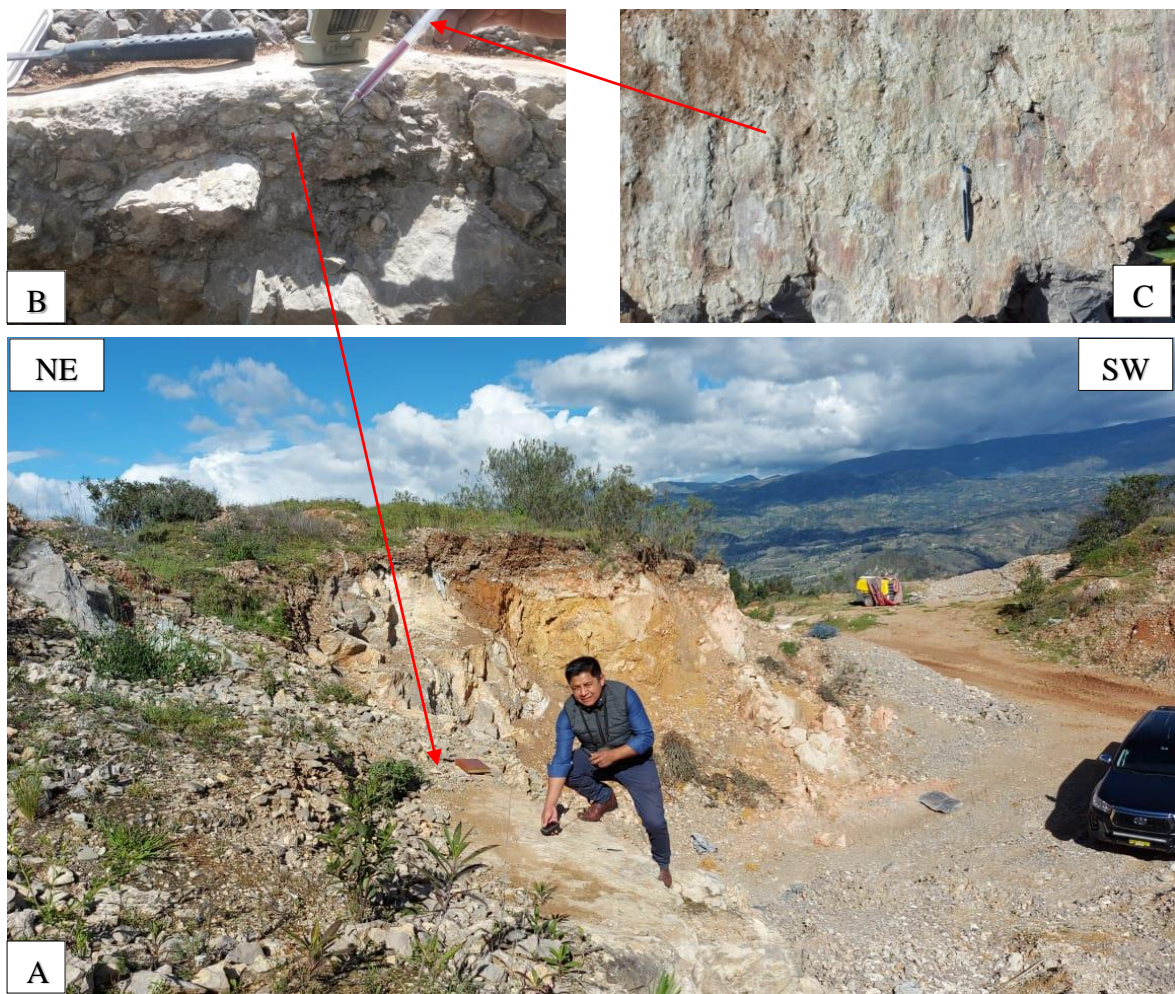
Figura 3.10. A. Afloramiento de roca caliza gris de la Formación Cajamarca. B. Brecha de falla de espesor de 0.10 m. a 0.15 m. C. Espejo de falla normal con superficie alterada, con orientando de estrias, canaladuras y slikensides, por el movimiento cinemático. Ubicación: E = 769907.988 m., N = 9255425.175 m. y Cota = 3293 msnm.

El cartografiado estructural muestra dos controles estructurales predominantes, siendo el más antiguo ubicado en la **zona este** del tajo conformado por material brechoso de diámetros: 2.5 cm., 4.5 cm. y 7.5 cm., siendo materiales muy angulosos, conformando espesores total de: 0.10 m. a 0.15 m. formados por inflexiones tipo pull-apart, definiéndose como falla principal. La falla joven se ubica en la **zona norte** del tajo presentando fragmentos calcáreos de 1 cm. a 5 cm., formando una brecha de trituración, englobado por harina de falla (gouge) de color amarillento a anaranjado. En ambos casos los movimientos cinemáticos definieron el movimiento estructural de los bloques de roca de la zona de estudio. La segunda

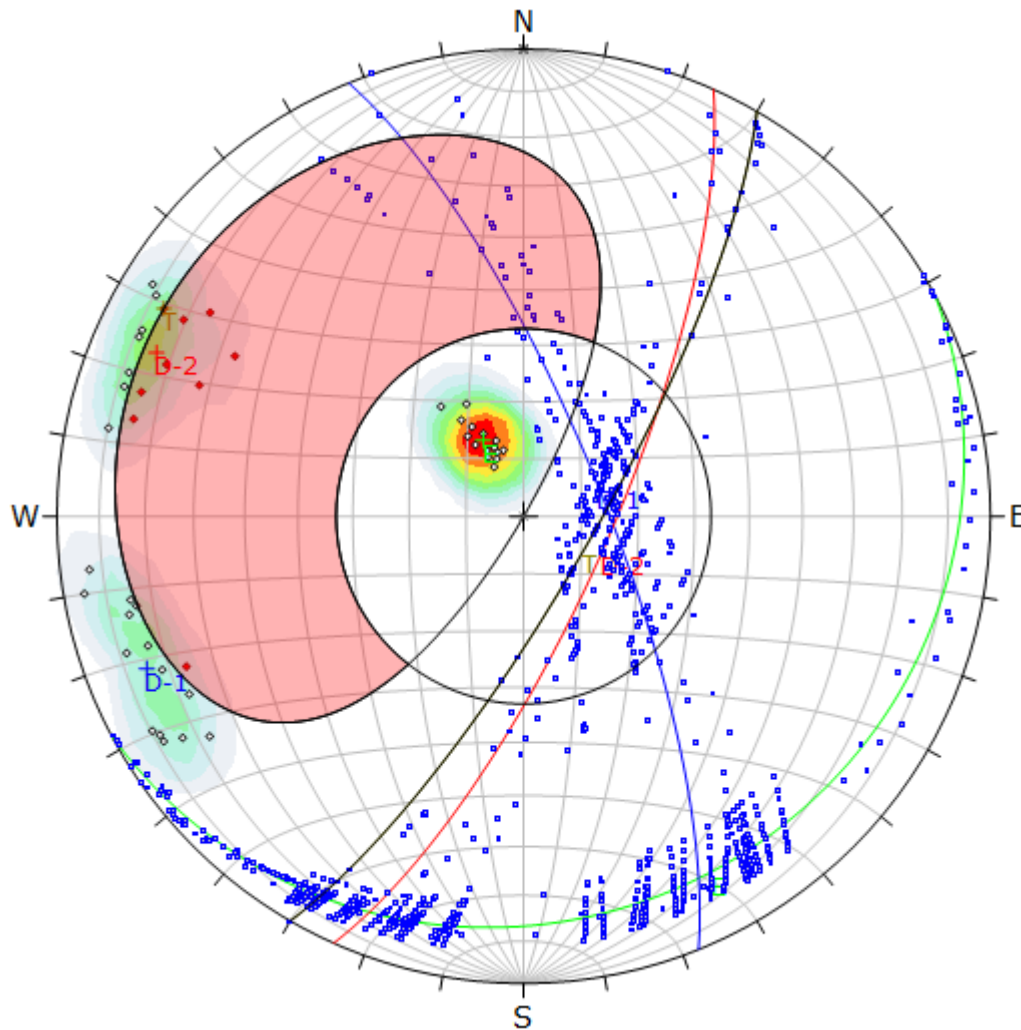
Figura 3.17. Probabilidad de ruptura planar con 20.00% para el desbroce de roca, englobando a los polos de las familias: D-1 y D-2; a favor del talud, estación 2.

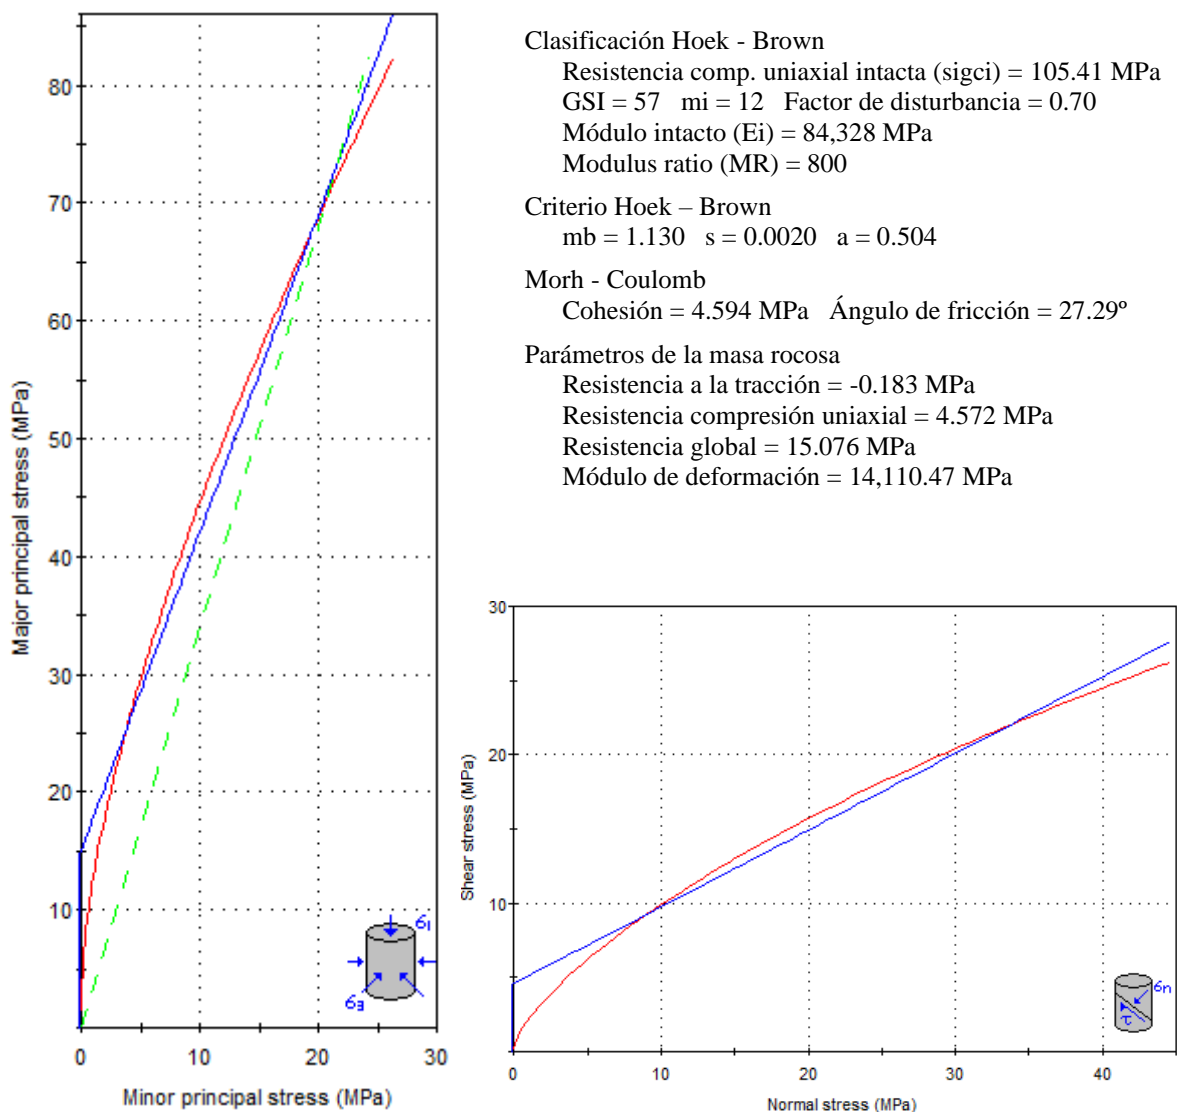
Figura 3.19. Método de equilibrio para las propiedades del macizo rocoso utilizando el criterio de linealización del método de la equivalencia de área: M-C y H-B; estación 3.

Este frente ubicado en la parte inferior del yacimiento de caliza, delimitado por una trocha carrozable, con resistencia rocosa de 105.41 MPa., con parámetros empíricos de calidad: Media a buena, presentando rellenos con patinas de óxidos, calcita y pirolusita, formando superficies ligeramente alteradas. Al E del frente de explotación presenta diaclasas que originan rocas muy trabadas, no generando avances en la producción de roca calcárea (desbroce), como lo demuestra el análisis cinemático con valores menores a 5% de probabilidad de fallamiento, en consecuencia, la curva de mogi muestra zonas de ruptura dúctil a frágil cuando el esfuerzo mayor y menor son mayores a 70 MPa y 20 MPa.

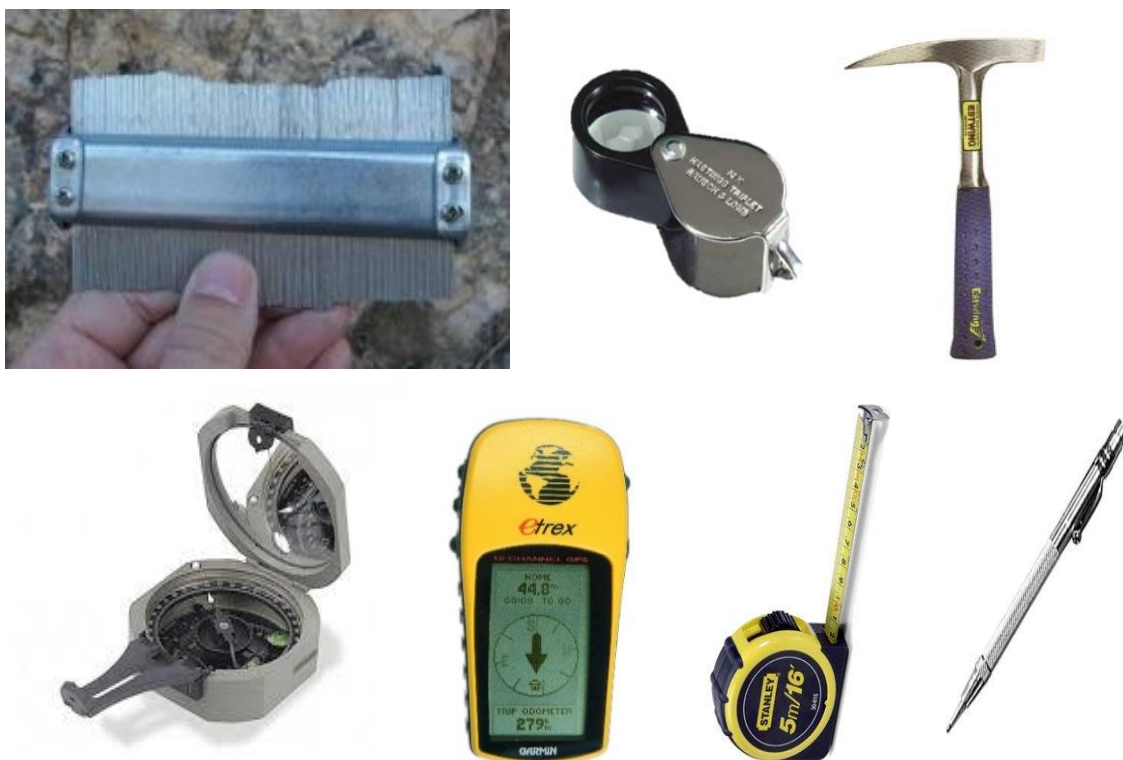
Figura 3.25. Equipo e instrumentos utilizados para la investigación.

Está enfocado a técnicas de obtención de información de campo mediante: equipos e instrumentos y registros (Planos, fichas técnicas y libretas), siendo fundamentales para obtener información de calidad y plasmar resultados que muestren la realidad de la problemática. Los equipos mostrados en la Figura 3.24 es para obtener la información de campo: cualitativa y cuantitativa, en función del análisis de las variables propuestas en la tesis, sin embargo, tienen vinculaciones con programas ingenieriles (Figura 3.25) de cartografiado (ArcGis, AutoCAD, Civil3D y SASPLANET) y evaluación de masa rocosa (Dips, RocData y Faultkin), para finalmente mostrar un buen procesamiento de información: real, concisa y objetiva.

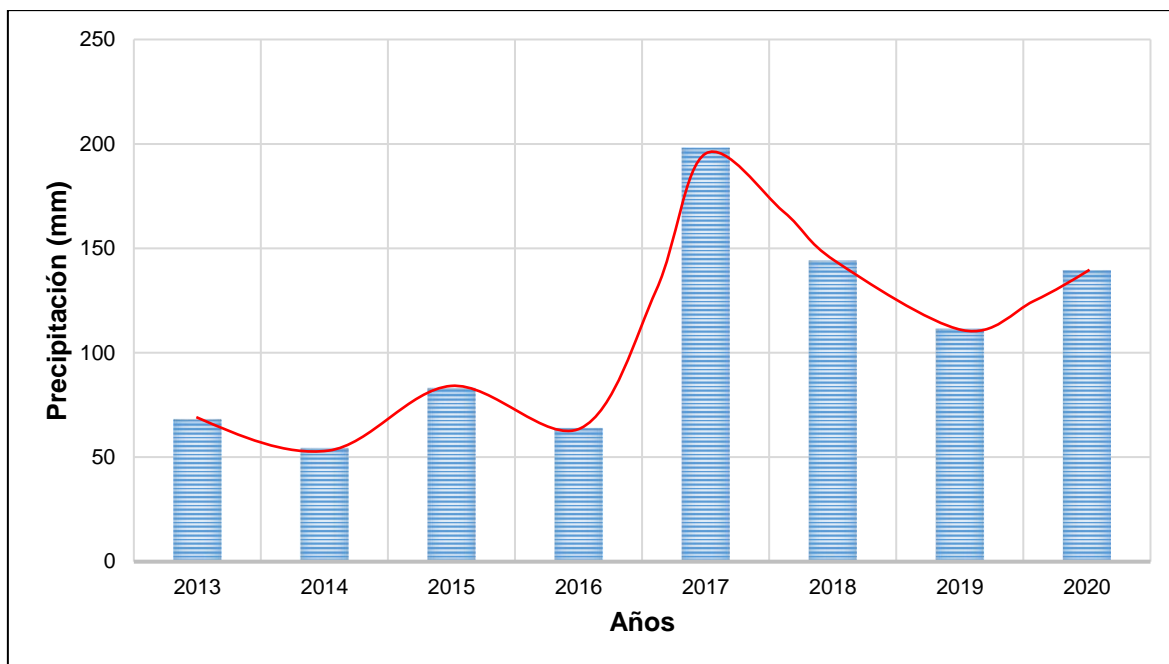
Figura 4.2. Histograma de precipitación máxima anual.
