UNIVERSIDAD NACIONAL DE CAJAMARCA

TESIS

**“EVALUACIÓN DEL SISTEMA DE DRENAJE PLUVIAL DEL SECTOR LA
MOLINA DISTRITO DE BAÑOS DEL INCA - CAJAMARCA”**

2022

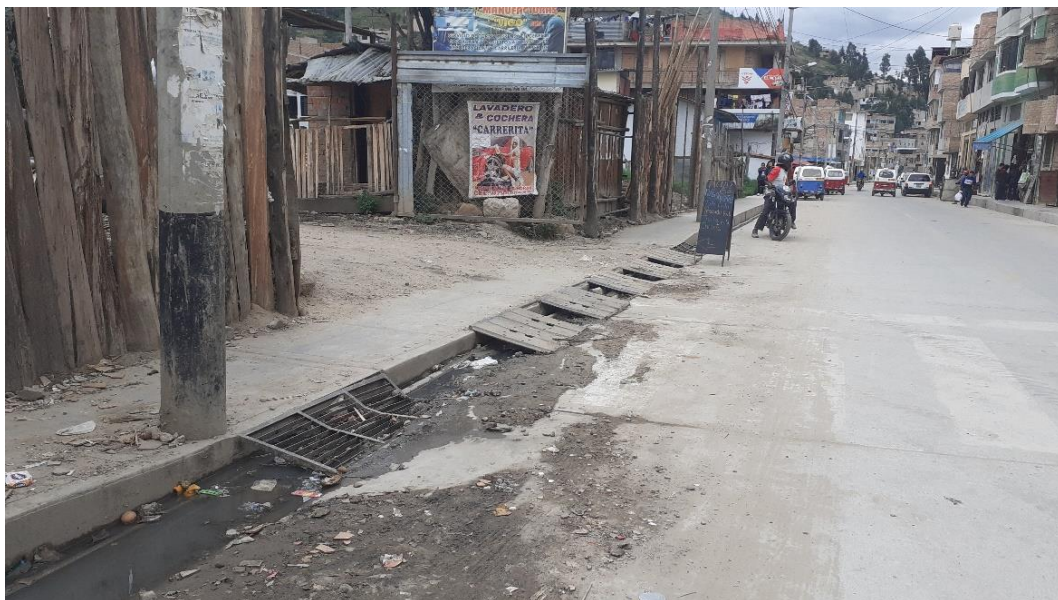
Figura 7: Lote del señor Trinidad, la tierra descende a la cuneta.

Las figuras 07 y 08, muestra evidencias que las cunetas de la avenida cuentan con mucha sedimentación, en épocas de invierno o de alta precipitación pluviales arrastran material granular que perjudican directamente a la capacidad de cuneta y perjudicando a la pavimentación, deteriorando las estructuras hidráulicas. El material es arrastrado por el flujo a las ultimas cuerdas de abajo produciendo inundaciones e incomodidad a los habitantes.

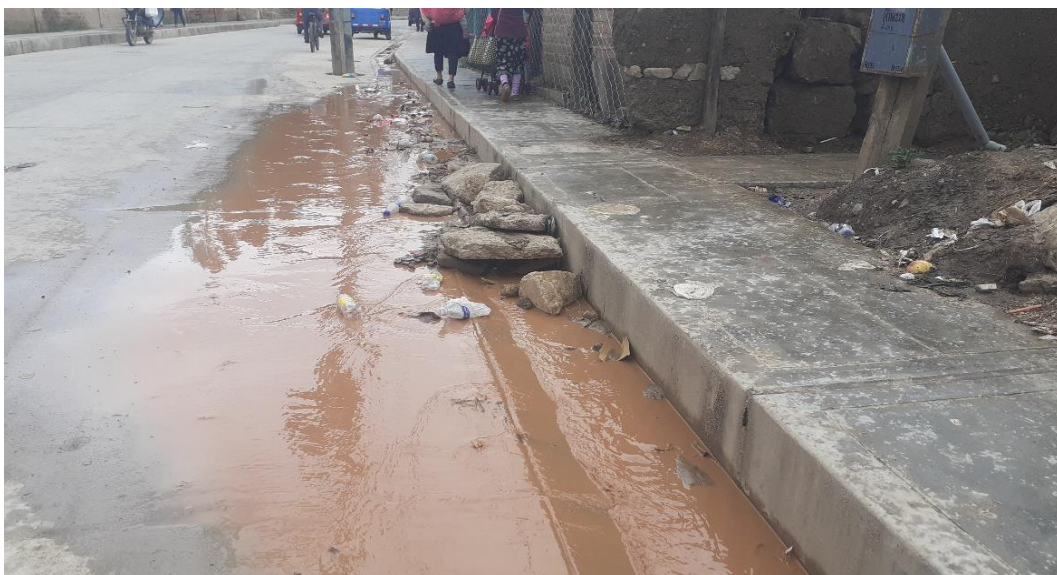
Figura 9: Acumulación de sedimentos en la cuneta de la Av. Moyococha.

La sedimentación ocupa espesores en altura de 3 a 10cm, el cual contiene acumulaciones de arena y otros obstáculos dentro de las cunetas, incluso desmontes de construcciones que impiden el normal discurrir de las aguas.

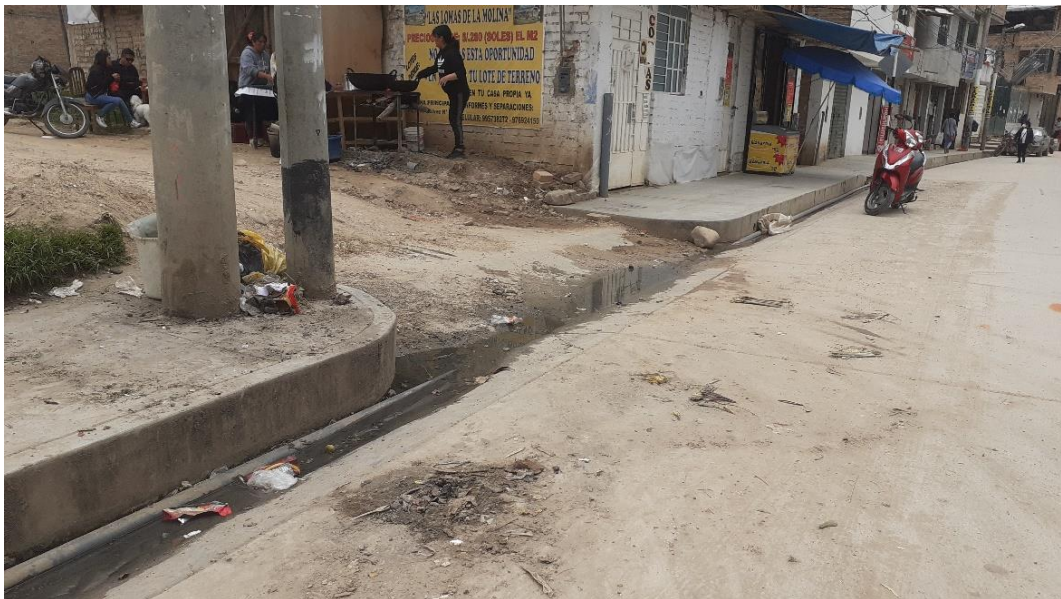
Figura 10: Tubería PVC 2” instalada en la cuneta.

Otro punto importante en el sistema de drenaje pluvial en el sector, es que existe una tubería de 2” de PVC instalado sobre la cuneta (aire libre) por la empresa prestadora de servicio de agua potable SEAPABI, para suministrar agua potable al sector de Cajamarcorco, Dicha tubería ocupa una área hidráulica determinada de la sección de la cuneta por donde fluye el caudal, imposibilitando el drenaje eficiente que debería tener, además hace que el sedimento se acumule con mayor facilidad y la basura, perjudicando el bienestar y la salud poblacional. Esto es una decisión anti técnica de la prestadora de servicio y la autorización que brindó la Municipalidad de los Baños del Inca. En sí, ninguna tubería debe estar expuesta por posibles daños o peligros que puede causar al sufrir algún desperfecto o rotura.

Dicha tubería está instalada en toda la longitud de la cuneta superior del pavimento de concreto simple desde el pasaje las Hortensias cerca a la prestadora de servicios de agua potable “las Terrazas” hasta el puente Moyococha entrada a la calle Cajamarcorco.

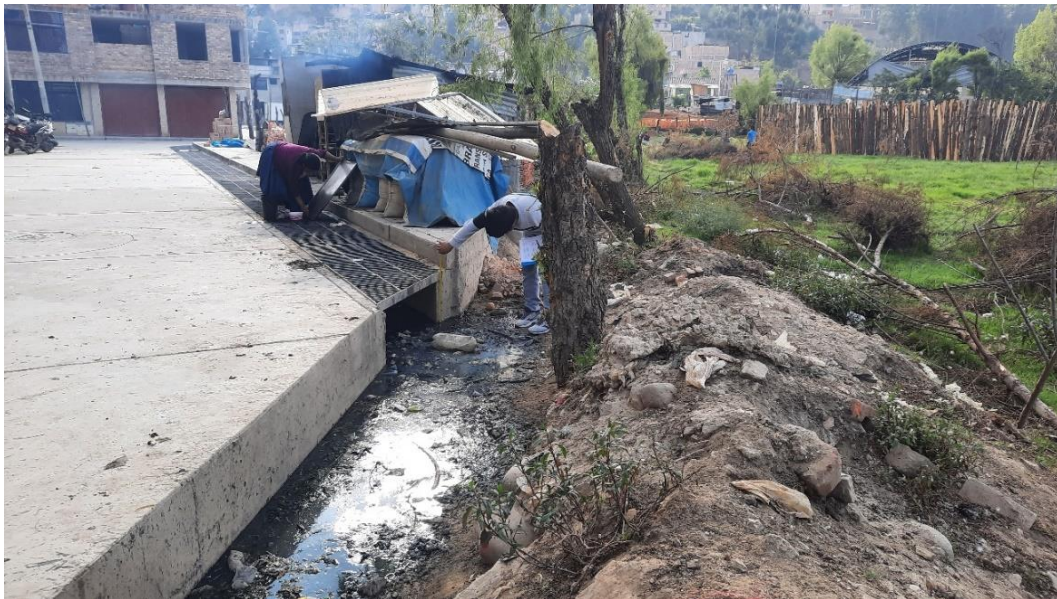
Figura 14: Final del canal de concreto armado, su base está bajo el nivel del agua.

Se observa que, en la parte final de su longitud, al entregar el caudal recolectado a un canal natural, existe una diferencia de cotas en la base, el nivel terminado de base del canal de concreto armado esta 30cm aproximadamente bajo del canal natural, produciendo el estancamiento de agua, acumulación de sedimentación, poca capacidad de traslado de agua y existe deterioro de la estructura. Cabe recalcar que en temporadas de fuertes precipitaciones esta calle es afectado por el rebalse de agua y perjudica a toda la cuadra de la calle Prolongación Croacia debido a la poca pendiente y falto de mantenimiento del canal natural.

Paulatinamente el sedimento se acumula ya que dicho canal natural necesita una oportuna respuesta de las autoridades a dicha problemática para ser limpiado con mano de obra o maquinaria, ya que la pendiente misma del canal natural en su longitud no permite que el flujo de agua drene con normalidad y tener una evacuación eficiente.

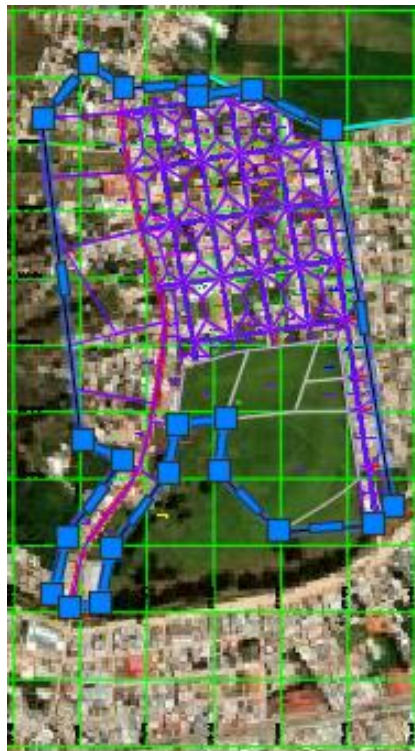
Figura 17: Área de estudio- Plano de AT-01.

En la figura se puede apreciar la carretera Cajamarca – Moyococha, que es la calle que tiene la mayor longitud y la calle Alemania. Es necesario determinar el caudal que debe conducir las cunetas.

Habiendo realizado la visita de campo se pudo identificar las áreas tributarias o de influencia que llegan a la AV. MOYOCOCHA, CALLES CROACIA, ITALIA, AUSTRIA, DINAMARCA, POLONIA, IRLANDA, HOLANDA, SUIZA, BULGARIA Y ALEMANIA, estas áreas son polígonos cerrados formados por la intersección de las bisectrices de los ángulos interiores de las cuadradas, dichas áreas fueron obtenidas del plano de levantamiento topográfico y catastral. (Ver anexo C)

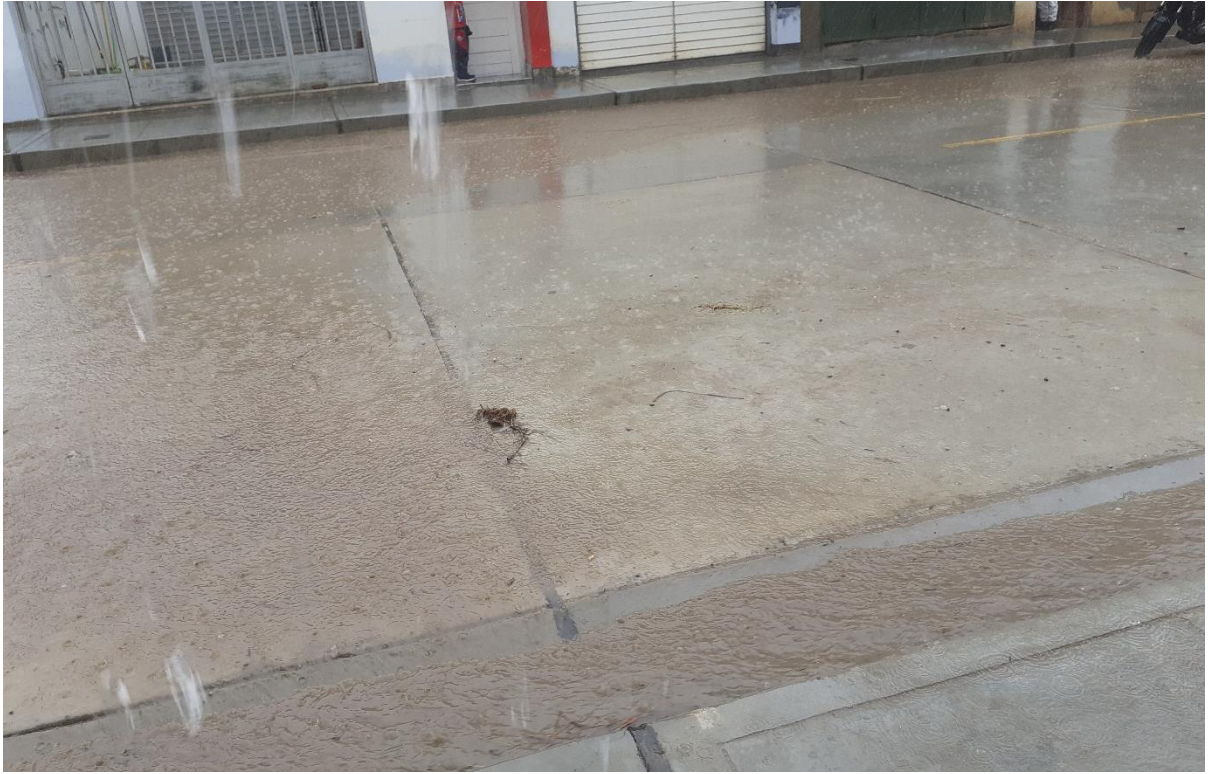
A.1. Rebalse de agua pluvial a la pavimentación.

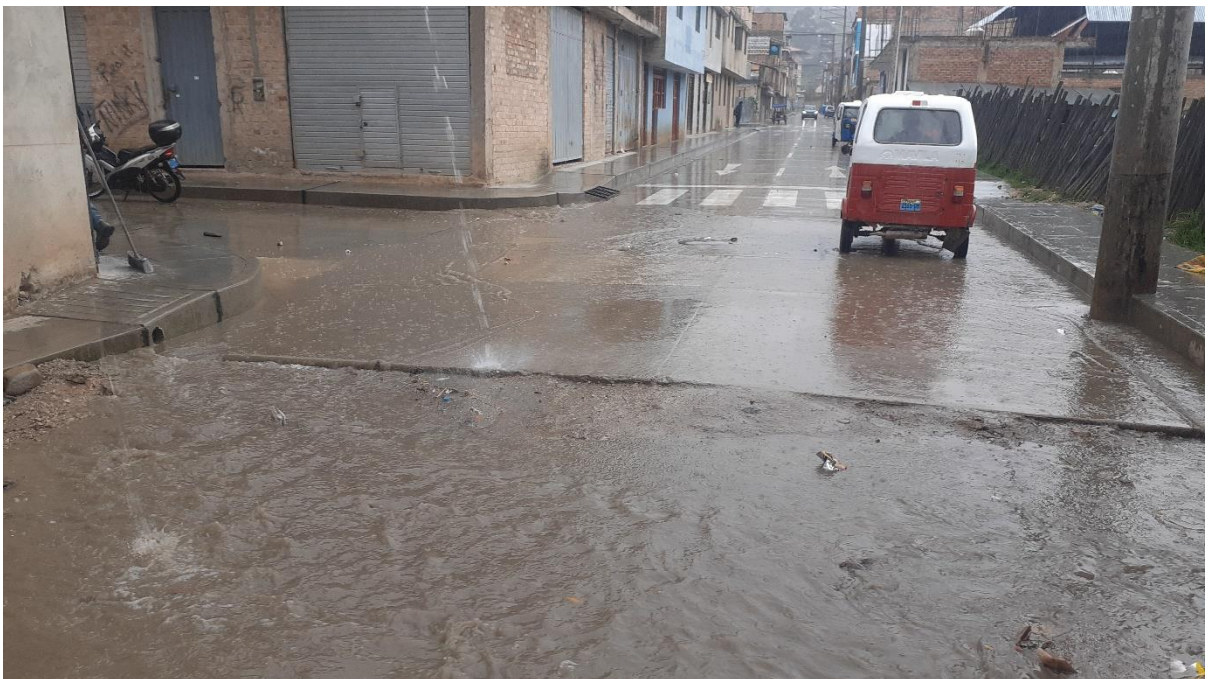
A.2. Rebalse de agua pluvial a la pavimentación e inundación.

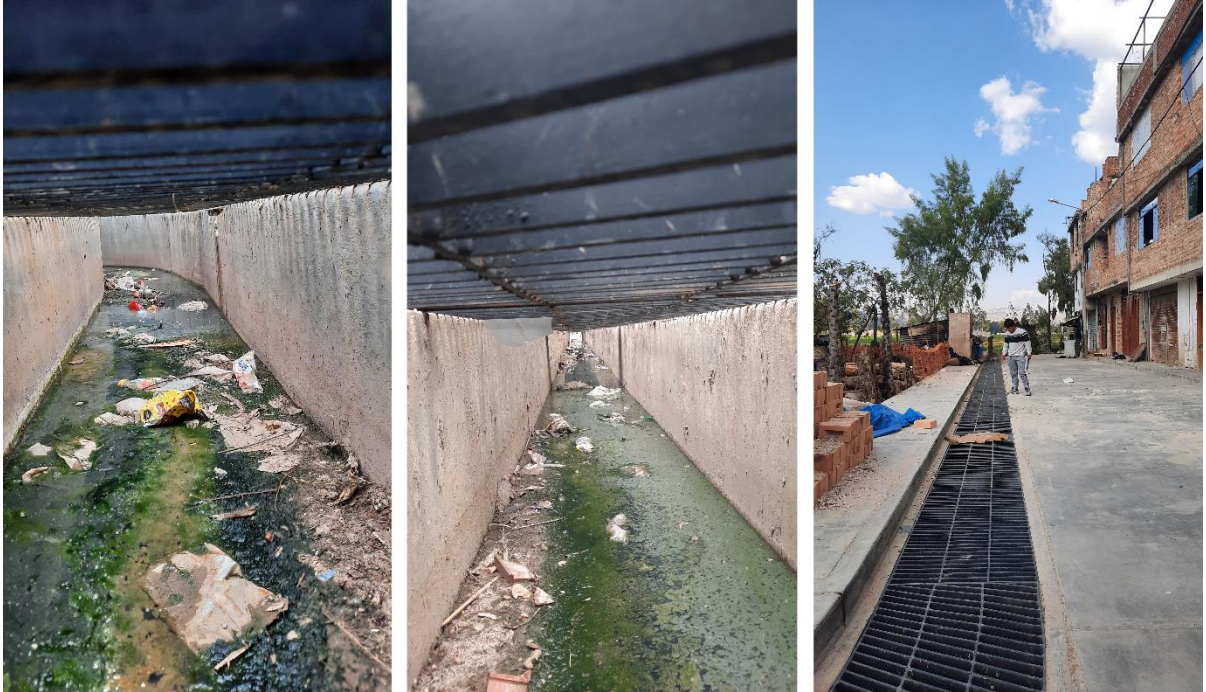
A.3. Fotografía de la existencia de sedimentación en los tramos T4 y T5 del canal de drenaje.

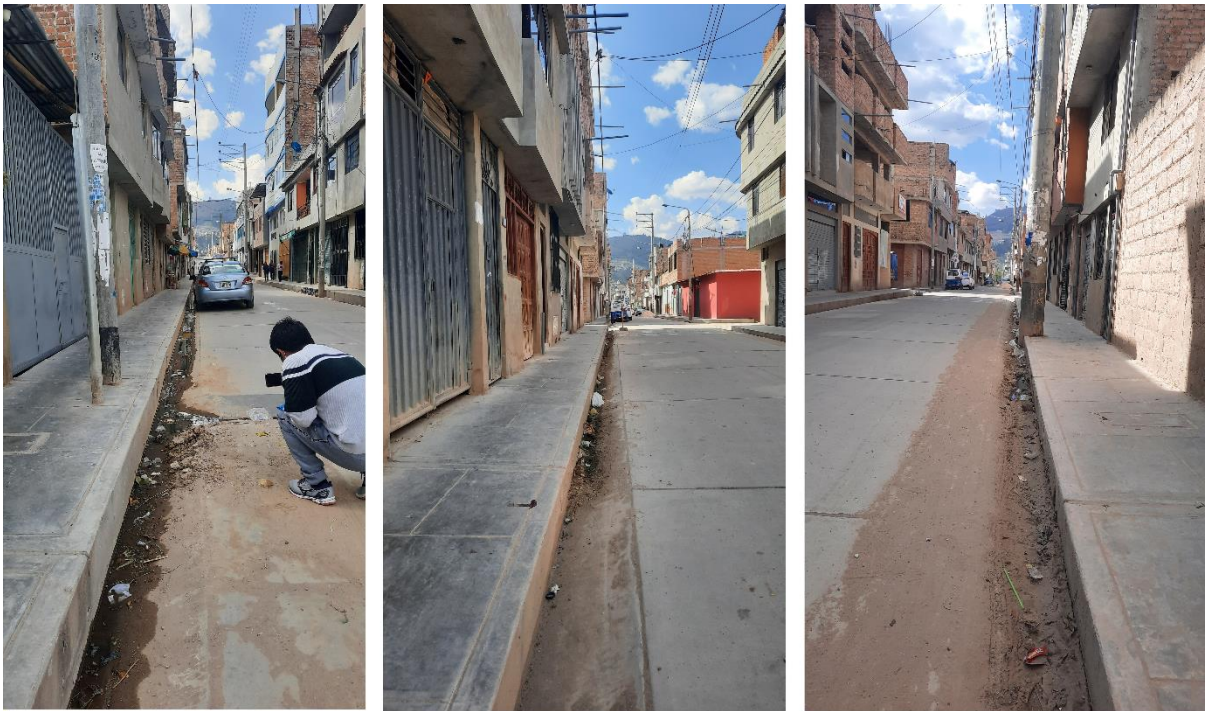
A.4. Existencia de sedimentación en las cunetas de la calle Alemania C1, C2 y C3.

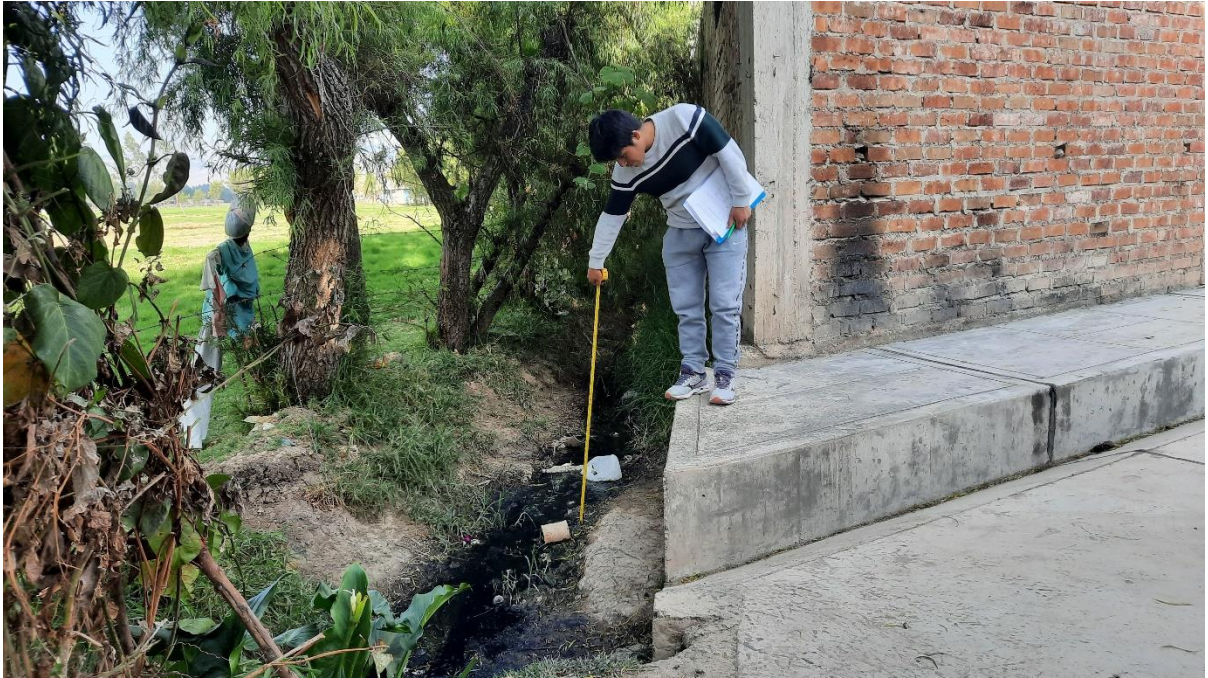
A.5. Canal natural con poca pendiente y falta de mantenimiento que provoca inundación en la calle Bulgaria C5.

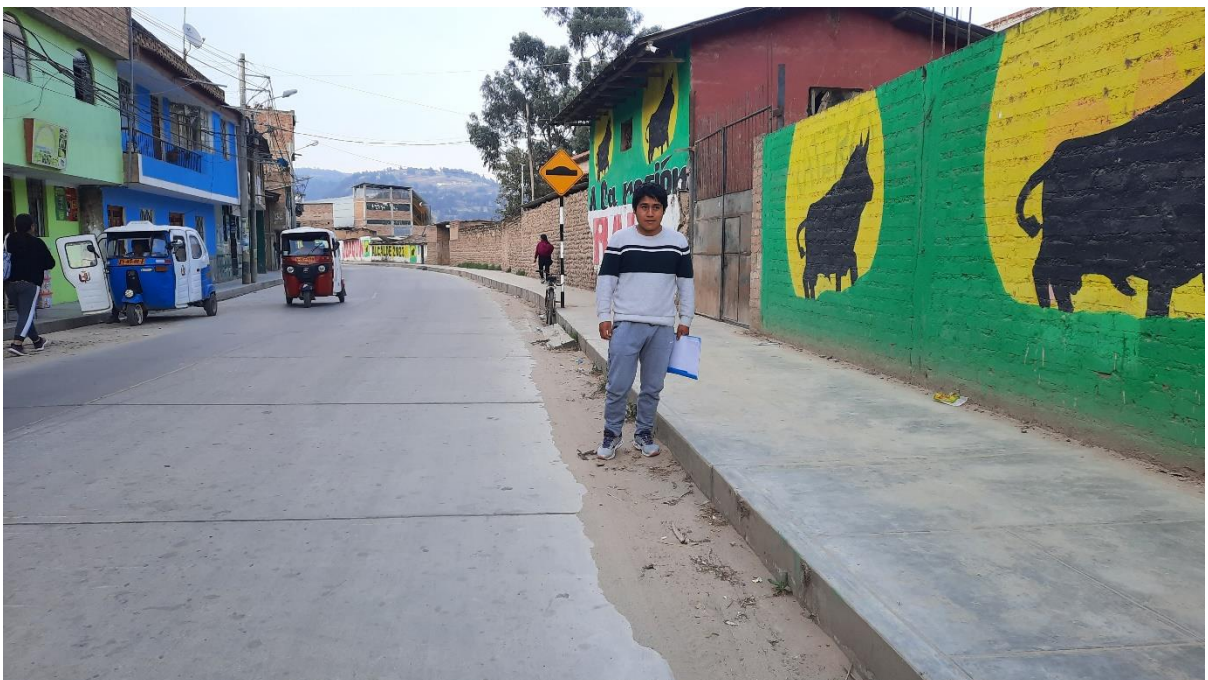
A.6. Evidencia de la existencia de sedimentación en las cunetas de 0.5m x 0.15m en toda su capacidad de la Av. Moyococha C1.

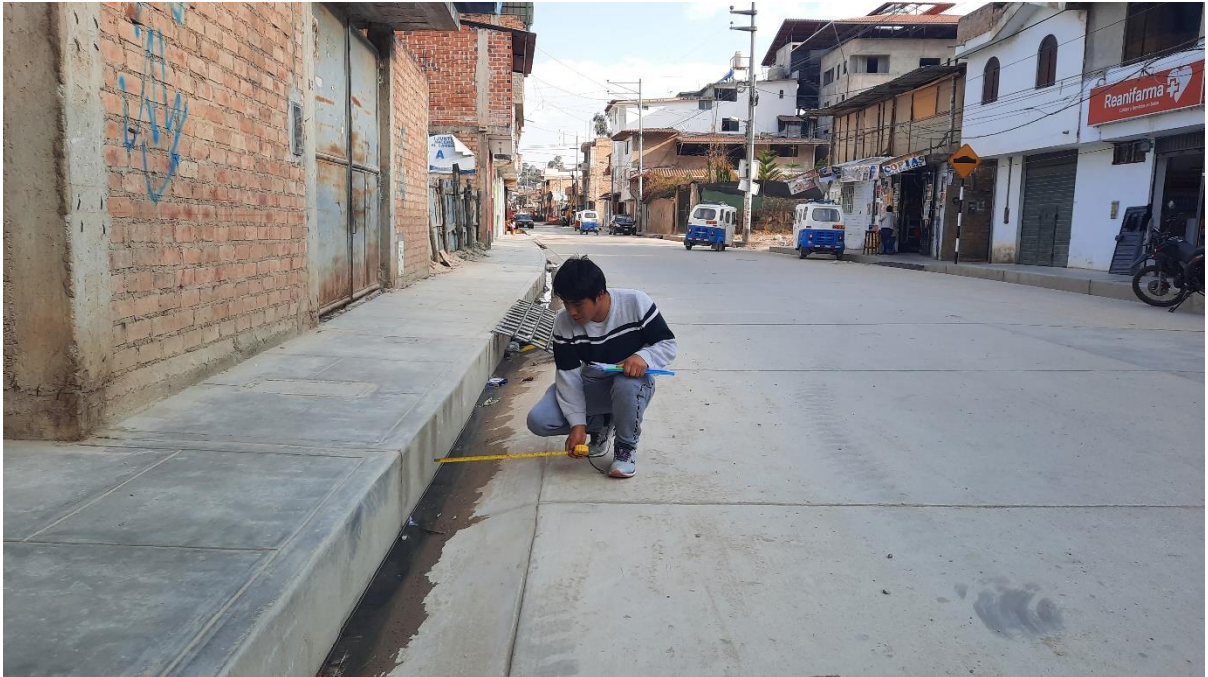
A.7. Medición de anchos y alturas de cunetas en el sector La Molina.

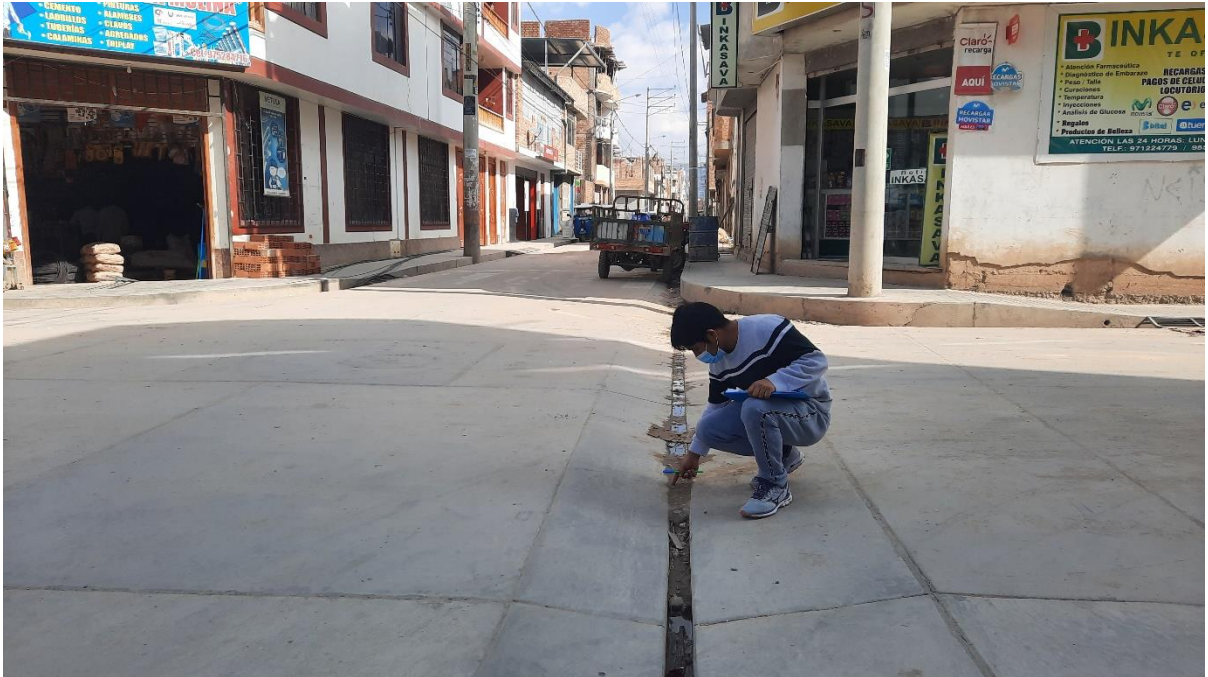
A.11. Sedimentación en badenes y medición de pendiente trasversales.

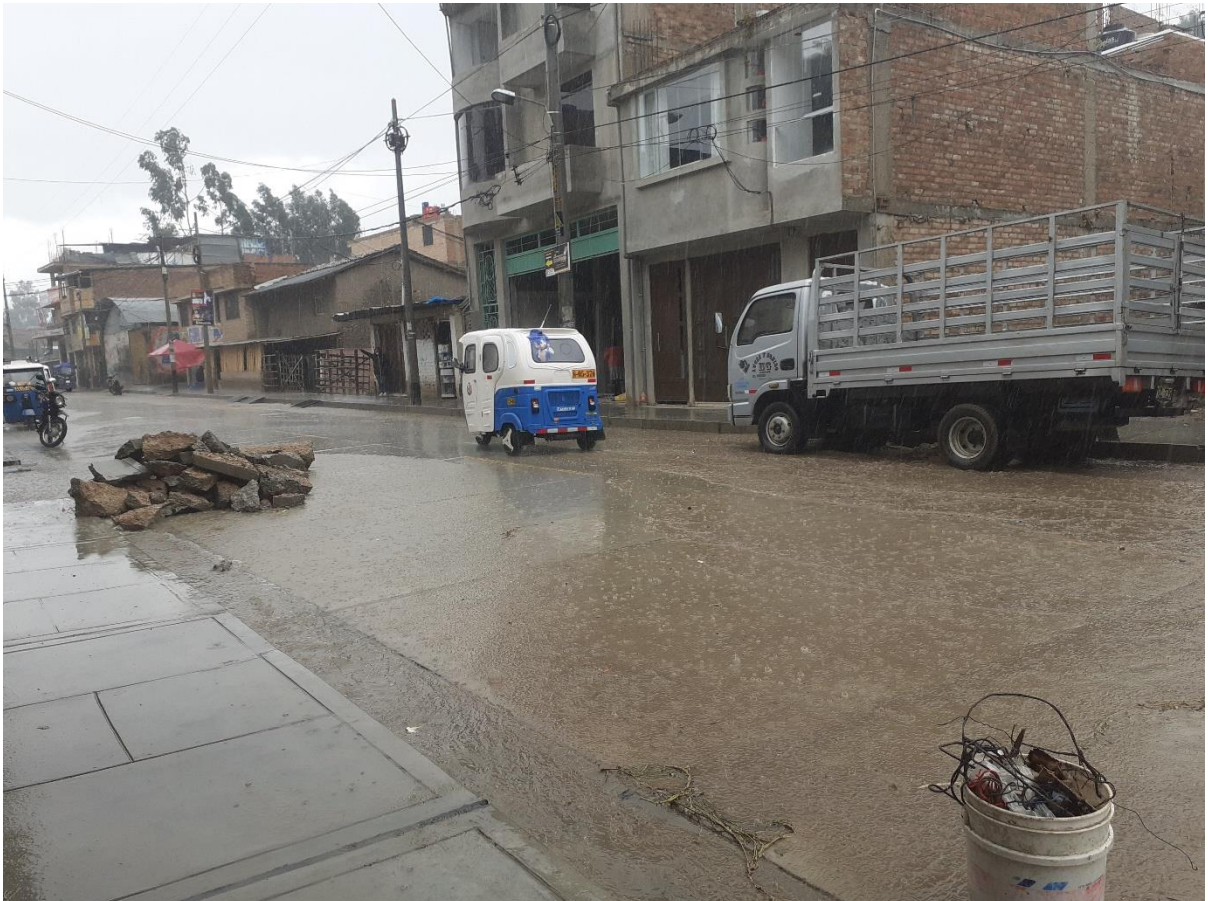
A.12. Fotografía de inundación a falta de mantenimiento rutinario.
