UNIVERSIDAD NACIONAL DE CAJAMARCA

TESIS

**ANÁLISIS DE VULNERABILIDAD SÍSMICA DE LAS VIVIENDAS DE LA ZONA
DE VILLA HUACARIZ DE LA CIUDAD DE CAJAMARCA USANDO EL
MÉTODO INDECI**

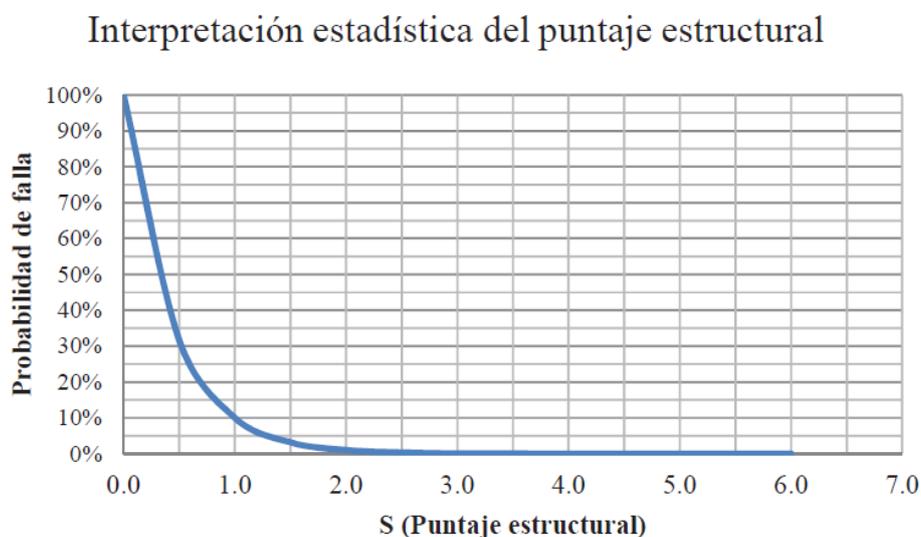
Castro (2019) nos indica que la Puntuación Final Estructural, S, se determina sumando de forma aritmética la puntuación básica. Este puntaje final de la edificación se registra en el formato de recolección de datos. Finalmente, el evaluador también debe opinar si la estructura necesita una evaluación detallada. Como resultado, podremos obtener la probabilidad de falla en base al puntaje “S”. El siguiente gráfico muestra la probabilidad de falla de una estructura en base al puntaje obtenido notando que la probabilidad de falla aumenta según disminuye el puntaje “s” obtenido.

Figura N° 2: Probabilidad de falla estimada acorde al puntaje estructural según el método FEMA -154

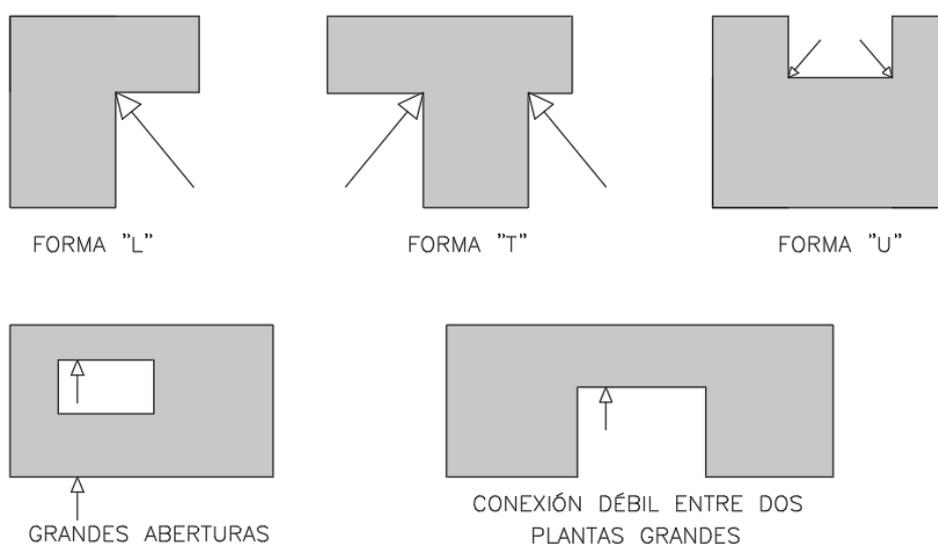
Una manera simplificada de identificar las irregularidades geométricas en planta las es presentadas por Castro (2019) en función a la norma E.030. La irregularidad de planta se da en edificios con esquinas entrantes, donde es muy probable que ocurran daños en la edificación. Las edificaciones con buena resistencia en una dirección y no en la otra, podrían inducir efectos torsionales en la edificación. Los edificios con esquinas entrantes incluyen aquellos con planta de formas E, L, T, U, o en forma de cruz. De la misma forma, edificaciones con forma de cuña o con planta triangular tampoco satisfacen la condición de planta regular y deberán ser considerados como irregulares.

Figura N° 7: Irregularidades en planta

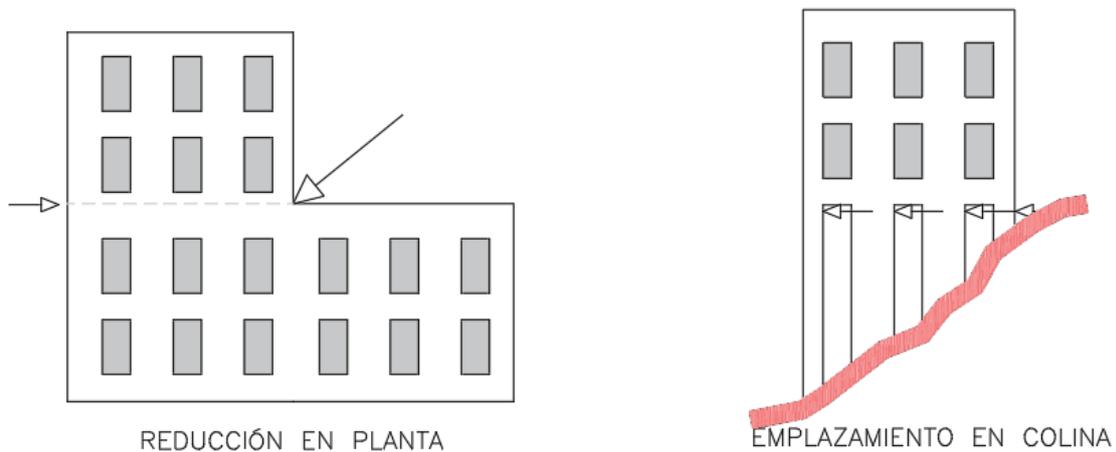
- La edificación tiene al menos una falta de alineamiento vertical en alguno de sus muros.
- La edificación se encuentra en una colina empinada y al menos el edificio se cuenta con una diferencia de altura de un piso a lo largo de la colina, tal como se observa en la figura 15. Esto podría causar que la rigidez horizontal a lo largo de la parte inferior sea diferente a la de la parte de arriba. Además, en la dirección de la pendiente, las columnas cortas podrían estar sometidas a fuerzas de cizallamiento sísmico y éstas podrían fallar.

Figura N° 8: Irregularidad en geometría vertical

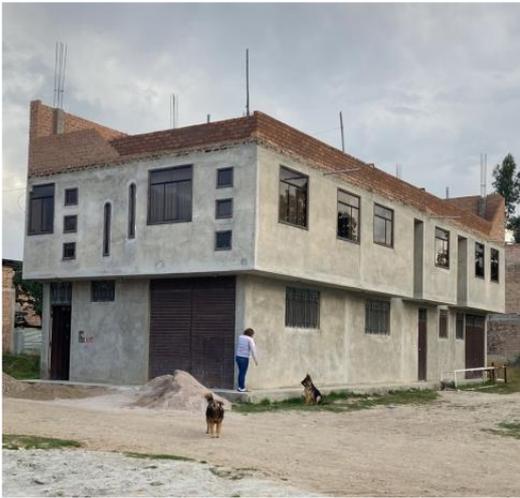
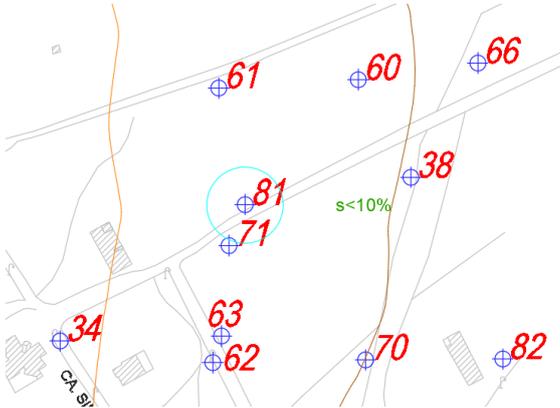
VIVIENDA N° 81	
FOTOGRAFÍA	TOPOGRAFÍA (curvas de nivel cada 2m.)

Ítem 1. Material Predominante en la Vivienda	La vivienda está construida con un sistema estructural aporticado, siendo sus elementos resistentes las vigas, columnas y zapatas. Por lo tanto, a este ítem le corresponde un valor de 1 .
Ítem 2. La Edificación contó con la participación de un Ingeniero Civil en el diseño y/o construcción.	La dueña de esta vivienda señaló que su esposo y también dueño es ingeniero civil y fue él quien realizó los planos de la vivienda y estuvo a cargo de la supervisión en la construcción de la misma. Por lo tanto, a este ítem le corresponde un valor de 1 .
Ítem 3. Antigüedad de la edificación	La propietaria señaló que la construcción de su vivienda culminó hace 8 años (primer y segundo piso). Por lo tanto, le corresponde un valor de 2 .
Ítem 4. Tipo de Suelo	Como se indica en la Figura N° 15, a la zona de Villa Huacariz le corresponde un tipo de suelo de tipo Depósito Aluvial (Q-al) . Por lo tanto, a este ítem le corresponde un valor de 2 .

Ítem 5. Topografía del terreno de la vivienda	La pendiente del terreno de la vivienda se obtuvo del plano topográfico de la zona Villa Huacariz. Primero, al momento de la aplicación de la ficha INDECI se toman las coordenadas de las viviendas, estas coordenadas se exportaron al plano topográfico de la zona de Villa Huacariz donde se extrajo la pendiente de cada vivienda para ubicarla en los rangos del Ítem 5. Luego, a este Ítem para esta vivienda le corresponde un valor de 1 .
Ítem 6. Topografía del terreno colindante a la vivienda y/o área de influencia	Este valor se pudo obtener de la misma manera que el Ítem 5. A este Ítem para esta vivienda le corresponde un valor de 1 .
Ítem 7. Configuración Geométrica en Planta	Esta vivienda cuenta con una forma rectangular simple. Por lo que, a este Ítem le corresponda un valor de 1 .

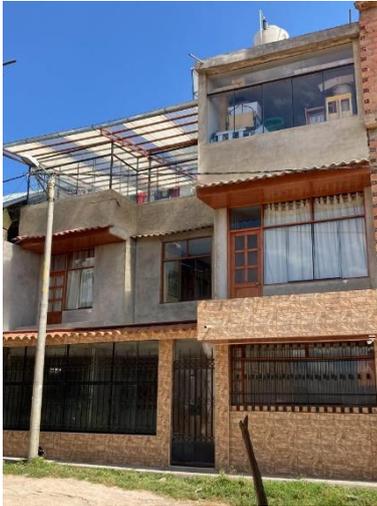
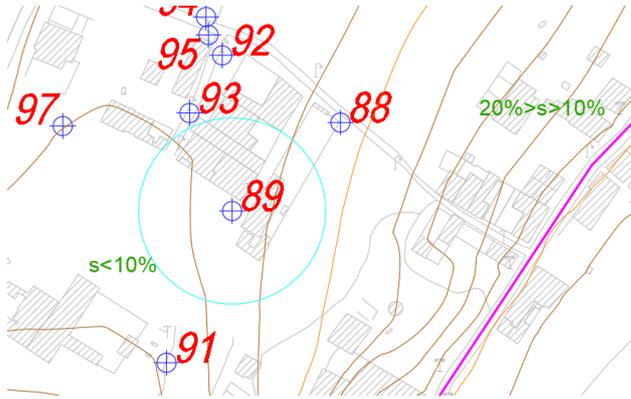
VIVIENDA N° 89	
FOTOGRAFÍA	TOPOGRAFÍA (curvas de nivel cada 2m.)

Ítem 1. Material Predominante en la Vivienda	La vivienda está construida con un sistema estructural aporticado, siendo sus elementos resistentes las vigas, columnas y zapatas. Por lo tanto, a este ítem le corresponde un valor de 1 .
Ítem 2. La Edificación contó con la participación de un Ingeniero Civil en el diseño y/o construcción.	Este dato fue proporcionado por la propietaria, quien indicó que un Ingeniero civil realizó el diseño de la vivienda y estuvo a cargo de la supervisión de la construcción de la misma. Por lo tanto, a este ítem le corresponde un valor de 1 .
Ítem 3. Antigüedad de la edificación	La propietaria señaló que la construcción de su vivienda culminó hace 21 años. Por lo tanto, le corresponde un valor de 3 .
Ítem 4. Tipo de Suelo	Como se indica en la Figura N° 15, a la zona de Villa Huacariz le corresponde un tipo de suelo de tipo Depósito Aluvial (Q-al), sin embargo, a las viviendas construidas en la parte alta del sector 24 les corresponde un tipo de suelo rocoso. Por lo tanto, a este ítem le corresponde un valor de 1 .

Ítem 5. Topografía del terreno de la vivienda	La pendiente del terreno de la vivienda se obtuvo del plano topográfico de la zona Villa Huacariz. Primero, al momento de la aplicación de la ficha INDECI se toman las coordenadas de las viviendas, estas coordenadas se exportaron al plano topográfico de la zona de Villa Huacariz donde se extrajo la pendiente de cada vivienda para ubicarla en los rangos del Ítem 5. Luego, a este ítem para esta vivienda le corresponde un valor de 1 .
Ítem 6. Topografía del terreno colindante a la vivienda y/o área de influencia	Este valor se pudo obtener de la misma manera que el Ítem 5. A este ítem para esta vivienda le corresponde un valor de 1 .
Ítem 7. Configuración Geométrica en Planta	Esta vivienda fue considerada geoméricamente irregular en planta por la forma que esta tiene, En la fotografía correspondiente a esta vivienda se pudo notar una forma de "L" sin separación de bloques. Esto hizo que a este ítem le corresponda un valor de 4 .

Ítem 8. Configuración Geométrica en Elevación	La geometría se conserva en el primer y segundo nivel de esta edificación, así como la distribución de ambientes en estos pisos. Por lo tanto, a este ítem le corresponde un valor de 1 .
Ítem 9. Juntas sísmicas son de acorde a la estructura	Dado el tipo aporticado de la edificación, se buscó presencia de juntas sísmicas que aislen a la tabiquería del pórtico siendo estas inexistentes en la vivienda. También se corroboró el espaciamiento entre esta vivienda y las estructuras vecinas, encontrando que no existía dicha separación. Por lo tanto, a este ítem le corresponde un valor de 4 .
Ítem 10. Existe concentración de masas en niveles	Se encontró que la distribución de los ambientes en esta vivienda es igual en los niveles 1 y 2, teniendo en el tercer nivel un área techada para Tendal y un ambiente con losa aligerada donde se apoya el tanque elevado para el abastecimiento de agua potable a la edificación. Es por este motivo que se considera una concentración de masas en niveles inferiores, por lo tanto, a este ítem le corresponde un valor de 1 .

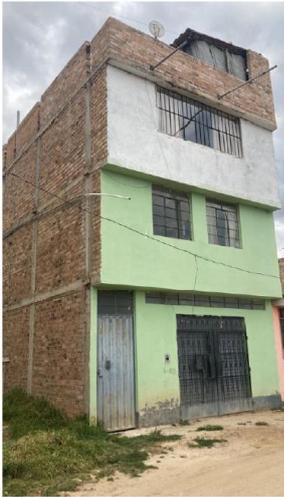
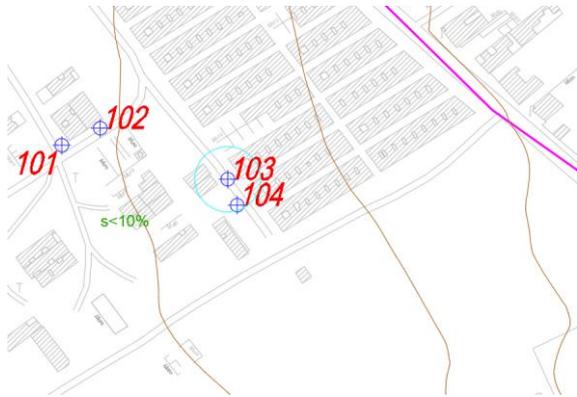
VIVIENDA N° 103	
FOTOGRAFÍA	TOPOGRAFÍA (curvas de nivel cada 2m.)

Ítem 1. Material Predominante en la Vivienda	La vivienda está construida con un sistema estructural de albañilería confinada cuyos indicadores fueron columnas de 25cm x 25cm, ausencia de vigas peraltadas, ladrillo artesanal de arcilla dispuesto de soga y cimientos corridos. Por lo tanto, a este ítem le corresponde un valor de 2 .
Ítem 2. La Edificación contó con la participación de un Ingeniero Civil en el diseño y/o construcción.	La construcción de esta vivienda estuvo a cargo de maestros de obra y no cuenta con un diseño elaborado por un ingeniero civil. Por lo tanto, a este ítem le corresponde un valor de 4 .
Ítem 3. Antigüedad de la edificación	La construcción de la vivienda finalizó hace 4 años. Por lo tanto, le corresponde un valor de 2 .
Ítem 4. Tipo de Suelo	Como se indica en la Figura N° 15, a la zona de Villa Huacariz le corresponde un tipo de suelo de tipo Depósito Aluvial (Q-al). Por lo tanto, a este ítem le corresponde un valor de 2 .

Ítem 5. Topografía del terreno de la vivienda	La pendiente del terreno de la vivienda se obtuvo del plano topográfico de la zona Villa Huacariz. Primero, al momento de la aplicación de la ficha INDECI se toman las coordenadas de las viviendas, estas coordenadas se exportaron al plano topográfico de la zona de Villa Huacariz donde se extrajo la pendiente de cada vivienda para ubicarla en los rangos del Ítem 5. Luego, a este ítem para esta vivienda le corresponde un valor de 1 .
Ítem 6. Topografía del terreno colindante a la vivienda y/o área de influencia	Este valor se pudo obtener de la misma manera que el Ítem 5. A este ítem para esta vivienda le corresponde un valor de 1 .
Ítem 7. Configuración Geométrica en Planta	Esta vivienda cuenta con una forma rectangular simple. Por lo que, a este ítem le corresponda un valor de 1 .

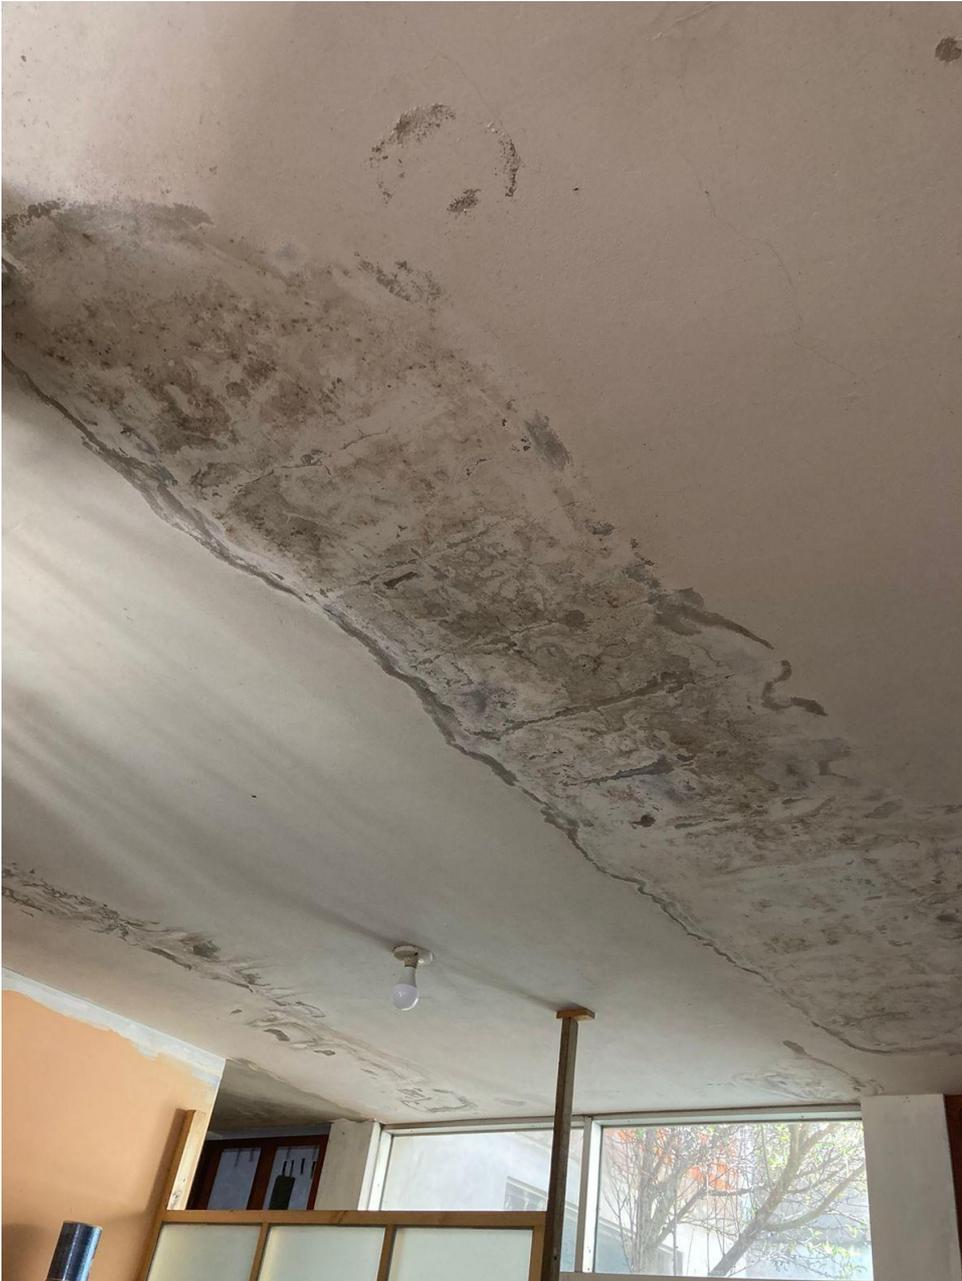
Fotografía N° 11: Humedad en el techo de la vivienda N° 14

En esta fotografía se puede observar las manchas provocadas por la presencia constante de humedad en el segundo nivel de la vivienda N° 14 debido a que no existe el drenaje correcto de agua de lluvia, lavandería u otros fines. Cabe señalar que esta vivienda consta de un solo nivel construido y se proyecta construir dos niveles más por lo cual el piso del segundo nivel no contaba con el acabado propio de una azotea.

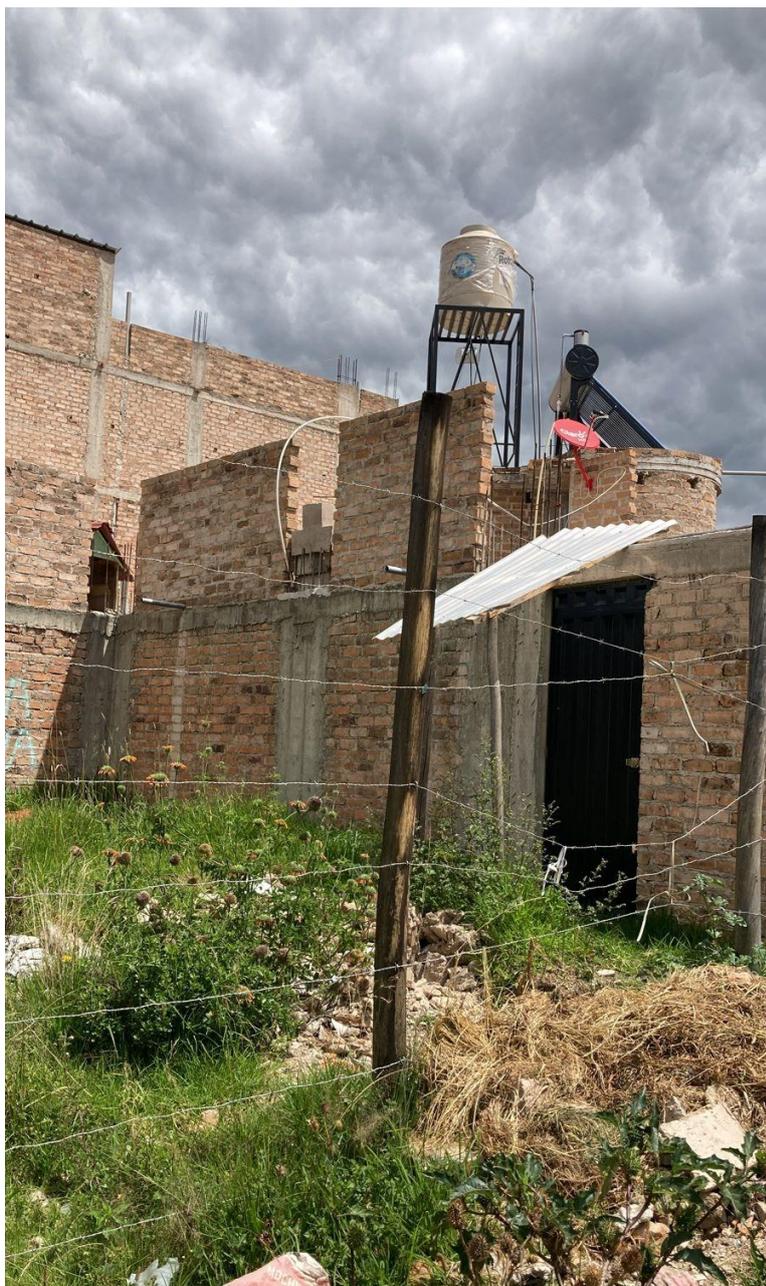
Fotografía N° 12: Muros construidos sin amarre en la vivienda N° 34

En esta fotografía se puede observar la presencia de muros de gran altura en el segundo nivel de la vivienda N° 34 que no contaban con el confinamiento necesario, siendo estos un riesgo inminente ante un evento sísmico.

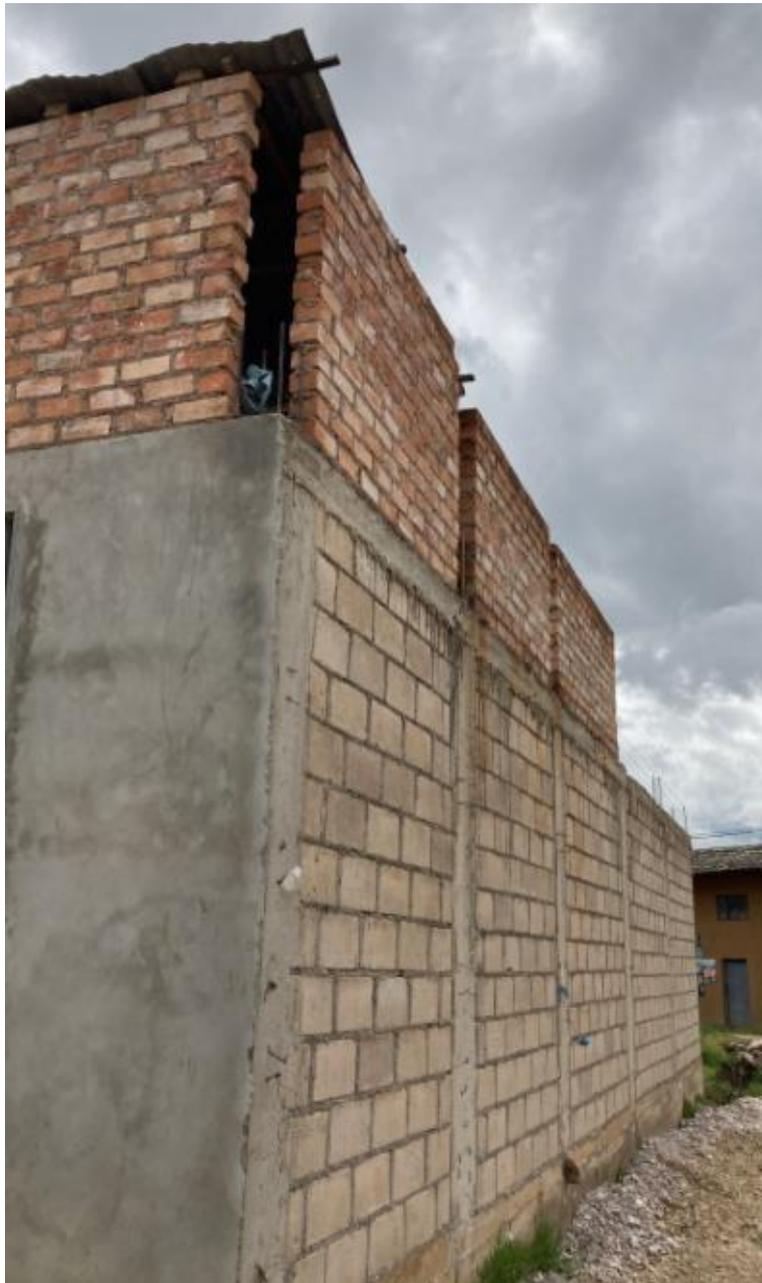
Fotografía N° 13: Muros sin confinamiento en la vivienda N° 48

En esta fotografía se puede observar la falta de confinamiento en los muros del segundo nivel de la vivienda N°48, estos muros son de una altura considerable y representan un riesgo ante un evento sísmico.

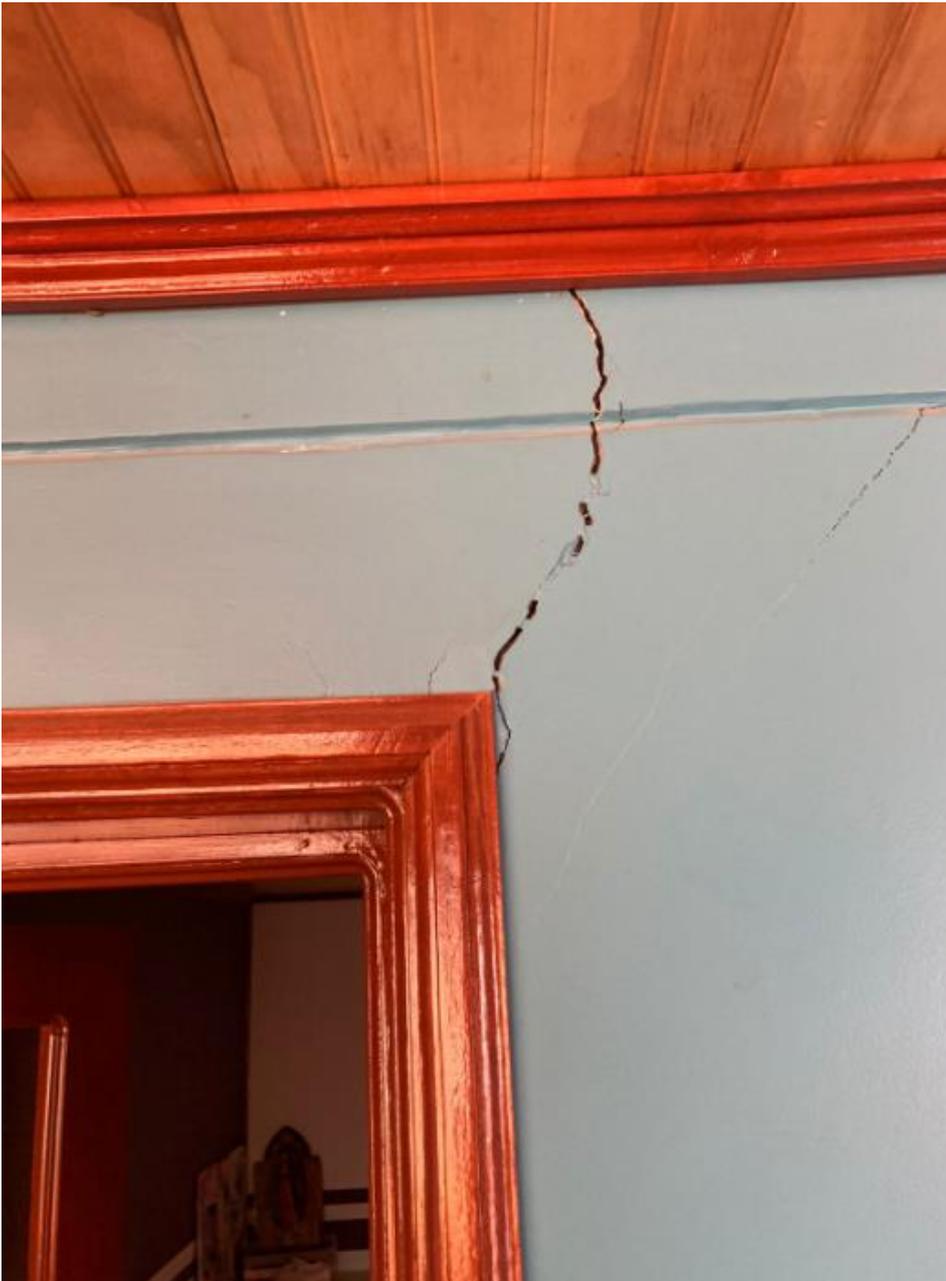
Fotografía N° 14: Grietas en el marco de una puerta en la vivienda N° 50

En esta fotografía se puede observar la presencia de grietas en el marco de una puerta de la vivienda N° 50, esta grieta no es solo superficial, sino que atraviesa todo el ancho del adobe que forma la estructura.

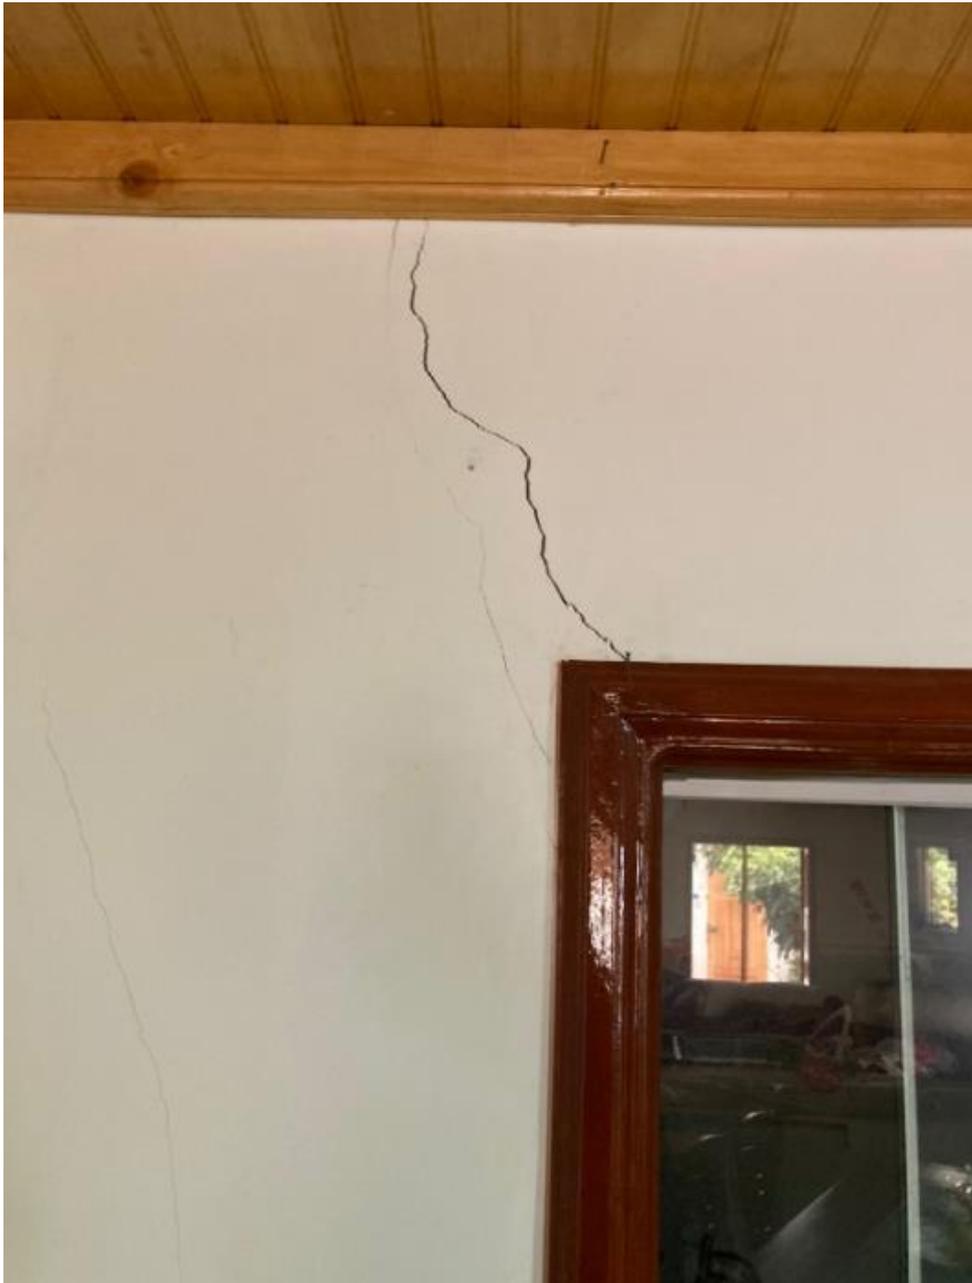
Fotografía N° 15: Rajadura en el marco de una ventana en la vivienda N° 50

En esta fotografía se puede observar la presencia de grietas en el marco de una ventana de la vivienda N° 50, esta grieta no es solo superficial, sino que atraviesa todo el ancho del adobe que forma la estructura.

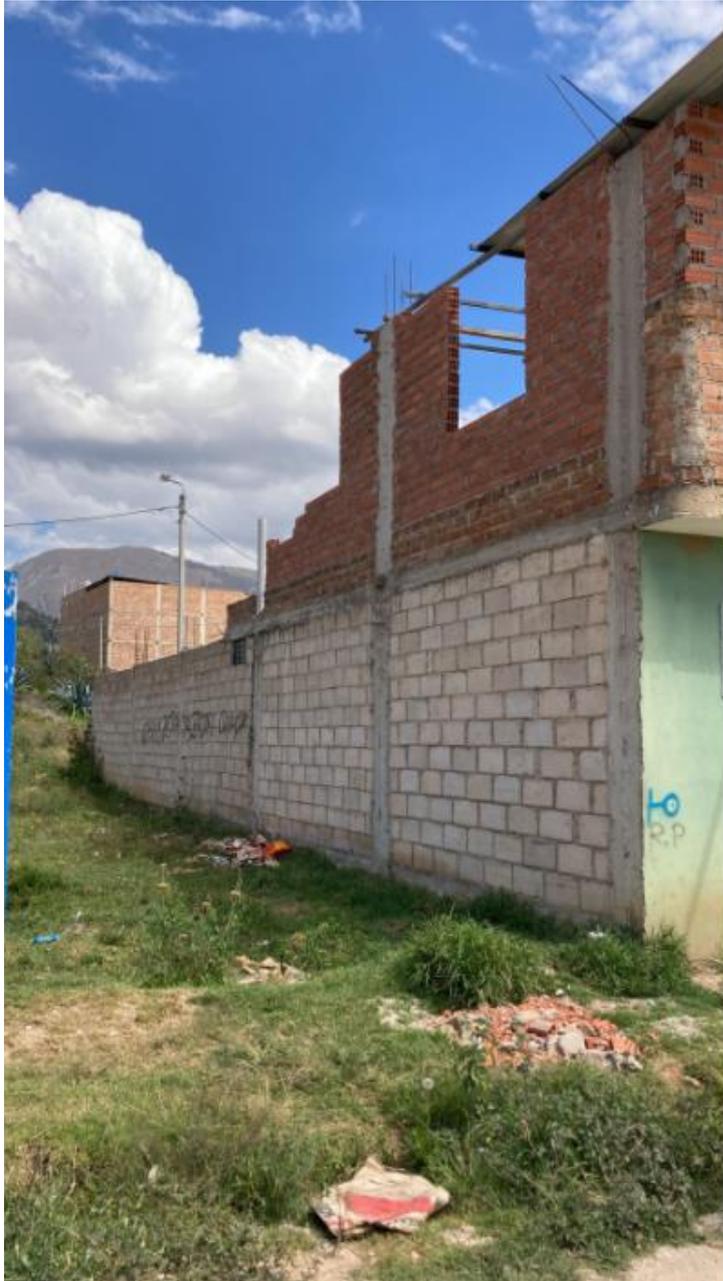
Fotografía N° 16: Diferentes tipos de ladrillos en la vivienda N° 58

En esta fotografía se puede observar el cambio del tipo de albañilería en una vivienda de albañilería confinada. Se observa en el primer nivel unidades de concreto, en el segundo nivel se observan ladrillos de arcilla artesanal en las cuatro primeras hileras y luego hay un cambio a unidades huecas de arcilla. El aspecto más preocupante en esta vivienda es el uso de ladrillo tipo pandereta en los muros resistentes de una vivienda de muros portantes.

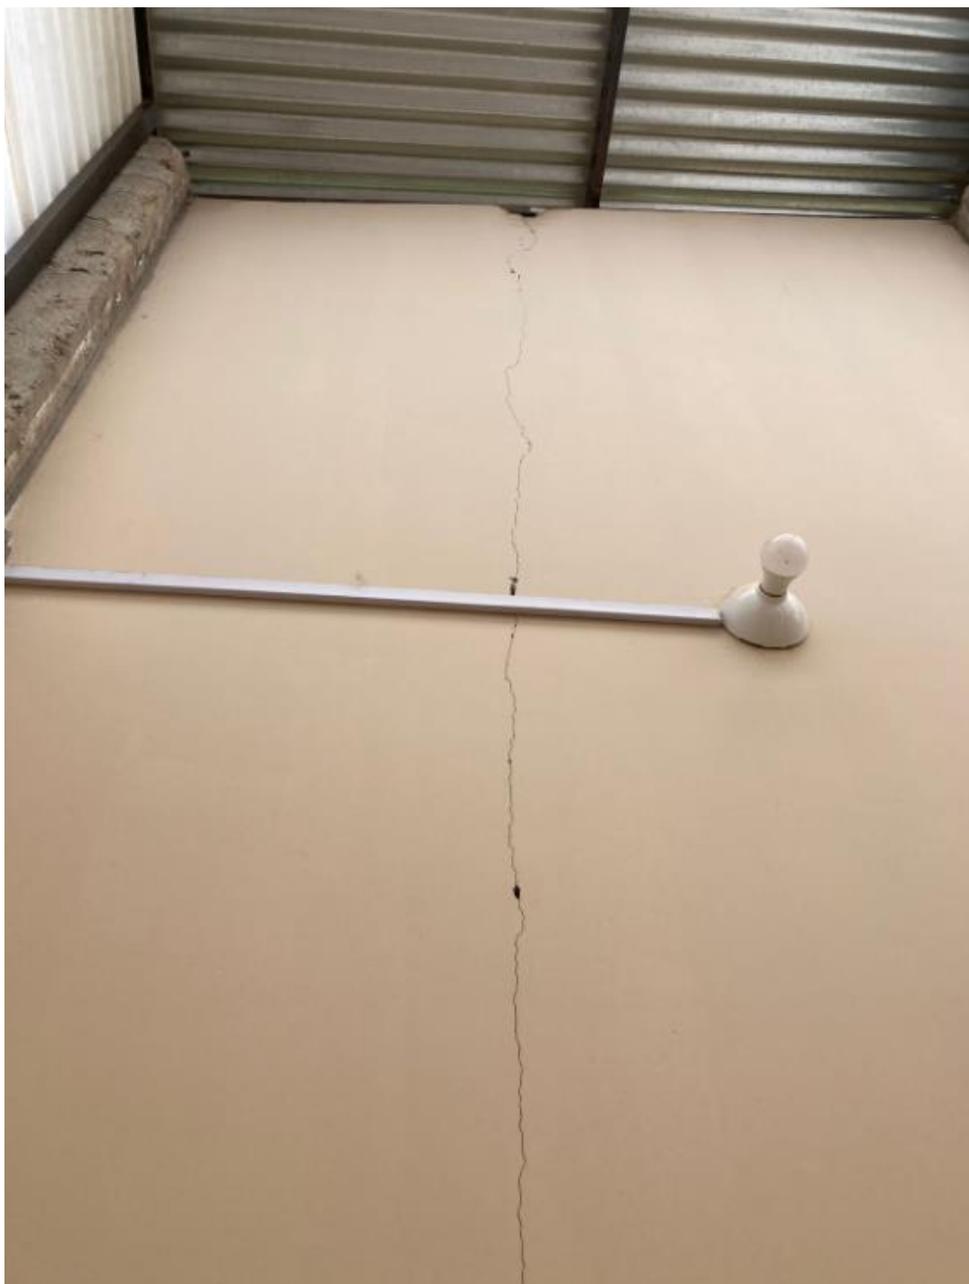
Fotografía N° 17: Rajadura en muro de la vivienda N° 59 vista desde el interior

En esta fotografía se puede observar la presencia de una grieta vertical en el muro de la escalera en la vivienda N° 59.

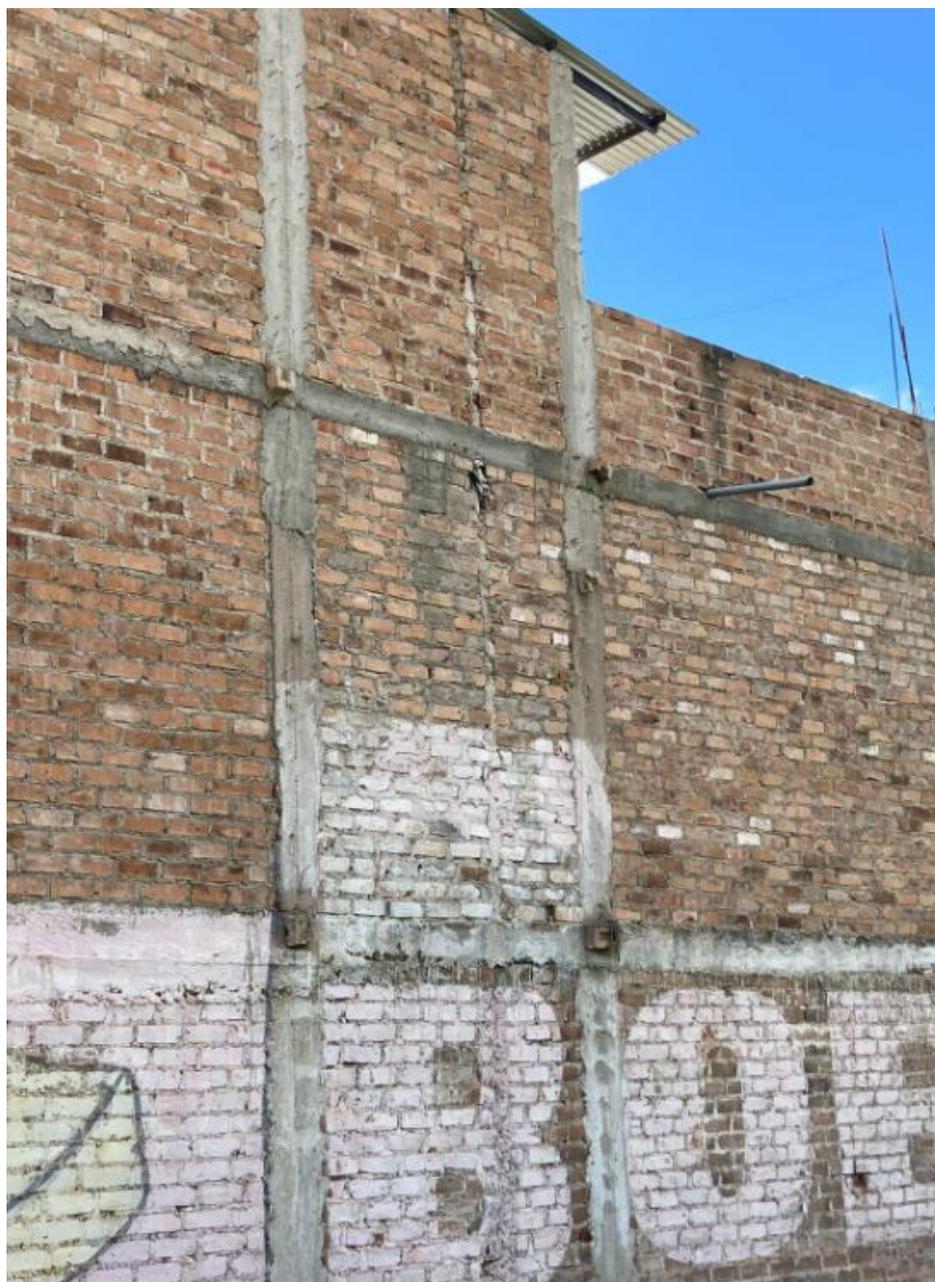
Fotografía N°18: Tubo de 2" causa rajadura en la vivienda N° 59

Esta fotografía muestra la causa de la grieta vertical en la fotografía anterior. Como se puede observar, el tubo de 2 pulgadas no cuenta con el confinamiento necesario.

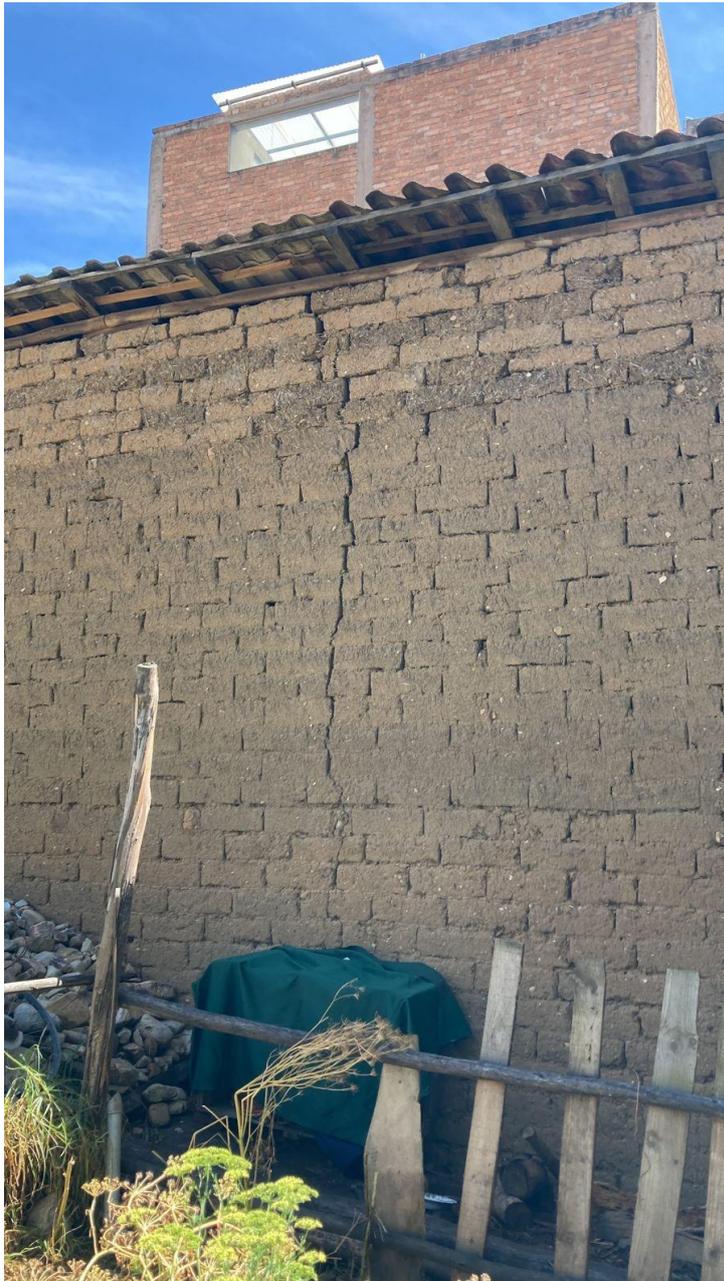
Fotografía N° 19: Rajadura en la vivienda N° 107

En esta fotografía se puede observar la presencia de una rajadura vertical que compromete la totalidad del muro de adobe de la vivienda N° 107 y la escasa unión entre los bloques que constituyen dicho muro. Esta vivienda sufre además de constantes inundaciones en periodos de lluvia y ha sido identificada con un nivel de Vulnerabilidad Sísmica Muy Alto.

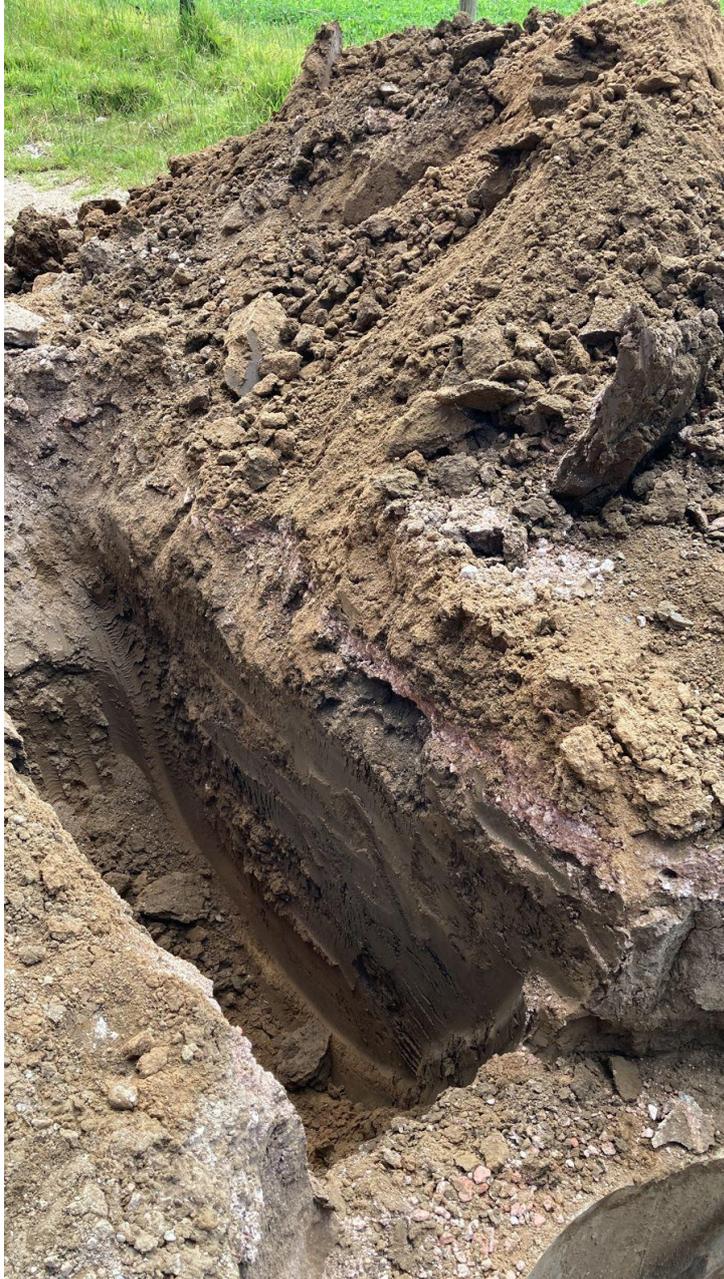
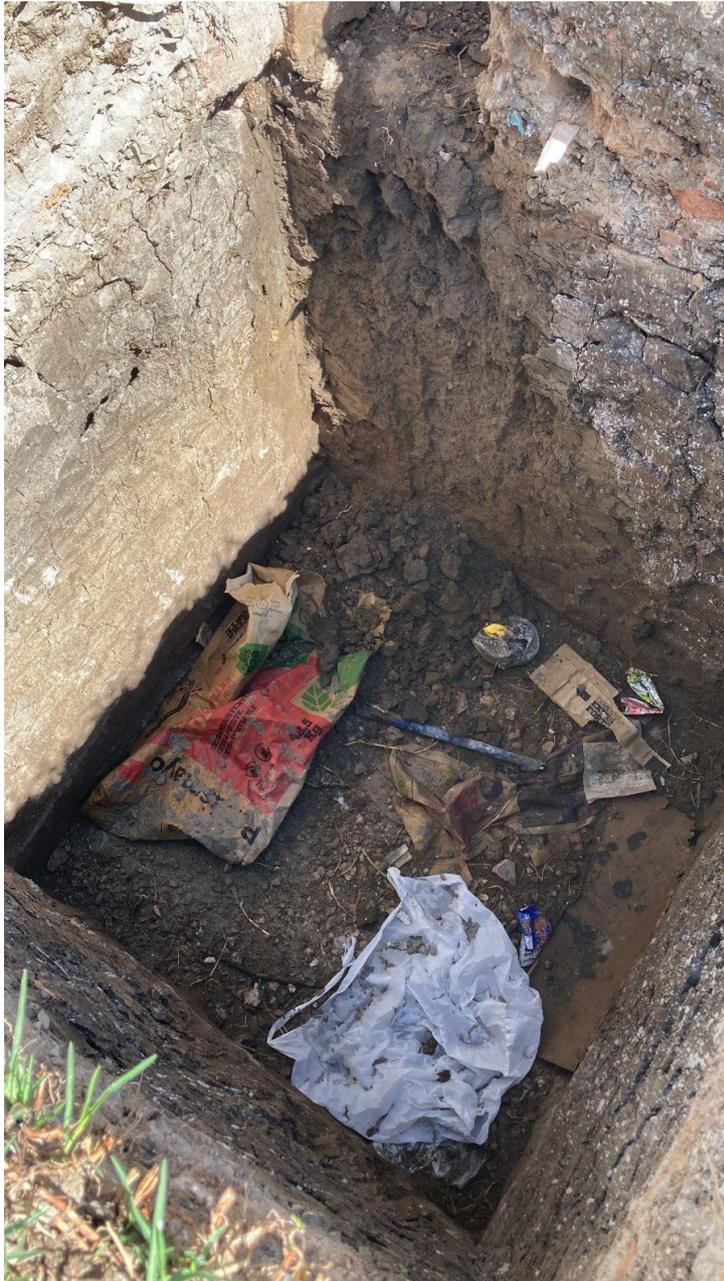
En las fotografías N° 20 y 21 se observan una excavación y una calicata encontradas en el proceso de aplicación de la encuesta en la zona “Villa Huacariz”, estas nos muestran un tipo de suelo arcilloso con presencia de material granular, el mismo que corresponde al tipo Q-A1 o depósito aluvial indicado en el “Programa de prevención y medidas de mitigación ante desastres de la ciudad de Cajamarca. Cajamarca” elaborado por INDECI.

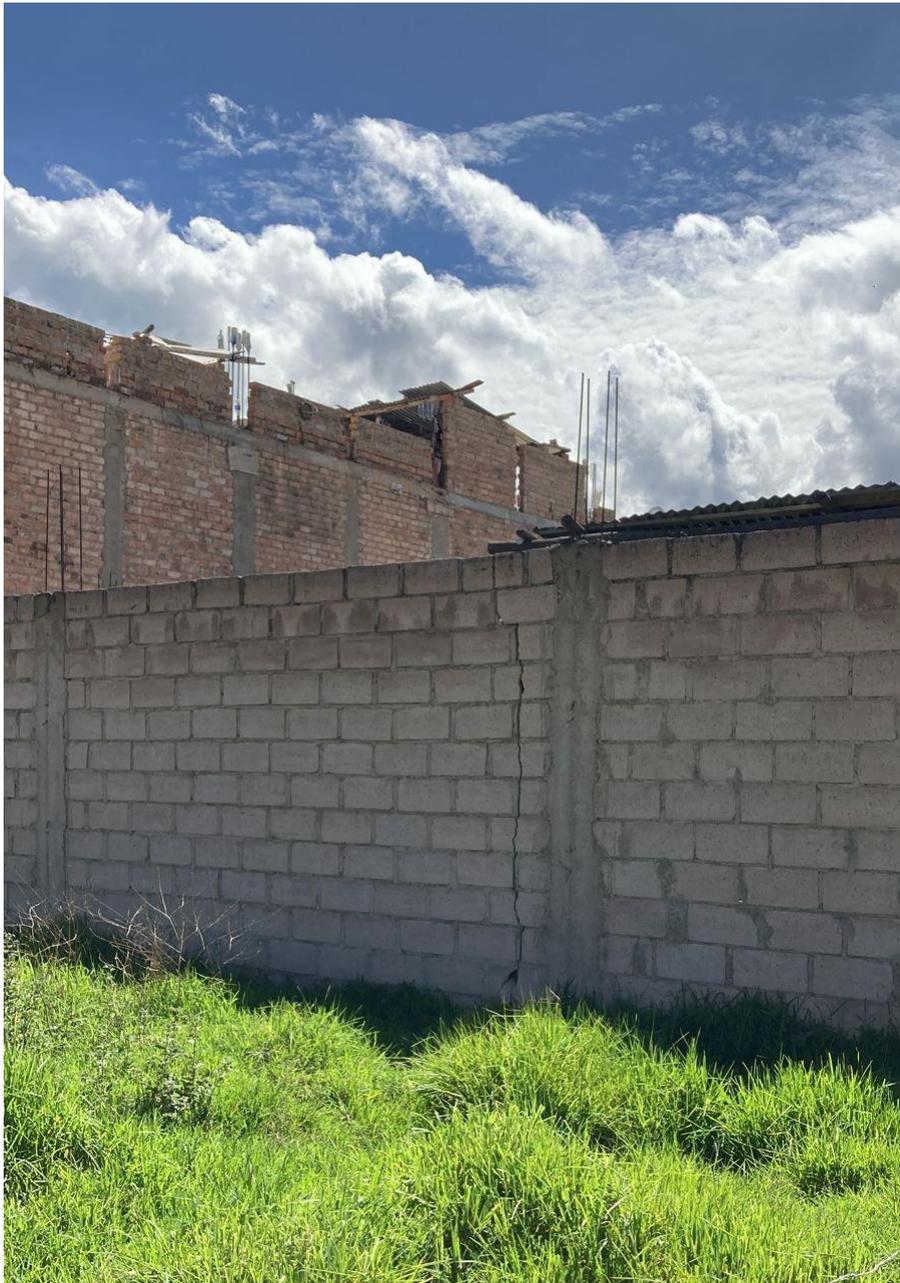
Fotografía N° 22: Rajadura en muro de cerco al que no se tuvo acceso

En esta fotografía se observa una rajadura vertical que compromete a toda la altura del muro, esta rajadura es provocada por un asentamiento diferencial del suelo y compromete el funcionamiento del mismo como unidad ante un sismo.

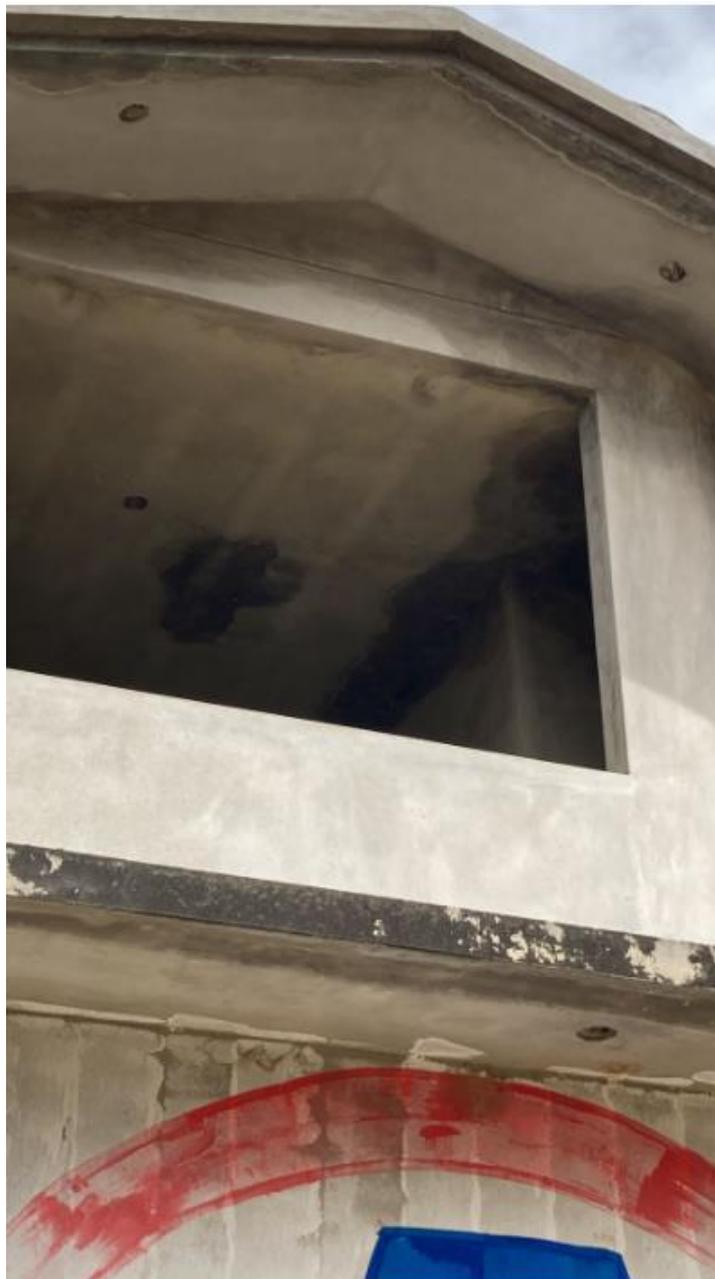
Fotografía N° 23: Presencia de humedad en vivienda a la que no se pudo acceder

En esta fotografía se puede observar la presencia de humedad en el techo de esta vivienda.

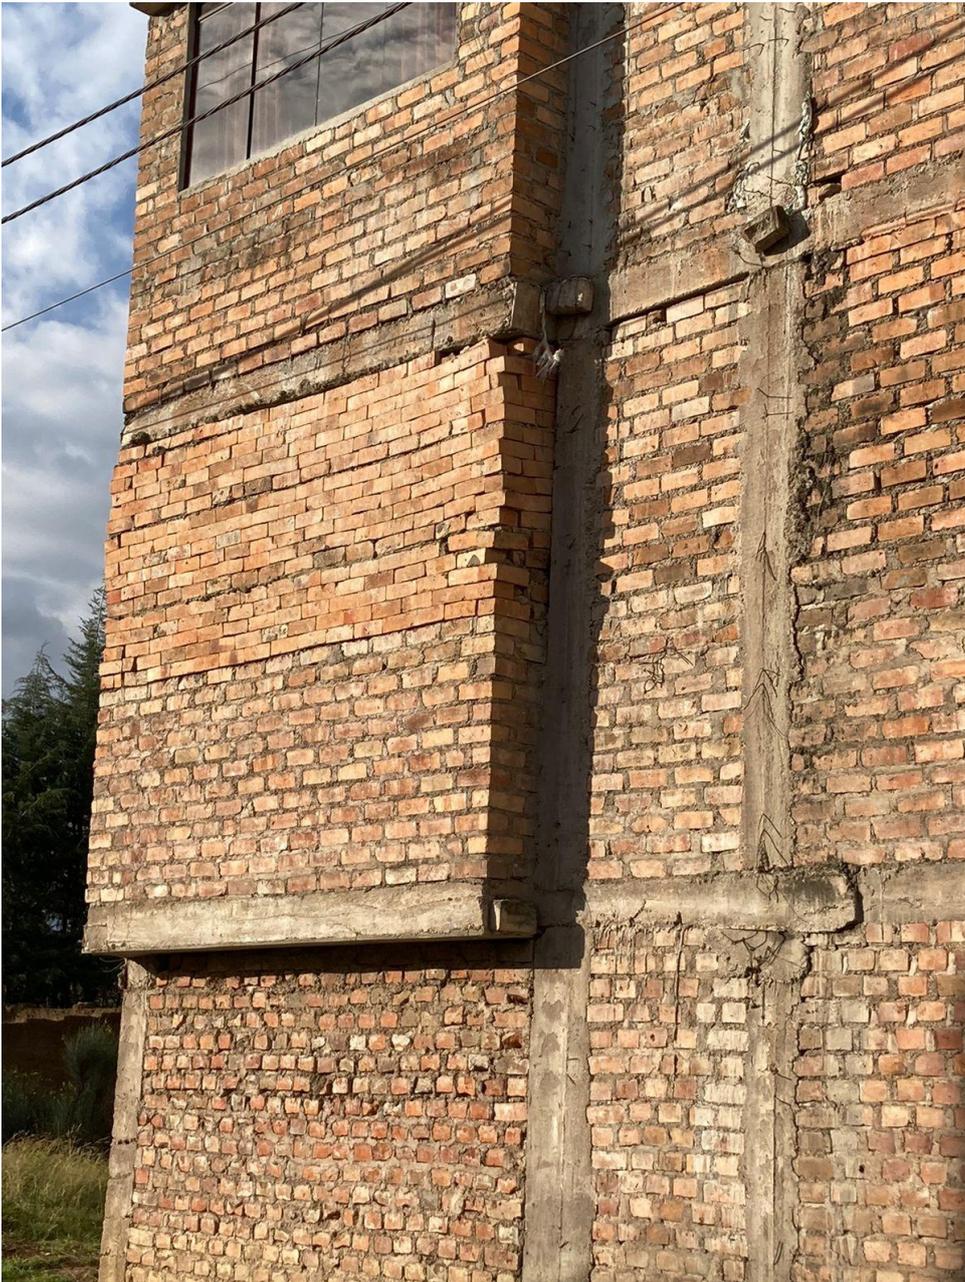
Fotografía N° 24: Ventana clausurada con ladrillos sin mortero en vivienda a la que no se tuvo acceso

En esta fotografía se puede observar la clausura de una ventana con unidades artesanales de arcilla, las mismas que no cuentan con el mortero necesario. Este tipo de clausuras ya sean provisionales o permanentes son un peligro pues, al no contar con la unión que el mortero proporciona, pueden desplomarse con un pequeño esfuerzo ya sea sísmico u otros factores.
