UNIVERSIDAD NACIONAL DE CAJAMARCA
FACULTAD DE INGENIERÍA
ESCUELA ACADÉMICO PROFESIONAL DE INGENIERÍA CIVIL

TESIS

**COMPARACIÓN DE LA RESPUESTA SÍSMICA ENTRE
LAS PROPUESTAS DE REFORZAMIENTO DE
CONCRETO ARMADO MEDIANTE ENCAMISADO DE
VIGAS Y COLUMNAS O MEDIANTE LA INCLUSIÓN DE
MUROS DE CORTE, PARA LOS PABELLONES
ESCOLARES DE LA I.E. SAN FERNANDO**

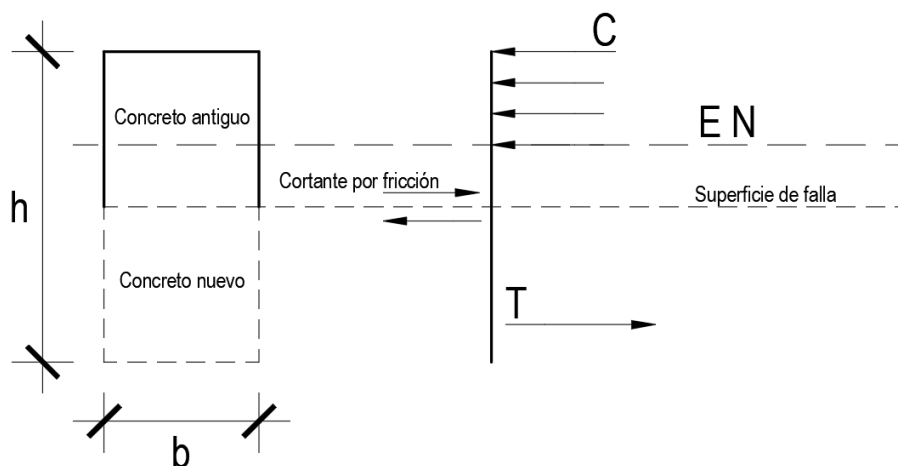
Cortante por fricción en una superficie de contacto entre dos concretos vaciados en diferentes tiempos

Al suponer que no existe deslizamiento relativo entre concretos vaciados en diferentes tiempos, puede aceptarse como válida la hipótesis de continuidad de deformaciones longitudinales. Los elementos estructurales actúan conjuntamente y se puede verificar la sección como un elemento único en estado de rotura, tal como se indica en la figura 2.10 (Ferrer Ballester, 2006).

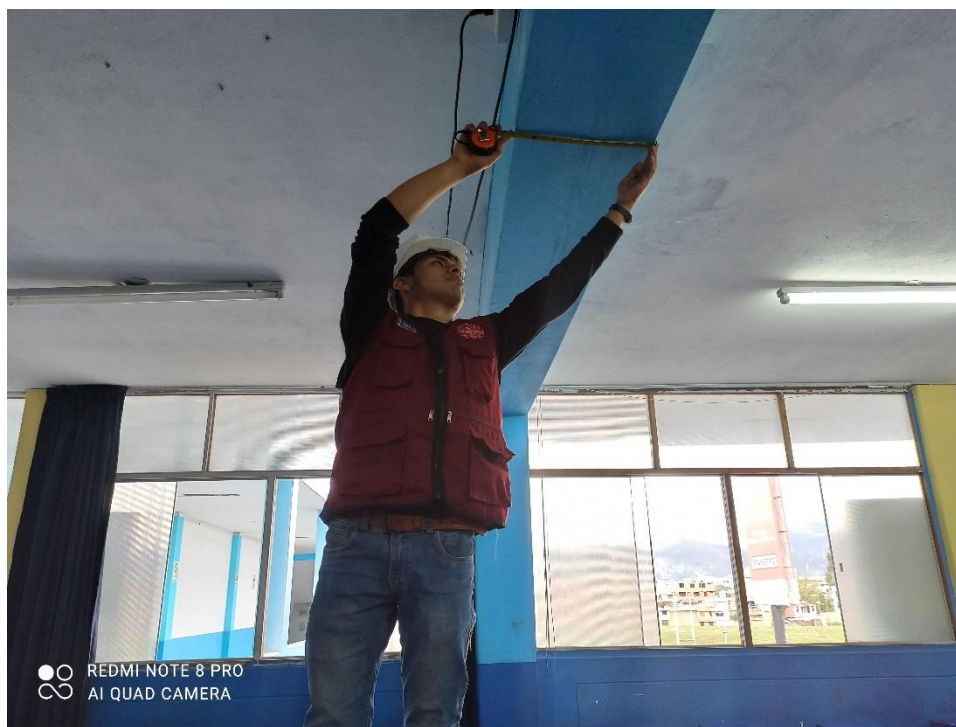
Verificación de medidas en vigas principales del pabellón escolar "B"

Además, se verificó que la tabiquería está aislada del sistema estructural por juntas de Tecnopor de 2.5 cm. El registro fotográfico y las mediciones recopiladas en la inspección en campo se encuentran en el **Anexo N°02**.

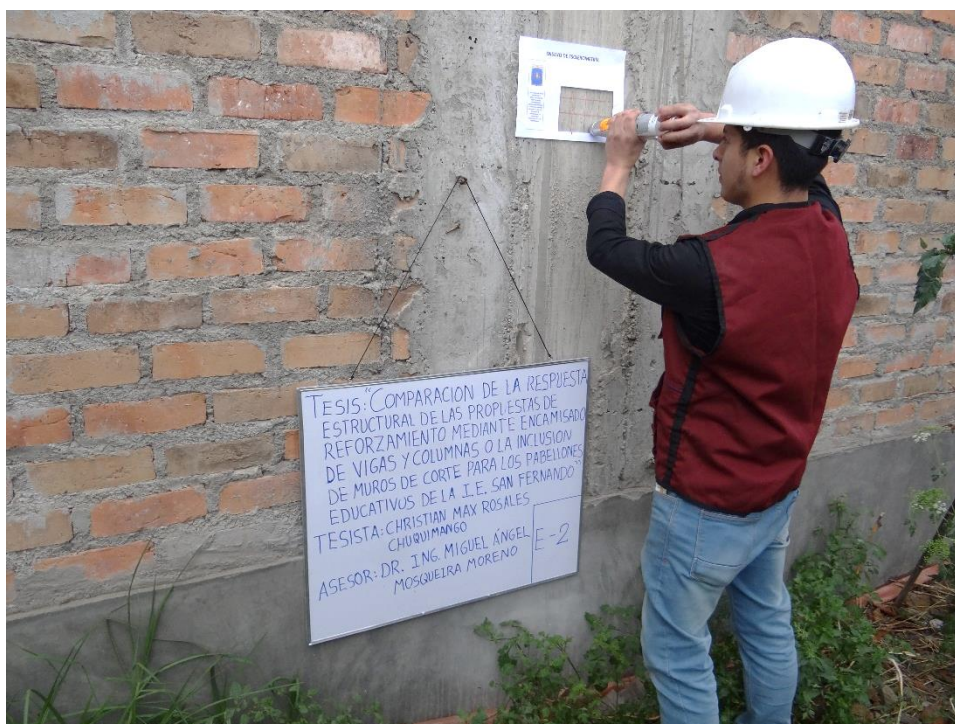
Ensayo de esclerometría en columna C-1 del pabellón escolar "B"

Los ensayos no destructivos de esclerometría siguieron las recomendaciones especificadas en las normas ASTM C805 y NTP 339.181.

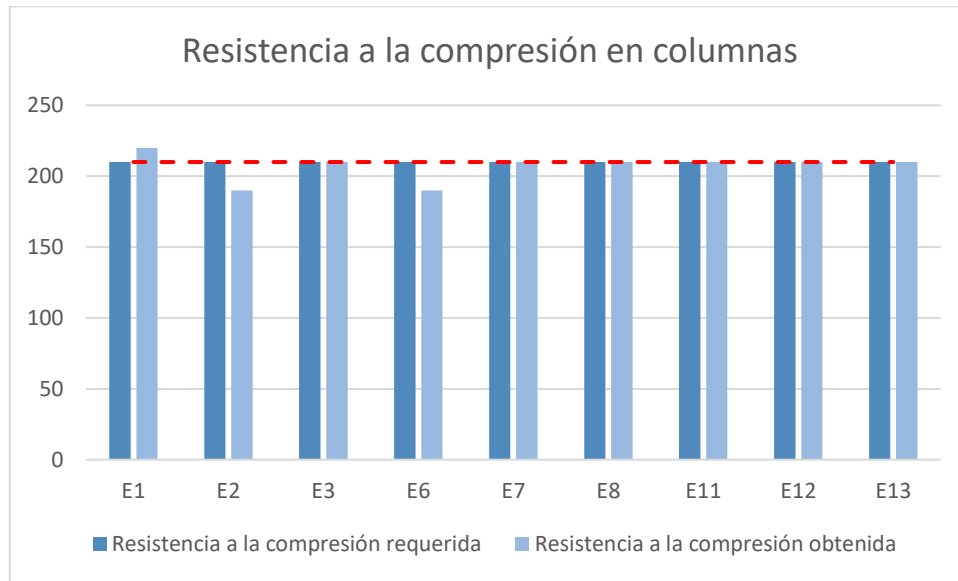
Resistencia a compresión del concreto en columnas del pabellón escolar "B"

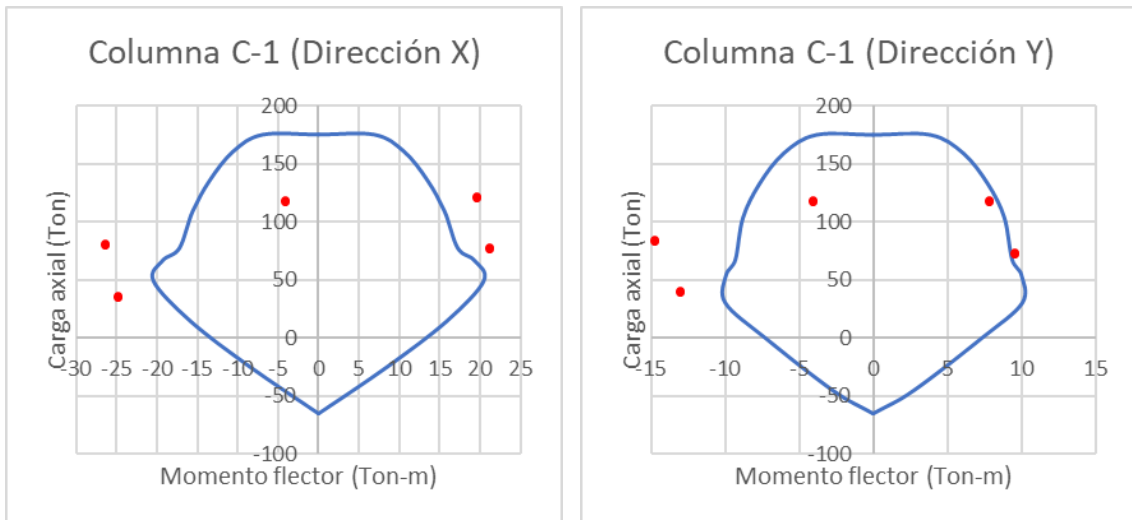
Diagramas de interacción para la columna C-1

Las figuras 50 y 51 indican que las columnas C-1 y C-2 no aseguran un diseño que resista las combinaciones mayoradas de gravedad y sismo.

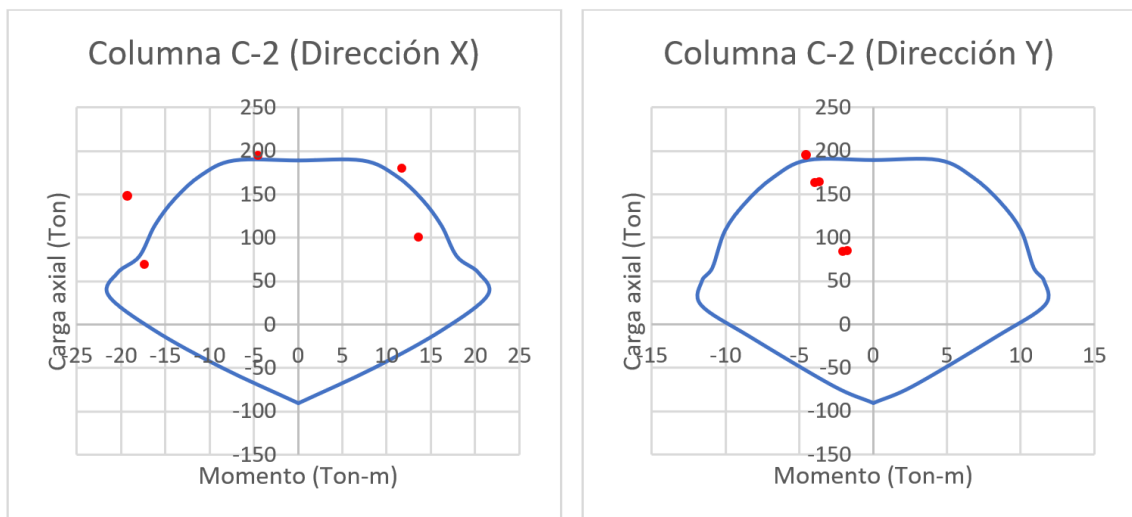
Diagramas de interacción para la columna C-2
