**EVALUACIÓN DE LA SEGURIDAD EN LAS INSTALACIONES ELÉCTRICAS
INTERIORES DE LAS VIVIENDAS EN EL SECTOR LOS ARROZALES - JAEN**

**TESIS PARA OPTAR EL TITULO PROFESIONAL DE
INGENIERO CIVIL**

UNIVERSIDAD NACIONAL DE CAJAMARCA

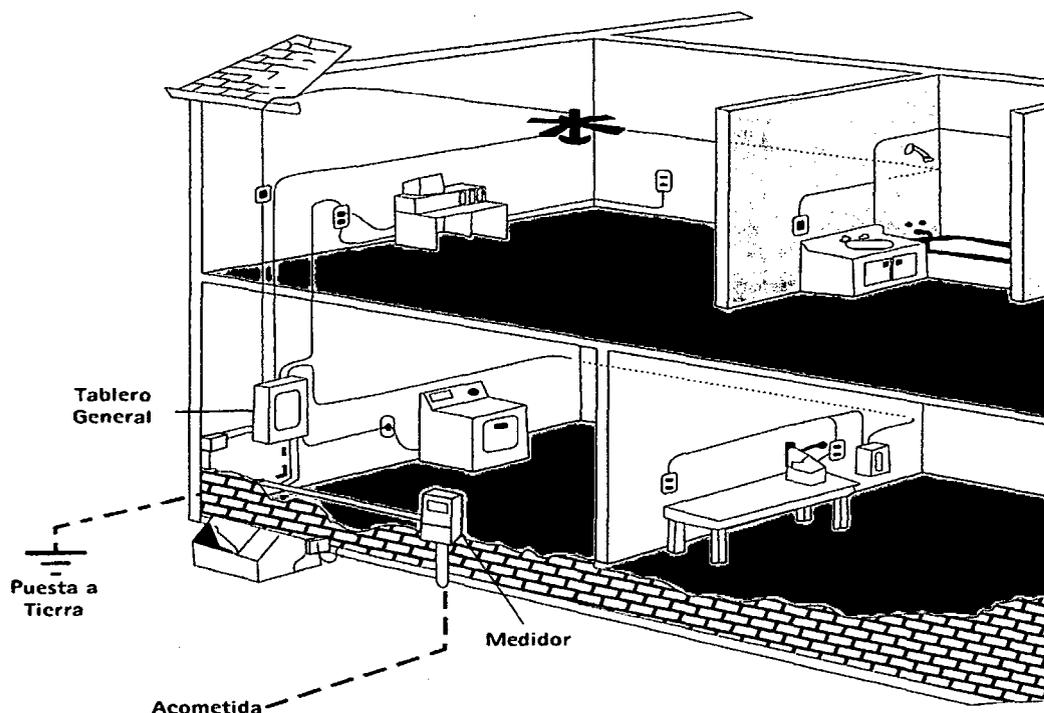
Figura 03 Componentes de una instalación eléctrica domiciliaria.

En la fig. No 03 se describen los componentes principales y su distribución en la vivienda de una instalación eléctrica domiciliaria y en la Fig. No 04 se muestra un esquema con los sistemas principales de esta instalación.

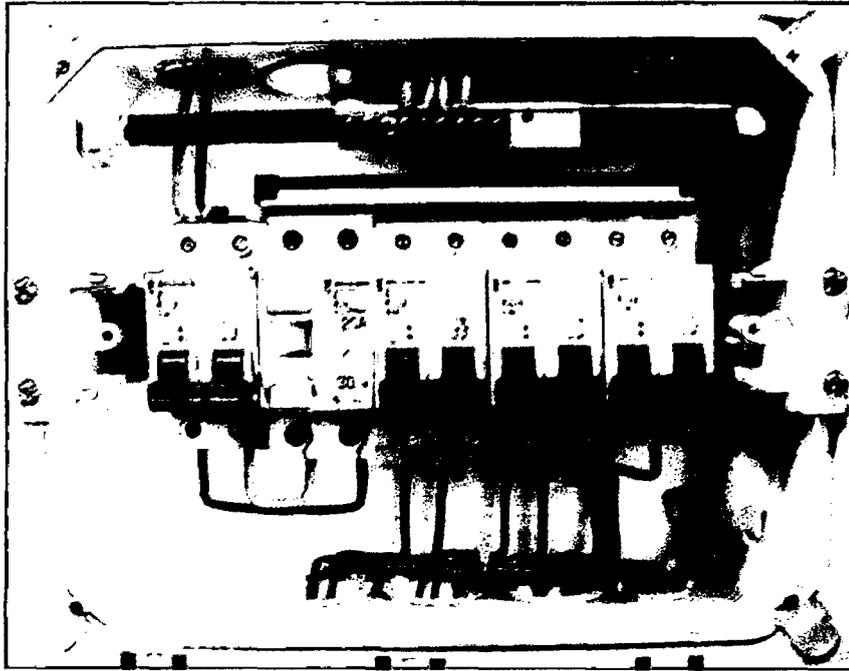
Figura 05 Tablero Eléctrico Domiciliario con dispositivos de seguridad básicos: interruptores termomagnéticos, interruptor diferencial y puesta a tierra.

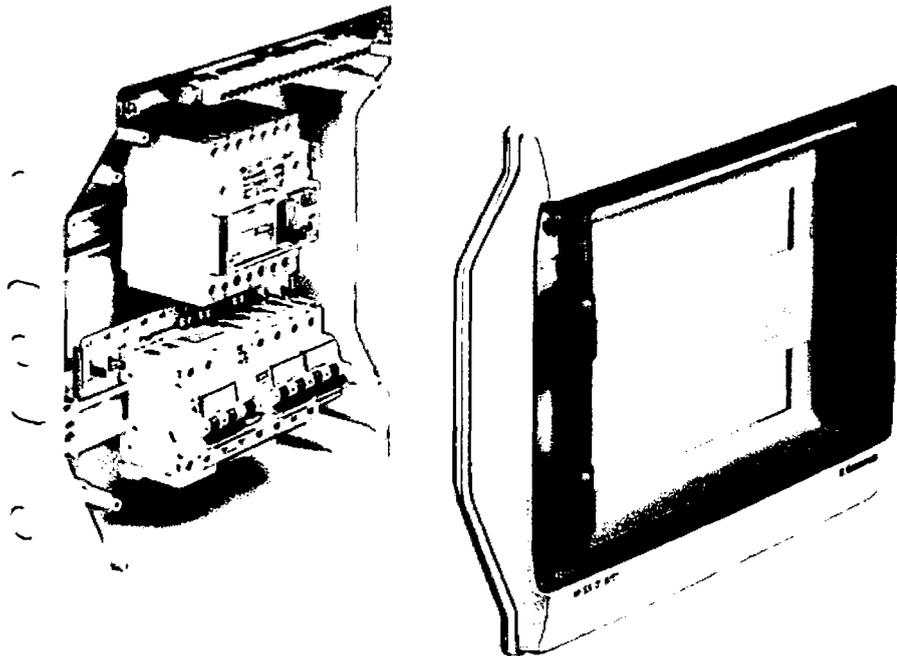
Figura 06 Corte de Tablero Eléctrico mostrando sus dispositivos de Protección.

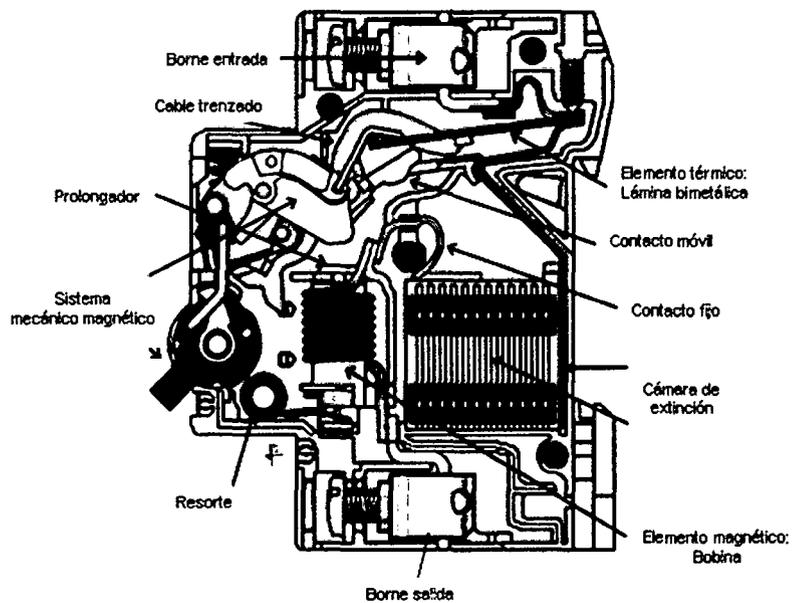
Figura 09 Interruptor Termomagnético Monofásico visto interiormente.

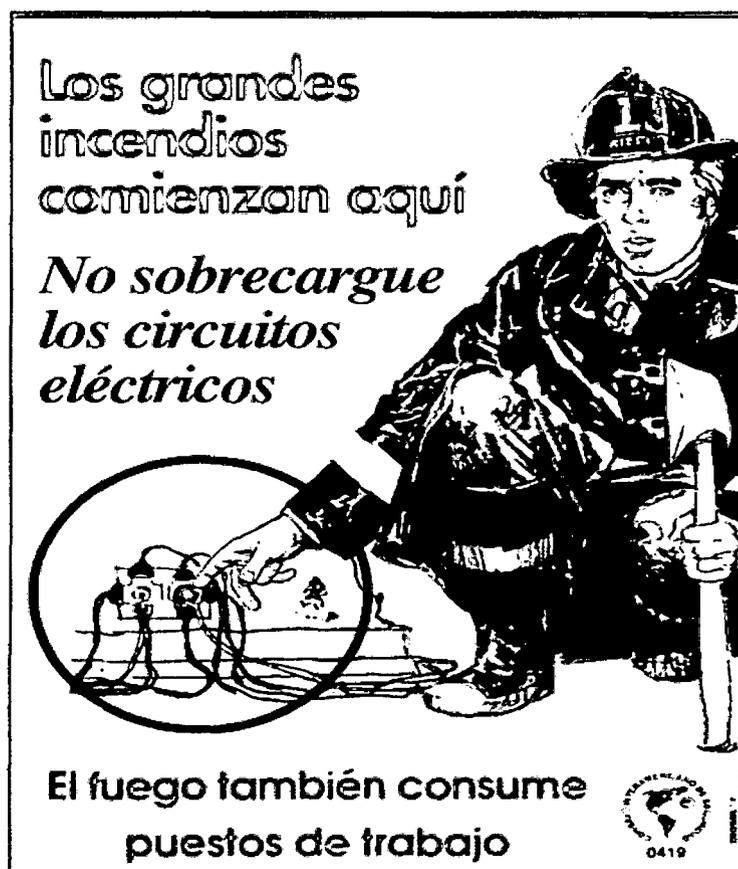
Figura 10 El Interruptor Termomagnético protege contra sobrecargas y cortocircuitos.

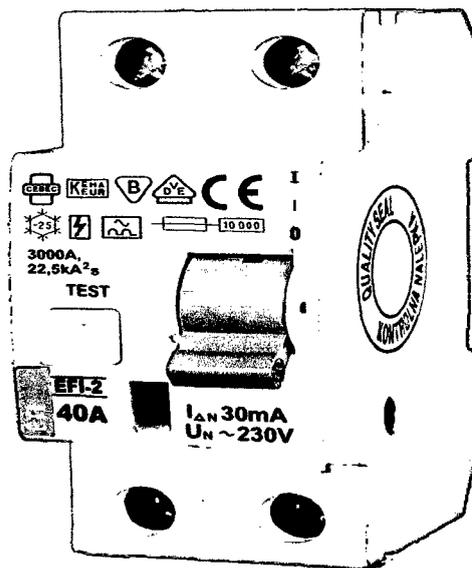
El interruptor diferencial abre el circuito cuando detecta una diferencia de corrientes (I_1 e I_2) igual o mayor a 30 mA (0.03 A). La diferencia de corrientes se produce cuando hay una corriente de fuga (I_f), esta fuga puede deberse a:

Figura 11 Interruptor Diferencial Monofásico a instalar en un tablero eléctrico domiciliario.

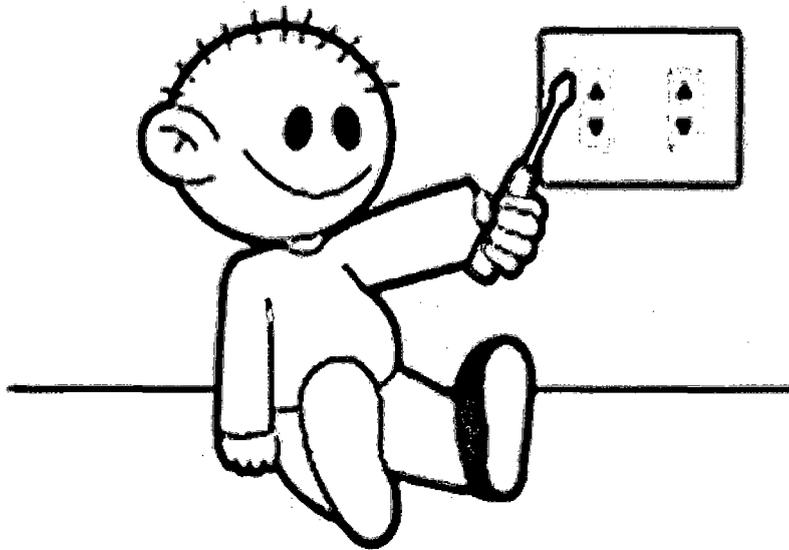
- a) Contacto Eléctrico Directo de una persona a una línea viva (posible electrocución)
- b) Contacto de un cable mal aislado a una parte conductora como carcasas metálicas lo que puede causar recalentamientos y/o excesos de consumo.

Figura 12 Caso típico donde actuaría un interruptor diferencial.

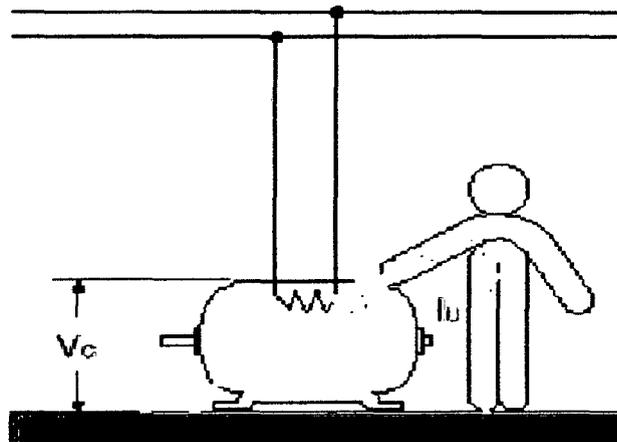
En la figura 13 se aprecia como la persona al entrar en contacto directo accidental con el conductor "vivo", el cual puede ser por un aislamiento del cable defectuoso o dañado, fluye una corriente por el cuerpo, que dependiendo de la cantidad de corriente puede tener diferentes consecuencias.

Figura 13 Conductor de tierra cortado y equipo con aislamiento defectuoso

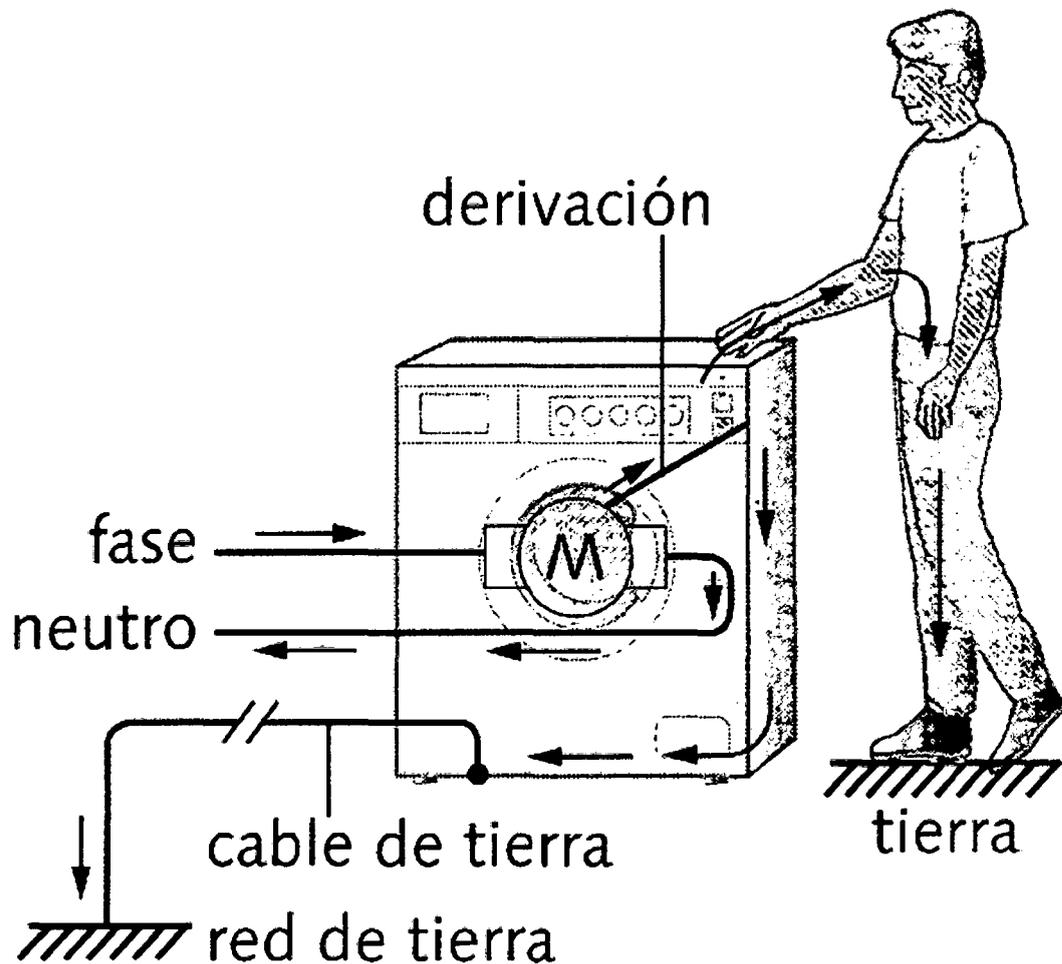
En la figura 14 se aprecia como la persona al entrar en contacto directo accidental con el conductor "vivo", el cual puede ser por un aislamiento del cable defectuoso o dañado, fluye una corriente por el cable de puesta a tierra que es mejor conductor que el cuerpo humano, lo que impide que esta persona se electrice pudiéndole causar la muerte.

Figura 14 Funcionamiento de un sistema de puesta a tierra.

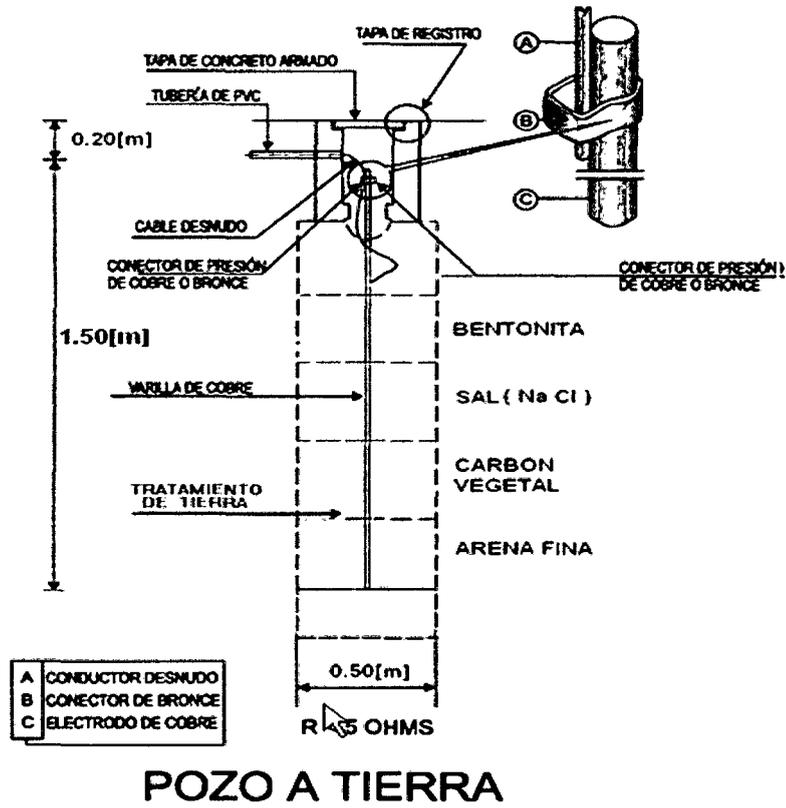
En términos generales, la normativa obliga a que todos los tomacorrientes de la instalación eléctrica estén conectados al Pozo de Tierra. Este Pozo de Tierra debe ser construido poniendo una varilla de Cobre macizo, de 2.4 m., usualmente en una parte externa de la instalación eléctrica, en donde exista tierra sujeta constantemente a la acción de la humedad (típicamente el jardín del inmueble). Desde esta varilla va el cable hasta el Borne de Conexión a Tierra que se encuentra en el Tablero, y desde ahí se distribuye a todos los tomacorrientes y las cargas fuertes de la instalación.

Figura 15 Componentes de un Pozo de Puesta a Tierra.

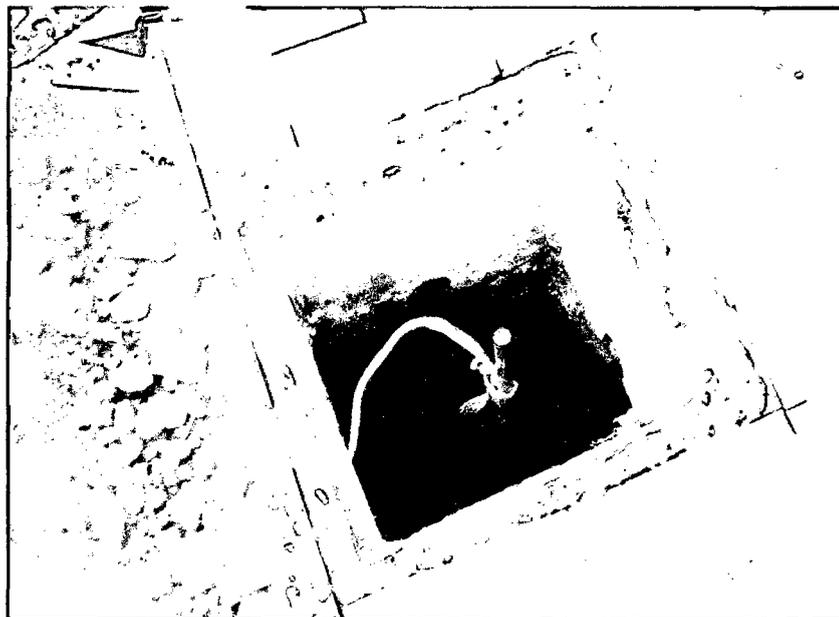
Figura 16 Pozo de Puesta a Tierra con varilla de cobre y caja de registro.

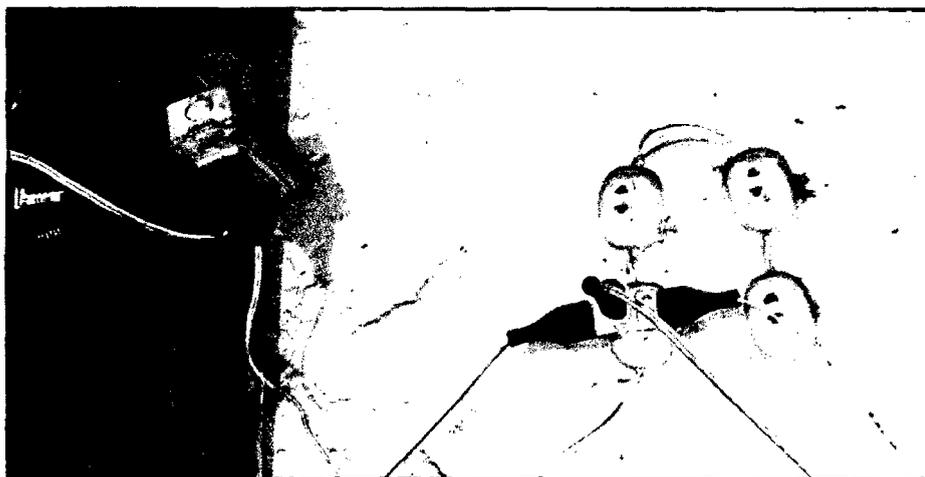
a la cantidad de equipos que van a conectarse a este cable, o peor aún, añadido a lo anterior, de mala calidad. Esto ocasiona un sobrecalentamiento del cable, que se traduce en pérdida de energía que se paga en el consumo mensual y un deterioro prematuro del aislamiento del mismo, lo que finalmente permite poner en contacto los conductores de cobre desnudos y ocasiona cortos circuitos.

Figura 17 Mala utilización en las viviendas de conductor no normalizado de PVC y sin protección de tubería o canaleta.

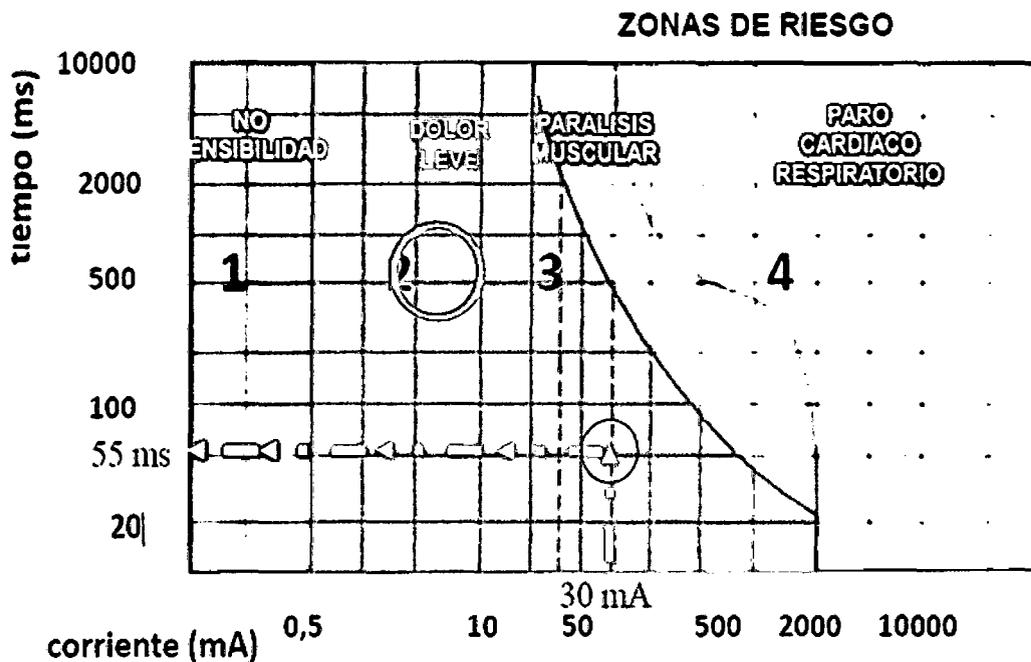
El interruptor diferencial dispara 55 ms después de sensar una corriente de 30 mA

Figura 20 Efecto Fisiológico causado por la corriente eléctrica.

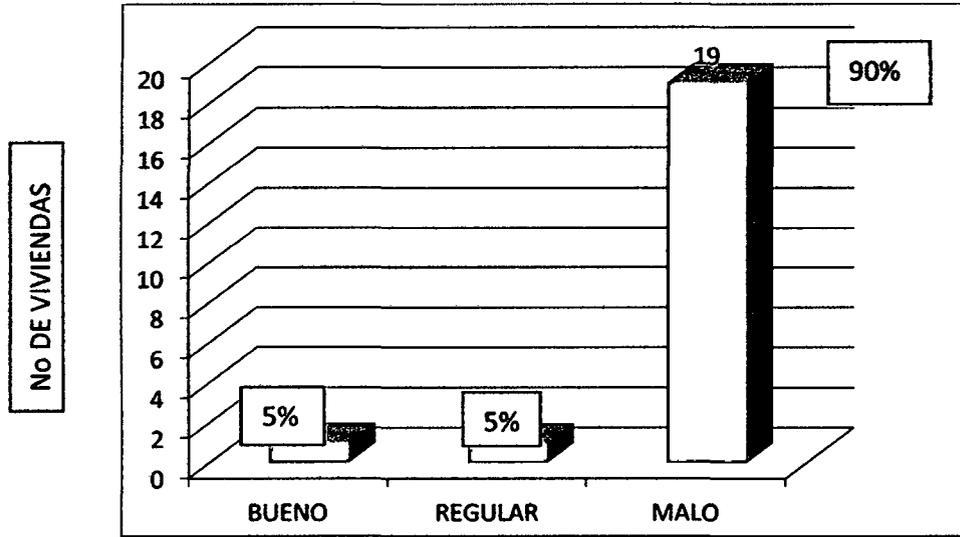
Los criterios utilizados para determinar el grado de seguridad son similares a los utilizados por Defensa Civil reflejados en la utilización de dispositivos de protección como son: interruptor termomagnético, interruptor diferencial y sistema de puesta a tierra.

Figura 21 Grado de Seguridad Eléctrica en el Sector Los Arrozales

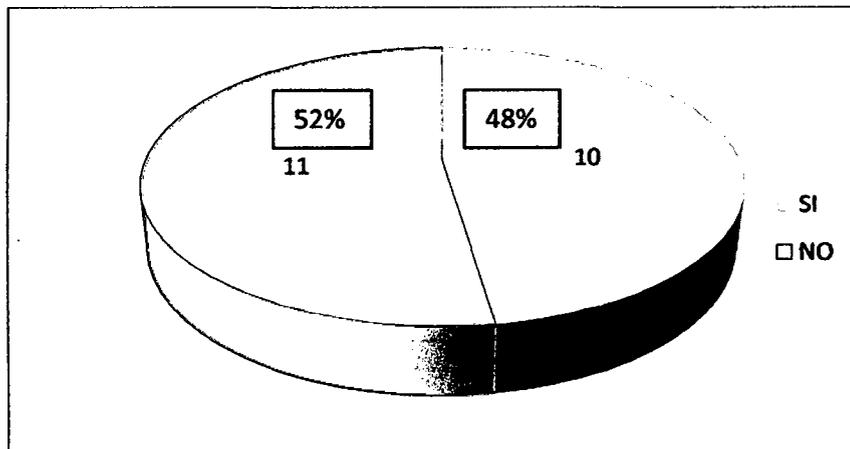
Los tableros utilizados mayormente en el sector Los Arrozales no son los normalizados por el Código Nacional de Electricidad.

Figura 22 Viviendas que usan Tablero Eléctrico de Metal o Termoresistente.

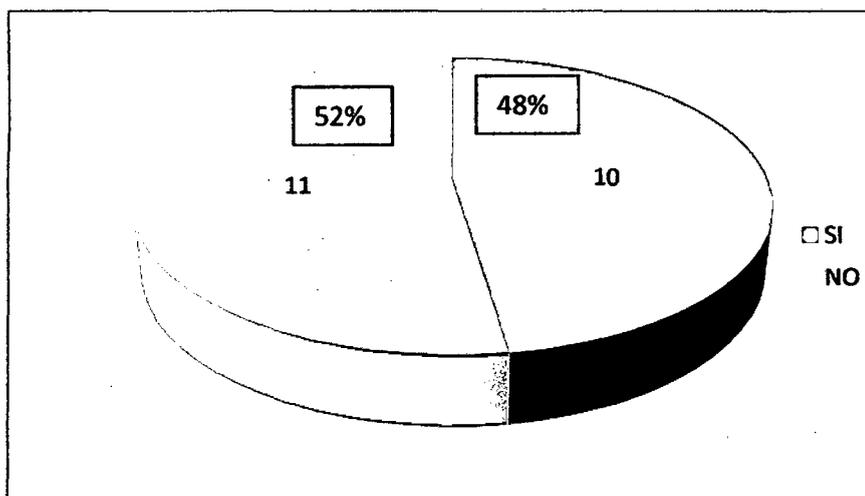
Casi el 50% de las viviendas del sector Los Arrozales cuentan con interruptores termomagnéticos.

Figura 23 Viviendas que cuentan con interruptor termomagnético.

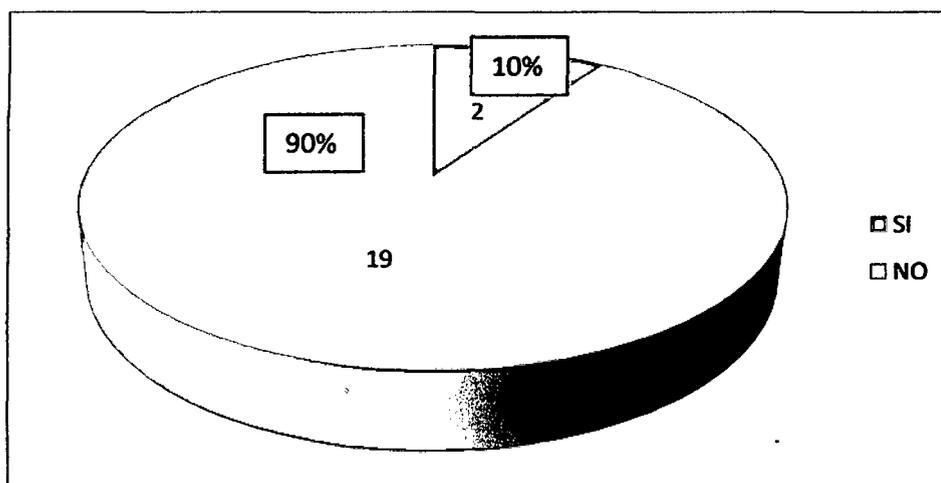
Muy pocas viviendas cuentan con el interruptor salvavidas o diferencial.

Figura 24 Viviendas que cuentan con Interruptor Diferencial.

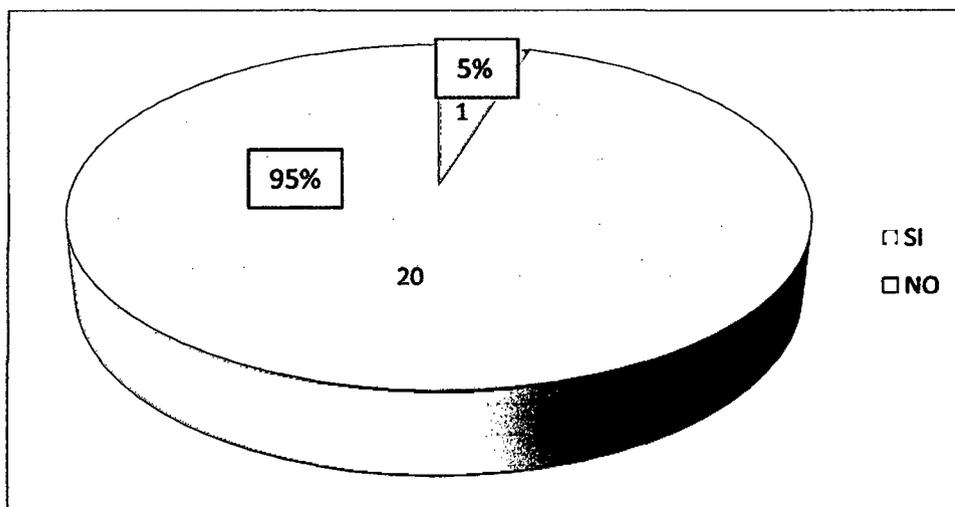
Solo el 5% de las viviendas del sector Los Arrozales cuentan con sistema de puesta a tierra que protegen a las personas contra contactos indirectos.

Figura 25 Viviendas que cuentan con Puesta a Tierra.

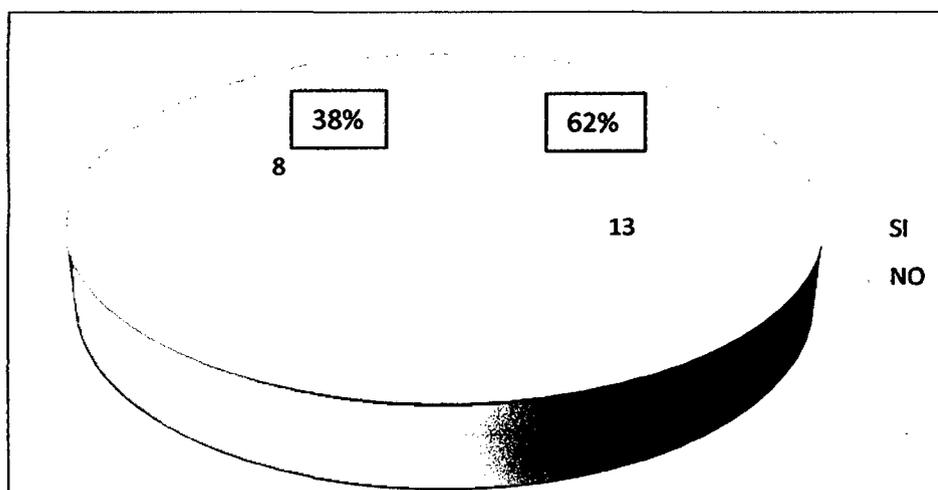
Casi las dos terceras partes de las viviendas si han realizado sus empalmes en cajas de pase.

Figura 26 Viviendas donde los empalmes se realizan en cajas de pase y están aislados.

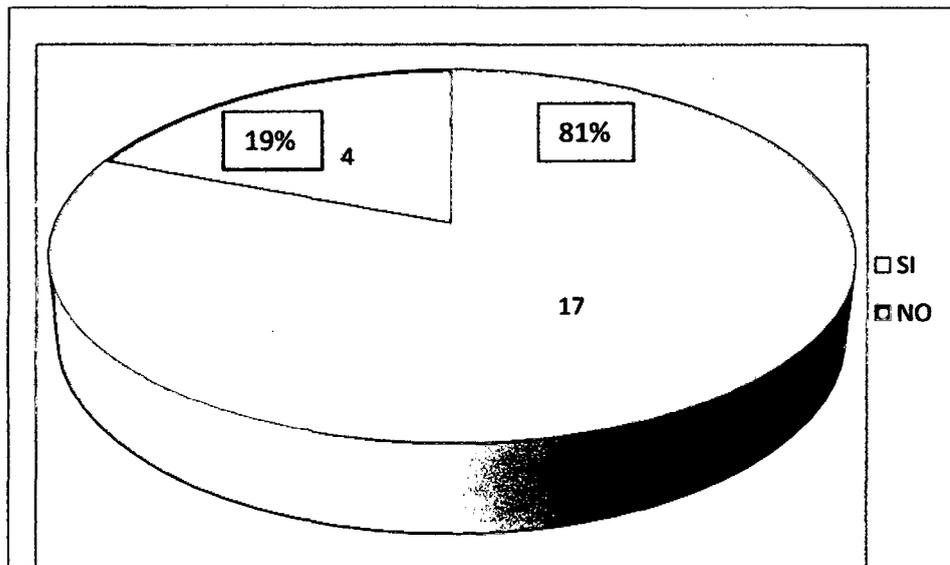
En casi el 80% de las viviendas los conductores si están protegidos por tuberías y canaletas de PVC.

Figura 27 Viviendas donde los conductores están protegidos con tubería o canaleta.

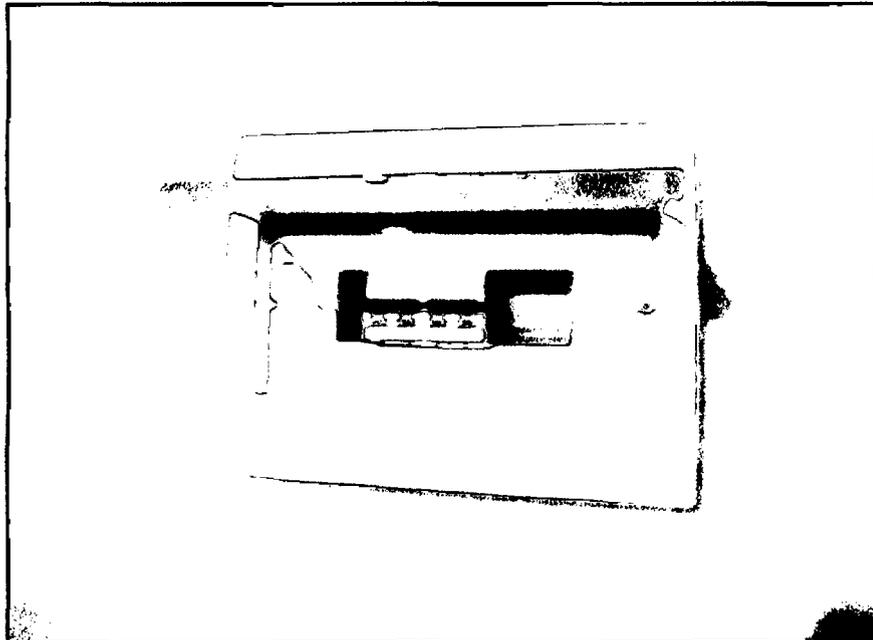
FIGURA 31: Tablero eléctrico de PVC, con interruptores termomagnéticos y sin interruptor diferencial. Viv. 15-Lote D

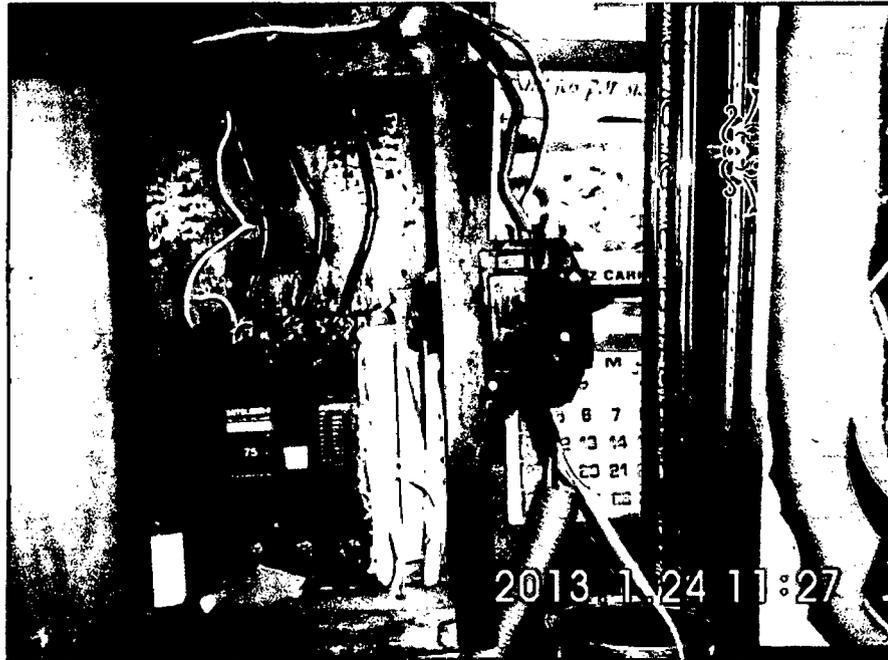
FIGURA 34: Tablero eléctrico de material combustible, sin mandil, con interruptor termomagnético sobredimensionado, sin interruptor diferencial. Viv. 17-Lote E

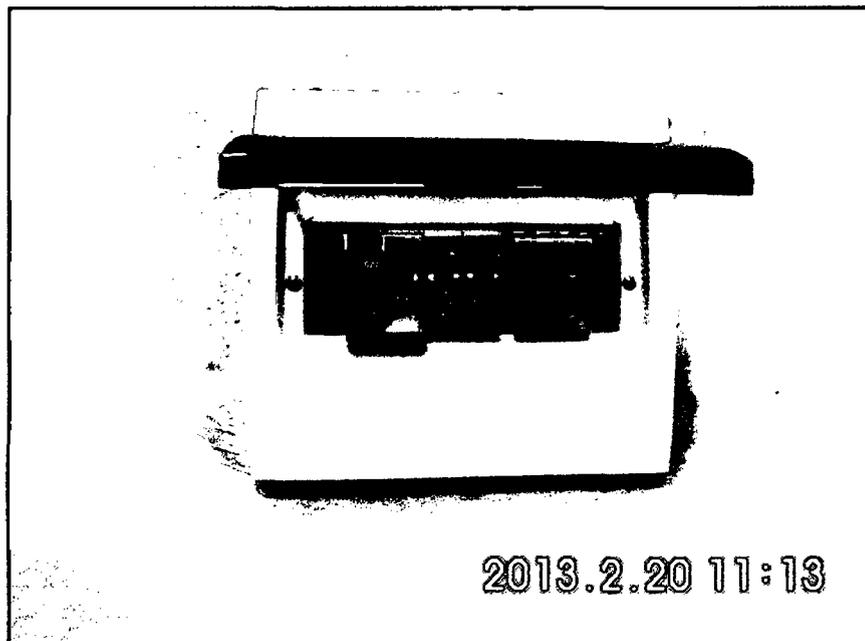
FIGURA 35: Tablero eléctrico de PVC, con interruptores termomagnéticos, interruptor diferencial y con puesta a tierra pero sin tapa en zona de reserva. Viv. 1-Lote H
