UNIVERSIDAD NACIONAL DE CAJAMARCA
FACULTAD DE INGENIERÍA
ESCUELA ACADÉMICO PROFESIONAL DE INGENIERÍA GEOLÓGICA

TESIS

**EVALUACIÓN DE LOS RIESGOS Y PELIGROS GEOLÓGICOS EN EL DISTRITO
DE JESÚS**

PARA OPTAR EL TÍTULO PROFESIONAL DE INGENIERO GEÓLOGO

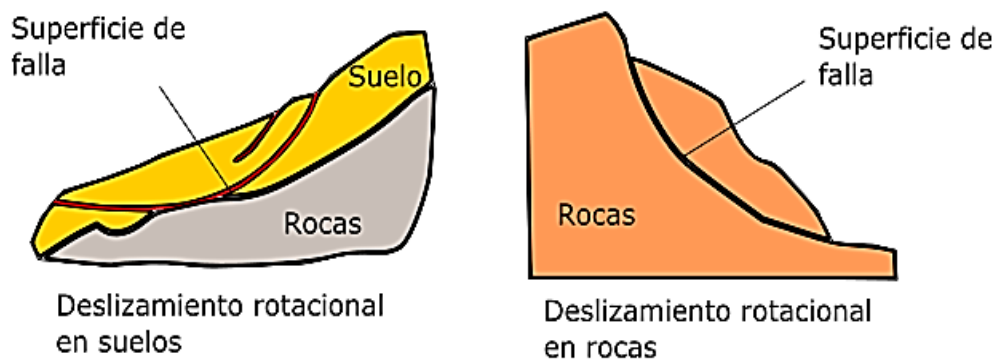
Deslizamientos rotacionales son frecuentes en suelos homogéneos (cohesivos), se caracterizan por que la superficie de falla tiene forma curva o forma de cuchara, en este deslizamiento la masa deslizada se acumula al pie de la ladera, así como un lóbulo.

Figura 6. Deslizamiento rotacional en suelos y rocas (Geoweb, 2017).

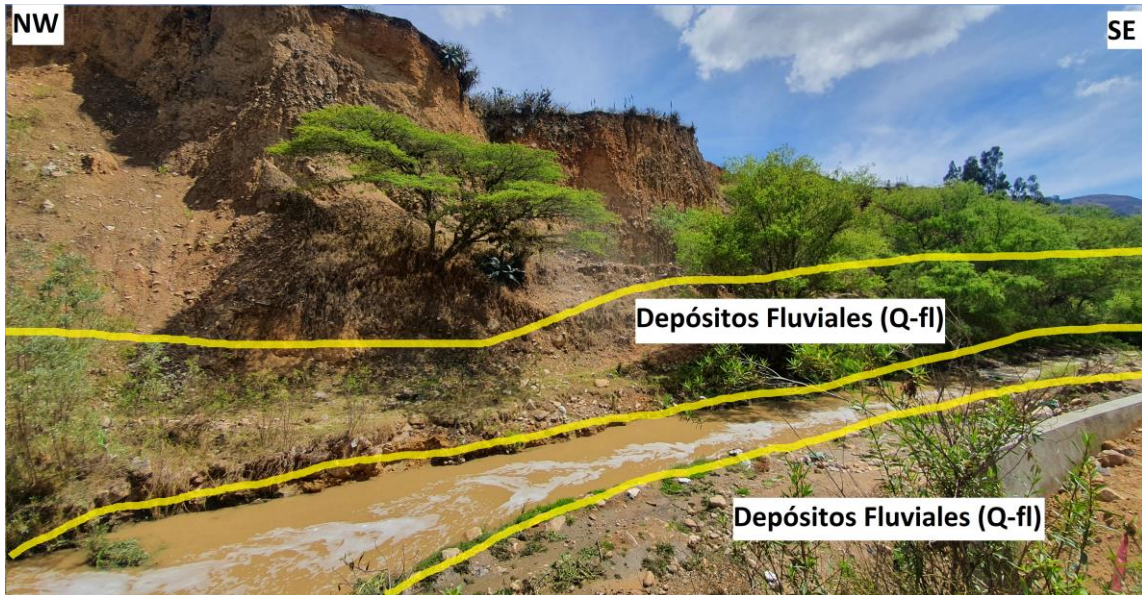
Están relacionados con todos los sedimentos que ha sido trasladado de distancias considerables y pueden ser cantos, guijarros, grava, gravilla y arena fina y limos-arcillas, siendo la característica principal de dichos sedimentos que tienen forma redondeada a subredondeada. Estos tipos de sedimentos se ha podido observar como horizontes depositados en las terrazas adyacentes a la zona de estudio, y también en las laderas de los cerros Cashorco como pequeños depósitos a lo largo del río Cajamarca. (Ver mapa Geológico – 02).

Foto 4: Depósitos fluviales a lo largo del Río Cajamarca en el Distrito de Jesús N: 9198260 E: 789905 C: 2505 m.s.n.m.

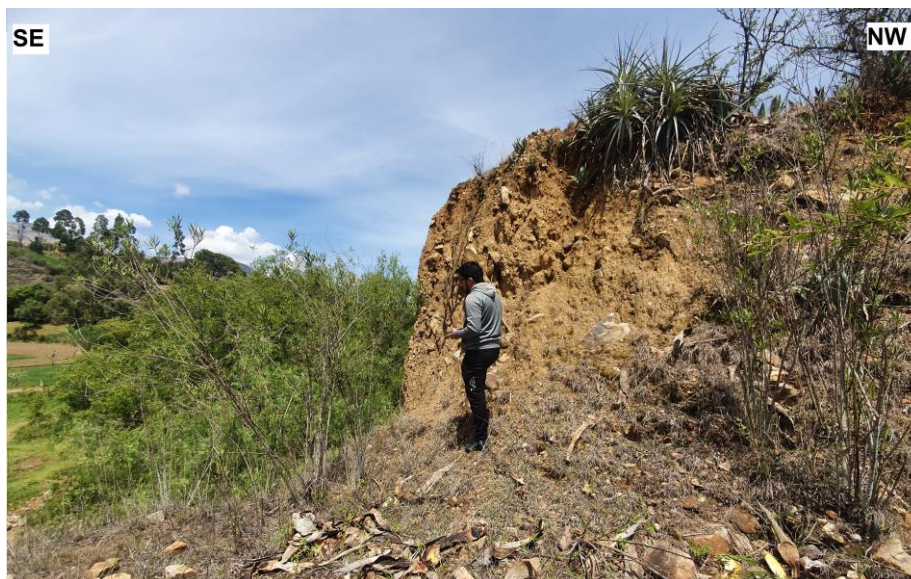
La característica principal de estos depósitos es que presentan una mezcla caótica de fragmentos angulosos o subangulosos, con limos y arcillas, en poco porcentaje, estos depósitos son el resultado de la acumulación de sedimentos de las laderas de los cerros para acumularse en las laderas de los valles en grandes bancos y en el caso de la zona en estudio tiene un ancho de 2m-3m con un espesor de 2m, en diferentes sectores.

Foto 5: Contacto Deposito fluvial-Coluvial al norte del Centro Poblado Jesús al margen izquierdo del Río Cajamarca. N:9198243 E: 791857.

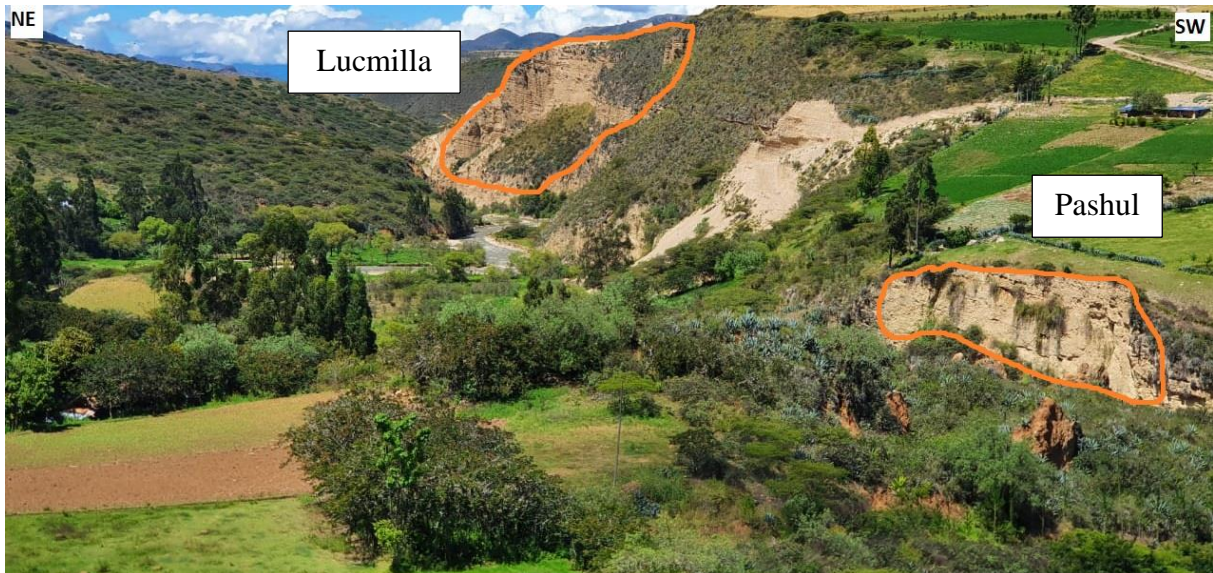
Foto 6: N:9199786 E:790600 Depósitos Aluviales al SE del distrito de Jesús, las estratificaciones en las terrazas indican los diferentes eventos de depositación de los sedimentos de los cauces antiguos. Vista panorámica a las localidades de Pashul y Lucmilla.

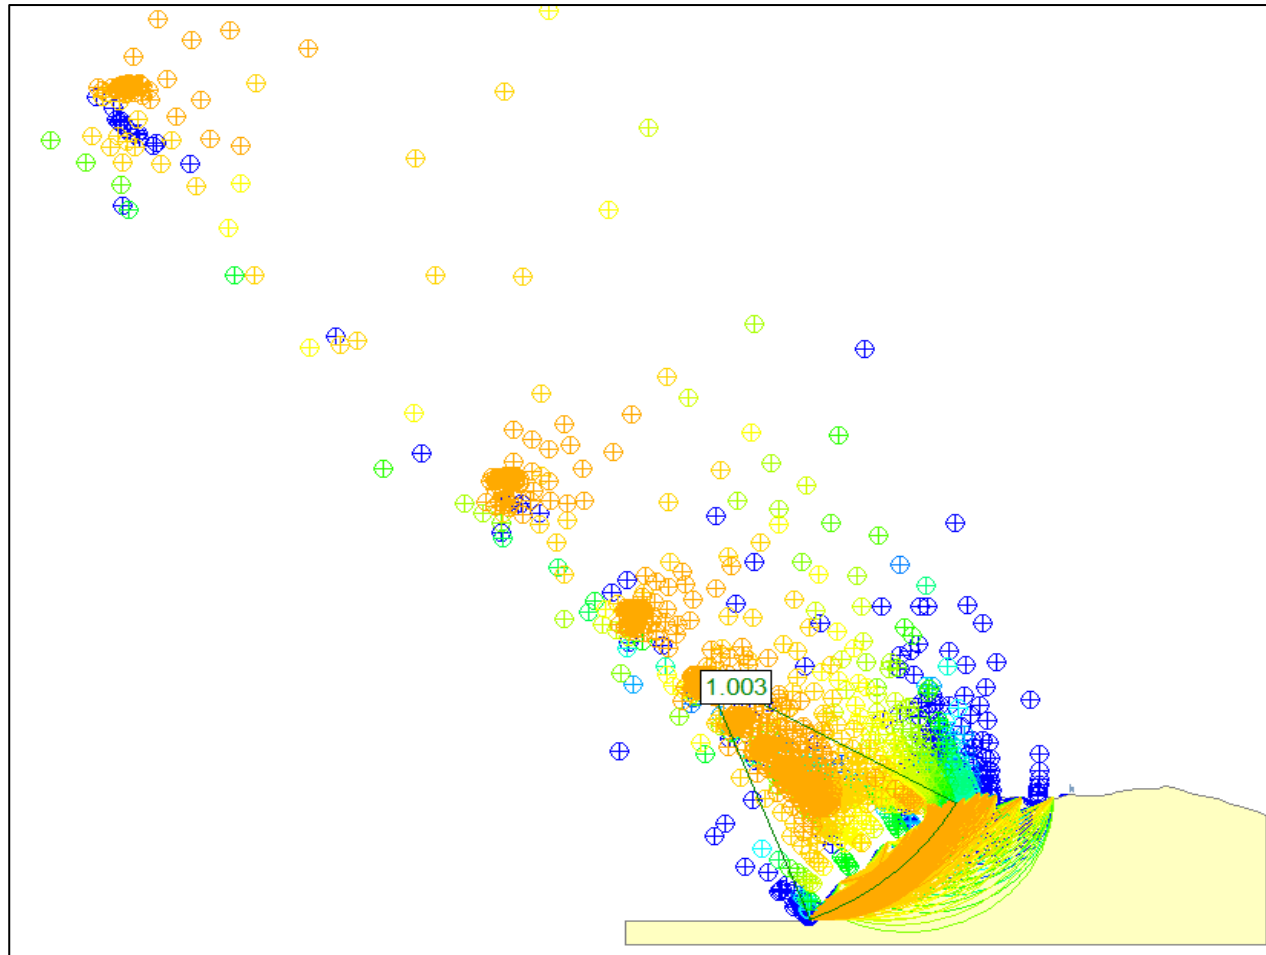
Figura 5. Factor de seguridad de talud con tensiones totales.

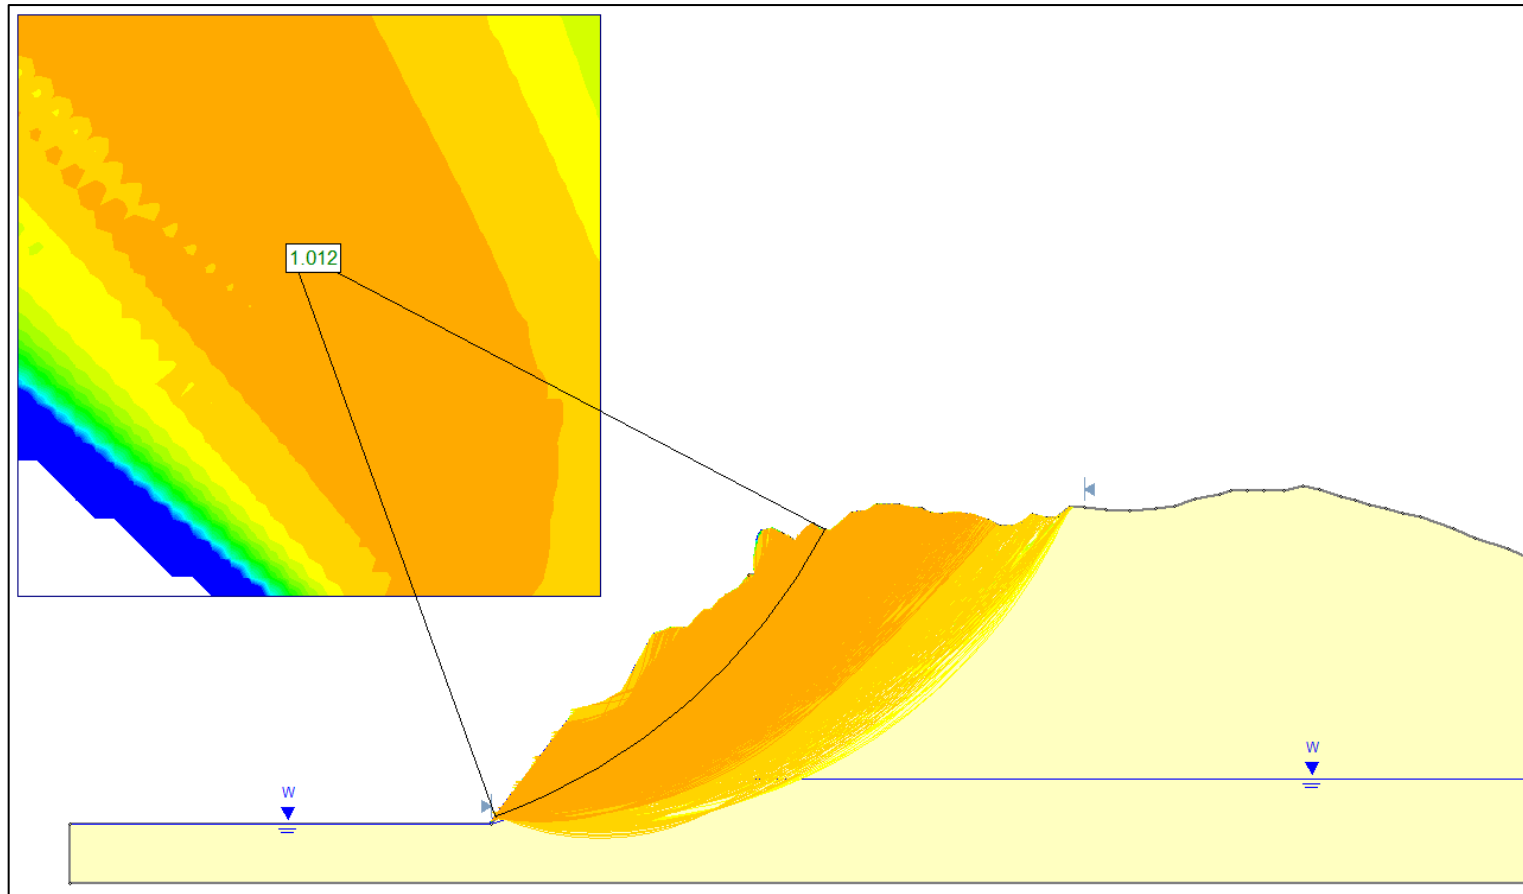
Figura 6. Factor de seguridad de talud sin sostenimiento y con presencia de agua, es decir tensiones efectivas.

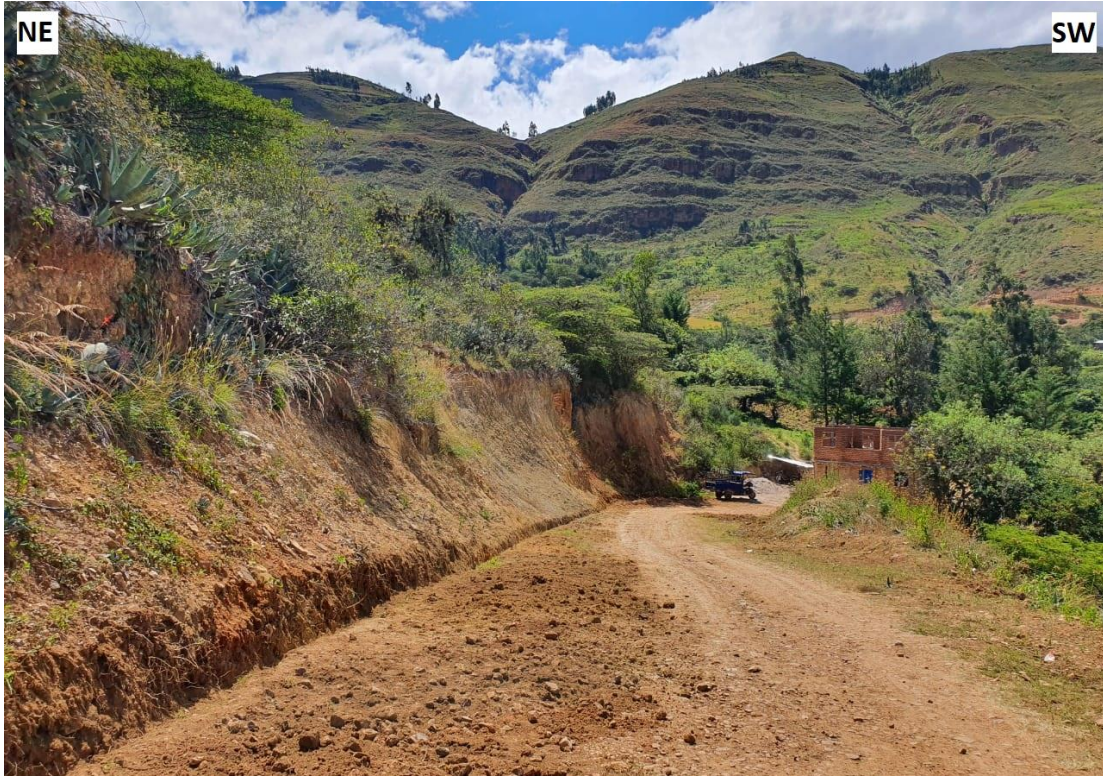
El talud está conformado por un depósito aluvial, se evidencia arcillas de coloración amarillenta con presencia de óxidos, la altura del talud es de 15 m., con un azimut de N252° y buzamiento de 72° SW.

Foto 8: Estación 2, N: 9198444 E: 790500 C: 2538 m.s.n.m., Talud de depósito aluvial.

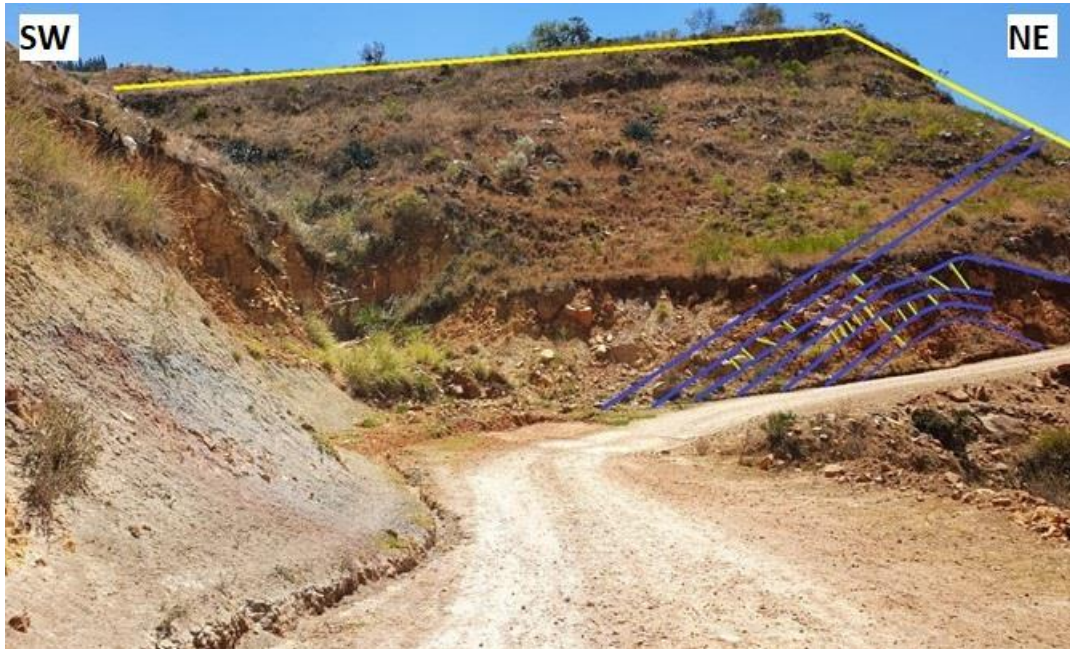
El talud está conformado por roca de tipo arenisca de color pardo blanquesino con presencia de óxidos producto de la erosión, la altura del talud es de 15 m., con un azimut de N34° y buzamiento de 30° NE.

Foto 9: Estación 3, N: 9201750 E: 791686 C: 2964 m.s.n.m., Talud de arenisca de la Fm. Farrat.

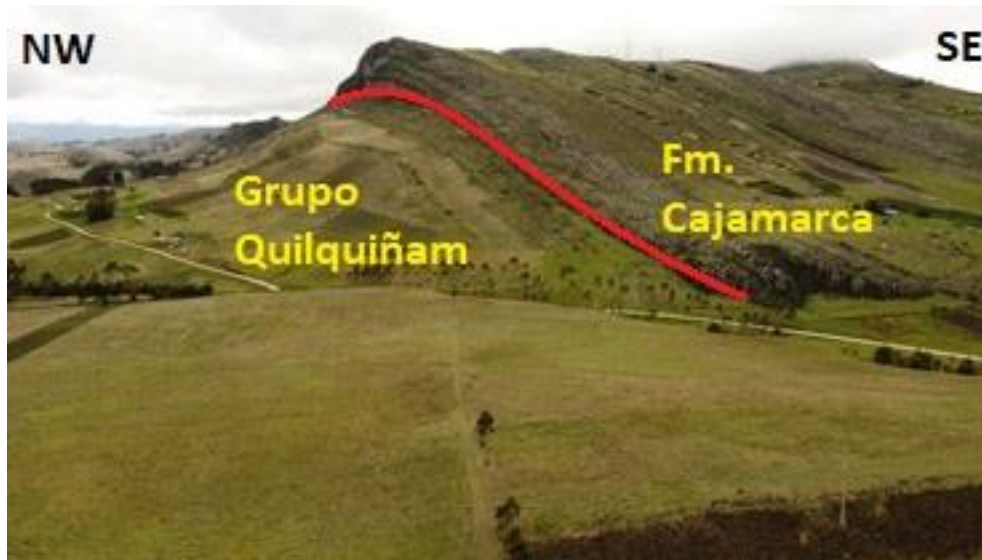
Foto 10: Estación 4, N: 9196314 E: 790990 C: 2712 m.s.n.m., Talud de calizas de la Fm. Cajamarca, suprayacente al Grupo Quilquiñam.

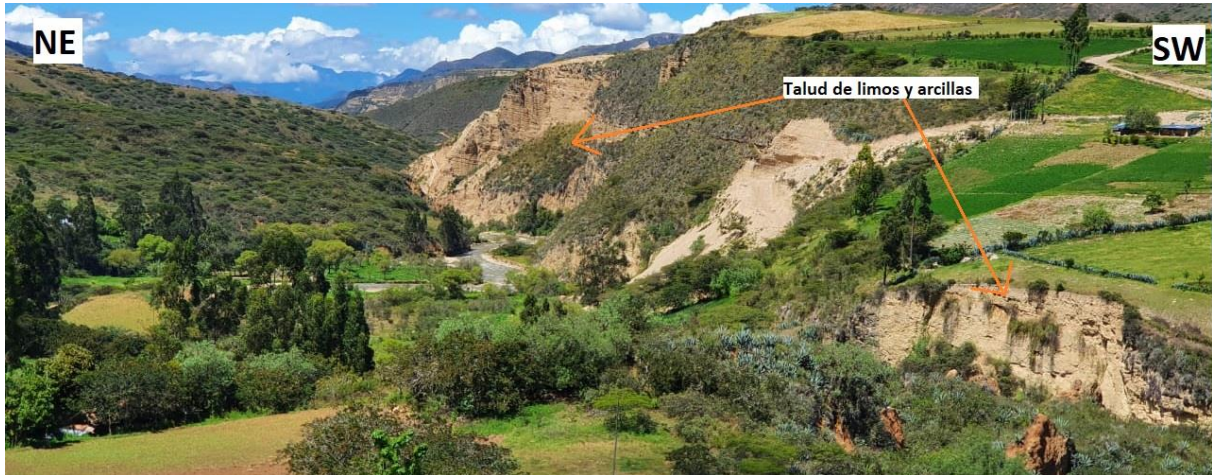
Foto 11: Estación 5, N: 9202178 E: 790575 C: 3042 m.s.n.m., Talud de depósitos cuaternarios coluviales conformados por limos y arcillas.

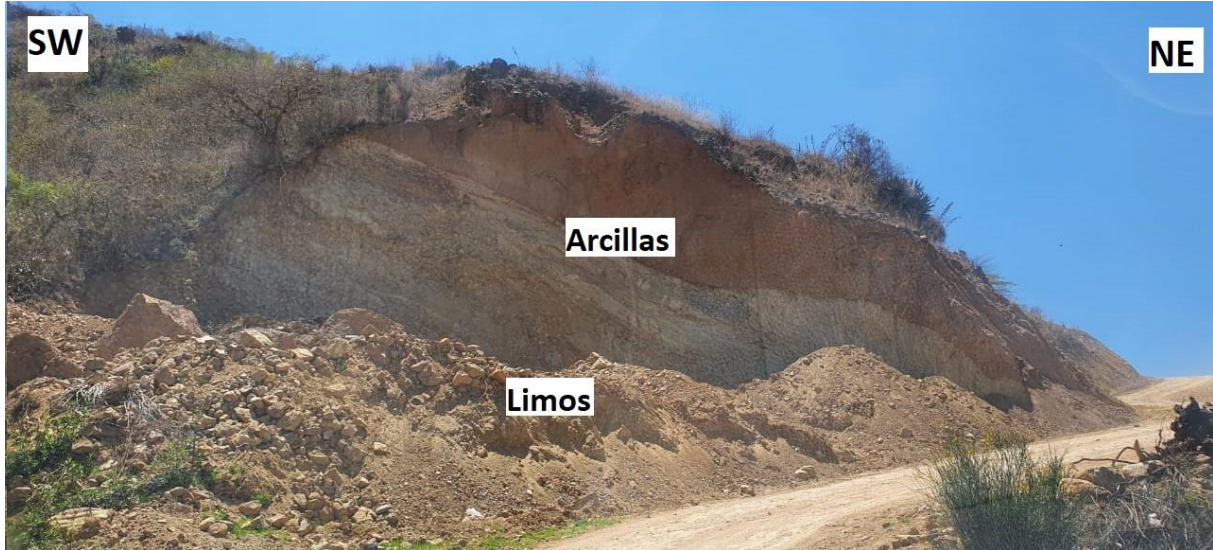
Foto 13: Estación 7, N: 9201111 E: 793056 C: 2916 m.s.n.m., Talud de depósitos cuaternarios conformados por limos y arcillas.

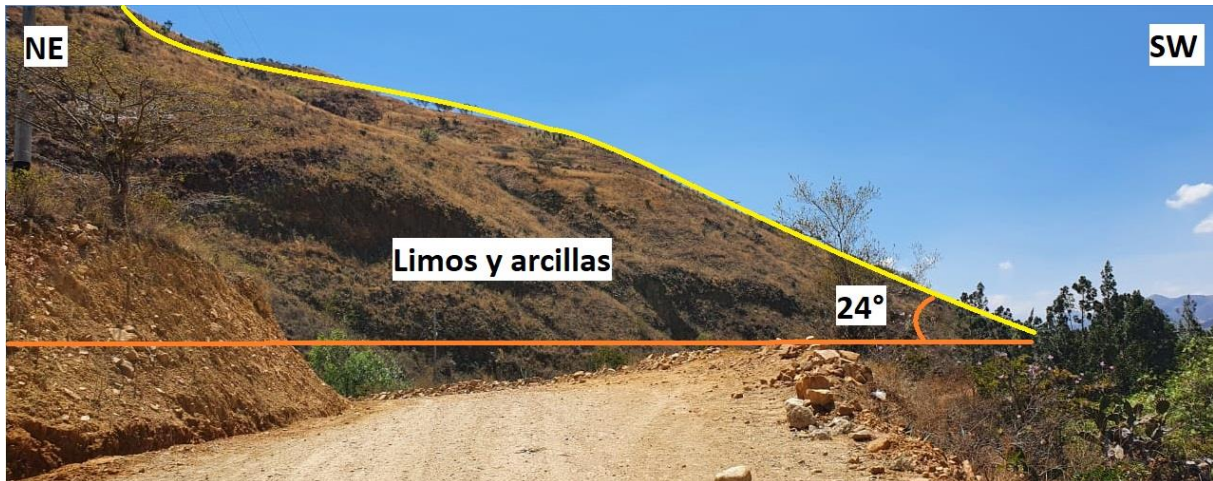
Foto 14: Estación 8, N: 9194642 E: 788638 C: 3160 m.s.n.m., Talud de depósitos cuaternarios conformados por limos y arcillas.
