UNIVERSIDAD NACIONAL DE CAJAMARCA
FACULTAD DE INGENIERÍA
ESCUELA ACADÉMICO PROFESIONAL DE INGENIERÍA CIVIL

**"NIVEL DE DESEMPEÑO SÍSMICO EN LA I.E. SANTA MARÍA DE LOS NIÑOS,
PROVINCIA DE CHICLAYO, 2023"**

Bach. Ing. Luisa Alexandra Rabanal Abanto

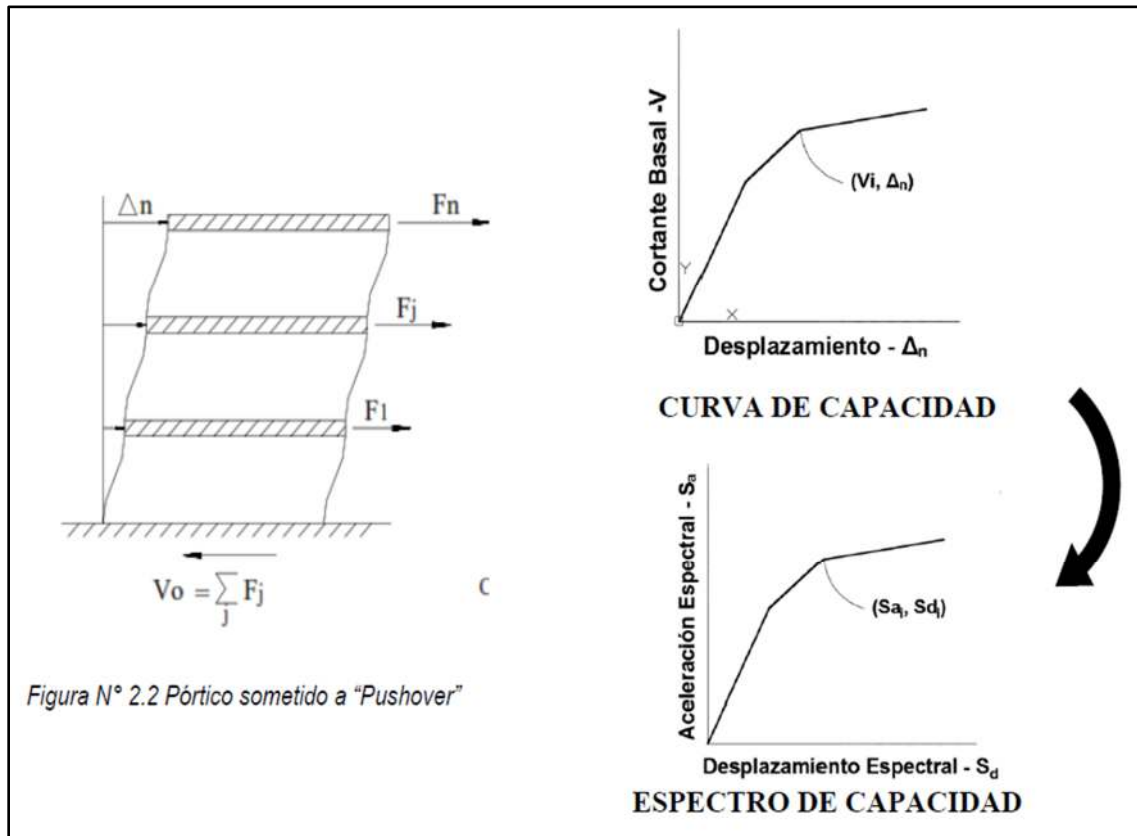
Figura 8. Conversión de Curva de Capacidad a Espectro de Capacidad

La curva resultante está formada por varios tramos de líneas rectas con pendientes decrecientes que están relacionadas con la pérdida gradual de rigidez, el cedimiento de los elementos y los daños en general. La representación de la curva de capacidad puede transformarse en un formato alternativo denominado ADRS (Acceleration-Displacement Response Spectra), donde se muestra la aceleración espectral (S_a) en función del desplazamiento espectral (S_d), conocido como espectro de capacidad. Esto permite una comparación directa con la demanda estructural, utilizando propiedades modales relacionadas con el modo fundamental de vibración.

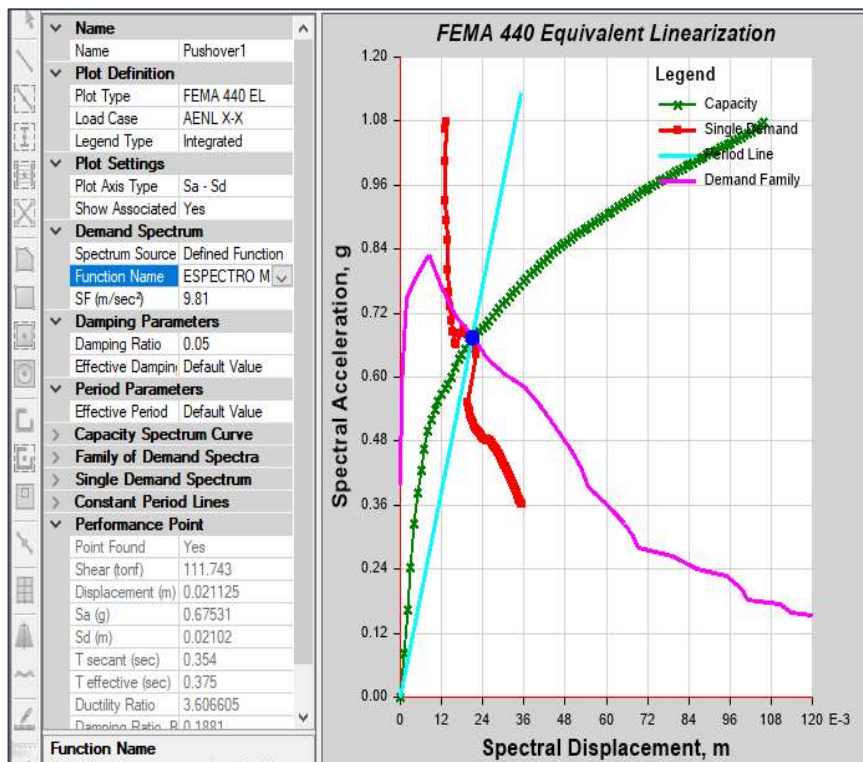
Figura 18. Punto de desempeño

Finalmente, el punto de desempeño es obtenido por el programa mediante la intersección de los espectros de capacidad y demanda, según lo explicado.

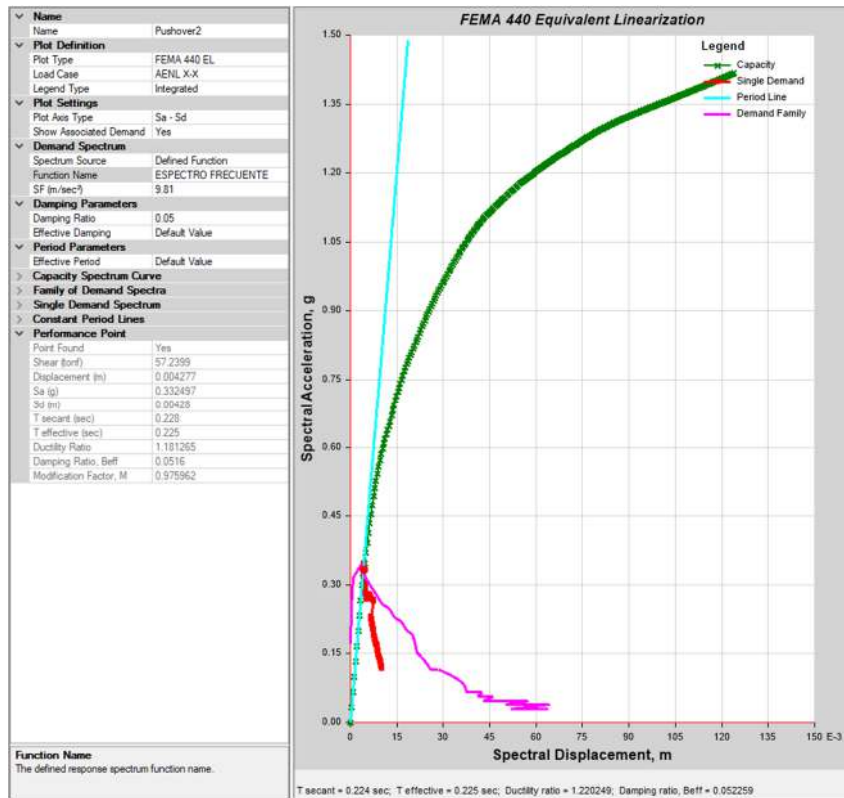
Figura 19. Punto de desempeño para sismo frecuente dirección X, módulo II

Figura 20. Punto de desempeño para sismo ocasional dirección X, módulo II

Figura 21. Punto de desempeño para sismo raro dirección X, módulo II

Figura 22. Punto de desempeño para sismo muy raro dirección X, módulo II

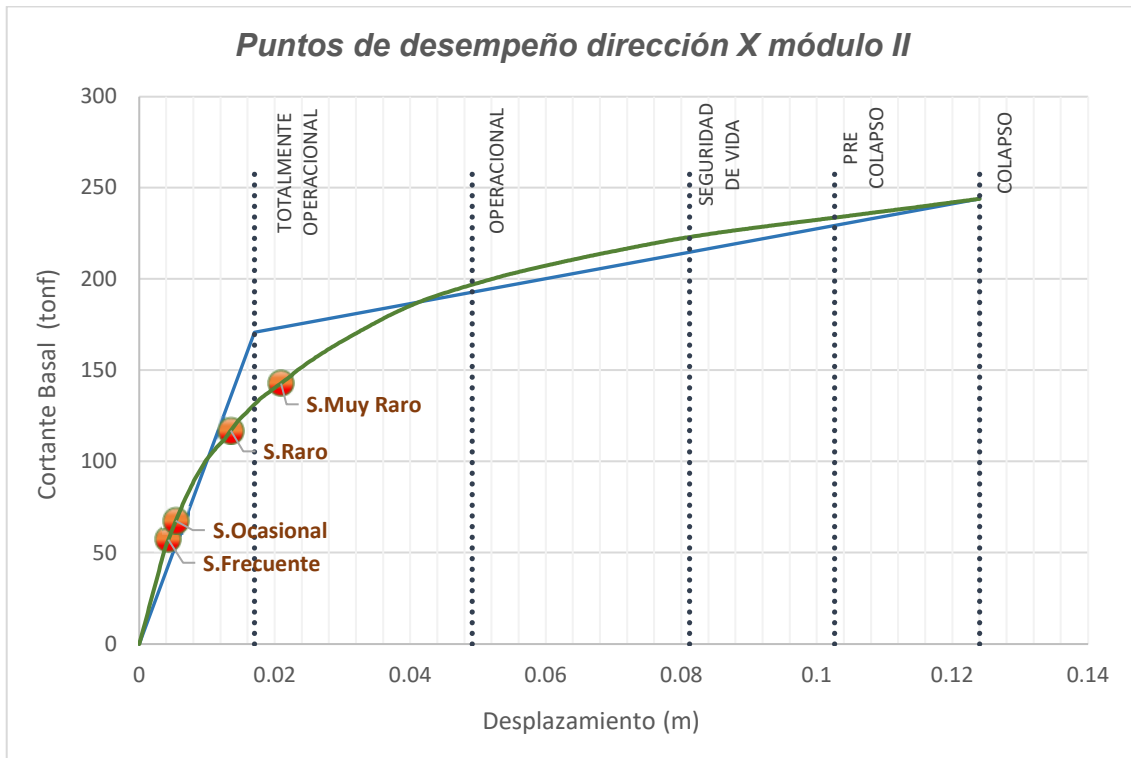
Gráfico 5. Puntos de desempeño dirección X módulo II

Límites para niveles de desempeño		
Nivel de desempeño	Desplazamiento (m)	
	Li	Ls
Totalmente Operacional	0	0.017
Operacional	0.017	0.049
Seguridad de Vida	0.049	0.081
Pre Colapso	0.081	0.103
Colapso	0.103	0.124
Capacidad de desplazamiento Inelástico Δp (m)		0.107

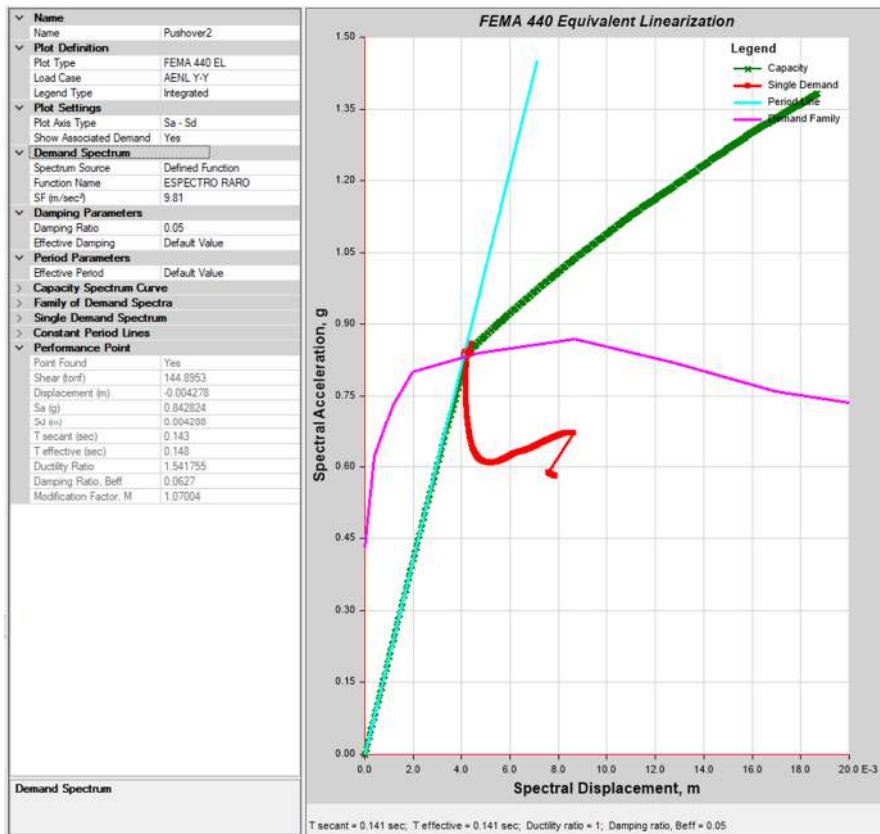
Figura 23. Punto de desempeño para sismo frecuente dirección Y, módulo II

Figura 24. Punto de desempeño para sismo ocasional dirección Y, módulo II

Figura 25. Punto de desempeño para sismo raro dirección Y, módulo II

Figura 26. Punto de desempeño para sismo muy raro dirección Y, módulo II

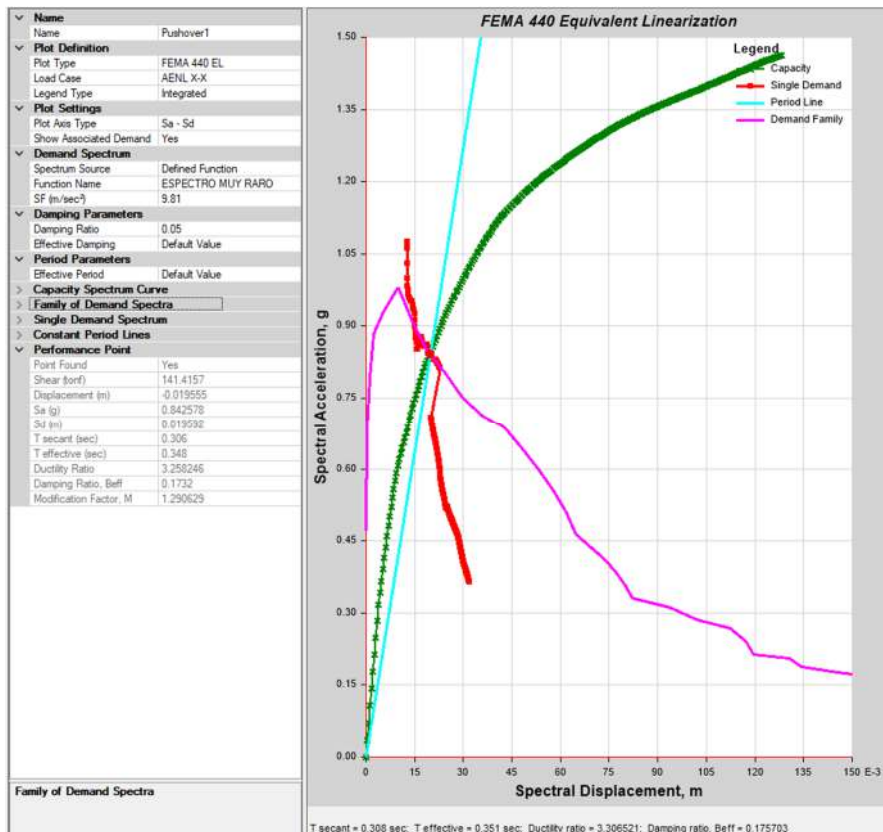
Figura 27. Punto de desempeño para sismo frecuente dirección X módulo IV

Figura 28. Punto de desempeño para sismo ocasional dirección X módulo IV

Figura 29. Punto de desempeño para sismo raro dirección X módulo IV

Figura 30. Punto de desempeño para sismo muy raro dirección X módulo IV

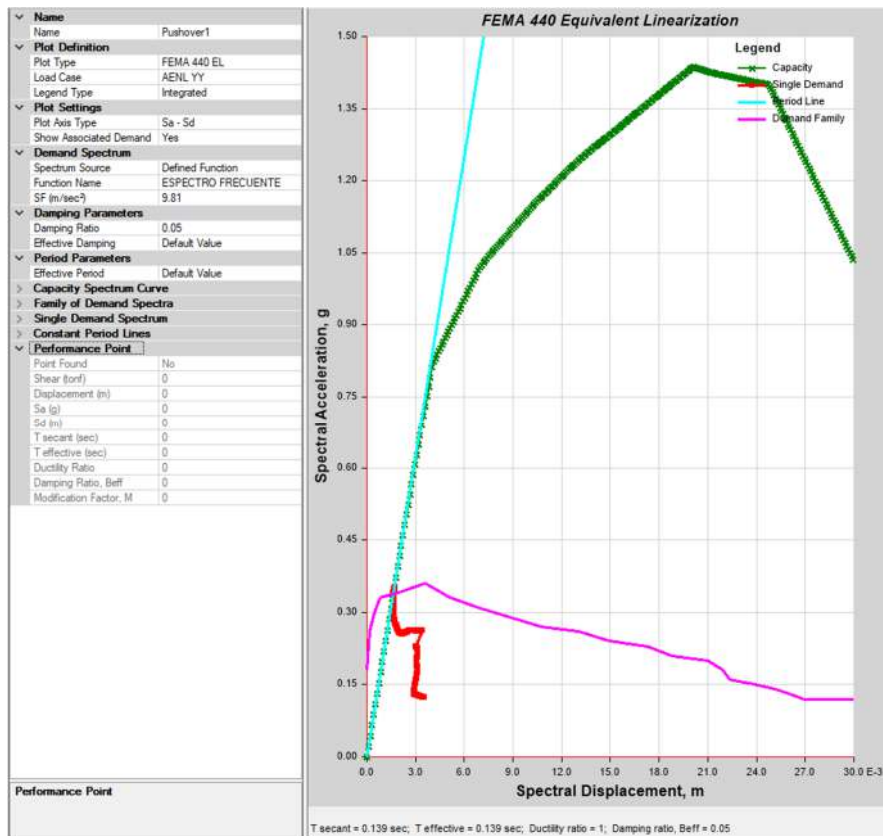
Figura 31. Punto de desempeño para sismo frecuente dirección Y, módulo IV

Figura 32. Punto de desempeño para sismo ocasional dirección Y, módulo IV

Figura 33. Punto de desempeño para sismo raro dirección Y, módulo IV

Figura 34. Punto de desempeño para sismo muy raro dirección Y, módulo IV
