UNIVERSIDAD NACIONAL DE CAJAMARCA

TESIS

**DESEMPEÑO SÍSMICO DEL EDIFICIO “MERCADO PORCÓN” DEL CENTRO
POBLADO PORCÓN ALTO, DISTRITO DE CAJAMARCA**

CAJAMARCA – PERÚ

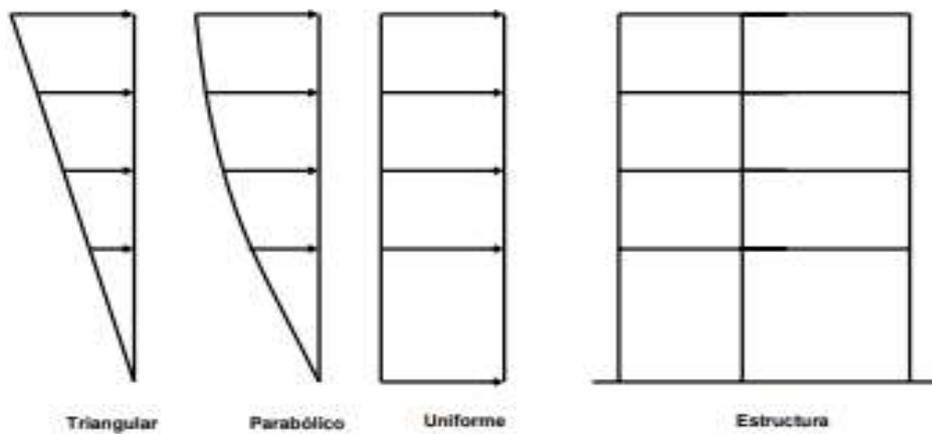
Figura 1

Distribución de cargas laterales para un Análisis pushover

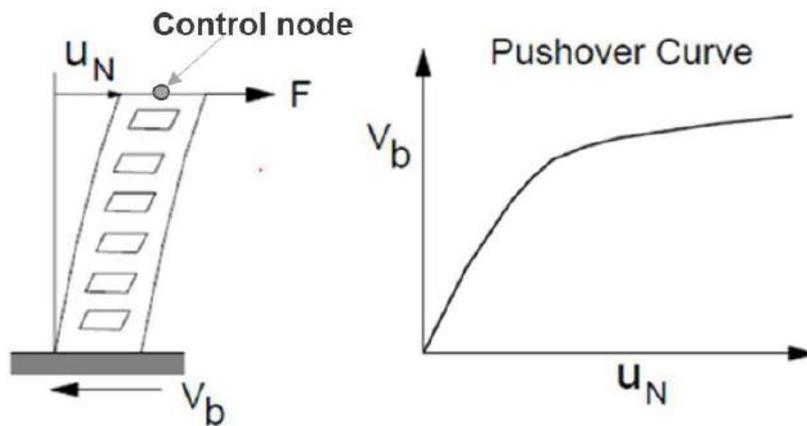
Figura 2

Representación del análisis Pushover y curva de capacidad

A medida que se lleva a cabo el proceso de acciones incrementales, se observa un aumento en el desplazamiento en el techo (D_t), el cual es controlado por un punto de referencia. Además, se registra (V) en la base de la construcción hasta llegar al valor máximo de

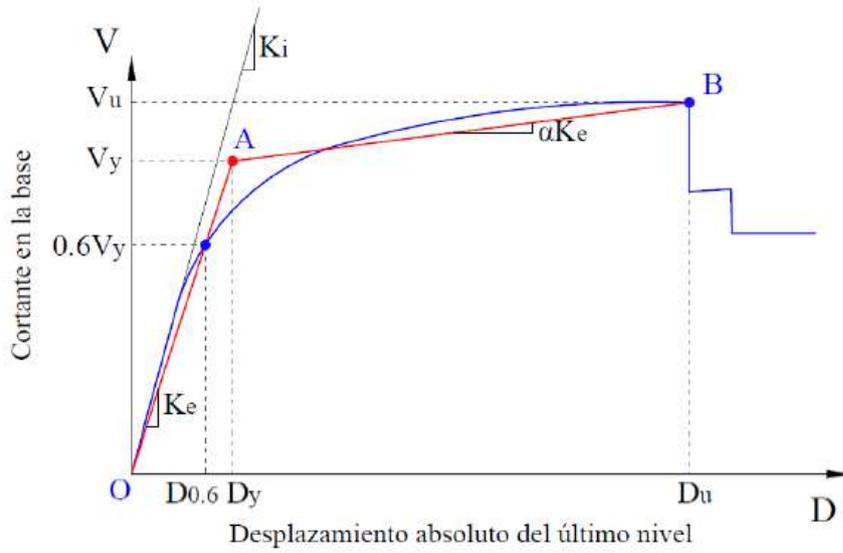
Figura 3

Representación bilineal de la curva de capacidad

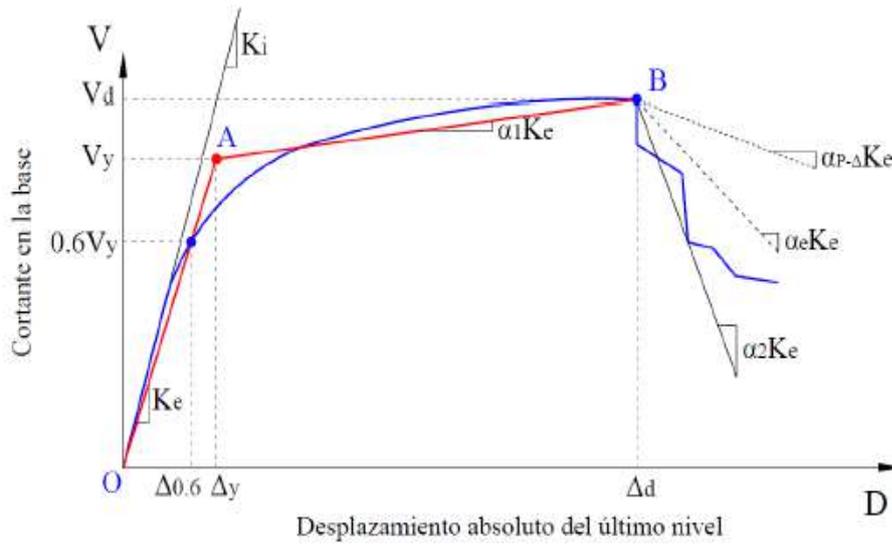
Figura 4

Curva idealizada fuerza - desplazamiento

En la figura anterior se observa la gráfica del procedimiento mejorado por el FEMA 440 en su capítulo 5. El procedimiento a seguir es el mismo del FEMA 356, a ello se agrega un segmento más de la curva idealizada, este segmento de línea simboliza la pendiente negativa post-fluencia $\alpha_2 K_e$, explícita por el punto (V_d, Δ_d) y el punto en donde la fuerza cortante basal se degrada a un 60% de la resistencia de fluencia efectiva.

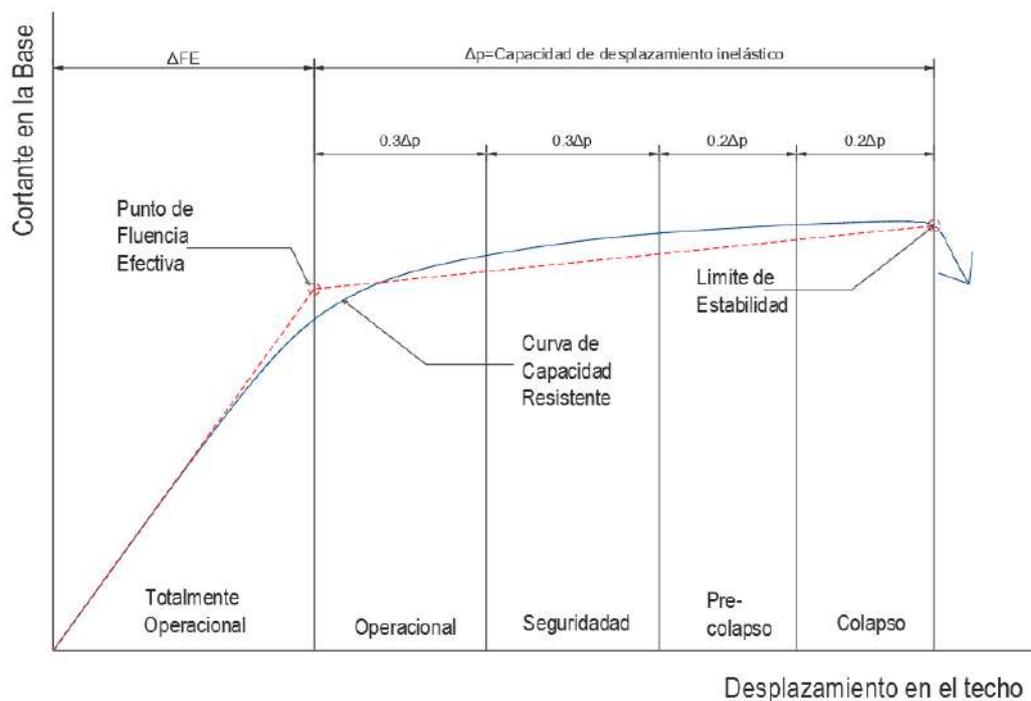
Figura 5

Sectorización de la curva de capacidad.

En esta curva se representan los puntos del nivel de desempeño alcanzado de la estructura para cada nivel de diseño sísmico y que posteriormente se calificará de acuerdo al rango o sector que contiene a dicho punto, determinando si el desempeño cumple o no con lo recomendado por el comité Visión 2000.

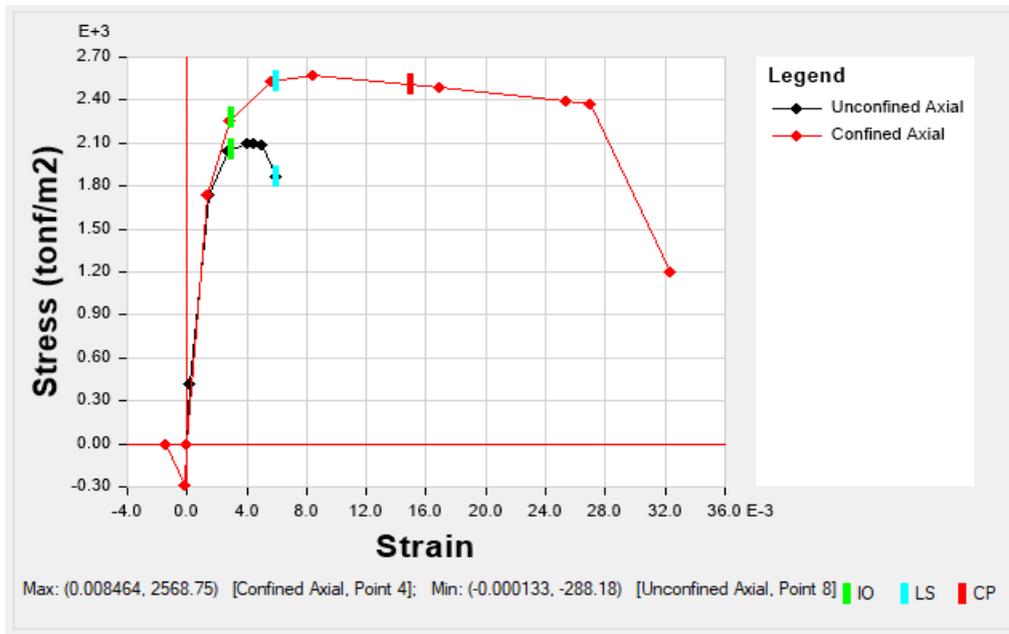
Figura 7

Concreto confinado del modelo de Mander

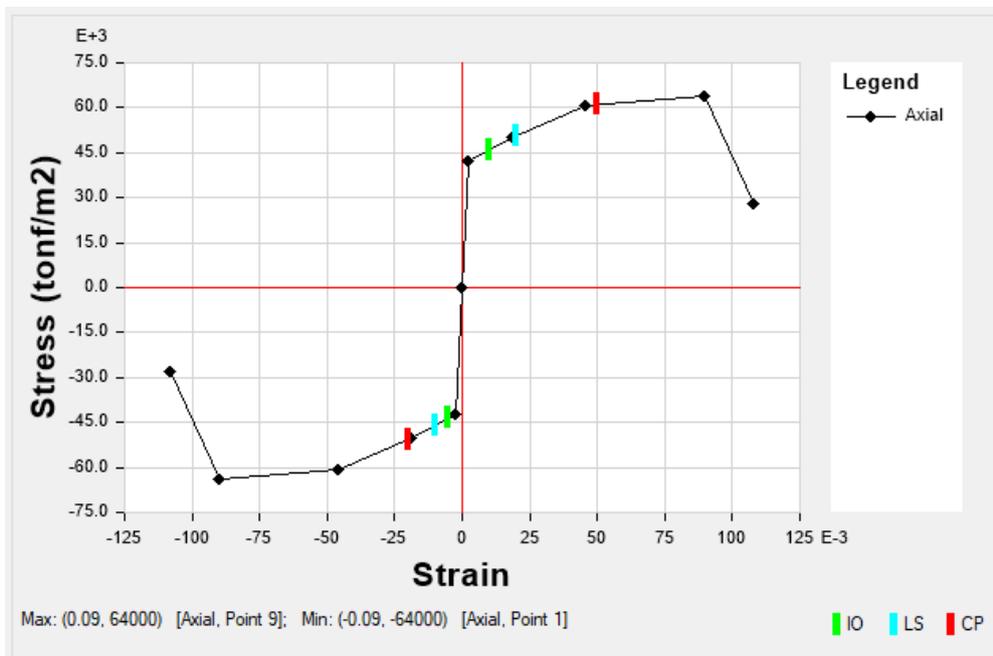
Figura 8

Acero de refuerzo del modelo de Parker

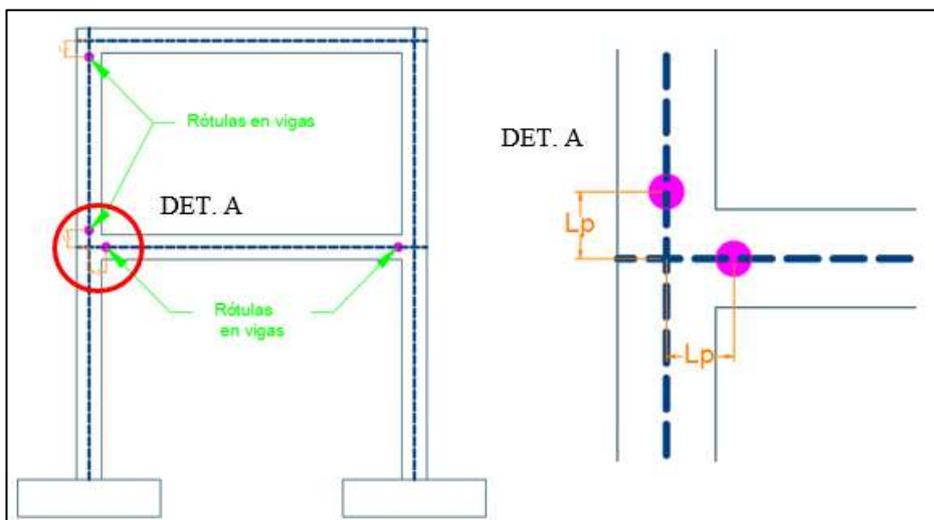
Figura 9

Ubicación de la rótula plástica

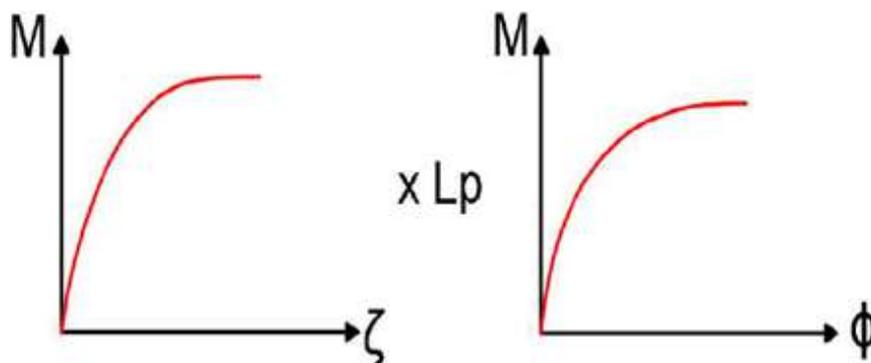
Figura 10

El diagrama momento de giro se obtiene a partir del producto del valor de la curvatura por la extensión de la rótula plástica. Para ello nos ayudamos del software la cual con su función Section Designer se extrae el diagrama momento – curvatura.

Diagrama de momento de giro a partir de momento de curvatura

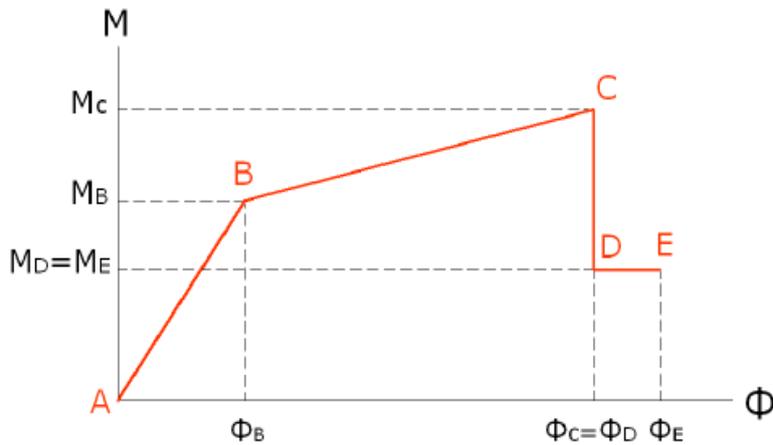
En el FEMA 356 (FEMA 2000), se presenta un diagrama de momento de giro simplificado con cinco puntos identificados como A, B, C, D y E. En el punto B se indica la Fluencia Efectiva, mientras que en el punto C la capacidad de la rótula plástica. Después de alcanzar la capacidad máxima, se produce una rápida disminución del momento hasta el 40%, que corresponde al punto D. A continuación, el momento se mantiene constante durante un corto tramo de deformación, representando el 10% del valor encontrado en el punto C. Finalmente, se llega al punto E, que representa la rotura (Navarro & Fernández, 2006).

Idealización del diagrama de momento de giro

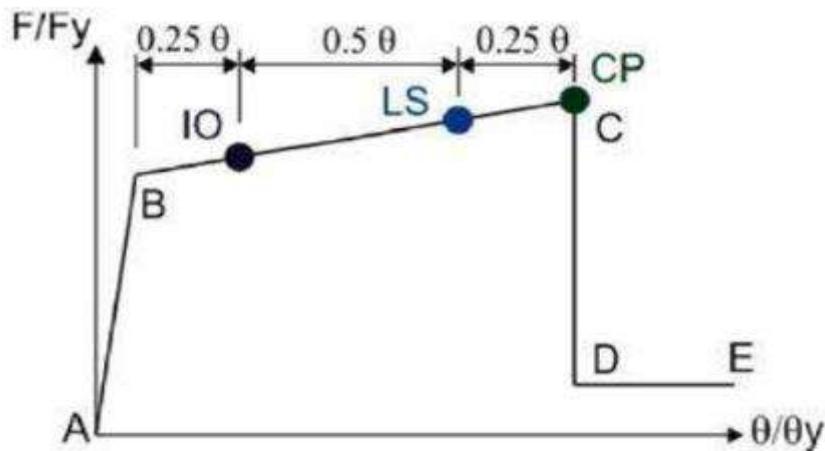
Figura 12

Límites de respuesta en una columna

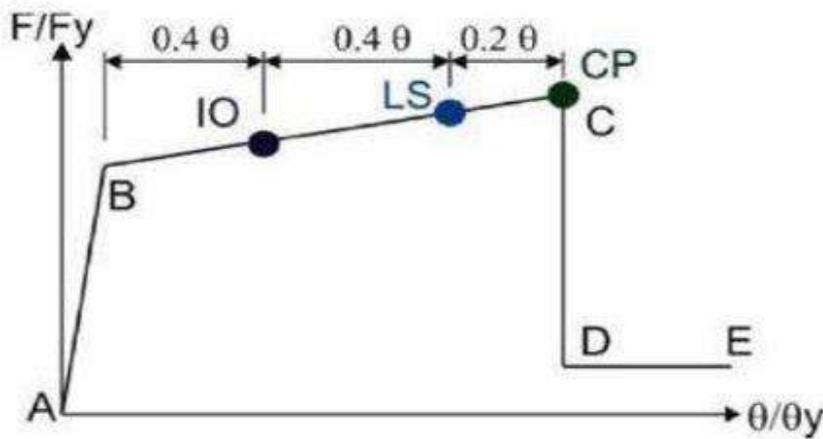
Figura 13

Límites de respuesta en una viga

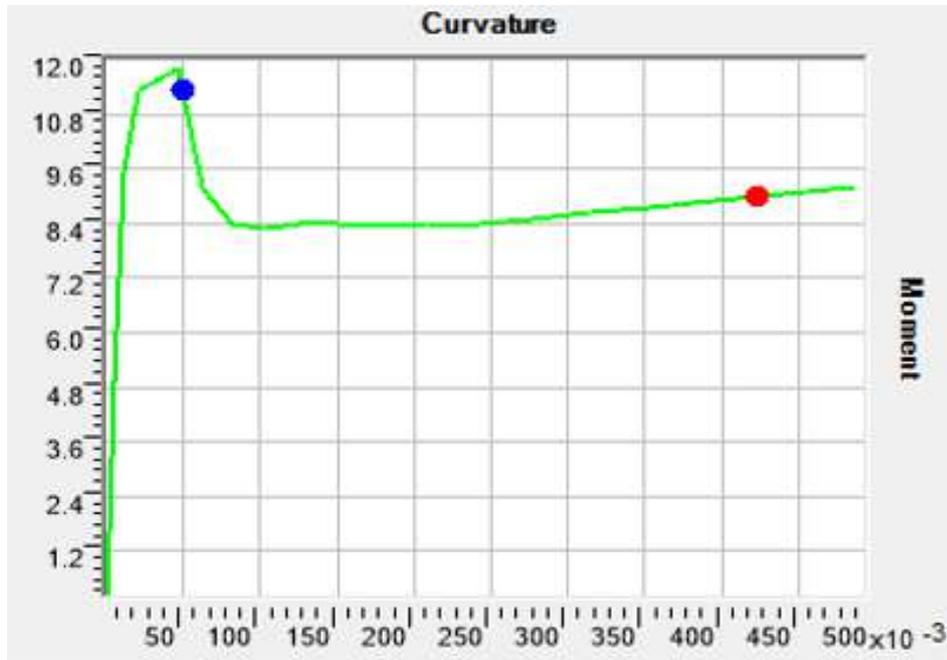
Diagrama de curvatura de columna L-C1

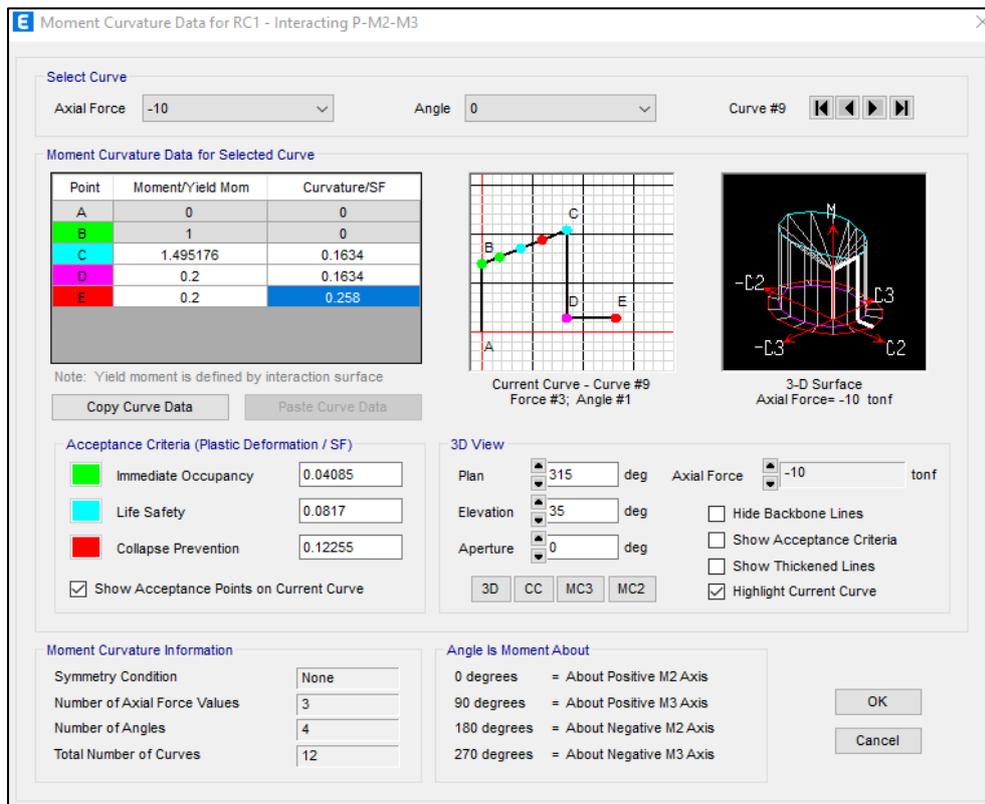
Rótula plástica de columna L-C1

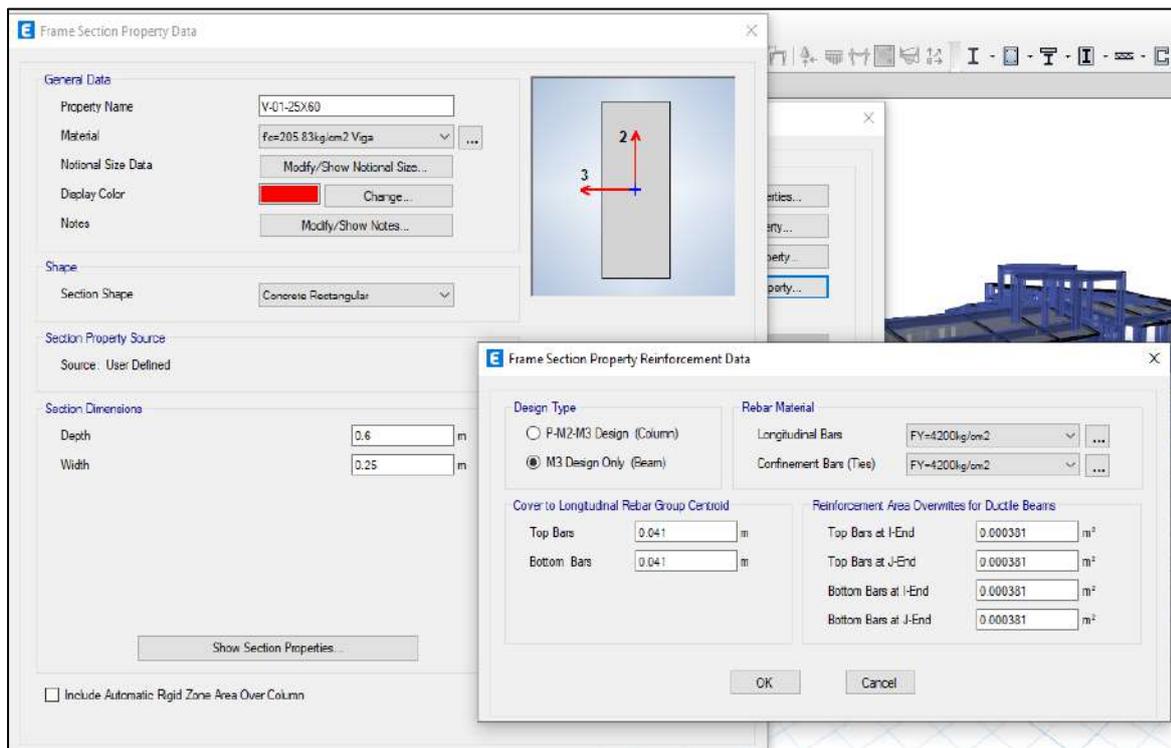
Definición de la viga rectangular VP1

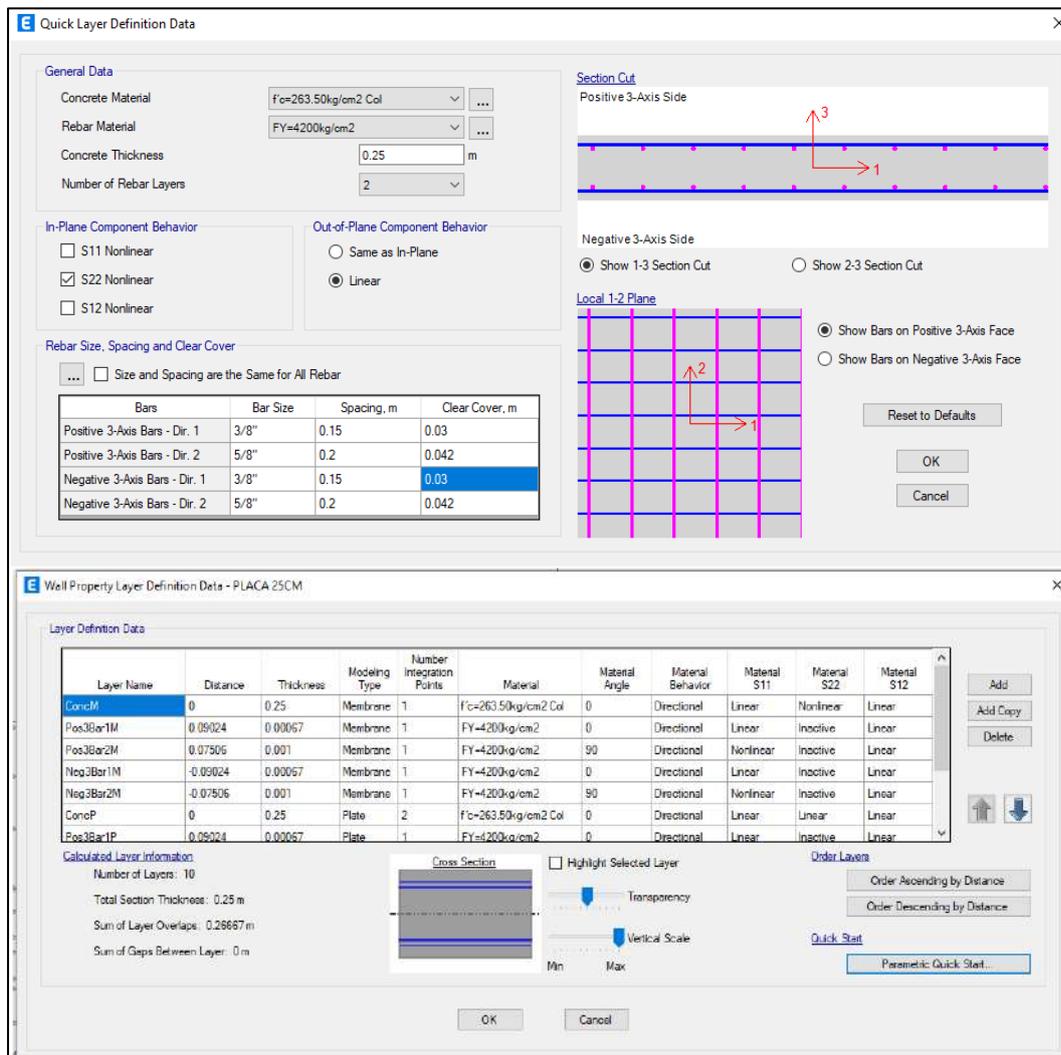
Definición de Quick Layer para muros de concreto

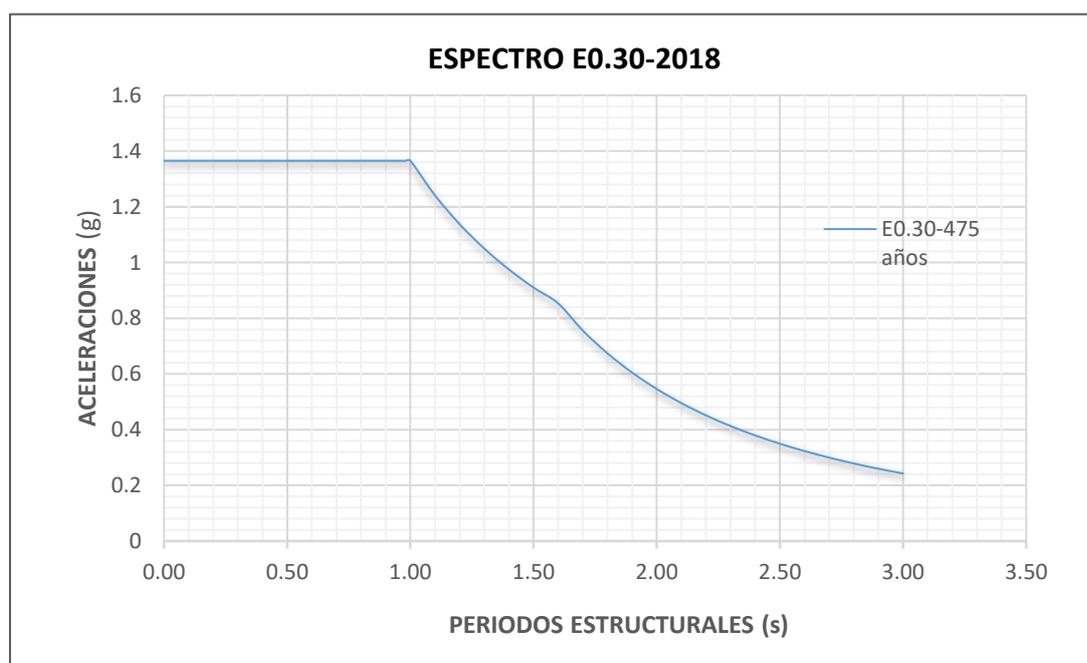
Espectro según la norma técnica E0.30-2018 para Tr 475 años (raro)

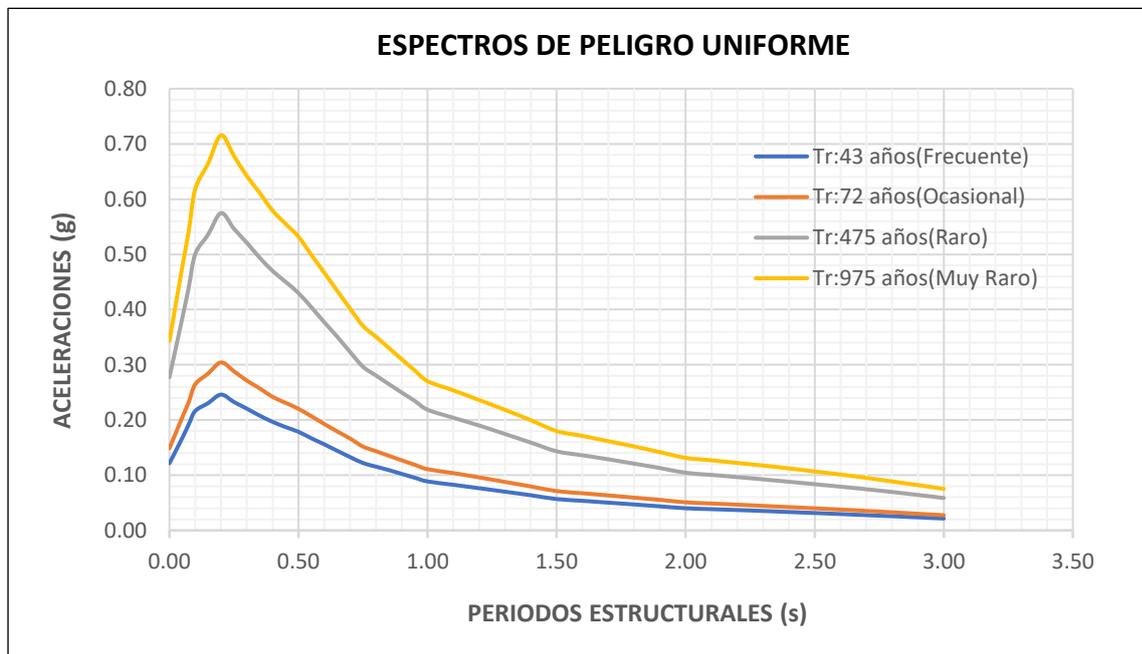
También se obtuvieron los espectros de acuerdo a los diferentes niveles de peligrosidad sísmica, siendo de 43, 72, 475 y 975 años de periodo de retorno. Estos fueron generados con “espectros de peligros uniformes” provistos por el sitio web del Servicio Nacional de Capacitación para la Industria de la Construcción (SENCICO), para cual se ubica las coordenadas del lugar en estudio y que posteriormente nos proporciona las pseudo

Espectros de peligro uniforme

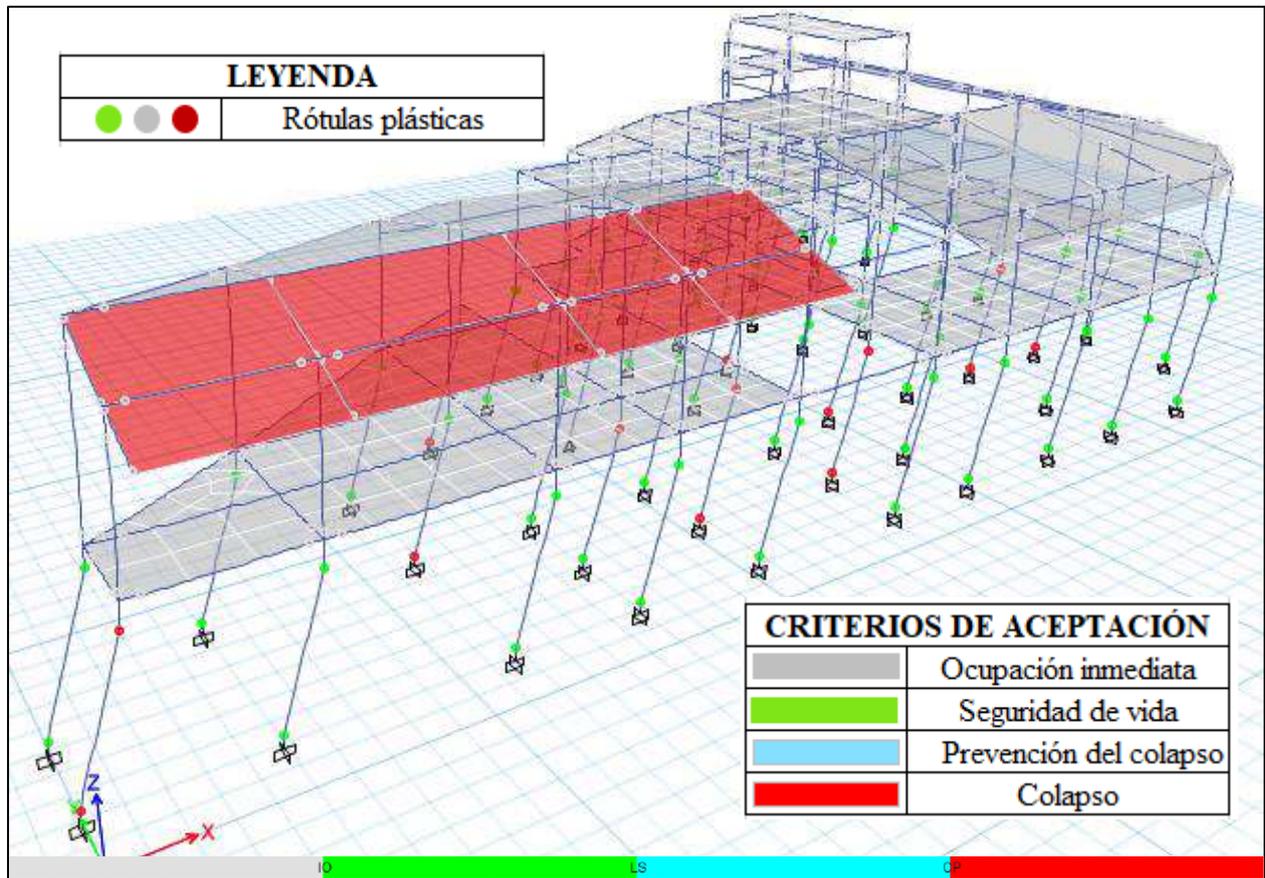
Deformación de la estructura para el último paso debido a la carga lateral push en dirección “X”

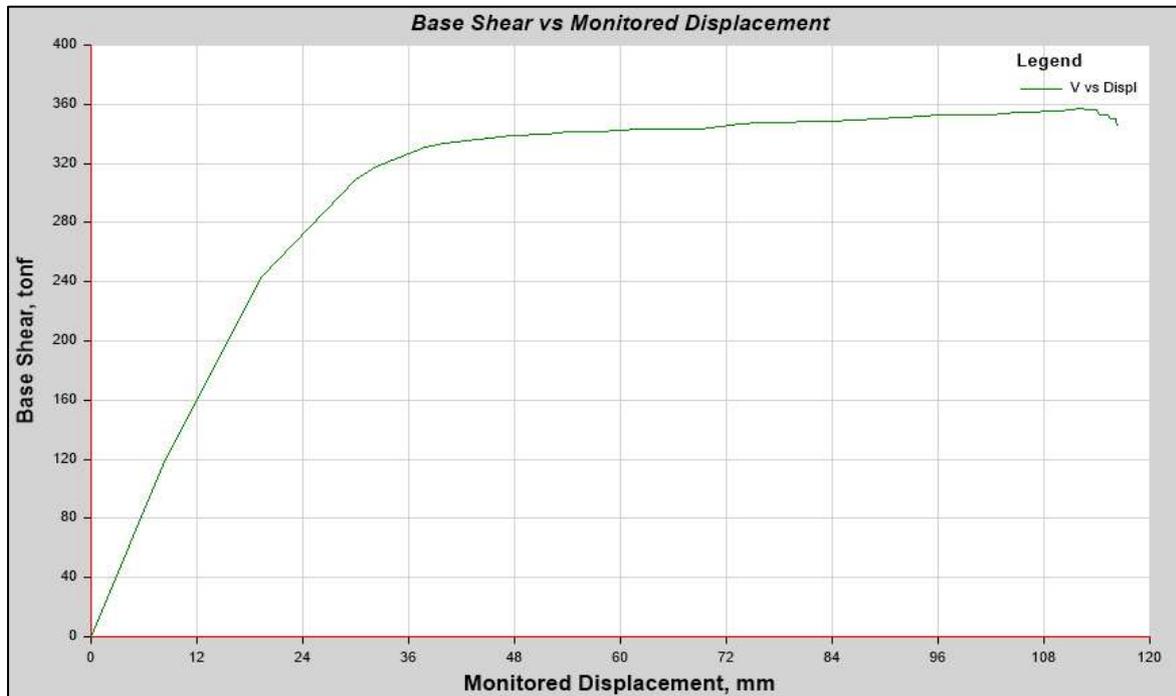
Curva de capacidad en "X"

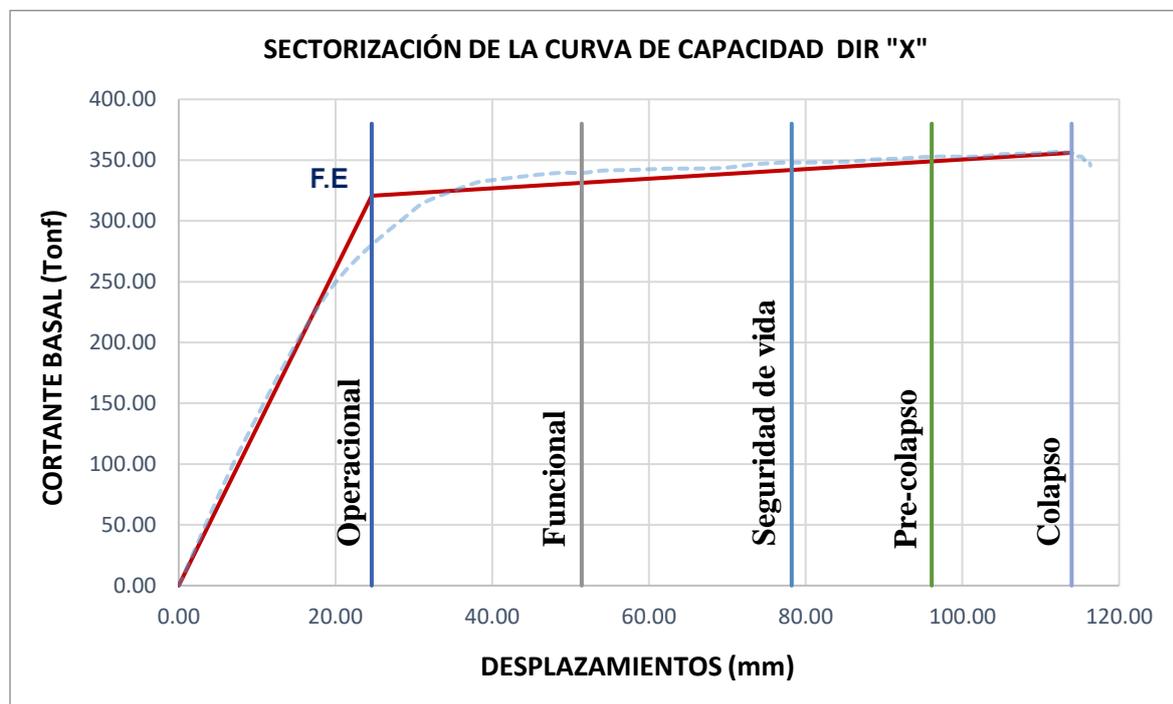
Se obtuvo el punto de fluencia, así como los puntos de inicio y final de la curva bilineal mediante el ASCE 41-13 del programa computacional, que seguidamente se graficó conjuntamente con los límites de cada nivel de desempeño y esto nos dio la curva de capacidad ya sectorizada.

Bilinalización y sectorización de la curva de capacidad en "X"

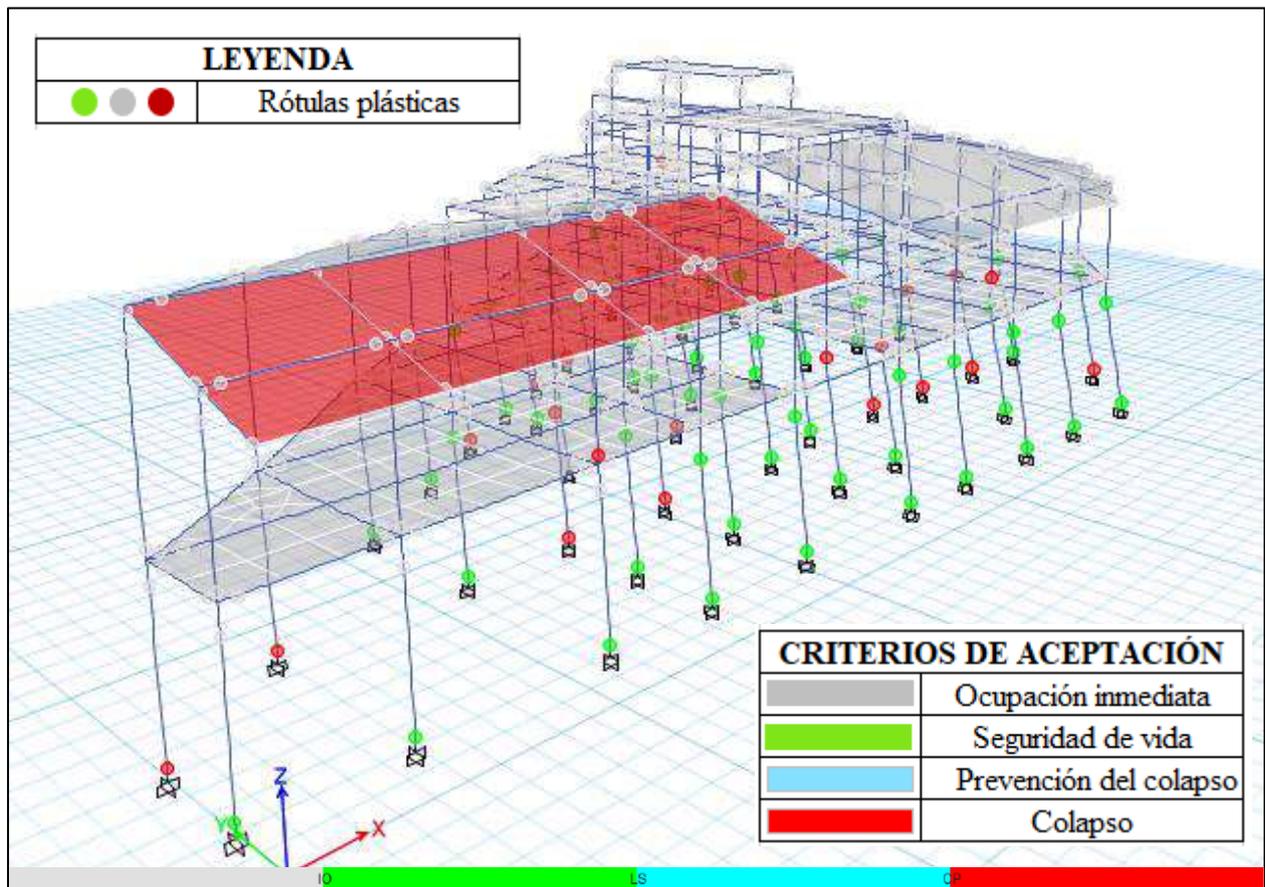
Figura 28

Deformación de la estructura para el último paso debido a la carga lateral push en dirección “Y”

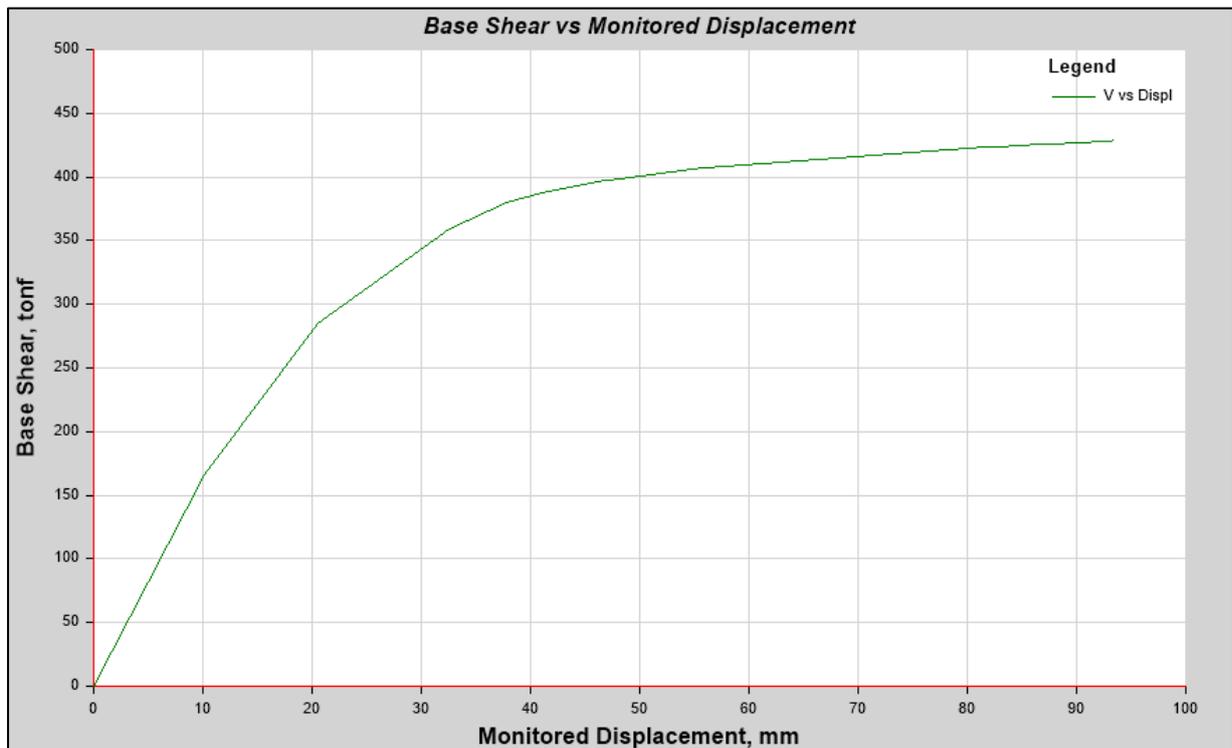
Curva de capacidad en "Y"

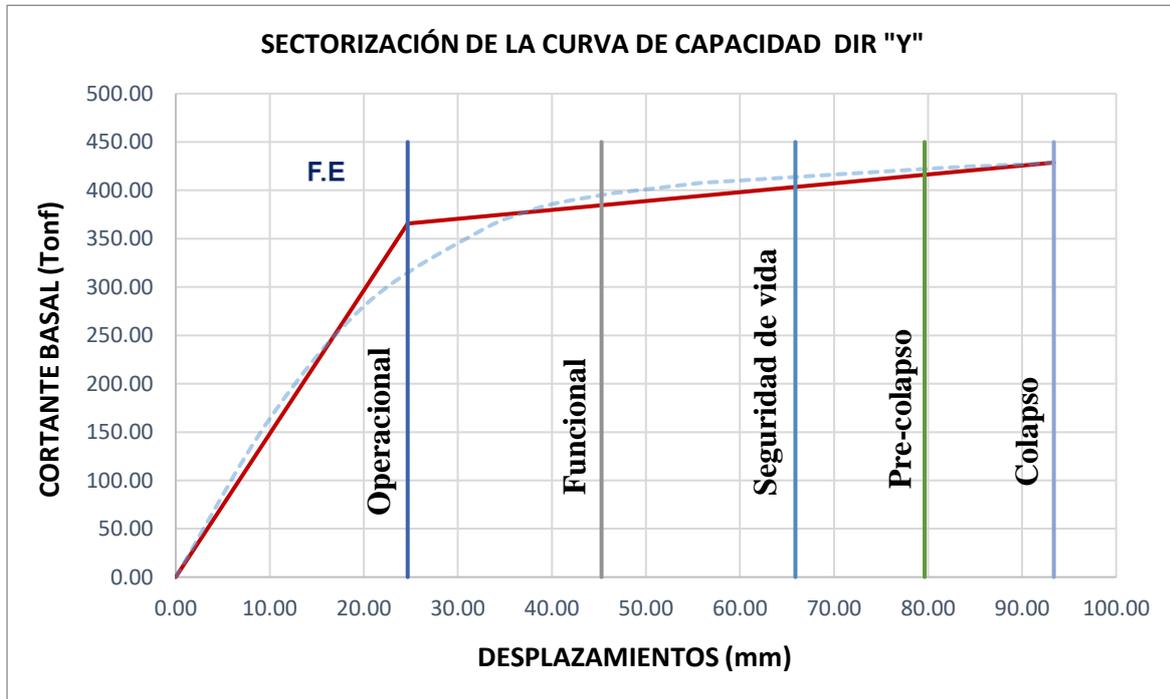
Se llevó a cabo el mismo procedimiento de la dirección X. Se obtuvo el punto de fluencia, así como los puntos de inicio y final de la curva bilineal mediante el ASCE 41-13 del programa computacional, que seguidamente se graficó conjuntamente con los límites de cada nivel de desempeño y esto nos dio la curva de capacidad ya sectorizada.

Bilinalización y sectorización de la curva de capacidad "Y"

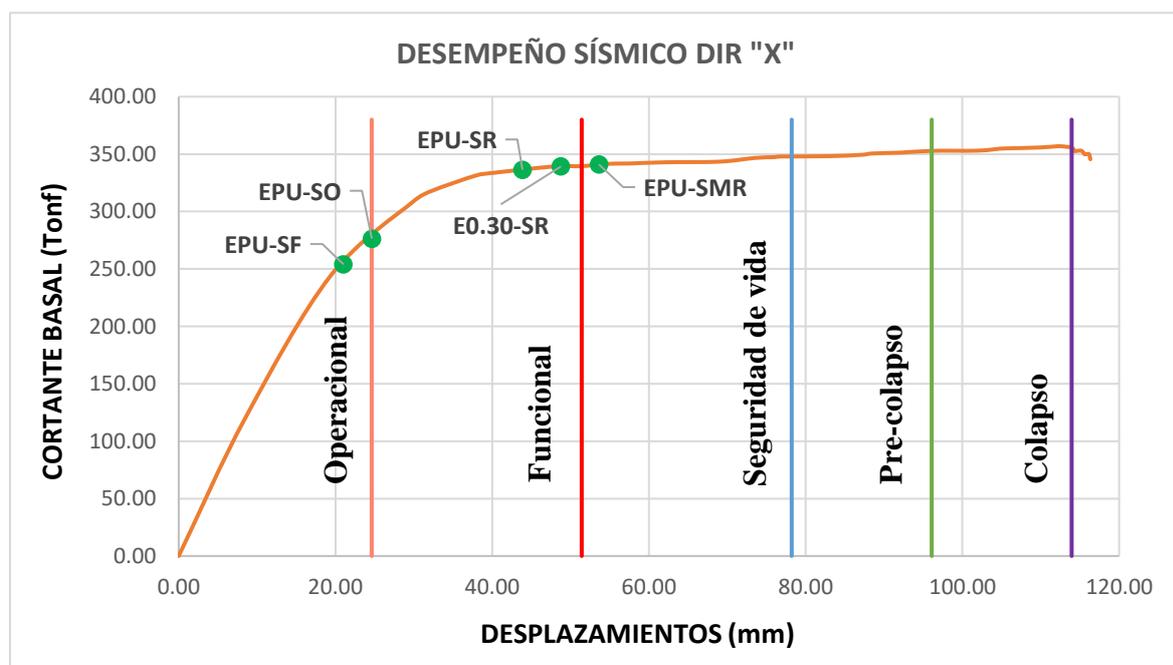
Niveles de desempeño alcanzados por la estructura en "X"

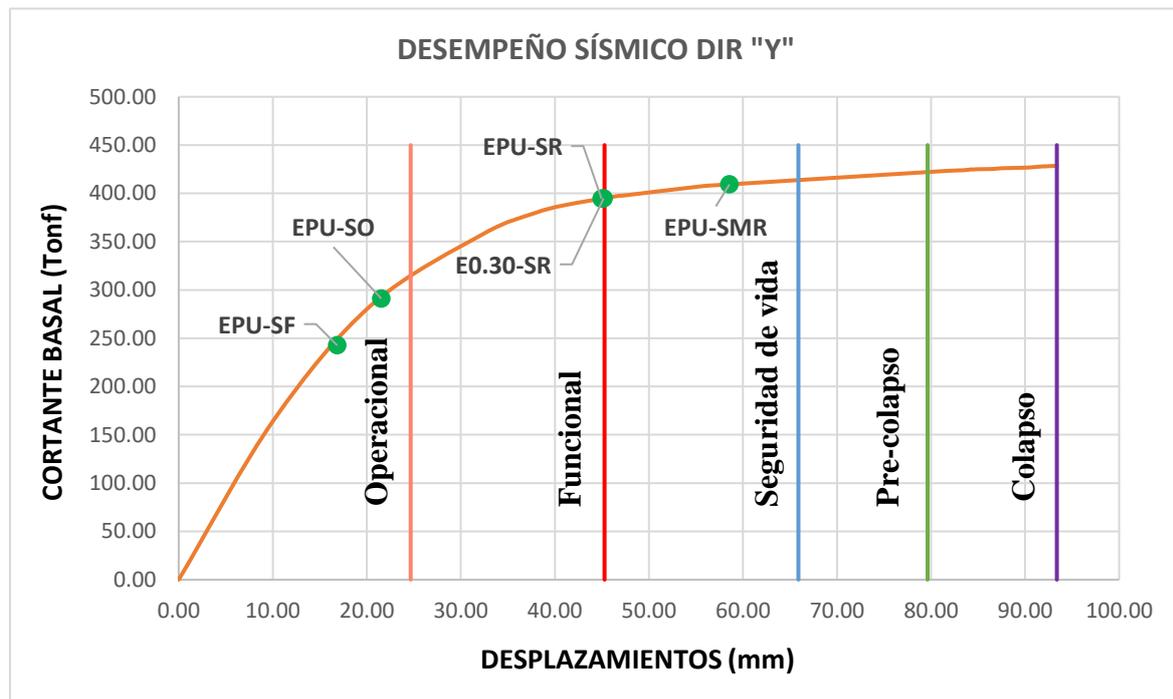
Niveles de desempeño alcanzados para “Y”

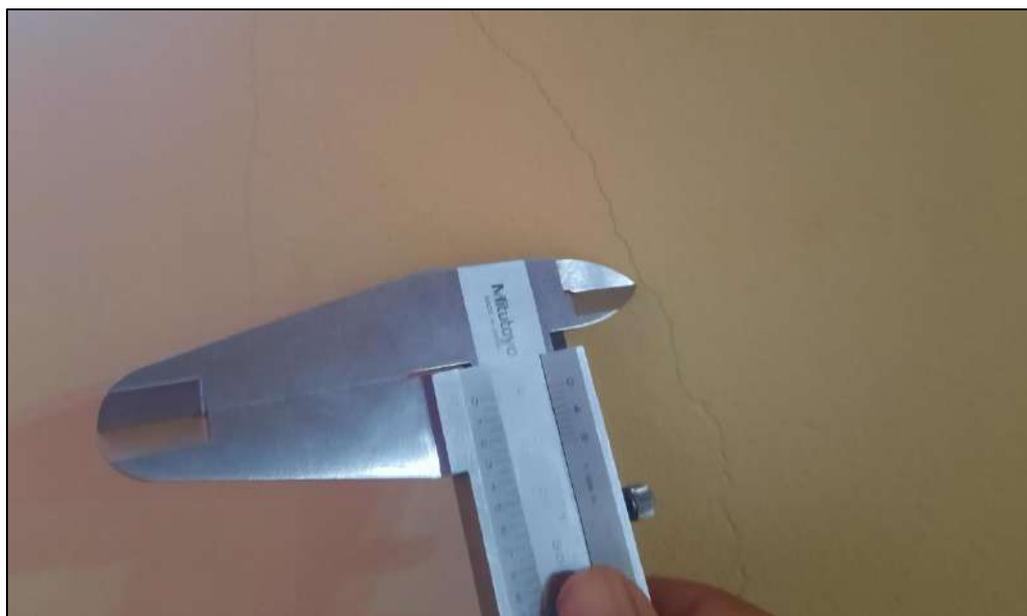
Fisuras encontradas en vigas, losas aligeradas y muros o tabiquerías con espesor $e < 0.2\text{mm}$

De acuerdo a Sotomayor (2020) las fisuras que se muestran es una de las comunes que se presentan en las estructuras de concreto armado siendo esta el tipo fisura por restricciones de movimiento, su aparición puede demorar entre los minutos luego de haber colocado el concreto hasta los 2 años o más de ejecutado la estructura.

Según el código ACI 224.R-01 al tener un ancho $e < 0.2\text{mm}$ tendrá una repercusión estructural de nivel bajo, pero se recomienda su intervención para evitar el ingreso de agentes nocivos que largo plazo pueden comprometer a la estructura donde se presenta.

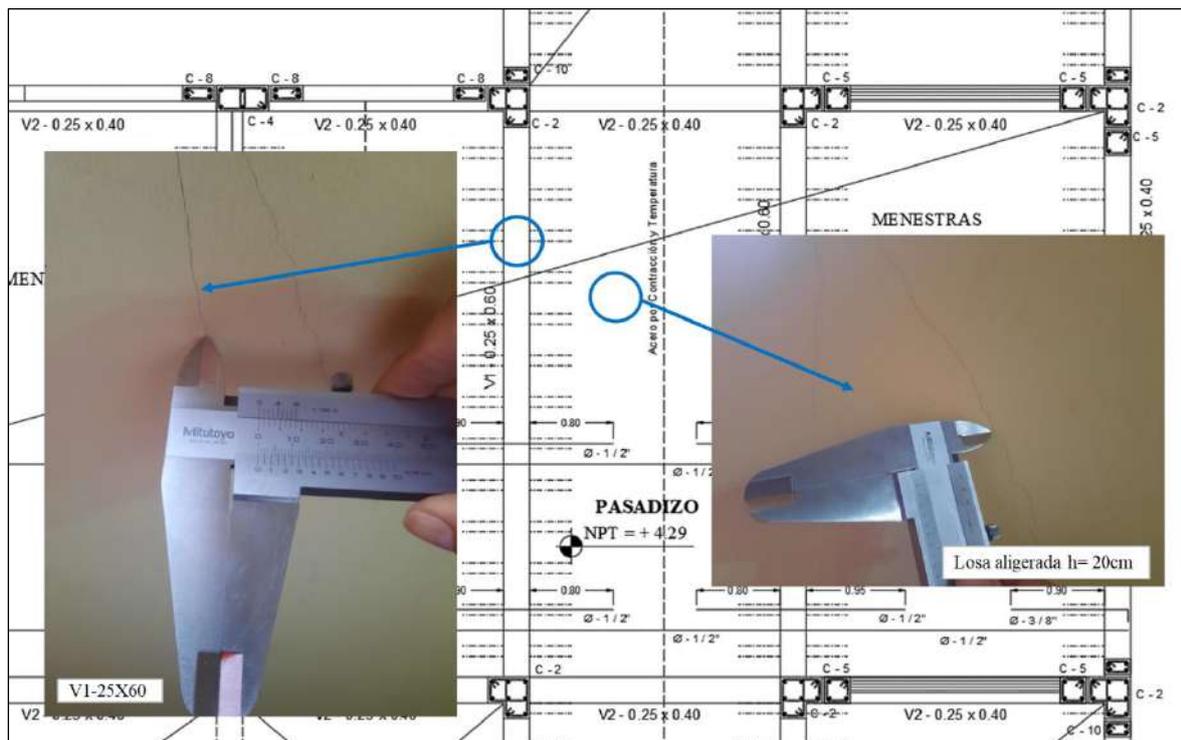
Fisuras en el peralte de la viga V1-25x60 y en parte inferior de losa aligerada en el eje 11, tramo G-J del primer nivel

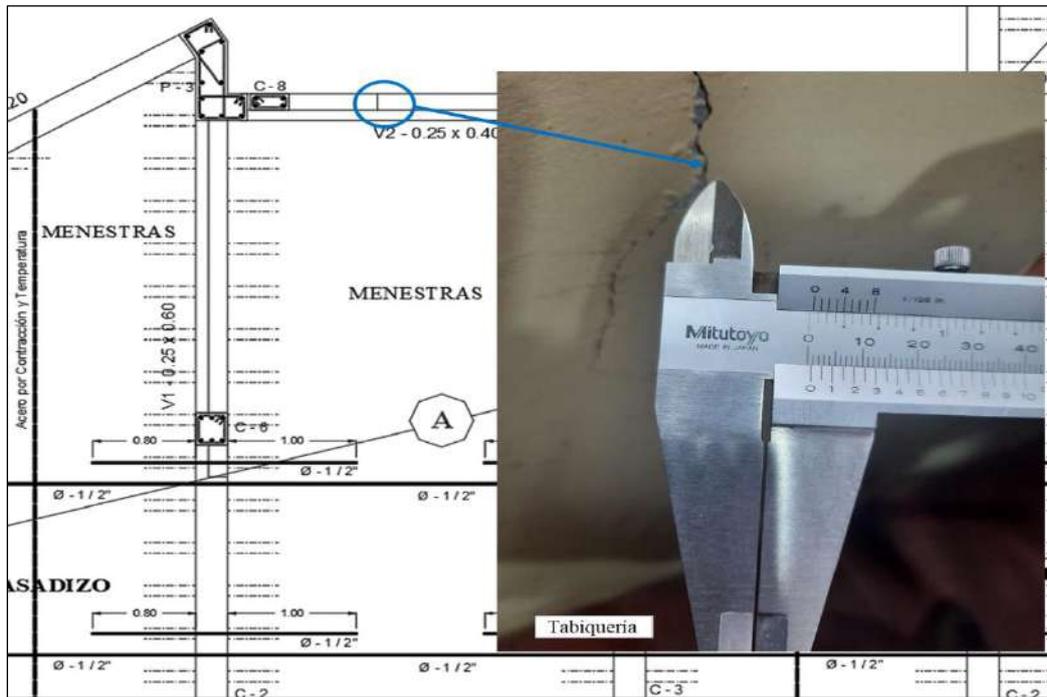
Figura 35

Fisuras en tabiquería en tramo 9-10 del eje J del primer nivel

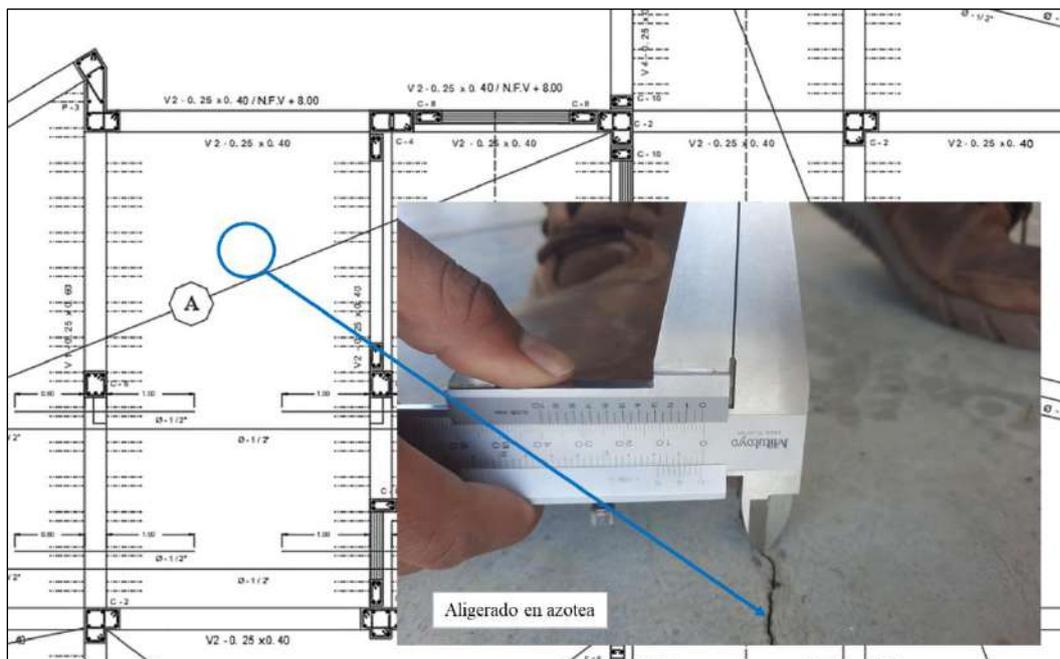
Figura 36

Fisuras del tipo contracción por secado en aligerado en tramo G-J de los ejes 9 y 10 en azotea

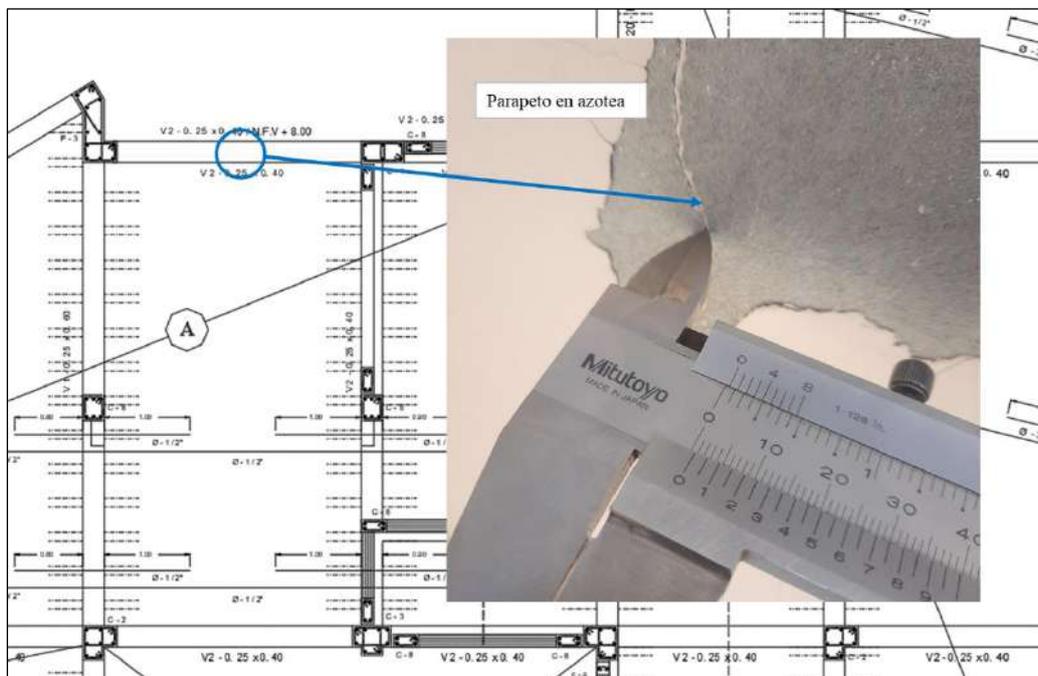
Las grietas, son aberturas cuyo ancho es mayor a 1mm que afectan a la estructura de concreto en todo su espesor, apareciendo en cualquier elemento estructural o de cerramiento, estando asociada con el movimiento del suelo, reparto defectuoso de las cargas no previstas, sobrecargas, variaciones térmicas, entre otros factores (Sotomayor, 2020).

Grietas en parapeto en tramo G-J de los ejes 9 y 10 en azotea
