UNIVERSIDAD NACIONAL DE CAJAMARCA

TESIS

**DESEMPEÑO SÍSMICO DEL EDIFICIO “MERCADO PORCÓN” DEL CENTRO
POBLADO PORCÓN ALTO, DISTRITO DE CAJAMARCA**

CAJAMARCA – PERÚ

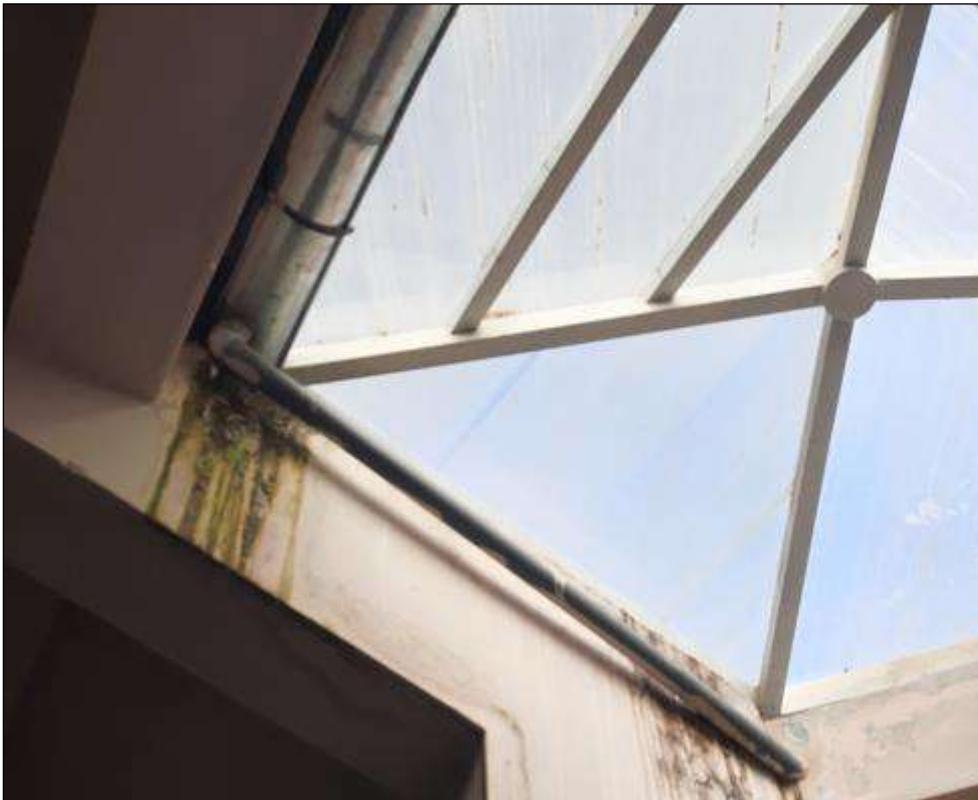
La humedad en este edificio está presente y causados principalmente por un mal drenaje de las aguas de lluvia y deterioro de las cubiertas, las cuales filtran hacia las paredes, vigas, columnas y alguna parte de la losa aligerada teniendo como consecuencia el desprendimiento de los acabados de pintura que con el tiempo puede llegar a los refuerzos y comprometer los elementos estructurales.

Filtración de agua de lluvia a vigas

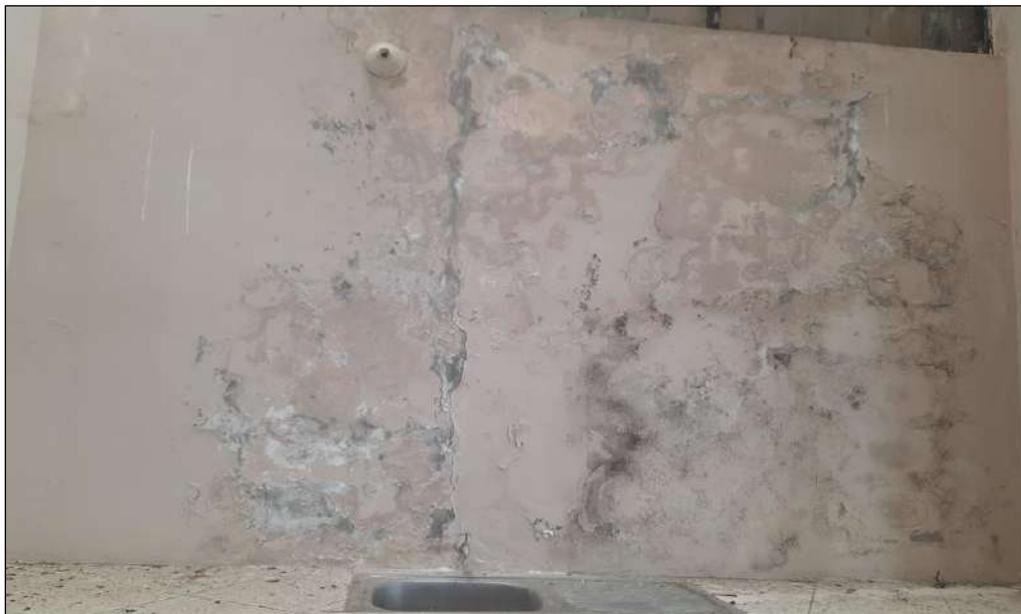
Figura 39

Humedad en las tabiquerías

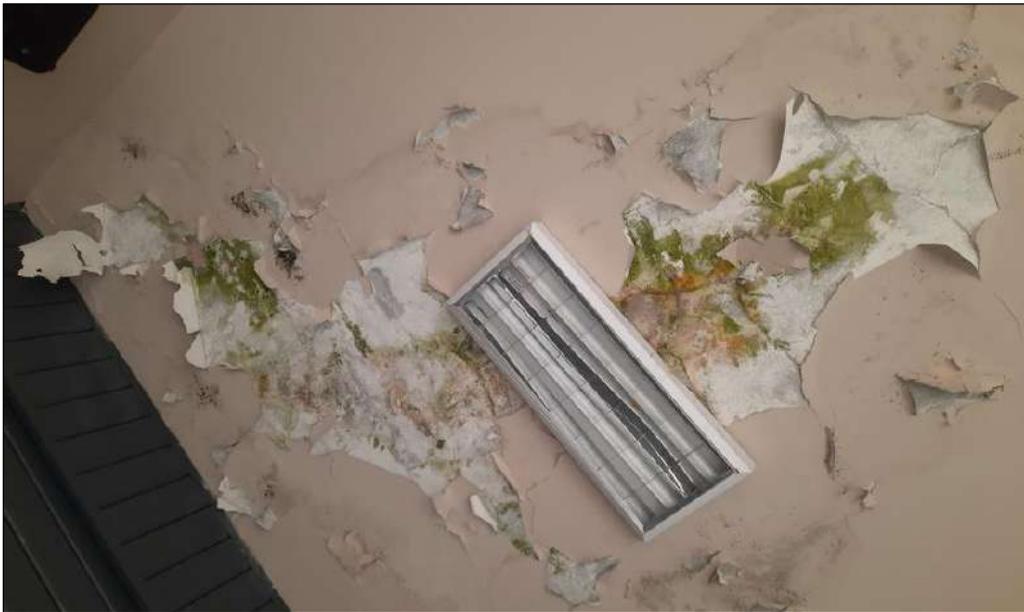
Figura 40

Humedad en la parte inferior de losa aligerada correspondiente a la azotea, ver figura 36

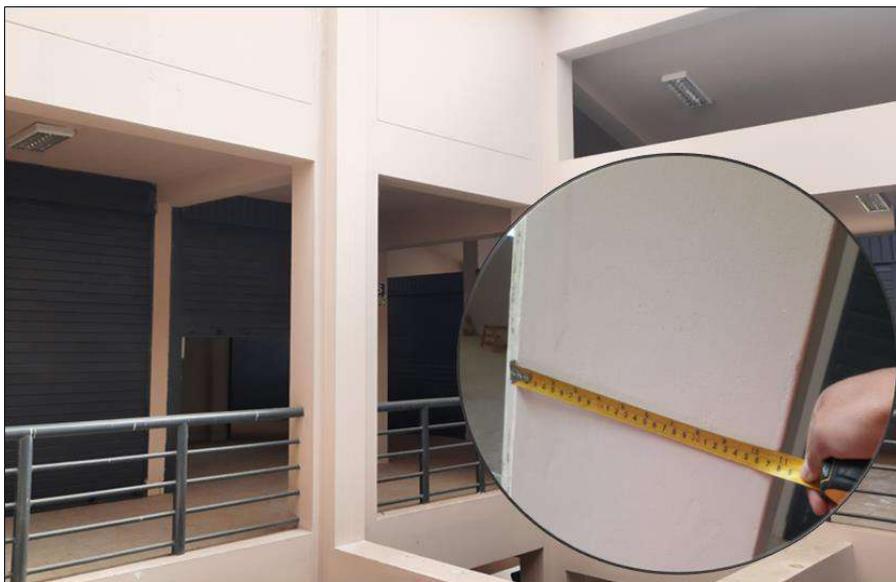
Los recubrimientos de columnas, muros de corte y vigas están protegidos con el respectivo acabo de empastado y pintura y no se evidencia deterioro de ello.

Recubrimientos en buen estado
