UNIVERSIDAD NACIONAL DE CAJAMARCA
FACULTAD DE INGENIERÍA
ESCUELA ACADÉMICO PROFESIONAL DE INGENIERÍA CIVIL

**"DESEMPEÑO SÍSMICO DE LA I.E. GREGORIO RAMÍREZ FANNING 11524,
DISTRITO DE CAYALTÍ, CHICLAYO 2023"**

PARA OPTAR EL TÍTULO PROFESIONAL DE INGENIERO CIVIL

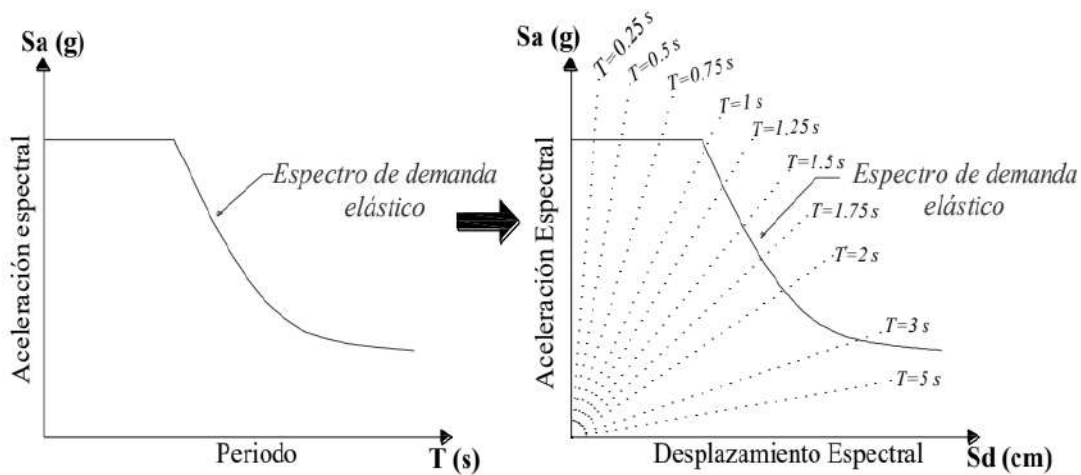
Figura 4. S_a vs T al formato ADRS

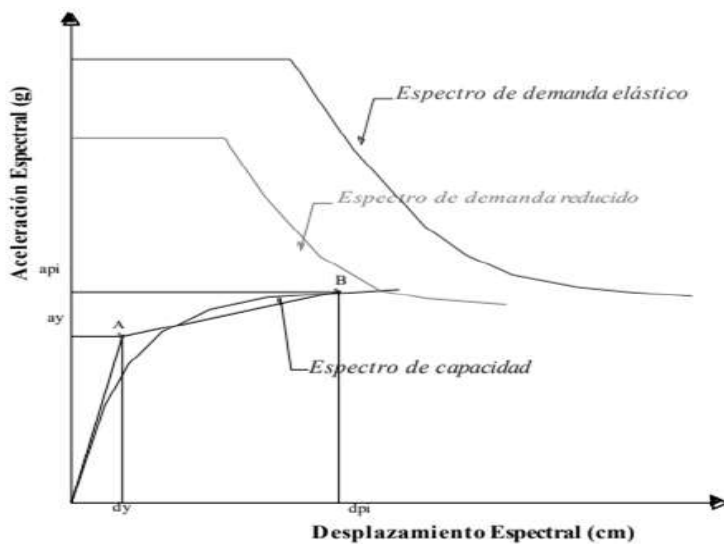
Figura 5. No existe intersección entre espectro y espectro

Esto quiere decir que las estructuras entran a rangos inelásticos de comportamiento y la demanda de los sismos deberían modificarse a fin de considerar las respuestas inelásticas de las estructuras al reducir los espectros de demanda.

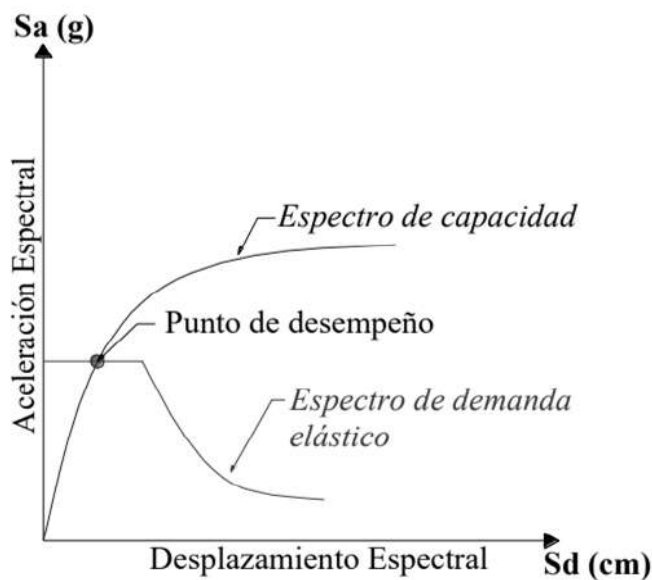
Figura 6. Existe intersección entre espectro y espectro

Si la intersección se produce dentro del rango inelástico, tendrá que tomarse de consideración los disipadores histeréticos de energía por medio de las reducciones de los espectros de demanda. Dado ello, llega a ser de necesidad la realización de procedimientos que transformen los espectros de demandas elásticos, en inelásticos teniendo de consideración las respuestas no lineales de las estructuras. (D'Amore et al., 2023)

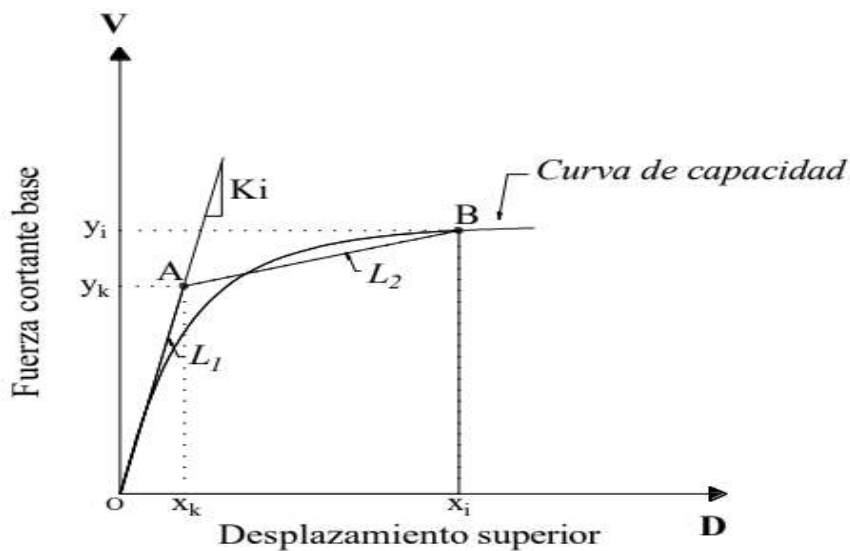
Figura 8. Curvas de capacidad

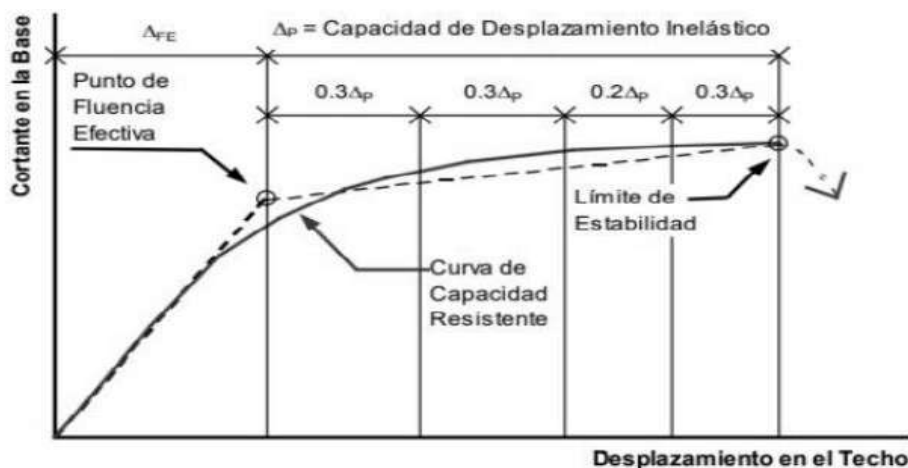
Figura 9. Sectorización

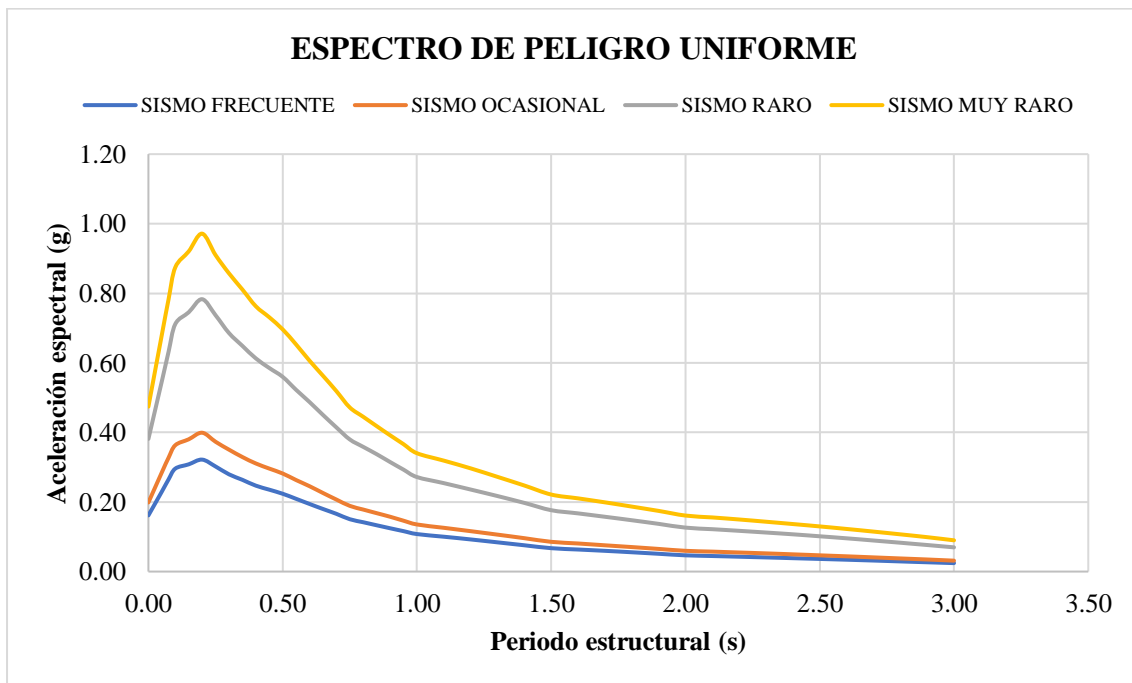
Gráfico 1. Espectro de peligro uniforme para un sismo frecuente, ocasional, raro y muy raro

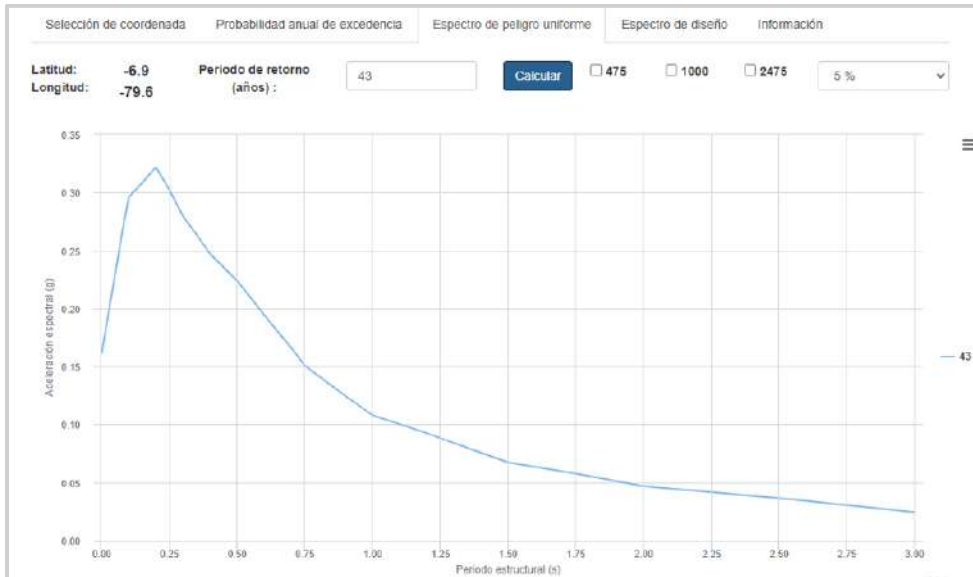
Figura 16. Espectro de peligro uniforme para un periodo de retorno de 43 años (Sismo Frecuente).

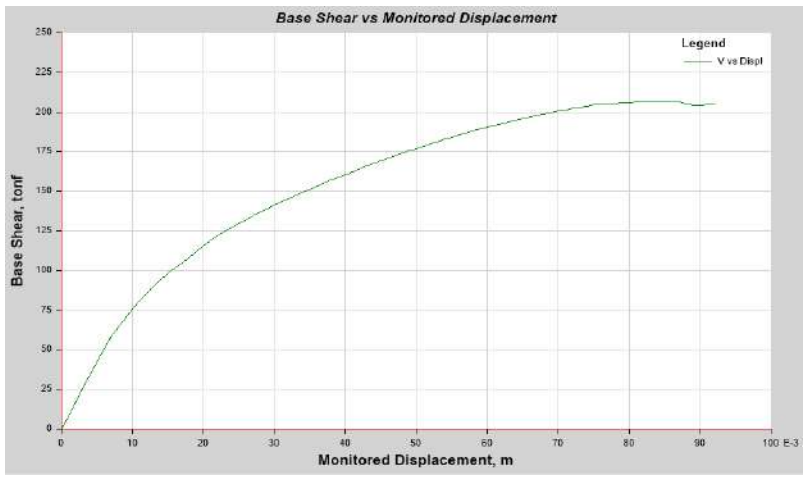
Figura 19. Curva de capacidad del módulo 01 dirección X.

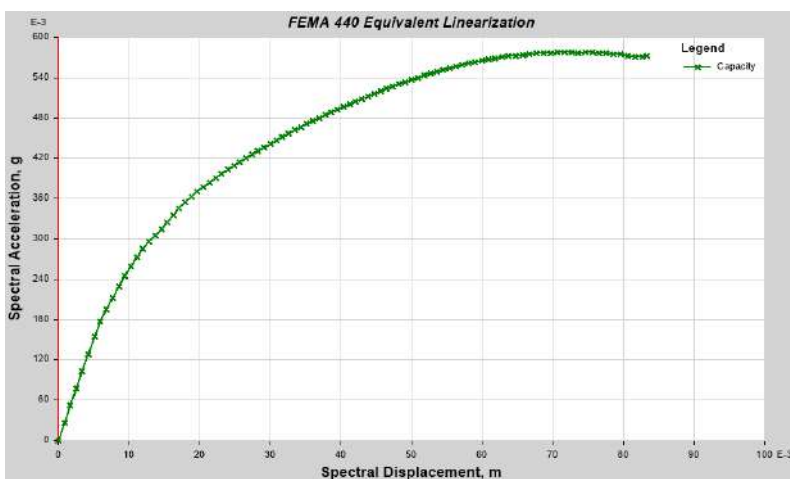
Figura 24. Espectro de capacidad del módulo 02 dirección X.

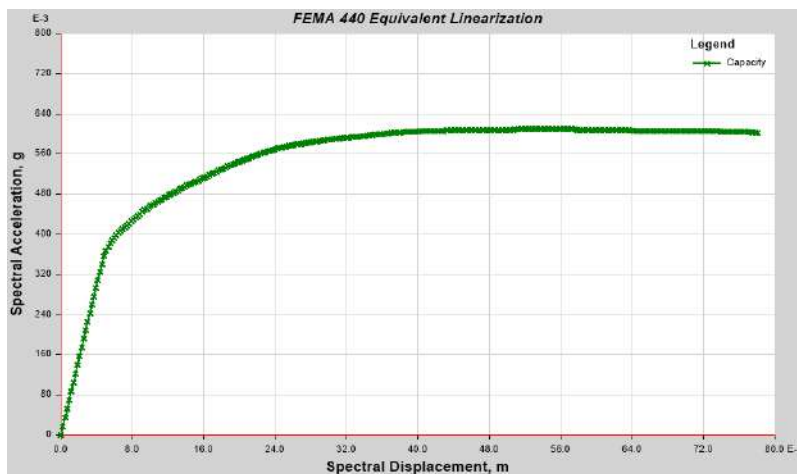
Figura 26. Espectro de capacidad del módulo 02 dirección Y.

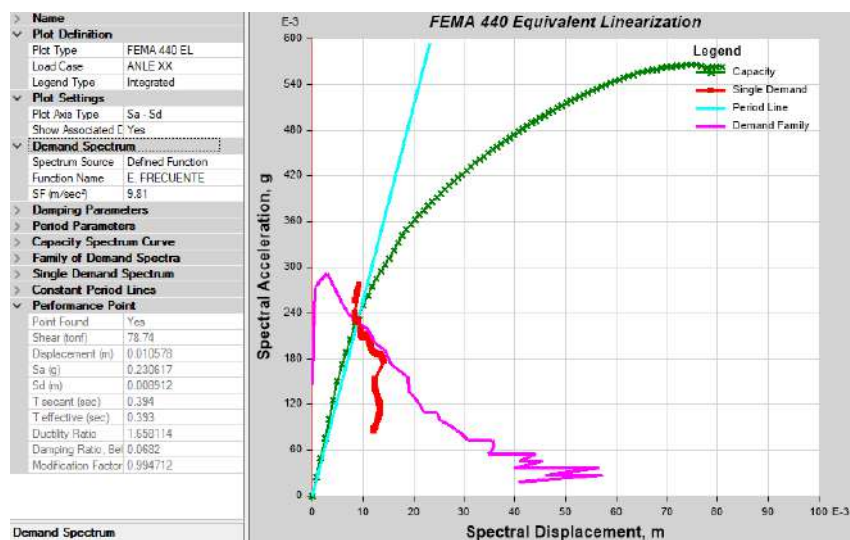
Figura 31. Punto de desempeño módulo 01, dirección X y E. frecuente.

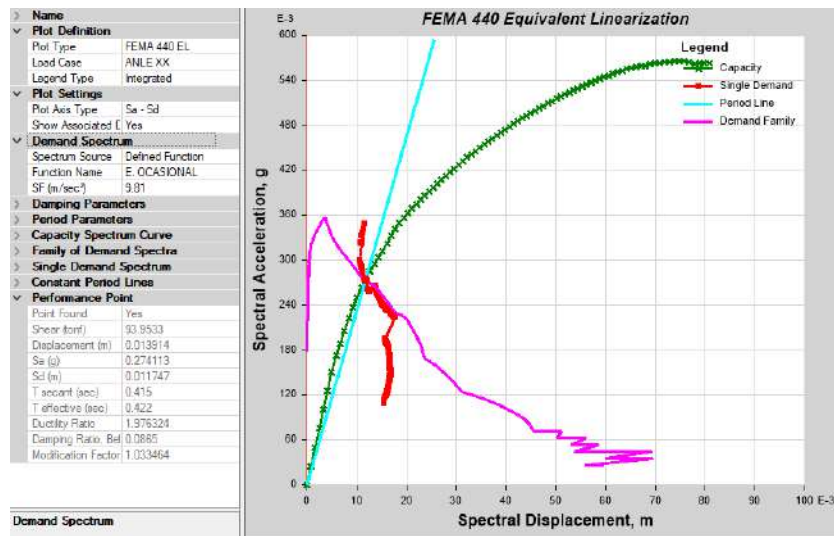
Figura 32. Punto de desempeño módulo 01, dirección X y E. ocasional.

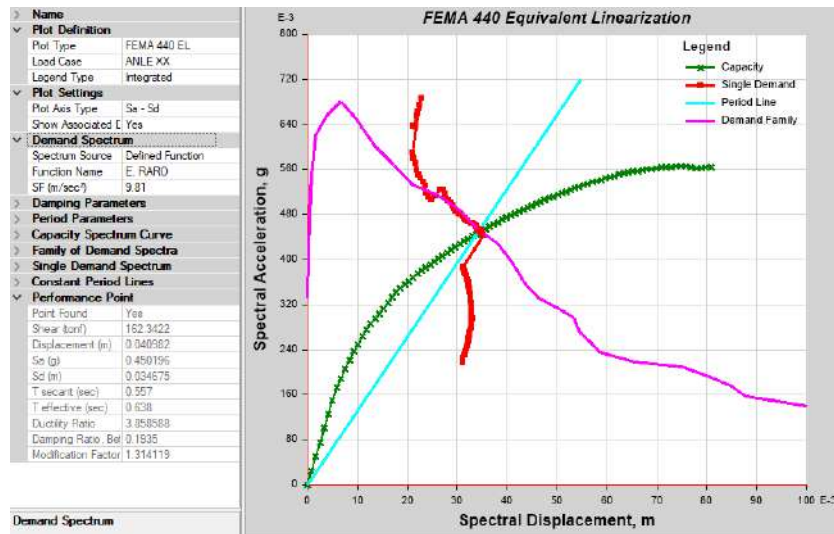
Figura 33. Punto de desempeño módulo 01, dirección X y E. raro.

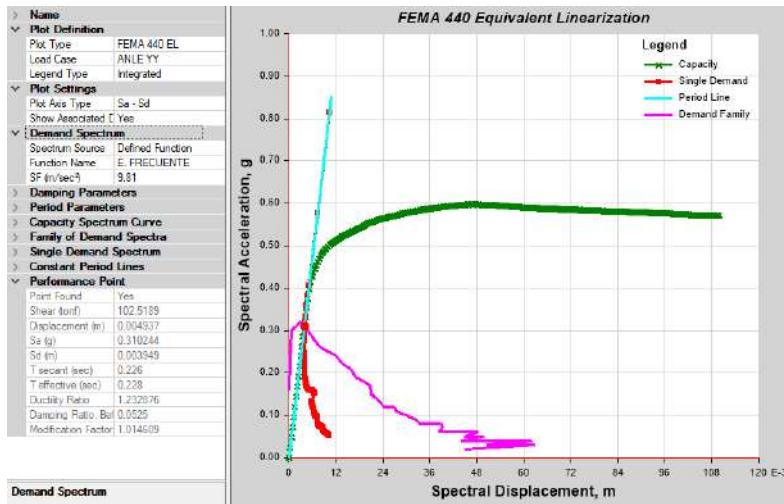
Figura 35. Punto de desempeño módulo 01, dirección Y y E. frecuente.

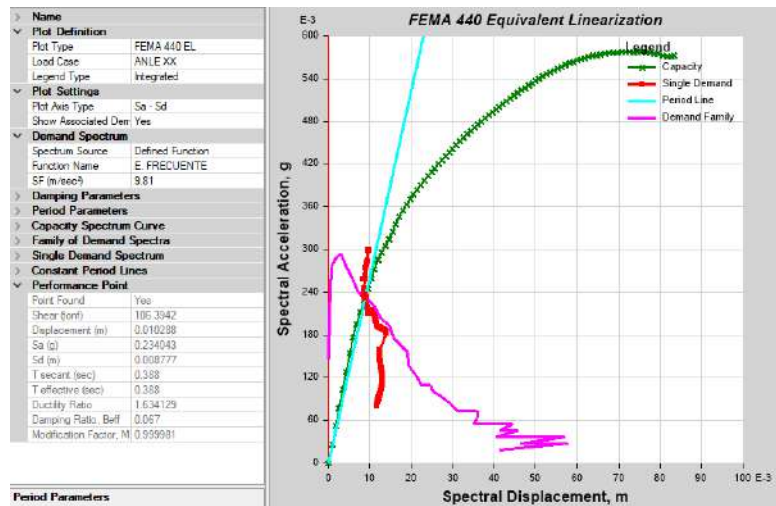
Figura 39. Punto de desempeño módulo 02, dirección X y E. frecuente.

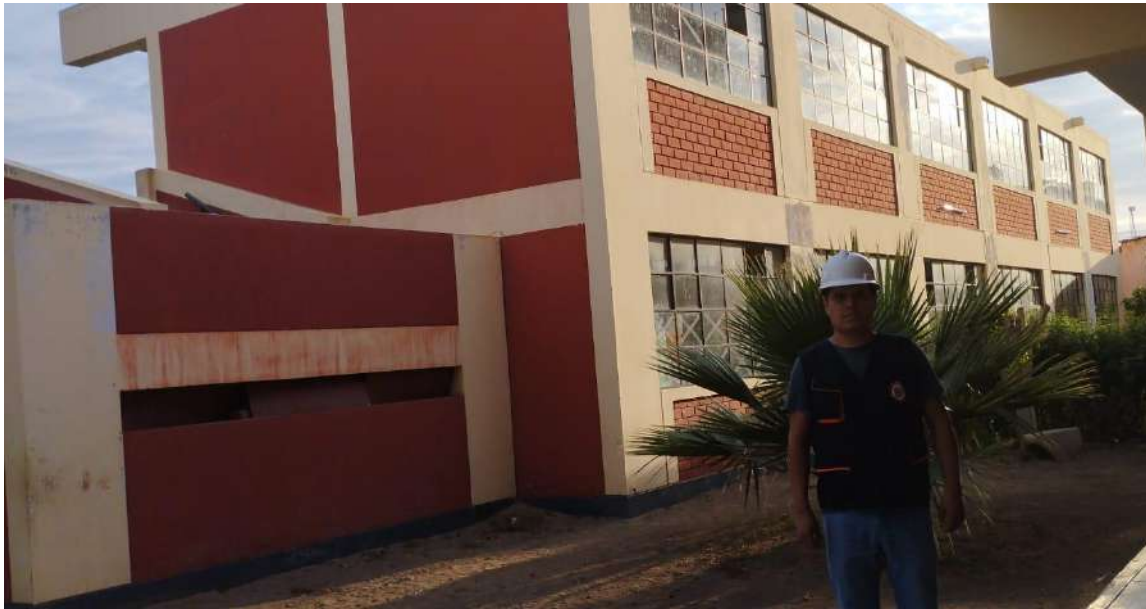
Figura 50. Módulo 01 de la I.E. Gregorio Ramírez Fanning.

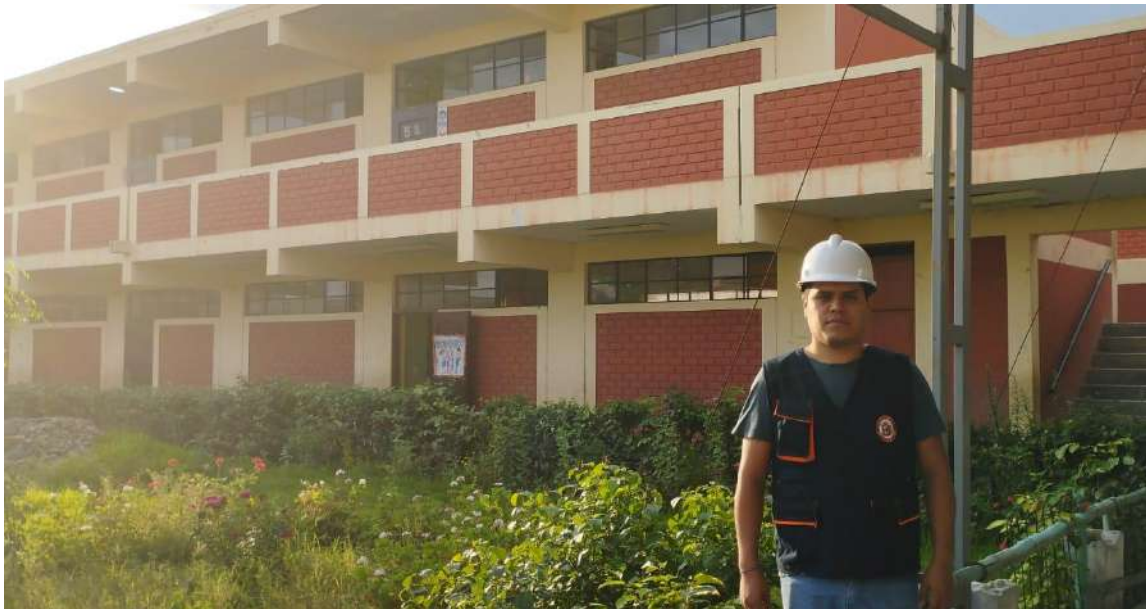
Figura 51. Módulo 02 de la I.E. Gregorio Ramírez Fanning.
