UNIVERSIDAD NACIONAL DE CAJAMARCA
FACULTAD DE INGENIERÍA
ESCUELA PROFESIONAL DE INGENIERÍA GEOLÓGICA

TESIS

**RIESGOS GEOAMBIENTALES POR LA EXPLOTACIÓN DEL PROYECTO EL
LINDERO EN EL CENTRO POBLADO SANTA ROSA, DISTRITO DE HUASMÍN
– CELENDÍN.**

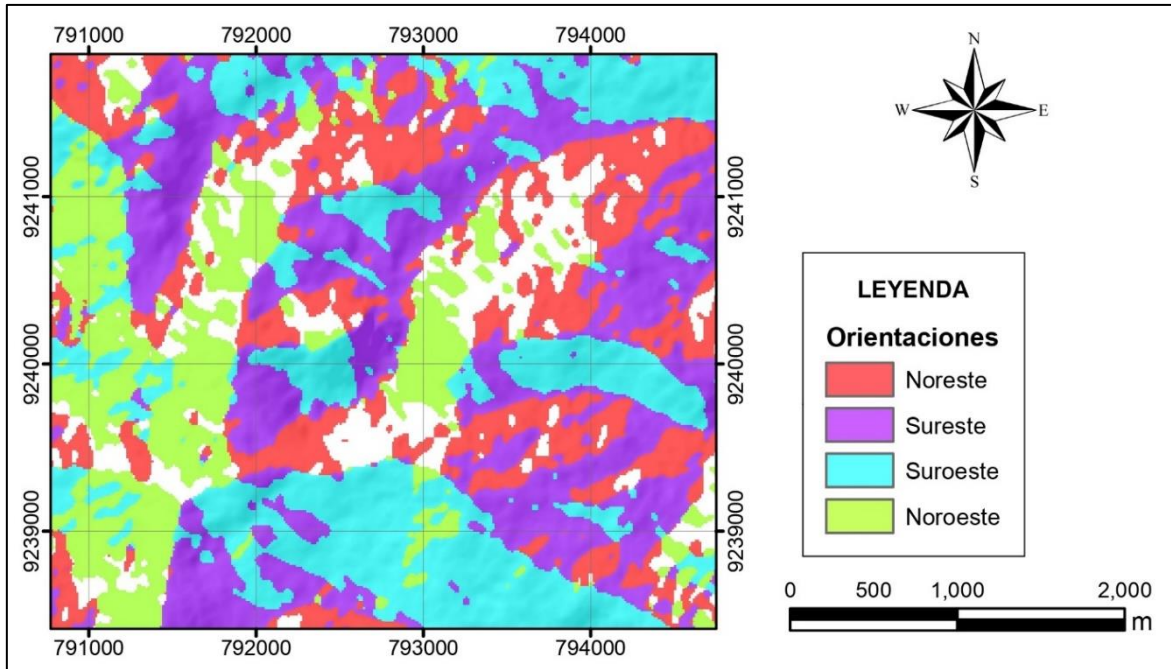
Figura 2: Capas de orientación de pendientes obtenida a partir del MDE.

Los parámetros geométricos más básicos parten del estudio de las derivadas parciales de primer orden de la superficie, y se obtienen a partir del gradiente de la superficie. A partir del gradiente se puede obtener dos propiedades, longitud o módulo y su dirección. Estas propiedades constituyen los dos parámetros más importantes para poder obtener la pendiente y la orientación (Ver Figuras 1 y 2).

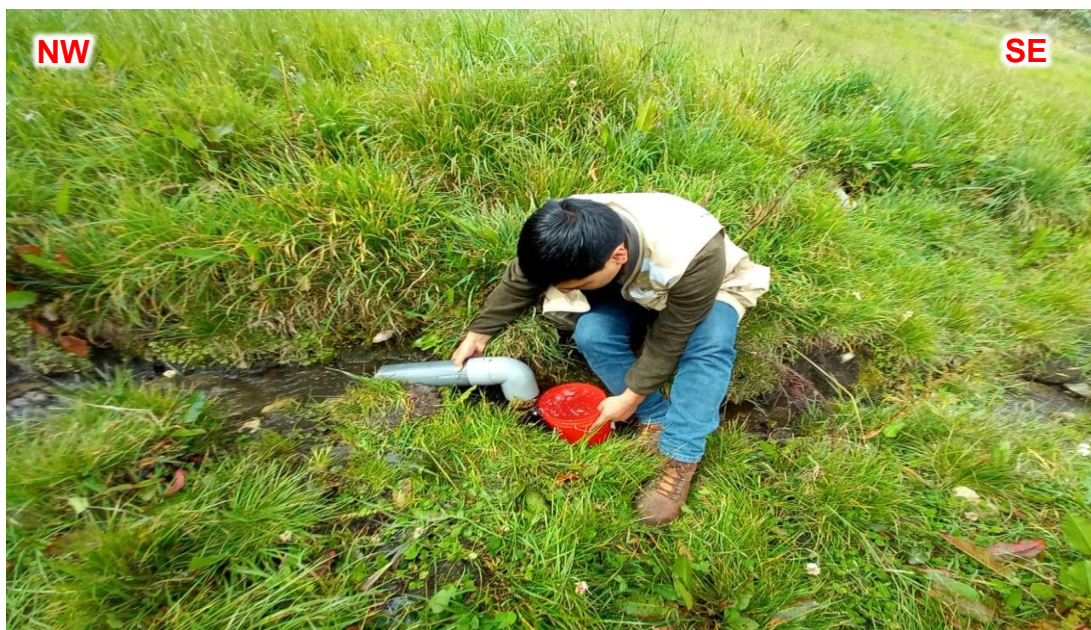
Figura 5: Método directo de aforo de caudal del manantial.

La medida de velocidades se realiza de manera reiterada con la finalidad de disminuir el error, luego con las velocidades o con la medida del canal ya obtenido como un valor preestablecido, se obtiene el caudal aplicando la fórmula.

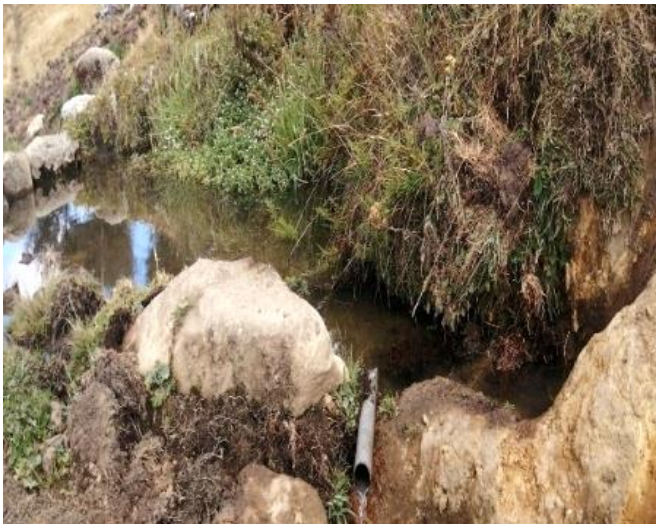
MANANTIAL EL LÓPEZ			
MANIFESTACIÓN	COORDENADAS		
	N: 9241639	E: 794302	COTA: 3675 (m.s.n.m.)
CÓDIGO: M-16	FOTOGRAFÍA:

FECHA: 08/05/2023			
LOCALIZACIÓN: Este manantial se ubica en la parte baja del Caserío de Minas conga dentro de la zona denominada Segundo López.			
TIPO DE MANIFESTACIÓN	REGIMEN	USO	OBRAS
Manantial	Permanente	Agrícola y Ganadera	ND
OBSERVACIONES: Este manantial presenta un caudal bajo y se encuentra en depósitos cuaternarios de la Formación Pulluicana.

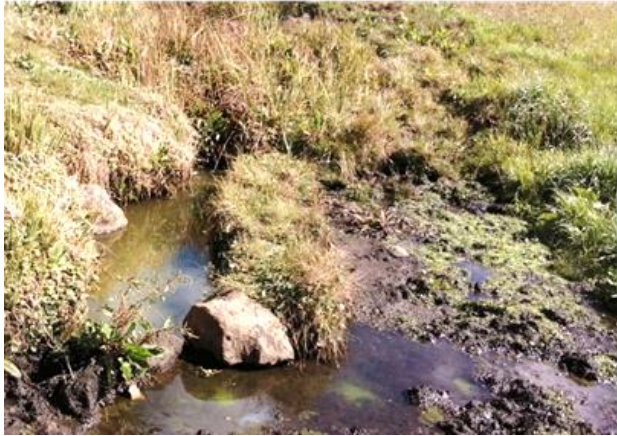
MANANTIAL EL PEPE			
MANIFESTACIÓN	COORDENADAS		
	N: 9241437	E: 794027	COTA: 3634 (m.s.n.m.)
CÓDIGO: M-23	FOTOGRAFÍA:		
FECHA: 08/05/2023

LOCALIZACIÓN: Se ubica a 30 metros de la empresa ROSAS E INVERNADEROS SAC.			
TIPO DE MANIFESTACIÓN	REGIMEN	USO	OBRAS
Manantial	Inestable	Ganadero	ND
OBSERVACIONES: Es un manantial que se muestra de manera pantanosa durante la etapa de lluvias y estiaje mayormente sirve para bebedero de animales vacunos.

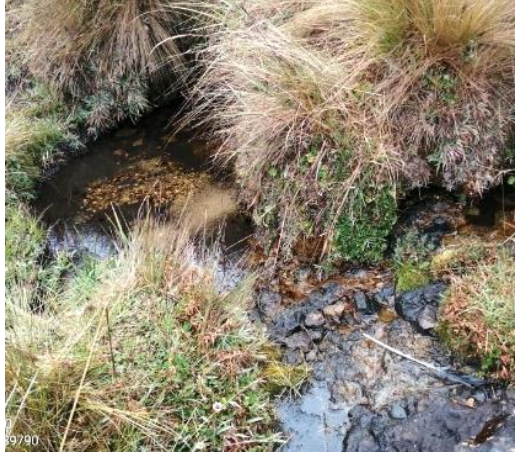
MANANTIAL PEÑA BLANCA 1			
MANIFESTACIÓN	COORDENADAS		
	N:9239790	E:792995	COTA: 3877 (m.s.n.m.)
CÓDIGO: M-1	FOTOGRAFÍA:

FECHA: 08/05/2023			
LOCALIZACIÓN: Se ubica en las partes altas del límite entre los Caseríos la Primavera y La Pajuela ambos pertenecientes al Centro Poblado Santa Rosa.			
TIPO DE MANIFESTACIÓN	REGIMEN	USO	OBRAS
Manantial	Permanente	Ganadero	ND
OBSERVACIONES: El manantial se encuentra entre rocas sub volcánicas, evidenciadas de un canal subterráneo donde se puede apreciar el curso de agua con dirección a la salida del manantial. CAUDAL: 14.67 L/min.

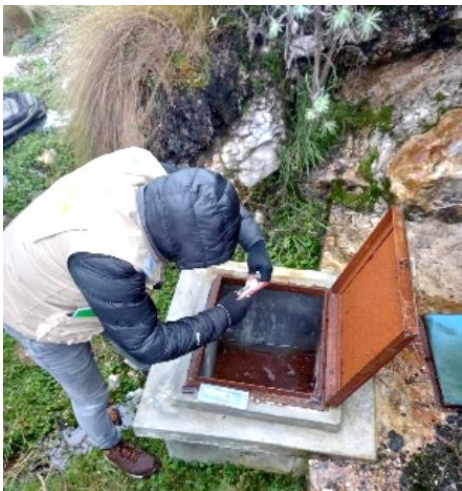
MANANTIAL EL AMARO			
MANIFESTACIÓN	COORDENADAS		
	N: 9240952	E: 791602	COTA: 3850 (m.s.n.m.)
CÓDIGO: M-2	FOTOGRAFÍA:		
FECHA: 08/05/2023

LOCALIZACIÓN: Se ubica en la parte alta del caserío el Amaro, hacia el NW de las corrientes del río Condorcana.			
TIPO DE MANIFESTACIÓN	REGIMEN	USO	OBRAS
Captación de Manantial	Permanente	Doméstico	SI
OBSERVACIONES: Este manantial se encuentra el contacto entre rocas sub volcánicas y rocas calizas de la Formación Cajamarca, sus aguas han sido captadas para consumo humano.			
CAUDAL: 10.57 L/min.

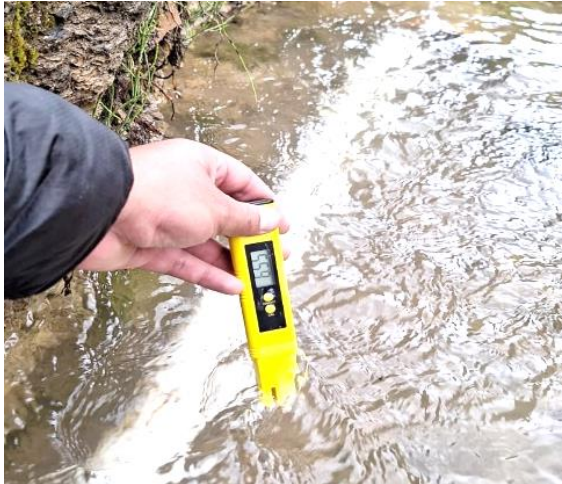
MANANTIAL LAS HUACAS			
MANIFESTACIÓN	COORDENADAS		
	9240733	794847	COTA: 3635 (m.s.n.m.)
CÓDIGO: M-4	FOTOGRAFÍA:

FECHA: 08/05/2023			
LOCALIZACIÓN: Se encuentra hacia el NE del río Condorcana, en la parte baja del Caserío La Pajuela.			
TIPO DE MANIFESTACIÓN	REGIMEN	USO	OBRAS
Manantial	Permanente		ND
OBSERVACIONES: Este manantial presenta un alto caudal en todo el recorrido del año, sirve para consumo humano y bebedero de animales vacunos, la naciente se encuentra debajo de la zona denominada Julio Estrada.			
CAUDAL: 37.67 L/min.

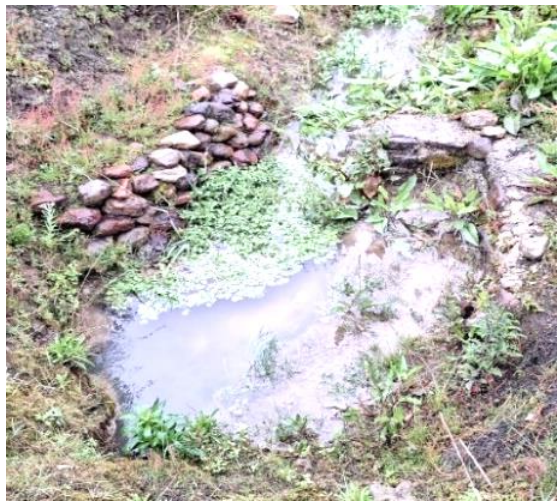
MANANTIAL EL LAPAR			
MANIFESTACIÓN	COORDENADAS		
	N: 9241359	E: 795018	COTA: 3555 (m.s.n.m.)
CÓDIGO: M-5	FOTOGRAFÍA:		
FECHA: 08/05/2023

LOCALIZACIÓN: Se ubica a la parte baja de la planta de productos lácteos RosNort.			
TIPO DE MANIFESTACIÓN	REGIMEN	USO	OBRAS
Manantial	Permanente	Domestico	ND
OBSERVACIONES: El manantial se encuentra en depósito coluvial a unos 50 metros del río Condorcana, sus aguas han sido captadas para el consumo de la población del Centro Poblado Santa Rosa.			
CAUDAL: 20 L/min.

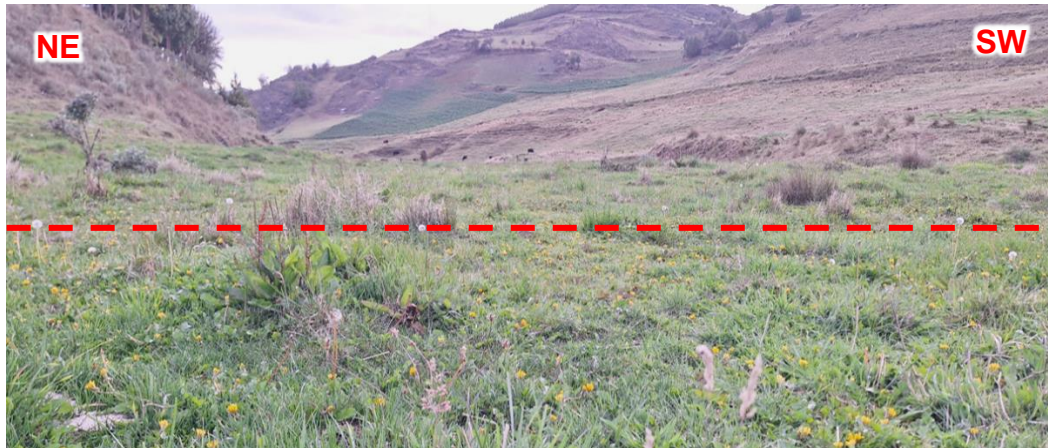
Las planicies están determinadas como superficies homogéneas, con pequeñas ondulaciones y suave pendiente que varía entre los 0° a 8° (ver tabla 50) y están distribuidas en mayor extensión en la zona Noreste del área de investigación a lo largo de los cauces del río y quebradas relacionadas con depósitos aluviales y fluvio-aluviales. Estas áreas son destinadas a actividades agrícolas y ganaderas.

Figura 6: Planicie al margen derecho del Río Condorcana aguas abajo.

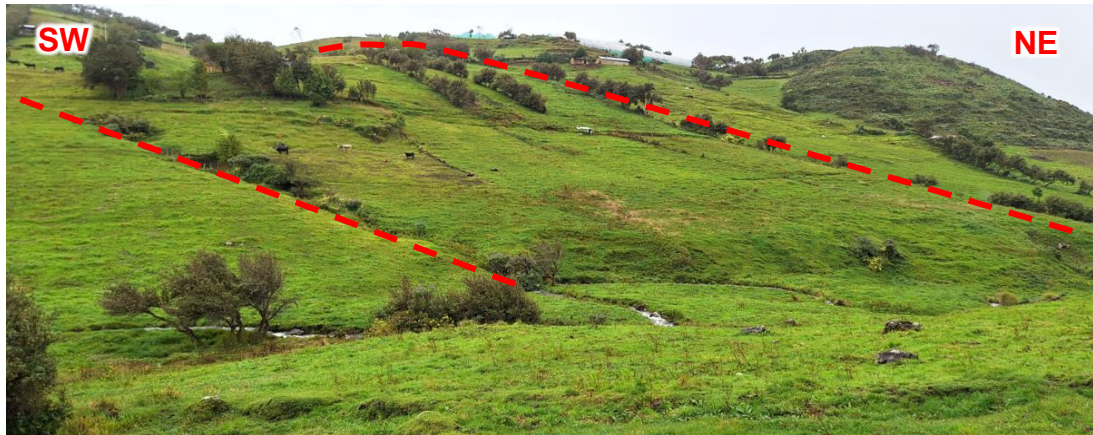
pendientes que están entre el 20° a 50° (ver tabla 50) donde se logra identificar la clasificación de estas unidades morfológicas.

Figura 8: Laderas al margen derecho del Río Condorcana aguas arriba, representadas con perfil topográfico rectilíneo.

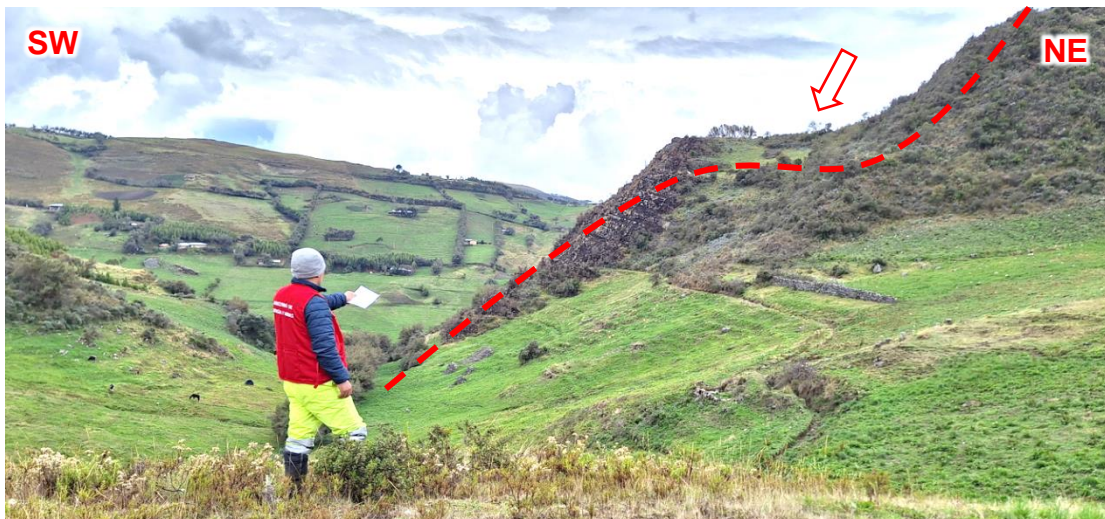
Según Rodríguez, (2018), estas geoformas se encuentran con pendientes superiores a los 50°. En el área de investigación estas geoformas se encuentran formando las caras empinadas de los cerros, distribuidas por el centro del área de estudio.

Figura 9: Escarpe ubicado al NE de la quebrada las Huacas y al SW del río Condorcana.

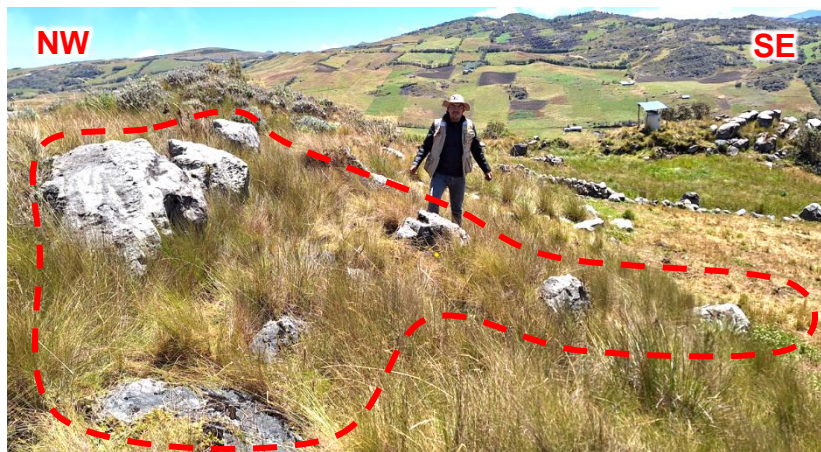
Estas unidades son constituyentes de resaltes rocosos propios del lecho basal, que han experimentado una fuerte abrasión. En el área de estudio apreciamos este tipo de unidad en puntos específicos, como el que se muestra a continuación:

Figura 10: Rocas aborregadas entre el contacto del Volcánico Porculla y la FM. Pulluicana.

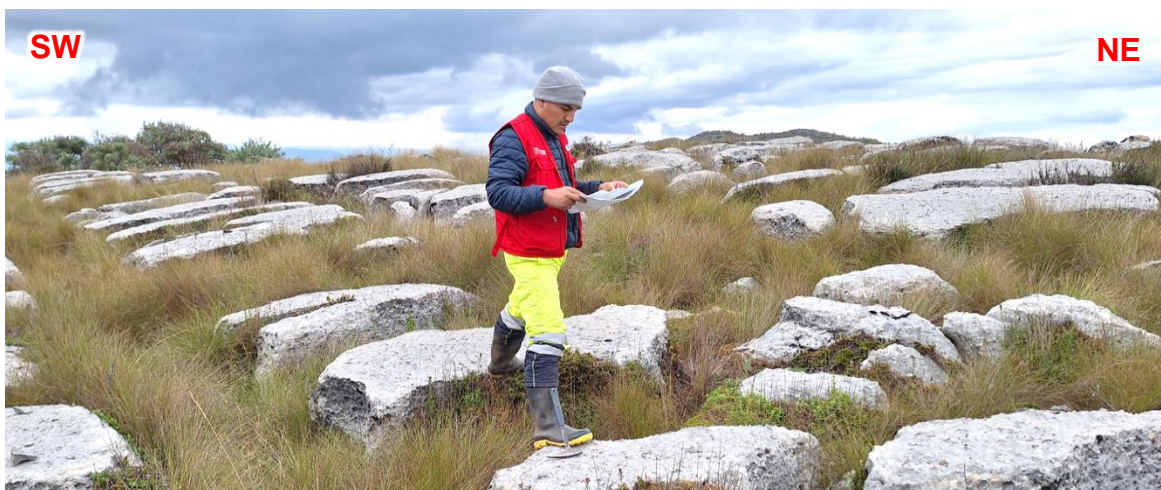
Figura 11: Rocas aborregadas de la Formación Pulluicana.

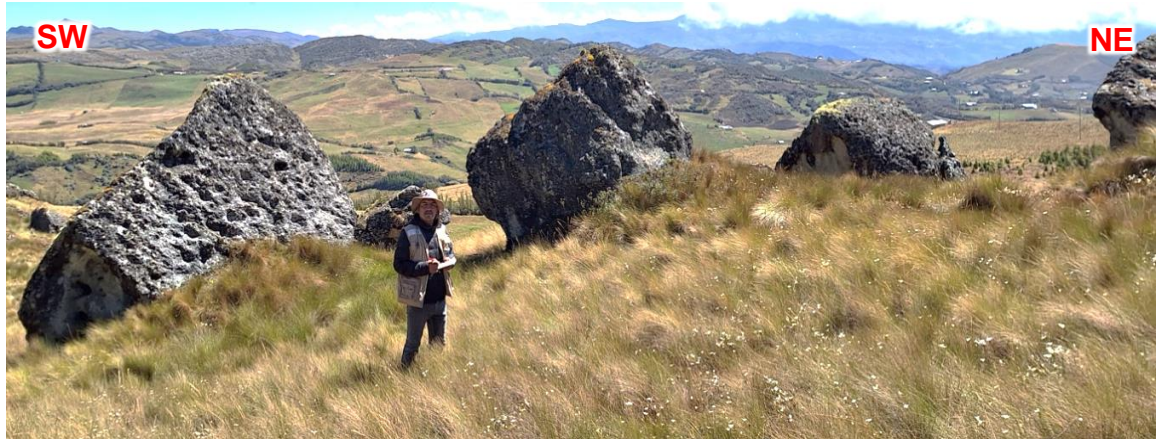
Se llama de esta manera a bloques de tamaño grande, que se encuentran aislados por lo general, normalmente se ubican en llanuras o colinas. En el área de estudio, se identifican este tipo de geofomas.

Figura 12: Bloque errático de composición piroclástica del Volcánico Porculla.

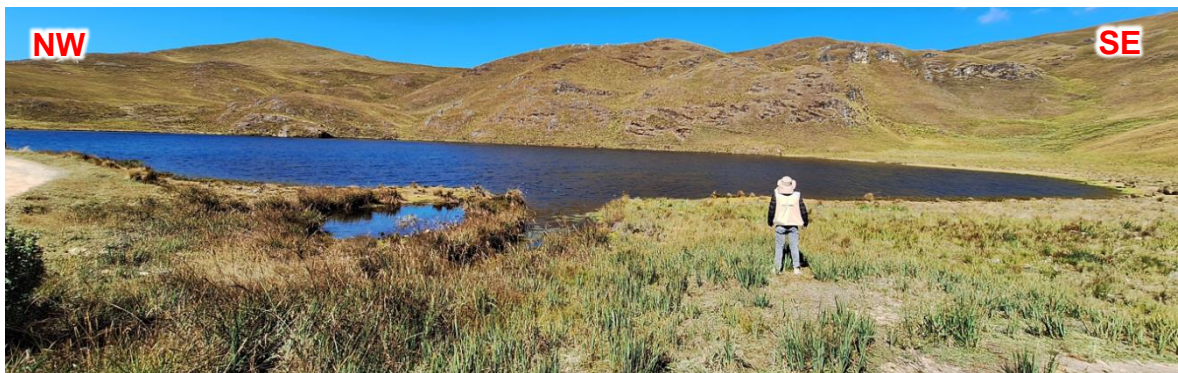
Figura 13: Vista panorámica de la Laguna Cortada.

Esta unidad obedece a diversos factores, pero el que sobresale es el ambiente glaciario, seguido de los demás ambientes, estos le han dado la configuración hasta la actualidad.

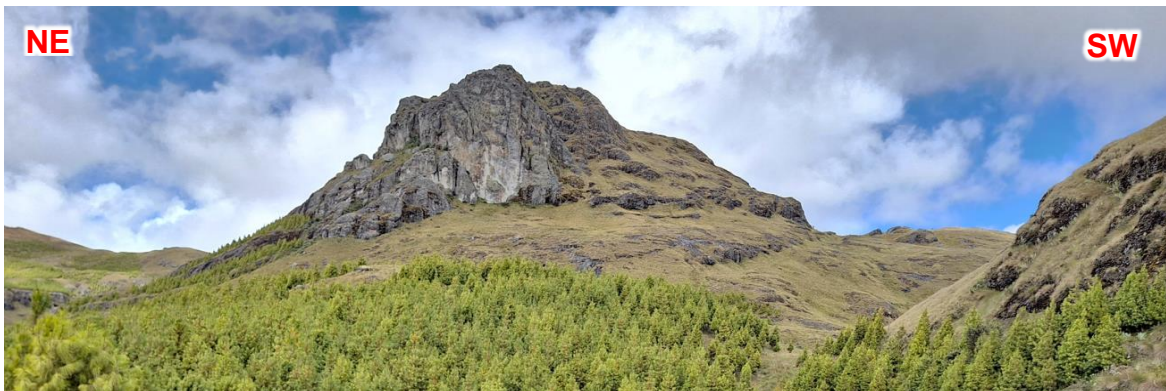
Figura 14: Montaña ubicada dentro de la microcuenca del proyecto El Lindero.

En nuestra microcuenca las unidades morfoestructurales están plegadas formadas por cerros correspondientes al área de emplazamiento. Por otro lado, el principal componente de las montañas son rocas volcano-sedimentarias, así como montañas estructurales en rocas sedimentarias.

Este tipo de unidad está relacionado a domos volcánicos, por ello estos también fueron identificados en el estudio.

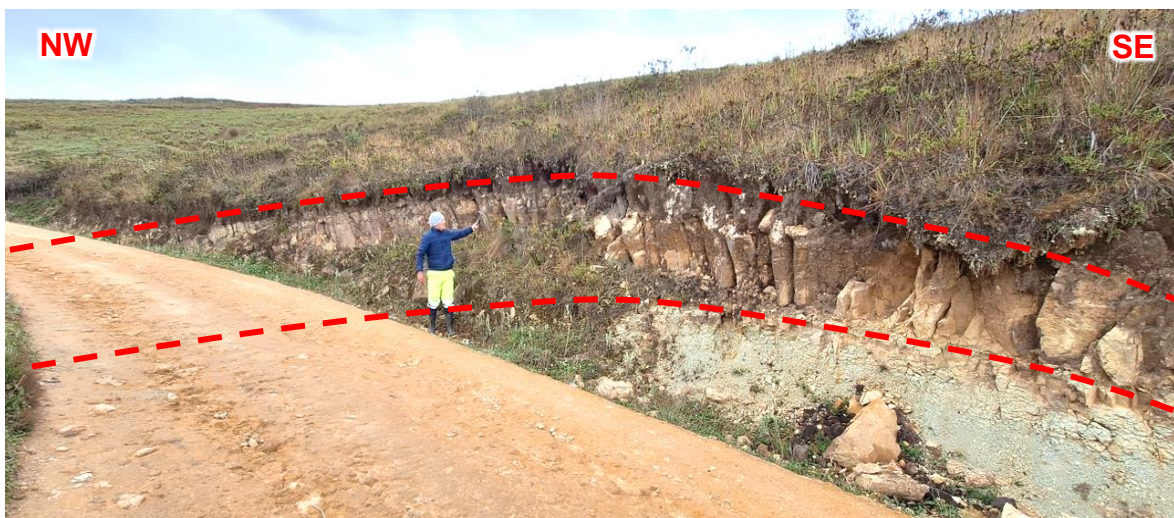
Figura 15: Representación del anticlinal de la Familia Yamagual en una montaña del área de estudio.

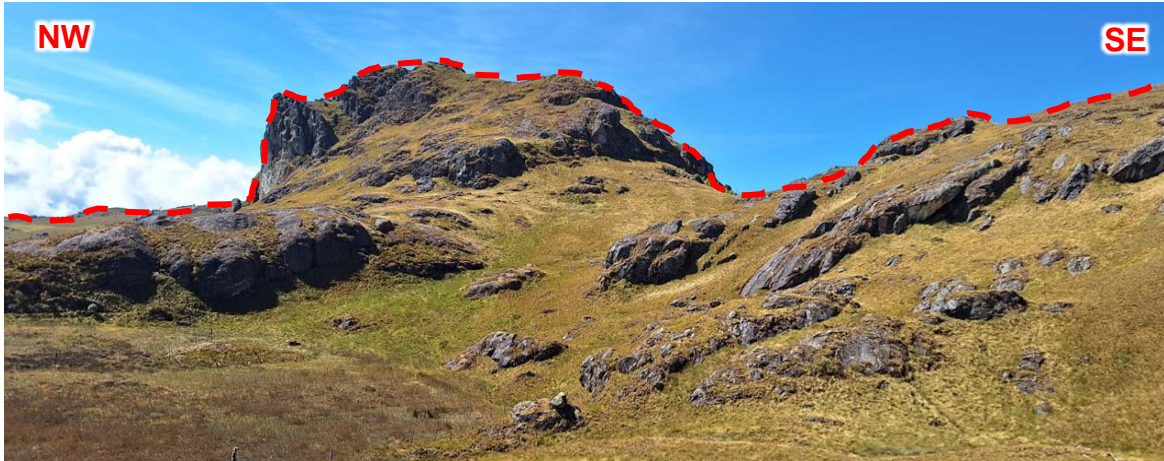
Figura 16: Cerro ubicado dentro de la microcuenca del proyecto El Lindero.

Están ubicados en las partes más altas de nuestra microcuenca, son de composición volcánica, donde se aprecia acción de la tectónica, glaciación y erosión en el modelado de estos.

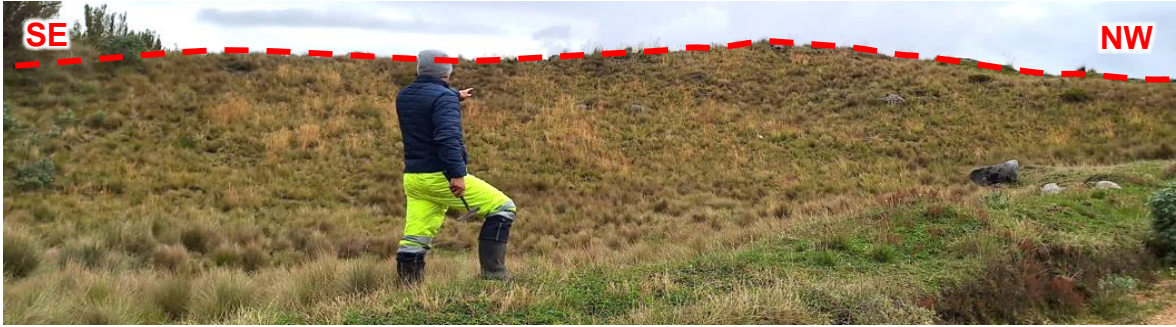
Figura 17: Colina con elevación representativa dentro de la Formación Pulluicana.

Las colinas se caracterizan por mostrar formas redondeadas y tener una pendiente mayor que las laderas, en el proyecto El Lindero, es unidades que se han identificado poseen una variación en sus pendientes donde la menor pendiente se encuentra en los lugares donde ha existido erosión. En nuestra área de estudio los principales componentes de estas colinas son rocas sedimentarias y volcánicas.

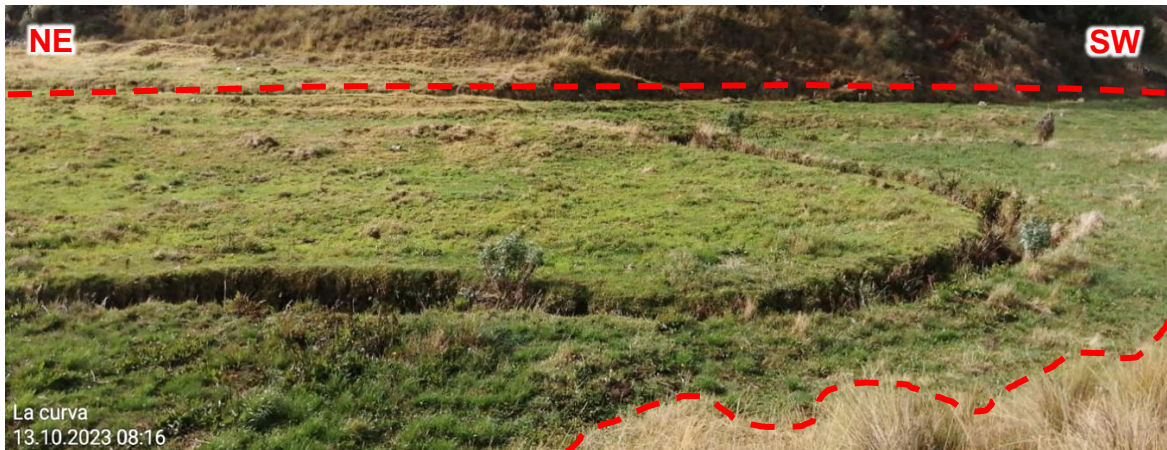
Son aquellas zonas producidas por la erosión y el transporte del agua en conjunto con la gravedad las que dan origen a la formación de este tipo de unidad. En la microcuenca hemos identificado que el factor desencadenante es la acción erosiva del agua, modelando el relieve característico.

Figura 18: Terraza cercana a la desembocadura del río Condorcana, originada por el accionar del agua.

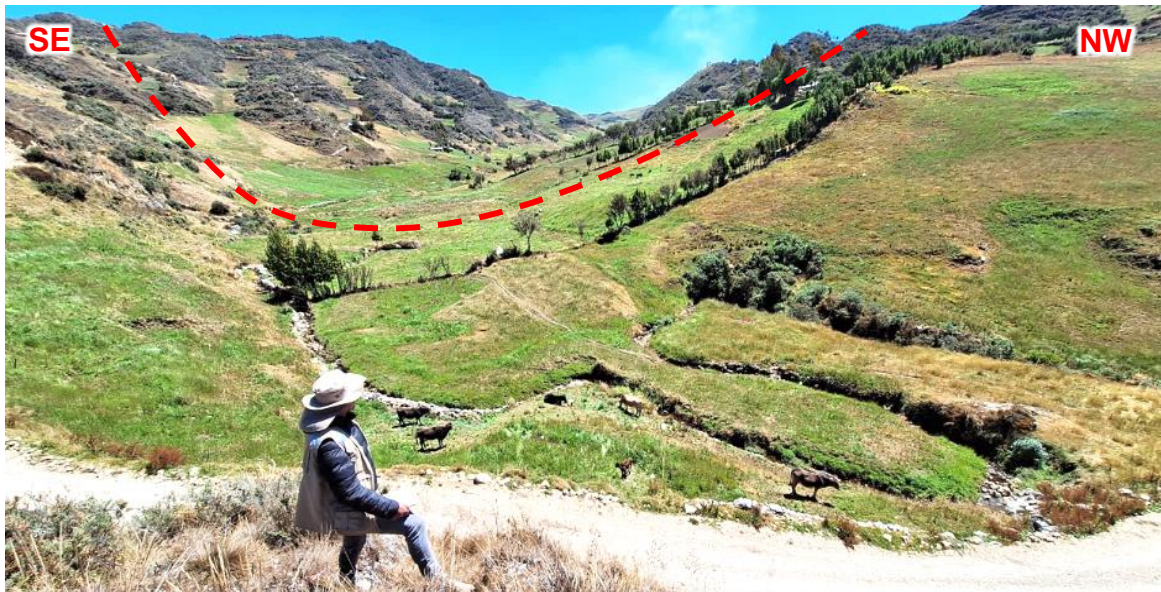
El valle identificado en la zona está determinado por diferentes factores tectónicos, litológicos, erosivos, que han modelado estas geformas, además están fuertemente influenciados por la red fluvial de la zona.

Figura 19: Valle glaciar en forma de U drenado por el río Condorcana.

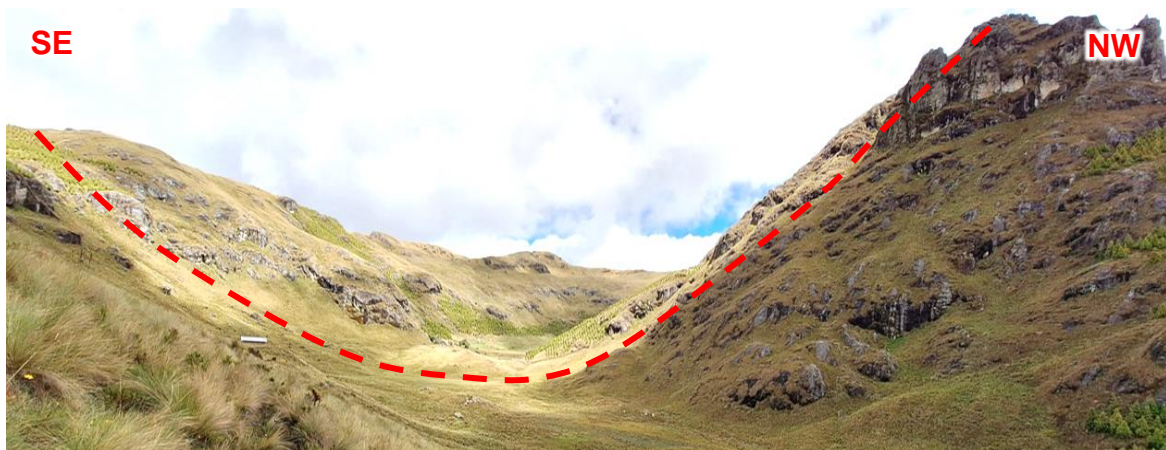
Figura 20: Valle en forma de U, ubicado en la naciente del río Condorcana y el proyecto El Lindero.

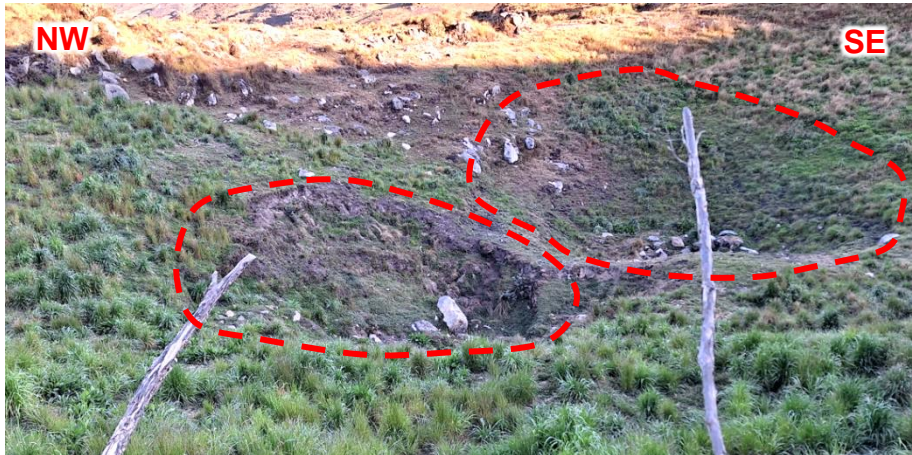
Son un tipo especial de depresiones geológicas, muy característica de los relieves cársticos, generada por la meteorización química de rocas conformadas por minerales solubles en agua, calizas, como las de la Formación Cajamarca.

Figura 21: Identificación de dolina en Formación Pulluicana.

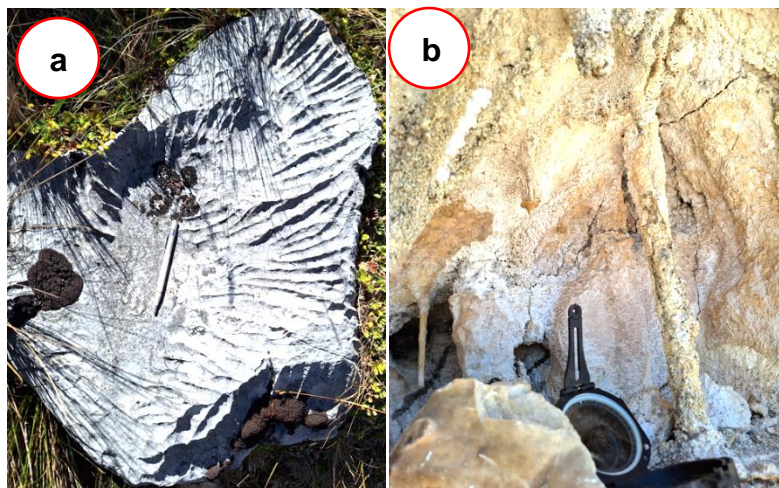
Son unidades que han sido originadas por procesos de meteorización en las rocas carbonatadas de la Formación Cajamarca, la acción fluvial de los drenajes locales y la precipitación en el área son los que han desencadenado el modelamiento de estos.

Figura 22: a) Identificación de Lenares de la Fm. Cajamarca. b) Identificación de Columnas y estalactitas Fm. Pulluicana.

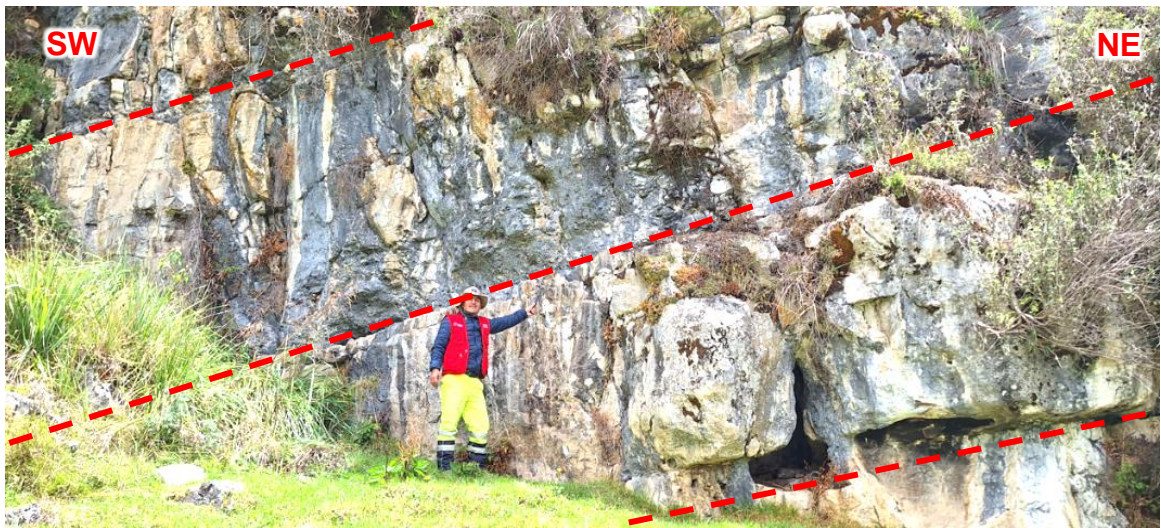
Figura 23: Afloramiento de calizas potentes de la Formación Cajamarca.

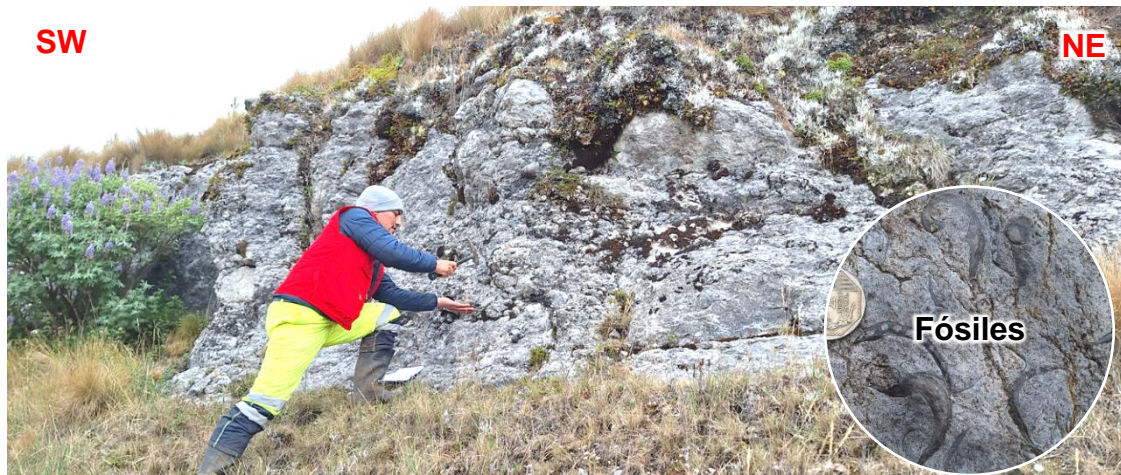
Figura 24: Afloramiento de calizas fosilíferas de la Formación Quilquiñan.

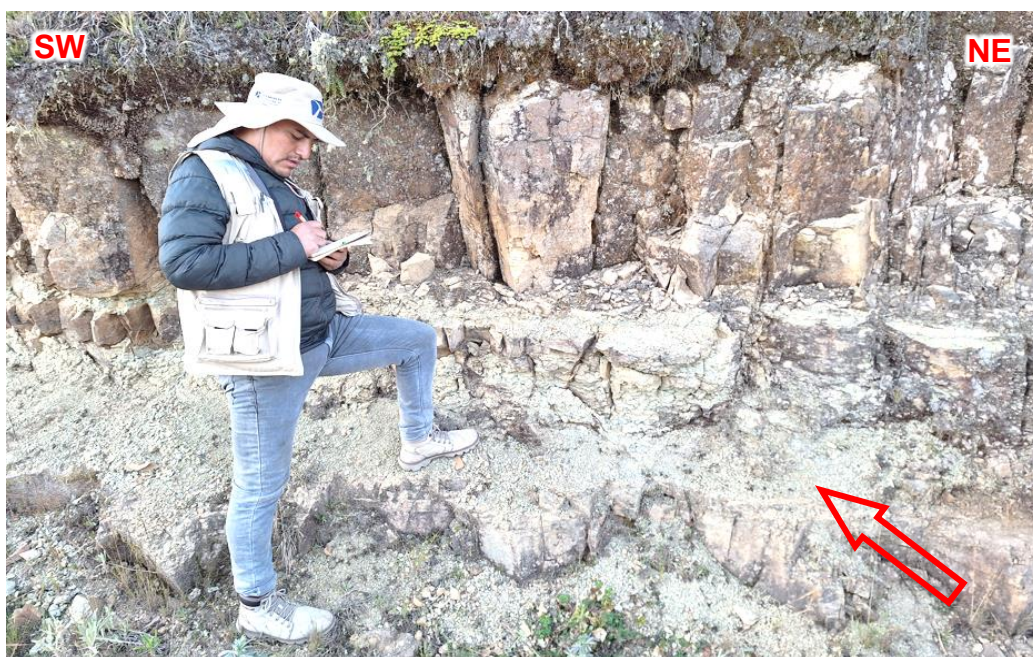
Figura 25: Afloramiento de rocas de la Formación Yumagual.

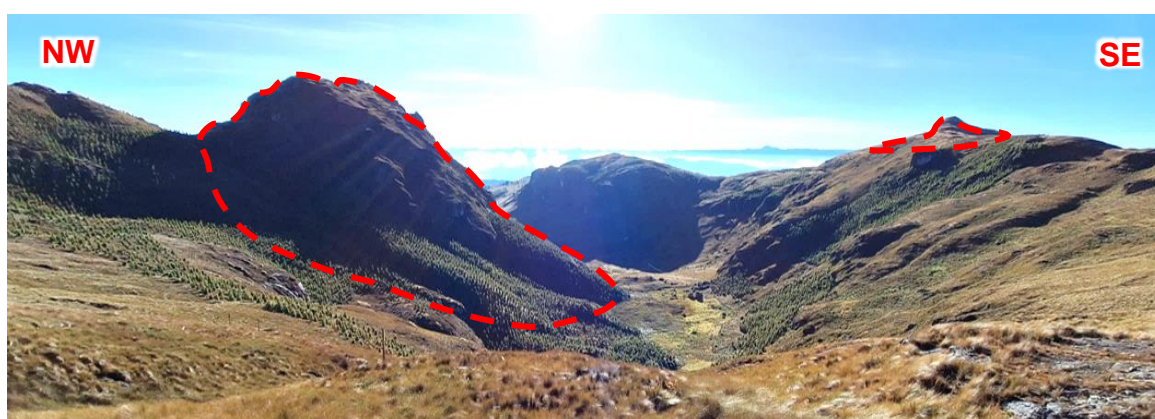
Figura 26: Domos dacíticos ubicados en cabecera de microcuenca el Lindero.

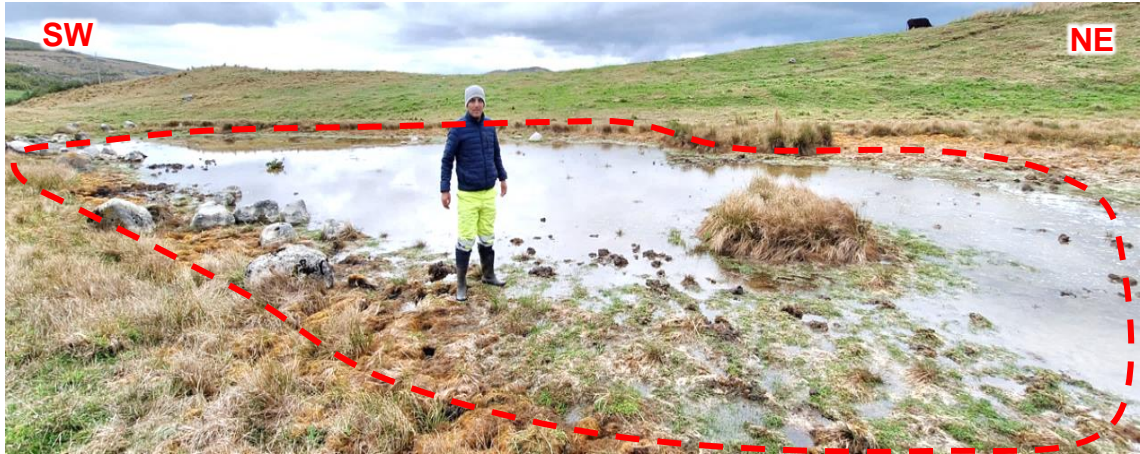
Figura 27: Depósito lagunar emplazado en el Grupo Pulluicana.

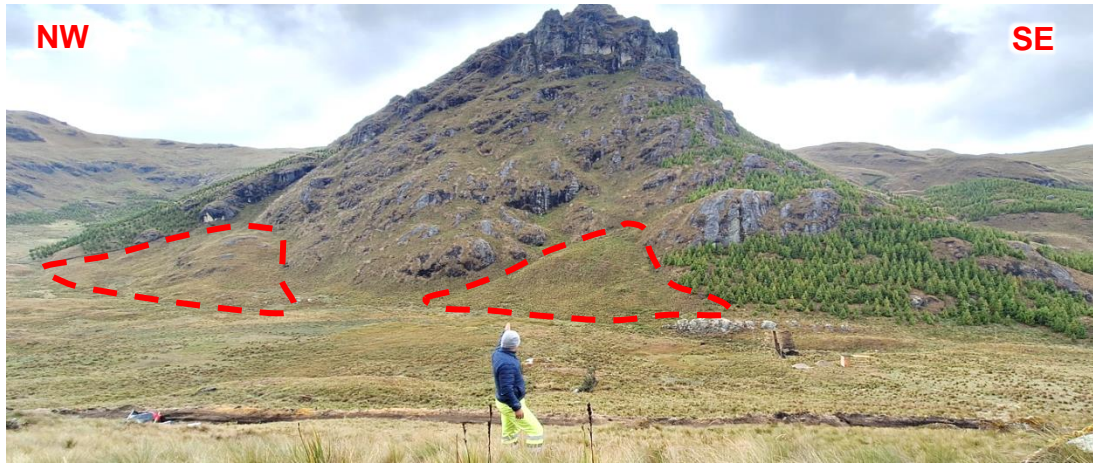
Figura 29: Depósitos coluvio-aluviales formando geoformas.

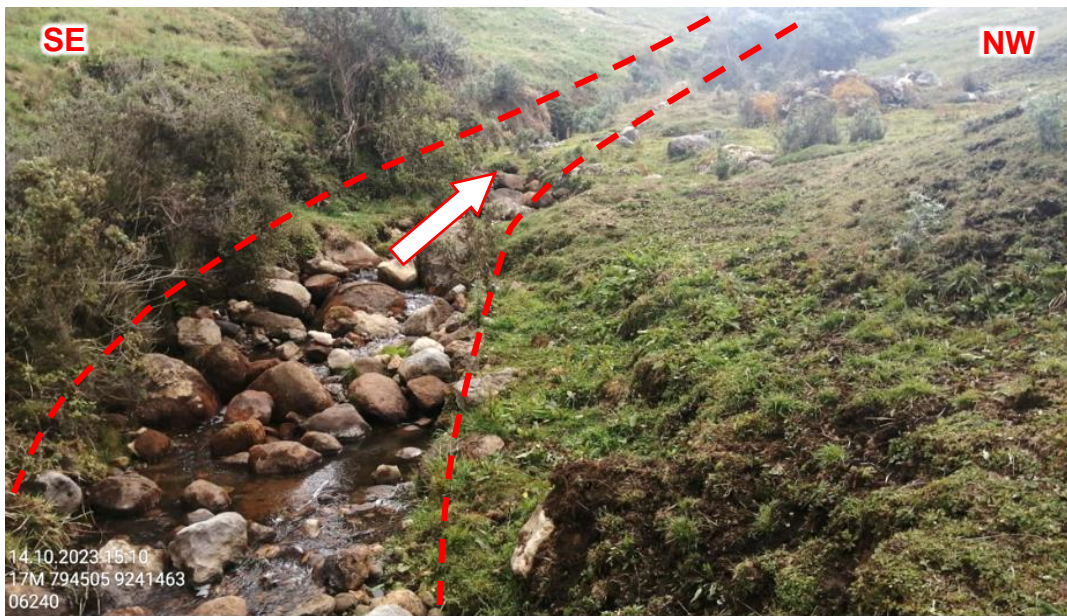
Figura 30: Depósito fluvial formado por aguas que trascurren drenando un valle.

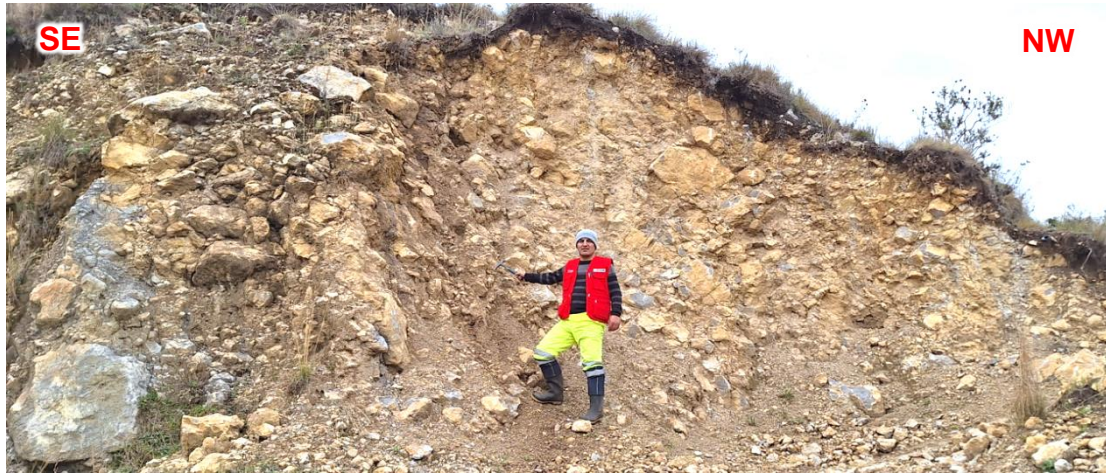
Figura 31: Depósito coluvial albergado en el área de estudio.

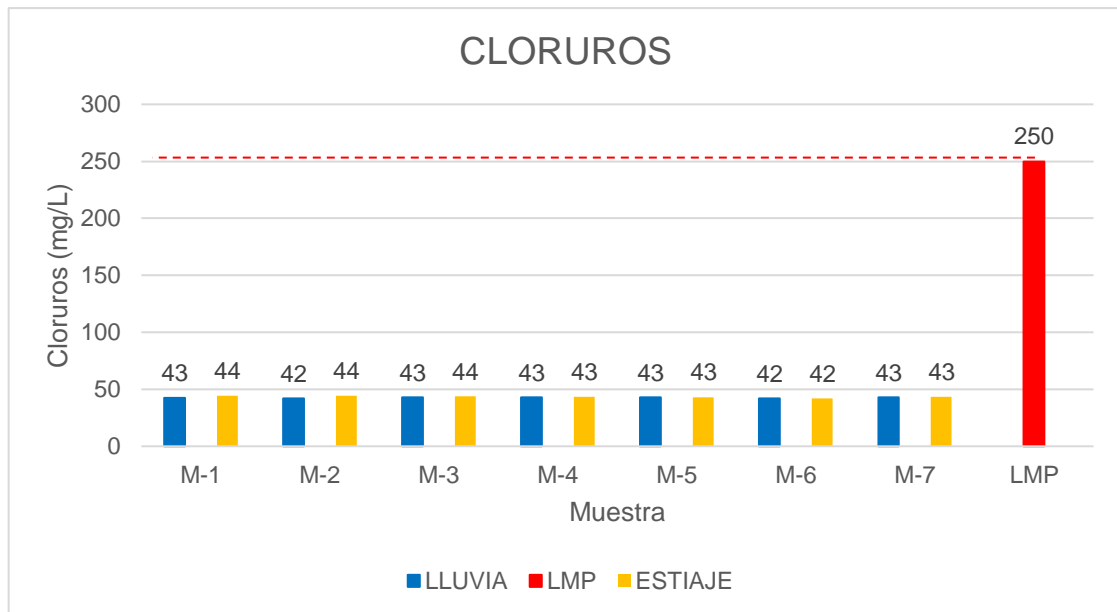
Figura 42: Resultados sobre cloruros de las muestras de agua tanto de época de lluvia como de estiaje.

Por otro lado, respecto a la hidrología, específicamente a las características fisicoquímicas de la microcuenca, en época de estiaje, la cantidad de agua que existe en el área disminuye, las concentraciones de sulfatos, cloruros, dureza y cantidad de sólidos disueltos aumenta en los manantiales, considerando que el riesgo geoambiental está ligado principalmente a la calidad y cantidad de agua, lo que llamamos riesgo al acceso de agua para consumo humano. En épocas de lluvia, según la geología y geomorfología de la microcuenca Condorcana, existe mayor riesgo de infiltraciones en rocas carbonatadas generando aguas duras como también debido a la fuerte recarga existe deslizamientos o movimiento de masas de tierra, por lo que el nivel de peligro se considera como medio y alto.
