**UNIVERSIDAD NACIONAL DE CAJAMARCA  
FACULTAD DE INGENIERÍA  
ESCUELA PROFESIONAL DE INGENIERÍA GEOLÓGICA**

**EVALUACIÓN DE LA INESTABILIDAD GEOTÉCNICA DE TALUDES ENTRE  
LAS PROGRESIVAS Km 14+000 al Km 20+000 DE LA CARRETERA  
SAN MARCOS- CAJABAMBA, PROVINCIA DE SAN MARCOS**

**Para Optar el Título Profesional de:  
INGENIERO GEÓLOGO**

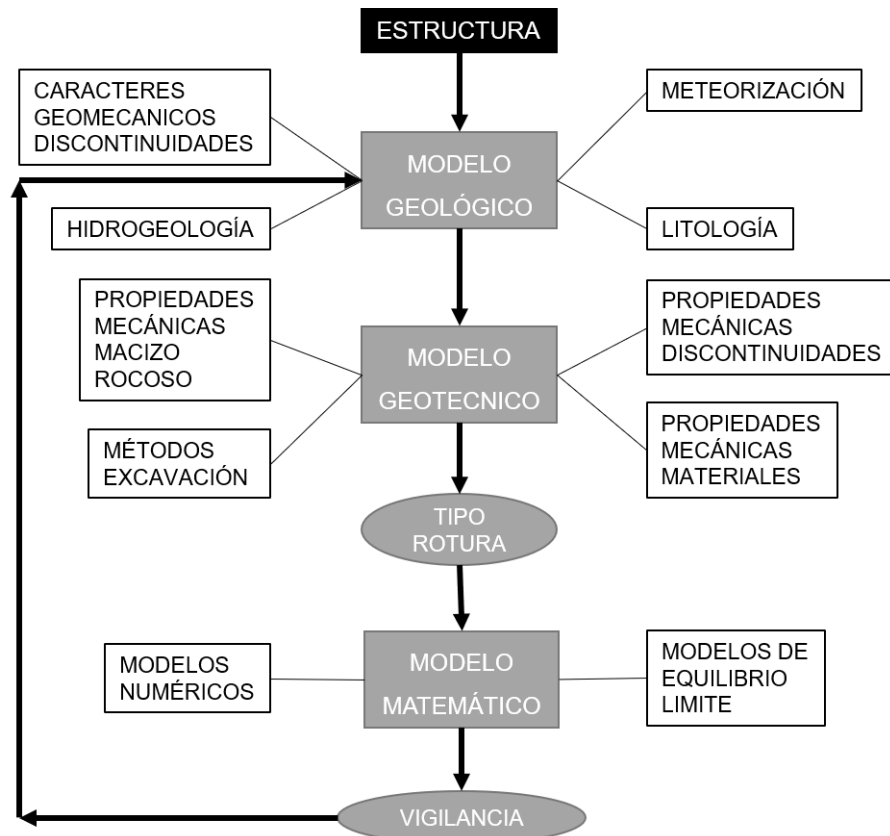
Figura 9. Etapas para realizar un estudio de estabilidad de taludes.

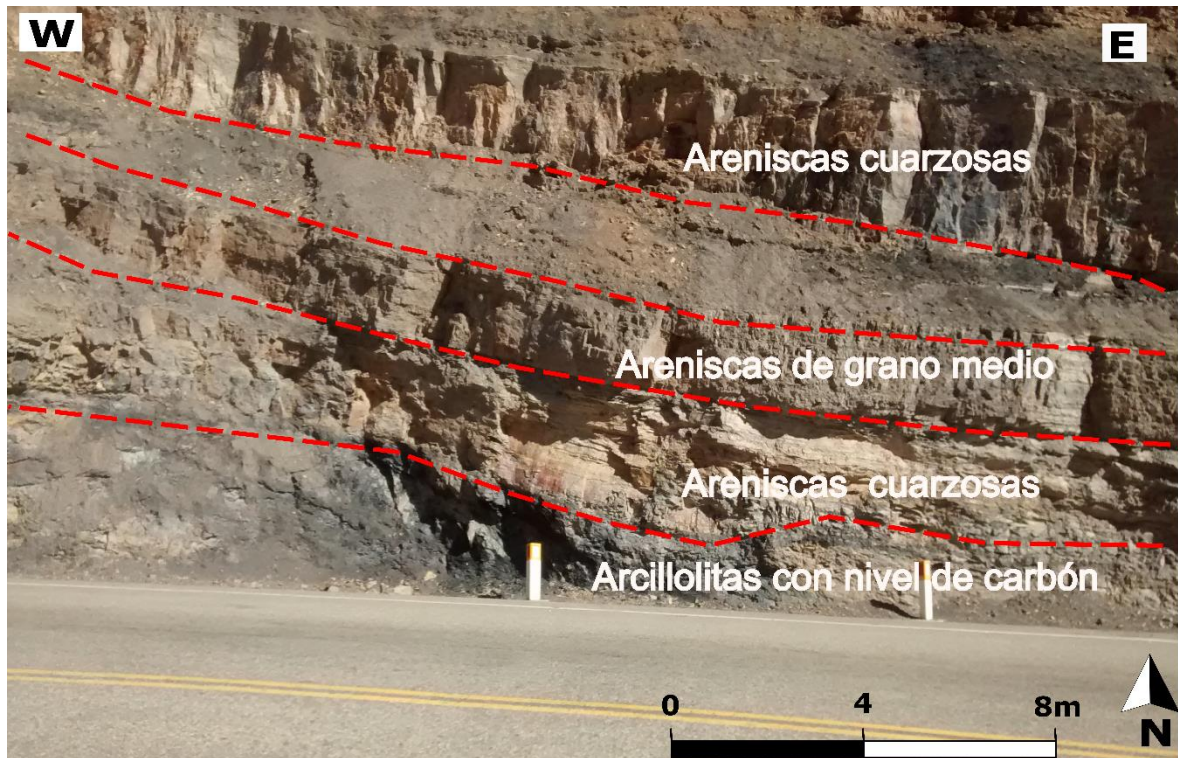
Fotografía 5. Areniscas cuarzosas intercalada con arcillolitas y niveles de carbón de la Formación Chimú Km 18+ 900.

Formada por intercalación de areniscas cuarzosas y arcillolitas, con niveles de carbón en el miembro inferior, las areniscas cuarzosas de la parte superior son bancos gruesos. Las areniscas son de grano medio a grueso. La encontramos aflorando con mayor claridad en las progresivas 18+900 – 20+ 000 Km.

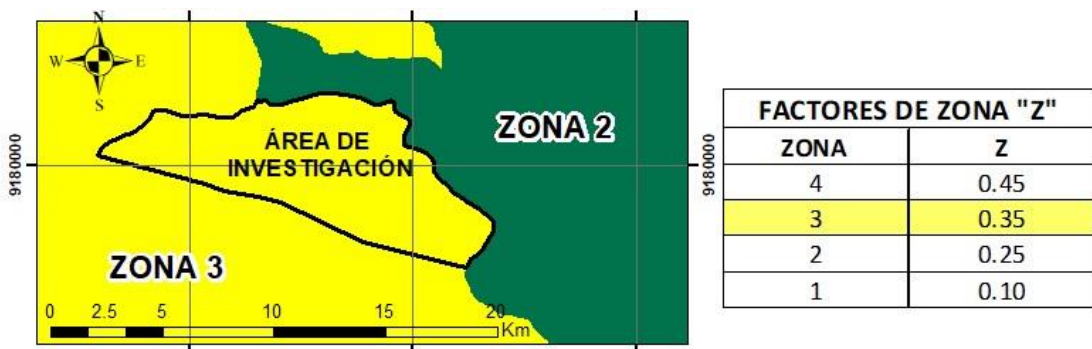
Figura 12. Zonas sísmicas del territorio peruano y vista de zona de investigación (Zona 3) con un factor de 0.35.

Para realizar el cálculo de coeficiente de aceleración máxima horizontal y vertical (Kh) (Kv) respectivamente, se realizó con el Software LoadCap, obteniendo  $K_h=0.175$  y  $K_v= 0.088$  como se muestra en la Figura 12.

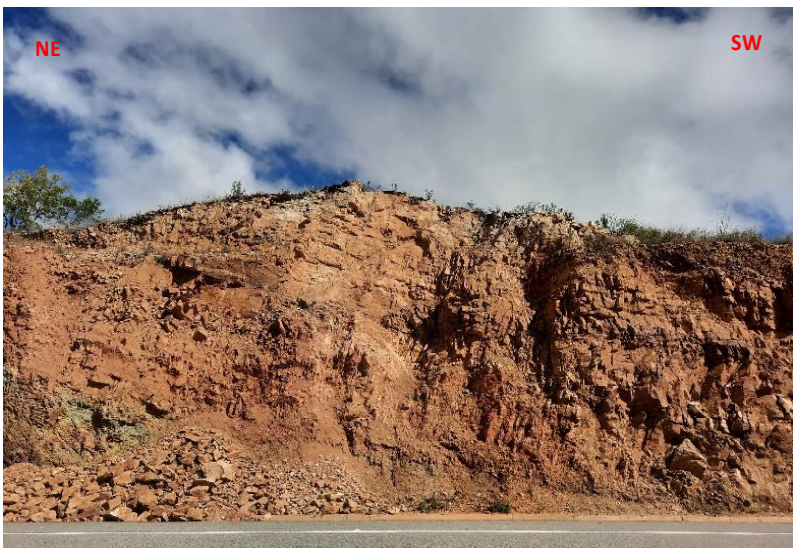
<b>GEOMETRÍA DEL TALUD</b>	
				ALTURA	12.379 m.
				PIE	8 m.
				DIP	52°
				DD	152
				<b>CARACTERÍSTICAS DEL MACIZO</b>	
				METEORIZACION	Alta
				GRADO DE FRACTURAMIENTO	Alto
				RQD	48
				GSI	44
				N° DISCONTINUIDADES	142
				LONGITUD	8.20 m.
<b>ESTE</b>	<b>NORTE</b>	<b>COTA</b>	<b>LITOLOGIA/FORMACIÓN</b>		
817933	9179017	2519	ARENISCAS-ARCILLOLITAS/ FM CARHUAZ

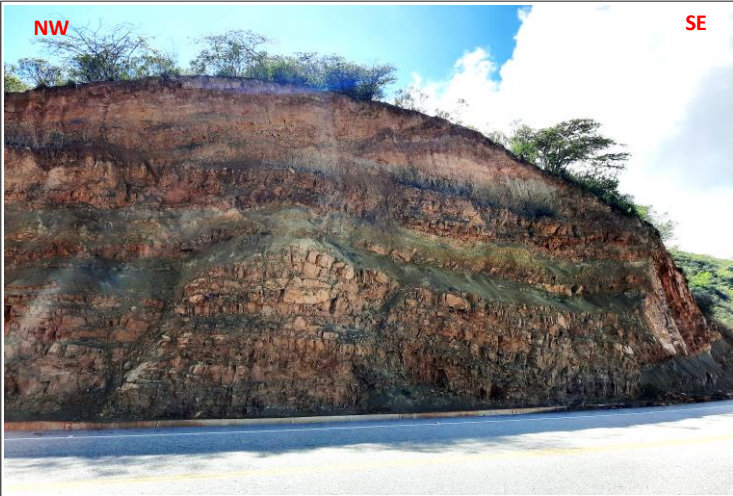
<b>GEOMETRÍA DEL TALUD</b>			
		ALTURA	14.8		
		PIE	8 m.		
		DIP	55		
		DD	351		
		<b>CARACTERÍSTICAS DEL MACIZO</b>			
		METEORIZACIÓN	alta		
		GRADO DE FRACTURAMIENTO	Medio		
		RQD	51		
		GSI	48		
<b>ESTE</b>		<b>NORTE</b>	<b>COTA</b>	<b>LITOLOGÍA/FORMACIÓN</b>	<b>N° DISCONTINUIDADES</b> <b>LONGITUD</b>
817879	9178886	2489 m.s.n.m	ARENISCAS-ARCILLOLITAS/ FM CARHUAZ	290 17.7

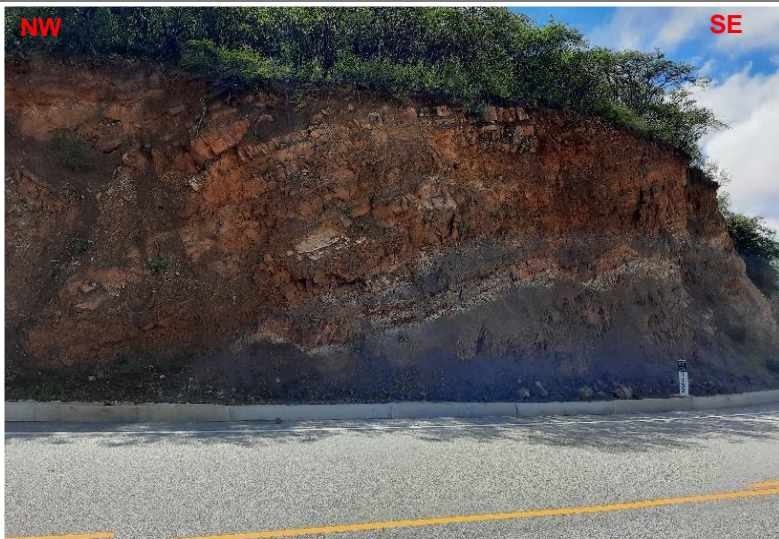
<b>GEOMETRÍA DEL TALUD</b>	
				<b>ALTURA</b>	8.2 m.
				<b>PIE</b>	8 m.
				<b>DIP</b>	76°
				<b>DD</b>	325
				<b>CARACTERÍSTICAS DEL MACIZO</b>	
				<b>METEORIZACION</b>	Alta
				<b>GRADO DE FRACTURAMIENTO</b>	Alto
				<b>RQD</b>	51.86
				<b>GSI</b>	48.43
				<b>N° DISCONTINUIDADES</b>	468
				<b>LONGITUD</b>	28.90 m.
<b>ESTE</b>	<b>NORTE</b>	<b>COTA</b>	<b>LITOLOGIA/FORMACIÓN</b>		
818054	9178703	2485	ARENISCAS-ARCILLOLITAS/ FM CARHUAZ

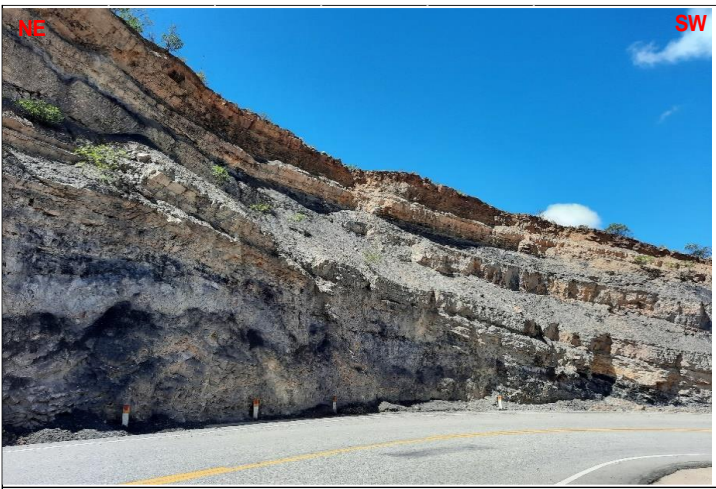
<b>GEOMETRÍA DEL TALUD</b>									
				ALTURA	9.5 m.								
				PIE	8 m.								
				DIP	65°								
				DD	216°								
<table border="1"> <thead> <tr> <th>ESTE</th> <th>NORTE</th> <th>COTA</th> <th>LITOLOGIA/FORMACIÓN</th> </tr> </thead> <tbody> <tr> <td>817876</td> <td>9178413</td> <td>2400</td> <td>ARENISCAS-ARCILLOLITAS/ FM CARHUAZ</td> </tr> </tbody> </table>				ESTE	NORTE	COTA	LITOLOGIA/FORMACIÓN	817876	9178413	2400	ARENISCAS-ARCILLOLITAS/ FM CARHUAZ	<b>CARACTERÍSTICAS DEL MACIZO</b>	
				ESTE	NORTE	COTA	LITOLOGIA/FORMACIÓN						
				817876	9178413	2400	ARENISCAS-ARCILLOLITAS/ FM CARHUAZ						
				METEORIZACION	Alta								
				GRADO DE FRACTURAMIENTO	Alto								
				RQD	64.56								
GSI	41.28												
N° DISCONTINUIDADES	227												
LONGITUD	18.20 m.

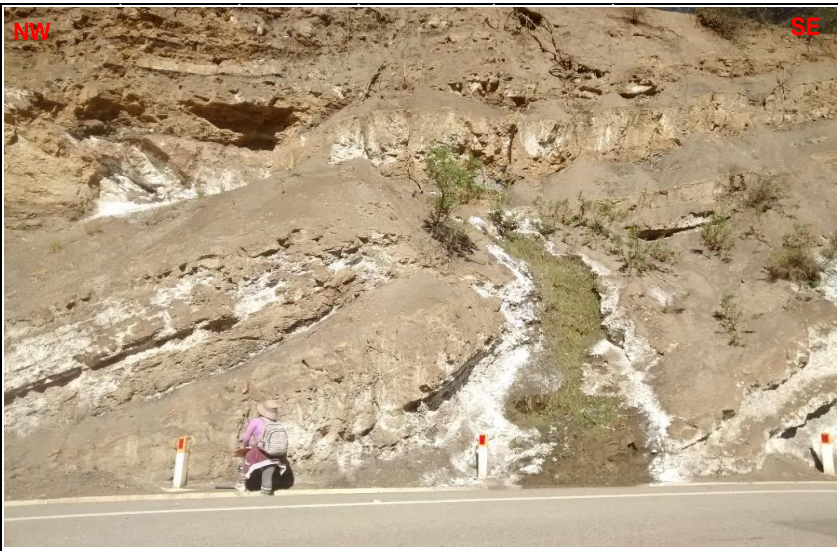
<b>GEOMETRÍA DEL TALUD</b>									
				ALTURA	15 m.								
				PIE	8 m.								
				DIP	32°								
				DD	120°								
<table border="1"> <tr> <td><b>ESTE</b></td> <td><b>NORTE</b></td> <td><b>COTA</b></td> <td><b>LITOLOGIA/FORMACIÓN</b></td> </tr> <tr> <td>817894</td> <td>9178294</td> <td>2386</td> <td>CALIZAS-ARCILLOLITAS/ FM SANTA</td> </tr> </table>				<b>ESTE</b>	<b>NORTE</b>	<b>COTA</b>	<b>LITOLOGIA/FORMACIÓN</b>	817894	9178294	2386	CALIZAS-ARCILLOLITAS/ FM SANTA	<b>CARACTERÍSTICAS DEL MACIZO</b>	
				<b>ESTE</b>	<b>NORTE</b>	<b>COTA</b>	<b>LITOLOGIA/FORMACIÓN</b>						
				817894	9178294	2386	CALIZAS-ARCILLOLITAS/ FM SANTA						
				METEORIZACION	Alta								
				GRADO DE FRACTURAMIENTO	Alto								
RQD	54.56												
GSI	46.78												
				N° DISCONTINUIDADES	315								
				LONGITUD	20.50 m.
