UNIVERSIDAD NACIONAL DE CAJAMARCA

“COMPARACIÓN DEL NIVEL DE VULNERABILIDAD SÍSMICA DE LAS EDIFICACIONES DE LAS OFICINAS DE LA D.I.R.E.S.A.-CAJAMARCA UTILIZANDO LAS METODOLOGÍAS PROPUESTAS POR BENEDETTI-PETRINI Y POR MARCIAL BLONDET”

TESIS PARA OPTAR EL TITULO PROFESIONAL DE INGENIERO CIVIL

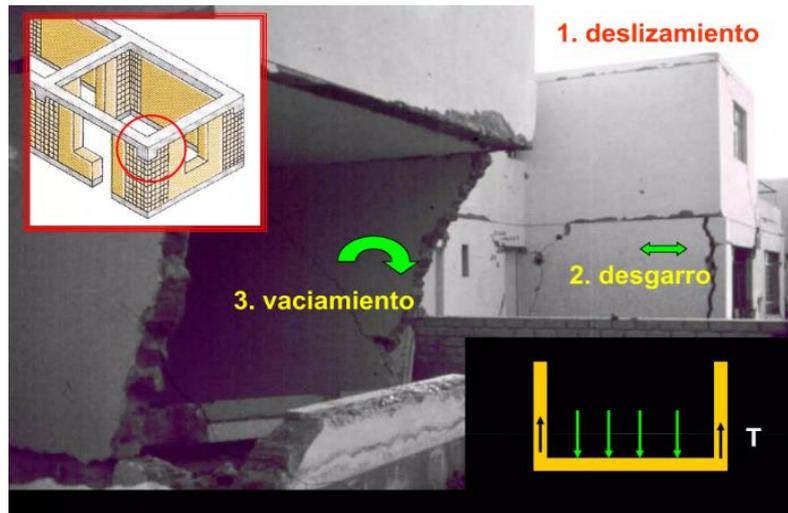
Figura 12: Fallas típicas en albañilería no reforzada

Se ocasiona cuando el refuerzo vertical no es suficiente o no existe de por sí, resultando en una deficiente transferencia de esfuerzos desde la losa hacia los muros, produciéndose así un mecanismo de corte-fricción en la junta de construcción entre la losa y la última hilada de ladrillo.

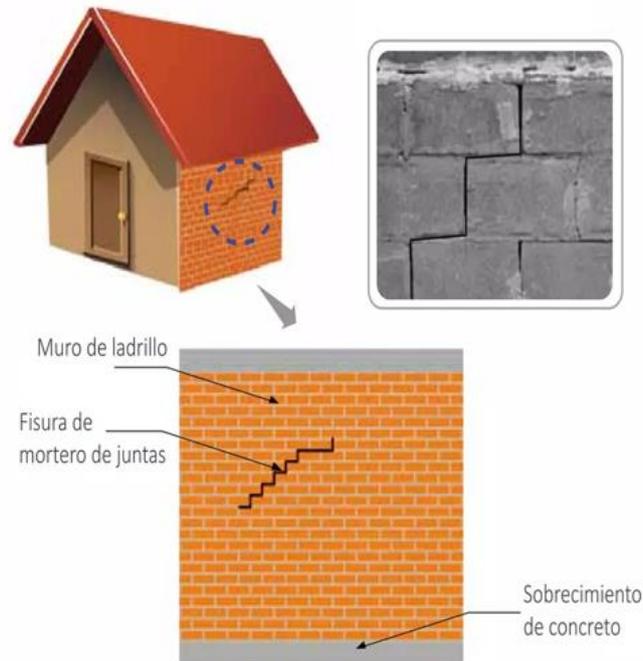
Figura 15: Detalle de fisura en mortero de juntas

En caso de existir cargas laterales debido a sismos y defectos en el proceso constructivo se muestran fisuramiento en las juntas de mortero, como aprecia en la Figura 15.

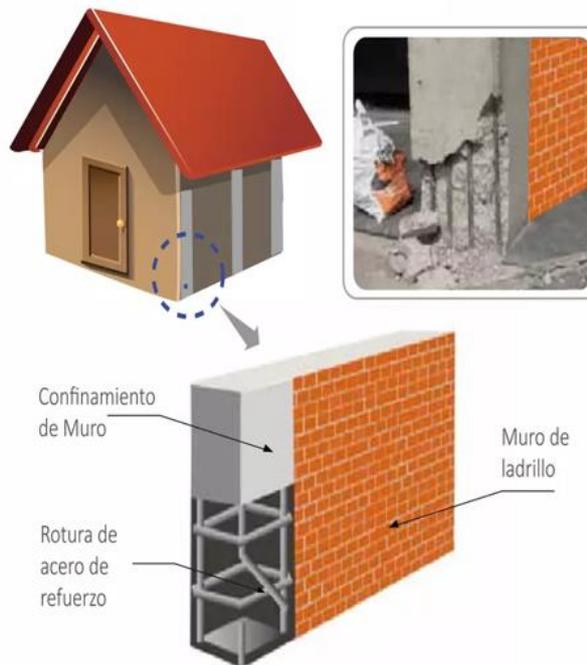
Figura 16: Detalle de fisura en mortero de juntas

Otros daños que pueden ser ocasionados por efecto de cargas laterales debido a sismos es la rotura de acero en columnas de amarre o confinamiento, como se aprecia en la Figura 16, esto debido a que las tensiones internas del concreto sobrepasan su resistencia y afectan a la armadura.

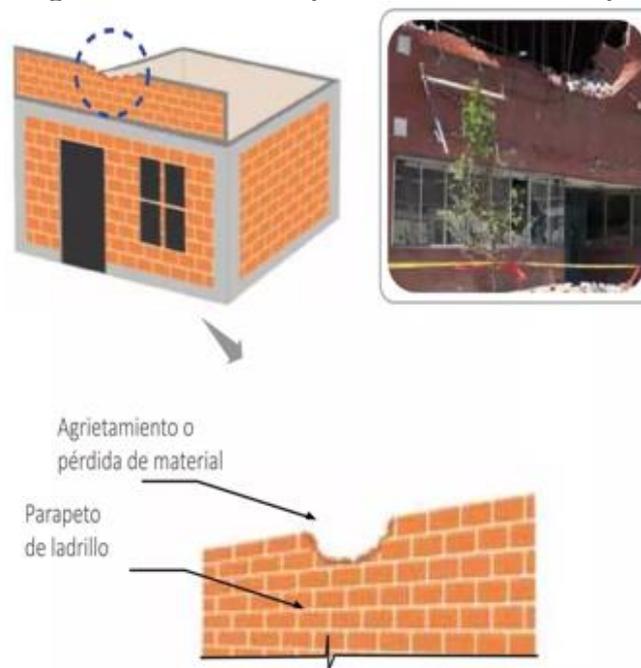
Figura 17: Detalle de pérdida de material en parapetos

También es habitual observar la pérdida parcial del parapeto en la edificación y su posterior caída hacia el nivel inferior (Figura 17), debido a cargas laterales por sismos o por proceso constructivo defectuoso.

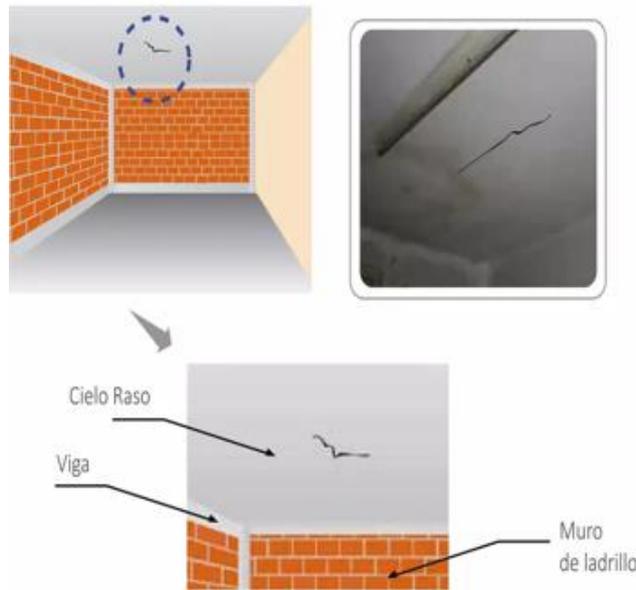
Figura 18: Fisuras en losas y cielos rasos

Es también evidente la presencia de fisuras en las losas, de espesor y profundidad variable, como se aprecia en la Figura 18, esto debido a contracciones o deformaciones por cargas de gravedad o sísmicas.

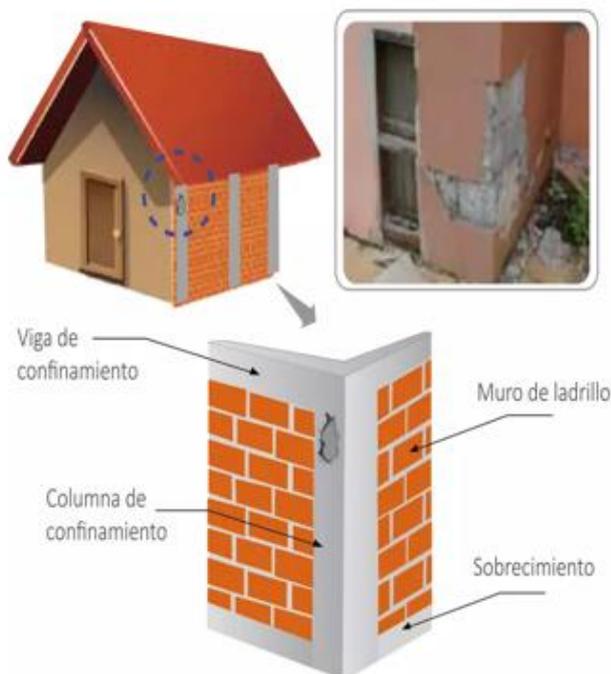
Figura 20: Aceros de un elemento de concreto armado a la vista y en mal estado

- Exposición de uno o varios aceros que conforman los elementos de concreto armado (Figura 20), esto debido a la pérdida del material del recubrimiento y del tarrajeo (Figura 21).

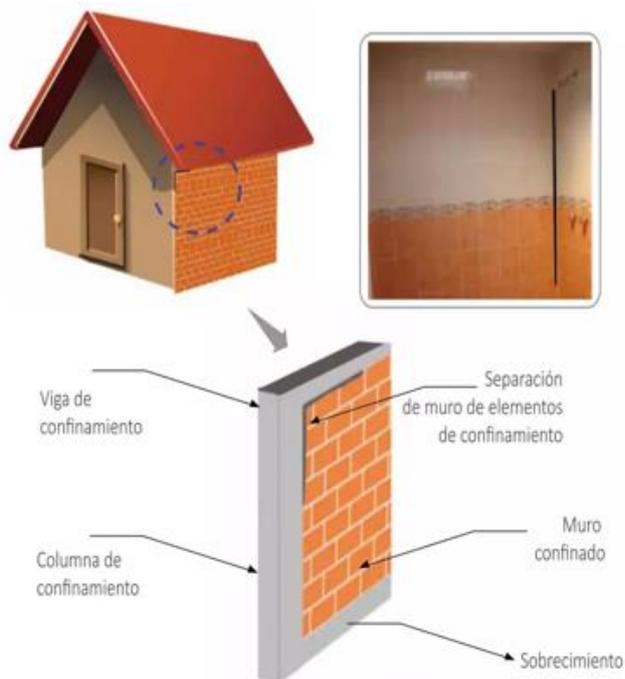
Figura 22: Separación del muro de los elementos de confinamiento de la edificación.

- Separación del muro de los elementos de confinamiento (Figura 22).

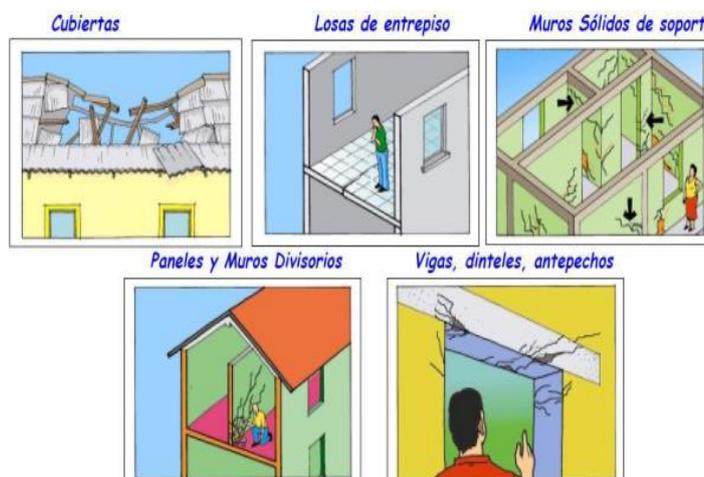
Figura 30: Ejemplo de estado de conservación de la estructura

Se evalúa de forma general el estado en el que se encuentre la edificación, es decir, las condiciones de los muros, posibles fallas y fisuras existentes o que podrían generarse en elementos estructurales como vigas, columnas, losas aligeradas, a causa de un movimiento sísmico, estas condiciones se ven reflejadas en la Figura 30.

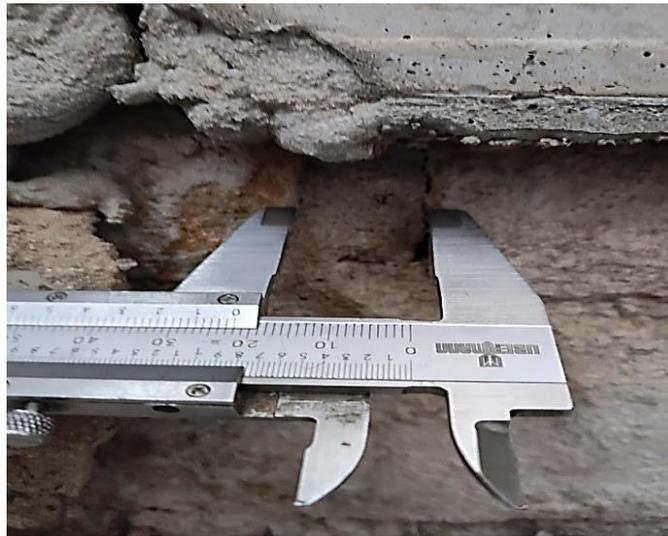
Figura 34: Espesor de junta en muro

2	CALIDAD DEL SISTEMA RESISTENTE	Calidad de Unidades de Albañilería:		BUENA	X	MALA	C
		Homogeneidad de Unidades de Albañilería:		HOMOGÉNEO	X	HETEROGENEO	
		Espesor de Juntas:	Espesor mayor a 1.5 cm				
		Proceso Constructivo		BUENO	X	MALO	
		Observaciones y Comentarios: Se observaron problemas de fisuras y grietas en muros portantes, en ventanas. Se utilizaron unidades de albañilería artesanales, las cuales no presentan medidas uniformes en su totalidad. Además se observó la ausencia de juntas en ventanas

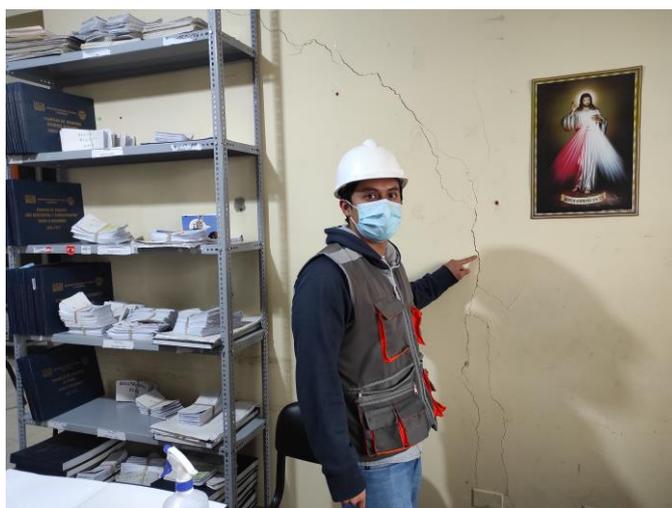
Figura 48: Grieta en muro portante del primer nivel del pabellón N° 1

La edificación presenta fisuras y grietas en diversos muros portantes y no portantes, como se aprecia en las Figuras 48 y 49, luego se anotó en la ficha de evaluación el estado de conservación de la edificación (Figura 50).

11	ESTADO DE CONSERVACION	Estructuras de Concreto armado en:				D
		Buen Estado		Mal Estado		
		Regular Estado	x	Pésimo Estado		
		Lesiones en Muros:				
		Observaciones y Comentarios: Se observan daños desde leves a graves en varios muros portantes llegando a lesiones de hasta 3 mm de ancho.

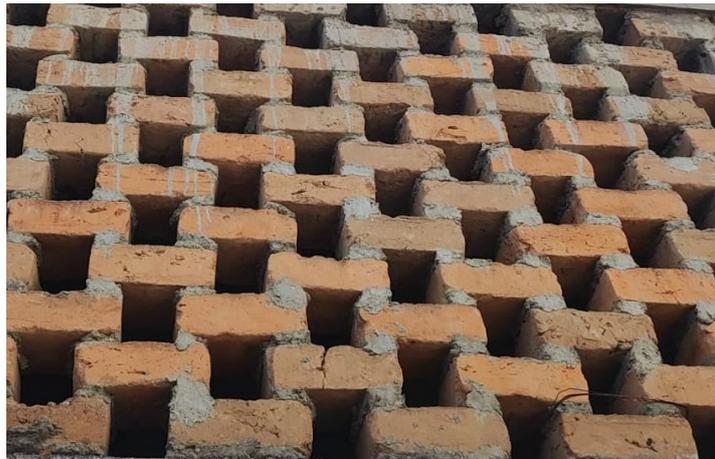
Figura 62: Unidades de albañilería de edificaciones del complejo de pabellones de oficinas administrativas de la D.I.R.E.S.A.

- Las fallas más comunes en el 66.67% de pabellones probablemente son debido a asentamiento, por corte y por dinteles discontinuos.
- Se observa una densidad adecuada de muros en el 66.67%.
- En el 100 % de edificaciones se observó una mano de obra de calidad regular, pudiendo evidenciarse en los acabados mal colocados, o excesivo espesor de juntas de mortero y tarrajeo en muros.
- Se observaron coberturas apoyadas sobre un sistema de vigas y soleras de madera que a su vez se apoyan o en aligerado o que se empotran en los muros directamente (pabellón N°3)

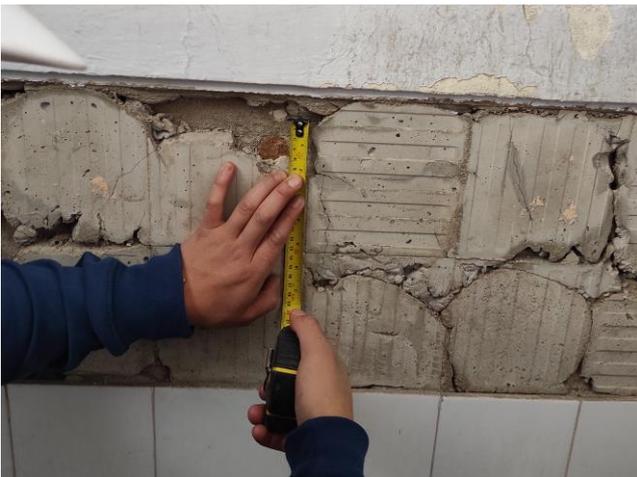
Desprendimiento de cerámica de las paredes de los baños donde además se aprecia el tipo de ladrillo utilizado y el espesor de juntas de mortero.

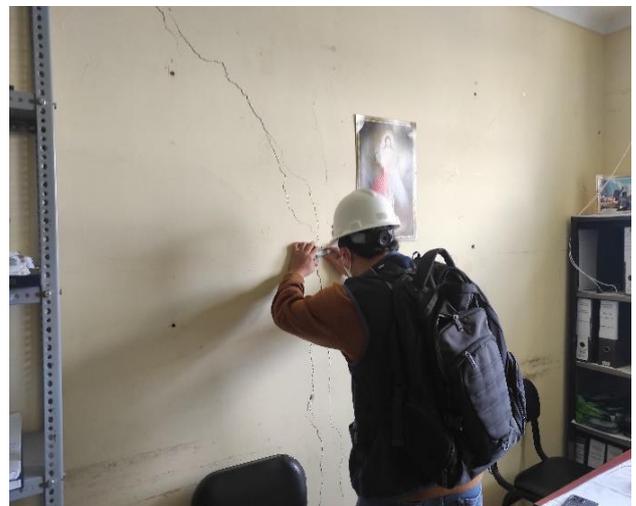
Medición de espeso de fisuras y grietas en muros de albañilería confinada en el pabellón N°1. Esta grieta presenta un espesor de 2mm.

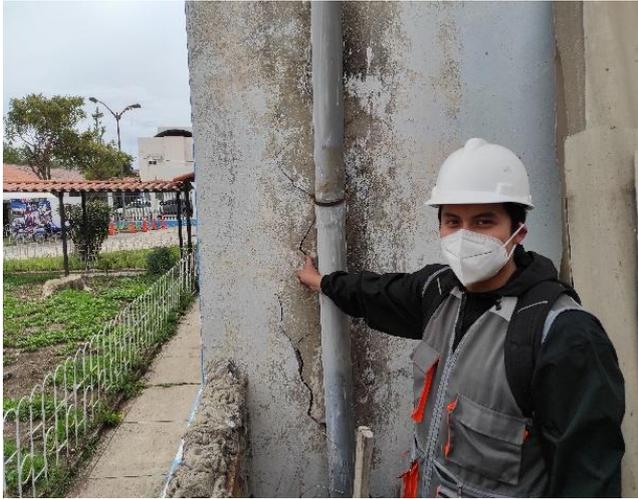
Grieta probablemente producida por desgarro en una de las esquinas del pabellón N°1, además de observarse el mal estado de conservación de las abrazaderas y tubería de drenaje pluvial. La grieta de la imagen des de 0.5cm,

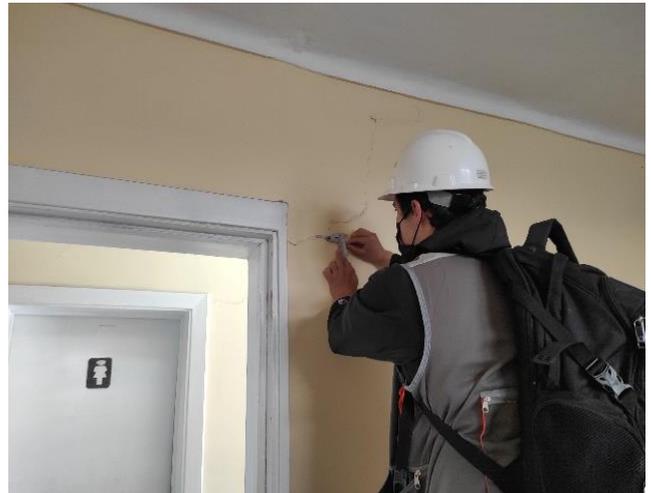
Fisuras producidas en esquinas de puertas y ventanas probablemente debido a dinteles discontinuos. Estas son menores a 1.5 mm.

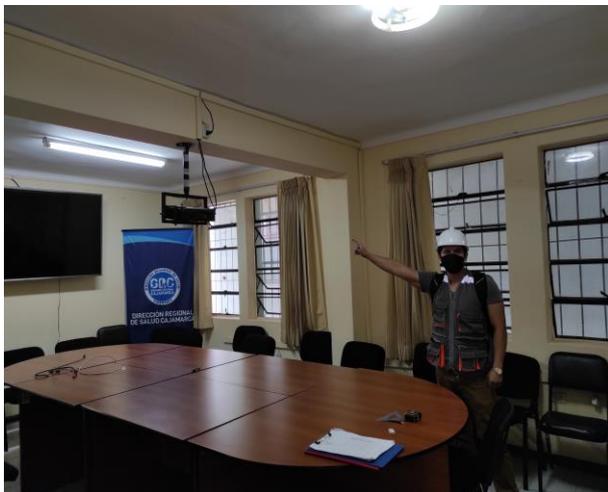
Muro portante removido y viga reforzara en segundo nivel del pabellón N°2 para ampliación de la sala de reuniones.

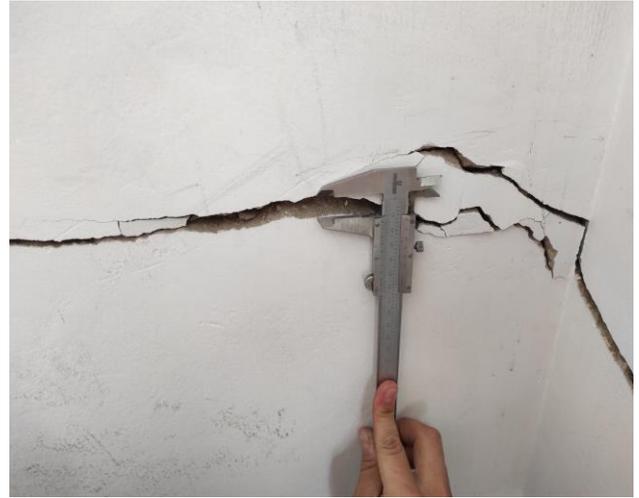
Grieta horizontal, producida por flexión perpendicular al plano del muro en tabiquería del segundo nivel en el pabellón N°2. Esta grieta alcanza valores desde 3mm hasta casi 2 cm.

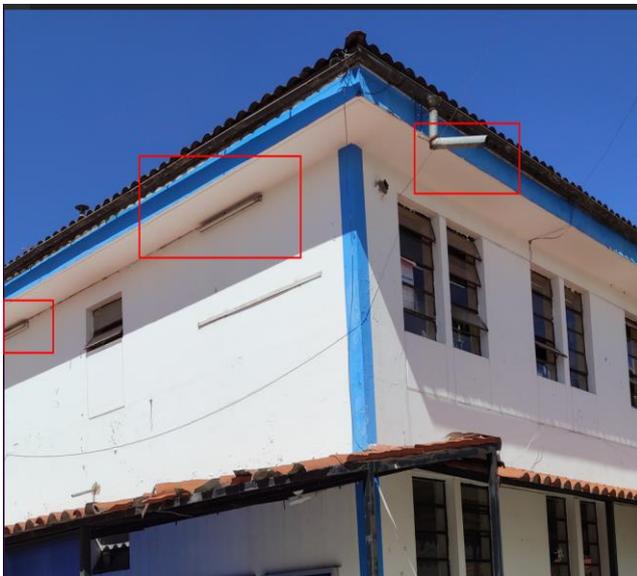
Elementos propensos a caerse ante un evento sísmico en el pabellón N° 1

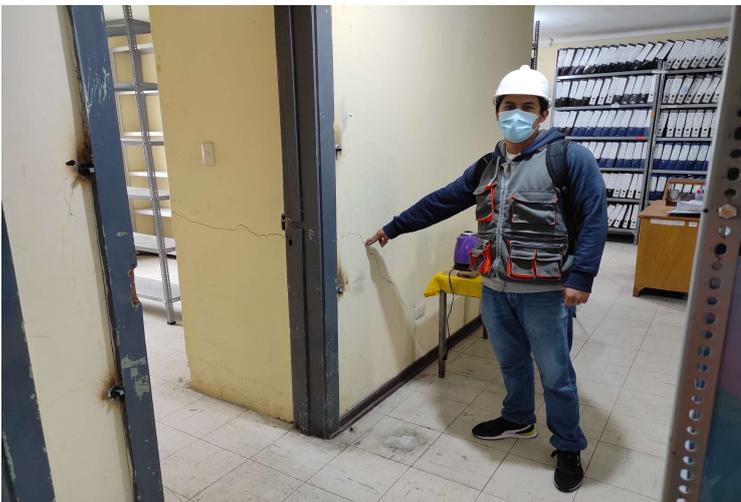
FOTOGRAFÍA N°3: EVALUACIÓN DE FISURAS Y
GRIETAS EN MUROS

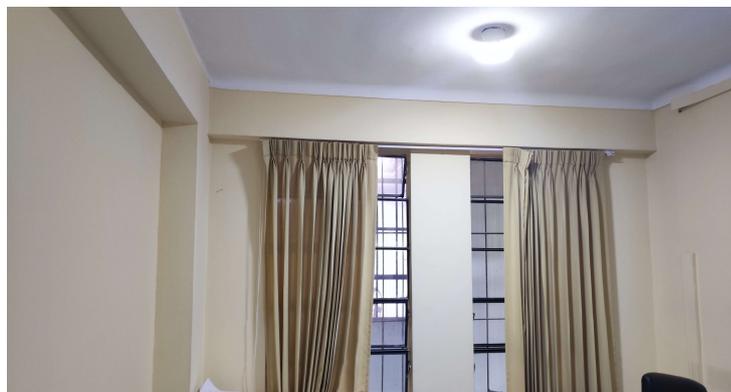
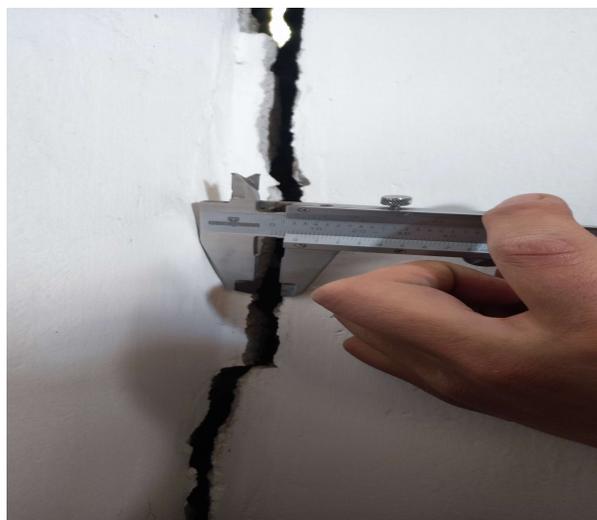
FOTOGRAFÍA N°2: AMBIENTES MODIFICADOS DONDE SE
OBSERVA LA PRESENCIA DE VIGAS

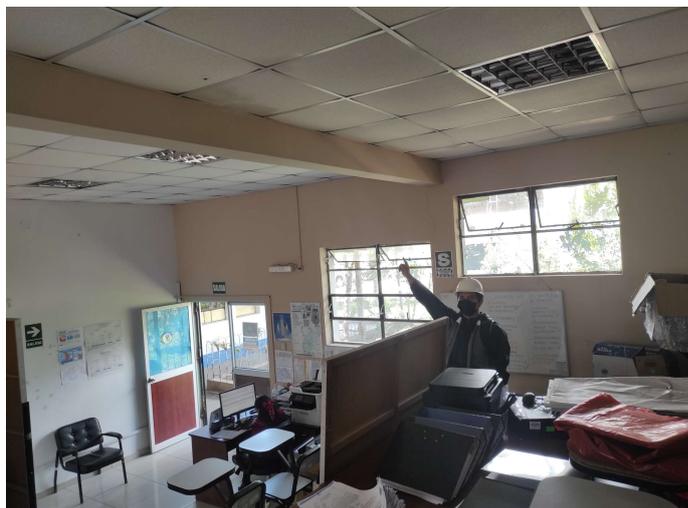
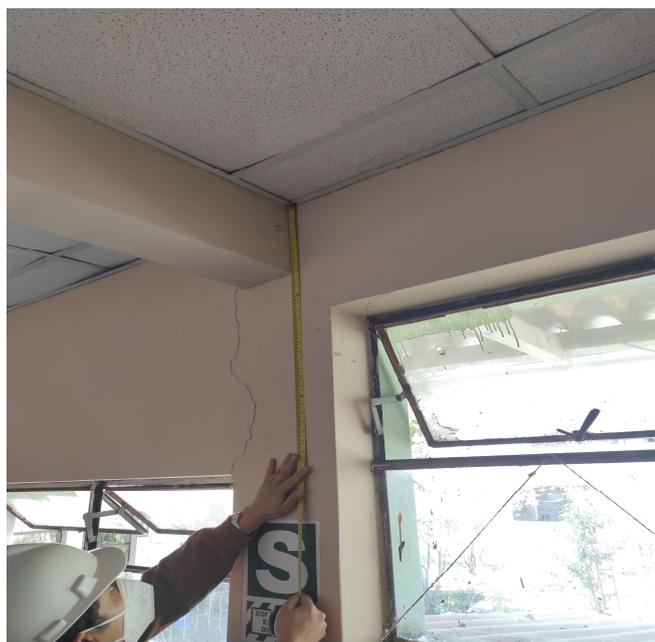
FOTOGRAFÍA N°2: AMBIENTES MODIFICADOS DONDE SE OBSERVA LA PRESENCIA DE VIGA NO CONTEMPLADA EN EL DISEÑO ORIGINAL

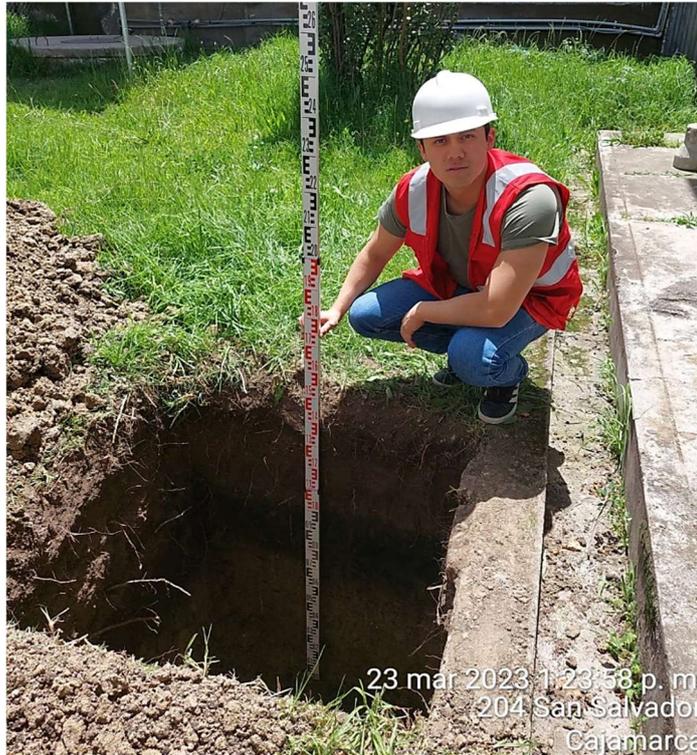
Fotografía N°3. Vista de perfil estratigráfico de la calicata C – 01.

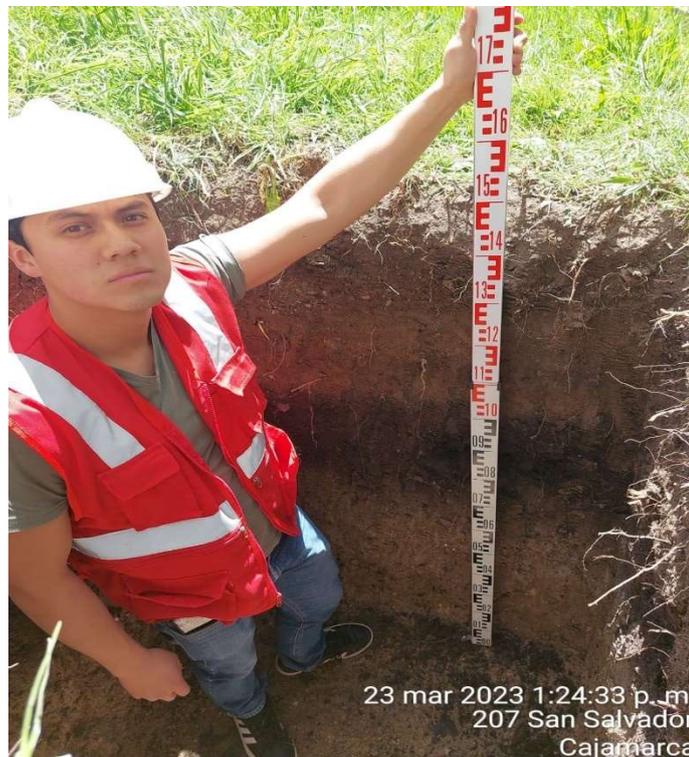
Fotografía N°4. Vista de perfil estratigráfico de la calicata C – 01.
