**UNIVERSIDAD NACIONAL DE CAJAMARCA**

**TESIS:**

**“ÍNDICE DE SOSTENIBILIDAD DEL SISTEMA DE  
ABASTECIMIENTO DE AGUA POTABLE DEL CENTRO  
POBLADO ARRAYÁN, DISTRITO LA PECA – BAGUA –  
AMAZONAS”**

**INGENIERO CIVIL**

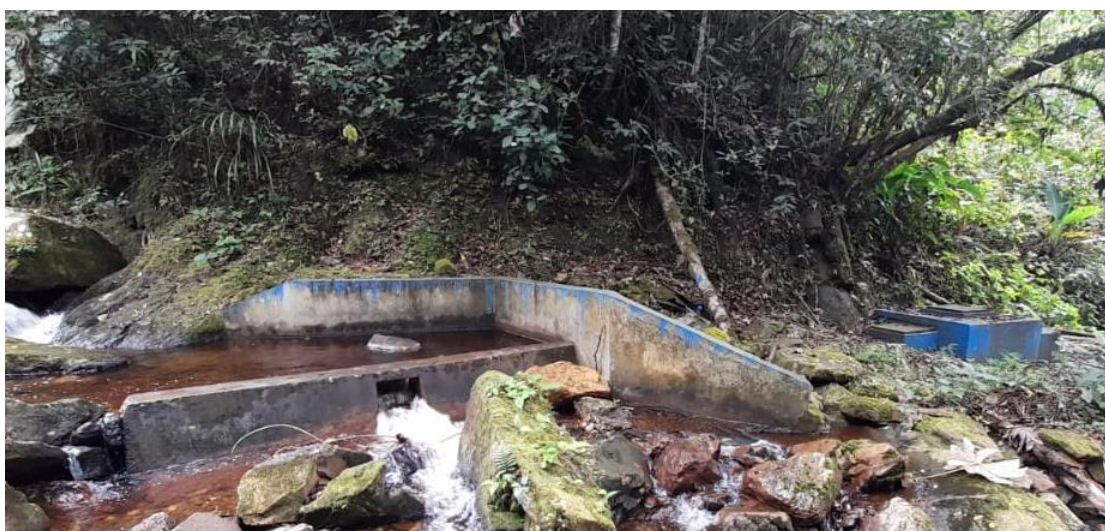
**Foto N° 1.** Captación El Anguyo

La infraestructura de este componente del sistema de agua potable está construida a nivel del terreno natural y de concreto armado. Está conformado por un barraje de 2.80 metros de longitud y 0.40 metros de alto, por una cámara húmeda con tapa de metal y tubería de rebose de 2 pulgadas de diámetro y una caja de válvulas con tapa de metal. Esta captación no cuenta con cerco perimétrico.

La estructura se encuentra en buen estado, con un funcionamiento óptimo; pero con falta de mantenimiento de pintado de la estructura y el retiro de sedimentos para evitar obstrucciones.

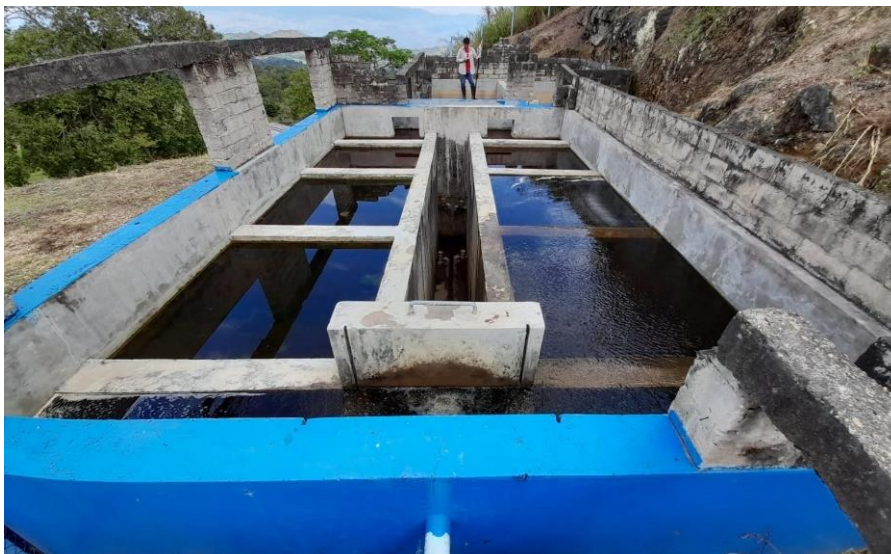
**Foto N° 3.** Pre filtro de la Planta de tratamiento de agua potable

La construcción está hecha de concreto reforzado e incluye una estructura de entrada, dos estructuras de filtración las cuales albergan 3 baterías de grava cada una y una estructura de salida.

La disposición de salida consta de dos vertederos de salida, que son similares a los vertederos de entrada, además de un canal de derivación que dirige el agua hacia el filtro lento.

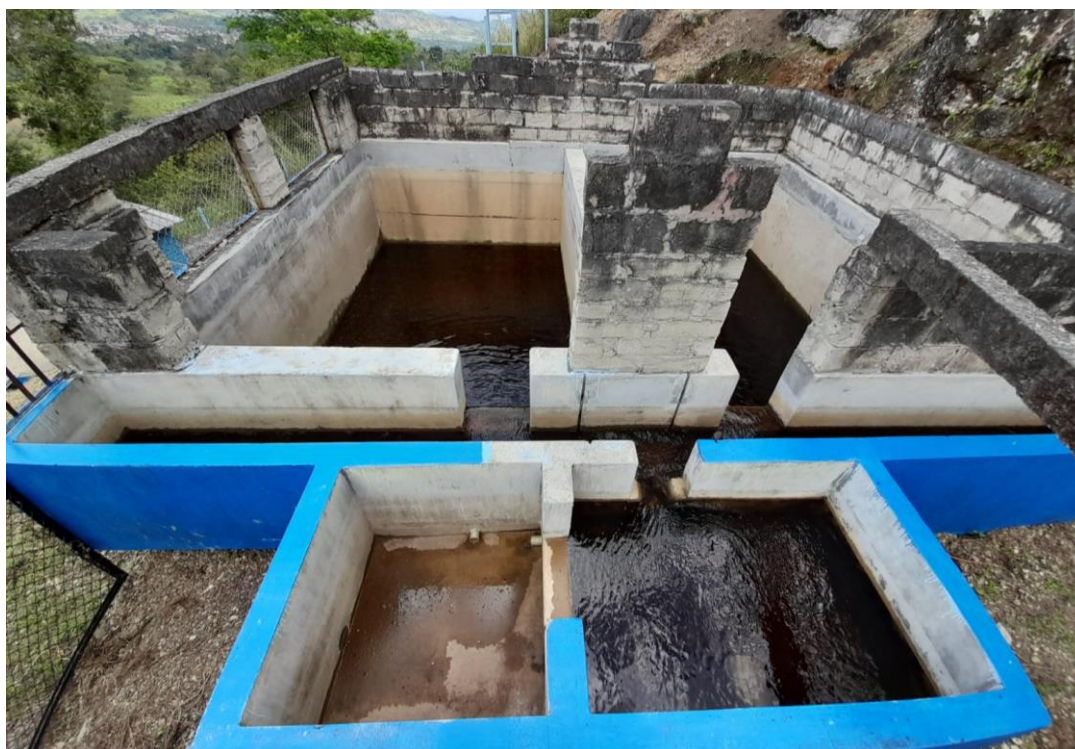
**Foto N° 4.** Filtro Lento de la Planta de tratamiento de agua potable

Esta construcción se compone de concreto reforzado e incorpora componentes como la entrada, el filtrado y la salida.

Las cámaras de reunión de agua, dirigen el líquido elemento al reservorio ubicado cerca de la planta de tratamiento de agua.

La infraestructura de toda la PTAP no presenta daños, sin embargo, los accesorios en su mayoría ya se encuentran deteriorados.

El funcionamiento de esta estructura no alcanza su funcionamiento óptimo y se realiza de manera trimestral la limpieza y desinfección de toda la infraestructura y desecho de maleza que crece alrededor de toda la PTAP. Todo el perímetro de esta estructura está resguardado por una valla que consiste en alambre de púas y postes de madera.

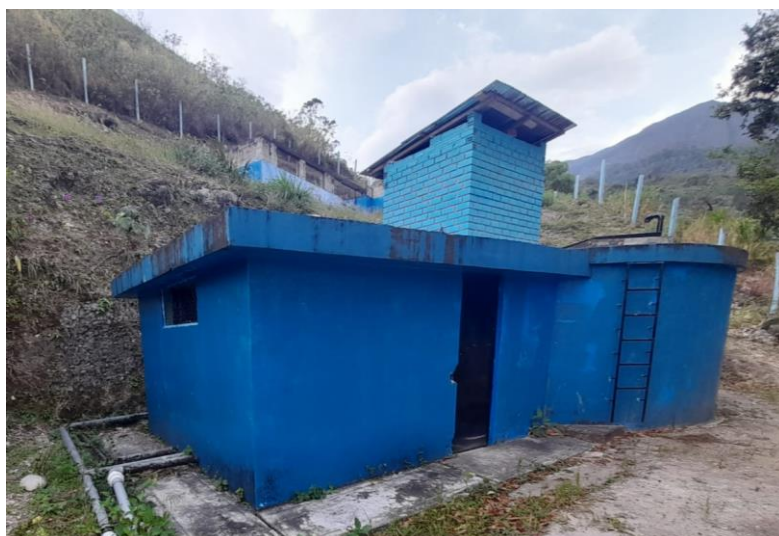
**Foto N° 5.** Reservorio, clorador y caseta de válvulas

Su estructura y accesorios se encuentran en buen estado, generando así un buen funcionamiento, cuenta con una caseta de válvulas y un clorador, el cual la JASS en coordinación con el ATM del Distrito La Peca se encargan de mantener la cloración constante del agua.

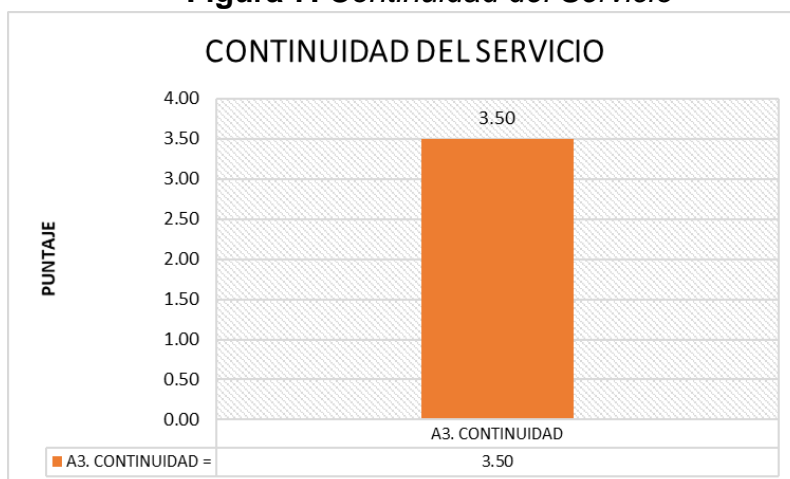
La continuidad del servicio desarrollo de acuerdo a la disponibilidad de la oferta en la fuente de agua y de asegurar un servicio continuo a los beneficiarios. Según este estudio, se observa que, aunque la fuente de agua tiene una permanencia baja, no se agota completamente. Además, se destaca que, en los finales doce meses, el sistema de agua de Arrayán ha mantenido un suministro constante durante todo el día y todos los días del año.

**Figura 7. Continuidad del Servicio**

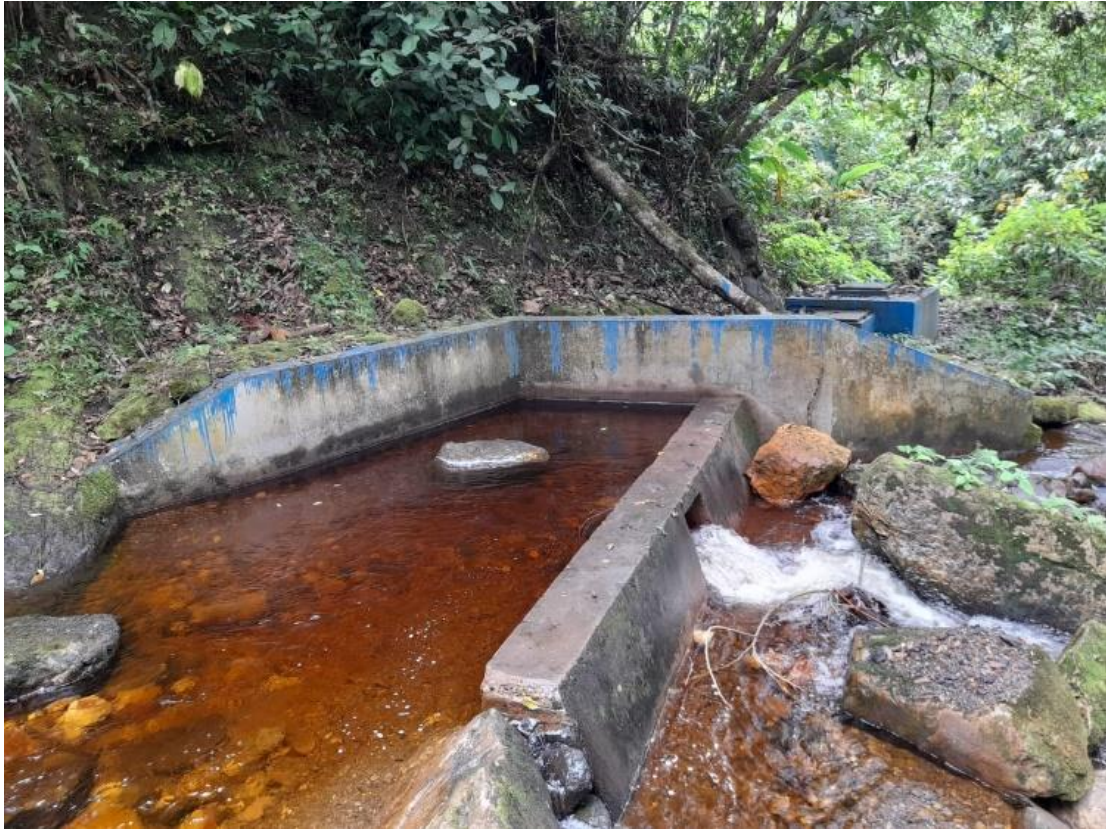
**Foto N° 6.** Captación del sistema de abastecimiento

Se evaluó el estado y funcionamiento de los componentes del sistema de agua del Centro Poblado Arrayán: la captación se encuentra en proceso de deterioro ya que no cuenta con cerco perímetro, los accesorios sanitarios se encuentran en buen estado ya que han sido cambiados recientemente, la cámara húmeda no cuenta con canastilla y las tapas de metal no cuentan con seguro; en la parte de la infraestructura se encuentra en buen estado, pero con deficiencias en el pintado de sus estructuras. La línea de conducción refleja un estado regular, muestra 1 fuga de agua, pases aéreos deteriorados y cámaras rompe presión, válvulas de purga y aire con falta de mantenimiento. La planta de tratamiento de agua potable cumple su función, pero no a cabalidad, existen llaves de control deterioradas, estructuras con sedimentos y tapas metálicas averiadas. El reservorio cuenta con una caseta de válvulas y una caseta de cloración, las cuales cumplen su rol y se encuentran en buen estado, pero es muy pequeño para satisfacer las necesidades de la población. La línea de aducción se encuentra en estado regular, mostrando un tramo de la tubería descubierta a la intemperie y un pase aéreo en estado regular. En la red de distribución existen conexiones domiciliarias que se encuentran deterioradas y con fugas de agua, además existen tuberías expuesta medianamente a la intemperie, las cuales presentan roturas de manera contante.

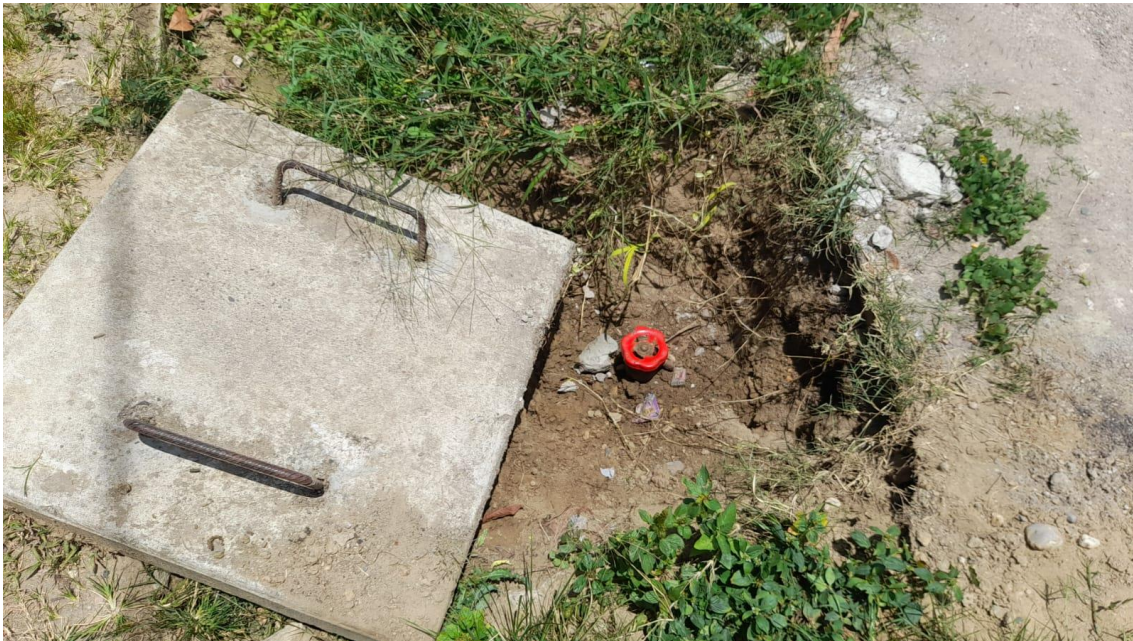
**Foto N° 14.** Válvula de Control N° 03

La tubería de la red de distribución se encuentra cubierta totalmente y reflejando algunas roturas en las conexiones de manera recurrente. Además, cuenta con seis cajas de concreto armado, las cuales albergan seis válvulas de control de las cuales la N° 01 se encuentra en mal estado y las restantes en correcto funcionamiento, pero con falta de mantenimiento y limpieza las cajas de las válvulas, ya que albergan material no apropiado dentro de ellas.

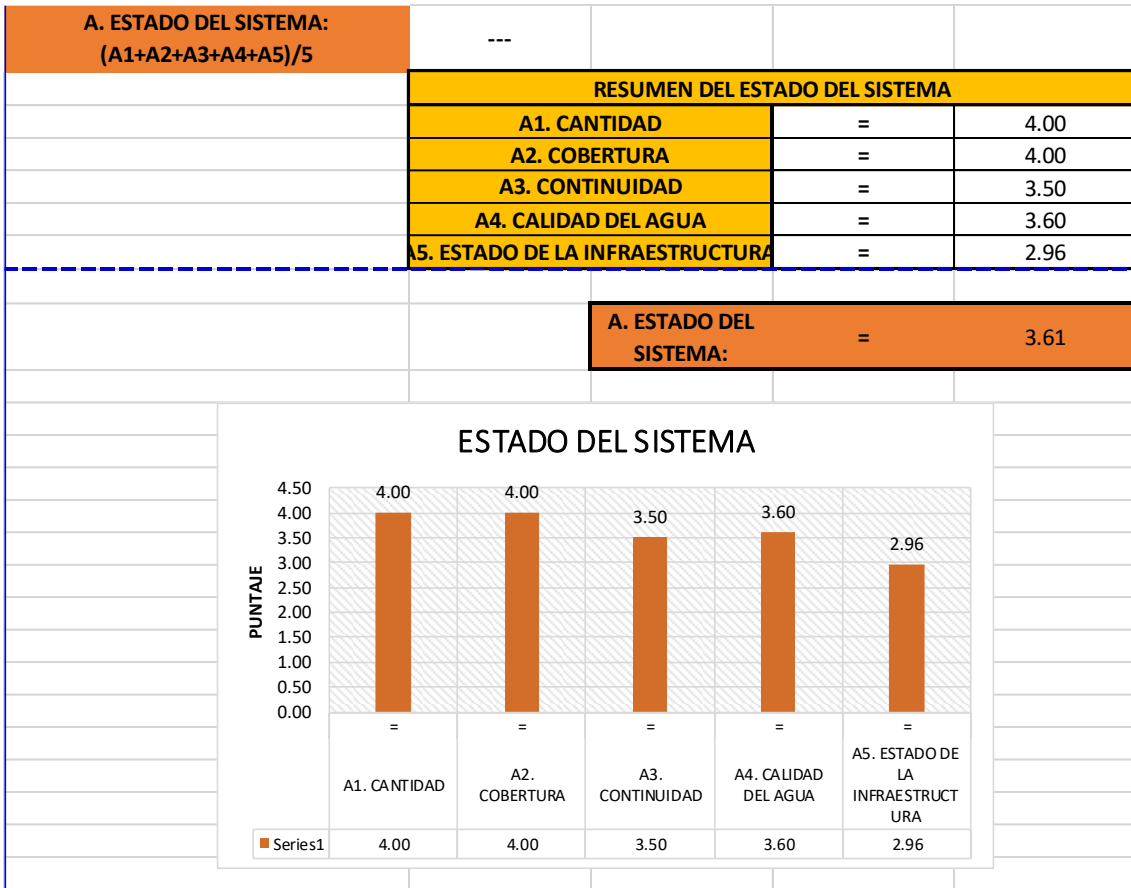
Este sistema tiene una puntuación de 2.96 puntos, lo que sugiere que, en términos de sostenibilidad de infraestructuras, está en un estado medio y está experimentando un proceso de deterioro. Con el tiempo, se evidencian los efectos del envejecimiento en estas estructuras.

The bar chart displays a single data point for the category 'A5. ESTADO DE LA INFRAESTRUCTURA'. The vertical axis, labeled 'PUNTAJE', has a scale from 0.00 to 3.50 in increments of 0.50. The horizontal axis lists the category name. An orange bar represents the score of 2.96, with the value '2.96' printed above the bar. A legend at the bottom left identifies the orange bar as 'A5. ESTADO DE LA INFRAESTRUCTURA'.

Categoría	Puntaje
A5. ESTADO DE LA INFRAESTRUCTURA	2.96
