UNIVERSIDAD NACIONAL DE CAJAMARCA

**“EVALUACIÓN DE LA VULNERABILIDAD SÍSMICA UTILIZANDO LOS
ÍNDICES DE BENEDETTI Y PETRINI DE LAS VIVIENDAS TIPO C DEL SECTOR
17, BARRIO LUCMACUCHO, CIUDAD DE CAJAMARCA”**

TESIS

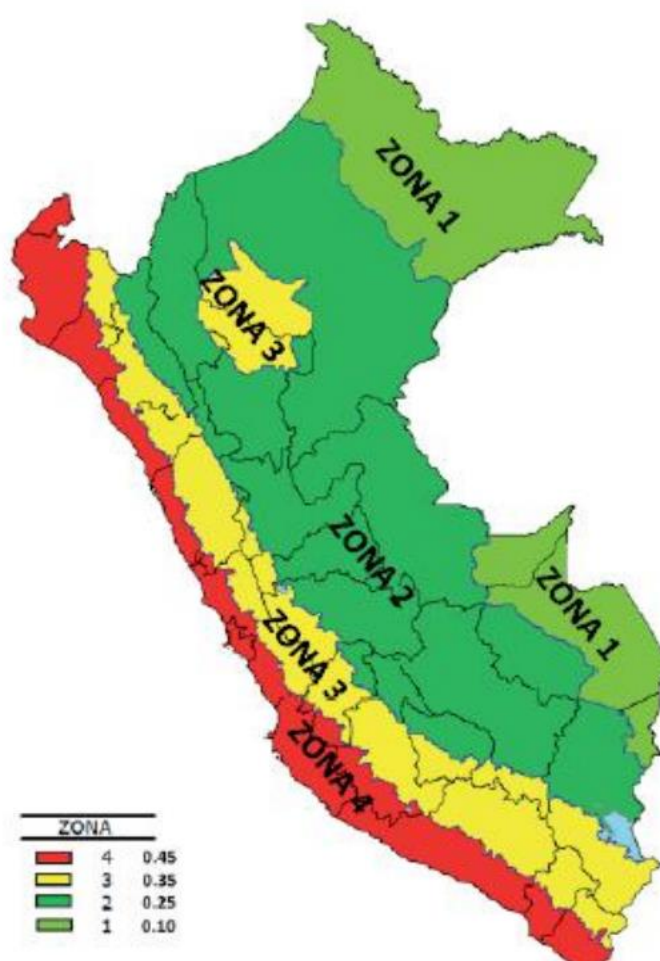
Figura 2. Zonas Sísmicas del Perú

Según el mapa de Zonificación Sísmica de la norma E-030 del Reglamento Nacional de Edificaciones, la ciudad de Cajamarca se ubica dentro de la zona sísmica III.

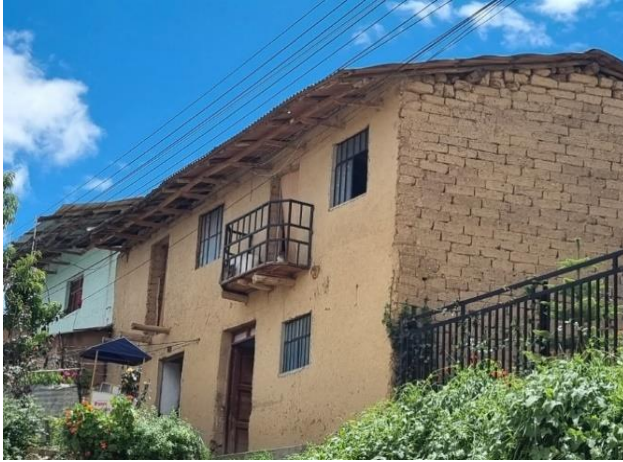
Fotografía N°01:

Vivienda de adobe con arriostre en sus 4 lados, distribución de vanos en fachada adecuado.

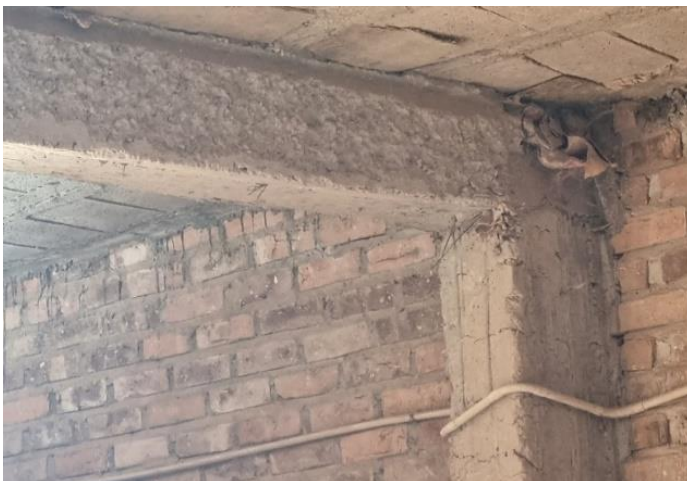
Fotografía N°03:

Vivienda de concreto con presencia de cangrejas en viga peraltada, unión viga-columna deficiente y confinamiento inadecuado.

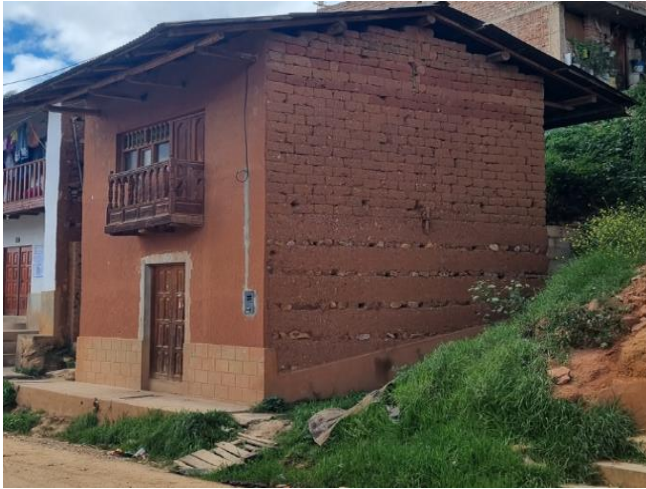
Fotografía N°04:

Vivienda de adobe con sistema resistente adecuado, unidades de adobe de buena calidad y juntas de barro homogéneas.

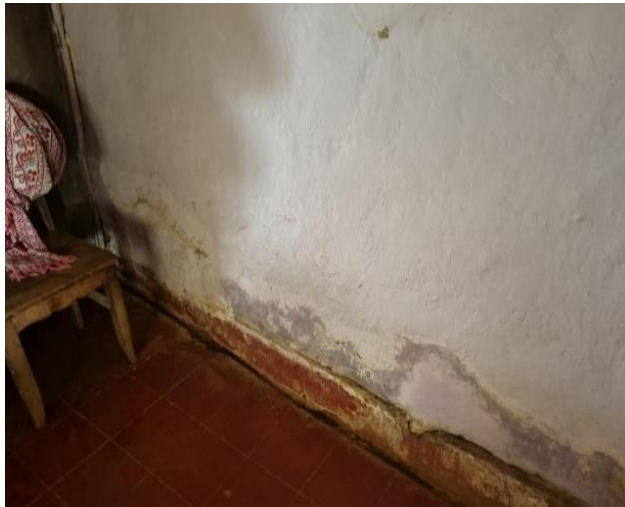
Fotografía N°07:

Presencia de humedad en muros de vivienda de adobe.

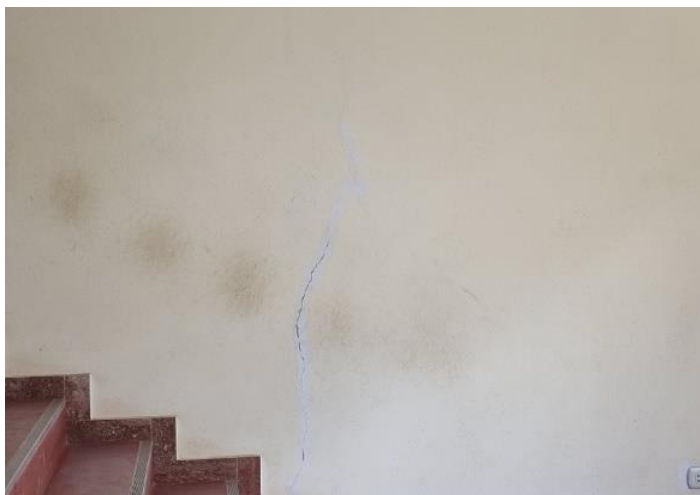
Fotografía N°09:

Fisura no extendida en muro de vivienda de concreto armado, a causa de asentamiento diferencial. Presencia de humedad en muros.

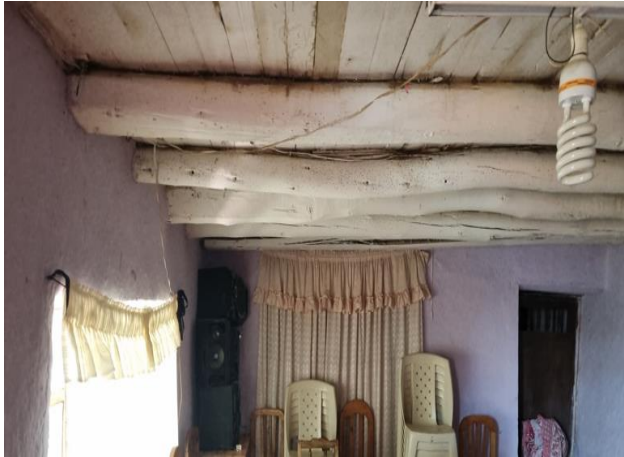
Fotografía N°10:

Vivienda de adobe con vigas principales de madera deflectadas, entarimado de madera en malas condiciones.

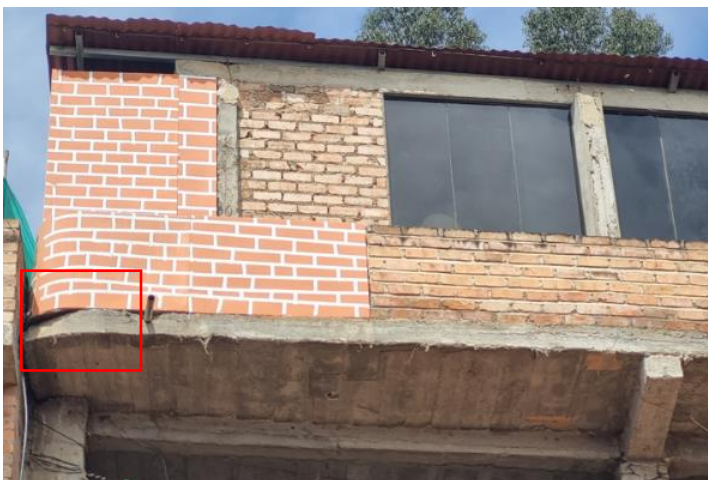
Fotografía N°12:

Existencia de discontinuidad en esquina de diafragma (losa aligerada), en vivienda de concreto armado.

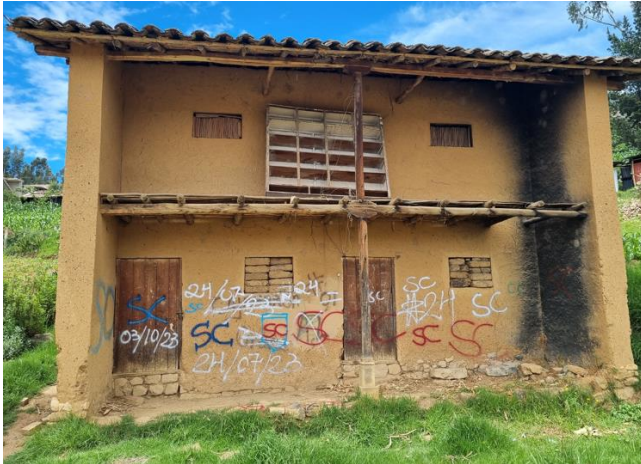
Fotografía N°13:

Vivienda de adobe con configuración geométrica en planta regular. Calificación en base a la relación largo/ancho existente.

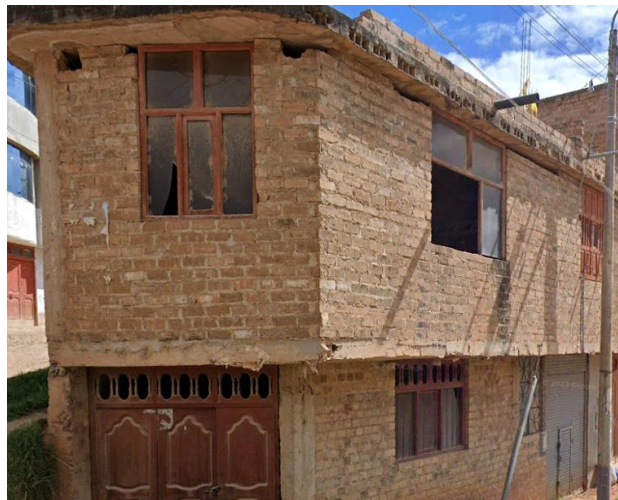
Vivienda de albañilería confinada en esquina, con configuración geométrica en planta irregular. Calificación en base al valor de irregularidad máximo en ambos sentidos (X, Y).

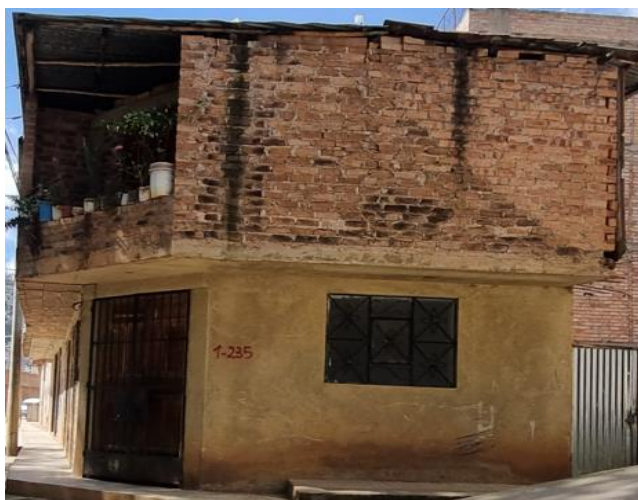
Variación de masa significativa entre dos pisos sucesivos, en vivienda de albañilería confinada.

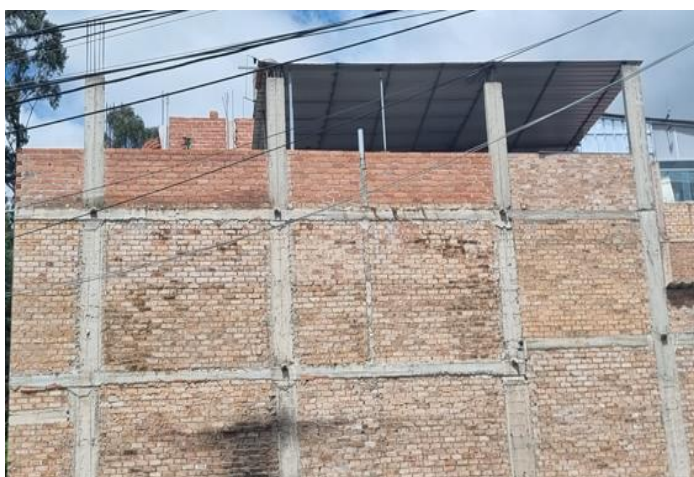
Fotografía N° 17:

Vivienda de concreto armado con regularidad promedio en altura.

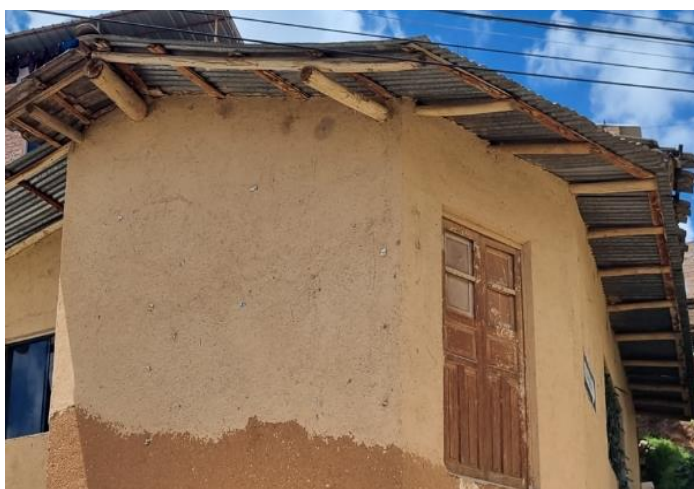
Fotografía N° 18:

Cubierta de calamina, con pendiente adecuada y concentración de esfuerzos bien repartida en muro de adobe.

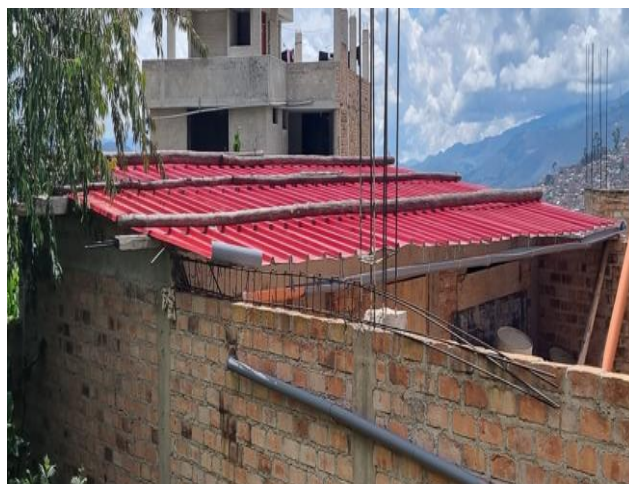
Vivienda de albañilería confinada con cubierta plana apoyada en muros portantes de forma inadecuada (sin tornillos ni alambres bien anclados).

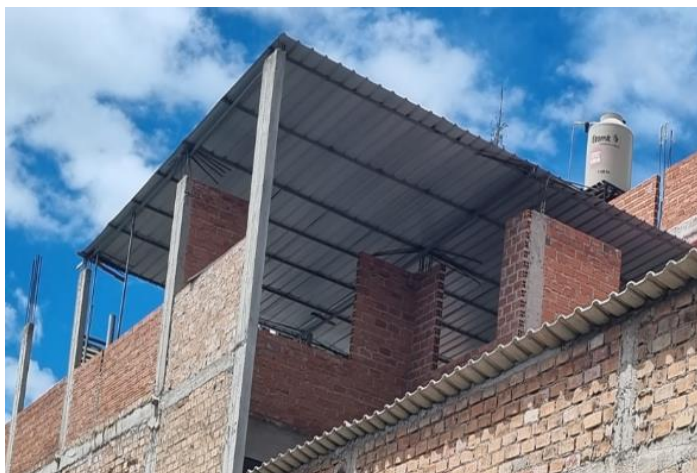
Fotografía N° 20:

Vivienda de concreto armado con cubierta ligera correctamente anclada a sistema estructural.

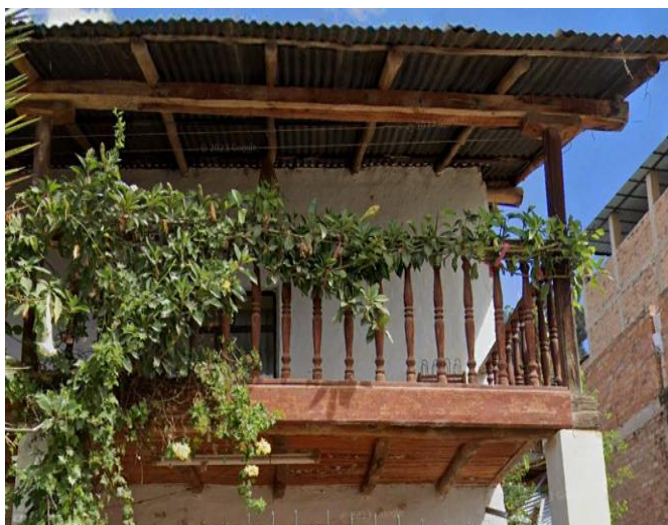
Fotografía N°21:

Vivienda de adobe con balcón de madera bien anclado al sistema principal de la estructura.

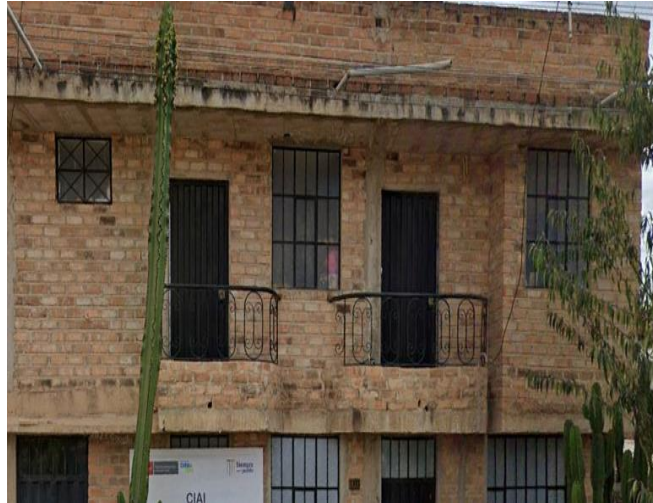
Vivienda de albañilería confinada con balcones mal vinculados al sistema resistente la estructura. Existencia de parapeto en último nivel.

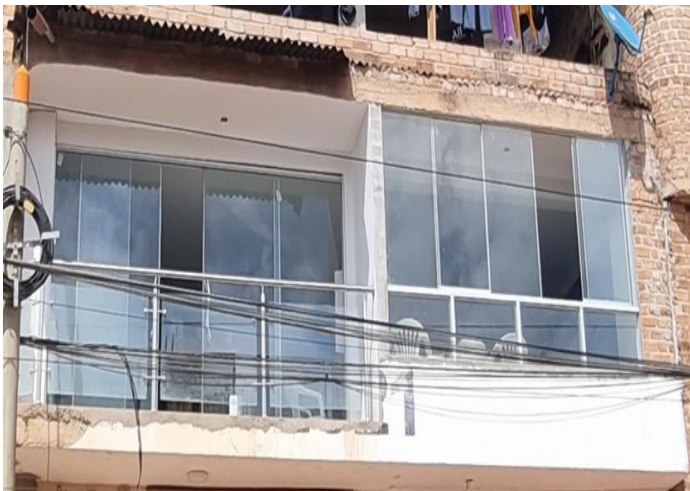
Fotografía N°23:

Vivienda de concreto armado con presencia de balcones bien vinculados al sistema principal de la edificación.

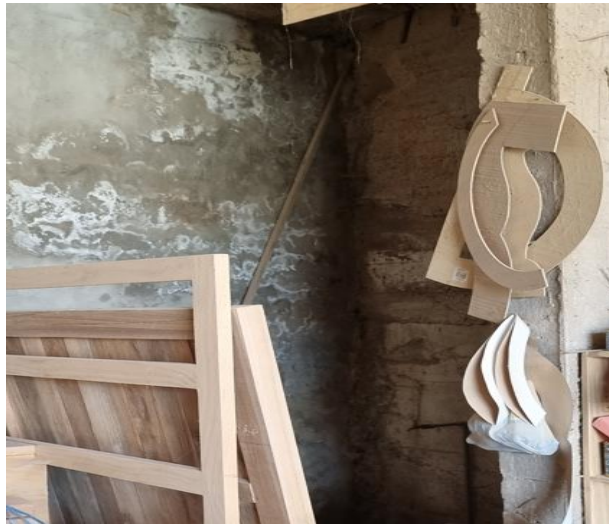
Fotografía N°25:

Estado de conservación en muros de mampostería deficiente. Presencia de humedad en losa aligerada de 1er nivel.
