#### **TESIS:**

### **EVALUACIÓN DE LA ILUMINACIÓN EN LOS AMBIENTES DE TRABAJO EN LA CALERA BENDICIÓN DE DIOS E.I.R.L – 2021**

#### **MENCIÓN: SALUD OCUPACIONAL Y AMBIENTAL**

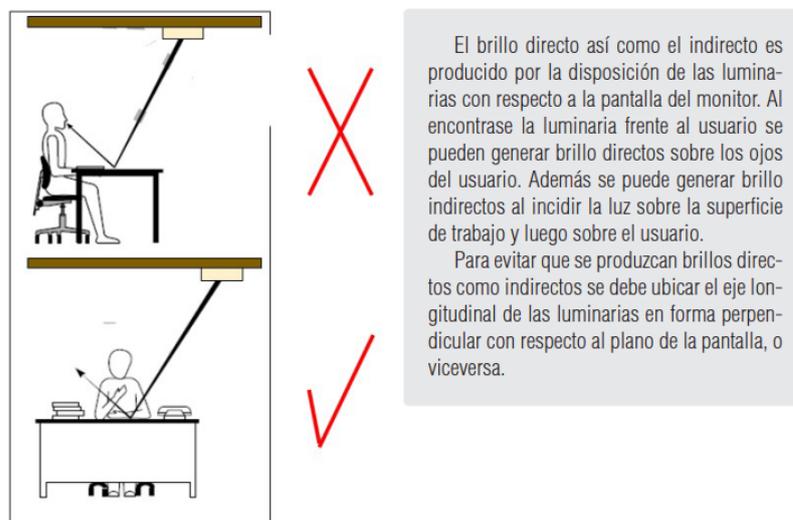
**Figura 1** - Brillo indirecto por incorrecta disposición de las luminarias

La ilustración anterior muestra el lugar apropiado en el cual la luminaria debería ser colocada en referencia al lugar de trabajo del colaborador, si se coloca delante del trabajador esta generara brillo directo hacia él y por lo tanto afectará el desempeño de sus funciones además de exponerlo a posibles afectaciones visuales, la forma apropiada de ubicar la luminaria es al costado del plano de trabajo para que esta no genere afectación a las actividades el trabajador.

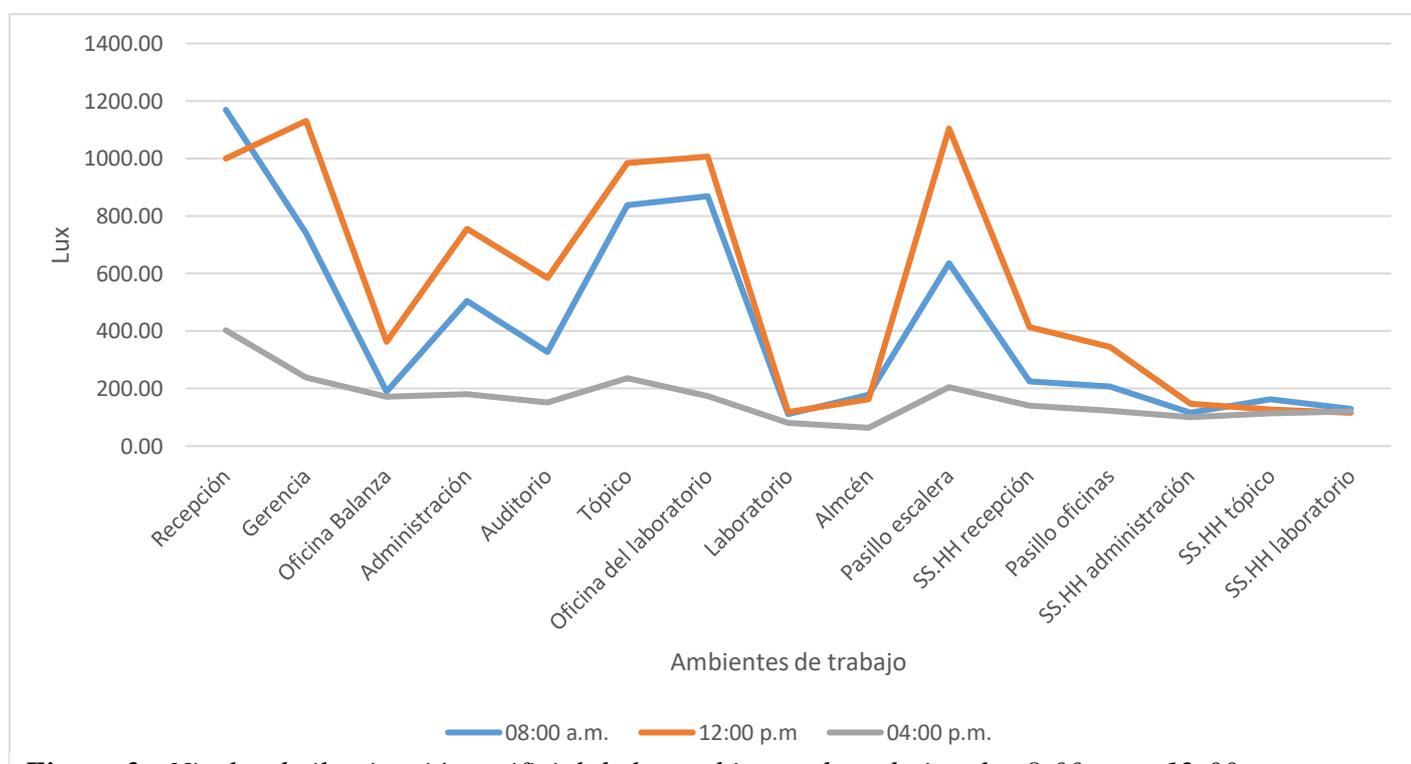
**Figura 3** - Niveles de iluminación artificial de los ambientes de trabajo a las 8:00 a.m., 12:00 p.m. y 4:00 p.m.

En la presente figura se muestra las variaciones del nivel de iluminación artificial de cada ambiente de trabajo en distintas horas de monitoreo, se destaca que los picos máximos de iluminación se dan a las 12:00 p.m., y los picos más bajos a las 4:00 p.m., los ambientes con mayor iluminación son la gerencia, tópico, oficina del laboratorio y el pasillo de la escalera, los ambientes con más déficit de iluminación son el laboratorio, el almacén, los servicios higiénicos administrativos, del tópico y del laboratorio.

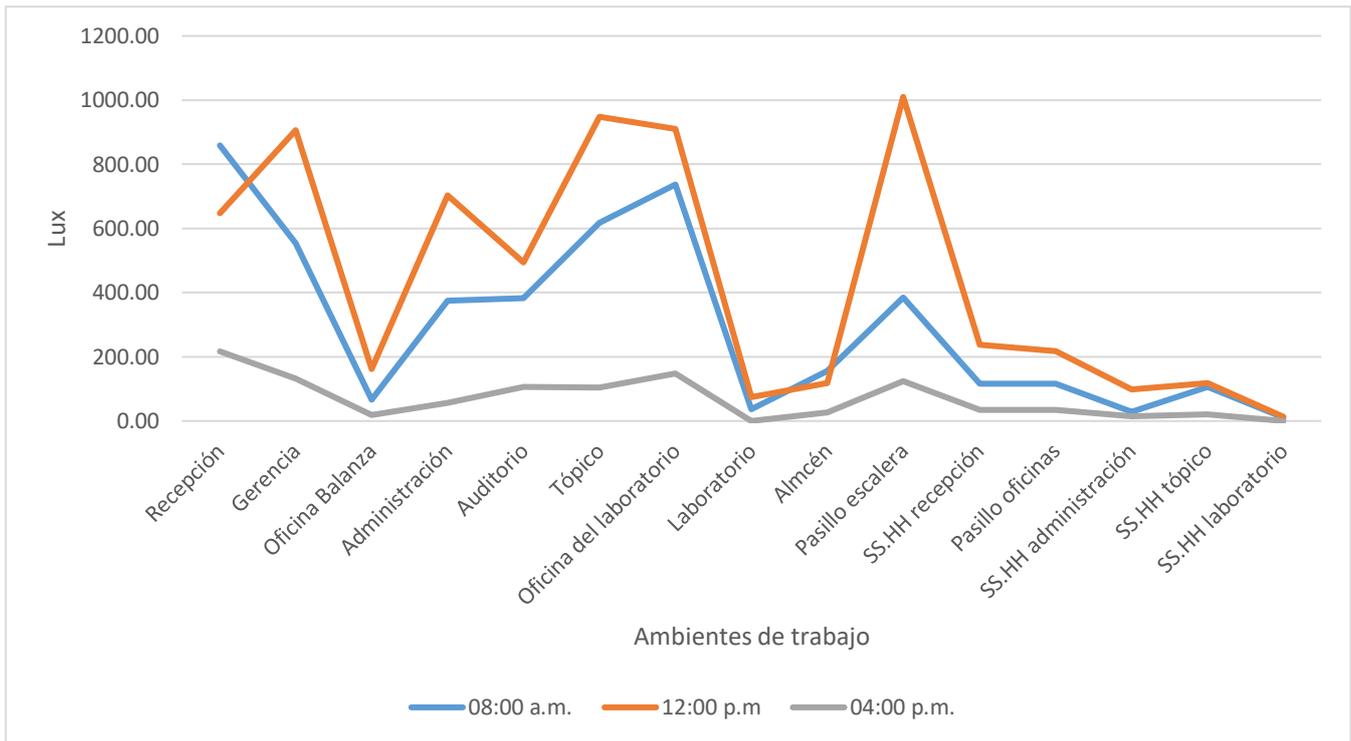
**Figura 4** - Niveles de iluminación natural de los ambientes de trabajo a las 8:00 a.m., 12:00 p.m. y 4:00 p.m.

En la presente figura se muestra las variaciones del nivel de iluminación natural de cada ambiente de trabajo en distintas horas de monitoreo, se destaca que los picos máximos de iluminación se dan a las 12:00 p.m., y los picos más bajos a las 4:00 p.m., los ambientes con mayor iluminación son la gerencia, tópico, oficina del laboratorio y el pasillo de la escalera, los ambientes con más déficit de iluminación son el laboratorio, el almacén, los servicios higiénicos administrativos, del tópico y del laboratorio.

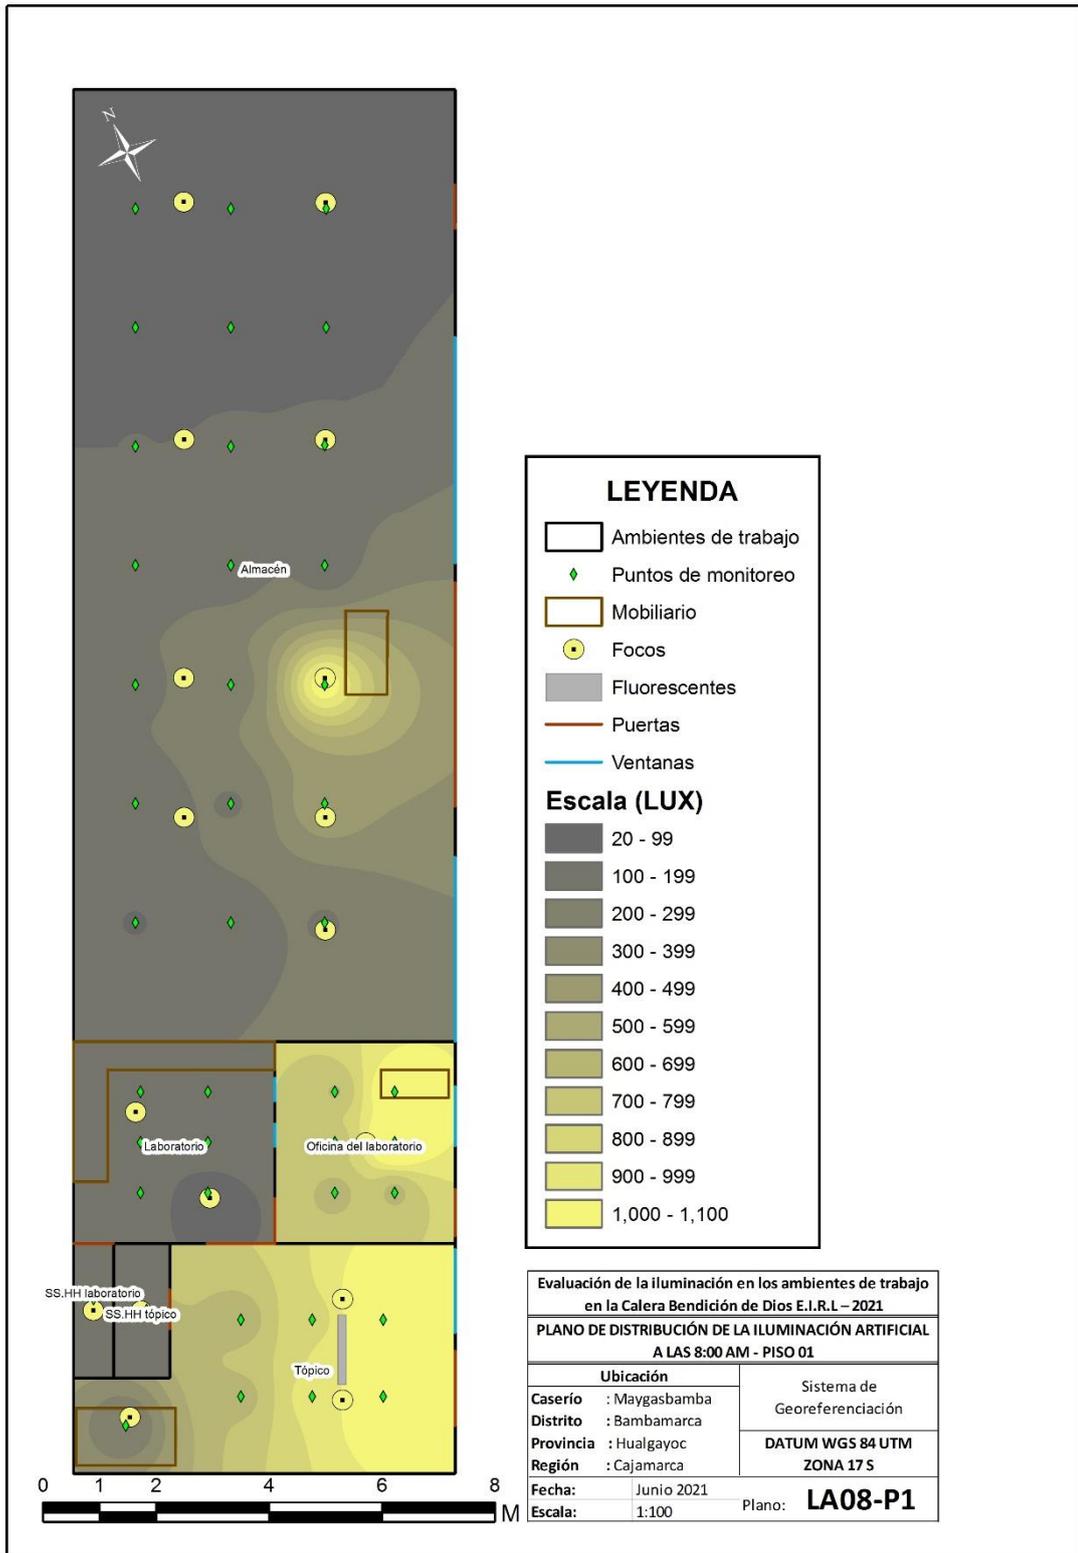
*Figura 5 - Plano de distribución de la iluminación artificial a las 8:00 am – Piso 01*

En la figura anterior se expone de manera visual una representación de los niveles de iluminación artificial de las 8:00 a.m., del piso 01 del edificio administrativo de la Calera Bendición de Dios E.I.R.L., en las áreas de tóxico, oficinas de laboratorio y la parte del ingreso al almacén se muestra la mayor iluminación, esto debido a que al tener la iluminación artificial (focos) además de la iluminación natural a tempranas horas del día, genera una mejor condición de iluminación para los ambientes de trabajo. Los puntos de mayor iluminación son aquellos que se encuentran al costado de las ventanas.

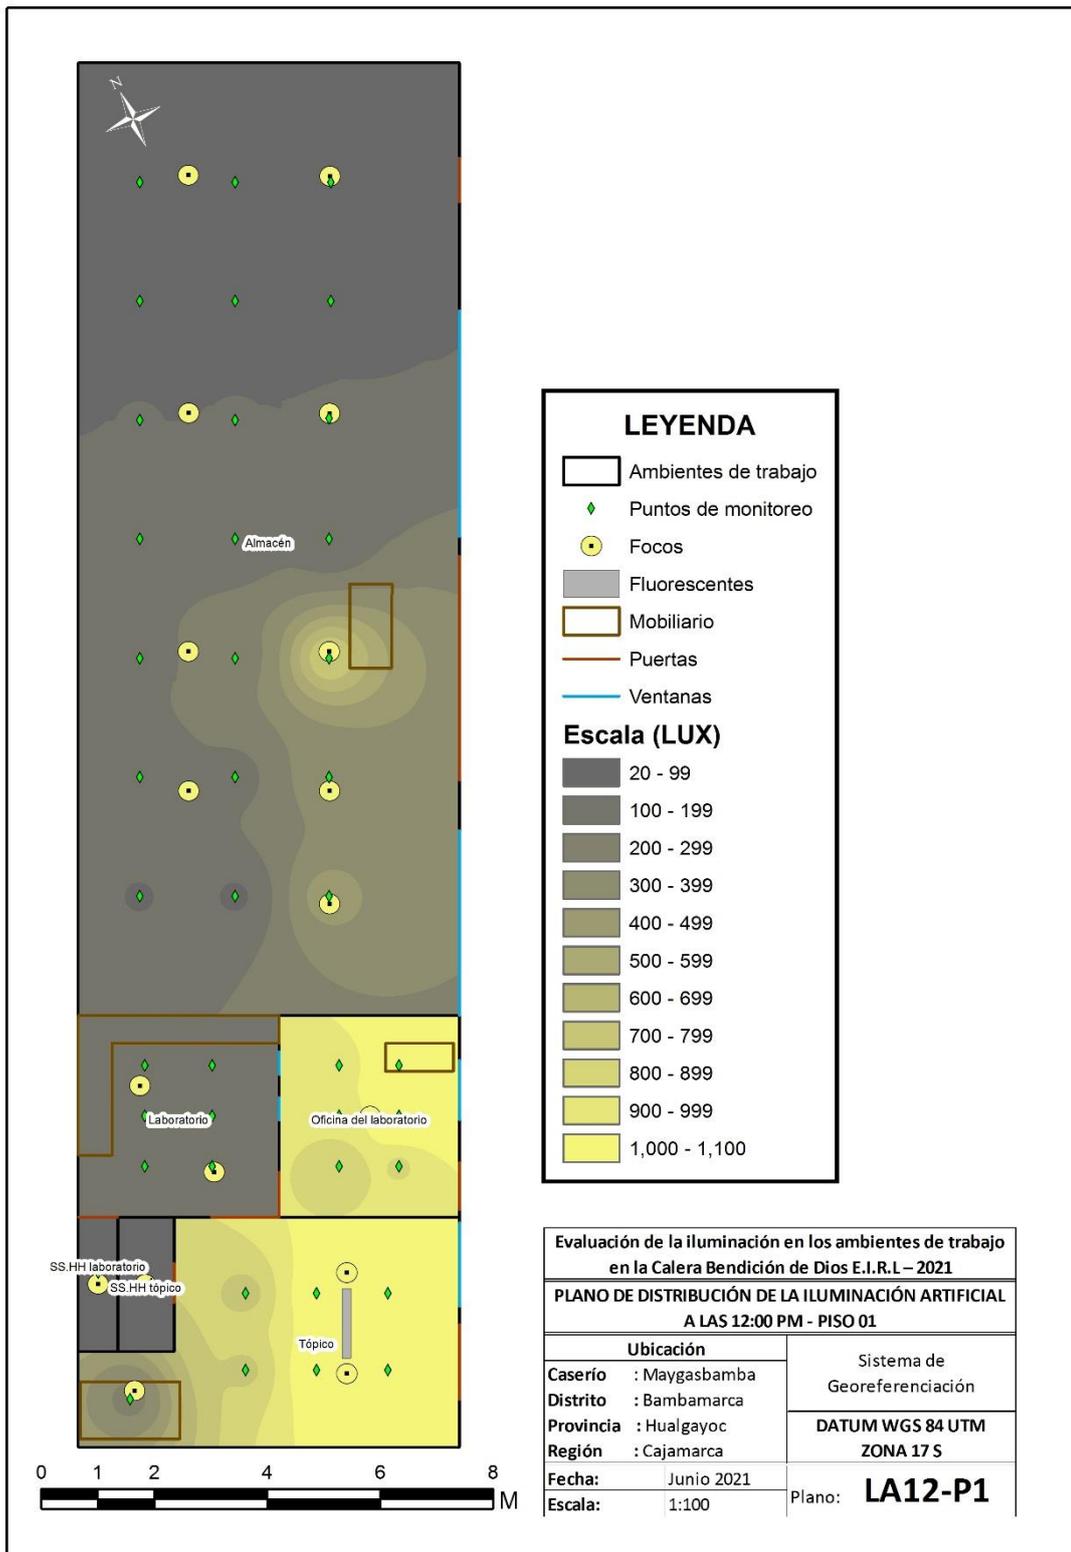
*Figura 6 - Plano de distribución de la iluminación artificial a las 12:00 pm – Piso 01*

En la figura anterior se expone de manera visual una representación de los niveles de iluminación artificial a las 12:00 p.m., del piso 01 del edificio administrativo de la Calera Bendición de Dios E.I.R.L., en las áreas de tópicos, oficinas de laboratorio y la parte del ingreso al almacén se muestra la mayor iluminación, esto debido a que al tener la iluminación artificial (focos) además de la iluminación natural a medio día, genera una mejor condición de iluminación para los ambientes de trabajo. Los puntos de mayor iluminación son aquellos que se encuentran al costado de las ventanas.

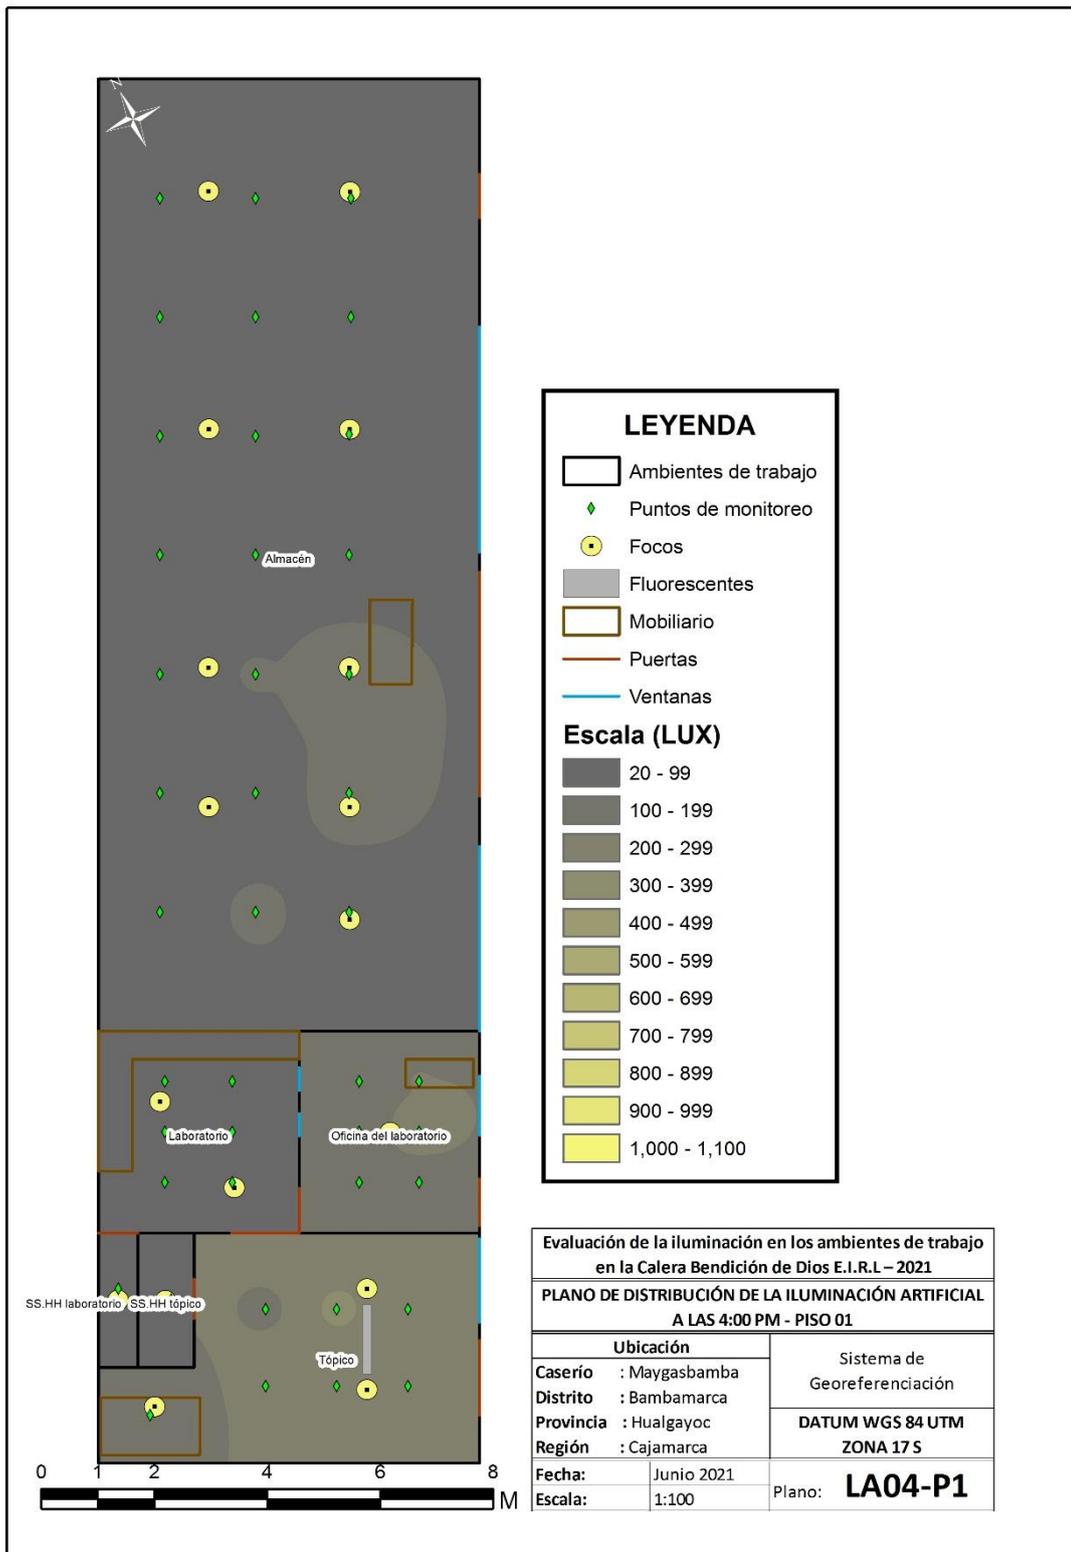
*Figura 7 - Plano de distribución de la iluminación artificial a las 4:00 pm – Piso 01*

En la imagen anterior se muestra la representación gráfica de los niveles de iluminación artificial a las 4:00 p.m., del piso 01 del edificio administrativo de la Calera Bendición de Dios E.I.R.L., en las áreas de tóxico, oficinas de laboratorio y la parte central del almacén se muestran menor iluminación que en los horarios anteriores, esto debido a que la posición del sol afecta en la disposición de iluminación natural.

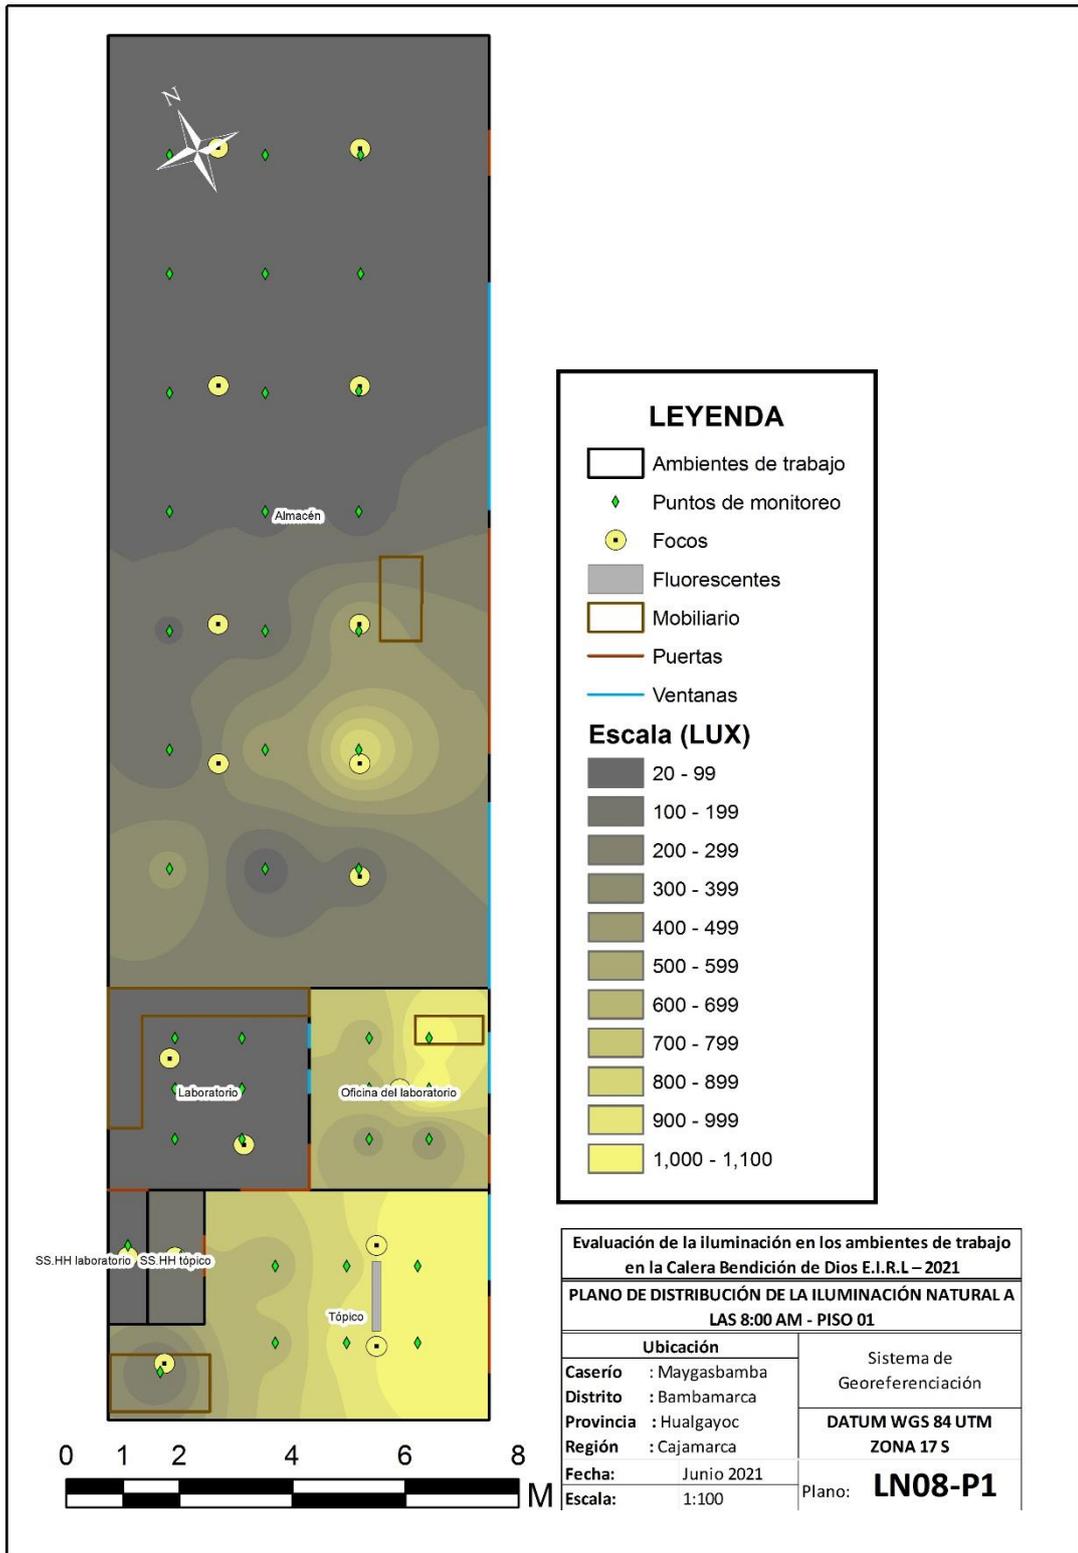
*Figura 8 - Plano de distribución de la iluminación natural a las 8:00 am – Piso 01*

En la figura anterior se expone de manera visual una representación de los niveles de iluminación natural a las 8:00 a.m., del piso 01 del edificio administrativo de la Calera Bendición de Dios E.I.R.L., en las áreas de tópico, oficinas de laboratorio y la parte del ingreso al almacén se muestra la mayor iluminación, esto debido a la iluminación natural a tempranas horas del día. Los puntos de mayor iluminación son aquellos que se encuentran al costado de las ventanas ya que facilitan el ingreso de la luz solar.

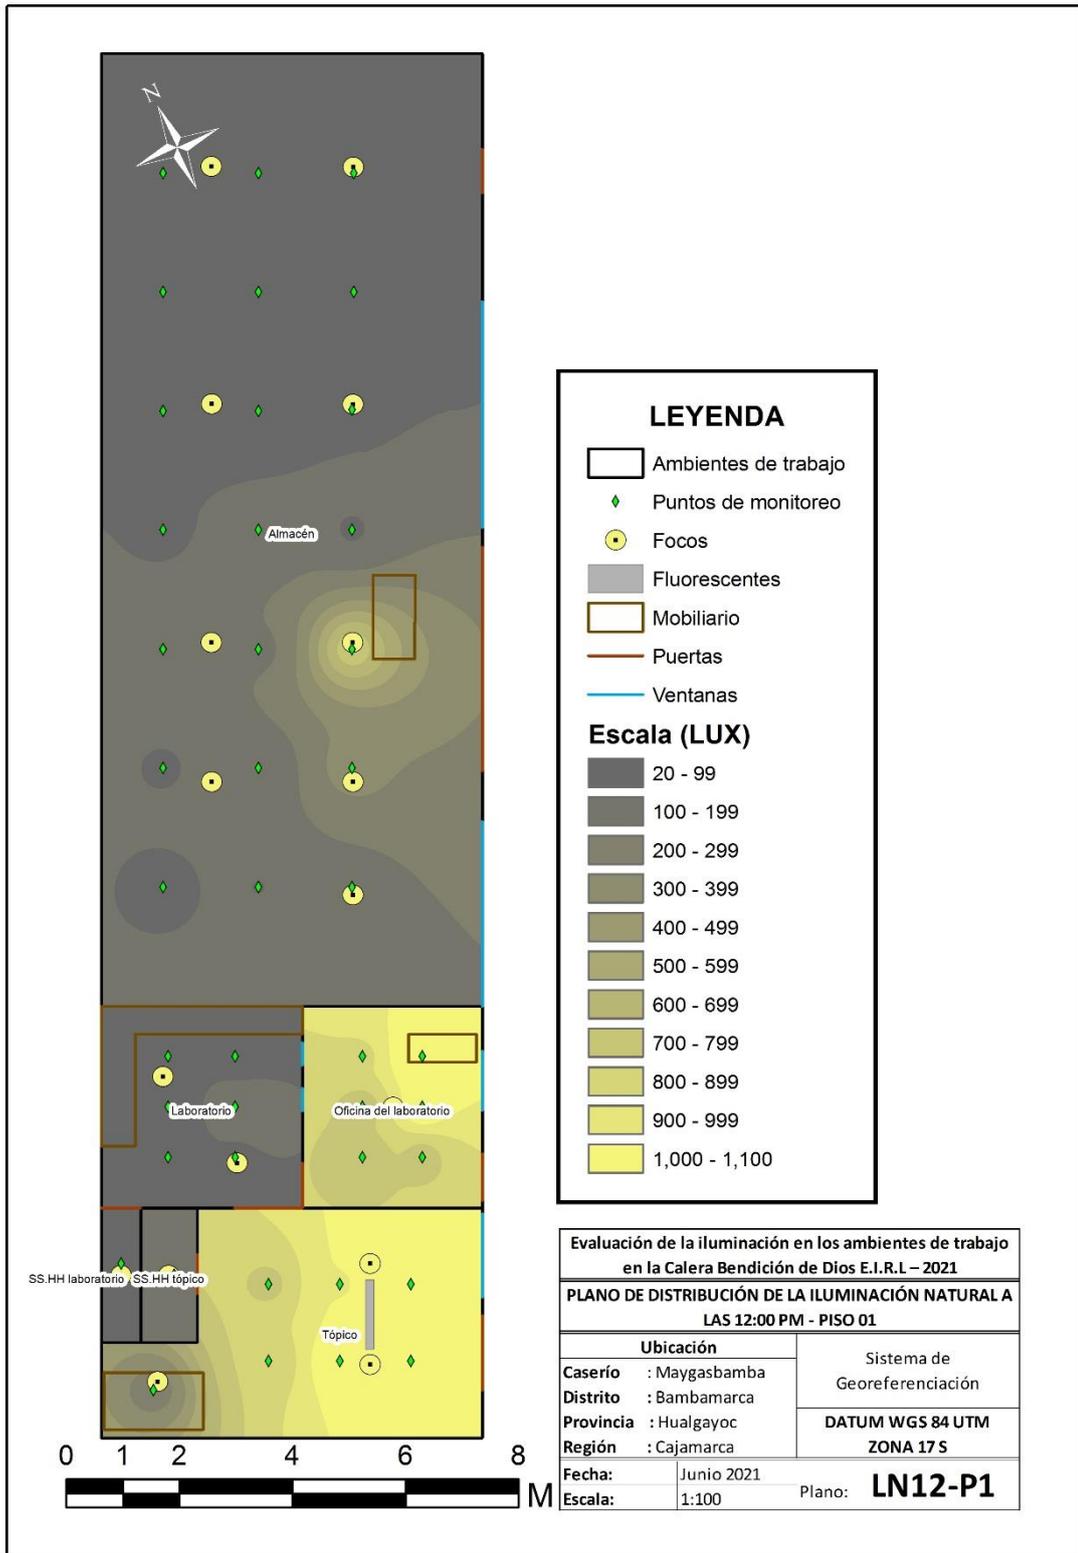
Figura 9 - Plano de distribución de la iluminación natural a las 12:00 pm – Piso 01

En la figura anterior se expone de manera visual una representación de los niveles de iluminación natural a las 12:00 p.m., del piso 01 del edificio administrativo de la Calera Bendición de Dios E.I.R.L., en las áreas de tópicos, oficinas de laboratorio y la parte del ingreso al almacén se muestra la mayor iluminación. Los puntos de mayor iluminación son aquellos que se encuentran al costado de las ventanas ya que facilitan que la luz natural ingresa sin dificultad.

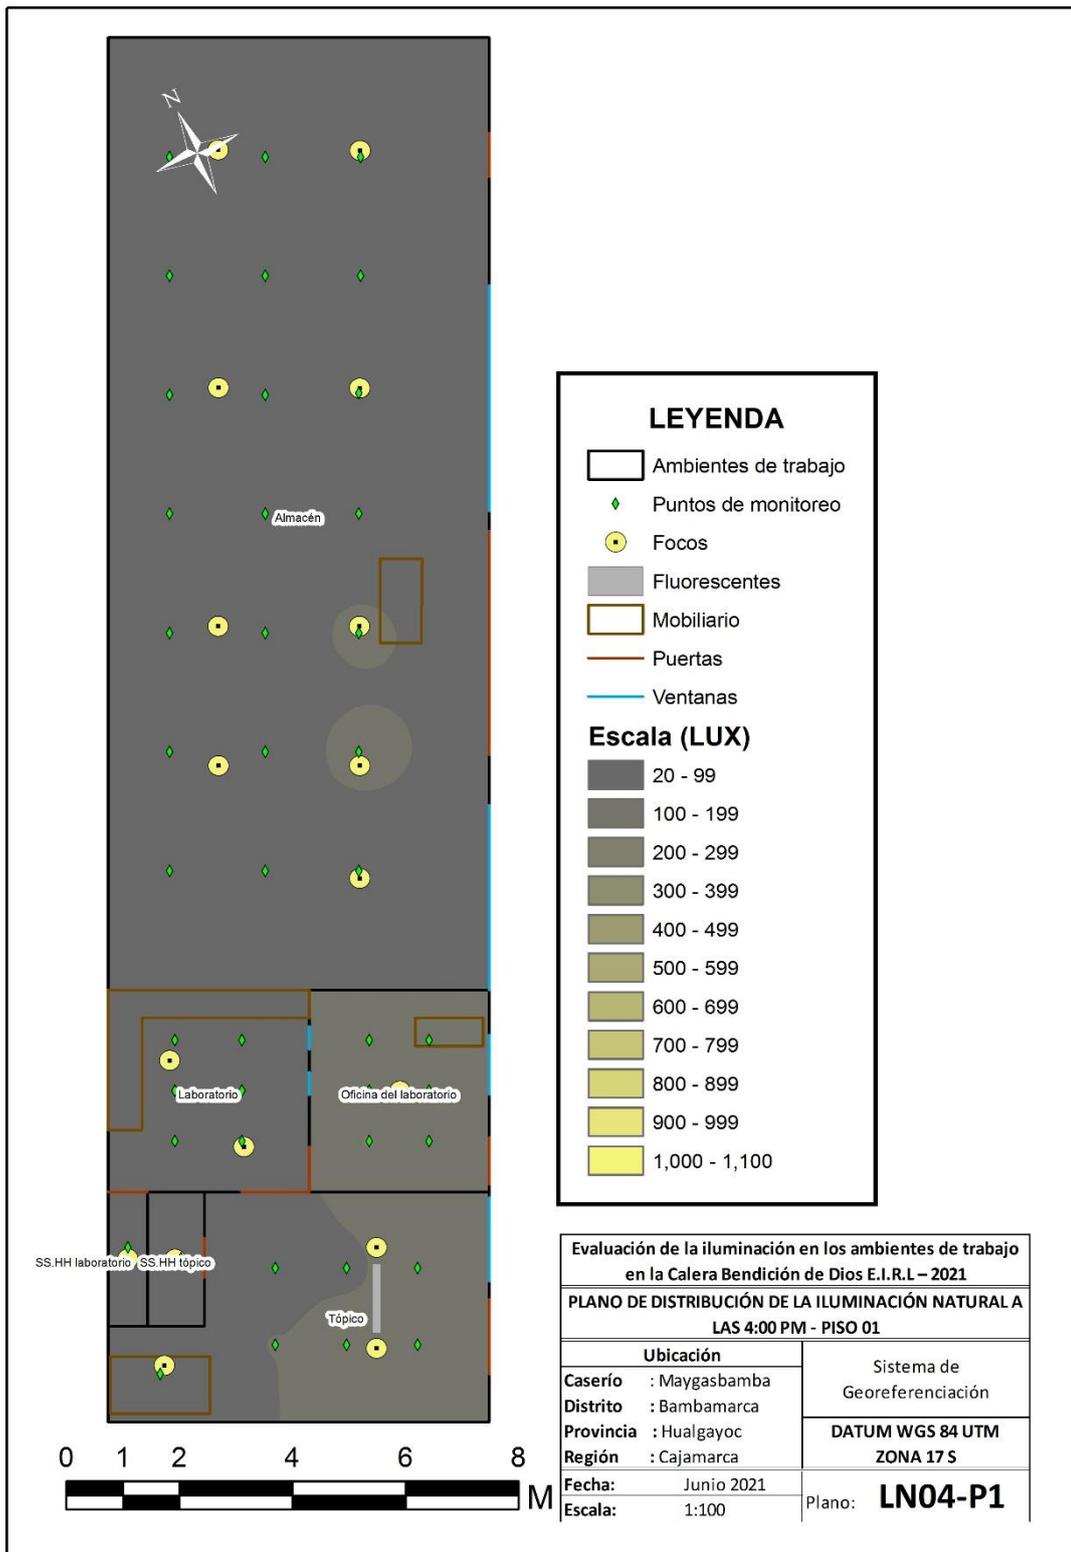
Figura 10 - Plano de distribución de la iluminación natural a las 4:00 pm – Piso 01

En la figura anterior se expone de manera visual una representación de los niveles de iluminación natural a las 4:00 p.m., del piso 01 del edificio administrativo de la Calera Bendición de Dios E.I.R.L., en las áreas de tópicos, oficinas de laboratorio y la parte central del almacén se muestran menor iluminación que en los horarios anteriores, esto debido a que la posición del sol afecta en la disposición de iluminación natural.

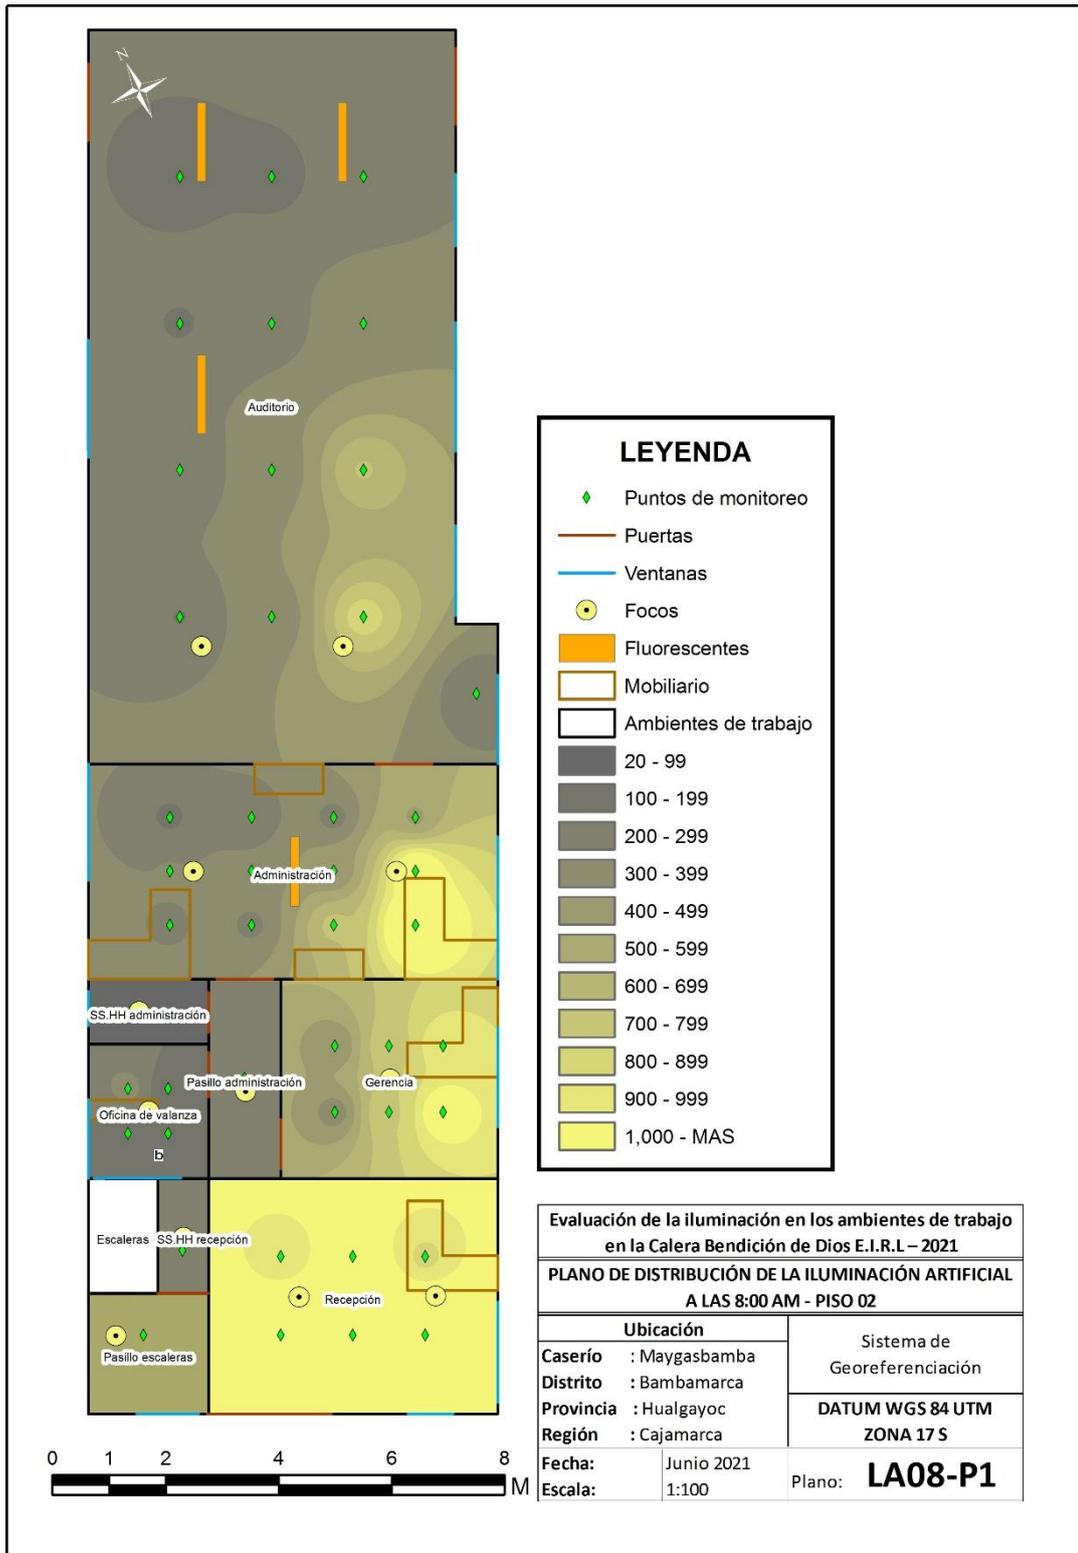
Figura 11 - Plano de distribución de la iluminación artificial a las 8:00 am – Piso 02

En la imagen anterior se muestra la representación gráfica de los niveles de iluminación artificial a las 8:00 a.m., del piso 02 del edificio administrativo de la Calera Bendición de Dios E.I.R.L., se muestra una mejor distribución de iluminación en todos los ambientes al contar con iluminación natural y artificial, debido a la iluminación natural a tempranas horas del día. Los puntos de mayor iluminación son aquellos que se encuentran al costado de las ventanas ya que facilitan la iluminación proveniente del sol, además de contar con luminarias en las áreas de trabajo.

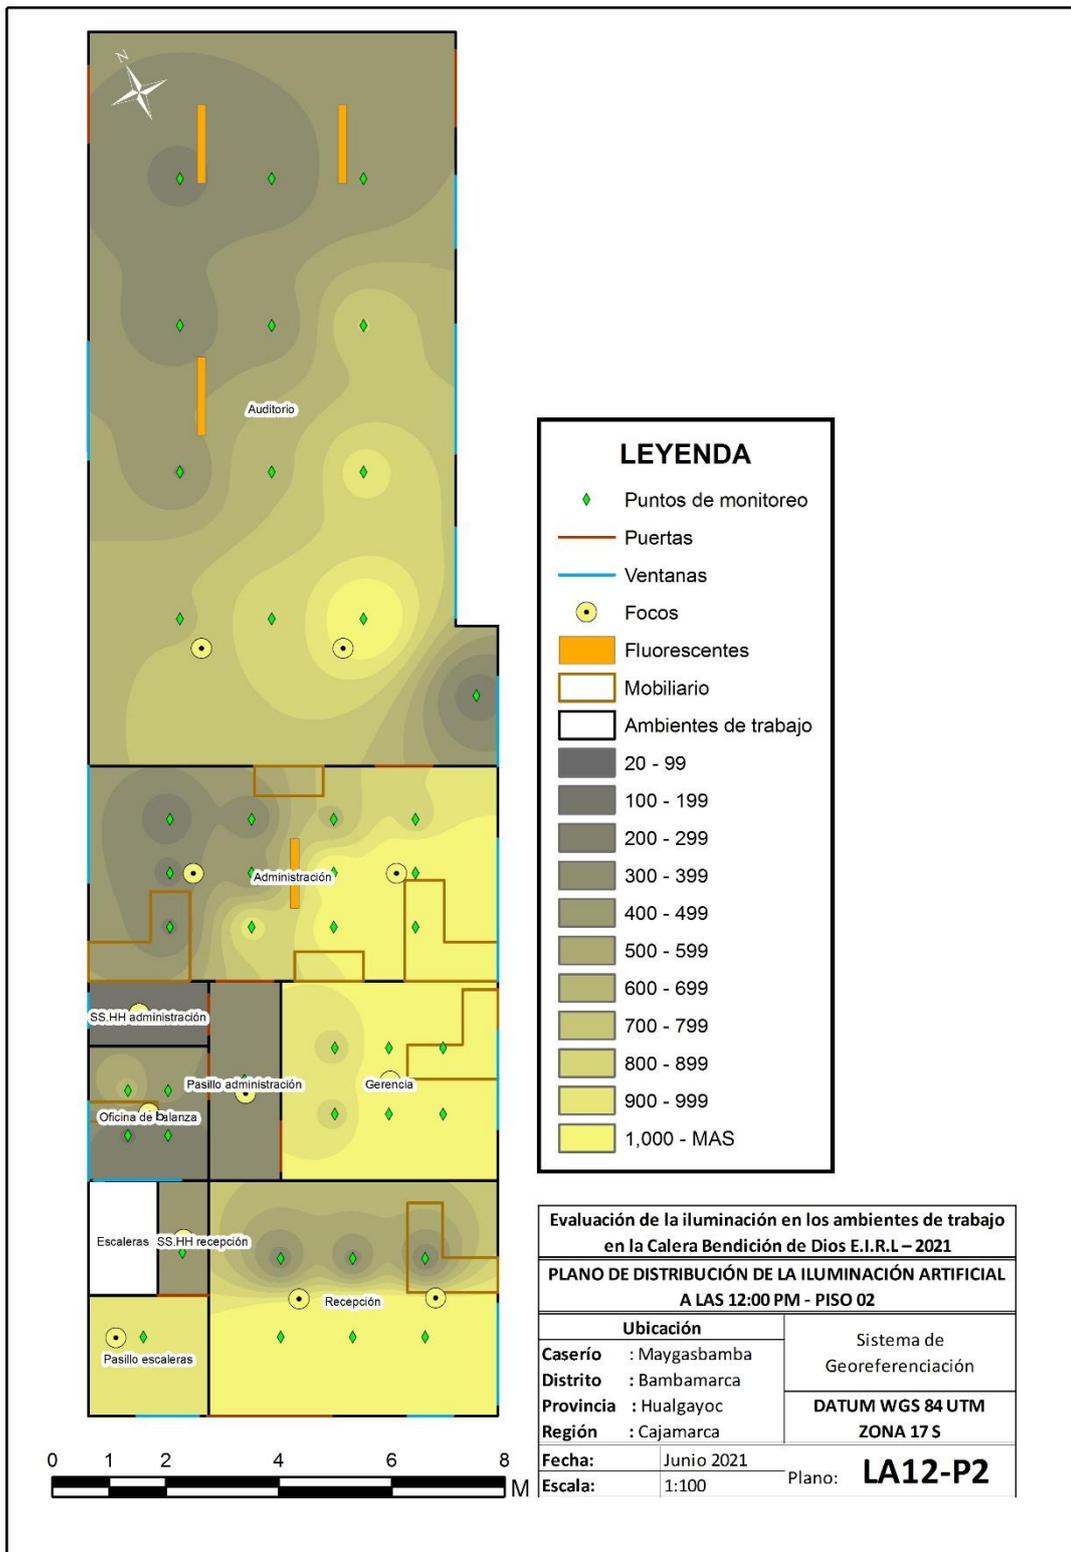
Figura 12 - Plano de distribución de la iluminación artificial a las 12:00 pm – Piso 02

En la figura anterior se expone de manera visual una representación de los niveles de iluminación artificial a las 12:00 p.m., del piso 02 del edificio administrativo de la Calera Bendición de Dios E.I.R.L., se muestra una mejor distribución de iluminación en todos los ambientes al contar con iluminación natural y artificial. Los puntos de mayor iluminación son aquellos que se encuentran al costado de las ventanas ya que facilitan que los rayos solares ingresen sin complicaciones, además de la presencia de las luminarias en las áreas de trabajo.

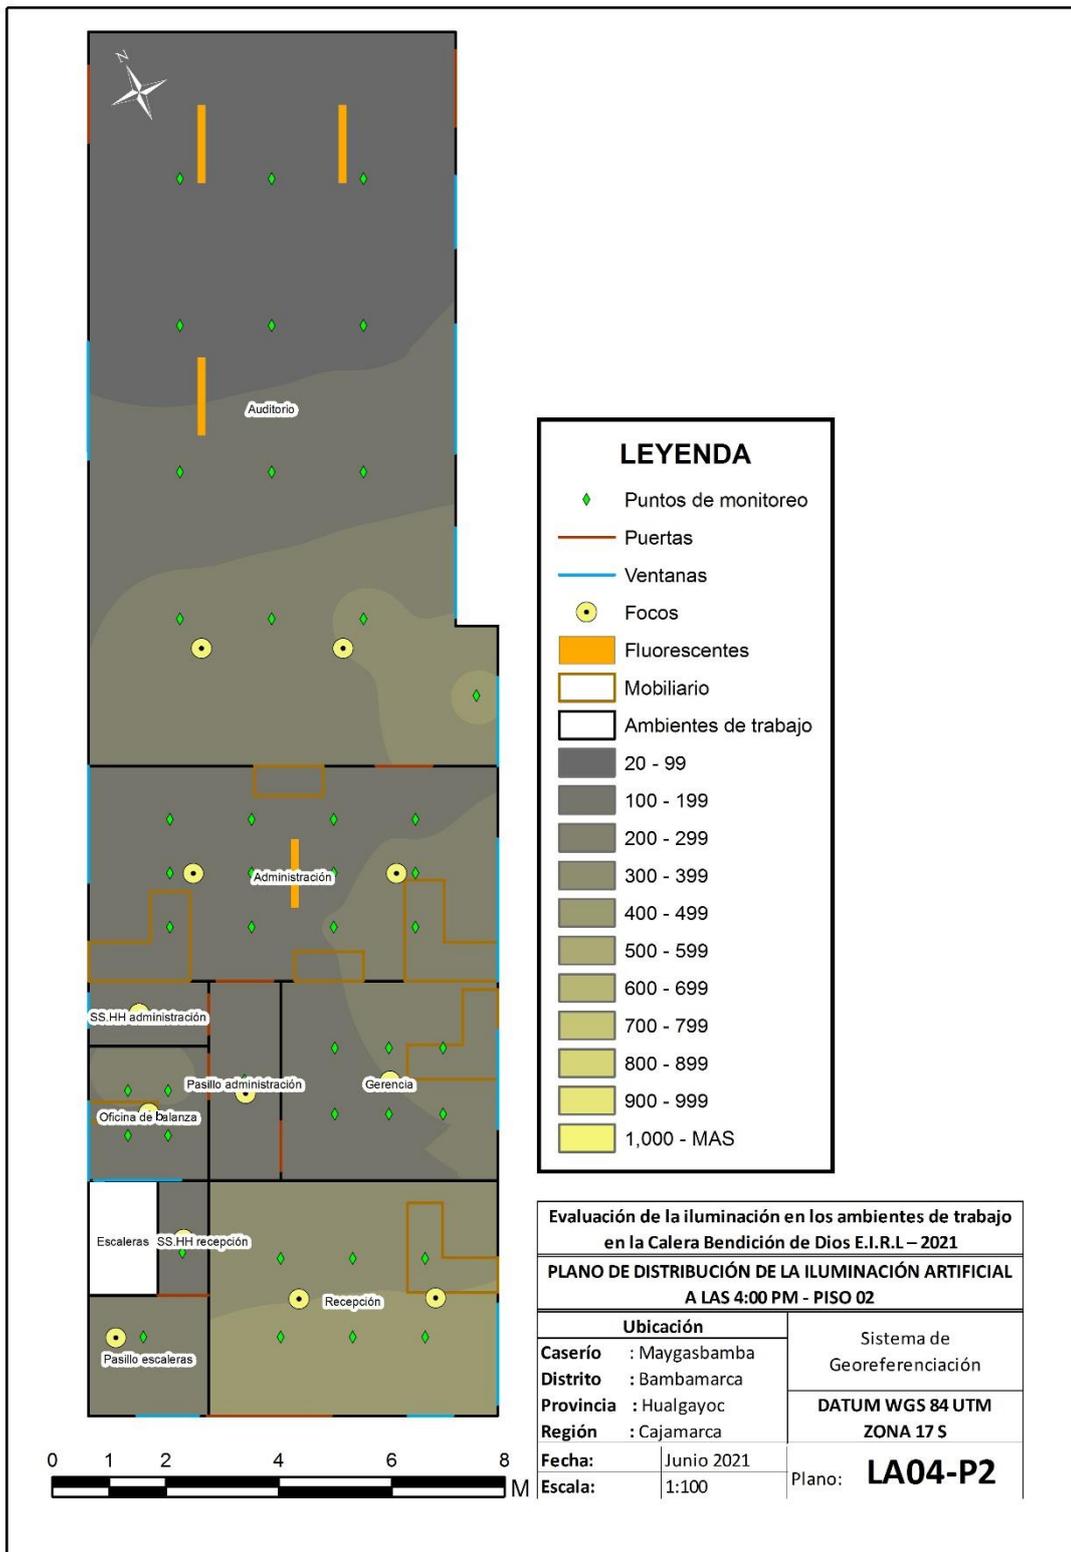
Figura 13 - Plano de distribución de la iluminación artificial a las 4:00 pm – Piso 02

En la imagen anterior se muestra la representación gráfica de los niveles de iluminación artificial a las 4:00 p.m., del piso 02 del edificio administrativo de la Calera Bendición de Dios E.I.R.L., se muestra que el mayor rango de iluminación la tiene las áreas de recepción, el margen derecho de gerencia y administración, además de la mitad superior del auditorio.

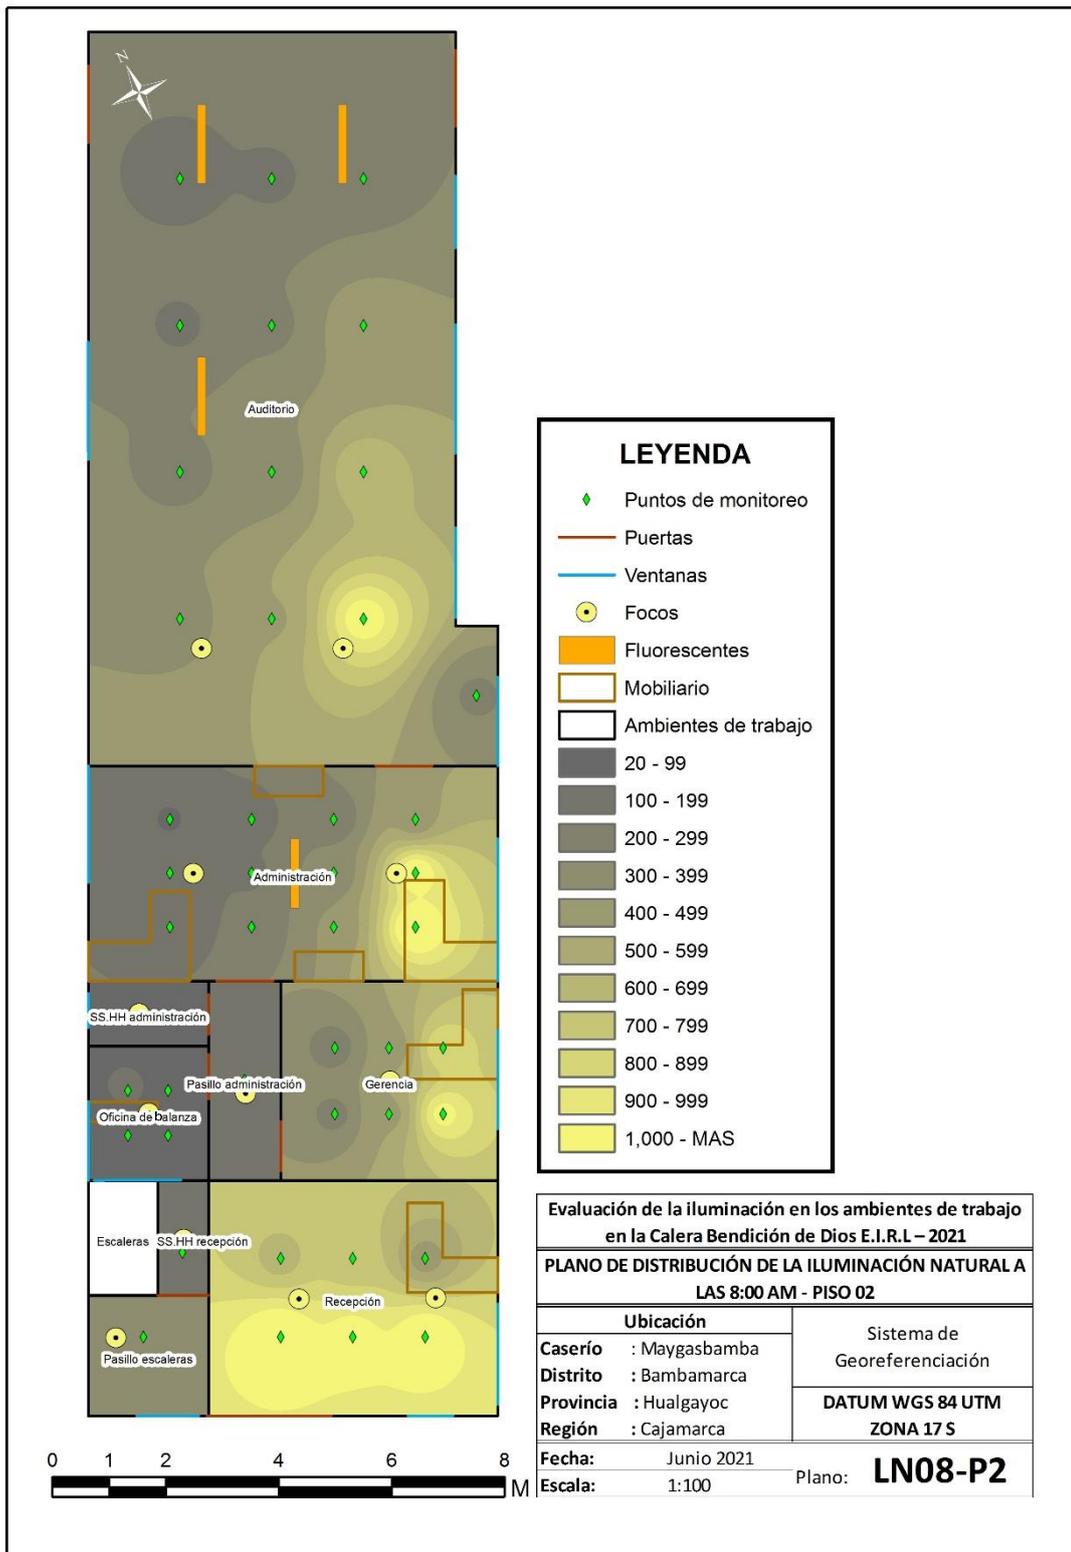
Figura 14 - Plano de distribución de la iluminación natural a las 8:00 am – Piso 02

En la figura anterior se expone de manera visual una representación de los niveles de iluminación natural a las 8:00 a.m., del piso 02 del edificio administrativo de la Calera Bendición de Dios E.I.R.L., se muestra una mejor distribución de iluminación en todos los ambientes al contar con iluminación natural, debido a la iluminación natural a tempranas horas del día. Los puntos de mayor iluminación son aquellos que se encuentran al costado de las ventanas ya que facilitan el ingreso de la luz solar.

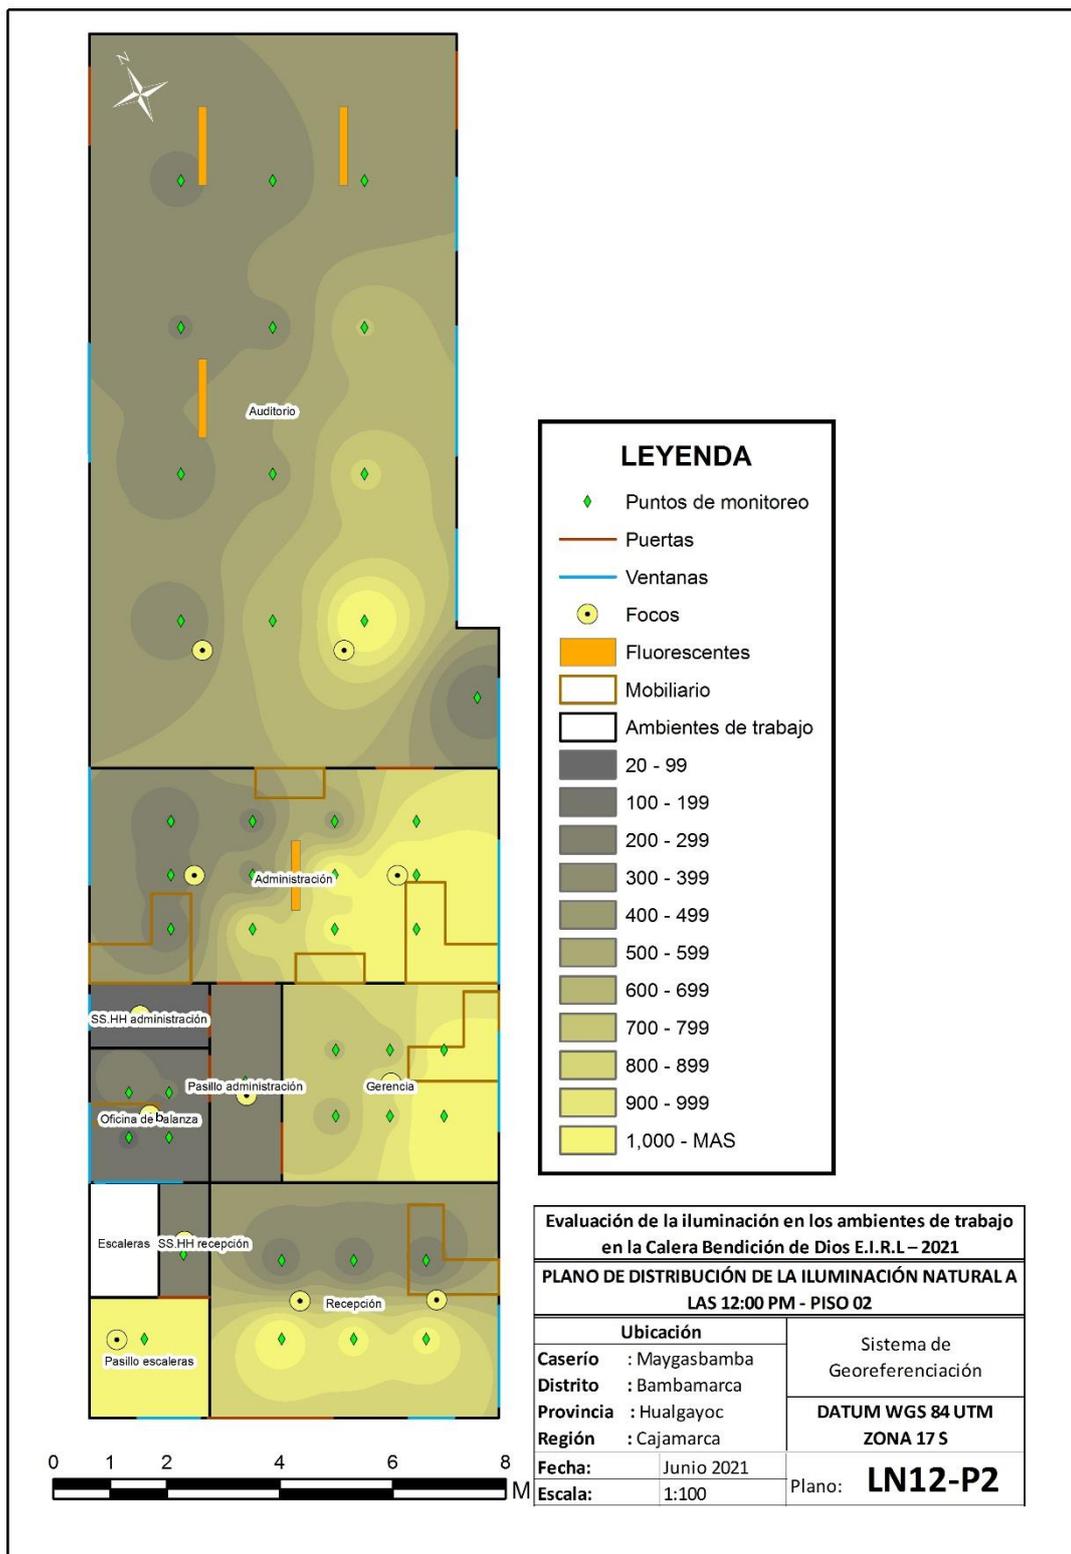
Figura 15 - Plano de distribución de la iluminación natural a las 12:00 pm – Piso 02

En la imagen anterior se muestra la representación gráfica de los niveles de iluminación natural a las 12:00 p.m., del piso 02 del edificio administrativo de la Calera Bendición de Dios E.I.R.L., se muestra una mejor distribución de iluminación en todos los ambientes al contar con iluminación natural. Los puntos de mayor iluminación son aquellos que se encuentran al costado de las ventanas ya que facilitan que los rayos solares ingresen con facilidad.
