#### **TESIS:**

### **EVALUACIÓN DE LA ILUMINACIÓN EN LOS AMBIENTES DE TRABAJO EN LA CALERA BENDICIÓN DE DIOS E.I.R.L – 2021**

#### **MENCIÓN: SALUD OCUPACIONAL Y AMBIENTAL**

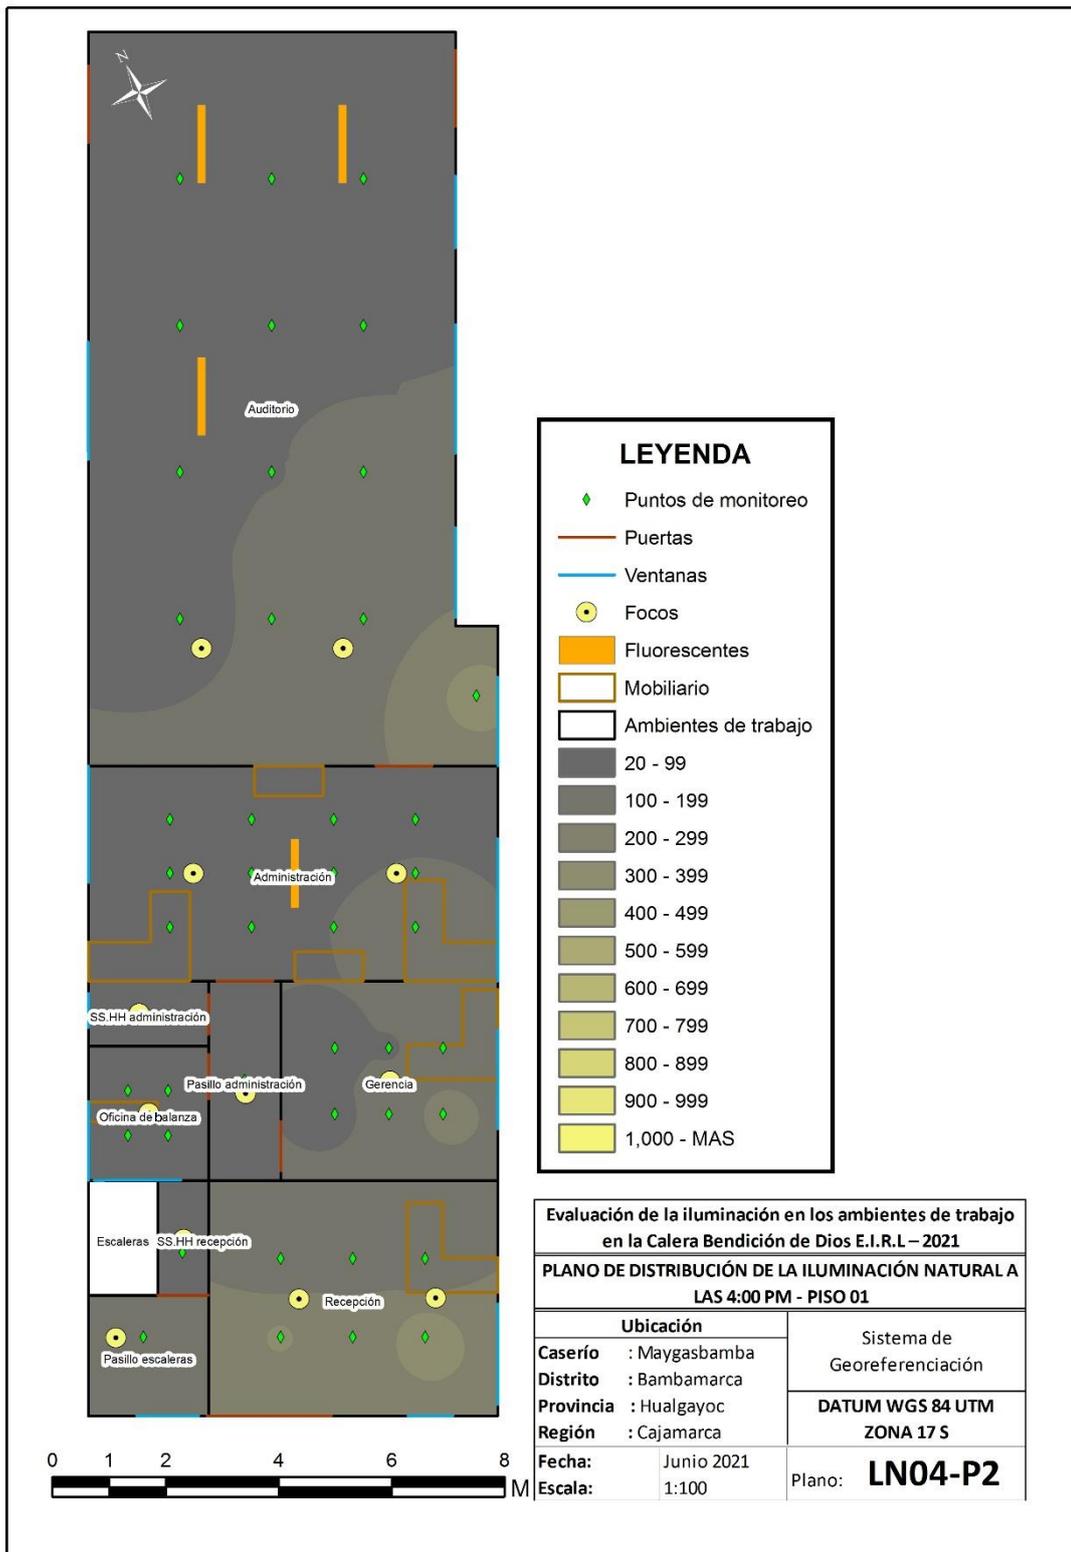
Figura 16 - Plano de distribución de la iluminación natural a las 4:00 pm – Piso 02

En la figura anterior se expone de manera visual una representación de los niveles de iluminación natural a las 4:00 p.m., del piso 02 del edificio administrativo de la Calera Bendición de Dios E.I.R.L., se muestra que el mayor rango de iluminación la tiene las áreas de recepción, el margen derecho de gerencia y administración, además de la mitad superior del auditorio, debido principalmente a que la ubicación del sol no permite ingreso luz solar.

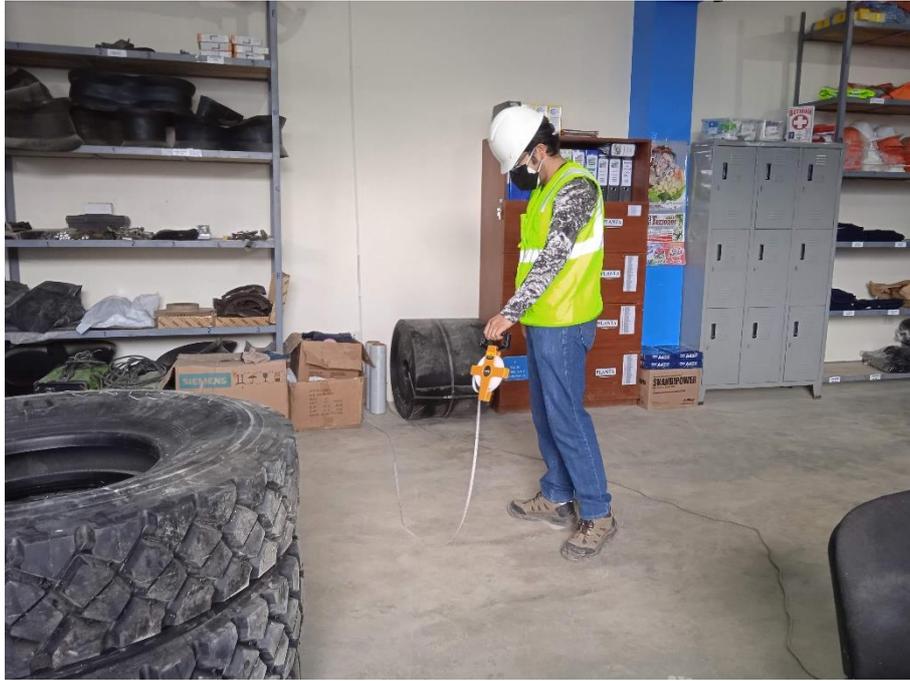
*Figura 21 - Medición del área de trabajo (almacén)*

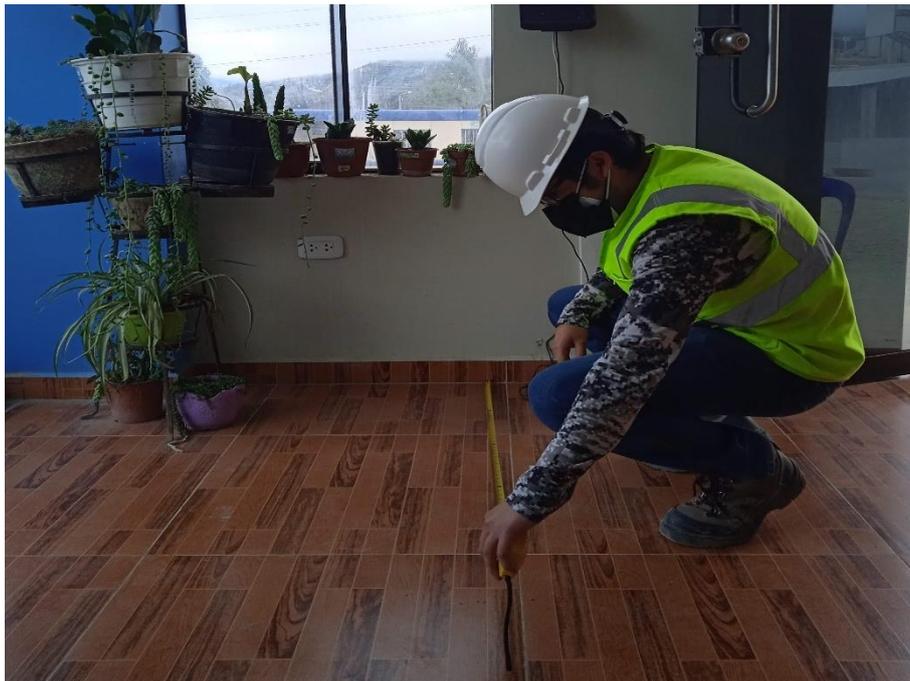
*Figura 22 - Medición del área de trabajo (recepción)*

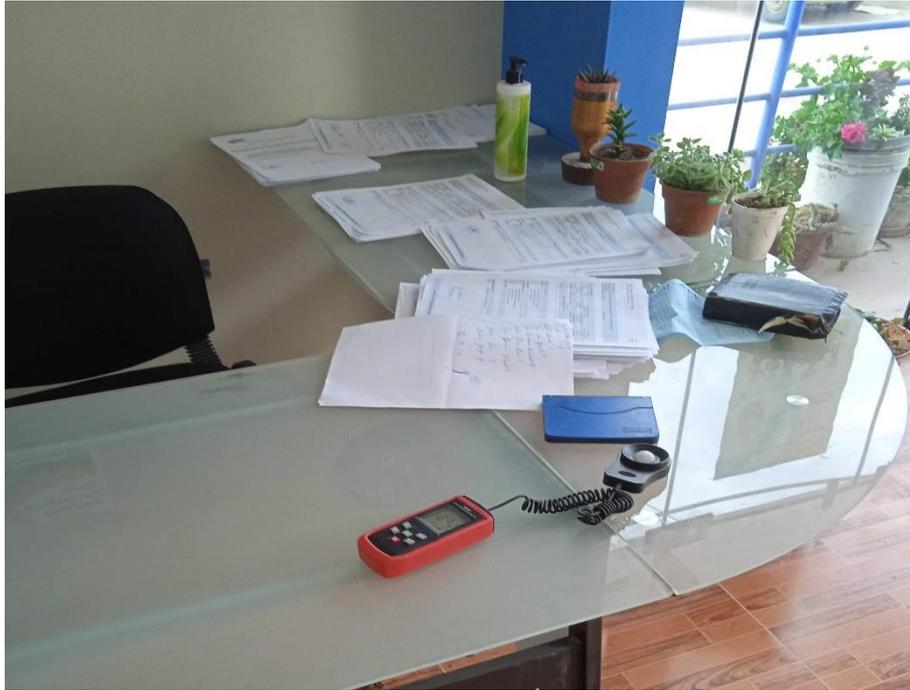
*Figura 23- Medición de la iluminación*

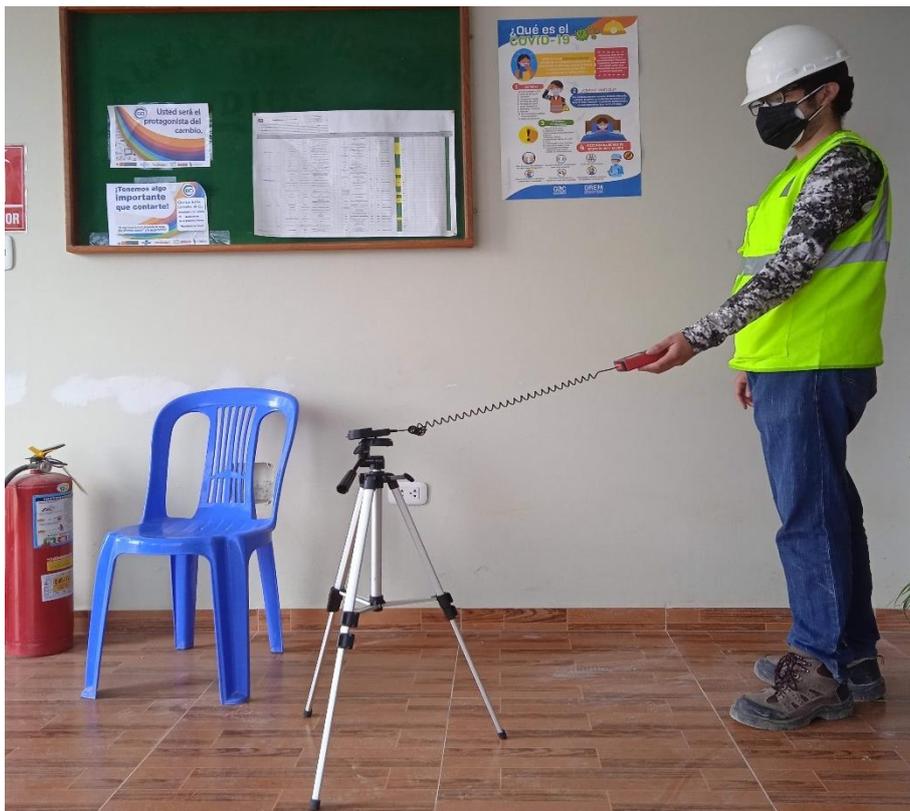
*Figura 24 - Medición de la iluminación*
