“EVALUACIÓN DEL DESEMPEÑO SÍSMICO DE LA I.E. SAN MARCOS DE  
SILLANGATE-DISTRITO DE QUEROCOTILLO-CUTERVO-CAJAMARCA EMPLEANDO  
EL ANÁLISIS NO LINEAL ESTÁTICO Y DINÁMICO”

**TESIS PARA OPTAR EL TÍTULO PROFESIONAL DE:**  
INGENIERO CIVIL

**PRESENTADO POR:**  
BACH. DELGADO ENCALADA YAN CARLOS

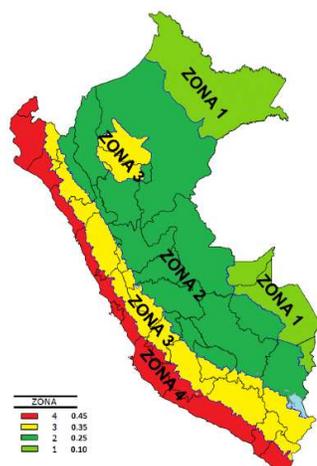
#### Figura 1

*Mapa de zonificación de la norma E.030*

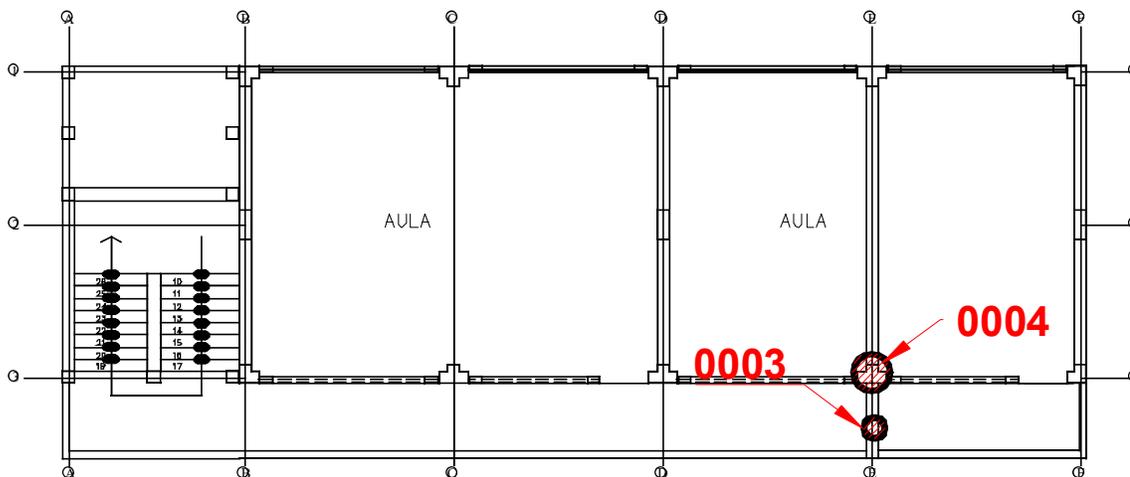
**Figura 13**

*Ubicación de especímenes a extraer 2° nivel*

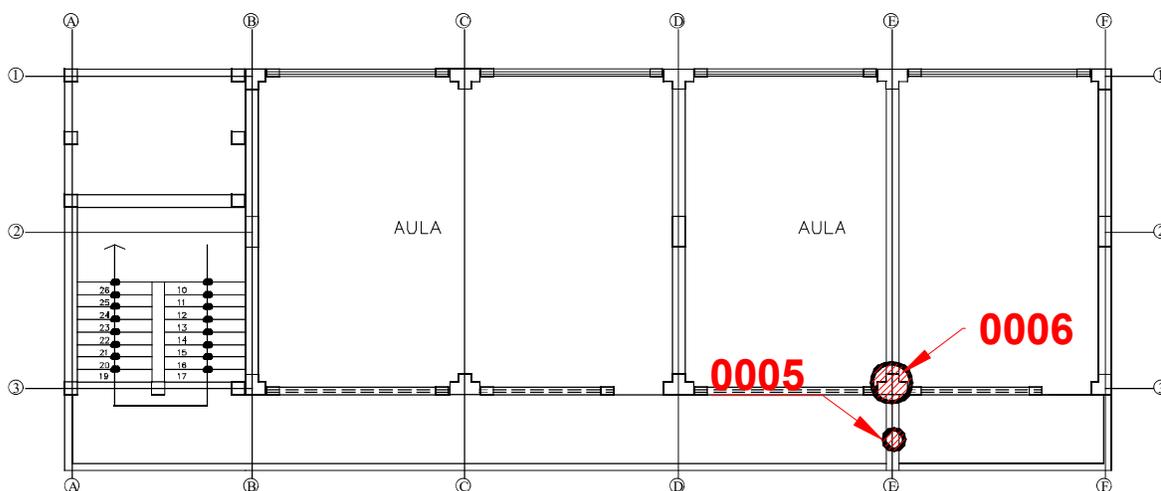
**Figura 14**

*Ubicación de especímenes a extraer 3° nivel*

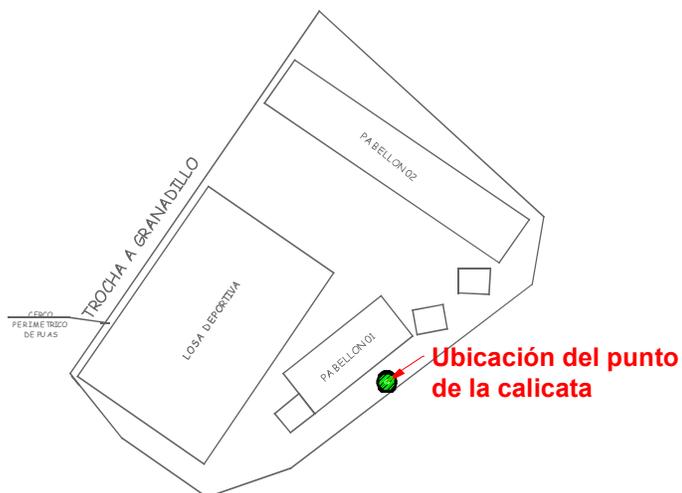
**Figura 15**

*Ubicación del punto de la calicata*

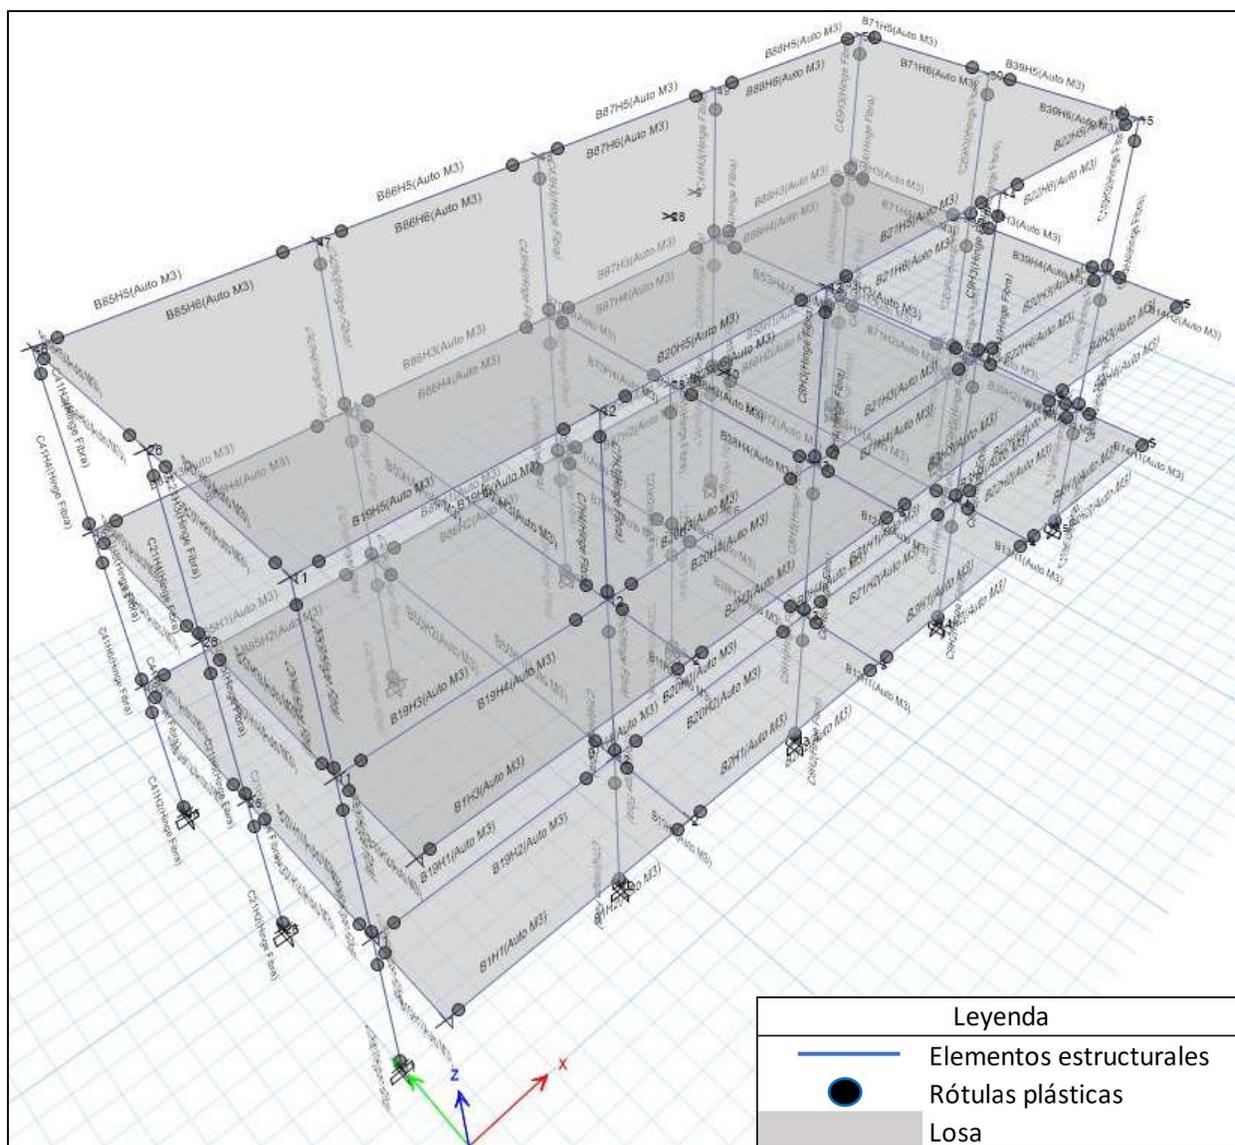
Asignación de rótulas plásticas o bisagras a vigas y columnas – pabellón 01

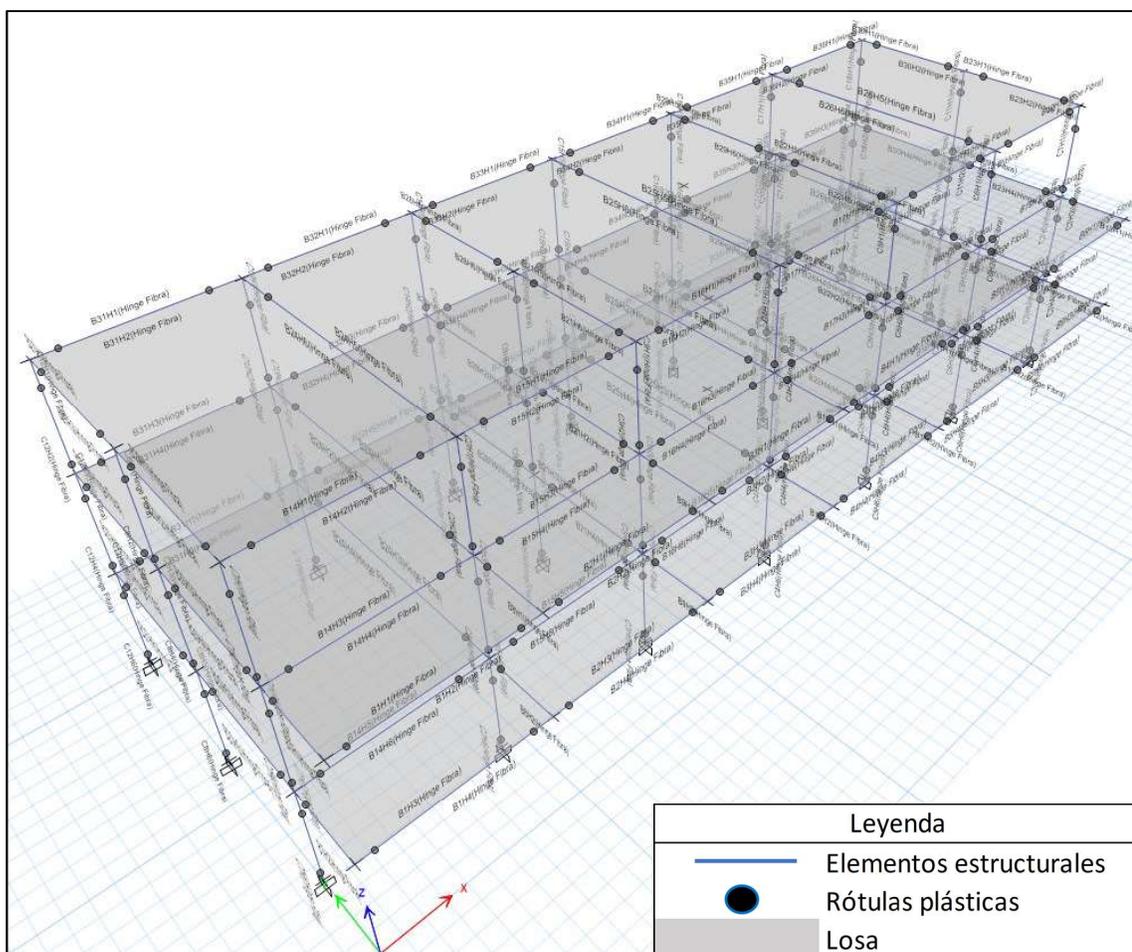
**Figura 28**

*Asignación de rótulas plásticas o bisagras a vigas y columnas – pabellón 02*

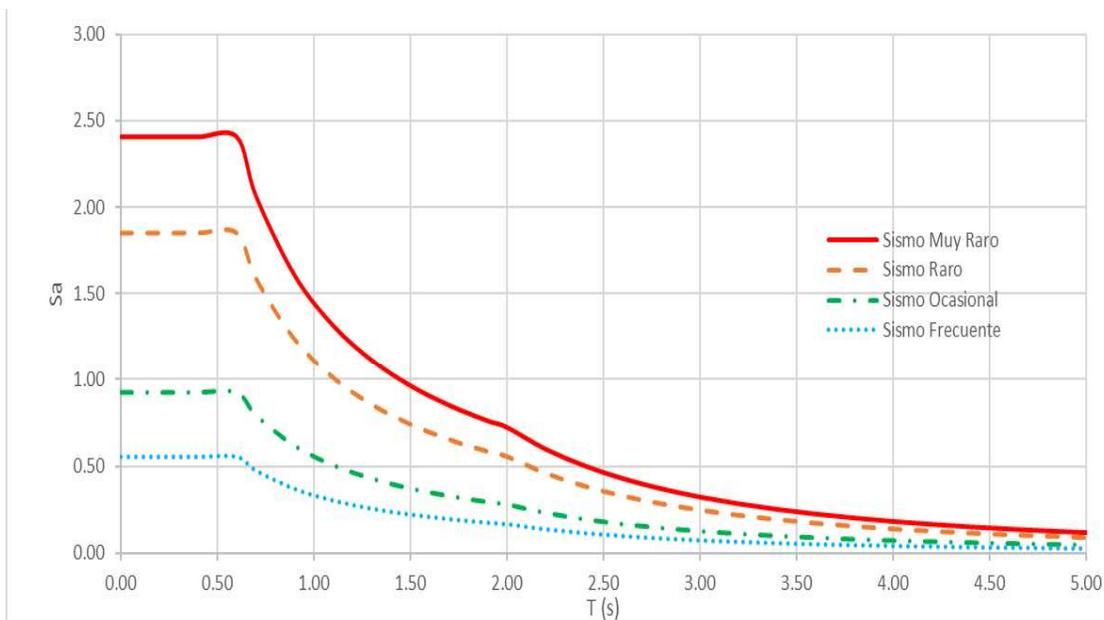
*Espectros de los sismos de diseño para zona 3*

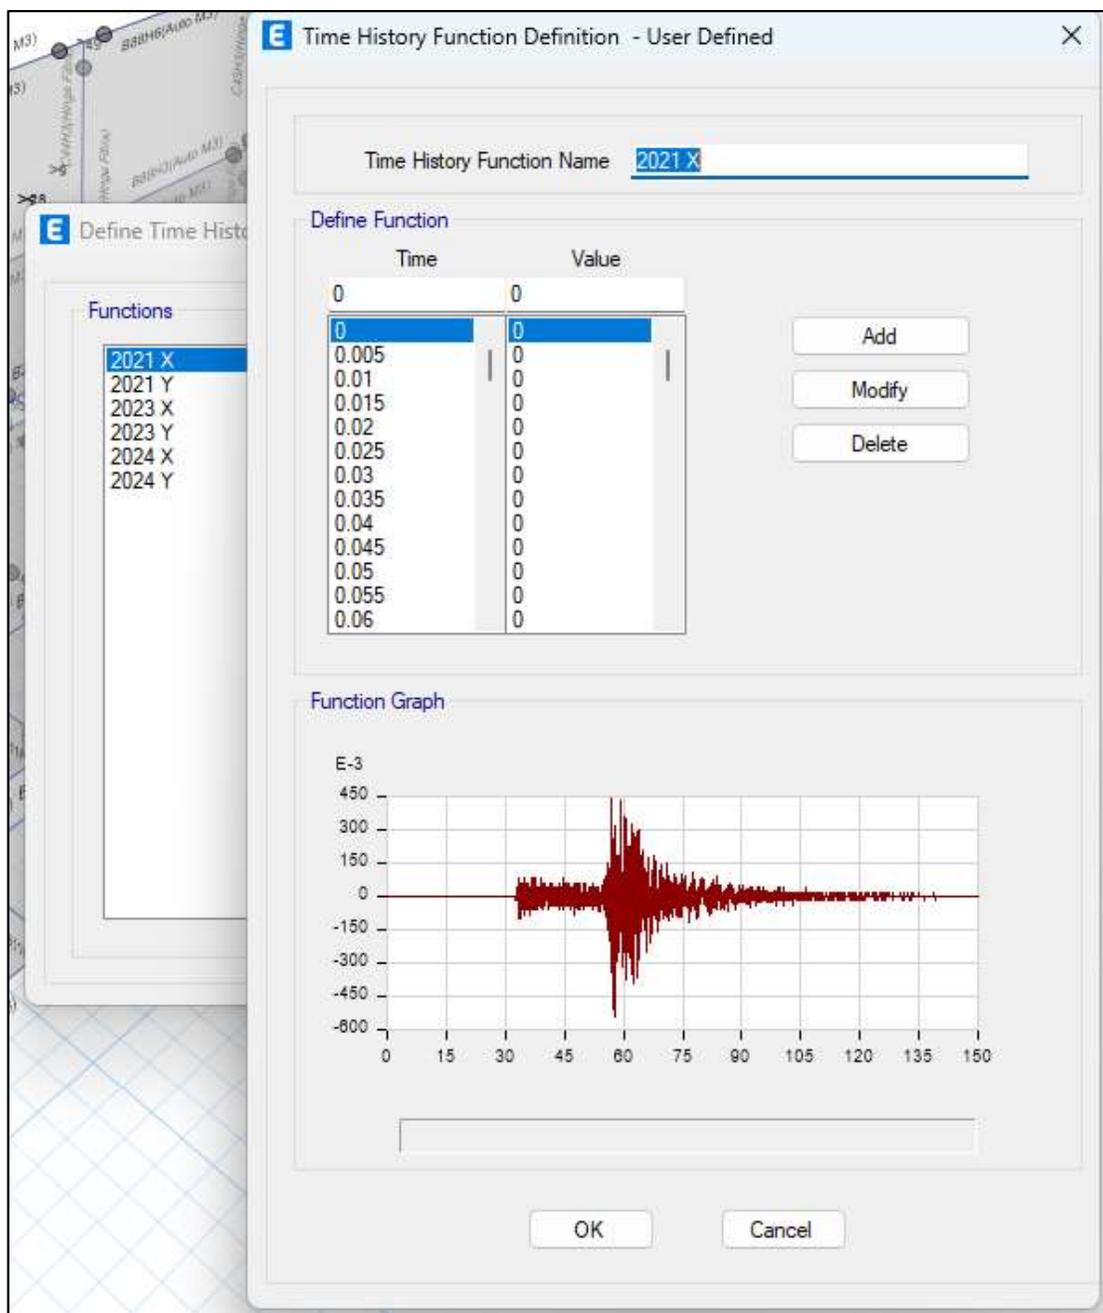
*Definición de los 3 pares de registros de aceleraciones-pabellón 01 y 02*

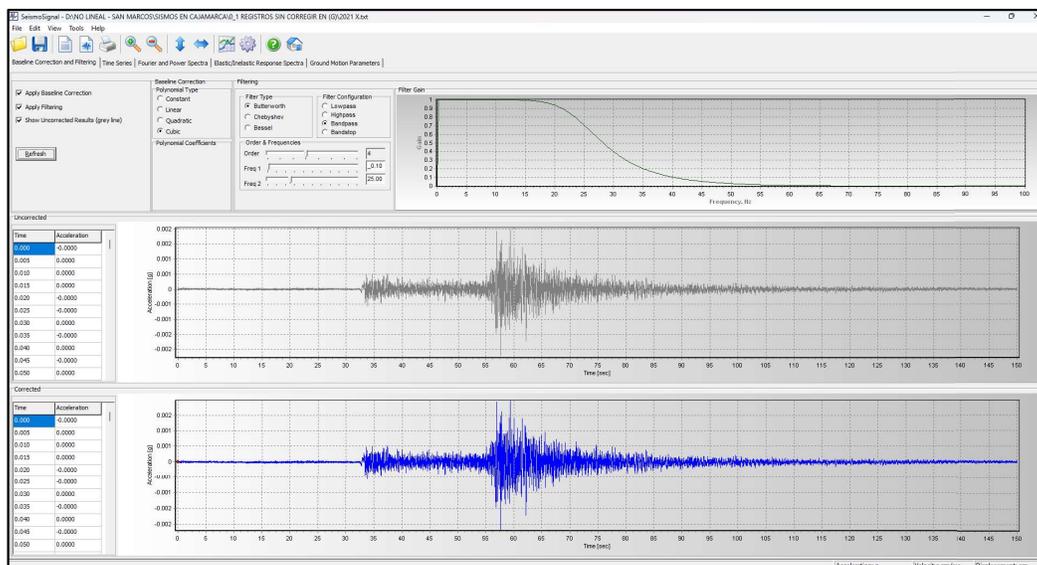
*Corrección por línea base y ruido del registro X del Sismo 2021*

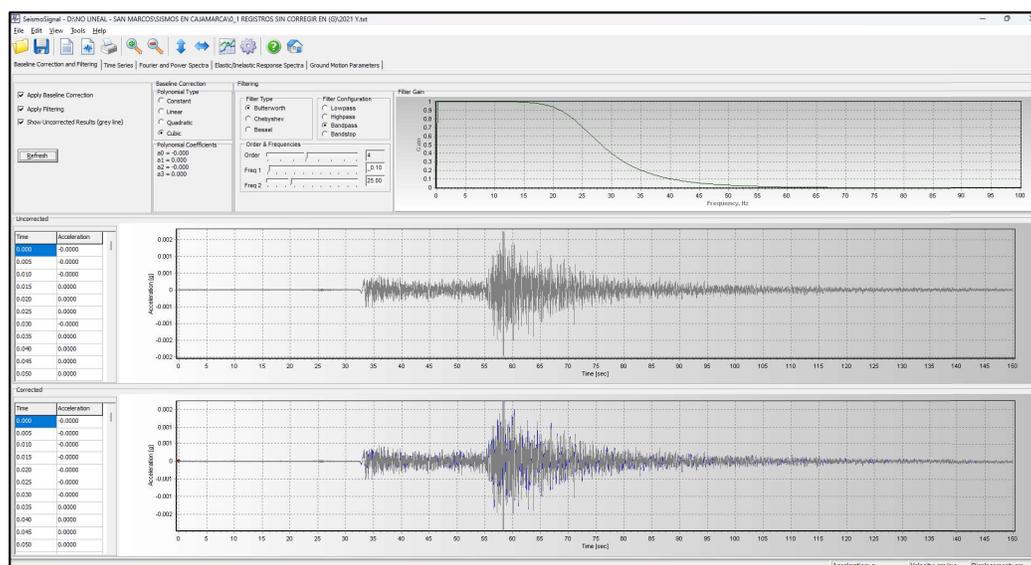
**Figura 37**

*Corrección por línea base y ruido del registro Y del Sismo 2021*

Análogamente se corrigen los 2 pares de registros de los 2 sismos restantes.

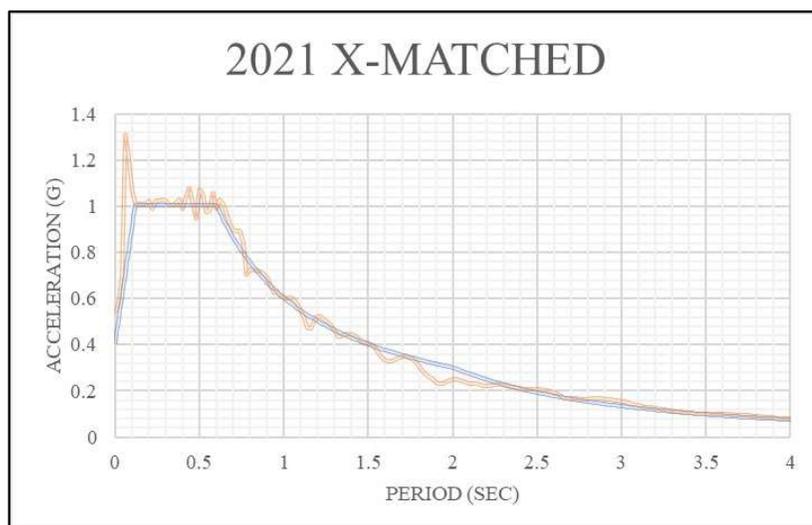
*Sismo 2021 compatibilizado al espectro elástico en X*

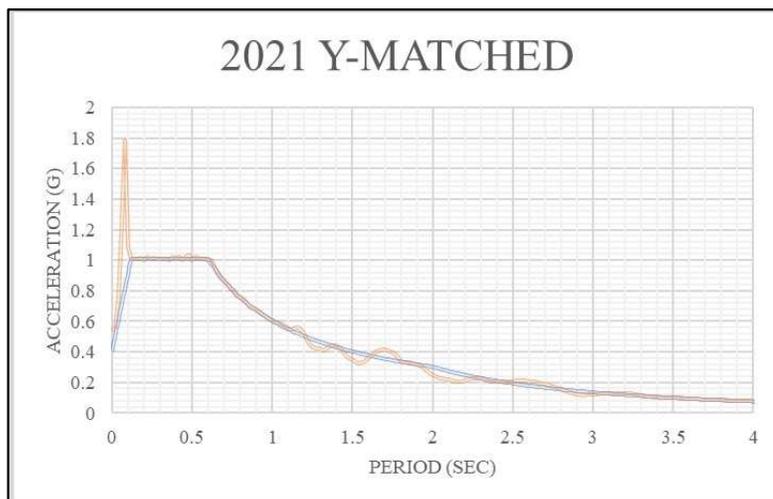
**Figura 39**

*Sismo 2021 compatibilizado al espectro elástico en Y*

Análogamente se compatibiliza para los sismos restantes.

Estos registros se insertaron como funciones en los modelados: pabellón 01 y pabellón 02 para posteriormente analizar ambas estructuras a nivel no lineal, específicamente del tipo: Tiempo Historia.

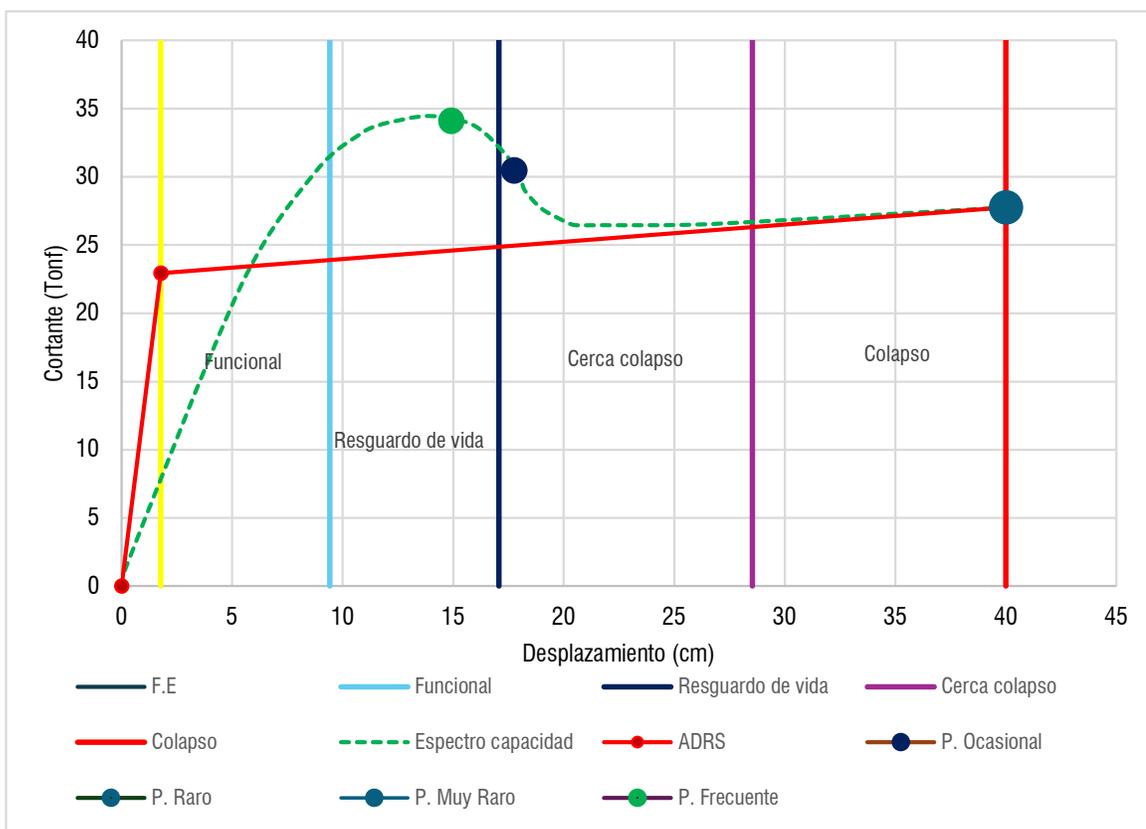
*Desempeño sísmico dirección XX - pabellón 01*

Según la figura 42 los puntos de desempeño para los 04 sismos se ubican en: sismo frecuente resguardo de vida, sismo ocasional cerca al colapso, sismo raro y muy raro en el colapso.

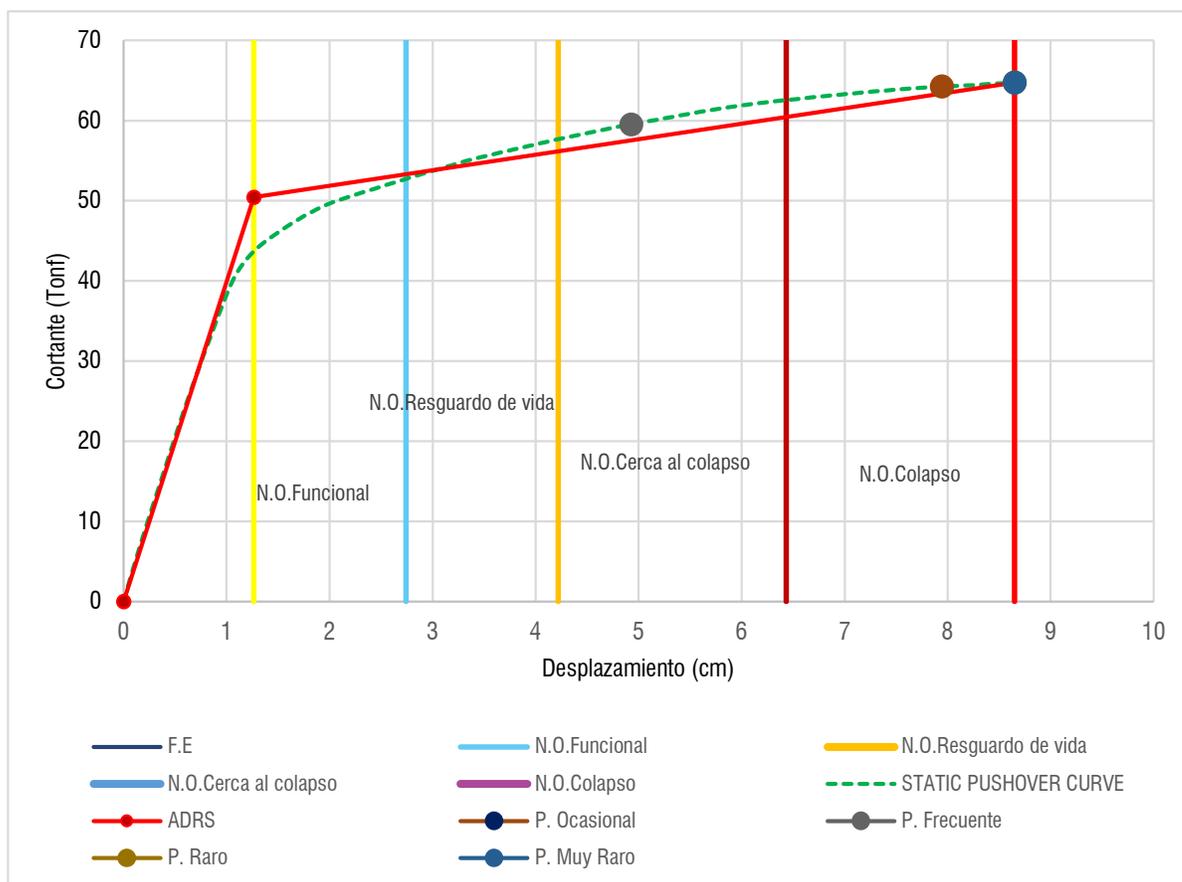
**Figura 43***Desempeño sísmico dirección YY - pabellón 01*

Según la figura 43 los puntos de desempeño para los 04 sismos se ubican en: sismo frecuente cerca al colapso, sismo ocasional, raro y muy raro en el colapso.

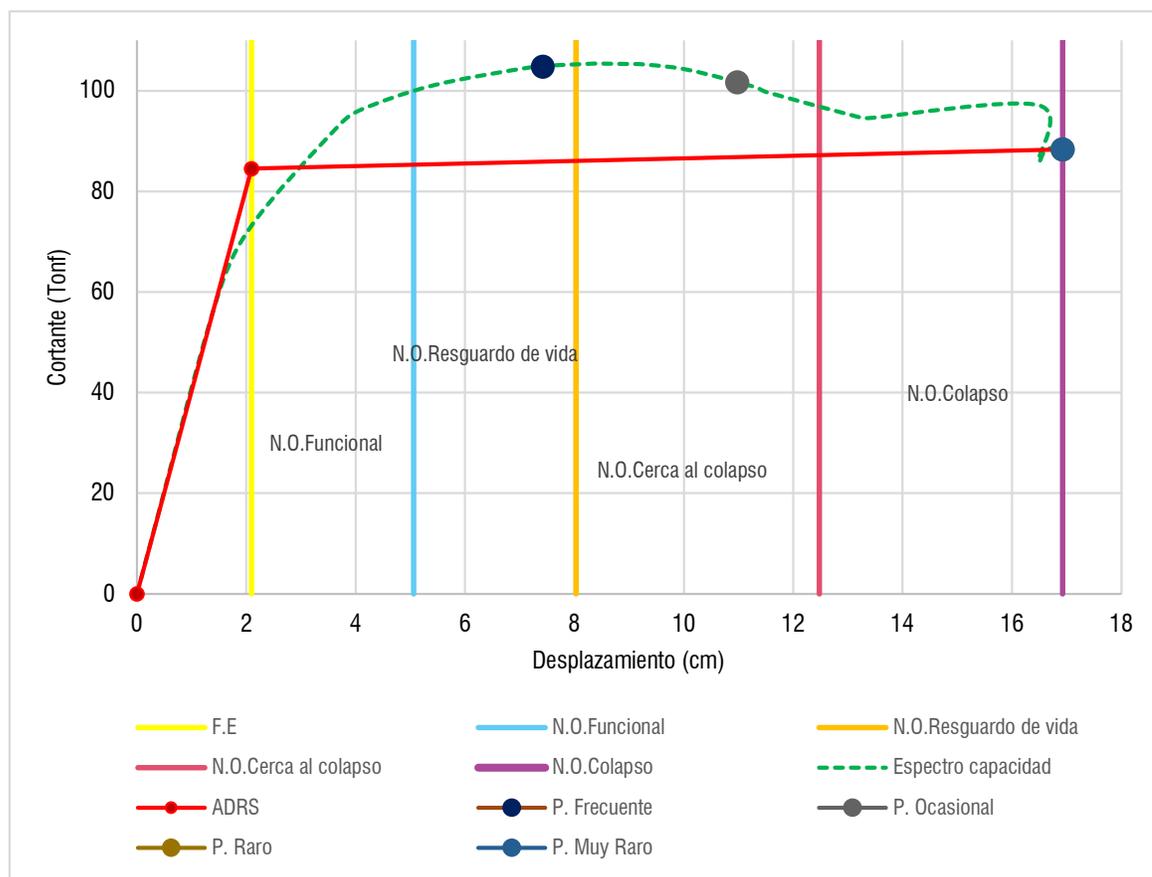
**Figura 44***Desempeño sísmico dirección XX - pabellón 02*

Según la figura 44 los puntos de desempeño para los 04 sismos se ubican en: sismo frecuente resguardo de vida, sismo ocasional cerca al colapso, sismo raro y muy raro en el colapso.

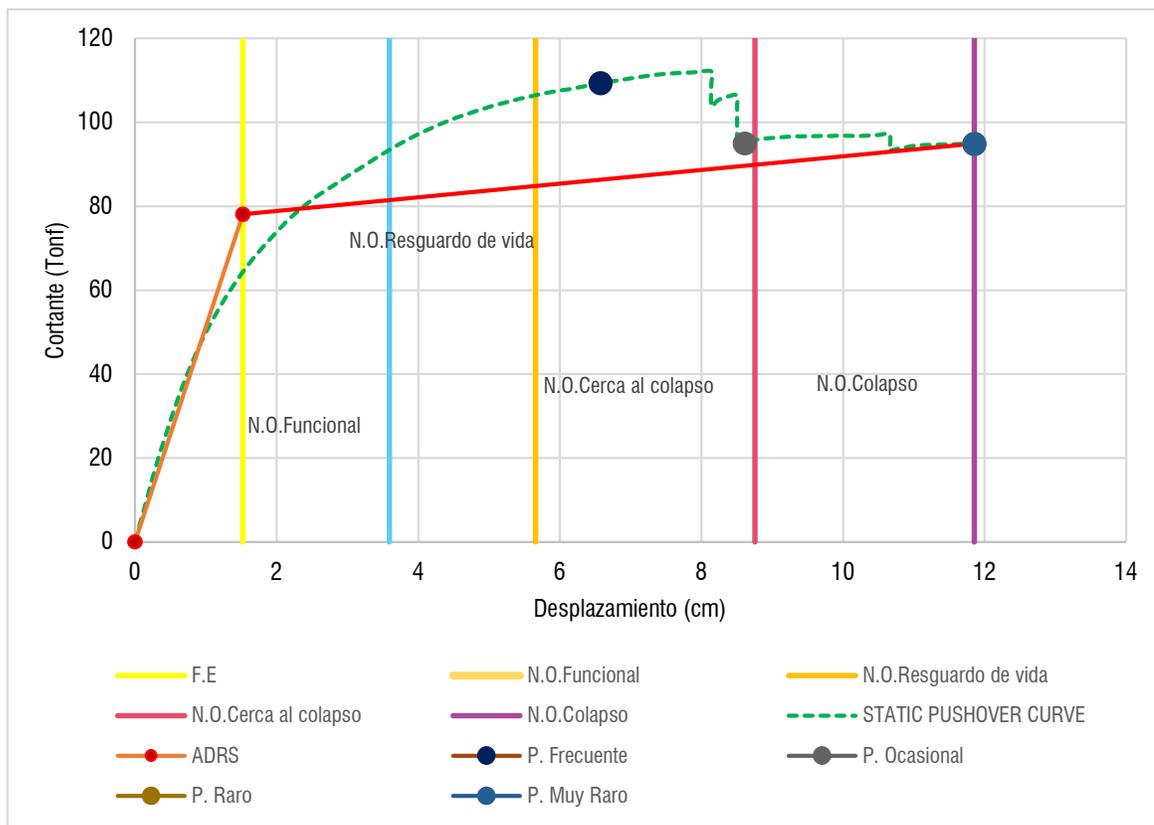
**Figura 45***Desempeño sísmico dirección YY - pabellón 02*

Según la figura 45 los puntos de desempeño para los 04 sismos se ubican en: sismo frecuente y ocasional cerca al colapso, sismo raro y muy raro en el colapso.

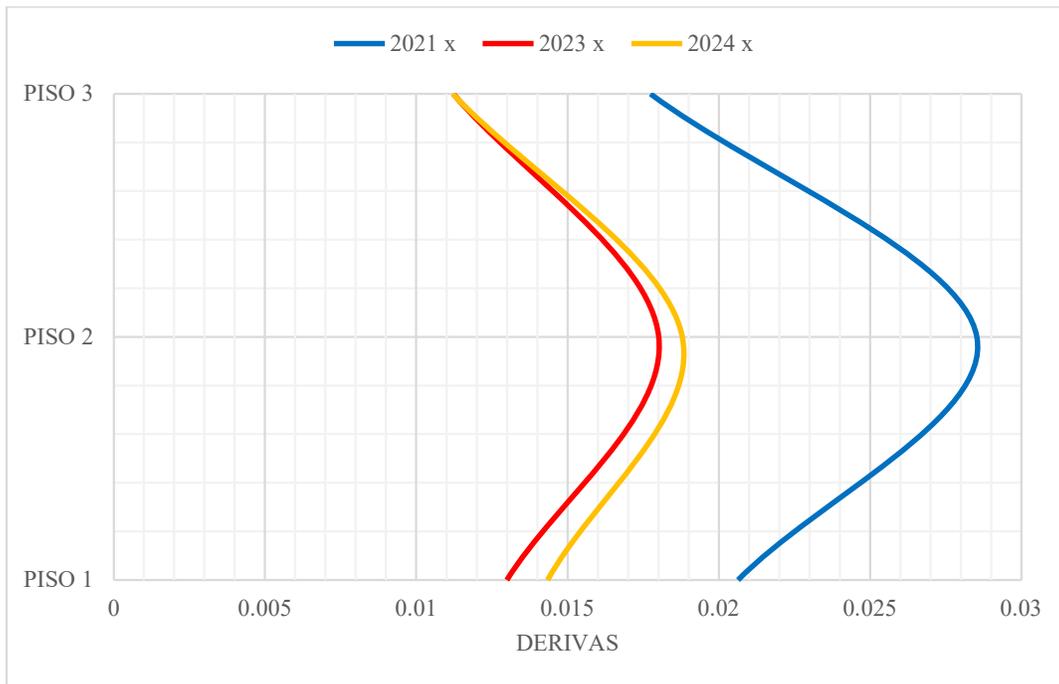
**Figura 48**

*Distorsiones de entrepiso tiempo historia dirección X-pabellón 02*

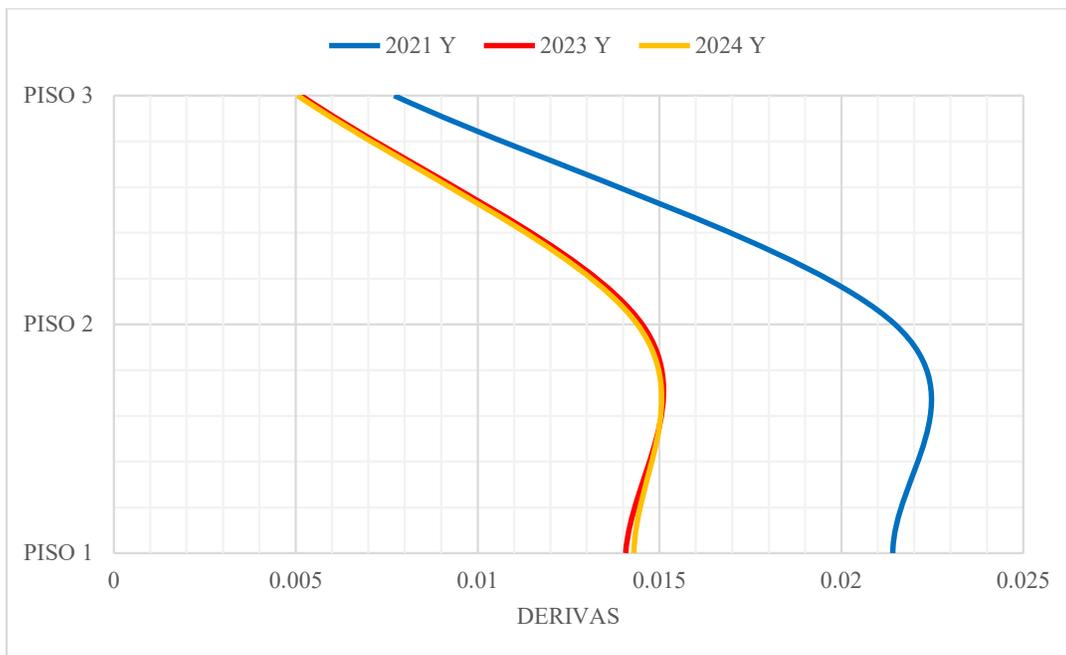
**Figura 49**

*Distorsiones de entrepiso tiempo historia dirección Y-pabellón 02*

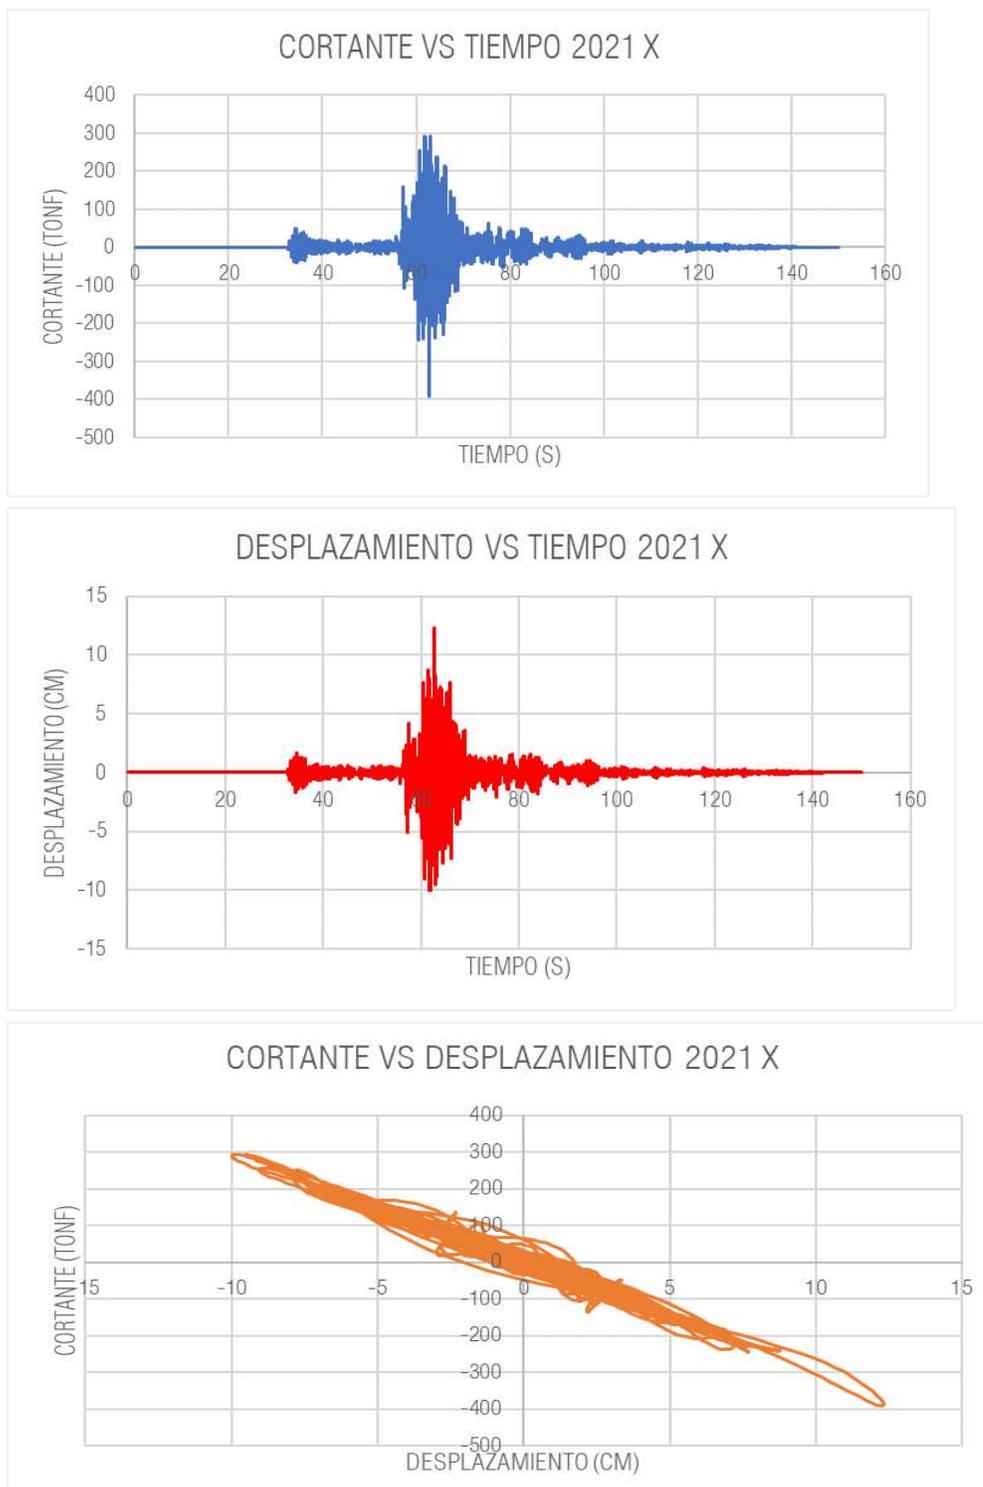
**Figura 50**

*Cortante, desplazamiento y diagrama histerético en la dirección x-pabellón 01*

Se encontraron desplazamientos mayores a 10 cm y cortantes cercanas a las 300 tonf. El diagrama histérico muestra una tendencia de movimiento lineal de la estructura frente al sismo.

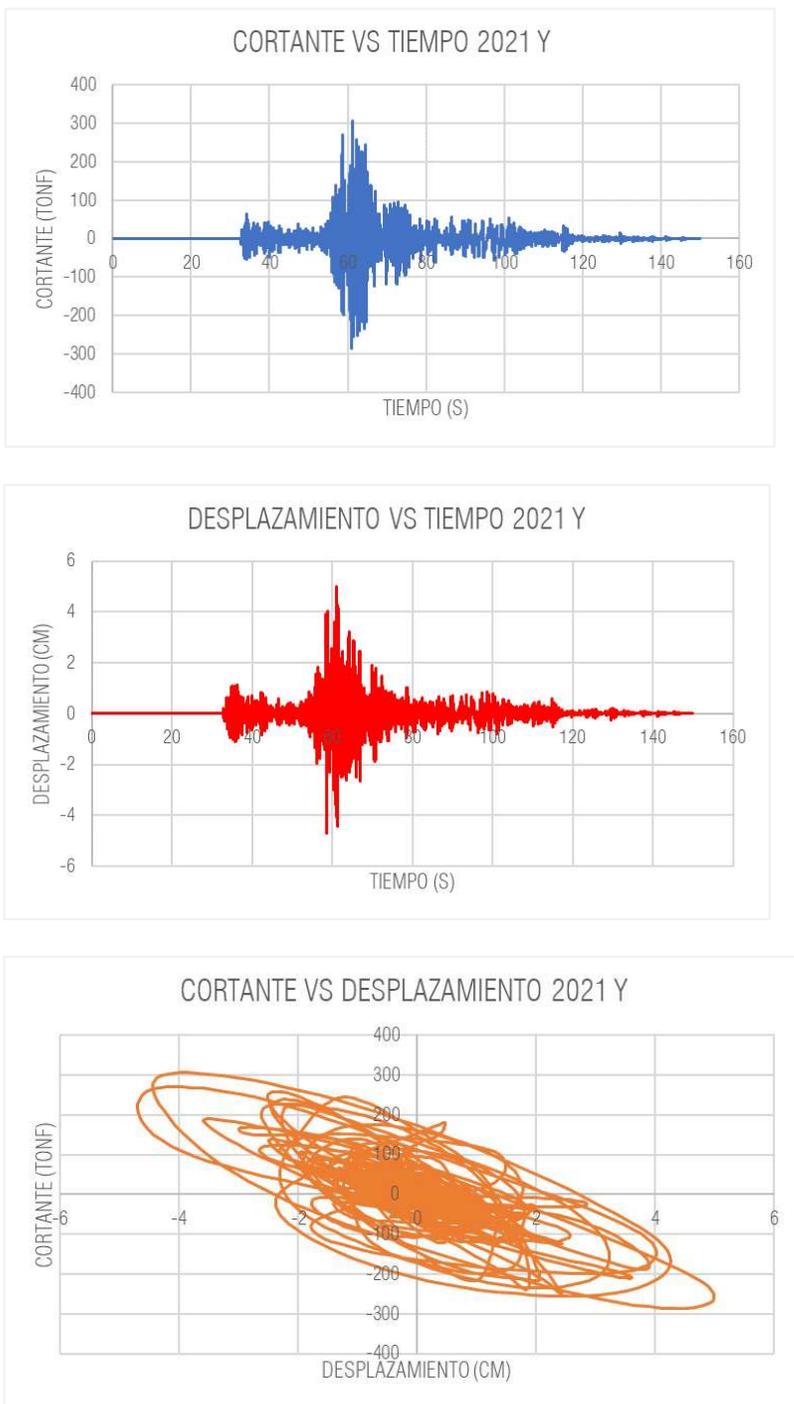
**Figura 51**

*Cortante, desplazamiento y diagrama histérico en la dirección Y-pabellón 01*

Se encontraron desplazamientos mayores a 4 cm y cortantes cercanas a las 300 tonf. El diagrama histérico muestra una tendencia de movimiento circular de la estructura frente al sismo.

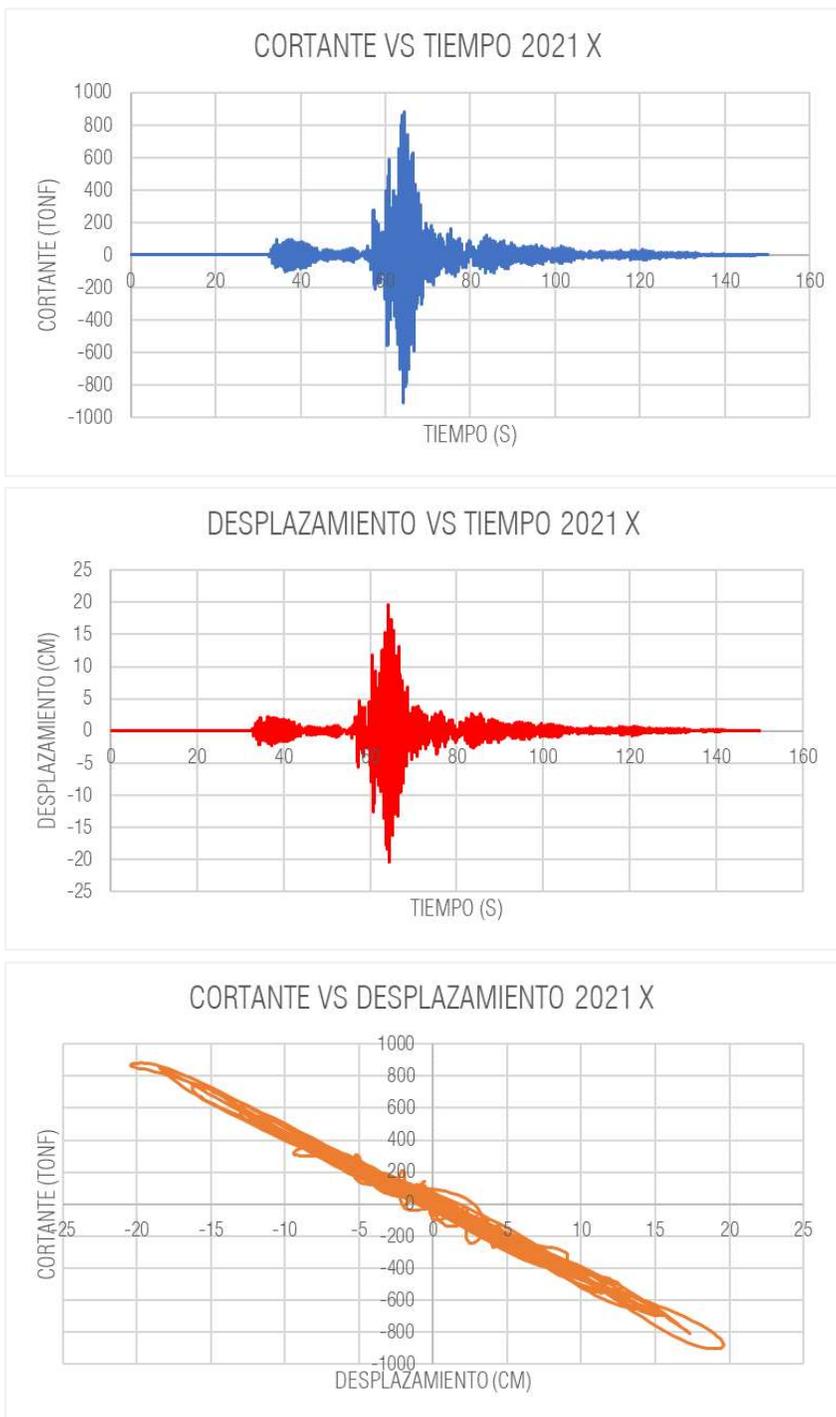
**Figura 52**

*Cortante, desplazamiento y diagrama histérico en la dirección x-pabellón 02*

Se encontraron desplazamientos mayores a 15 cm y cortantes cercanas a las 800 tonf. El diagrama histerético muestra una tendencia de movimiento lineal de la estructura frente al sismo.

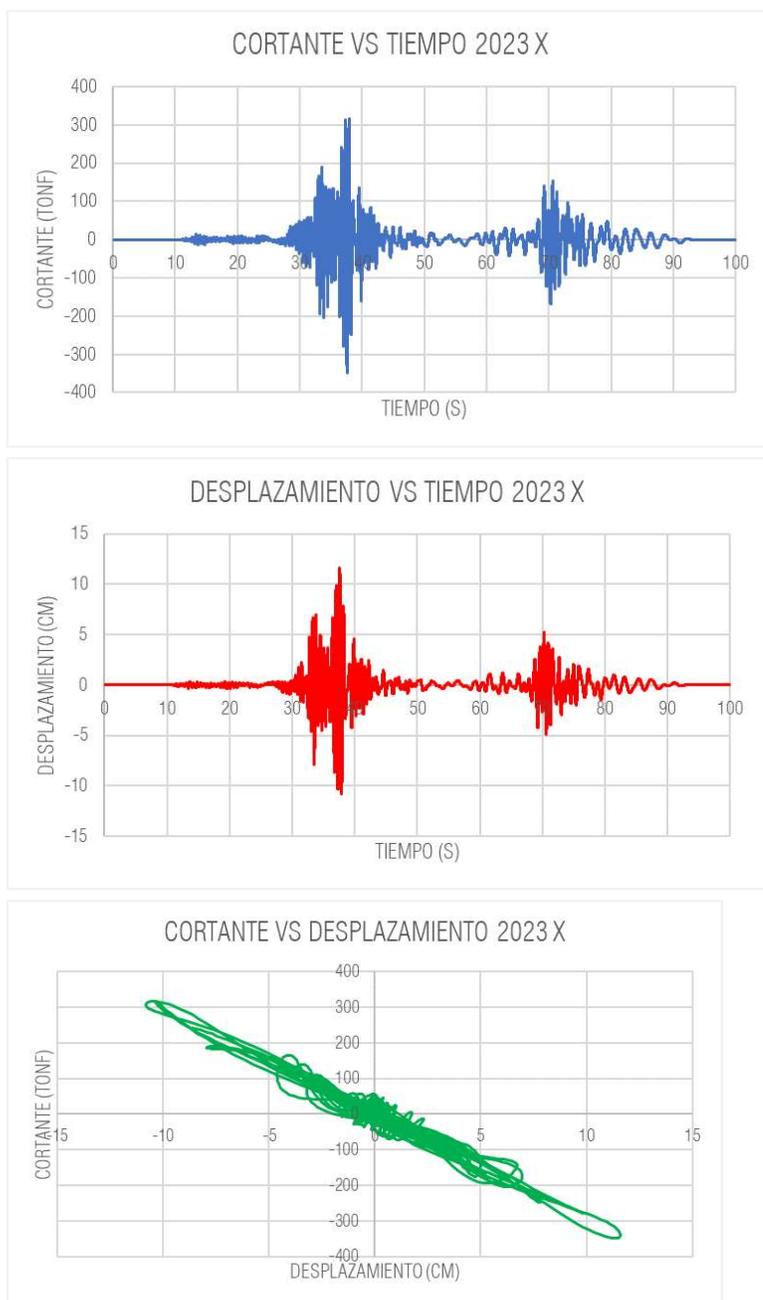
*Cortante, desplazamiento y diagrama histerético en la dirección x-pabellón 01*

Se encontraron desplazamientos mayores a 10 cm y cortantes cercanas a las 300 tonf. El diagrama histérico muestra una tendencia de movimiento lineal de la estructura frente al sismo

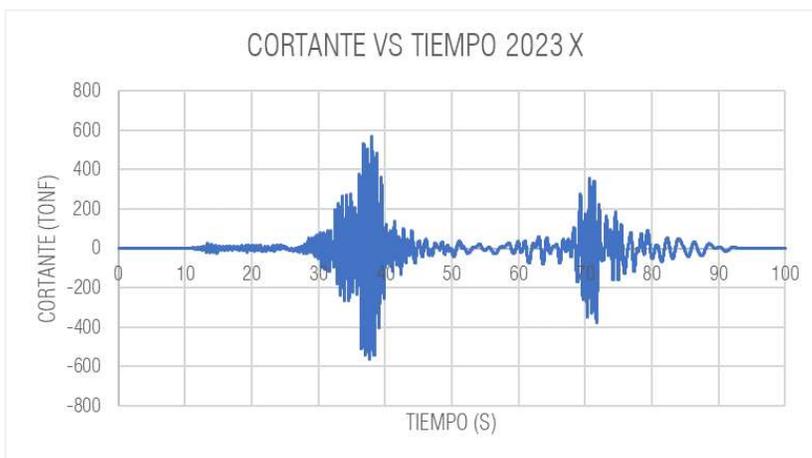
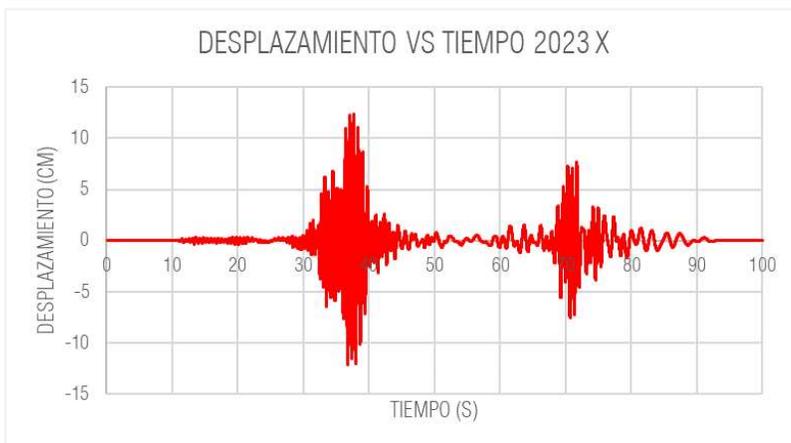
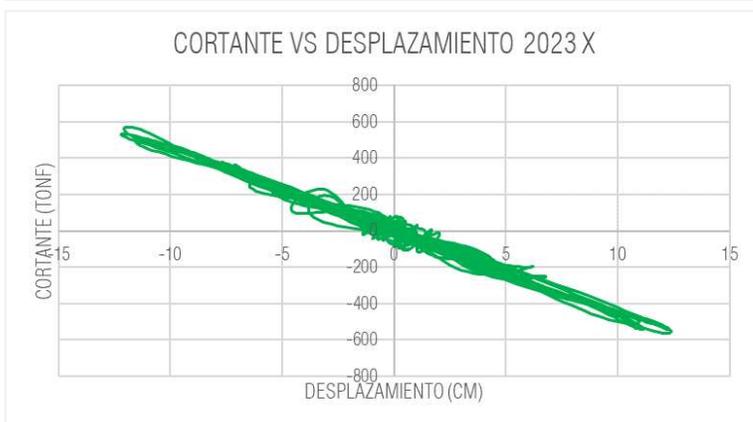
**Figura 54**

*Cortante, desplazamiento y diagrama histérico en la dirección x-pabellón 02*

Se encontraron desplazamientos mayores a 10 cm y cortantes cercanas a las 300 tonf. El diagrama histérico muestra una tendencia de movimiento lineal de la estructura frente al sismo.

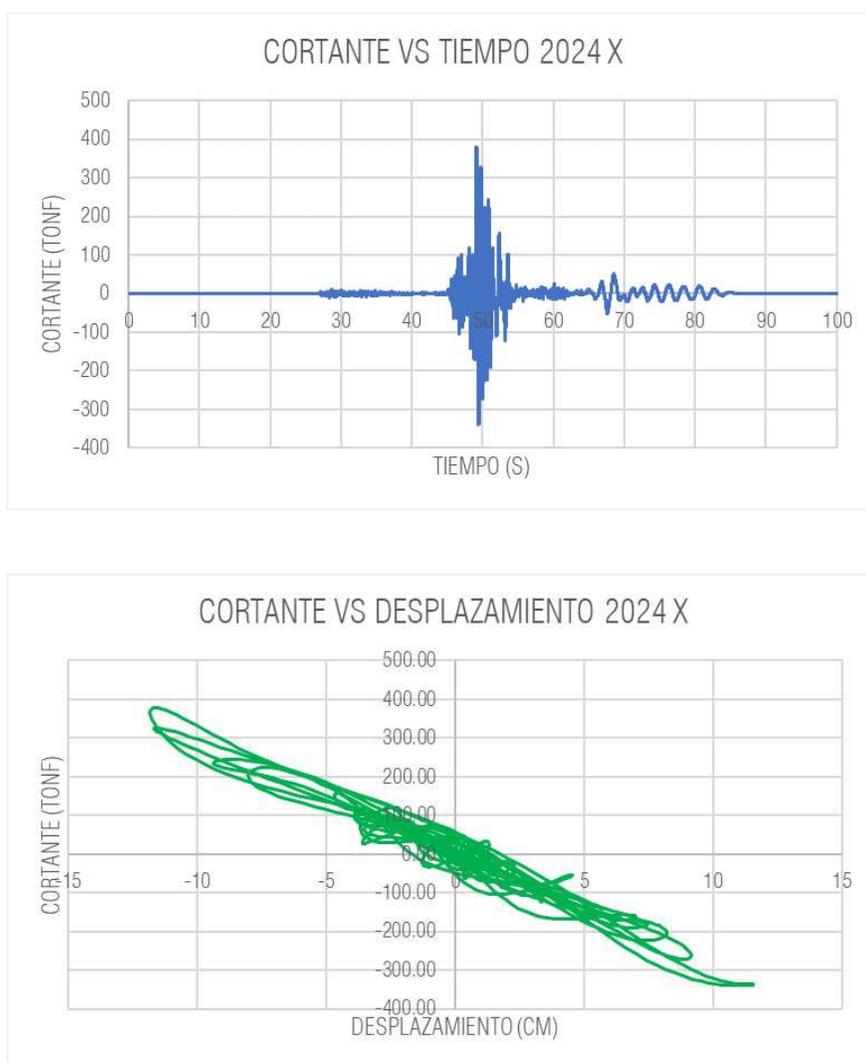
*Cortante, desplazamiento y diagrama histérico en la dirección x-pabellón 01*

Se encontraron desplazamientos mayores a 10 cm y cortantes cercanas a las 400 tonf. El diagrama histérico muestra una tendencia de movimiento lineal de la estructura frente al sismo.

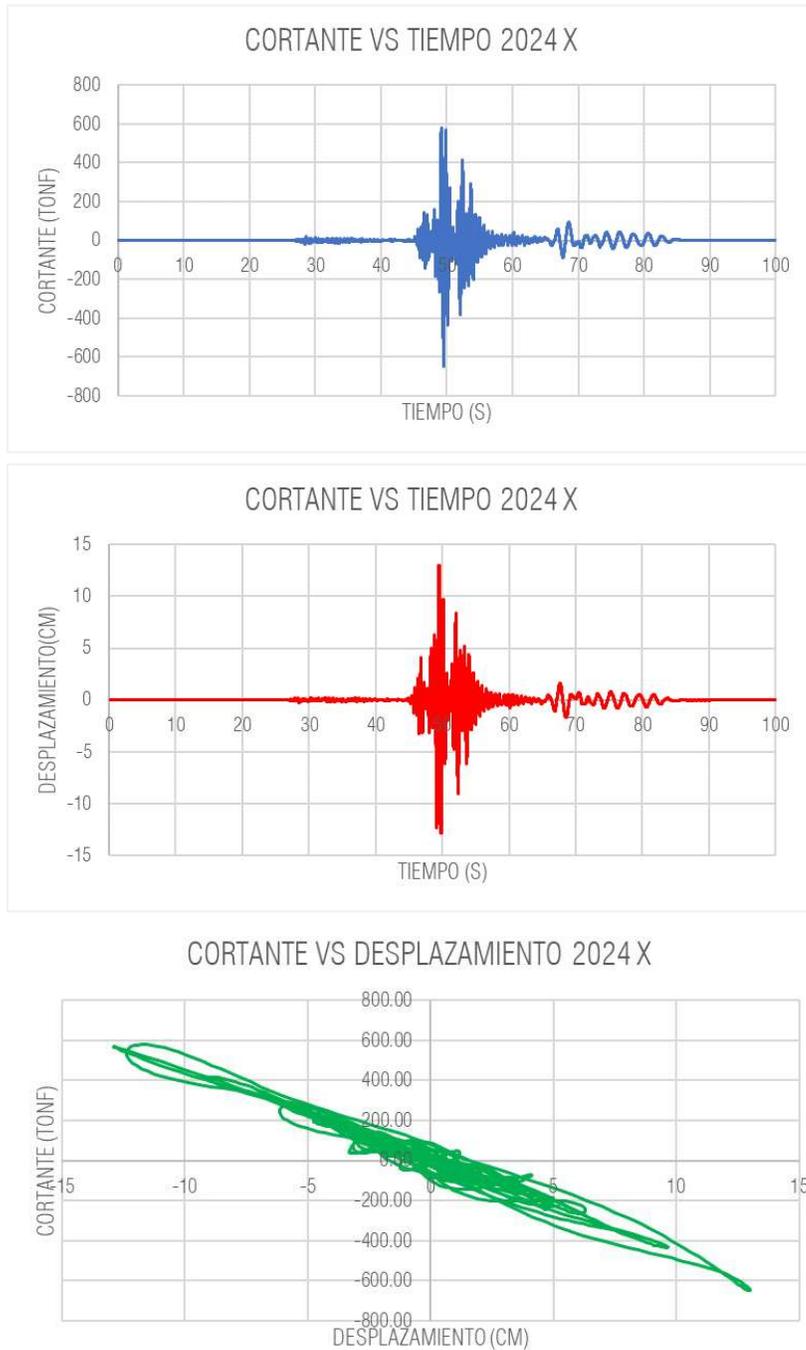
**Figura 56**

*Cortante, desplazamiento y diagrama histerético en la dirección x-pabellón 02*

Se encontraron desplazamientos mayores a 10 cm y cortantes cercanas a las 600 tonf. El diagrama histerético muestra una tendencia de movimiento lineal de la estructura frente al sismo.

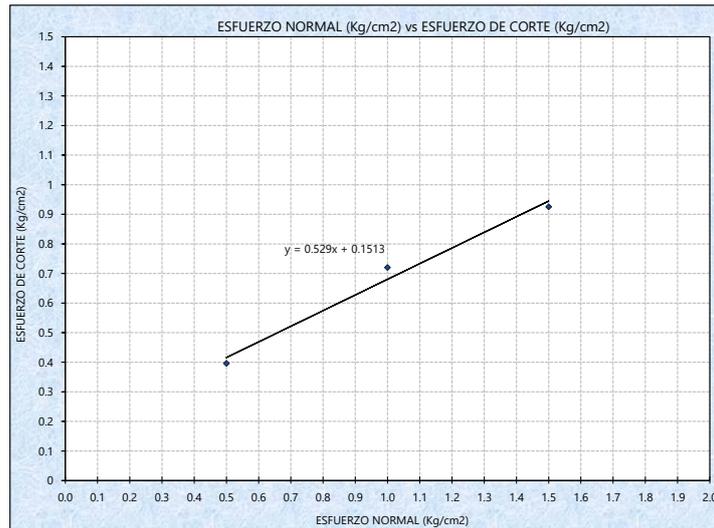
ESFUERZO NORMAL VS ESFUERZO DE CORTE

RESULTADOS : COHESIÓN (C) : 0.15  
 ANGULO DE FRICCIÓN INTERNA (ø) : 27.88
