“EVALUACIÓN DEL DESEMPEÑO SÍSMICO DE LA I.E. SAN MARCOS DE  
SILLANGATE-DISTRITO DE QUEROCOTILLO-CUTERVO-CAJAMARCA EMPLEANDO  
EL ANÁLISIS NO LINEAL ESTÁTICO Y DINÁMICO”

**TESIS PARA OPTAR EL TÍTULO PROFESIONAL DE:**  
INGENIERO CIVIL

**PRESENTADO POR:**  
BACH. DELGADO ENCALADA YAN CARLOS

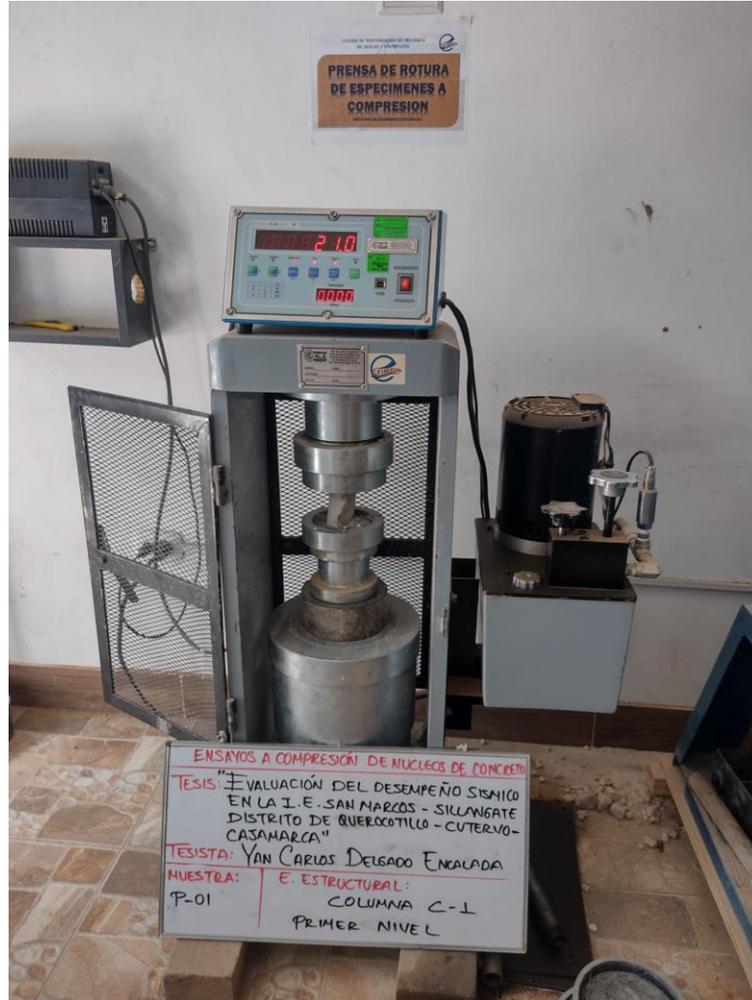
FOTOGRAFIA 02:

DESCRIPCIÓN	:	ENSAYO A COMPRESION DE NUCLEO EXTRAIDO CON BROCA DIAMANTINA
PUNTO	:	P-1
ELEMENTO ESTRUCTURAL	:	COLUMNA C-1 / PRIMER NIVEL
TESIS:	:	"EVALUACIÓN DEL DESEMPEÑO SÍSMICO DE LA I.E. SAN MARCOS DE SILLANGATE-DISTRITO DE QUEROCOTILLO-CUTERVO-CAJAMARCA EMPLEANDO EL ANÁLISIS NO LINEAL ESTÁTICO Y DINÁMICO"

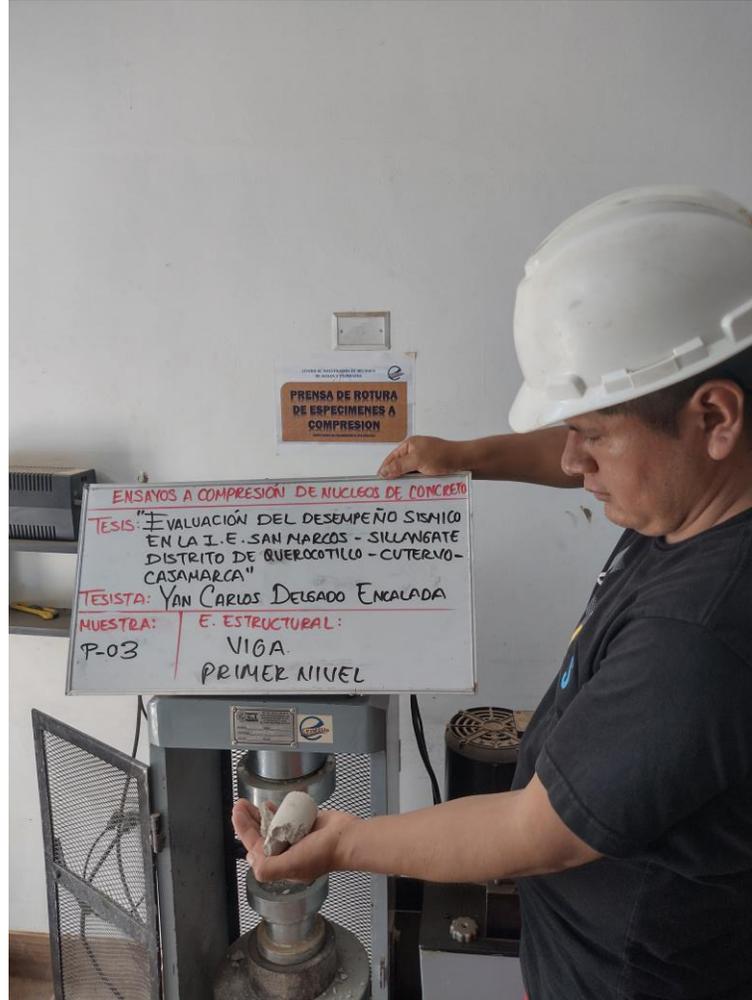
**FOTOGRAFIA 06:**

<b>DESCRIPCIÓN</b>	:	ENSAYO A COMPRESION DE NUCLEO EXTRAIDO CON BROCA DIAMANTINA
<b>PUNTO</b>	:	P-3
<b>ELEMENTO ESTRUCTURAL</b>	:	VIGA / PRIMER NIVEL
<b>TESIS:</b>	:	"EVALUACIÓN DEL DESEMPEÑO SÍSMICO DE LA I.E. SAN MARCOS DE SILLANGATE-DISTRITO DE QUEROCOTILLO-CUTERVO-CAJAMARCA EMPLEANDO EL ANÁLISIS NO LINEAL ESTÁTICO Y DINÁMICO"

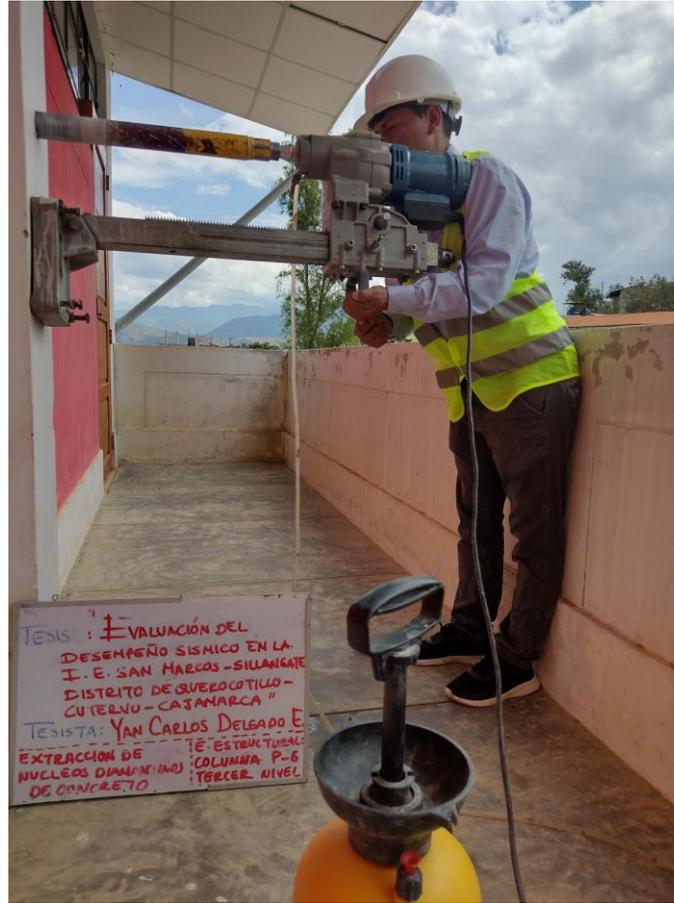
**FOTOGRAFIA 11:**

TESIS: "EVALUACIÓN DEL DESEMPEÑO SÍSMICO EN LA I. E. SAN MARCOS - SILLANGATE DISTRITO DE QUEROCOTILLO - CUTERVO - CAJAMARCA"  
 TESISTA: YAN CARLOS DELGADO E  
 EXTRACCIÓN DE NUCLEOS DIAMANTINOS DE CONCRETO  
 T.E. ESTRUCTURAL  
 COLUMNA P-6  
 TERCER NIVEL

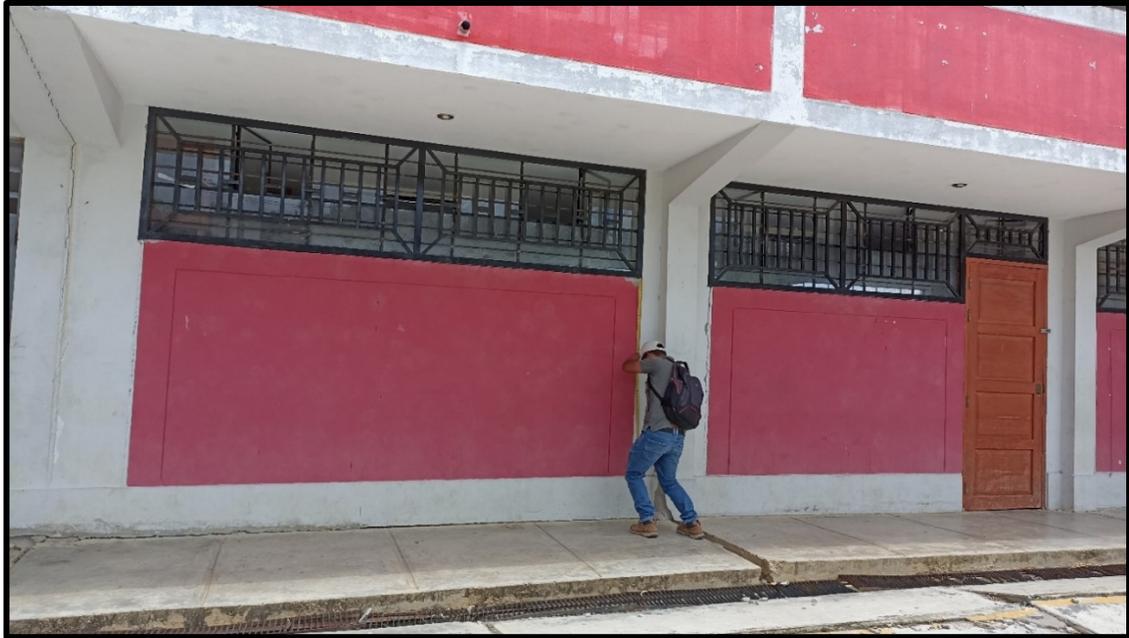
**Imagen 03:** Se aprecia la toma de medidas del alféizar de las ventanas en el 1° piso, para contrastar con el expediente técnico.

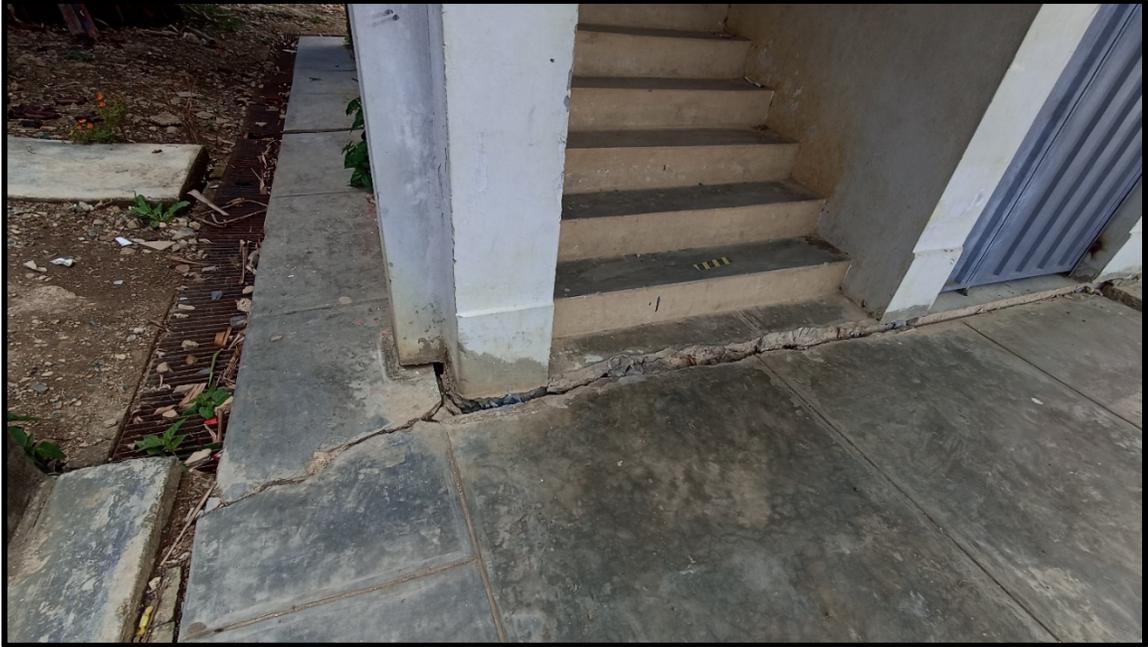
**Imagen 05:** Se muestra una grieta de separación entre el pabellón y la vereda, parte frontal, se puede deducir que ha sucedido por problemas en la fundación de la estructura.

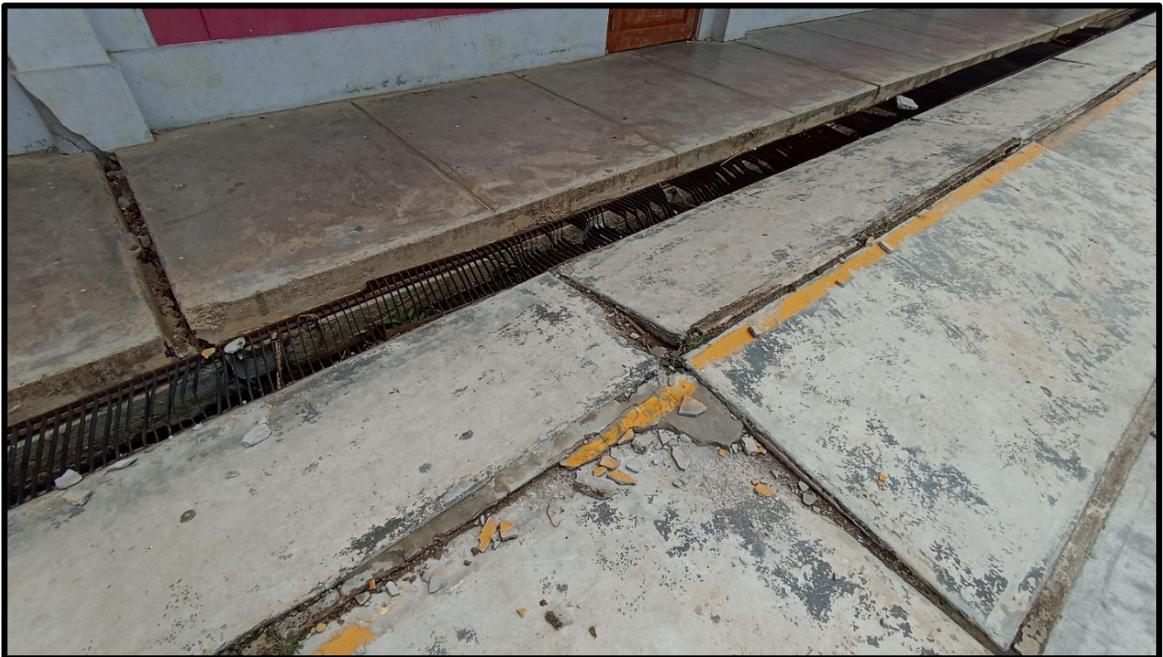
**Imagen 06:** Se muestra un asentamiento diferencial del pabellón 01, puede ser que algunas partes de la cimentación se este asentando de manera desigual.

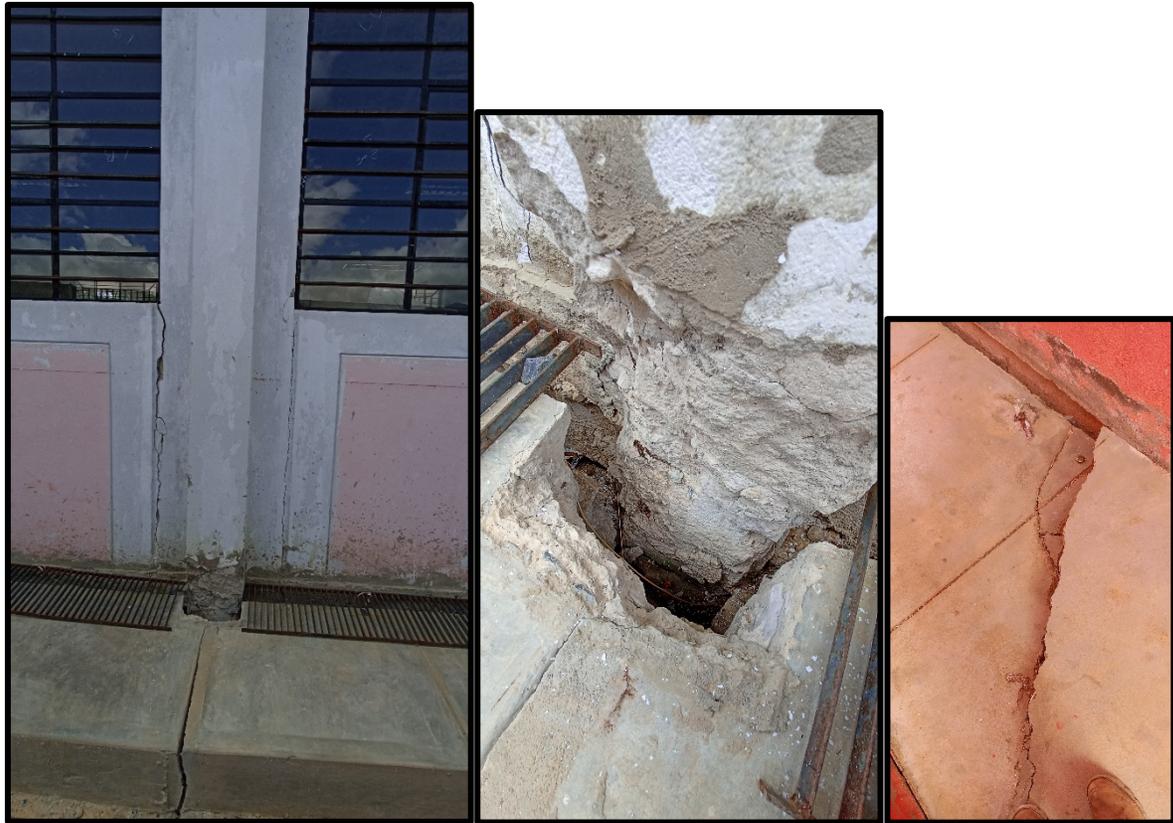
**Imagen 07:** En la imagen (a) se aprecia el alfeizar de la ventana posterior agrietado, en la (b) el concreto de mala calidad, en la (c) parte de la vereda hundida, estas fallas estructurales han sido ocasionadas por algún error en la construcción o que la estructura este sometido a cargas que exceden su capacidad de diseño.

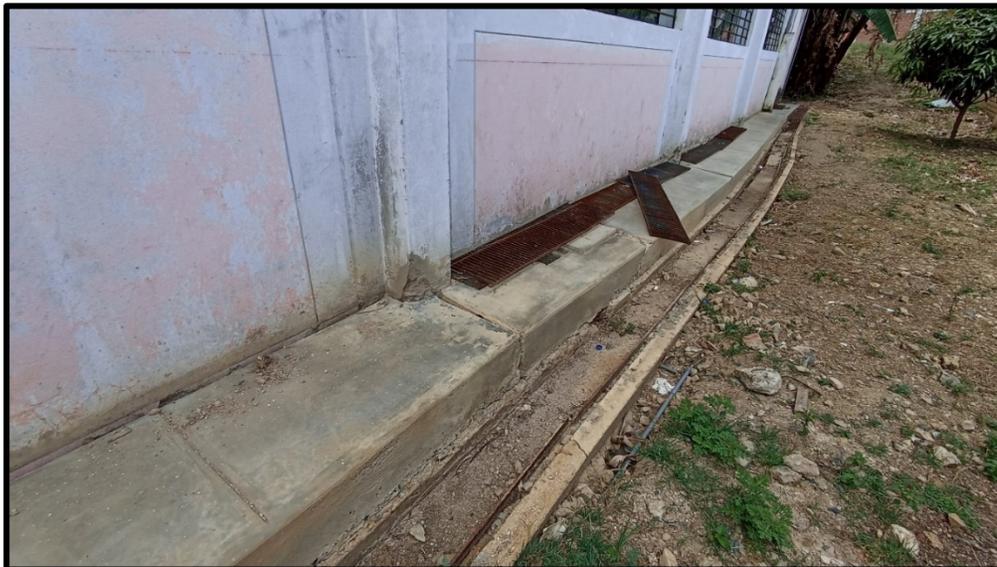
**Imagen 08:** Se observan una serie de fallas estructurales como: elementos estructurales agrietados, asentamientos, mala calidad de materiales entre otros, estos problemas son tan notorios que habido fallas en el diseño o construcción.

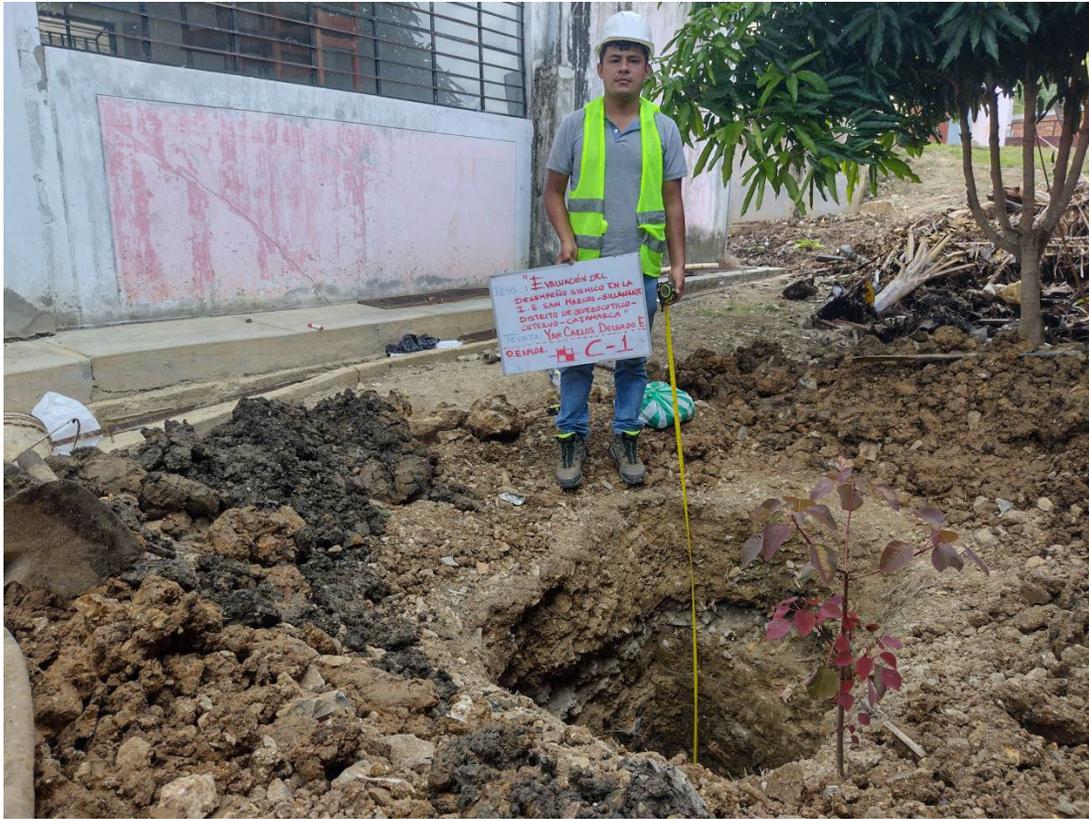
**Imagen 09:** Inspección a la excavación de la calicata para el EMS.

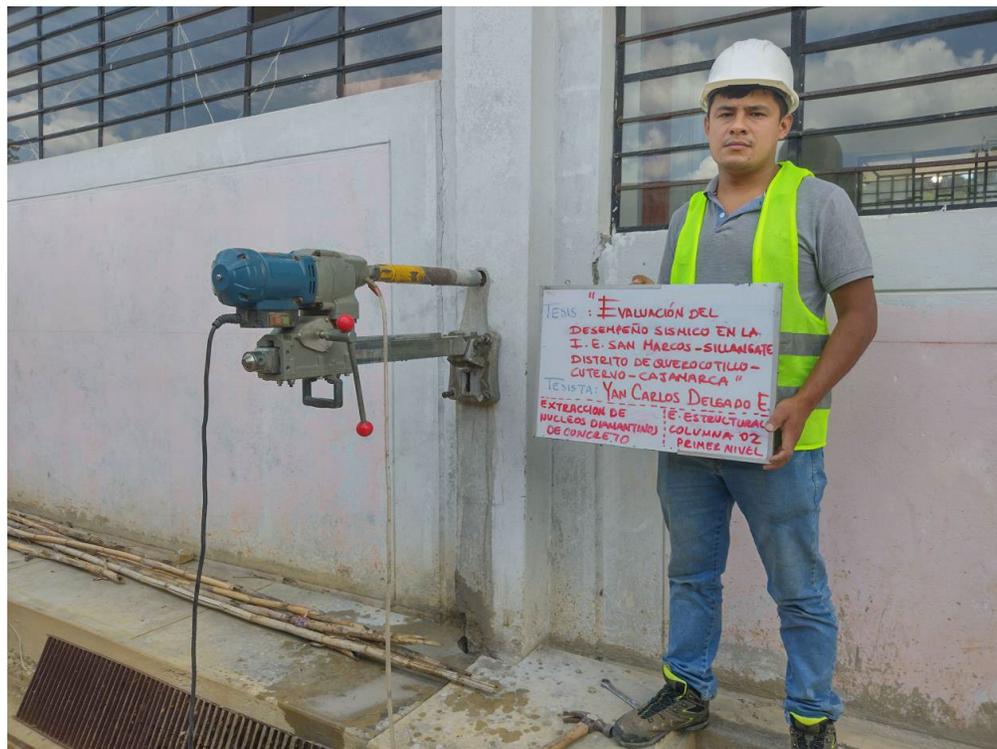
**Imagen 10:** Inspección a la extracción de diamantina

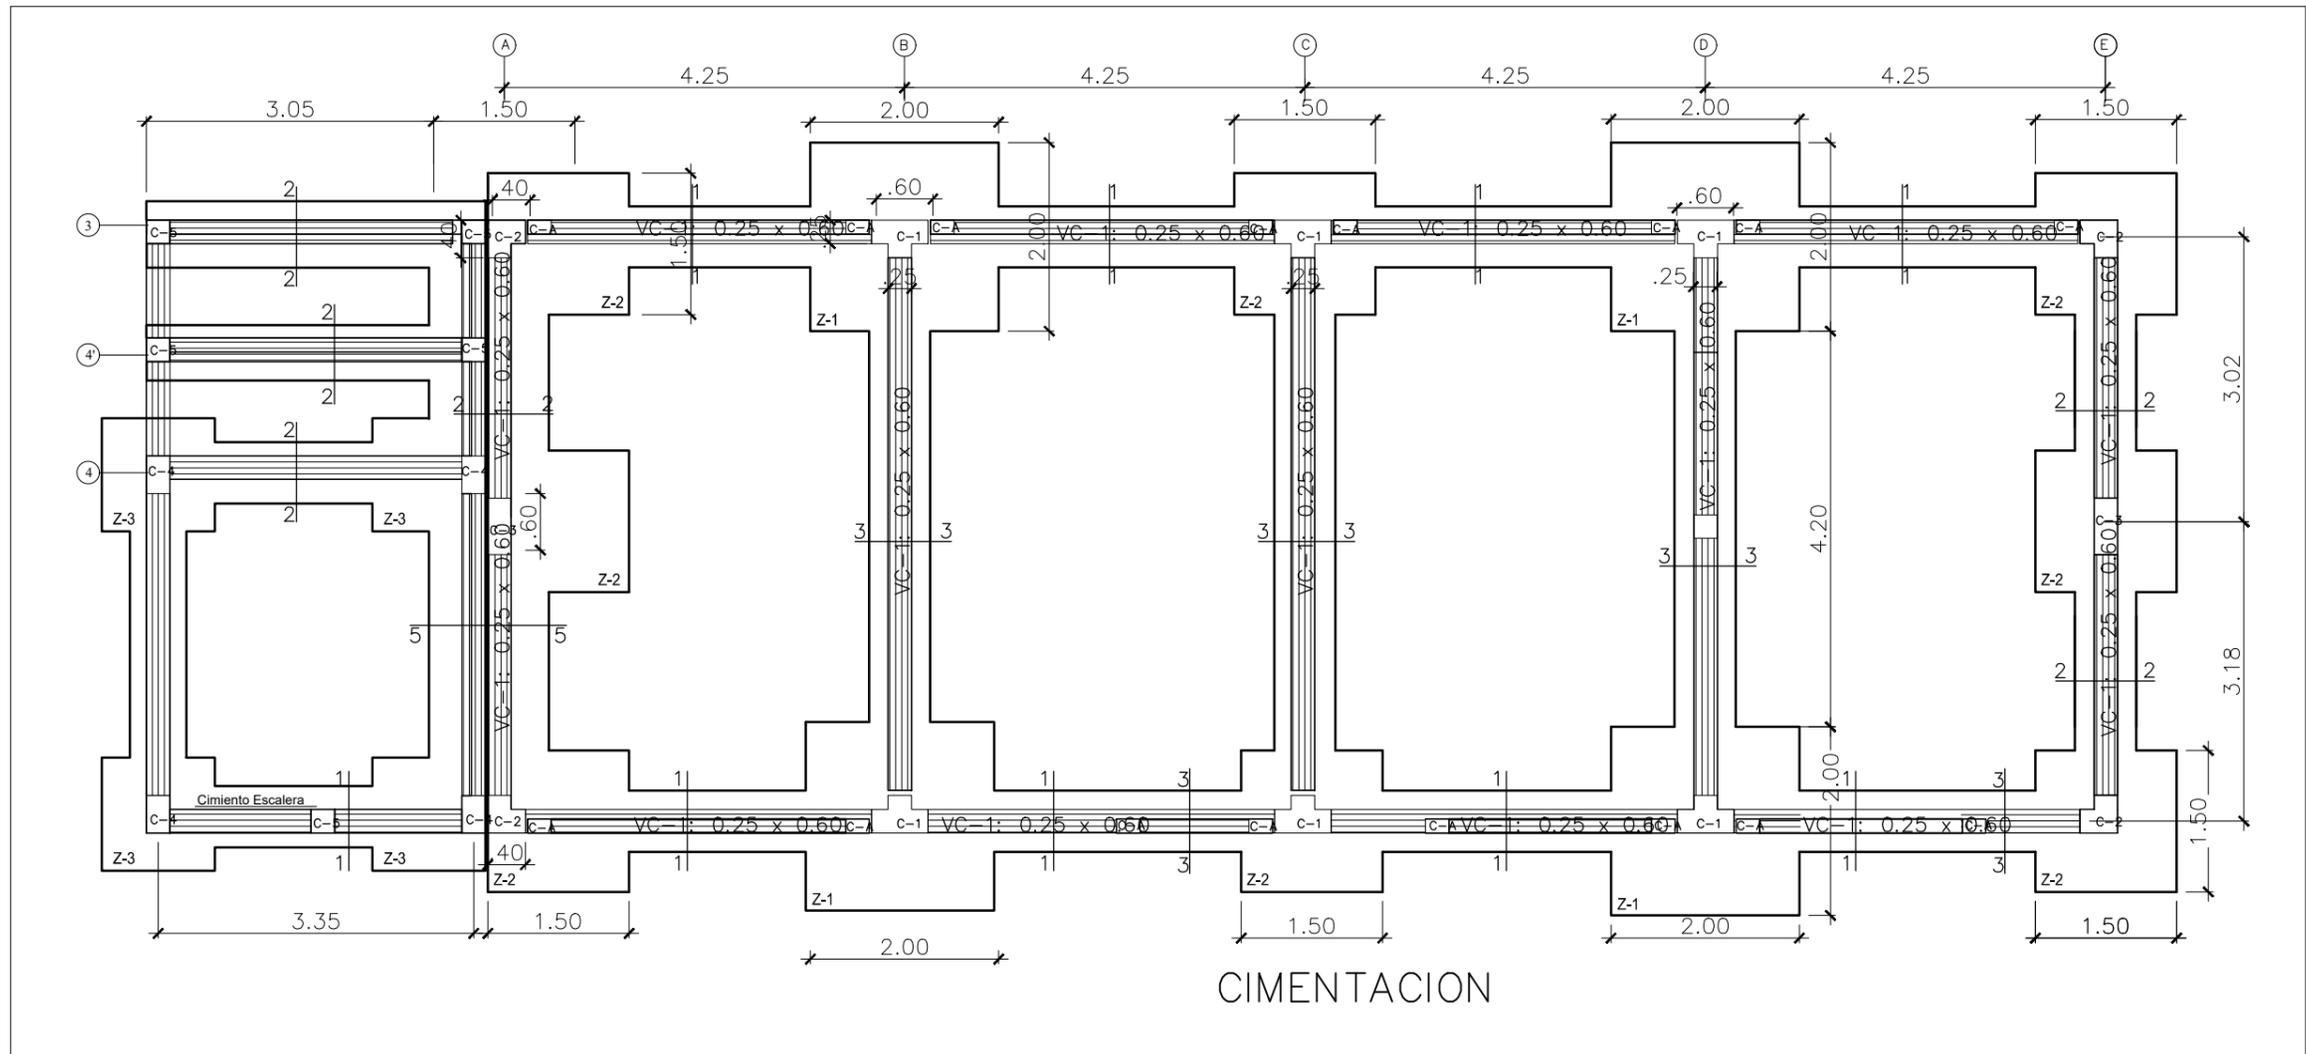
P-03

CUADRO DE COLUMNAS			
TIPO	SECCION	As PRINC.	ESTRIBOS
C-1		10 # 5/8"	3/8" 30 0.0L, 60 0.1L, 30 0.15 #0 0.20
C-2		8 # 5/8"	3/8" 30 0.0L, 60 0.1L, 30 0.15 #0 0.20
C-3		6 # 5/8"	3/8" 30 0.0L, 60 0.1L, 30 0.15 #0 0.20
C-4		4 # 5/8"	3/8" 30 0.0L, 60 0.1L, 30 0.15 #0 0.20
C-5		4 # 1/2"	1/4" 10 0.0L, #0 0.20
C-A		4 # 3/8"	1/4" 10 0.0L, #0 0.20
