UNIVERSIDAD NACIONAL DE CAJAMARCA FACULTAD DE INGENIERÍA ESCUELA PROFESIONAL DE INGENIERÍA GEOLÓGICA

TESIS ANÁLISIS ESTRUCTURAL EN EL CENTRO POBLADO DE HUAMBOCANCHA BAJA, CAJAMARCA.

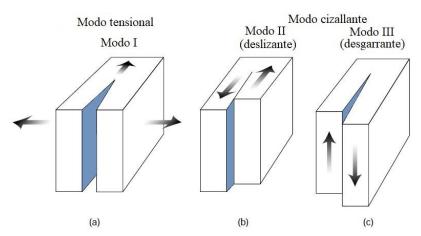
Figura 5. Block diagrama ilustrando los tres modelos de fracturas, (a) Modelo I, (b) Modelo II, (c) Modelo III. Modelo I formado por fractura extensión, Modelo II y Modelo III son fracturas por cizallamiento.

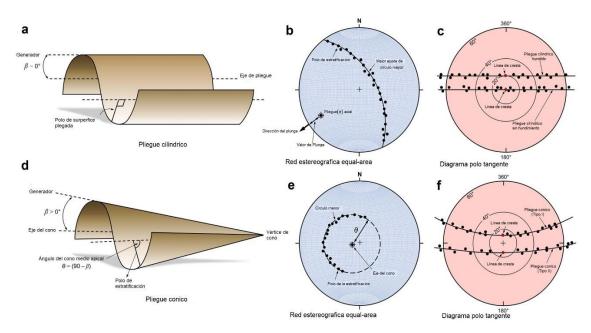
Figura 11. a) Capa plegada cilíndrica. b) Red de Schmidt para un pliegue cilíndrico. c)
Diagrama polar tangente de capa en pliegues cilíndricos hundidos y no hundidos. d) Capa
plegada cónica. e) Red de Schmidt de una superficie plegada cónica. c) Diagrama polar tangente
de capa en pliegues cónicos Tipo-I y Tipo-II
Fuente: Adaptado de Nabavi y Fossen, (2021).

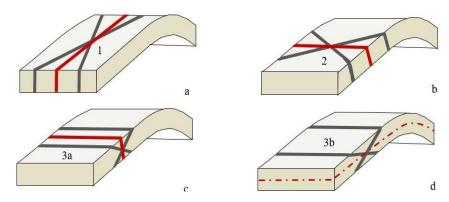
Figura 12. Esquema que muestra una generalización de los principales tipos de fracturas relacionadas con el plegamiento.

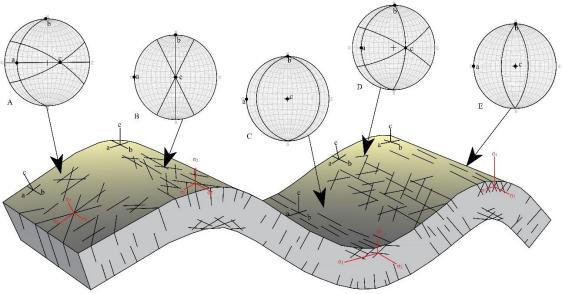
Figura 13. Esquema que muestra fracturas asociadas a un pliegue. Se muestra también la posición de las fracturas en una proyección estereográfica.

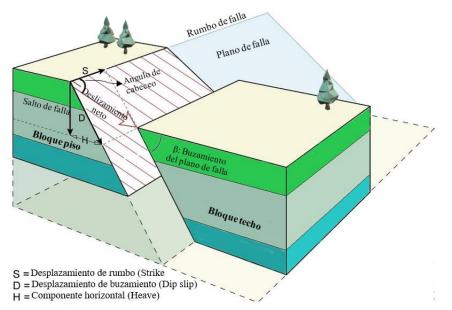
Figura 14. Geometría de falla con componentes relativos de movimiento. Fuente: Adaptado de Burg, (2020).

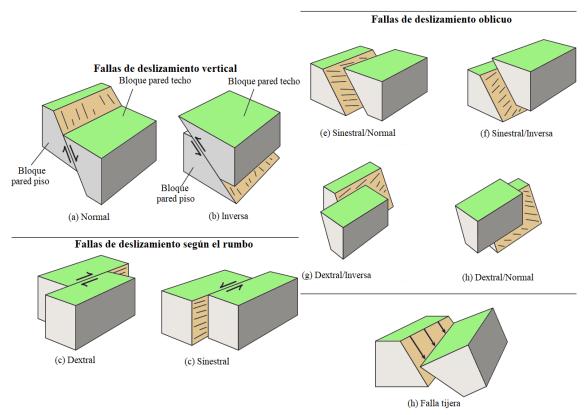
Figura 15. Block diagrama de los diferentes tipos de fallas. Fuente: Adaptado de Van der Pluijm y Marshak; (2004).

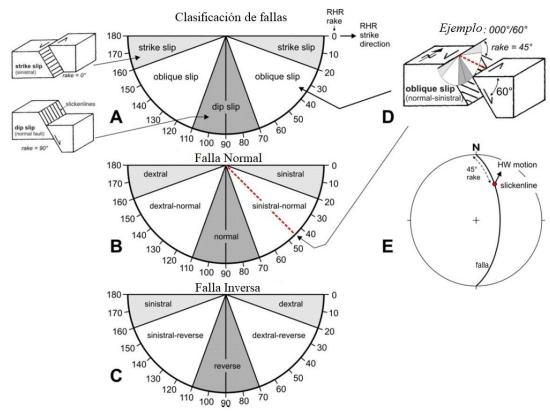
Figura 16. A. Clasificación general de fallas en base al ángulo de rake. B. Componente de deslizamiento normal. C. Componente de deslizamiento inverso. D. Diagrama de bloques mostrando un ejemplo de falla oblicua-slip. E. Estereograma que muestra un ejemplo de falla y línea de corte.

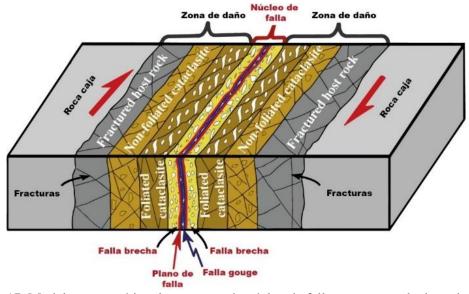
Figura 17. Modelo esquemático de una zona de núcleo de falla y una zona de daño dentro de una zona de falla de rumbo.

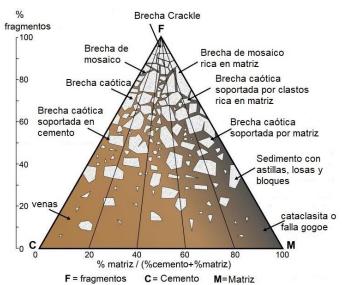
Figura 18. Clasificación de brechas por fragmentos, cemento y matriz Fuente: Tomado de Woodcock *et al.* (2006).

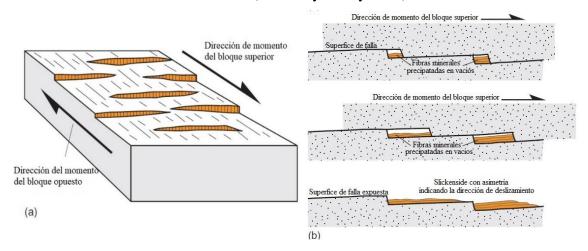
Figura 19. (a) Los escalones y lineamiento de deslizamiento. (b) Sección transversal paralela a la dirección de deslizamiento que muestra asimetría de escalones y fibras. Fuente: Adaptado de Hatcher y Bailey, (2020).

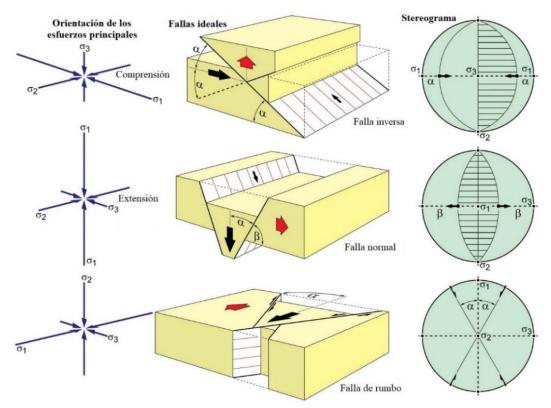
Figura 20. Relación del modelo de Anderson entre tensiones y fallas ideales **Fuente:** Tomado de Burg, (2020).

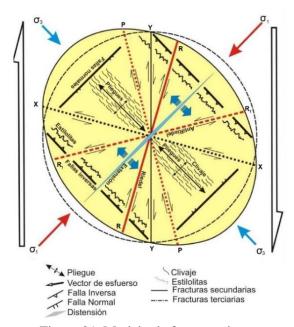
Figura 21. Modelo de fracturamiento. Fuente: Adaptado de Echeverry *et al.* (2009).

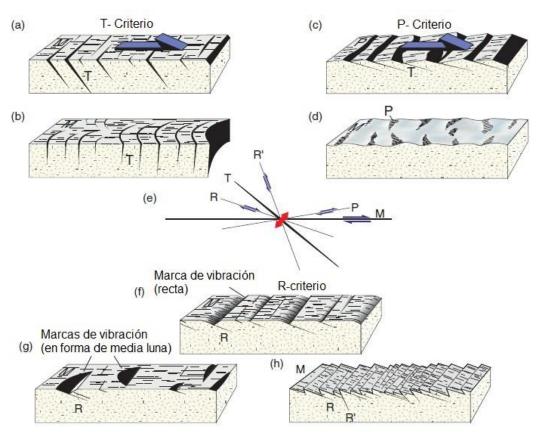
Figura 22. Criterios cinemáticos a lo largo de una falla con fracturas. Se utiliza la nomenclatura general para las fracturas en un sistema de cortante (fracturas R, R0, P, T y M). R, conjugada Riedel; P, fracturas por cizallamiento; T, fracturas por extensión; M, superficie de deslizamiento promedio (falla).

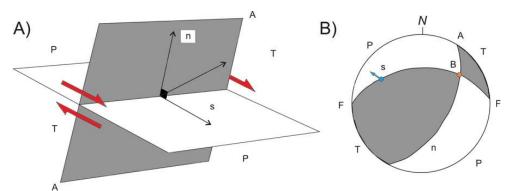
Figura 23. Diedros rectos y mecanismo focal de una falla. A) en perspectiva y B) en proyección estereográfica. F, plano de falla; A, plano auxiliar; n, vector unitario normal al plano de falla; s, vector unitario de deslizamiento; B, intersección de los planos F y A; P, diedro compresivo y T, diedro extensivo.

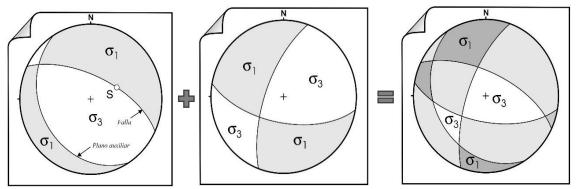
Figura 24. Procedimiento gráfico del método de los diedros rectos para dos fallas. En oscuro compresión, en claro extensión.

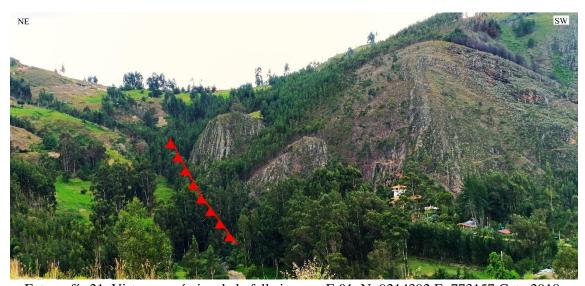
Fotografía 21. Vista panorámica de la falla inversa F-01, N: 9214392 E: 773157 Cota:2918.

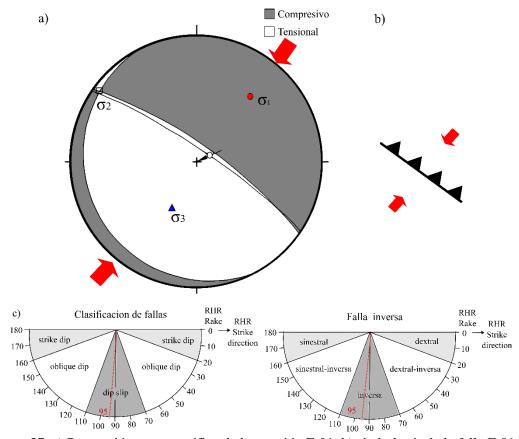
Figura 37. a) Proyección estereográfica de la estación F-01, b) simbología de la falla F-01. c) Clasificación de la falla F-01

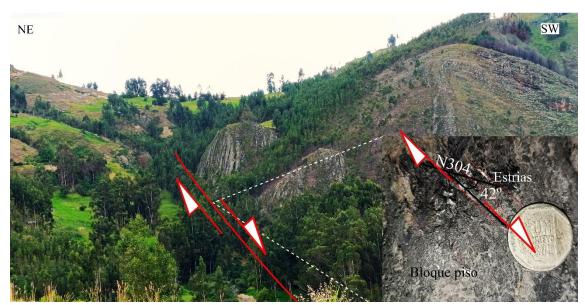
Fotografía 24. Vista panorámica de la falla dextral en la quebrada Las Vizcachas F-02, N: 9214392 E: 773157 Cota:2918 m.s.n.m.

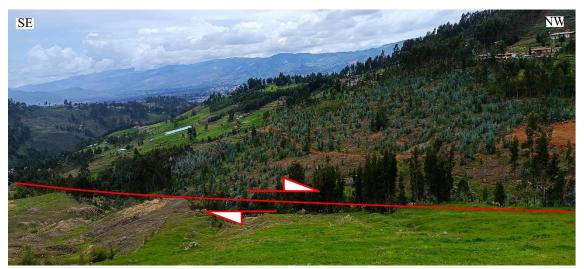
Fotografía 25. Vista panorámica falla dextral en la quebrada el Tigre N: 9213444, E: 774685, Cota: 2944 m.s.n.m.

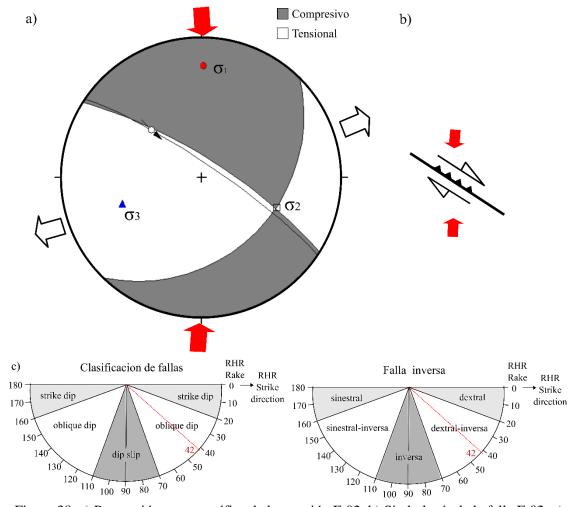
Figura 38. a) Proyección estereográfica de la estación F-02, b) Simbología de la falla F-02. c) Clasificación de falla.

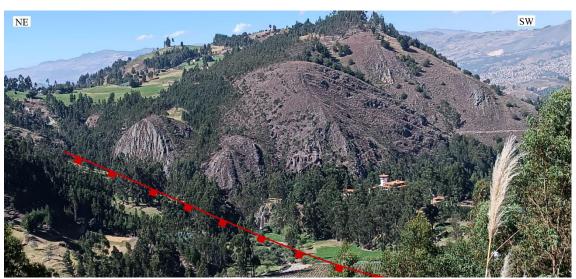
Fotografía 26. Vista panorámica de la falla normal en la quebrada Las Vizcachas F-03, N: 9214531 E: 773197 Cota:2918.

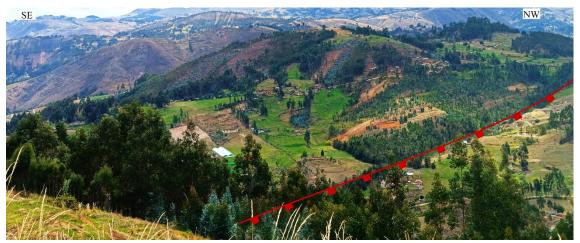
Fotografía 27. Vista panorámica falla normal en la quebrada el Tigre N: 9212875 E: 776084 Cota:2988 m.s.n.m.

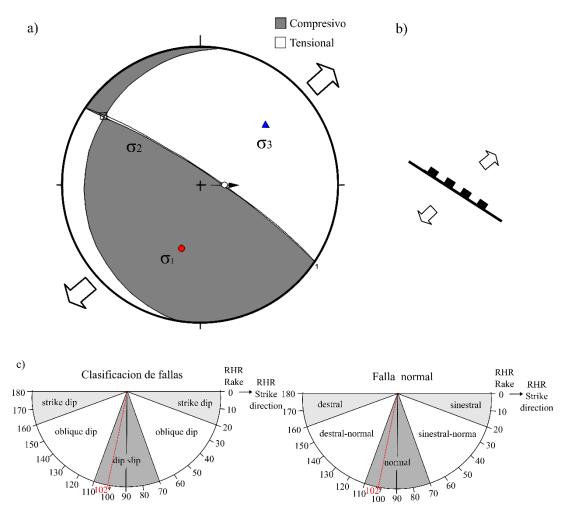
Figura 39. a) Proyección estereográfica de la estación F-03, b) Simbología de la falla F-03. c) Clasificación de fallas.

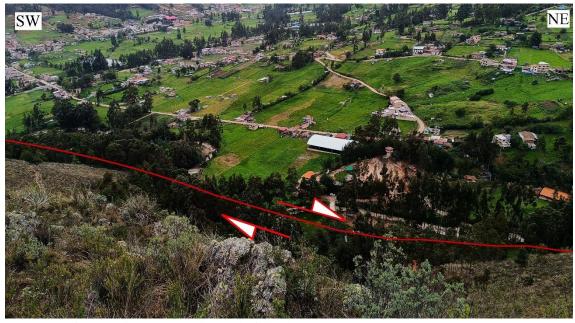
Fotografía 28. Vista panorámica de la falla dextral en el Río Grande F-04, N: 9213589 E: 773712 Cota:2973 m.s.n.m.

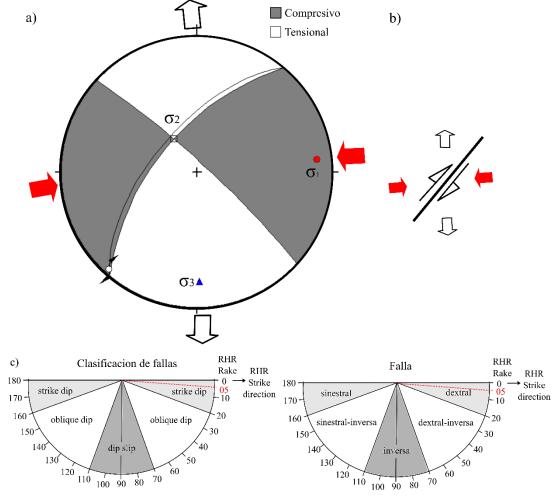
Figura 40. a) Proyección estereográfica de la estación F-04, b) Simbología de la falla F-04. c) Clasificación de falla.

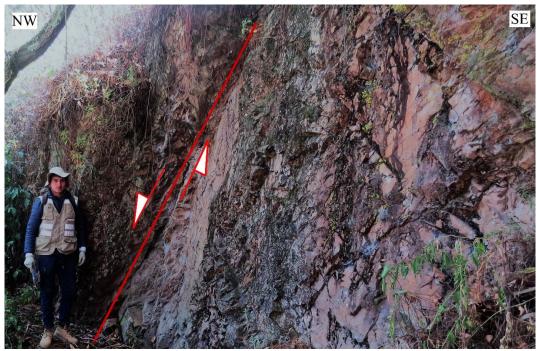
Fotografía 32. Falla normal N: 9213605 E: 773512 Cota: 2844 m.s.n.m.

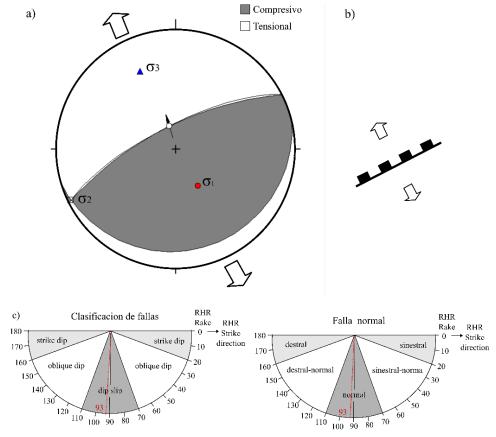
Figura 41. a) Proyección estereográfica de la estación F-05, b) Simbología de la falla F-05. c) Clasificación de fallas.

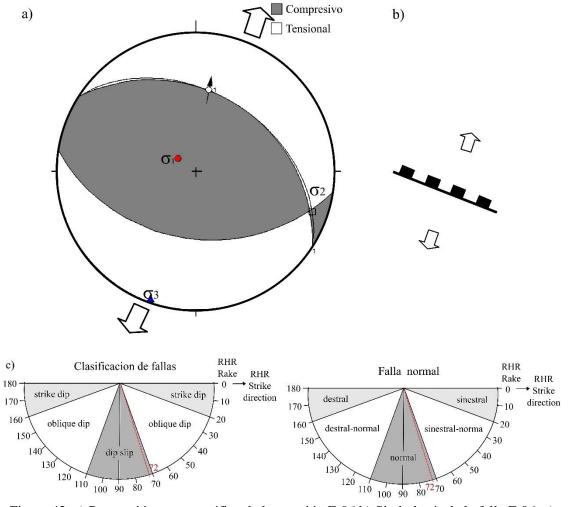
Figura 42. a) Proyección estereográfica de la estación F-06 b) Simbología de la falla F-06. c) Clasificación de falla.

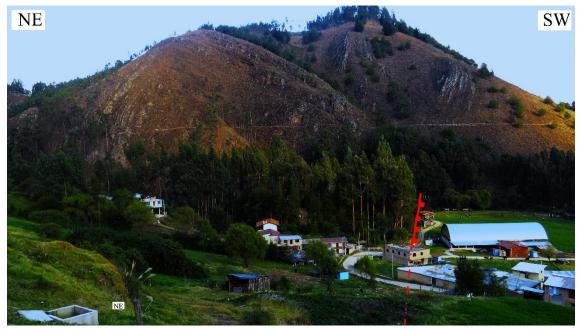
Fotografía 35. Vista panorámica de la falla F-07, N: 9213884, E: 773154, Cota: 2843 m.s.n.m.

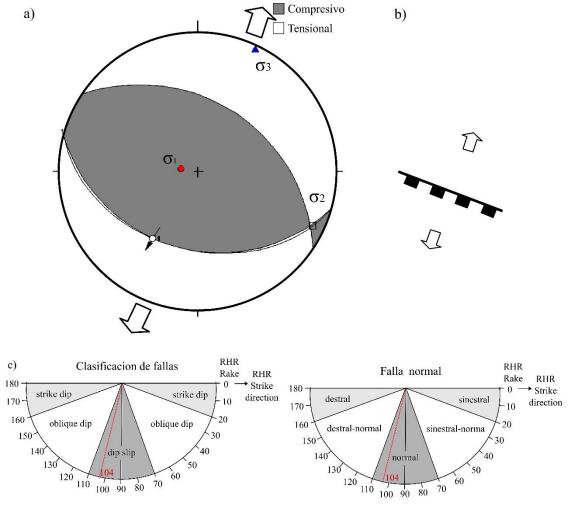
Figura 43. a) Proyección estereográfica de la estación F-07 b) Simbología de la falla F-07. c) Clasificación de falla.

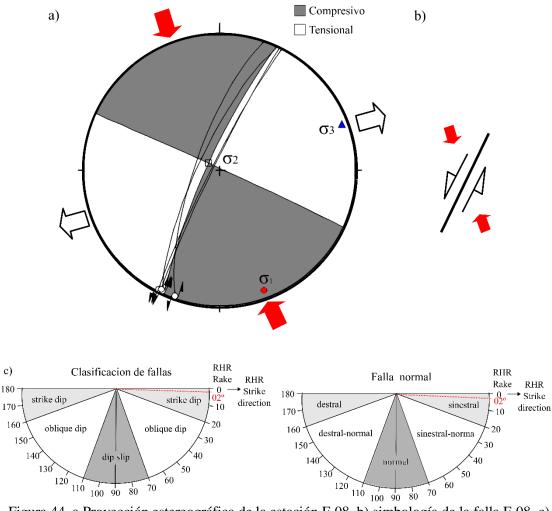
Figura 44. a Proyección estereográfica de la estación F-08. b) simbología de la falla F-08, c) Clasificación de falla.

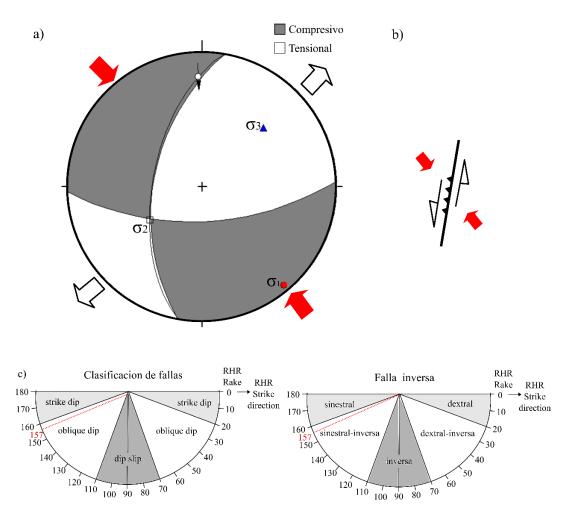
Figura 45. a) Proyección estereográfica de la estación F-09, b) simbología de la falla F-09. c) Clasificación de fallas.

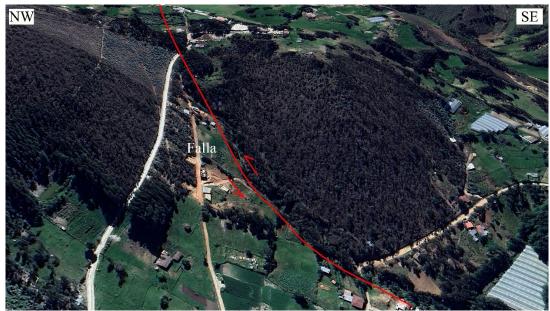
Fotografía 39. Vista satelital de Google earth de F-09

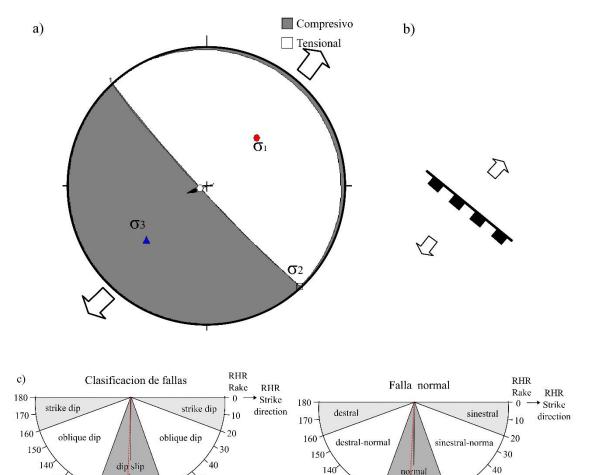
Figura 46. a) Proyección estereográfica de la estación F-10, b) Simbología de la falla F-10. c) Clasificación de fallas

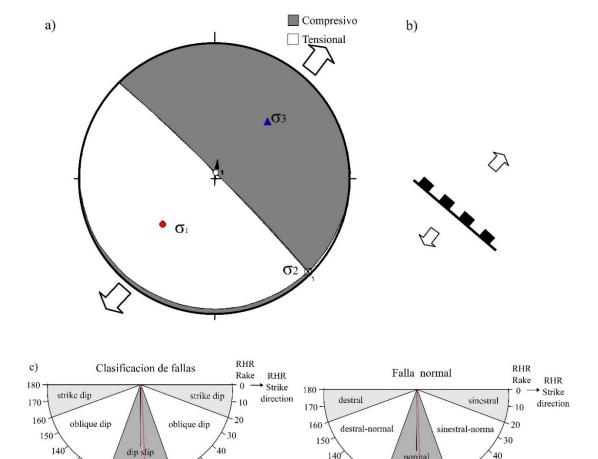
Figura 47. a Proyección estereográfica de la estación F-11, b) Simbología de la falla F-11. c)

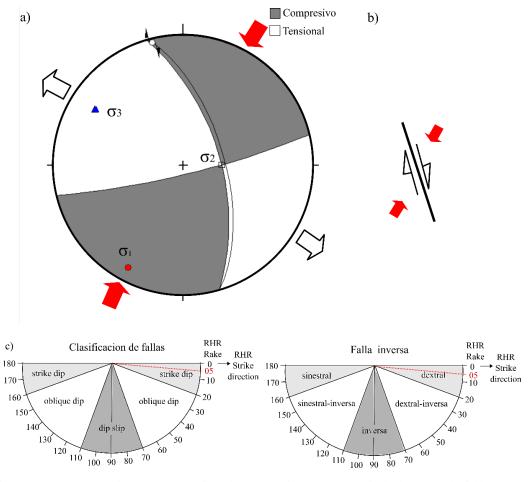
Figura 48. a) Proyección estereográfica de la estación F-12, b) Simbología de la falla F-12. c) Clasificación de fallas.

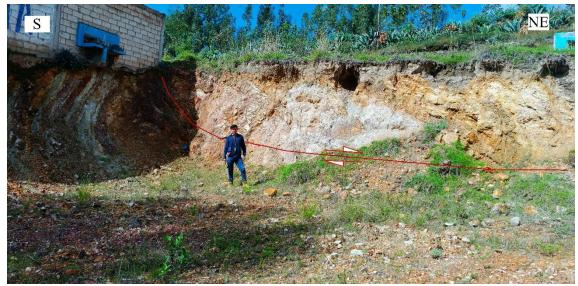
Fotografía 46. Falla dextral en la Formación Carhuaz, N: 9211824, E:775136 Cota: 2766 m.s.n.m.

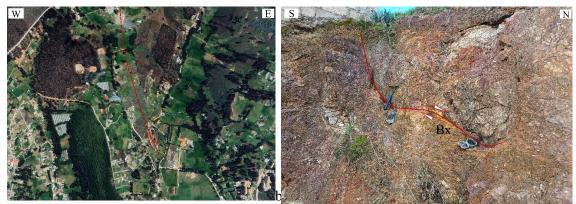
Fotografía 47. Vista satelital de la F-12.

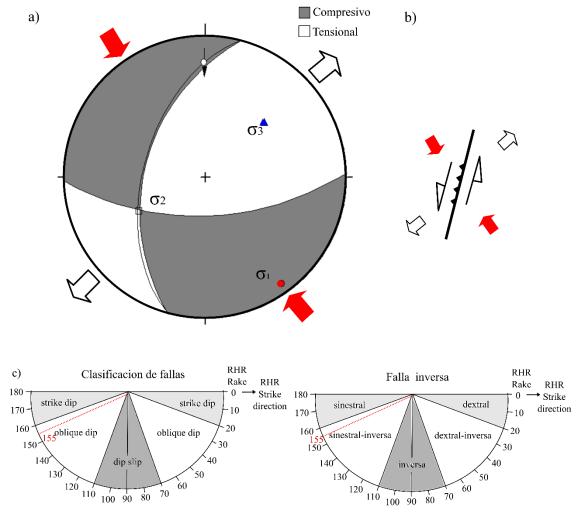
Figura 49. a) Proyección estereográfica de la estación F-13, b) Simbología de la falla F-13. c) Clasificación de fallas.

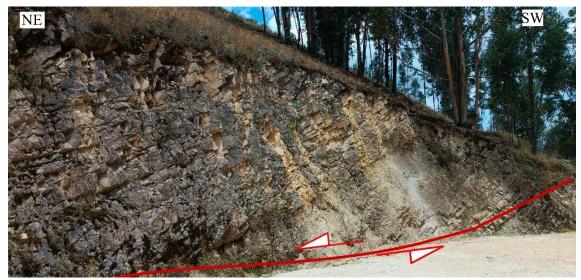
Fotografía 49. Falla sinestral F-13, N: 9211439, E: 775606, Cota: 2769 m.s.n.m.

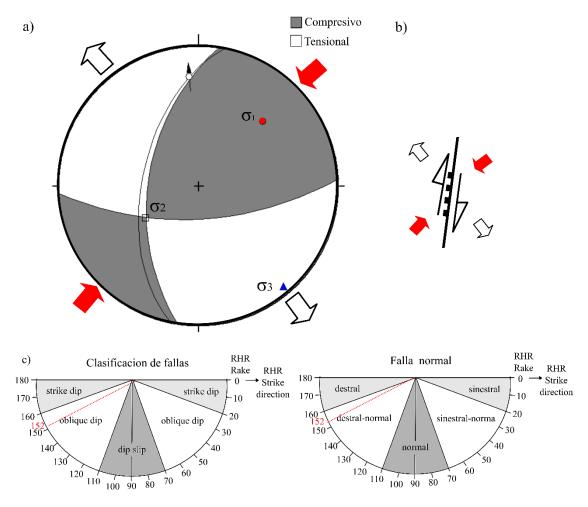
Figura 50. a) Proyección estereográfica de la estación F-14, b) Simbología de la falla F-14. c) Clasificación de fallas.

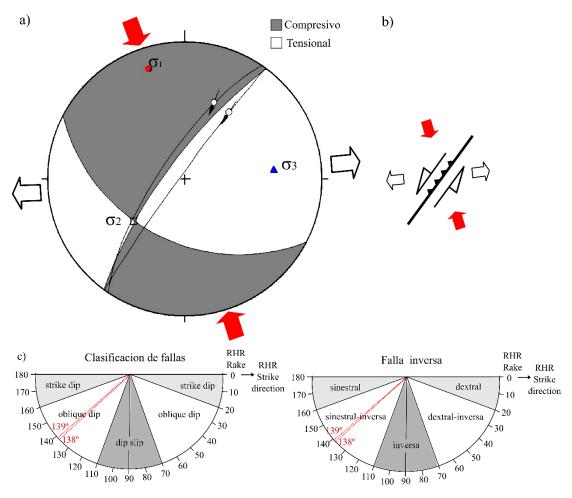
Figura 51. a) Proyección estereográfica de la estación F-15, b) Simbología de la falla F-15. c) Clasificación de fallas.

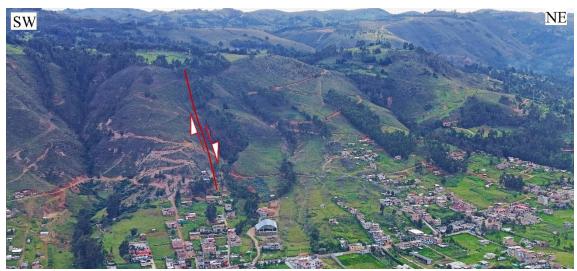
Fotografía 58. Vista panorámica de la falla F-16, N: 9213471 E: 773724 Cota:2969 m.s.n.m

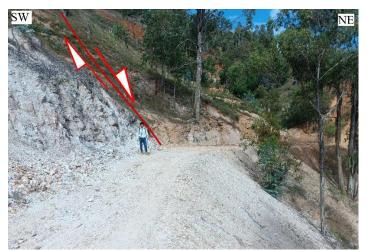
Fotografía 59. Falla normal en la Formación Carhuaz N: 9212662, E: 7724542, Cota:2869 m.s.n.m.

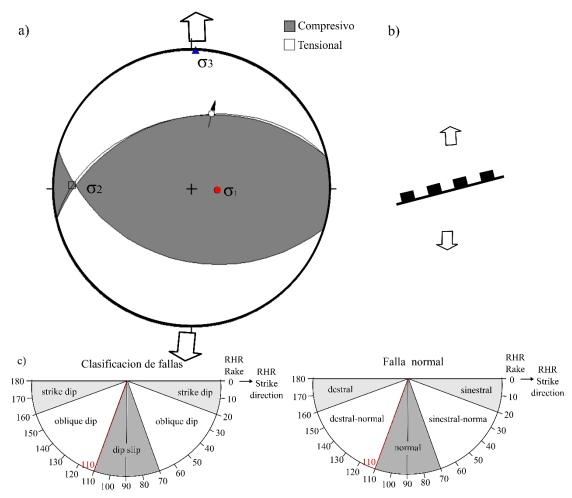
Figura 52. a) Proyección estereográfica de la estación F-16, b) Simbología de la falla F-10. c) Clasificación de fallas.

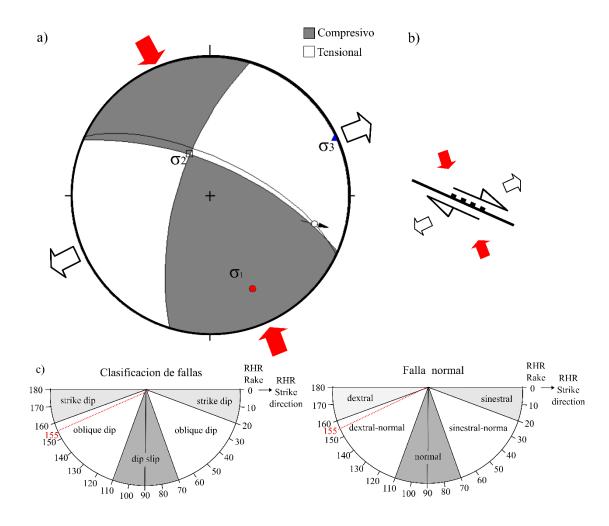
Figura 53. a) Proyección estereográfica de la estación F-17, b) Simbología de la falla F-17. c) Clasificación de fallas.

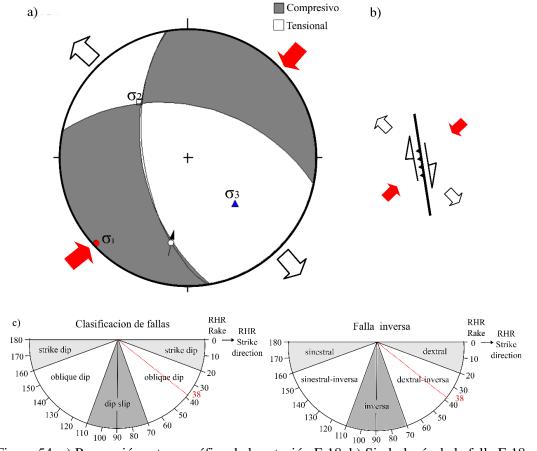
Figura 54. a) Proyección estereográfica de la estación F-18, b) Simbología de la falla F-18. c) Clasificación de fallas.

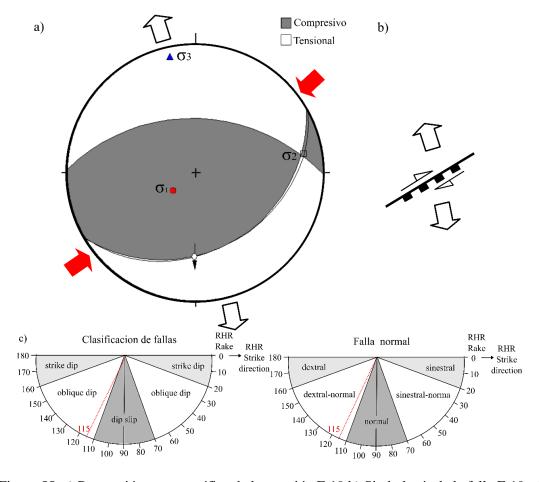
Figura 55. a) Proyección estereográfica de la estación F-19 b) Simbología de la falla F-19. c) Clasificación de fallas.

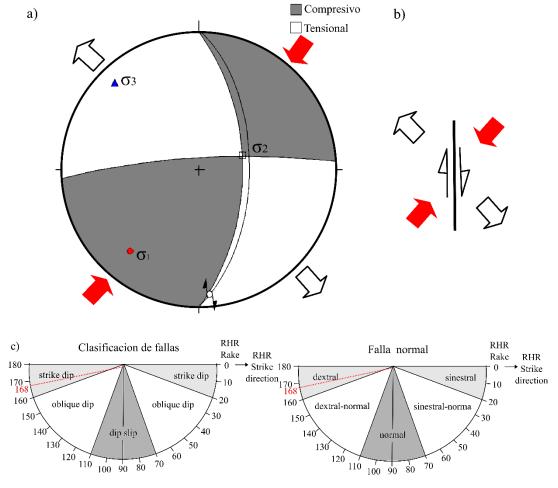
Figura 56. a) Proyección estereográfica de la estación F-12-B, b) Simbología de la falla F-12-B. c) Clasificación de fallas.

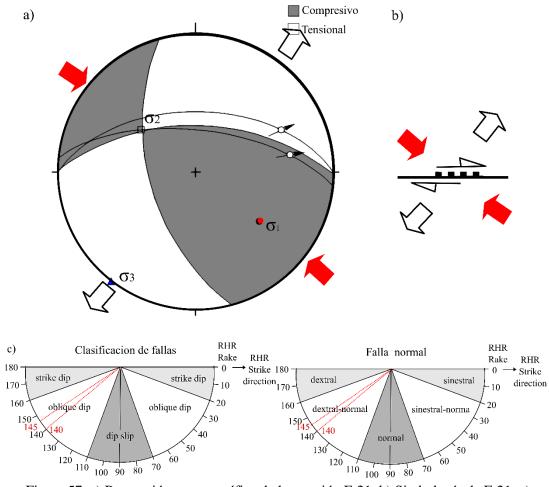
Figura 57. a) Proyección estereográfica de la estación F-21, b) Simbología de F-21. c) Clasificación de fallas.

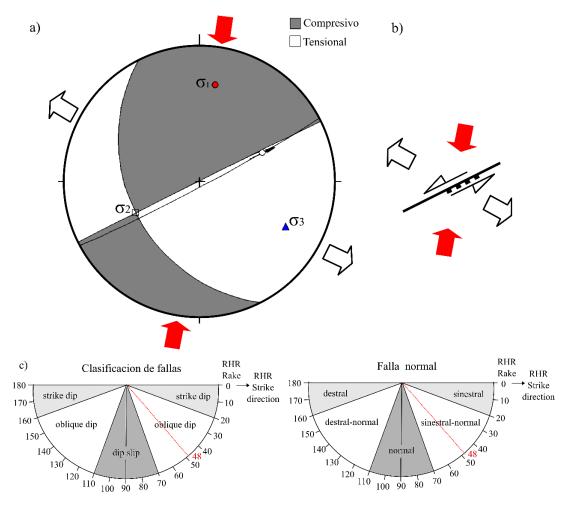
Figura 58. a) Ploteo de estrías de la falla, dirección de los esfuerzos de F-22 b) Simbología de la falla F-22. c) Clasificación de fallas.

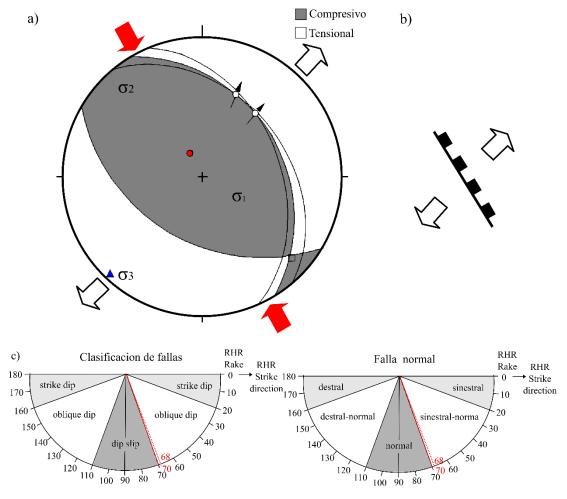
Figura 59. A) Proyección estereográfica de la estación F-23, b) Simbología de F-23. c) Clasificación de fallas.

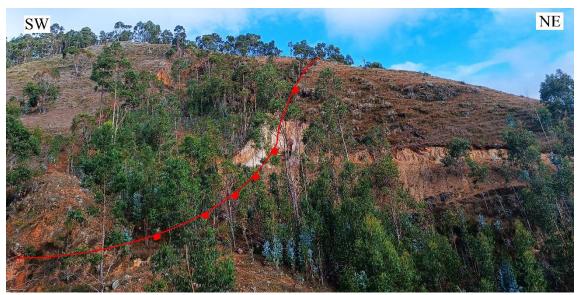
Fotografía 75. Vista panorámica de la falla F-24, N: 9212378, E: 772427, Cota:2933 m.s.n.m.

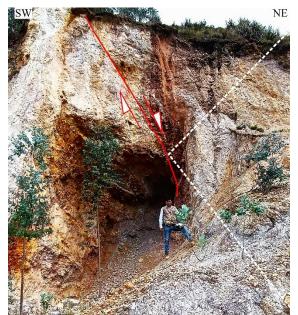
Fotografía 76. Falla normal en Formación Farrat N: 9212415, E: 7772345, Cota: 2964 m.s.n.m.

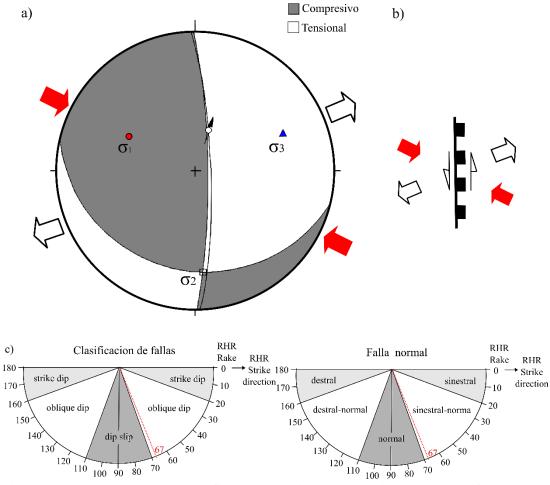
Figura 60. a) Proyección estereográfica de la estación F-24, b) Simbología de la falla F-24. c) Clasificación de fallas.

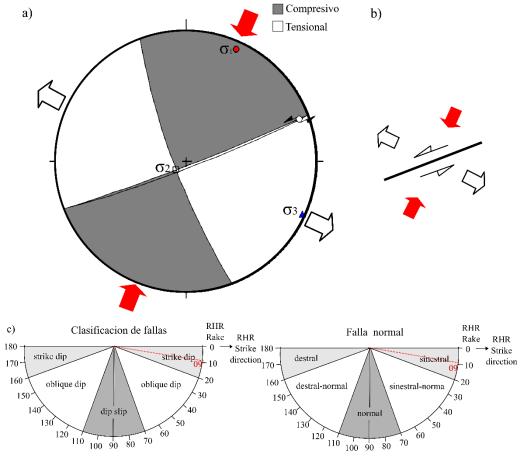
Figura 61. a) Proyección estereográfica de la estación F-25, b) Simbología de la falla F-25. c) Clasificación de fallas.

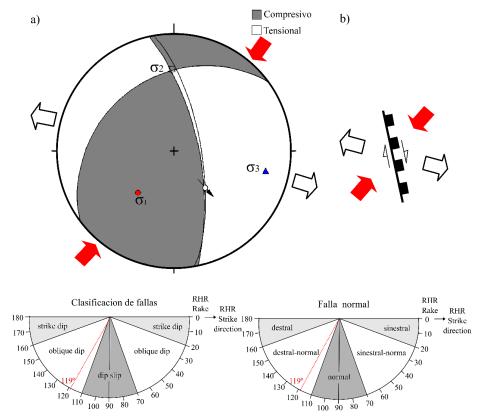
Figura 62. a) Proyección estereográfica de la estación F-26, b) Simbología de la falla F-26. c) Clasificación de fallas.

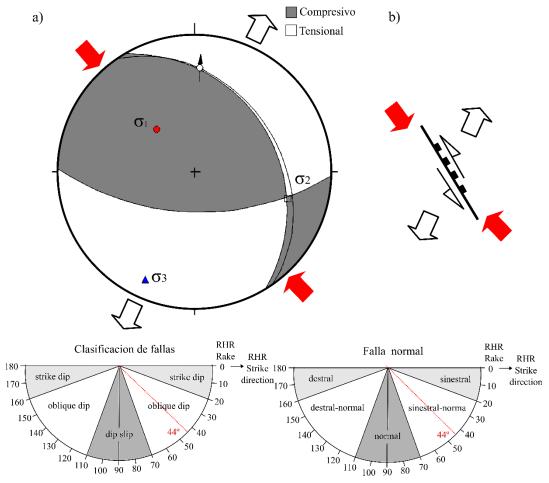
Figura 63. a) Proyección estereográfica de la estación F-27, b) Simbología de la falla F-27. c) Clasificación de fallas.

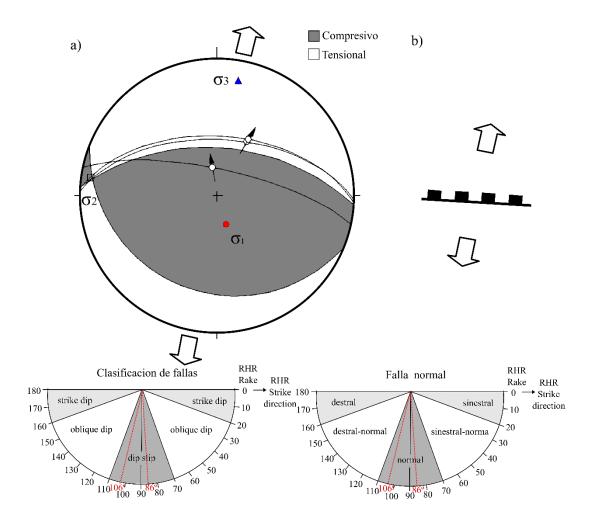
Figura 64. a) Proyección estereográfica de la estación F-28, b) Simbología de la falla F-28. c) Clasificación de fallas.

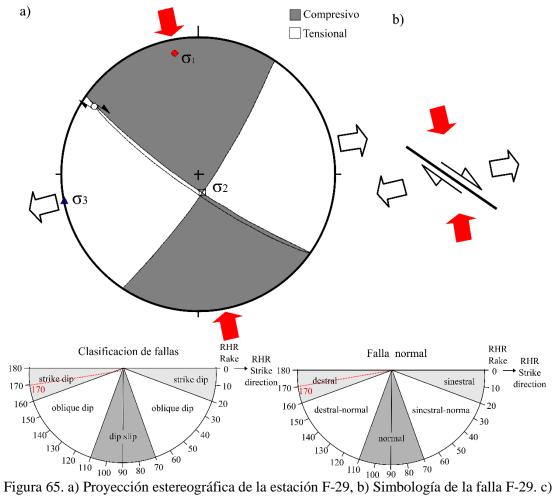
Clasificación de fallas.

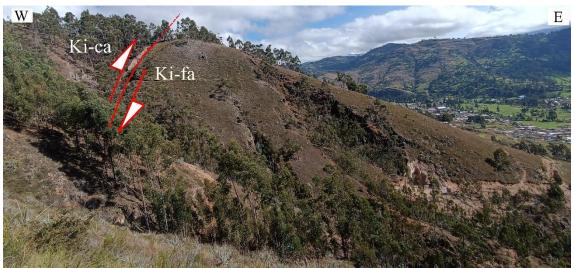
Fotografía 86. Vista panorámica de la falla F-29 N: 9212232, E: 772318, Cota:3035 m.s.n.m

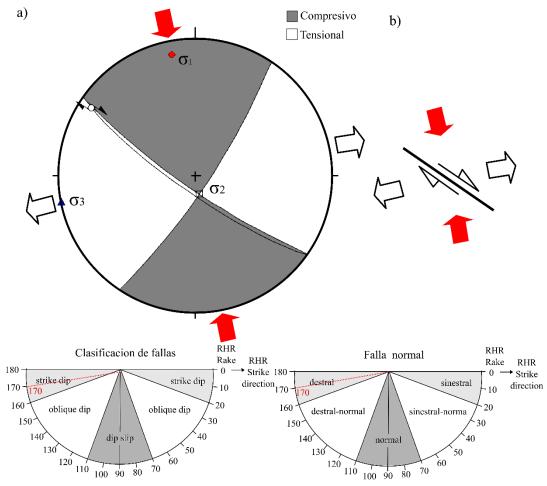
Figura 66. a) Proyección estereográfica de la estación F-30, b) Simbología de la falla F-30. c) Clasificación de fallas.

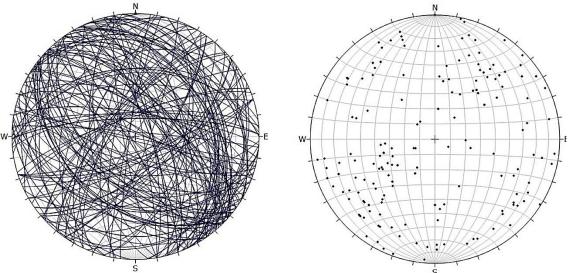
Figura 67. Planos de fracturas en proyección estereográfico.

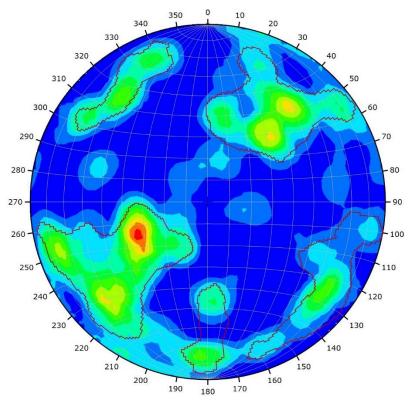
Figura 69. Concentración de Fisher de las fracturas.

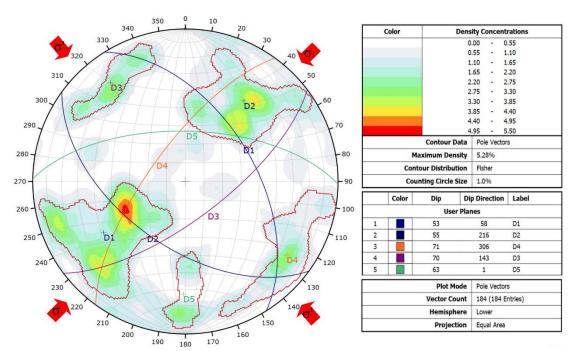
Figura 70. Diagrama de la concentración de Fisher con las principales familias de diaclasas

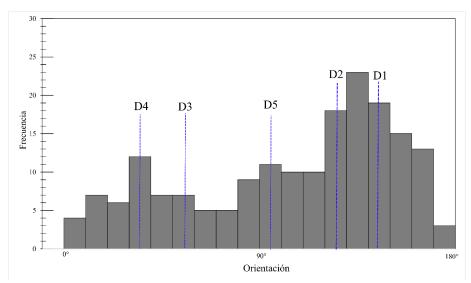
Gráfico 2. Histograma de planos, orientación vs frecuencia.

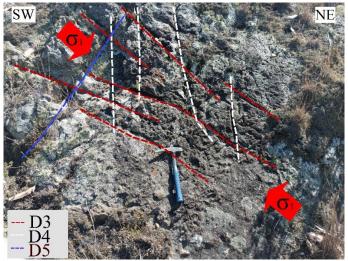
Figura 72. Principales fracturas de cizalla conjugada formados el flanco del NE de anticlinal de Huambocancha N: 9212687, E: 774222, Cota: 3070 m.s.n.m.

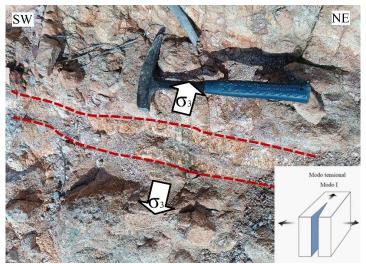
Figura 74. Fracturas de extensión en la Formación Carhuaz con relleno mineral N: 9212687, E: 774222, Cota: 3070 m.s.n.m

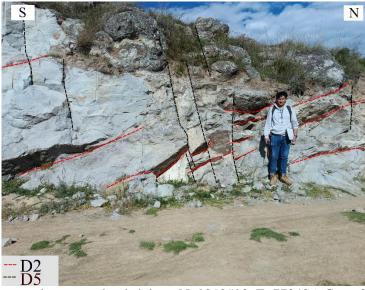
Figura 75. Fracturas en la rocas subvolcánicas, N: 9212590, E: 772406, Cota: 2918 m.s.n.m.
