VULNERABILIDAD SÍSMICA EN INSTITUCIONES EDUCATIVAS

EMPLEANDO DIFERENTES METODOLOGÍAS DE EVALUACIÓN

ESTRUCTURAL, CHOTA 2021.

MAESTRO EN CIENCIAS

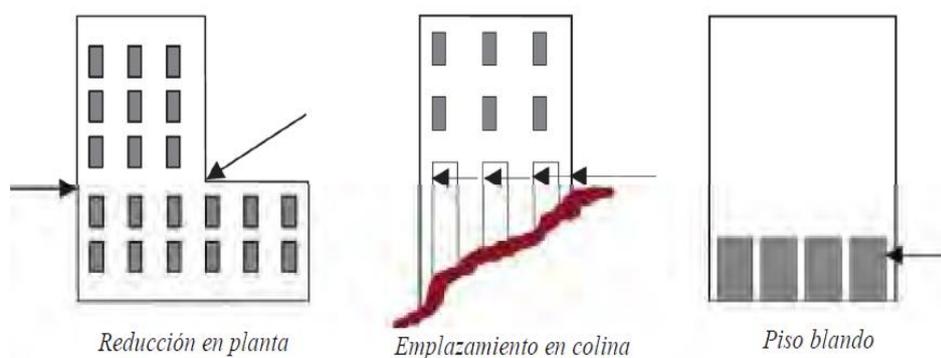
Figura 4: Ejemplos de irregularidad vertical en edificios.

En la Figura 4, se presentan ejemplos de irregularidades verticales en edificaciones que pueden afectar su eficiencia estructural (FEMA, 2015):

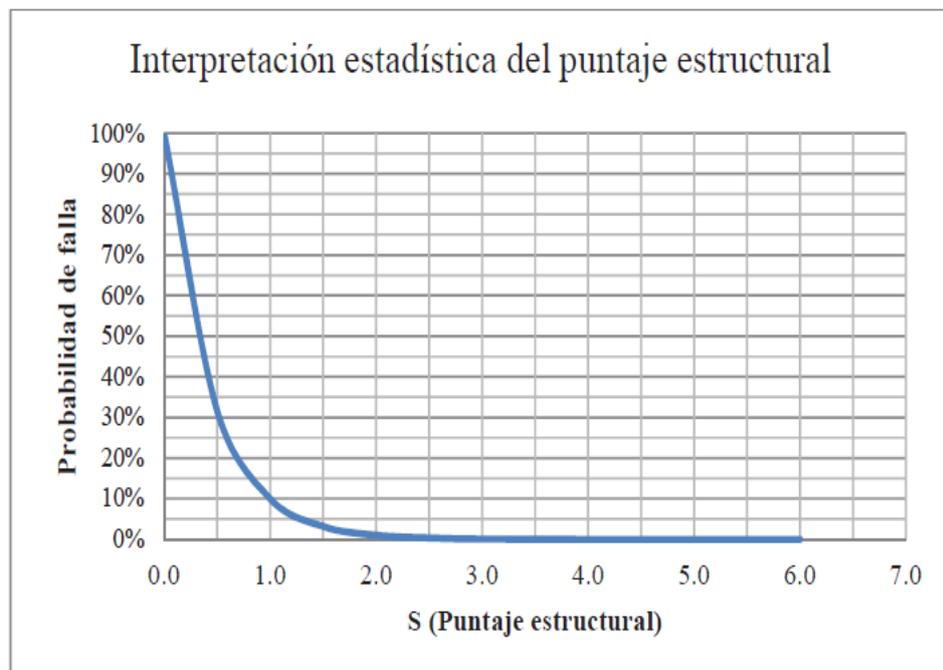
Figura 7: Probabilidad de falla estimada por puntaje de estructura.

Básicamente, la puntuación S final es una probabilidad estimada de que la funcionalidad del edificio esté completamente deteriorada; o incluso colapsar si los eventos sísmicos igualan o superan el máximo nominal. Esta probabilidad calculada es aproximada y se basa en estimaciones de observaciones y análisis de datos. La probabilidad del resultado final S es $1:10S$; entonces, por ejemplo, en el punto final $S=3$, la probabilidad de que un edificio se derrumbe bajo la influencia sísmica es $1:1000$. La probabilidad estimada basada en el punto se muestra en la Figura 7.

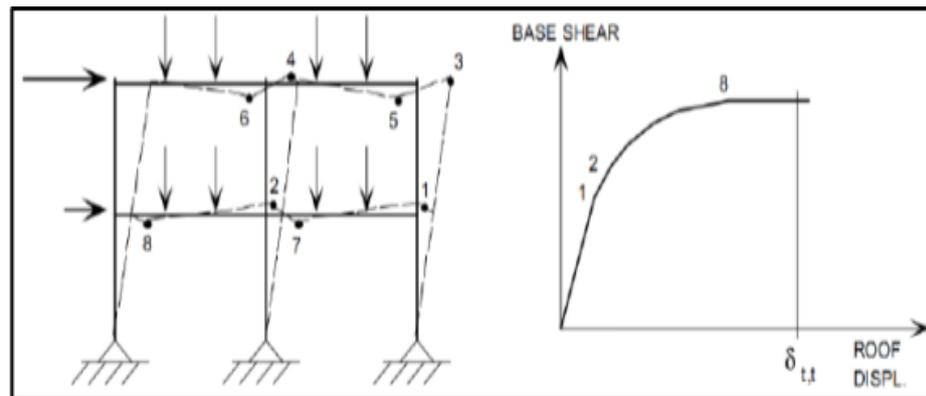
Figura 8: Ilustración de análisis de empuje

Como puede ver en la imagen anterior, la curva de volumen obtenida del análisis Pushover consiste en rótulas plásticas en la estructura, que se crean por un empuje lateral monótono.

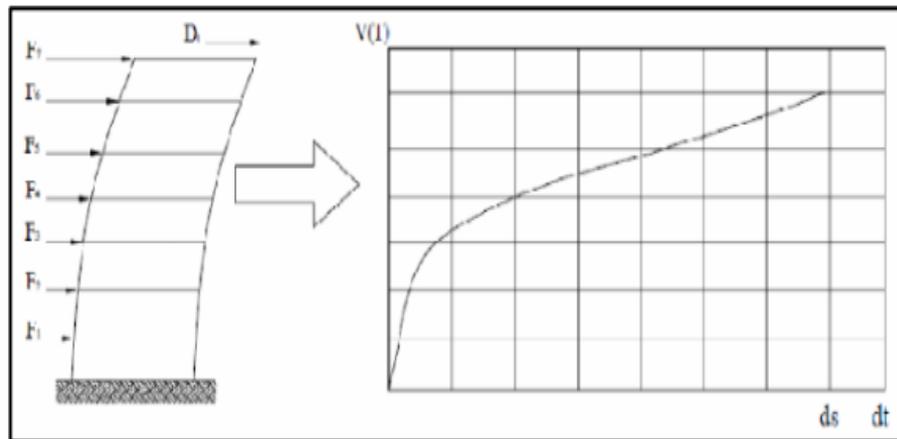
Figura 9: Diagrama de pushover.

La figura 9 muestra la fuerza (F_i) distribuida en cada capa, cuya suma es la sección base V . Debido a las fuerzas laterales, la estructura tiene el mayor desplazamiento lateral ds . En otras palabras, el proceso se repite con cargas iniciales crecientes hasta que la estructura colapsa. Estos cobros iniciales se obtienen por códigos de área, los cuales se pueden agregar monótonamente más adelante. El patrón de carga aplicado debe corresponder a las fuerzas de inercia esperadas durante un terremoto. Sin embargo, cabe señalar que las fuerzas de inercia reales varían según la magnitud del terremoto; Además, el modelo Pushover se considera estándar. Las dos distribuciones de carga lateral propuestas por la Agencia Federal para el Manejo de Emergencias (FEMA) que se utilizan con mayor frecuencia en el análisis de empuje son: un patrón de carga uniforme basado en una fuerza lateral proporcional a la masa de cada nivel, independientemente de la altura. La distribución de fuerzas asociadas con el primer modo de vibración de una estructura, que es proporcional al producto de la masa y la tensión modal, que es el patrón modal determinado por un número suficiente de modos de vibración.

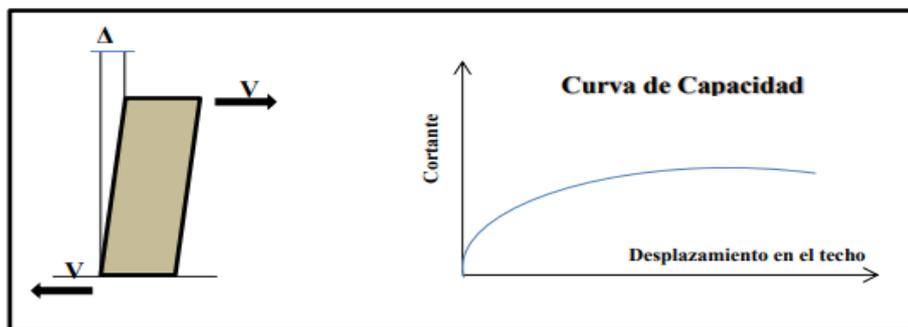
Figura 10: Representación de la Curva de Capacidad

Una curva de capacidad es un gráfico que ilustra la relación entre la resistencia de un edificio a la carga lateral (generalmente causada por un terremoto) y el desplazamiento lateral del piso superior. El eje horizontal de la curva representa el desplazamiento lateral, es decir, cuánto se mueve el piso superior del edificio en respuesta a la carga lateral. El eje vertical representa la resistencia, que indica la capacidad del edificio para resistir la carga lateral antes de colapsar o sufrir daños significativos (Paredes Azaña M. Á., 2022).

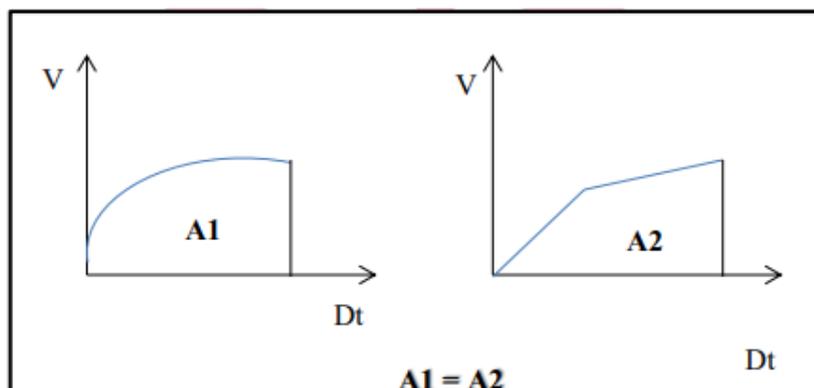
Figura 13: Criterio de igualdad de áreas.

Para determinar el límite elástico efectivo del que se ha hablado anteriormente, se procede del siguiente modo. En la curva de capacidad, se traza una línea que sigue la rigidez inicial de la estructura, o su tangente desde el origen.

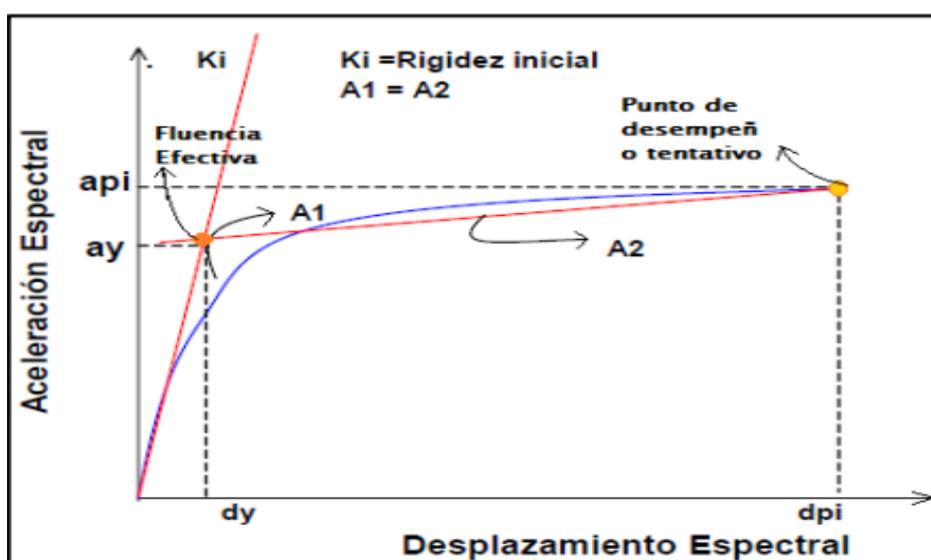
Figura 14: Representación Bilineal del Espectro de Capacidad

Una vez definido el límite elástico efectivo, se determinan los rangos de transición elástica e inelástica de toda la estructura, que son el rango elástico desde el origen hasta el límite elástico efectivo y el rango inelástico desde el límite elástico efectivo hasta el límite elástico inicial.

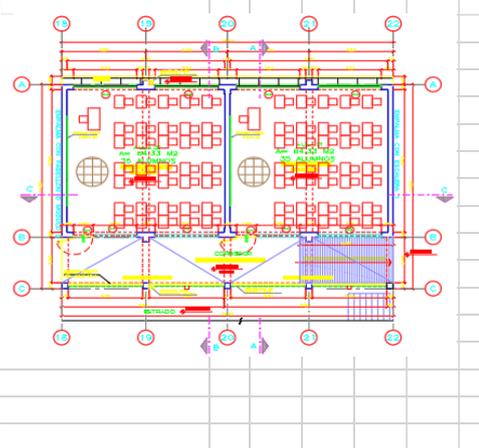
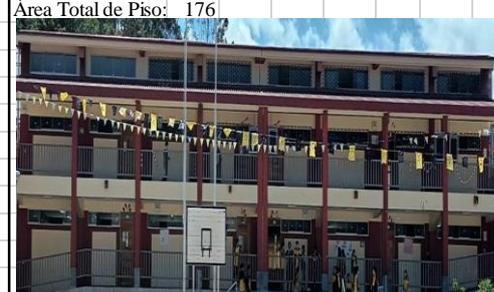
EVALUACIÓN DE LA VULNERABILIDAD SÍSMICA SEGÚN EL MÉTODO FEMA 154															
ING:		DONALD GORKI COLLANTES DELGADO													
UBICACIÓN:		AV. INCA GARCILAZO DE LAVEGA													
EDIFICACIÓN EVALU.		I.E. SAN JUAN													
MÓDULO EVALUADO		D

NOMBRE DEL EDIFICIO:							
								Dirección: Av. Inca Garcilazo de la Vega Zona sísmica : 3 Número de Pisos: 2 Año de construcción: 2012 Inspector: Donald Gorki Collantes delgad Área Total de Piso: 176

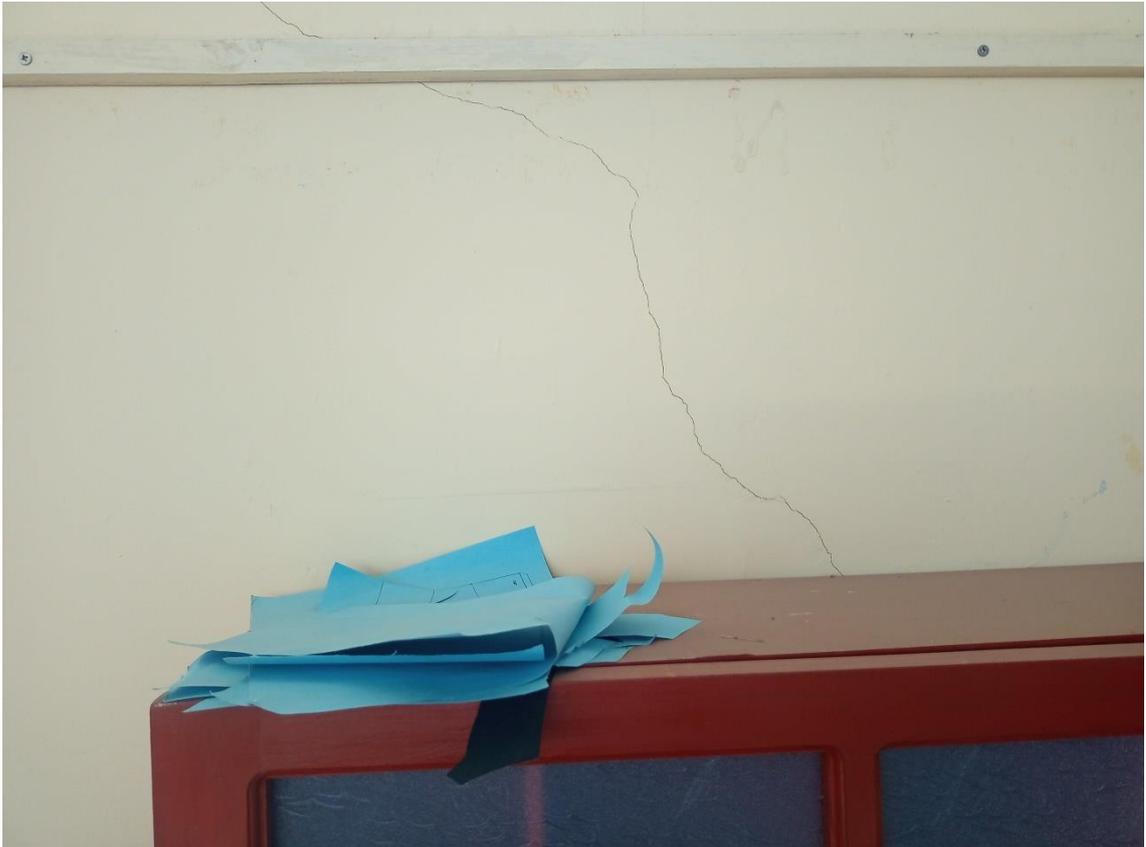
Figura 20: Pabellón – Segundo Nivel de la I.E. Abel Carbajal Pérez.

Se considera que la construcción tiene una calidad de albañilería regular debido a su antigüedad y estado de servicio. Además, se ha comprobado la verticalidad del muro con un nivel de mano, y la junta del motorista tiene un grosor aproximado de 1,5. Sin embargo, debido a su antigüedad, se considera que su estado de conservación es regular, lo que le otorga una calificación C.

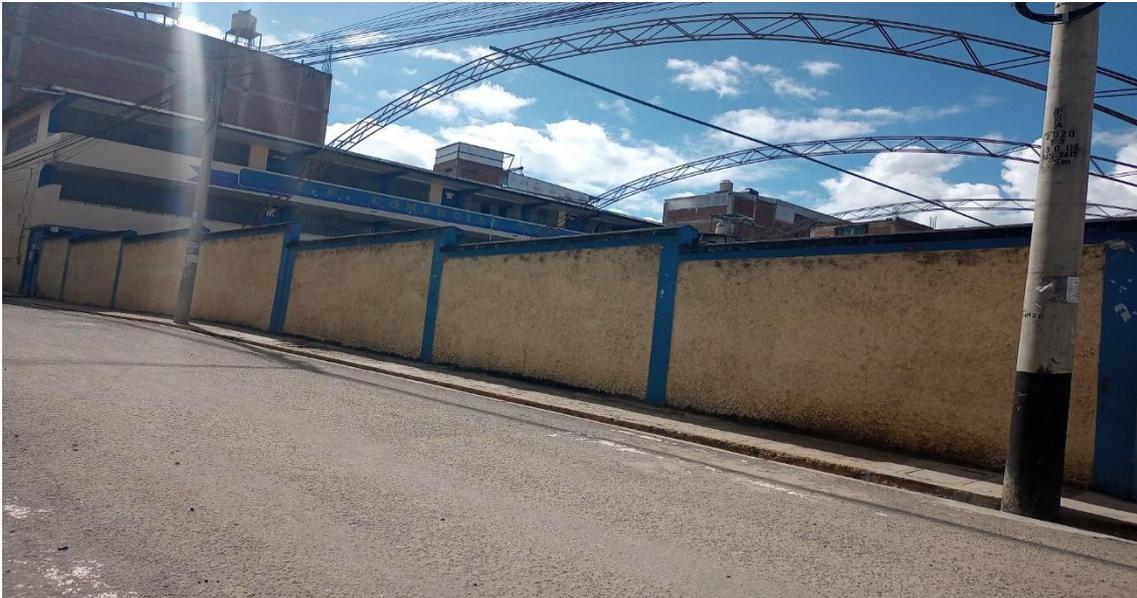
Figura N° 22: Pabellón – Vista de la pendiente de la calle adyacente a la I.E. Abel Carbajal Pérez.

Se puede observar una ligera pendiente en la dirección transversal. Por lo tanto, cumple con la segunda condición del parámetro **CALIFICACIÓN: B**

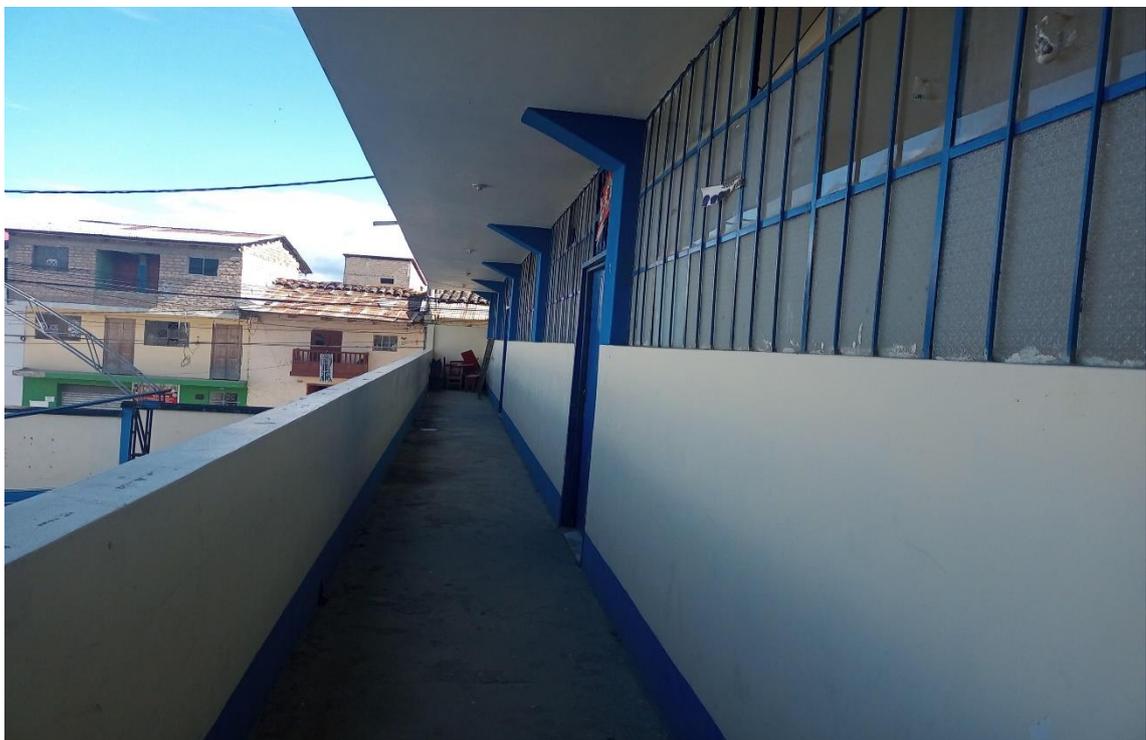
Figura N° 23: Pabellón - Tercer Nivel de la I.E. Abel Carbajal Pérez.

Los diafragmas del primer, segundo y tercer piso cumplen los tres criterios de este parámetro. No hay superficie irregular y la deformabilidad del diafragma es insignificante, pero no se cumple la tercera condición, por lo que la calificación es B.

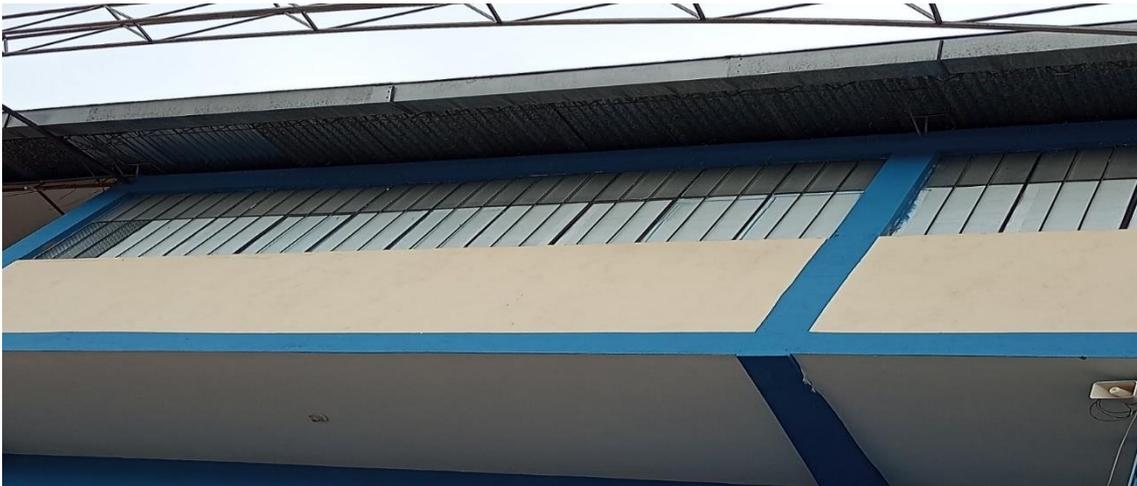
Figura 28: Pabellón A - Tercer Nivel de la I.E. Abel Carbajal Pérez.

El tejado está soportado por vigas de hormigón, como puede verse. Los tres primeros requisitos de este criterio no se cumplen porque toda la cubierta está situada en la tercera planta del pabellón, lo que da lugar a una calificación D.

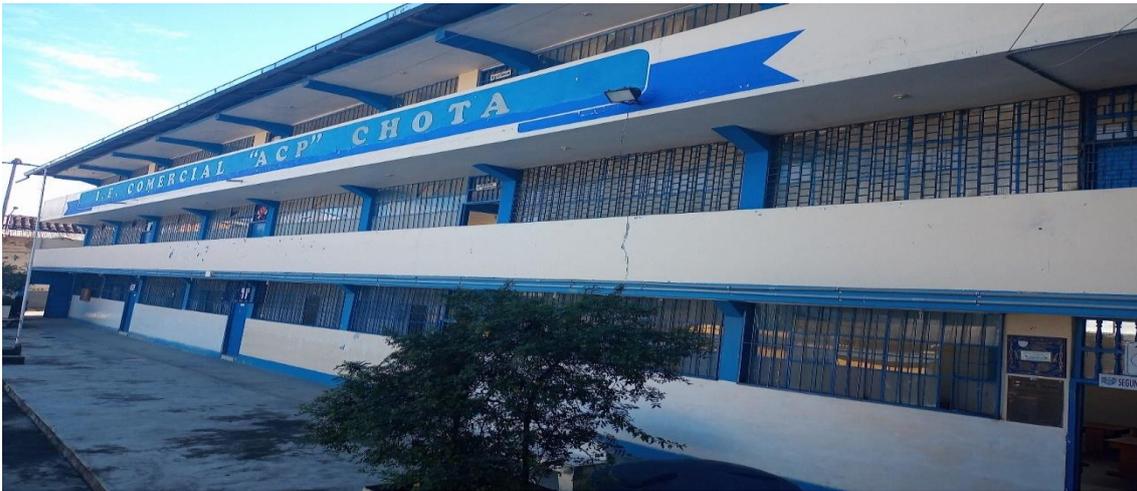
Figura 29: Pabellón A - Tercer Nivel de la I.E. Abel Carbajal Pérez.

El edificio no tiene cornisa, pero sí parapetos en el segundo y tercer piso. La presencia de marcos de ventanas que no estén aislados de la estructura puede resultar peligrosa por falta de arriostramiento. Además el edificio cuenta con balcón principal, el cual corresponde a la siguiente calificación: B

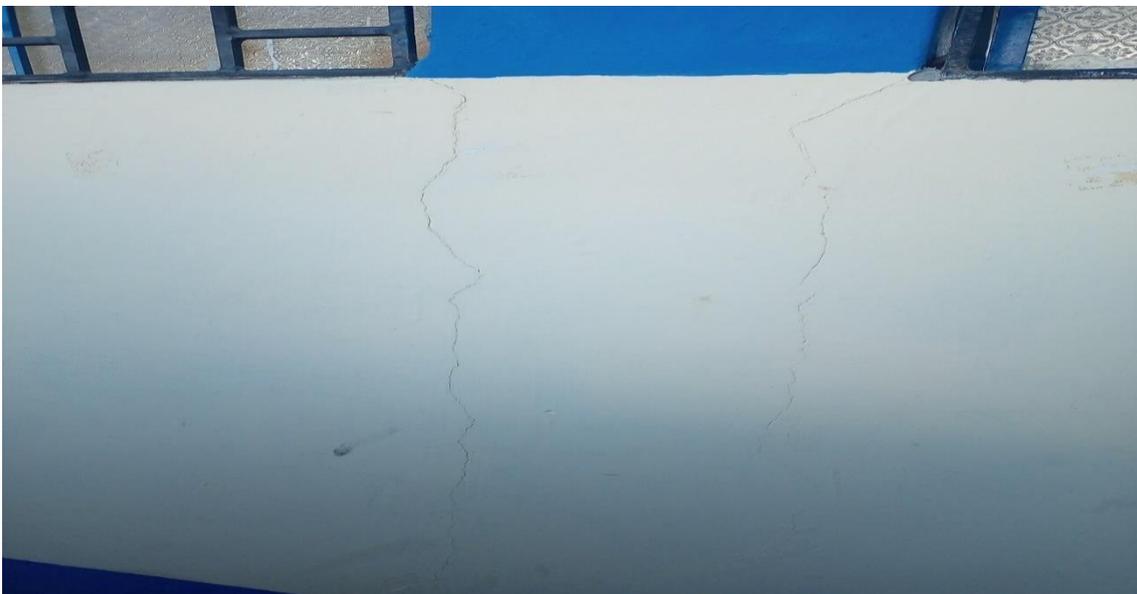
Figura 30: Pabellón A – Primer Nivel – Parte lateral de la I.E. Abel Carbajal Pérez.

La mayoría de los muros de mampostería están en buen estado.

Las paredes del primer y tercer piso, que se muestran en la foto, son las más deterioradas. Por lo tanto, se le asignó la calificación de C.

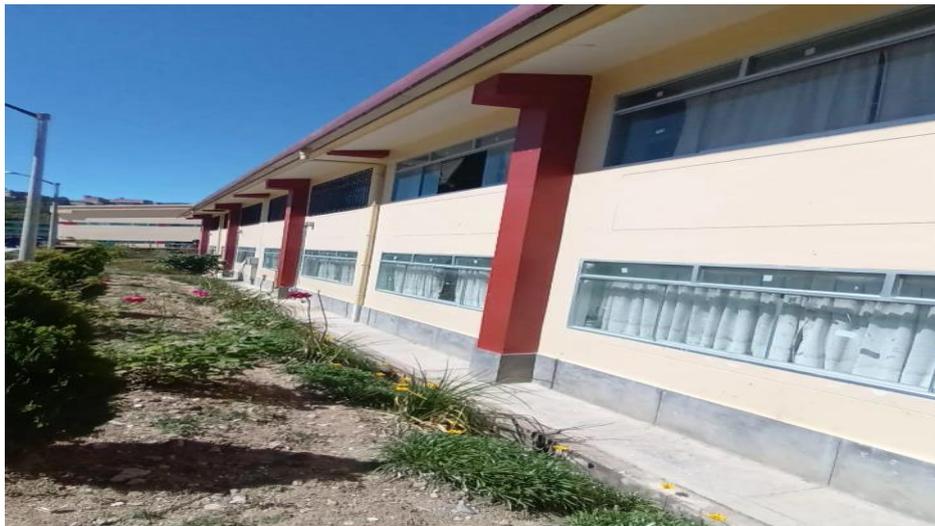
Figura 32: Pabellón D– Vista Posterior de la I.E. Emblemática San Juan

Evaluación: Debido a su reciente construcción y estado de funcionamiento, la estructura se considera de alta calidad. Además, al comprobar la verticalidad del muro a nivel de la mano, el espesor de las juntas de mortero fue de aproximadamente 1,5. Por tanto, la calificación es A

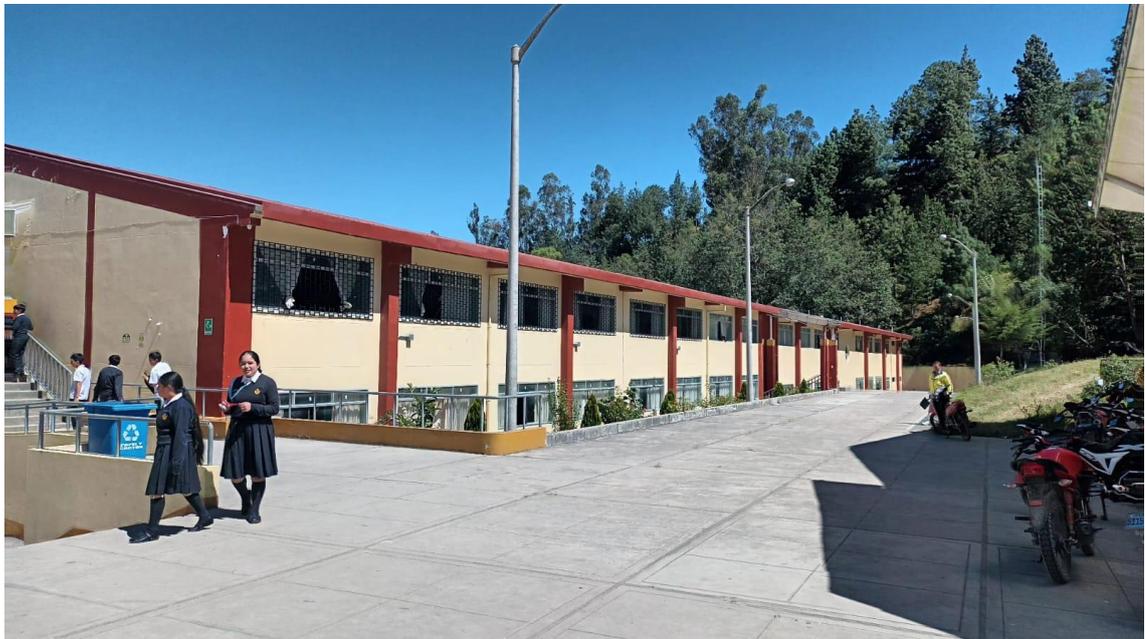
Figura 34. Posición del edificio y cimentación de la I.E. Emblemática San Juan.

Evaluación: Se puede observar una ligera inclinación tanto vertical como horizontalmente. Además, los estudios de mecánica de suelos realizados muestran que este tipo de suelo está formado por finas partículas arcillosas seguidas de hasta 1,80 de arena limosa debajo de esta arena homogénea, lo que satisface la segunda condición del parámetro.

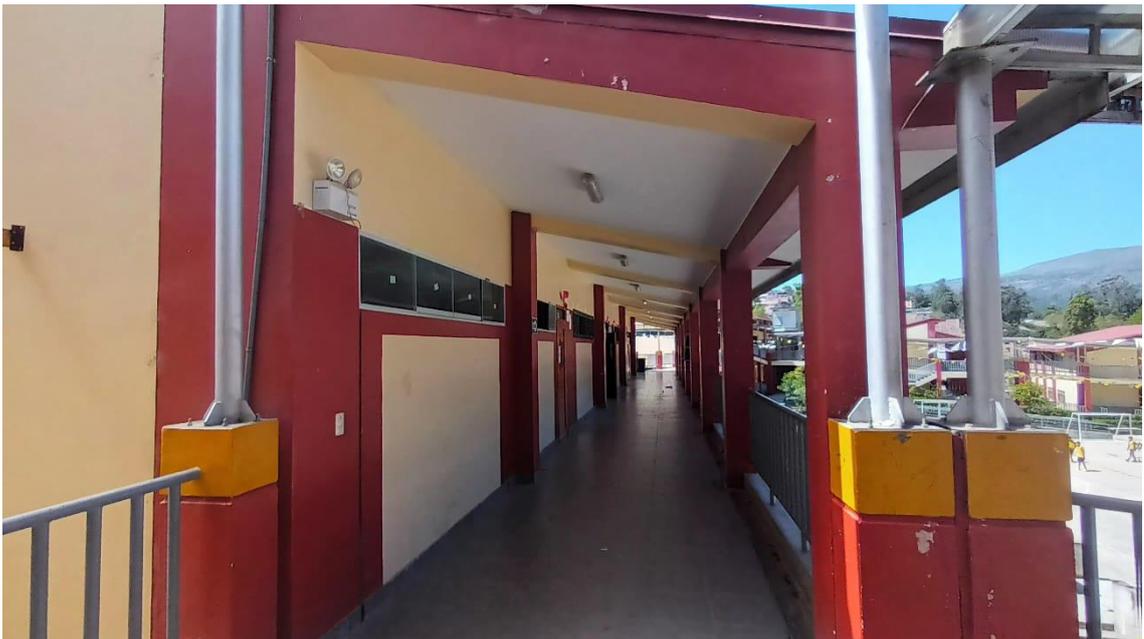
Figura 35: Pabellón D - Segundo Nivel de la I.E. Emblemática San Juan.

Evaluación: El tercer nivel del Pabellón D tiene una buena conexión entre la membrana horizontal y las columnas. El primer y segundo piso cumplen tres condiciones para este parámetro. Por tanto, la calificación equivale a A porque no se cumple la primera condición.

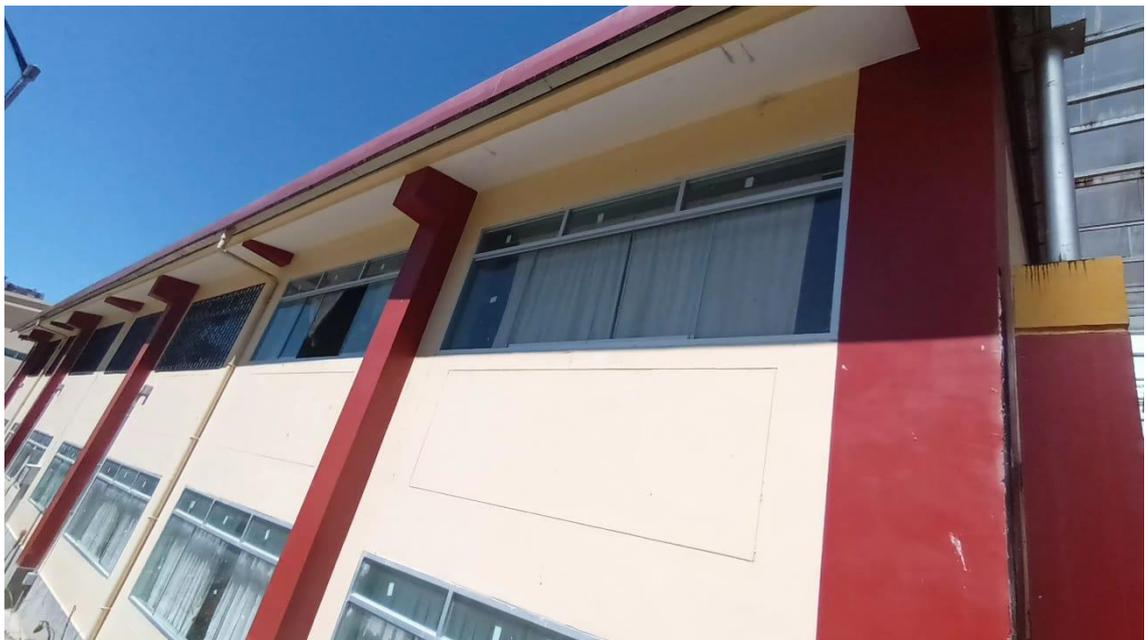
Figura 40: Pabellón D - Segundo Nivel de la I.E. Emblemática San Juan.

Calificación. Se puede observar que el techo está sostenido por vigas de soporte y sujeto a las columnas en la parte superior. Dado que todo el techo metálico está ubicado en el segundo piso del pabellón, cumple las tres primeras condiciones de este parámetro, lo que corresponde a una calificación de A

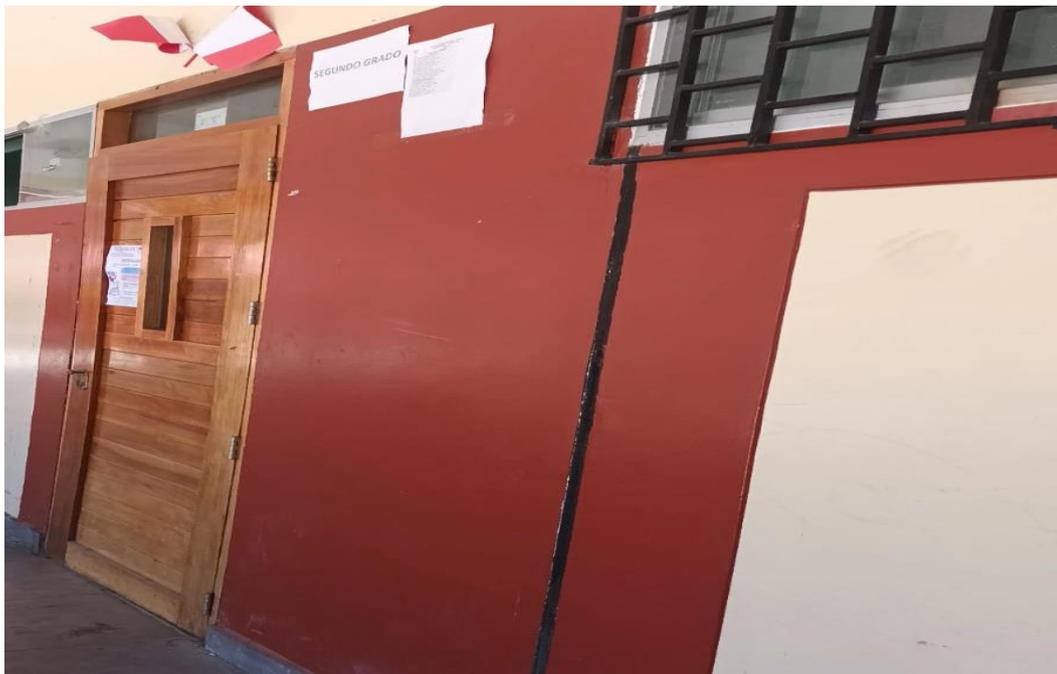
Figura 42: Pabellón D – Primer Nivel – Parte lateral de la I.E. Emblemática San Juan.

La mayoría de los muros de mampostería se encuentran en buen estado. No hay daños en las paredes del primer y segundo piso que se muestran en la foto. Por lo tanto, se le asignó una calificación de A

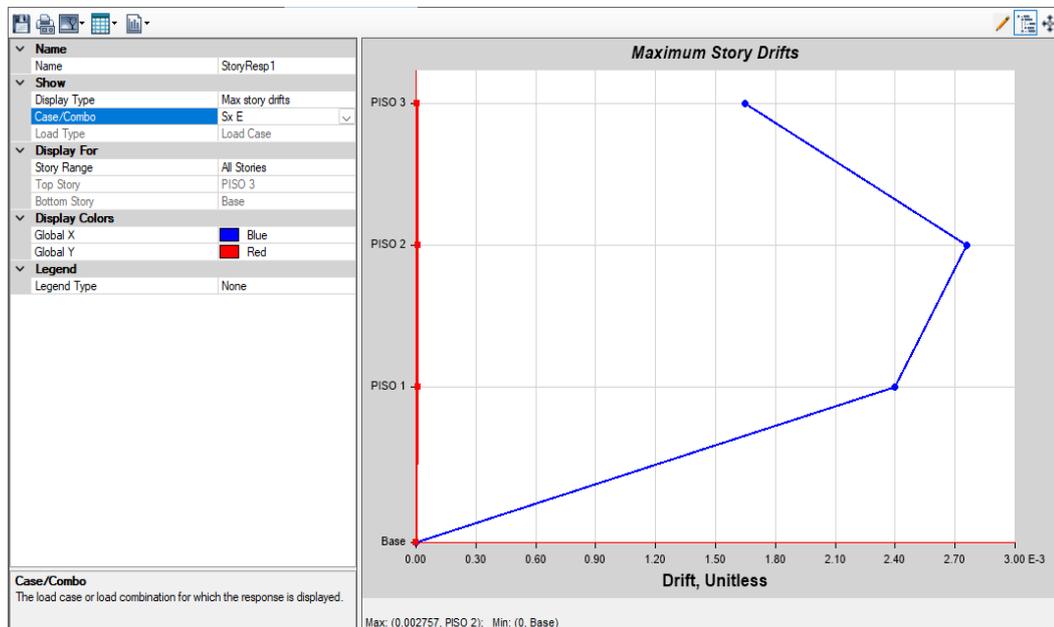
Figura 60: Derivas elástica de entrepiso por sismo estático de la I.E. Abel Carbajal Pérez.

Deriva inelástica XX: $0.002757 \cdot 0.75 \cdot 8 = 0.01654$

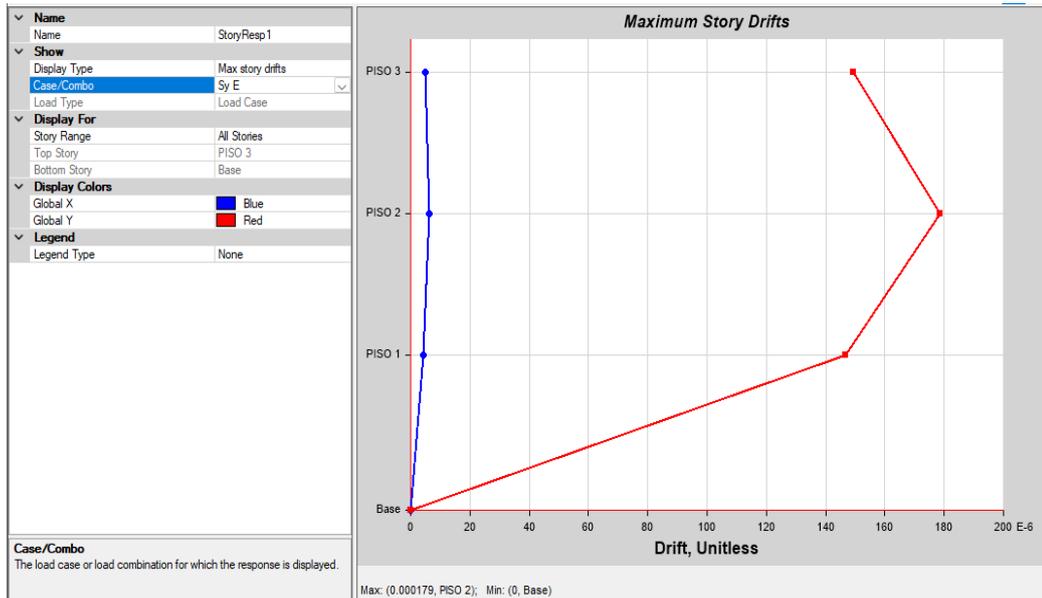
Figura 61: Derivas elásticas YY por sismo estático de la I.E. Abel Carbajal Pérez.

Deriva inelástica YY: $0.000179 * 0.75 * 3 = 0.00040275$

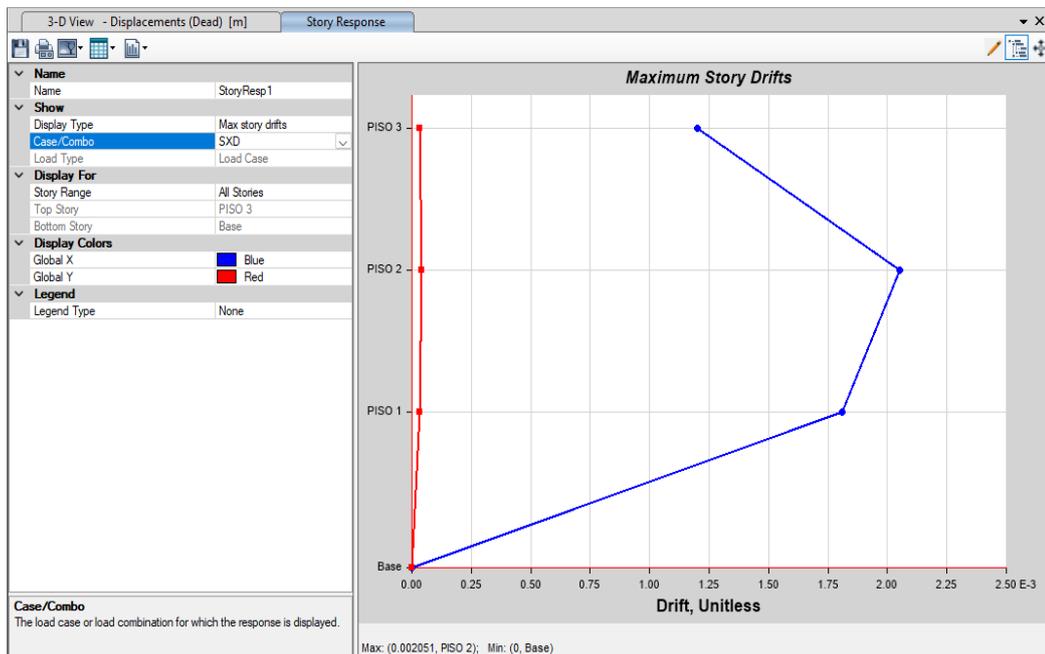
Figura 62: Deriva elástica XX por sismo dinámico de la I.E. Abel Carbajal Pérez.

Deriva inelástica: $0.018958 * 0.75 * 8 = 0.012306$

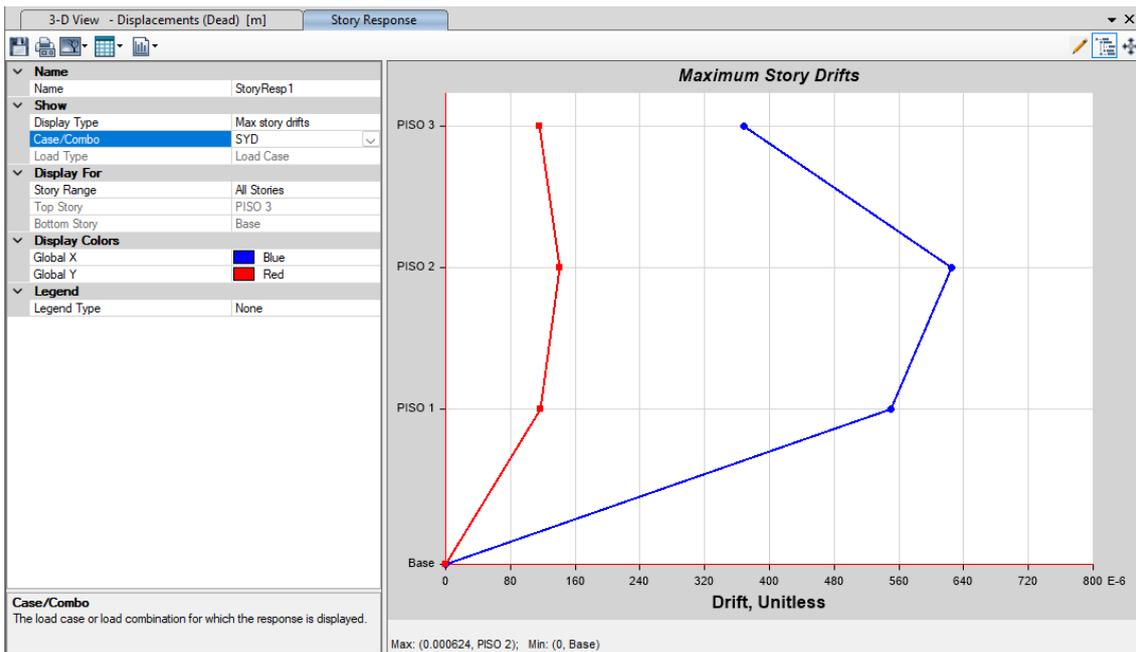
Figura 63: Deriva elástica YY por sismo dinámico

Deriva inelástica: $0.000624 * 0.75 * 3 = 0.001404$

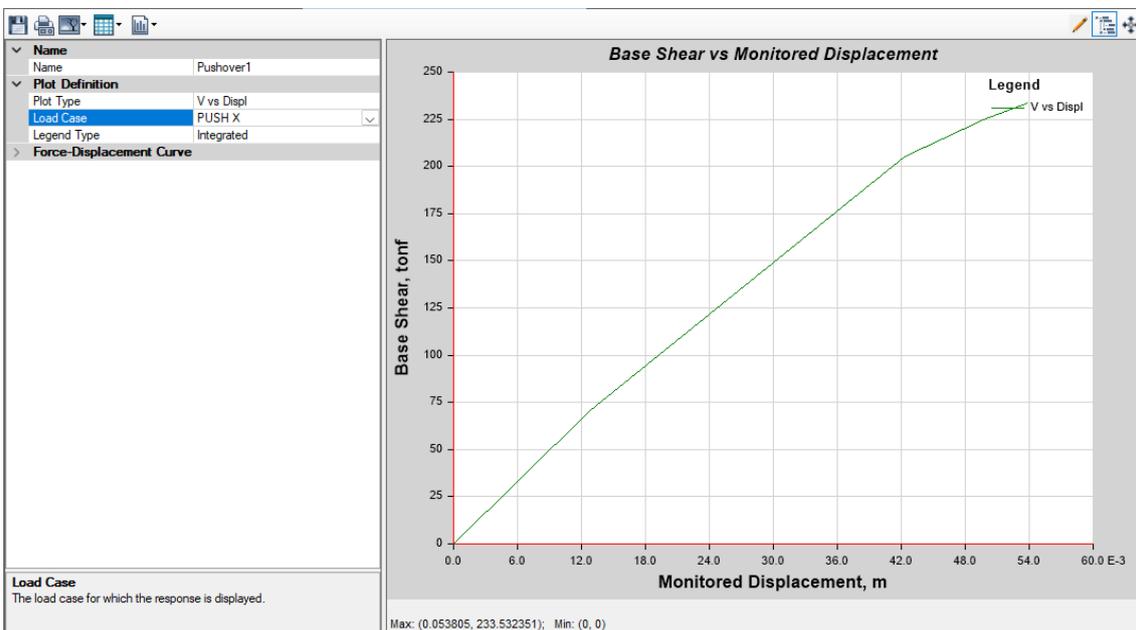
Figura 64: Desplazamiento vs cortante en la base para la dirección X de la institución educativa Abel Carbajal Pérez Chota.

En la figura 69 se aprecia la curva de capacidad de la estructura según el método Pushover, para la dirección X, se observa el desplazamiento versus el cortante en la base de la estructura de la institución educativa, se observa en la figura el desplazamiento máximo de 0.0538 cm y un cortante de 233.53 ton, en este momento la estructura se encuentra en el régimen inelástico próximo al colapso.

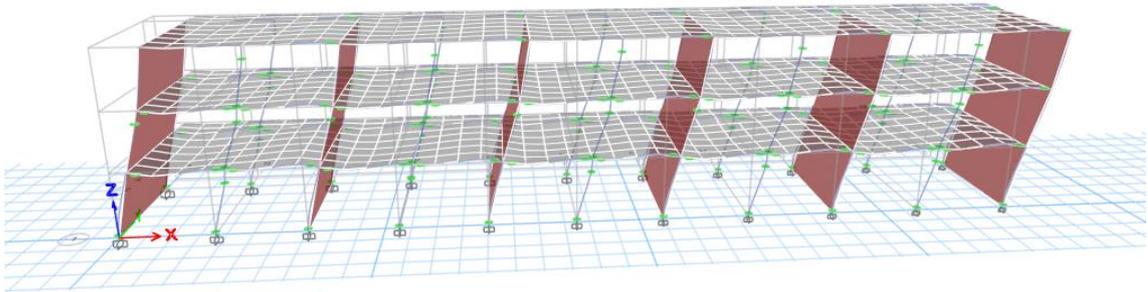
Figura 66: Rótulas plásticas en la dirección X de la institución educativa Abel Carbajal Pérez Chota.

En la figura se puede observar que para el desplazamiento en la dirección X, existen 81 rótulas en las columnas color verde es decir dichas columnas se encuentran en el régimen de operación inmediata para el sismo considerado en la E030, y 71 rótulas de color verde que significan que se encuentran en el estado de operación inmediata.

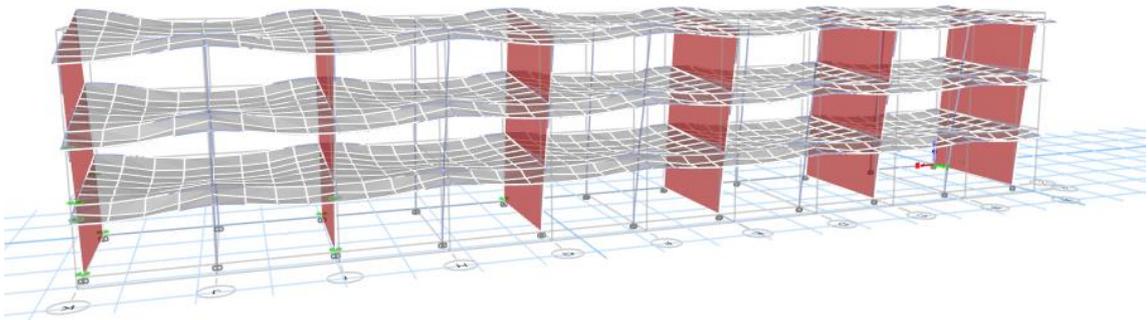
Figura 67: Rótulas plásticas en la dirección Y de la institución educativa Abel Carbajal Pérez Chota.

También se observa en la figura 72 que para el desplazamiento en la dirección Y, se encuentran 9 rótulas de color verde, es decir que llega hasta el régimen de operación inmediata.

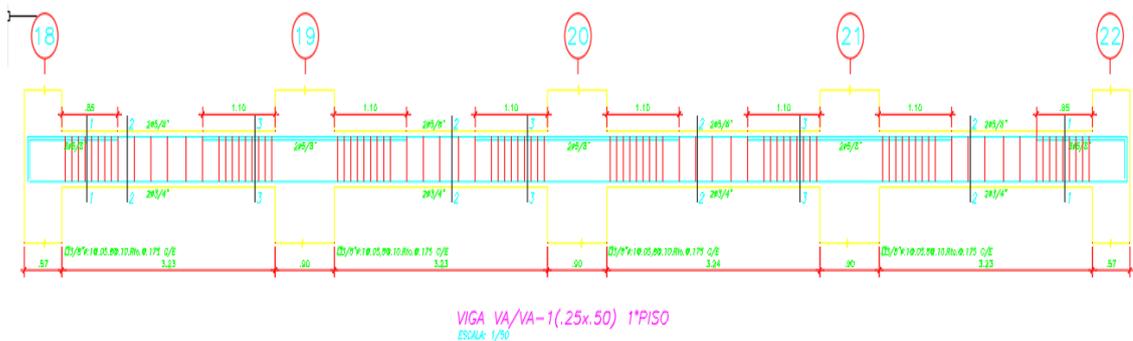
Figura 75: Datos de viga V1 de la I. E San Juan.

Las dimensiones de las vigas, de acuerdo a los planos estructurales proporcionado por la institución educativa han sido de 0.25 x 0.50 m.

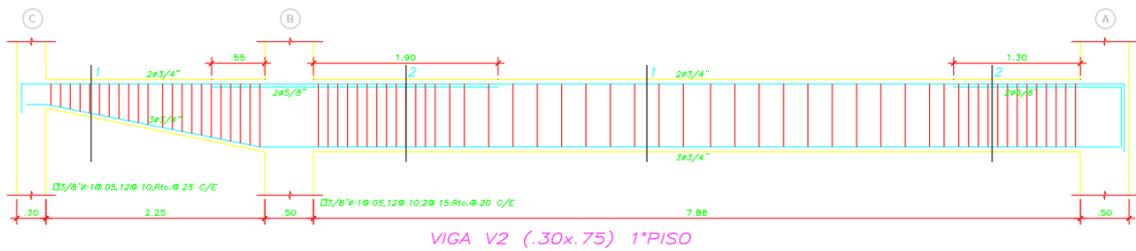
Figura 77: Datos de viga V2 de la I. E San Juan.

Las dimensiones de las vigas, de acuerdo a los planos estructurales proporcionado por la institución educativa han sido de 0.30 x 0.75 m.

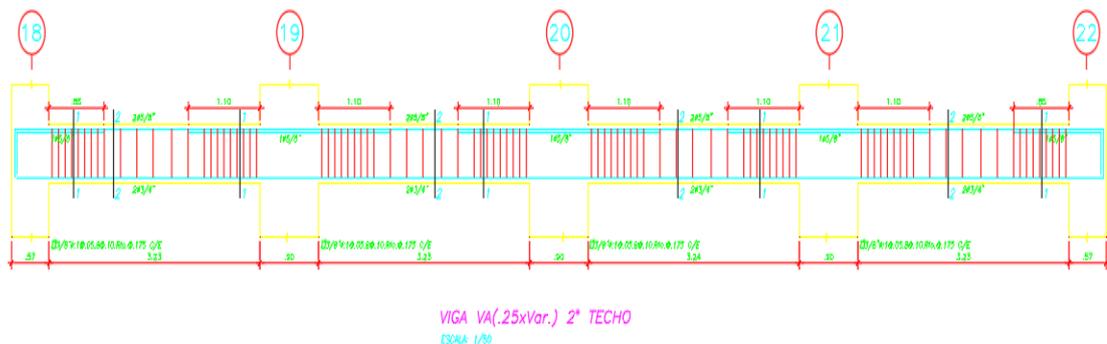
Figura 79: Datos de viga Var de la I. E San Juan.

Las dimensiones de las vigas, de acuerdo a los planos estructurales proporcionado por la institución educativa han sido de 0.25 x 0.40 m.

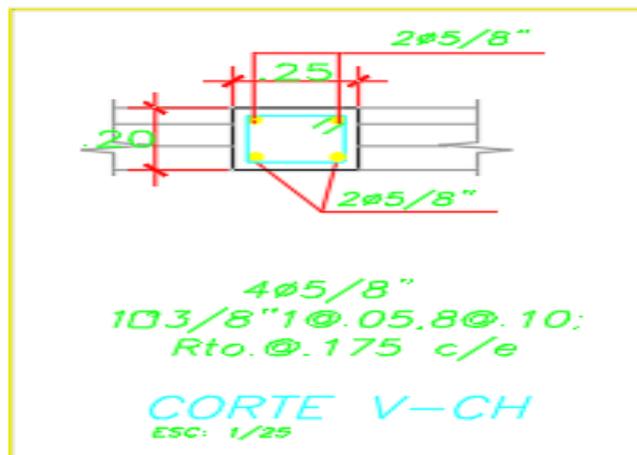
Figura 81: Datos de viga Chata de la I. E San Juan.

Las dimensiones de las vigas, de acuerdo a los planos estructurales proporcionado por la institución educativa han sido de 0.20 x 0.30 m.

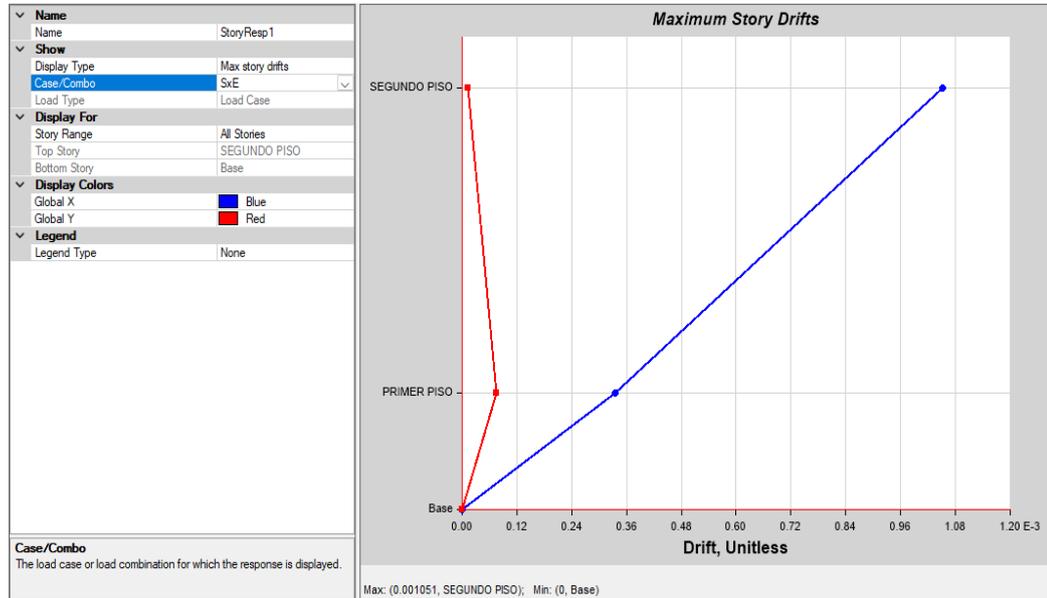
Figura 94: Deriva elástica por sismo estático en la dirección XX de la I. E San Juan.

Deriva inelástica XX: $0.001051 * 0.75 * 8 = 0.006306$

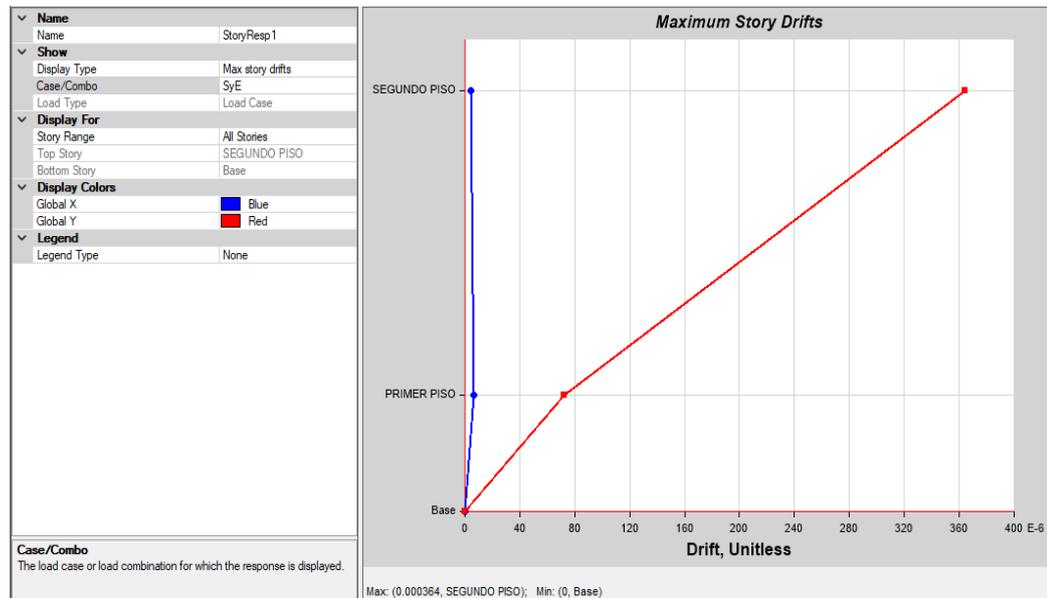
Figura 95: Deriva elástica por sismo estático en la dirección YY la I. E San Juan.

Deriva inelástica YY: $0.000364 * 0.75 * 3 = 0.000819$

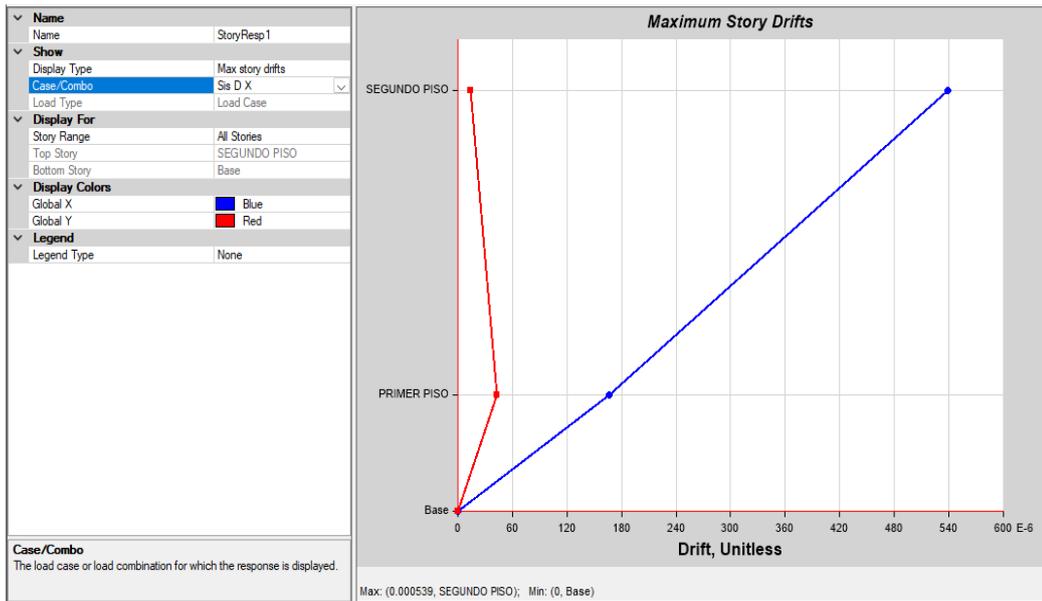
Figura 96: Deriva elástica por sismo dinámico en la dirección XX la I. E San Juan.

Deriva inelástica XX: $0.000539 \cdot 0.75 \cdot 8 = 0.003234$

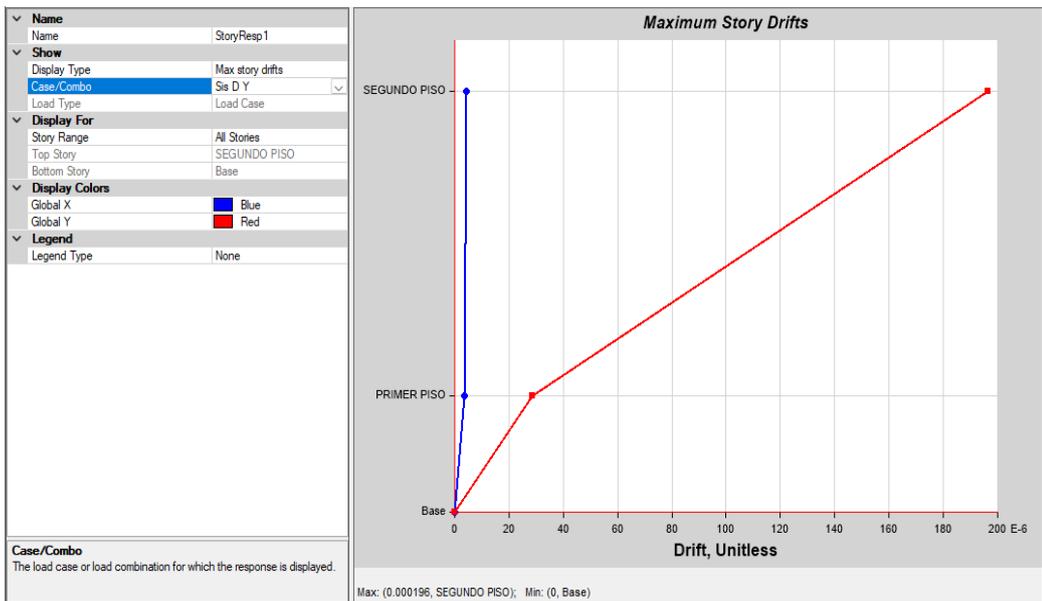
Figura 97: Deriva elástica por sismo dinámico en la dirección YY la I. E San Juan.

Deriva inelástica YY: $0.000196 \cdot 0.75 \cdot 3 = 0.000441$

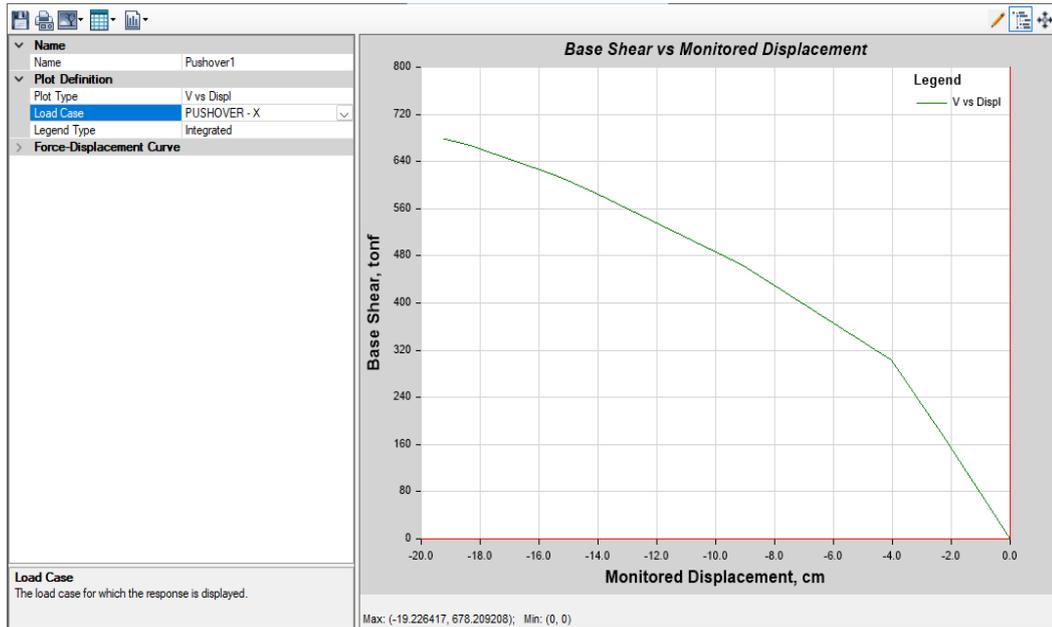
Figura 98: Desplazamiento vs cortante en la base para la dirección x de la institución educativa San Juan Chota.

En la figura 103 se aprecia la curva de capacidad de la estructura de la institución educativa San Juan según el método Pushover, para la dirección X, se observa el desplazamiento versus el cortante en la base de la estructura de la institución educativa, el desplazamiento máximo es de 19.23 cm y un cortante de 678.21 ton, en este momento la estructura se encuentra en el régimen inelástico.
