VULNERABILIDAD SÍSMICA EN INSTITUCIONES EDUCATIVAS

EMPLEANDO DIFERENTES METODOLOGÍAS DE EVALUACIÓN

ESTRUCTURAL, CHOTA 2021.

MAESTRO EN CIENCIAS

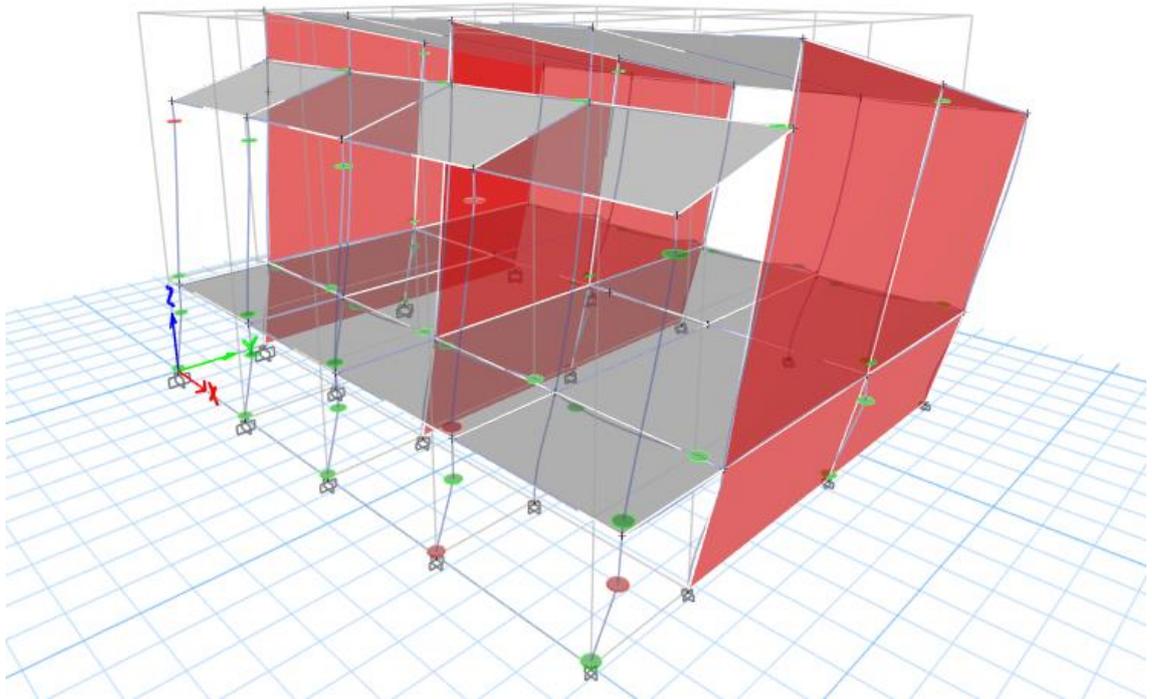
**Figura 100: Rótulas plásticas en la dirección X de la institución educativa
Abel Carbajal Pérez Chota.**

En la figura 105 se puede observar que para el desplazamiento máximo en la dirección X, se encuentran 4 rótulas de color rojo en las columnetas de apoyo de los balcones, una rótula de color rojo en la columna central C3, estas rótulas de color rojo se encuentran en precolapso, asimismo hay 15 rótulas de color verde es decir del régimen de operación inmediata en las columnas de apoyo, 8 rótulas de color verde en las columnas centrales de la edificación tipo C3, También se puede observar que existen 19 rótulas de color verde en las vigas, y una rótula de color celeste en las vigas posteriores es decir que estas vigas llegan hasta el régimen de seguridad de vida.

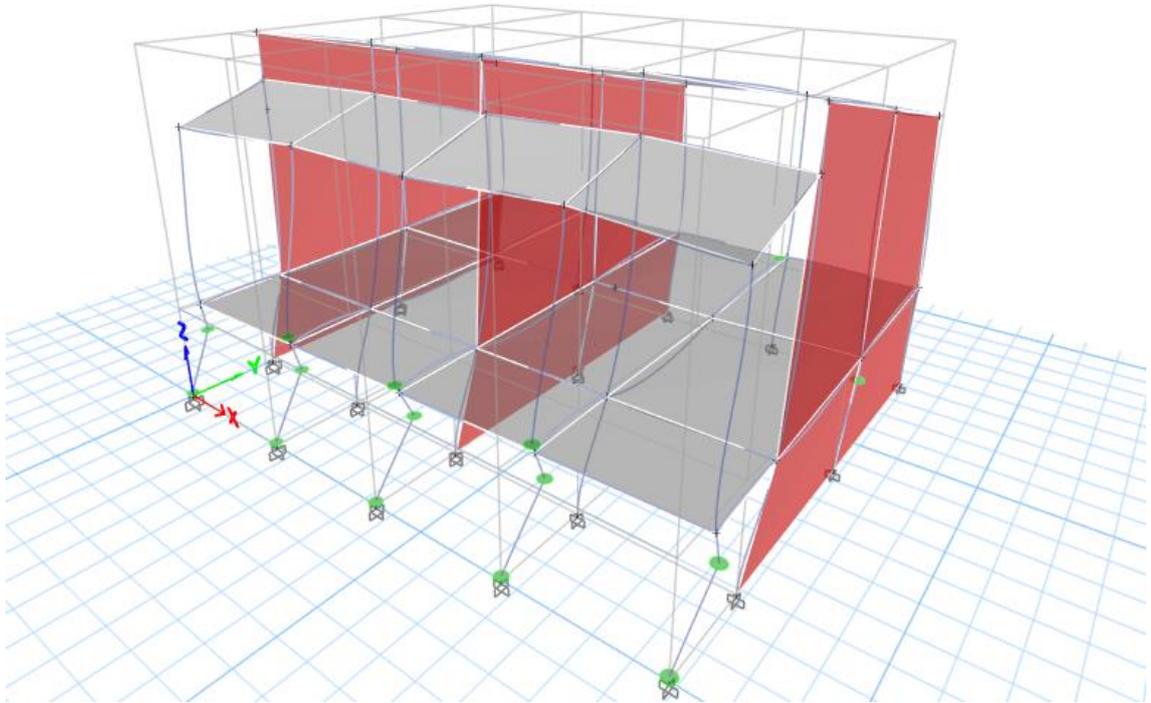
Figura 101: Rótulas plásticas en la dirección YY de la institución educativa Abel Carbajal Pérez Chota.

En la figura se puede observar que para el desplazamiento en la dirección Y, se encuentran 13 rótulas de color verde para las columnetas de apoyo, es decir que se encuentran en el estado de operación inmediata, 1 rótulas de color verde de la columna tipo c3 y 1 rótula de color rojo de la columna central tipo c3, es decir esta rótula llega hasta el régimen de precolapso.
