**EVALUACIÓN DE LA VULNERABILIDAD SÍSMICA DE LAS VIVIENDAS DEL
CASCO URBANO DE NAMBALLE - SAN IGNACIO - CAJAMARCA**

TESIS PARA OPTAR EL TÍTULO PROFESIONAL DE INGENIERO CIVIL

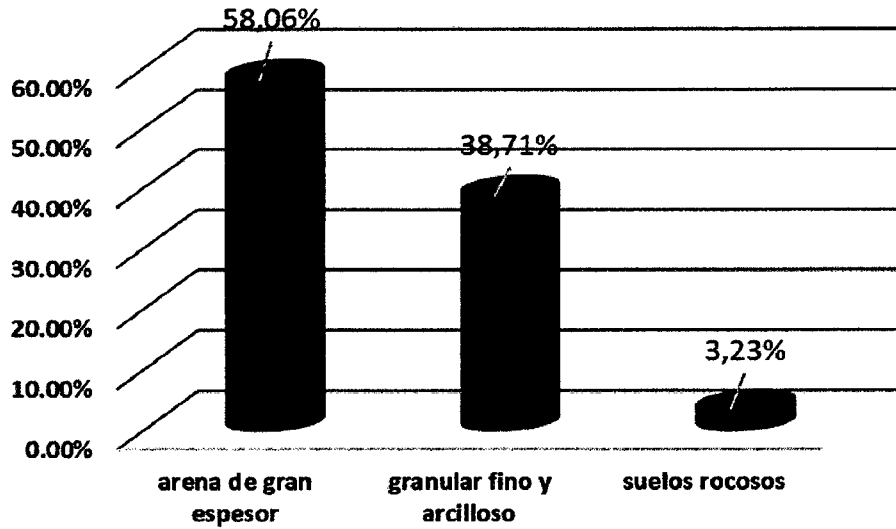
Figura 5. Tipos de suelo en el casco urbano del distrito de Namballe

La figura 5 revela que el 58,06% de las viviendas, están asentadas sobre terreno de estratos arenosos de gran espesor, lo que significa que las viviendas son vulnerables ante la ocurrencia de un sismo de gran magnitud.

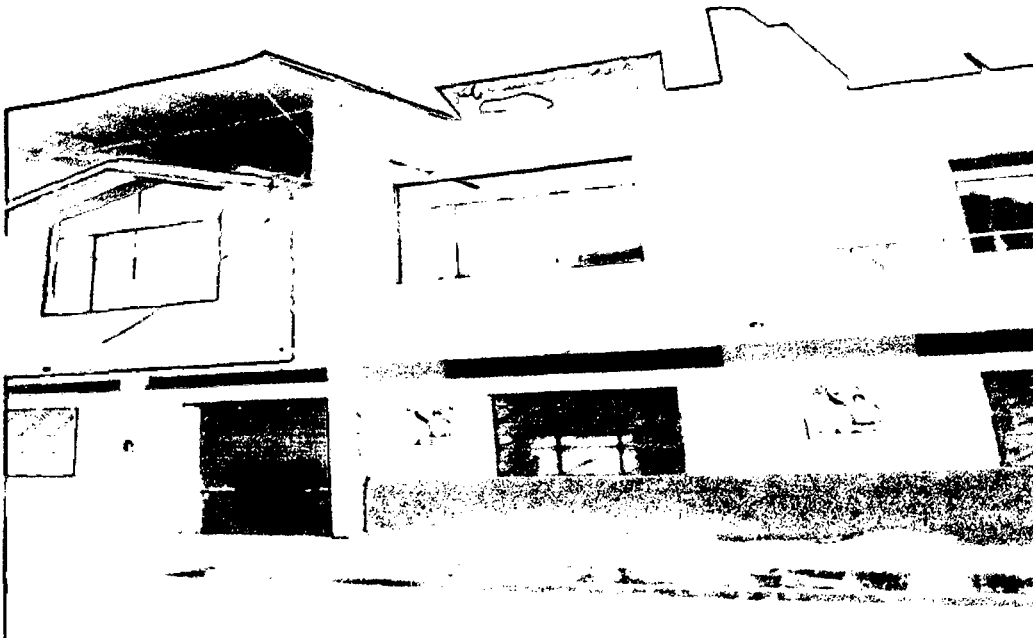
Figura 15. Vista de vivienda de albañilería construida con asesoramiento técnico.
