**“DETERMINACIÓN DE LA VULNERABILIDAD SÍSMICA UTILIZANDO EL
MÉTODO BENEDETTI Y PETRINI EN EL SECTOR DE MAGLLANAL, DISTRITO
DE JAÉN, PROVINCIA DE JAÉN Y REGIÓN DE CAJAMARCA”**

TESIS PARA OPTAR EL TÍTULO PROFESIONAL DE INGENIERO CIVIL

Bach. CLISMAN LLATAS CAMPOS

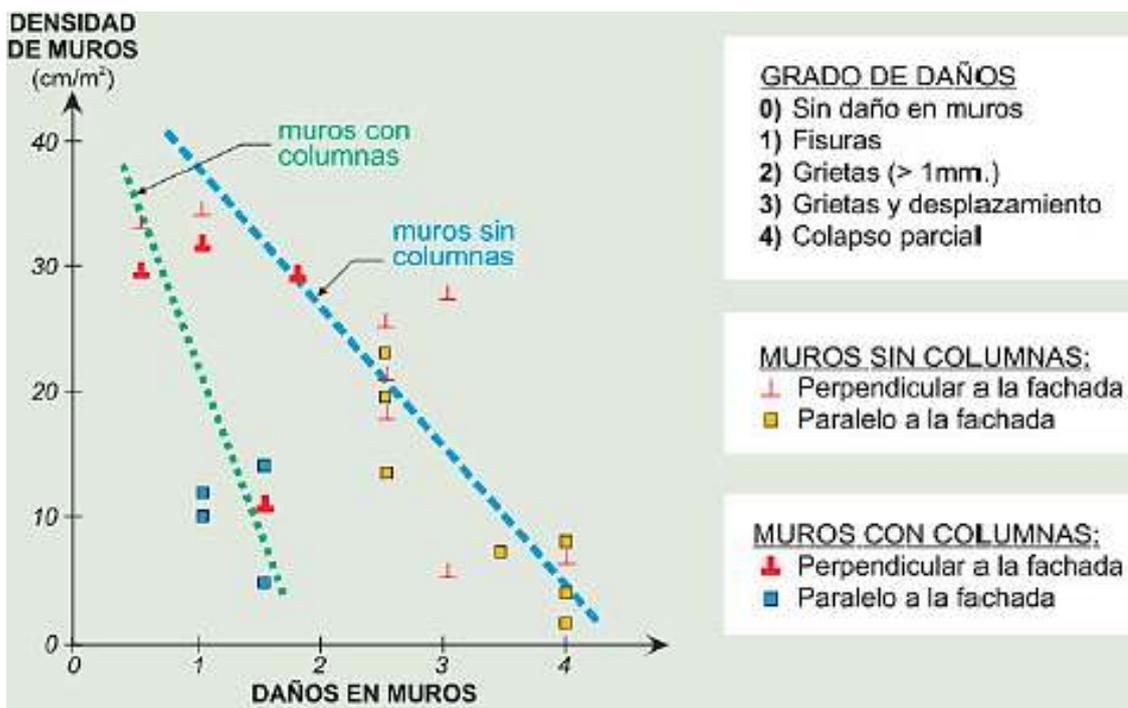
Figura 7 Relación densidad y daños de muros

La figura 7 Señala los resultados de una investigación en los años 1970 y 1973 en la ciudad de Chicla, indicando que existe una dependencia entre la magnitud de daños y densidad en los muros.

Esto quiere decir, que, si se construyen columnas a distancias adecuadas, y vigas de amarre, los daños se reducirían a grado 1, produciéndose fisuras insignificantes que podrían desaparecer con el acabado de pintura, hasta que se produzca un evento sísmico.

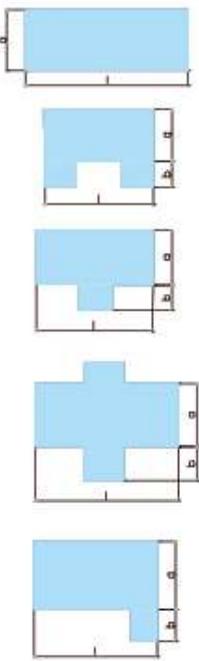
1	ORGANIZACIÓN DEL SISTEMA RESISTENTE	A	Marca según lo observado -Asesoría técnica -Elementos de confinamiento horizontal y verticales -Buena conexión columna-muro (endentado o a ras) -Deficiencias en confinamiento y proceso de construcción -Muro sin confinar
	2	CALIDAD DEL SISTEMA RESISTENTE	A	Marca según lo observado -Mampostería de buena calidad -Muros con mampostería artesanal -Buena trabajazón en mampostería -Mortero de buena calidad (10-15mm)
	3	RESISTENCIA CONVENCIONAL	C	Especificar según lo observado en la estructura - Número de pisos (N) 3.00 - At: Área total construida 100.00 - Ax: Área de muros en X (m2) 1.79 - Ay: Área de muros en Y(m2) 5.41 - h: Altura promedio de entrepiso (m) 3.00 - M: Número de diafragmas 3.00 - Ps: Peso del diafragma (m2) 0.30 - At: Área techada (m2) 100.00 - AC: Área de cubierta (m2) 100.00 - Pc: Peso de cubierta (t/m2) 0.00

4	POSICIÓN DEL EDIFICIO Y DE LA CIMENTACIÓN	B	Marca según lo observado -Presencia de sales -Presencia de humedad -Estado de conservación deteriorado
	5	DIAFRAGMAS HORIZONTALES	B	Marca según lo observado - Diafragma - Discontinuidades abruptas - Buena conexión diafragma-muro - Deflexión del diafragma
	6	CONFIGURACIÓN EN PLANTA	A	Especificar los siguientes parametros a: 5.9 b: 0.1 L: 18.02
	7	CONFIGURACIÓN EN ELEVACIÓN	A	Especificar y marcar según lo observado: -Irregularidad de masa o peso -Irregularidad del sist. Resistente -Piso blando
	8	DIST. MÁXIMA ENTRE MUROS	C	Especificar: -L(espaciamento de muros transv. En metros 3.15 -s(espesor del muro maestro en metros)..... 0.15 - Factor L/S.....
	9	TIPO DE CUBIERTA	A	Marca según lo observado: -Cubierta estable -Conexión cubierta - muro adecuado -Cubierta plana o liviana en buenas condiciones
	10	ELEMENTOS NO ESTRUCTURALES	B	no forman parte de esquema de la edificación 10.1 Cornisa y parapetos 10.2 Tanques de agua prefabricados 10.3 Balcones 10.4 Elementos de pequeña dimensión

11. ESTADO DE CONSERVACIÓN	A		Marcar según lo observado en la estructura 11.1 elementos estructurales en buena condición sin fisuras visibles 11.2 elementos estructurales que no presenta fisuras pero tiene un mal estado de conservación 11.3 elementos estructurales que presentan fisuras pequeñas (2mm) 11.4 elementos estructurales con fisuras de tamaño medio y producidas por sismos (2-3mm) 11.5 elementos estructurales con fuerte deterioro en sus componentes como grieta de (3mm), humedad y otras patologías.

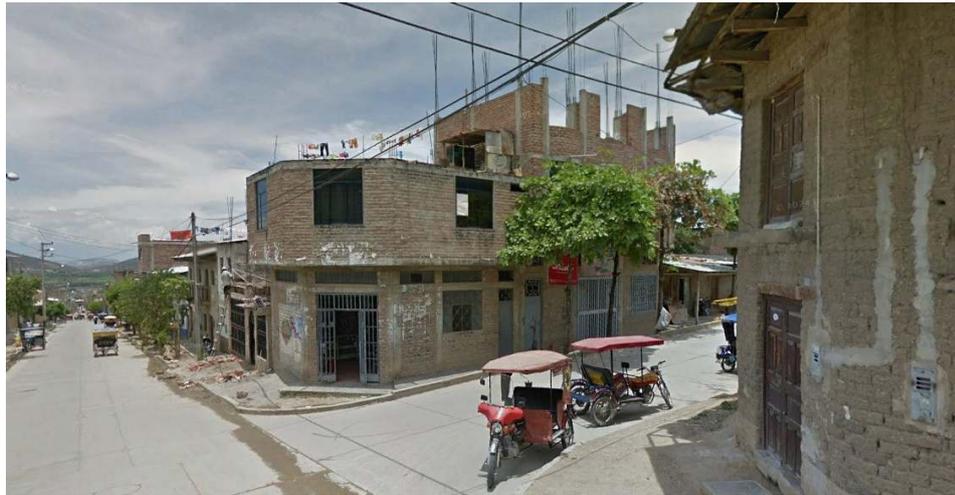
Figura 11 Evaluación del parámetro N°01: Organización del sistema resistente en la vivienda N°01

En la presente figura se revisó sus elementos estructurales como los muros portantes de albañilería confinada que estén correctamente diseñados y cumplan con la funcionalidad y utilidad luego de suscitarse un sismo.

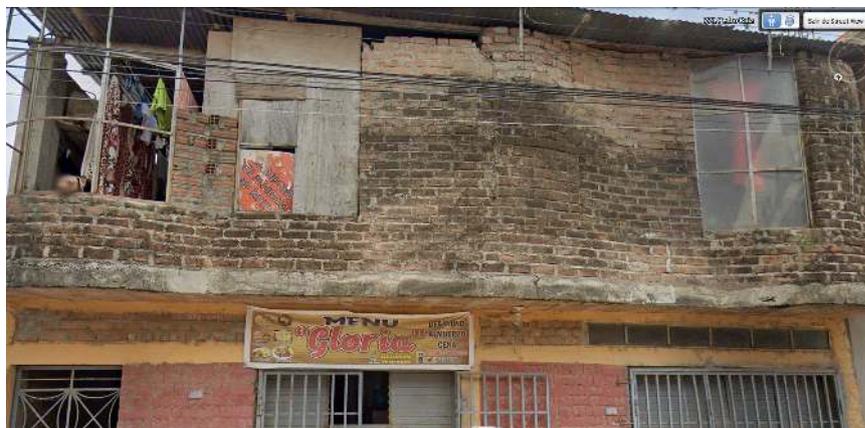
Figura 12. Evaluación del parámetro N°02: Calidad del sistema resistente en la vivienda N°20

En la presente figura se revisó que las unidades de albañilería que conforman el muro portante tengan homogeneidad de sus lados, que las juntas tengan entre 1 a 1.5 cm; y muros en perfectas condiciones.

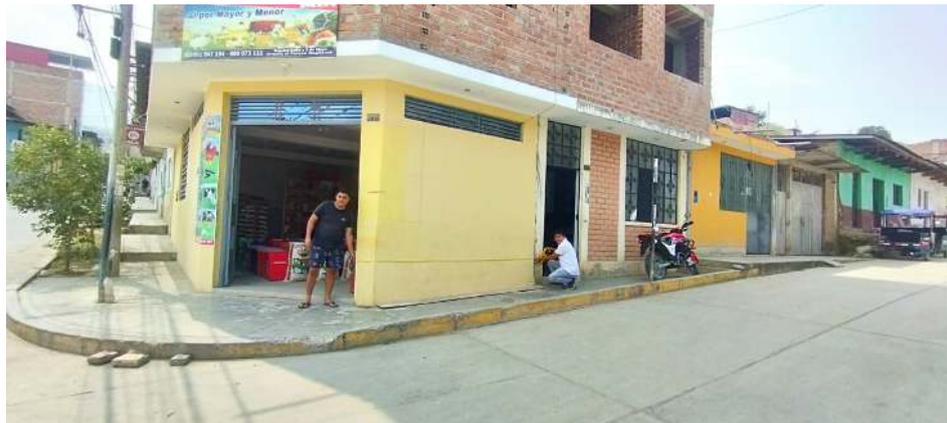
Figura 13 Evaluación del parámetro N°03: Resistencia convencional en la vivienda N°11

En la figura se procedió a utilizar las fórmulas que plantea Benedetti y Petrini necesarias para encontrar si el sistema estructural de albañilería confinada cumple con la funcionalidad y estabilidad al momento de suscitarse un sismo.

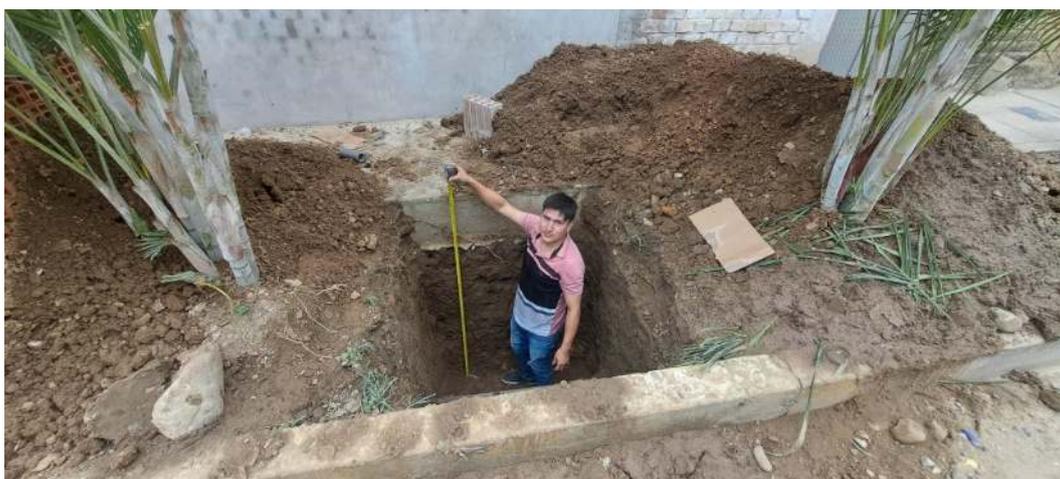
Figura 14 Evaluación del parámetro N°04: Posición de edificio y cimentación la manzana 007

Como se puede apreciar en la figura se calificó el terreno de acuerdo al estudio de mecánica de suelos, Para realizar este parámetro se hizo una calicata en donde se da a conocer el tipo de suelo, la presencia de sales, napa freática entre otros, que presenta el sector de Magllanal.

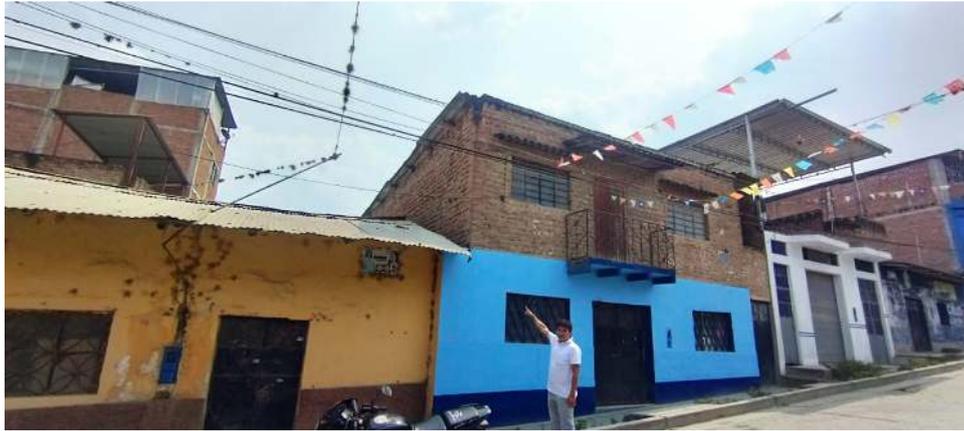
Figura 15 Evaluación del parámetro N°05: Diafragmas horizontales en la vivienda N°10

En la figura se muestra que la edificación de albañilería no cuenta con una buena conexión debido a que dicha edificación no presenta elementos estructurales tales como columnas ni vigas que sirven de amarre a la losa aligerada. Este parámetro calificó los diafragmas rígidos que presentan las edificaciones, si tiene buena conexión con sus elementos estructurales, si estos presentan deflexiones o si presenta discontinuidades abruptas.

Los resultados que se muestran del parámetro N°05, es el correspondiente a la evaluación de la calidad del diafragma, en donde se calificó de acuerdo al estado que se encuentra el entrepiso (losa aligerada) las cuales pueden tener un mal estado, aberturas, además de presentar fallas mecánicas o físicas como son la presencia de deflexiones, grietas, fisuras, etc.

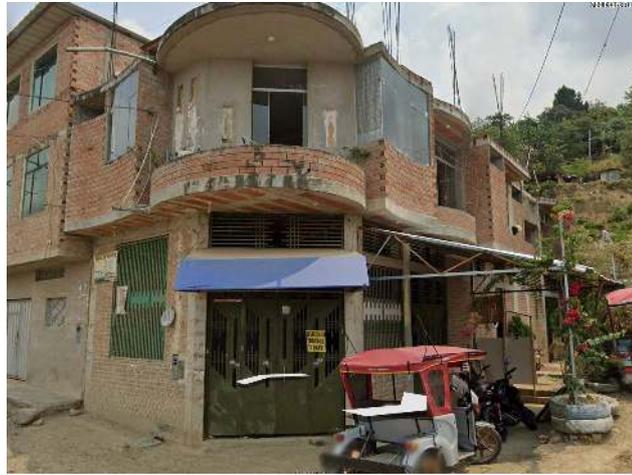
Figura 16. Evaluación del parámetro N°06: Configuración en planta en la vivienda N°25

Como se puede apreciar en la figura existe muchas edificaciones que presenta irregularidad en planta por lo que se midió la estructura irregular tanto en el eje X como en el eje Y, para luego utilizar la fórmula que nos da si la estructura presenta irregularidad en planta o no.

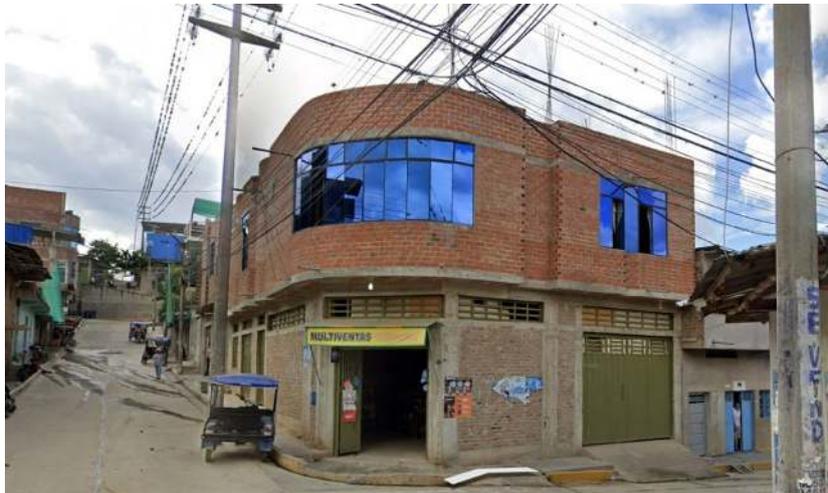
Figura 17. Evaluación del parámetro N°07: Configuración en elevación en la vivienda N°12

Como se puede visualizar en la figura los muros de albañilería confinada de la vivienda no tienen continuidad vertical por lo que dicha vivienda no estaría cumpliendo con el sistema estructural de albañilería confinada.

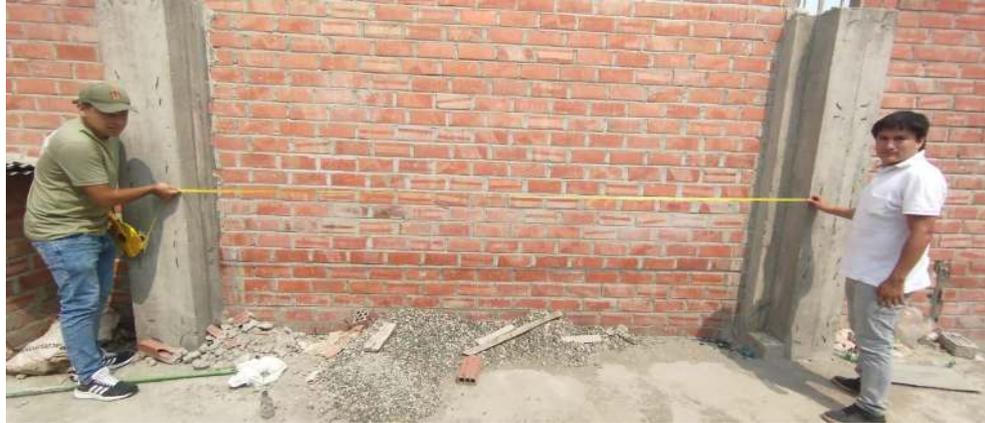
Figura 18 Evaluación del parámetro N°08: Separación máxima de líneas resistentes vivienda N°18

Como se puede observar en la figura se calificó este parámetro a través de la fórmula para medir el distanciamiento de los muros de manera transversal y ver si cumple el distanciamiento permisible para que la estructura funcione.

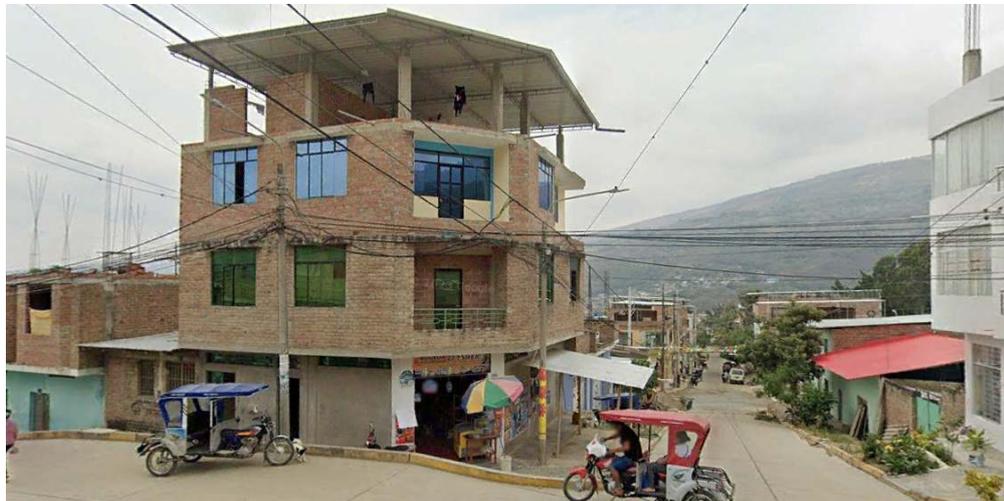
Figura 19 Evaluación del parámetro N°09: Tipo de cubierta vivienda N°04

Como se puede apreciar en la imagen el tipo de cubierta que presenta esta vivienda es de calamina en malas condiciones y sin una adecuada conexión a los muros de albañilería confinada.

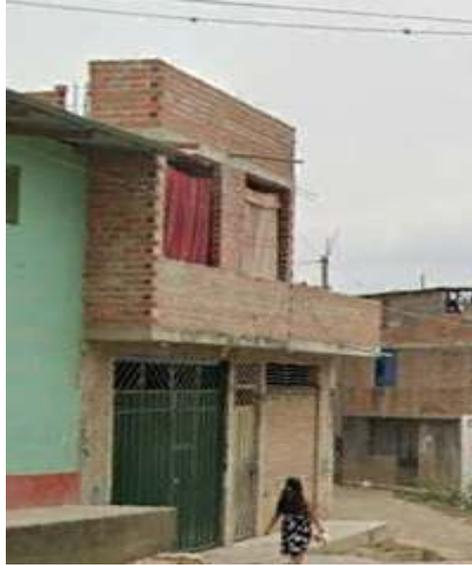
Figura 20. Evaluación del parámetro N°10: Elementos no estructurales de la vivienda N°05

De acuerdo a la figura se puede apreciar que su tabiquería y parapetos no se encuentran confinados por elementos de concreto por lo que suele ser inestable al momento de suscitarse un sismo.

Los resultados que se muestran del parámetro N°10, es el correspondiente a la evaluación de aquellos elementos que no forman parte de los elementos verticales resistentes que genera peligro en un evento sísmico tales como desplome, roturas, etc. dentro de los elementos evaluados se tuvo a los tanques elevados, parapetos, cornisas, balcones.

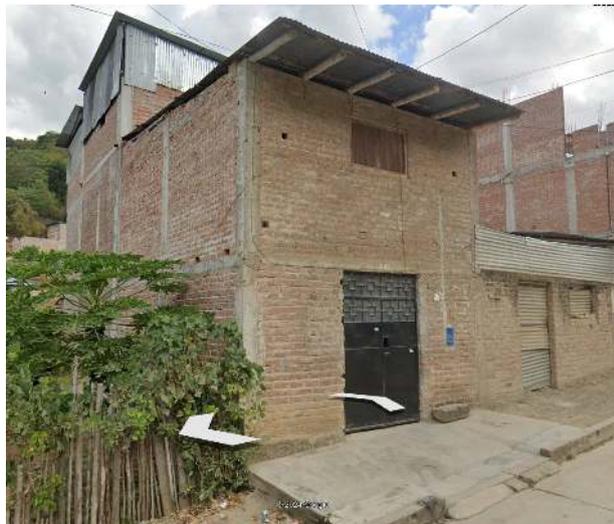
Figura 2. Evaluación del parámetro N°11: Estado de conservación de la vivienda N° 27

En la figura se puede apreciar que la edificación de albañilería confinada presenta patologías como grietas, fisuras, humedad, entre otras que afectan el estado de la estructura y su funcionalidad de la misma.

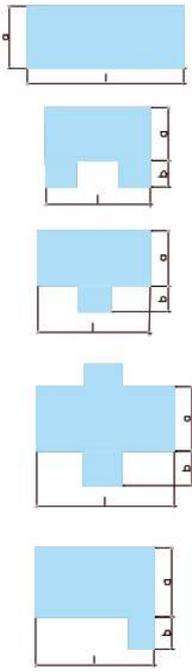
Figura 40 Ficha de vulnerabilidad sísmica en vivienda N°07

B1=a/l ; B2= b/l	1	ORGANIZACIÓN DEL SISTEMA RESISTENTE	A	Marca según lo observado -Asesoría técnica -Elementos de confinamiento horizontal y verticales -Buena conexión columna-muro (endentado o a ras) -Deficiencias en confinamiento y proceso de construcción - Muro sin confinar	<input checked="" type="checkbox"/> <input checked="" type="checkbox"/> <input checked="" type="checkbox"/> <input type="checkbox"/>

11. ESTADO DE CONSERVACIÓN	A		Marcar según lo observado en la estructura 11.1 elementos estructurales en buena condición sin fisuras visibles 11.2 elementos estructurales que no presenta fisuras pero tiene un mal estado de conservación 11.3 elementos estructurales que presentan fisuras pequeñas (2mm) 11.4 elementos estructurales con fisuras de tamaño medio y producidas por sismos (2-3mm) 11.5 elementos estructurales con fuerte deterioro en sus componentes como grieta de (3mm), humedad y otras patologías.	<input checked="" type="checkbox"/> SI <input type="checkbox"/> NO <input checked="" type="checkbox"/> SI <input type="checkbox"/> NO <input type="checkbox"/> SI <input checked="" type="checkbox"/> NO <input type="checkbox"/> SI <input checked="" type="checkbox"/> NO <input type="checkbox"/> SI <input checked="" type="checkbox"/> NO

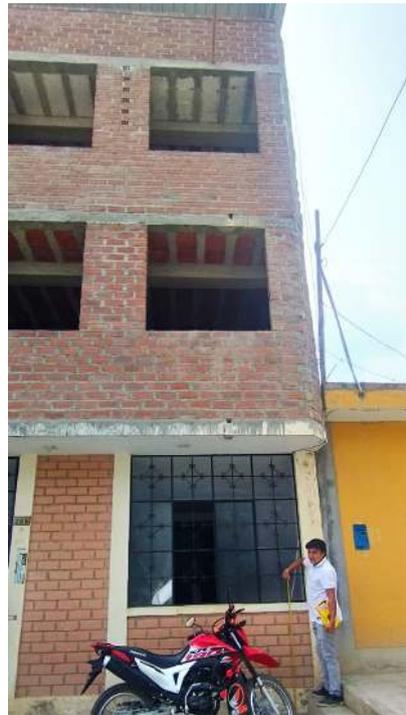
Figura 109 Levantamiento arquitectónico de vivienda en esquina de tres niveles

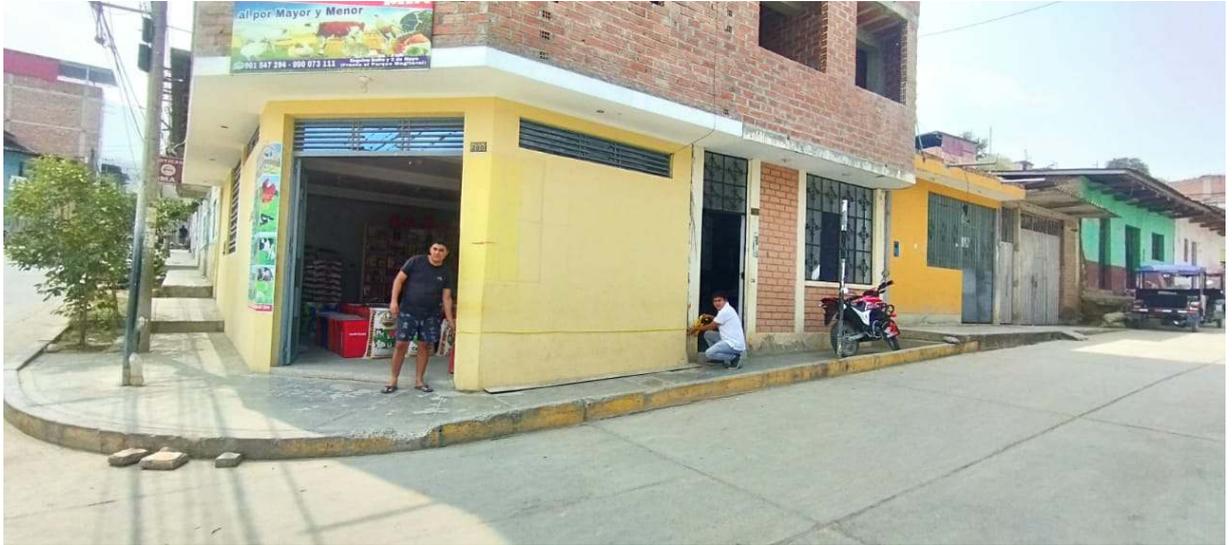
Figura 110 Levantamiento arquitectónico de vivienda en esquina de tres niveles

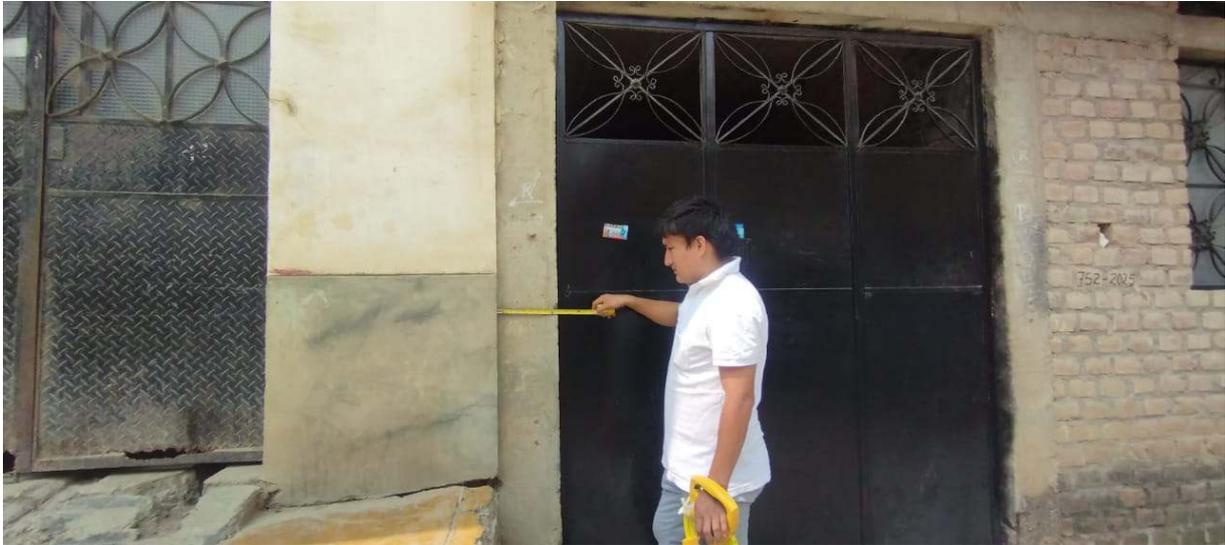
Figura 112 Realización de medida de las columnas de vivienda de albañilería confinada

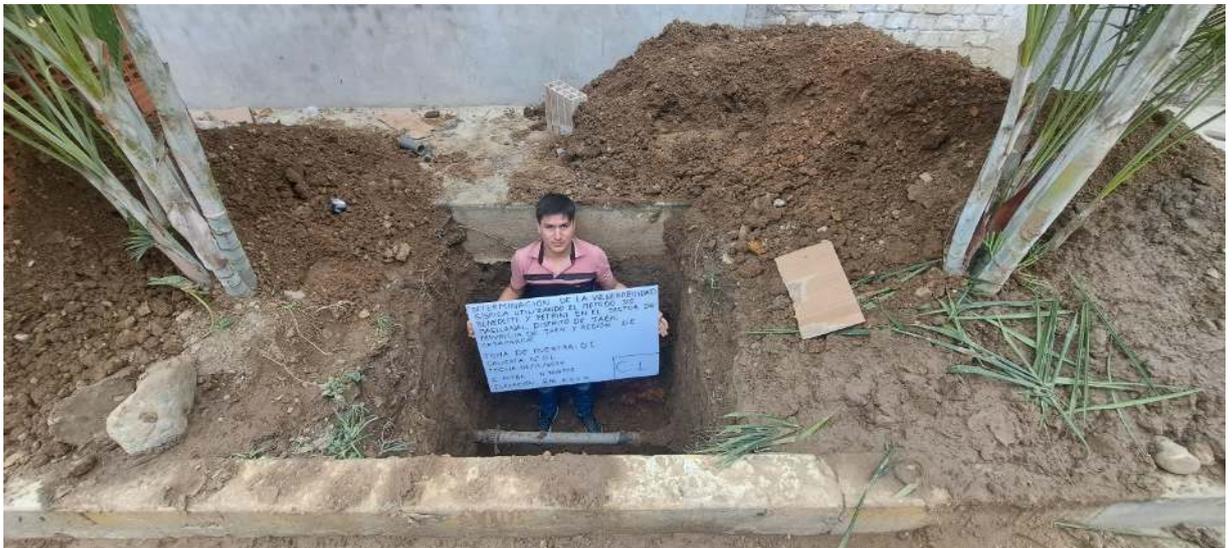
Figura 113 Realización de calicata C-1

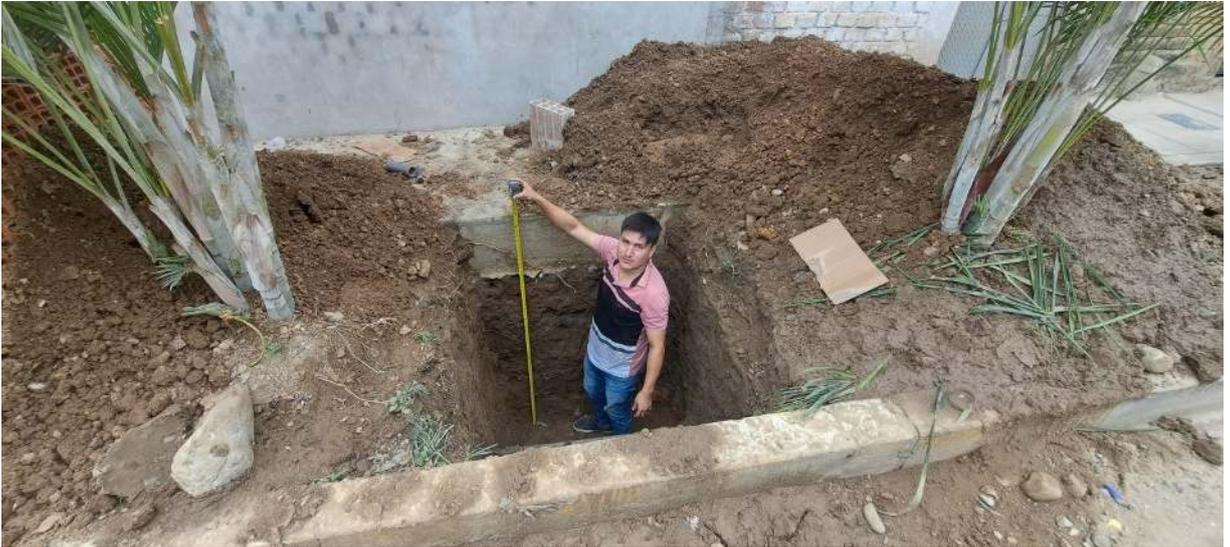
Figura 114 Verificación de medida de calicata C-1

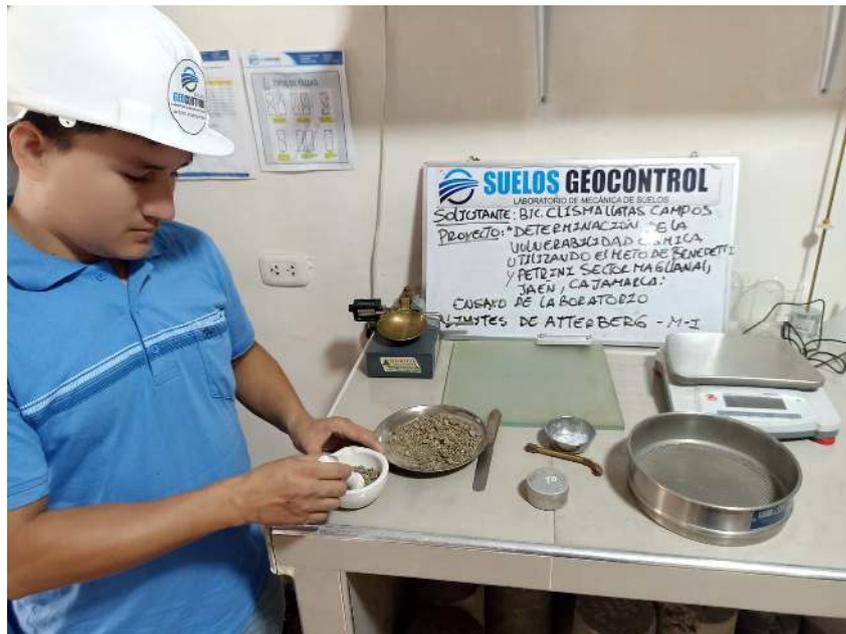
Figura 115 Realización de ensayo de contenido de humedad y Límites

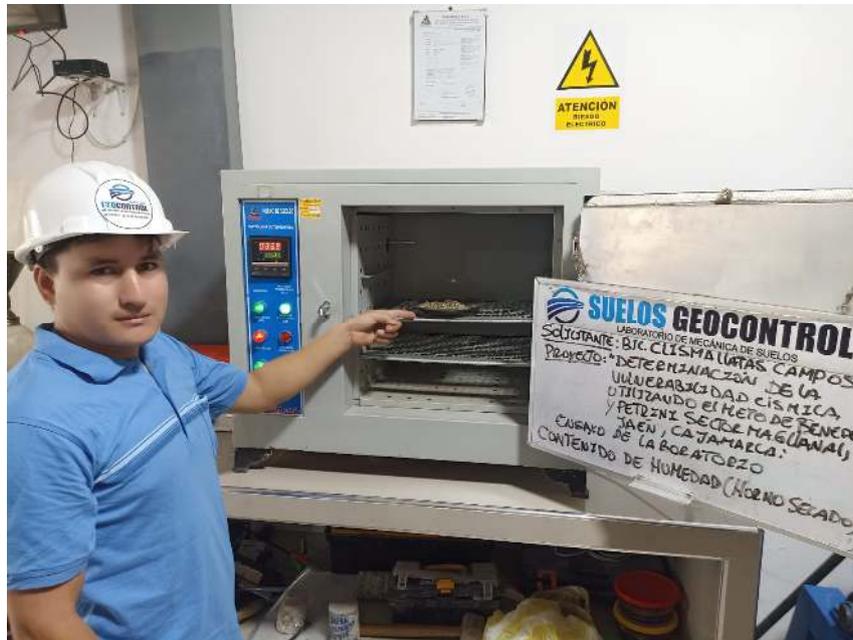
Figura 116 Colocado de muestra al horno electrónico para obtener el contenido de humedad

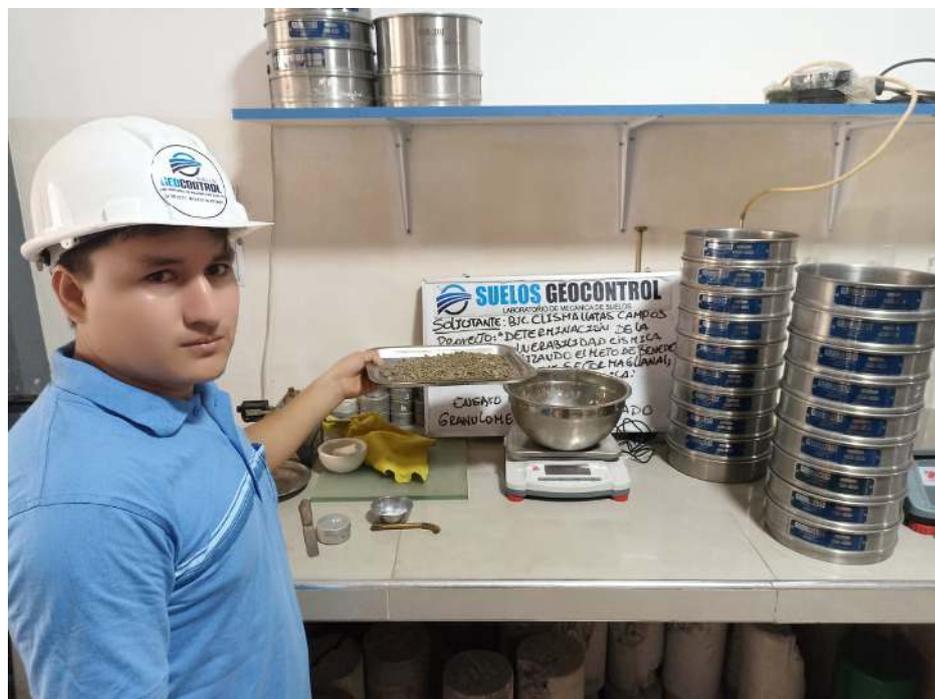
Figura 117 Muestreo para la realización de ensayos
