UNIVERSIDAD NACIONAL DE CAJAMARCA

**ANÁLISIS PATOLÓGICO DEL RESERVORIO DE CONCRETO
ARMADO R4 DE LA CIUDAD DE CAJAMARCA**

**TESIS PARA OPTAR EL TÍTULO PROFESIONAL DE:
INGENIERO CIVIL**

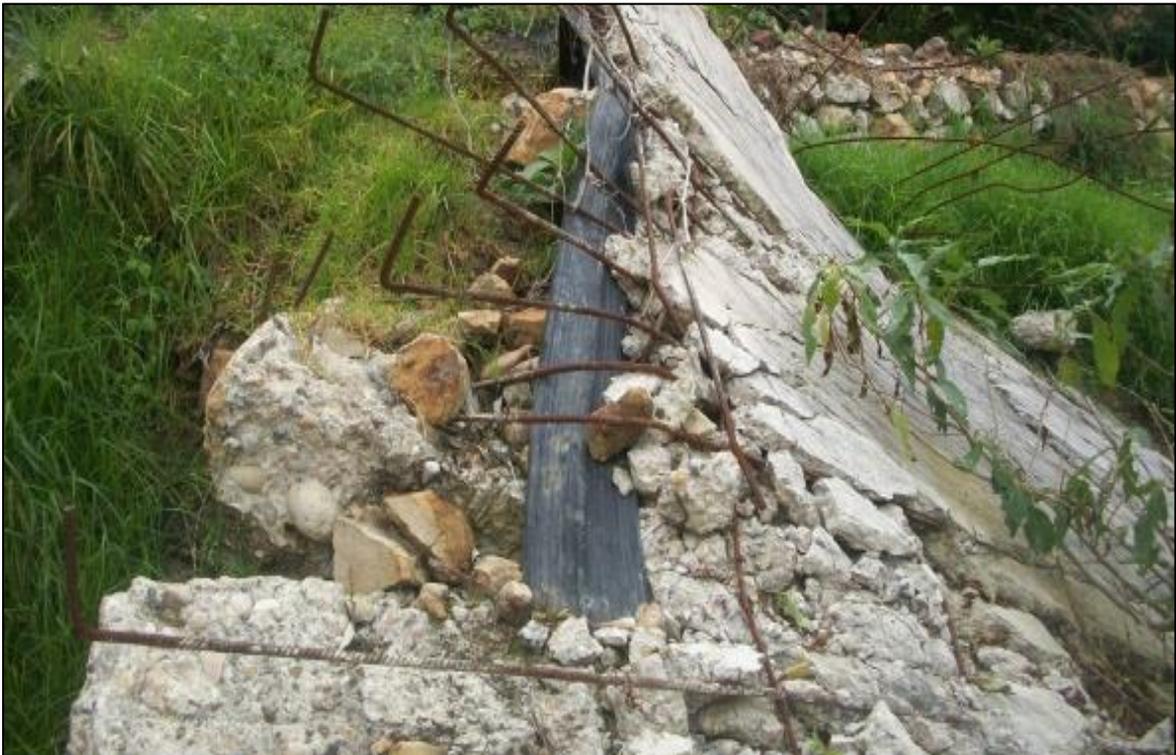
El colapso de este reservorio se debió a deficiencias estructurales en el diseño y proceso constructivo, inadecuados empalmes de aceros entre losa inferior y muros laterales, fueron las principales causas del colapso, a continuación, se muestran fotografías del reservorio:

Fotografía N° 2. Pared colapsada del reservorio.

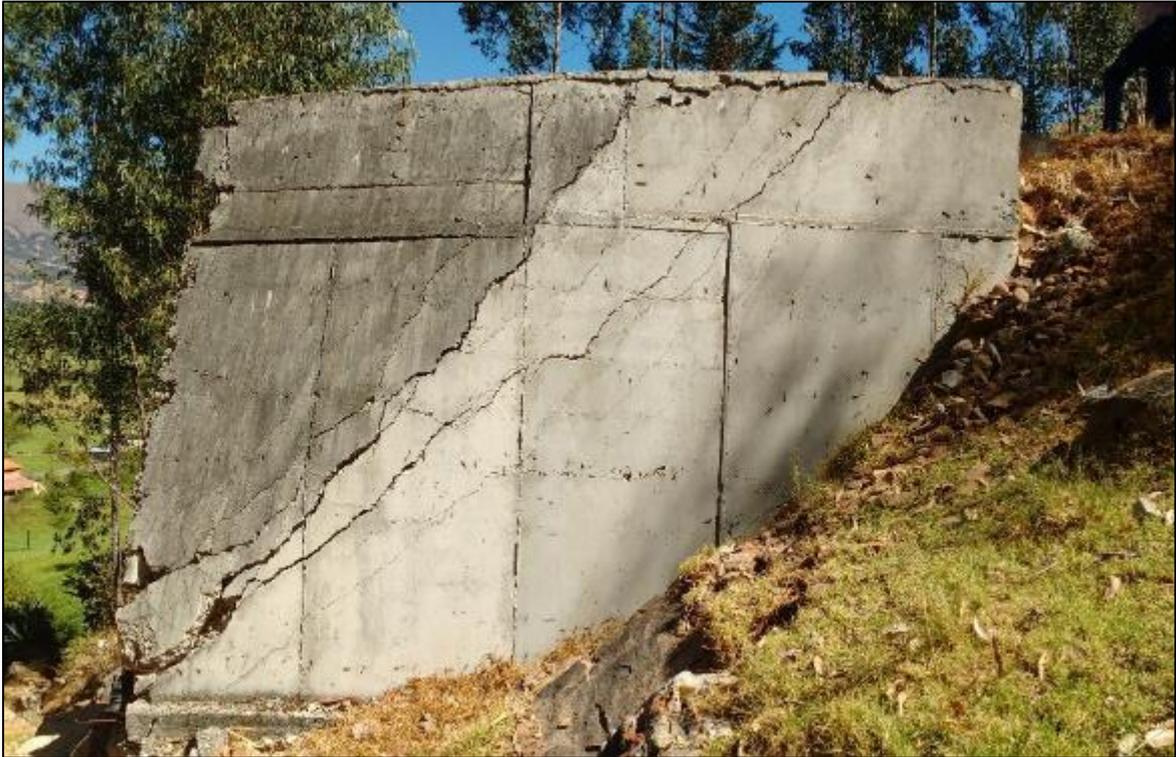
Fotografía N° 3. Pared dañada por colapso.

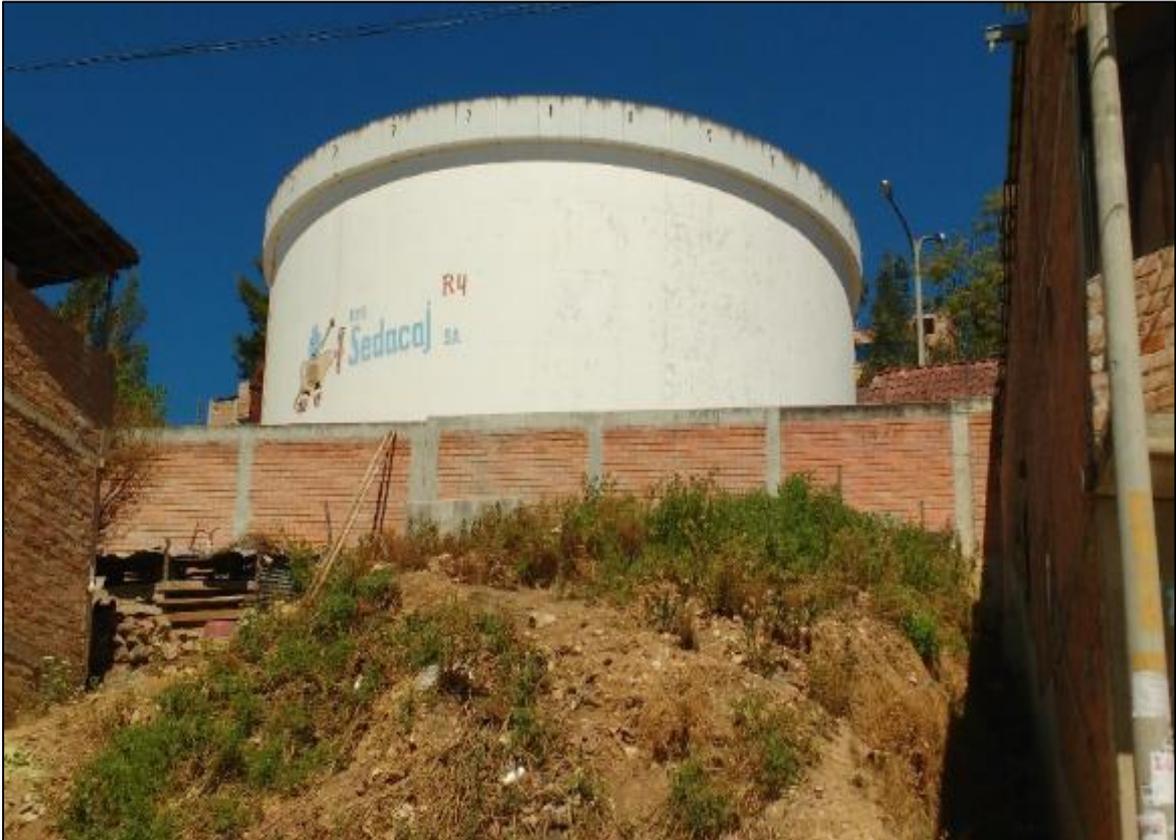
El reservorio R4 de concreto armado se encuentra ubicado en la parte alta del sector mollepampa, en el barrio Santa Elena, de la ciudad de Cajamarca, provincia de Cajamarca, departamento de Cajamarca, tiene una capacidad de 1500.00 m³ y abastecía a la población de la parte baja de mollepampa.

Fotografía N° 6. Reservorio R4, ubicado en el barrio Santa Elena.

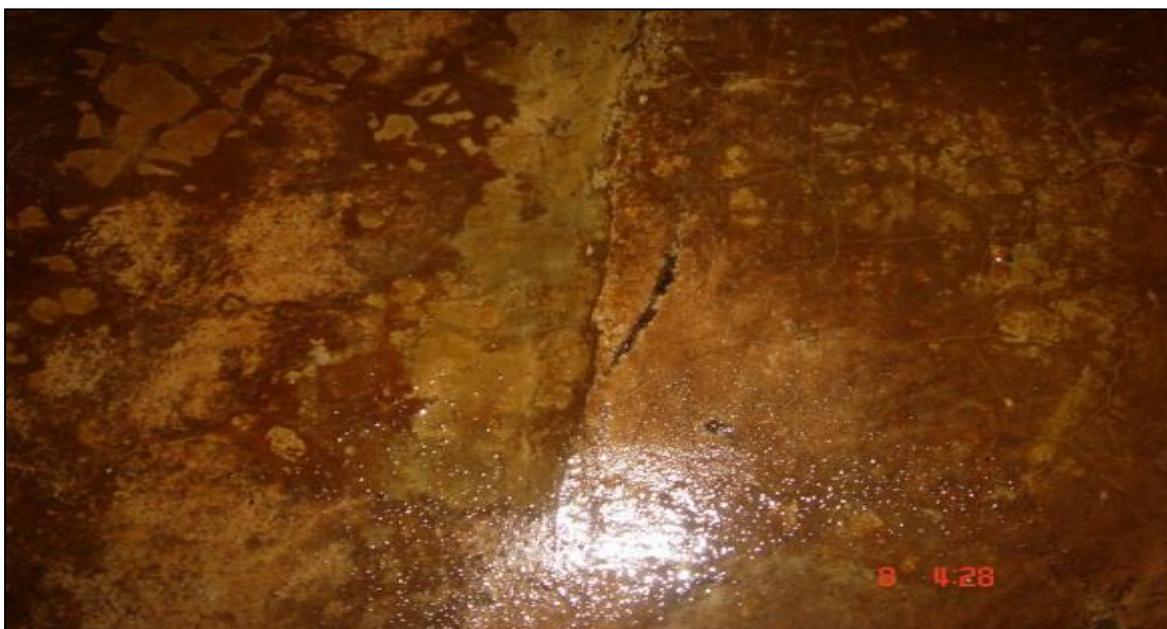
En la losa de piso se encontraron múltiples fisuras de 0.1 mm de grosor, además se encontró que la junta se ha aperturado después de la construcción monolítica de la losa de fondo y de las paredes del tanque, lo cual no es adecuado para el caso de estructuras de concreto armado que contienen agua, debido a la vibración del equipo utilizado para el cortado se generan grietas en la vecindad de los cortes.

Fotografía N° 7. Fisuras considerables mayores a 0.1 mm en la losa de fondo.

<p>Fallas:</p> <ul style="list-style-type: none"> - Se observó fisuración de la losa de fondo en un ancho mayor al permisible 0.1 mm de espesor. - Levantamiento de la losa por apertura de junta. <p>Causas:</p> <ul style="list-style-type: none"> - Asentamientos diferenciales en el terreno. - Mala dosificación del concreto. - Retracción hidráulica del concreto. - Corte de la losa para apertura de junta.

- Se recomienda realizar un reforzamiento de la losa de fondo o en su defecto la construcción de una nueva losa, sobre la actual y anclarla, para que pueda soportar las sollicitaciones estructurales, luego revestirla con geomembrana para evitar cualquier filtración de agua hacia el exterior, esta alternativa debe ser analizada por especialistas al momento de su ejecución.

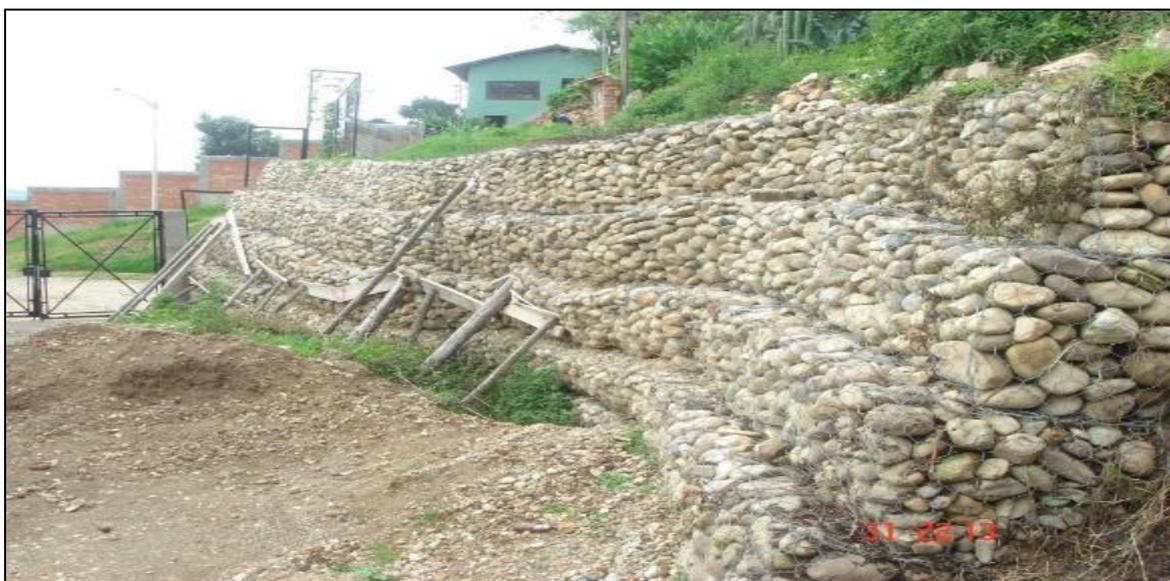
El gavión en el año 2007, había sufrido un fuerte empuje del terreno, el cual había hecho que este se deformara, pero no colapsara, se apuntaló el muro, para frenar el empuje del terreno y evitar el colapso del gavión, luego se realizaron los trabajos de reparación del muro con lo cual el muro recupero su forma y su resistencia estructural.

Fotografía N° 14. Vista del gavión colapsado en el año 2007, por empuje del terreno.

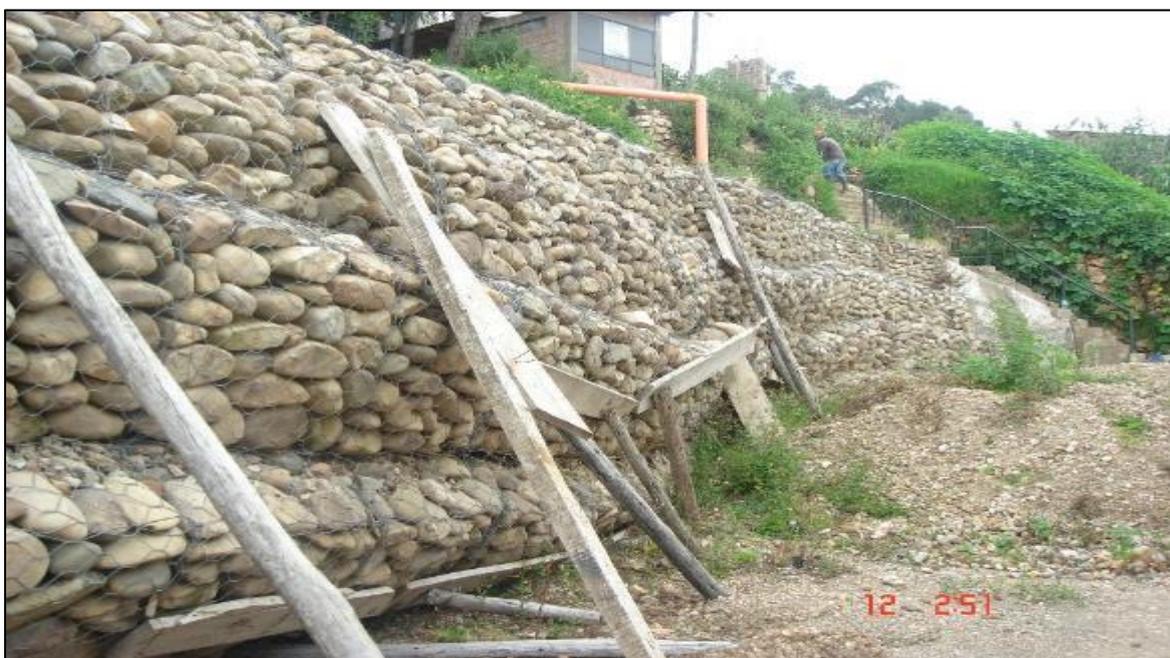
Fotografía N° 15. Deformación del gavión por empuje del terreno en el año 2007.

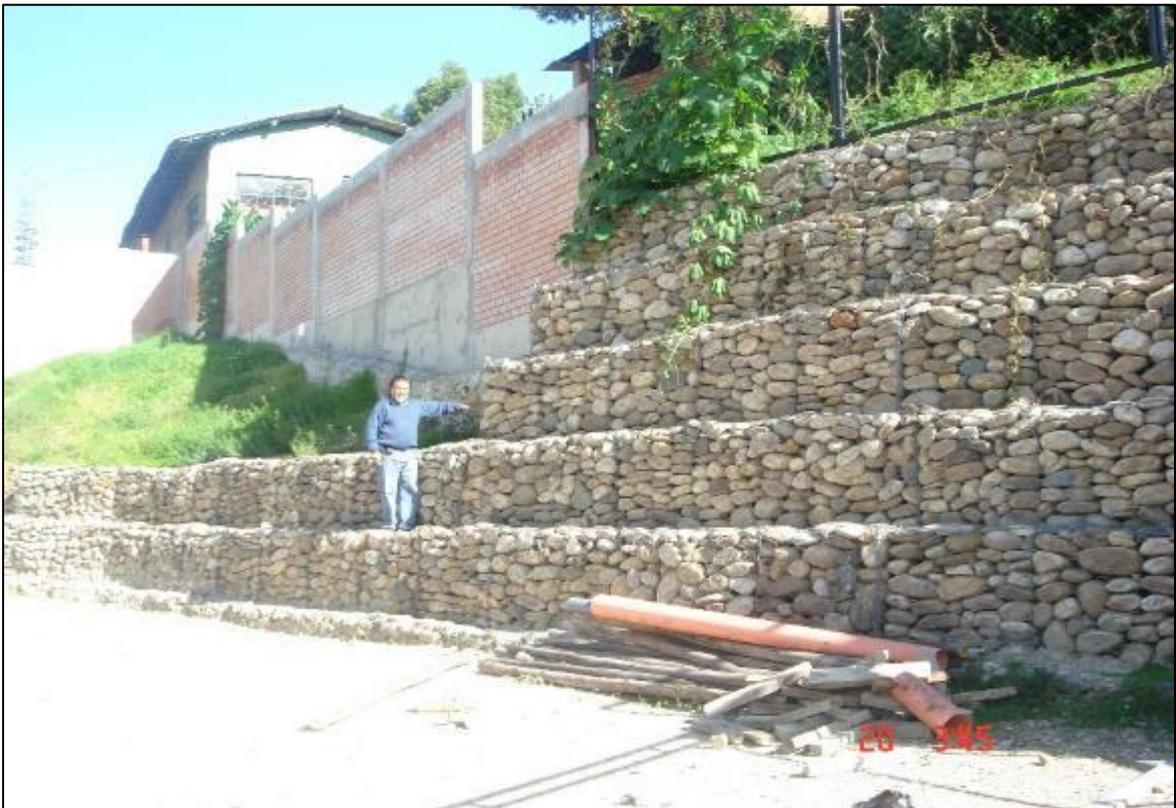
Fotografía N° 18. Muro reparado, año 2007.
Fuente: E.P.S SEDACAJ.

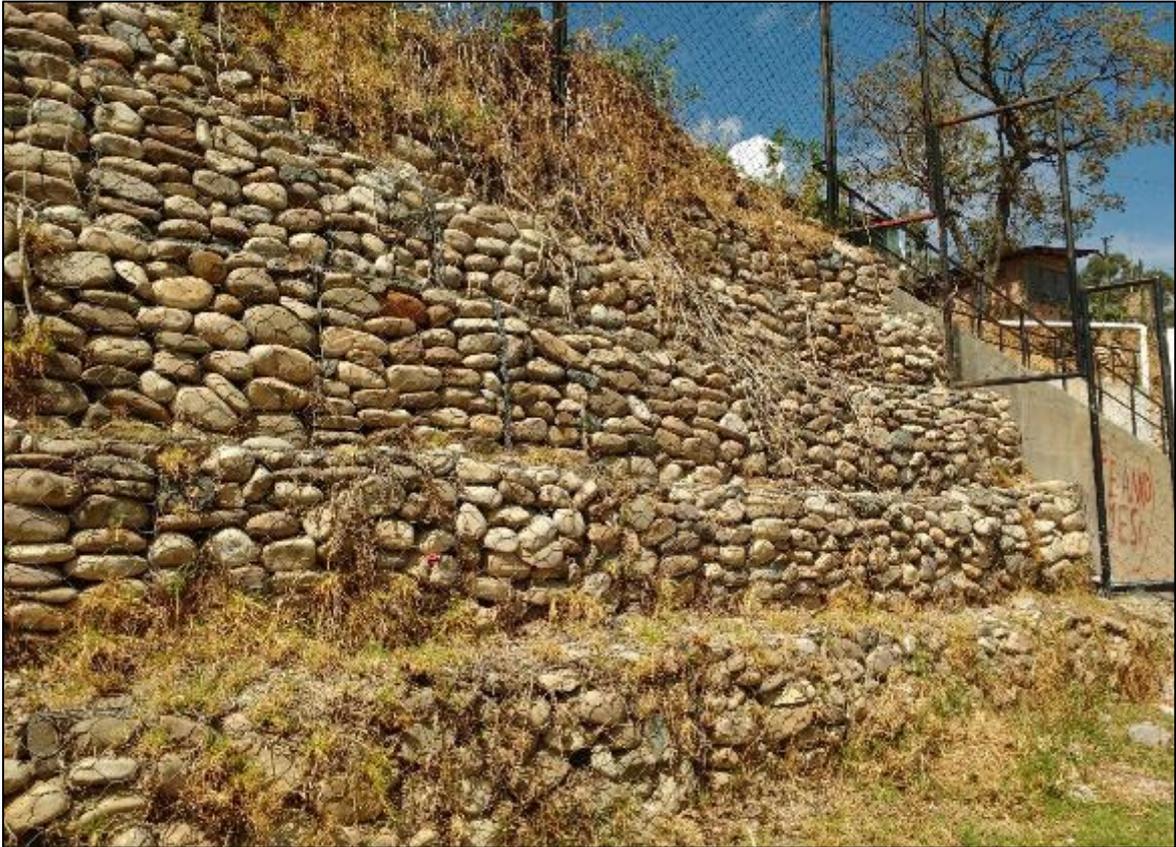
Fotografía N° 19. Vista del muro en la actualidad.

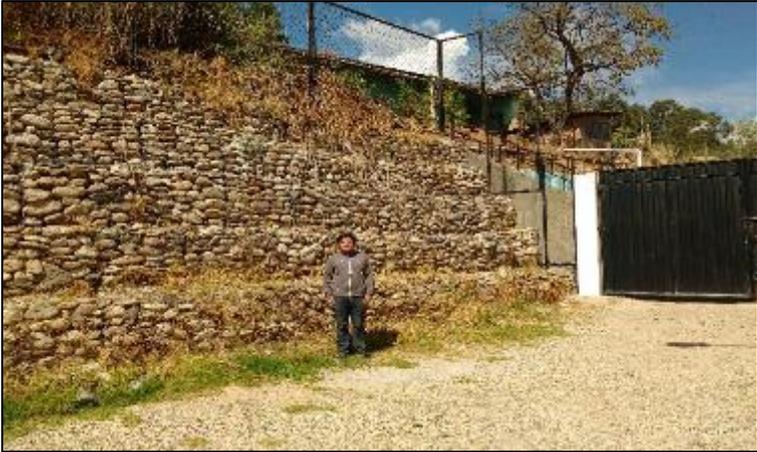
<p>Fallas:</p> <ul style="list-style-type: none"> - Deformaciones en el muro de contención. 	
		<p>Causas:</p> <ul style="list-style-type: none"> - Empujes del terreno. - Asentamientos diferenciales del terreno.

<p data-bbox="365 1284 907 1318">Estado actual del muro de contención</p>

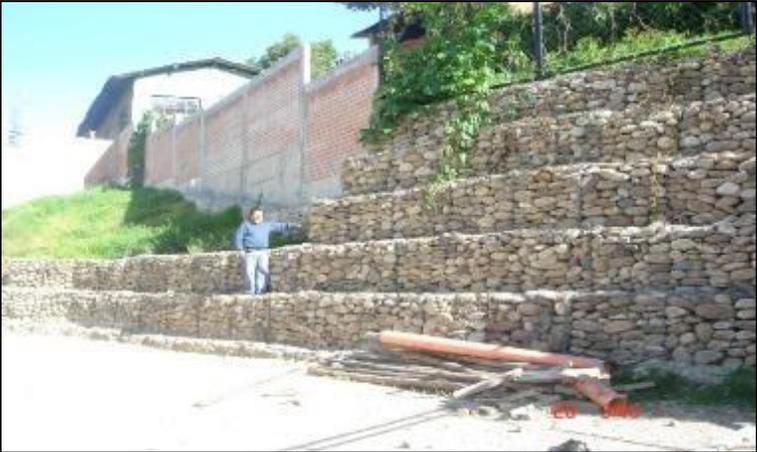
<p data-bbox="1294 1284 1899 1318">Muro de contención luego de ser reparado</p>

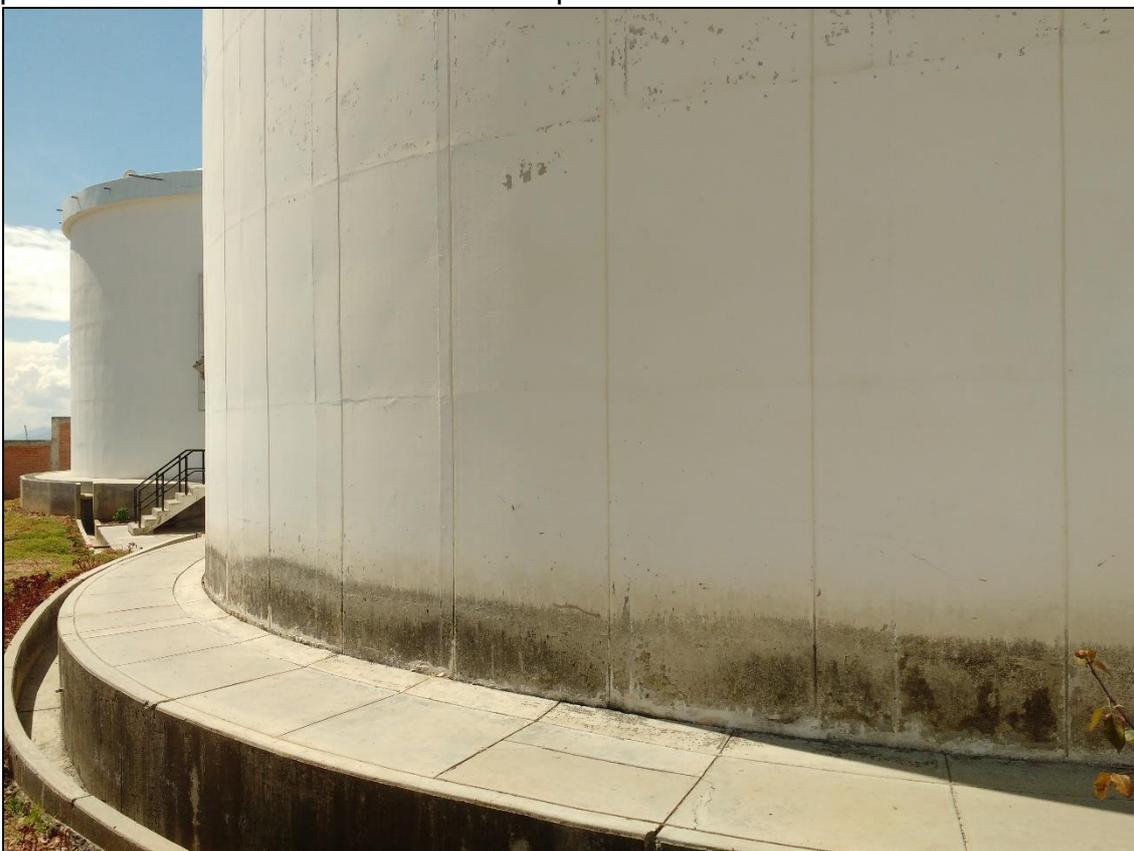
<p>Fallas:</p> <ul style="list-style-type: none"> - Descascaramiento de la pintura exterior del reservorio. - Descascaramiento excesivo de la pintura exterior en la parte baja del reservorio. <p>Causas:</p> <ul style="list-style-type: none"> - Condiciones atmosféricas normales, lluvia, calor, humedad. - Presencia de humedad en la parte exterior del reservorio, posibles filtraciones.

Fotografía 4. Descascaramiento de la pintura de la base del tanque por posibles filtraciones del interior del tanque.

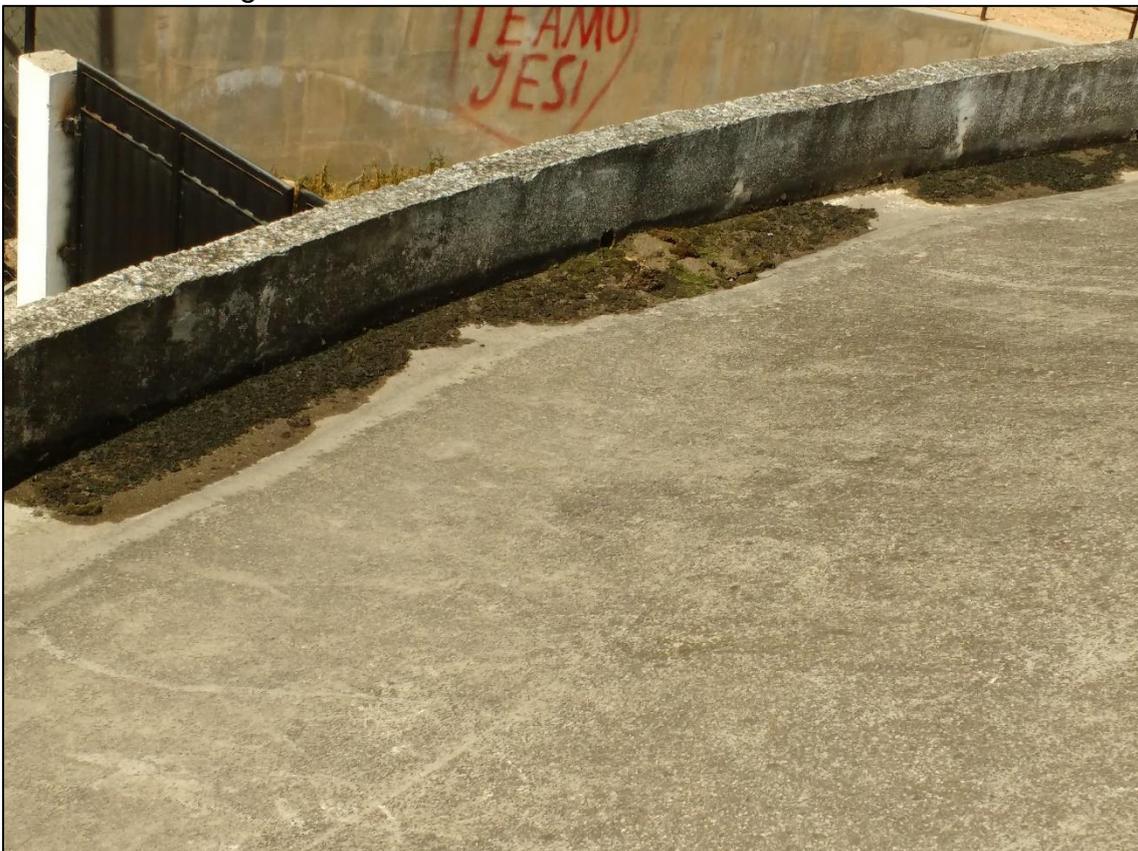
Fotografía 6. Acumulación de sarro en la cúpula del tanque por una deficiente eliminación del agua de lluvia

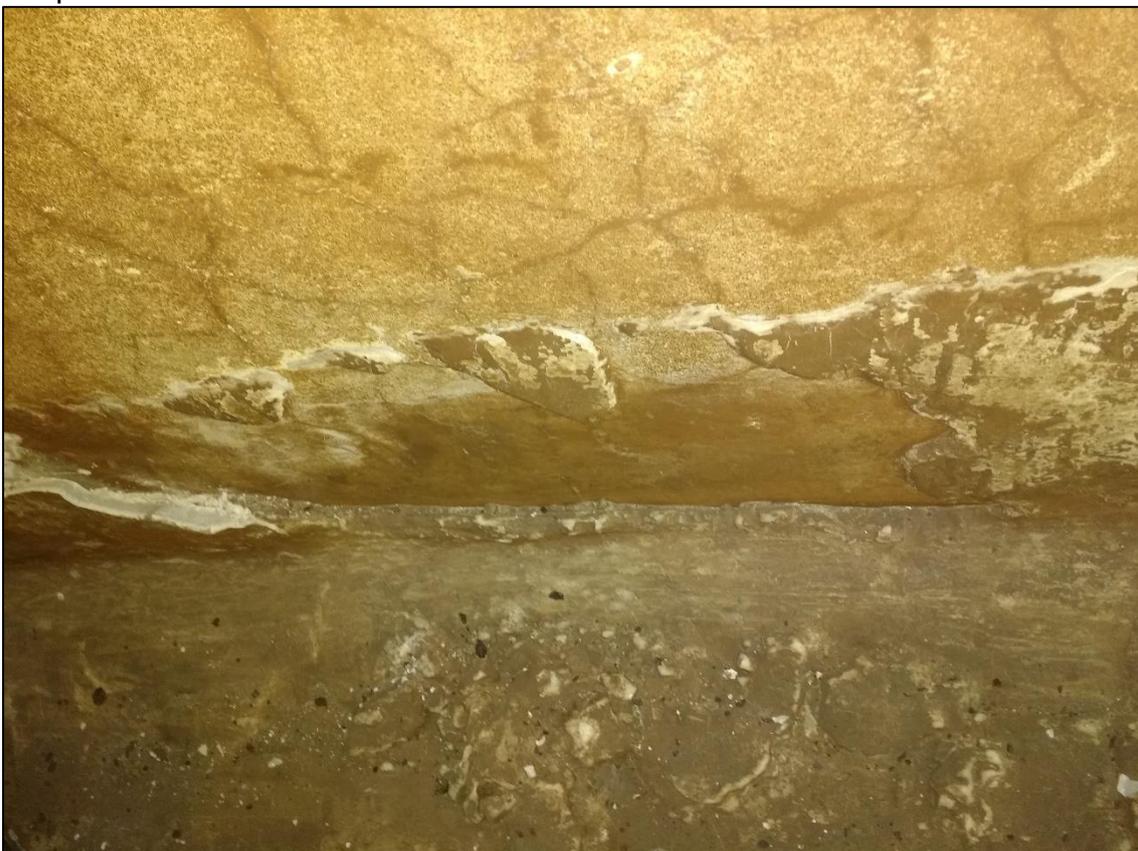
<p>Fallas:</p> <ul style="list-style-type: none"> - Fisuramiento en la pared y descascaramiento del concreto con oxidación. <p>Causas:</p> <ul style="list-style-type: none"> - Junta aperturada, luego del vaciado monolítico de la losa y pared del reservorio, con el realizado del corte se genera vibraciones que generan grietas en la vecindad del corte realizado, materiales de mala calidad, metales presentes en el agua.

Fotografía 14. Resquebrajamiento del concreto en la parte baja de la pared del tanque

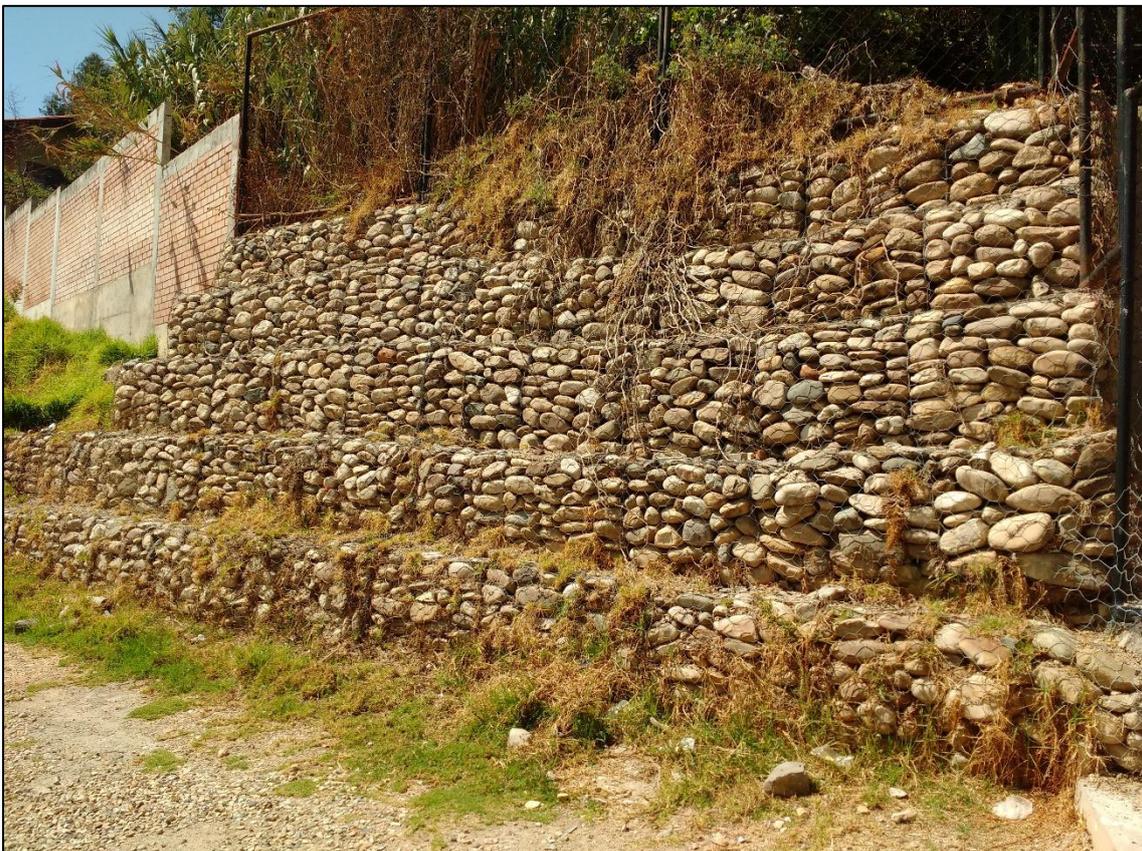
Fotografía 16. Gavión, no presenta deformaciones que afecten la seguridad del reservorio

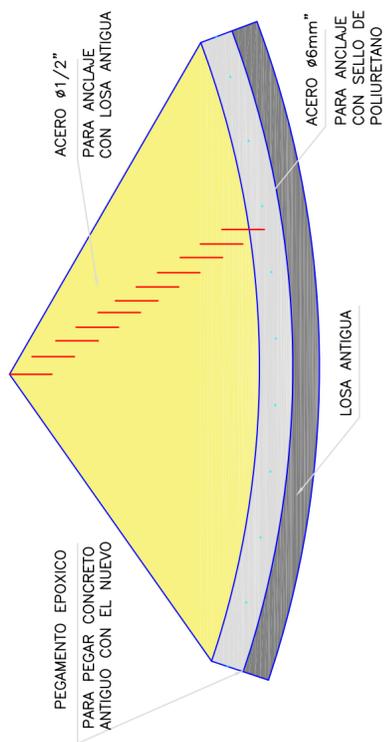
DETALLE DE ACEROS DE ANCLAJE EN LOSA DE FONDO Y SELLO DE POLIURETANO
1:75

- Se identificó que el sellado del corte que fue realizado en la losa de fondo con poliuretano no funciona para poder repararla, ya que como se ha podido observar la acción del movimiento relativo de la losa ha hecho que este empiece a deteriorarse.
