UNIVERSIDAD NACIONAL DE CAJAMARCA
FACULTAD DE INGENIERÍA
ESCUELA ACADÉMICO PROFESIONAL DE INGENIERÍA GEOLÓGICA

TESIS PROFESIONAL

**EVALUACIÓN GEODINÁMICA DE LADERAS Y TALUDES ENTRE
SUNUDÉN - SAN MIGUEL - JANGALÁ,
PROVINCIA DE SAN MIGUEL, DPTO - CAJAMARCA**

2016

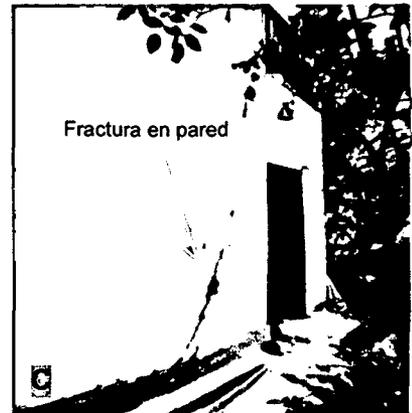
La estructura de la vivienda, ubicada en la plataforma superior del deslizamiento, se ha fracturado. Esta deformación está directamente relacionada al deslizamiento que está sufriendo el terreno, sobre el cual se encuentra cimentada.

Figura 15 Fracturas en vivienda, ocasionadas por deslizamiento traslacional ubicado entre las progresivas 23+650 y 23+710, carretera Sunudén - San Miguel.

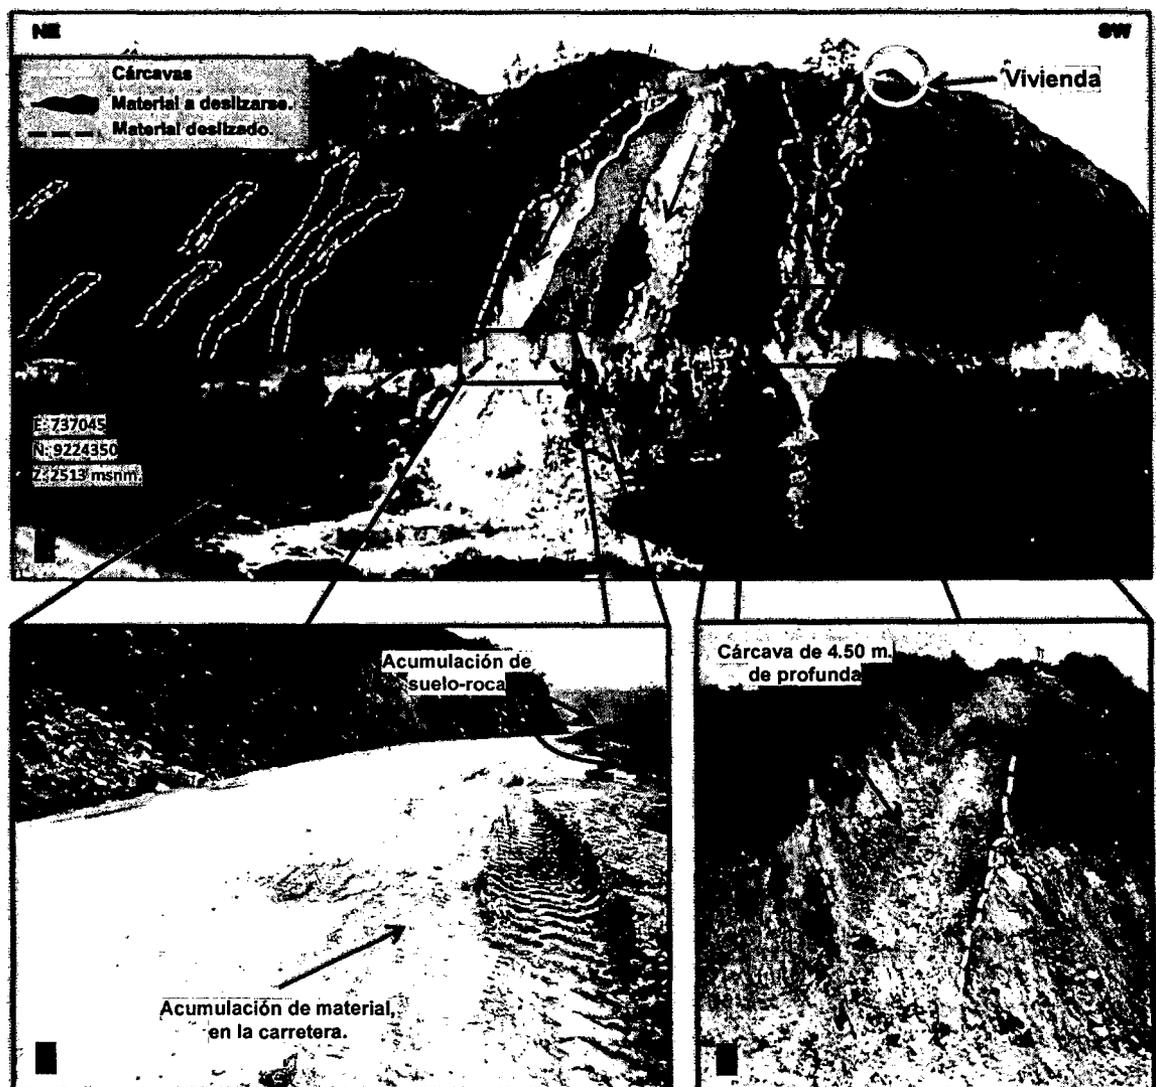
La erosión fluvial ha generado surcos y cárcavas, que a medida que la erosión fluvial se intensifica, van ensanchándose lateralmente hasta llegar a unirse unas con otras, aumentando el peligro de que suceda un deslizamiento mayor, comprometiendo a las viviendas que se encuentran en esta zona. Estas condiciones dañan y obstaculizan la carretera Sunudén – San Miguel y pone en peligro a vehículos y personas que transitan a diario por esta vía, dado al desprendimiento de rocas y flujo de material detrítico que está sufriendo la ladera.

Figura 20 A) Erosión de laderas, que ha conllevado a la generación de surcos y cárcavas, ubicada entre las progresivas 26+490 y 26+700, carretera Sunudén – San Miguel. B) Material deslizado (suelo-roca, material detrítico) a través de los diferentes surcos y cárcavas, el cual daña y obstaculiza la carretera. C) Cárcava de 4.50 m. de profundidad.

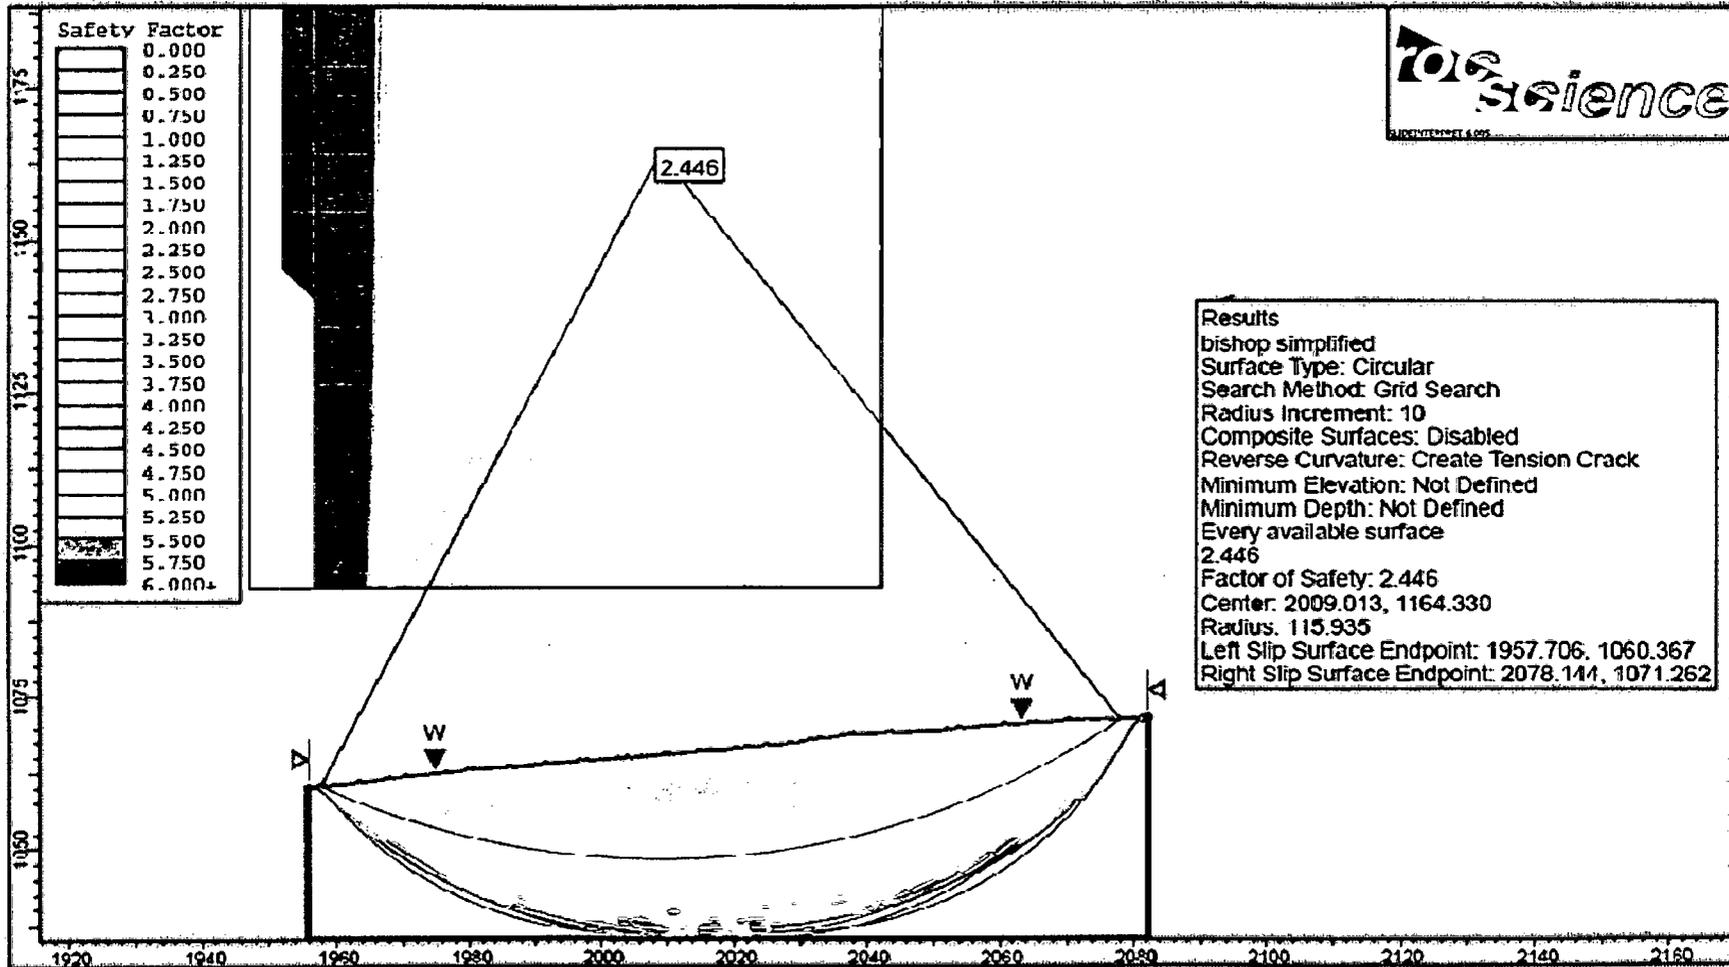
➤ Método de Bishop Simplificado.- Arroja un Factor de Seguridad (FS) de 2.446.

Figura 33 Perfil A-A', el Método de Bishop Simplificado arroja un FS = 2.446, en condiciones de Tensiones Efectivas.

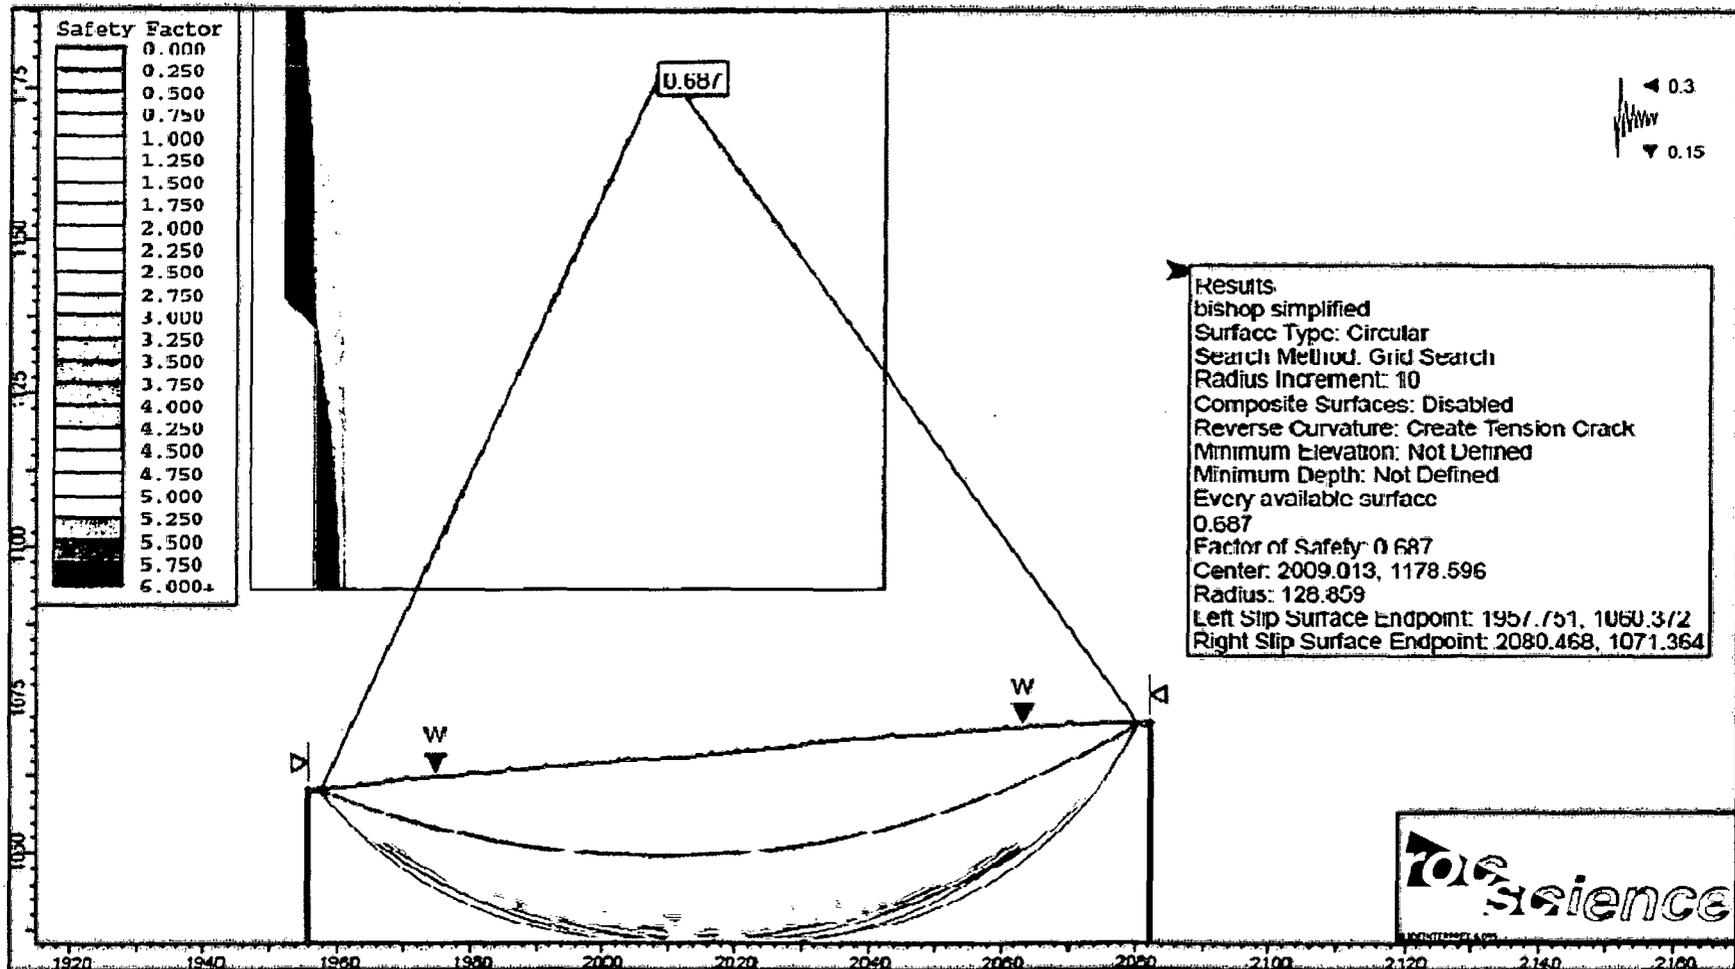
➤ Método de Bishop Simplificado.- Arroja un Factor de Seguridad (FS) de 0.687.

Figura 34 Perfil A-A', el Método de Bishop Simplificado arroja un FS = 0.687, en condiciones de Tensiones Efectivas + Sismicidad.

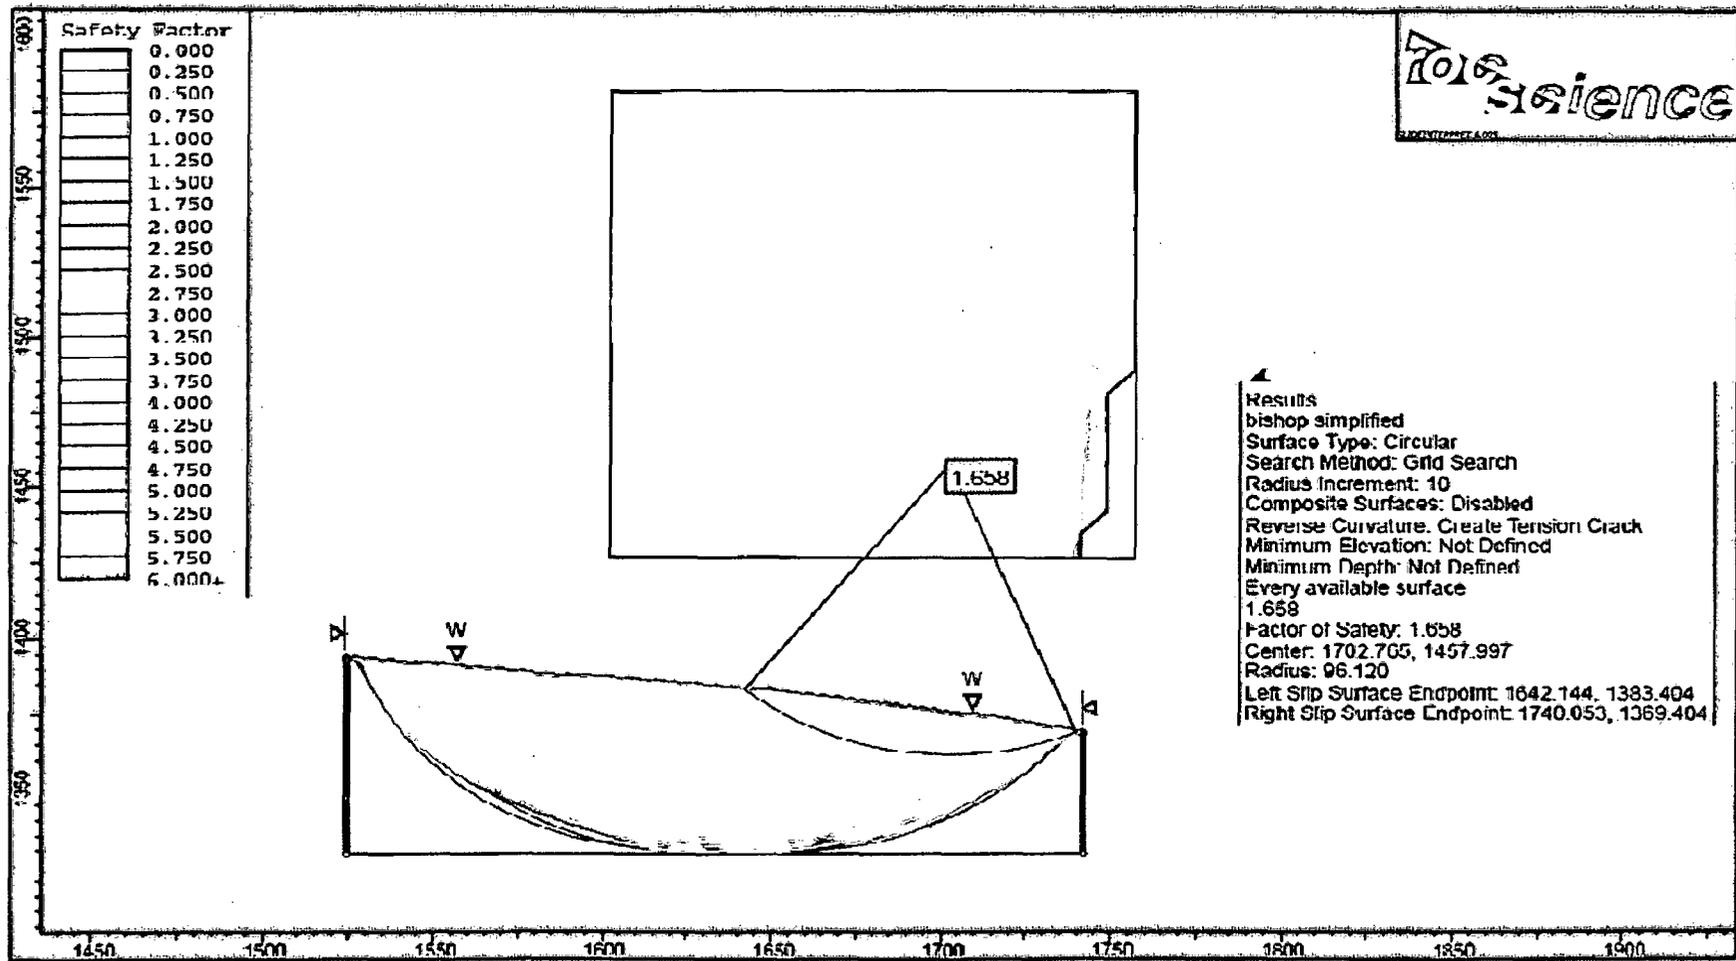
➤ Método de Bishop Simplificado.- Arroja un Factor de Seguridad (FS) de 1.658.

Figura 35 Perfil B-B', el Método de Bishop Simplificado arroja un FS = 1.658, en condiciones de Tensiones Efectivas.

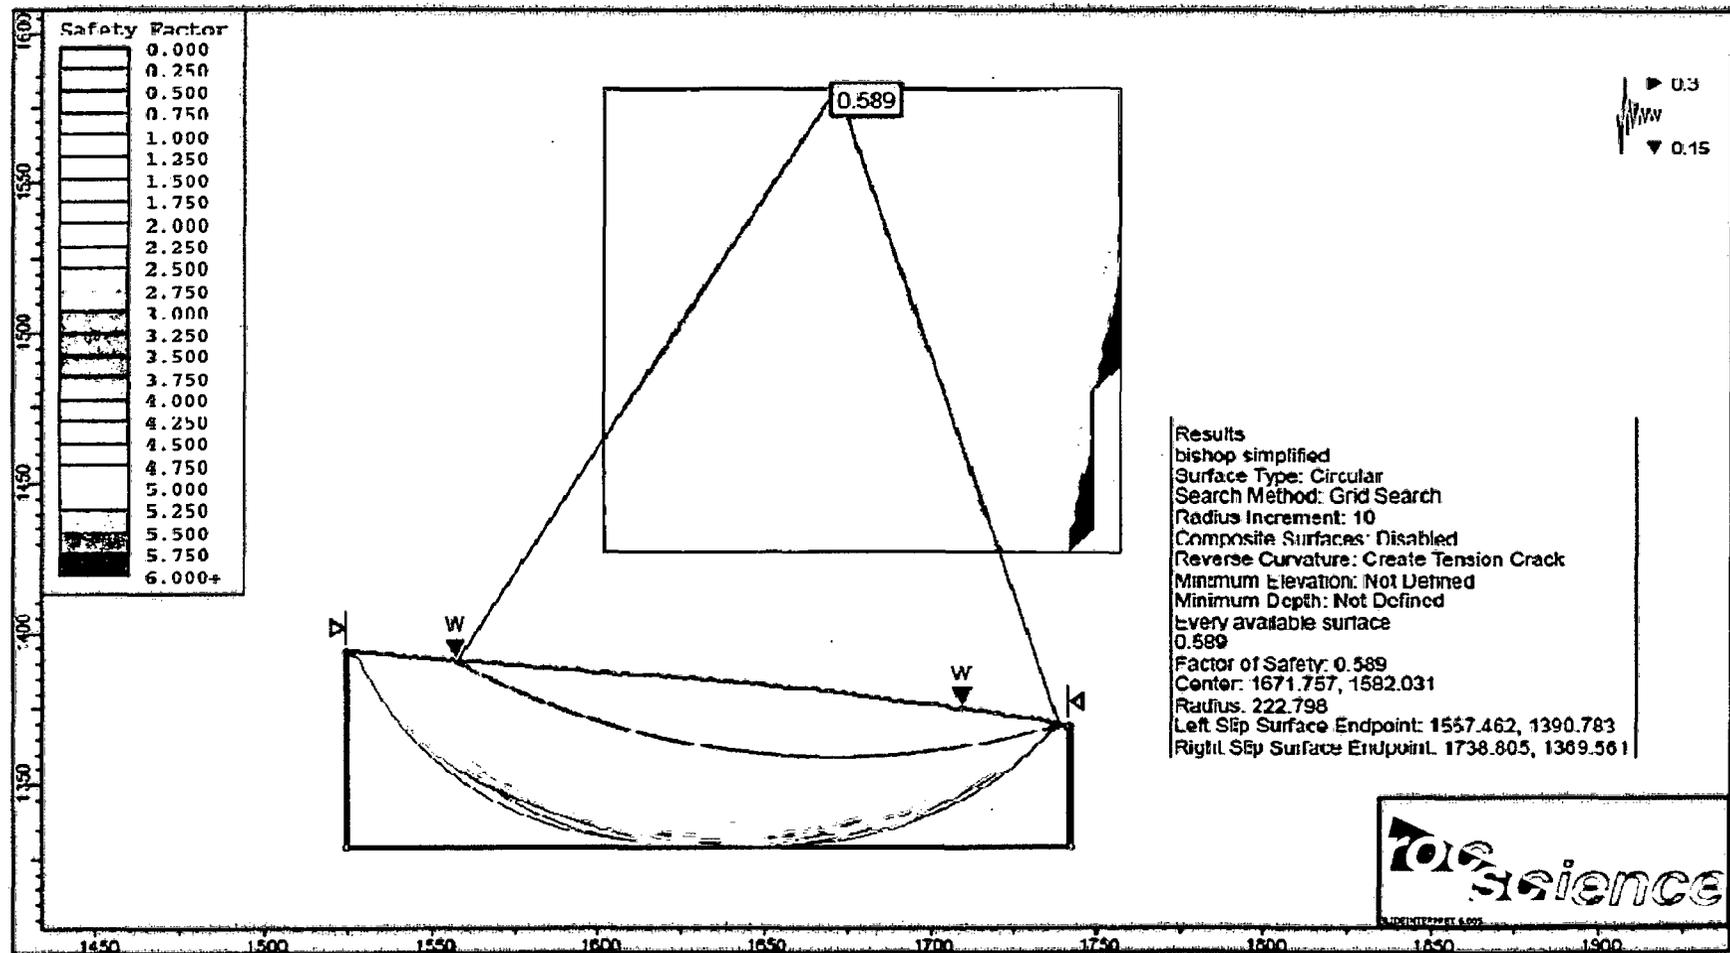
➤ **Método de Bishop Simplificado.- Arroja un Factor de Seguridad (FS) de 0.589.**

Figura 36 Perfil B-B', el Método de Bishop Simplificado arroja un FS = 0.589, en condiciones de Tensiones Efectivas + Sismicidad.

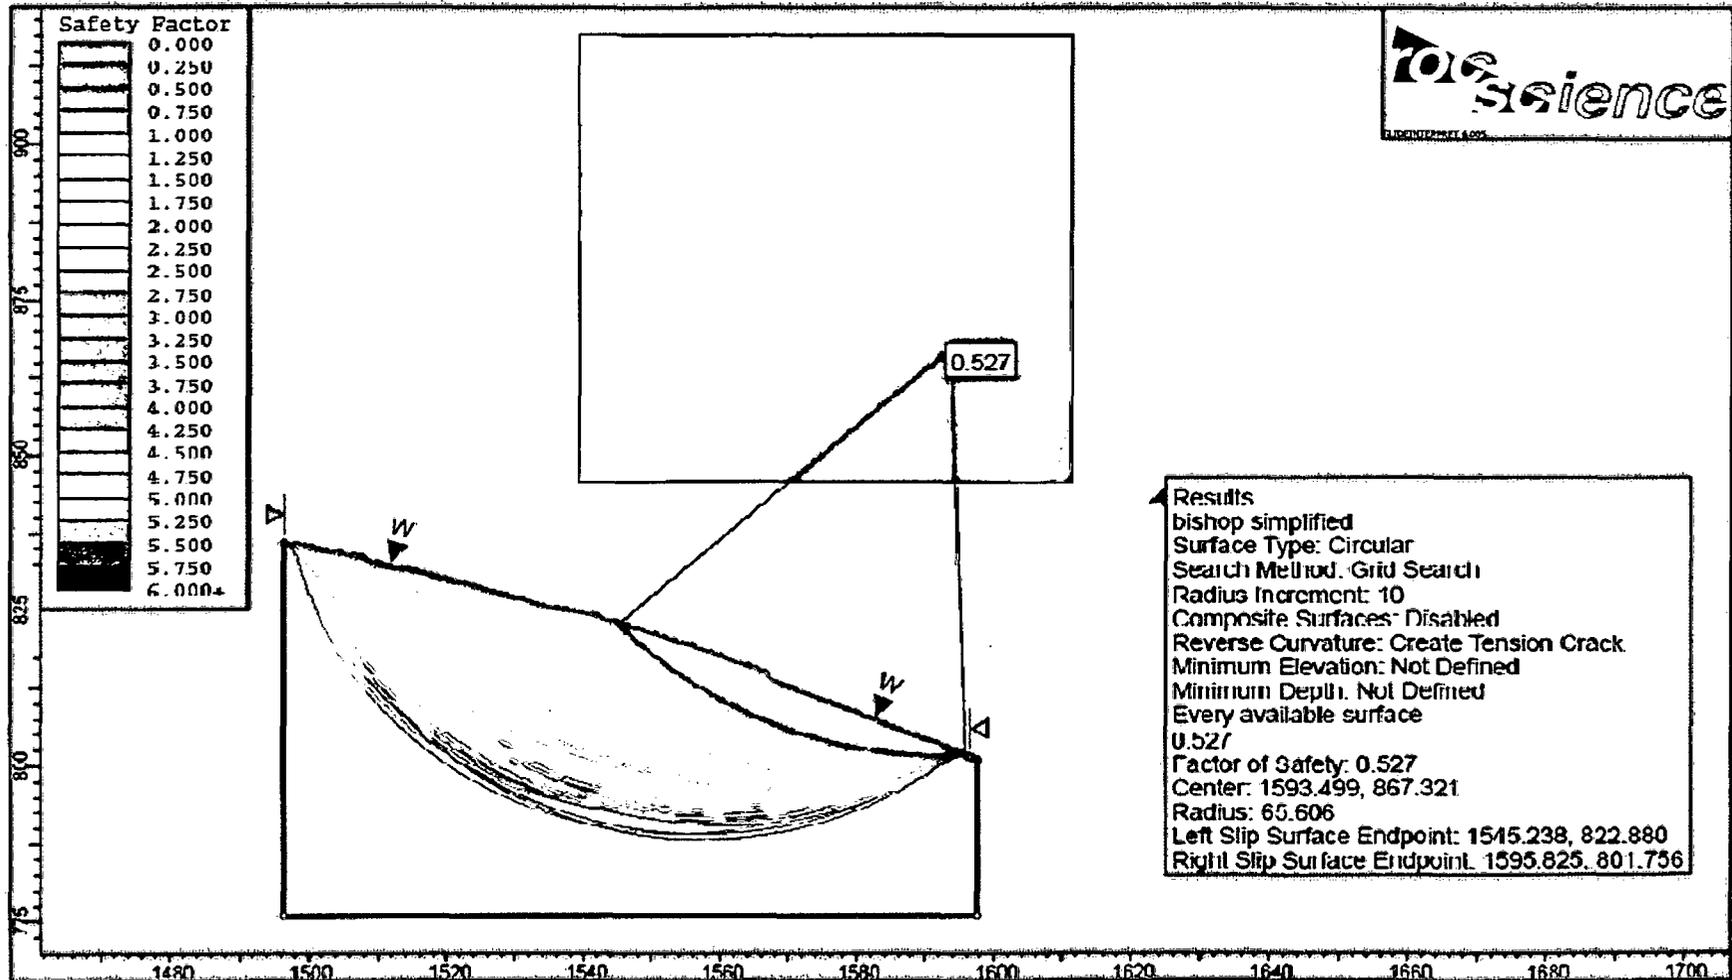
➤ **Método de Bishop Simplificado.- Arroja un Factor de Seguridad (FS) de 0.527.**

Figura 37 Perfil C-C', el Método de Bishop Simplificado arroja un FS = 0.527, en condiciones de Tensiones Efectivas.

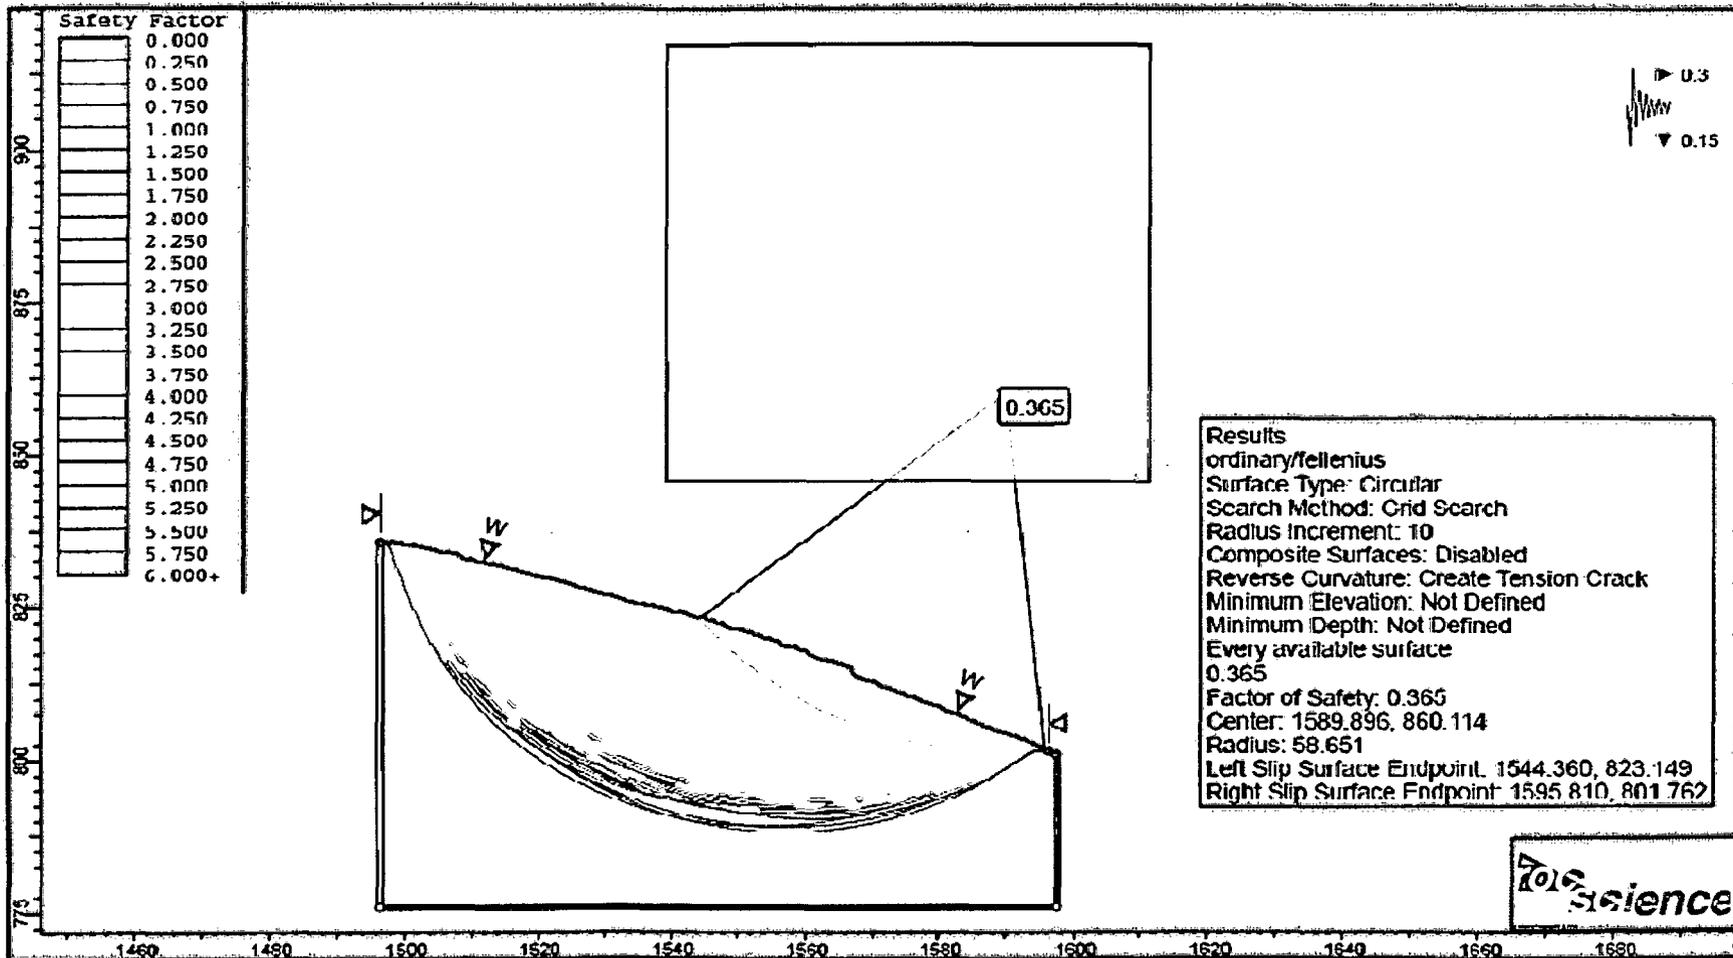
➤ Método de Bishop Simplificado.- Arroja un Factor de Seguridad (FS) de 0.365.

Figura 38 Perfil C-C', el Método de Bishop Simplificado arroja un FS = 0.365, en condiciones de Tensiones Efectivas + Sismicidad.

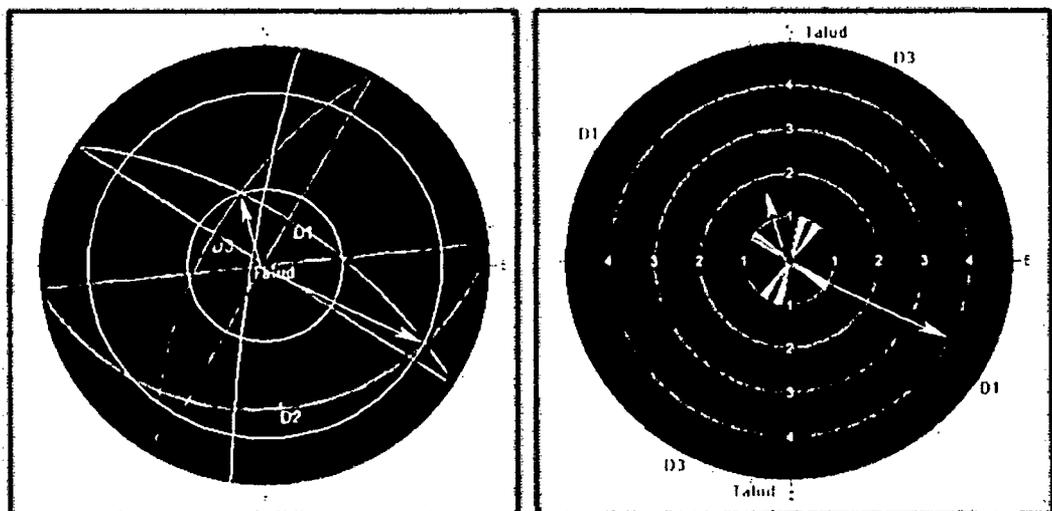
La discontinuidad crítica, con respecto al talud, es el sistema o familia D3.

Análisis Dips en la estación geomecánica N° 01. La discontinuidad crítica, con respecto al talud, es el sistema o familia D3.

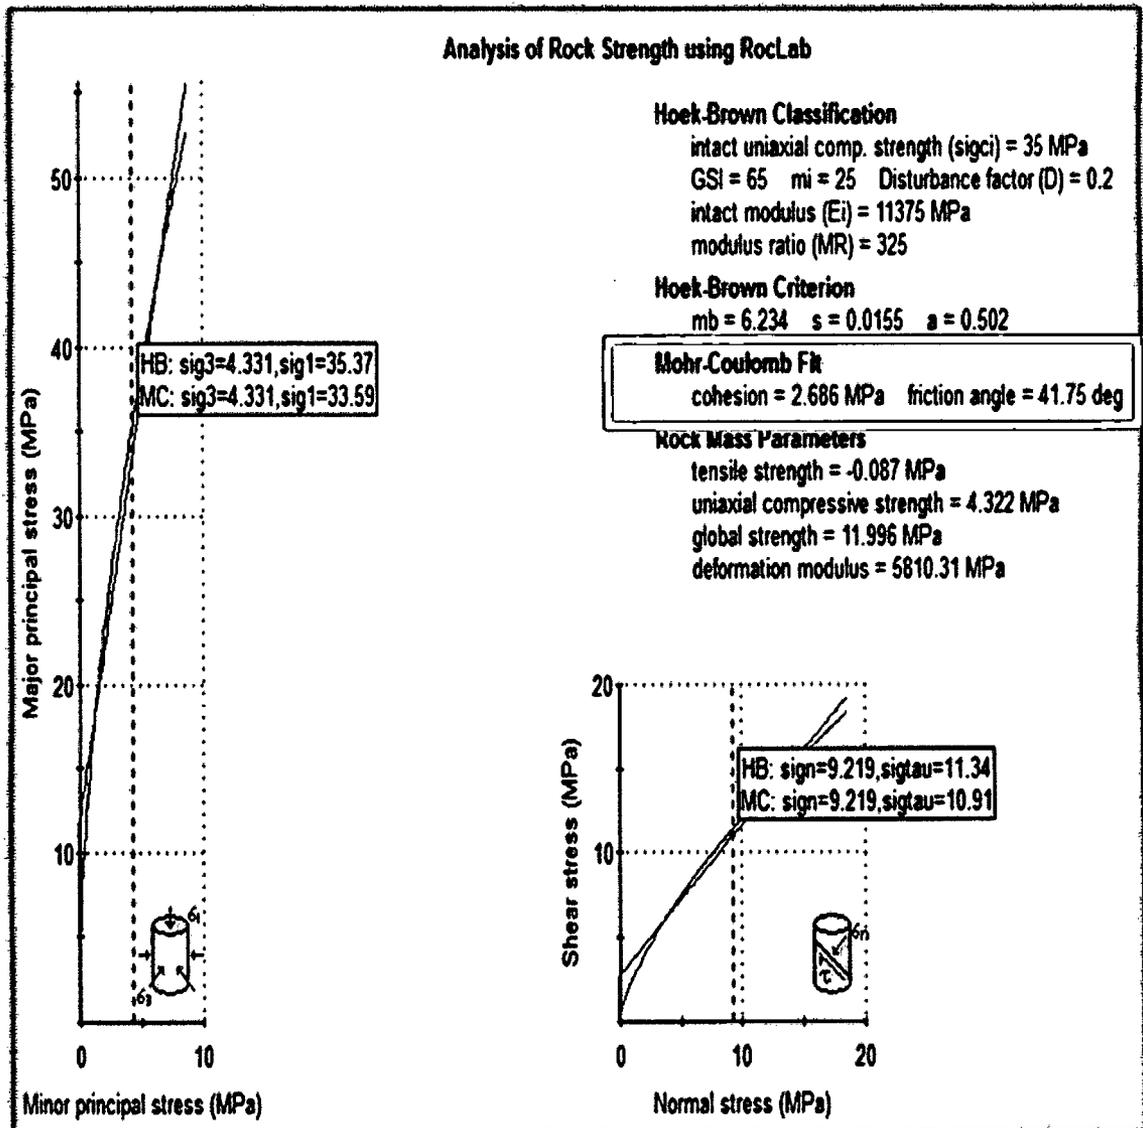
El ángulo de fricción de la roca que nos determina el software RocLab es 41°, correlacionado con el ángulo del talud que es 80°, nos determina que la cuña que forman los sistemas de fracturas está propensa a desprendimiento y caída del bloque de roca.

Análisis-RocLab, en la estación geomecánica N° 01. Parámetros geomecánicos y propiedades intrínsecas del macizo rocoso según Mohr-Coulomb y Hoek-Brown. El ángulo de fricción que determina el software es igual a 41°.

Como la calidad de la roca es buena, sólo se recomienda desquincar los bloques propensos a caer para controlar y prevenir el peligro por caída de rocas.

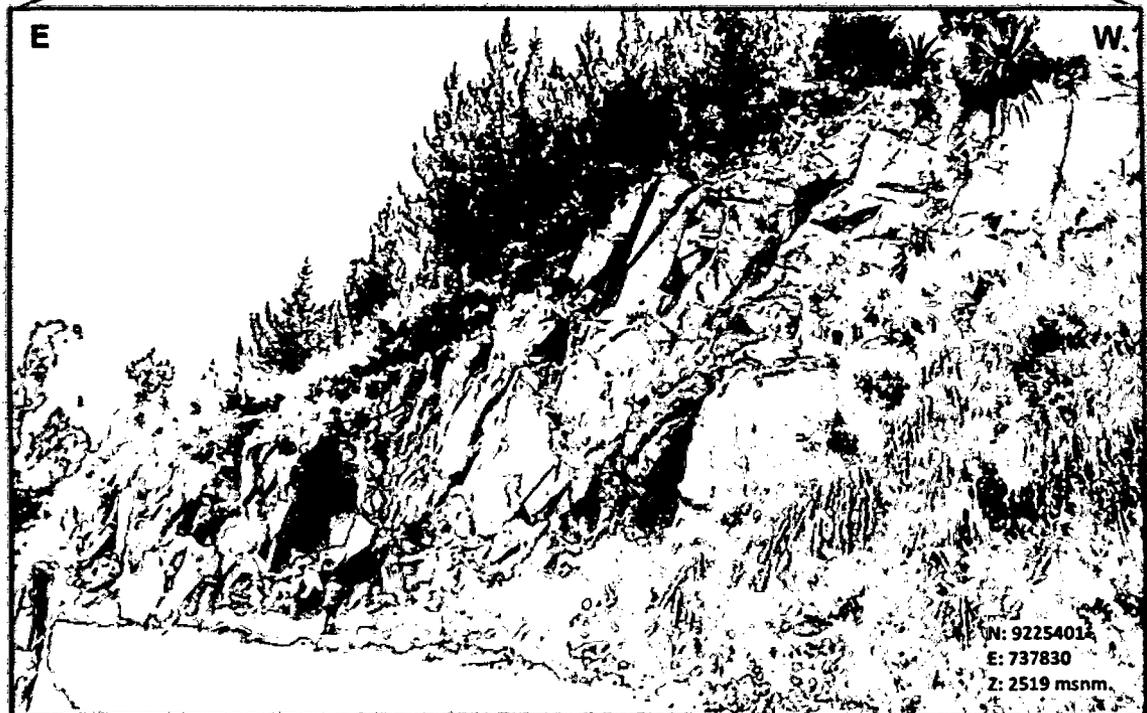
El tramo de esta estación geomecánica tiene una longitud de 60 m. de largo. Litológicamente presenta rocas volcánicas (Tobas dacíticas) levemente meteorizadas, bloques irregulares con grado de fracturamiento medio, dando un aspecto de color superficial gris-amarillento y presencia de oxidación.

Ubicación del afloramiento donde se realizó la estación geomecánica N° 02, ubicado en la progresiva 12+260 - 12+200. Carretera San Miguel - Jangalá.

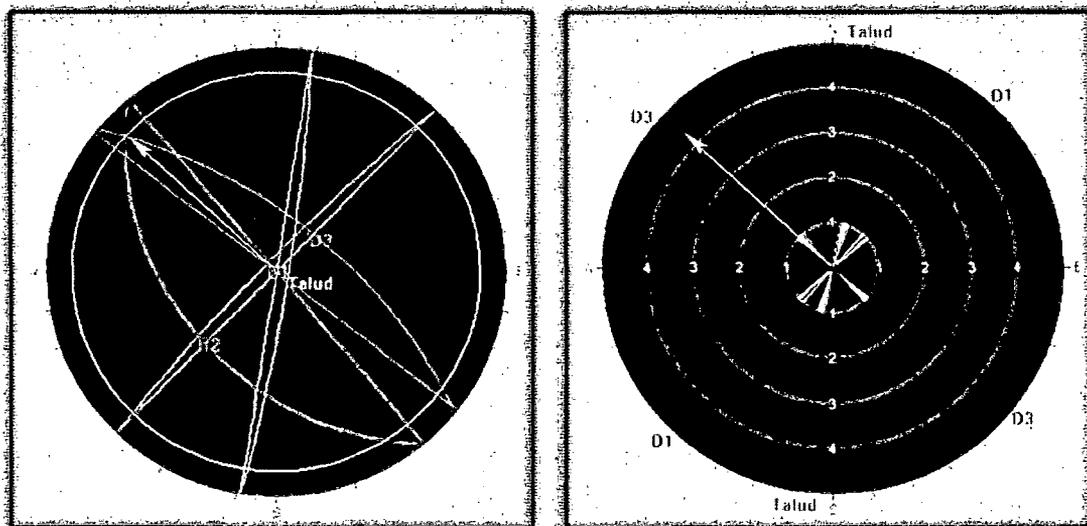
La discontinuidad crítica, con respecto al talud, es el sistema o familia D3.

Análisis Dips en la estación geomecánica N° 02. La discontinuidad crítica, con respecto al talud, es el sistema o familia D3.

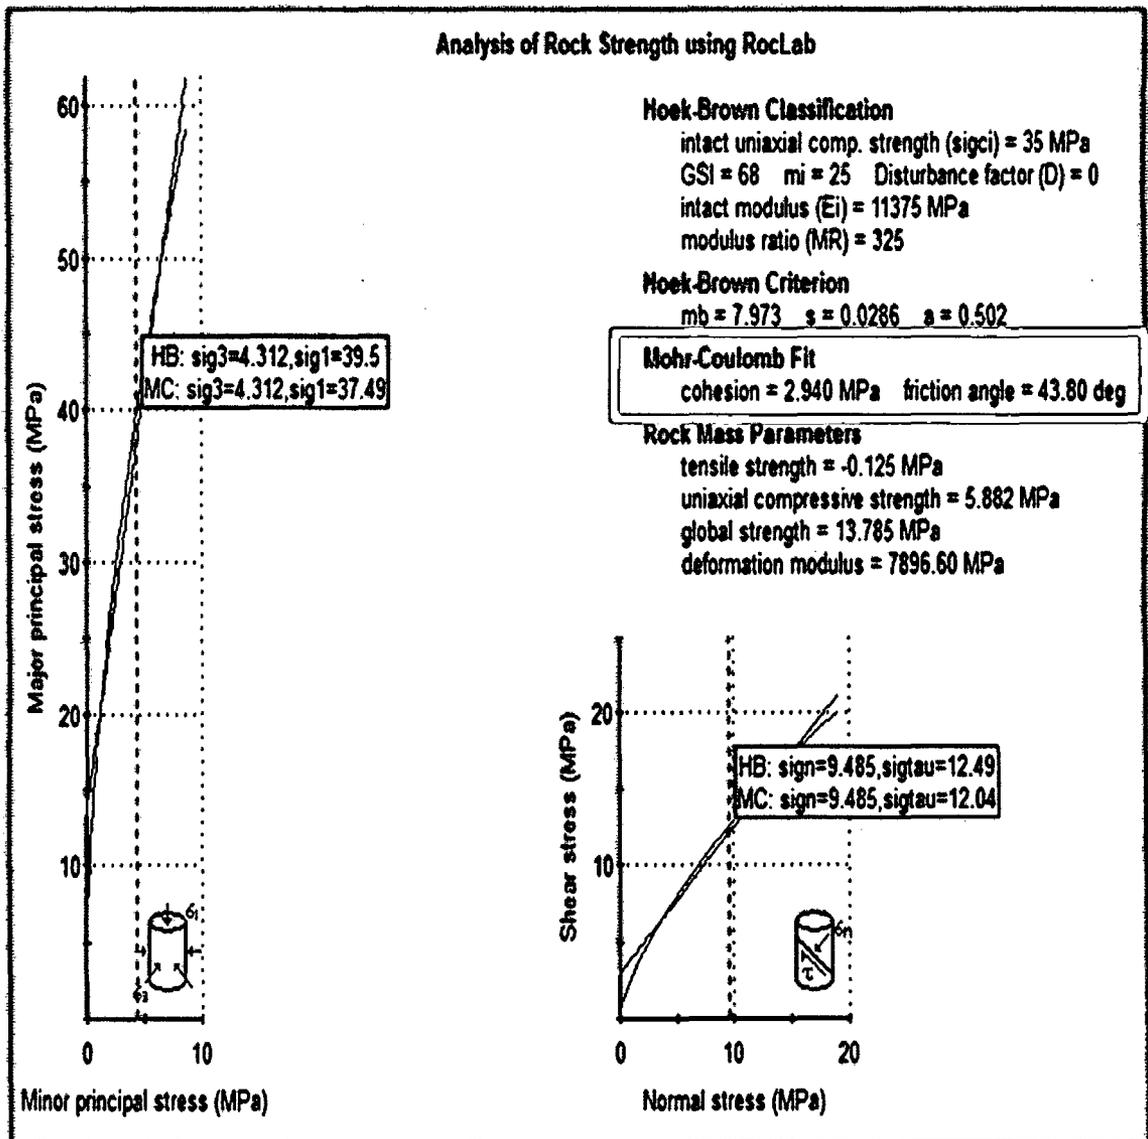
El ángulo de fricción de la roca que nos determina el software RocLab es 43° , correlacionado con el ángulo del talud que es 84° , nos determina que la cuña que forman los sistemas de fracturas está propensa a desprendimiento y caída del bloque de roca.

Análisis-RocLab, en la estación geomecánica N° 02. Parámetros geomecánicos y propiedades intrínsecas del macizo rocoso según Mohr-Coulomb y Hoek-Brown. El ángulo de fricción que determina el software es igual a 43° .

Como la calidad de la roca es buena, sólo se recomienda desquincar los bloques propensos a caer para controlar y prevenir el peligro por caída de rocas.

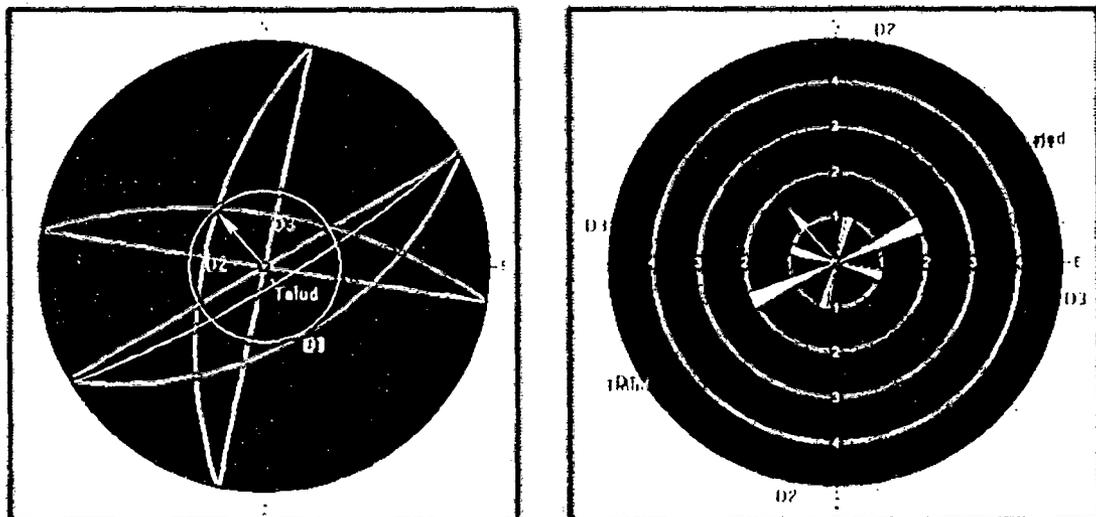
La discontinuidad crítica, con respecto al talud, es el sistema o familia D1.

Análisis Dips en la estación geomecánica N° 03. La discontinuidad crítica, con respecto al talud, es el sistema o familia D1.

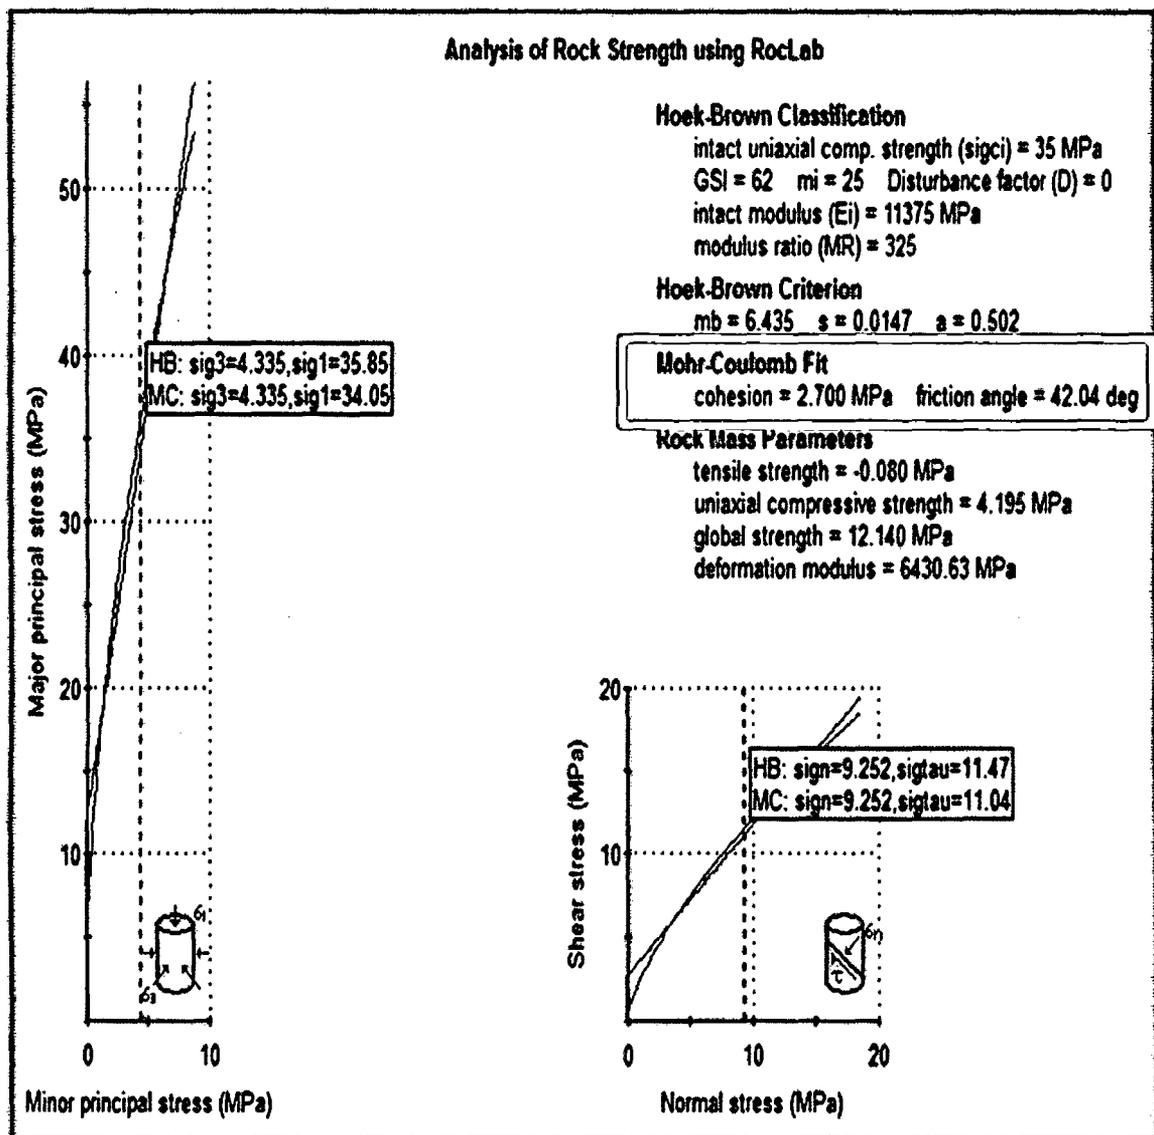
El ángulo de fricción de la roca que nos determina el software RocLab es 42° , correlacionado con el ángulo del talud que es 80° , nos determina que la cuña que forman los sistemas de fracturas está propensa a desprendimiento y caída del bloque de roca.

Análisis-RocLab, en la estación geomecánica N° 03. Parámetros geomecánicos y propiedades intrínsecas del macizo rocoso según Mohr-Coulomb y Hoek-Brown. El ángulo de fricción que determina el software es igual a 42° .

Como la calidad de la roca es buena, sólo se recomienda desquinchar los bloques propensos a caer para controlar y prevenir el peligro por caída de rocas.
